Plano Municipal de Promoção da Acessibilidade - Programa RAMPA
Município de Pombal
FASE III – Versão Final do Plano

I – Levantamento e Diagnóstico

PEÇAS ESCRITAS - VOLUME III
 5. Edificado (parte II)
 6. Transportes
 7. Comunicação
 8. Infoacessibilidade

março 2014

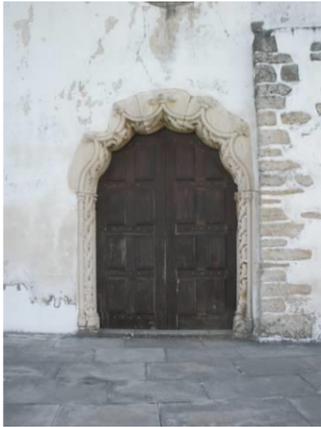
<p>Fig. 1</p>

<p>Fig. 4</p>	<p>Acesso ao edifício</p> <p>Porta – Nem todas as portas cumprem a legislação quanto à sua largura e nem todos os puxadores possuem uma forma que permita um fácil manuseamento. A porta de entrada principal tem duas folhas com 1,02m de largura. (fig. 1)</p> <p>Soleira – As soleiras das portas de entrada não cumprem o disposto no DL 163/2006 quanto à sua altura.</p>	<p>A porta de acesso lateral tem duas folhas, contudo a largura útil quando aberta e o batente ou guarnição do lado oposto é de 0,68m (fig. 3). O puxador é em forma de maçaneta. (fig. 4)</p> <p>A soleira tem 0,06m de altura pelo exterior e 0,20m pelo interior. (fig. 2)</p>

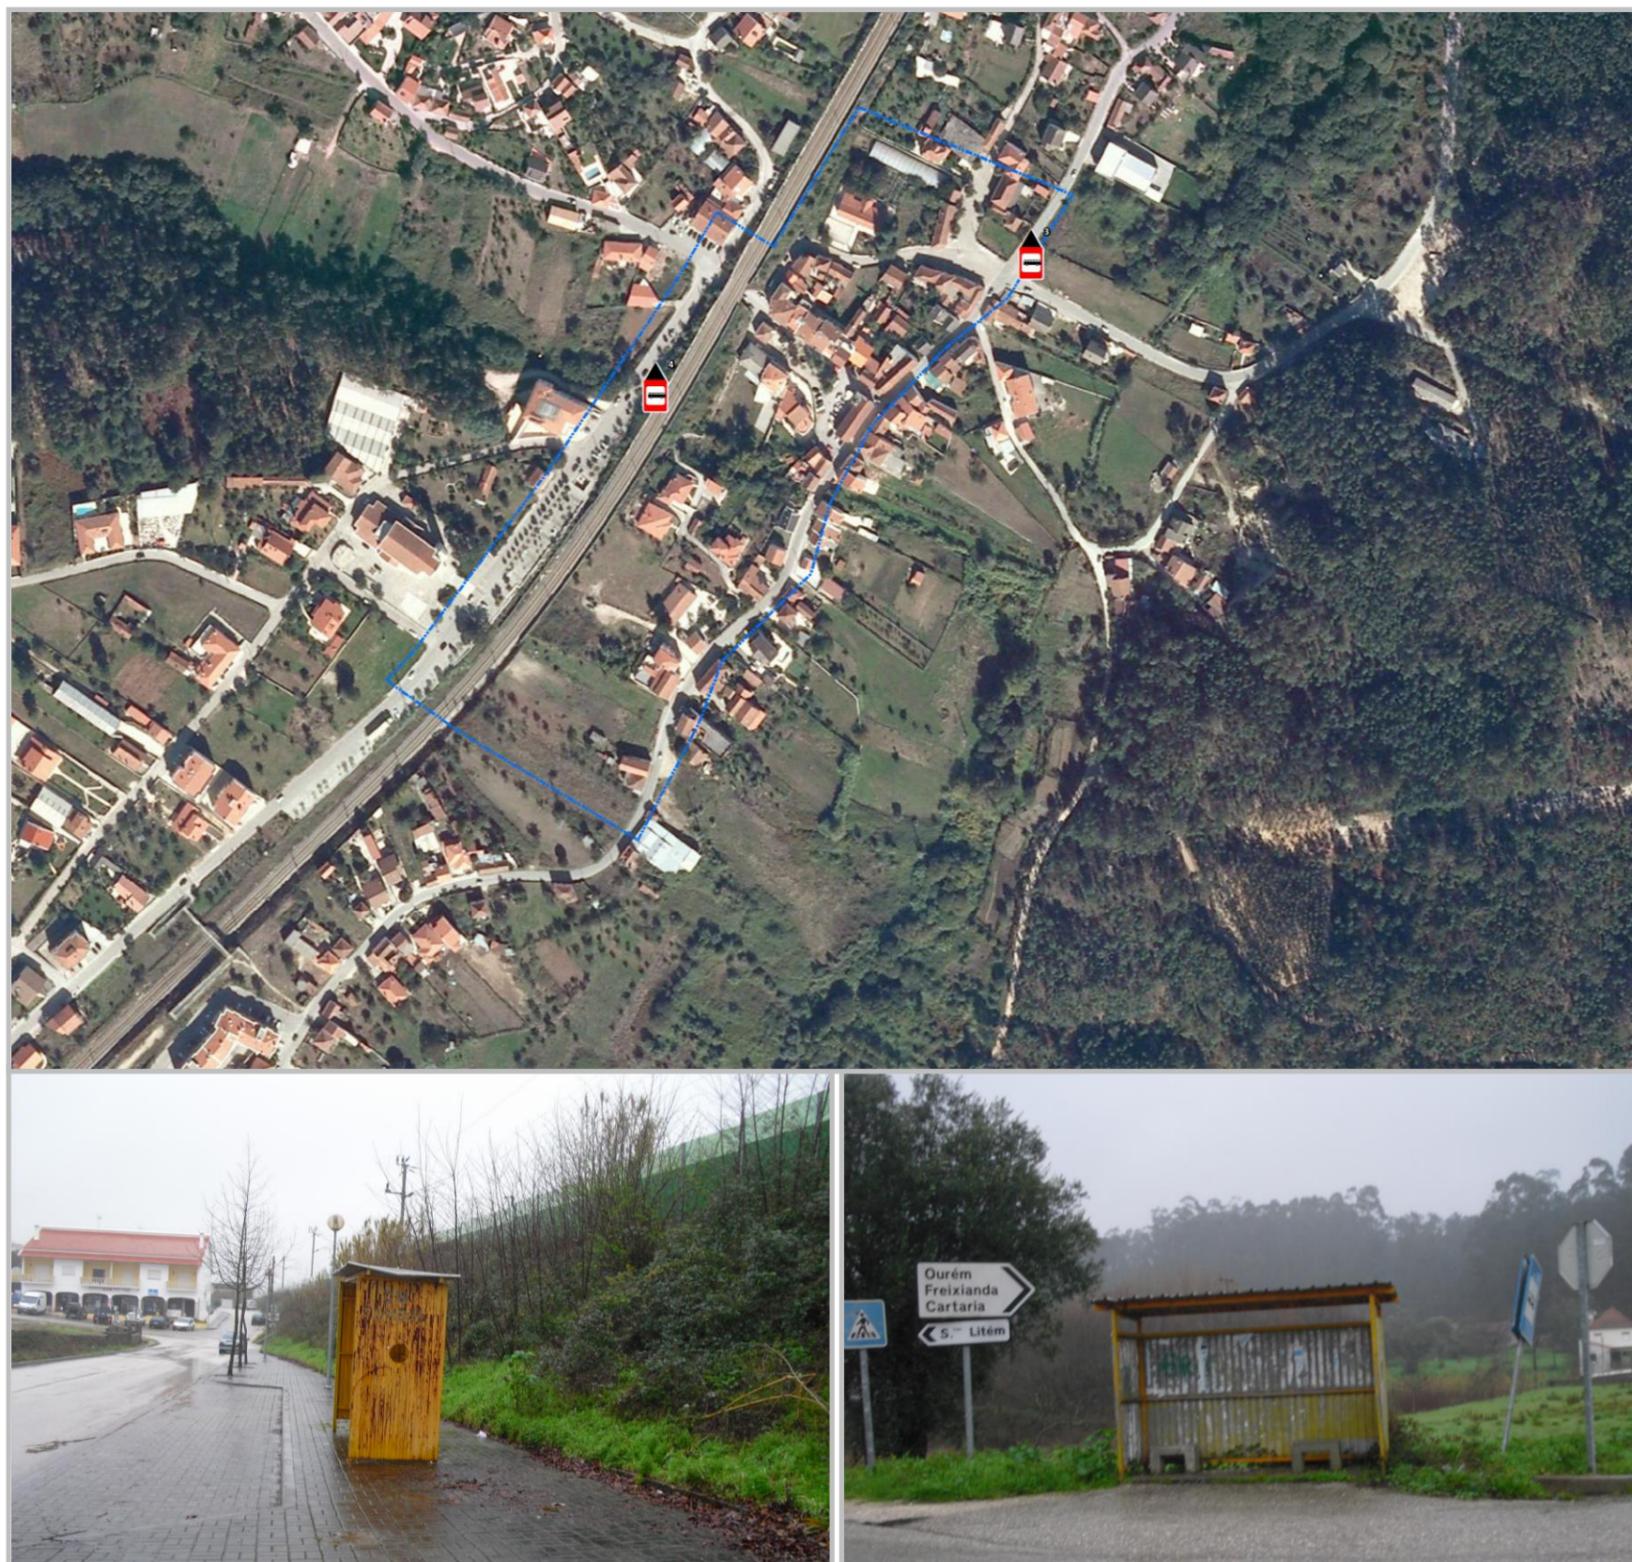
Figura 6.9. Exemplos das infraestruturas de apoio ao transporte coletivo rodoviário identificadas na freguesia de Albergaria dos Doze, município de Pombal

Nas duas infraestruturas verificou-se a ausência de informação, como o mapa da rede, horários e preços. Este tipo de informação deve localizar-se nas paragens, para que a sua consulta seja uma mais-valia na deslocação dos utentes habituais e especialmente dos utentes esporádicos, para que o utilizador tenha conhecimento sobre as linhas que aí realizam serviço.

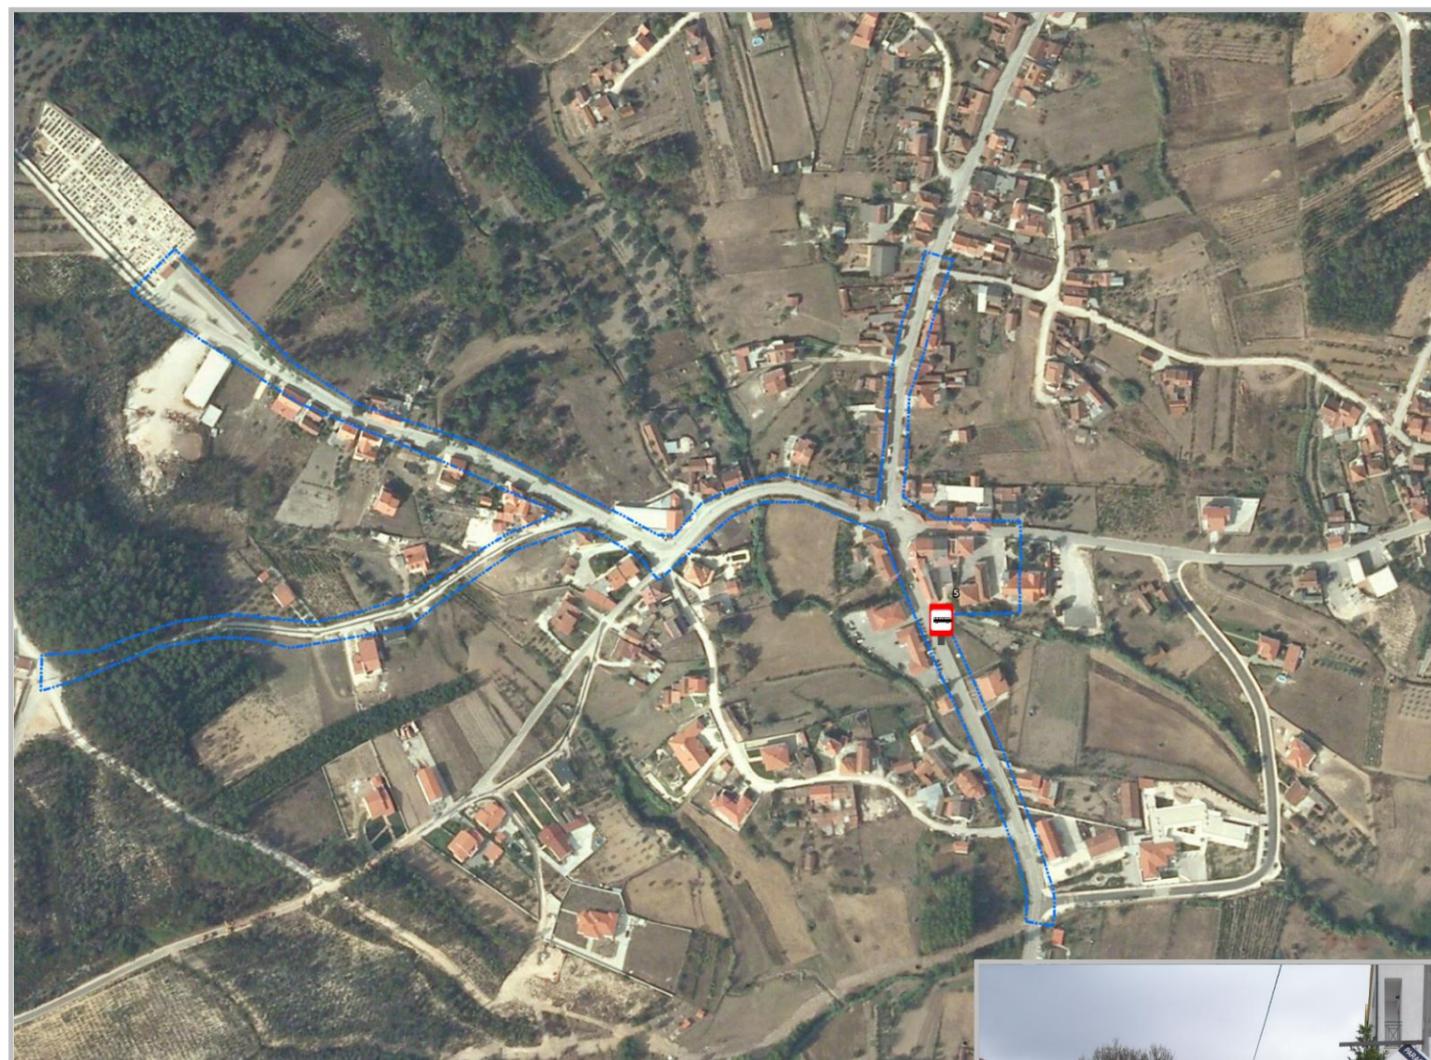
Figura 6.10. Exemplos das infraestruturas de apoio ao transporte coletivo rodoviário identificadas na freguesia de Almagreira, município de Pombal

Pelos problemas identificados anteriormente esta infraestrutura foi classificada como inacessível.

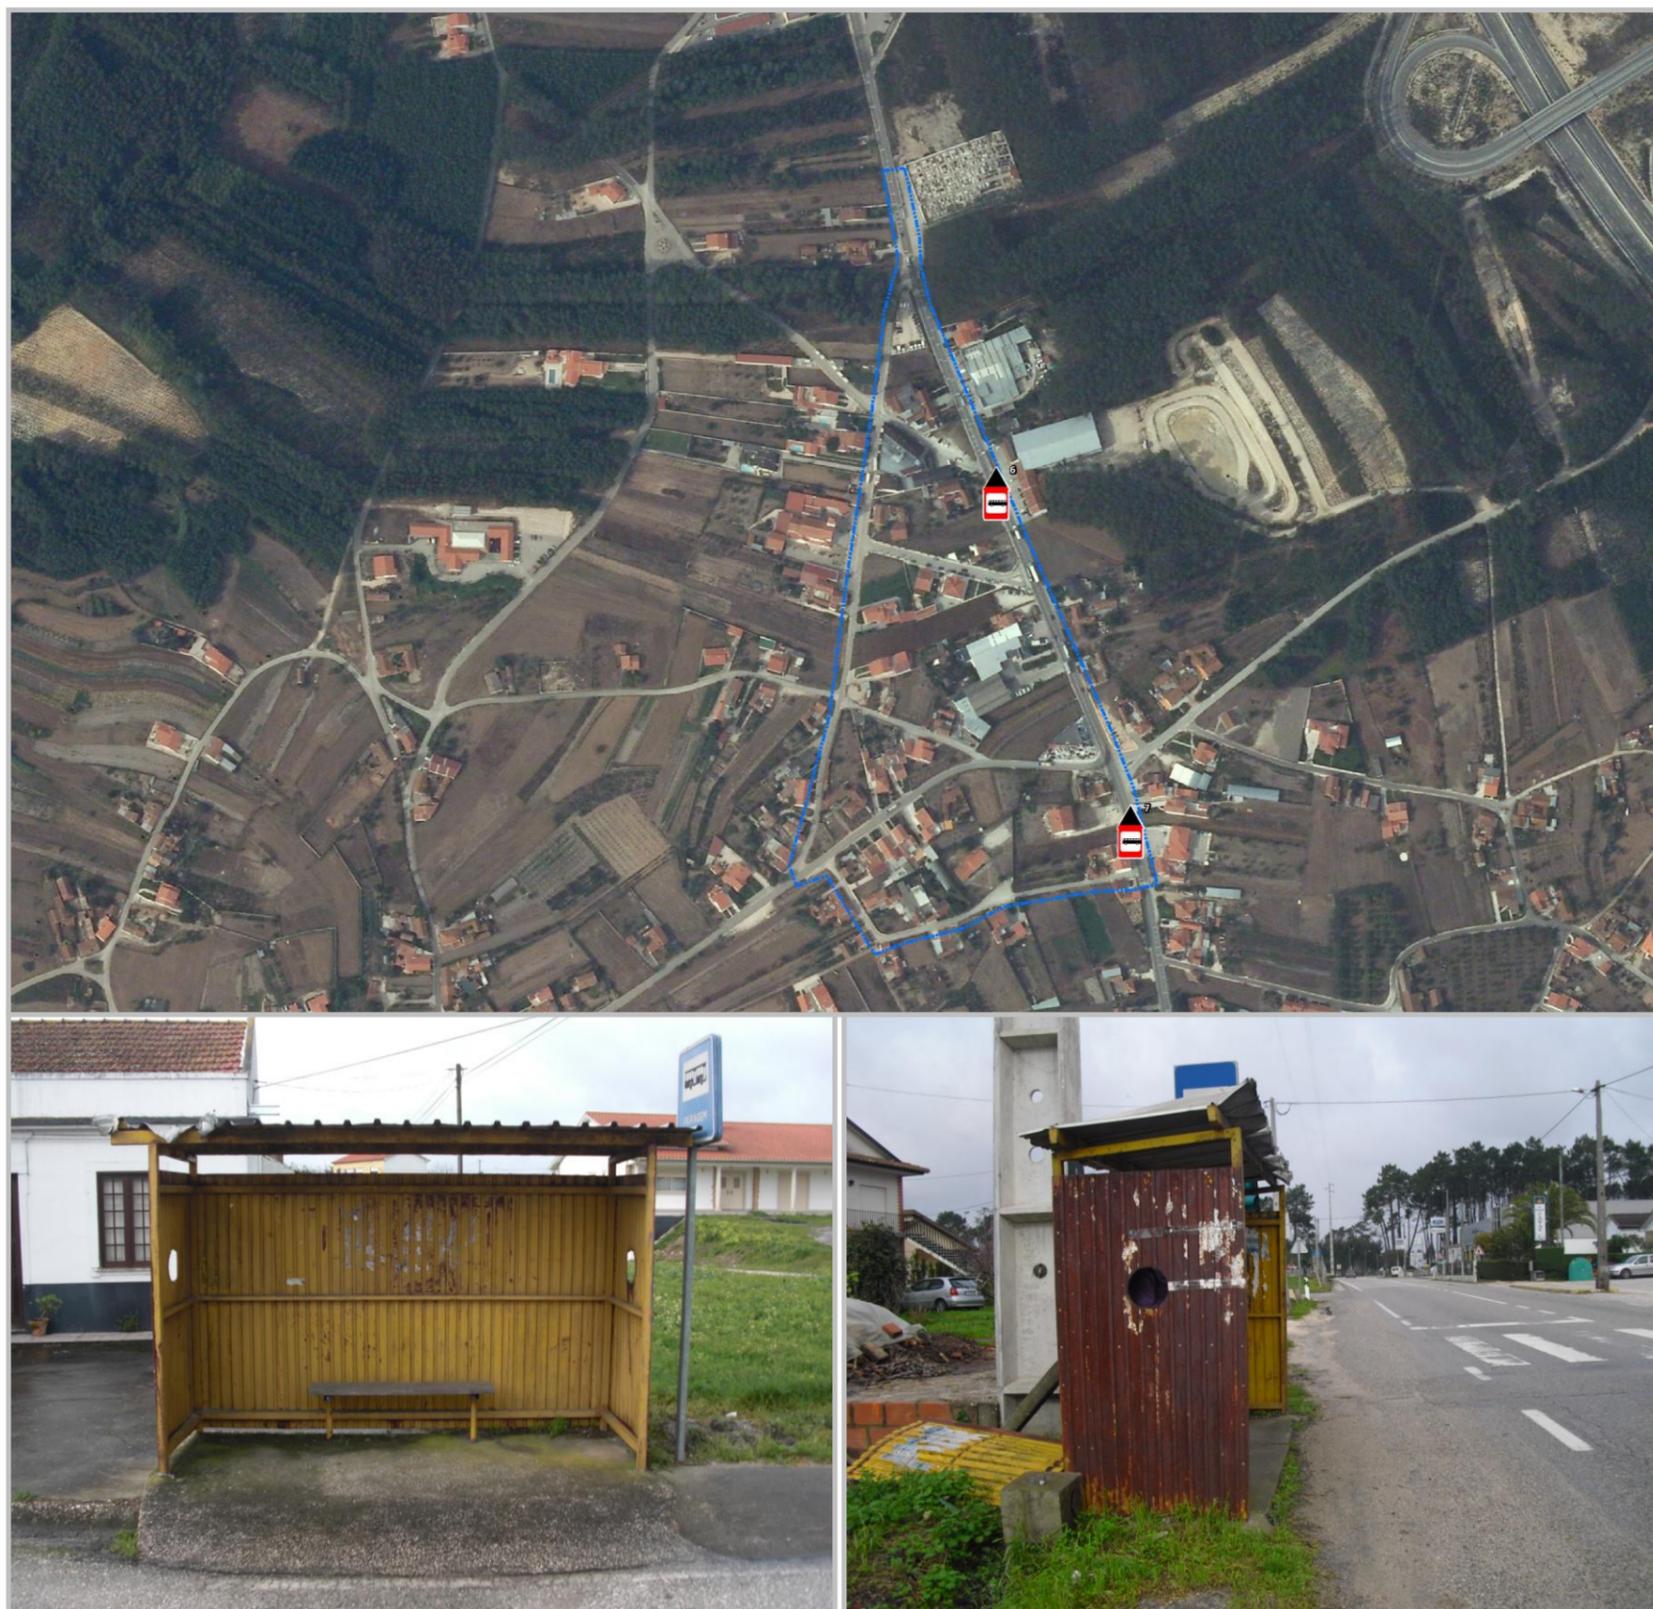
Figura 6.11. Exemplos das infraestruturas de apoio ao transporte coletivo rodoviário identificadas na freguesia de Carriço, município de Pombal

Importa referir o estado de degradação das duas infraestruturas analisadas, que necessitam claramente de ser reparados ou substituídos por infraestruturas mais atualizadas.

Embora não seja passivo de avaliação, a ausência de informação como o mapa da rede, horários e preços, é outro dos problemas verificado.

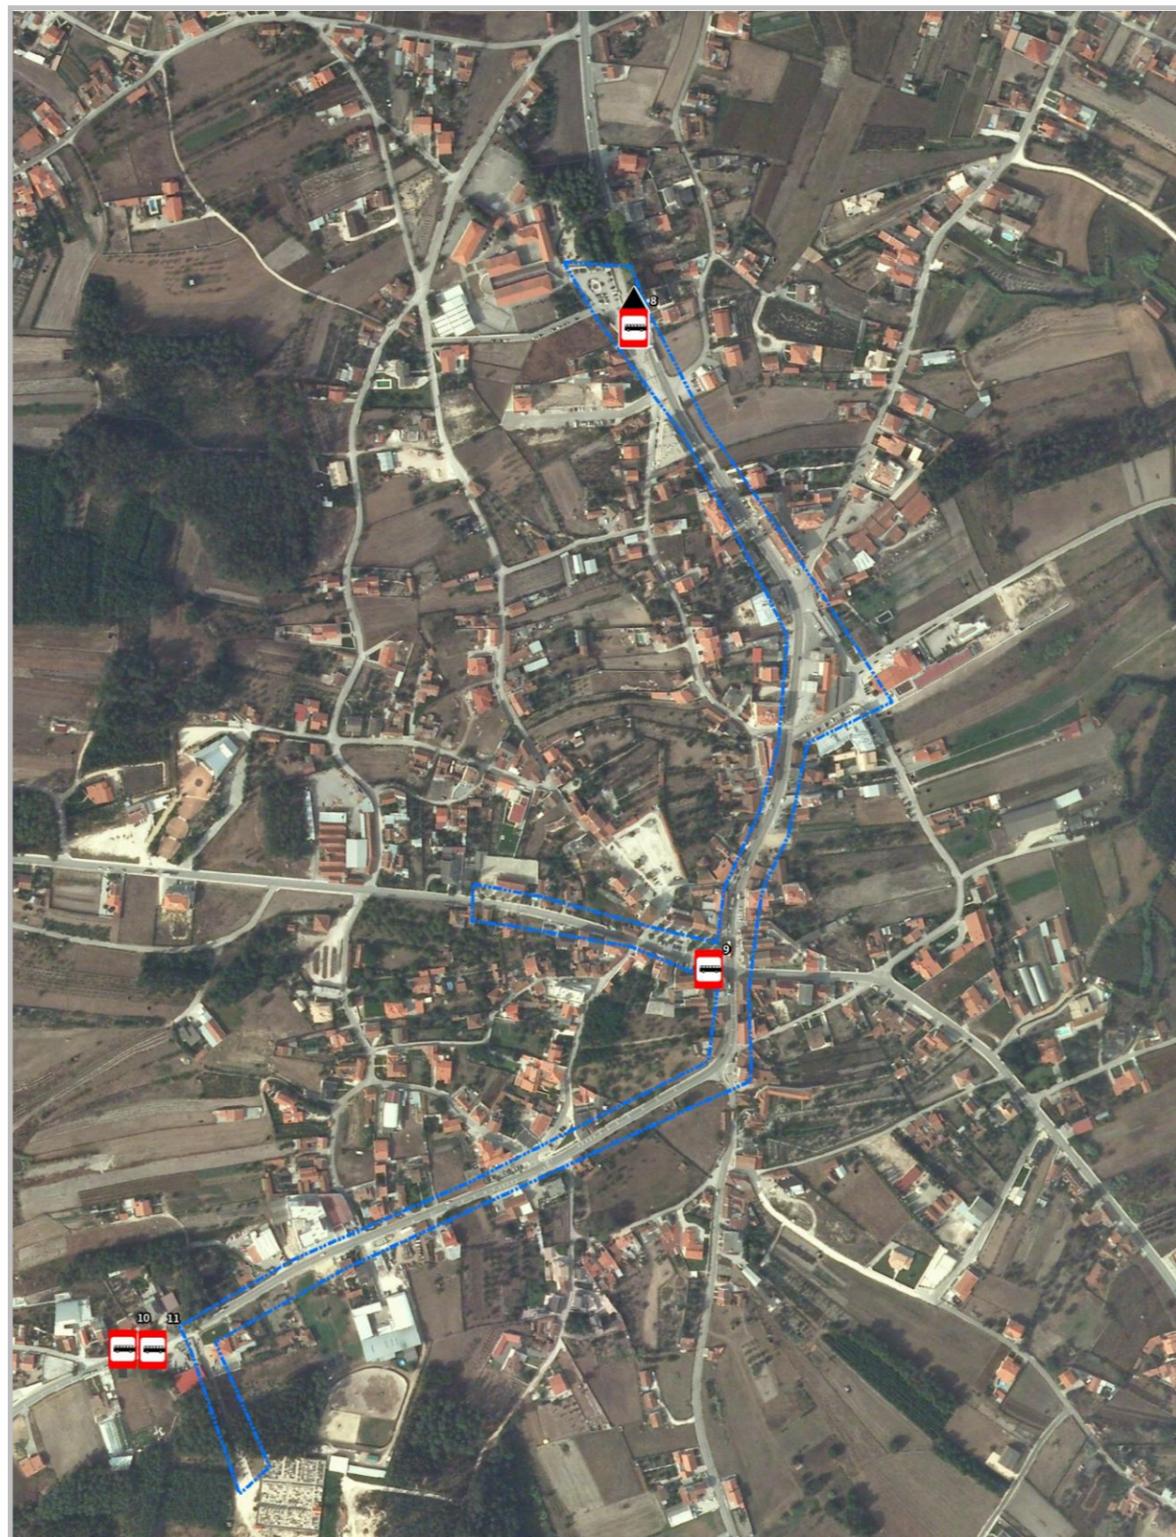
Figura 6.12. Exemplos das infraestruturas de apoio ao transporte coletivo rodoviário identificadas na freguesia de Guia, município de Pombal

Nenhuma das infraestruturas identificada possui informação disponível, de percursos da rede, horários, preços, etc.

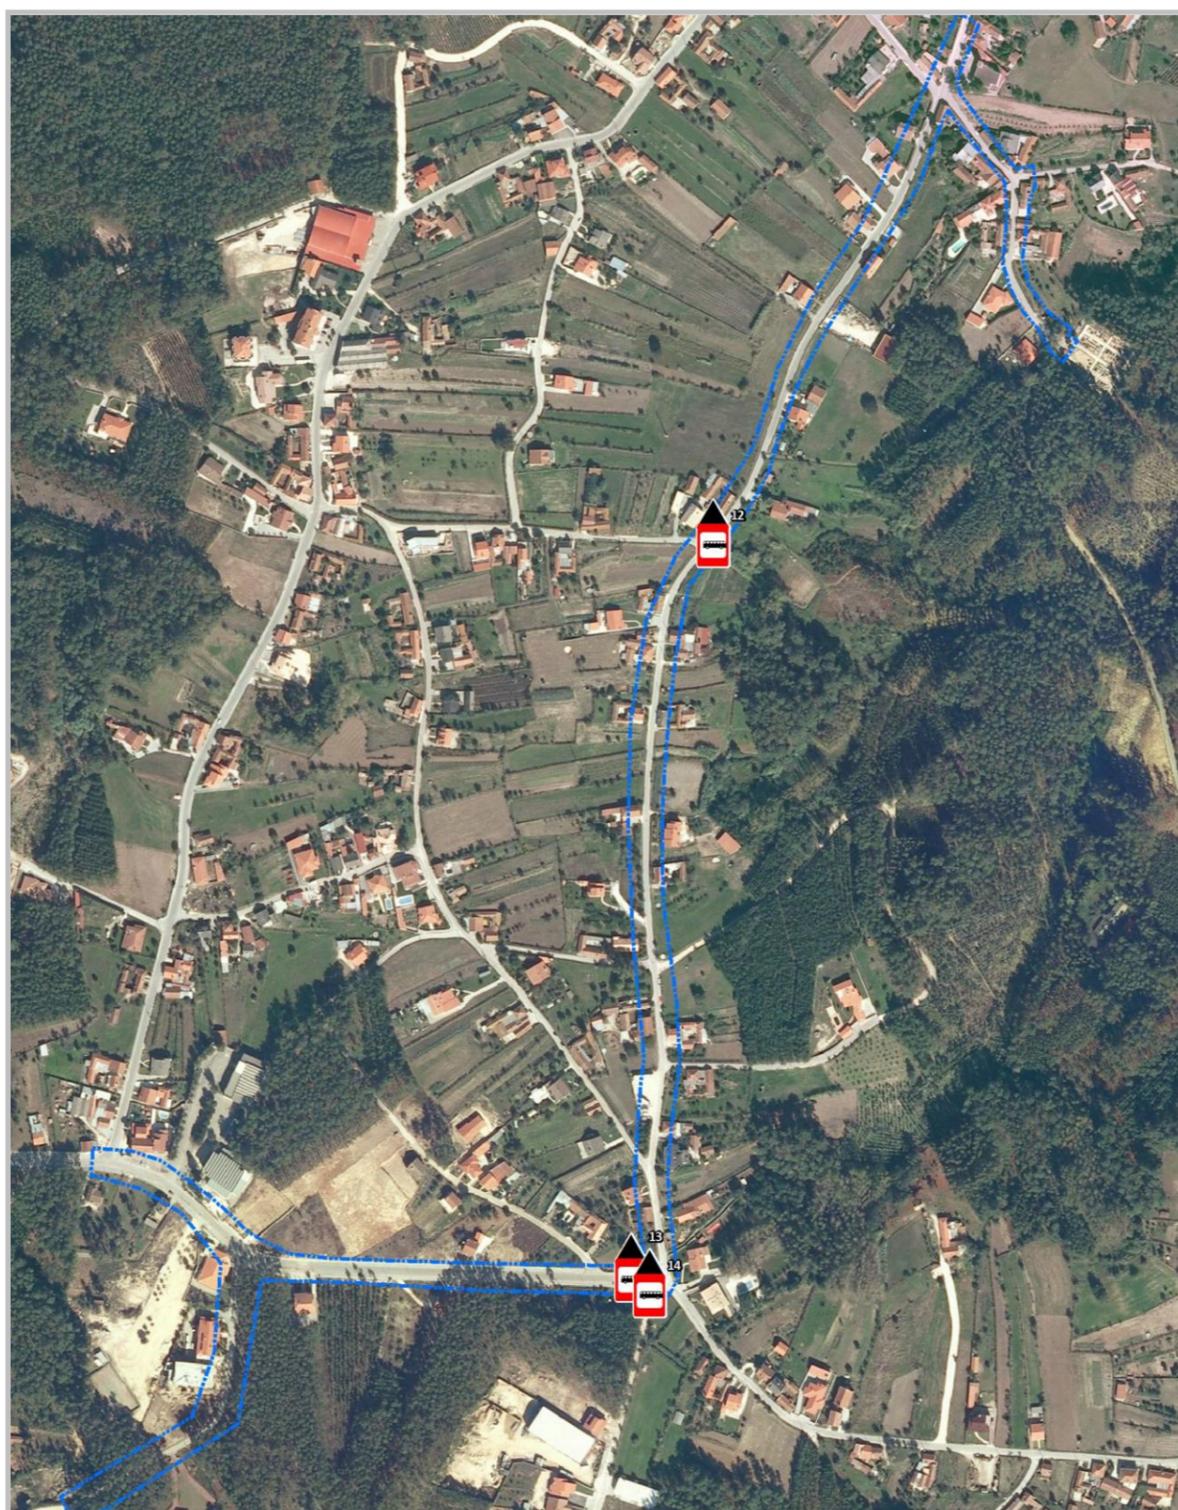
Figura 6.13. Exemplos das infraestruturas de apoio ao transporte coletivo rodoviário identificadas na freguesia de Ilha, município de Pombal

Pelos problemas identificados anteriormente estas infraestruturas foram classificadas como inacessíveis.

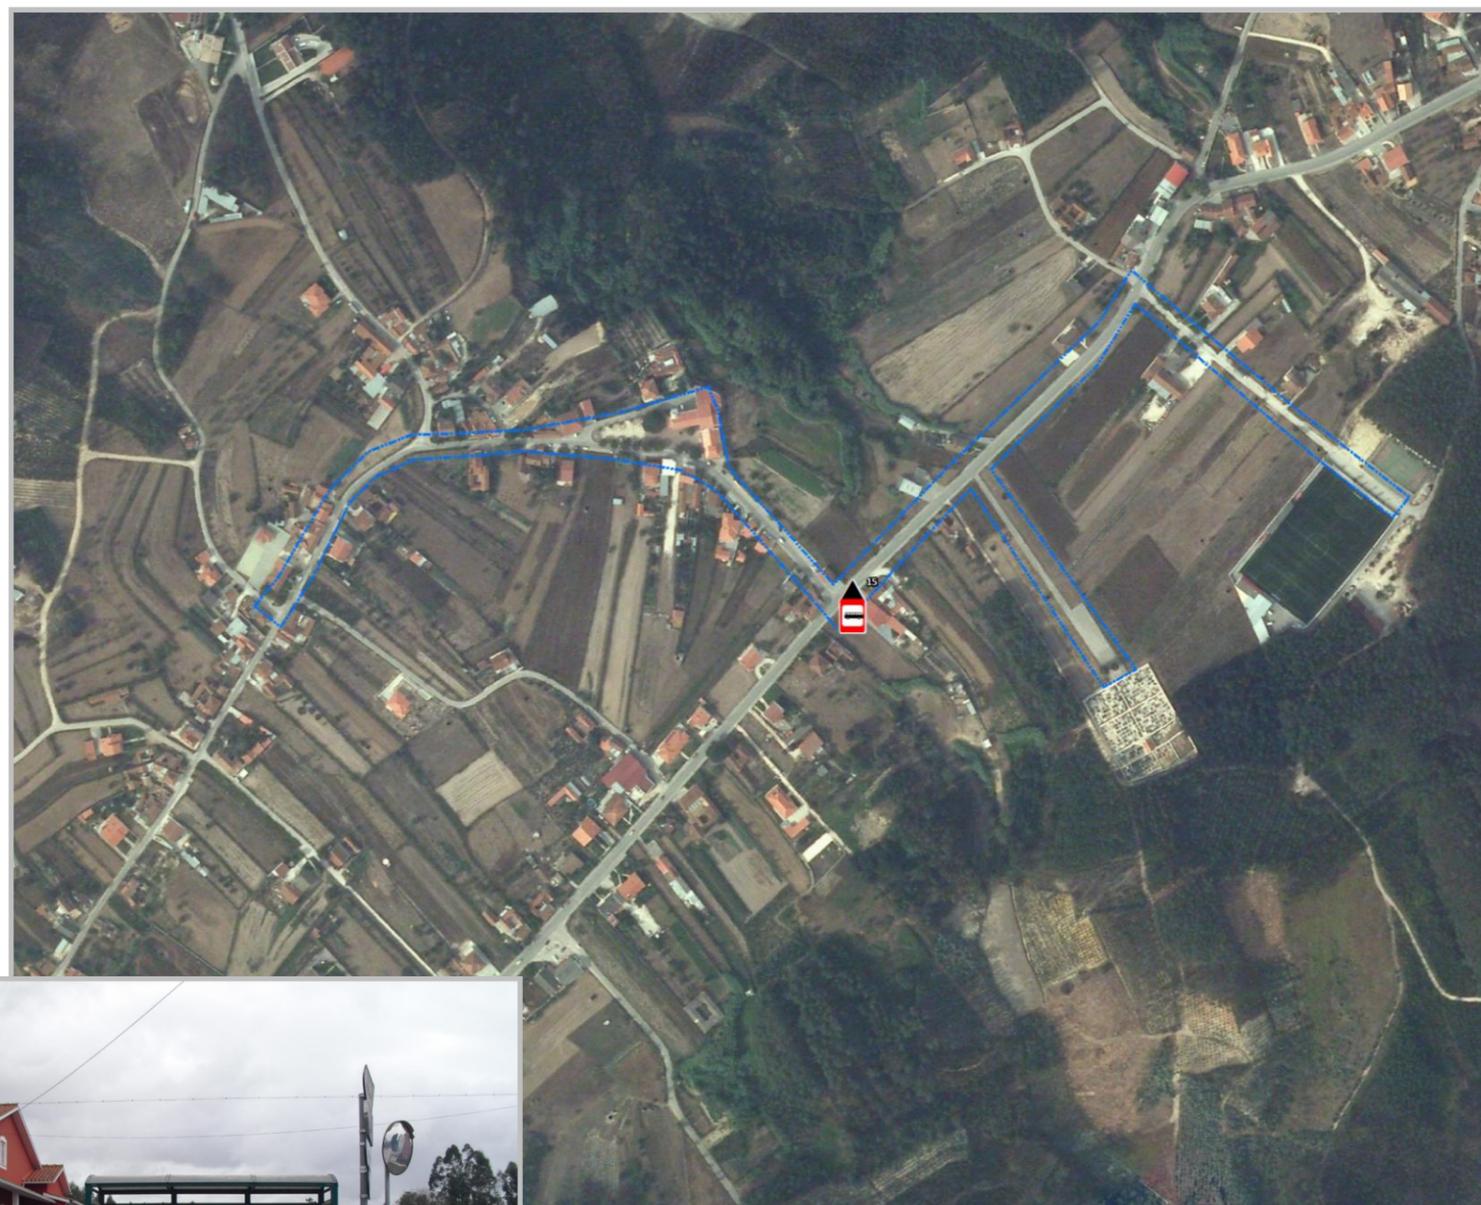
Figura 6.14. Exemplos das infraestruturas de apoio ao transporte coletivo rodoviário identificadas na freguesia de Mata Mourisca, município de Pombal

Além dos problemas já referidos a infraestrutura identificada não possui informação disponível, de percursos da rede, horários, preços, etc.

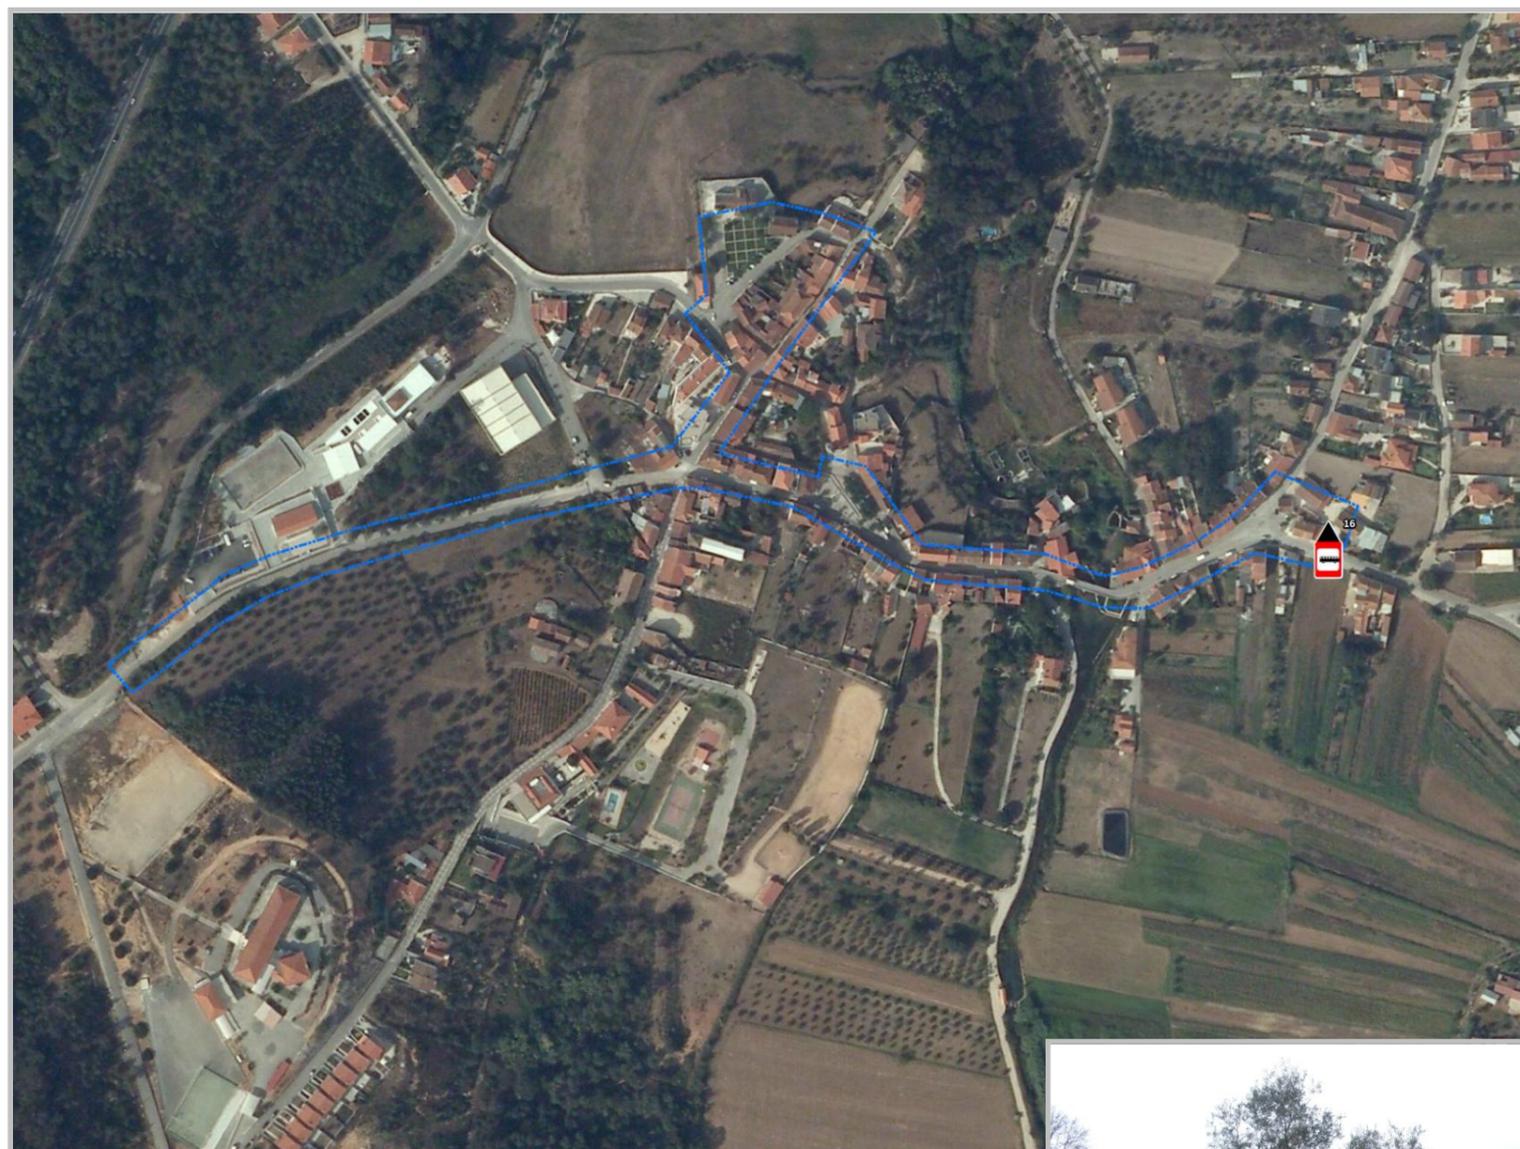
Figura 6.15. Exemplos das infraestruturas de apoio ao transporte coletivo rodoviário identificadas na freguesia de Redinha, município de Pombal

Esta infraestrutura não possui qualquer informação disponível, de percursos da rede, horários, preços, etc.

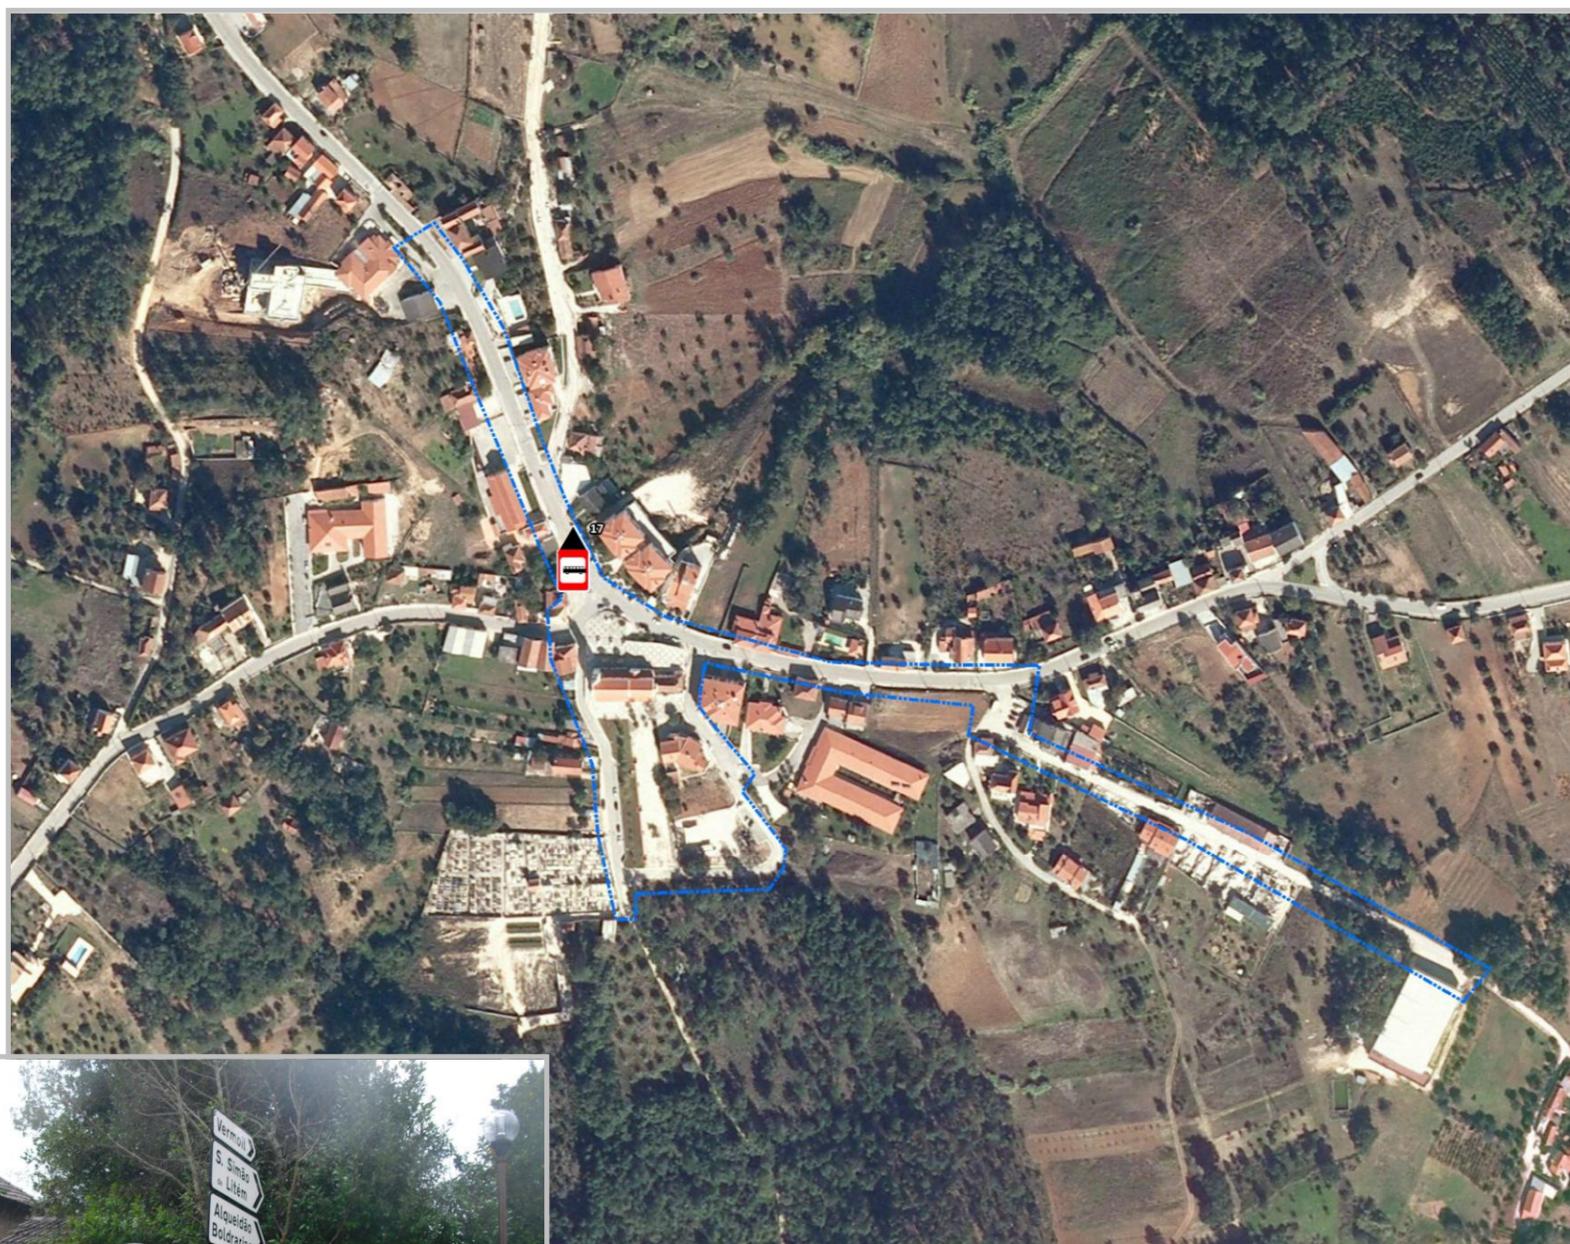
Figura 6.16. Exemplos das infraestruturas de apoio ao transporte coletivo rodoviário identificadas na freguesia de Santiago do Litém, município de Pombal

Embora não seja passivo de avaliação, importa referir que a paragem identificada não possui qualquer informação, de horários, serviços e mapa da rede. Este tipo de informação deve localizar-se nas paragens, para que a sua consulta seja uma mais-valia na deslocação dos utentes habituais e especialmente dos utentes esporádicos, para que o utilizador tenha conhecimento sobre as linhas que aí realizam serviço.
