No seguimento de um pedido de colaboração para o projeto da Rua da Fonte, em Abiúl, relativamente ao estado do arvoredo existente, efetuou-se uma análise a qual se apresenta de seguida.

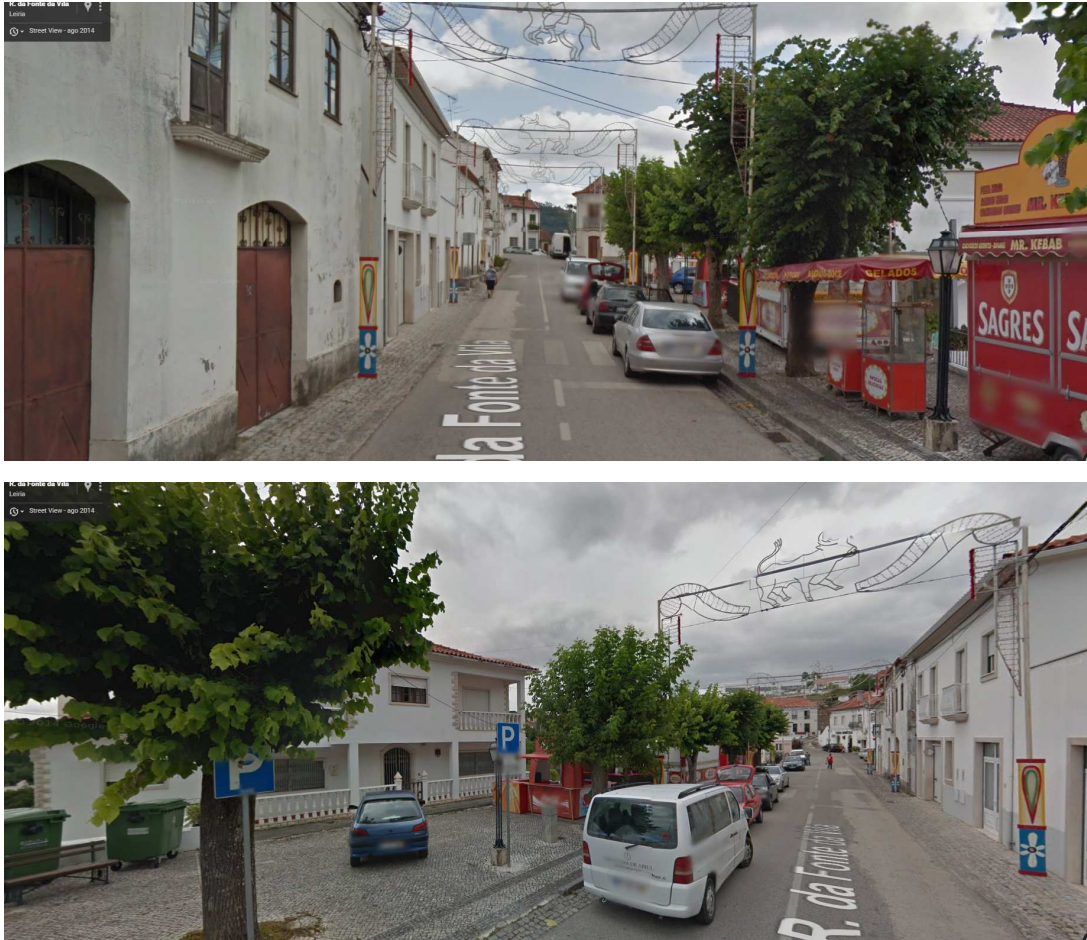
Fig. 1 – Vista da Rua da Fonte (N- S em cima) e (S-N em baixo)

1. Trata-se de um alinhamento unilateral, de **cinco** exemplares arbóreos, quatro da espécie ***Tilia platyphyllos*** (Tília-de-folhas-grandes) e um ***Acer negundo*** (Bordo negundo) e, mais à frente, junto à Igreja, mais **dois** exemplares de ***Tilia platyphyllos***;

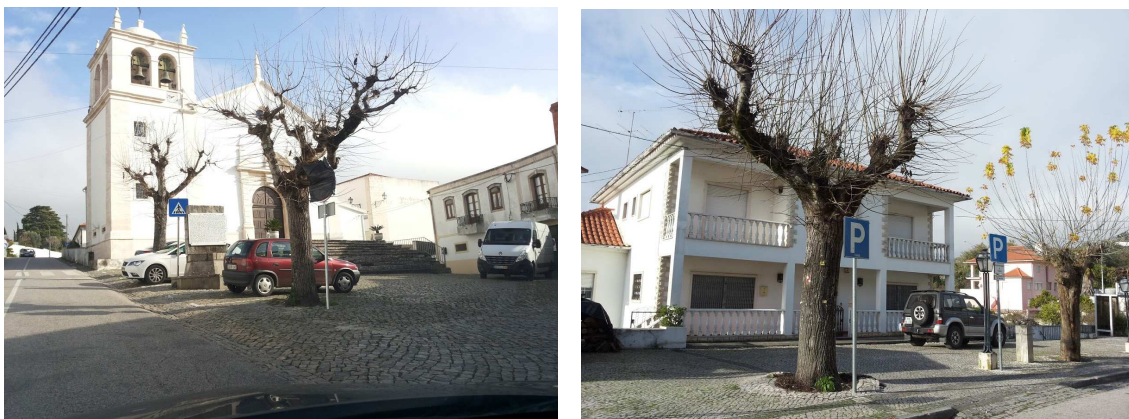
Fig. 2 – Vista das árvores junto à Igreja| Vista das duas espécies existentes na rua da Fonte

2. Relativamente ao ambiente das árvores, estas encontram-se em caldeiras circulares exíguas, encaixadas no pavimento de calçada, parcialmente deformado, o que sugere a existência de raízes superficiais;
3. Quanto aos aspetos biomecânicos do arvoredo, reunidos através de uma análise visual, de salientar que:
  - a. A **copa** se encontra bastante **reduzida** pelas podas recorrentes, comparando com o crescimento potencial das espécies (*Tilia platyphyllos*: altura 20-30m e largura 10-20m e *Acer negundo*: altura 10-15m e largura 4-6m).
  - b. Existem **ramos epicórnicos**, cortes rasos, cavidades, podridões, feridas e inserções fracas da ramagem;
  - c. O tronco apresenta **cavidades** e fendas;
  - d. O sistema radicular manifesta indícios de **raízes superficiais** pela deformação do pavimento envolvente;

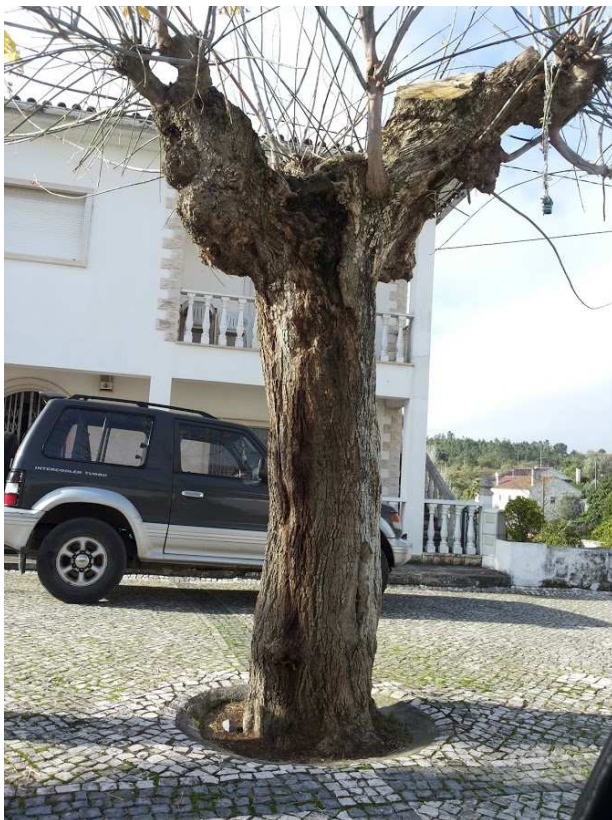
As árvores, no seu conjunto, apresentam uma vitalidade moderada, pelo seu estado geral **debilitado** (ver fig. 3).

Não obstante, o **estado da copa**, contribui não só para a sua instabilidade podendo até constituir algum risco de queda em situações climáticas mais adversas, mas também, **desvaloriza-a** pelo seu impacto desinteressante na paisagem. Adicionalmente, o cumprimento das suas **funções e serviços de ecossistemas** ficam comprometidos, nomeadamente a produção de sombra, a proteção contra o vento, a produção de oxigénio, entre outros.

Fig. 3 – Estado debilitado da estrutura da árvore evidenciado pela inexistência de folhagem típica da altura do ano

4. Considerando os **pressupostos desta intervenção**, nomeadamente a alteração do perfil viário, com uma nova pavimentação e a maximização dos lugares de estacionamento, pela impossibilidade de proteção das árvores durante a obra, considera-se preferível a sua substituição em detrimento da sua manutenção.

6. Em jeito de conclusão, sugere-se para este espaço a criação de um alinhamento verde de espécies preferencialmente **autóctones**, caducifólias e de **médio porte**, com raízes profundas, copas bem formadas e contidas, crescimento médio, em caldeiras com **dimensões francas** (mínimo 1,5m) que permitam o seu crescimento e a absorção de águas superficiais, **afastadas** no mínimo 5,0m de estruturas construídas. Apontam-se como possíveis alternativas as seguintes espécies: *Acer campestre*, *Betula pendula*, *Celtis australis*, *Fagus sylvatica* 'fastigiata', *Magnolia denudata* e *Tipuana tipu*.
