Plano Municipal de Promoção da Acessibilidade - Programa RAMPA
Município de Pombal
FASE III – Versão Final do Plano

I – Levantamento e Diagnóstico

PEÇAS ESCRITAS - VOLUME II
5. Edificado (parte I)

março 2014

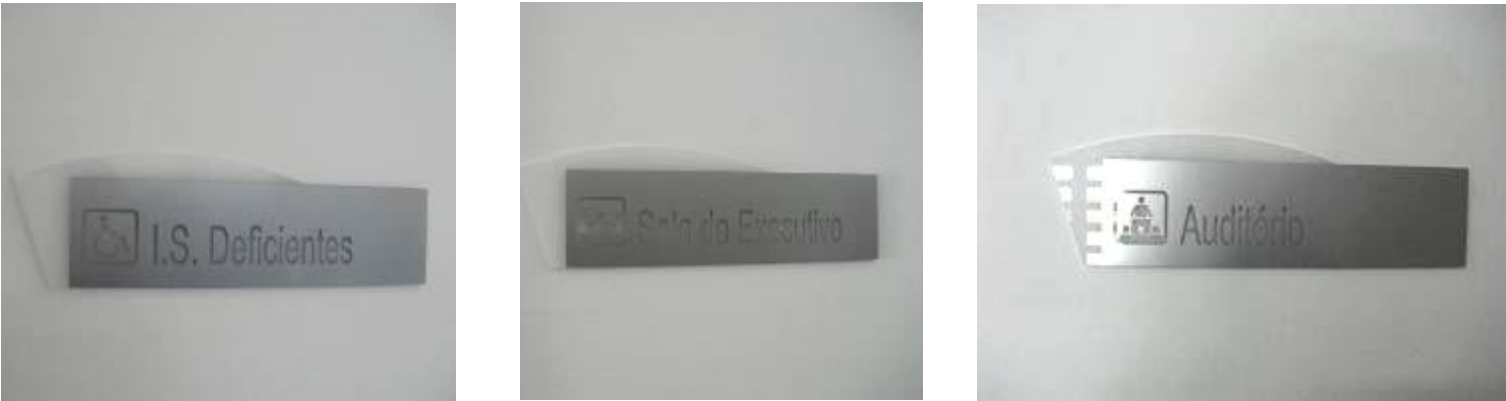
<p>Fig. 1 Fig. 2 Fig. 3</p>	<p>Sinalética e Informação</p> <p>Sinalética de dependências – A sinalética não cumpre a legislação.</p>	<p>A sinalética apresenta símbolos e cores que não garantem um bom entendimento. (fig. 1, 2 e 3)</p>

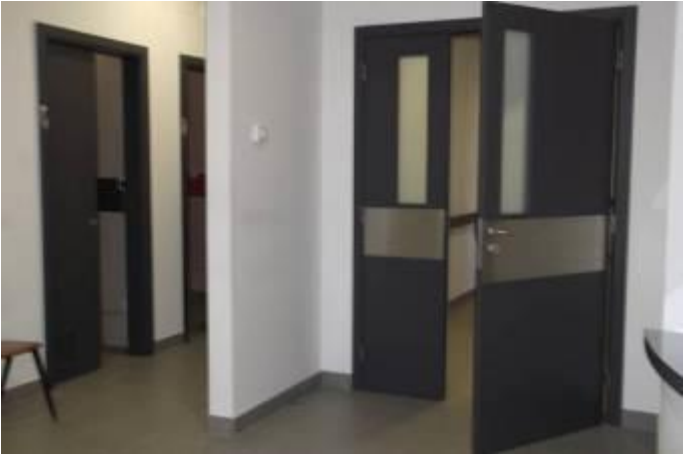
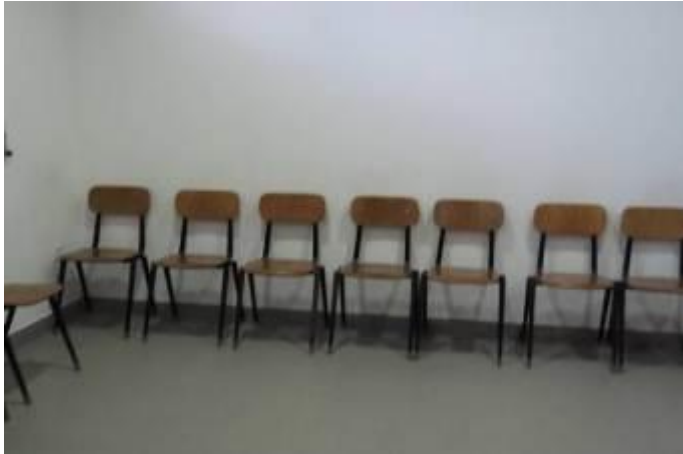
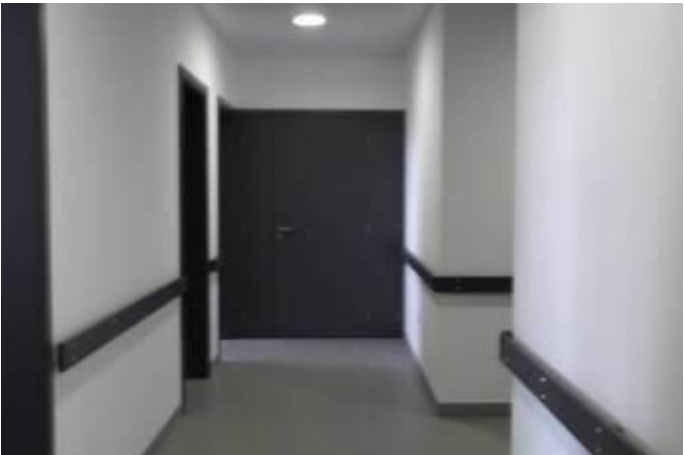
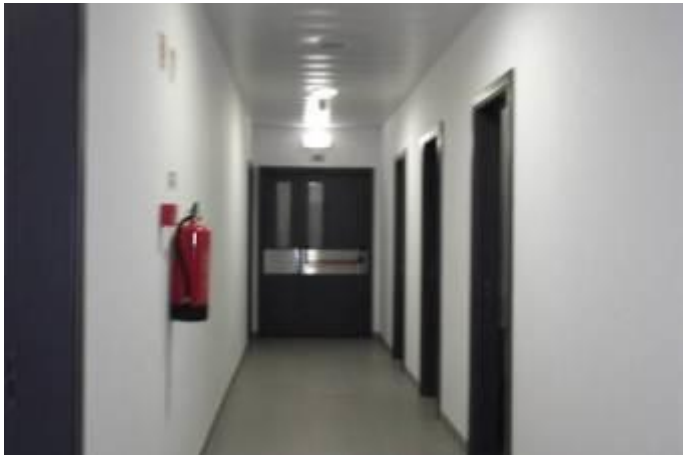
<p>Fig. 1</p> <p>Fig. 2</p> <p>Fig. 3</p> <p>Fig. 4</p>	<p>Distribuição no edifício</p> <p>Átrio – O átrio cumpre o especificado no DL 163/2006 quanto às suas dimensões e respetivas zonas de manobra. (fig. 1 e 2)</p> <p>Corredor – Os corredores cumprem o especificado no DL 163/2006 quanto à sua largura. (fig. 3 e 4)</p>

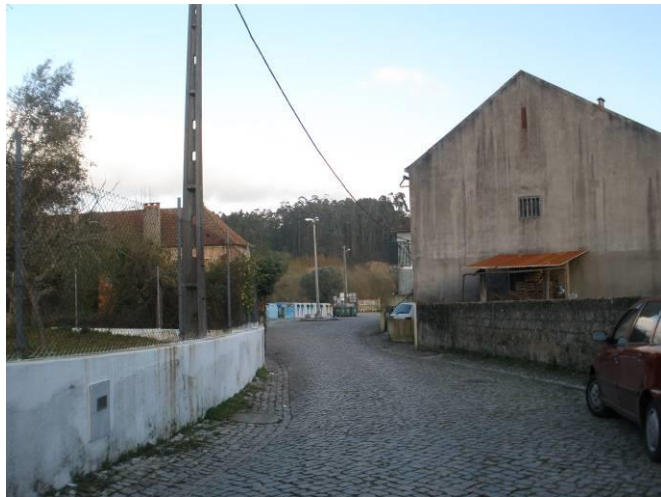
<p>Fig. 1</p>	<p>Espaço exterior público</p> <p>Passadeira – Não existe passadeira nas proximidades do edifício. (fig. 1)</p> <p>Estacionamento – Não existe zona de estacionamento nas proximidades do edifício. (fig. 1)</p> <p>Passeio – Não existe passeio nas proximidades do edifício. (fig. 1)</p>

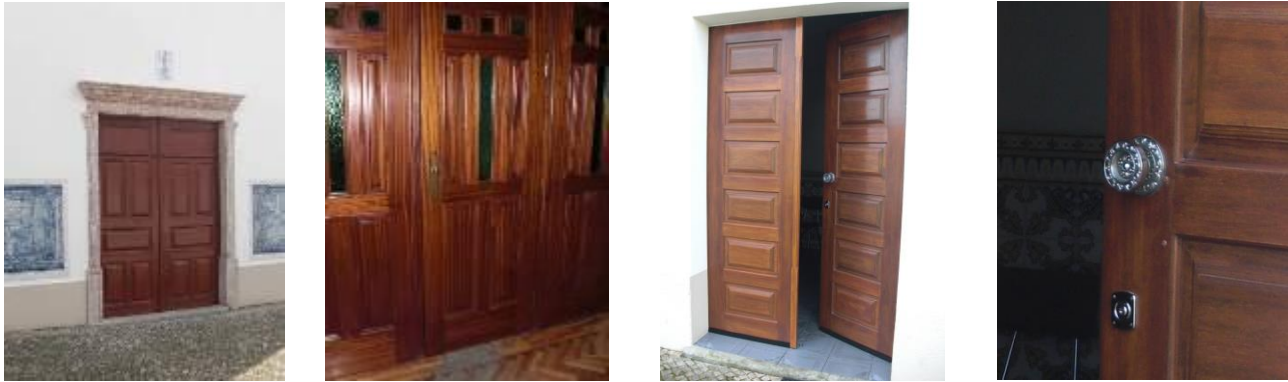
<p>Fig. 1 Fig. 2 Fig. 3 Fig. 4</p>	<p>Acesso ao edifício</p> <p>Porta – As portas que dão acesso ao interior da igreja cumprem a legislação quanto à sua largura. (fig. 1, 2 e 3)</p>	<p>Os puxadores, estilo maçaneta, não possibilitam um fácil manuseamento para pessoas com mobilidade reduzida. (fig. 4)</p>

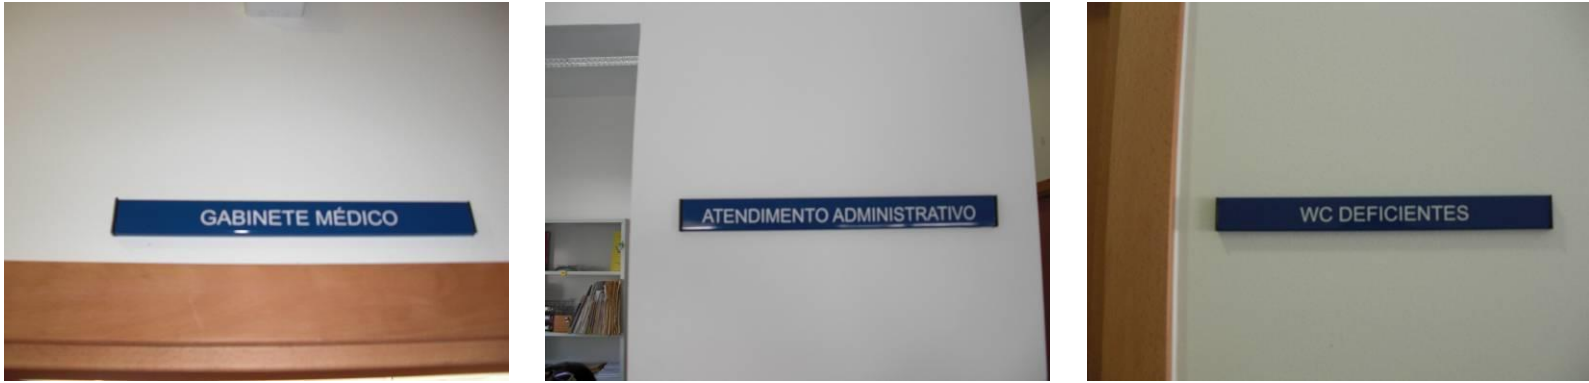
<p>Fig. 1 Fig. 2 Fig. 3</p>	<p>Sinalética e Informação</p> <p>Sinalética de dependências – A sinalética cumpre a legislação, símbolos, cores e materiais utilizados. (fig.1, 2 e 3)</p>	<p>O dimensionamento dos caracteres é reduzido o que dificulta a sua leitura. (fig.1, 2 e 3)</p>

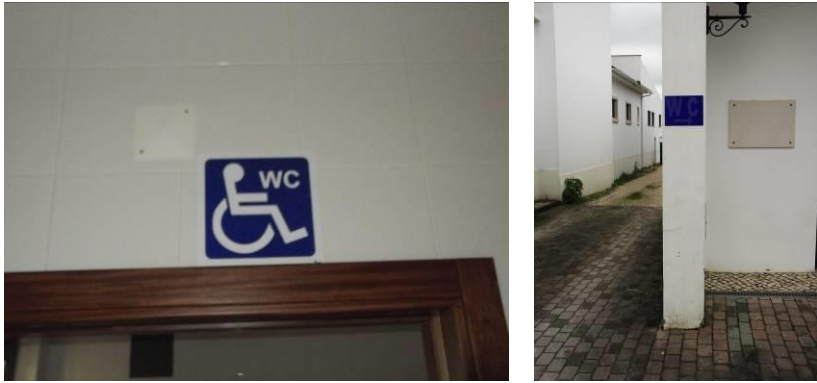
<p>Fig. 1</p> <p>Fig. 2</p>	<p>Sinalética e Informação</p> <p>Sinalética de dependências – A sinalética não cumpre o disposto no DL 163/2006. (fig. 1 e 2)</p>	
	<p>Comandos e Controlos</p> <p>(Não foram encontrados itens neste campo para avaliação)</p>	
	<p>Instalação de Equipamentos de Auto-Atendimento</p> <p>(Não foram encontrados itens neste campo para avaliação)</p>

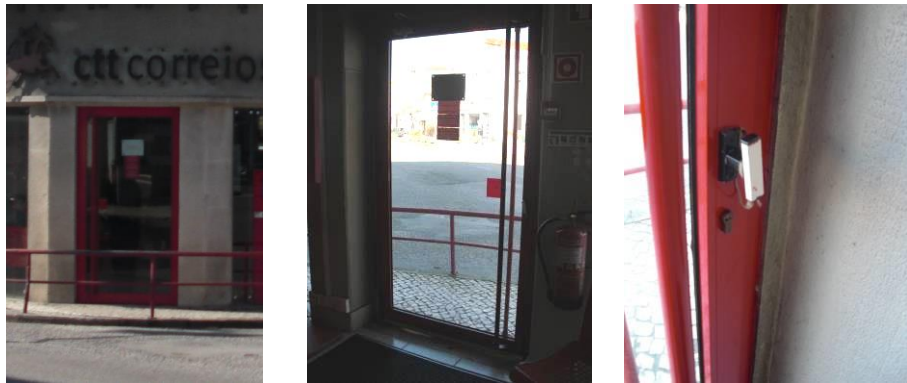
<p>Fig. 1 Fig. 2 Fig. 3</p>	<p>Acesso ao edifício</p> <p>Porta – A porta de acesso principal ao edifício cumpre o disposto no DL 163/2006. (fig. 1)</p> <p>Soleira – A soleira da porta de entrada cumpre o disposto no DL 163/2006 quanto à sua altura. (fig. 2)</p>	<p>Os puxadores não possuem uma forma que permita um fácil manuseamento. (fig. 3)</p>

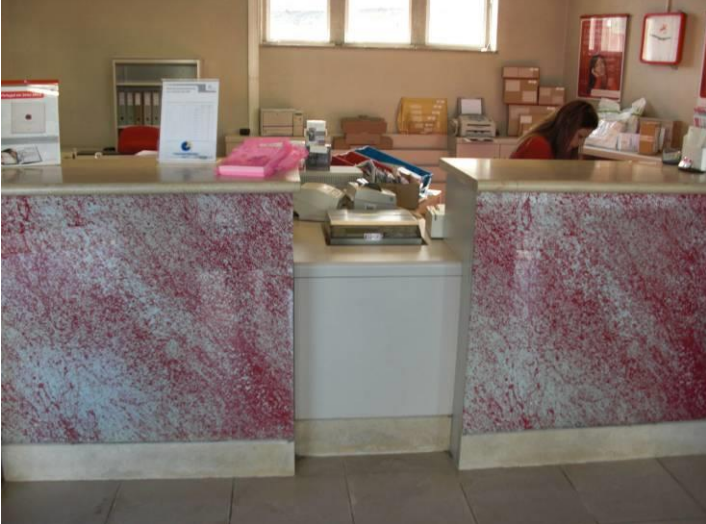
<p data-bbox="210 1648 281 1680">Fig. 1</p>	<p data-bbox="1795 1108 1973 1140">Dependências</p> <p data-bbox="1795 1146 2270 1270">Balcões de atendimento – Os balcões e mesas possuem zonas livres de aproximação e zonas rebaixadas para facilitar a utilização por pessoas com mobilidade reduzida. (fig. 1)</p> <p data-bbox="1795 1302 2270 1396">Instalação Sanitária – Não existe Instalação sanitária dirigida a pessoas com mobilidade reduzida.</p> <p data-bbox="1795 1428 2270 1554">Organização do mobiliário – O mobiliário encontra-se à sua função, facilitando a circulação de pessoas com mobilidade reduzida. (fig. 1)</p>

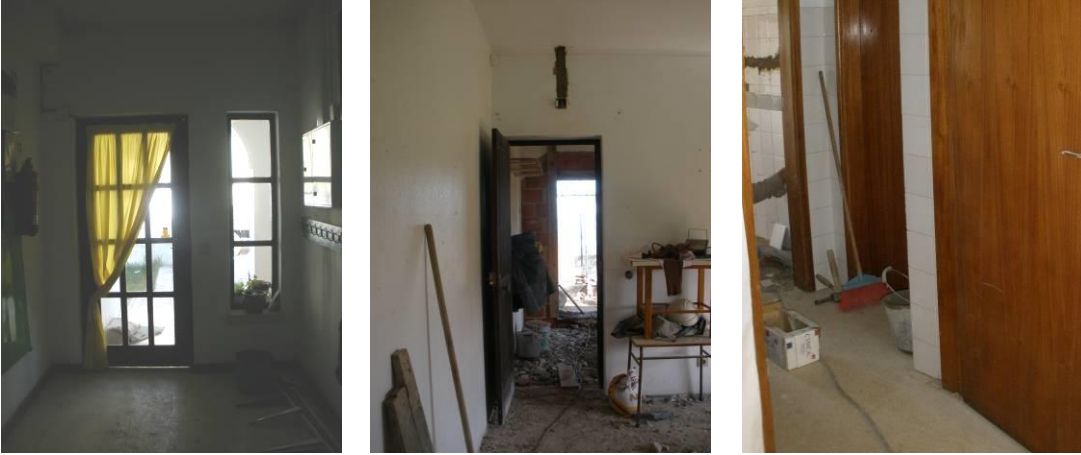
<p>Fig. 1 Fig. 2 Fig. 3</p>	<p>Distribuição no edifício</p> <p>Átrio – O átrio cumpre o especificado no DL 163/2006 quanto às suas dimensões e respetivas zonas de manobra. (fig. 1)</p> <p>Corredor – Encontrava-se em obras à data do levantamento. (fig. 2 e 3)</p>	<p>Encontrava-se em obras à data do levantamento. (fig. 1)</p>

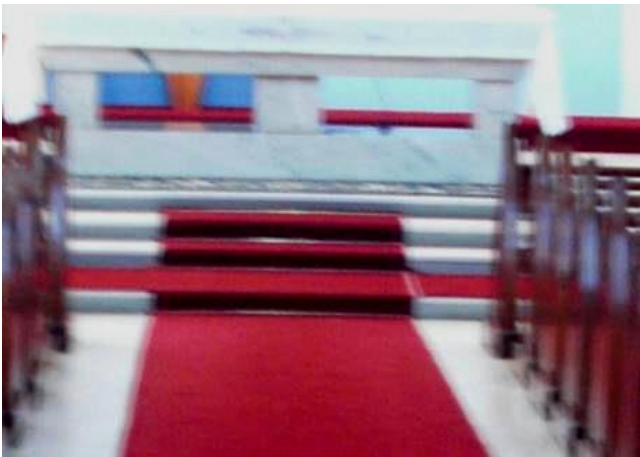
<p>Fig. 1</p>	<p>Acesso a dependências</p> <p>Escada/degrau – A escada que dá acesso ao altar não cumpre o disposto no DL 163/2006.</p>	<p>A escada que dá acesso ao altar não possui corrimãos, e não existe meio alternativo de acesso. (fig. 1)</p>
	<p>Dependências</p> <p>(Não foram encontrados itens neste campo para avaliação)</p>

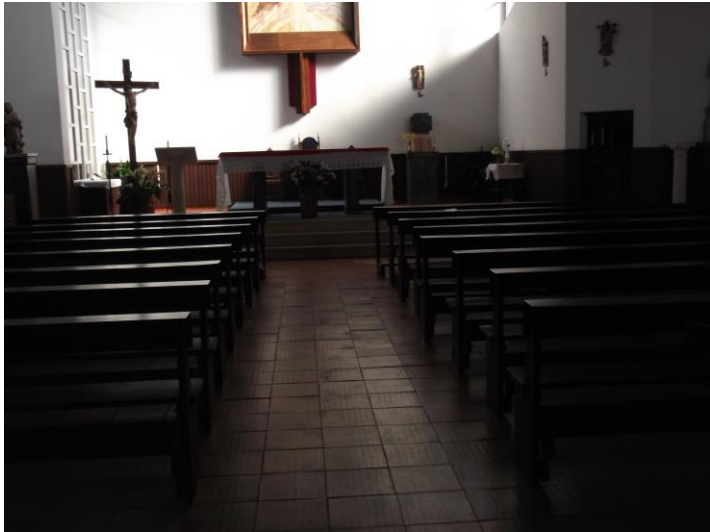
<p>Fig. 2</p> </div> </div>	<p>Dependências</p> <p>Instalação Sanitária – Não existe Instalação sanitária dirigida a pessoas com mobilidade reduzida.</p> <p>Organização do mobiliário – O mobiliário existente dentro da capela permite zonas de manobra para pessoas com mobilidade reduzida. (fig. 2)</p>	<p>A instalação sanitária não tem espaço suficiente para ser adaptada. (fig. 1)</p>

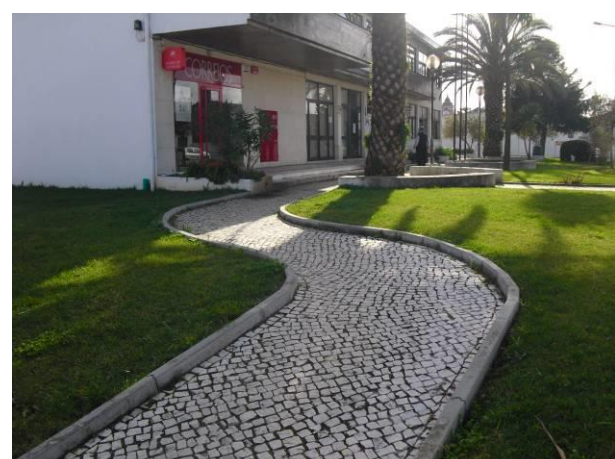
Fig. 1

A rampa apresenta pavimento degradado, irregular, inclinação acentuada e não possui corrimãos. (fig. 1)

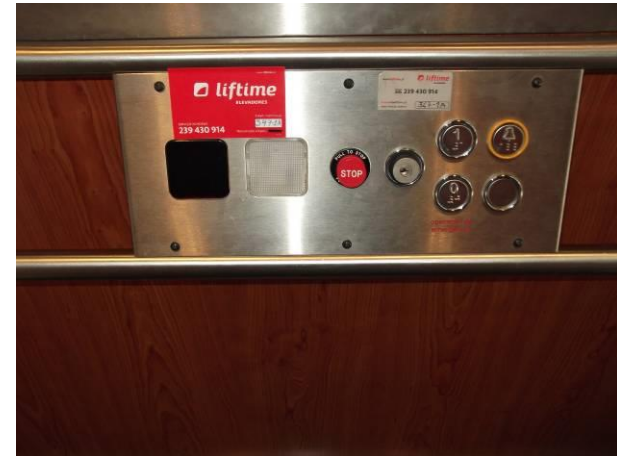
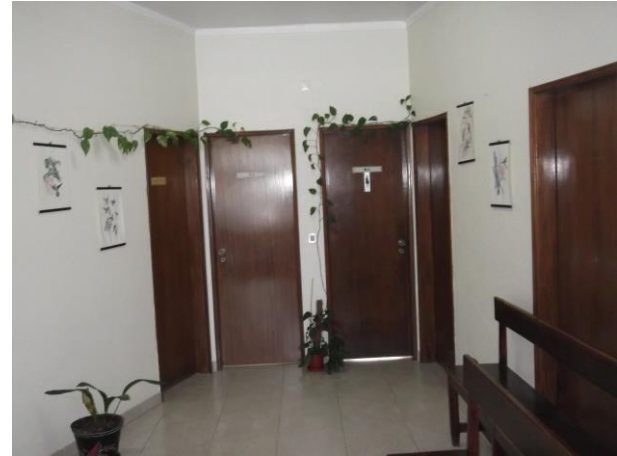
<p>Fig. 1</p> <p>Fig. 2</p> <p>Fig. 3</p> <p>Fig. 4</p> <p>Fig. 5</p>	<p>Distribuição no edifício</p> <p>Átrio – O átrio da Junta de Freguesia não cumpre o especificado no DL 163/2006. (fig. 1) O átrio do Centro de Saúde é amplo, permite circulação e manobras a pessoas com mobilidade reduzida. (fig. 4 e 5)</p> <p>Escada – A escada que dá acesso à Junta de Freguesia não cumpre o disposto no DL 163/2006.</p> <p>Elevador – O elevador cumpre o disposto no DL 163/2006 em todas as suas dimensões, assim como as características dos botões. (fig. 1, 2 e 3)</p>	<p>O átrio da Junta de Freguesia não possui área suficiente para as respetivas zonas de manobra. (fig. 1)</p> <p>A escada é em espiral, a sua largura é de 1,10m, o corrimão tem 0,74m de altura. (fig. 1)</p>

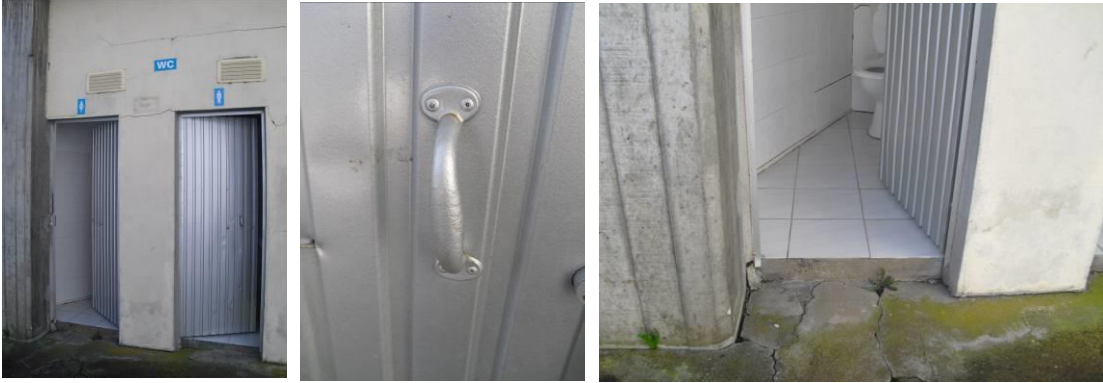
<p>Fig. 1 Fig. 2 Fig. 3</p>	<p>Acesso a dependências</p> <p>Porta – As portas que dão acesso às instalações sanitárias não cumprem o disposto no DL 163/2006.</p> <p>Soleira – As soleiras das portas que dão acesso às instalações sanitárias não cumprem o disposto no DL 163/2006 quanto à sua altura.</p>	<p>As portas 0,65m de largura útil. (fig. 1) Nem todos os puxadores possuem uma forma que permita um fácil manuseamento. (fig. 2)</p> <p>A soleira tem 0,10m de altura. (fig.3)</p>

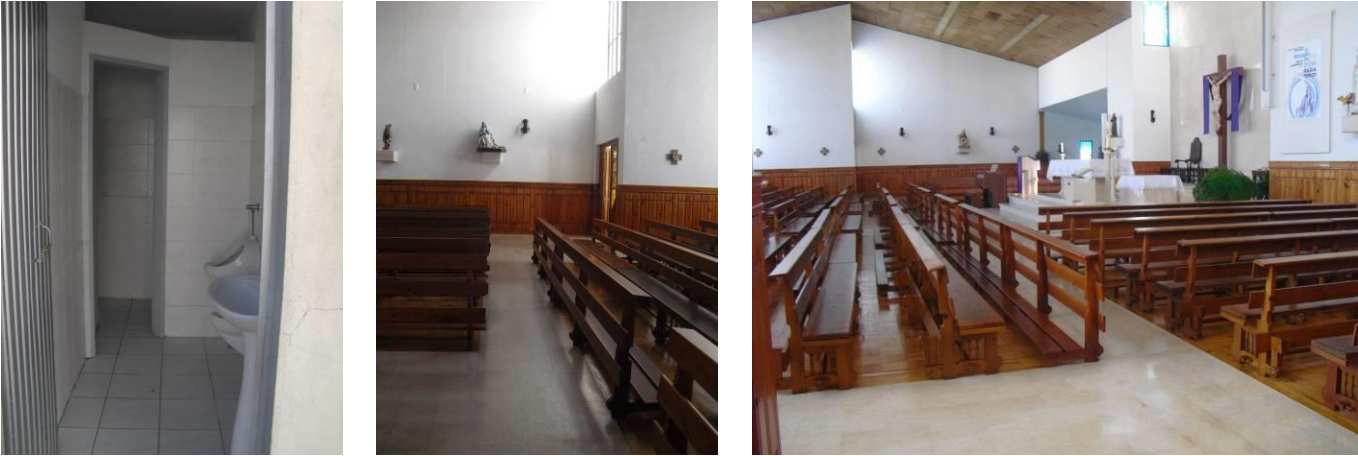
<p>Fig. 1 Fig. 2 Fig. 3</p>	<p>Dependências</p> <p>Instalação Sanitária – Não existe Instalação sanitária dirigida a pessoas com mobilidade reduzida.</p> <p>Organização do mobiliário – O mobiliário encontra-se organizado e adaptado à sua função, facilitando a circulação de pessoas com mobilidade reduzida. (fig. 2 e 3)</p>	<p>A instalação sanitária não tem área suficiente para ser adaptada. (fig. 1)</p>

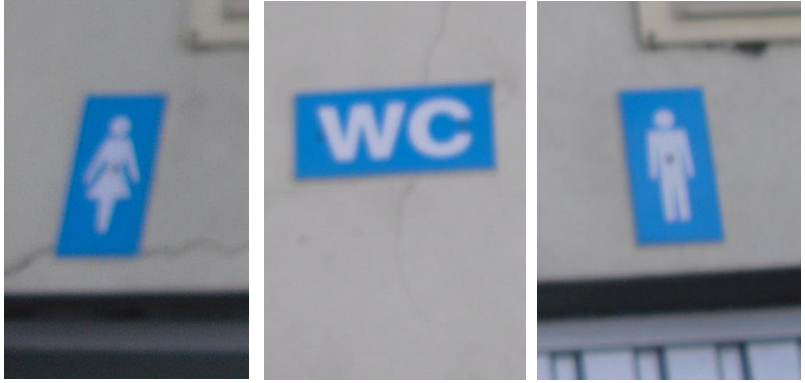
<p>Fig. 1 Fig. 2 Fig. 3</p>	<p>Sinalética e Informação</p> <p>Sinalética de dependências – A sinalética existente cumpre a legislação, quanto ao dimensionamento dos caracteres, símbolos, cores e materiais utilizados. (fig. 1, 2 e 3)</p>	
	<p>Comandos e Controlos</p> <p>(Não foram encontrados itens neste campo para avaliação)</p>	
	<p>Instalação de Equipamentos de Auto-Atendimento</p> <p>(Não foram encontrados itens neste campo para avaliação)</p>

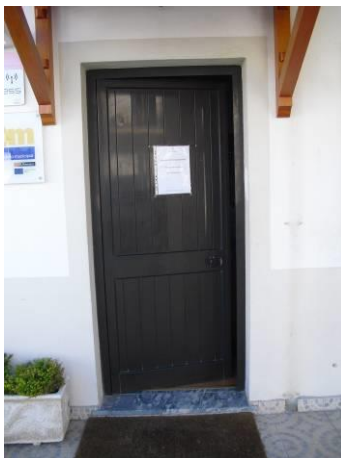
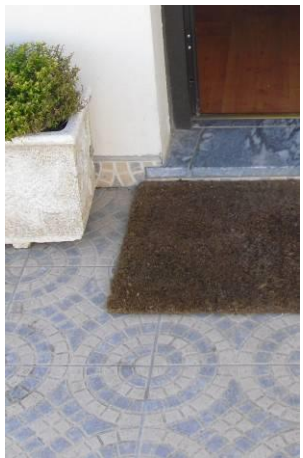
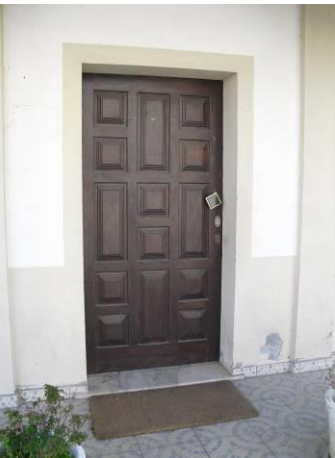
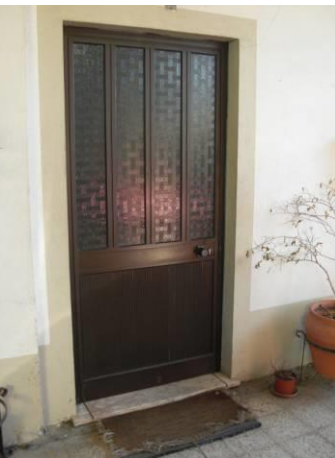
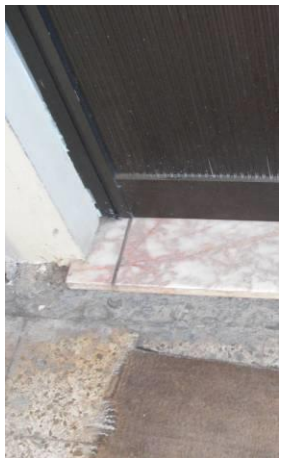
<p>Fig. 1 Fig. 2 Fig. 3 Fig. 4 Fig. 5</p>	<p>Acesso ao edifício</p> <p>Porta – Nem todas as portas cumprem a legislação quanto à sua largura e nem todos os puxadores possuem uma forma que permita um fácil manuseamento. A porta que dá acesso à assembleia/salão de festas cumpre o disposto no DL 163/2006 quanto à sua largura. (fig. 3) A porta que dá acesso Extensão de Saúde, tem 0,88m de largura. (fig. 4)</p> <p>Soleira – As soleiras das portas de entrada não cumprem o disposto no DL 163/2006 quanto à sua altura.</p>	<p>A porta que dá acesso ao interior da zona de atendimento tem 0,81m de largura útil. (fig. 1) Os puxadores são em forma de maçaneta. (fig. 1, 3 e 4)</p> <p>A soleira da porta que dá acesso ao atendimento da Junta de Freguesia tem 0.05m de altura. (fig. 1 e 2) A soleira da porta que dá acesso à Assembleia da Junta de Freguesia tem 0,03m de altura. (fig. 3) A soleira da porta que dá acesso ao atendimento do Centro de Saúde tem 0.04m de altura. (fig. 4 e 5)</p>

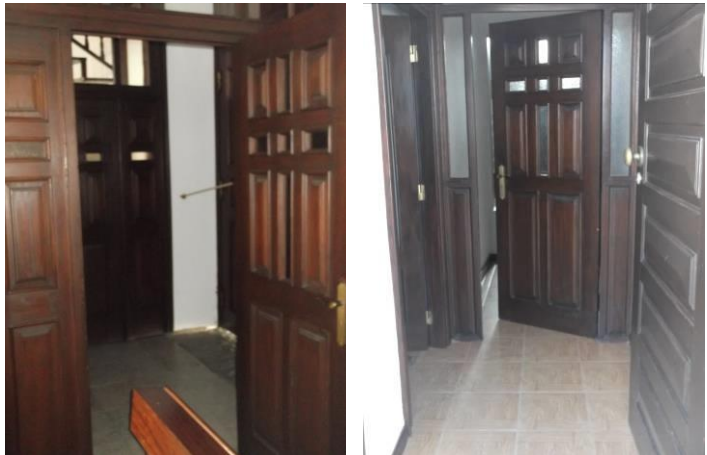
<p>Fig. 1 Fig. 2</p>	<p>Acesso a dependências</p> <p>Porta – Nem todas as portas cumprem o disposto no DL 163/2006 quanto à largura.</p>	<p>As portas que compõem o átrio e antecâmara têm 0,73m de largura útil. (fig. 1 e 2) Os puxadores são em forma de maçaneta. (fig. 2)</p>

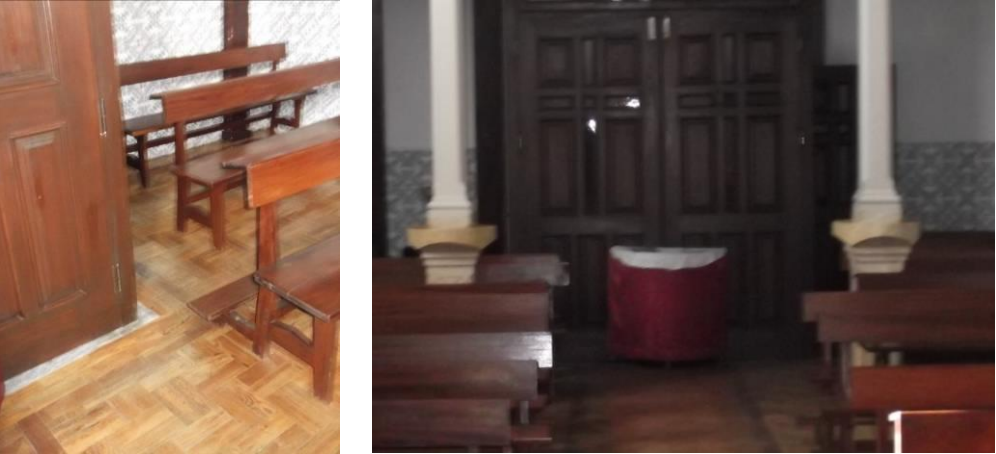
<p>Fig. 1 Fig. 2</p>	<p>Dependências</p> <p>Instalação Sanitária – Não existe Instalação sanitária dirigida a pessoas com mobilidade reduzida.</p> <p>Organização do mobiliário – Em algumas zonas existe mobiliário em excesso ou mal localizado que não permite zonas de manobra para pessoas com mobilidade reduzida.</p>	<p>A entrada na igreja é dificultada pela localização do mobiliário existente. (fig. 1 e 2)</p>
