MEMÓRIA DESCRITIVA E JUSTIFICATIVA

Refere-se a presente memória descritiva e justificativa, à **Beneficiação e Manutenção do Mercado dos Agricultores de Pombal**, propriedade de Município de Pombal.

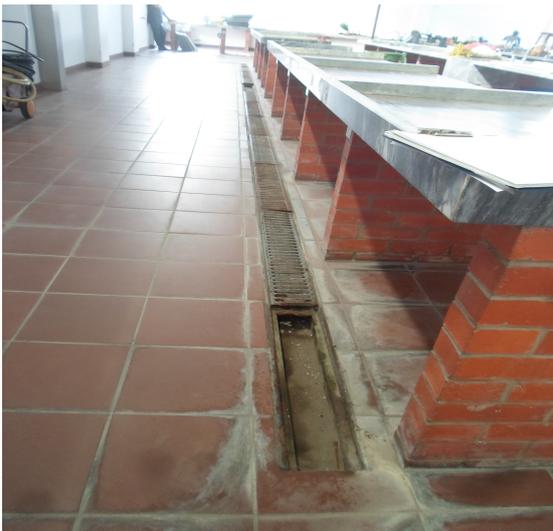
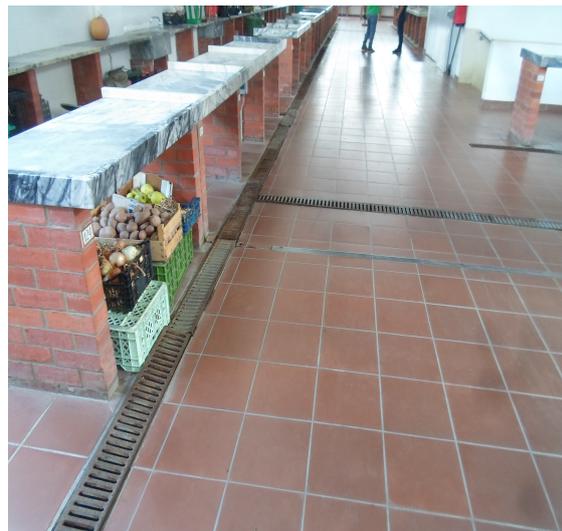
Após deslocação ao local os técnicos constataam que este edifício publico, com 19 anos de actividade, apresenta deficiências próprias da actividade comercial que ali ocorre todas as semanas.

As obras de beneficiação, manutenção no interior e exterior do Mercado dos Agricultores devem-se ao facto de existirem infiltrações provenientes da cobertura , e mau estado de degradação ao nível de acabamentos interiores que afetam o edifício e causam mau estar aos vendedores e utilizadores.

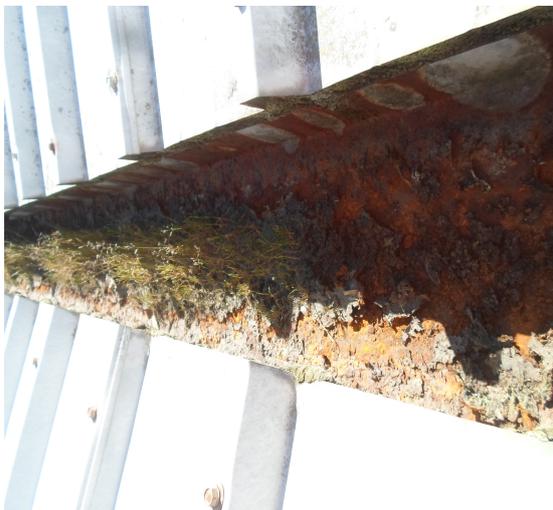
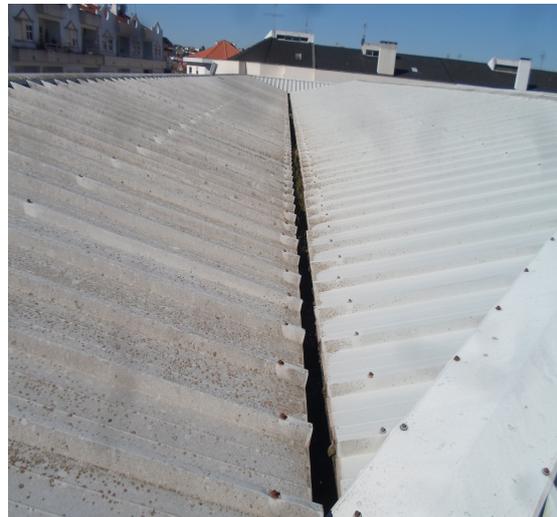
As infiltrações provenientes da cobertura são a causa principal para a degradação do edifício.

Perante o apodrecimento das caleiras metálicas, motivado pela falta de limpeza e mau escoamento, resulta a necessidade das remover para dar lugar a novas caleiras e tubos de descargas.

Verifica-se que os painéis sanduíche da cobertura, e painéis policarbonato estão apoiados e fixos com parafusos, sobre as caleiras, motivo da necessidade de os substituir por painéis parafusos e anilhas novas.

Com a montagem de nova cobertura, será aplicada nova cumeeira rufos e vedantes de estanquicidade.

Dado existirem apenas duas descargas por cada nave ,serão aplicadas mais duas descargas , saídas tubos metálicos diametro 90 mm para tubos PVC 6 kg nos topos Norte e Sul de cada nave , para a tubagem vertical já existente de forma a garantir o perfeito escoamento em situações de grande pluviosidade.

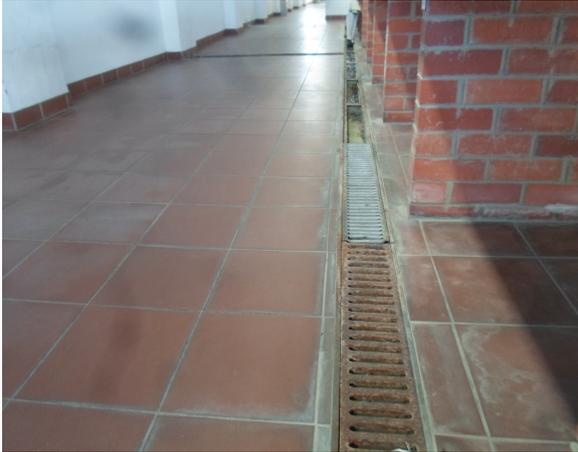
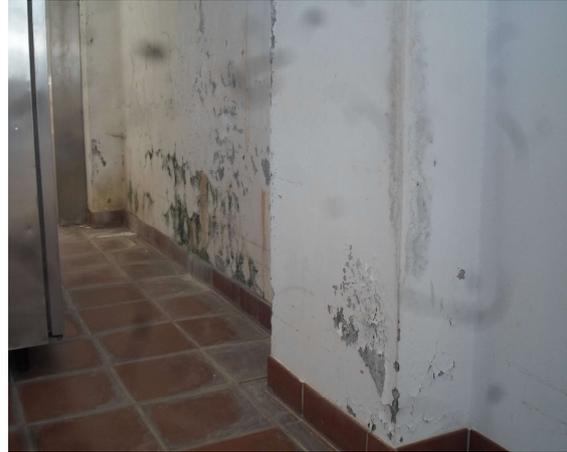
No piso do 1º andar existem caleiras sumidouras com grelhas galvanizadas em degradação total, com obstrução do escoamento para a rede de esgotos como ilustram as fotos .

Pretende-se refazer os canais no pavimento , com pendente de escoamento constante para as caixas de reunião (ralos de pavimento 0,19x0,19 em AISI 304 com sifão sída a 75 mm a serem executadas no ponto mais favorável e confluência dos troços de caleira, respeitando o traçado existente .

Os ralos de pavimento terão descarga a perfurar através de perfuração da laje de tecto do piso 0 em tubagem de PVC, conduzirá as águas de lavagem do piso 1 para a rede de esgotos tubos de queda existentes e visíveis nas laterais do rés do chão do edifício.

As caleiras no pavimento piso 1 deverão ficar com acabamento afagado e revestidas a pintura epoxi protegidas com aro e grelha inox ao nível do novo revestimento ladrilho cerâmico 60x60 cm conforme descrito no mapa de quantidades.
