Plano Municipal de Promoção da Acessibilidade - Programa RAMPA
Município de Pombal
FASE III – Versão Final do Plano

II – Proposta do Plano das Condições de Acessibilidade

PEÇAS ESCRITAS - VOLUME IV
 1. Introdução ao Tema
 2. Enquadramento Concetual
 3. Espaço Público

março 2014

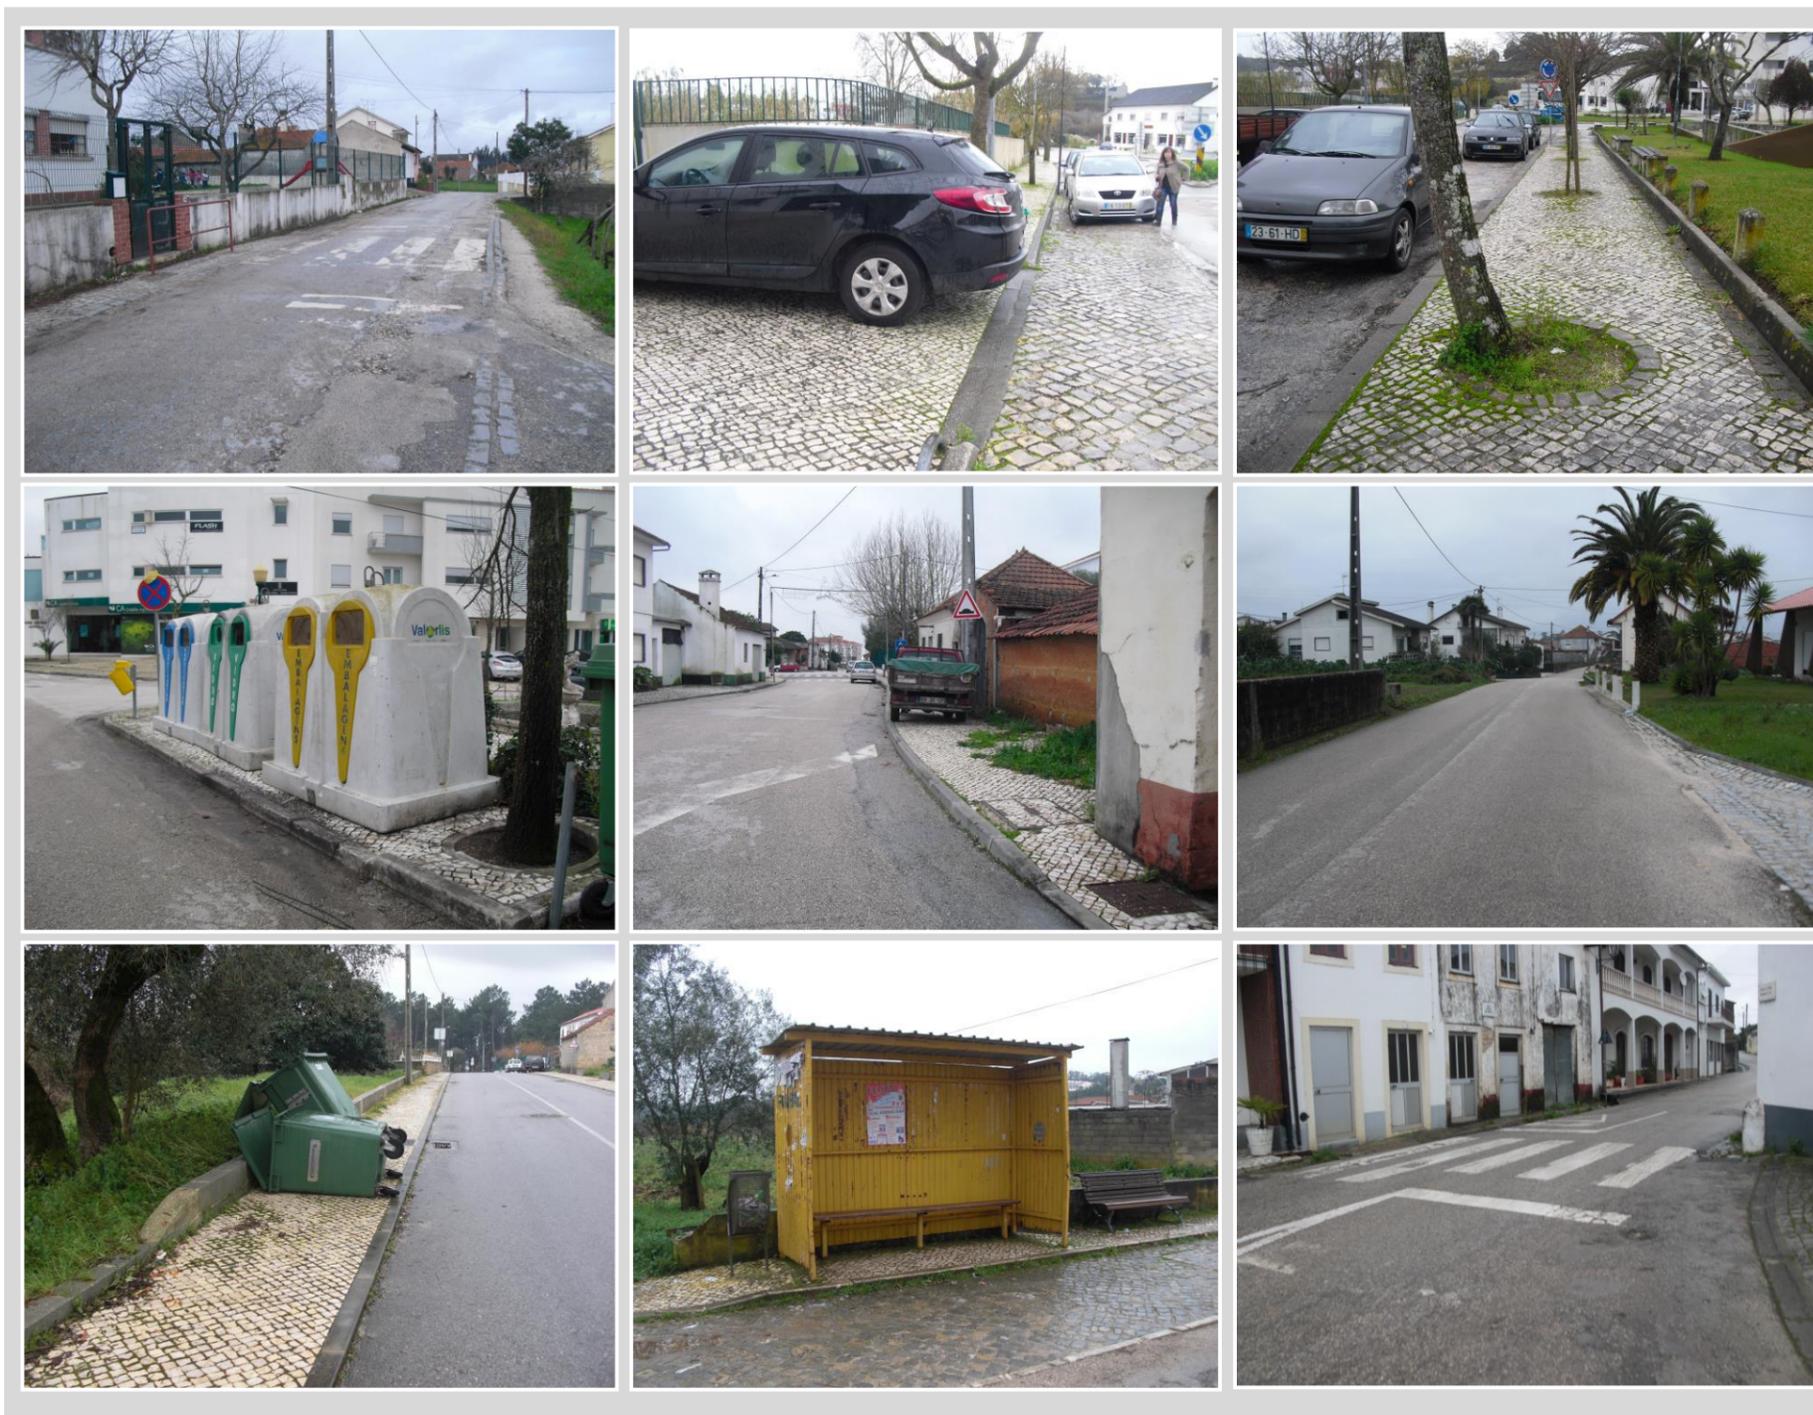
Figura 2.1. Barreiras presentes no espaço público do Município de Pombal

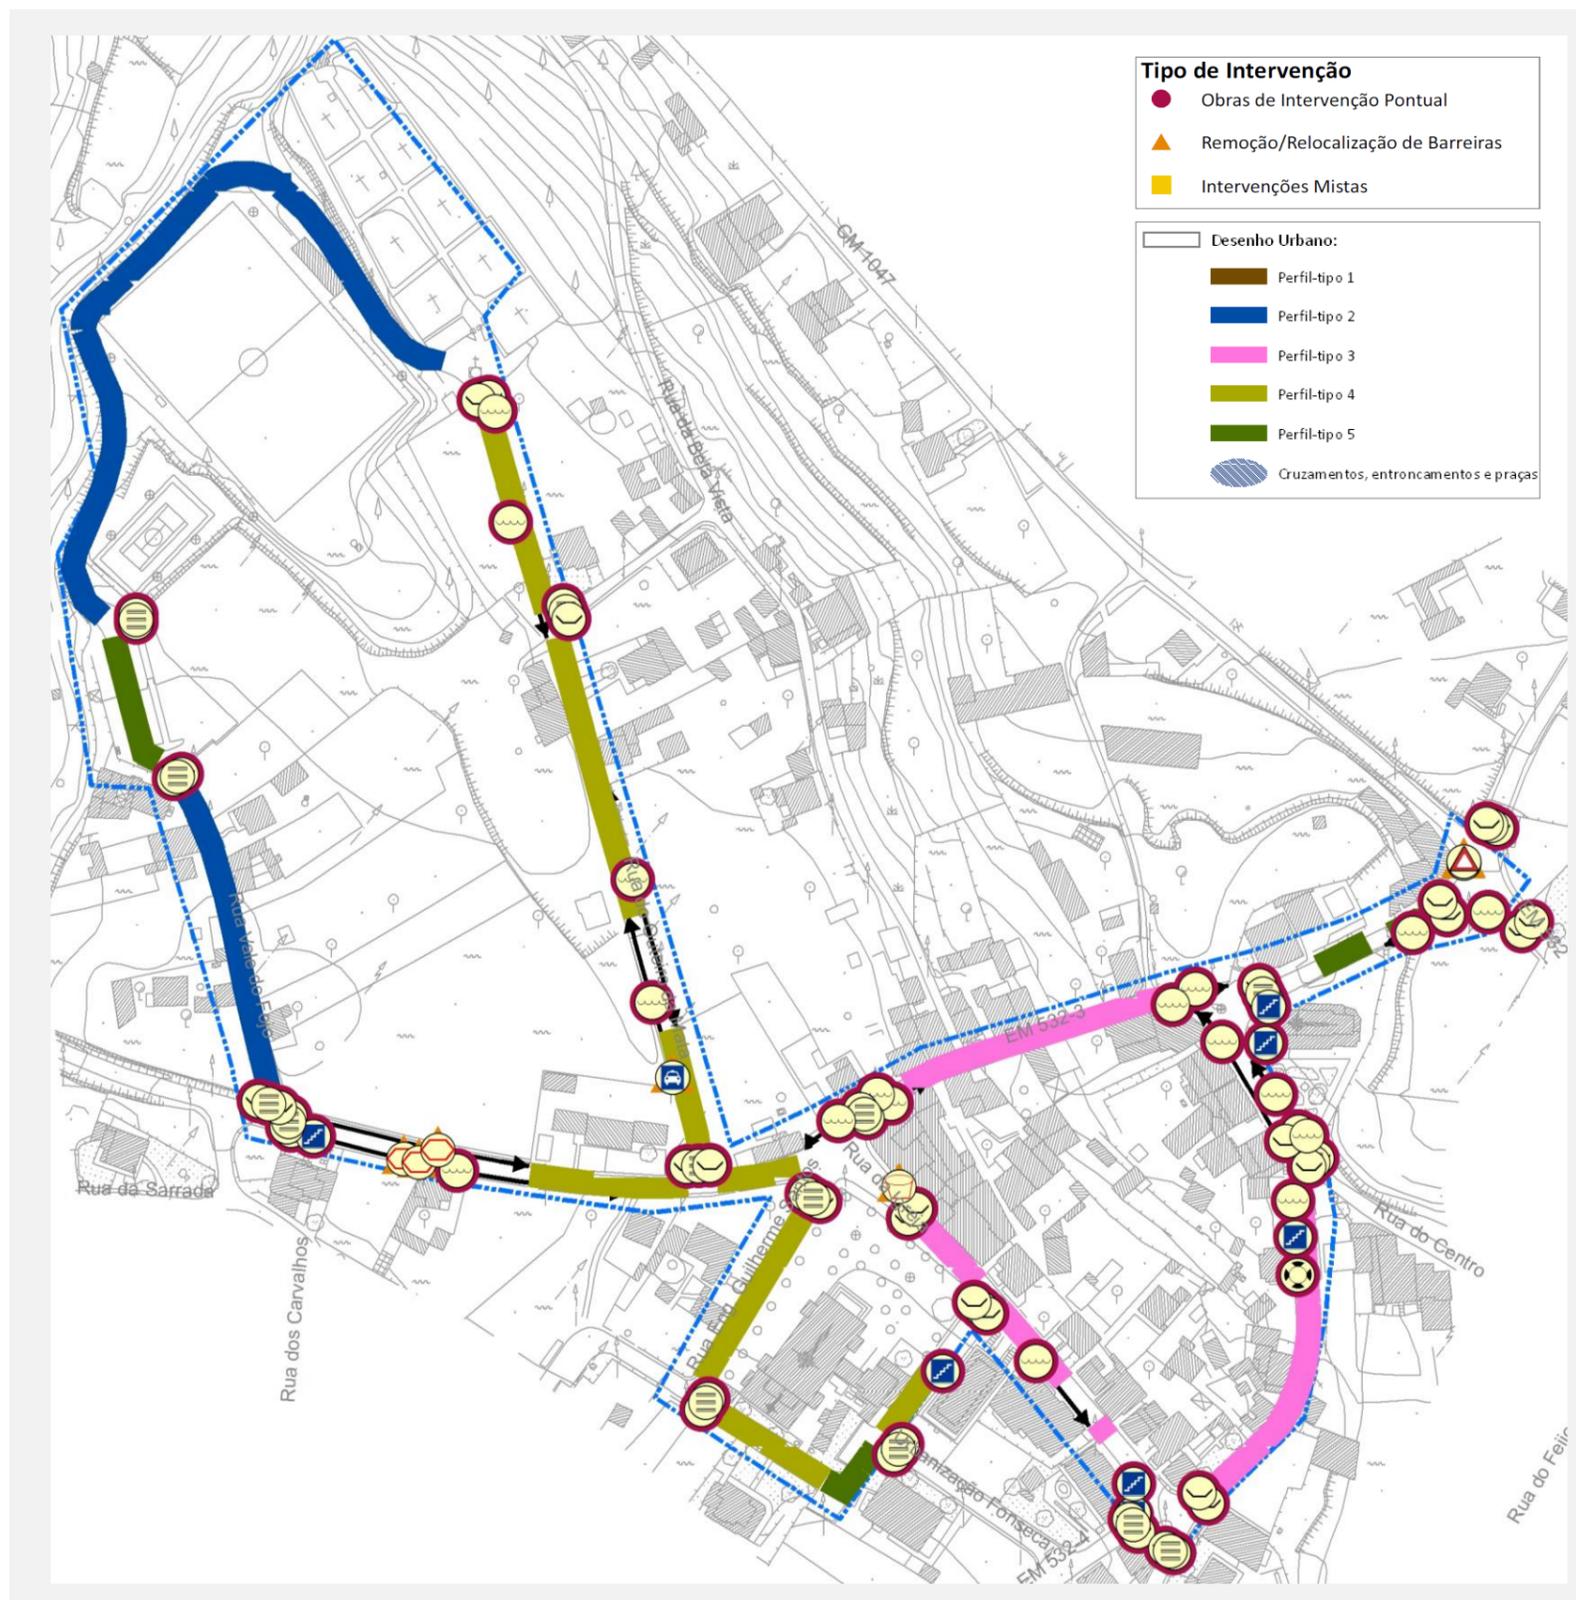
Figura 3.8. Extrato de Planta de Tipologias de Intervenção – Planta Síntese.

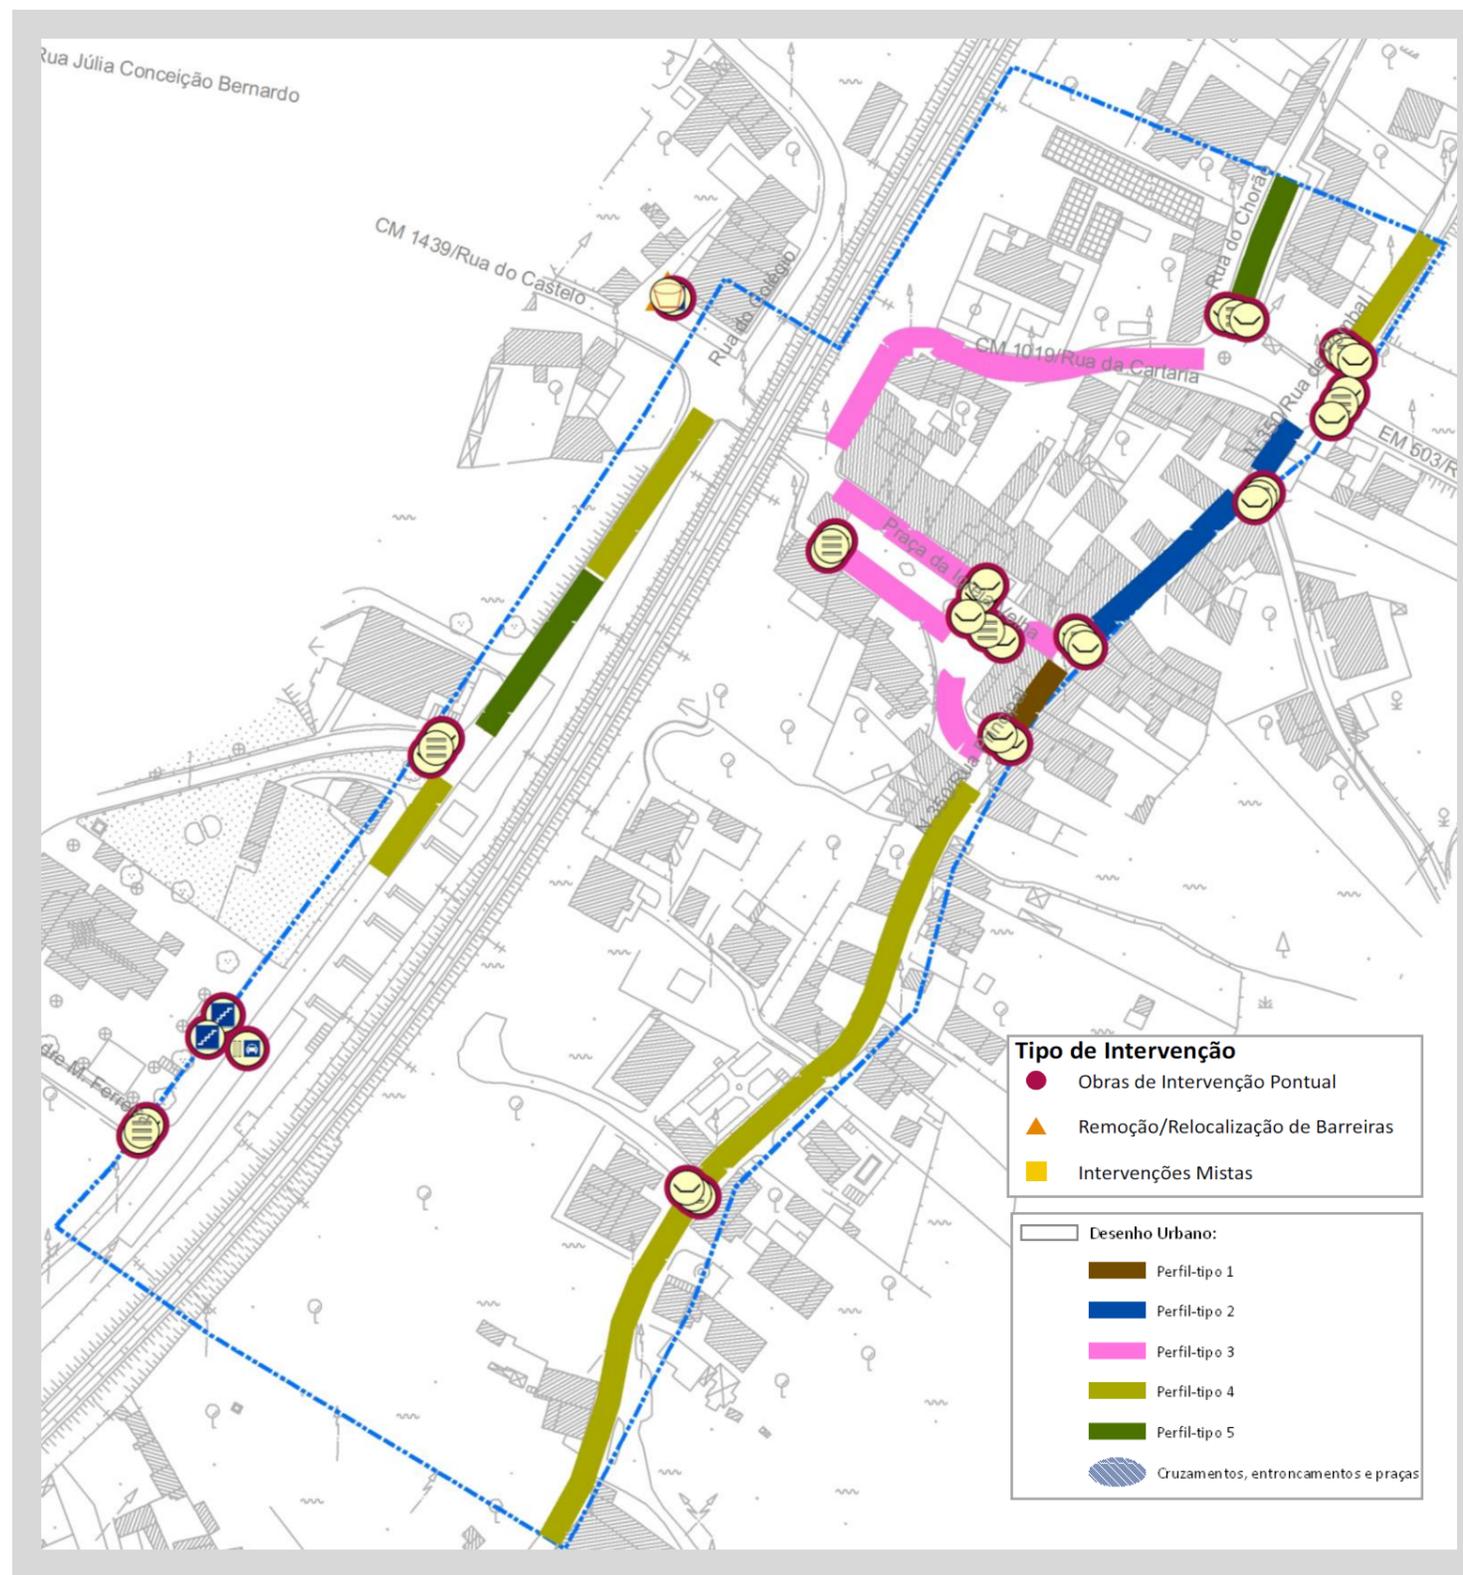
Figura 3.9. Extrato de uma Planta de Tipologias de Intervenção – Planta Síntese.

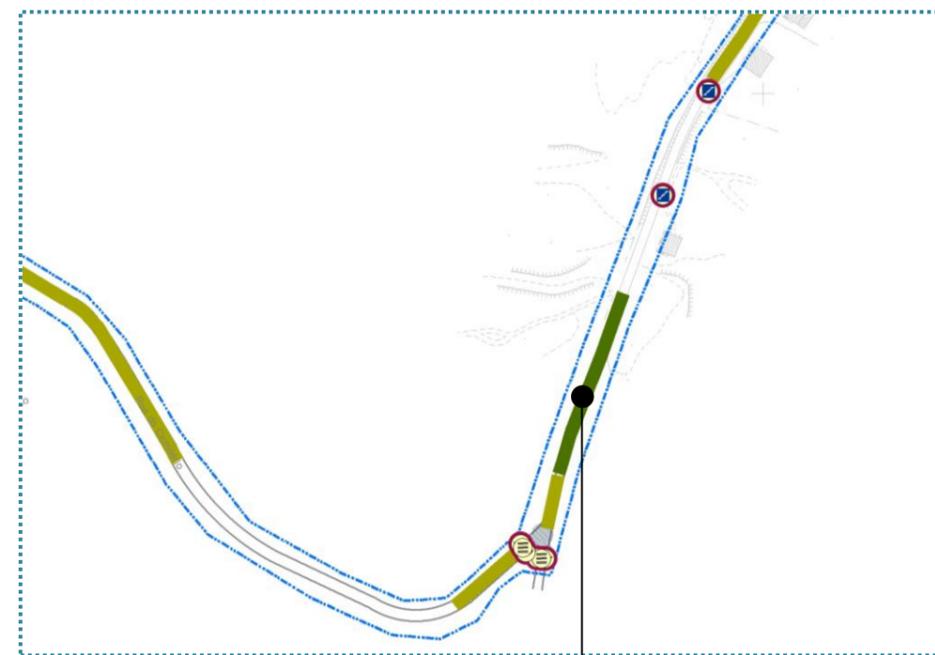
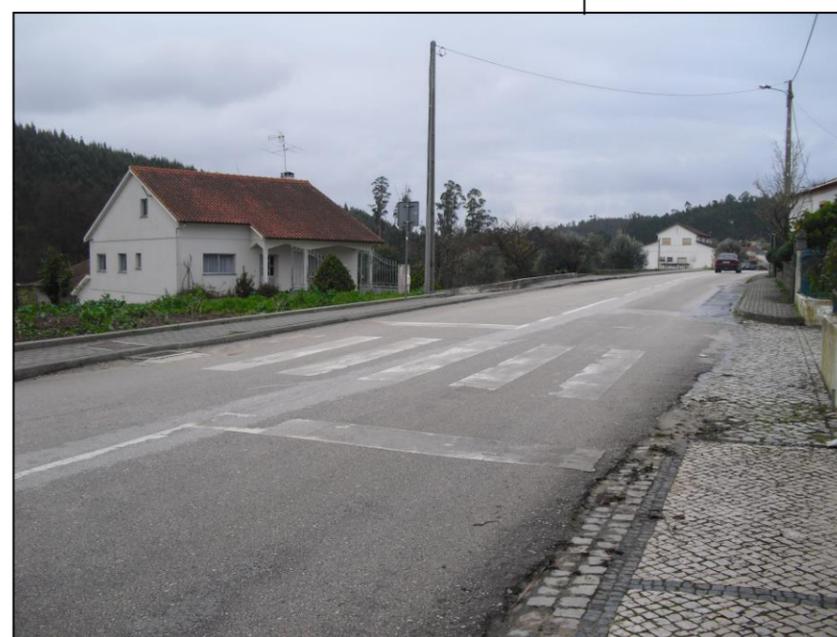
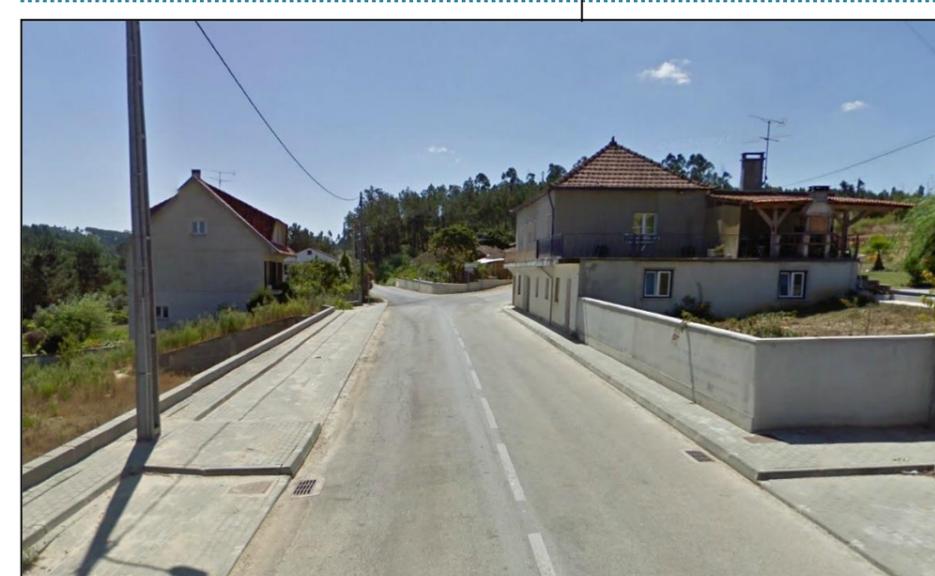
Rua da Igreja – Perfil-tipo 5

- Ausência ou subdimensionamento de passeios;
- Ausência de atravessamentos;
- Ausência ou má execução dos rebaixos do passeio no acesso às passadeiras;
- Necessidade de remarcação de algumas passadeiras;
- Degraus, escadas ou rampas;
- Pavimento irregular ou degradado.

Nos locais onde foi verificado **pavimento degradado**, como na Rua da Igreja e Rua Principal, este deve ser recuperado. Sempre que possível essa recuperação deve ser feita com a inclusão de materiais uniformes, confortáveis e antiderrapantes. A utilização de pavimentos acessíveis permitirá a utilização segura e confortável de todos os cidadãos.

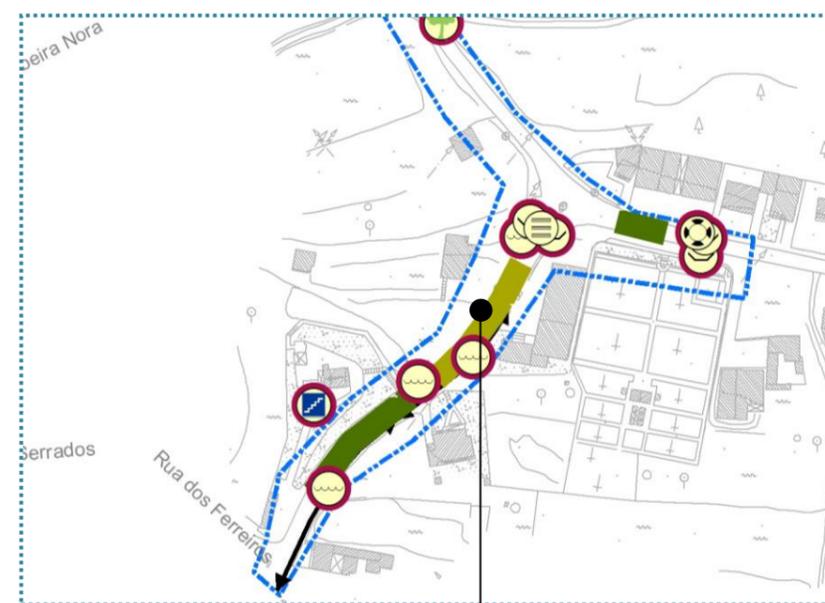
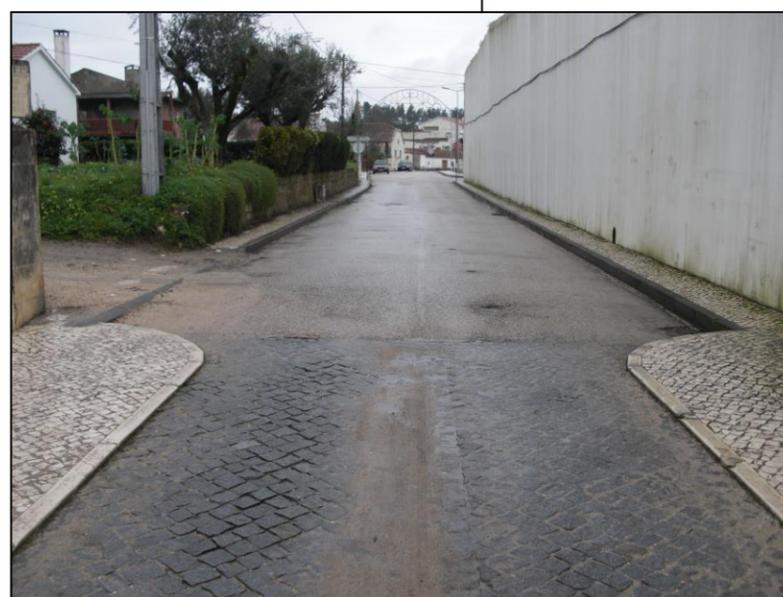
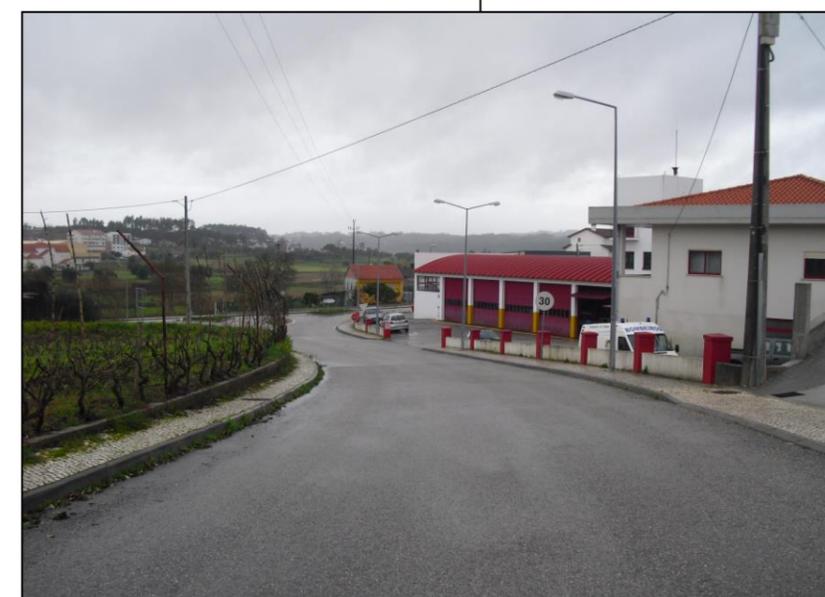
Rua dos Bombeiros Voluntários (CM1028) – Perfil-tipo 4

- Ausência ou subdimensionamento de passeios;
- Ausência de atravessamentos;
- Pavimento irregular ou degradado.

Nos locais onde foi verificado **pavimento degradado**, como na Rua dos Bombeiros Voluntários, este deve ser recuperado. Sempre que possível essa recuperação deve ser feita com a inclusão de materiais uniformes, confortáveis e antiderrapantes. A utilização de pavimentos acessíveis permitirá a utilização segura e confortável de todos os cidadãos.

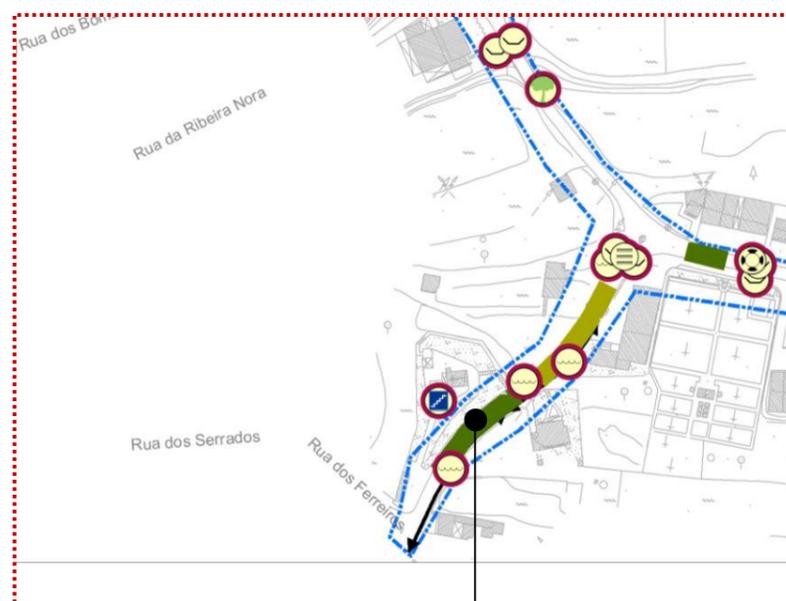
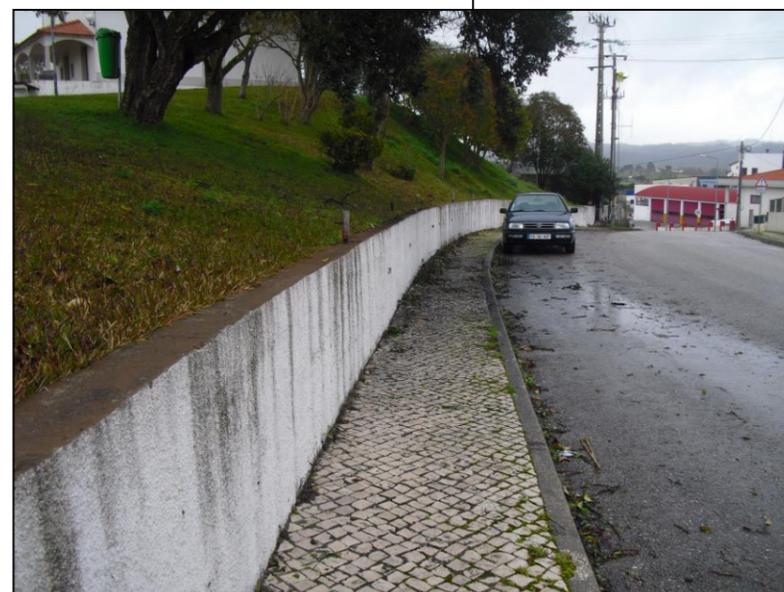
Rua dos Bombeiros Voluntários (CM1028) – Perfil-tipo 5

- Ausência ou subdimensionamento de passeios;
- Ausência de atravessamentos;
- Pavimento irregular ou degradado.

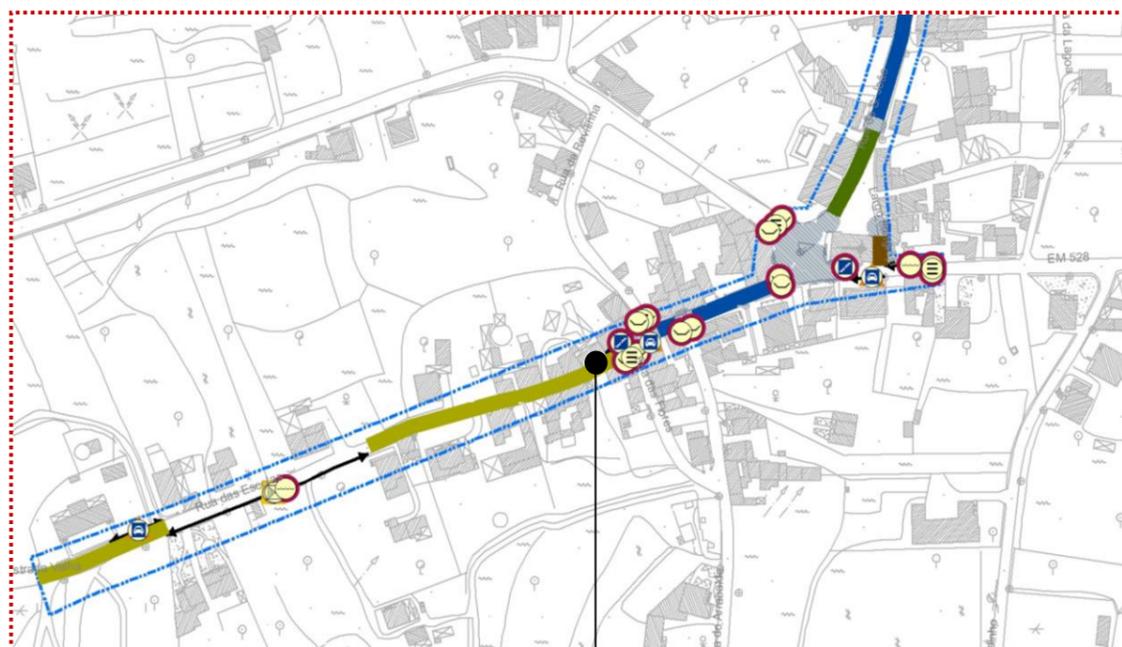
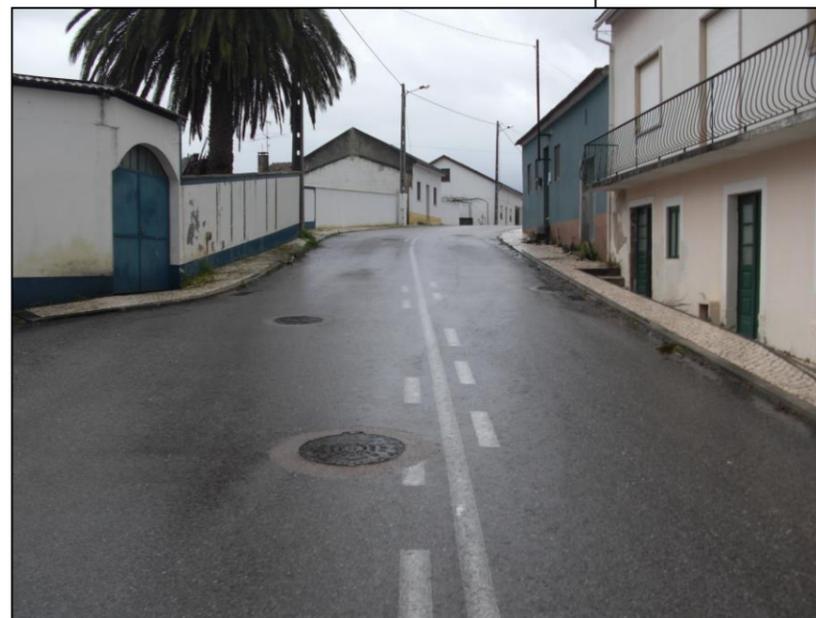
- Ausência ou subdimensionamento de passeios;
- Ausência de atravessamentos;
- Pavimento irregular ou degradado;
- Degraus, escadas ou rampas;
- Elementos urbanos a obstruir o passeio: contentores do lixo;
- Estacionamento abusivo.

Assim como, quando se verificarem extensões de **pavimento irregular ou degradado**, como acontece na extensão sudoeste da Rua das Escolas e na extensão oeste da EM528, propõe-se a sua reparação ou substituição dos seus revestimentos por materiais que cumpram os seguintes requisitos: continuidade, segurança e conforto.

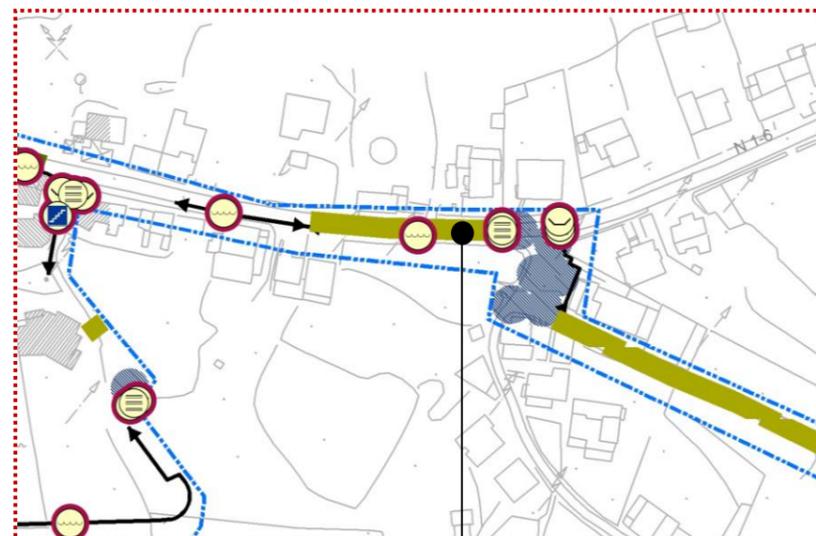
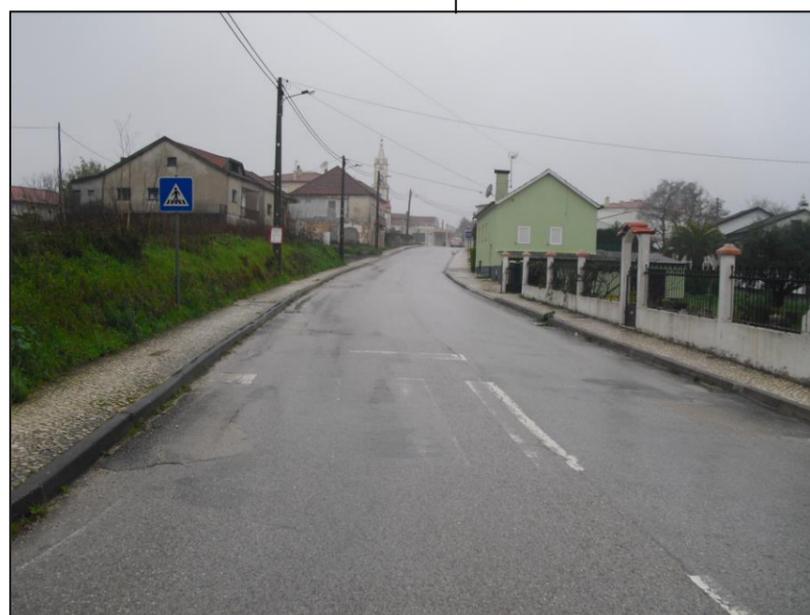
- Ausência ou subdimensionamento de passeios;
- Ausência de atravessamentos;
- Necessidade de remarcação de passadeiras existentes;
- Pavimento irregular ou degradado.

Assim como, quando se verificarem extensões de **pavimento irregular ou degradado**, como acontece ao longo da EN 1-6 ou na Rua Padre Praça, junto ao cemitério, propõe-se a sua reparação ou substituição dos seus revestimentos por materiais que cumpram os seguintes requisitos: continuidade, segurança e conforto.

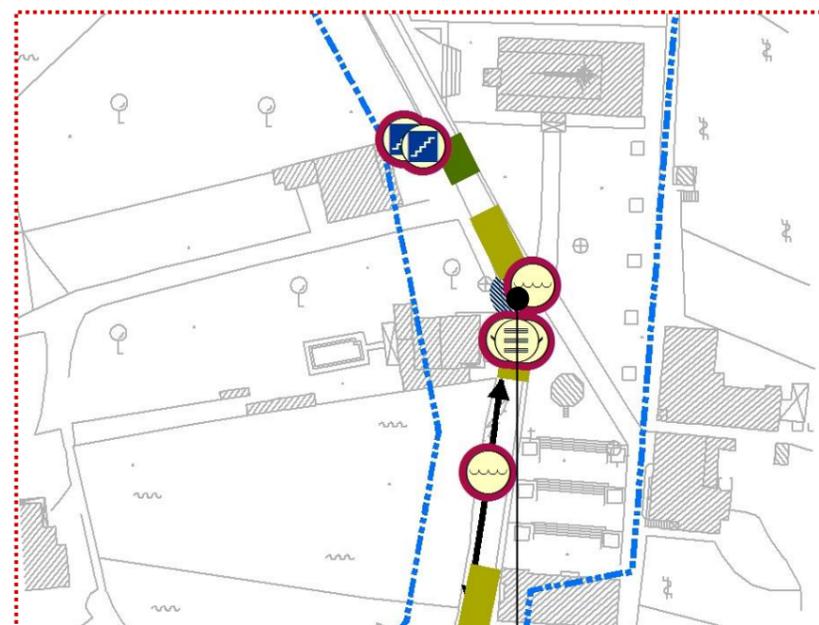
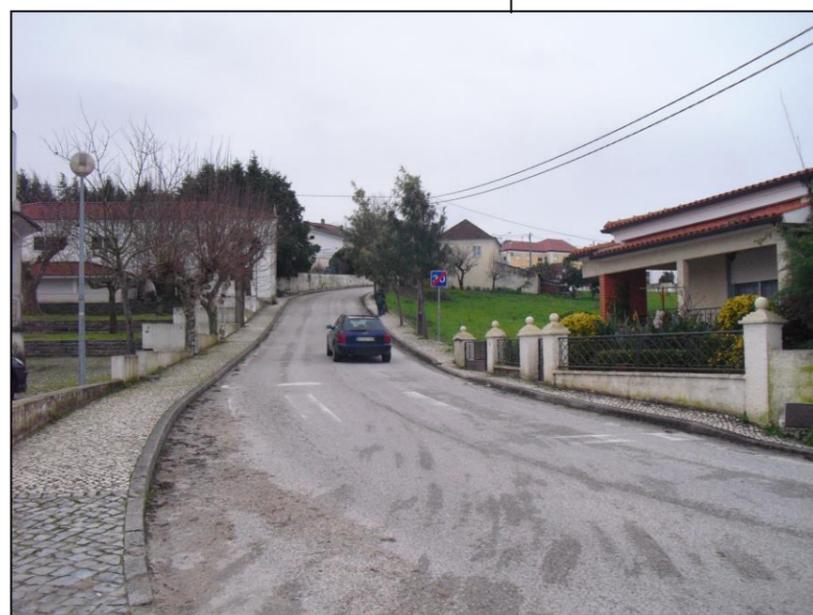
- Ausência ou subdimensionamento de passeios;
- Necessidade de remarcação de passadeiras existentes;
- Pavimento irregular ou degradado;
- Degraus, escadas ou rampas.

Os troços de **passeios irregulares ou degradados**, como verificado na EM 532-1 e na Rua Casal do Gaio, devem ser resolvidos através de uma intervenção pontual, corrigindo o problema com a colocação de pavimento liso, regular e antiderrapante, que permita a circulação segura e confortável de Todos.

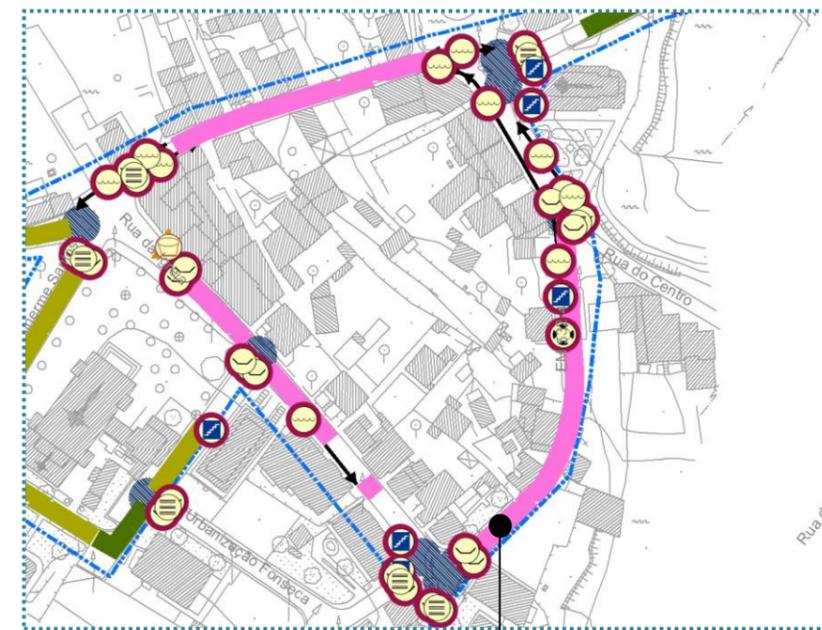
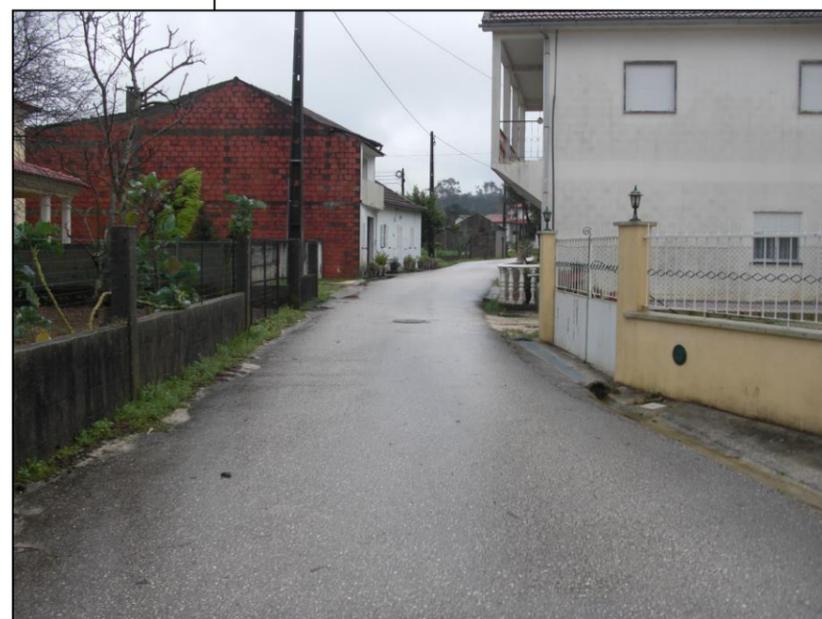
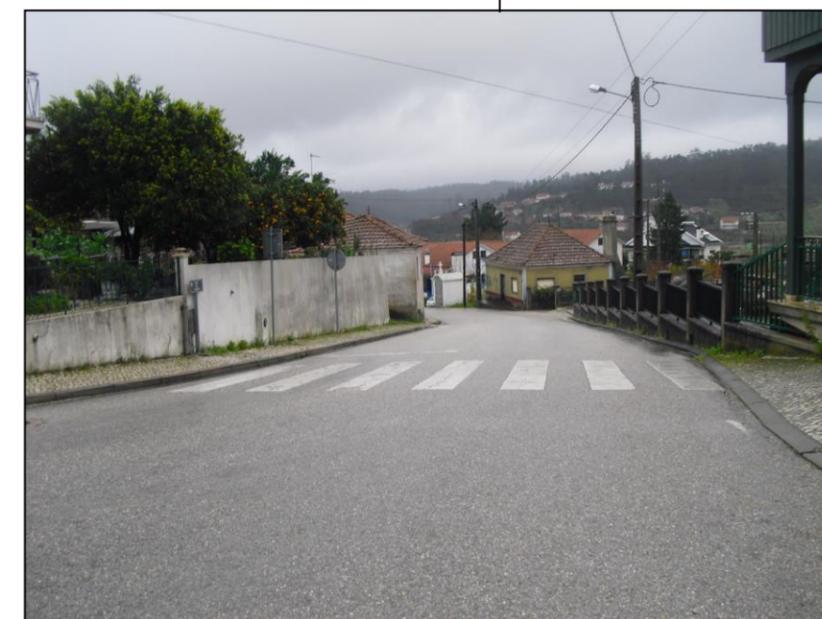
- Ausência ou subdimensionamento de passeios;
- Ausência de atravessamentos;
- Ausência ou má execução dos rebaixos do passeio no acesso às passadeiras;
- Pavimento irregular ou degradado;
- Degraus, escadas ou rampas;
- Elementos urbanos a obstruir o percurso: armários (EDP, gás, etc.).

A presença de **elementos vegetais** (neste caso árvores e caldeiras) é comum, contudo a sua localização deve ser restrita aos locais onde os mesmos não condicionem a existência de um percurso pedonal, caso contrário devem ser suprimidos, como acontece na extensão da EM 532-3. Nos locais onde se verificou **pavimento degradado**, na EM 532-4 junto à Igreja, na EM 532-3, na Rua da Igreja e ao longo da Rua do Outeiro da Mata, este deve ser reparado, proporcionando a continuidade de um percurso com pavimento uniforme e confortável.

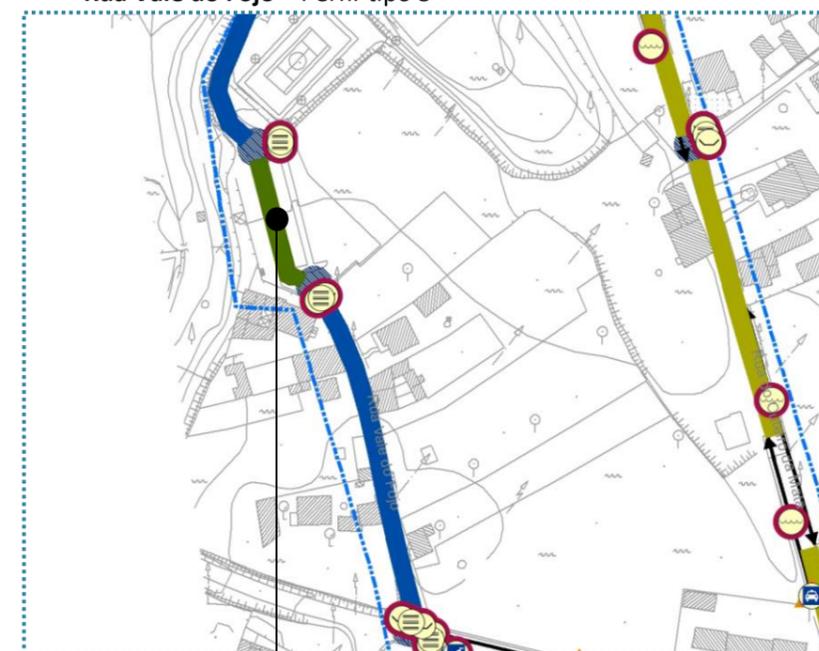
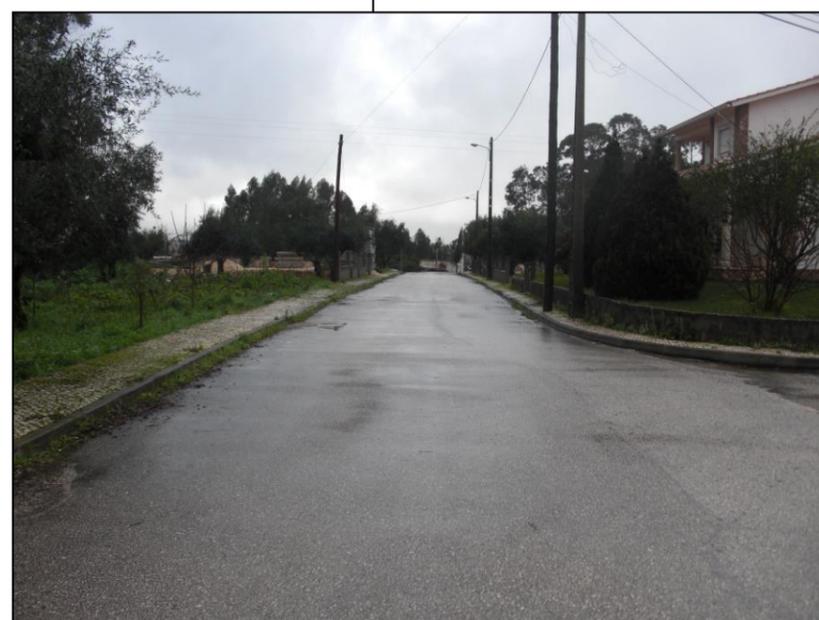
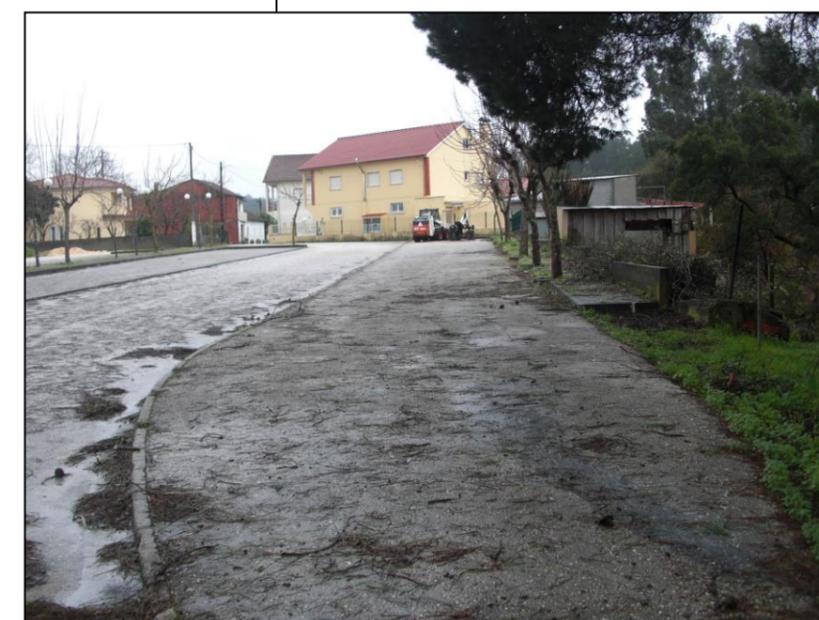
- Ausência ou subdimensionamento de passeios;
- Ausência de atravessamentos;
- Ausência ou má execução dos rebaixos do passeio no acesso às passadeiras;
- Pavimento irregular ou degradado.
