Plano Municipal de Promoção da Acessibilidade - Programa RAMPA
Município de Pombal
FASE III – Versão Final do Plano
I – Levantamento e Diagnóstico

PEÇAS ESCRITAS - VOLUME I

março 2014

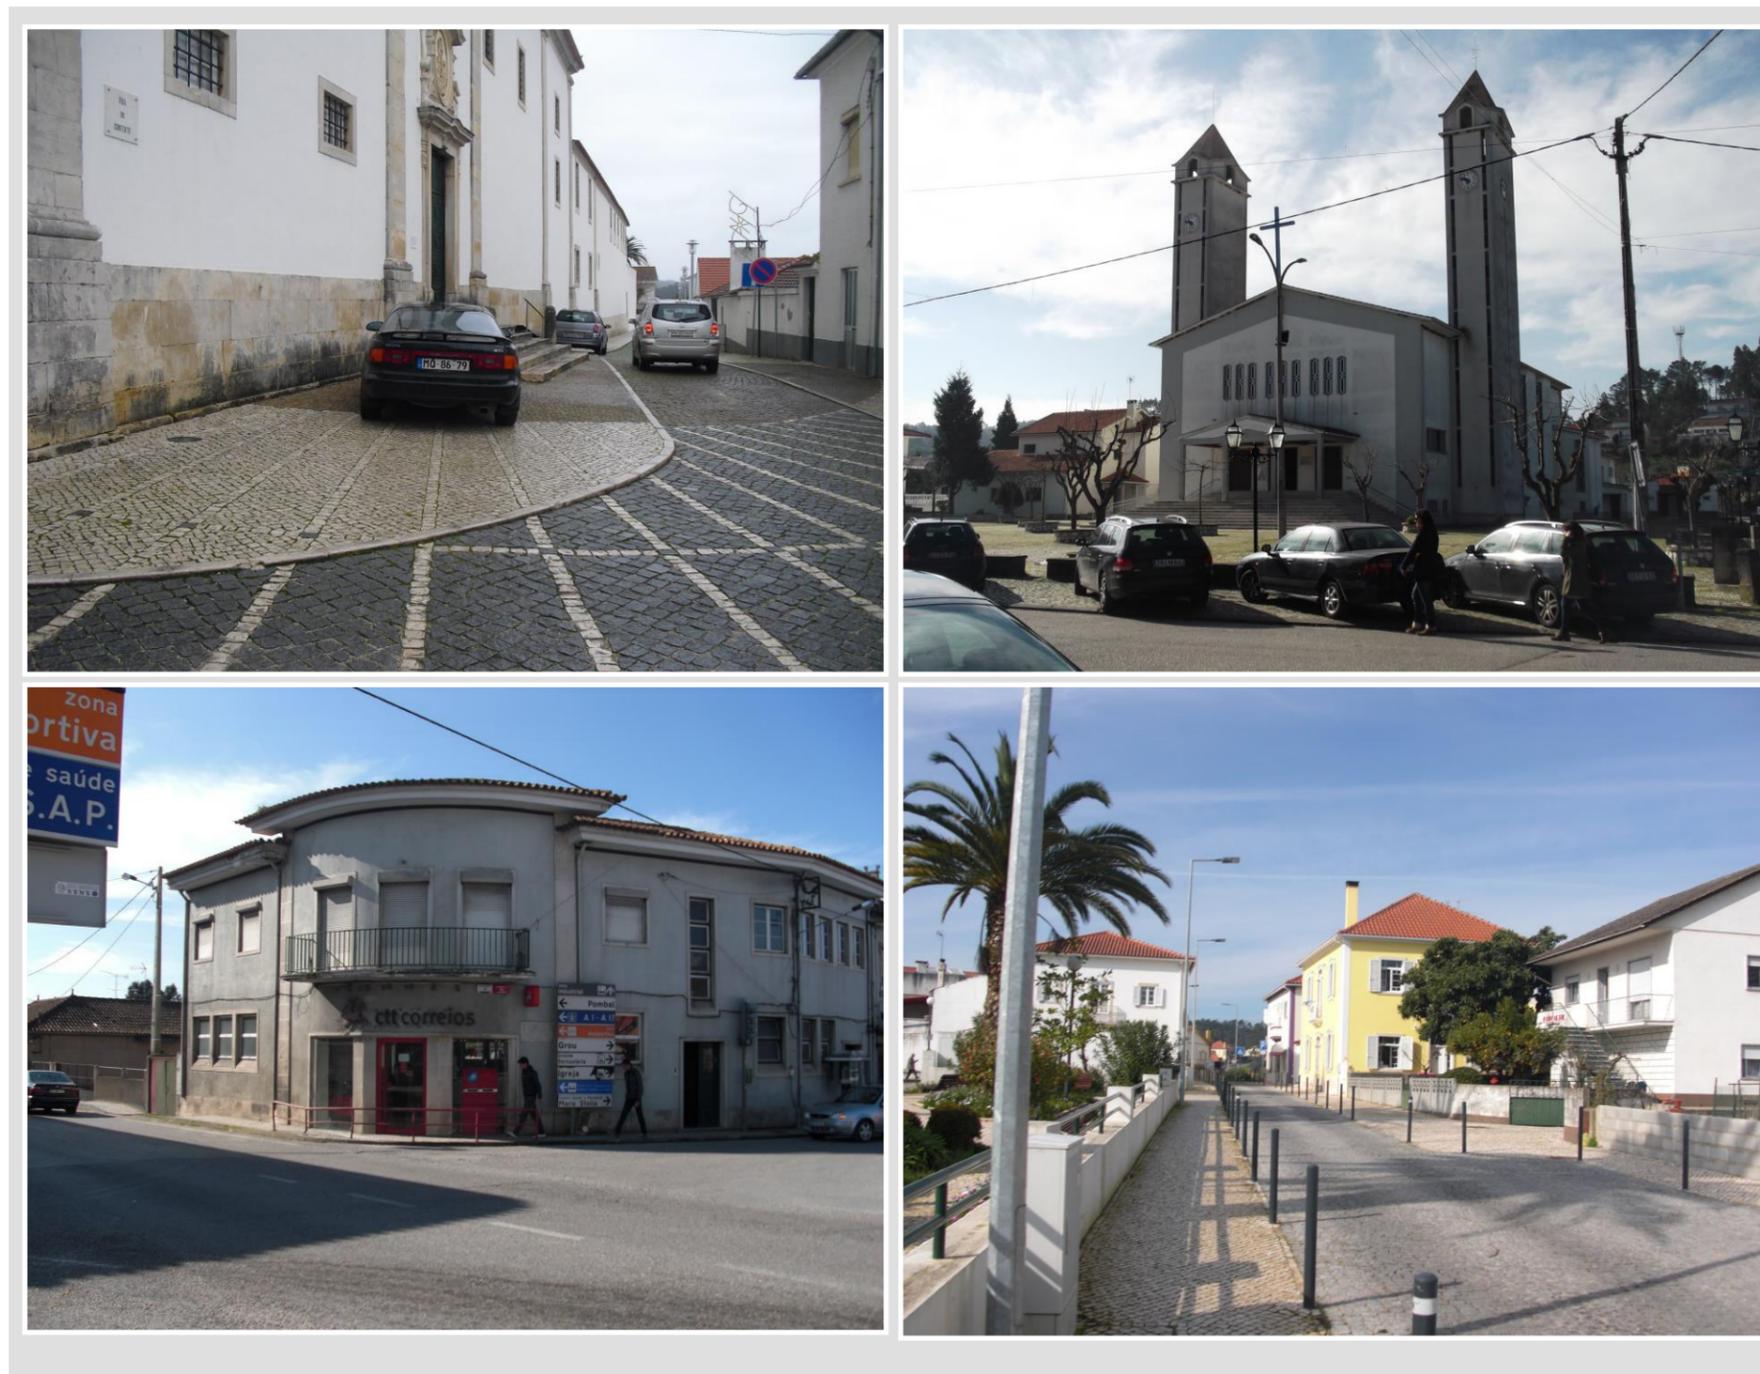
Figura 4.6. Vistas do espaço público do Município de Pombal

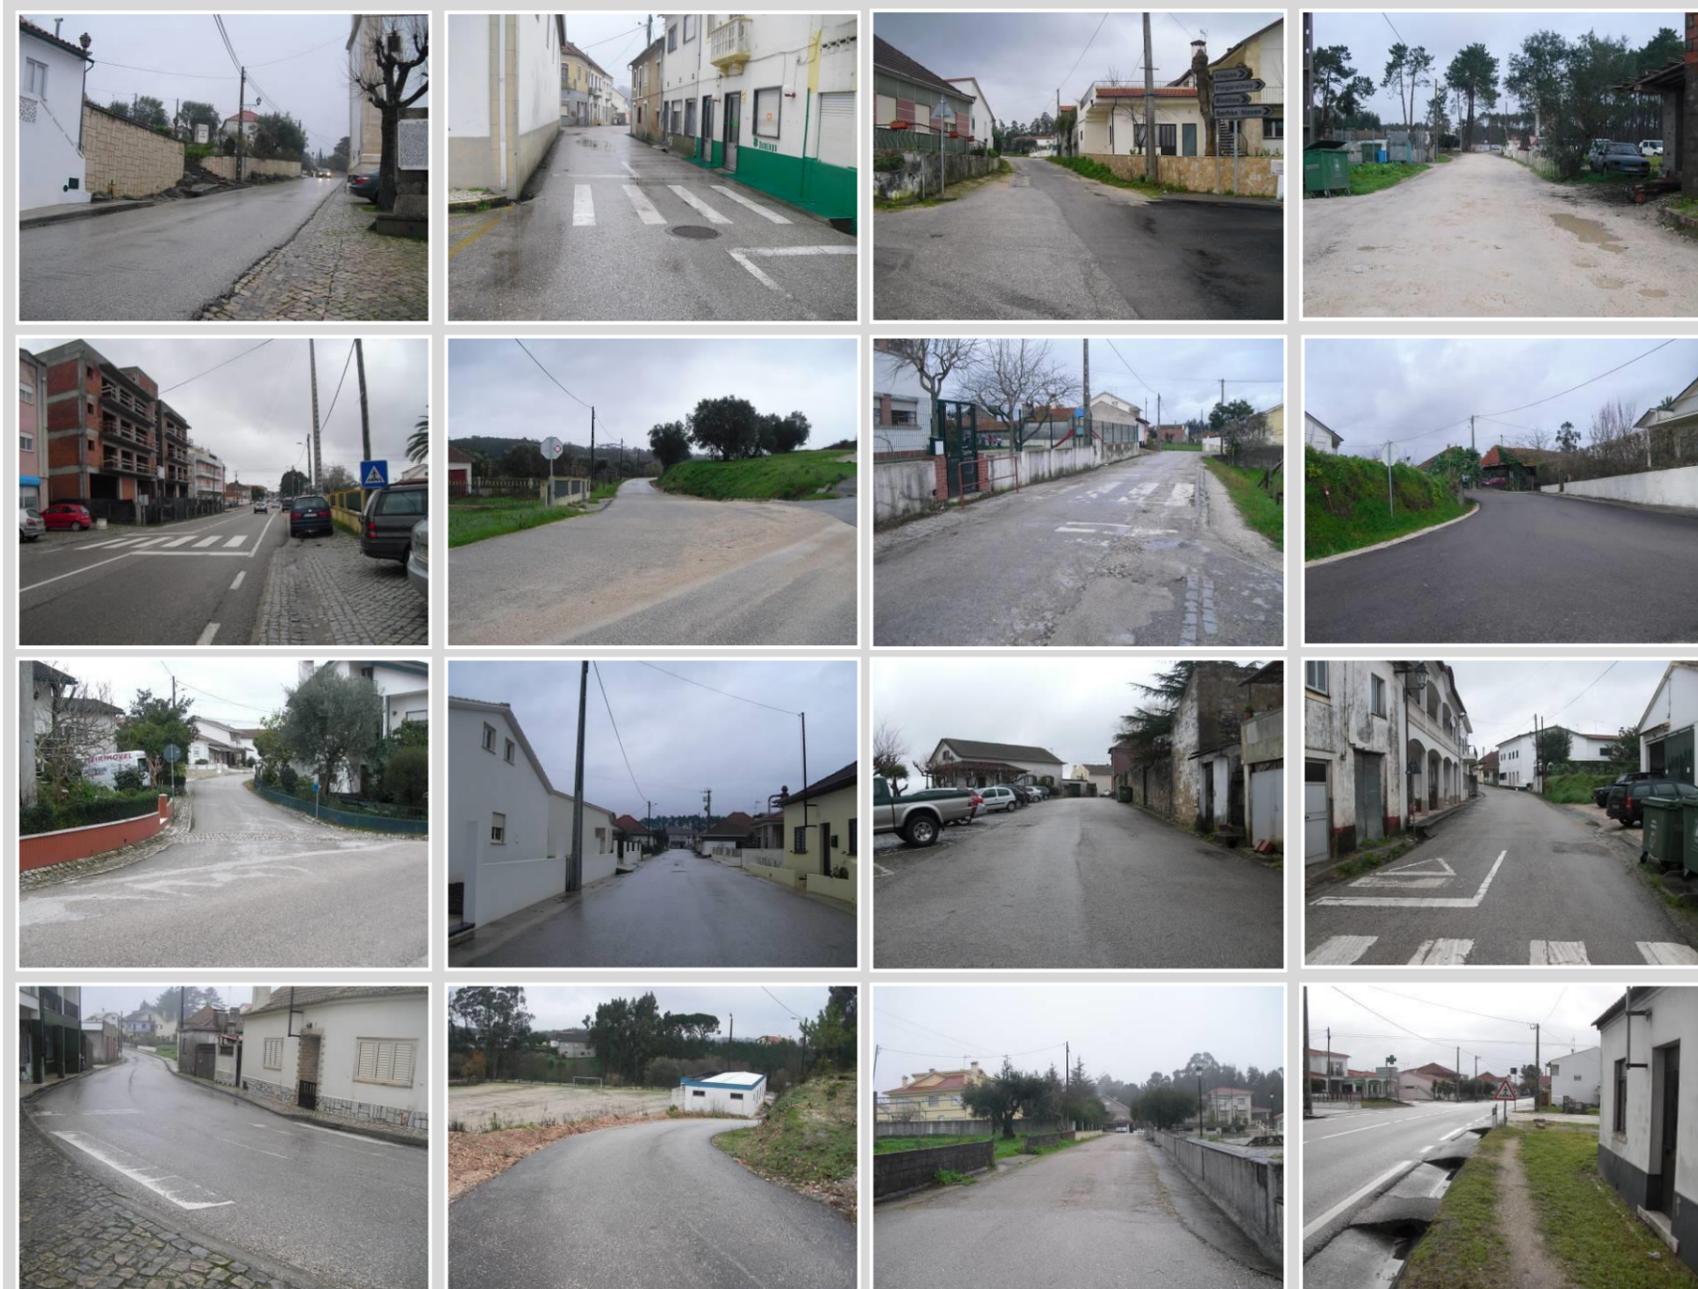
1. Ausência de Passeios e Passeios Subdimensionados

Os trabalhos de levantamento das condições de acessibilidade do Espaço Público do Município de Pombal permitiram, averiguar a presença de inúmeras barreiras à acessibilidade e mobilidade para Todos. Essencialmente, nas diferentes freguesias de Pombal que constituem o presente plano, a ausência de um percurso acessível, deve-se sobretudo à ausência e ao subdimensionamento de passeios, esta foi a barreira mais comum e mais problemática, complementada pelos problemas associados às passagens de peões. Nas áreas onde existem passeios, estes encontram-se, por vezes, obstruídos por elementos urbanos, que impedem a livre circulação pedonal.

De acordo com o DL 163/06 de 8 de Agosto, a rede pedonal de Pombal não é acessível, destacando-se como barreiras mais frequentes a ausência e subdimensionamento de passeios, o pavimento degradado, a ausência de rebaixamentos dos passeios de acesso às passagens de peões, degraus, escadas ou rampa. Estas problemáticas impedem a circulação segura de todos os cidadãos, independentemente das suas capacidades físicas e sensoriais, condicionando a sua vivência na cidade.

As imagens adjacentes representam exemplos de vias na área de intervenção do Município de Pombal, onde se identificou o subdimensionamento de passeios.

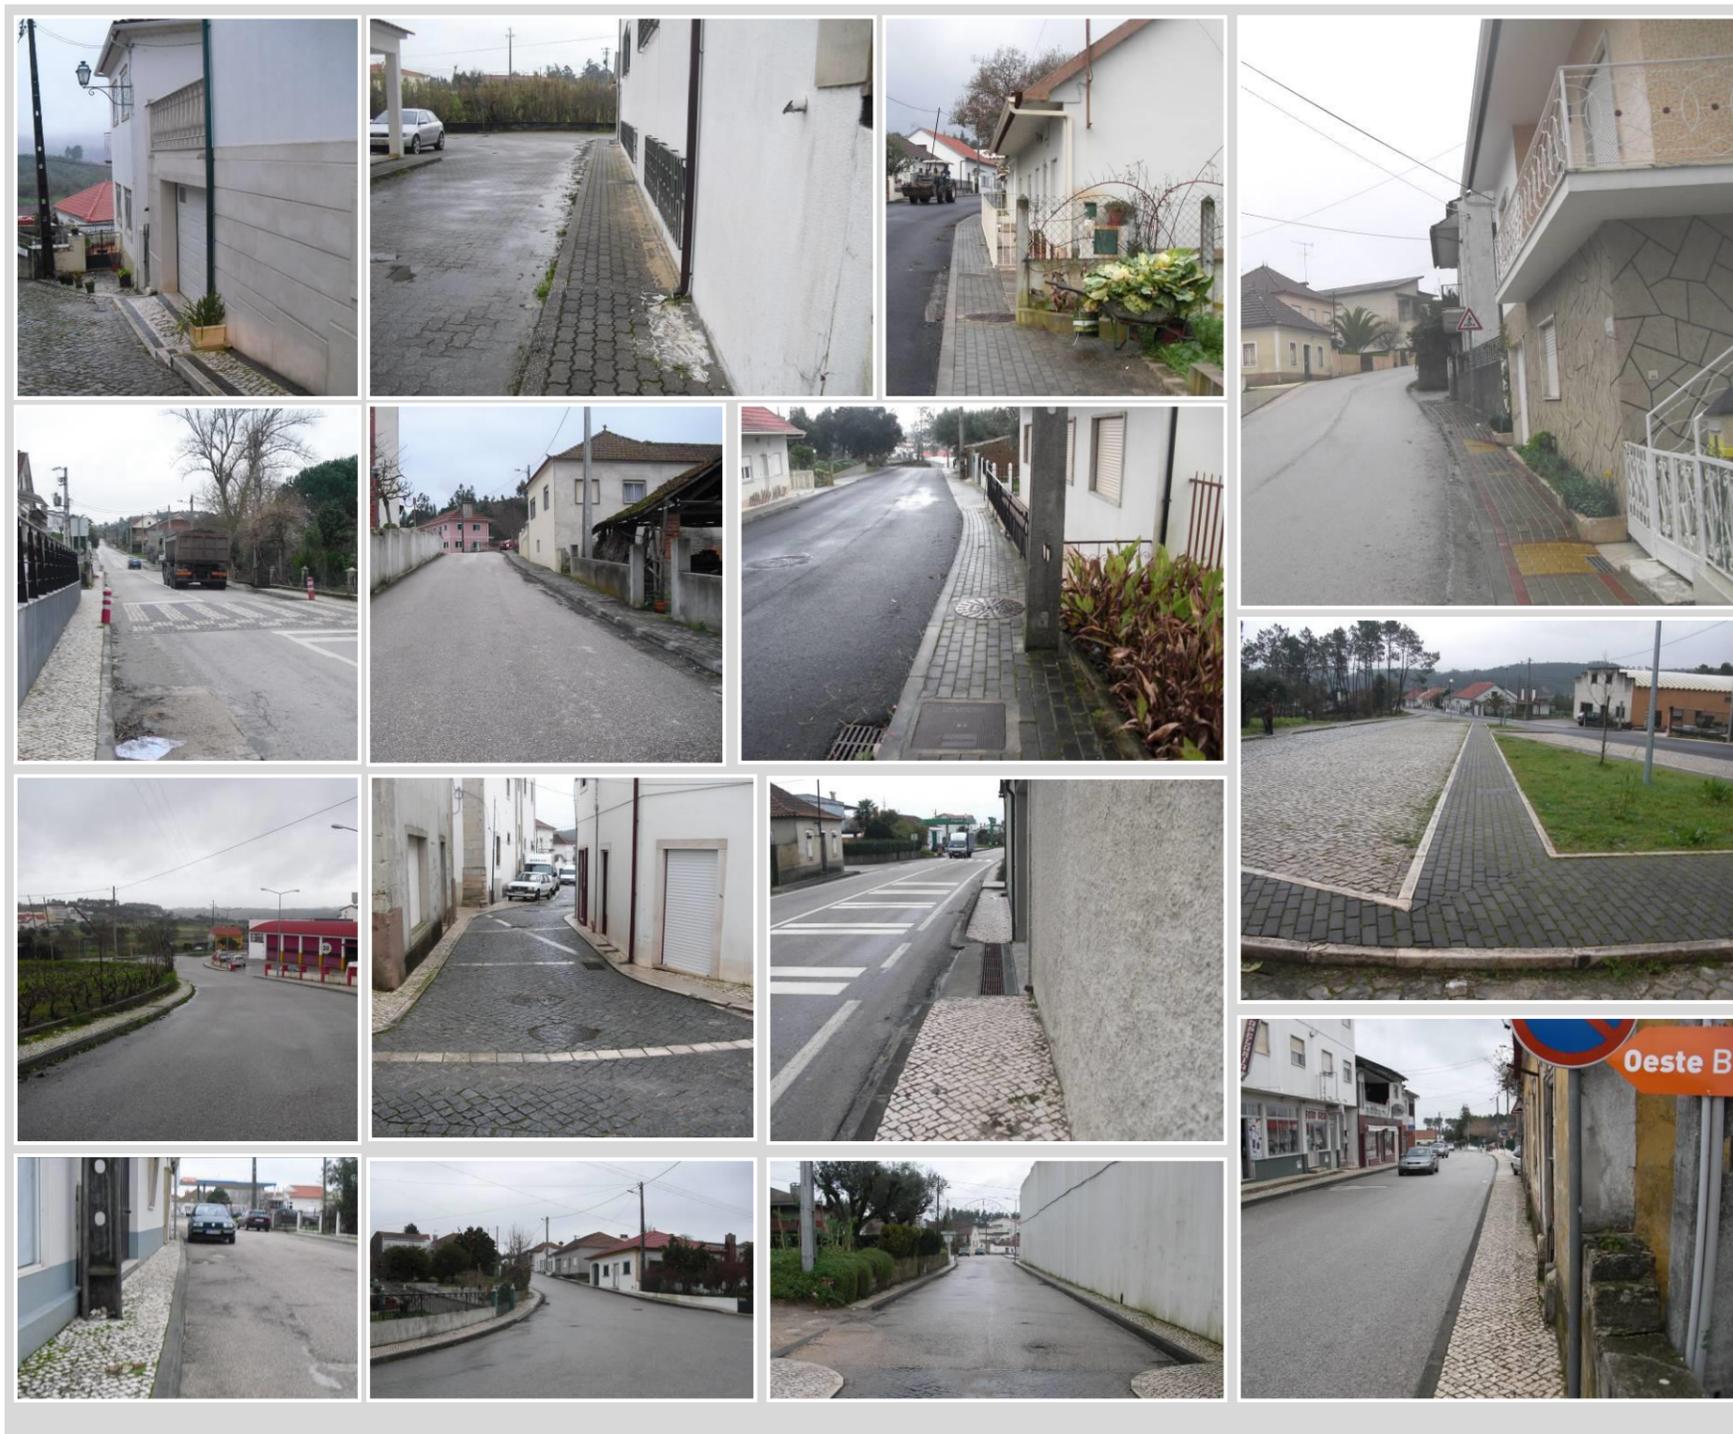
A ausência de passeios, como se pode observar nas imagens adjacentes, é uma barreira constante no espaço público do Município de Pombal. Esta barreira não garante uma circulação segura ao peão e automobilistas, uma vez que não permite uma delimitação física da via.

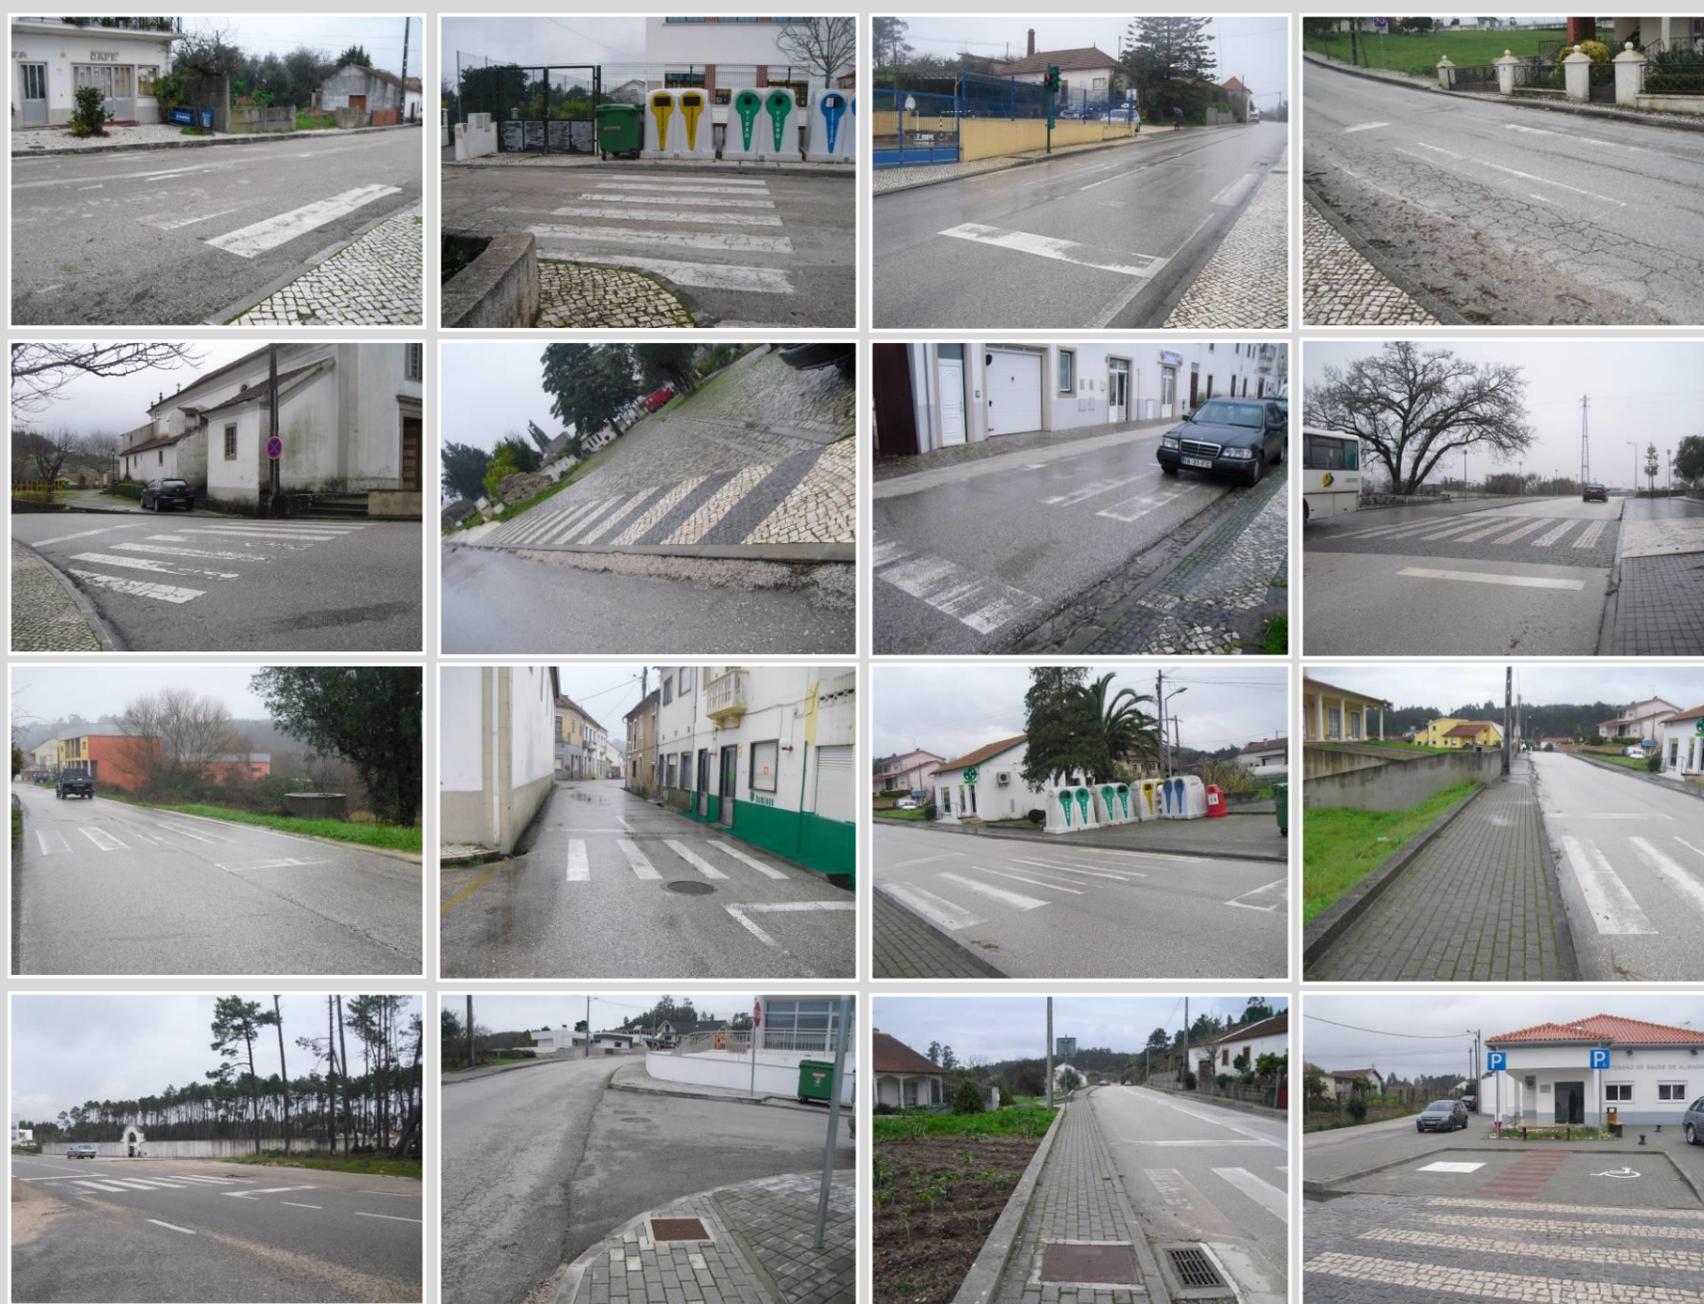
2. Passadeiras (ausência e marcação), rebaixamentos, passadeira mal dimensionada e passadeira a terminar em estacionamento

As passagens de peões são elementos urbanos fundamentais no que concerne à continuidade dos percursos pedonais seguros e acessíveis. Segundo a Secção 1.6 (Passagens de peões de superfície) e 1.7 (Passagens de peões desniveladas), do DL 163/06, as passagens de peões devem obedecer a determinados parâmetros, entre os quais, possuir acessos rebaixados. No entanto, diversos problemas de acessibilidade foram registados nos atravessamentos existentes na área de intervenção do “Plano Municipal de Promoção da Acessibilidade do Município de Pombal”. Os elementos avaliados a este nível são, a própria passadeira e o rebaixamento de acesso à mesma.

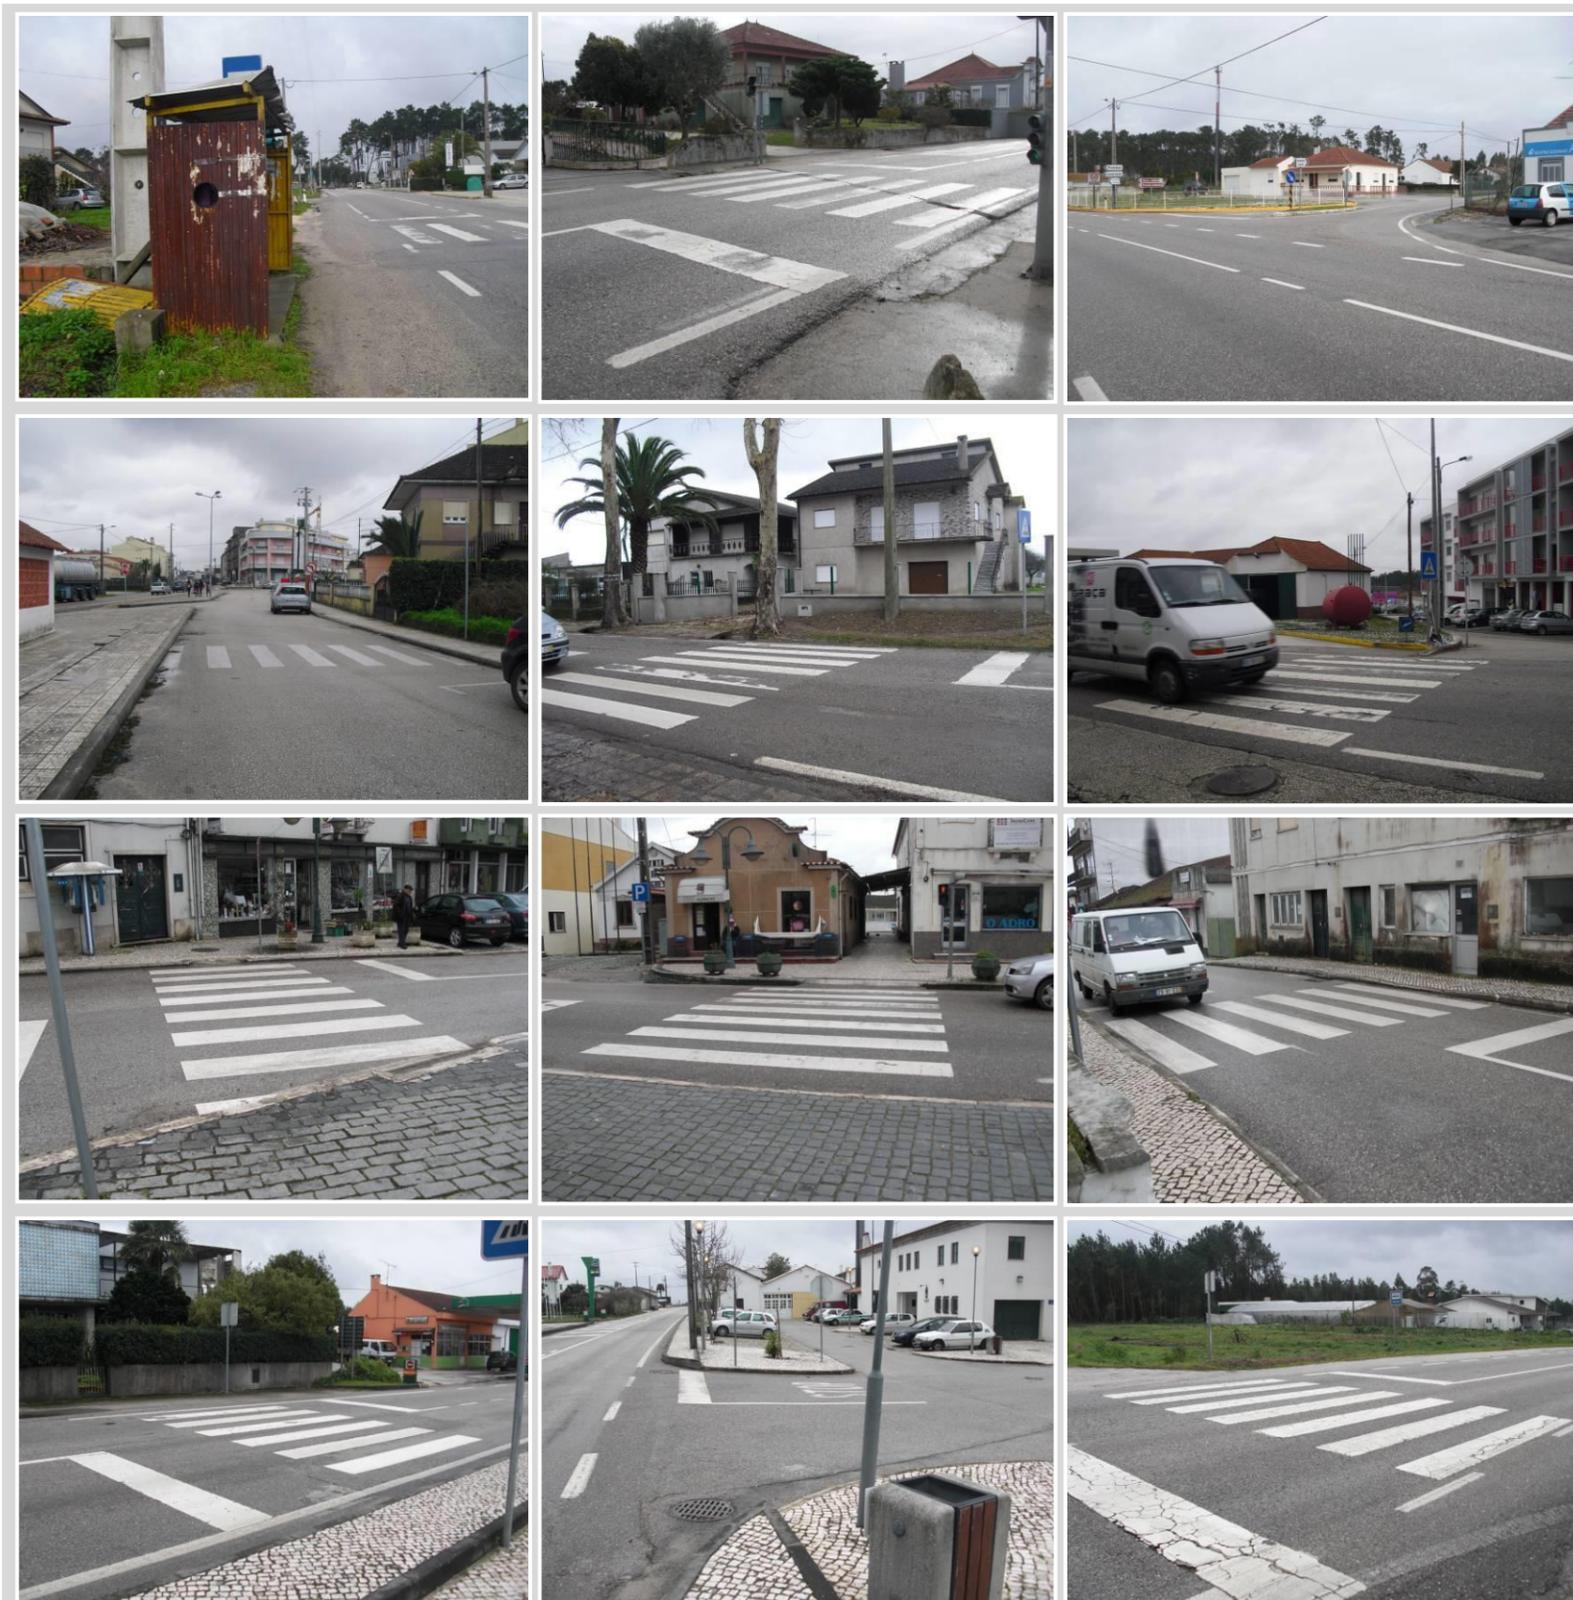
As situações de passadeiras a terminar em estacionamento verificadas, por exemplo, em Albergaria dos Doze, Almagreira, Guia e Carnide, acarretam diversos problemas de acessibilidade, nomeadamente no que concerne à segurança de quem atravessa a via. A entrada e saída de veículos dos lugares de estacionamento condiciona a utilização da passadeira, podendo mesmo originar acidentes.

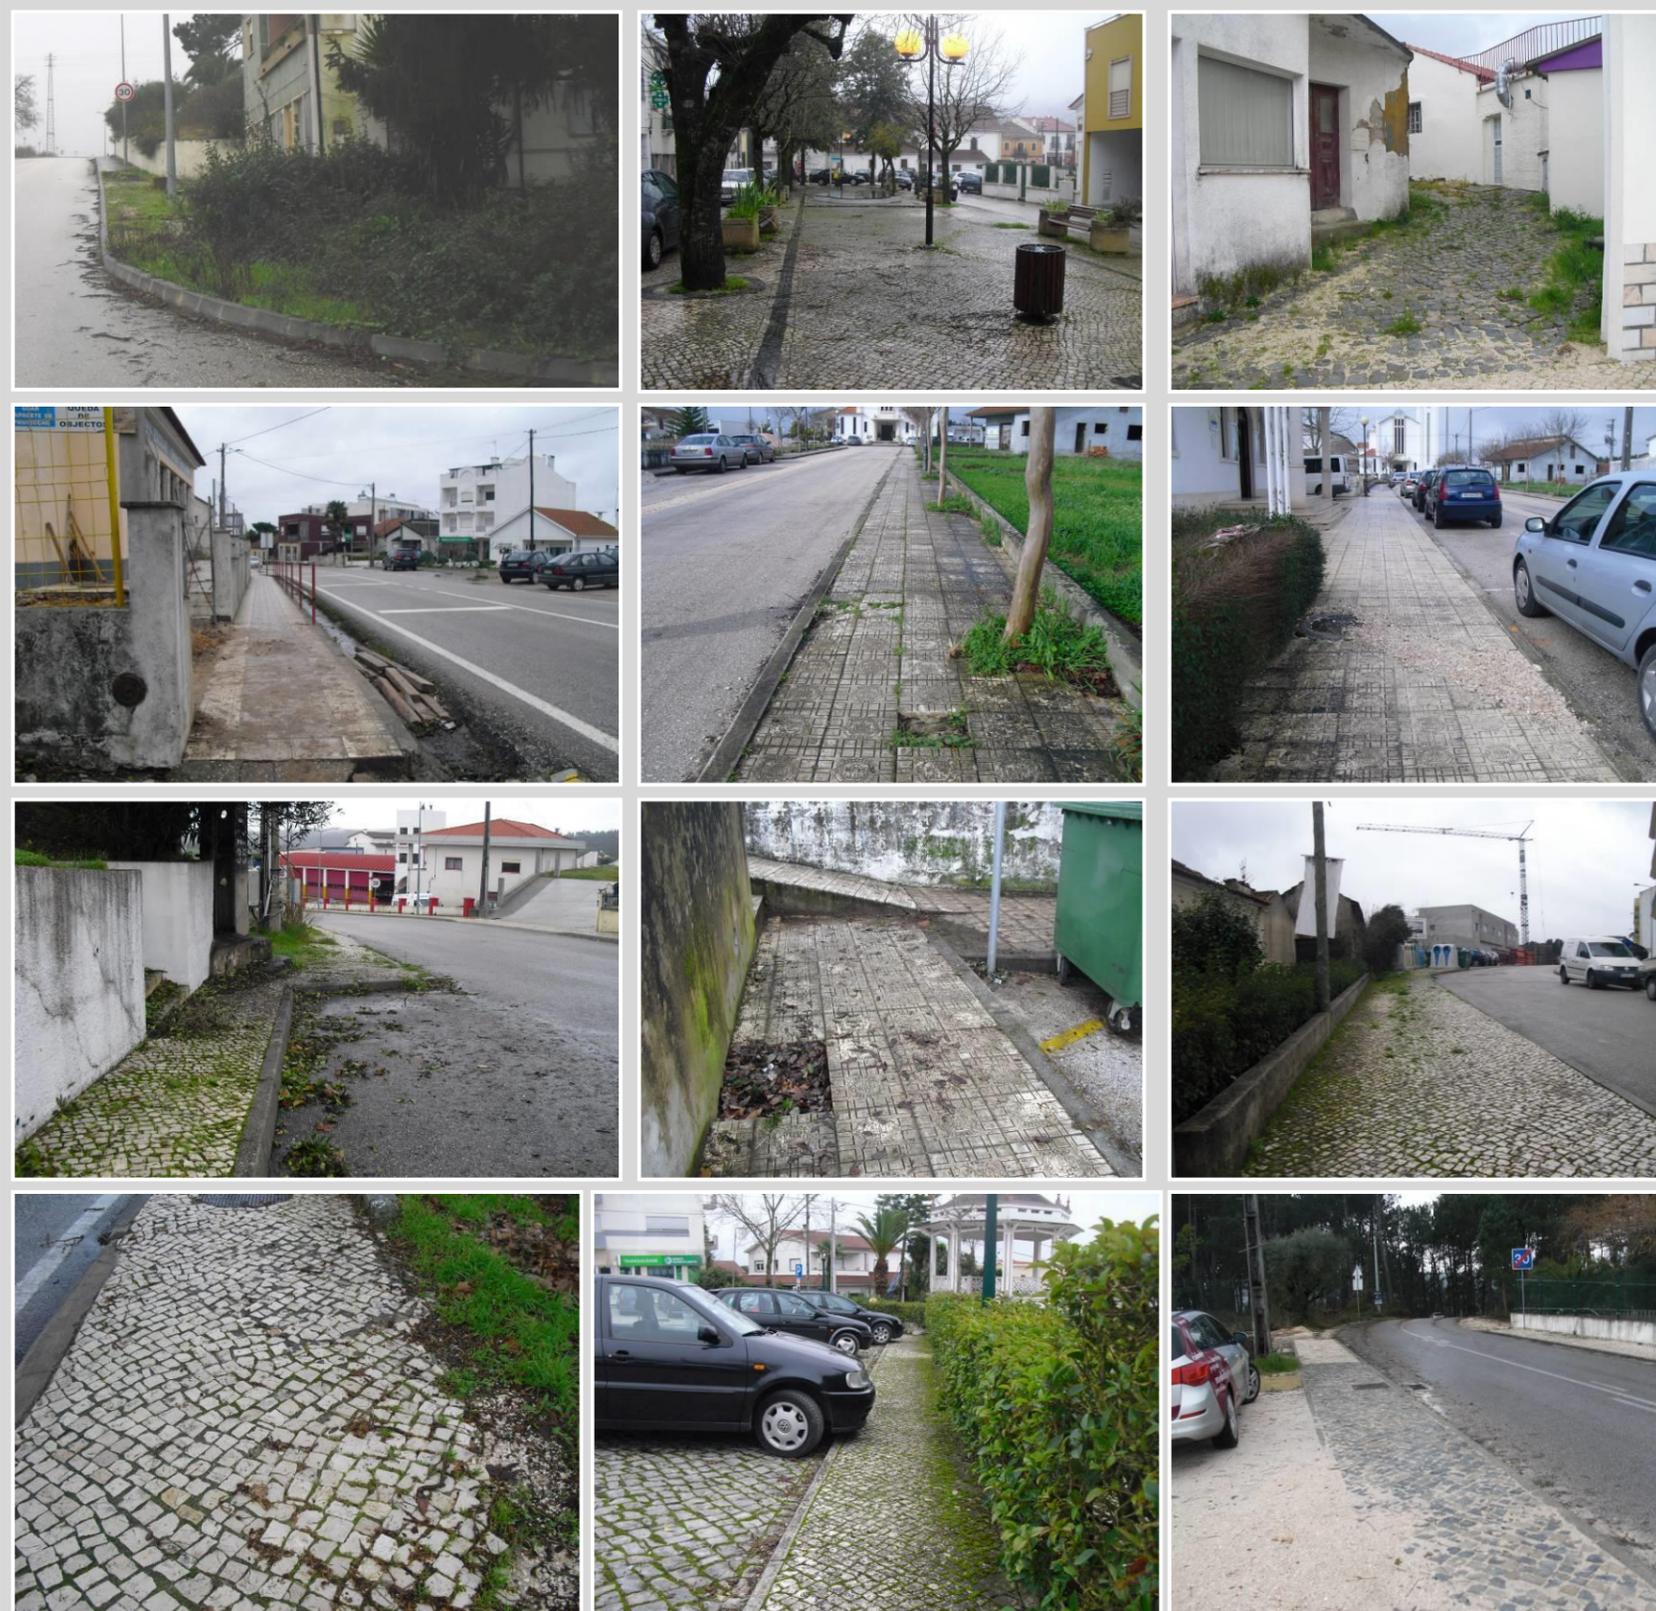
Pavimento Degradado ou Irregular

A ausência de manutenção dos pavimentos, bem como o estacionamento abusivo em cima dos mesmos e o crescimento de raízes de árvores em caldeira, são os fatores que maioritariamente, originam o problema de pavimento degradado.

Na área de intervenção verificaram-se diversas situações de pavimento degradado. Obras inacabadas, sobrecarga dos passeios por parte de veículos indevidamente estacionados, raízes de árvores com crescimento superficial, caixas de saneamento e abandono, são factores que promoveram o rápido desgaste dos pavimentos existentes nos passeios das vias do Município de Pombal. Esta problemática é ainda agravada pela ausência de manutenção periódica.

As imagens apresentadas constituem exemplos de pavimentos degradados ou irregulares, presentes na área de intervenção, os quais causam desconforto e perigo para quem os percorre. Nestes locais a circulação pedonal é dificultada, provocando situações de insegurança para os peões, sendo estes, em casos extremos, obrigados a desviar-se para a faixa de rodagem, reservada aos veículos automóveis.

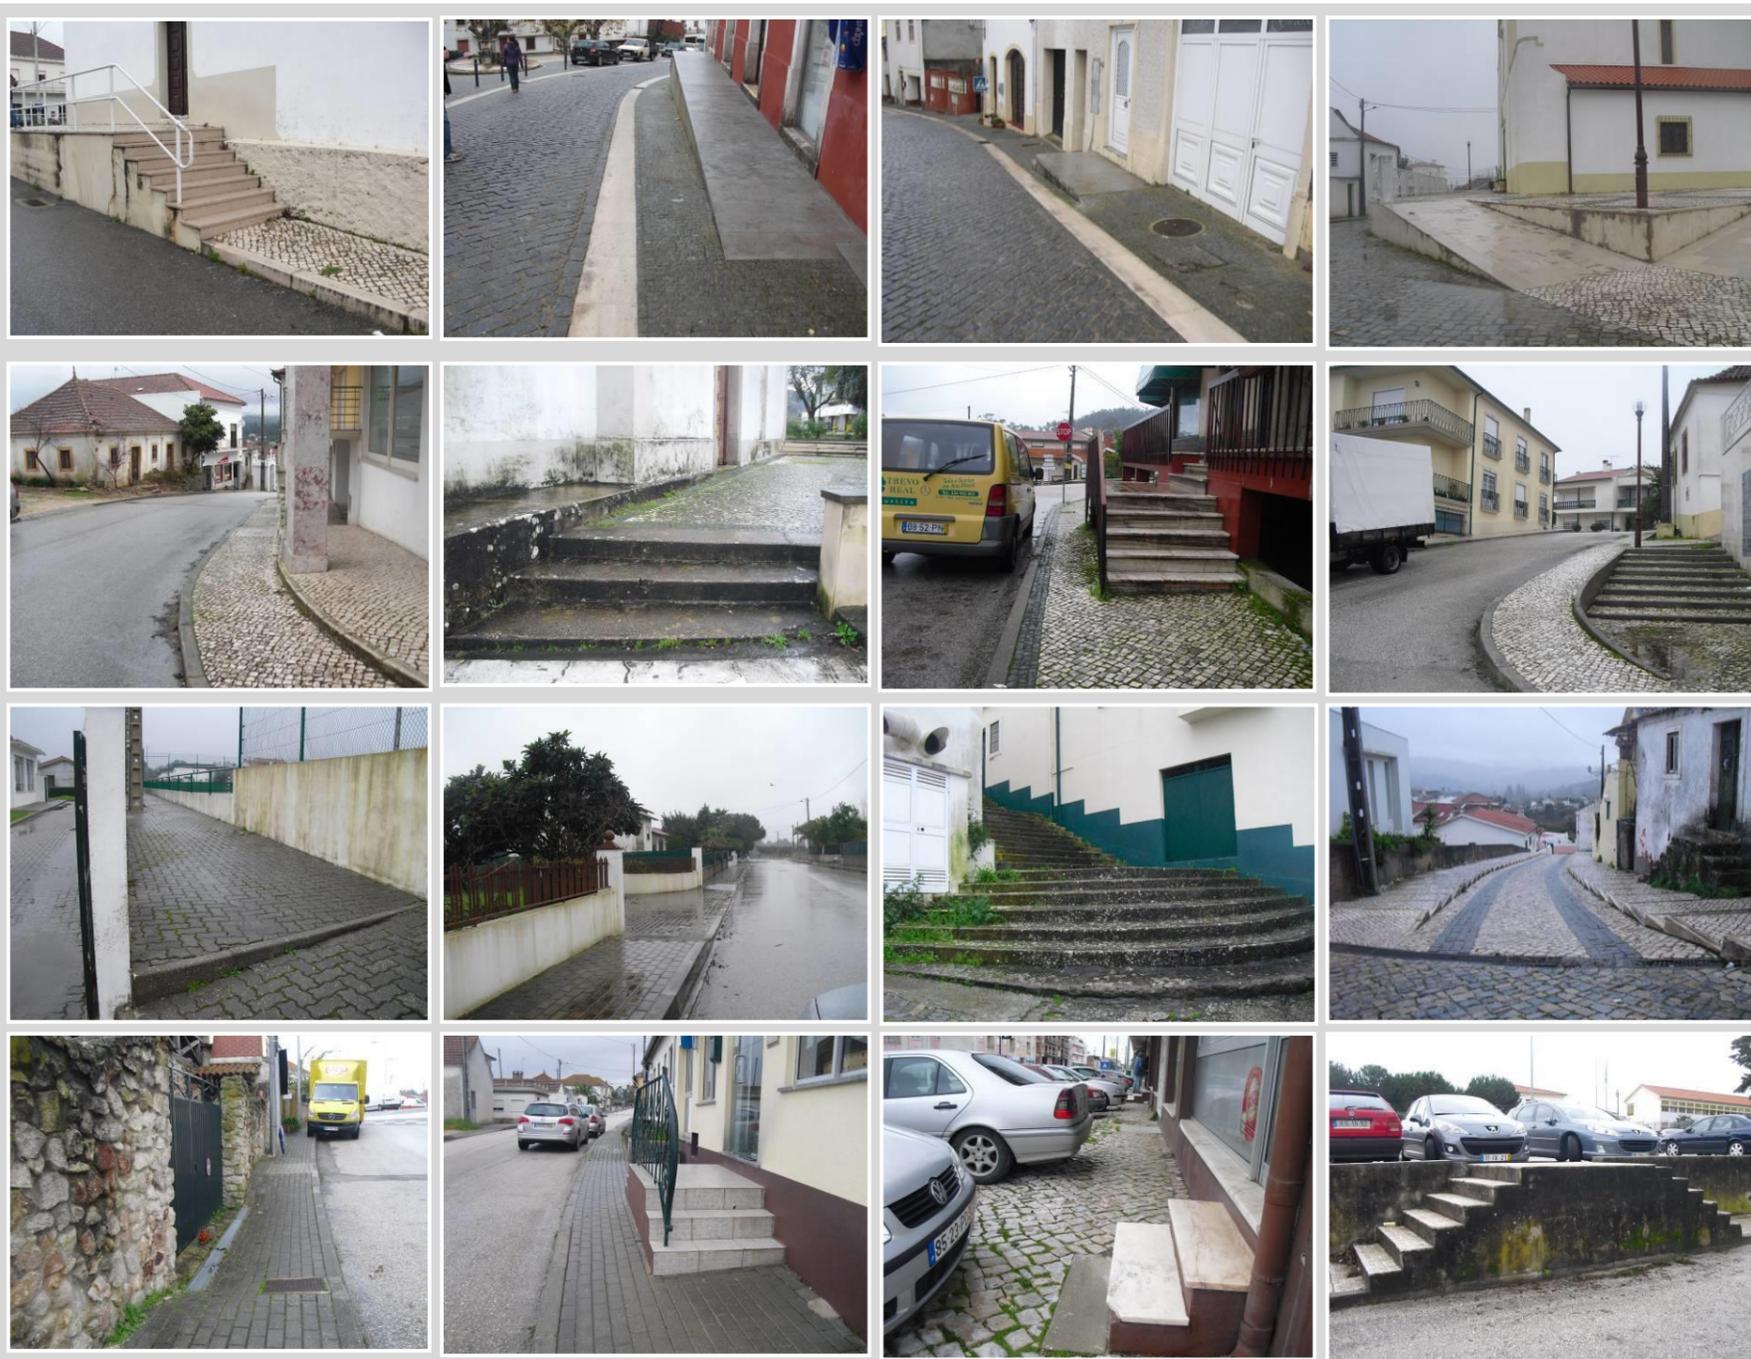
Os degraus, escadas e rampas, são elementos urbanos extremamente condicionadores da acessibilidade e mobilidade de Todos, essencialmente quando não respeitam o estipulado no DL 163/2006. As imagens do quadro adjacente representam, a existência de algumas escadas, degraus ou rampas que não contemplam o estipulado na lei das acessibilidades, como por exemplo, faixas de aproximação e inclinações máximas.

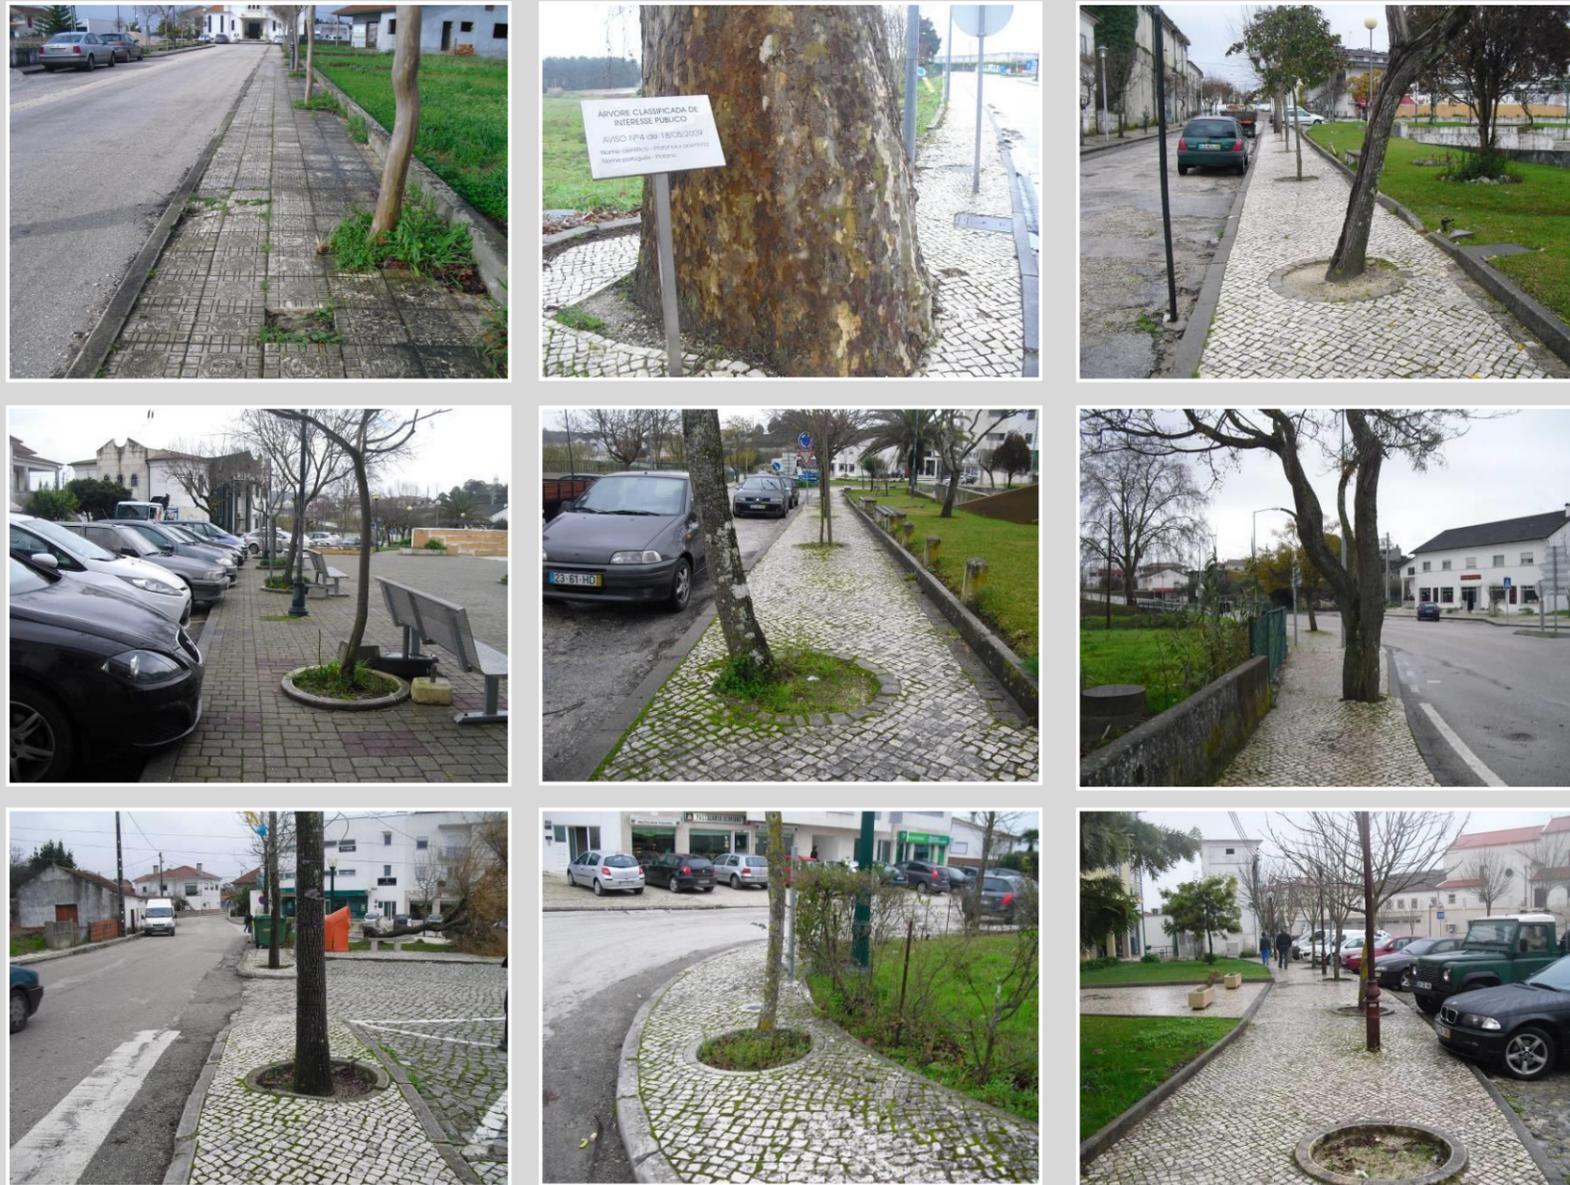
6. Árvore e Caldeira de Árvore

Aquando da realização dos trabalhos de levantamento do espaço público do Município de Pombal, a equipa da mpt® verificou que a localização de algumas árvores, que o porte que apresentam, não é o mais adequado.

Neste sentido, foram identificadas árvores que, embora plantadas no limite do passeio com a rodovia, não garantem 0,80m ou 0,90m de passeio livre, para circulação pedonal, dificultando a passagens dos peões. Estas situações causam insegurança, uma vez que ocupam quase a totalidade do passeio e na maior parte das situações contribuem para acelerar a sua degradação. Estes elementos quando se encontram implantados na área de interceção com a passadeira podem originar acidentes com os transeuntes, essencialmente aqueles com dificuldades visuais e que desconhecem tal obstáculo.

As caldeiras sem árvore podem originar acidentes com os transeuntes, uma vez que constituem buracos/desníveis que são autênticas armadilhas no espaço público.

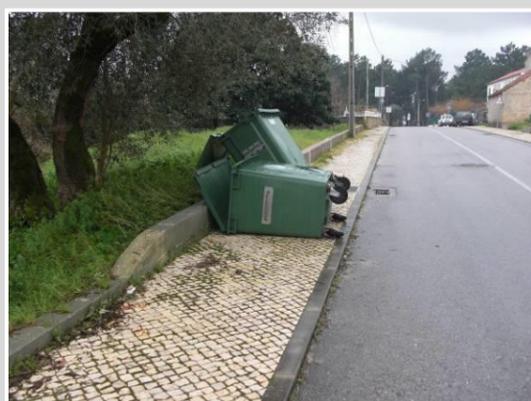
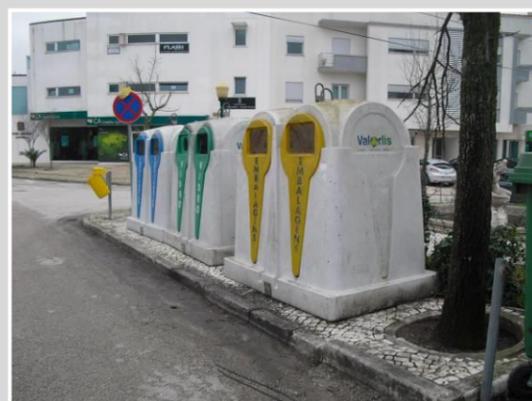
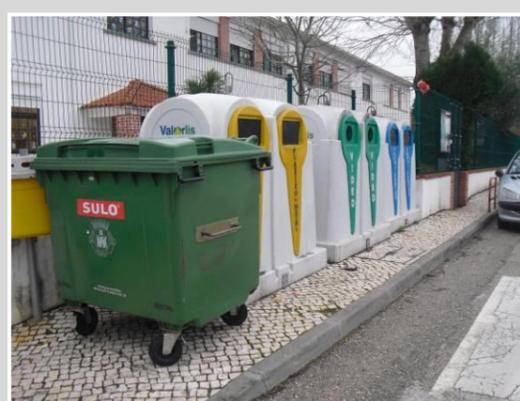
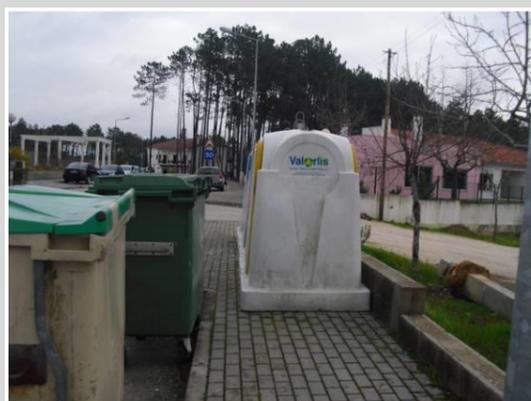
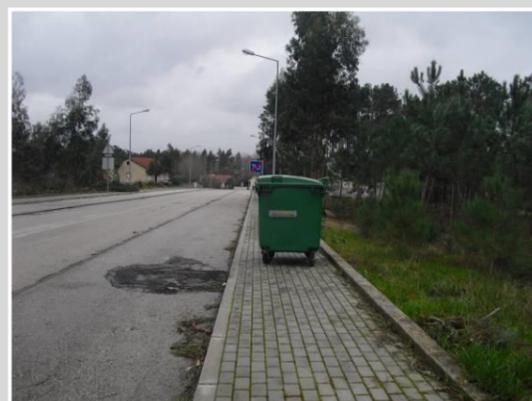
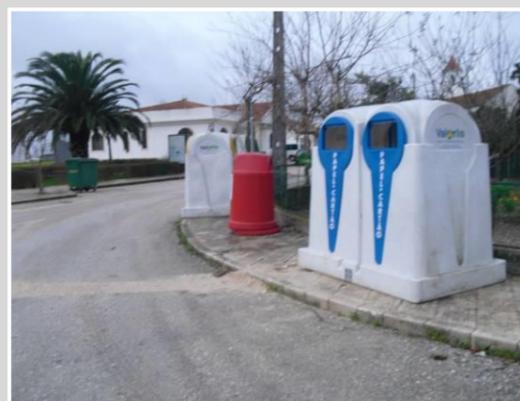
8. Contentores do Lixo/Ecopontos

Os contentores do lixo são elementos urbanos fundamentais à salubridade dos centros urbanos, a sua função obriga à proximidade do passeio (utilização das pessoas) e da via de trânsito (recolha em camião próprio). Em diversos casos estes elementos apresentam-se como barreira à mobilidade pedonal, impedindo a plena vivência dos cidadãos.

Os principais problemas inerentes a estes elementos na área de intervenção, dizem respeito, ao seu design não inclusivo e ao facto de se encontrarem implantados, interrompendo um percurso que poderia ser acessível. Os contentores do lixo ou ecopontos devem ser localizados em áreas específicas evitando, assim, interferir com a circulação pedonal. Por outro lado, devem possuir design inclusivo, para que todos lhes possam aceder, independentemente das suas condições físicas.

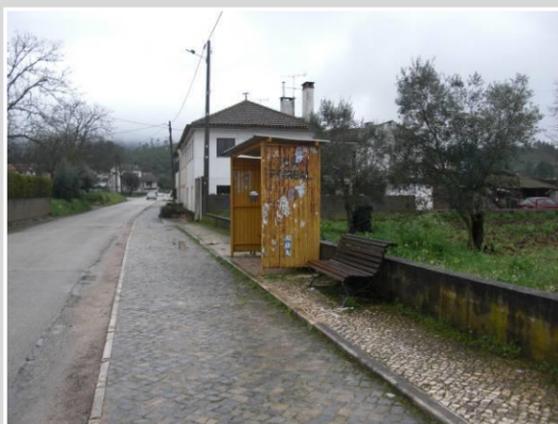
9. Abrigo

Foram registados, abrigos de transporte público que condicionam a acessibilidade da via pública.

Dada a volumetria destes elementos, recomenda-se que estes sejam localizados em passeios cujas dimensões do mesmo possam garantir um percurso acessível, ou a sua substituição por postiletes, elementos de menor envergadura.

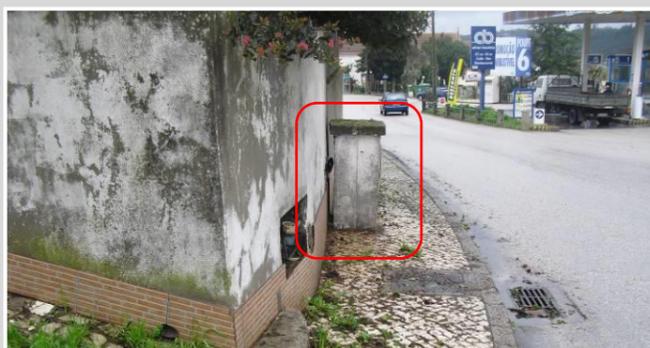
10. Armário de Infraestruturas

Este elemento é comum nas nossas cidades e é frequentemente colocado num espaço que deveria ser de uso exclusivo dos peões.

Os armários de infraestruturas são normalmente colocados nos passeios junto às fachadas dos edifícios, o que por vezes condiciona a passagem das pessoas, por não permitirem uma largura mínima de 0,90m de passeio livre.

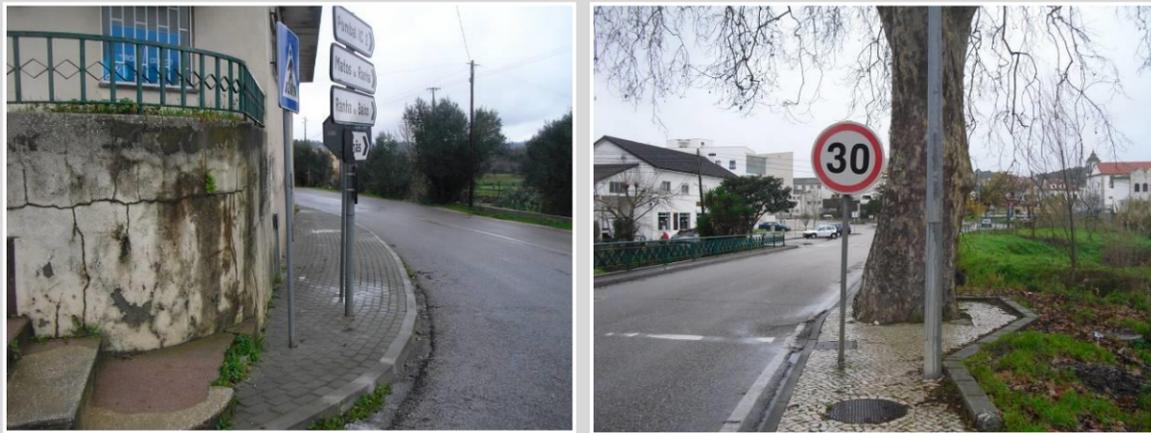
11. Sinais de Trânsito

A sinalização vertical constitui um elemento essencial para o bom entendimento das regras de trânsito e interação entre automobilistas e peões. Sendo assim, este é um elemento indispensável à vivência nos centros urbanos e a sua localização na via pública deve ser cuidada a fim de não constituir obstáculo à livre circulação pedonal.

Os problemas principais desta barreira incidem em duas situações: na sua localização, geralmente centrada a meio dos passeios ou nos canais e atravessamento de passadeiras e na altura livre de posicionamento da placa do sinal em relação ao pavimento, facto que gera acidentes frequentes com pessoas mais distraídas, sendo uma armadilha ainda mais evidente para pessoas com baixa acuidade visual.
