Plano Municipal de Promoção da Acessibilidade - Programa RAMPA
Município de Pombal
FASE III – Versão Final do Plano
I – Levantamento e Diagnóstico

PEÇAS ESCRITAS - VOLUME I

março 2014

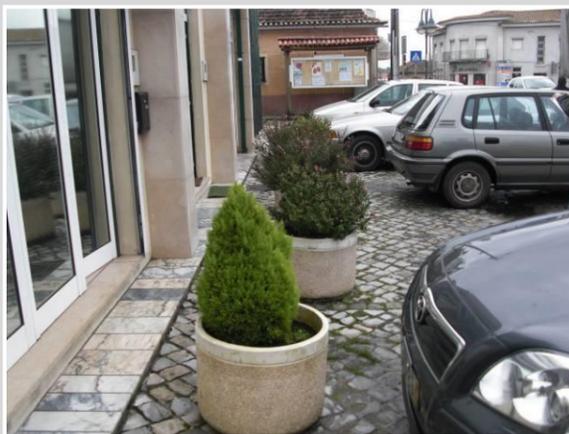
12. Floreira

A utilização de floreiras na via pública é frequente por diversos motivos, sendo um deles a ordenação do trânsito automóvel, impedindo determinados veículos de estacionar nos passeios. Contudo, as floreiras também se assumem, frequentemente, como elementos condicionantes da mobilidade e acessibilidade pedonal, devido à sua localização no percurso acessível e/ou ao seu design não inclusivo.

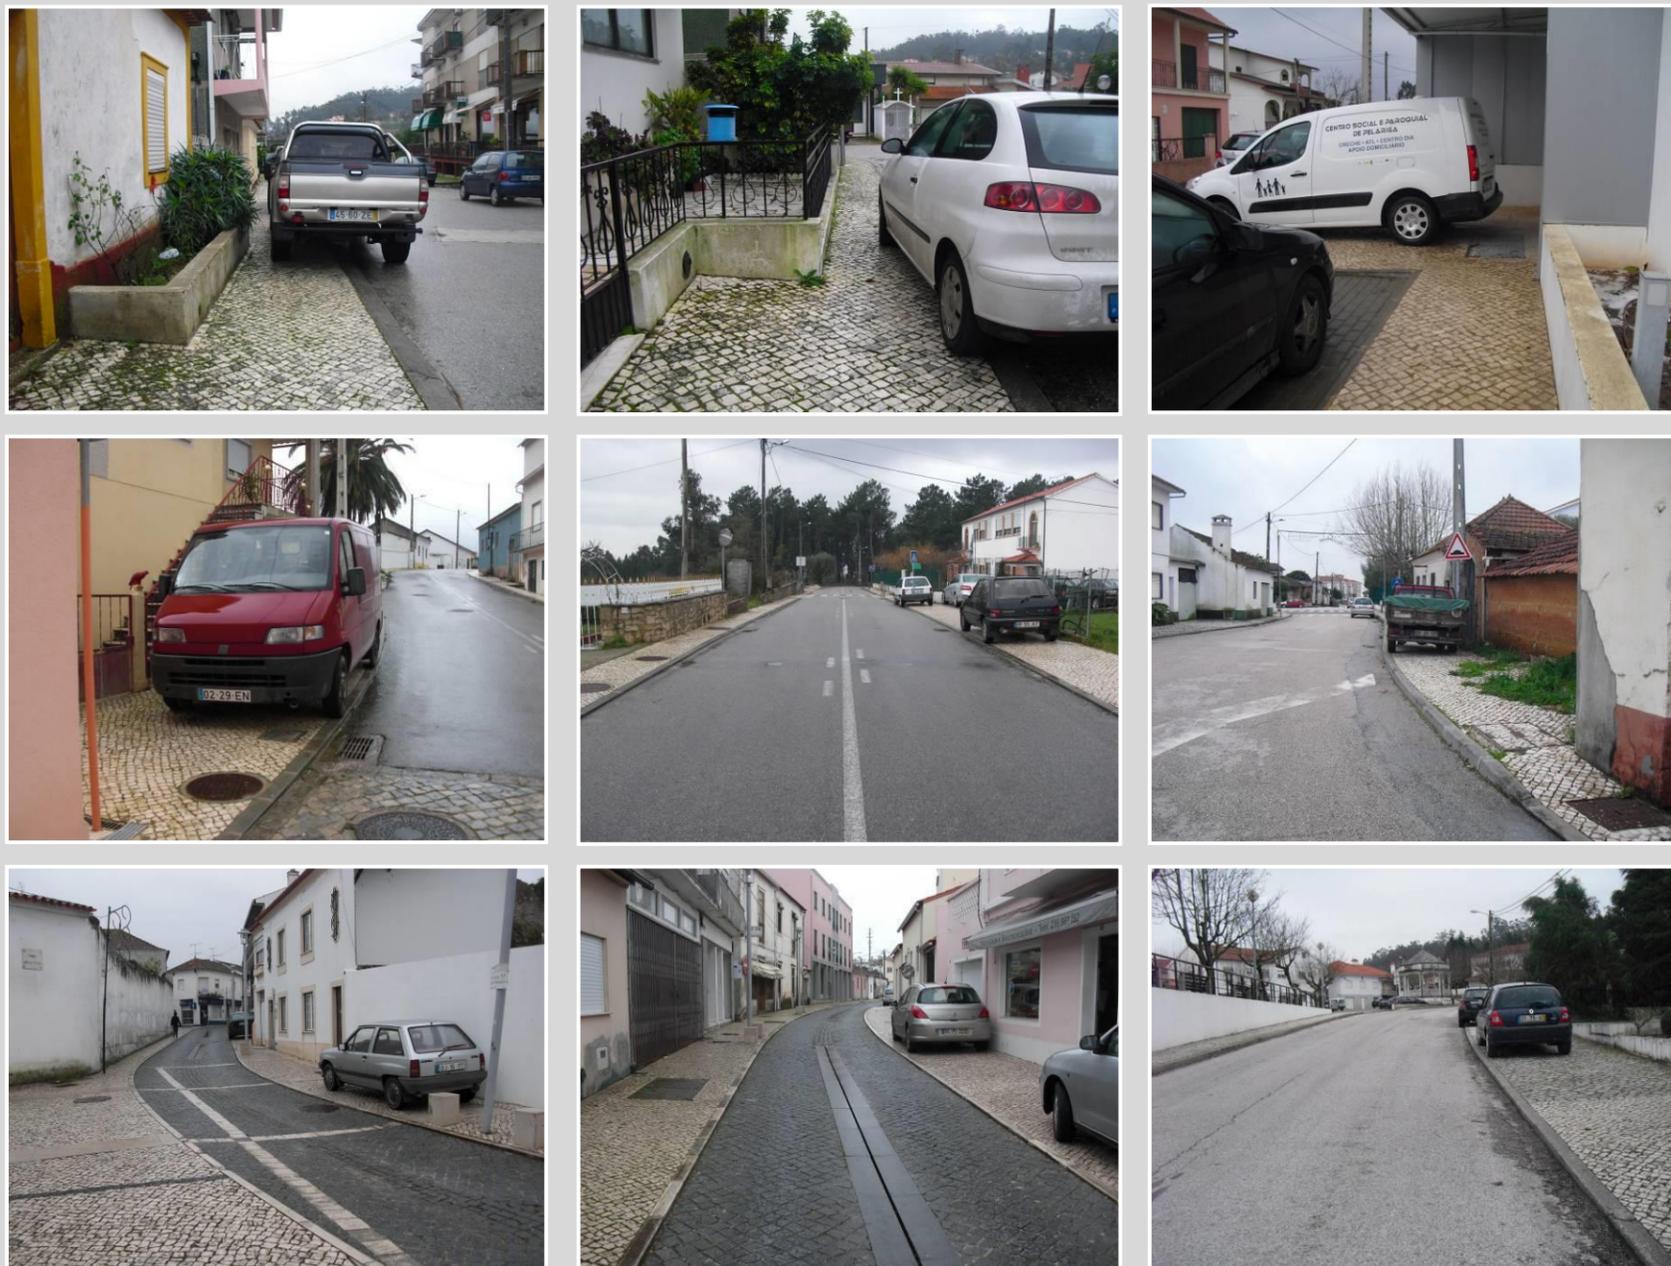
13. Estacionamento abusivo

Estacionamento Abusivo

A falta de civismo associado a um desenho inadequado e à morfologia antiga de alguns territórios, leva a que o estacionamento abusivo seja uma das barreiras mais frequentes das nossas cidades e vilas e o Município de Pombal não é exceção.

Na área de intervenção foi possível verificar alguns arruamentos com estacionamento abusivo, como podemos ver nas imagens adjacentes.

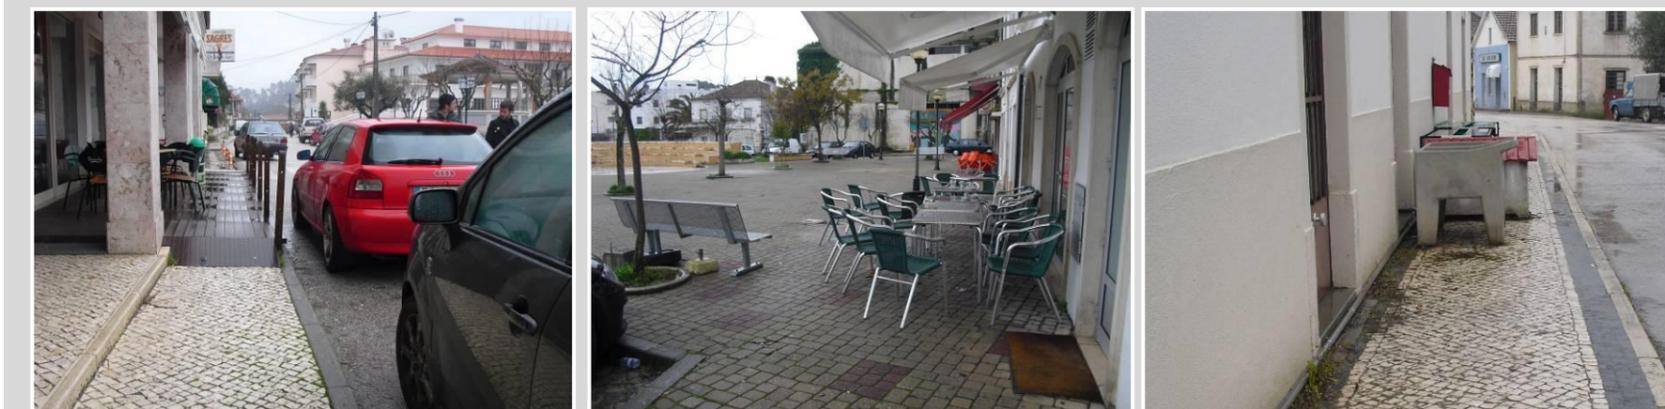
15. Obstáculo comercial

Obstáculo comercial

Os obstáculos comerciais causam transtorno à passagem dos peões. As pessoas com mobilidade reduzida, com dificuldades temporárias de locomoção, ou transportando objetos volumosos, têm dificuldades acrescidas em identificar e desviarem-se destes elementos.

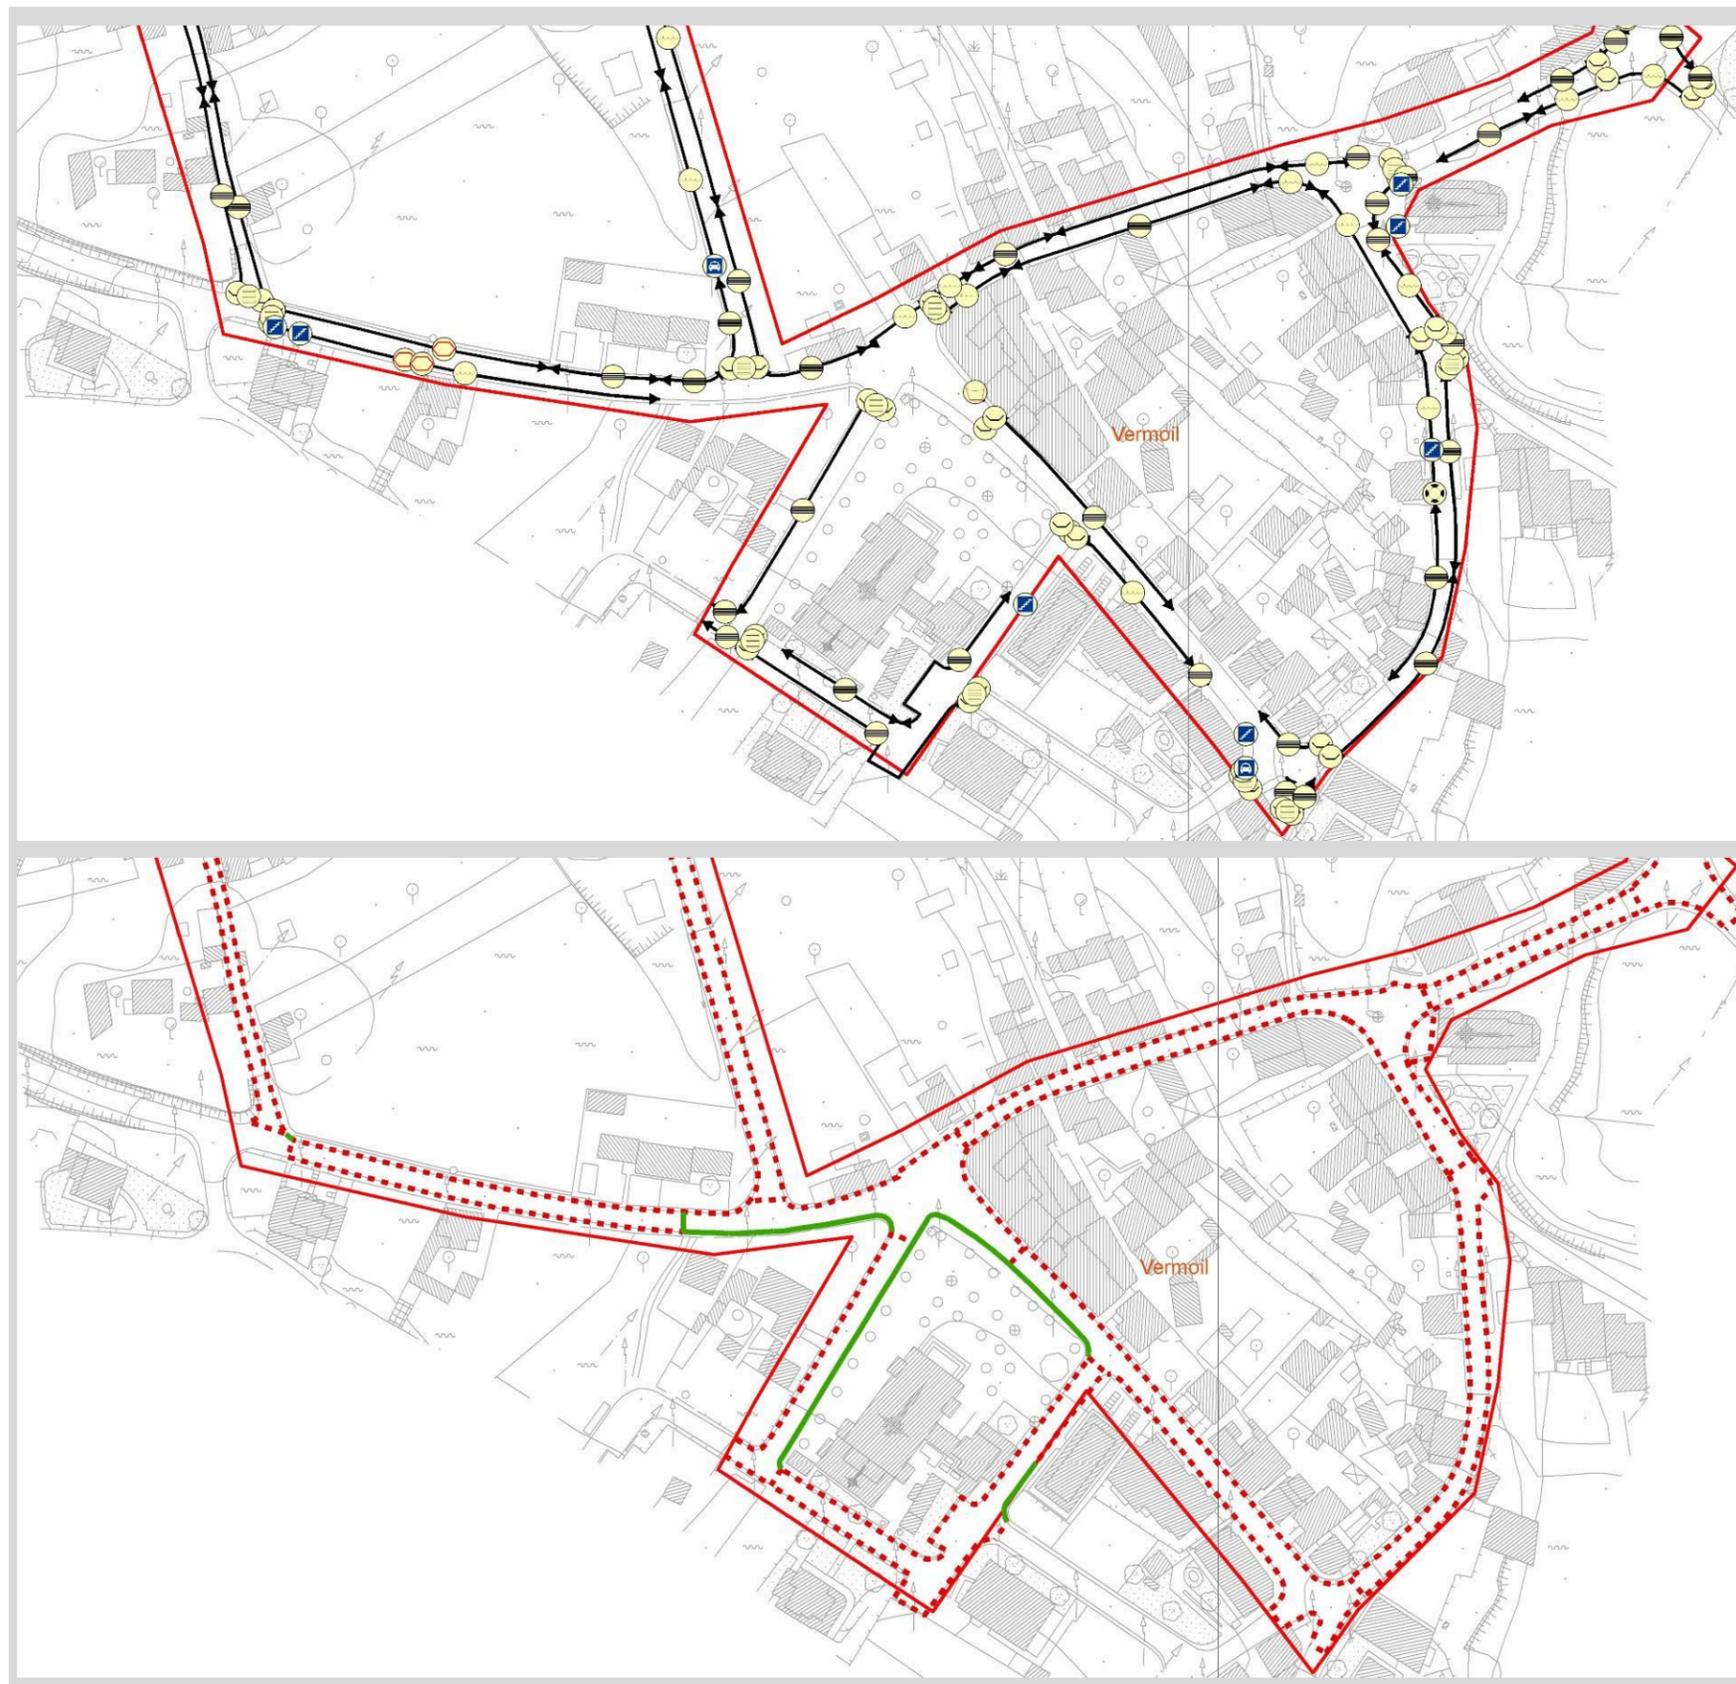
Figura 4.8. Extratos da planta de condições de acessibilidade da área de intervenção de Vermoil do Plano Municipal de Promoção da Acessibilidade de Pombal – Programa RAMPA.

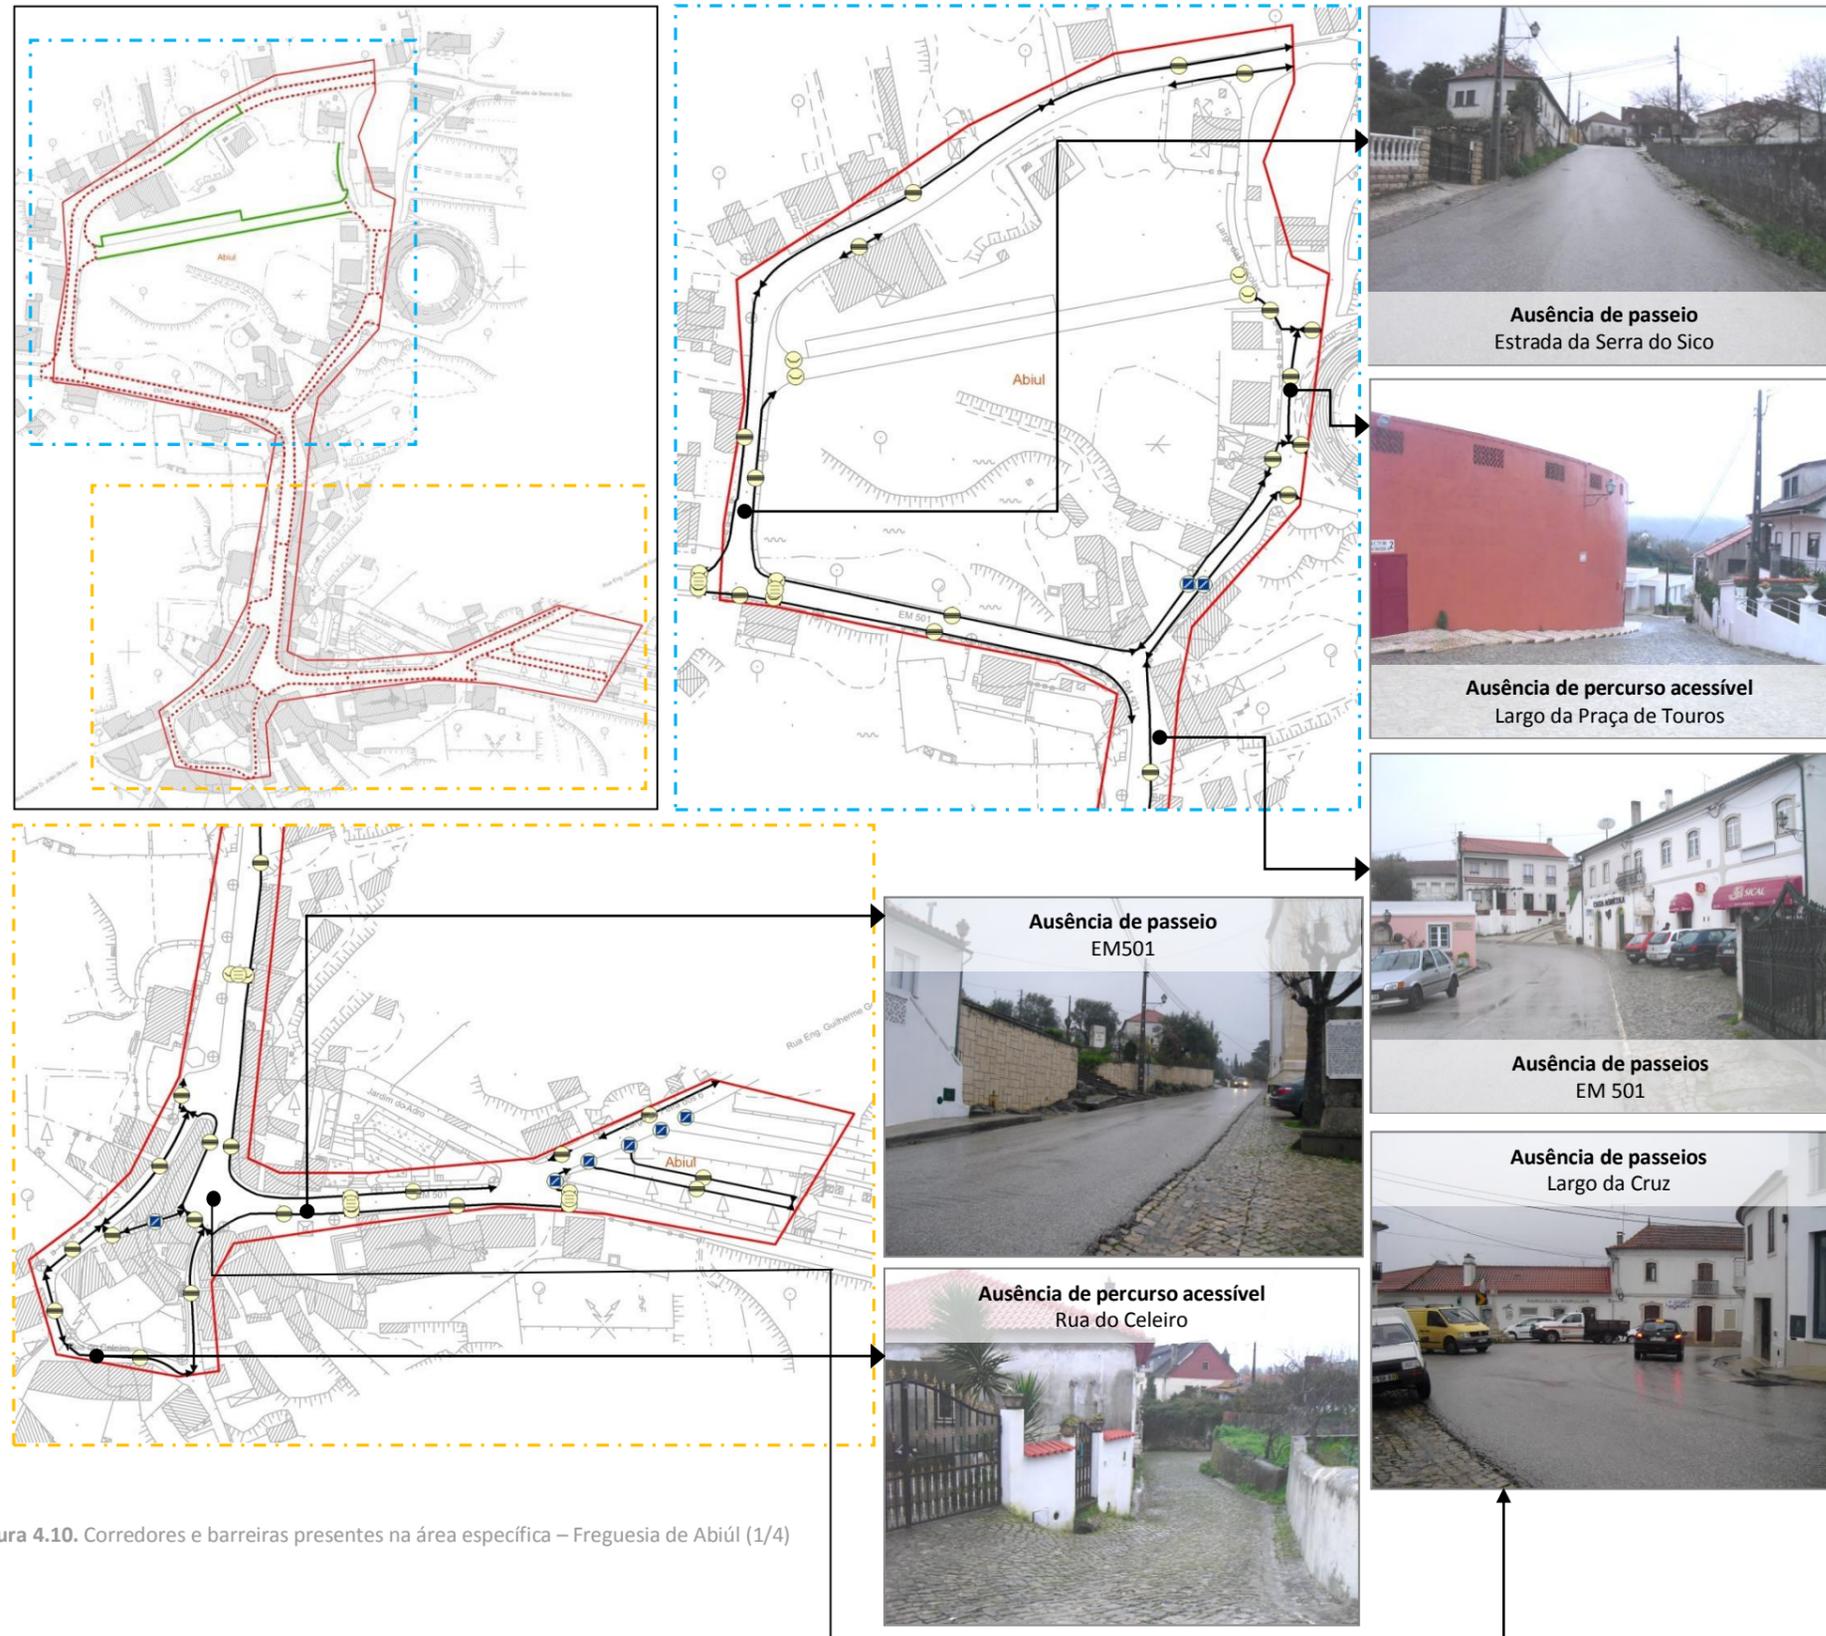
A **ausência de passeios** é a barreira que acarreta maiores dificuldades à circulação do peão e insegurança aos utilizadores no geral do espaço público, pelo facto de não haver uma limitação física da via. Este problema verificou-se,

Figura 4.10. Corredores e barreiras presentes na área específica – Freguesia de Abiul (1/4)

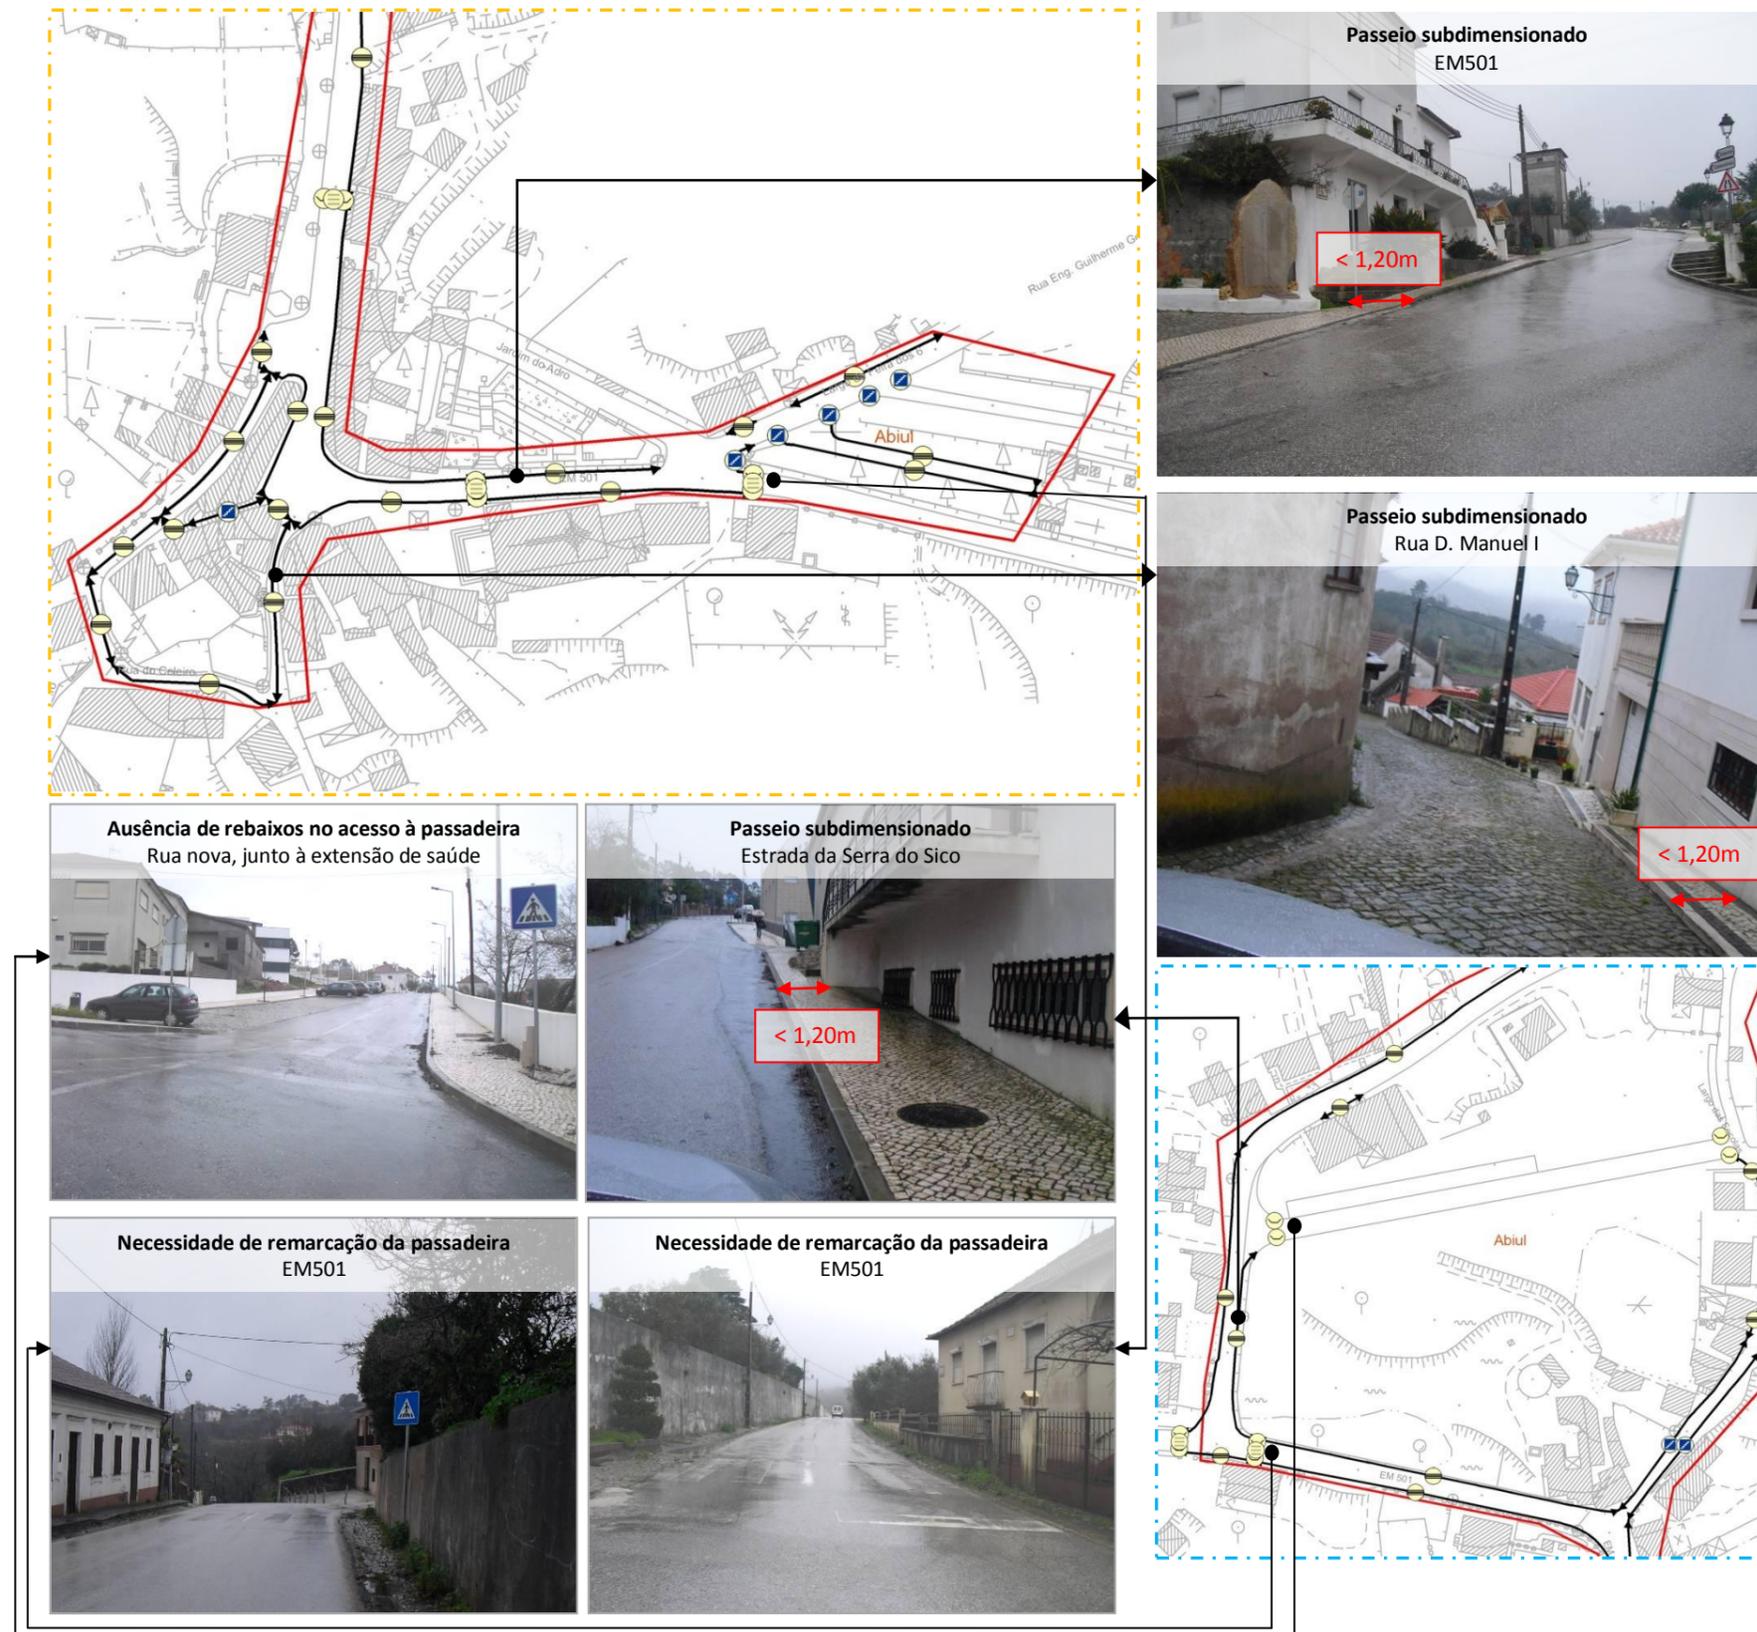
Verificou-se ainda, a falta de passadeiras em alguns cruzamentos e entroncamentos de vias, tornando-se fundamental garantir a continuidade dos percursos pedonais, e ainda mais importante, a segurança de todos os utilizadores da via pública.

Figura 4.11. Corredores e barreiras presentes na área específica – Freguesia de Abiúl (2/4)

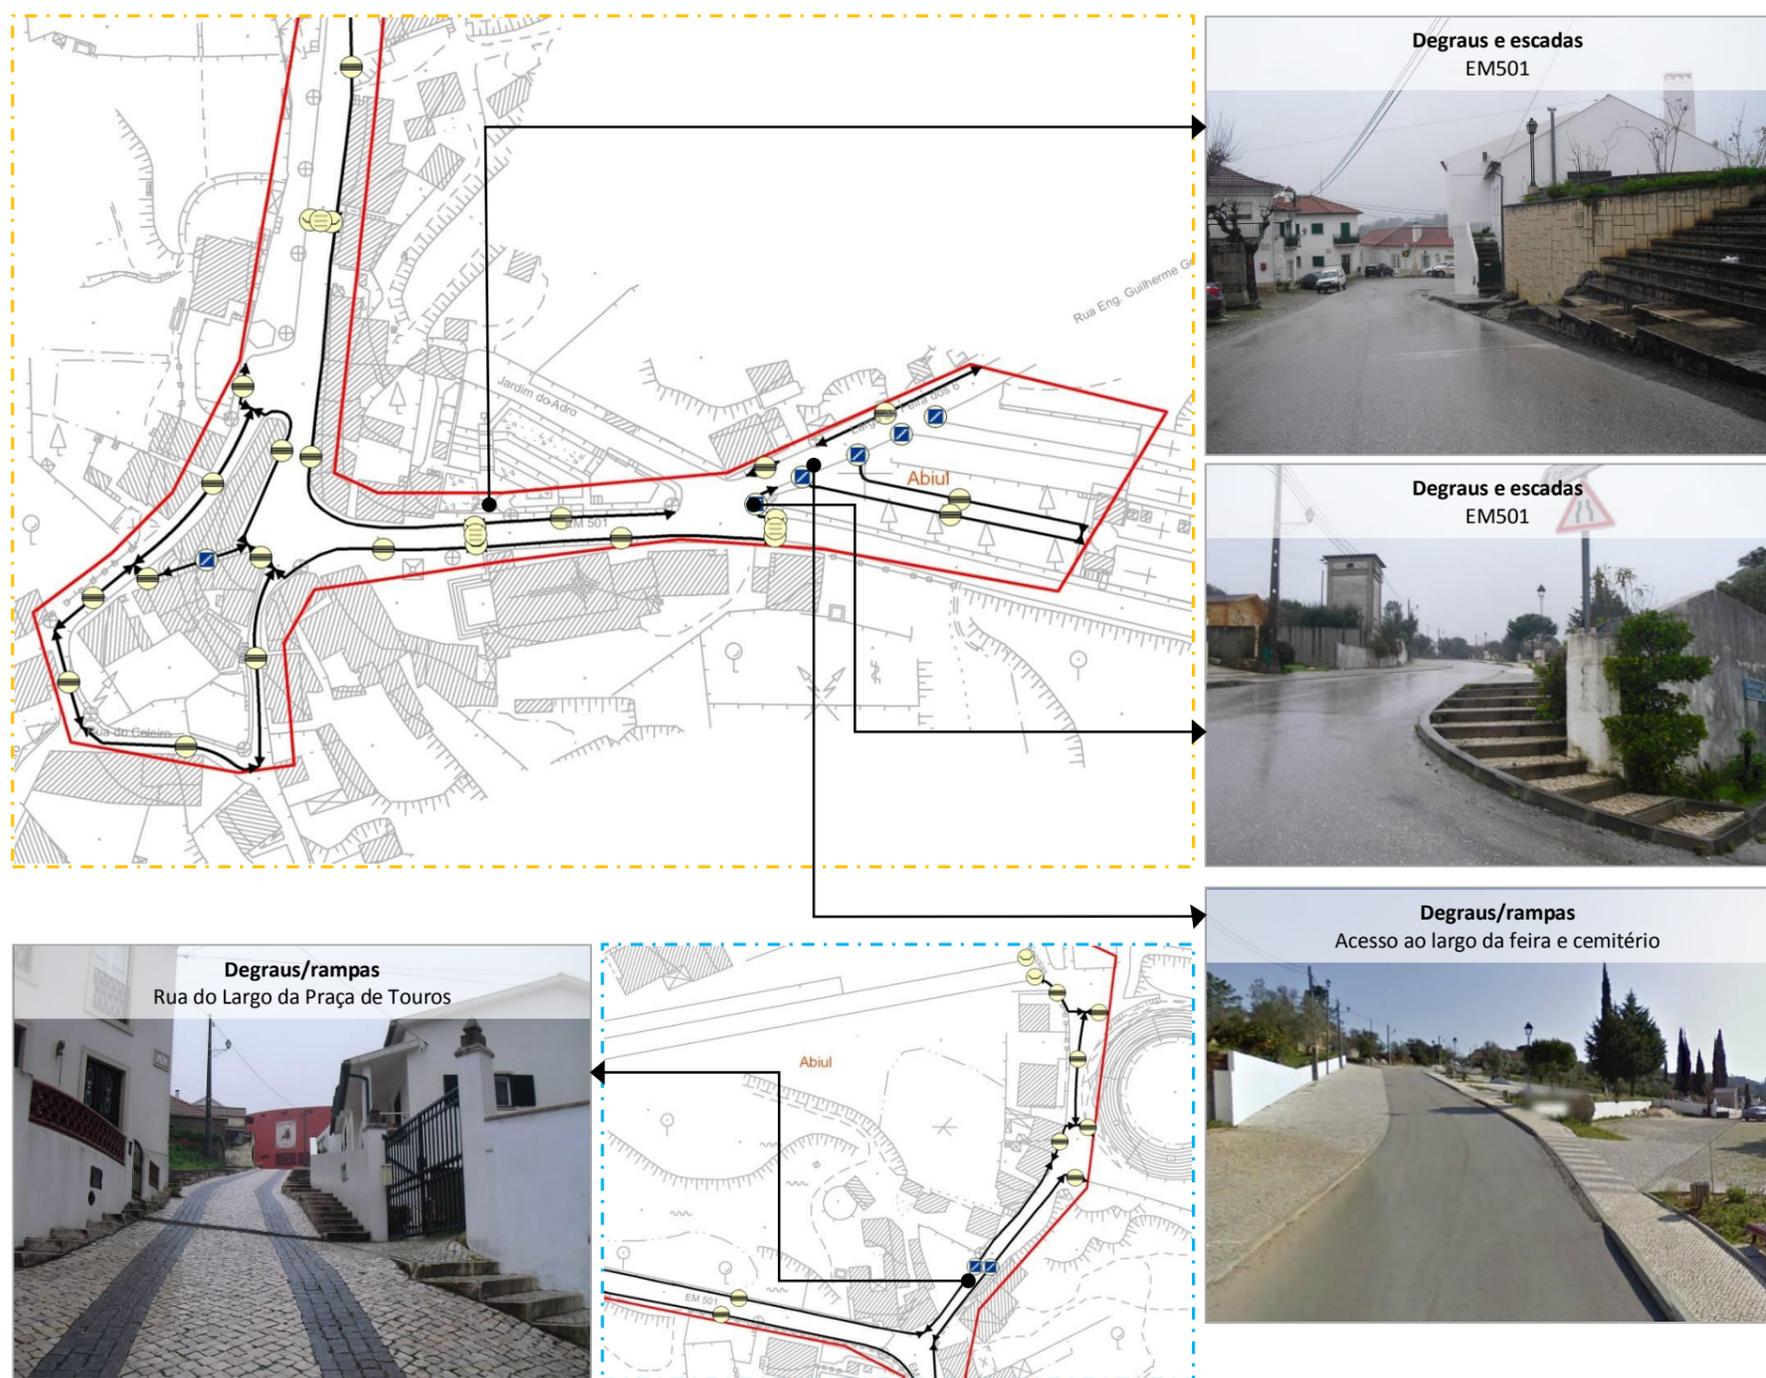
Relativamente aos degraus/rampas existentes nos passeios de acesso ao Largo da Feira, como se apresenta na imagem no canto inferior direito, estes desníveis assumem inclinações superiores às permitidas por lei, constituindo nos locais indicados em planta de barreiras, obstáculos à acessibilidade e mobilidade de Todos. Neste sentido, os pisos e seus revestimentos deveriam possuir uma inclinação máxima inferior a 5% na direção do percurso e não superior a 2% na direção transversal ao percurso, de acordo com o constante no ponto 4.7.5 da secção 4.7 da lei das acessibilidades. Esta situação pode originar graves acidentes, principalmente a pessoas com baixa acuidade visual, invisuais, crianças, idosos ou pessoas mais distraídas. Por outro lado, esta barreira é um obstáculo que se torna intransponível, para as pessoas em cadeira de rodas.

Figura 4.12. Corredores e barreiras presentes na área específica – Freguesia de Abiúl (3/4)

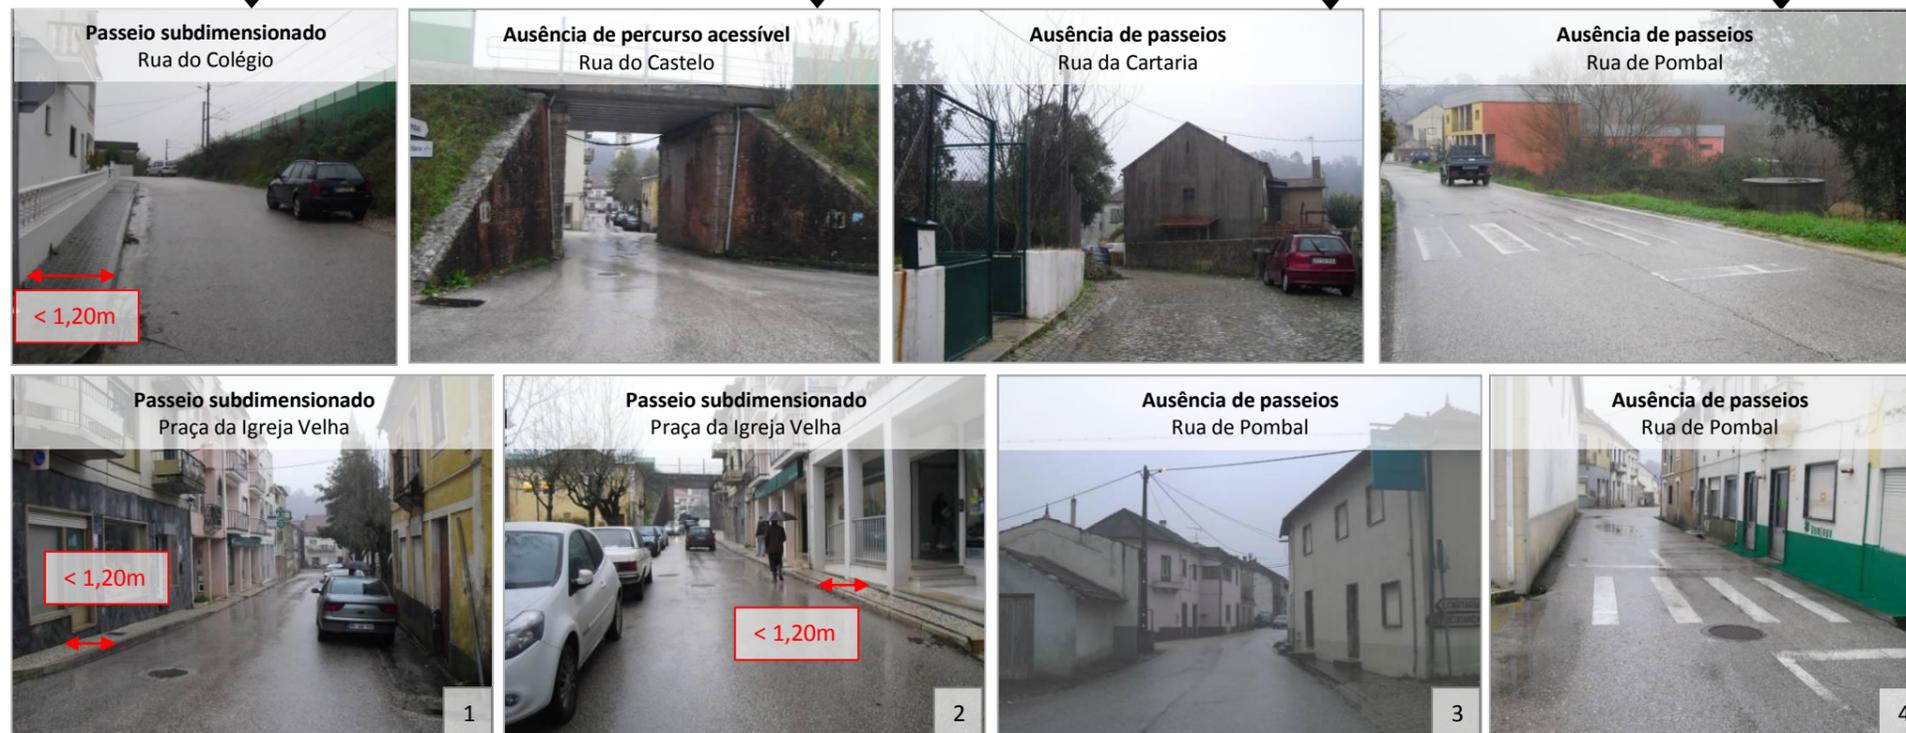
Figura 4.14. Corredores e barreiras presentes na área específica – Freguesia de Albergaria dos Doze(1/3)

Ainda relacionado com os passeios, verificaram-se extensões de passeio por exemplo na Rua do Colégio, na Rua Principal ou na Praça da Igreja Velha, os quais não cumprem a largura mínima de 1,20m, segundo o DL 163/2006. Os passeios subdimensionados não permitem a circulação a par ou o cruzamento de pessoas, bem como condicionam a locomoção de pessoas que transportem objetos de grandes dimensões ou que circulem com o apoio de cadeira de rodas, muletas ou andarilhos.

É imperativo que o espaço público de Albergaria dos Doze, nomeadamente, junto a áreas residenciais, equipamentos, serviços e bens, se encontre provido de passeios, de forma a garantir segurança e conforto a todos os cidadãos que se desloquem a pé.

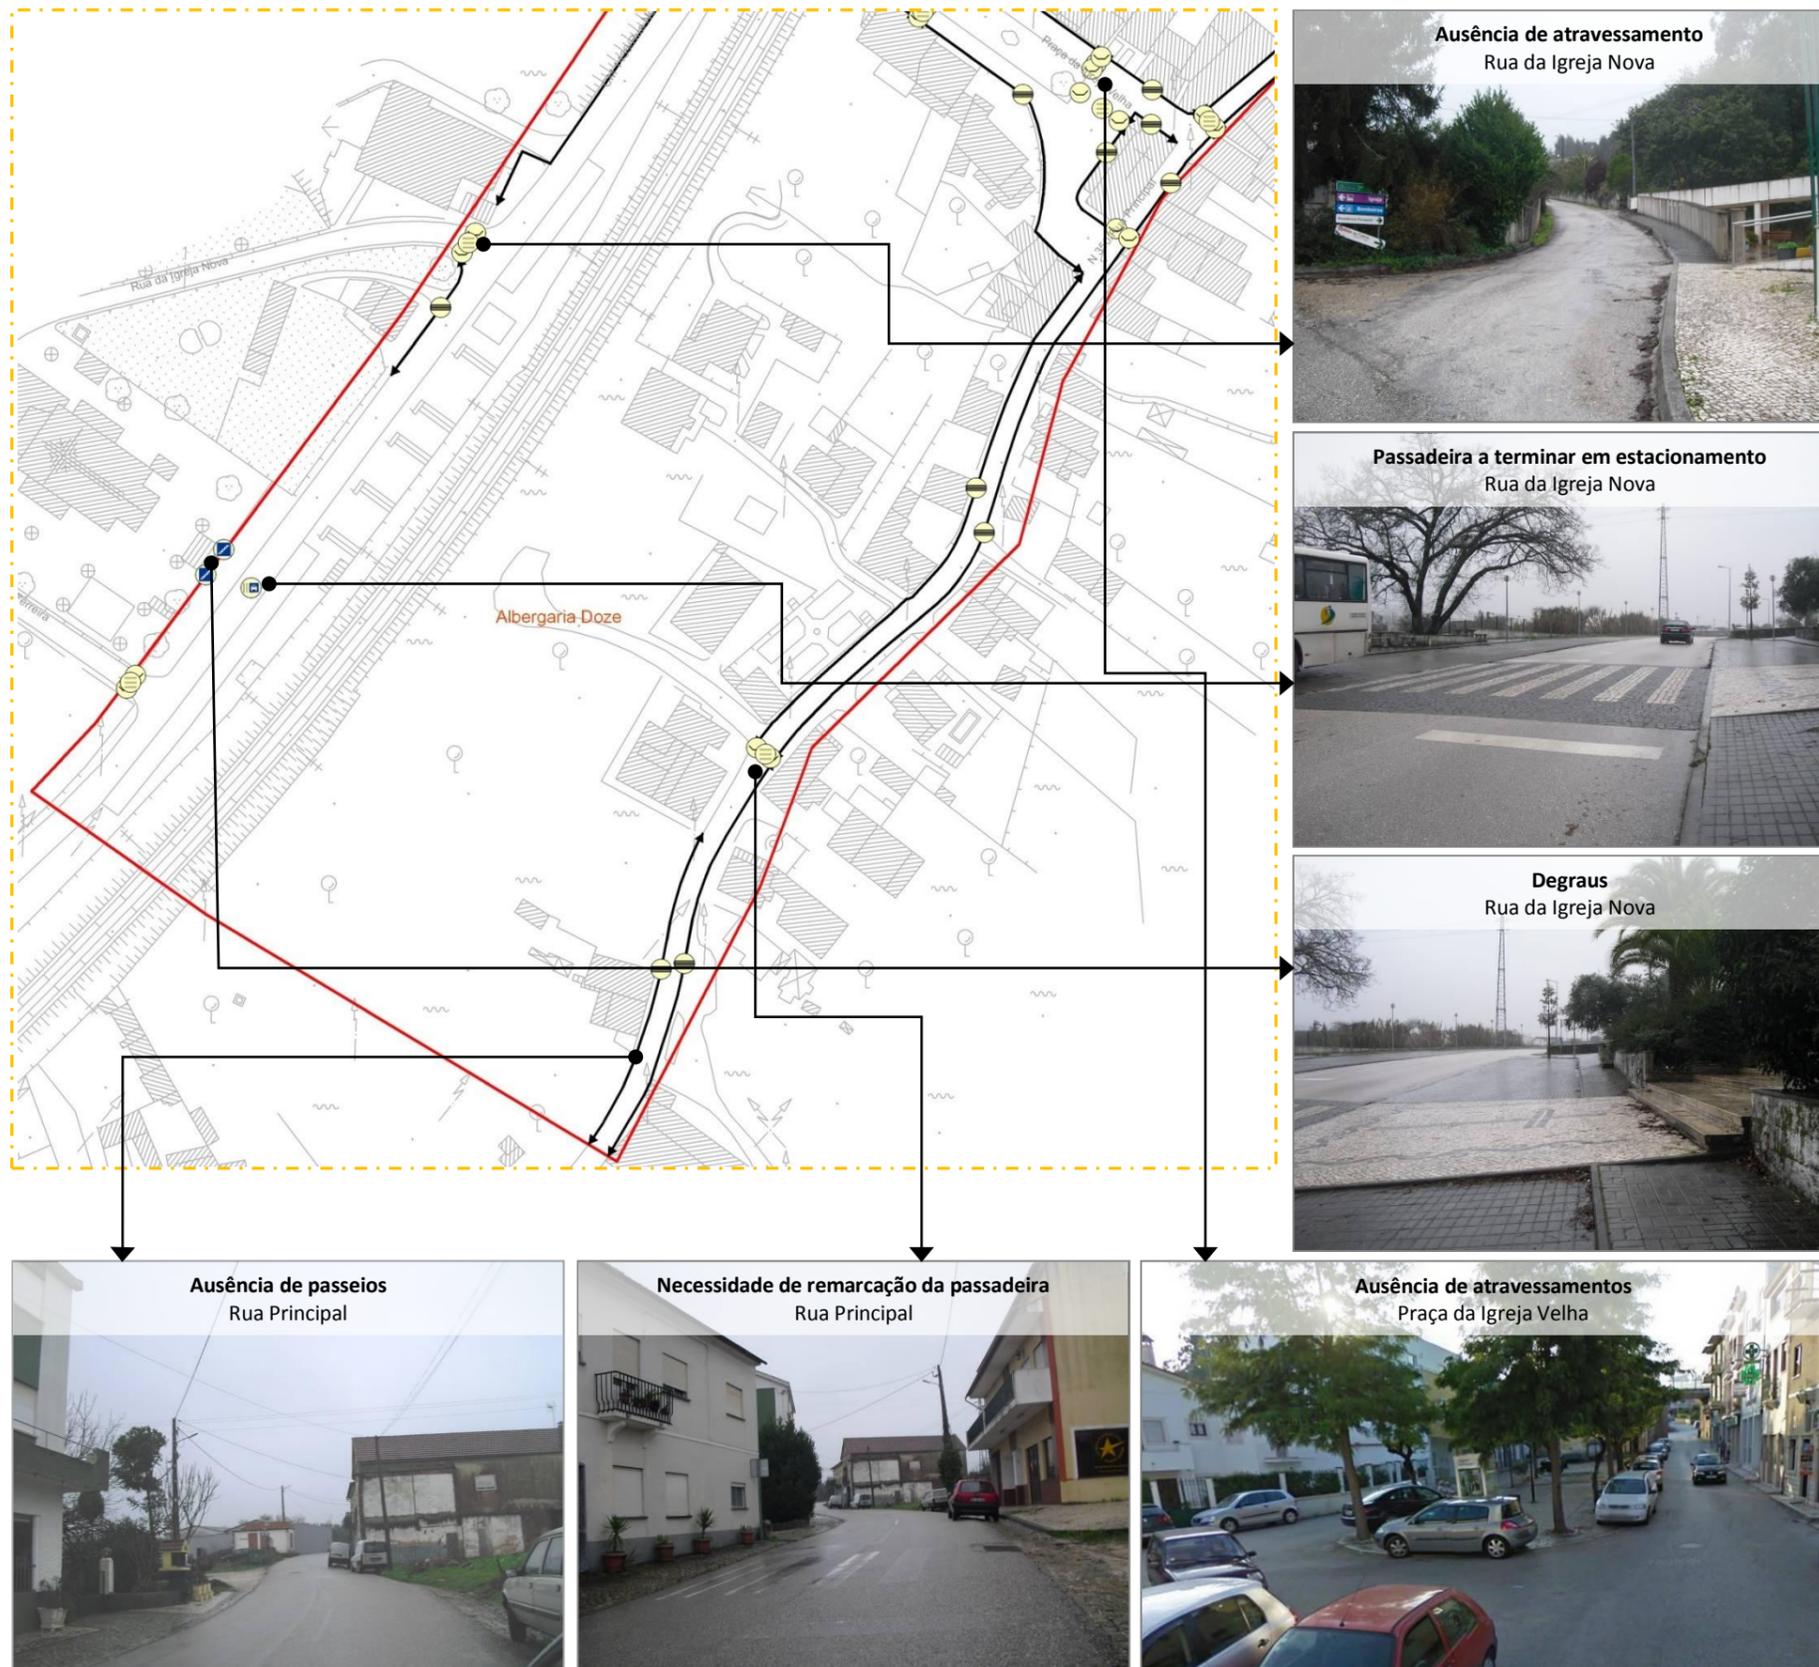
Ao longo de quase todas as vias da freguesia de Albergaria dos Doze verificou-se a ausência de passadeiras, elos de ligação fundamentais entre vias e essenciais para garantir a segurança a todos os utilizadores da via pública. As passadeiras anotadas aquando dos levantamentos e presentes nas Plantas de Tipologias de Barreiras, não se encontram em conformidade com a Secção 1.6. Passagens de peões de superfície do DL 163/2006, como acontece por exemplo na Rua Principal, como ilustrado na imagem anexa. Assim, desta forma, as passagens de peões devem possuir a pintura em zebra de cor contrastante e serem visíveis. O acesso às mesmas deve ser rebaixado, sendo que a altura do lancil em toda a largura não deve ser superior a 0,02m e o pavimento do passeio adjacente deve possuir uma inclinação não superior a 8% na direção da passagem de peões e não superior a 10% na direção do passeio. A aplicação de pavimento texturado em T, preferencialmente em cor *bordeaux*, é ainda aconselhado para orientação de invisuais, segundo a Associação dos Cegos e Amblíopes de Portugal (ACAPO).

Ainda relacionado com as passagens de peões registou-se em quase todos os cruzamentos e entroncamentos de vias, a inexistência destas infraestruturas, como acontece na Rua da Igreja Nova, Praça da Igreja Velha, ao longo da Rua Principal, Rua de Pombal ou Rua do Chorão. É imperativo a implementação de passadeiras, de forma a garantir a continuidade dos percursos e a segurança de todos, no geral. Estes locais encontram-se identificados, na planta do espaço público em anexo.

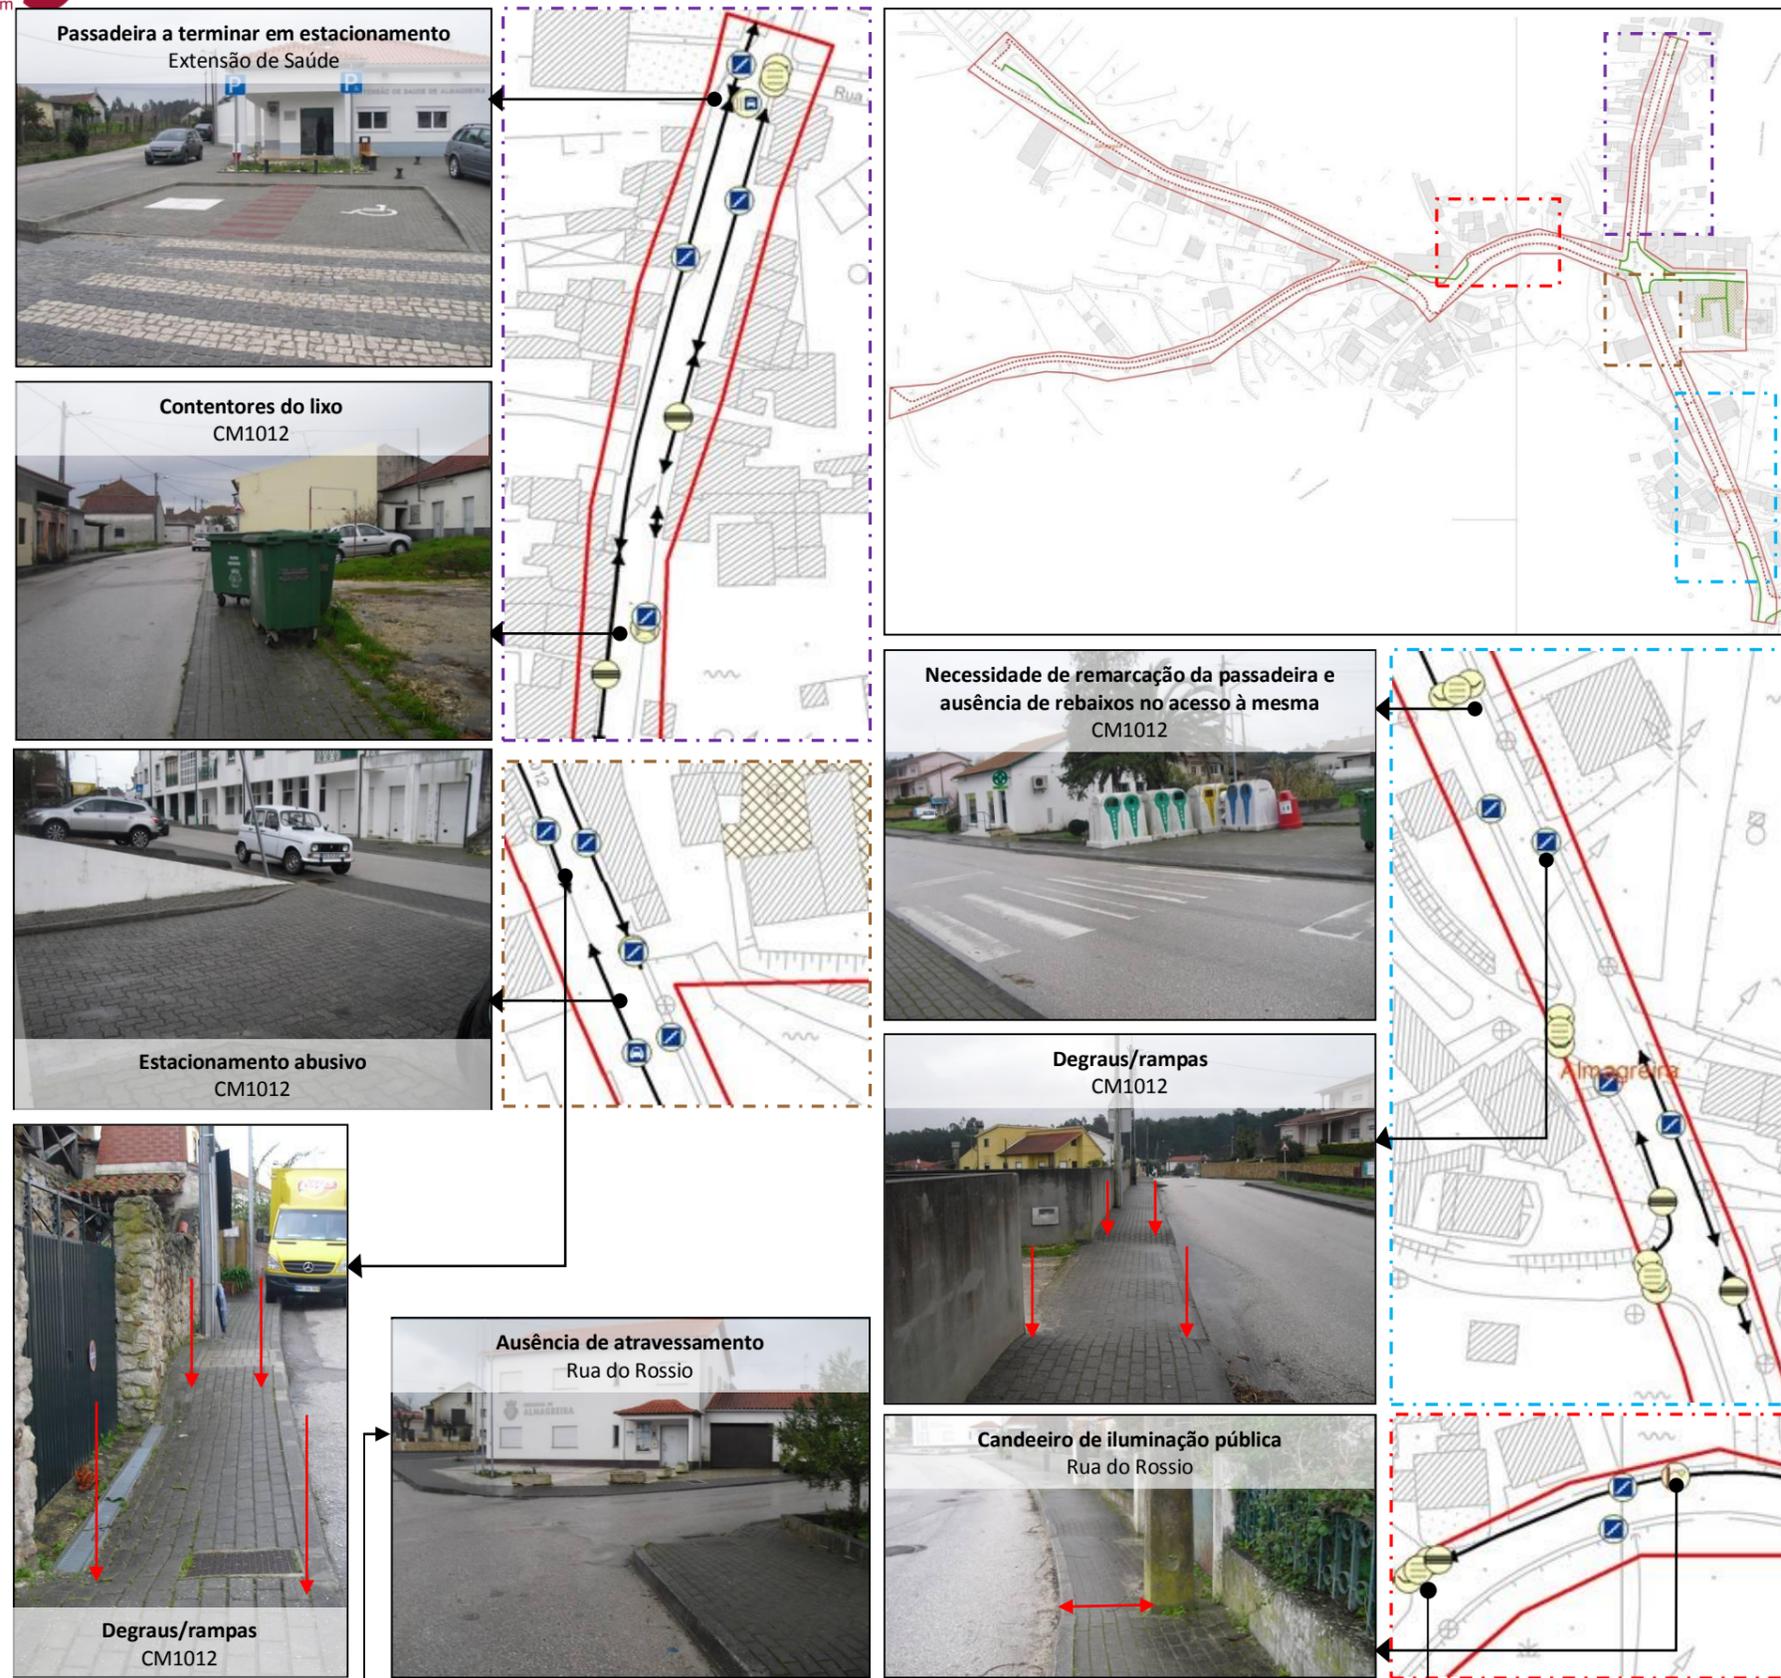
Figura 4.19. Corredores e barreiras presentes na área específica – Freguesia de Almagreira (2/2)
