Plano Municipal de Promoção da Acessibilidade - Programa RAMPA
Município de Pombal
FASE III – Versão Final do Plano
I – Levantamento e Diagnóstico

PEÇAS ESCRITAS - VOLUME I

março 2014

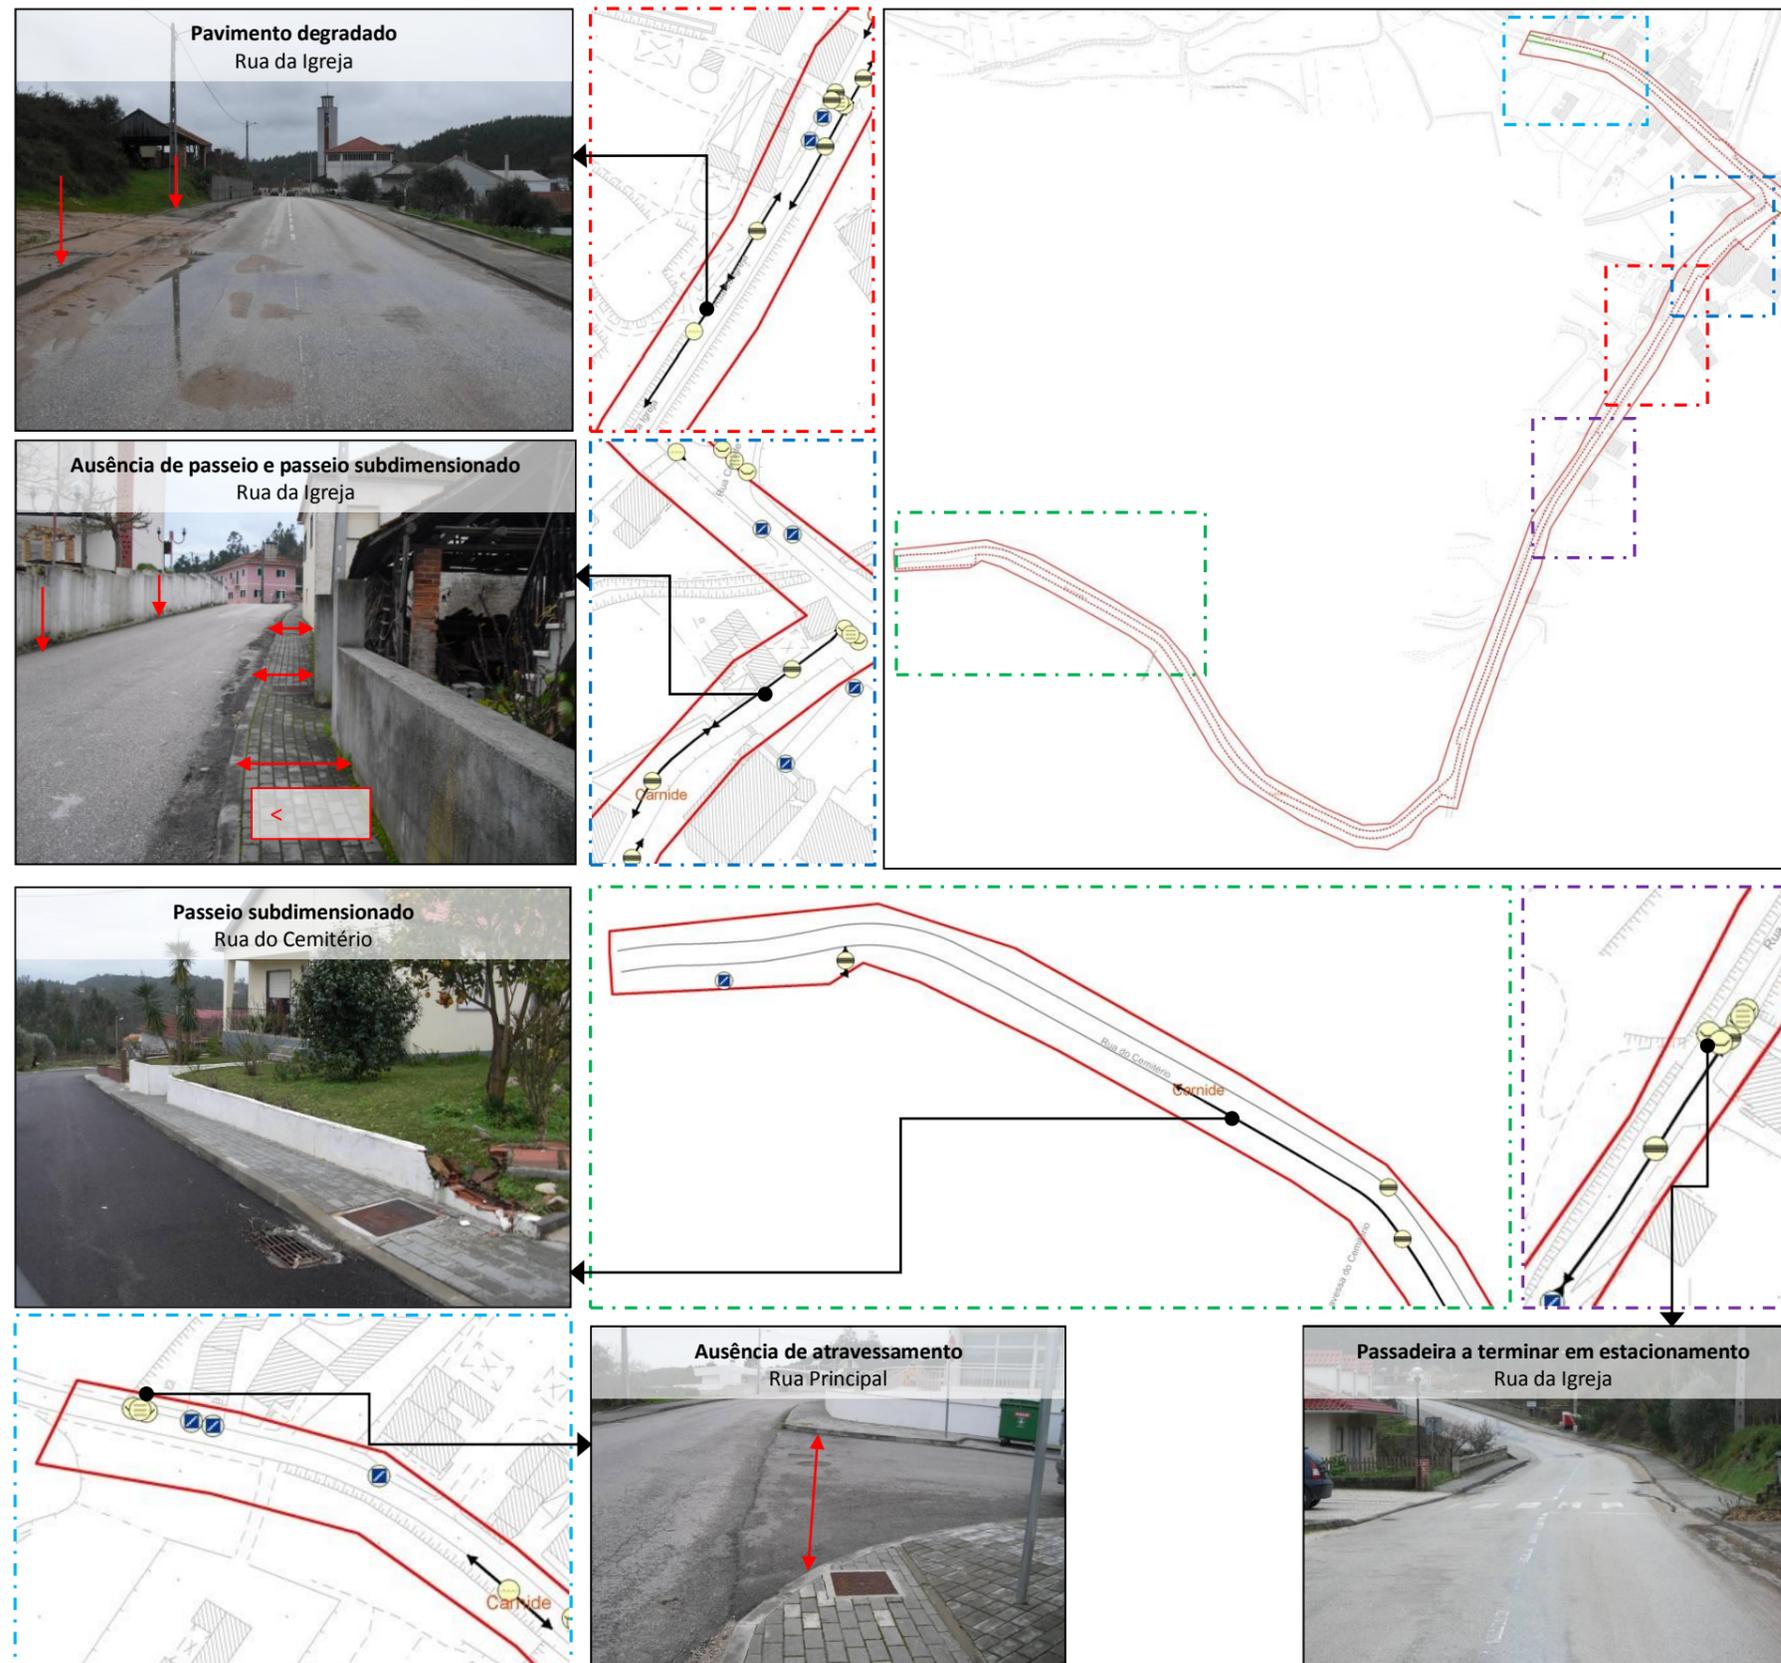
Figura 4.21. Corredores e barreiras presentes na área específica – Freguesia de Carnide (1/2)

Como se pode observar na imagem, a rua da Igreja possui uma extensão de **pavimento degradado**, obrigando o peão a circular na faixa automóvel. As vias que apresentam estas características traduzem-se numa total limitação à circulação pedonal. Estas apresentam-se na sua maioria em mau estado de conservação (lombas, buracos, materiais soltos, etc.), acarretando dificuldades e insegurança a quem se desloca nesta vias. A mesma situação se verifica em algumas extensões da Rua Principal.

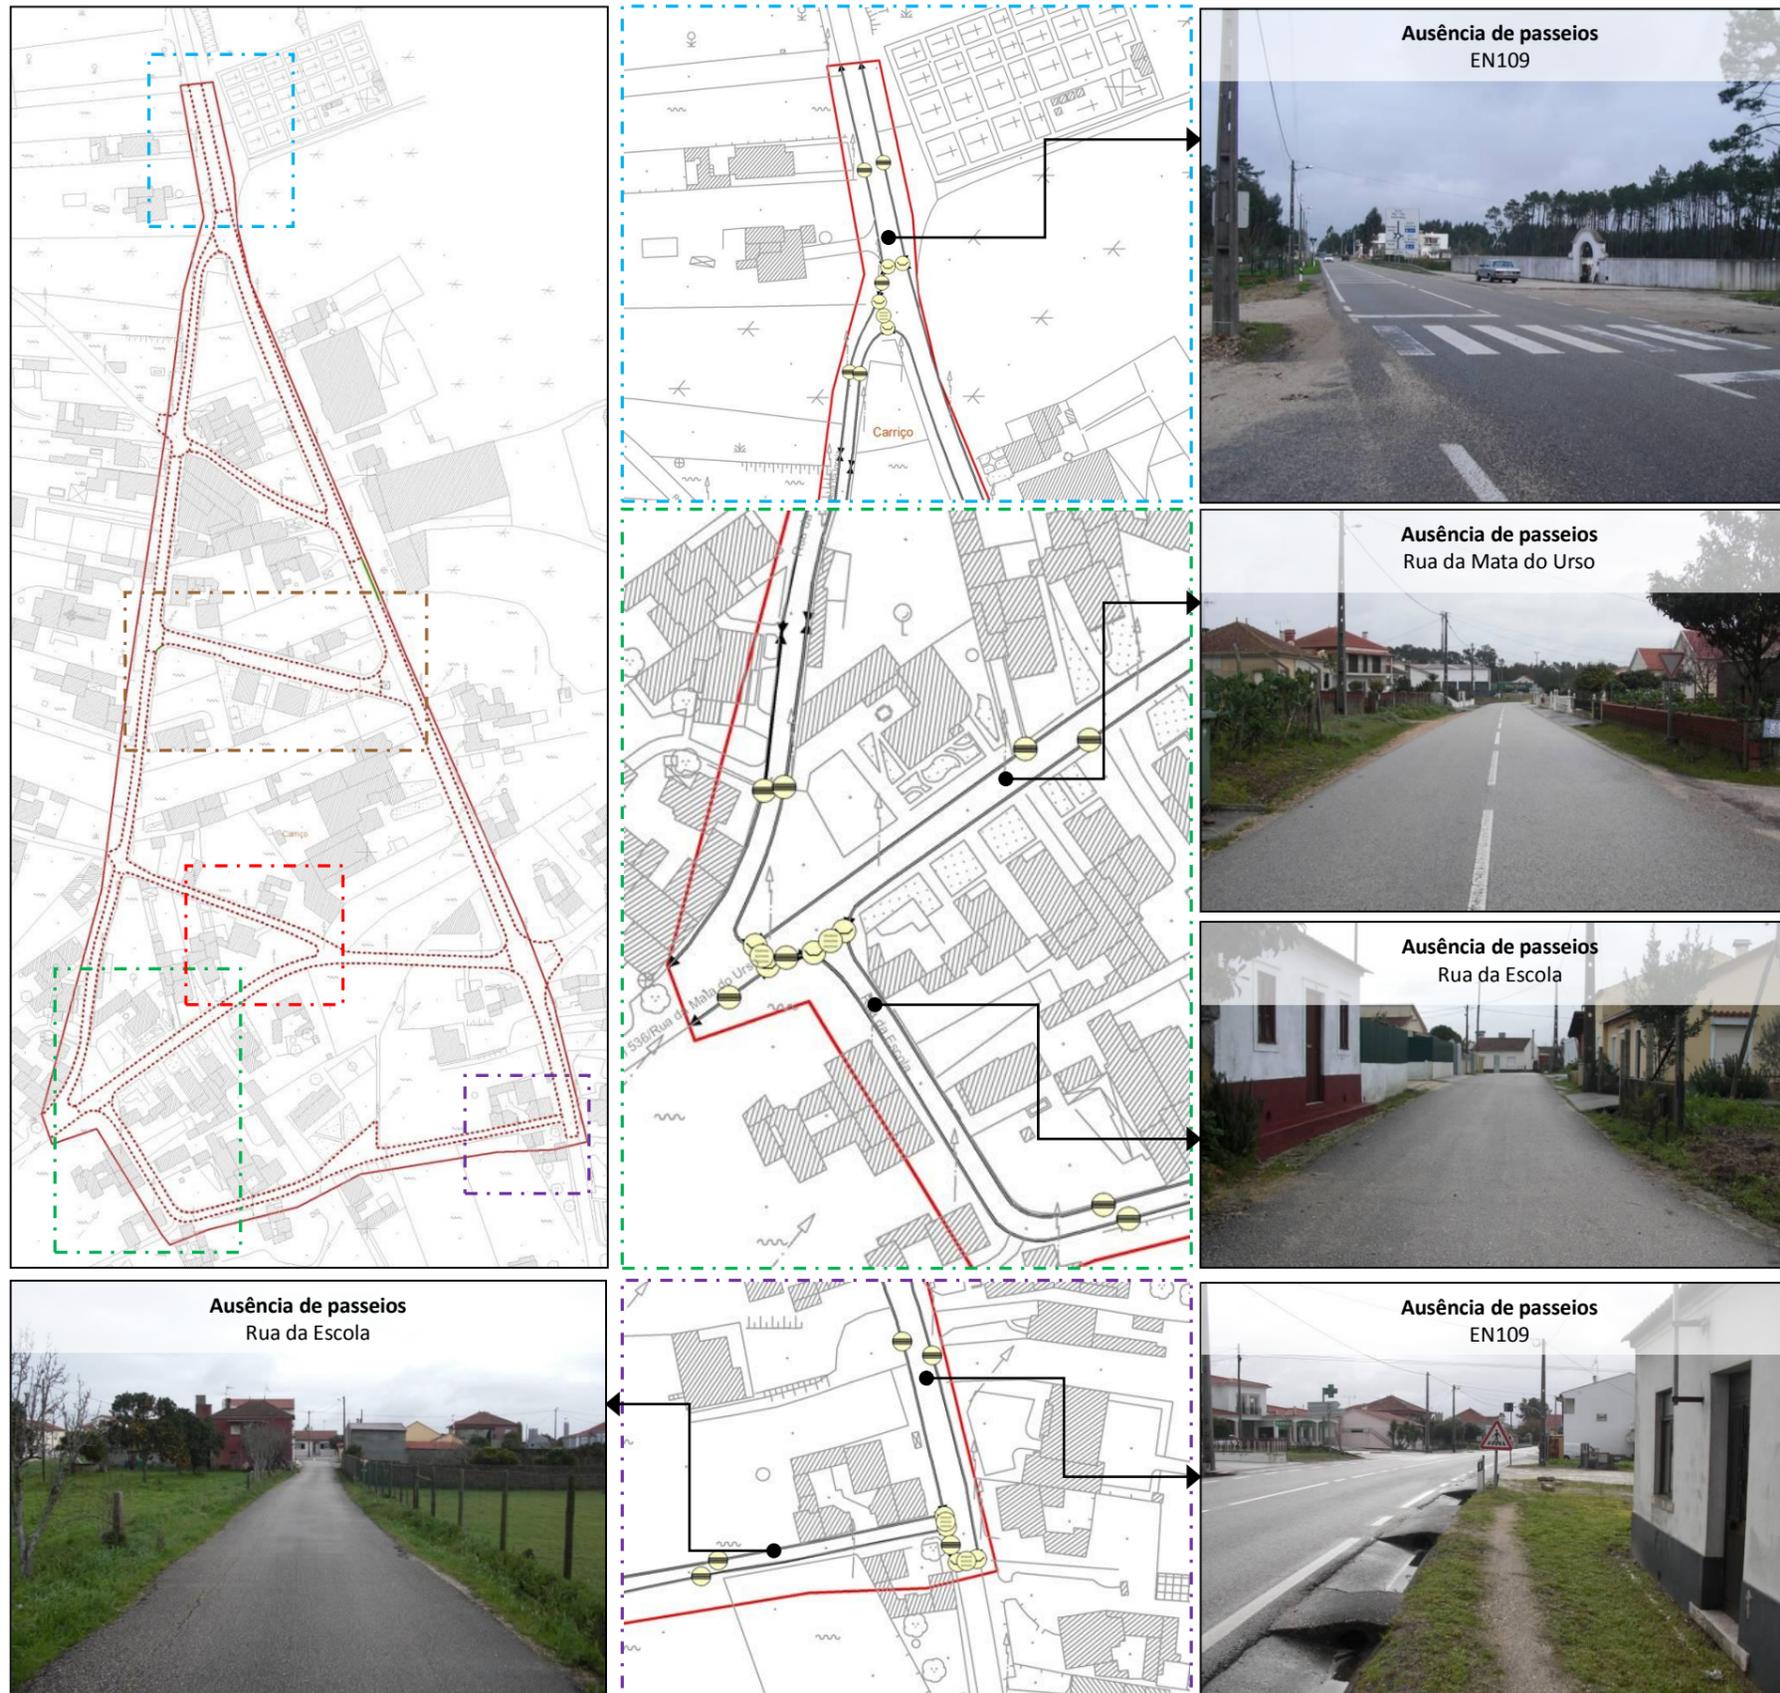
Figura 4.24. Corredores e barreiras presentes na área específica – Freguesia de Carriço (1/3)

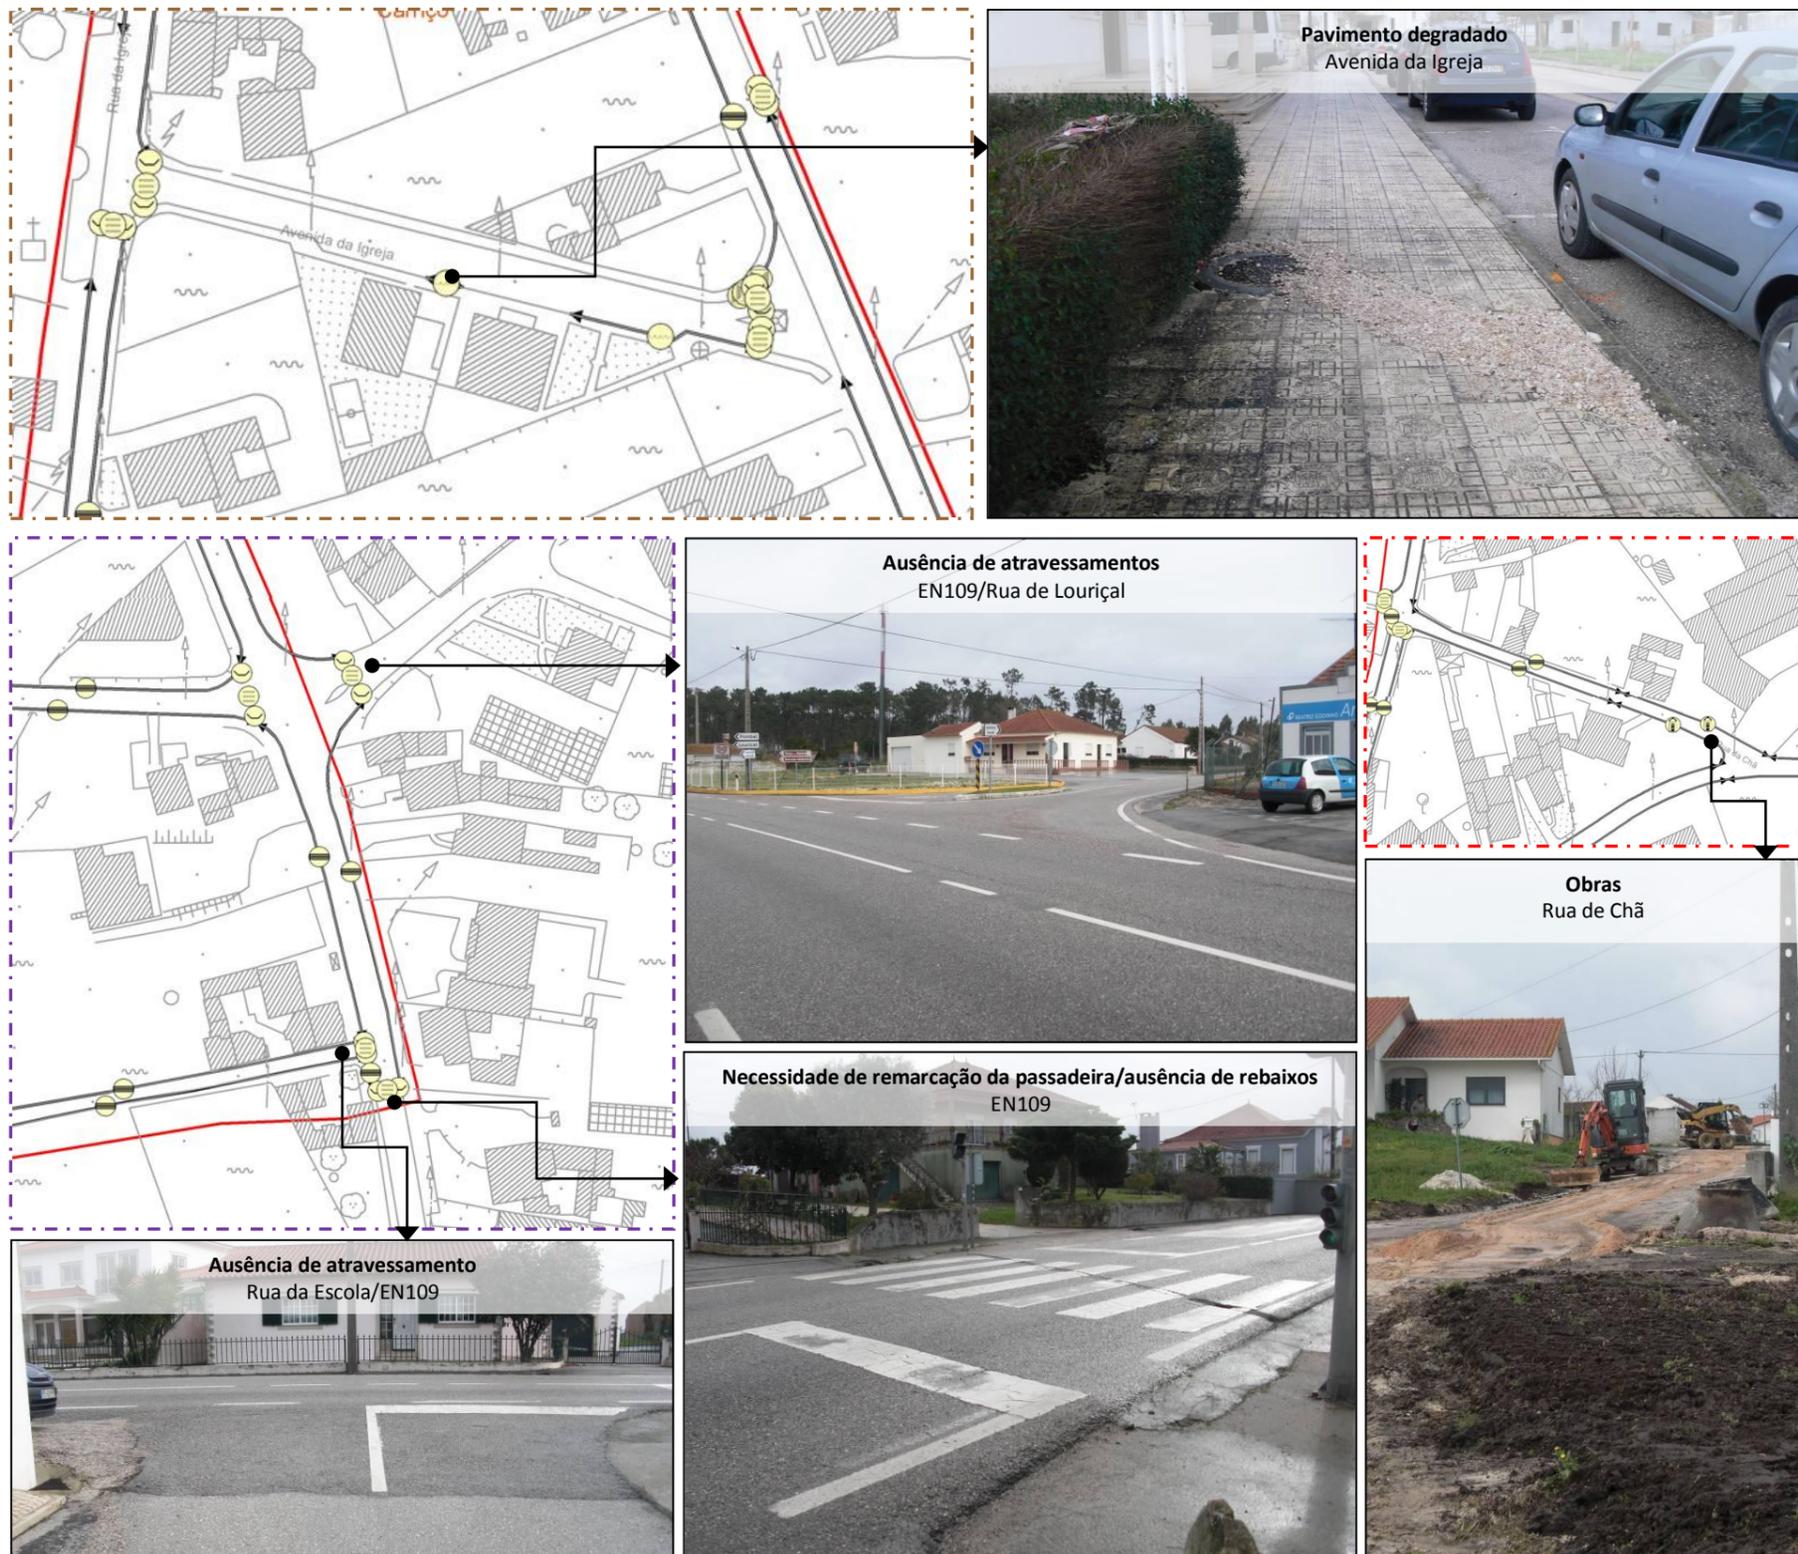
Figura 4.25. Corredores e barreiras presentes na área específica – Freguesia de Carrico (2/3)

De uma forma geral, destaca-se a necessidade de reformulação das **passagens de peões**. Estas encontram-se, normalmente, em número insuficiente, e algumas das existentes verificam-se com a pintura gasta e rebaiços não executados de acordo com o DL 163/06. Ou seja, os rebaiços não acompanham a largura da passadeira, com uma inclinação não superior a 8% na direção da passagem de peões e não superior a 10% na direção do lancil do passeio e possuem altura superior a 0,02m. Não se verifica também um piso com textura e cor contrastantes, como boa prática para os utilizadores invisuais. Esta situação foi visível na Estrada nacional 109, junto ao cemitério e em extensões mais a sul.

Verificou-se ainda a ausência de passadeiras em áreas fundamentais para a travessia de peões na totalidade da restante área, como por exemplo no cruzamento da Rua das Escola com a EN 109, no cruzamento da EN 109 com a Rua de Lourçal ou mesmo até ao longo de toda a Rua da Igreja.

Foram identidades ainda situações de **obras** na Rua de Chã. Estas situações de obras foram consideradas barreiras, pelo facto de não garantir a largura livre mínima do passeio. Embora as obras sejam consideradas barreiras temporárias, estas devem-se encontrar devidamente sinalizadas e devem assegurar um percurso pedonal alternativo e acessível, bem como também devem encontrar-se devidamente sinalizadas, por forma a evitar acidentes, principalmente a pessoas de baixa acuidade visual.

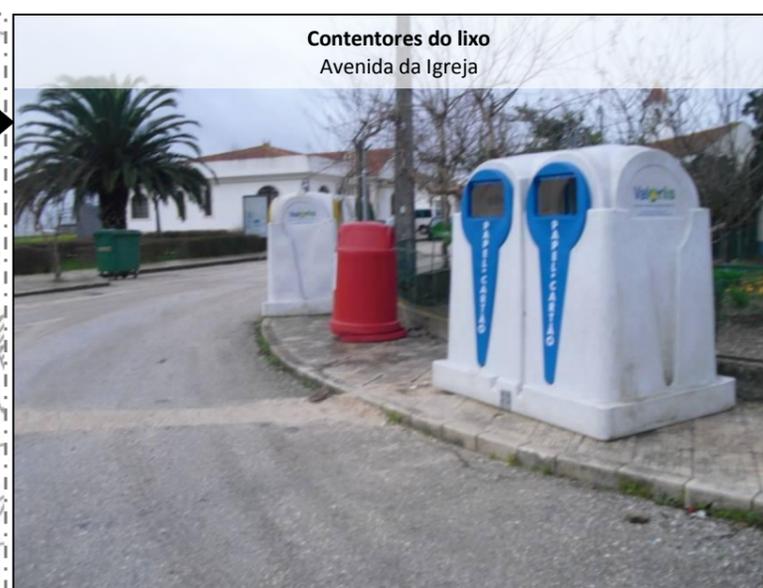
Os **contentores do lixo** são elementos urbanos fundamentais à salubridade dos centros urbanos e a sua função obriga à proximidade do passeio (utilização das pessoas) e da via de trânsito (recolha em camião próprio). Contudo, em diversos casos estes elementos apresentam-se como barreira à mobilidade pedonal, impedindo a plena vivência dos cidadãos.

Foram identificados contentores do lixo na Avenida da Igreja a interromper o percurso acessível.

Os contentores do lixo ou ecopontos devem ser localizados em áreas específicas evitando, assim, interferir com a circulação pedonal. Por outro lado, devem ainda, possuir design inclusivo, para que todos lhes possam aceder, independentemente das suas condições físicas.

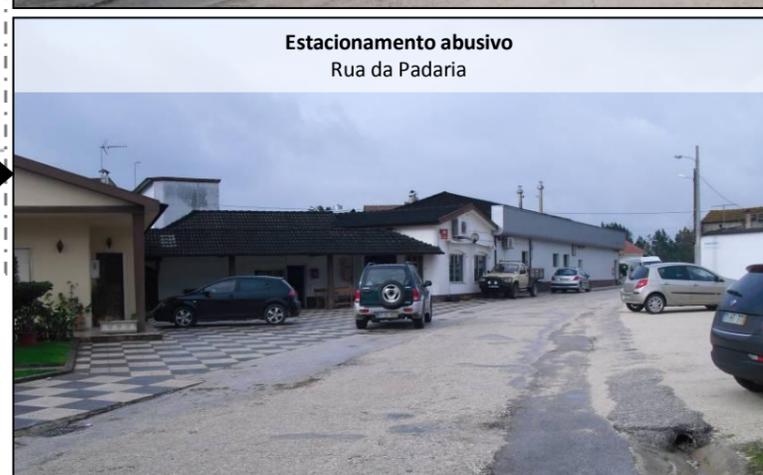
Figura 4.26. Corredores e barreiras presentes na área específica – Freguesia de Carricho (3/3)

Por último, na rua da Padaria e na Rua da Igreja, como ilustrado nas imagens adjacentes, foram registadas situações de **estacionamento abusivo**. A falta de civismo associada a um desenho urbano inadequado leva, a que o estacionamento abusivo seja, um dos maiores problemas das nossas cidades e vilas. A forma como os carros se apropriam dos espaços dos peões, faz com que as continuidades urbanas sejam constantemente interrompidas, retirando qualidade de vida aos transeuntes e perturbando a imagem das cidades e vilas.

A ocupação dos passeios pelos automóveis torna-se um obstáculo particularmente difícil para pais com carrinhos de bebés e pessoas em cadeira de rodas, uma vez que não têm outra alternativa a circulação, tendo na maior parte dos casos utilizar a via de circulação automóvel.

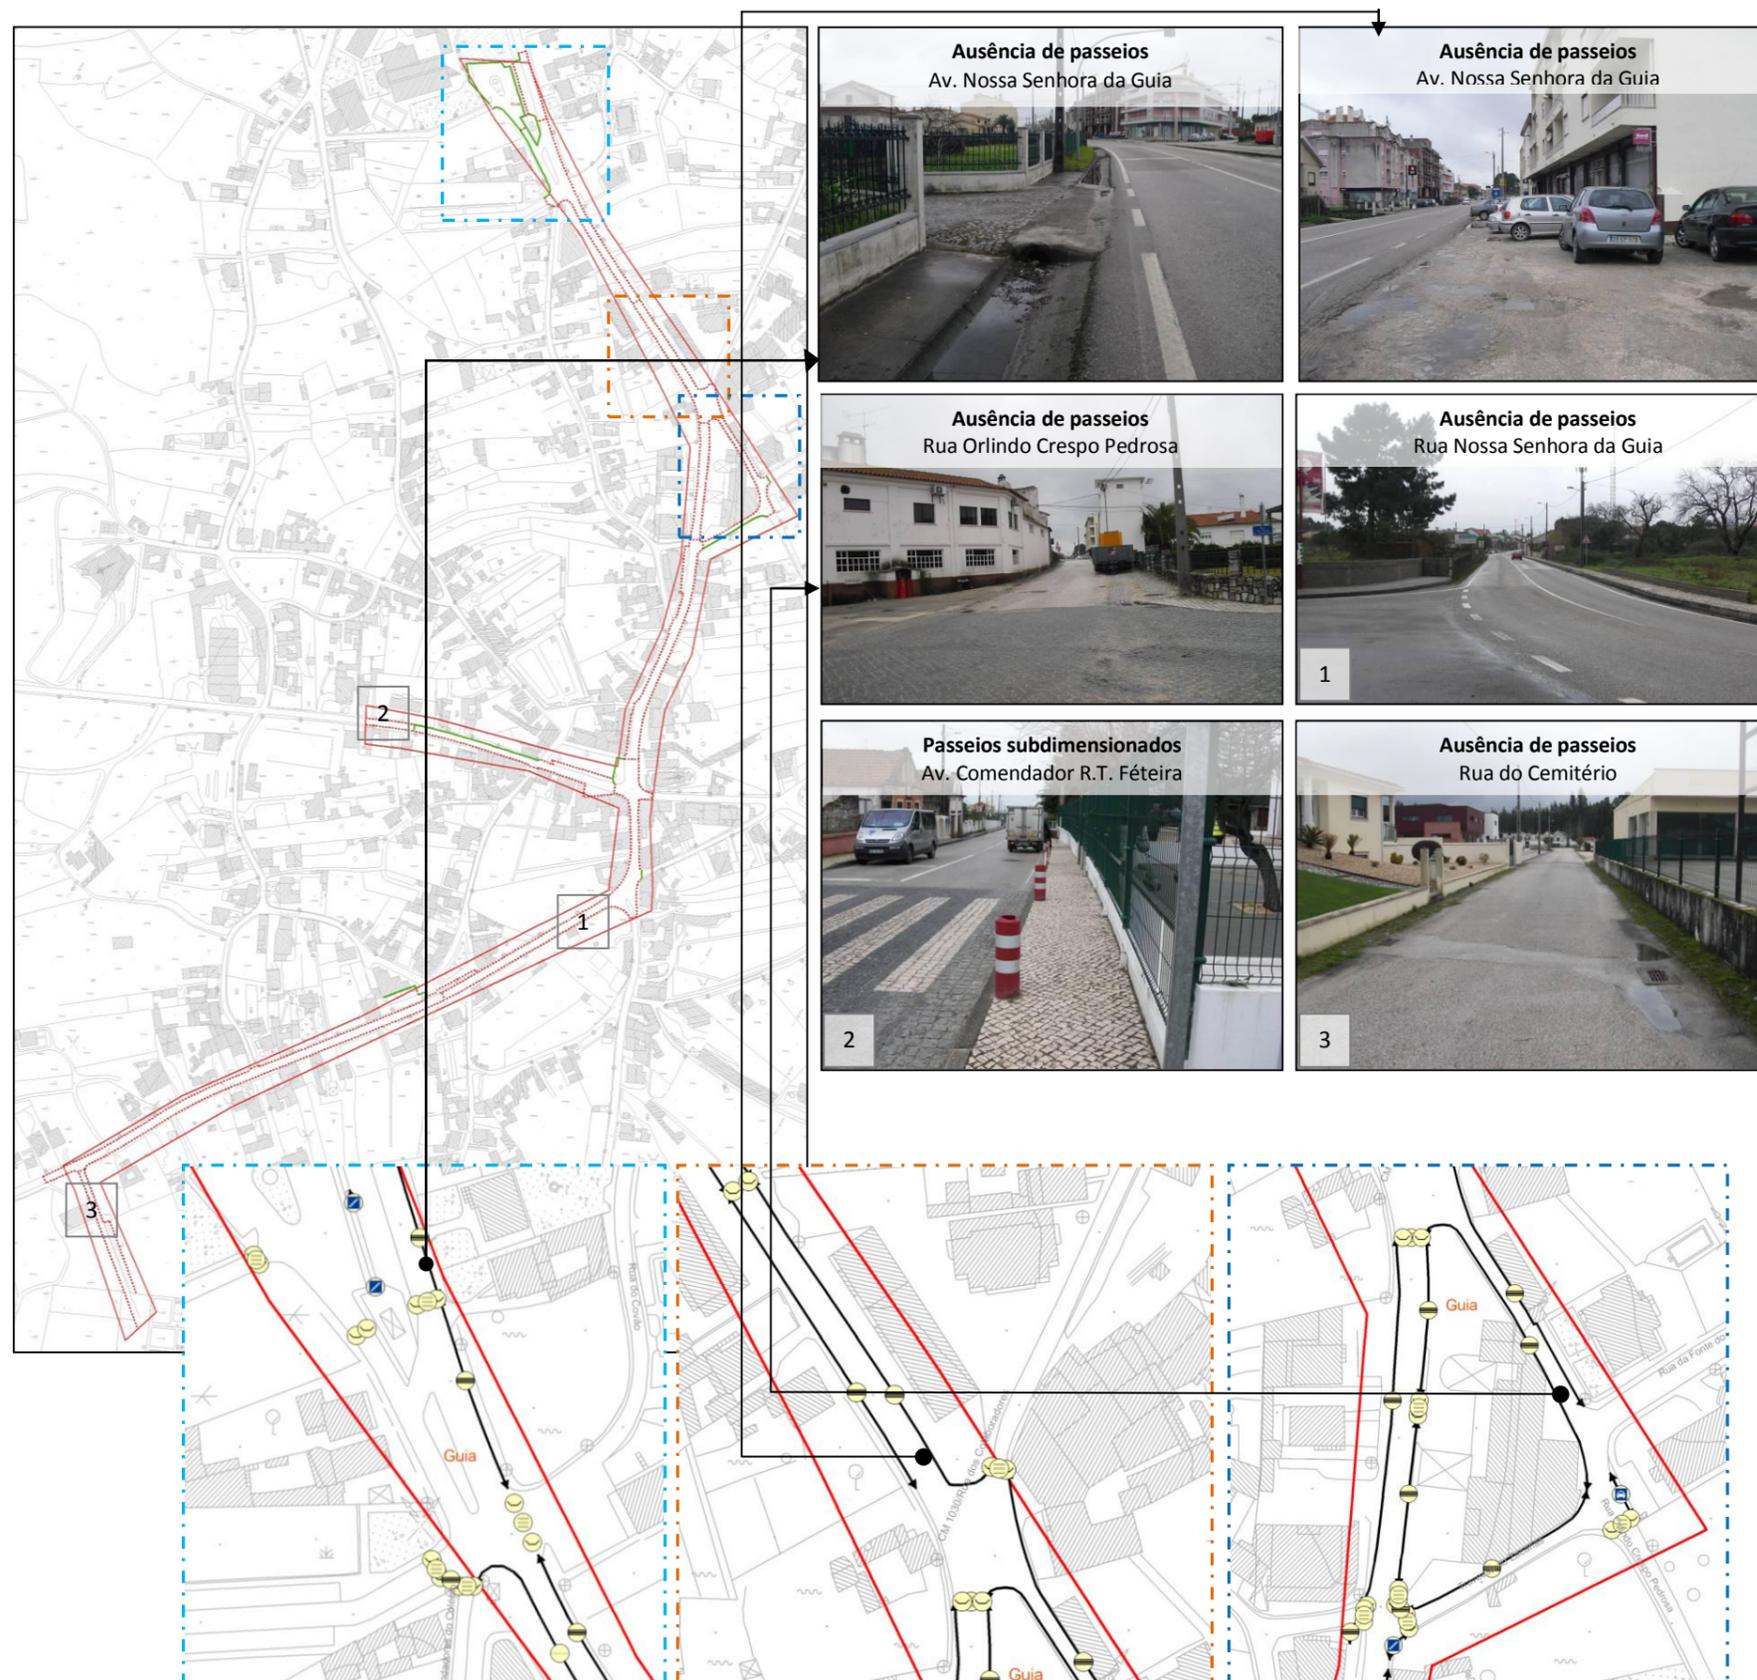
Figura 4.28. Corredores e barreiras presentes na área específica – Freguesia de Guia (1/4)

Os levantamentos efetuados na freguesia de Guia demonstram que, as ruas apresentam-se desprovidas de percursos contínuos, seguros e confortáveis para a circulação dos peões, uma vez que a ausência de passeios, pavimento degradado e ausência de passadeiras, são uma constante. Assim, a maioria dos corredores analisados na área de intervenção da Guia foram classificados como vermelhos.

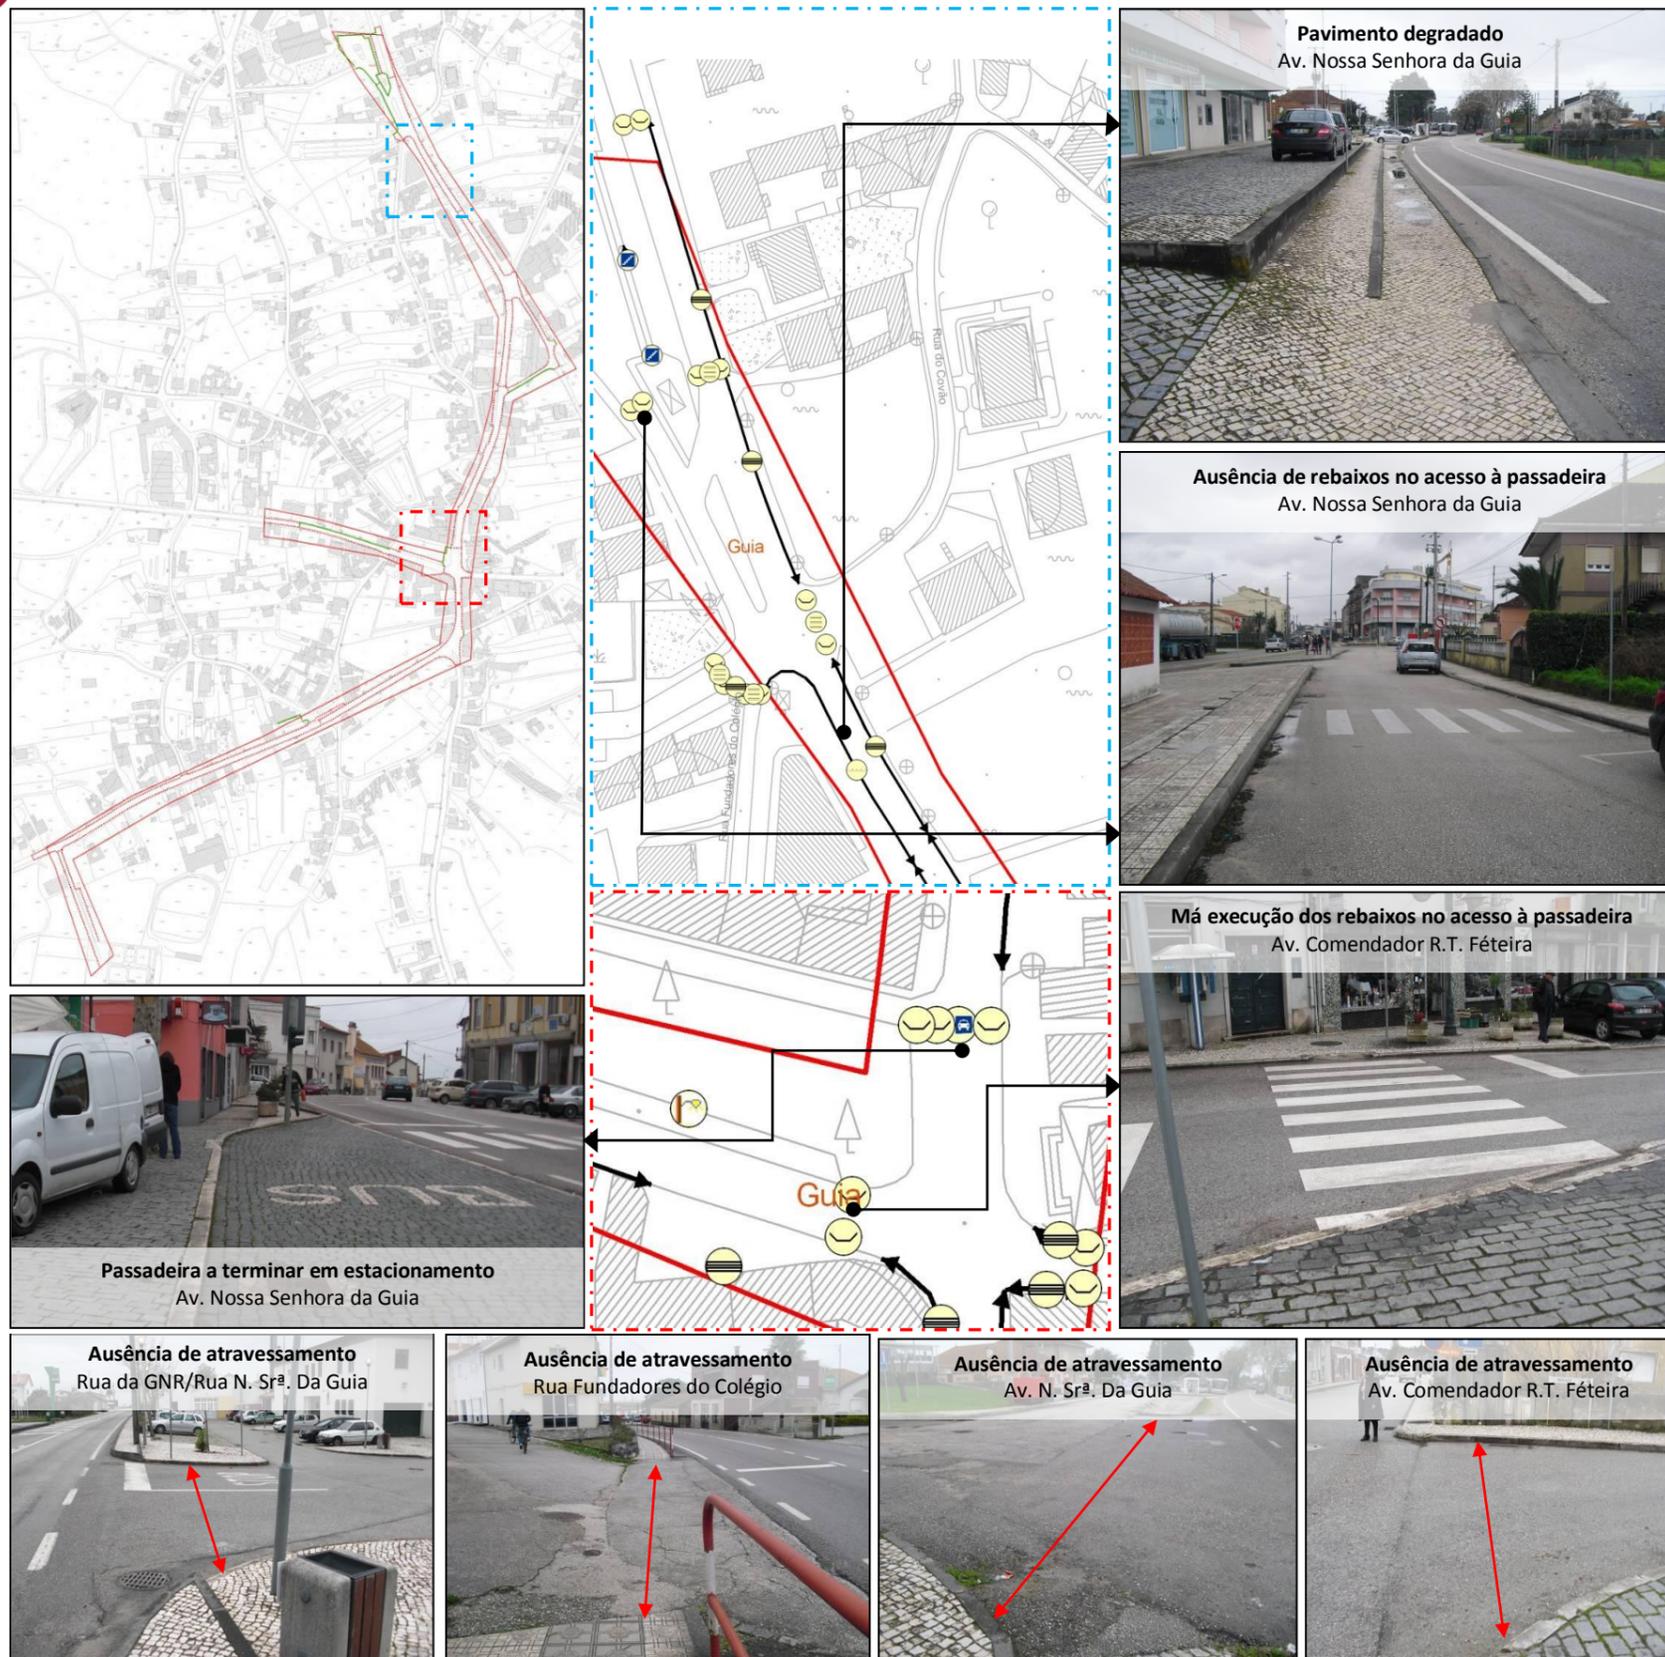
Figura 4.29. Corredores e barreiras presentes na área específica – Freguesia de Guia (2/4)

Na área de estudo em análise, foram registadas algumas situações em que, por um motivo ou outro, a mobilidade é impedida pela existência de **degraus, escadas ou rampa**. De facto, é a forma completamente deficiente como estes elementos surgem no espaço (geralmente sem alternativa), que faz com que se associe a questão das barreiras aos degraus, escadas ou rampas.

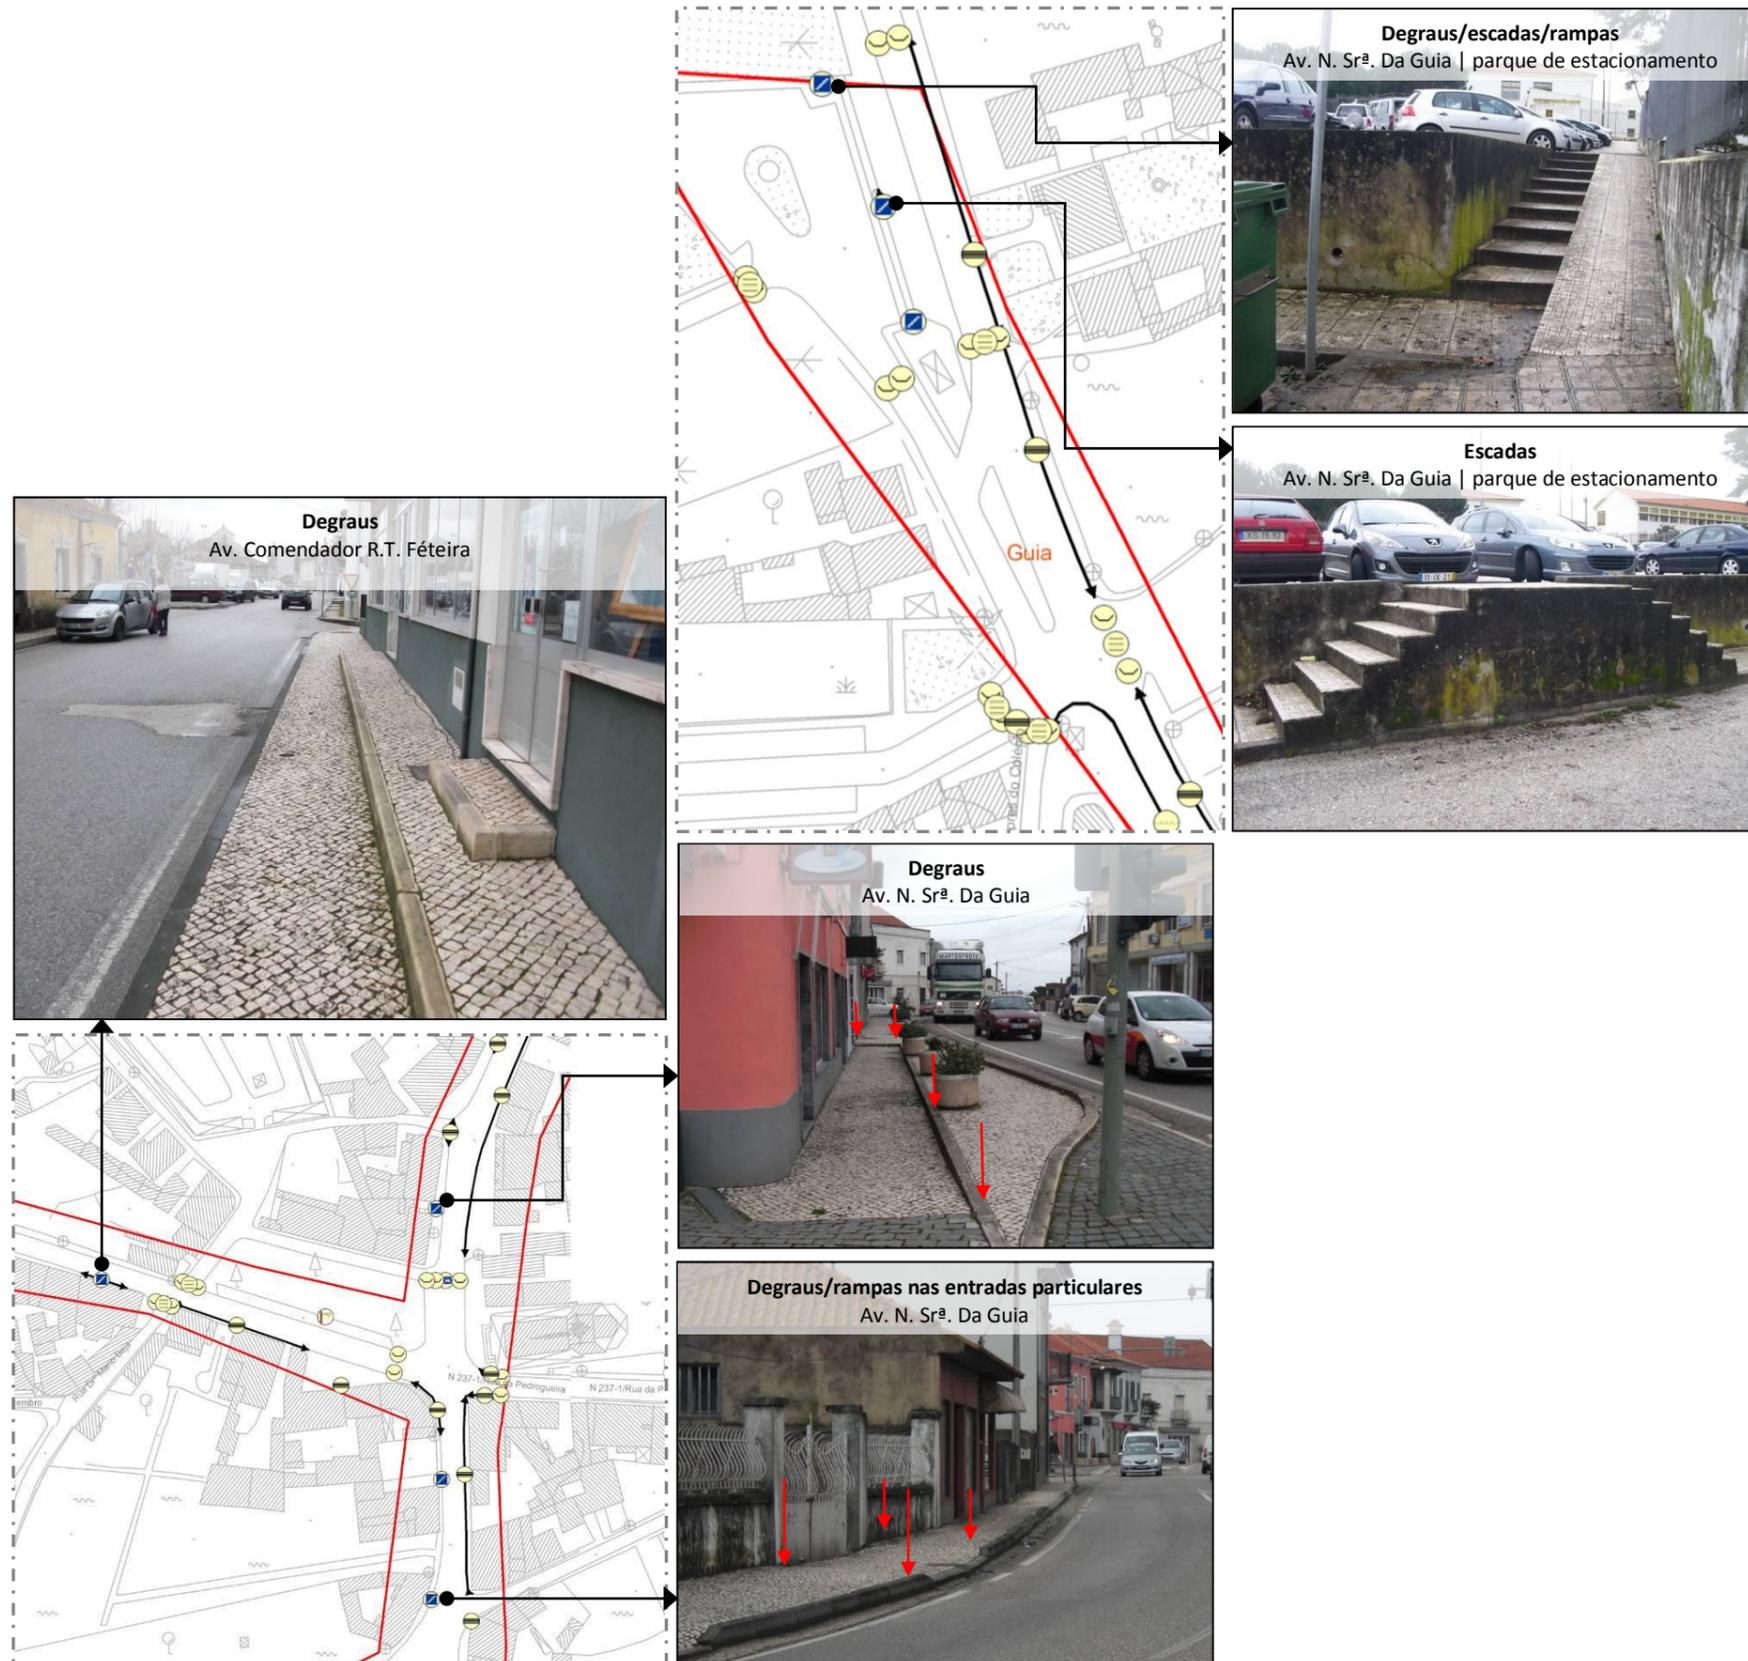
Figura 4.29. Corredores e barreiras presentes na área específica – Freguesia de Guia (3/4)

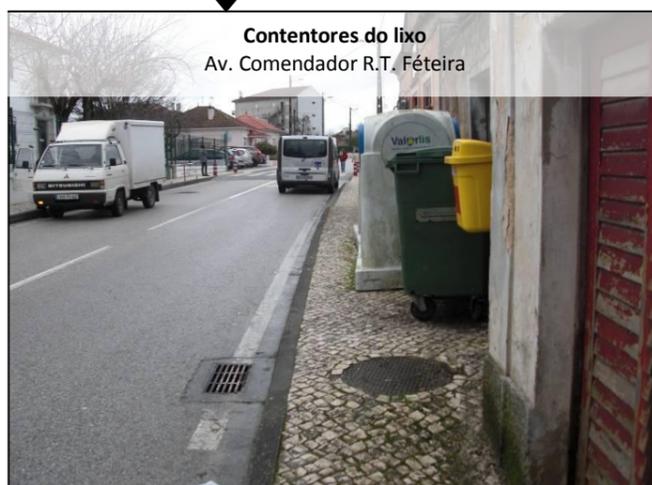
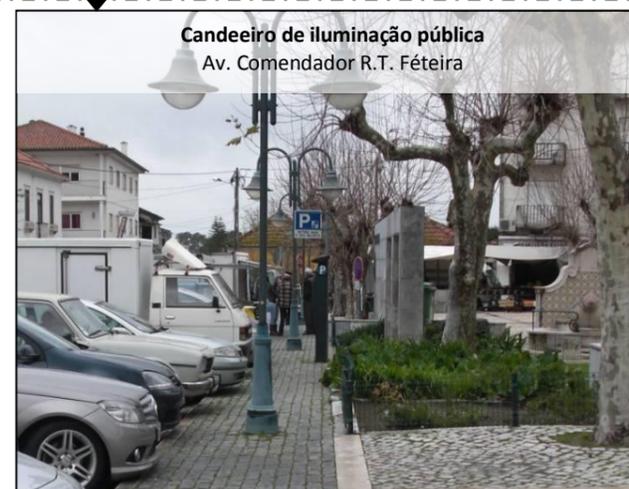
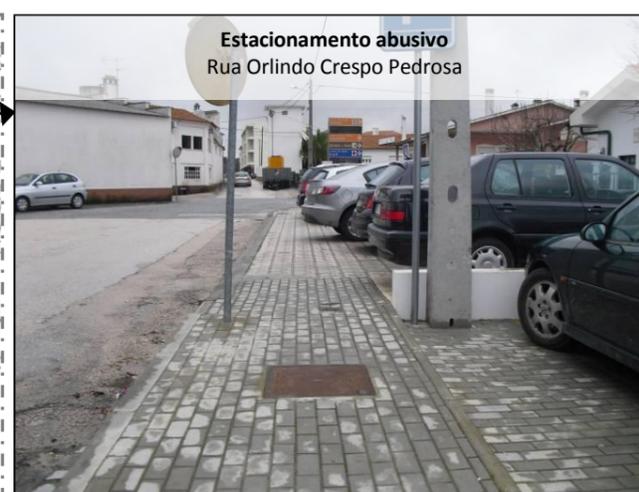
Figura 4.30. Corredores e barreiras presentes na área específica – Freguesia de Guia (4/4)

Outra situação que se verificou no espaço público desta área de estudo foi a existência de **contentores de lixo** que ocupam a totalidade dos passeios, passeios estes que deveriam servir o uso dos peões.

Outro problema associado a este mobiliário urbano, prende-se com o desenho do elemento, não sendo de *design* inclusivo. Esta deficiência impede que este elemento possa ser utilizado por Todos, independentemente das suas capacidades físicas ou motoras. Esta situação verificou-se na Avenida Comendador R.T. Fêreira.
