Plano Municipal de Promoção da Acessibilidade - Programa RAMPA
Município de Pombal
FASE III – Versão Final do Plano
I – Levantamento e Diagnóstico

PEÇAS ESCRITAS - VOLUME I

março 2014

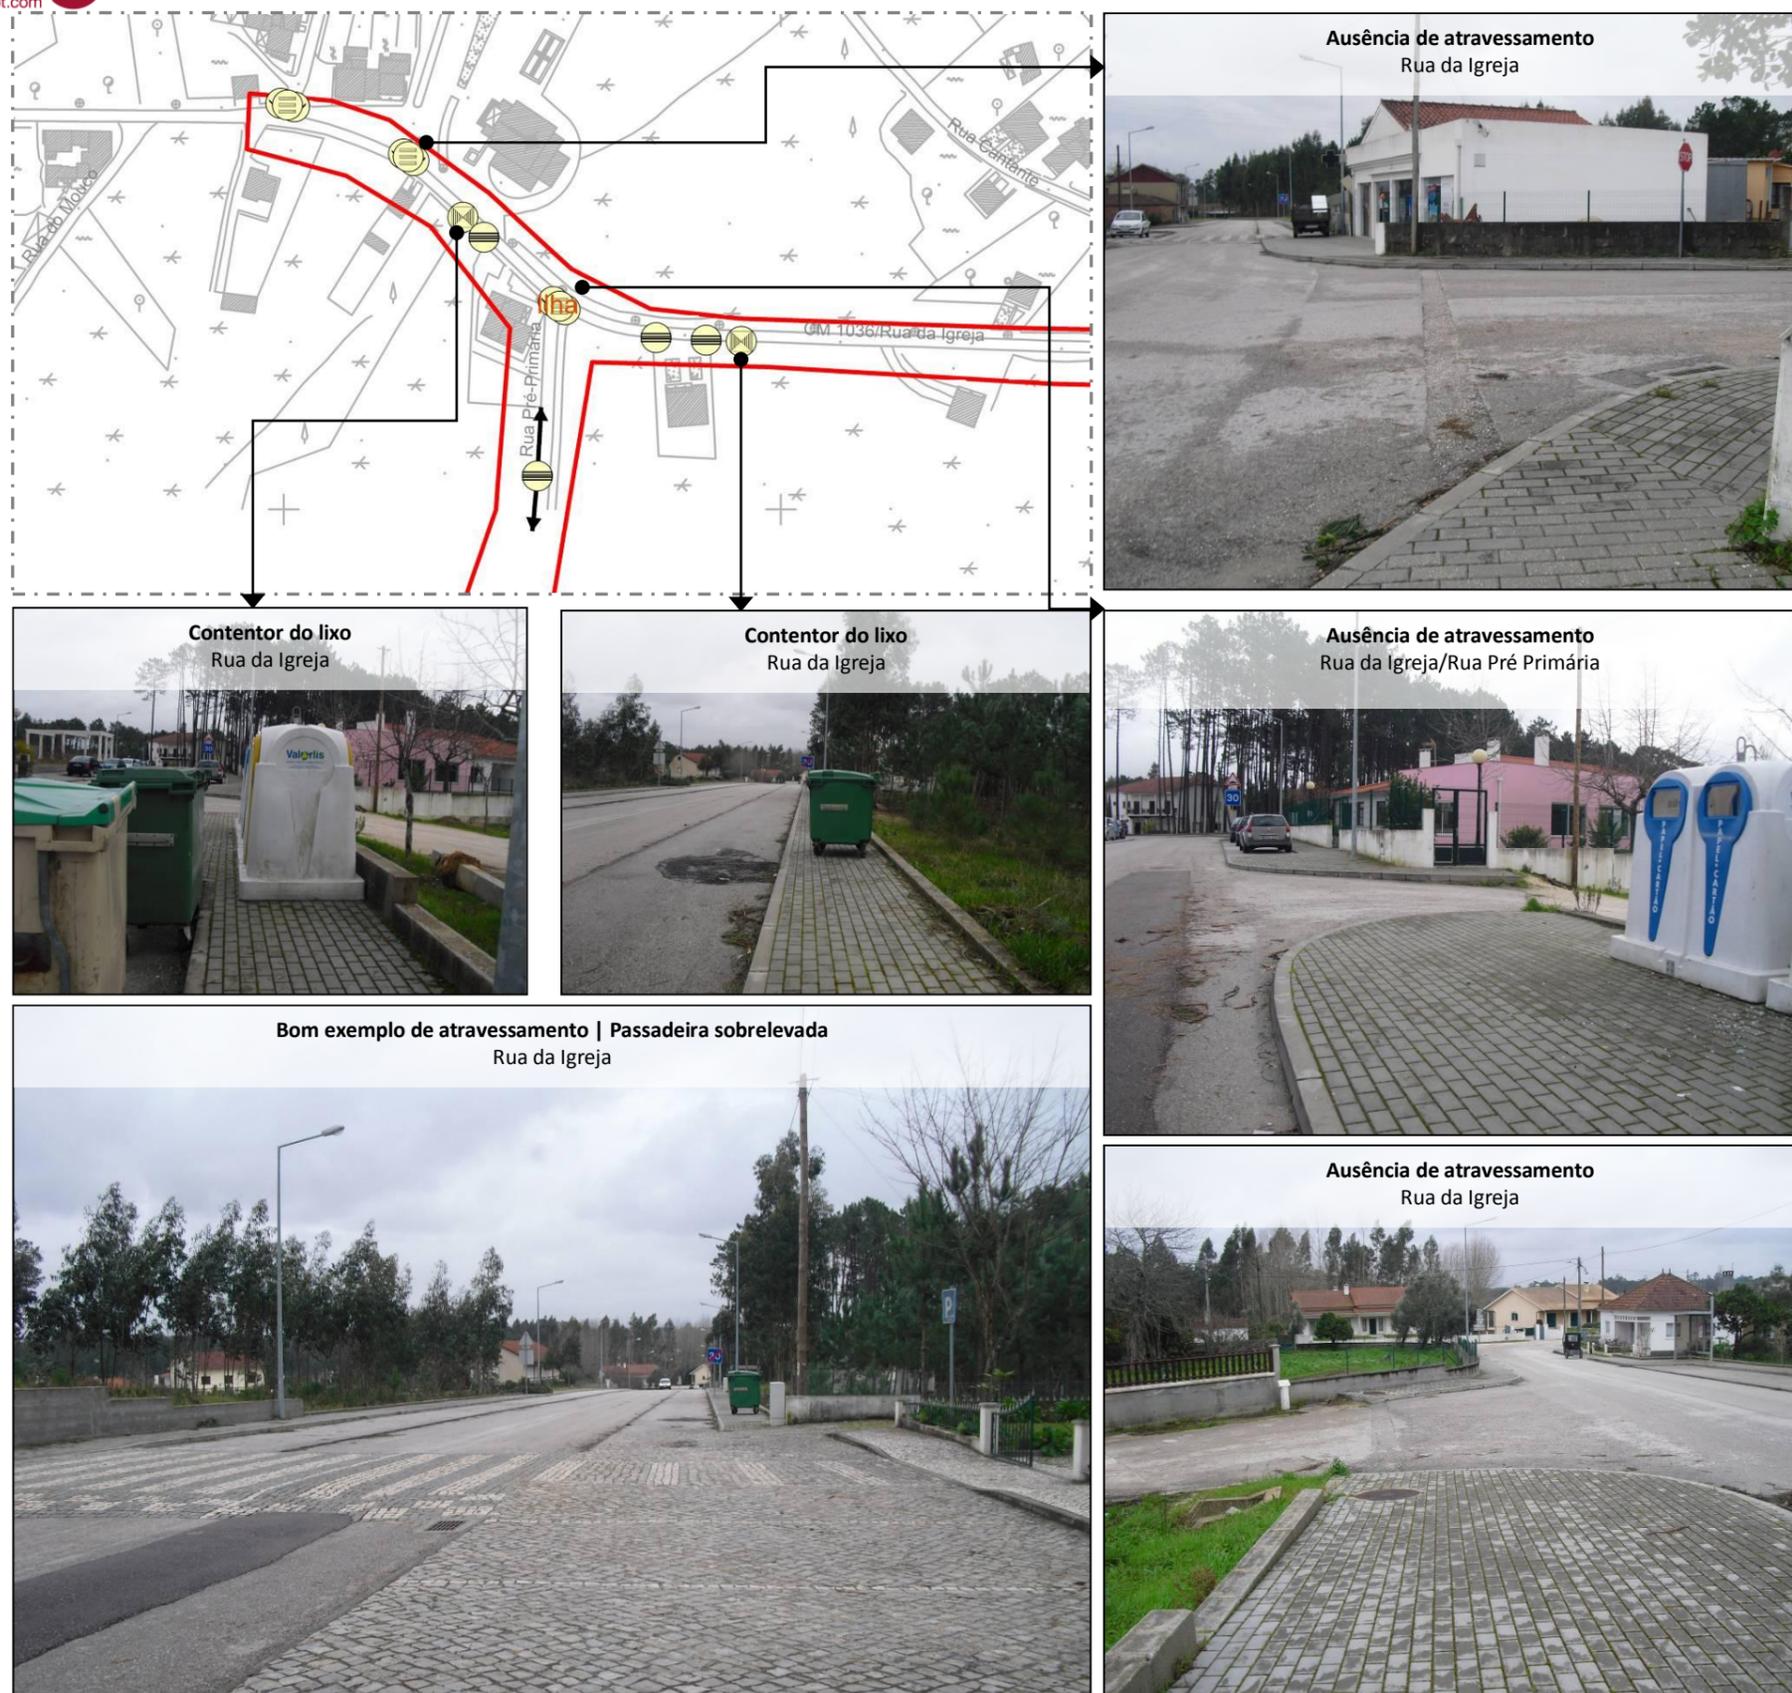
Figura 4.33. Corredores e barreiras presentes na área específica – Freguesia da Ilha (2/2)

A barreira à acessibilidade e mobilidade para todos com maior representação na área de intervenção da Ilha foi a **ausência de passeio**. Esta problemática verificou-se, de um modo geral, em todas as vias que constituem a presente área em análise, exceto num dos lados da Rua da Igreja.

Os passeios desempenham funções importantes no território, na medida em que garantem conforto e segurança na circulação pedonal, por outro lado, são a base para o desenvolvimento de ações múltiplas e o espaço onde se implantam os vários elementos de mobiliário urbano.

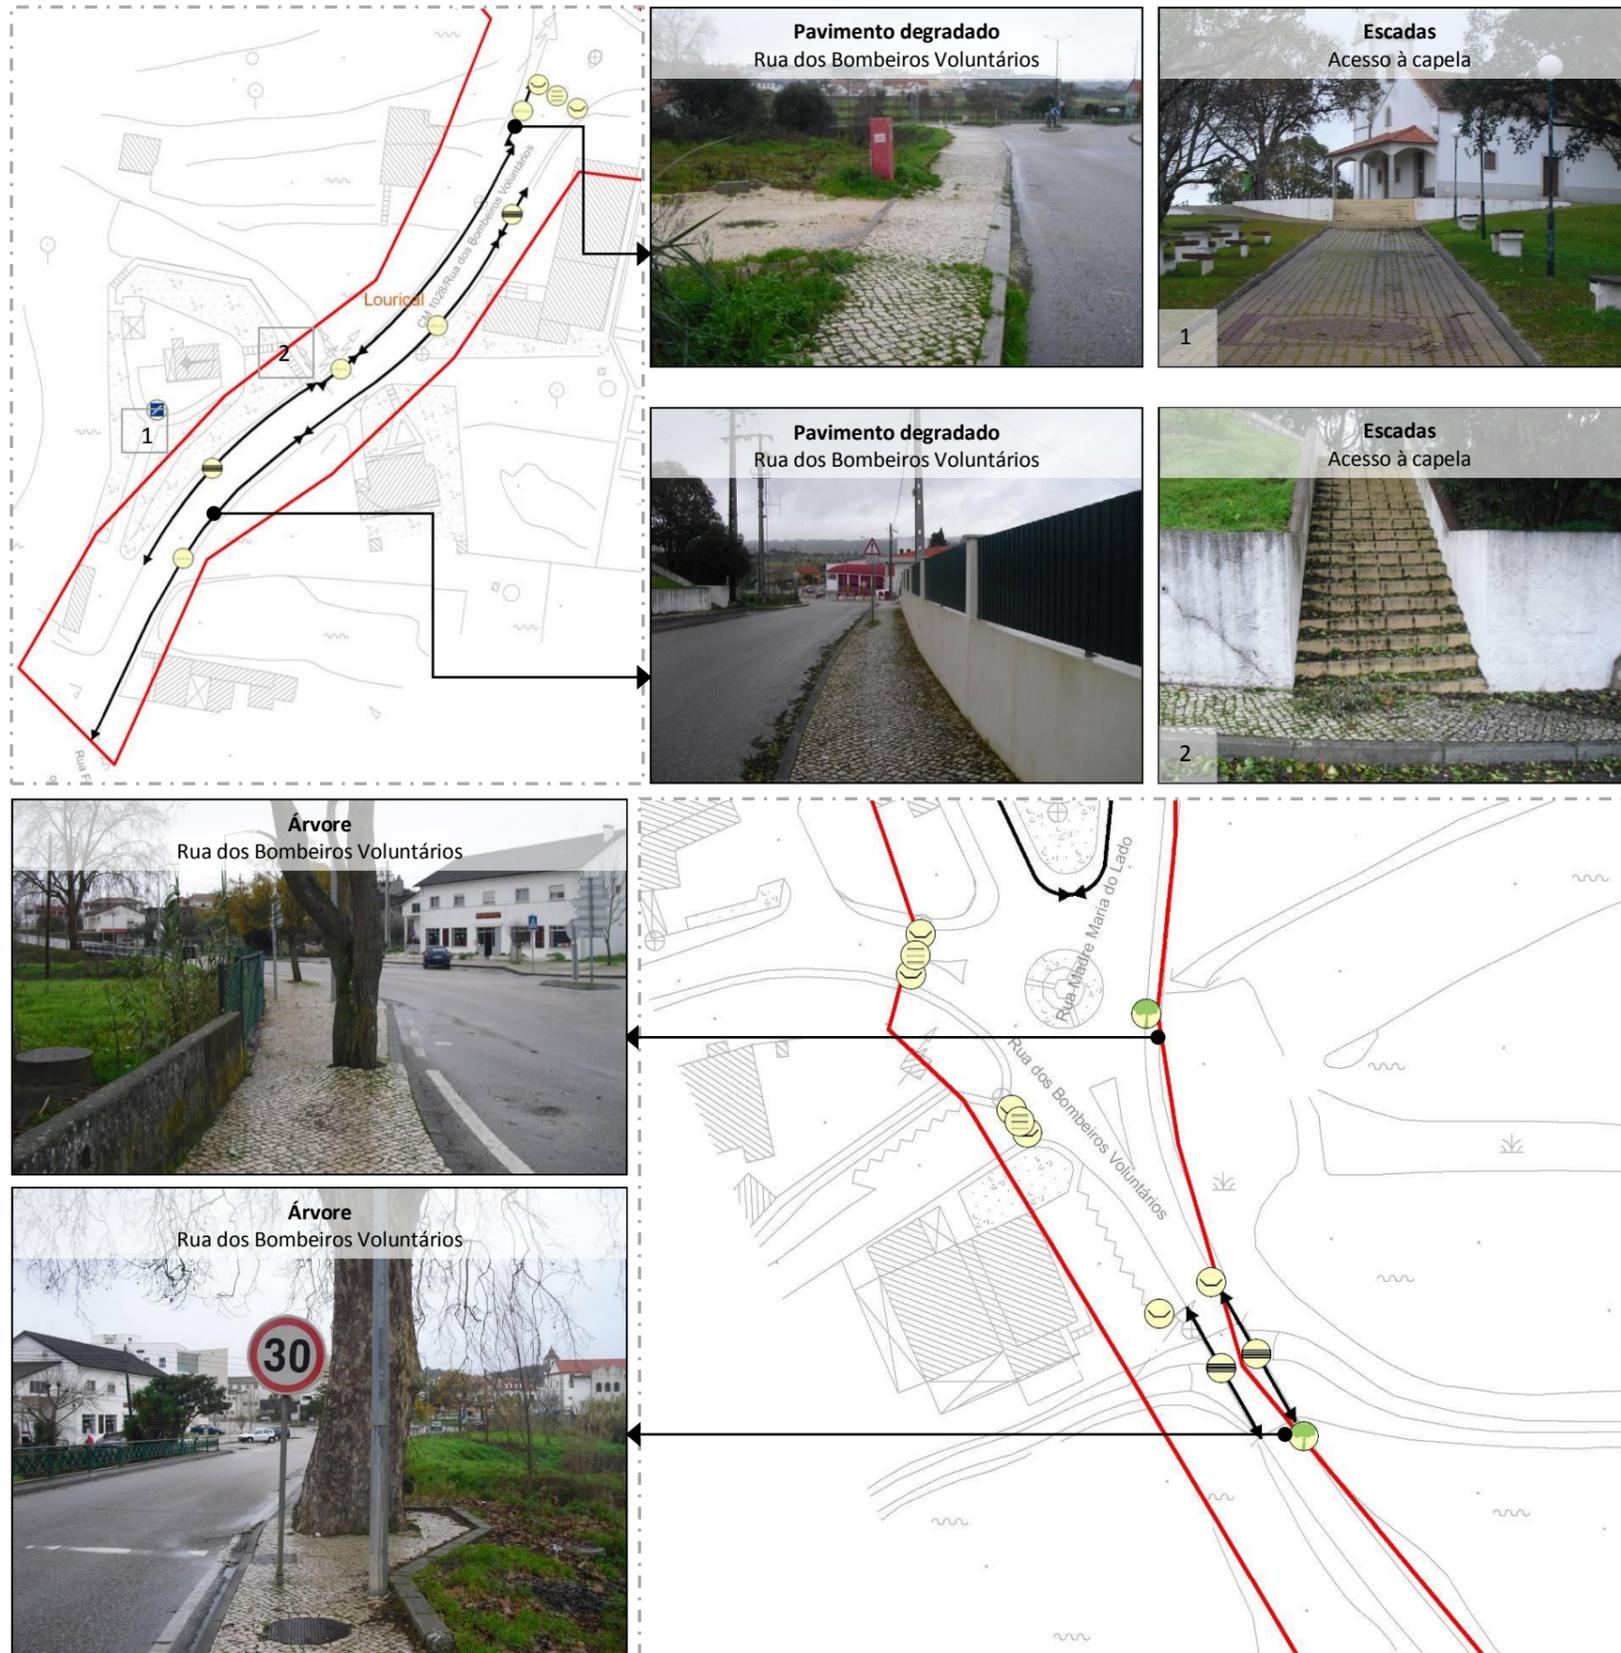
Figura 4.36. Corredores e barreiras presentes na área específica – Freguesia de Louriçal (2/3)

No que respeita ao conforto dos peões na utilização dos passeios, embora o tipo de material presente seja adequado, a falta de manutenção do mesmo, origina extensões de **pavimento degradado**. Essas extensões de vias podem ser causadoras de acidentes (como entorses, quedas, entre outros), ou podem mesmo obrigar à utilização da via de trânsito automóvel de forma a transpor essa barreira, o que acarreta problemas de segurança. Esta problemática foi registada, na Rua dos Bombeiros Voluntários.

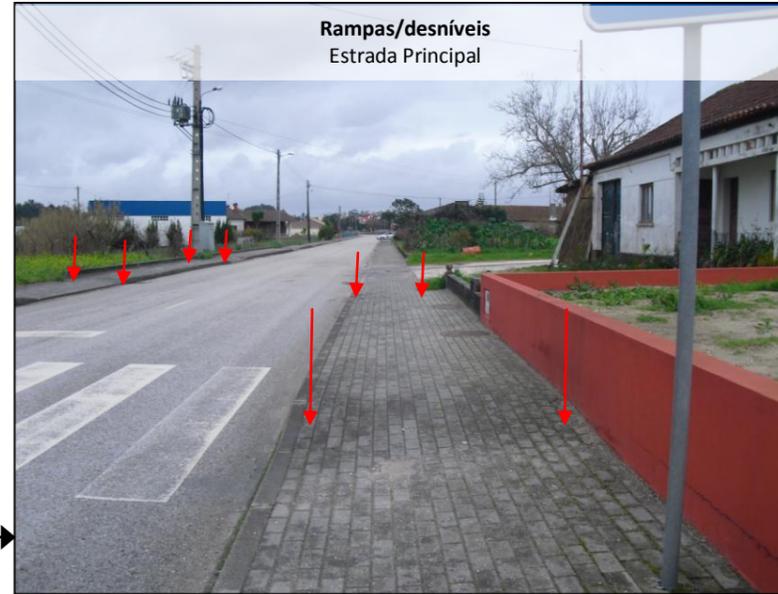
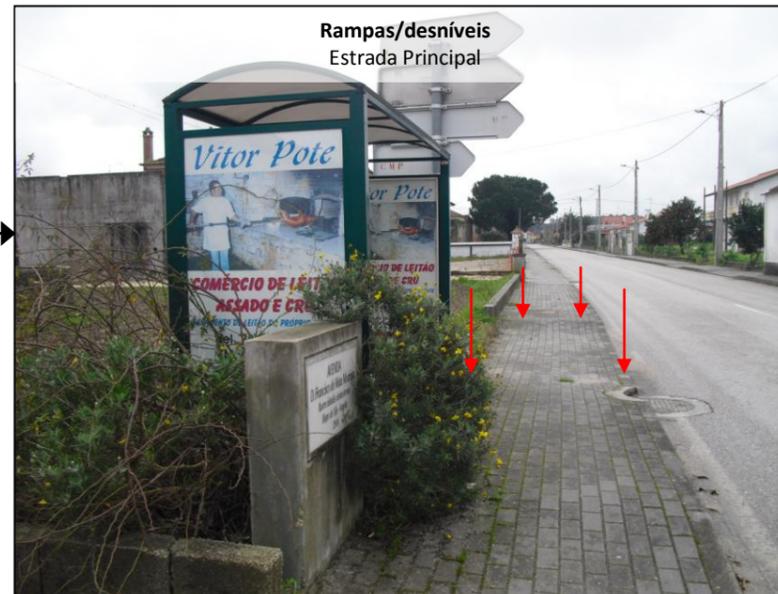
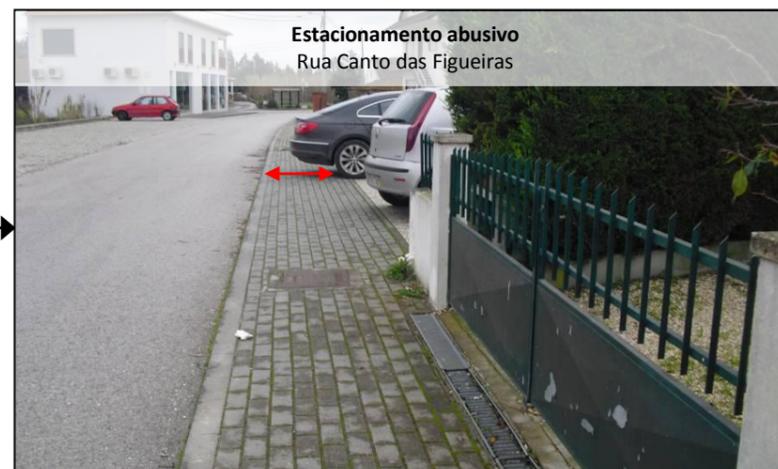
Figura 4.41. Corredores e barreiras presentes na área específica – Freguesia de Mata Mourisca (3/3)

Foram várias as situações de **rampas** detetadas nas ruas Canto das Figueiras e Estrada Principal, que integram a área de intervenção. Esta condição resulta das diferentes cotas de soleira de alguns edifícios, que impõem a existência de desníveis no passeio, devido à compatibilização das cotas da via com as entradas das habitações. Estes desníveis assumem inclinações superiores às permitidas por lei, constituindo nos locais indicados em planta de barreiras, obstáculos à acessibilidade e mobilidade de Todos. Neste sentido, os pisos e seus revestimentos deveriam possuir uma inclinação máxima inferior a 5% na direção do percurso e não superior a 2% na direção transversal ao percurso, de acordo com o constante no ponto 4.7.5 da secção 4.7 da lei das acessibilidades.

Por último verificou-se de forma pontual uma situação de estacionamento abusivo, na Rua Canto das Figueiras, que poderá ter a ver com o mau desenho dos lugares de estacionamento, ou então com a falta de civismo das pessoas. O estacionamento dos veículos automóveis sobre o passeio, impede a presença de um corredor de 1,20m livres para circulação pedonal, como estabelecido na lei das acessibilidades.

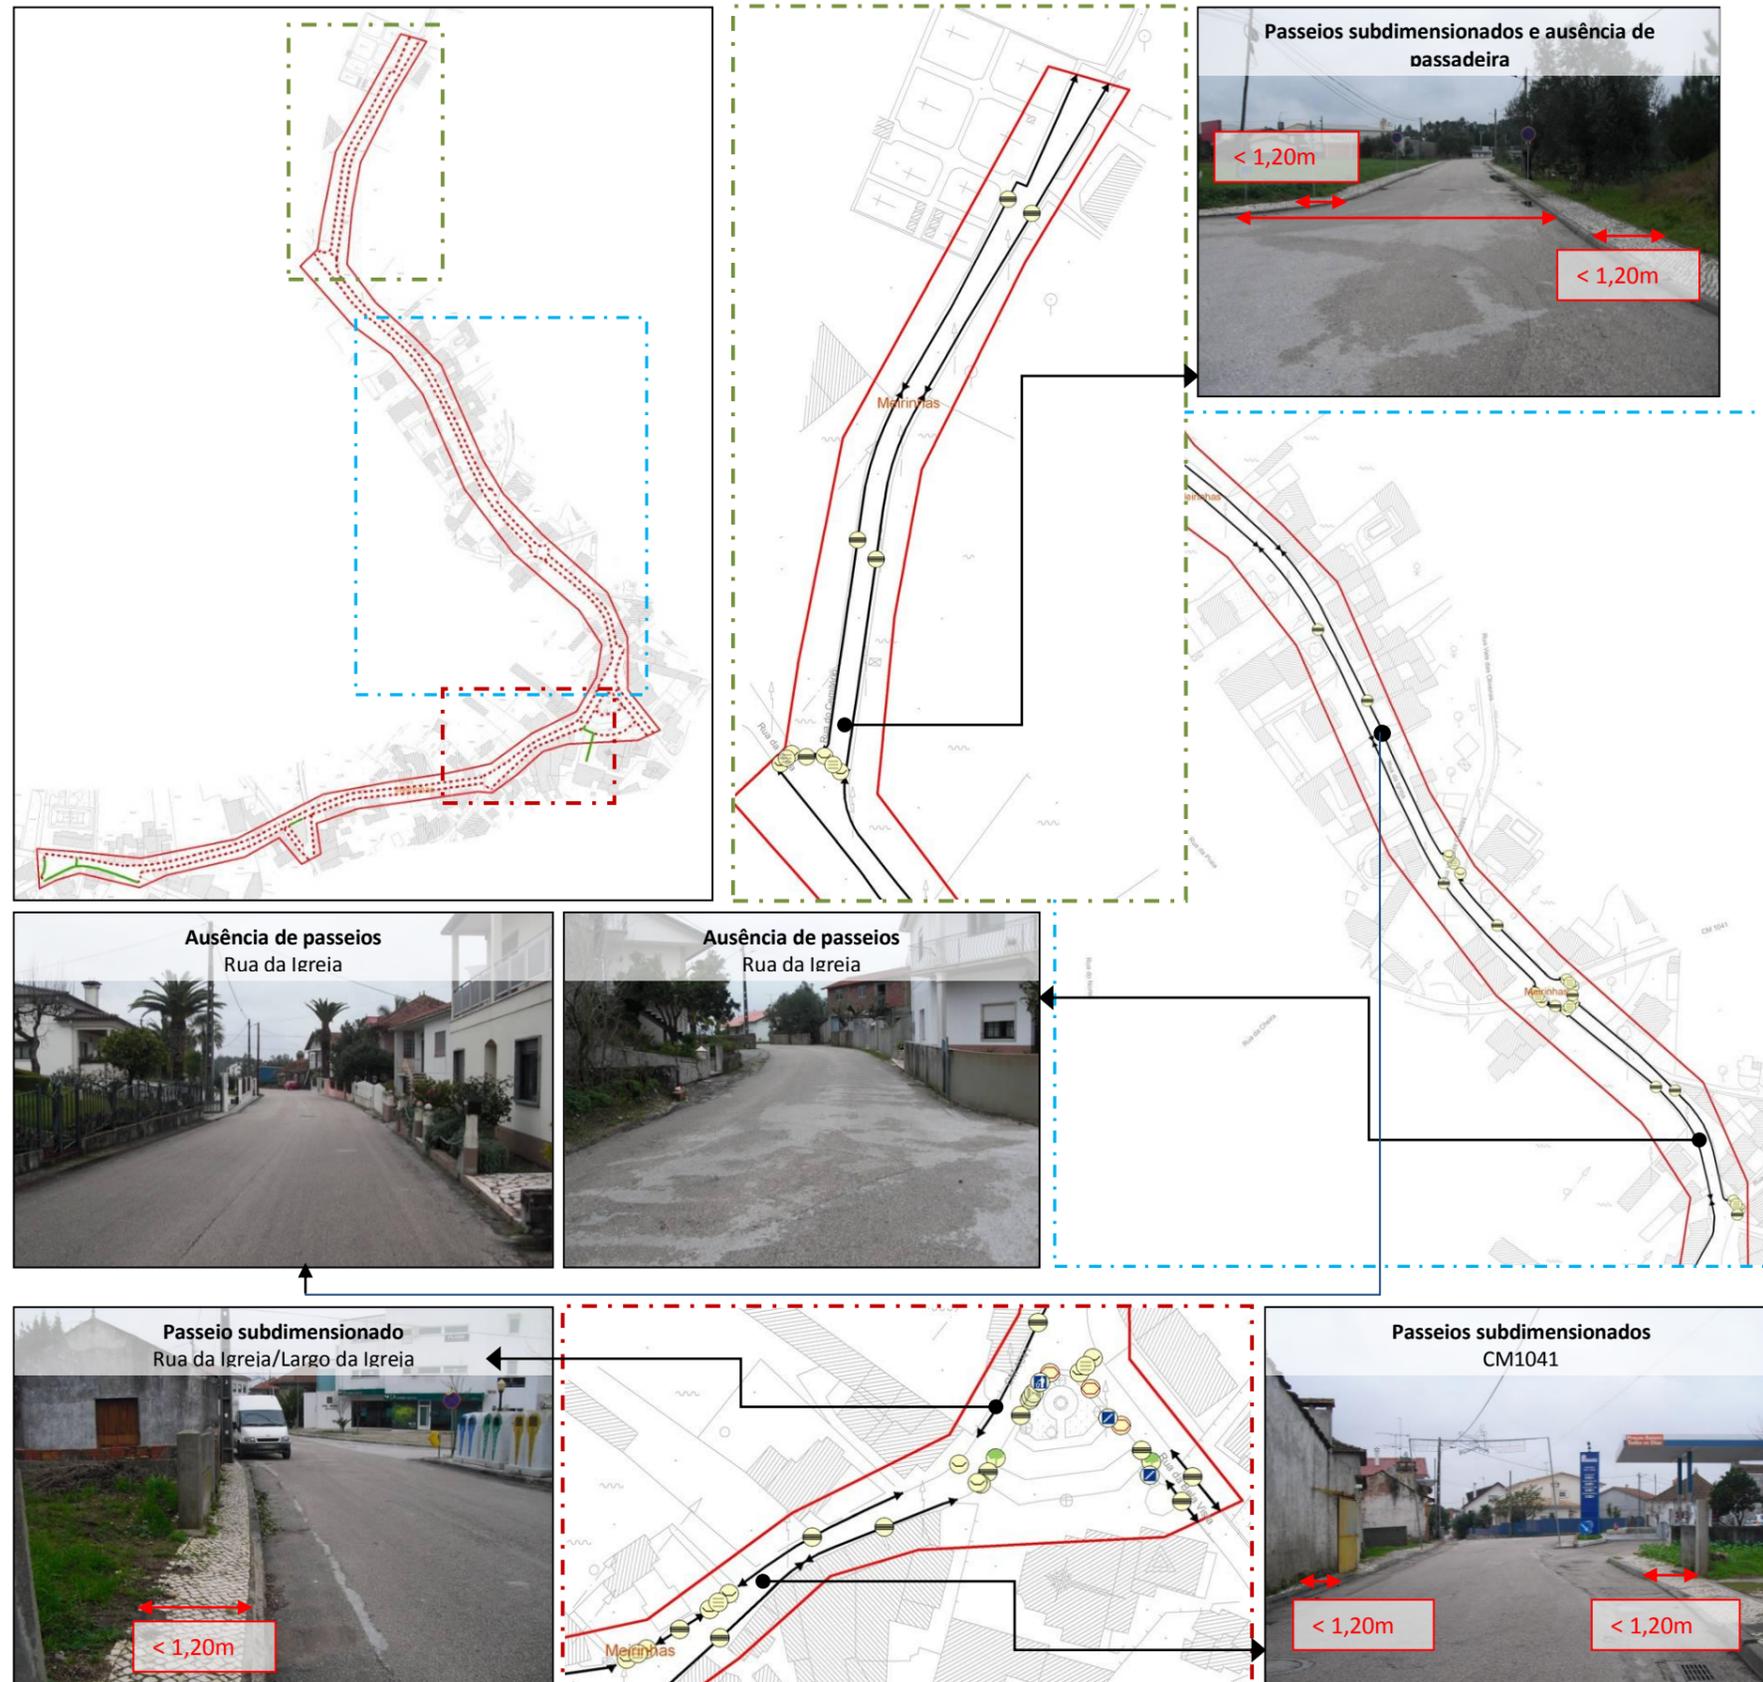
Os levantamentos efetuados em Meirinhas demonstram que, na sua maioria, as ruas apresentam-se desprovidas de percursos contínuos, seguros e confortáveis para a circulação dos peões, uma vez que a ausência e subdimensionamento de passeios é uma constante. Assim, os corredores analisados são inacessíveis, como se pode observar na imagem – traçado vermelho.

O Largo onde se localiza a Escola EB1 nº1 de Meirinhas, é um dos poucos locais da área de intervenção onde se verifica a presença de passeios com dimensões regulamentares de 1,20m de largura.

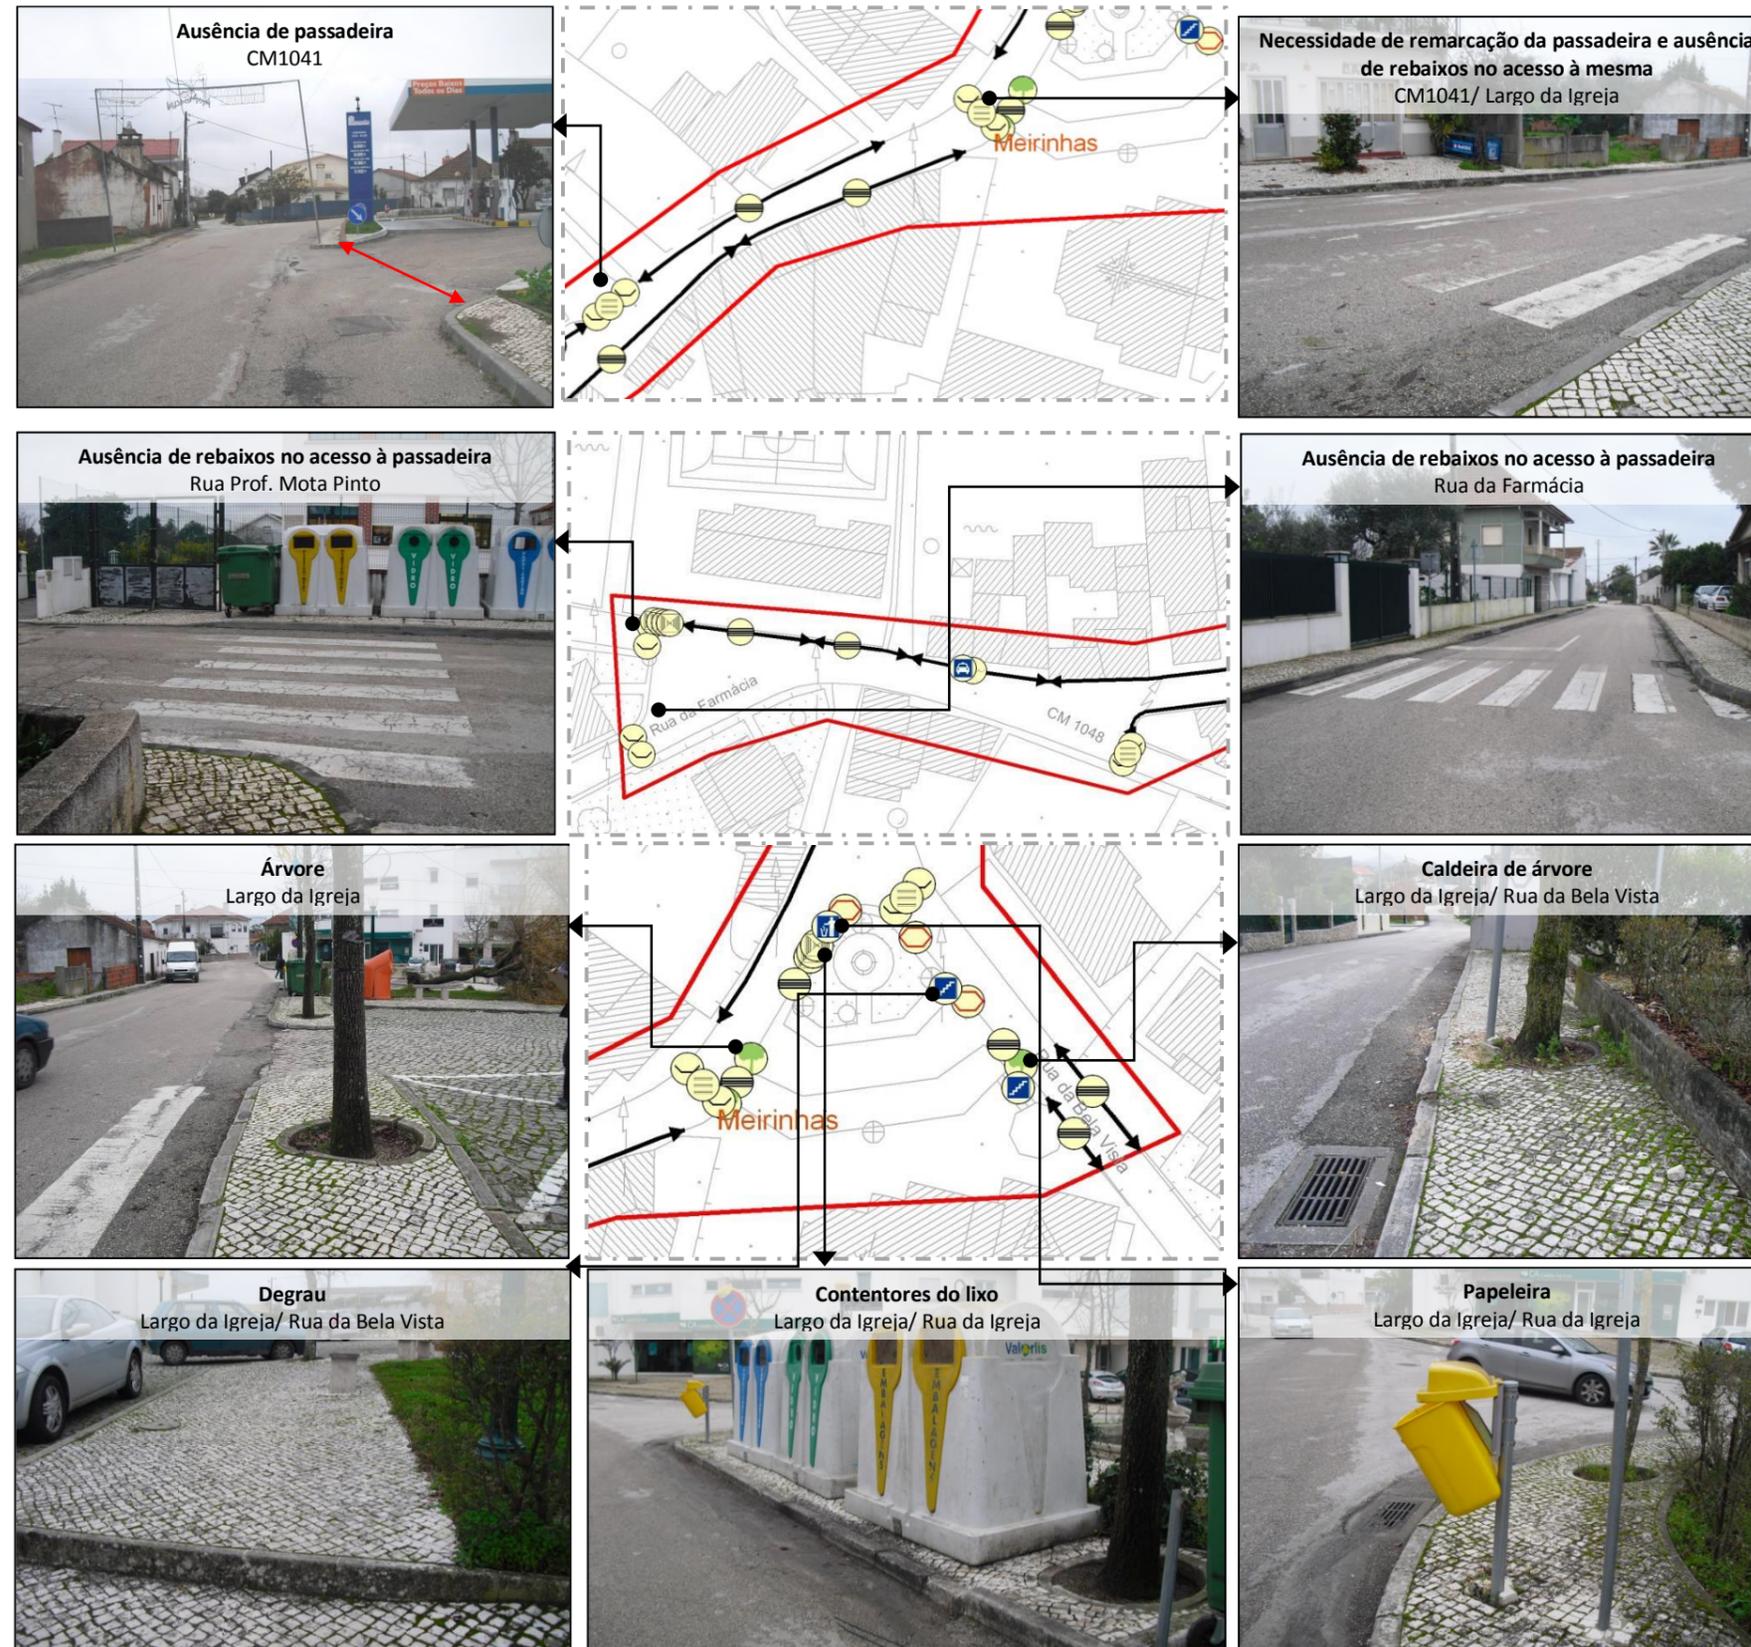
Figura 4.44. Corredores e barreiras presentes na área específica – Freguesia de Meirinhas (2/2)

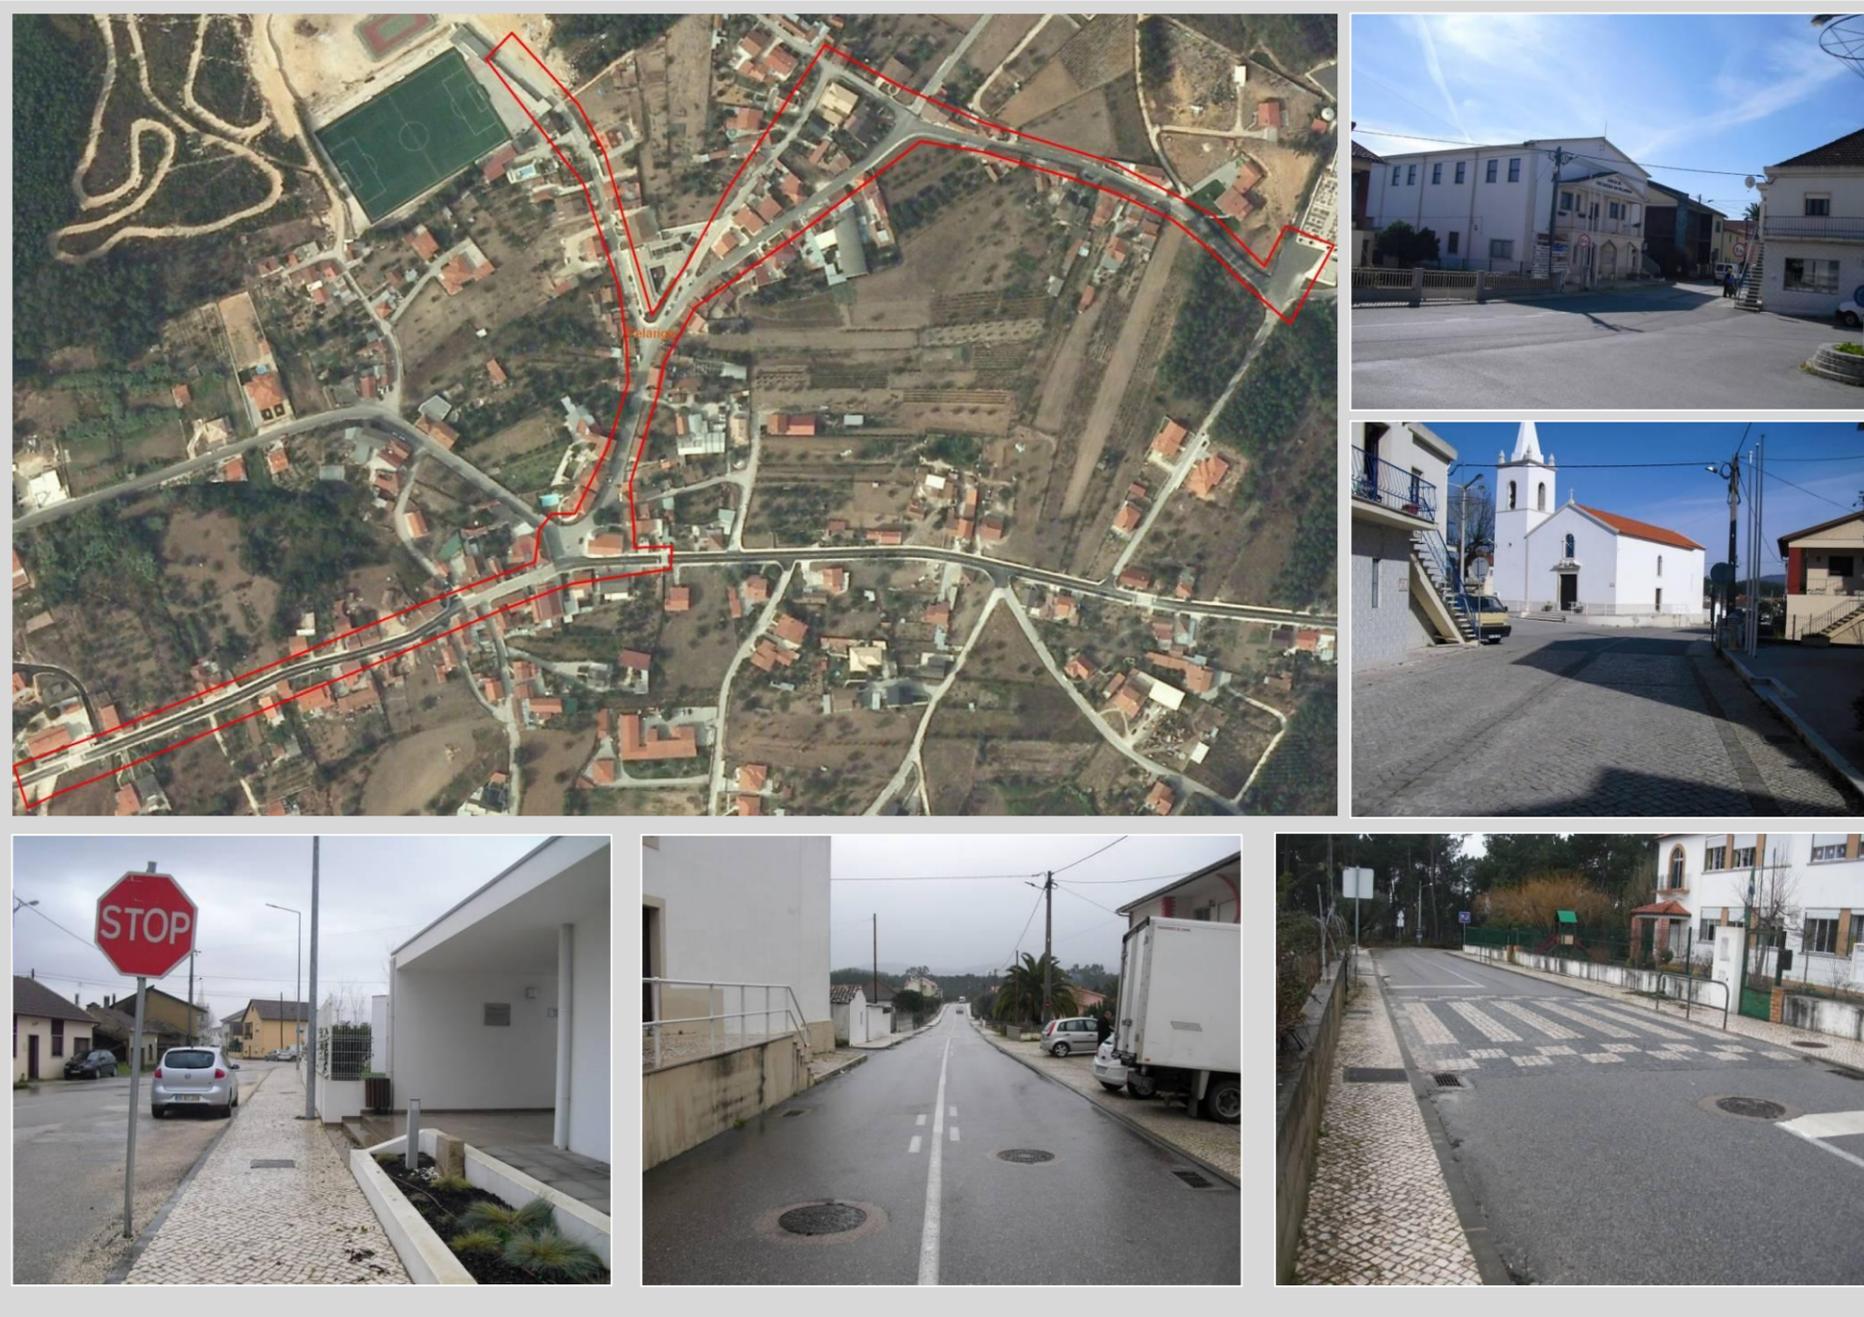
Figura 4.45. Área de intervenção do Plano Municipal de Promoção da Acessibilidade – Freguesia de Pelariga

O trabalho de levantamento efetuado pela equipa da m.pt® permitiu apurar que todos os arruamentos de Pelariga se apresentam desprovidas de percursos seguros e confortáveis para a circulação de peões. A **ausência de passeio** ou a presença de **passeios subdimensionados** (de largura inferior a 1,20m), são uma problemática constante, não descurando outras barreiras, como o pavimento degradado, a ausência de atravessamentos, a ausência ou má execução de rebaixamentos no acesso às passadeiras, a presença de escadas, degraus ou rampas, o estacionamento abusivo e contentores do lixo.

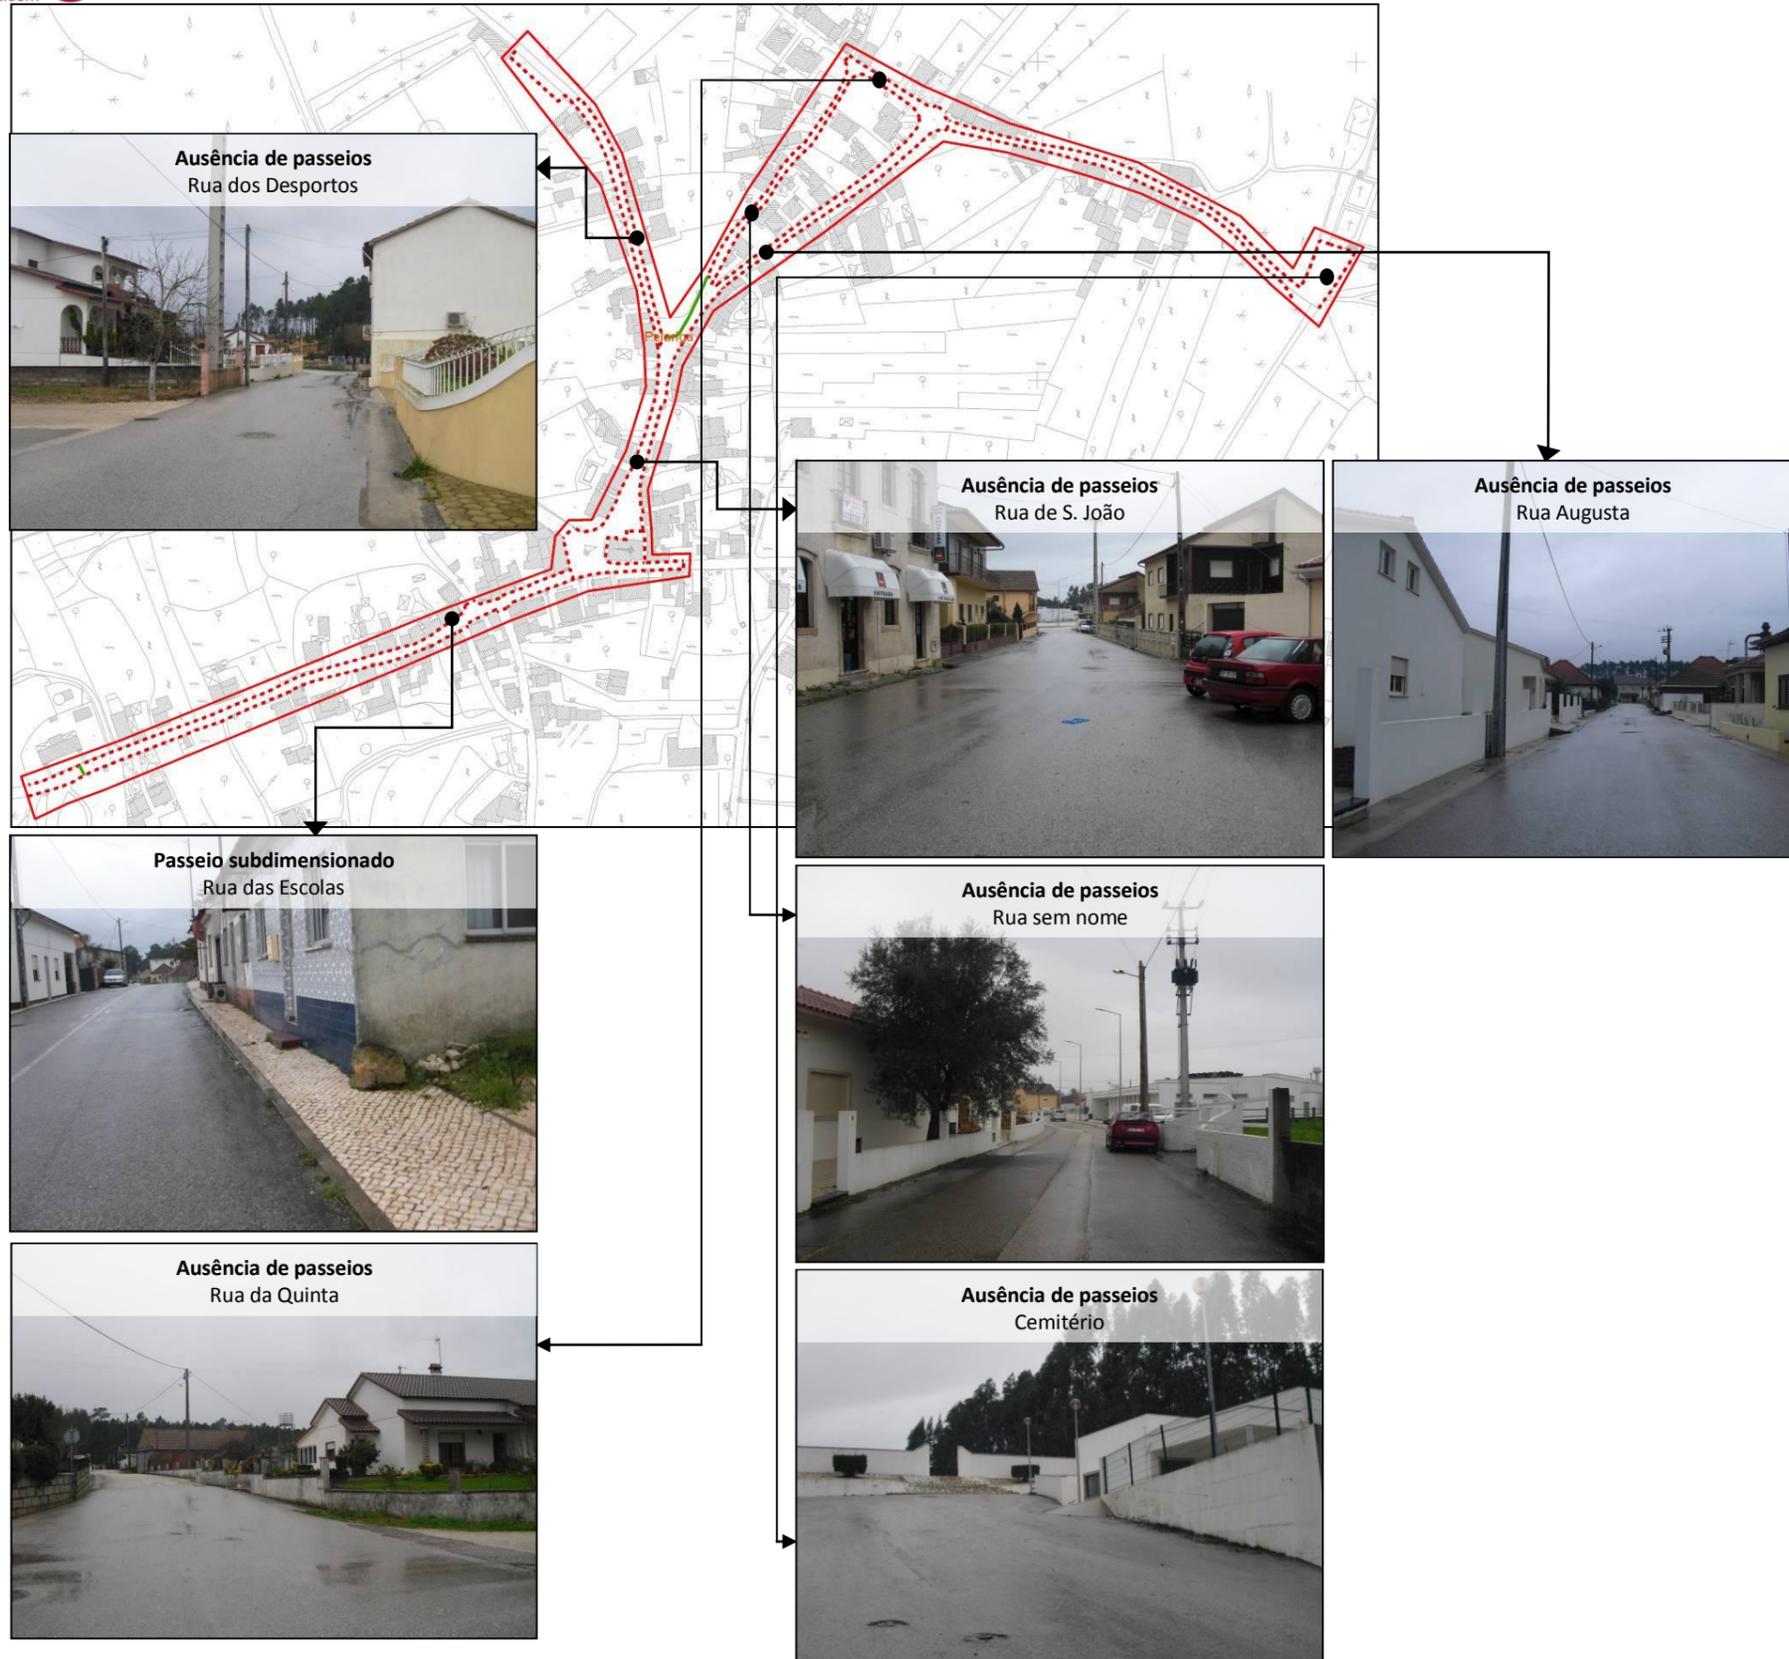
As vias presentes na freguesia de Pelariga estão, assim, desprovidas de passeios de dimensões regulamentares (> 1,20m/1,50m). Este facto acentua-se com a constante quebra de alguns percursos que poderiam ser acessíveis pela presença de vários obstáculos como degraus, escadas ou rampas, ausência ou má execução dos rebaixamentos no acesso às passadeiras, ausência de atravessamentos, pavimento degradado, estacionamento abusivo e ainda contentores do lixo.

Figura 4.46. Corredores e barreiras presentes na área específica – Freguesia de Pelariga (1/3)

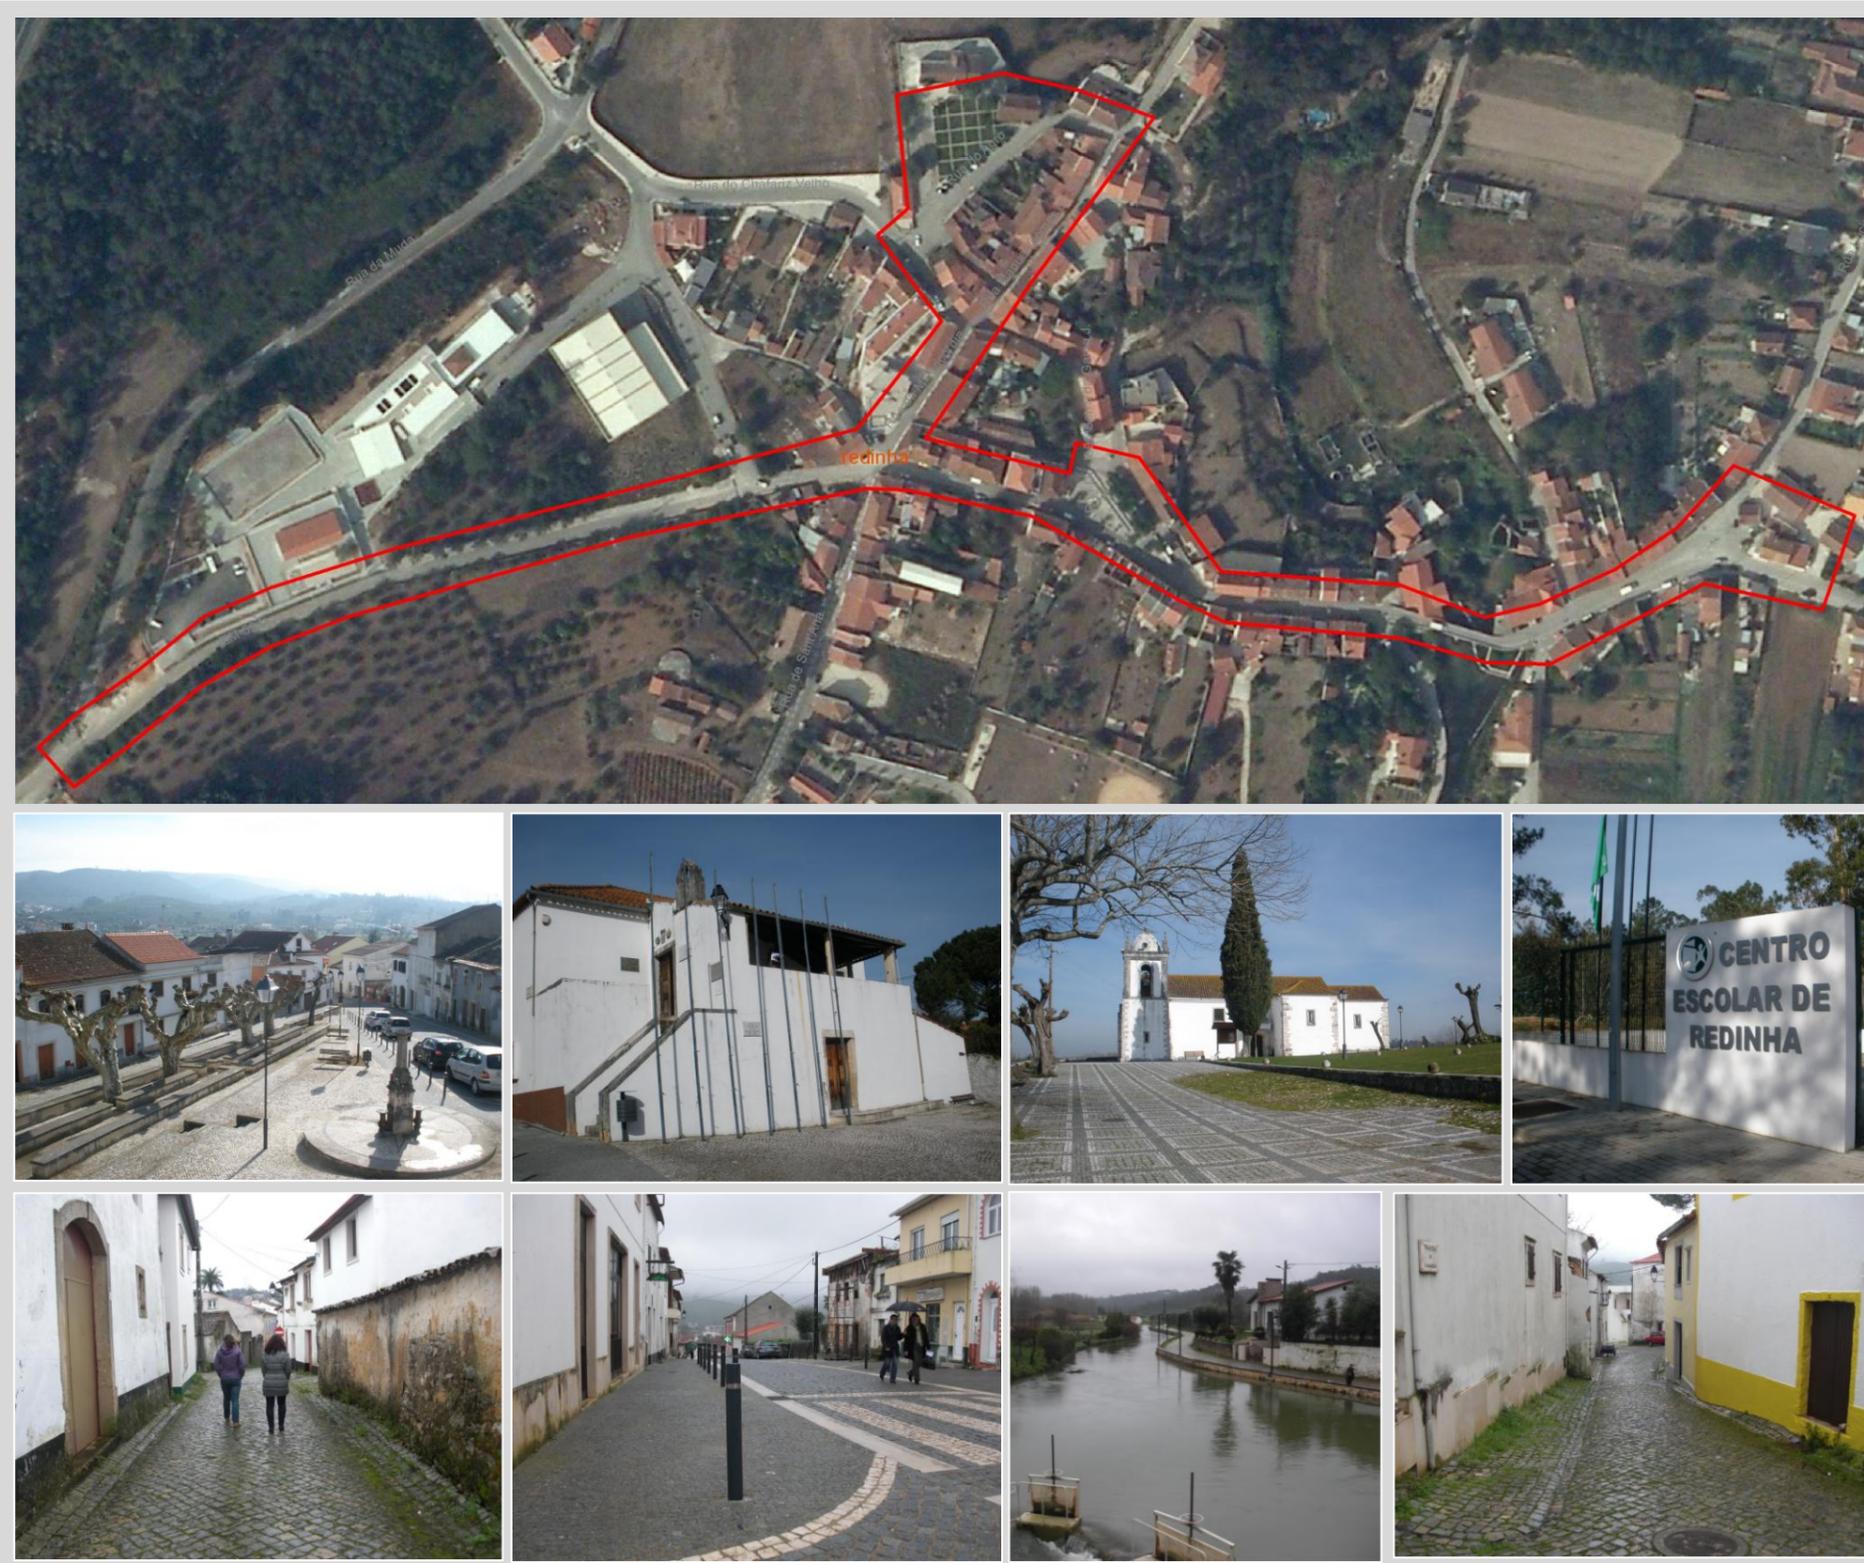
Figura 4.49. Área de intervenção do Plano Municipal de Promoção da Acessibilidade – Freguesia de Redinha

O trabalho de levantamento efetuado pela equipa da m.pt® permitiu apurar que as ruas da freguesia de Redinha apresentam-se desprovidas de percursos seguros e confortáveis para a circulação de peões. A ausência de passeio ou a presença de passeios subdimensionados (de largura inferior a 1,20m), são uma problemática constante, não descurando outras barreiras, como a ausência de atravessamentos e de rebaixamentos no acesso às passadeiras existentes, o estacionamento abusivo ou a presença de escadas, degraus ou rampas, obras ou tapumes, candeeiro de iluminação pública e ainda um abrigo de transporte coletivo.
