Plano Municipal de Promoção da Acessibilidade - Programa RAMPA
Município de Pombal
FASE III – Versão Final do Plano
I – Levantamento e Diagnóstico

PEÇAS ESCRITAS - VOLUME I

março 2014

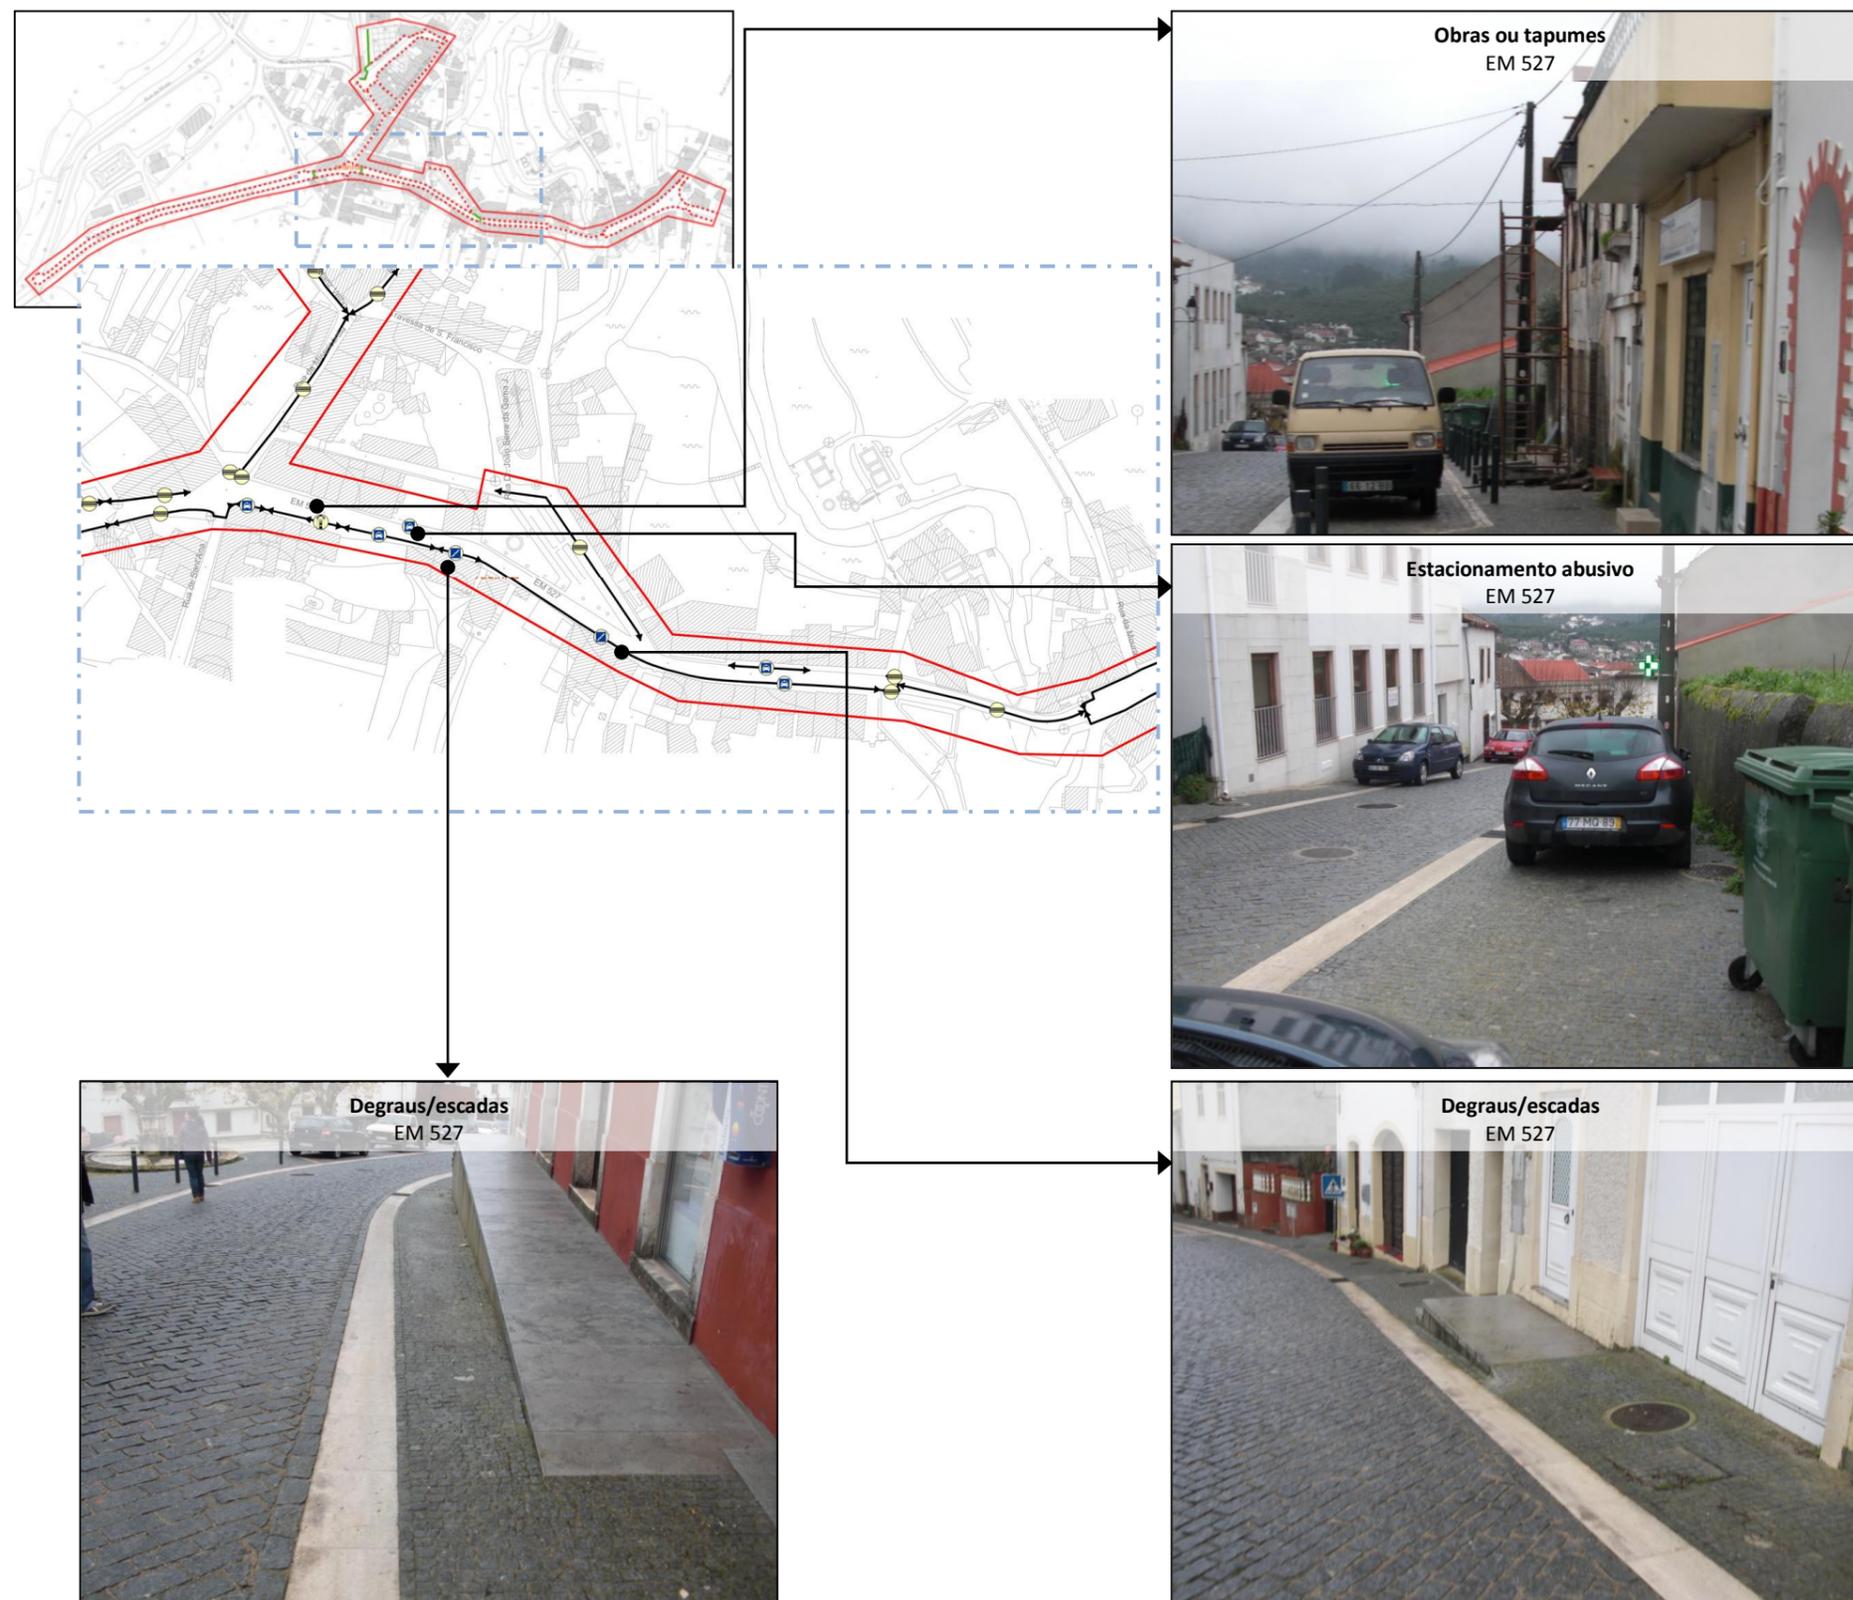
O **estacionamento abusivo**, resultante da escassez de lugares de estacionamento disponíveis e da reduzida dimensão que as vias possam apresentar, é outra condicionante muito frequente no centro de Redinha, por exemplo no largo dos Celeiros. Nestes casos os automobilistas, não havendo fiscalização nem penalidades, apropriam-se do espaço destinado aos peões, estacionando sobre os passeios e impossibilitando ou dificultando a livre circulação pedonal. Esta problemática acarreta diversos problemas, entre os quais a segurança de todos os cidadãos, que necessitam de circular na via de trânsito automóvel, para ultrapassar a barreira, ou impedem a continuação do percurso, por exemplo, aos cidadãos que se deslocam em cadeira de rodas.

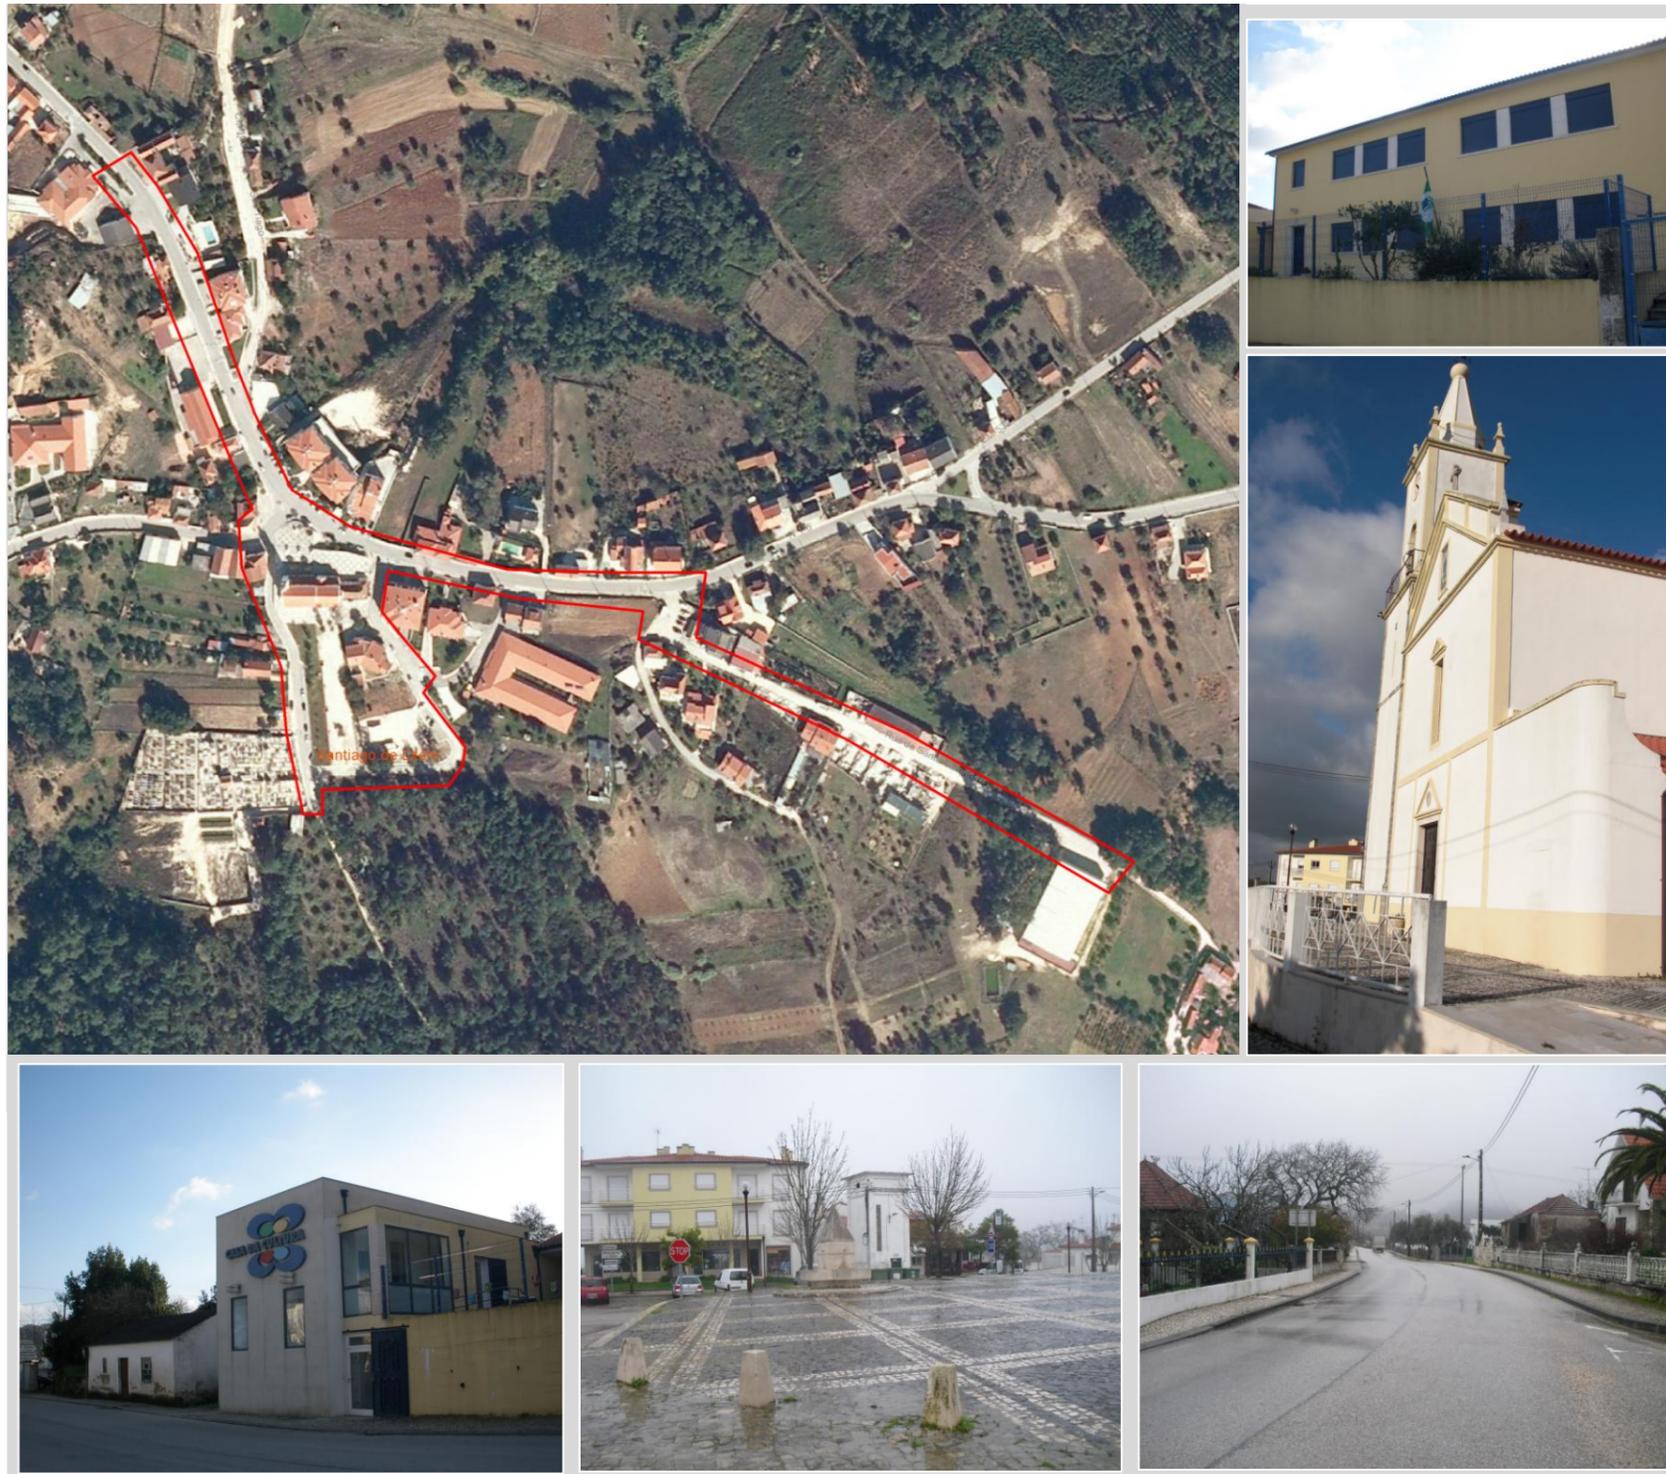
Figura 4.53. Área de intervenção do Plano Municipal de Promoção da Acessibilidade – Freguesia de Santiago de Litém

O parque habitacional é constituído essencialmente por habitações unifamiliares, compostas na sua maioria por parcelas de terreno. Após a análise das tipologias de barreiras presentes no território em causa, foi possível entender quais foram as tipologias de barreiras à acessibilidade e mobilidade para todos mais frequentes, sendo elas a ausência e subdimensionamento de passeios, pavimento degradado ou irregular e ausência de passadeiras em alguns cruzamentos ou entroncamentos de vias.

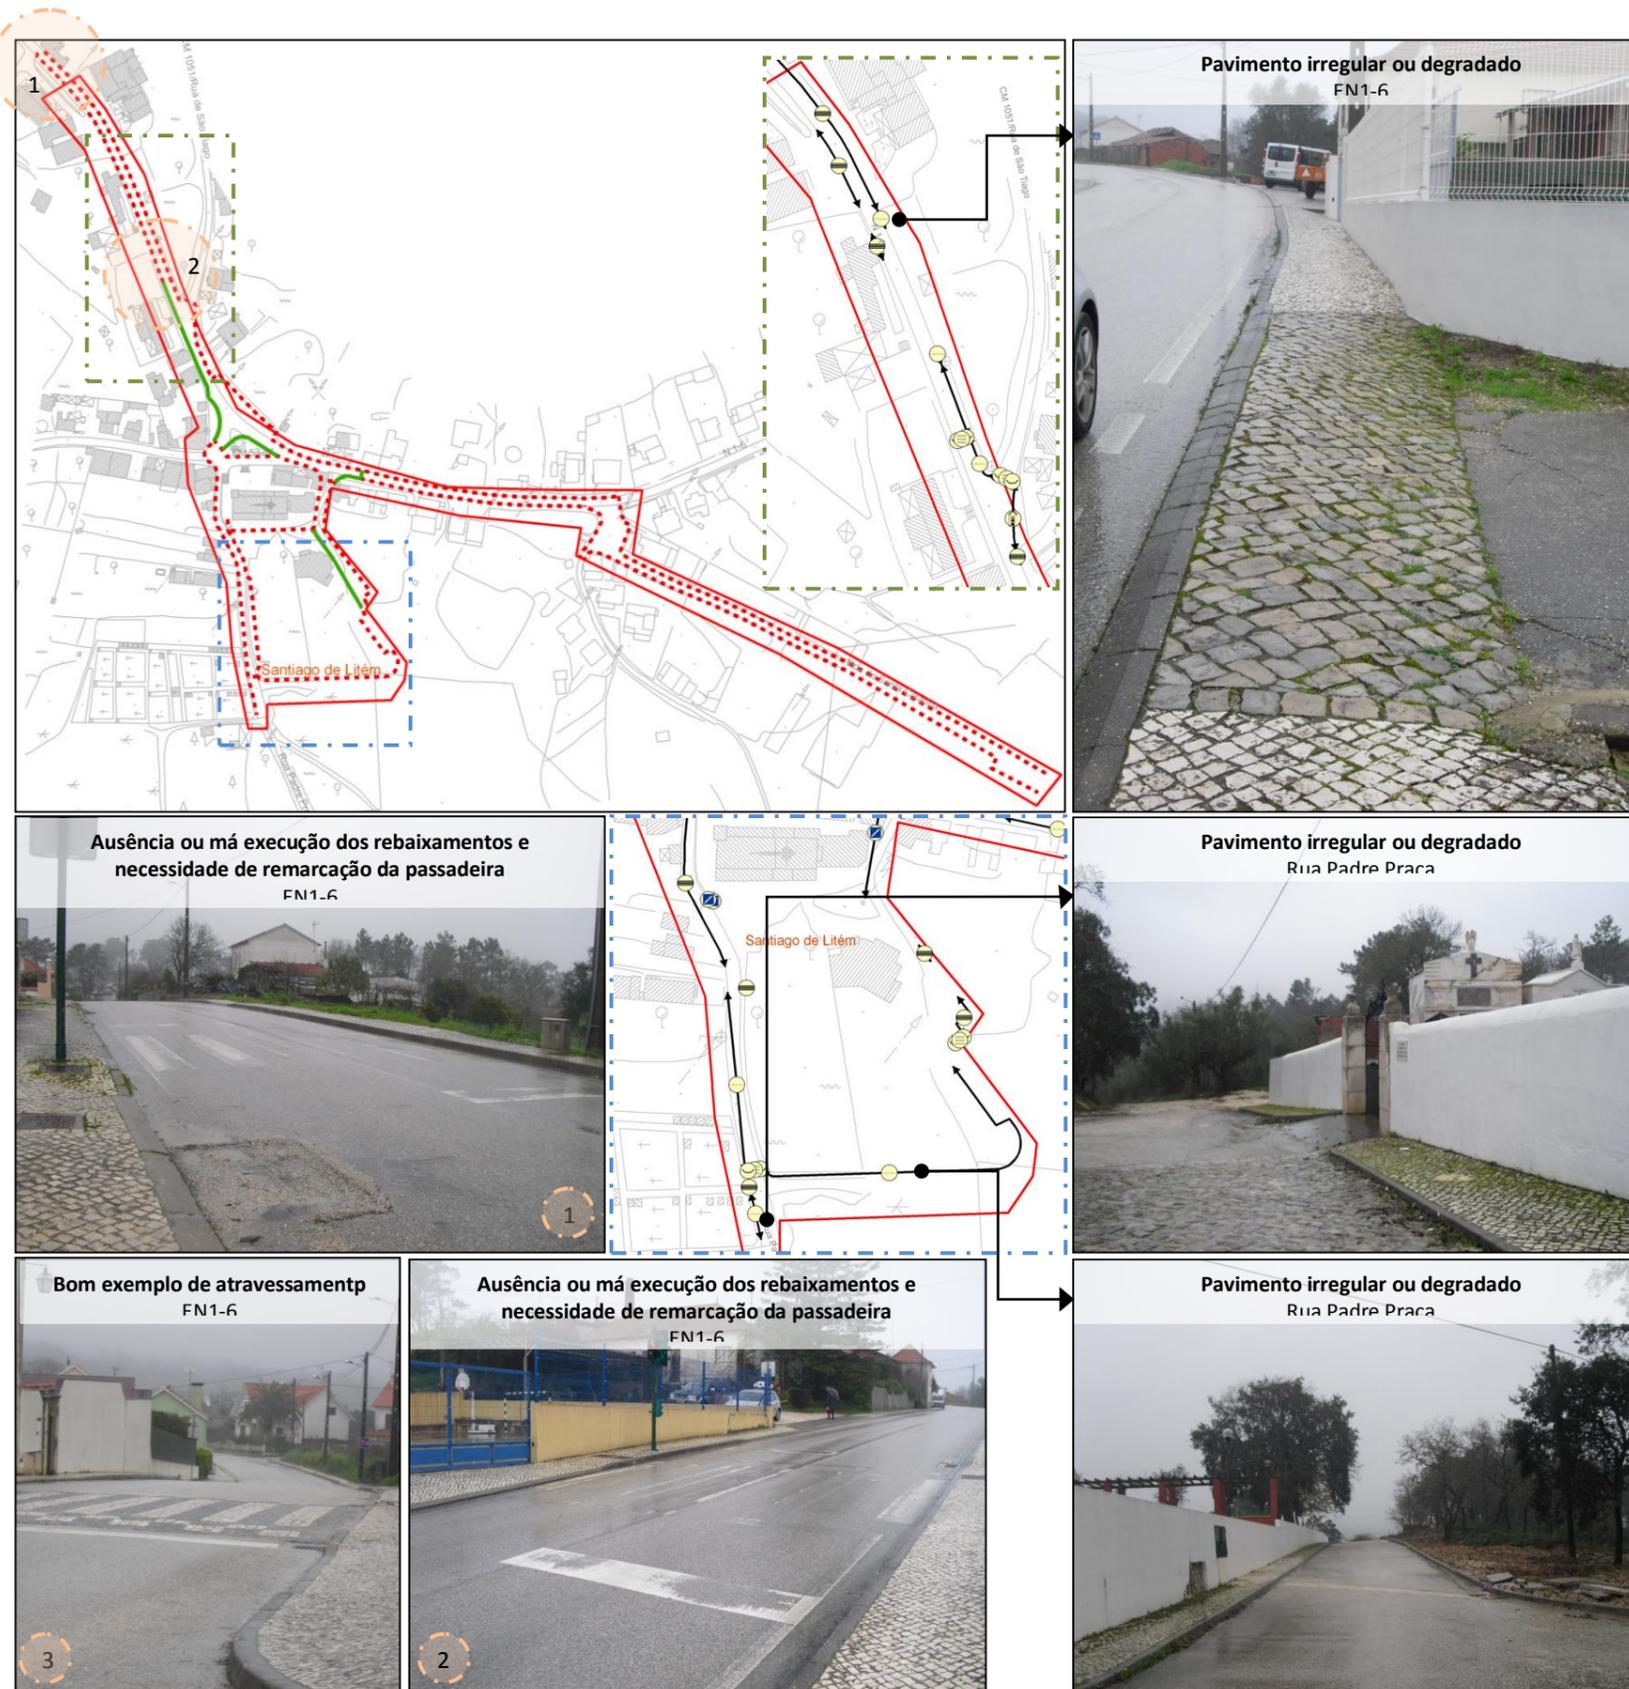
Figura 4.54. Corredores e barreiras presentes na área específica – Freguesia de Santiago de Litém (1/3)

Outro dos problemas registados com alguma frequência na freguesia de Santiago de Litém foi a **ausência ou má execução dos rebaixamentos** do passeio no acesso às passadeiras existentes. Embora existam outros problemas inerentes às passagens de peões, a ausência ou má execução dos rebaixamentos é dos problemas mais graves, pelo facto, de dificultar e até não permitir o acesso a estas. A ausência ou má

execução dos rebaixamentos é uma das barreiras mais frequentes nas nossas cidades ou vilas, impedindo assim a deslocação de peões com mobilidade condicionada, uma vez que nos casos de falta de rebaixamentos se torna uma barreira intransponível, sucedendo o mesmo quando eles se encontram mal executados. Segundo o DL 163/2006, foram considerados rebaixamentos mal executados, todos os que apresentem uma altura do lancil superior a 0,02m, e que não se prolongue por toda a extensão da passeadeira.

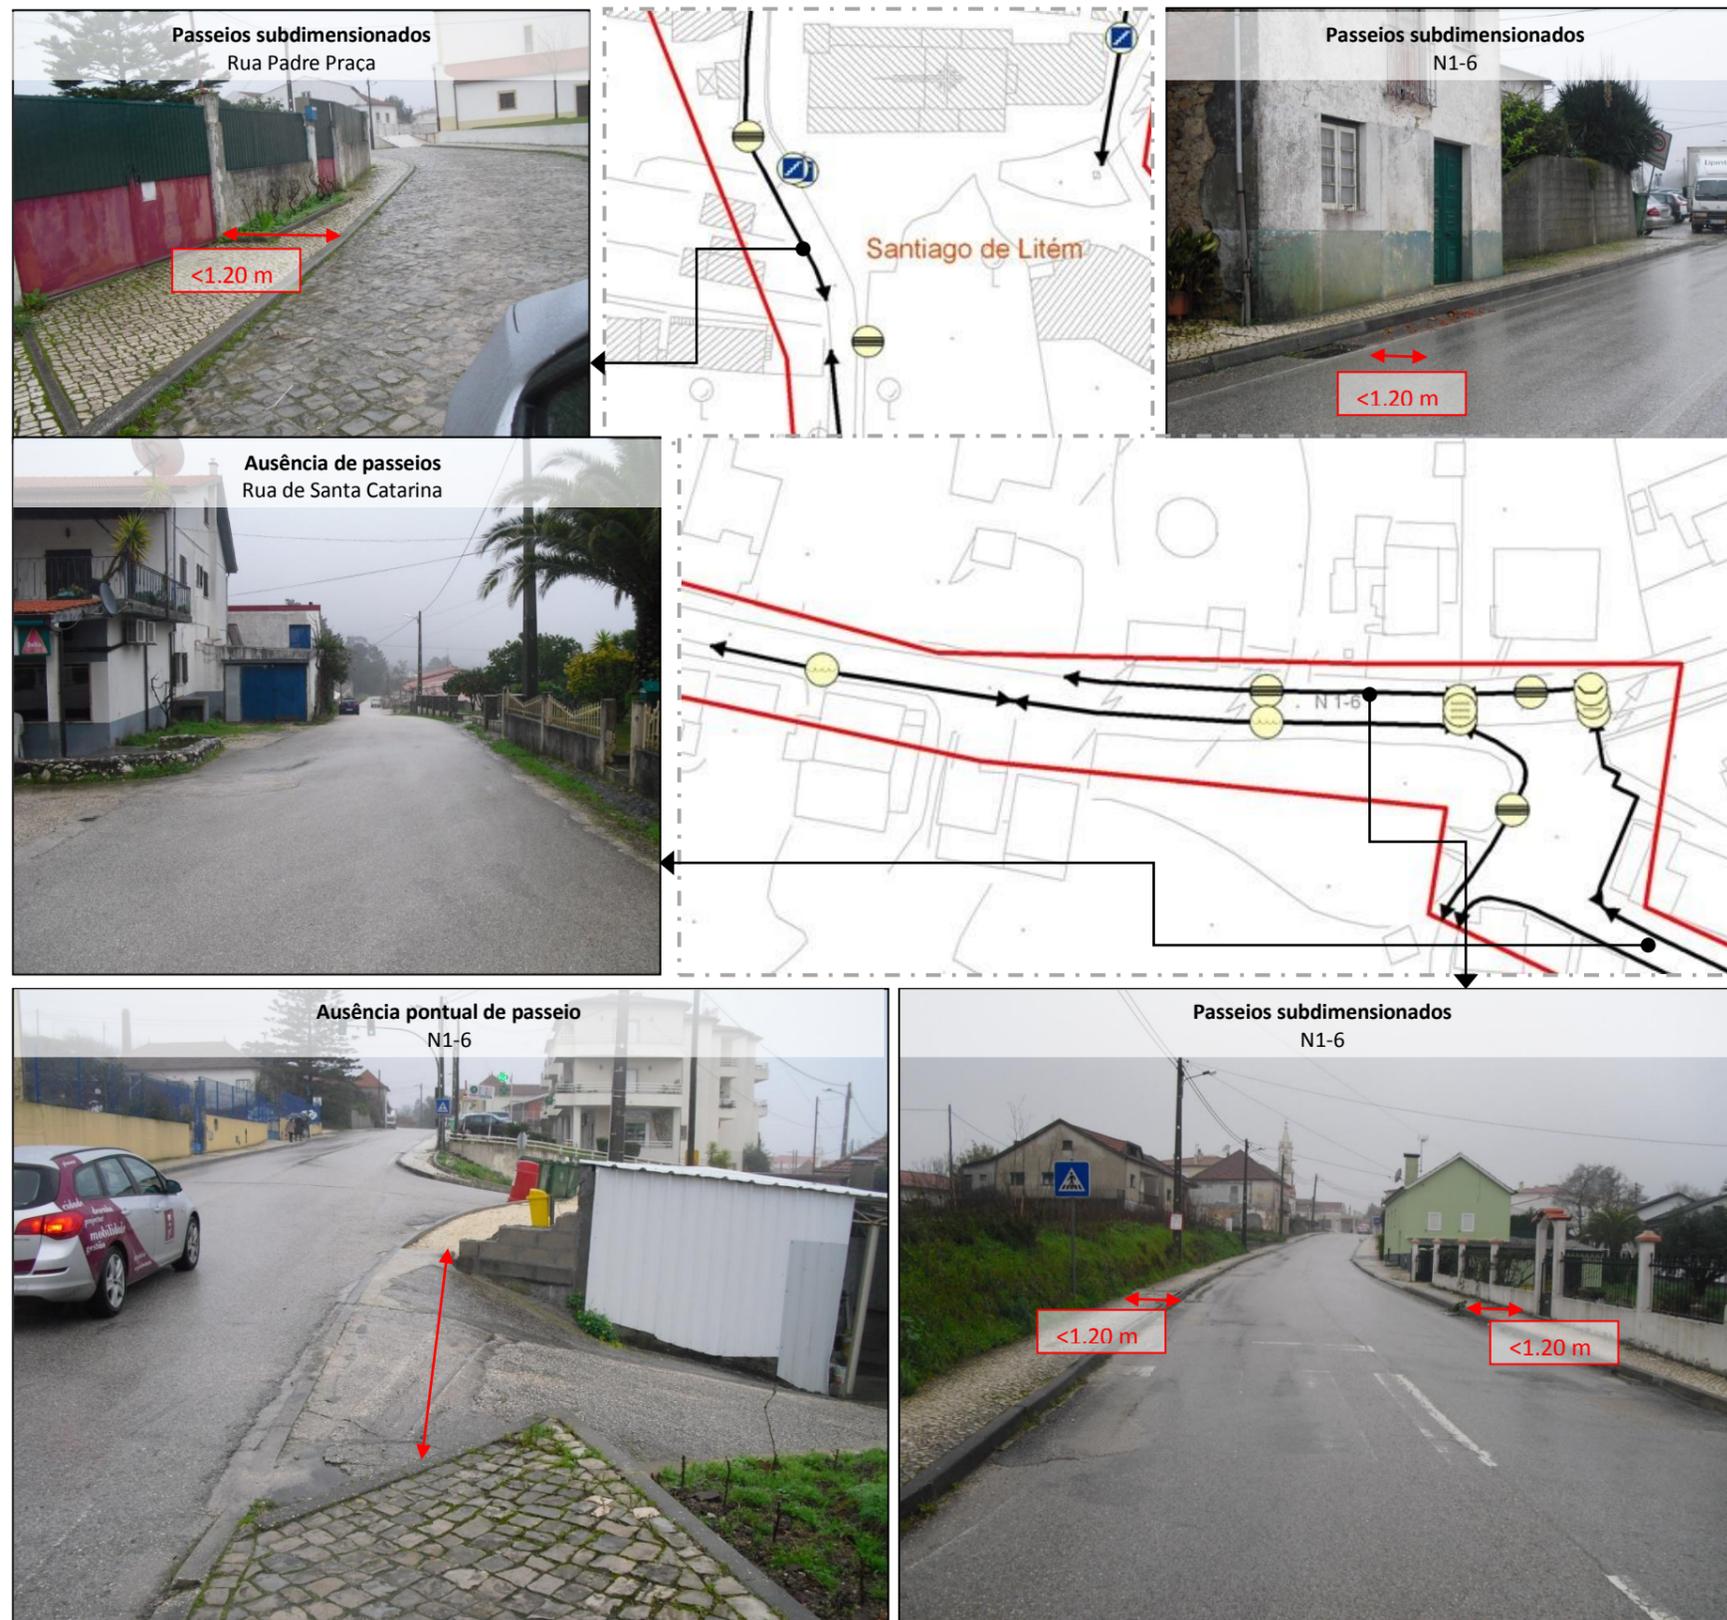
Figura 4.55. Corredores e barreiras presentes na área específica – Freguesia de Santiago de Litém (2/3)

A **ausência de passeios ou passeios subdimensionados** foram outros dos problemas identificados na freguesia de Santiago de Litém. Este problema tem uma maior incidência na Rua de Santa Catarina e de forma mais pontual nos restantes arruamentos.

A ausência total de passeios é das barreiras mais problemáticas em termos de acessibilidades e mobilidade de Todos, uma vez

que não existe qualquer percurso orientado para a circulação pedonal. Os peões independentemente das condições que apresentem vêm-se assim, obrigados a circular na via de trânsito juntamente com os automóveis. Quanto aos passeios subdimensionados, que apresentam uma largura inferior a 1,20m, causam descontinuidades urbanas, não permitem a circulação a par ou o cruzamento de pessoas, bem como condicionam a locomoção de pessoas que transportem objetos de grandes dimensões, ou que se desloquem com recurso a cadeira de rodas, muletas ou andarilhos.

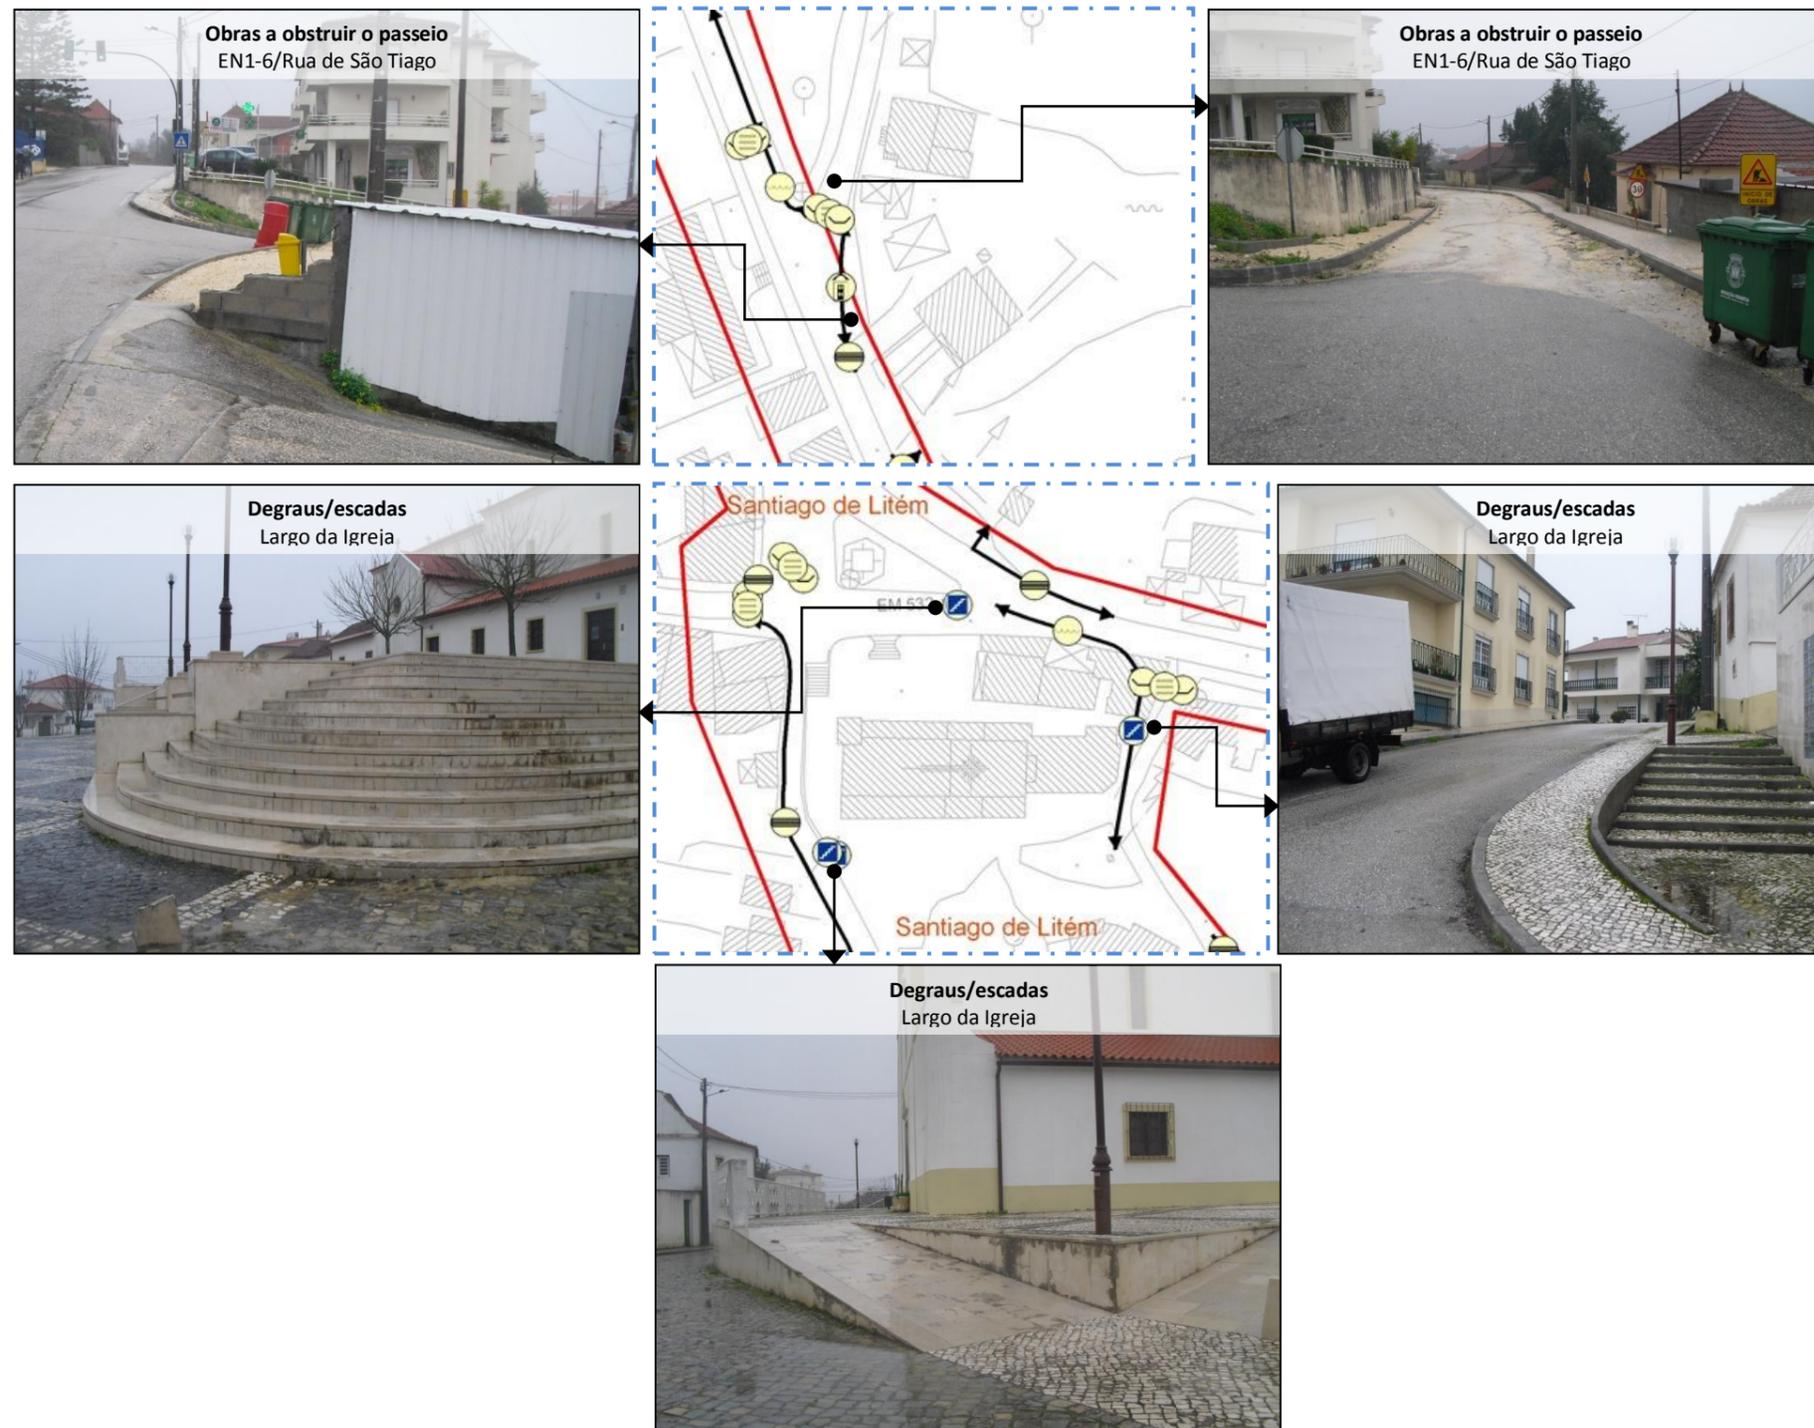
Figura 4.56. Corredores e barreiras presentes na área específica – Freguesia de Santiago de Litém (3/3)

Embora as obras sejam consideradas barreiras temporárias, estas devem-se encontrar devidamente sinalizadas e devem assegurar um percurso pedonal alternativo acessível. Quando os tapumes se encontram a obstruir o percurso pedonal, deve ser assegurado um percurso alternativo com as larguras regulamentares (1,20m de largura), bem como também deve-se encontrar devidamente sinalizado, por forma a evitar acidentes, principalmente a pessoas de baixa acuidade visual.

Os degraus e escadas existentes não se encontram devidamente sinalizados, não possuem faixas antiderrapantes e marcação de cores contrastantes. A existência desta sinalização permite uma melhor visualização destes elementos principalmente por pessoas de baixa acuidade visual, evitando assim a acidentes.

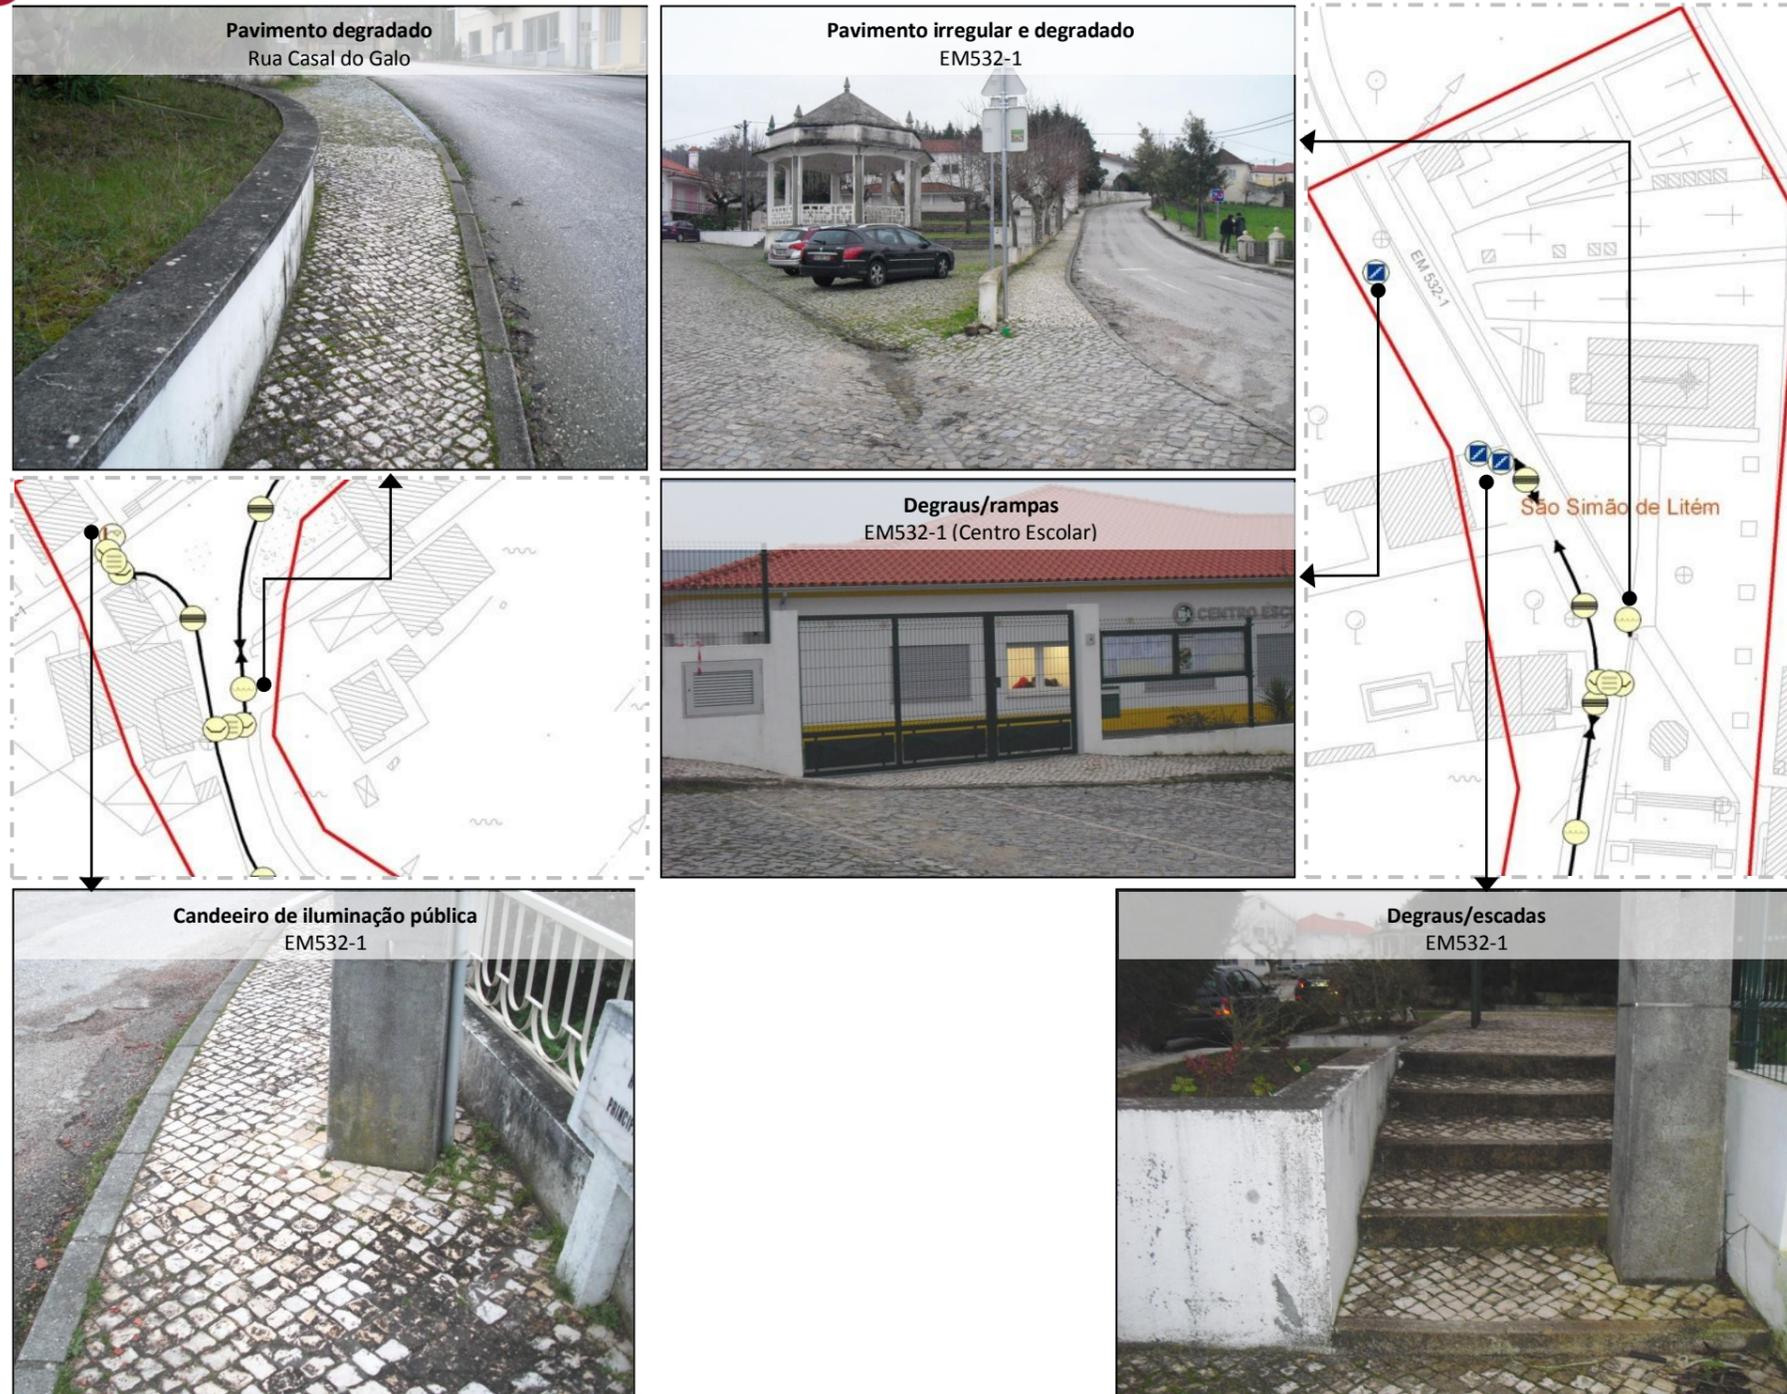
Figura 4.58. Corredores e barreiras presentes na área específica – Freguesia de São Simão de Litém (2/3)

Segundo a Secção 4.3 (Largura livre) do DL 163/06, os percursos pedonais devem possuir em todo o seu desenvolvimento, um canal de circulação de largura não inferior a 1,20m, contínuo e desimpedido. Contudo, a mesma secção, no ponto 4.3.3, admite a existência de uma largura livre inferior, caso a mesma satisfaça o seguinte: quando o troço obstruído não exceder os 0,60m, o passeio pode admitir uma largura de 0,80m, ou quando o troço obstruído se estender entre os 0,60m e os 1,50m, o passeio pode admitir uma largura mínima de 0,90m. Neste sentido, o candeeiro presente na EM532-1, foi considerado barreira à acessibilidade e mobilidade de Todos, por impossibilitar uma largura mínima de 0,80m e 0,90m de circulação livre no passeio, respetivamente.

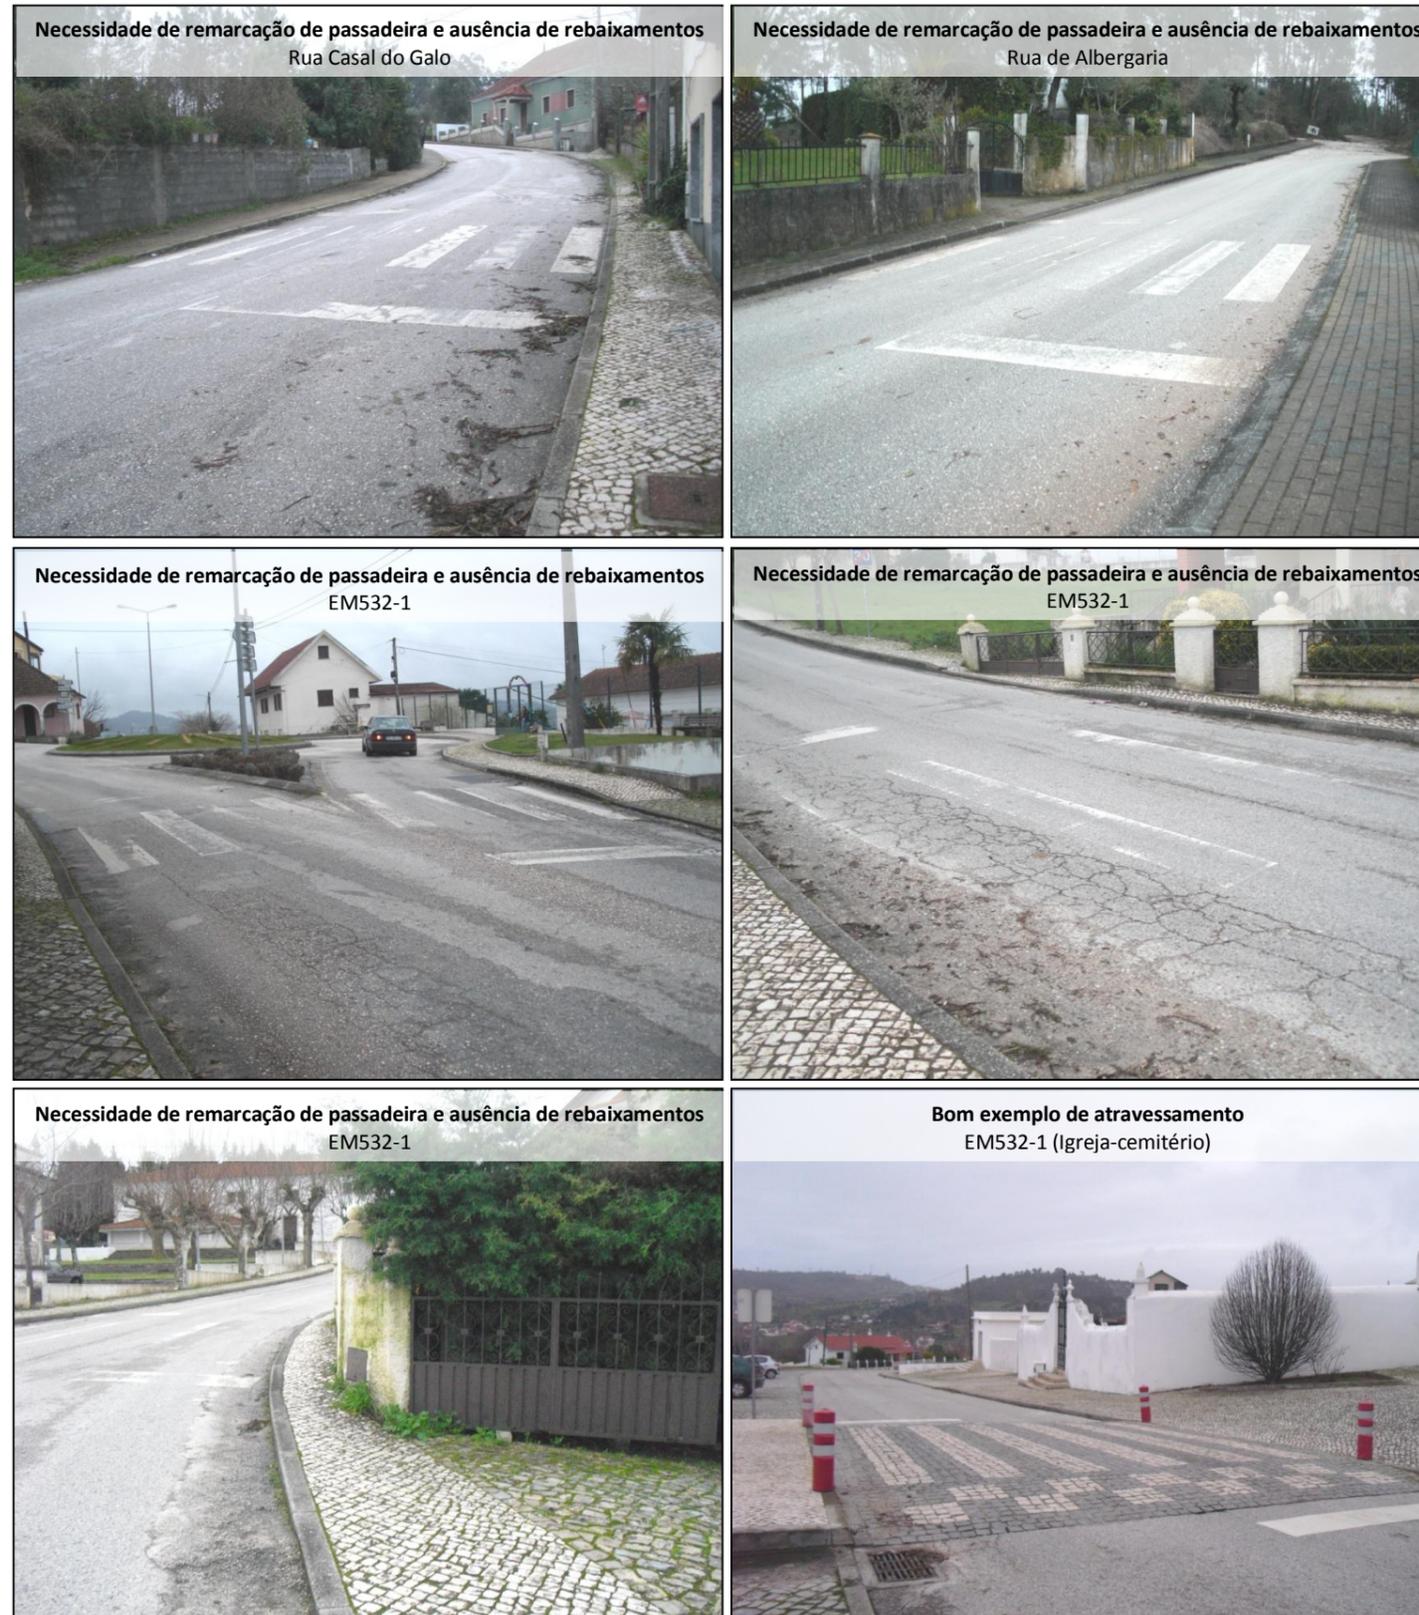
Figura 4.59. Corredores e barreiras presentes na área específica – Freguesia de São Simão de Litém (3/3)

OS **degraus, escadas ou rampas** constituem elementos condicionadores da mobilidade e acessibilidade para Todos no espaço público, por não permitirem o acesso a todos os cidadãos, nomeadamente pessoas idosas ou que se deslocam em cadeira de rodas ou que encaminhem um carrinho de bebé. Neste sentido, é fundamental a existência de percursos alternativos e o cumprimento das disposições da lei, para que Todos sem exceção possam atingir determinado destino. Assim, estes elementos devem também obedecer às características incluídas nas secções 1.3, 1.4 e 1.5, complementadas pelas secções 2.4 e 2.5, do decreto-lei 163/06, sob pena de constituírem barreira, como os casos verificados na EM532-1, assinalados nas Plantas de Tipologias de Barreiras.

As escadarias devem possuir patamares superiores e inferiores com uma faixa de aproximação, de material de textura e cor

contrastante com o restante piso. Os degraus devem cumprir as relações dimensionais previstas, como 0,125mx0,35 a 0,40m, e devem possuir corrimãos a uma altura entre 0,85m e 0,90m, caso vençam desníveis superiores a 0,40m, prolongados 0,30m para além do último degrau. As rampas, caso vençam desníveis superiores a 0,60m, não devem ter inclinação superior a 6% e o revestimento do piso no início e no fim, deve possuir faixas com diferenciação de textura e cor relativamente ao pavimento adjacente. Devem ainda, caso vençam desníveis superiores a 0,40m, possuir corrimãos os quais devem ser prolongados 0,30m nas extremidades, bem como, possuir plataformas de descanso, concordantes com a legislação.
