Plano Municipal de Promoção da Acessibilidade - Programa RAMPA
Município de Pombal
FASE III – Versão Final do Plano
I – Levantamento e Diagnóstico

PEÇAS ESCRITAS - VOLUME I

março 2014

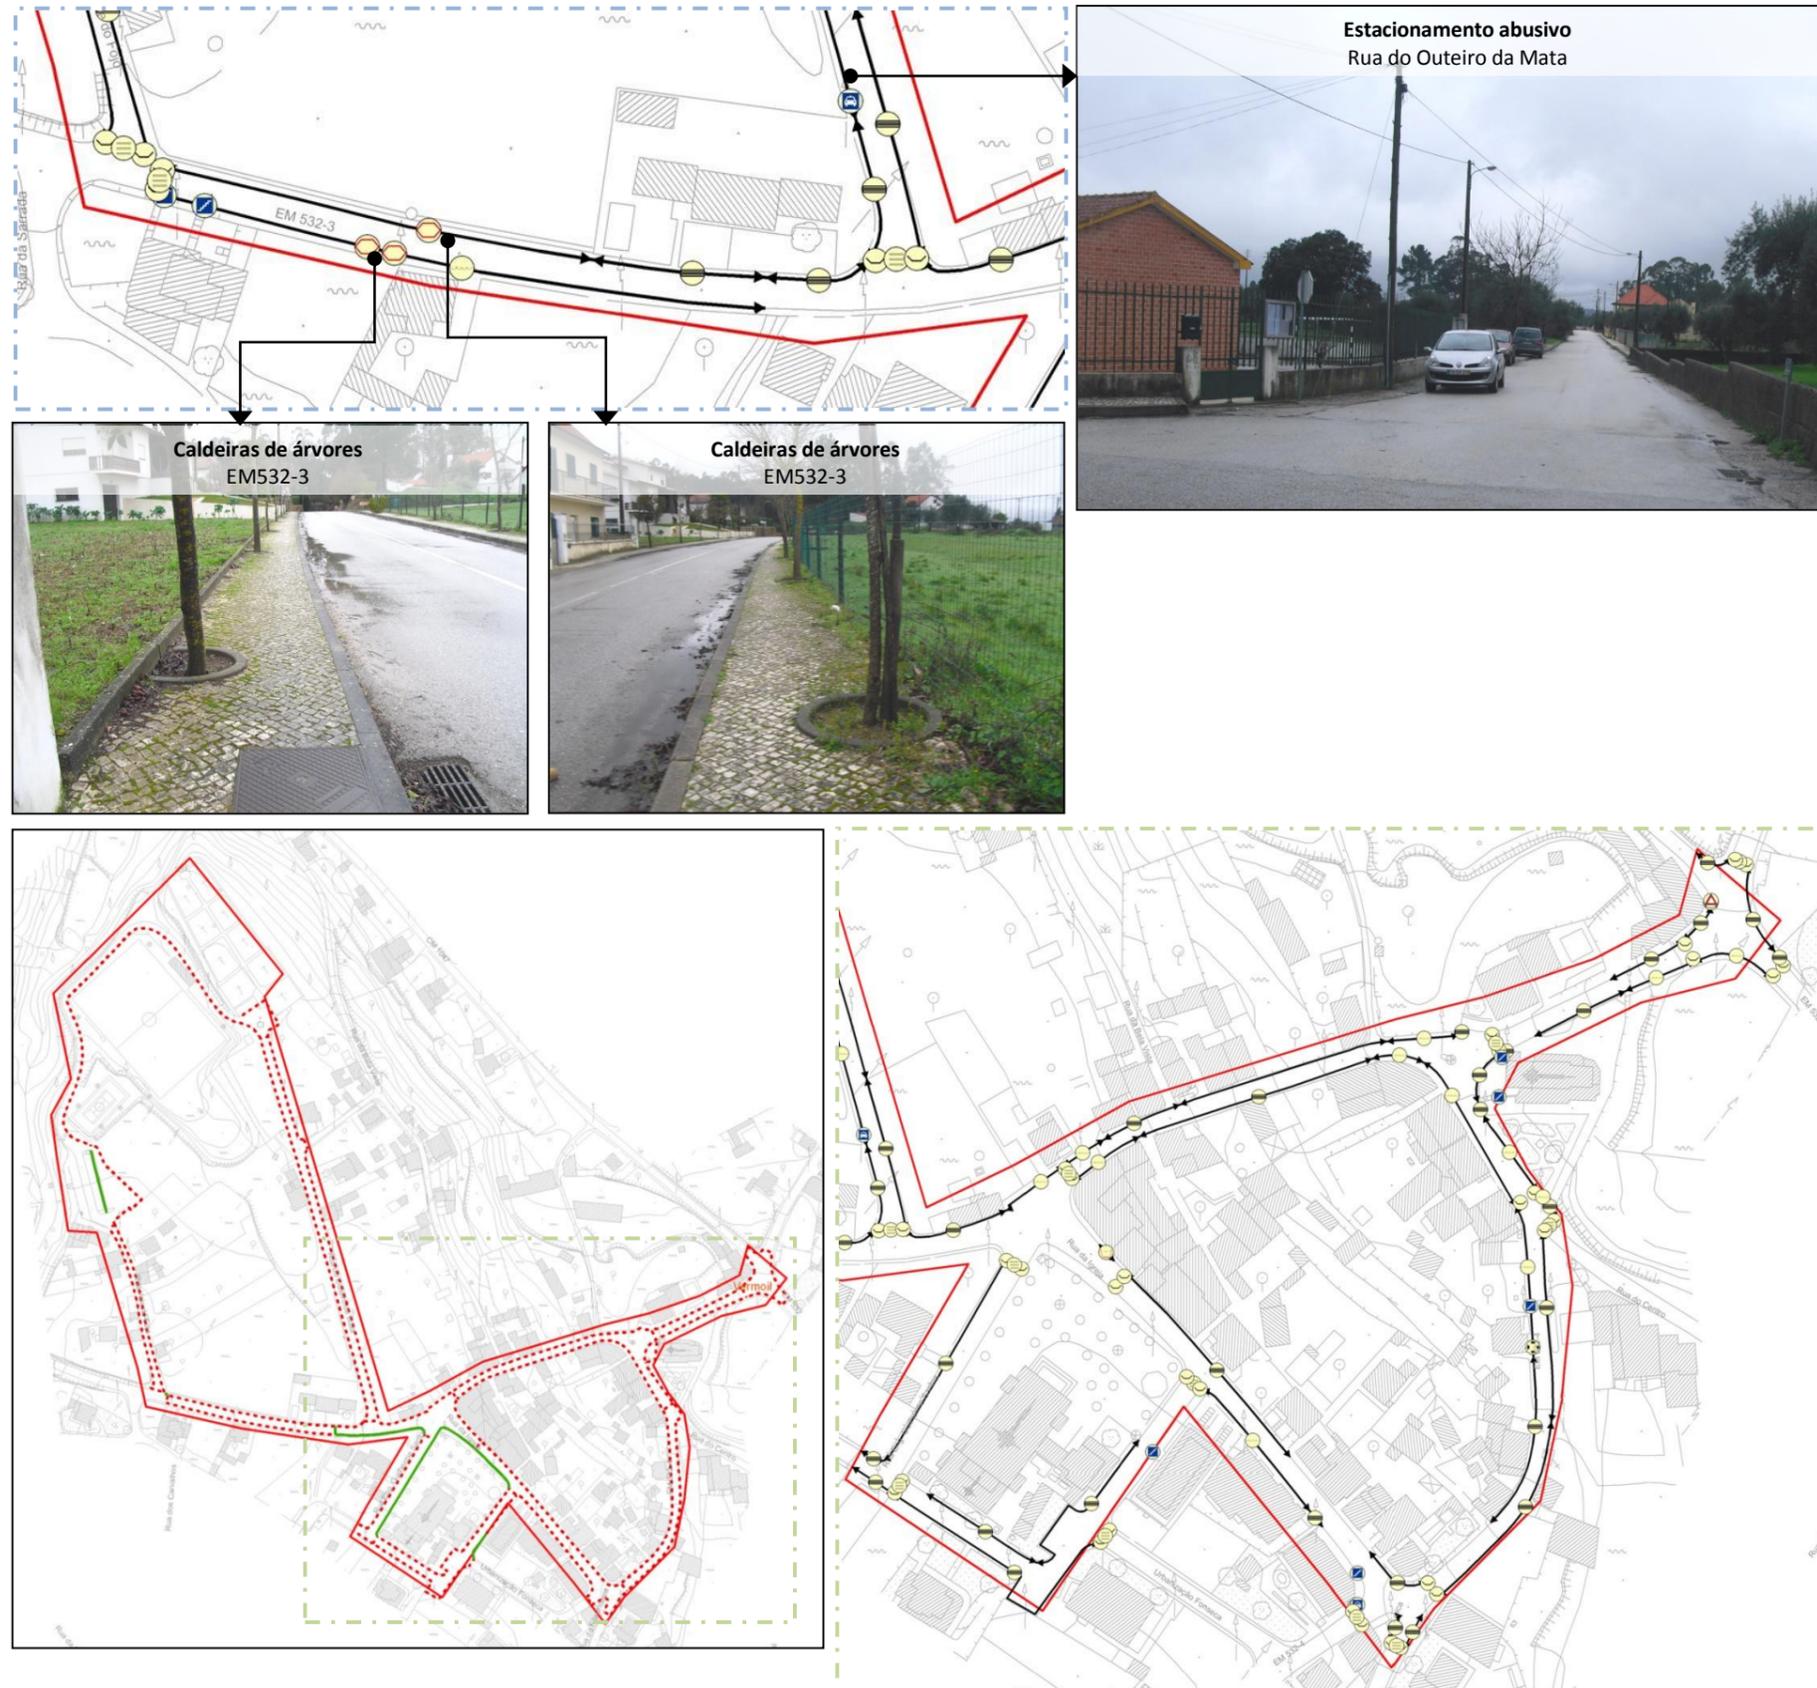
Figura 4.63. Corredores e barreiras presentes na área específica – Freguesia de Vermoil (3/6)

Nesta área específica apresentada, registaram-se também, diversas **caldeiras de árvores**, desprotegidas, que constituem assumidos obstáculos à mobilidade pedonal. A presença de caldeiras sem proteção fragmenta um percurso acessível contínuo. De acordo com a Secção 4.13 do DL respetivo, as caldeiras de árvores devem ser revestidas por grelhas de proteção ou possuir um separador de altura 0,30m. De referir ainda, que os ramos existentes devem satisfazer a altura livre de 2,40m, como especificado na Secção 4.5.

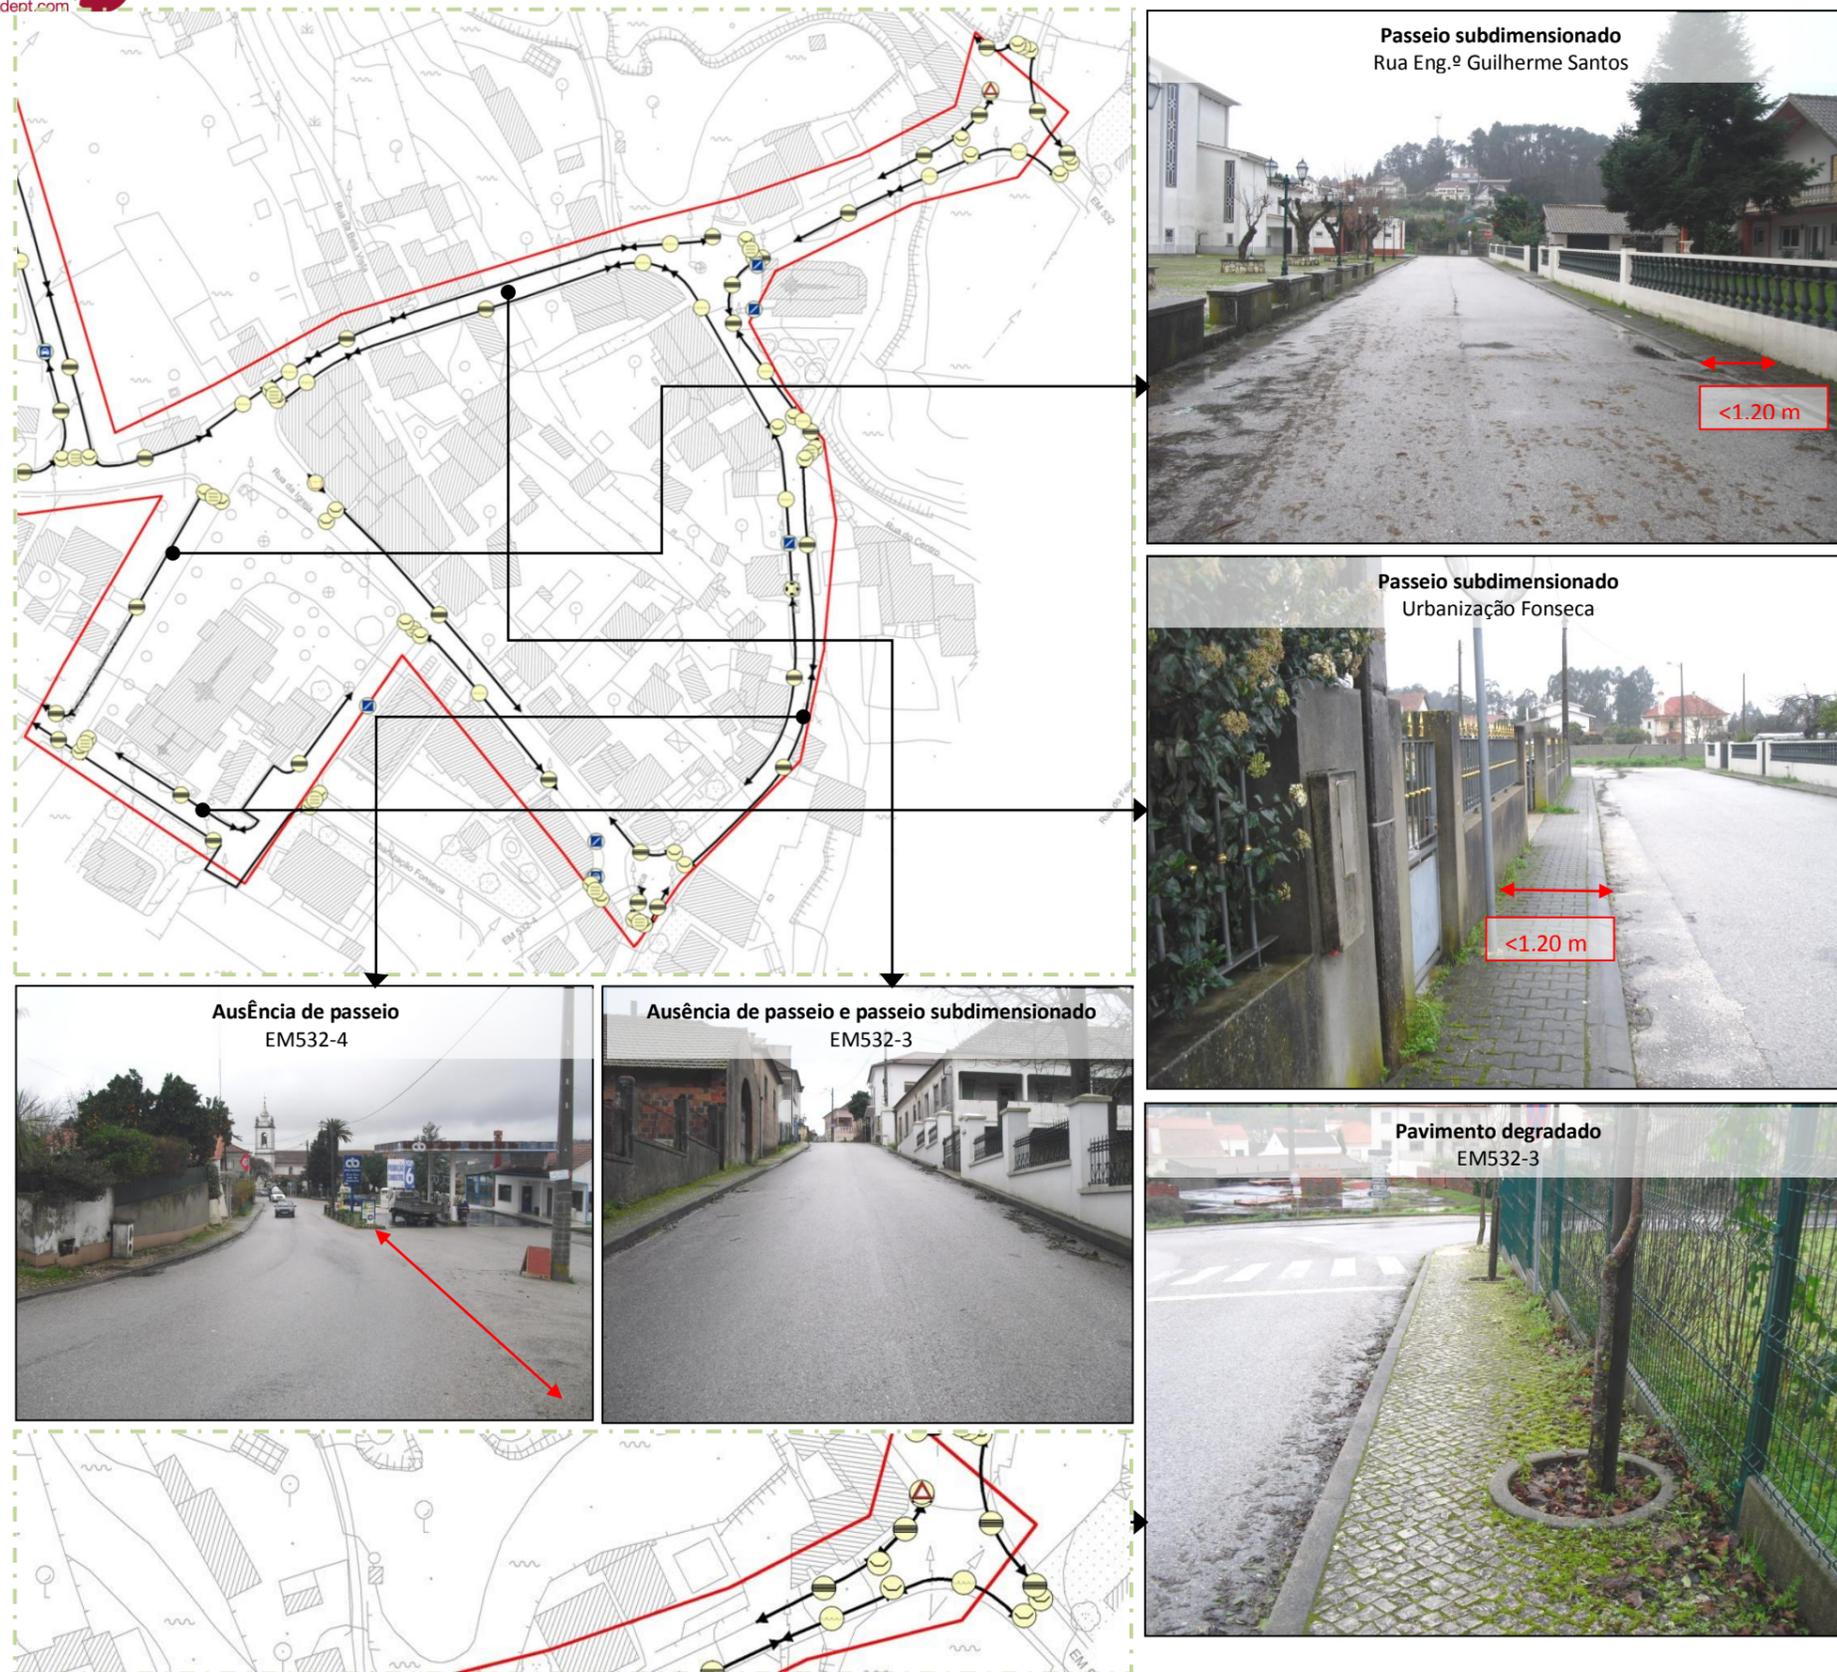
A **ausência de passeios**, como verificado na EM532-3 e EM5324, constitui uma das barreiras mais problemáticas em termos de acessibilidades, uma vez que não existe qualquer percurso orientado para a circulação pedonal. Assim, os peões são obrigados a circular na via de trânsito, a par com os veículos automóveis, sem segurança, independentemente das condições físicas que apresentem. Por outro lado, os **passeios subdimensionados**, caso da EM532-3, Rua Eng.º Guilherme Santos, Rua da Igreja, EM532-4 e ainda na Urbanização Fonseca, não permitem a circulação a par ou o cruzamento de pessoas, bem como condicionam a locomoção de pessoas que transportem objetos de grandes dimensões, ou que se desloquem com recurso a cadeira de rodas, moletas ou andarilhos.

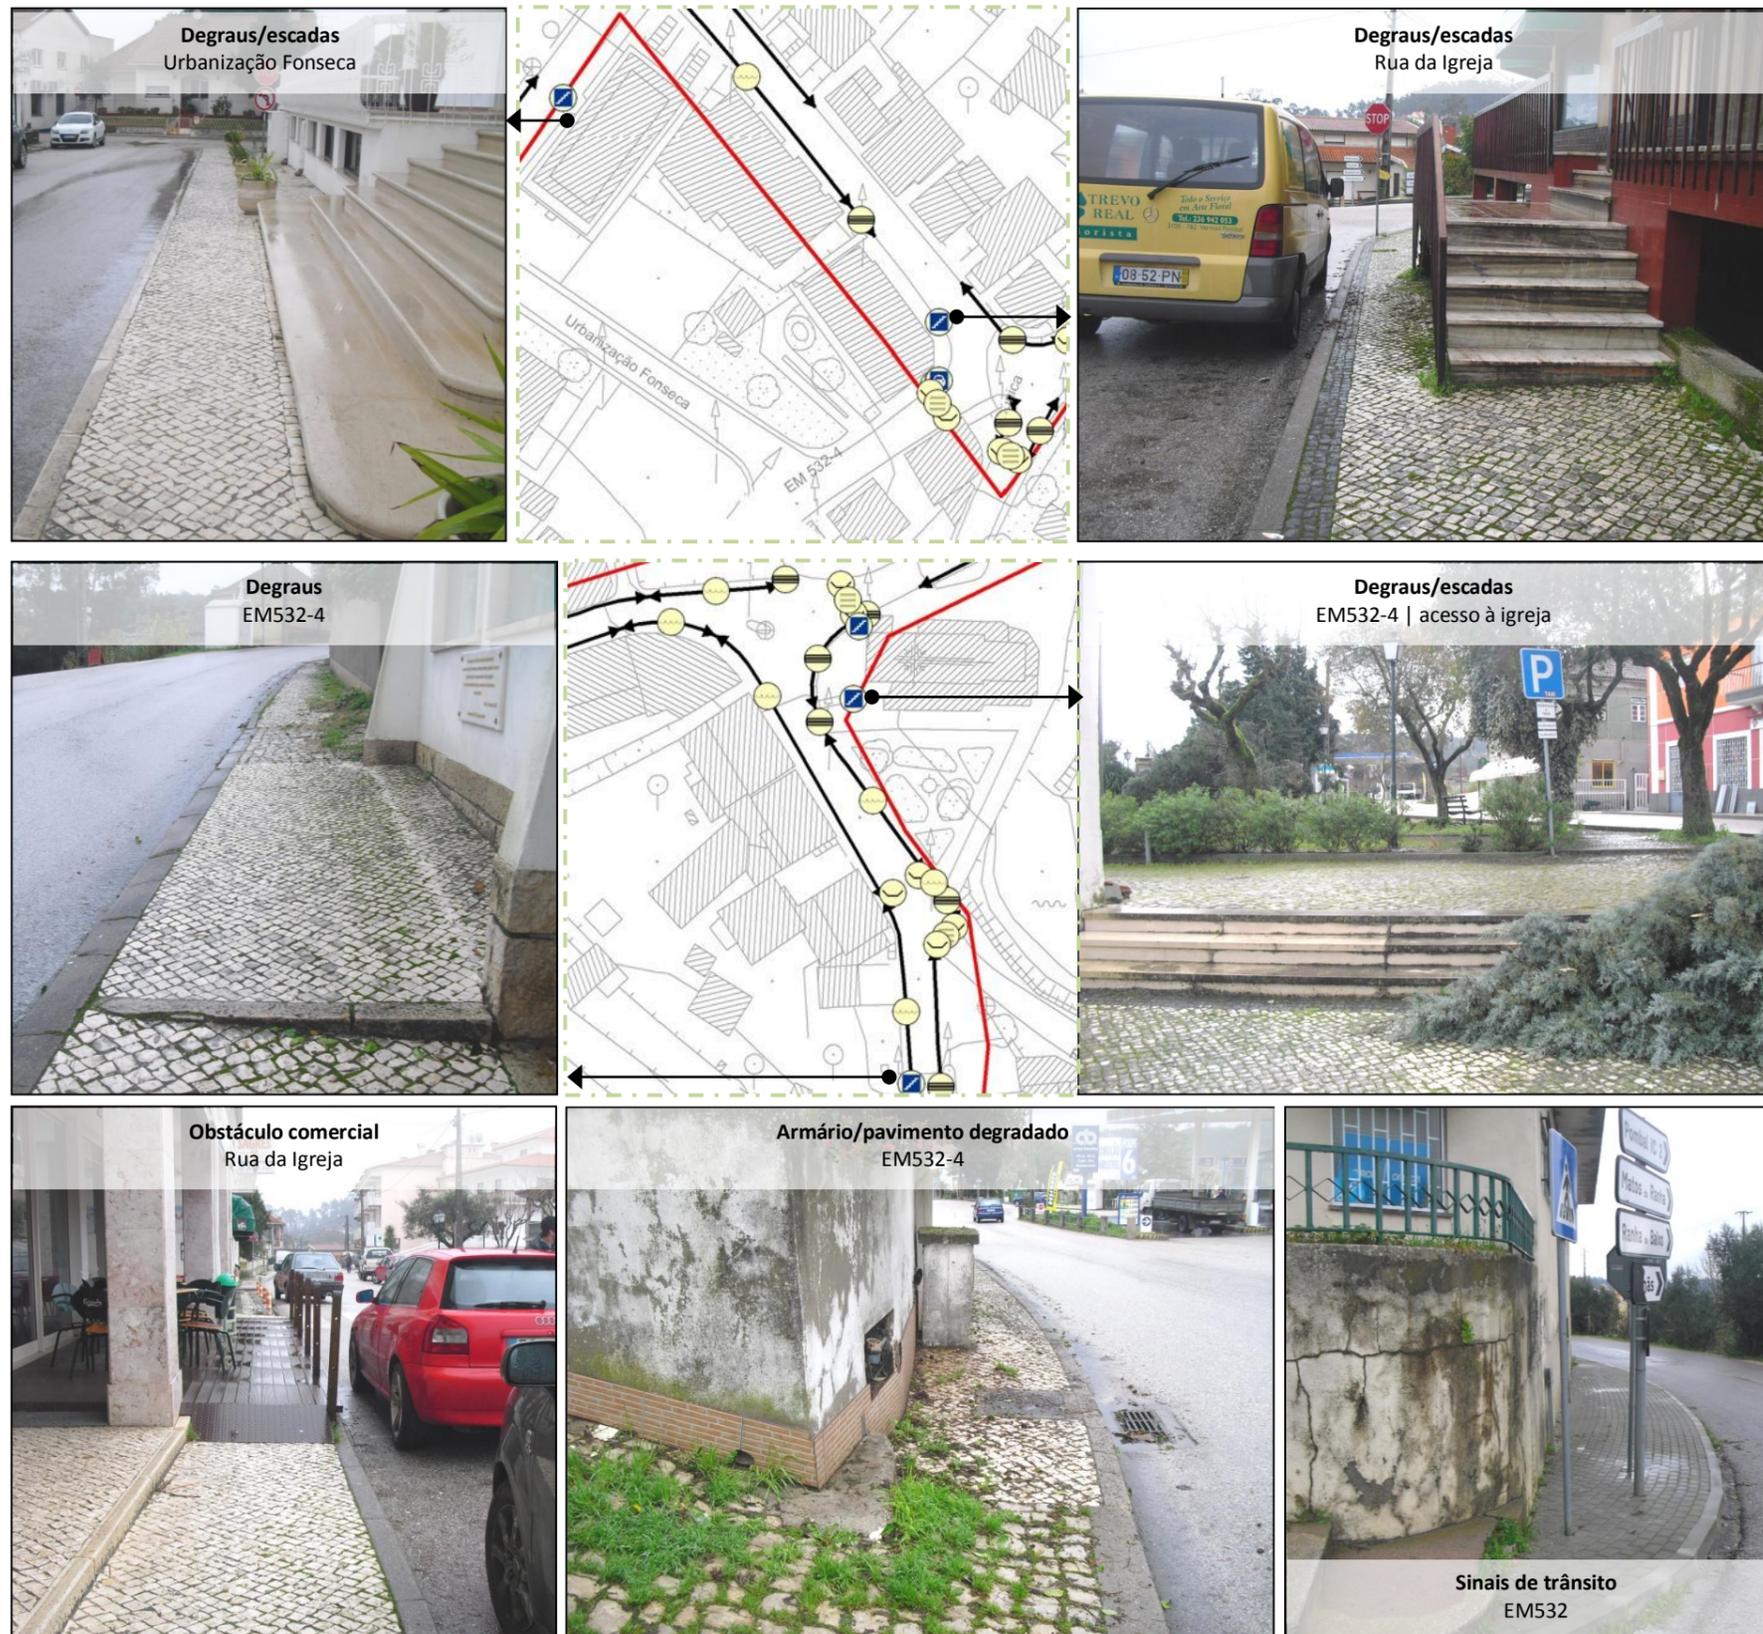
Figura 4.66. Corredores e barreiras presentes na área específica – Freguesia de Vermoil (6/6)

Para além das barreiras anteriormente descritas, também foram registadas outras barreiras embora com menos frequência, tais como obstáculos comerciais, armário (EDP,gás,etc.) e sinais de trânsito.

De facto, muitas das vezes estes elementos encontram-se centrados no passeio, interrompendo um percurso que poderia ser acessível, por não garantirem uma largura mínima do passeio de 0,80m por uma extensão não superior a 0,60m.

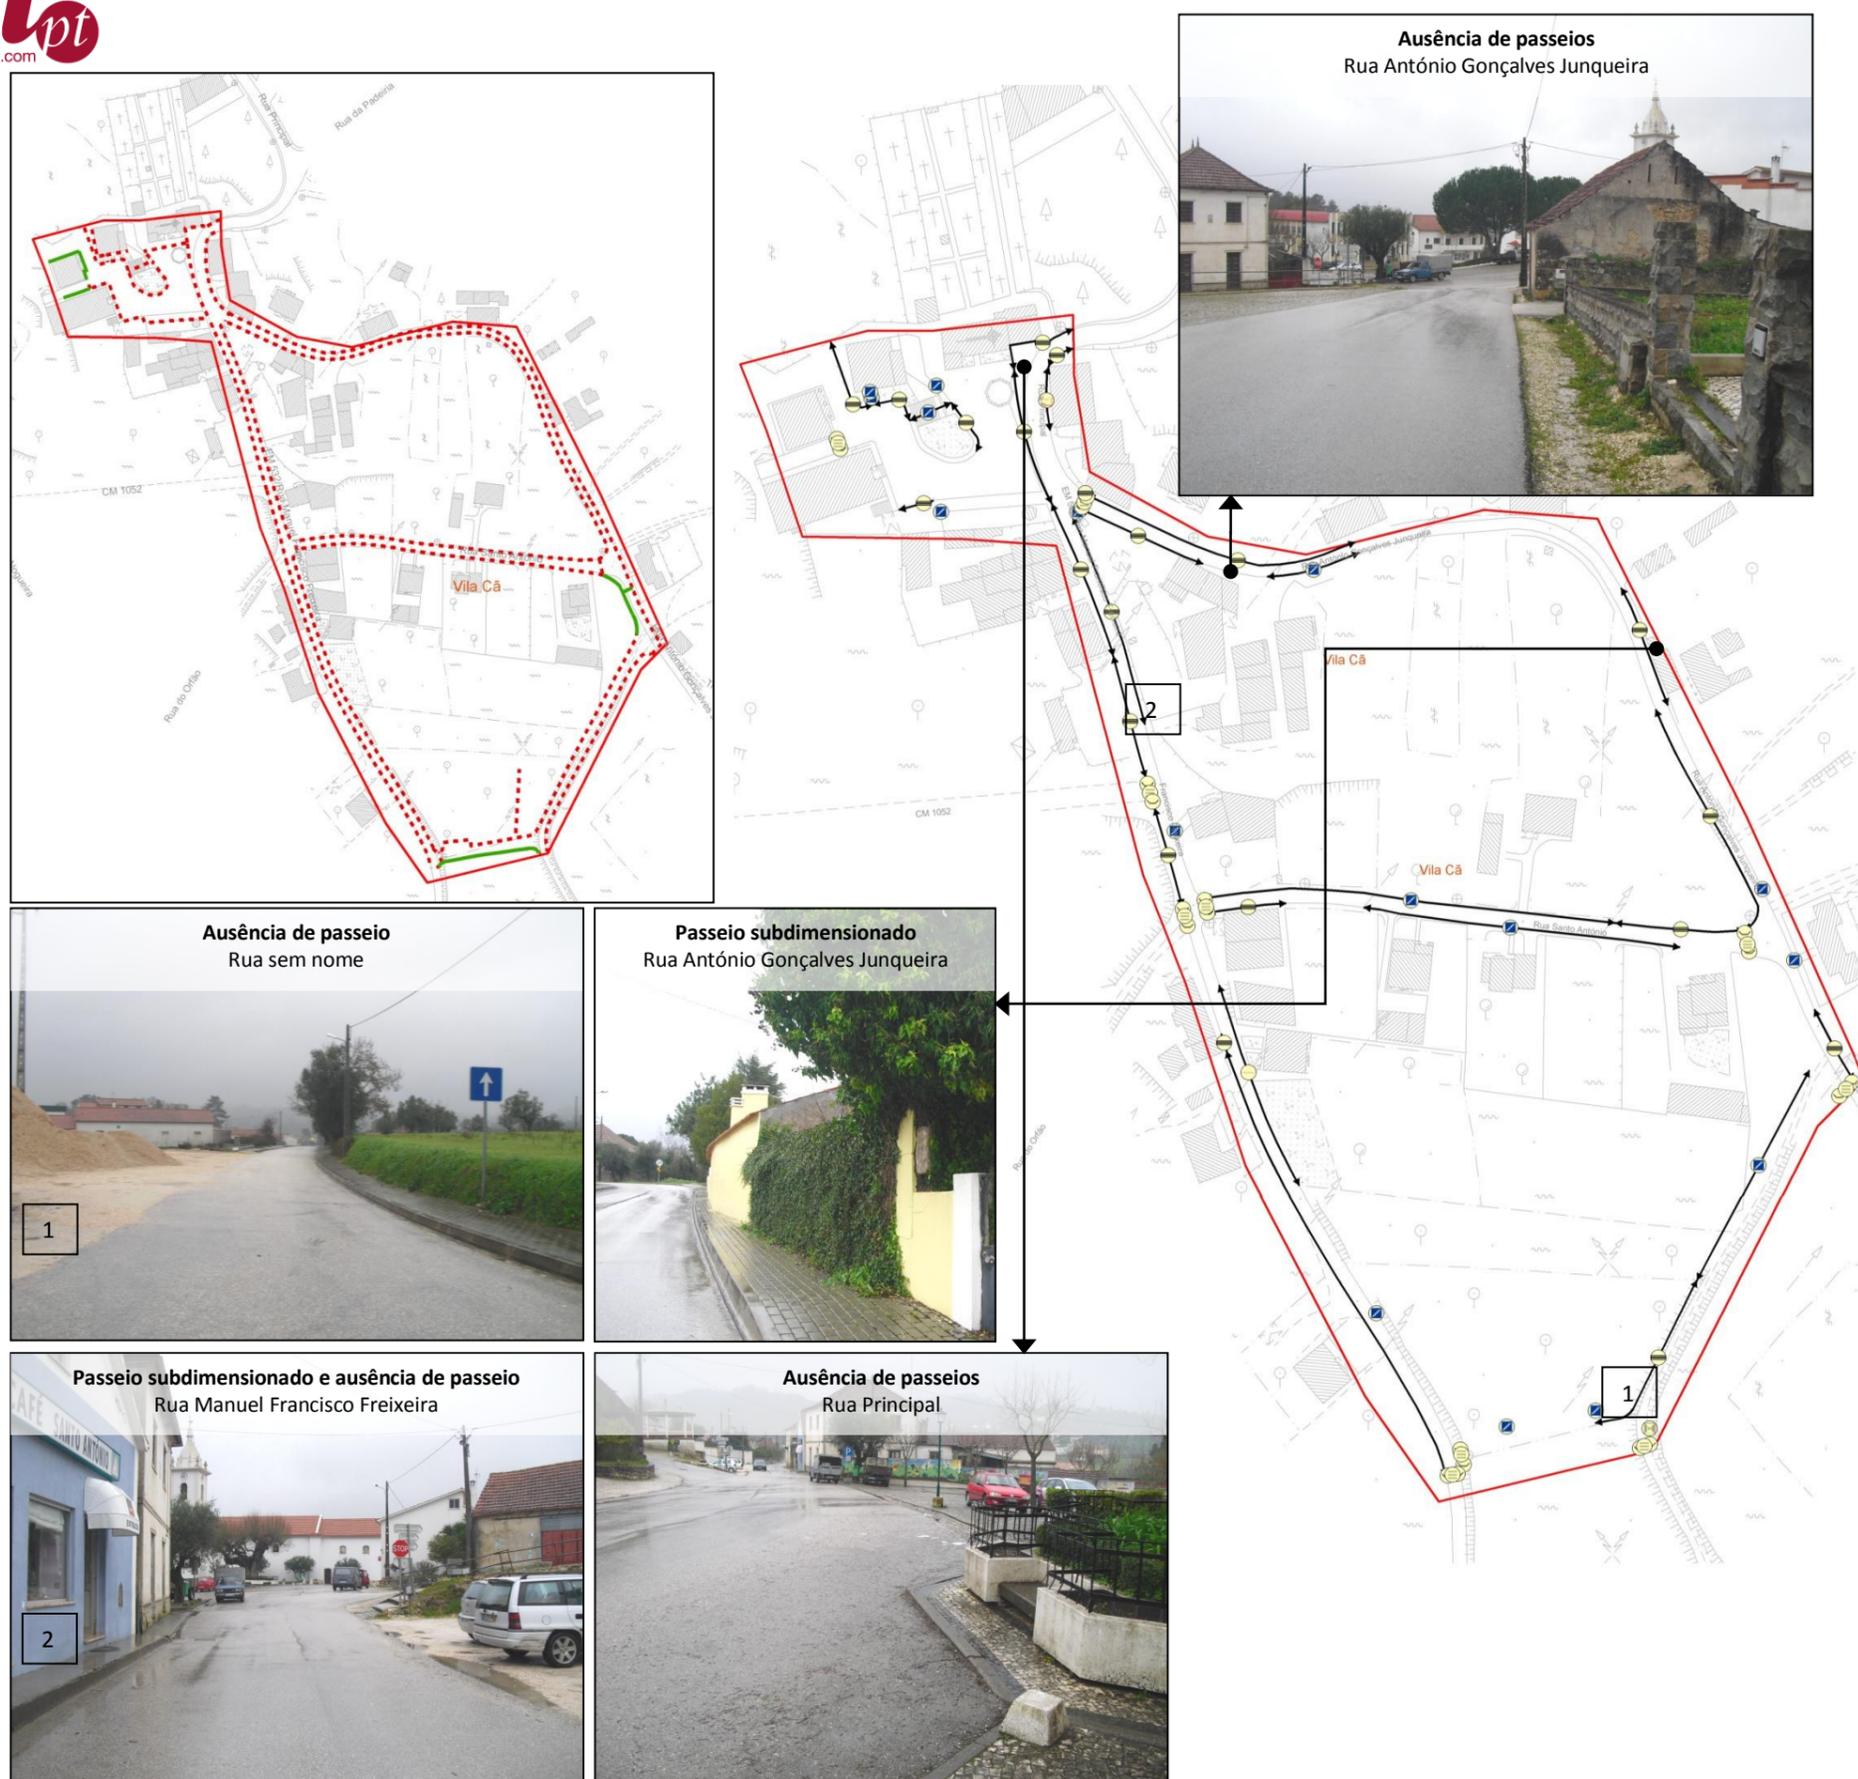
Figura 4.68. Corredores e barreiras presentes na área específica – Freguesia de Vermoil (1/3)

A ausência total de passeios é das barreiras mais problemáticas em termos de acessibilidades e mobilidade de Todos, uma vez que não existe qualquer percurso orientado para a circulação pedonal. Os peões independentemente das condições que apresentem vêem-se assim, obrigados a circular na via de trânsito juntamente com os automóveis. Quanto aos **passeios subdimensionados**, que apresentam uma largura inferior a 1,20m, causam descontinuidades urbanas, não permitem a circulação a par ou o cruzamento de pessoas, bem como condicionam a locomoção de pessoas que transportem objetos de grandes dimensões, ou que se desloquem com recurso a cadeira de rodas, muletas ou andarilhos.

A presença de **pavimento degradado ou irregular** é uma das barreiras que foi registada na Rua Manuel Francisco Freixeira. Sendo os passeios, locais essenciais para a circulação pedonal, muitas das vezes estes apresentam-se com acentuadas situações de degradação. Esta situação definida como uma barreira urbanística, assume-se, na maior parte dos casos, como autêntica armadilha para os peões, sobretudo para os mais idosos ou crianças, devido à forma como se deslocam. Buracos, elementos soltos, são alguns dos problemas inerentes a esta tipologia de barreira, acentuados muitas vezes nas zonas de mudança de material de pavimento, desgaste natural das matérias, falta de manutenção dos passeios e completa ausência de pavimentação (passeio definido apenas pelo lancil). Este problema torna-se mais problemático, quando existe nos percursos que dão acesso a locais de afluência de pessoas, como por exemplo, a equipamentos ou serviços.

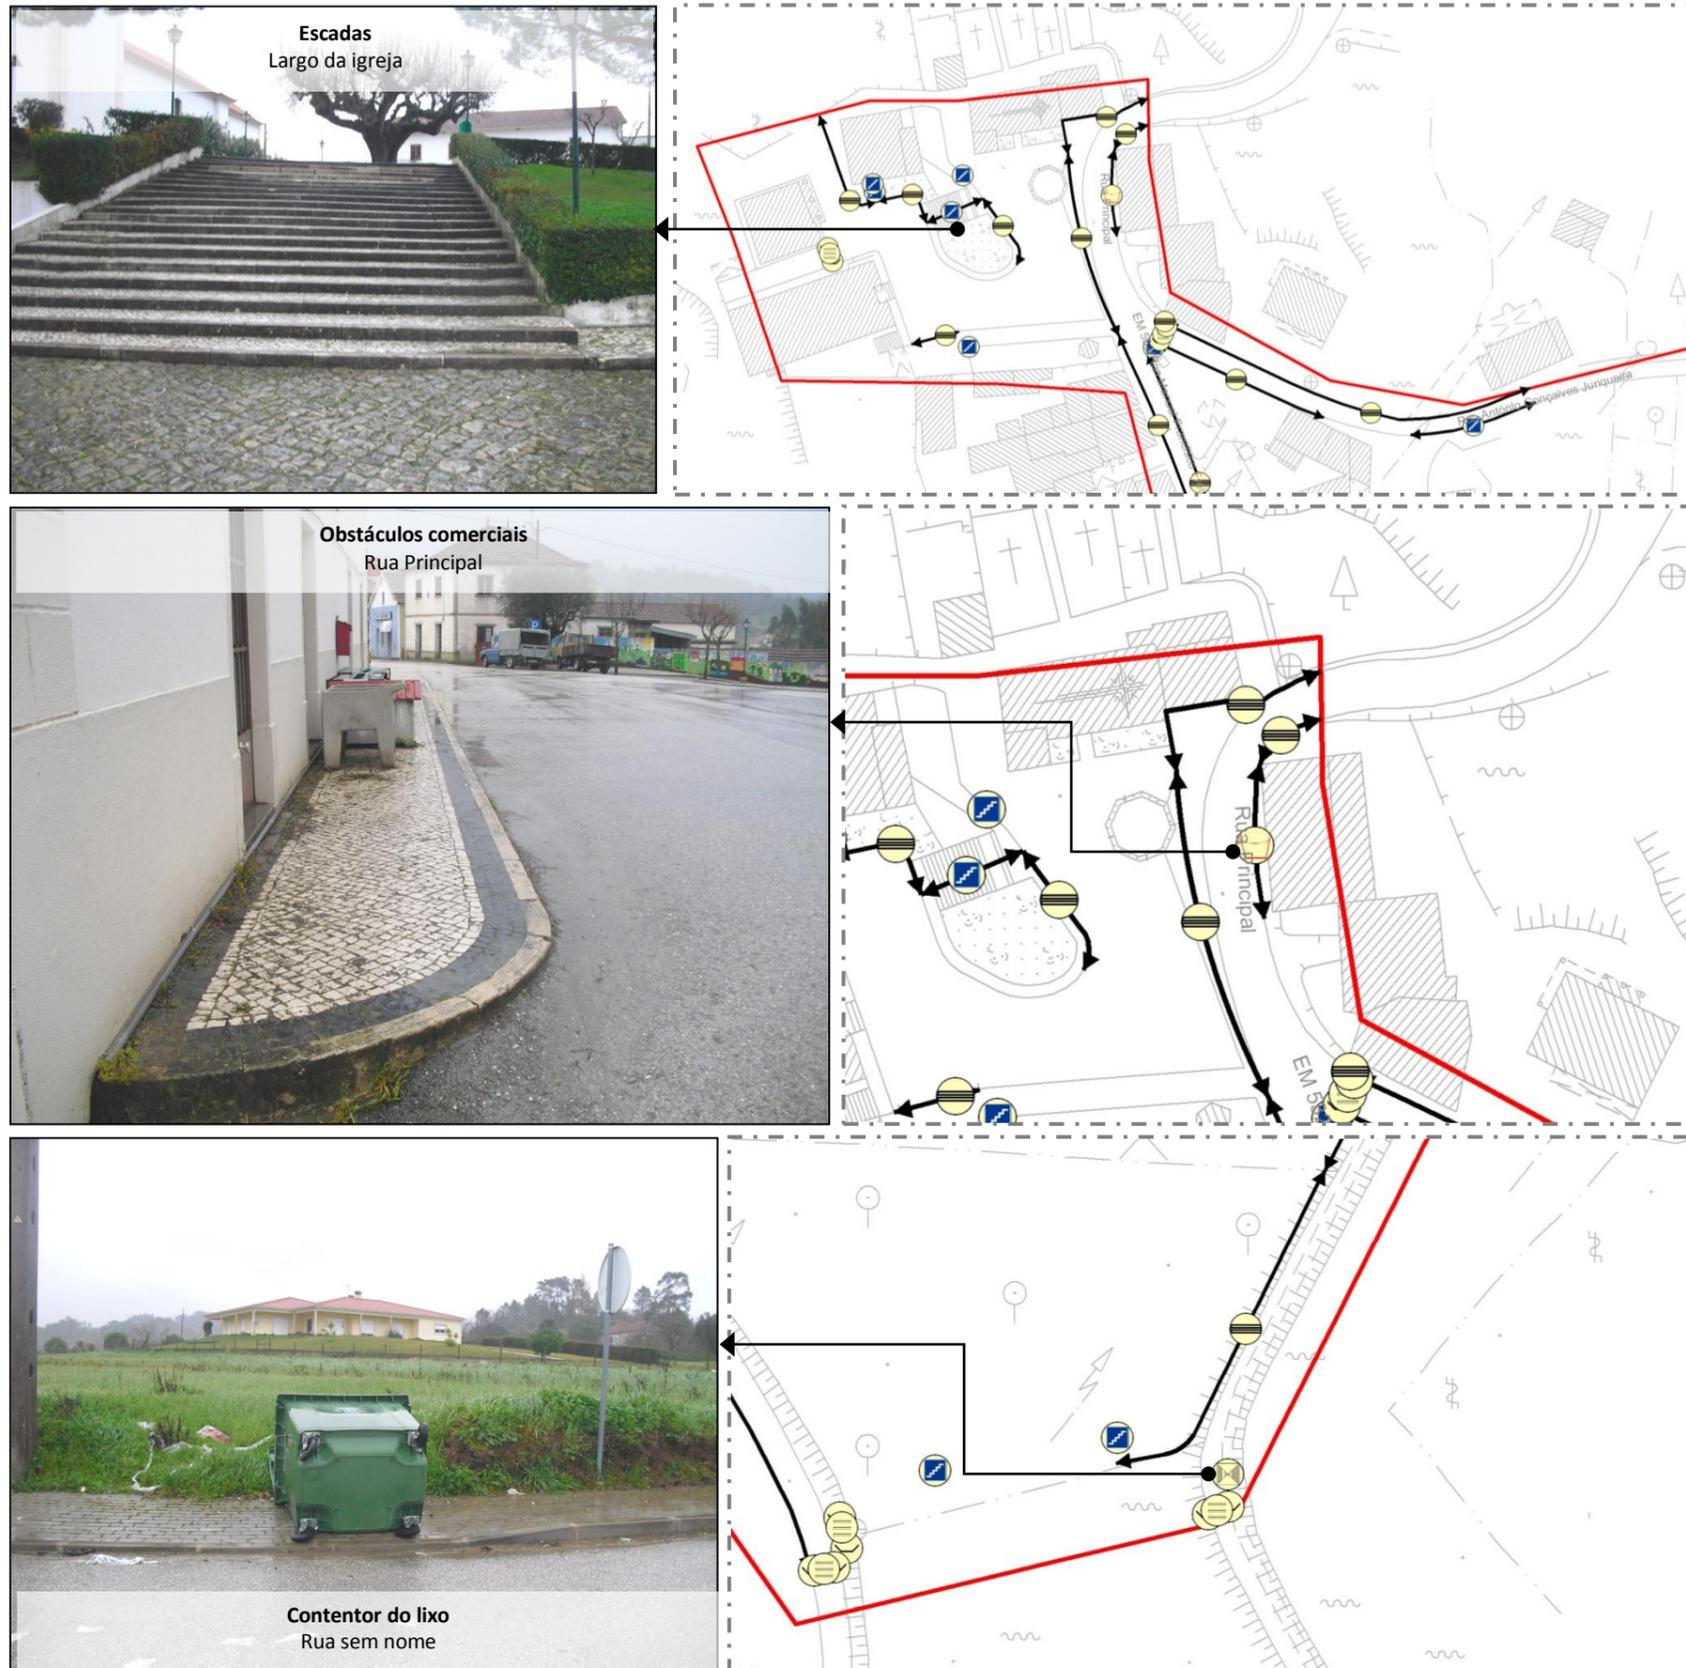
Figura 4.70. Corredores e barreiras presentes na área específica – Freguesia de Vermoil (3/3)

Outras das barreiras identificadas, as quais não garantem a largura mínima, foram um **contentor do lixo** na rua sem nome identificada na imagem adjacente e **obstáculos comerciais** a obstruir o passeio.

Este tipo de obstáculo é igualmente perigoso, se tivermos em consideração invisuais, pessoas de cadeiras de rodas e pessoas com carrinhos de bebés, por exemplo, uma vez que são obrigados a desviar-se para a faixa de rodagem, não tendo outra alternativa à circulação.
