Manual de Orientações Técnicas . Acessibilidade e Mobilidade

Pombal Acessível

Pombal Acessível
Manual de Orientações Técnicas
Acessibilidade e Mobilidade

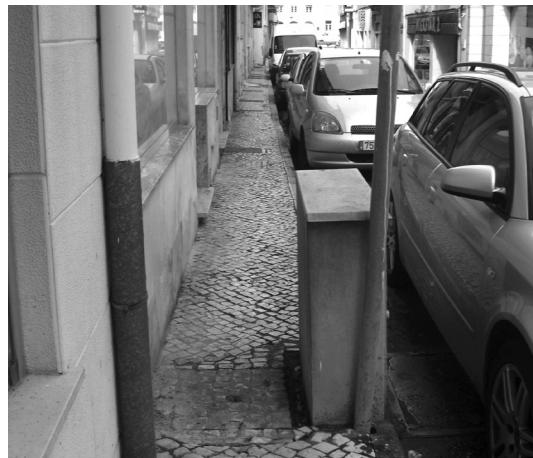
Figura 2: Percurso inacessível.

De facto, há situações em que as árvores ocupam o passeio de forma a tornar a circulação pedonal impossível. Outra situação, em que não é a árvore (tronco) a obstruir o passeio, são os seus ramos que se projectam sobre os passeios a uma altura inferior ao aconselhado (aspeto particularmente preocupante em árvores com folhas pontiagudas, como as palmeiras).

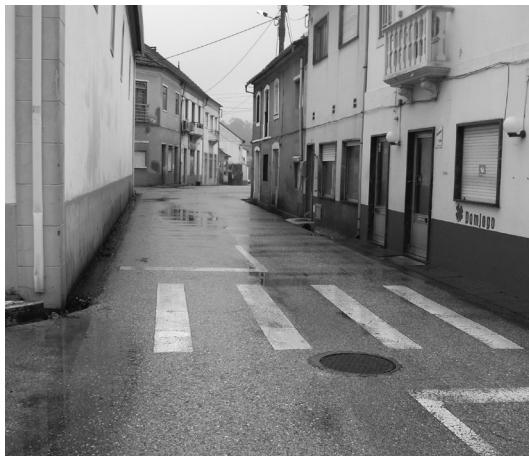
Figura 4: Ausência de passeio.

Do ponto de vista da acessibilidade e mobilidade para todos, os passeios têm essencialmente quatro problemas principais que se assumem como barreiras graves e muito comuns à mobilidade e acessibilidade pedonal: a sua inexistência; o seu estado de degradação/irregularidade; o seu subdimensionamento; e a má colocação de uma imensa variedade de mobiliário urbano. Todos estes aspetos revelam-se causadores de desconforto e insegurança à circulação pedonal impossibilitando a mobilidade da generalidade dos peões e criando discontinuidades urbanas que prejudicam a vivência nas cidades e vilas. Os passeios são a essência do conforto e segurança da circulação pedonal e a base sobre a qual se desenvolvem acções múltiplas e onde pontuam os vários elementos de mobiliário urbano.

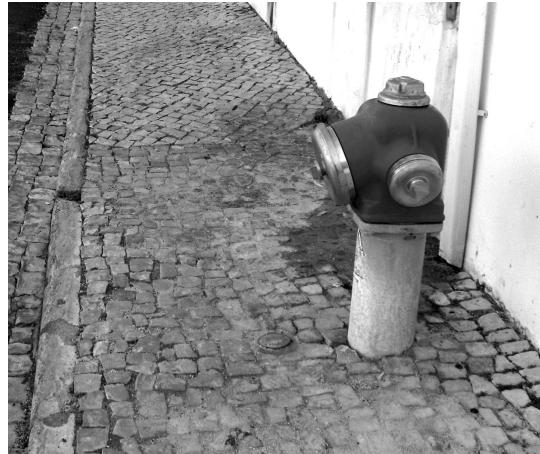
Figura 5: Percurso inacessível.

Relativamente a este tipo de equipamento, o problema reside – uma vez mais – na sua colocação. Mesmo sendo, indubitavelmente, elementos com peculiar importância na segurança do espaço onde se encontram e tendo de estar localizados de forma a facilitar o seu uso sempre que necessário, impõe-se que a sua localização não seja descuidada de forma a evitar que se constituam como mais uma barreira à circulação.

Na generalidade das situações estes elementos encontram-se “soltos” pelos passeios, constituindo-se como autênticas armadilhas para os mais distraídos ou para pessoas com dificuldades visuais.

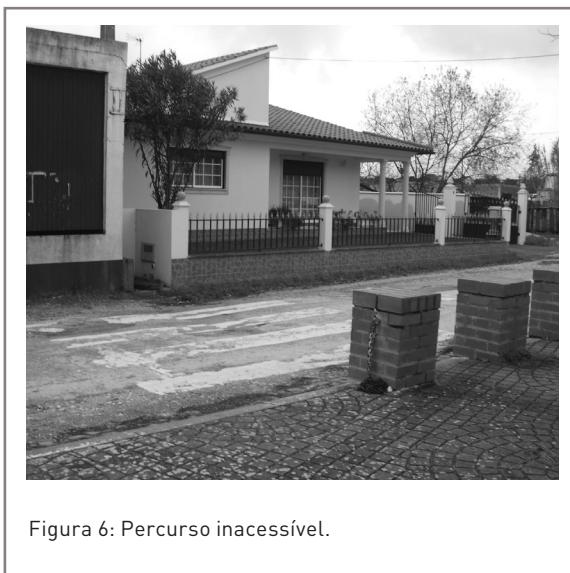
Figura 6: Percurso inacessível.

Elementos como pilaretes, bolas, prumos, mecos e/ou grades e floreiras (utilizadas muitas vezes como pilarete), são muito frequentes nas nossas vilas e cidades, sendo altamente condicionadores da mobilidade e acessibilidade. São elementos que aparecem, muitas vezes, em zonas manifestamente de circulação pedonal, como nos passeios ou nos acessos às passadeiras, criando situações de grande incómodo para todos os peões. De facto, são amiúde as situações em que estes elementos são causadores de acidentes devido à sua errada colocação e ao seu design errado (muitas vezes até agressivo): de baixa altura, com arestas, com bicos ou mesmo as simples esferas que se vão espalhando pelo espaço público de forma generalizada.

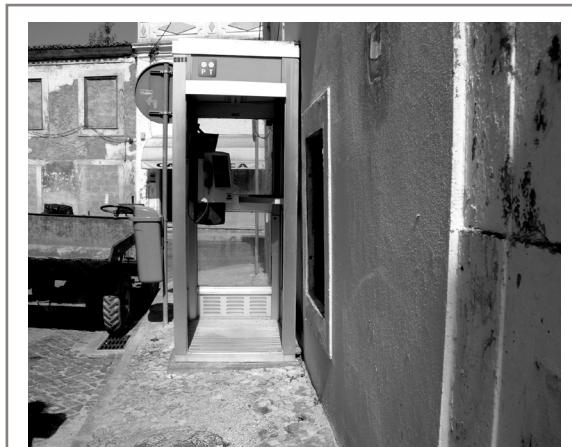
Figura 7: Percurso inacessível.

Sendo uma peça de mobiliário urbano muito particular devido às suas características dimensionais e funcionais, os problemas inerentes às cabines telefónicas prendem-se precisamente com a sua errada localização, ocupando a quase totalidade dos passeios. O outro aspeto problemático destes equipamentos tem a ver com o design – com arestas vivas ou com elementos projetados – particularmente perigoso para invisuais e distraídos. Sendo ainda que, a própria função que desempenham, exige que estejam junto ao passeio, mas não de forma a perturbar a intimidade inerente a um telefonema.

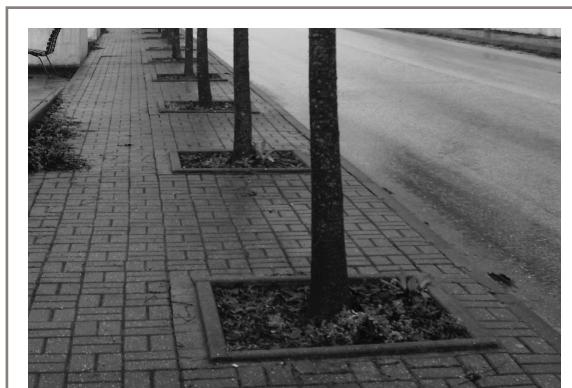
Figura 8: Percurso inacessível.

A propósito de caldeiras de árvores, são vários os problemas que lhes estão associados, nomeadamente a incorreta localização, a falta de grelhas ou separador de proteção, ou ainda a danificação de pavimento envolvente, muitas

vezes pelo crescimento abrupto da própria árvore e raízes que se ramificam pelos passeios. Sendo as árvores elementos fundamentais na qualidade do espaço, as mesmas não podem assumir-se como problema. A falta de proteção das suas caldeiras, origina frequentemente acidentes com os transeuntes, uma vez que sem a referida proteção, se constituem como buracos/desníveis que são autênticas armadilhas.

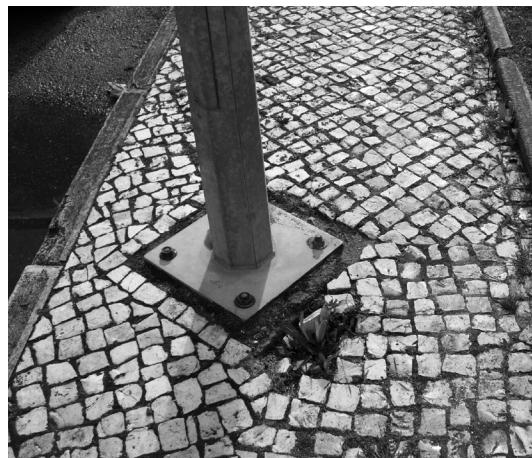
Figura 9: Percurso inacessível.

Os candeeiros de iluminação pública, sendo fundamentais na qualidade do espaço público, assumem-se muito frequentemente como elementos condicionadores da circulação pedonal. De facto, encontram-se muitas vezes localizados no meio dos passeios, sendo que várias vezes são estes elementos que – devido à sua localização centrada no passeio – interrompem um percurso que poderia ser acessível. Outro aspeto, comum a barreiras deste carácter, tem a ver com a altura a que se encontram os elementos projetados. Também preocupante é a sua localização nas zonas de percurso natural no acesso às passadeiras.

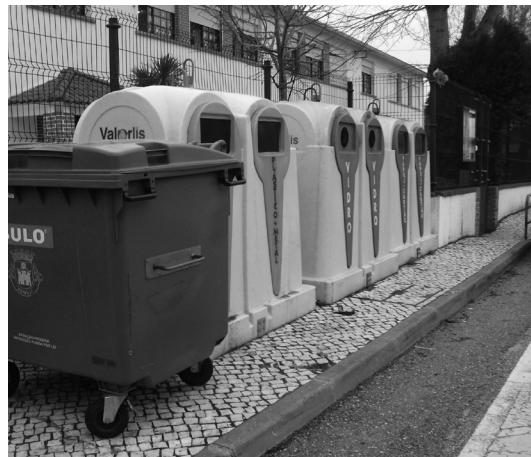
Figura 10: Percurso inacessível.

São muito frequentes as situações em que os contentores de lixo ocupam espaço urbano claramente retirado aos peões. Sendo elementos que, por questões funcionais, têm de estar localizados perto dos canais de circulação automóvel, o que se verifica é que os mesmos são colocados junto ao lancil do passeio o que, devido ao seu tamanho e à dimensão muitas vezes reduzida do passeio,

faz com que os contentores bloqueiem por completo o percurso dos peões. Verificam-se, inclusivamente, situações em que alguns contentores ou ilhas ecológicas se localizam ao longo dos passeios com acesso através de degraus dificultando, ainda mais, a utilização por parte de quem possui mobilidade reduzida. Por fim, são muito poucos os equipamentos com indicações em Braille.

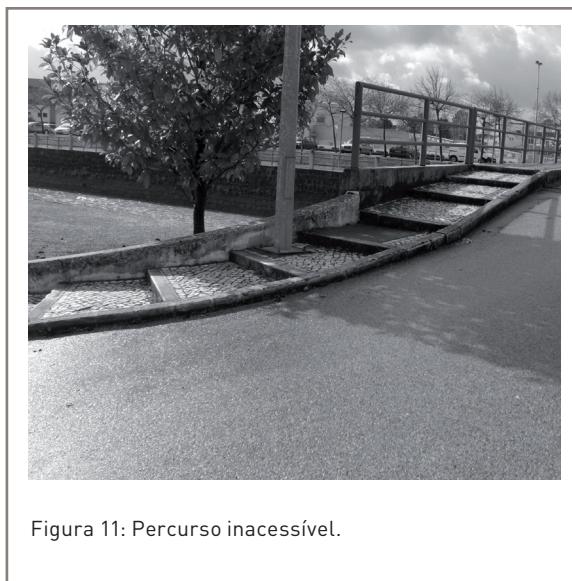
Figura 11: Percurso inacessível.

Nas vilas e cidades portuguesas são muitas as situações em que, por um motivo ou outro, a mobilidade é impedida pela existência de degraus, escadas e/ou escadas em rampa mal posicionadas, mal dimensionadas ou não assinaladas, sendo este também um fator que se aplica no acesso aos edifícios (e como uma rampa mal dimensionada se constitui um obstáculo idêntico a um degrau, o mesmo se aplica às rampas). De facto, a forma completamente deficiente como estes elementos surgem no espaço (geralmente sem alternativa) faz com que ainda hoje se associe sempre a questão das barreiras aos degraus. Um simples degrau facilmente se assume como barreira intransponível a alguém com mobilidade condicionada.

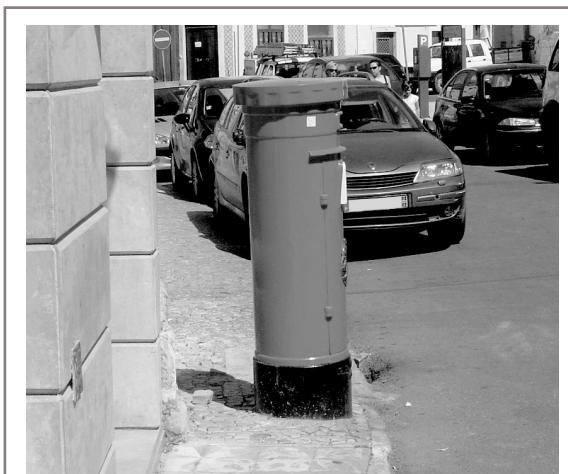
Figura 14: Percurso inacessível.

Os marcos do correio constituem-se como elementos inevitáveis nas nossas cidades devido à função a que se destinam. Esse mesmo facto leva a que tenham de estar em locais de proximidade relativamente aos utilizadores. No entanto, o que muitas vezes se verifica é que, para estarem expostos, estes elementos são colocados no canal de circulação pedonal, assumindo-se como um problema à mobilidade. No caso dos marcos do correio é também amiúde vê-los no meio dos passeios, sendo que há ainda a agravante de, nalgumas situações, a boca de entrada do correio estar a uma altura demasiado alta.

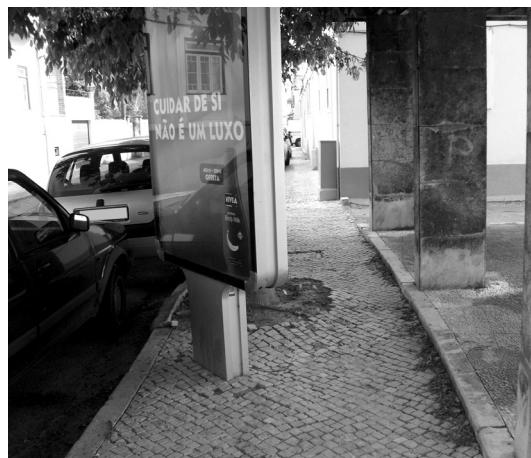
Figura 15: Percurso inacessível.

Em matéria de acessibilidade, as papeleiras têm como problema principal a sua incorreta localização, uma vez que são frequentemente colocadas no canal de circulação. São várias as

papeleiras colocadas de forma suspensa que, para além de mal localizadas, são mais difíceis de detetar pelas ponteiras das bengalas dos peões cegos, causando também acidentes com transeuntes mais distraídos. São ainda frequentes, os casos de papeleiras localizadas de forma a obstruir o canal natural de circulação inerente ao atravessamento das passagens de peões. Por outro lado, outra questão fundamental é o seu design não inclusivo, patente num leque muito significativo de papeleiras existentes actualmente no mercado. São, de facto, vários os modelos com arestas vivas e elementos projetados.

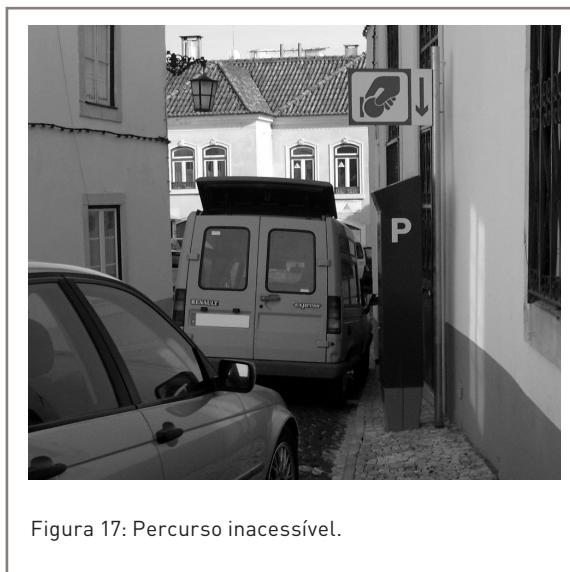
Figura 17: Percurso inacessível.

A par dos marcos do correio, também os parquímetros se assumem como elementos muito presentes, sobretudo nas nossas cidades. Esse mesmo facto leva a que tenham de estar em locais de proximidade relativamente aos utilizadores. No entanto, mais uma vez, são elementos que, para serem visíveis e incentivarem a sua utilização, são colocados num espaço que deveria ser de uso exclusivo (o percurso acessível) dos peões. São ainda elementos que, por norma, têm um design agressivo com elementos pontiagudos e/ou arestas vivas, estando muitas vezes colocados a uma altura inadequada dificultando a utilização por pessoas em cadeira de rodas.

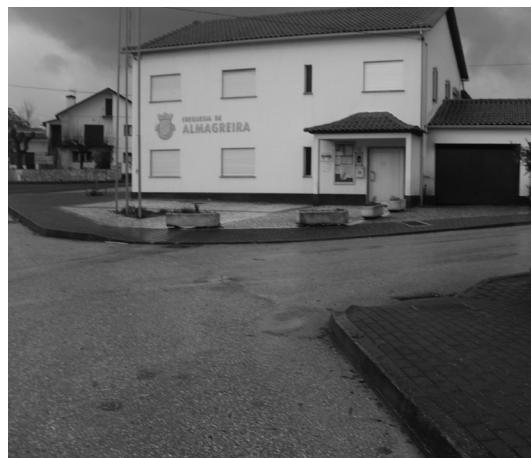
Figura 18: Percurso inacessível.

As passadeiras assumem-se como elementos fundamentais na forma como as pessoas percorrem o espaço urbano. De facto, neste item, o problema reside na falta de passagens de peões de superfície, em locais onde a sua existência, de acordo com as normas regulamentares, é imperativa. A falta de passadeiras em locais de cruzamento ou entroncamento de vias é, regra geral, fundamental para que se garantam as desejadas continuidades urbanas, salvaguardando a segurança dos automobilistas e, acima de tudo, dos peões enquanto percorrem o espaço público.

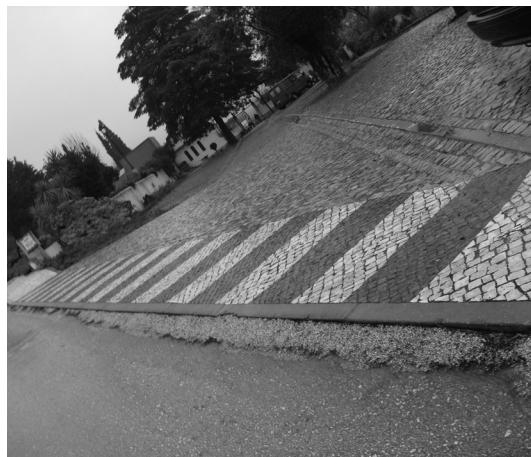
Figura 19: Percurso inacessível.

Outro problema inerente às passadeiras, tem a ver com o facto de ser comum verificarem-se casos em que as mesmas terminam em lugares de estacionamento. Este aspeto é problemático a vários níveis: assume-se como fator condicionante das continuidades urbanas; põe em risco a segurança e conforto dos peões; constitui-se como ponto de conflito entre automóveis e peões; potencia acidentes na realização de manobras de estacionamento – uma vez que os carros se apropriam do espaço dos peões. Em suma, uma barreira que tem uma série de problemas complicados associados.

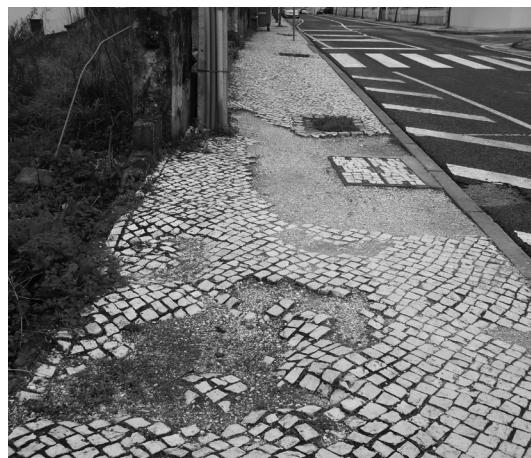
Figura 21: Percurso inacessível.

Sendo a essência da circulação pedonal no espaço público, os passeios apresentam, muitas vezes, acentuadas condições de degradação, definindo-se como barreiras urbanísticas que, frequentemente, se assumem como autênticas armadilhas para os peões, sobretudo para os mais idosos, devido à forma como estes se deslocam. Buracos, desníveis, elementos soltos, são alguns dos problemas inerentes a esta tipologia de barreira, acentuados – muitas vezes – nas zonas de mudança de material no pavimento.

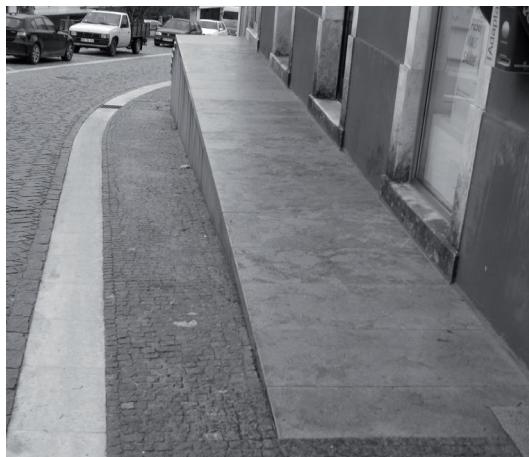
Figura 24: Percurso inacessível.

As rampas serão, eventualmente, o elemento que, em termos leigos, mais facilmente se associa à resolução de questões de acessibilidade. No entanto, são muito frequentes as situações em que são as próprias rampas a assumir-se como uma barreira à mobilidade, constituindo-se elas próprias inultrapassáveis barreiras urbanísticas. Uma rampa mal posicionada, mal dimensionada ou não assinalada, facilmente se transforma num problema. Aliás, uma rampa com estas características, não só não resolve um problema de acessibilidade como acaba por criar outro. A ter ainda em conta, as inúmeras rampas que, tendo uma inclinação reduzida, não têm corrimãos e/ou patamares de descanso.

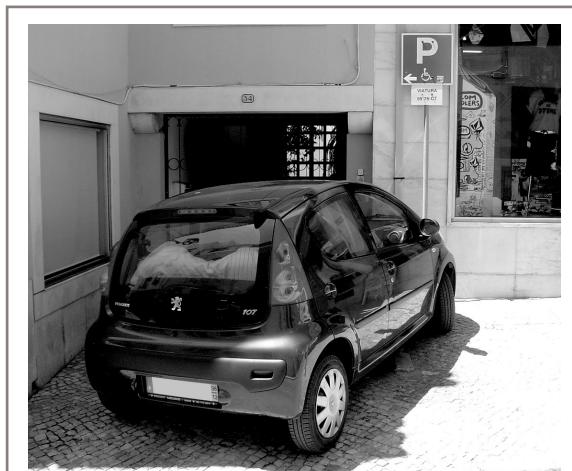
Figura 27: Percurso inacessível.

Num documento deste tipo não é possível deixar de fazer referência a algo que se assume de muita importância na forma como as pessoas com mobilidade condicionada vivem nas cidades: os lugares de estacionamento que lhes estão reservados. Sabendo-se que, em muitas das situações é impossível definir percursos acessíveis que percorram e liguem todos os espaços fundamentais das cidades, o acesso automóvel é a única forma de garantir esse acesso. Como tal, é fundamental a existência de lugares destinados a pessoas com mobilidade reduzida, distribuídos criteriosamente pela cidade. Começa, felizmente, a ser uma constante a existência de lugares de estacionamento reservado a pessoas com mobilidade condicionada, contudo, nem sempre esses estacionamentos possuem as características necessárias à forma de melhor servir os seus utilizadores.

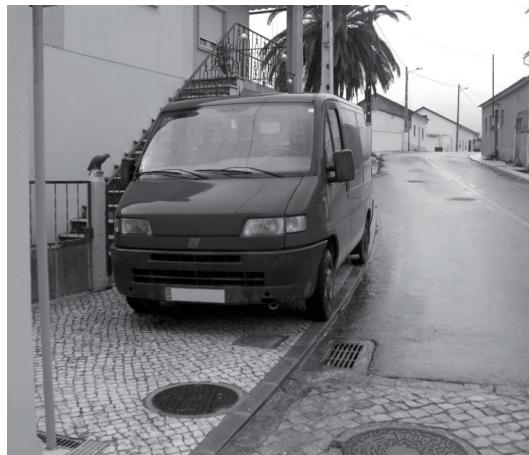
Figura 28: Percurso inacessível.

A falta de civismo associada a um desenho inadequado e à morfologia antiga de alguns territórios leva a que o estacionamento abusivo seja uma das mais frequentes barreiras das nossas cidades e vilas. A forma como os carros se apropriam dos espaços dos peões, faz com que as continuidades pedonais sejam constantemente interrompidas, retirando qualidade de vida aos transeuntes e perturbando a imagem das cidades. A ocupação dos passeios pelos automóveis torna-se um obstáculo particularmente difícil para pais com carrinhos de bebés e pessoas em cadeiras de rodas, uma vez que não têm alternativas de circulação.

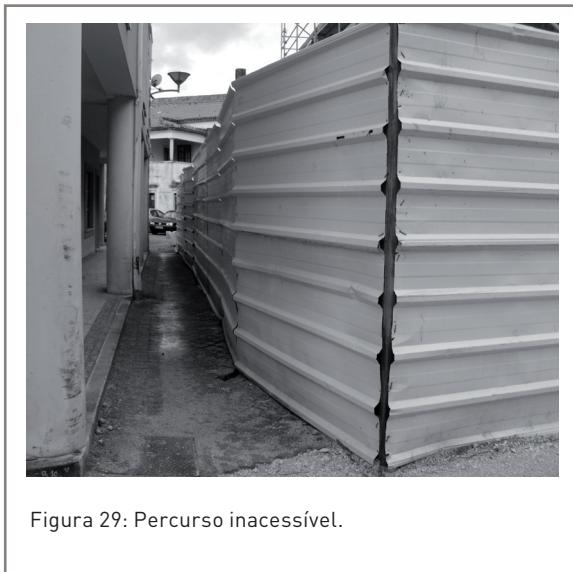
Figura 29: Percurso inacessível.

As obras e, essencialmente, os seus tapumes são um tipo de barreira peculiar porque, geralmente, são barreiras móveis e/ou temporárias, e – por esse facto – a sua implementação na via pública é muitas vezes realizada de forma despreocupada. Na resolução destas barreiras, considera-se fundamental ter o mesmo tipo de preocupação que se teve com todas as outras barreiras, independentemente da sua maior ou menor permanência no espaço público, dado que podem ser um obstáculo tão ou mais intransponível como outro qualquer. De facto,

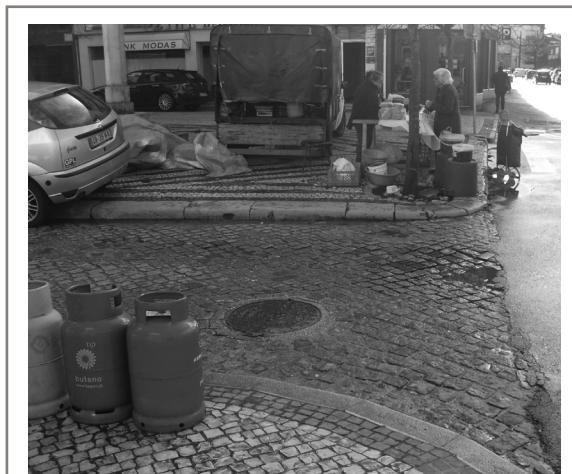
Figura 30: Percurso inacessível.

Os obstáculos comerciais são frequentes nas nossas cidades e condicionam bastante a mobilidade pedonal. Muitas das vezes estes obstáculos são barreiras móveis, colocados apenas em determinadas horas do dia, e, como tal, barreiras que – com bom senso – facilmente se podem evitar. Estas barreiras “móveis” são facilmente reconhecidas por todos, uma vez que na maior parte das situações são estruturas para colocação de jornais ou revistas, caixas com fruta e legumes, mostruários de roupa e vestuário, ou, simplesmente, uma esplanada. Aliás, as esplanadas são elementos que geralmente se dispõem no espaço público sem critério, sendo particularmente grave, em função da dimensão considerável que as esplanadas costumam ter quando comparadas com a generalidade das peças de mobiliário urbano e com o modo como as mesmas vão alterando a sua disposição em função de várias situações (o clima, disposição solar, a forma como os utilizadores as dispõem, etc.).

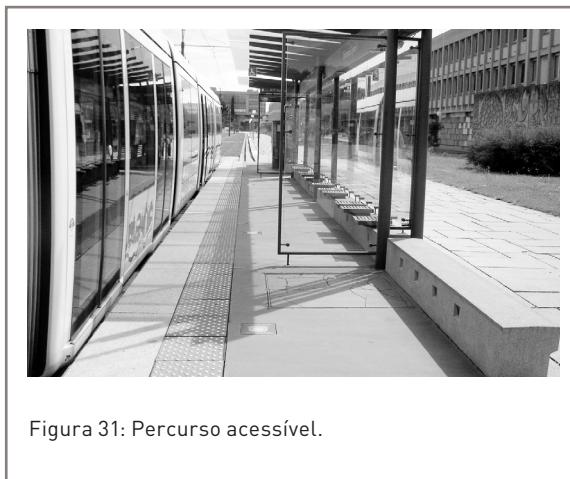
4. Aplicar o conceito de “design inclusivo” ao mobiliário urbano, devendo ser compacto, sem arestas ou elementos salientes;
5. A informação (linhas, paragens, horários) deve ser colocada a uma altura inferior a 1,40m, ter uma dimensão acessível a utentes com baixa capacidade visual e podem ser dotadas de informação Braille, ou formas de comunicação áudio, permitindo uma maior abrangência de disseminação da informação;

6. A paragem deve estar sinalizada com o sinal de trânsito H20a – Paragem de Veículos de Transporte Coletivo de Passageiros, ou sinal de proibido estacionar, criando lugares reservados para os veículos de transporte junto das plataformas.

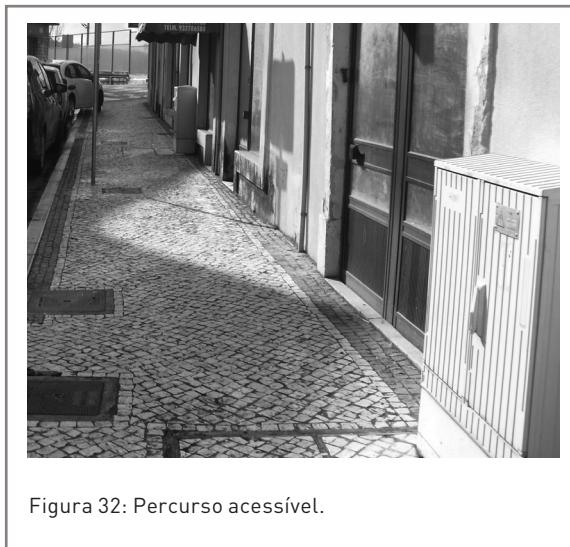
Figura 32: Percurso acessível.

1. Remover ou relocar estas estruturas dos locais onde não é respeitada a largura livre do passeio (1,20m) e ajustar as ligações de eletricidade, comunicações, gás, à nova localização do armário;
2. Colocar estas estruturas preferencialmente em corredores de infraestruturas, de forma a facilitar a utilização do passeio, bem como o manuseamento do próprio equipamento;
3. Colocar estes armários junto às fachadas ou muros, quando não existam corredores de infraestruturas.

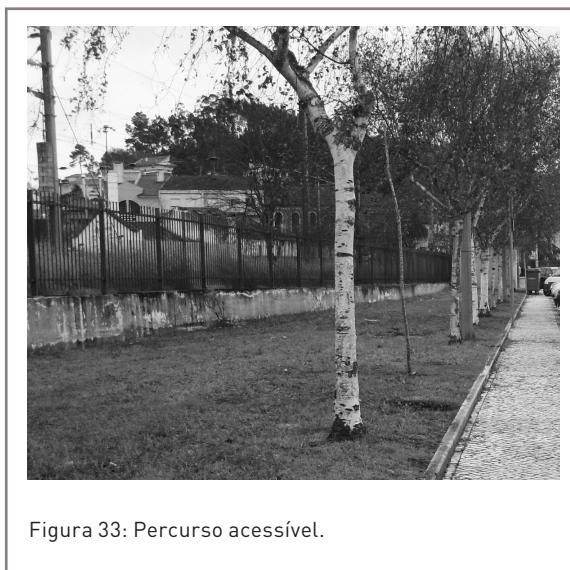
Figura 33: Percurso acessível.

1. Alargar o passeio deve ser uma prioridade de forma a garantir um canal de circulação pedonal que cumpra o disposto na lei;
2. Relocar a árvore que impede a existência de um corredor pedonal quando não for possível o alargamento do passeio;

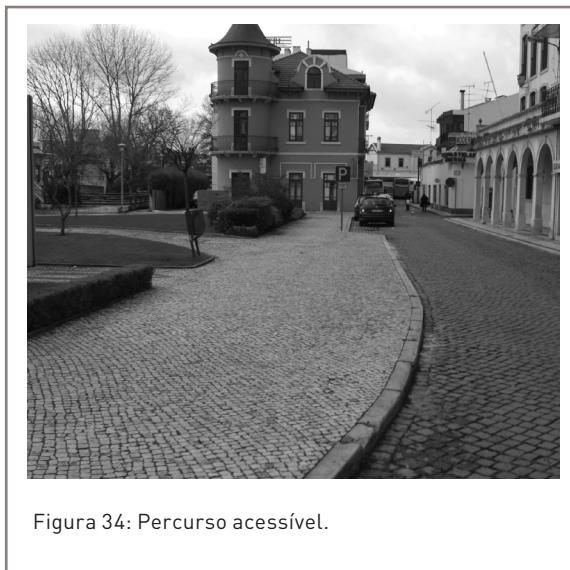
1. Criar um corredor livre (percurso acessível) de pelo menos, 1,20m ou 1,50m (em função da hierarquia da via);
2. Colocar o mobiliário urbano em locais onde estes não se assumam como barreiras urbanísticas, sempre que possível em corredores de infraestruturas;
3. O material de revestimento dos pavimentos deve ser estável, durável, firme e contínuo, de forma a acentuar os pressupostos de segurança e conforto.

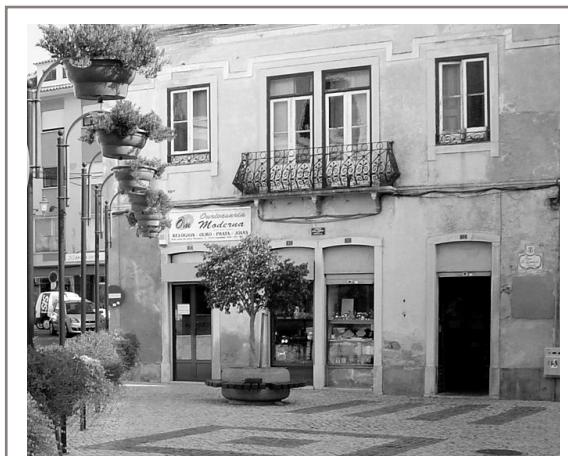
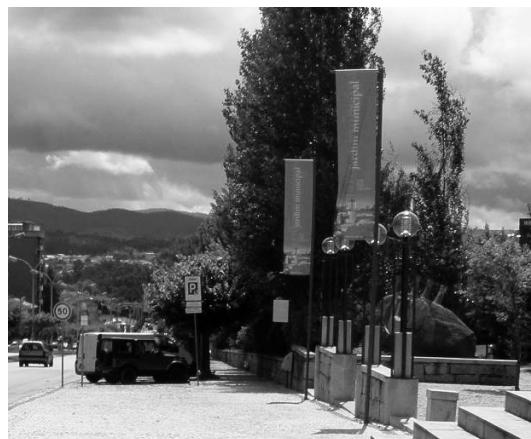
Figura 35: Percurso acessível.

1. Remover ou relocar estas estruturas dos locais onde impedem a largura livre do passeio (1,20m) e reparar o pavimento onde estava colocado inicialmente o poste;
2. Remover ou relocar os postes com floreira, onde não é cumprida a dimensão mínima associada à altura livre do percurso acessível (2,40m) e reparar o pavimento onde estava colocado inicialmente o poste;
3. Colocar os postes preferencialmente em corredores de infraestruturas, de forma a facilitar a utilização do passeio, bem como o manuseamento da própria floreira ou bandeira;
4. As plantas localizadas nas floreiras devem estar podadas de forma a garantir a já referida altura livre mínima (2,40m).

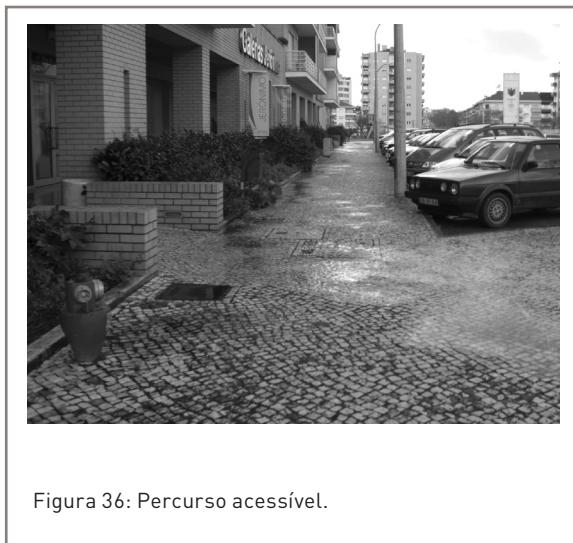
Figura 36: Percurso acessível.

1. Colocar em corredores de infraestruturas, de forma a facilitar a utilização do passeio, bem como o manuseamento do próprio equipamento;
2. Remover estas estruturas dos locais onde se constituem como barreira devido à sua localização errada e/ou devido ao design e fazer o ajuste das ligações de saneamento à nova localização da boca-de-incêndio, bem como a reparação do pavimento onde estava colocada originalmente a infra-estrutura, de forma a não criar uma nova barreira;

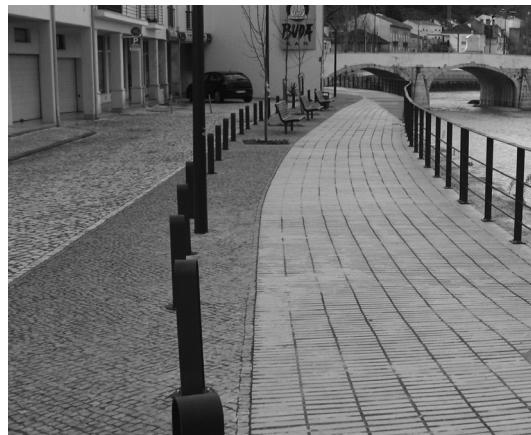
Figura 37: Percurso acessível.

3. Remover estes elementos dos locais onde impedem que seja cumprida largura livre do passeio (1,20m) bem como a reparação do pavimento onde foram colocados inicialmente os mecos ou elementos similares;
4. Aplicar o conceito de “design inclusivo” ao mobiliário urbano, devendo ser compacto, sem arestas ou elementos salientes, sem afunilamentos junto ao piso que provoquem o impacto com os peões que circulam na via pública e com uma altura mínima de 0,70m.

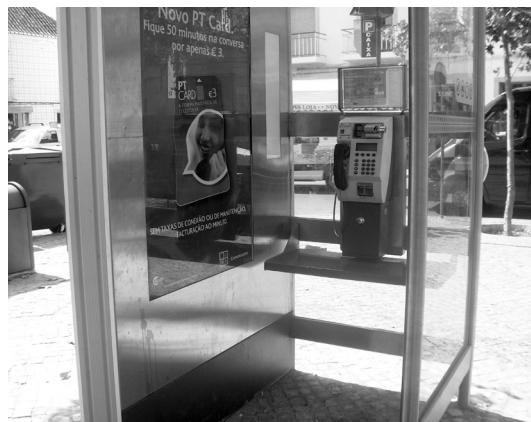
1. Remover estas estruturas quando não respeitam a largura livre do passeio (1,20m), bem como ajustar as ligações de eletricidade e telecomunicações à nova localização da cabina telefónica e reparar o pavimento onde estava colocada originalmente a cabina telefónica;
2. Os novos elementos devem ter as seguintes características:

Figura 38: Cabina acessível.

- Uma zona livre que permita a aproximação frontal, ou lateral com os intervalos definidos na lei (alcance);
- O equipamento manuseável (telefone) da cabina deverá estar a uma altura do piso compreendida entre 1,00m e 1,30m;
- Estar suspenso, de modo a possuir uma zona livre com uma largura não inferior a 0,70m e uma altura ao piso não inferior a 0,65m;
- Utilizar números do teclado com referência táctil (alto-relevo e Braille);
- Colocação preferencial em corredores de infraestruturas, de forma a facilitar a utilização do passeio, bem como o acesso e manutenção do próprio equipamento (não obstante estas orientações, deverá estar localizada junto a um corredor acessível);
- Devendo ainda a sua localização ser escolhida em locais resguardados, para garantir uma maior privacidade no ato do telefonema e, simultaneamente, em zonas de fluxos consideráveis de pessoas.

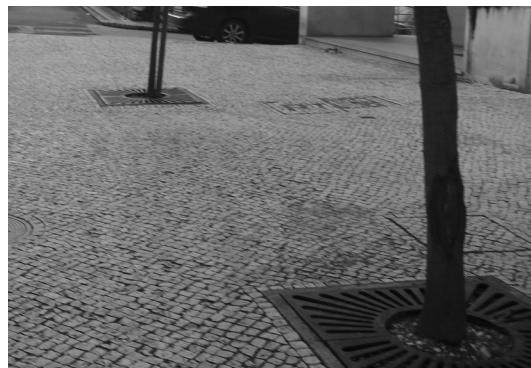
1. Colocar grelhas de proteção (sem elementos projetados, com espaçamento máximo de 0,02m e com espaços perpendiculares ao movimento de circulação pedonal);
2. Colocar resinas compactadas, desde que a superfície das resinas seja totalmente nivelada com a cota do pavimento envolvente;
3. Ou, ainda, criar separadores, tipo muretes, com um mínimo de 0,30m de altura, de forma a serem facilmente detetáveis podendo também servir como bancos;
4. Remover as caldeiras de árvore dos locais onde não é cumprida a largura livre do passeio (1,20m), prevendo-se a reparação do pavimento onde foi colocada inicialmente a caldeira de árvore;
5. Colocar as árvores e respetivas caldeiras sempre que possível em corredores de infraestruturas, de forma a facilitar a utilização do passeio.

Figura 40: Caldeira regulamentar.

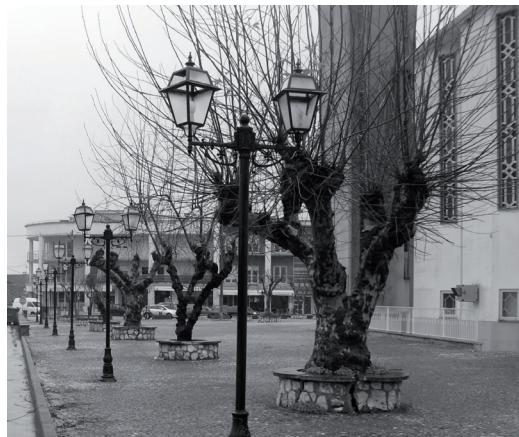
1. Colocar estes equipamentos fora do canal de circulação pedonal e nunca nas zonas de acesso a passeadeiras, devendo no entanto estar sempre junto às mesmas;
2. Remover estas estruturas dos locais onde impedem que seja cumprida a largura livre do

passeio (1,20m), com o inerente ajuste das ligações de eletricidade, à nova localização do candeeiro bem como a reparação do pavimento que foi alvo de intervenção;

3. Colocar em corredores de infraestruturas, de forma a facilitar a utilização do passeio, bem como o manuseamento do próprio equipamento (substituição de lâmpadas, por exemplo);
4. Os candeeiros situados nas fachadas devem estar localizados a 2.40m de altura.

Figura 41:
Candeeiro regulamentar.

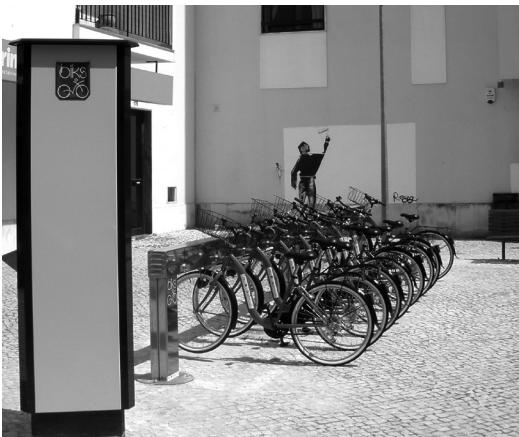
Figura 42: Percurso acessível.

1. Remover os cicloparques que impedem que seja cumprida a largura livre do passeio (1,20m) e fazer a respetiva reparação do pavimento onde estava colocado inicialmente o cicloparque;
2. Colocar os novos cicloparques em corredores de infraestruturas de forma a facilitar a utilização do passeio, bem como o manuseamento do próprio mobiliário urbano por parte dos ciclistas;

3. Aplicar o conceito de “design inclusivo” ao mobiliário urbano, devendo ser compacto, sem arestas ou elementos salientes;
4. Localizar as ciclovias tendo em conta a colocação das bicicletas, para que estas não se assumam como obstáculo em termos de acessibilidade e mobilidade pedonal.

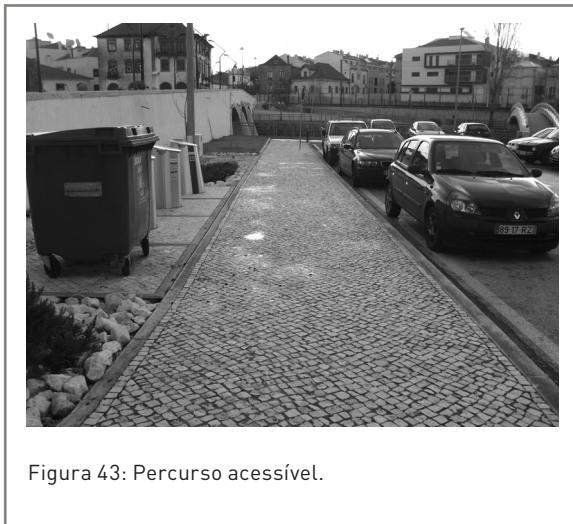
1. Remover estes elementos quando impedem que seja cumprida a largura livre do passeio (1,20m) propondo-se a deslocação dos mesmos para locais adequados (contentores);
2. Colocar os novos elementos ao longo dos canais dedicados a infraestruturas, de forma a permitir a existência de um percurso acessível, facilitando a limpeza e recolha de resíduos, uma vez que estão mais próximos da rua;
3. Caso não existam canais de infraestruturas, a colocação dos contentores deve facilitar a utilização do passeio, bem como a sua própria utilização, devendo o seu acesso estar direcionado para o passeio e não para a via rodoviária;
4. Aplicar o conceito de “design inclusivo” ao mobiliário urbano, devendo ser compacto, sem arestas ou elementos salientes. Complementar o design inclusivo com indicações em Braille para que a utilização do contentor seja mais acessível.

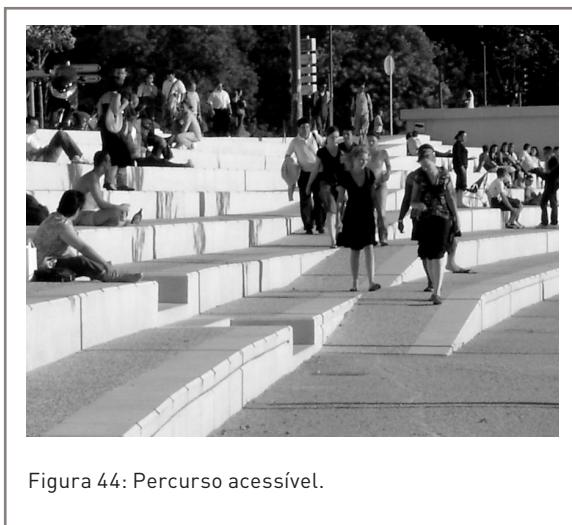
Figura 44: Percurso acessível.

1. Largura dos lanços, patins e patamares das escadas $\geq 1,20\text{m}$;
2. Os patamares, superior e inferior devem ter uma profundidade, medida no sentido do movimento $\geq 1,20\text{m}$, e uma faixa de aproximação constituída por um material e textura diferente e cor contrastante com o restante piso;
3. Os degraus devem cumprir uma das seguintes relações dimensionais:

Altura (espelho)	Comprimento (cobertor)
0,10m	0,40m a 0,45m
0,125m	0,35m a 0,40m
0,125m a 0,15m	0,75m
0,15m	0,30m a 0,35m

4. Se os desníveis a vencer, forem superiores a 2,40m, as escadas deverão possuir patins intermédios com uma profundidade igual ou superior a 0,70m;
5. Os elementos constituintes das escadas não devem apresentar arestas vivas ou extremidades projetadas perigosas;
6. Em desníveis superiores a 0,40m devem existir corrimãos de ambos os lados ou um duplo corrimão central, se a largura da escadaria for superior a 3,00m;

7. Se a largura da escadaria for superior a 6,00m terá corrimãos de ambos os lados e um duplo corrimão central;

8. Para as escadarias em rampa, os troços em rampa devem ter uma inclinação nominal não superior a 6% e um desenvolvimento, medido entre o focinho de um degrau e a base do degrau seguinte, não inferior a 0,75 m ou múltiplos inteiros deste valor;
9. A projecção horizontal dos troços em rampa entre patins ou entre troços de nível não deve ser superior a 20 m;
10. De referir, por fim, que também os corrimãos a instalar deverão satisfazer as condições previstas na referida lei.

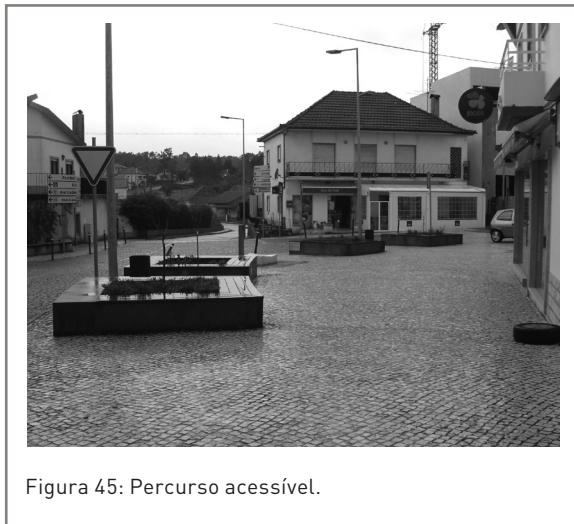
Figura 45: Percurso acessível.

1. Colocar as floreiras em canais de infra-estruturas, juntamente com o restante mobiliário urbano, de forma a não interferir com a circulação pedonal e a facilitar a sua manutenção. Na ausência de corredores de infraestruturas, as mesmas deverão localizar-se fora do percurso acessível;
2. Aplicar o conceito de “design inclusivo” ao mobiliário urbano, devendo ser compacto, sem arestas ou elementos salientes, minimizando possíveis acidentes;
3. Remover as floreiras dos locais onde impedem que seja cumprida a largura livre do passeio (1,20m), devendo prever-se a reparação do pavimento onde inicialmente estava colocada a floreira.

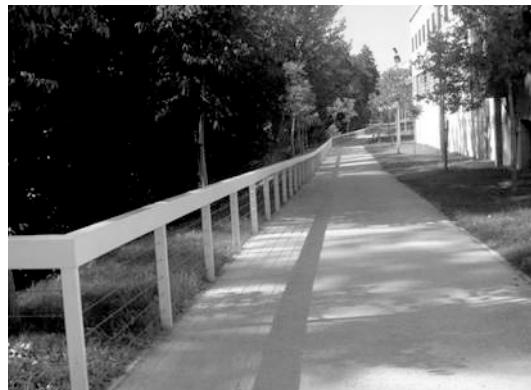
Figura 46: Percurso acessível.

1. Remover estes elementos dos locais onde impedem que seja cumprida a largura livre do passeio (1,20m);
2. Colocar os gradeamentos fora do percurso pedonal, de forma a facilitar a utilização do passeio e, em determinadas situações, servir de auxílio ao encaminhamento de peões de forma segura e confortável.

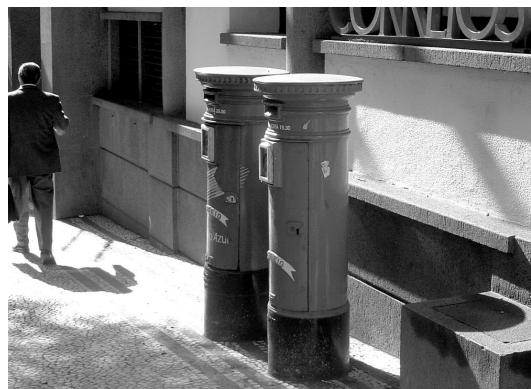
Figura 47: Percurso acessível.

1. Remover estes elementos quando impedem que seja cumprida a largura livre do passeio (1,20m) e a consequente reparação do pavimento onde estava localizado inicialmente o marco do correio;
2. Colocar os novos elementos num canal de infraestruturas ou então fora do espaço de circulação pedonal, garantindo um percurso acessível;
3. Aplicar o conceito de “design inclusivo” ao mobiliário urbano, devendo ser compacto, sem arestas ou elementos salientes, minimizando possíveis acidentes.

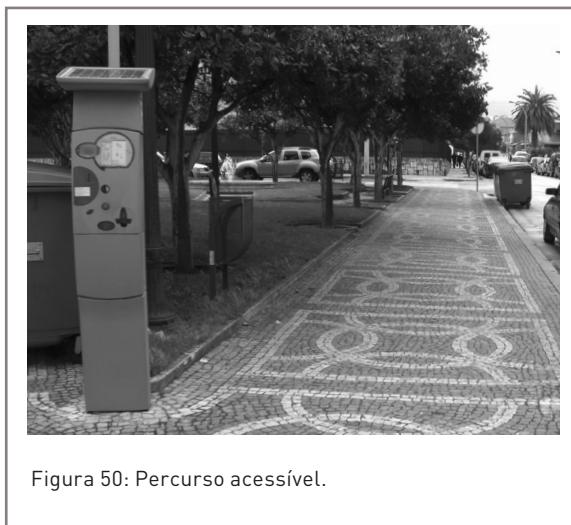
1. Remover e realocar estas estruturas dos locais onde impedem que seja cumprida a largura livre do passeio (1,20m) com a necessária reparação do pavimento e o ajuste das ligações de eletricidade, à nova localização do parquímetro;
2. Colocar os novos parquímetros em corredores de infraestruturas de forma a facilitar a utilização do passeio, bem como o manuseamento do próprio equipamento. Na ausência de um corredor de infraestruturas deve existir uma área livre de aproximação ao equipamento (percurso acessível), com acesso pelo passeio, colocado a uma altura que possibilite a sua utilização por todos os utilizadores.

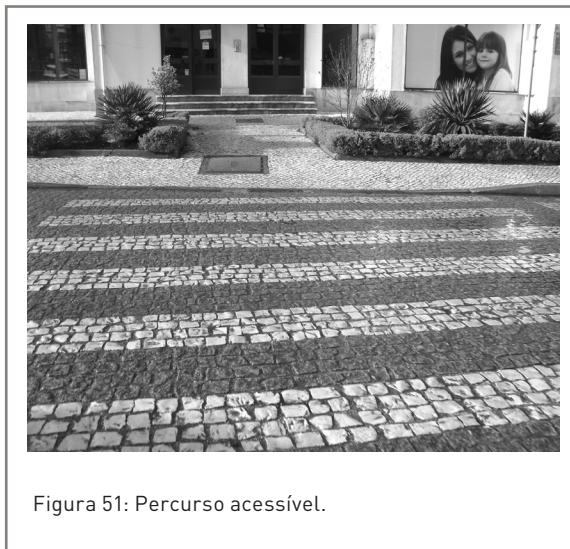
Figura 51: Percurso acessível.

1. Marcar e assinalar as passadeiras, com sinalização vertical e horizontal, devendo a zebra ser de cor branca sobre fundo em cor contrastante;
2. A largura das passadeiras deve ter entre 4,00m ou 5,00m, acompanhada dos rebaixamentos de passeio que lhe dão acesso;
3. Prever uma correta manutenção e conservação da zebra, assim como do contraste com o fundo e adequar os materiais a aplicar consoante o tipo de pavimento pré-existente.

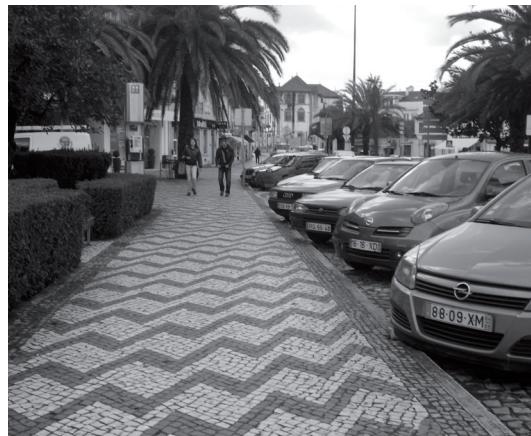
Figura 54: Percurso acessível.

1. Exige-se assim que os pavimentos que apresentem condições de degradação sejam reparados ou, quando tal não for possível, substituídos por materiais que cumpram os seguintes requisitos:
 - Continuidade
 - Segurança
 - Conforto

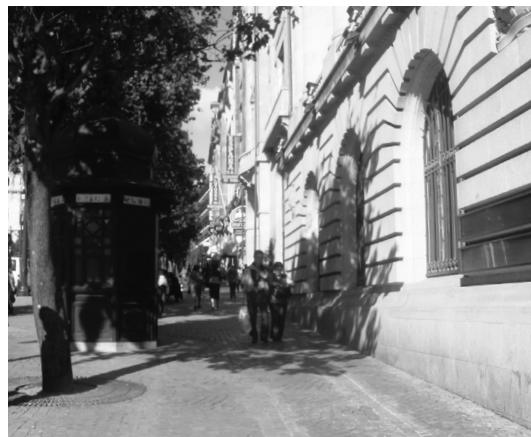
Figura 56: Percurso acessível.

1. Colocar os novos equipamentos de forma a facilitar a utilização do passeio, bem como a visualização do próprio quiosque publicitário ou informativo;
2. Aplicar o conceito de “design inclusivo” ao mobiliário urbano, devendo ser compacto, sem arestas ou elementos salientes, minimizando possíveis acidentes;
3. Todos os elementos projetados, devem estar a uma altura não inferior a 2,40m;

4. Remover os quiosques dos locais onde impedem que seja cumprida a largura livre do passeio (1,20m) e altura livre (2,40m) do passeio, fazendo o respetivo ajuste das ligações de eletricidade, à nova localização e a reparação de todos os buracos no pavimento onde estava inicialmente localizado o quiosque.

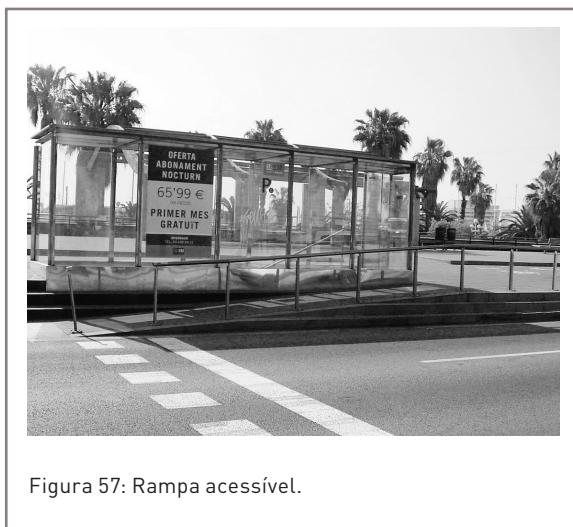
1. As rampas devem satisfazendo uma das seguintes situações:
 - Ter uma inclinação não superior a 6%, vencer um desnível não superior a 0,60m e ter uma projecção horizontal não superior a 10,00m;
 - Ter uma inclinação não superior a 8%, vencer um desnível não superior a 0,40m e ter uma projecção horizontal não superior a 5,00m;
2. As rampas em curva deverão ter o raio de curvatura superior a 3,00m, medido no perímetro interno da rampa, e a inclinação inferior a 8%;
3. As rampas devem possuir uma largura não inferior a 1,20m, devendo ainda possuir corrimãos de ambos os lados, exceto nas situações salvaguardadas por lei;
4. O revestimento de piso das rampas, no seu início e fim, deve ter faixas com diferenciação de textura e cor contrastante relativamente ao pavimento adjacente.

Figura 57: Rampa acessível.

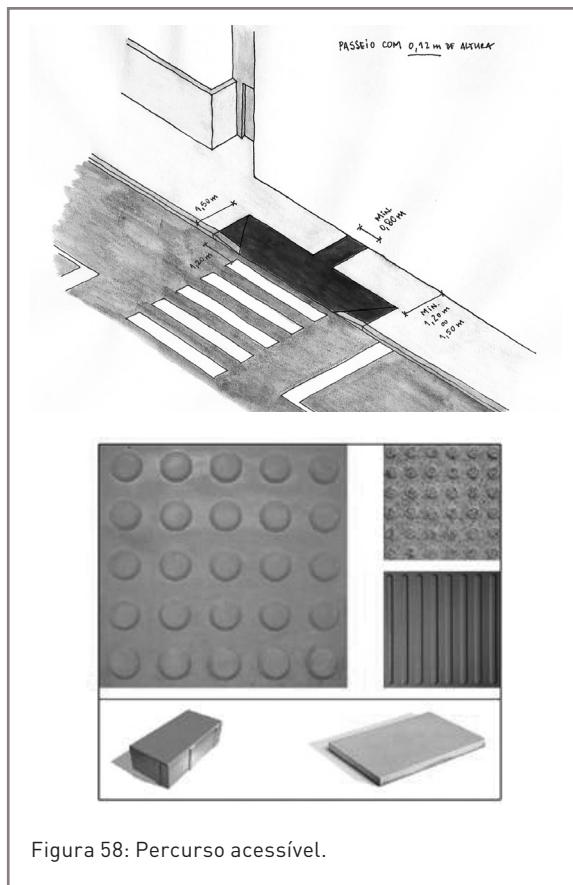
Figura 58: Percurso acessível.

6. A largura mínima de 0,80m para a guia de indicação de aproximação de passadeira é justificada pela largura média do passo humano ($\pm 0,71$ m) sendo assim garantido que a guia é sempre pisada e nunca passará despercebida.

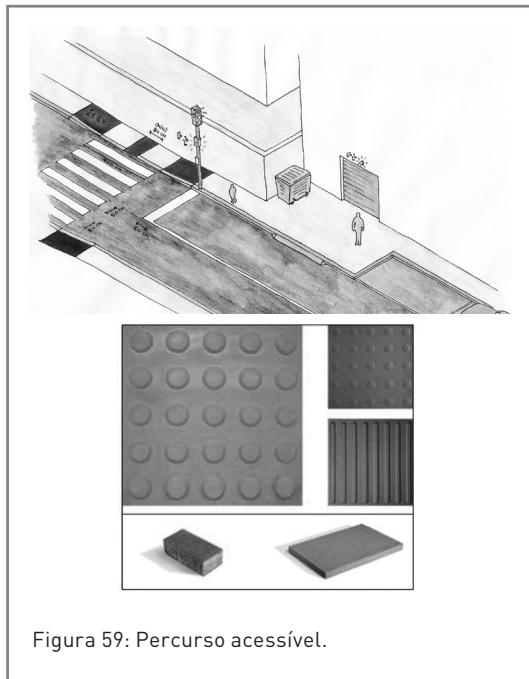
Figura 59: Percurso acessível.

1. Os rampeamentos devem ter uma inclinação inferior a 6% na direção da circulação pedonal;
2. Na zona rebaixada, o desnível deve ser igual ou inferior a 0,02m relativamente à rua, sendo preferencialmente à mesma cota;
3. Para orientação de peões cegos nos rebaixamentos deve ser utilizado o pavimento táctil, preferencialmente pitonado e em cor bordeaux, atravessando o passeio de forma perpendicular até à passadeira uma guia com, pelo menos, 0,80m de largura no mesmo material e cor.

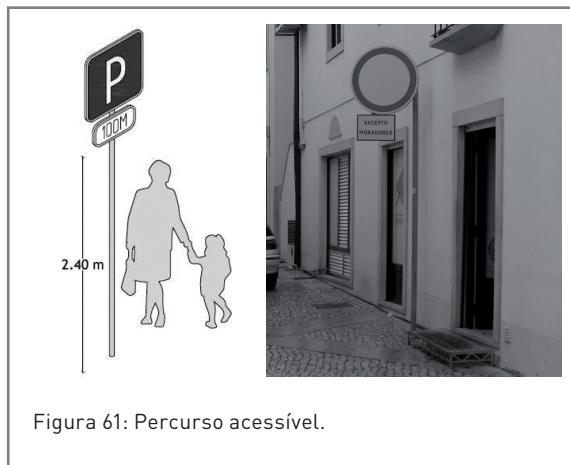
1. Remover os sinais de trânsito dos locais onde impedem que seja cumprida a largura livre do passeio (1,20m) e a altura (2,40m), com a conseqüente reparação do pavimento;
2. Colocar os novos sinais em corredores destinados ao mobiliário urbano, ou fora do percurso pedonal, de forma a facilitar a utilização do passeio, bem como a ser visíveis pelos automobilistas;
3. Em áreas históricas, estes elementos deverão ser colocados nas fachadas dos edifícios uma vez que os perfis de rua subjacentes a esse tipo de núcleos correspondem, na sua maioria, a uma largura reduzida.

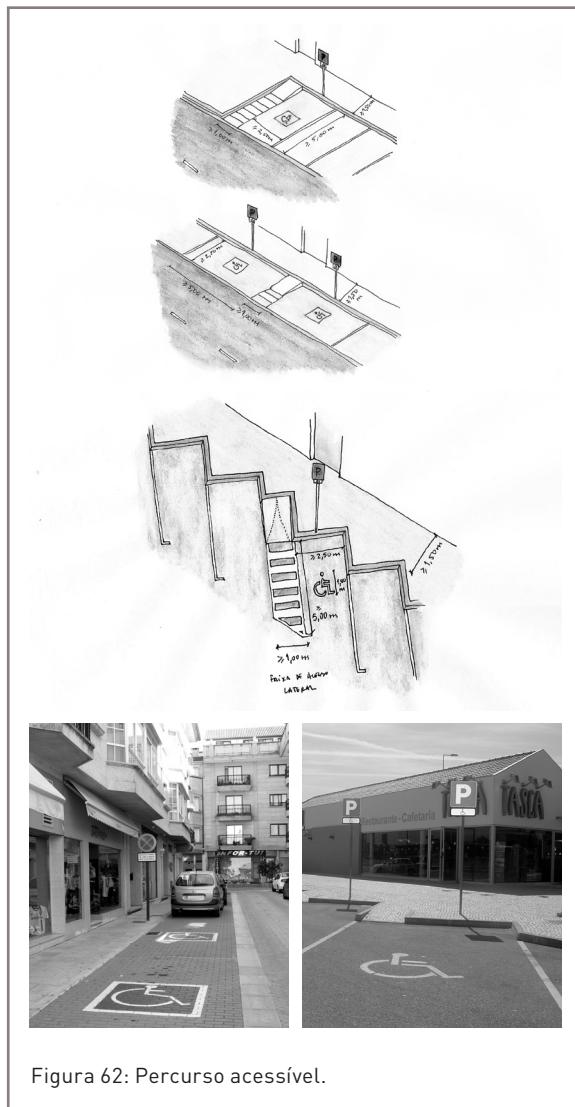
Figura 62: Percurso acessível.

1. Lugar com dimensão mínima de 2,50m de largura por 5,00m de comprimento;
2. Possuir uma faixa de acesso lateral com, pelo menos, 1,00m de largura;
3. Contemplar uma rampa para o passeio, sempre que necessário;
4. Estar devidamente sinalizado e identificado, com sinal modelo H1a com placa adicional modelo M11d e pintura do sinal universal de acessibilidade no seu centro, em cor contrastante, e com dimensões de 1,00m por 1,00m;
5. As rampas de acesso ao passeio deverão ter em atenção as características expostas na lei relativamente a largura, inclinação, cor e textura, tal como explicitado no ponto 1.3.26. do presente capítulo.

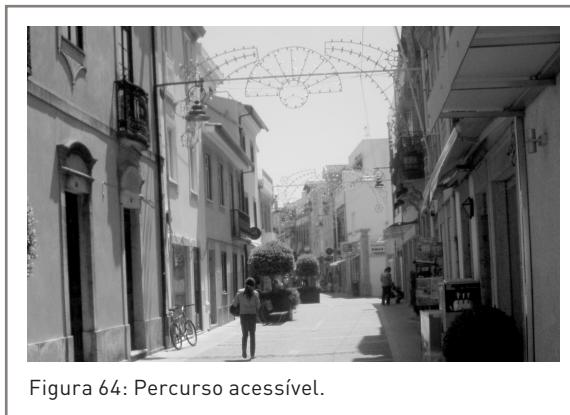
1. Remover estas estruturas dos locais onde impedem que seja cumprida a largura livre do passeio (1,20m) e a altura livre (2,40m) do percurso acessível, fazendo o ajuste das ligações de eletricidade, à nova localização das iluminações e a reparação do pavimento onde foi colocada inicialmente a estrutura;
2. Localizar estes elementos de forma que não interfira com o percurso acessível e o seu design não coloque em risco quem circula ao longo dos passeios;
3. A altura mínima a que os mesmos devem ser colocados sobre os passeios é de 2,40m.

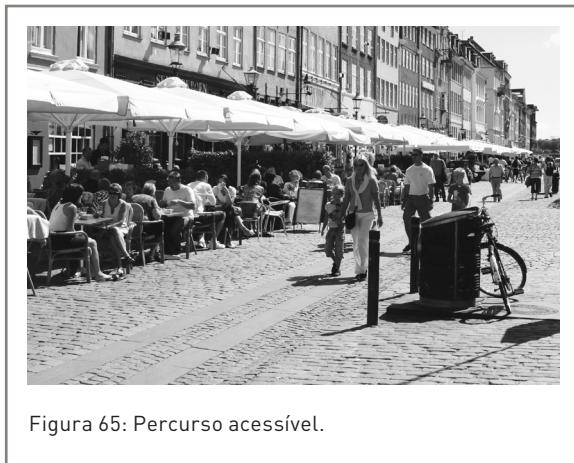
Figura 65: Percurso acessível.

1. Colocar estas estruturas fora do percurso acessível;
2. Prever fiscalização frequente para garantir os canais de circulação obrigatórios;
3. Remover os objetos comerciais: como esplanadas, mostruários de artigos e vestuário, dos locais onde impedem que seja cumprida a largura livre do passeio (1,20m);
4. Quando não é possível garantir um percurso acessível no passeio, a sua colocação deve ser feita dentro dos estabelecimentos comerciais ou em espaços que não interrompam ou dificultem o percurso acessível;
5. Aplicar o conceito de “design inclusivo” ao mobiliário urbano ou objetos comerciais, devendo ser compacto, sem arestas ou elementos salientes, minimizando possíveis acidentes;
6. Criar regulamentos municipais de ocupação da via pública e/ou esplanadas que garantam o percurso acessível e a organização do espaço público.
