Manual de Orientações Técnicas . Acessibilidade e Mobilidade

Pombal Acessível

Pombal Acessível
Manual de Orientações Técnicas
Acessibilidade e Mobilidade

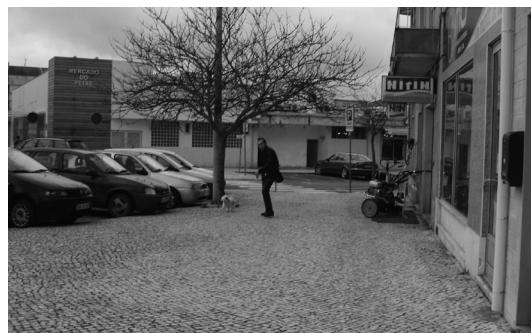
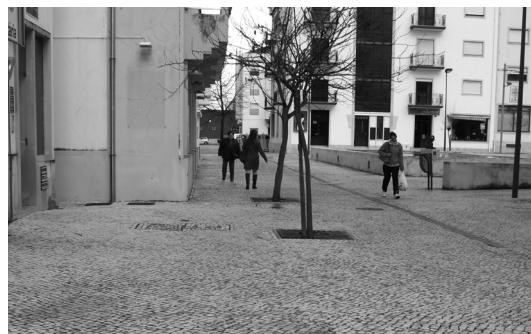
Figura 66: Percurso acessível.

- As áreas urbanizadas devem ser servidas por uma rede de percursos pedonais, designados de acessíveis, que proporcionem o acesso seguro e confortável das pessoas com mobilidade condicionada a todos os pontos relevantes da sua estrutura ativa (...).
- A rede de percursos pedonais acessíveis deve ser contínua e coerente, abranger toda a área urbanizada e estar articulada com as atividades e funções urbanas realizadas tanto no solo público como no solo privado.

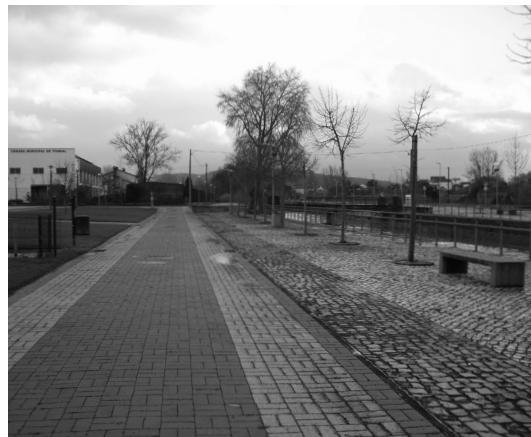
Figura 68: Percurso acessível.

A criação de passeios devidamente dimensionados e organizados é possível de várias formas, no entanto deve passar pela criação de um corredor livre (percurso acessível) de, pelo menos, 1,20m ou 1,50m (em função da hierarquia da via) e pela colocação do mobiliário urbano no que se designa de “corredor de infraestruturas”.

O canal mais afastado das vias de circulação automóvel – eventualmente mais próximo das construções, caso existam – é estritamente dedicado à circulação pedonal sendo que o canal mais próximo da rua serve para a colocação de todo o mobiliário urbano, da sinalização, árvores, no que até aqui temos designado de “corredor de infraestruturas”.

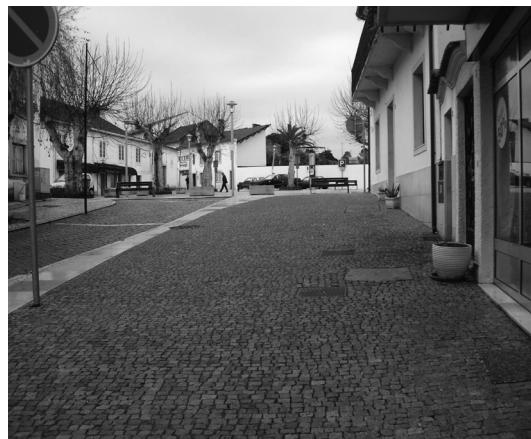
Figura 69: Percurso acessível.

Os referidos canais possibilitam a correta colocação de uma variedade múltipla de peças de mobiliário urbano, de infraestruturas e de opções de desenho urbano. Na imagens estão contemplados alguns desses elementos, sendo vasto o leque que pode fazer parte desta forma de criar/organizar passeios capazes de satisfazer as necessidades de circulação e

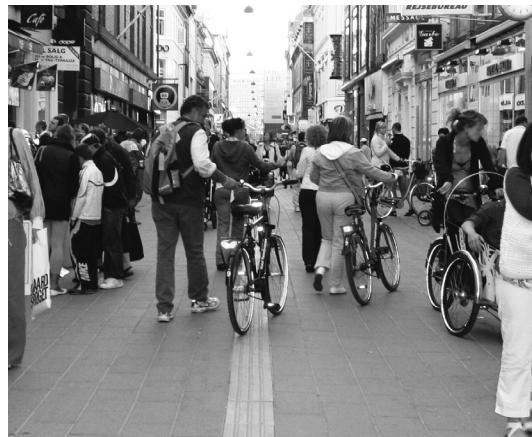
Figura 70: Percurso acessível.

No desenho de um percurso acessível deve ser equacionada a introdução de um pavimento com orientação para cegos, através de marcações tácteis, de forma a melhorar a potencialidade do percurso acessível. Estas marcações devem incluir guias de orientação no eixo do percurso, afastadas das fachadas para que nada impeça a orientação por motivos de colocação de obstáculos, assim como uma marcação diferenciada para mudanças de direção e aviso de perigo/paragem.

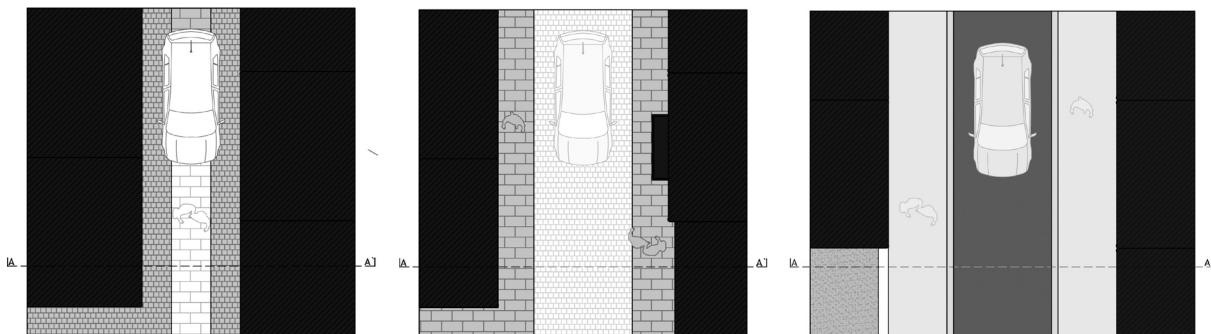
Figura 72: Perfis-tipo

Estes Perfis-tipo são balizados por intervalos de dimensões, de acordo com as figuras e as notas seguintes.

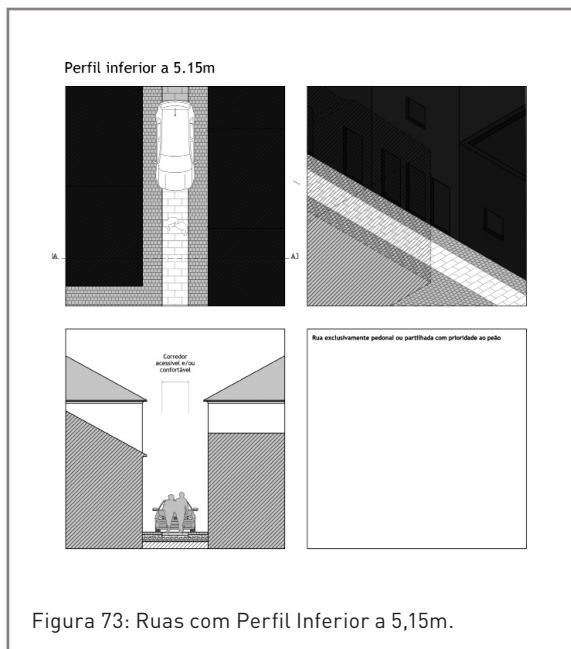
Figura 73: Ruas com Perfil Inferior a 5,15m.

Assim sendo, para esta tipologia de rua a solução passa por uma situação de partilha da rua nivelada. Neste caso, há a partilha da mesma entre o peão e o automóvel. Contudo o peão tem prioridade em toda a extensão da rua e pode circular no centro da mesma.

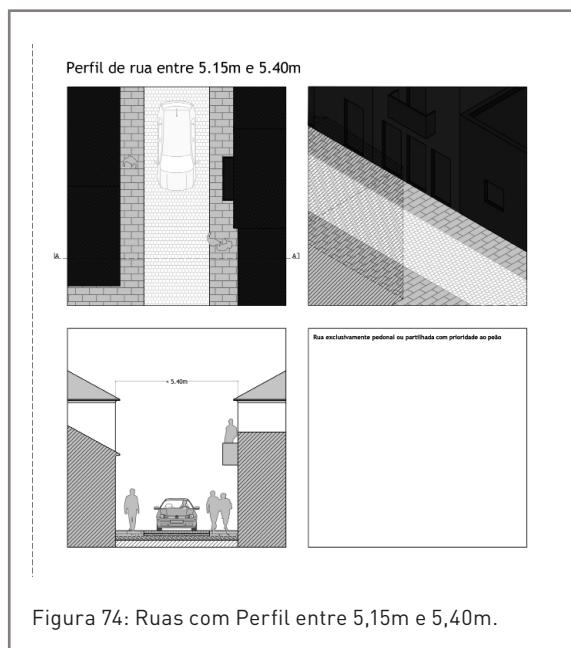
Figura 74: Ruas com Perfil entre 5,15m e 5,40m.

Como tal, em ruas cujo perfil é inferior a este valor e uma vez que não faz sentido existir passeio apenas de um dos lados, julga-se como sensata, a opção do Perfil-tipo 1.

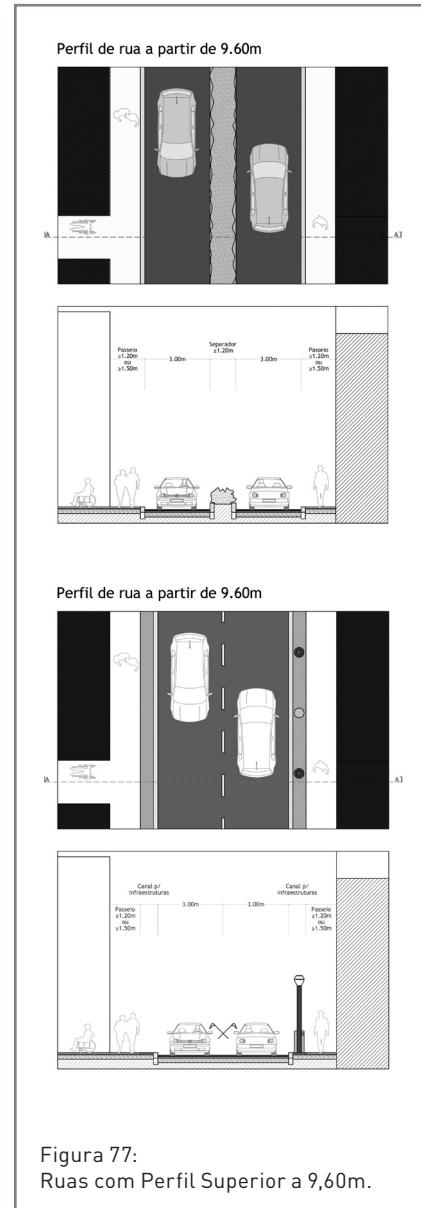
A primeira possibilidade (Imagem 77) surge como ilustração ao que é referido no fim do ponto anterior, rua de dois sentidos com passeios de ambos os lados e ilha central.

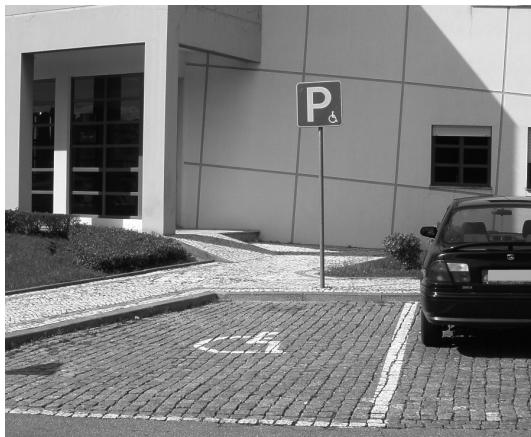
Figura 79: Estacionamento não regulamentar.

- O lugar de estacionamento deve ter uma largura $\geq 2,5$ m, comprimento $\geq 5,00$ m, com faixa de acesso lateral com uma largura útil não inferior a 1,00 m, devem estar localizados ao longo do percurso acessível mais curto até à entrada do equipamento a servir, os seus limites devem ser demarcados por linhas pintadas contrastantes com a da restante superfície; devem conter um sinal horizontal pintado em cor contrastante com o símbolo internacional de acessibilidade de dimensão não inferior a 1,00 m e um sinal vertical. A faixa de acesso lateral pode ser partilhada por dois lugares de estacionamento.

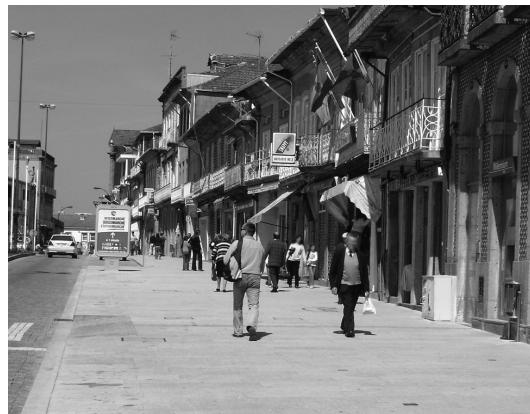
Figura 82: Percurso acessível.

- O canal de circulação pedonal deve ser organizado para que os equipamentos urbanos e infraestruturas estejam todos num mesmo corredor e que não travem o percurso, mantendo um canal de circulação com 1,20m livres de obstáculos;
- O mobiliário urbano quer no espaço exterior público, quer privado, deve estar direcionado para um design inclusivo, não deve ter arestas vivas e elementos salientes que se revelem perigosos;
- As caldeiras das árvores devem ser revestidas por grelhas de proteção ou assinaladas com um separador de altura não inferior a 0,30m que permita a sua identificação por pessoas com deficiência visual.

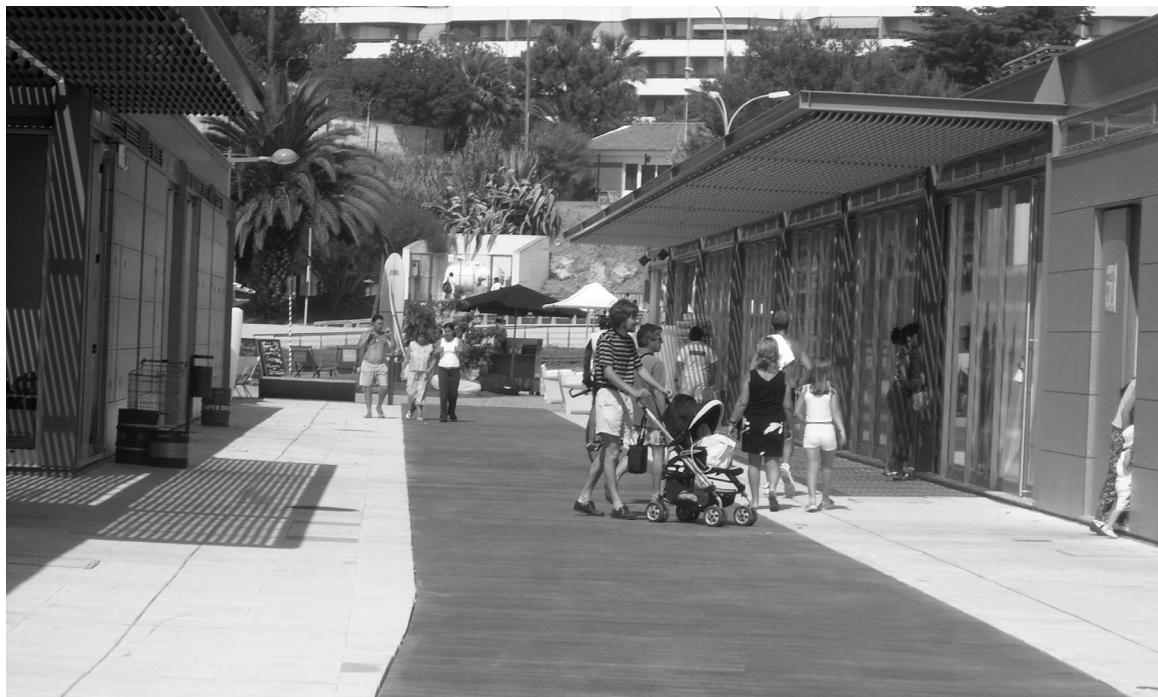
Figura 83: Pavimento confortável.

- O revestimento do piso de espaços não encerrados ou onde exista água devem garantir uma boa aderência, boas qualidades de drenagem e de secagem;
- Se existirem grelhas, buracos ou frestas no piso, os espaços existentes devem ter dimensão inferior a 0,02m;
- Ao nível do pavimento devem existir guias de orientação para cegos diferenciando-se quer ao nível da textura, quer ao nível da cor.

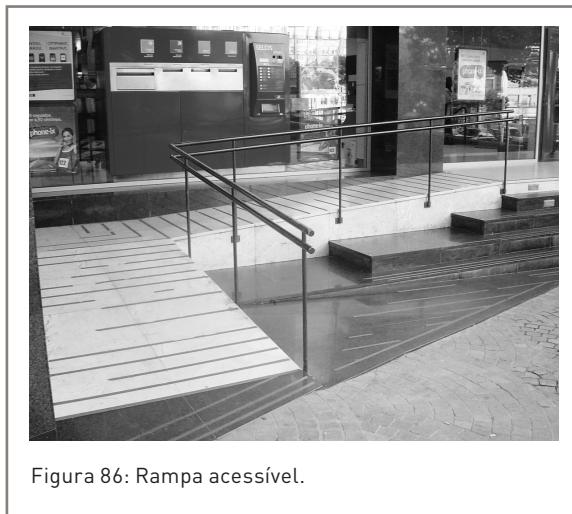
Figura 86: Rampa acessível.

- Quanto aos corrimãos, estes devem existir de ambos os lados e ser duplos quando a inclinação for superior a 6%. Contudo existem exceções, se o desnível a vencer for $\leq 0,20\text{m}$ pode não existir corrimãos e se o desnível a vencer estiver compreendido entre 0,20m e 0,40m e com inclinação $\leq 6\%$ pode existir corrimão apenas num dos lados. Os corrimãos, tal como nas escadas devem prolongar-se 0,3m para além do topo e da base da rampa, paralelos ao piso da rampa. Se o corrimão tiver apenas um elemento preênsil, este deve estar a uma altura compreendida entre 0,85m e 0,95m. Se o corrimão for duplo o primeiro elemento preênsil deve estar a uma altura compreendida entre 0,70m e 0,75m e o segundo elemento preênsil deve estar a uma altura compreendida entre 0,90m e 0,95m, medida verticalmente;

- O piso das rampas no seu início e fim deve ser revestido com faixas antiderrapantes, com diferenciação de textura e cor contrastante;

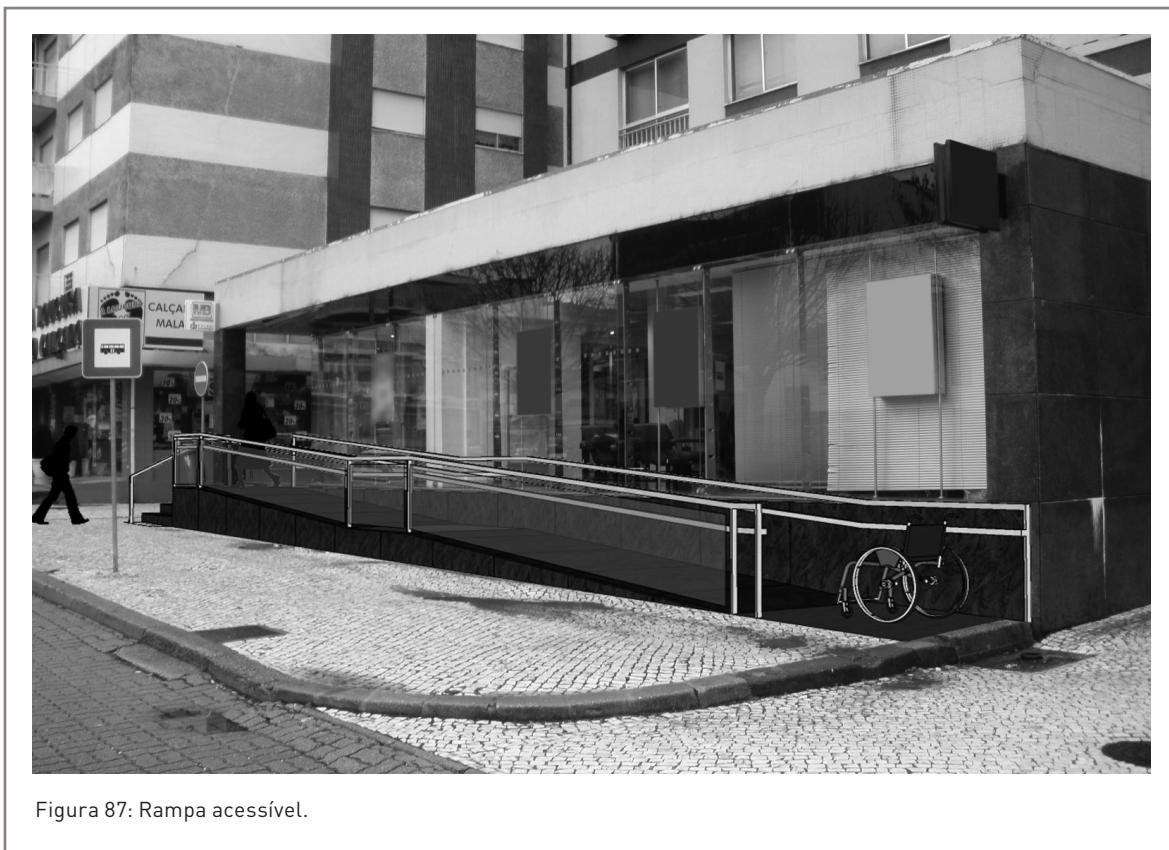
Figura 87: Rampa acessível.

- Quando uma rampa ou plataforma horizontal tiver um desnível superior a 0,10m relativamente ao piso adjacente e vencer um desnível maior que 0,30m deve conter elementos de proteção; tais como rebordos laterais ($\leq 0,05m$), muretes ou paredes contínuas, guardas com elementos verticais distanciados a menos de 0,30m, extensão lateral do pavimento da rampa para lá do corrimão até 0,30m.

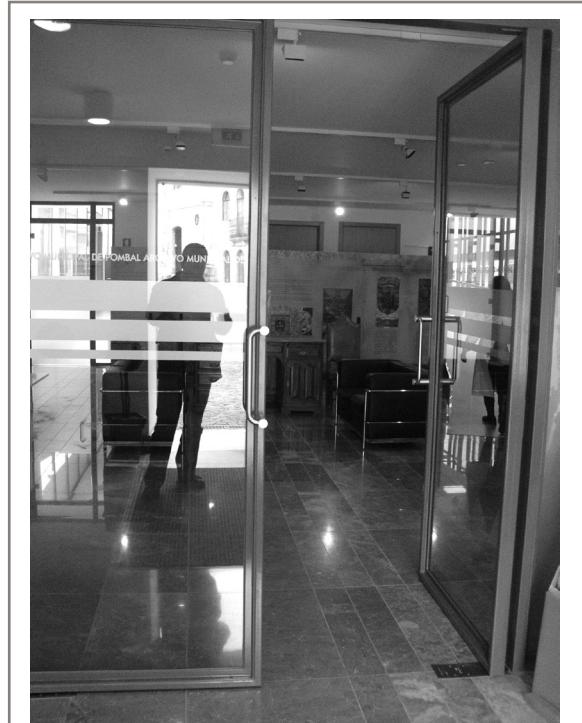
Figura 91: Porta acessível.

- Do lado exterior das portas de acesso aos edifícios deve existir um espaço que permita inscrever uma zona de manobra que possibilite a uma pessoa de cadeira de rodas fazer uma rotação de 360°, num plano não inclinado ou de inclinação inferior a 2%;
- As portas de entrada/saída dos edifícios devem ter uma largura útil não inferior a 0,87m. Esta medição deve ser feita entre a face da folha da porta quando aberta a 90° e o batente ou guarnição do lado oposto;
- As portas devem ter uma altura útil não inferior a 2,00m;
- Quando existirem portas giratórias, molinetes ou torniquetes deve existir uma porta ou passagem acessível alternativa e contígua em uso;
- Em portas com duas folhas, pelo menos um delas deve satisfazer a largura útil definida anteriormente (0,87m);

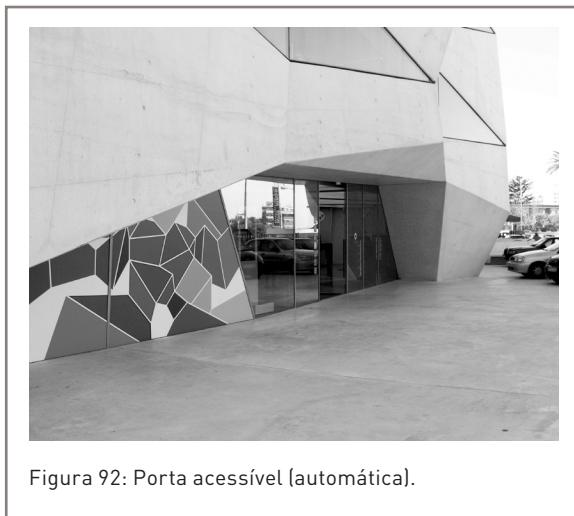
Figura 92: Porta acessível (automática).

- Os puxadores / fechaduras / trincos devem ter resistência mínima, forma fácil de agarrar com uma mão, não requerer pressão firme ou rotação do pulso e devem ser em forma de alavanca e não de maçaneta. Devem ainda estar situados entre 0,80m e 1,10m e a mais de 0,05m do bordo exterior da porta;
- As portas de batente devem ter uma barra horizontal fixa a uma altura do piso situada entre 0,80m e 1,10m e de extensão não inferior a 0,25m;
- As portas com grandes superfícies envidraçadas devem ter marcas de segurança bem visíveis situadas a uma altura entre 1,20m e 1,50m;
- No caso de existirem portas de movimento automático, a velocidade do seu fecho deve poder ser controlada, devem ser ativadas por detetores de movimento ou dispositivos de operação, devem possuir sensores verticais e horizontais e estar programadas para ficarem abertas até a zona de passagem estar totalmente desimpedida.

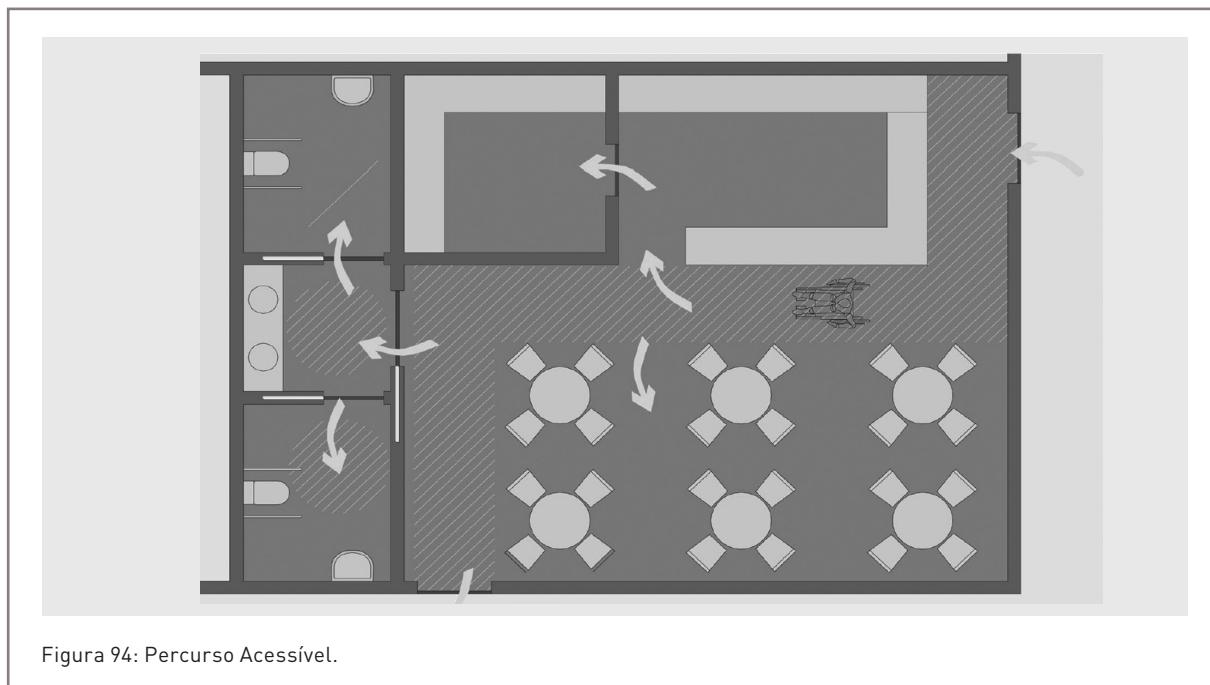
Figura 94: Percurso Acessível.

- Os átrios devem ser amplos, com espaço que permita inscrever uma zona de manobra que possibilite a uma pessoa em cadeira de rodas fazer uma rotação de 360°, num plano de nível;
- Para completar estas especificações deve existir uma zona livre para o acesso e permanência de uma pessoa em cadeira de rodas (0,75x1,20m).

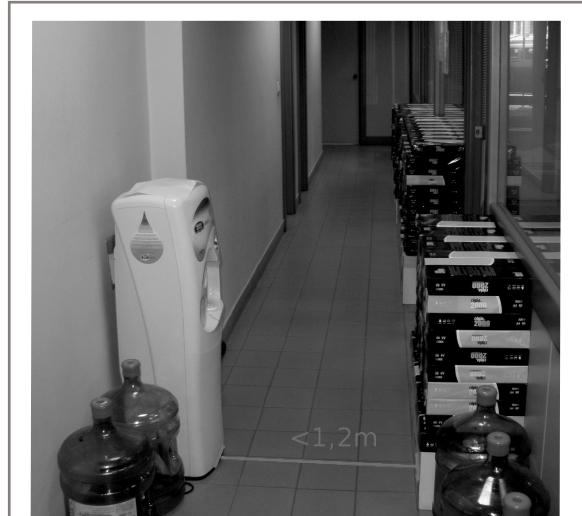
Figura 95: Corredor não regulamentar.

- Deve possuir uma largura não inferior a 1,20m;
- Podem existir troços de largura igual ou superior a 0,90m se o seu comprimento for inferior a 1,50m e se não permitir acesso a portas laterais de espaços acessíveis;
- Se os corredores ou galerias tiverem uma dimensão inferior a 1,50m, deve existir, a cada 10,00m, uma zona de manobra que permita uma rotação de 360° ou uma mudança de direcção a 180°;
- Se existirem corrimãos devem ter um diâmetro compreendido entre 0,035m e 0,05m. Se estiverem junto a uma parede não devem ter um espaço entre eles e a parede inferior a 0,035m, não devem possuir superfícies abrasivas, arestas vivas e extremidades projetadas e devem ser colocados a uma altura do piso de 0,90m e quando interrompidos ser curvados na direcção do suporte.

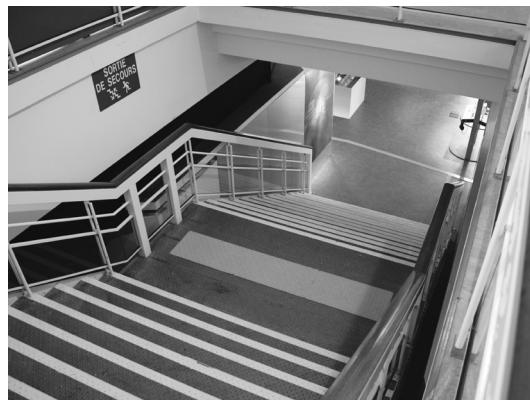
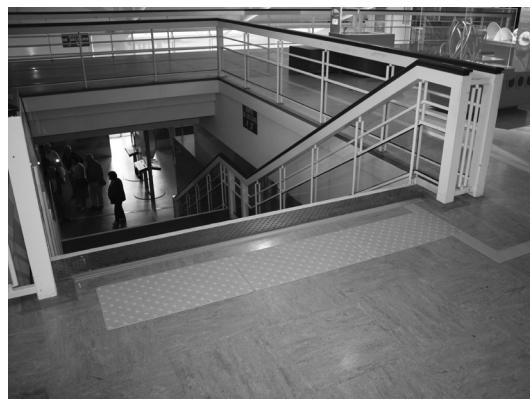
Figura 98: Escada regulamentar.

- Degraus:
 - Profundidade (cobertor) igual ou superior a 0,28m;
 - Altura (espelho) igual ou inferior a 0,18m;
 - Dimensões constantes ao longo de cada lanço;
 - Arestas arredondadas;
 - Faixas antiderrapantes encastradas junto ao focinho e de profundidade não inferior a 0,04m;
- A escada e todos os seus constituintes não devem apresentar elementos salientes, arestas vivas ou extremidades projetadas perigosas;
- Escadas que vençam mais de 0,40m de altura têm que ter corrimãos de ambos os lados;
- Os corrimãos devem estar a uma altura entre 0,85m e 0,90m e prolongar-se 0,30m para além do último degrau, quer no topo (paralelo ao piso) da escada, quer na base (manter a inclinação da escada) e ser contínuos ao longo dos vários lanços;

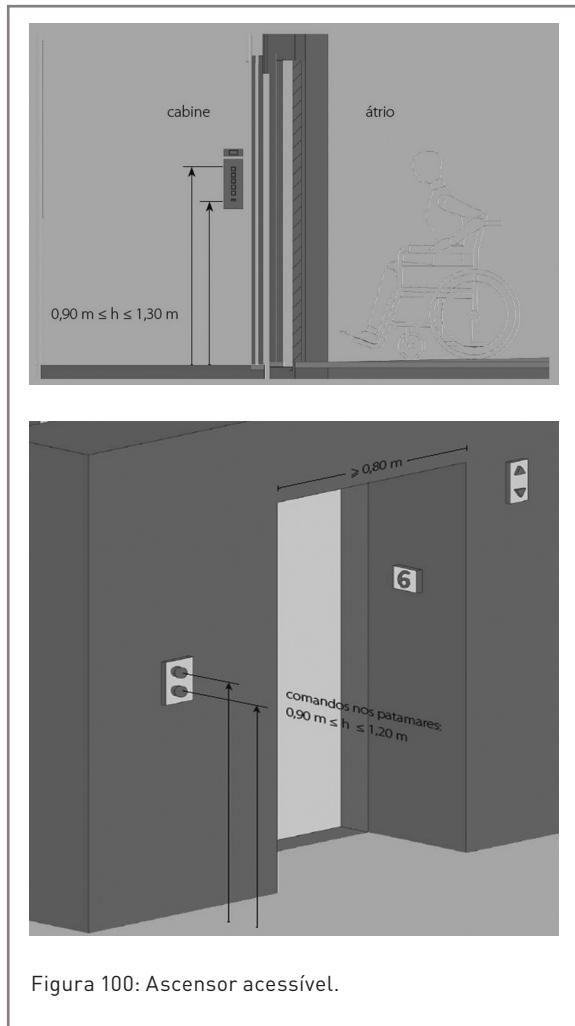
Figura 100: Ascensor acessível.

- Diante da porta deve existir um patamar que permita inscrever uma zona de manobra que possibilite a uma pessoa de cadeira de rodas fazer uma rotação de 360°, num plano com inclinação inferior a 2% e desobstruído de degraus ou outros obstáculos impeditivos de passagem e manobra de uma cadeira de rodas;
- A dimensão da cabine deve ser \geq a 1,10m de largura por 1,40m de profundidade;
- A precisão de paragem relativamente ao piso dos patamares deve ser \leq a 0,02m;
- O espaçamento entre os patamares e o piso das cabines deve ser inferior a 0,035m;

- Deve ter pelo menos uma barra de apoio interior com altura compreendida entre 0,875m e 0,925m e a uma distância da parede entre os 0,035m e 0,05m;
- Não devem existir no seu interior decorações projetadas a uma espessura superior a 0,015m;
- As portas devem correr horizontalmente, ter movimento automático e possuir uma largura igual ou superior a 0,80m;
- Os dispositivos de comando devem estar situados a uma altura compreendida entre 0,90m e 1,20m quando localizados nos patamares, e entre 0,90m e 1,30m quando localizados no interior das cabines;
- Deve existir nos dispositivos de comando informação visual do comando registado, braille e informação sonora, proporcionando melhor comunicação visual a pessoas com deficiência visual. Deve ainda existir um botão de alarme e outro de paragem de emergência localizados no interior da cabine.

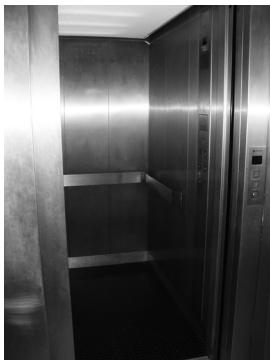
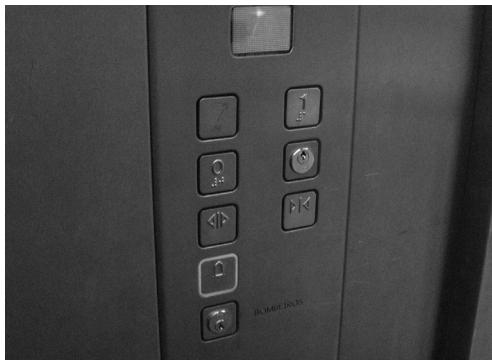
Figura 101: Dispositivos de comando acessíveis (Contém cor contrastante, Braille, informação sonora, informação visual, botão de alarme e de paragem de emergência).

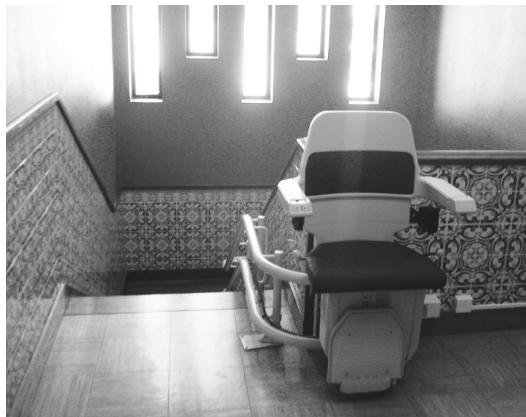
Figura 102: Cadeira elevatória rebatível não acessível (largura útil da escada: $\leq 1,2\text{m}$).

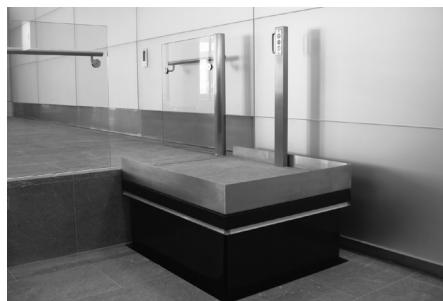
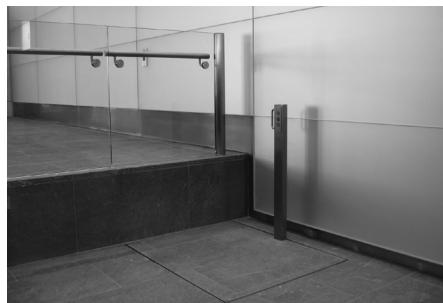
Figura 104:
Boas Práticas de Plataformas elevatórias.

- Se o desnível a vencer for superior a 0,75m, a plataforma deve contemplar portas ou barras de proteção que possam ser acionadas manualmente pelo utente;
- A plataforma deve possuir anteparos em todo o seu perímetro com uma altura não inferior a 0,10m;
- No caso de as plataformas estarem instaladas em escadas, devem ser rebatíveis para permitir um utilização de toda a largura da escada quando a plataforma não está em uso, devendo deixar livre pelo menos 1,20m de largura útil (dimensões regulamentares da largura de uma escada);
- Os botões de controlo da plataforma devem ser visíveis e estar colocados a uma altura de forma a poder ser utilizado por um utente sentado na plataforma.

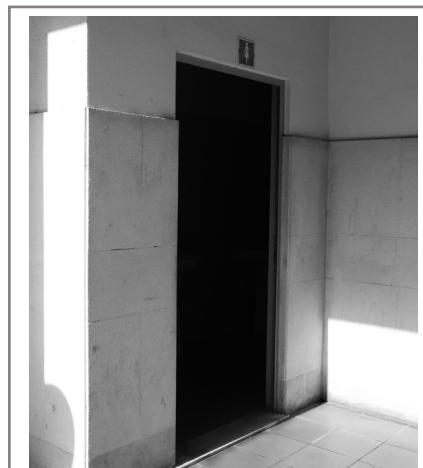
Figura105: Soleira não regulamentar.

- Possuir altura não superior a 0,005m não necessitam de tratamento no bordo;
- Possuir altura até 0,02m necessitam de ter o bordo boleado ou chanfrado com inclinação $\leq 50\%$;
- Em mudanças de nível com desníveis superiores a 0,02m, estas devem ser vencidas por uma rampa ou dispositivo mecânico de elevação.

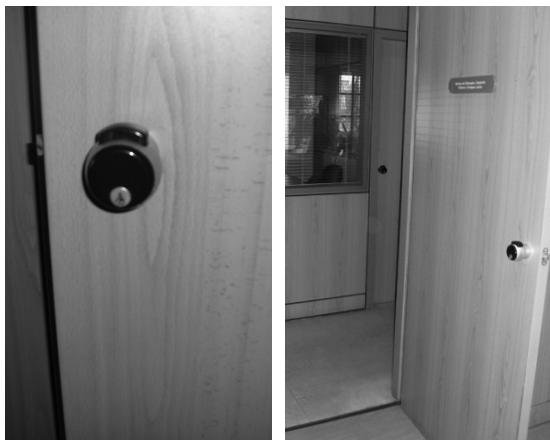
Figura 106: Porta não regulamentar.

- As portas devem ter uma largura útil não inferior a 0,77m, medida entre a face da folha da porta quando aberta a 90° e o batente ou guarnição do lado oposto;
- As portas devem ter uma altura útil não inferior a 2,00m;
- Quando existirem portas giratórias, molinetes ou torniquetes deve existir uma porta ou passagem acessível alternativa e contígua em uso;
- Em portas com duas folhas, pelo menos um delas deve satisfazer a largura útil definida anteriormente (0,77m);
- Os puxadores/fechaduras/trincos devem ter resistência mínima, forma fácil de agarrar com uma mão, não requerer pressão firme ou rodagem do pulso e devem ser em forma de alavanca e

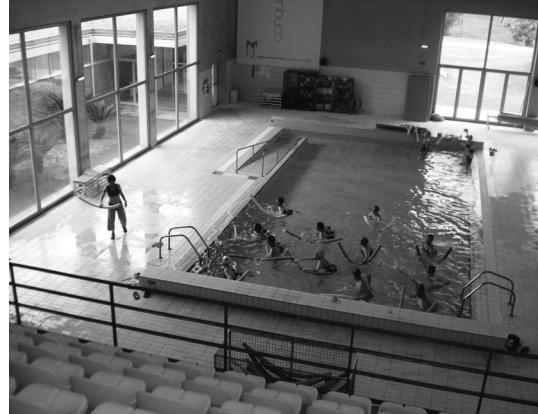
- Deve existir pelo menos um acesso à água por rampa ou meios mecânicos instalados ou amovíveis;
- As zonas pavimentadas contíguas ao tanque das piscinas devem ser antiderrapantes;
- As bordas das piscinas, degraus de acesso ou outros elementos devem ser boleados;
- As escadas e rampas e acesso aos tanques das piscinas devem ter corrimãos duplos de ambos os lados, situados a uma altura entre 0,75m e 0,90m.

Figura 108: Acesso ao tanque não regulamentar (má configuração dos corrimãos).

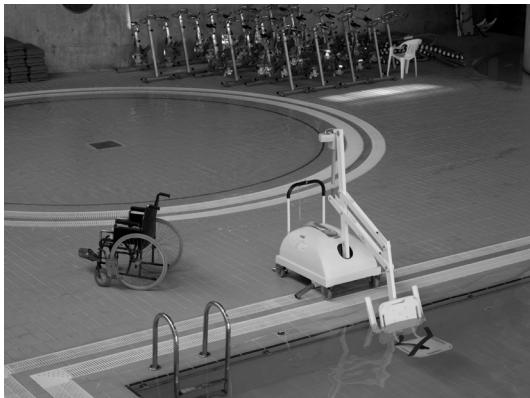
Figura 109: Acesso ao tanque regulamentar através de cadeira elevatória.

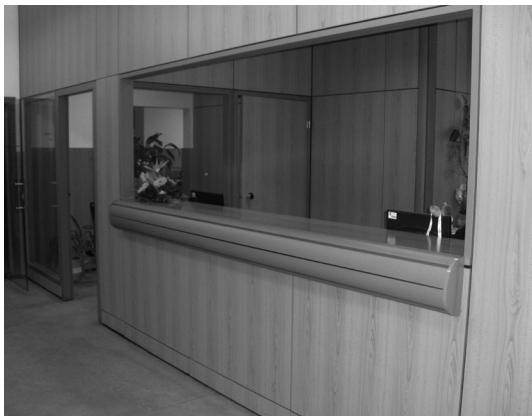
Figura 111: Balcão não regulamentar.

- Deve estar localizado adjacente a um percurso acessível;
- Deve existir um espaço livre que permita uma aproximação frontal ou lateral;
- Deve ter uma altura compreendida entre 0,75m e 0,85m, numa extensão não inferior a 0,80m.

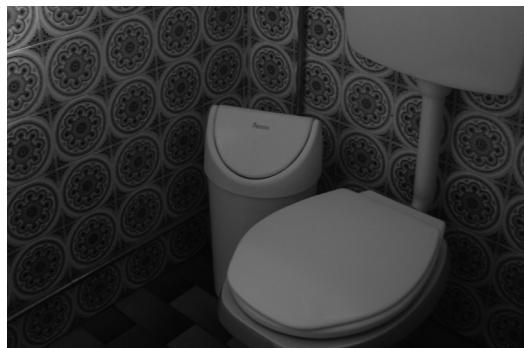
Figura 113:
Instalações sanitárias não regulamentares.

- **Sanita:** altura - 0,45m com 2 barras de apoio laterais e rebatíveis ou uma lateral e outra posterior fixas e com um espaço de aproximação lateral;
- **Lavatório:** altura - 0,80m; sob o lavatório altura de 0,70m e profundidade de 0,65m e ainda espaço para aproximação frontal;
- **Espelho:** vertical e fixo com a base inferior situada até 0,90m ou com inclinação regulável com a base inferior situada até 1,10m, o bordo superior do espelho deve estar situado a uma altura \geq a 1,80m;
- **Equipamento e controlo de alarme:** ligado ao sistema de alerta para o exterior, com disparo luminoso e sonoro, com os terminais de sistema de aviso indicados para utilização com luz e no escuro

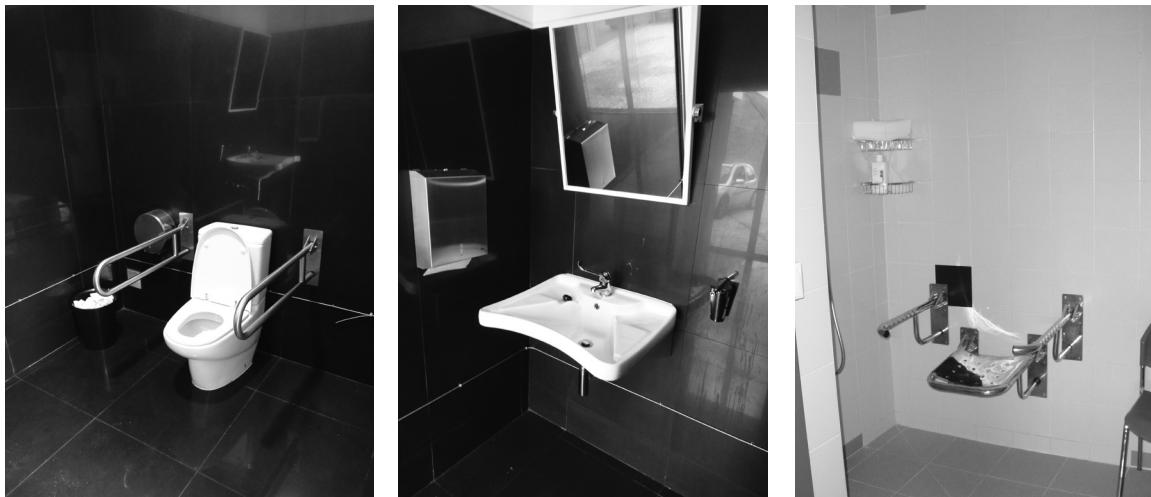
Figura 115: Instalações sanitárias/duche regulamentares.

- **Base de duche para utilização de assento:** com zona livre localizada ao lado da base, a base deve medir 0,80mx0,80m ou 0,70mx1,10m, com barras de apoio, uma defronte ao assento distanciada da parede 0,40m e com 0,70m de extensão e outra do lado lateral esquerdo do assento junta à parede e com 0,70m de extensão todas situadas a uma altura entre 0,70m e 0,75m;
- **Base de duche para utilização em cadeira de rodas:** com ressalto entre a base e o piso adjacente inferior a 0,02m, inclinação da base $\leq 2\%$ no sentido do escoamento, acesso ao interior da base e largura não inferior a 0,80m, de dimensões 0,80x1,50m ou 0,80x1,20m, com barras de apoio, uma frontal de 1,00m de extensão e outra lateral com 0,70m de extensão todas situadas a uma altura entre 0,85m e 0,95m;

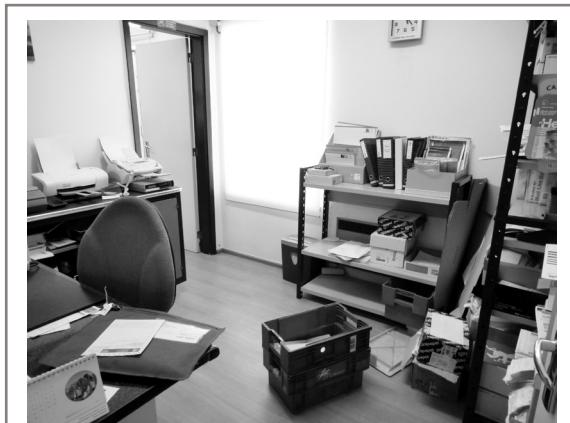
Figura 117:
Dependência desorganizada impedindo a circulação.

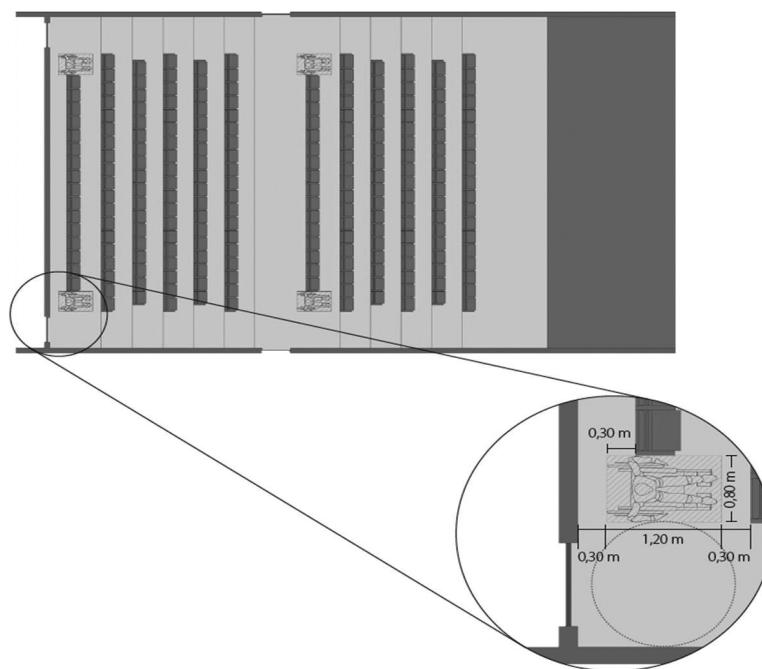
Figura 118: Salas de Espetáculos.

- Estes lugares quando não sejam necessários podem ter cadeiras desmontáveis;
- Em obras de alteração ou recuperação e quando é impraticável a sua distribuição por todo o recinto, podem-se agrupar estes lugares numa área apenas.

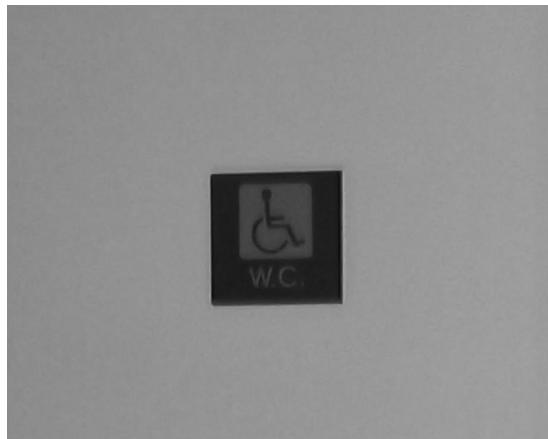
Figura 119: Sinalética não acessível.

- Deve existir sinalização que oriente os utentes para entradas/saídas acessíveis, percursos acessíveis, lugares de estacionamento reservados a pessoas com mobilidade condicionada e instalações sanitárias acessíveis;
- Para a sinalética ser acessível deve estar colocada num local visível, de forma a ser facilmente vista, lida e entendida por uma pessoa de pé ou sentada, deve ter uma superfície anti-reflexo, com caracteres/símbolos de cores contrastantes com o fundo e que proporcionem um bom entendimento da mensagem;
- A identificação do número do piso num edifício deve ser um número arábico, colocado a uma altura do piso de 1,50m e se existir, a uma distância da ombreira não superior a 0,30m e com caracteres com uma altura não inferior a 0,06m, saliente do suporte entre 0,005m e 0,007m, tipo negrito e de cor contrastante com o fundo adjacente.

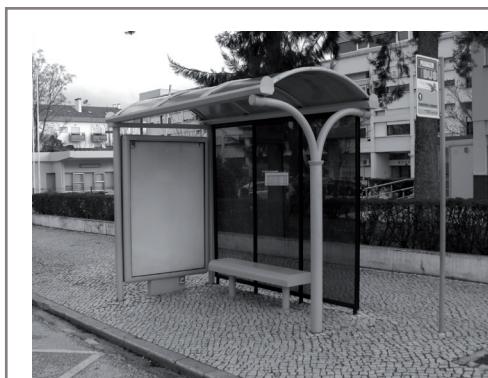
Figura 121: Plataforma inacessível.

utilidade. De salientar, são também a reduzida dimensão das plataformas não permitindo a presença de uma cadeira de rodas, e também a colocação de mecos que impedem o acesso às entradas/saídas dos veículos.

- Assim, como boa prática recomenda-se a construção da plataforma, regularização ou criação do acesso à plataforma/passeio através da constituição de um percurso pedonal de 1,20m ao longo de todo o passeio que permita chegar junto da paragem. Sendo as soluções possíveis o rebaixamento do lancil ou construção de rampa permitindo o acesso à plataforma localizado junto da paragem.
- No caso de a plataforma não possuir a dimensão suficiente, deve adaptar-se a sua dimensão à necessidade de acomodar uma pessoa em cadeiras de rodas assegurando, pelo menos, a dimensão para circulação, estadia e rotação de 90° (1,20mX1,20m).
- Deve evitar-se a colocação de obstáculos nas plataformas de forma a não impedir a circulação de pessoas e o acesso dos veículos às plataformas de entrada de passageiros.

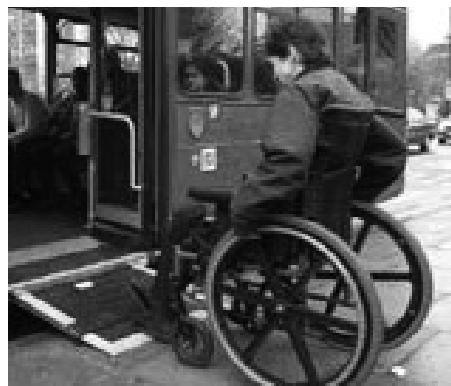
Figura 122: Plataforma acessível.

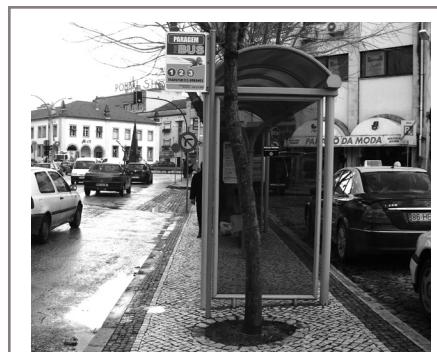
Figura 123: Percurso inacessível.

- A orientação para a localização dos Abrigos “tradicionais” (fechados em um, ou ambos os topos), aponta para a sua utilização apenas em passeios cuja dimensão possa albergar conjuntamente o abrigo e o percurso acessível, permitindo a continuidade dos mesmos.
- Em passeios de menor dimensão, onde a coexistência entre abrigo e percurso pedonal se salda pela descontinuidade do último, as soluções apresentadas apontam para a utilização de Abrigos em “L” invertido, libertando o passeio dos obstáculos que representam os topos laterais do Abrigo.

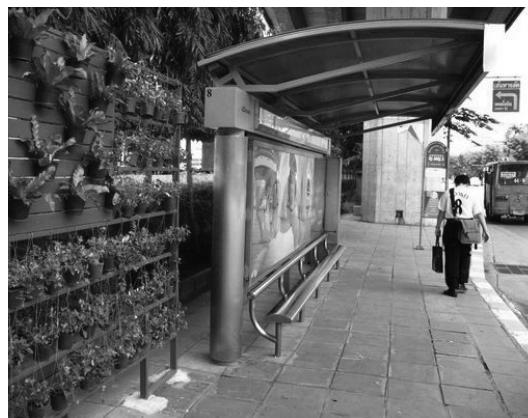
Figura 124: Abrigo acessível.

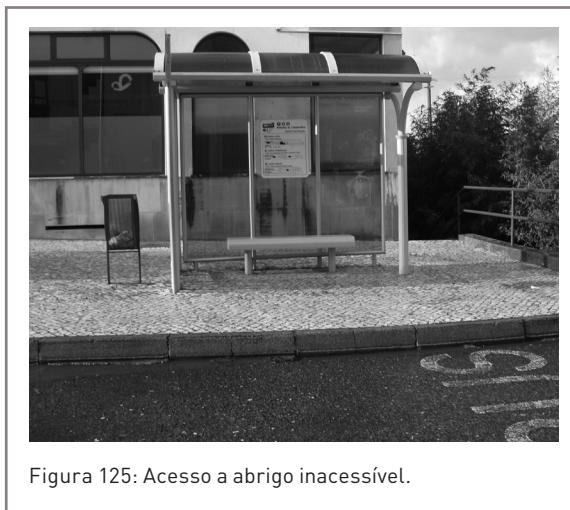
Figura 125: Acesso a abrigo inacessível.

Deste modo, a colocação de abrigos, de topos laterais fechados, bem como a colocação de mobiliário urbano ou caldeiras de árvores junto das entradas, muito próximo dos lancis vai impedir o acesso ao interior.

- A solução para este problema passa pela colocação do abrigo garantindo um mínimo de 0,80m de largura para entrada no mesmo, partindo do princípio que o percurso acessível está garantido pela parte de trás do abrigo.
- Quando esta solução não seja possível pode sempre optar-se pela abertura de um ou ambos os topos do abrigo (abrigo em “L” invertido), já referido anteriormente, garantindo o acesso ao mesmo e, na eventualidade de o passeio ter a dimensão mínima, garantir a continuidade do percurso acessível.

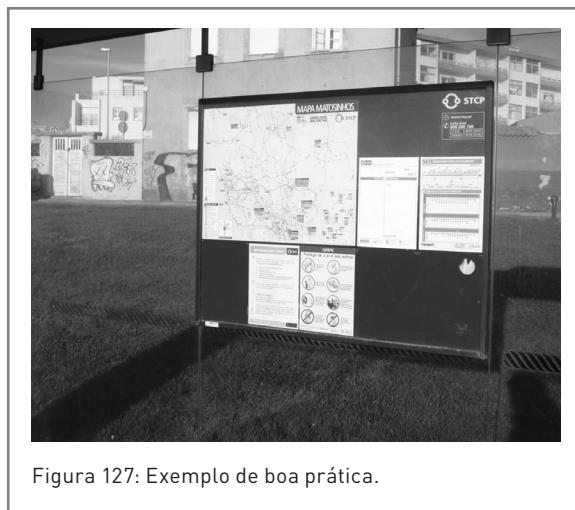
Figura 127: Exemplo de boa prática.

- Sempre que possível, esta informação deve ter uma dimensão que a torne acessível a utentes com baixa acuidade visual e não ser colocada a uma altura superior a 1,40m, para permitir que pessoas de baixa estatura, ou pessoas que se deslocam em cadeiras de rodas, possam ter acesso à informação de forma autónoma .

- Poderá, também, ser importante que algumas paragens (as mais centrais) sejam, ainda, dotadas de informação noutras linguagens (Braille), ou formas de comunicação (áudio), permitindo uma maior abrangência de disseminação da informação disponível. Nestas situações, deve-se colocar o sinal internacional de “acessível” para que os utentes possam decidir por essas paragens em detrimento das que não são acessíveis.

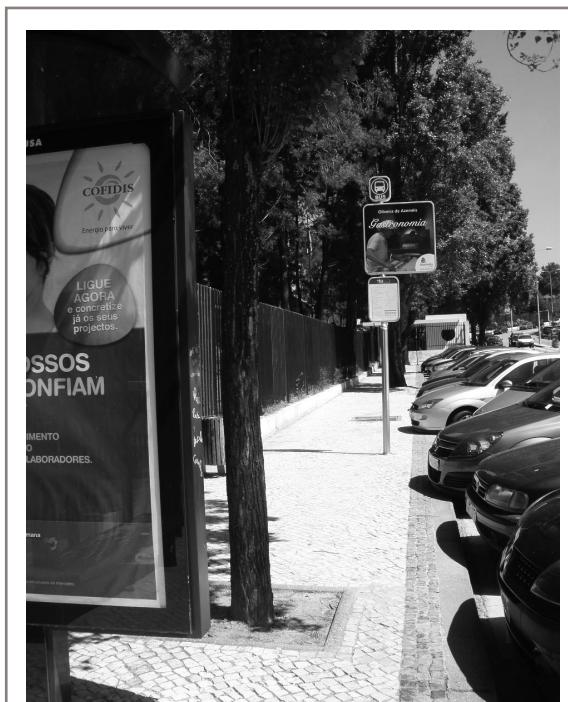
Figura 128: Estacionamento abusivo.

Para que as rampas e pisos rebaixados nos veículos e as plataformas cumpram a sua função, é fundamental que o veículo possa chegar o mais próximo possível destas infraestruturas. É prática corrente encontrar em vários locais, paragens, cujos acessos estão completamente barrados por carros estacionados, independentemente de existirem baías para a paragem dos autocarros, ou mesmo sinalização indicando espaço reservado aos veículos. Este estacionamento em local de paragem de autocarros só é, no entanto, considerado infração, se a paragem estiver sinalizada com o sinal de trânsito **H20a** – Paragem de Veículos de Transporte Coletivo de Passageiros, ou for expressamente proibido estacionar.

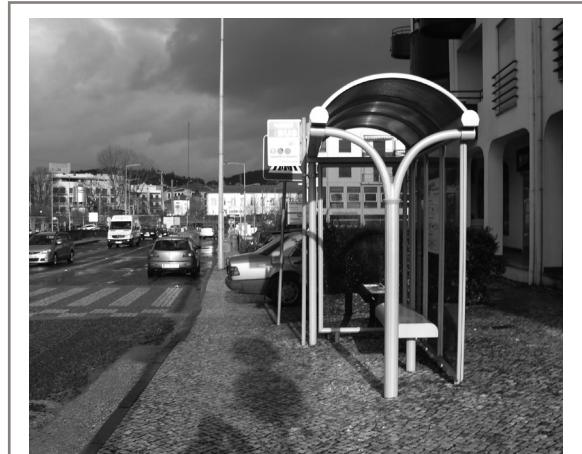
Figura 130: Exemplo de abrigo com design não inclusivo.

Existem variadas tipologias de abrigos que apresentam arestas vivas e volumes suspensos não podendo, deste modo, ser considerados como abrigos inclusivos. Os topos laterais de abrigos com partes suspensas não são facilmente detetados pelas pessoas com reduzida acuidade visual, podendo provocar acidentes.

- A orientação consiste na utilização de peças que se constituam num só bloco ou com apoios a uma determinada distância que permita a deteção pela bengala de cegos.
- Outra questão está relacionada com a marcação de materiais translúcidos utilizados nos abrigos.

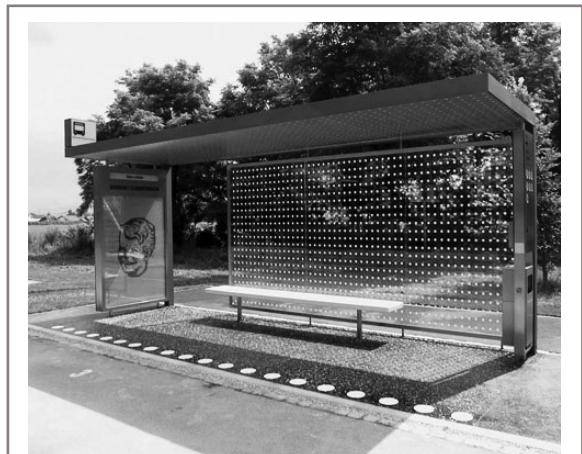
Figura 131: Exemplo de abrigo com design inclusivo.

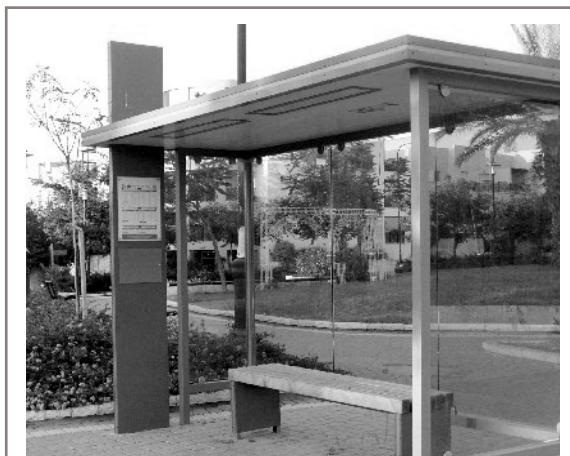
Figura 132: Mobiliário urbano inclusivo.

É frequente encontrar papeleiras suspensas nas entradas dos abrigos, que na maioria das vezes, além de impedirem a entrada no mesmo, são causadoras de acidentes, quer a indivíduos com baixa capacidade visual, quer ao cidadão mais distraído.

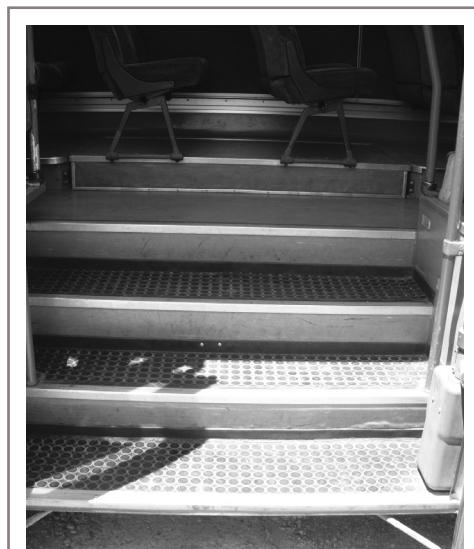
Figura 135: Acessos aos veículos através de degraus.

- As soluções para este problema consistem, sempre que possível, na adaptação dos veículos e/ou pela renovação gradual das frotas, incluindo autocarros de pisos rebaixados e a utilização de rampas operadas manual ou automaticamente.

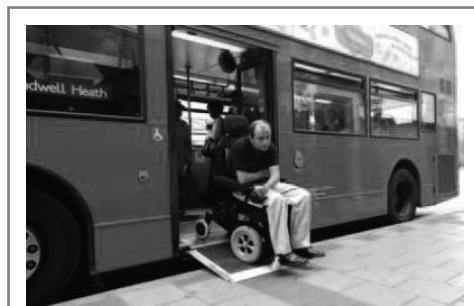
Figura 136: Veículo acessível através de rampas de acesso.

Este tipo de soluções permite, em conjugação com criação de plataformas nas paragens, o acesso mais facilitado às pessoas com mobilidade condicionada.

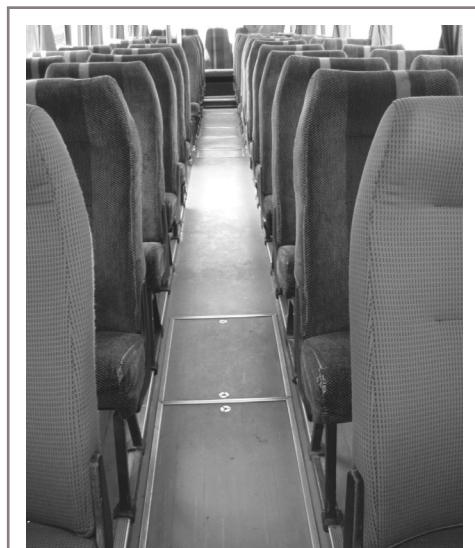
Figura 137: Exemplos de Corredores com dimensões reduzidas.

Os corredores de reduzidas dimensões, limitam a deslocação das pessoas com mobilidade reduzida, podendo impedir a utilização dos transportes a estes indivíduos.

- Uma vez que corredores mais largos implicam normalmente menos lugares sentados, a solução consiste na criação de um corredor mais alargado na primeira metade ou terço do

veículo (para veículos tamanho standard e articulados respetivamente). Esta solução proporcionaria a entrada de pessoas em cadeiras de rodas ou com carrinhos de bebé (pela porta frontal ou a posterior/central) e a sua deslocação para os locais reservados ou a validação e compra de título de transporte.

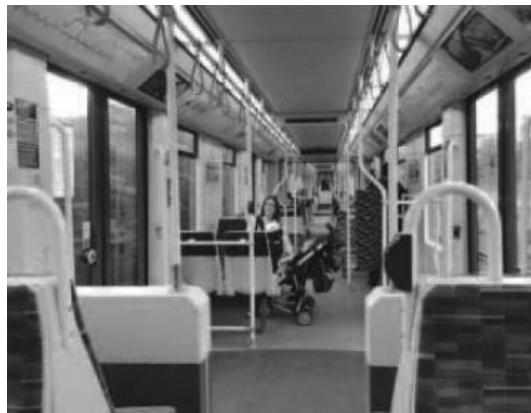
Figura 138: Corredores de dimensões adequadas.

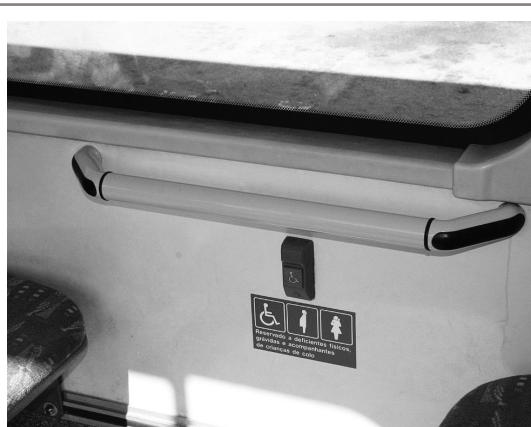
Figura 139: Sinalização de lugares reservados.

Devido à dimensão dos assentos e à necessidade que alguns utentes têm de viajar sentados, é importante reservar lugares de cedência obrigatória a pessoas com mobilidade condicionada, em especial: idosos, grávidas, deficientes e acompanhantes de crianças de colo.

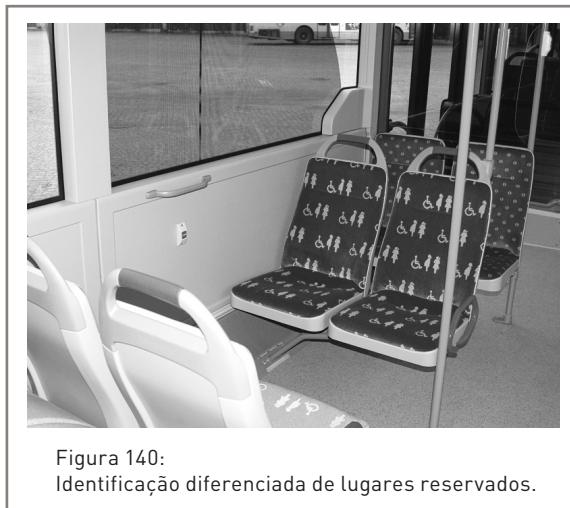
Figura 140:
Identificação diferenciada de lugares reservados.

- Os lugares em questão deverão estar sinalizados de forma inequívoca, por dísticos autocolantes e/ou por cor ou padrão diferenciado nos assentos, identificando claramente os seus destinatários.
- Devem, ainda, existir botões de paragem ao alcance dos utentes e apoios à deslocação. A localização preferencial destes assentos será junto às portas de nível para facilitar a entrada e saída destes passageiros. Se existirem desníveis para o acesso aos assentos, estes devem estar assinalados em cor contrastante, de acordo com a atual lei em vigor.

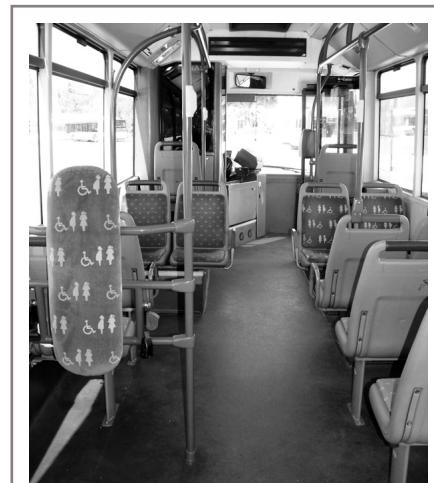
Figura 141: Identificação de Lugares reservados.

- Estes locais podem ser simultaneamente reservados à acomodação de deficientes visuais com cães guia devendo para o efeito ter um assento basculante e botões de paragem em Braille.
