Manual de Orientações Técnicas . Acessibilidade e Mobilidade

Pombal Acessível

Pombal Acessível
Manual de Orientações Técnicas
Acessibilidade e Mobilidade

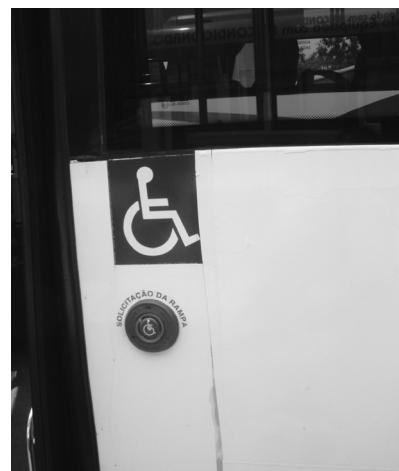
Figura 142:
Botões de alerta no exterior do veículo.

- No exterior, junto das portas com acessos acessíveis, é importante colocar botões que, de forma automática ou alertando o motorista, acionem esses dispositivos.

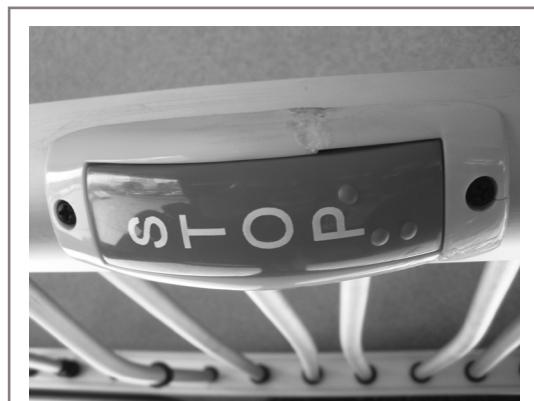
Figura 143:
Botões de Paragem com cores contrastantes.

- Adicionalmente, podem apresentar inscrições em braille, sendo deste modo percecionados táctil e visualmente. Quando acionados, devem emitir sinal sonoro e luminoso, permitindo a sua perceção por todas as pessoas independentemente das suas capacidades.

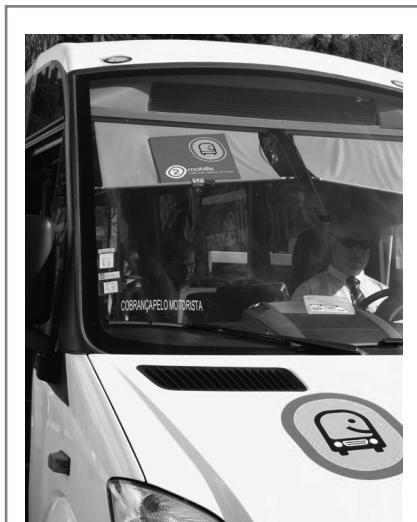
Figura 144: Informação exterior.

- O primeiro nível da informação começa no exterior do veículo onde devem estar disponíveis informações visíveis em linguagem simples e acessível, relativamente ao número do percurso e ao destino correspondente. Esta informação deve ser complementada com avisos áudio para que possa ser compreendida pelos deficientes visuais.
- Ainda no exterior, deve haver informação relativamente à existência de rampas e/ ou pisos rebaixados, para acesso de pessoas com mobilidade condicionada e em cadeiras de rodas. A comunicação desta informação pode ser feita com recurso a ilustrações ou a inscrições identificativas das características do veículo.
- Por último, seria também relevante que todos os veículos que possuíssem dispositivos de acesso ao interior, como rampas (manuais ou automáticas) e plataformas elevatórias,

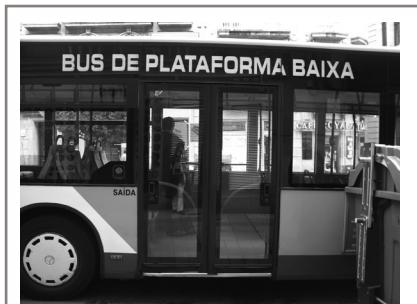
Figura 145:
Sistemas de solicitação exterior.

incorporassem um sistema que permitisse a solicitação desses dispositivos do exterior.

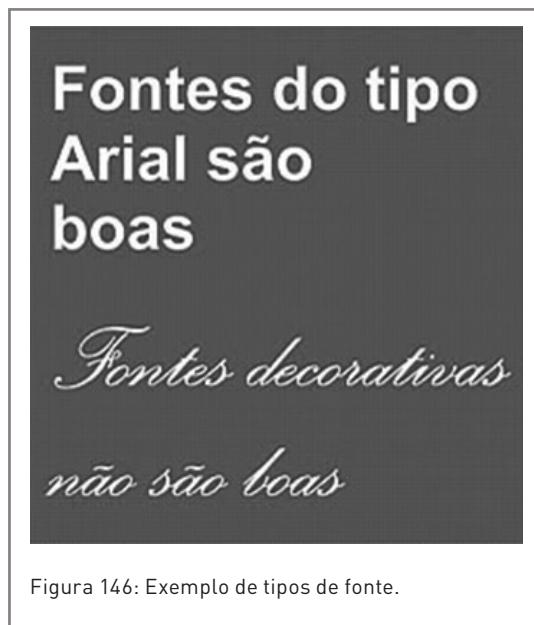
Figura 146: Exemplo de tipos de fonte.

- Evitar fontes complexas, demasiadamente decorativas ou cursivas (cujos caracteres surgem ligados). Reservar estas fontes para dar ênfase a algo, não devendo ser utilizadas em todo o documento;
- As fontes não serifadas e serifadas standard, com caracteres facilmente reconhecíveis são as mais indicadas;
- O estilo romano, com utilização de maiúsculas e minúsculas é mais legível do que a utilização de um estilo itálico ou condensado. Tipos de letra condensados conferem maior dificuldade de leitura a pessoas com dificuldades visuais;
- Os espaçamentos devem ser largos, utilizando fontes mono-espaçadas pois são mais legíveis do que as que possuem um espaçamento proporcional;
- Deve-se procurar uma fonte:
 - Em que não se confunda o “L” minúsculo com o “i” maiúsculo, nem com o número “1”;
 - Em que não se confunda os algarismos 3, 5, 8 e 0;
 - Onde os caracteres não apareçam desalinhados.

- Apresentam-se alguns exemplos e fontes onde se observam os factos referidos:
 - Algarismos desalinhados e difícil distinção entre as duas primeiras letras:
"Corbel"; tamanho 11 – l, l, 1 – 3, 5, 8 e 0
 - Difícil distinção das letras mas boa abertura e clareza dos algarismos:
"Century Gothic"; tamanho 11 – l, l, 1 – 3, 5, 8 e 0
 - Boa distinção dos caracteres referidos:
"Verdana"; tamanho 11 – l, l, 1 – 3, 5, 8 e 0
"Arial"; tamanho 12 – l, l, 1 – 3, 5, 8 e 0

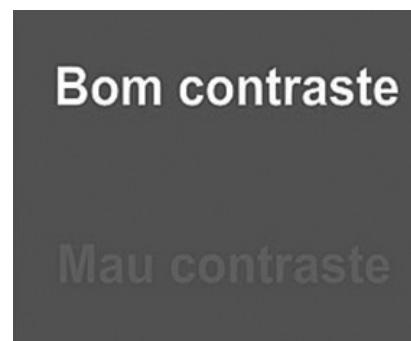
Figura 149: Exemplo de contraste.

- Todos os textos deverão ser produzidos com o maior contraste possível entre a cor de fundo e a cor das letras - por exemplo, letras amarelas ou brancas em fundo preto ou azul, utilizando, inclusive, negritos para ajudar a realçar algumas palavras;

- Sabendo-se que é difícil conseguir um contraste superior ao fornecido pela combinação preto/branco, o uso de cores diferenciadas poderá ser importante por questões estéticas, recomendando-se o uso de tais combinações apenas para texto de grandes dimensões ou destacados, como cabeçalhos ou títulos.

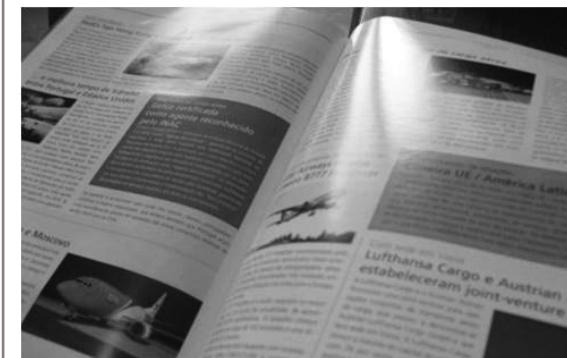
Figura 154: Publicação em materiais que prejudicam a leitura.

- Recomenda-se a utilização de papel não brilhante;
- Recomenda-se a utilização de tipos de papel com espessura igual ou superior a 90gr./m2.

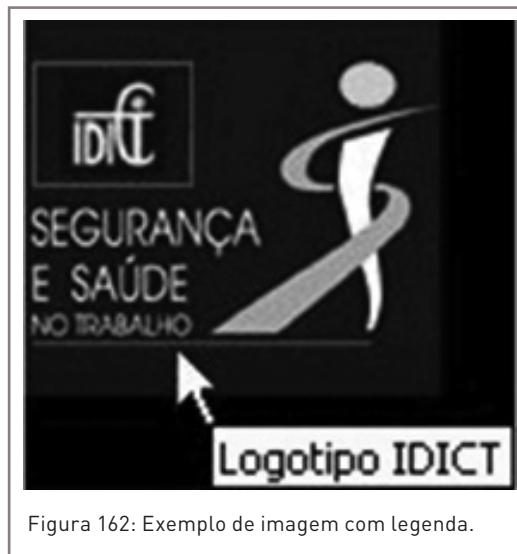
- Colocar legendas em todas as imagens.
 - A implementação desta técnica é simples e o seu impacto, em termos de acessibilidade, é bastante elevado. A legendagem serve uma vasta gama de utilizadores, incluindo algumas tecnologias como o caso dos motores de busca (Google, Yahoo, etc) e software de indexação, que navegam nas páginas sem recorrer ao sentido da visão (Acesso/UMIC, 2006).
 - É uma medida essencial para botões e ligações feitas com recurso a imagens. Só assim um leitor de ecrã utilizado por um cego irá ler o texto alternativo associado à imagem.

Figura 162: Exemplo de imagem com legenda.

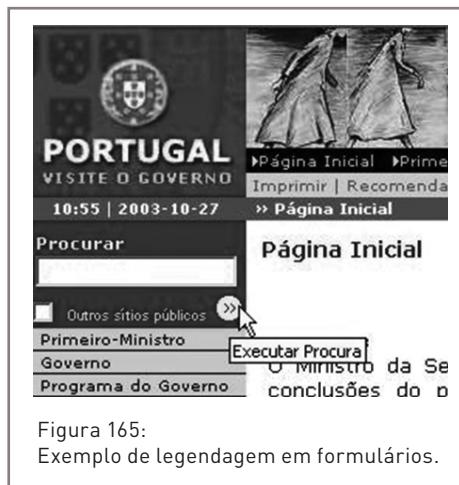
- Colocar etiquetas em todos os campos do formulário, identificando a sua funcionalidade. Caso o elemento que executa o envio dos dados do formulário seja uma imagem, é necessário, como já foi explanado em ponto anterior, que ela seja também legendada.

Figura 165:
Exemplo de legendagem em formulários.

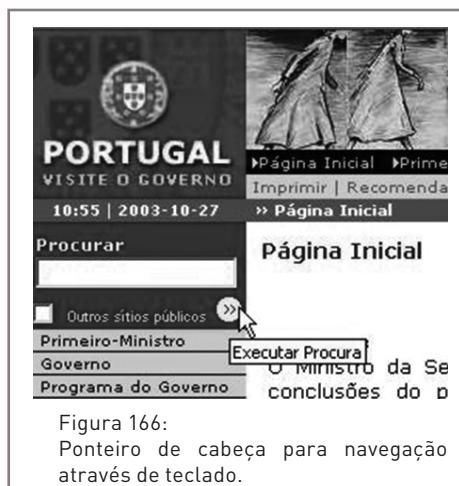
- É então fundamental que a página Web possa ser navegada com a utilização do teclado. Consoante o tipo de deficiência que um cidadão possui, a sua destreza para utilizar com eficácia um rato poderá ser diminuta, ou até a capacidade para distinguir, num ecrã, o cursor do rato.

Figura 166:
Ponteiro de cabeça para navegação através de teclado.

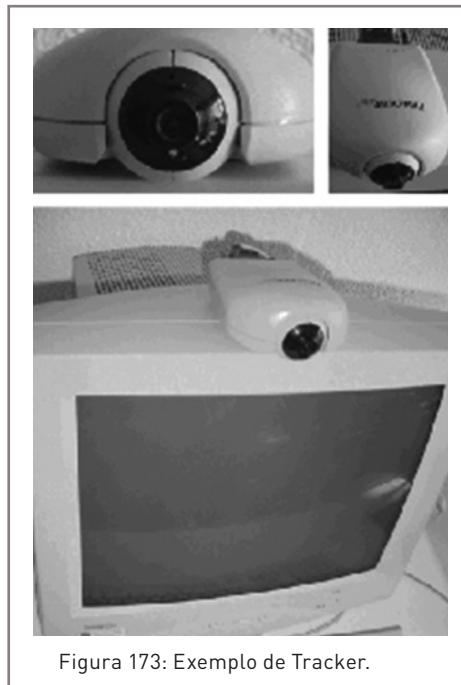
- Esta ajuda técnica permite que uma pessoa sem controlo dos membros superiores possa deslocar o ponteiro do rato com movimentos de cabeça;
- Este dispositivo encontra-se apoiado sobre o monitor do computador, segue o movimento de um pequeno refletor colocado na testa do utilizador. Assim, quando o utilizador move ligeiramente a cabeça, o dispositivo converte o movimento da cabeça num movimento do ponteiro do rato do computador.

Figura 173: Exemplo de Tracker.

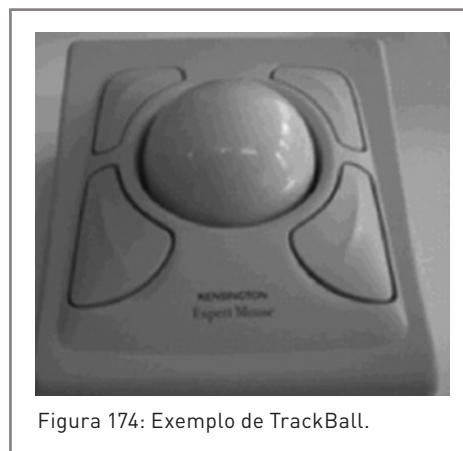
- É um periférico convencional que poderá ser uma alternativa a um rato convencional. A bola que controla o movimento está colocada na parte superior e pode ser manipulada com os dedos, com a palma da mão ou com um coto;
- É característica desta ajuda técnica a disposição diferenciada das teclas e a possibilidade que existe em as programar. Os utilizadores tetraplégicos com movimento residual numa mão beneficiam bastante desta solução.

Figura 174: Exemplo de TrackBall.

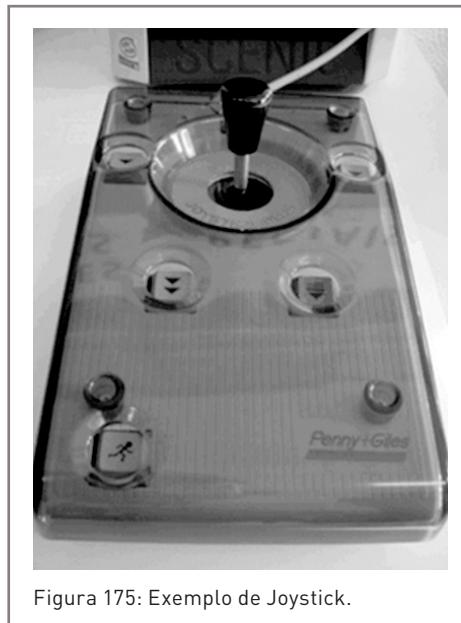
- Este tipo de dispositivo é encontrado frequentemente em cadeiras de rodas eléctricas e poderá ser utilizado como dispositivo apontador num qualquer computador;
- Algumas versões de Joysticks em que as teclas estão apoiadas por saliências de forma a facilitar a sua utilização a quem tem dificuldades de coordenação, como por exemplo, pessoas com paralisia cerebral.

Figura 175: Exemplo de Joystick.

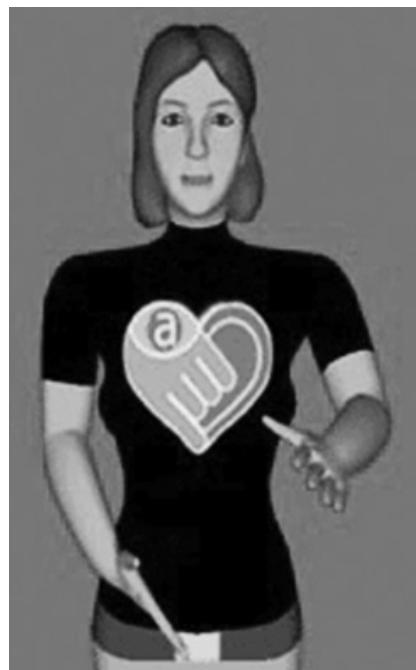
- Existem esforços no sentido de aperfeiçoar as ferramentas de conversão automática de texto para Língua Gestual, contudo as tecnologias necessárias para vulgarizar este recurso ainda estão em fase de amadurecimento;
- Existem, neste âmbito, dificuldades relacionadas com a dificuldade de tradução direta de palavras ou frases para o equivalente gestual bem como a qualidade das expressões faciais de agentes animados em 3D.

Figura 176: Exemplo de animação relativa a Língua Gestual.

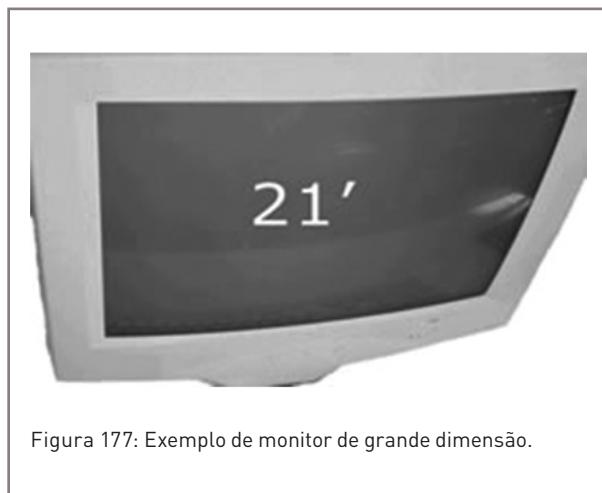
- Um monitor de 19 ou 21 polegadas pode ser importante para utilizadores com baixa visão, que estejam a utilizar baixa resolução, alto contraste ou mesmo software de ampliação;
- Para além disso, é igualmente válido para uma pessoa que esteja a utilizar um teclado no ecrã, uma vez que esta ferramenta ocupa parte da área de leitura.

Figura 177: Exemplo de monitor de grande dimensão.

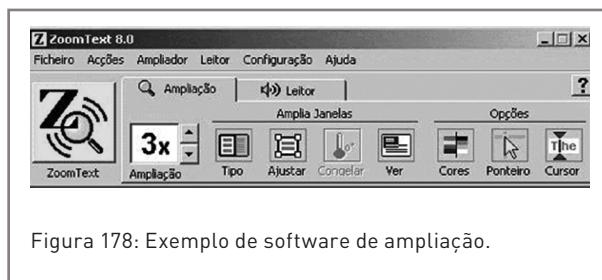
- Os softwares de ampliação são úteis para leitura de ecrã, permitindo menor esforço visual em determinadas situações.

Figura 178: Exemplo de software de ampliação.

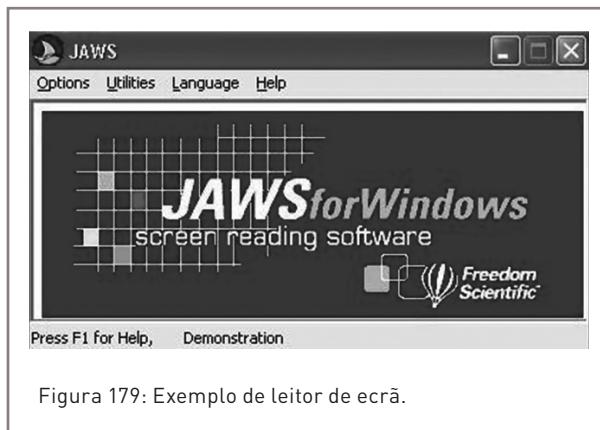
- Um leitor de ecrã capta informação de um computador e envia-a, em tempo real, para um sintetizador de fala ou para um terminal Braille;
- Atualmente, os sintetizadores de fala estão sob a forma de software e constituem parte integrante do leitor;
- Este dispositivo é concebido, essencialmente para utilizadores cegos proporcionando acesso às principais aplicações de escritório eletrónico, bem como à internet.

Figura 179: Exemplo de leitor de ecrã.

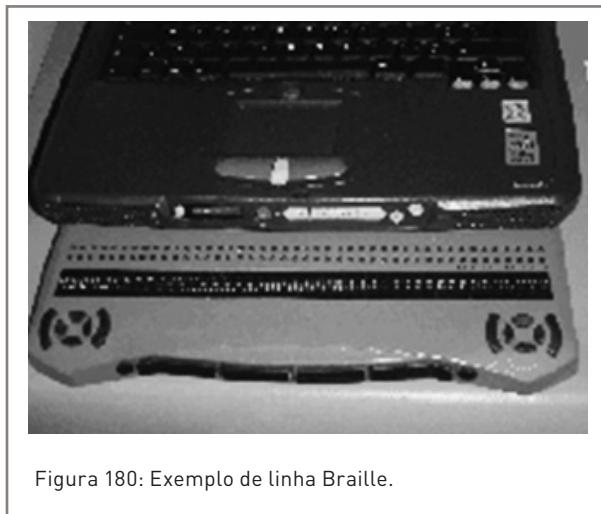
- Uma linha Braille é um dispositivo composto por uma fila de células Braille eletrónicas que podem reproduzir o texto presente no ecrã do computador;
- Poderá ser uma alternativa aos sintetizadores de fala ou um complemento destes.

Figura 180: Exemplo de linha Braille.

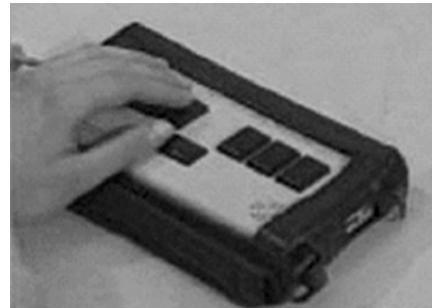
- Este dispositivo é um bloco de notas para cegos, e um dos melhores instrumentos de leitura e escrita, inclusivamente para as crianças;
- Apesar de se tratar de um computador, não exige, ao seu utilizador, conhecimentos de informática;
- Paralelamente, quando ligado a um computador, funciona como sintetizador de fala, transmite e recebe arquivos, e poderá ser ligado a uma impressão comum ou Braille para imprimir textos armazenados.

Figura 182: Exemplo de Braille n´Speak.
