Plano Municipal de Promoção da Acessibilidade - Programa RAMPA
Município de Pombal
FASE III – Versão Final do Plano

II – Proposta do Plano das Condições de Acessibilidade

PEÇAS ESCRITAS - VOLUME VII

março 2014

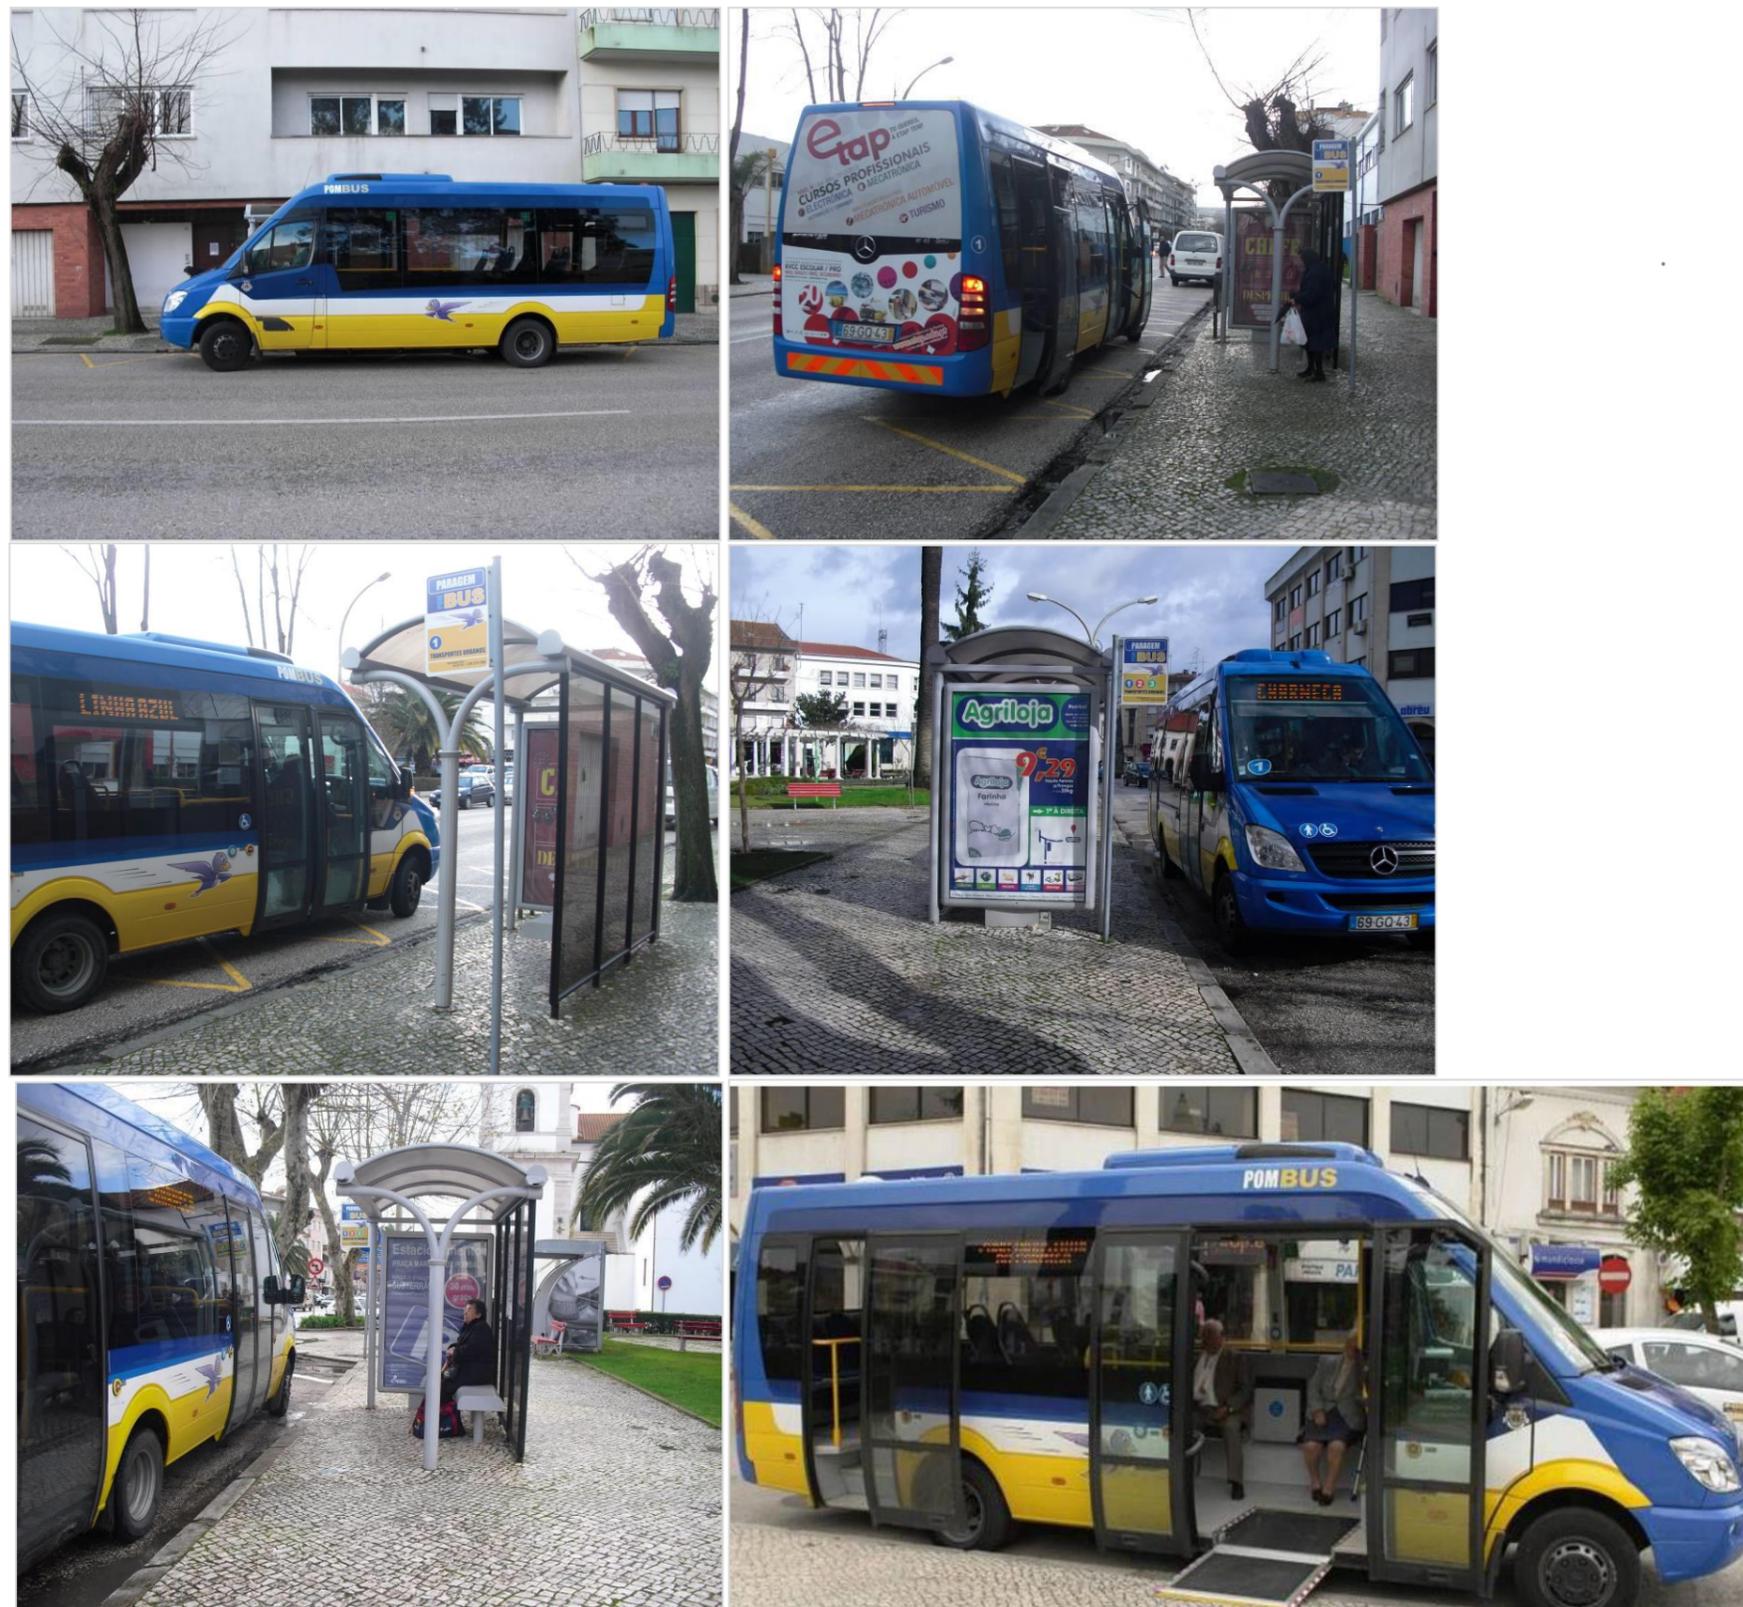
Figura 5.2. Tipologia de veículos utilizadas pelos Transportes Urbanos de Pombal - PomBus

Os veículos utilizados no PomBus, são bastante recentes e apresentam boas condições de acessibilidade. Além do piso rebaixado, possuem também rampa de acesso para cadeira de rodas na porta dianteira do veículo (2). Este mecanismo é acionado pelo utente, através de um botão identificativo no exterior do veículo junto à porta (1). Para além disso é possível verificar que existem degraus na saída do veículo, mas estes

estão devidamente assinalados com cor contrastante e são compensados pela existência de rampa.

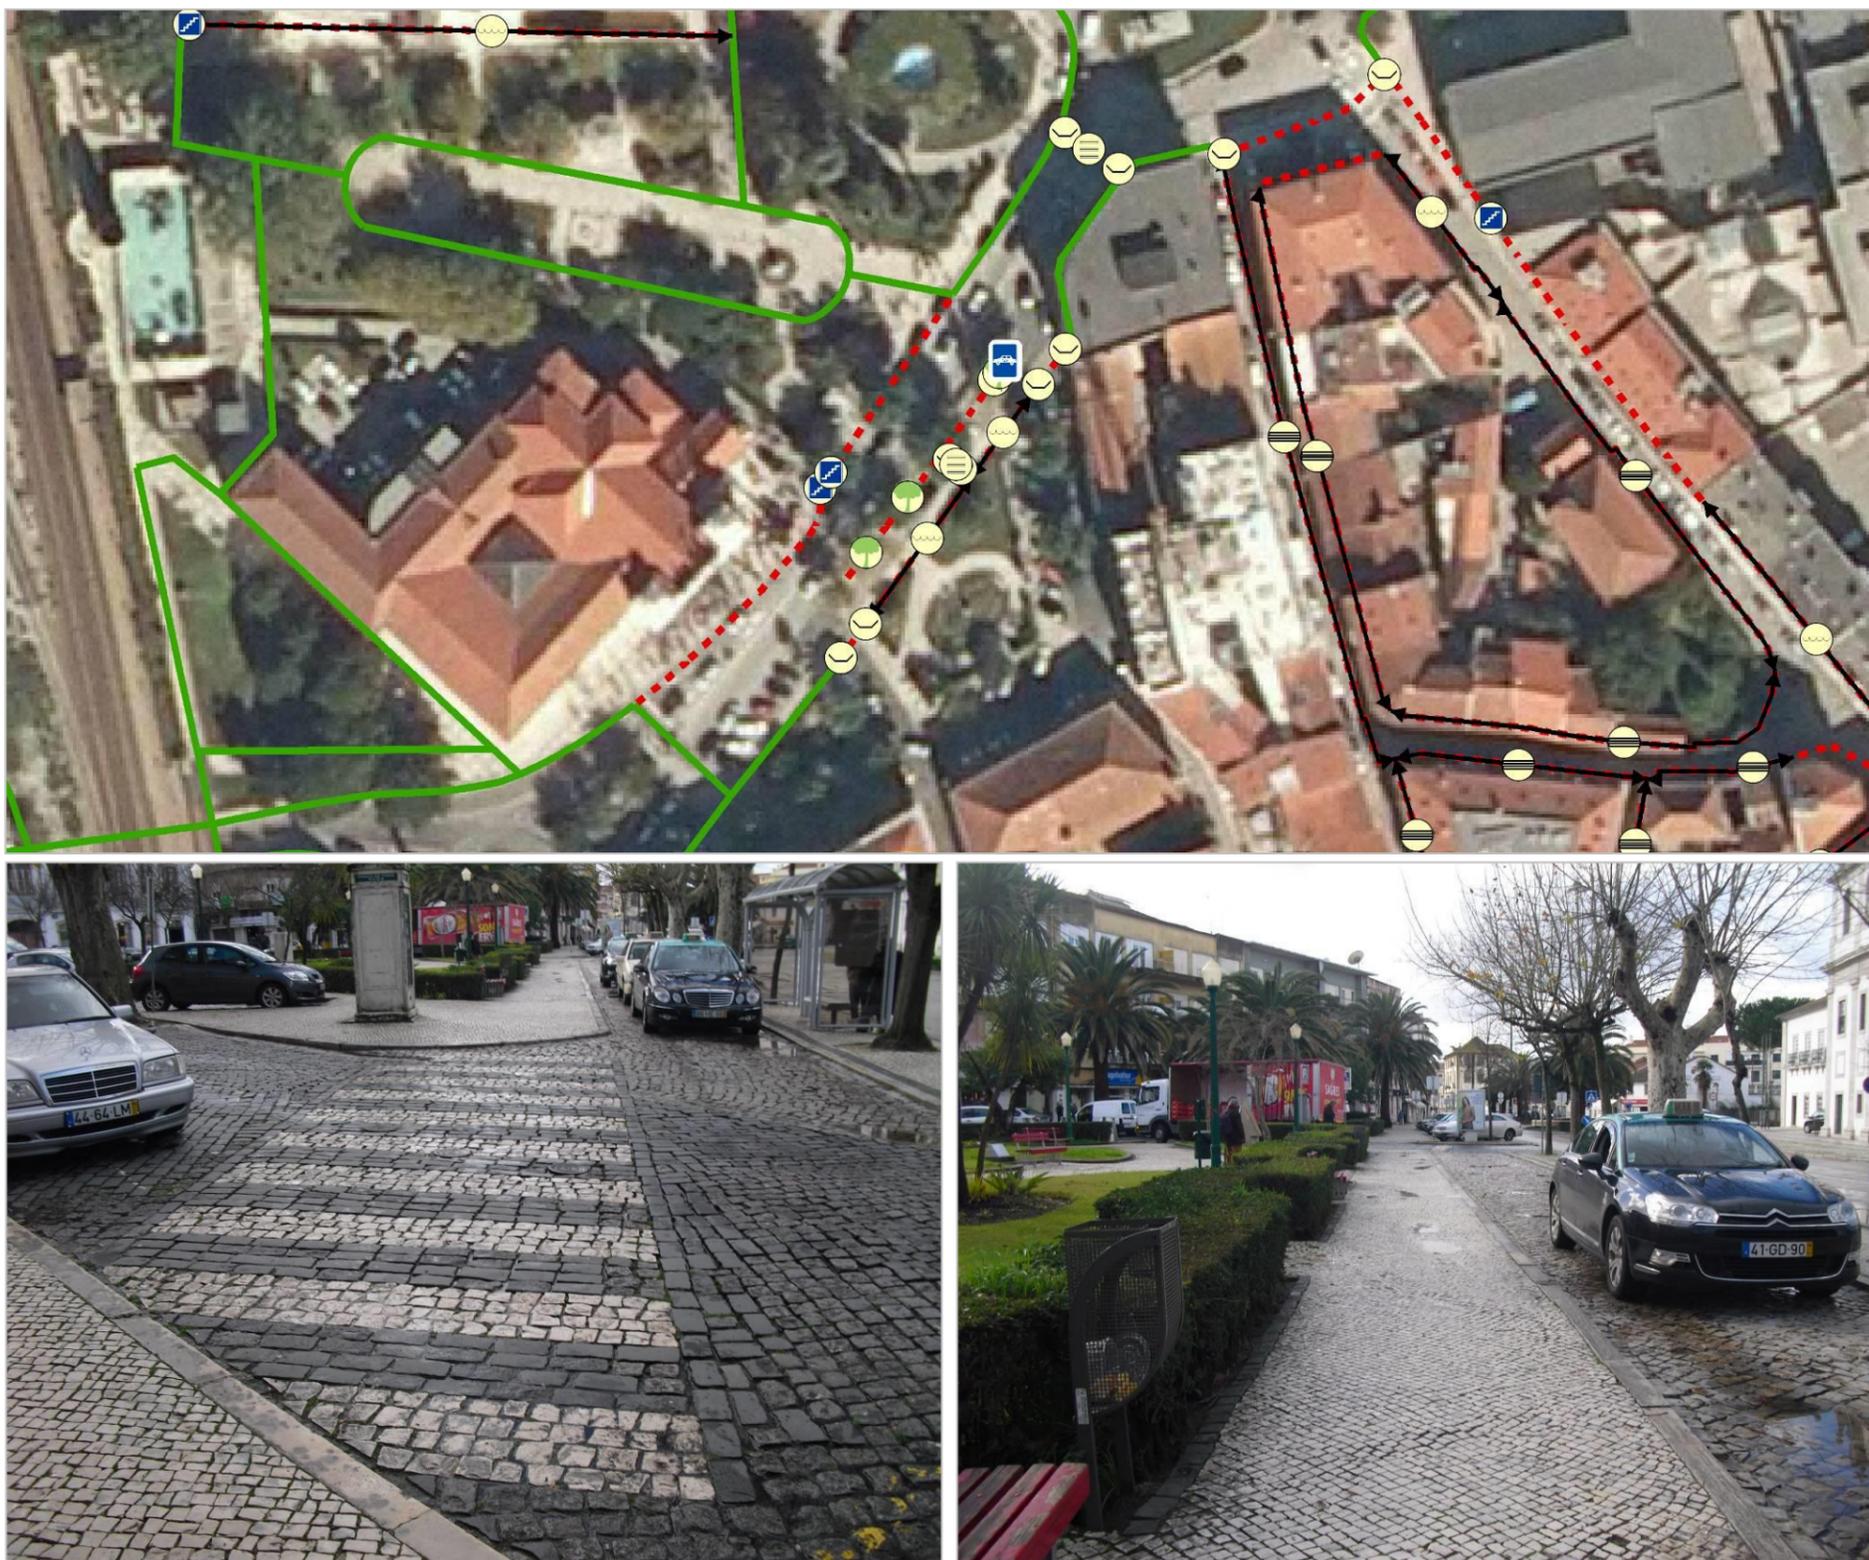
Figura 5.4. Locais reservados a Táxis (Pombal)

O espaço reservado a Táxis encontra-se servido por percursos pedonais inacessíveis, como é visível no extrato adjacente. A principal problemática, presente na extensão de passeio onde se encontram localizados os Táxis é a existência de um abrigo que obstrui o percurso acessível e árvores que não permitem a existência de um percurso pedonal acessível a Todos. Acresce ainda o facto das passagens de passagens de peões nas proximidades deste local não cumprem algumas das orientações técnicas descritas na Secção 1.6. do DL 163/2006 de 8 de agosto, nomeadamente, na má execução dos rebaixamentos do passeio no acesso às passagens de peões e que impedem, por exemplo, uma pessoa em cadeira de rodas de prosseguir o seu percurso ou aceder a este local.

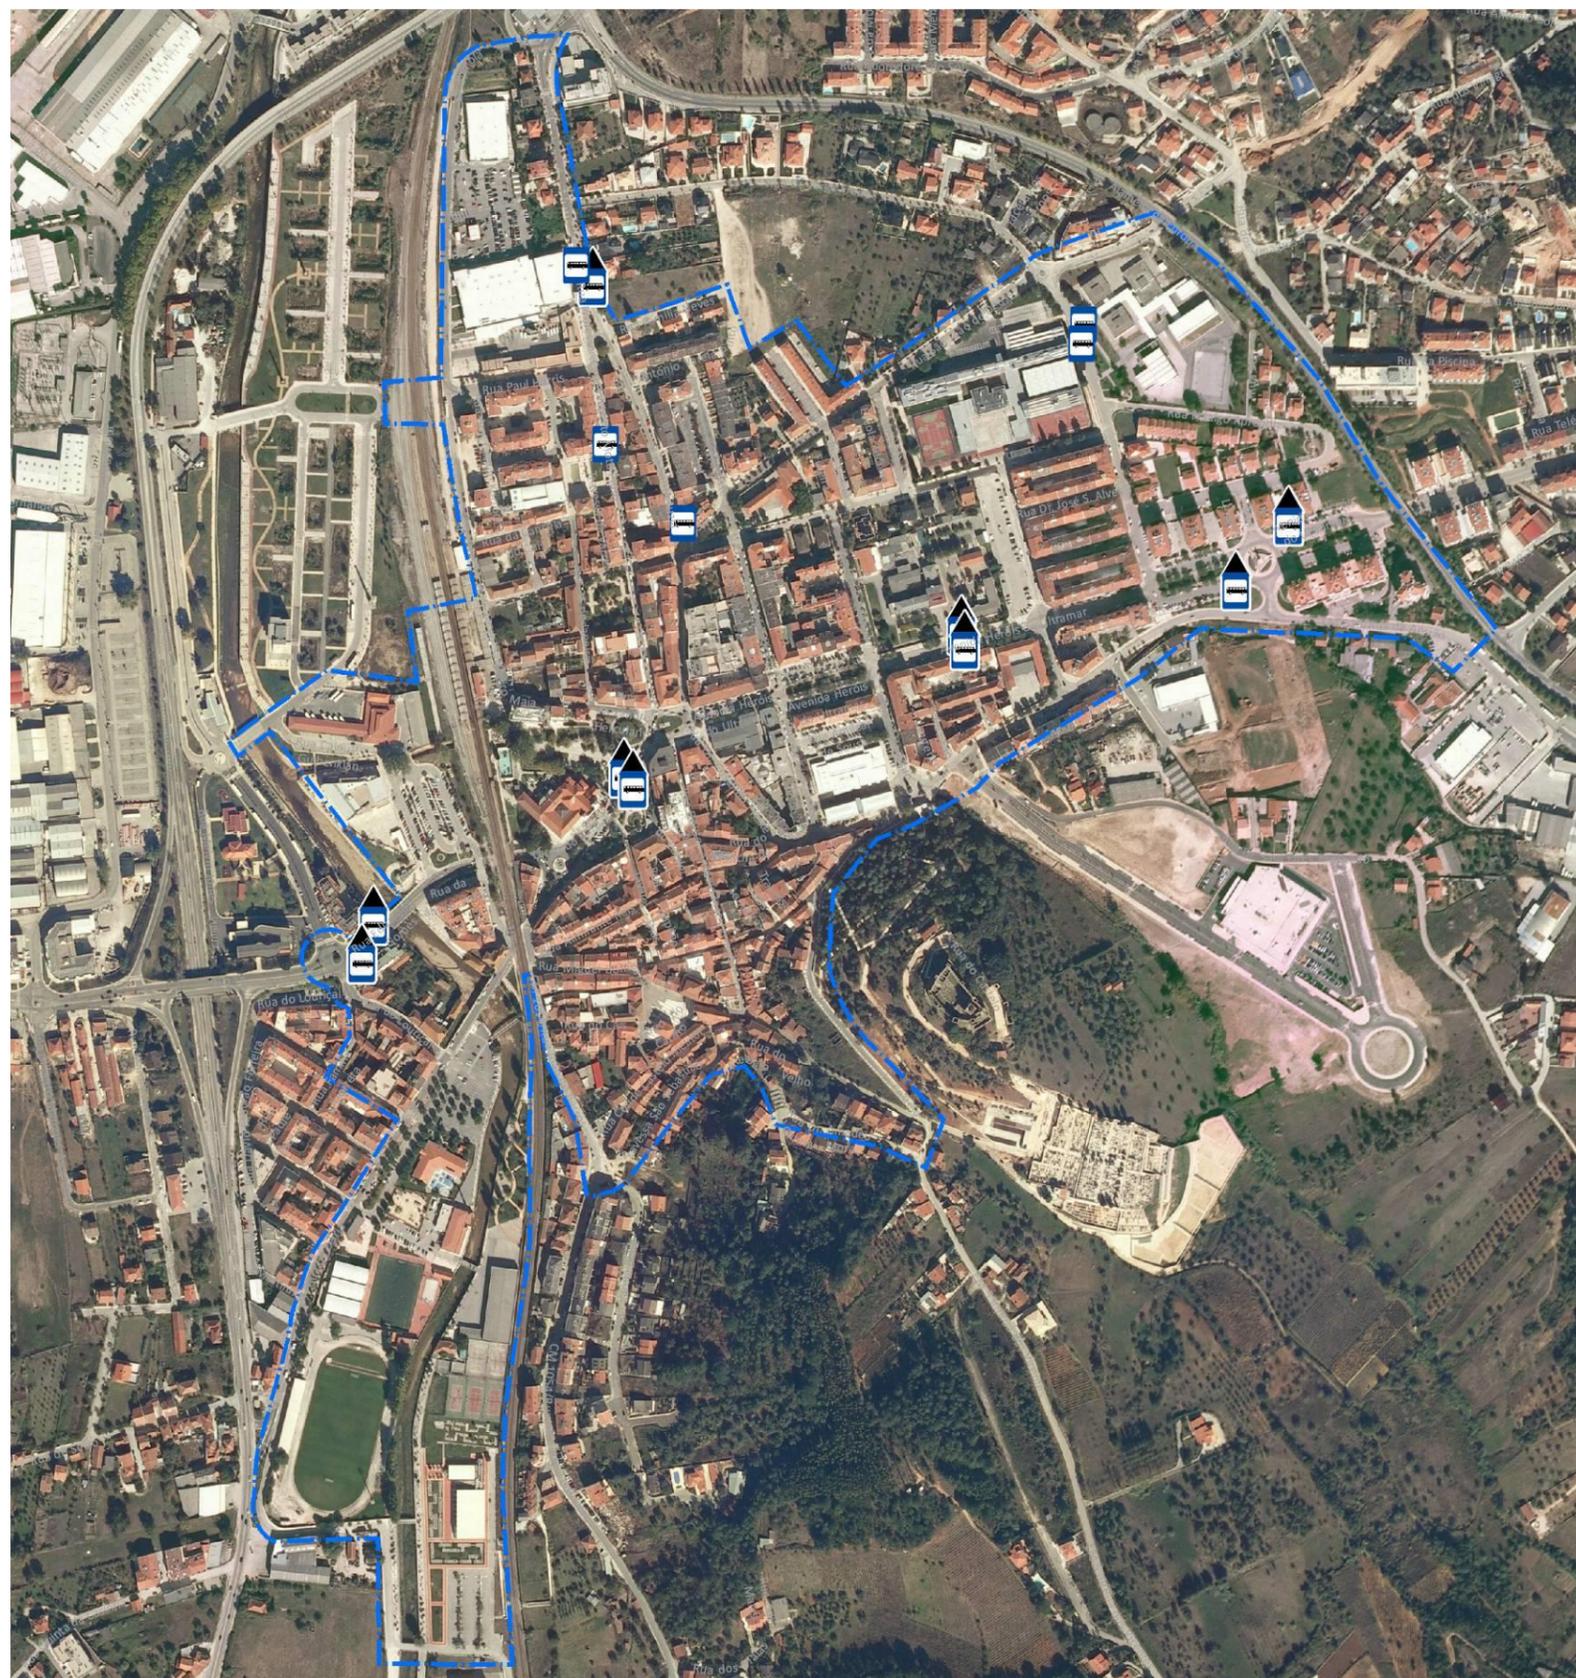
Figura 5.6. Extrato da localização das infraestruturas de apoio ao transporte coletivo rodoviário identificadas no município de Pombal

Das infraestruturas assinaladas, 7 estão corretamente identificadas com a sinalização regulamentar – H20a. De realçar que a falta de sinalização potencia a utilização das baías de paragem de autocarros por outros veículos, impedindo o acesso dos veículos às plataformas que possam existir. De realçar que as paragens que não possuem sinalização vertical, esta pode ser complementada com sinalização horizontal, com a Marca M14.

Foi assinalado um abrigo a obstruir o percurso acessível, a dimensão do passeio, juntamente com a dimensão do abrigo, não permitem que estabeleça a largura mínima, tendo em conta as exceções previstas na lei, para se considerar a existência de um percurso pedonal acessível. Tendo em conta que este abrigo está localizado num dos principais pontos de entrada e saída de passageiros, também pela localização de um local de acesso a táxis, cujos acessos são partilhados.

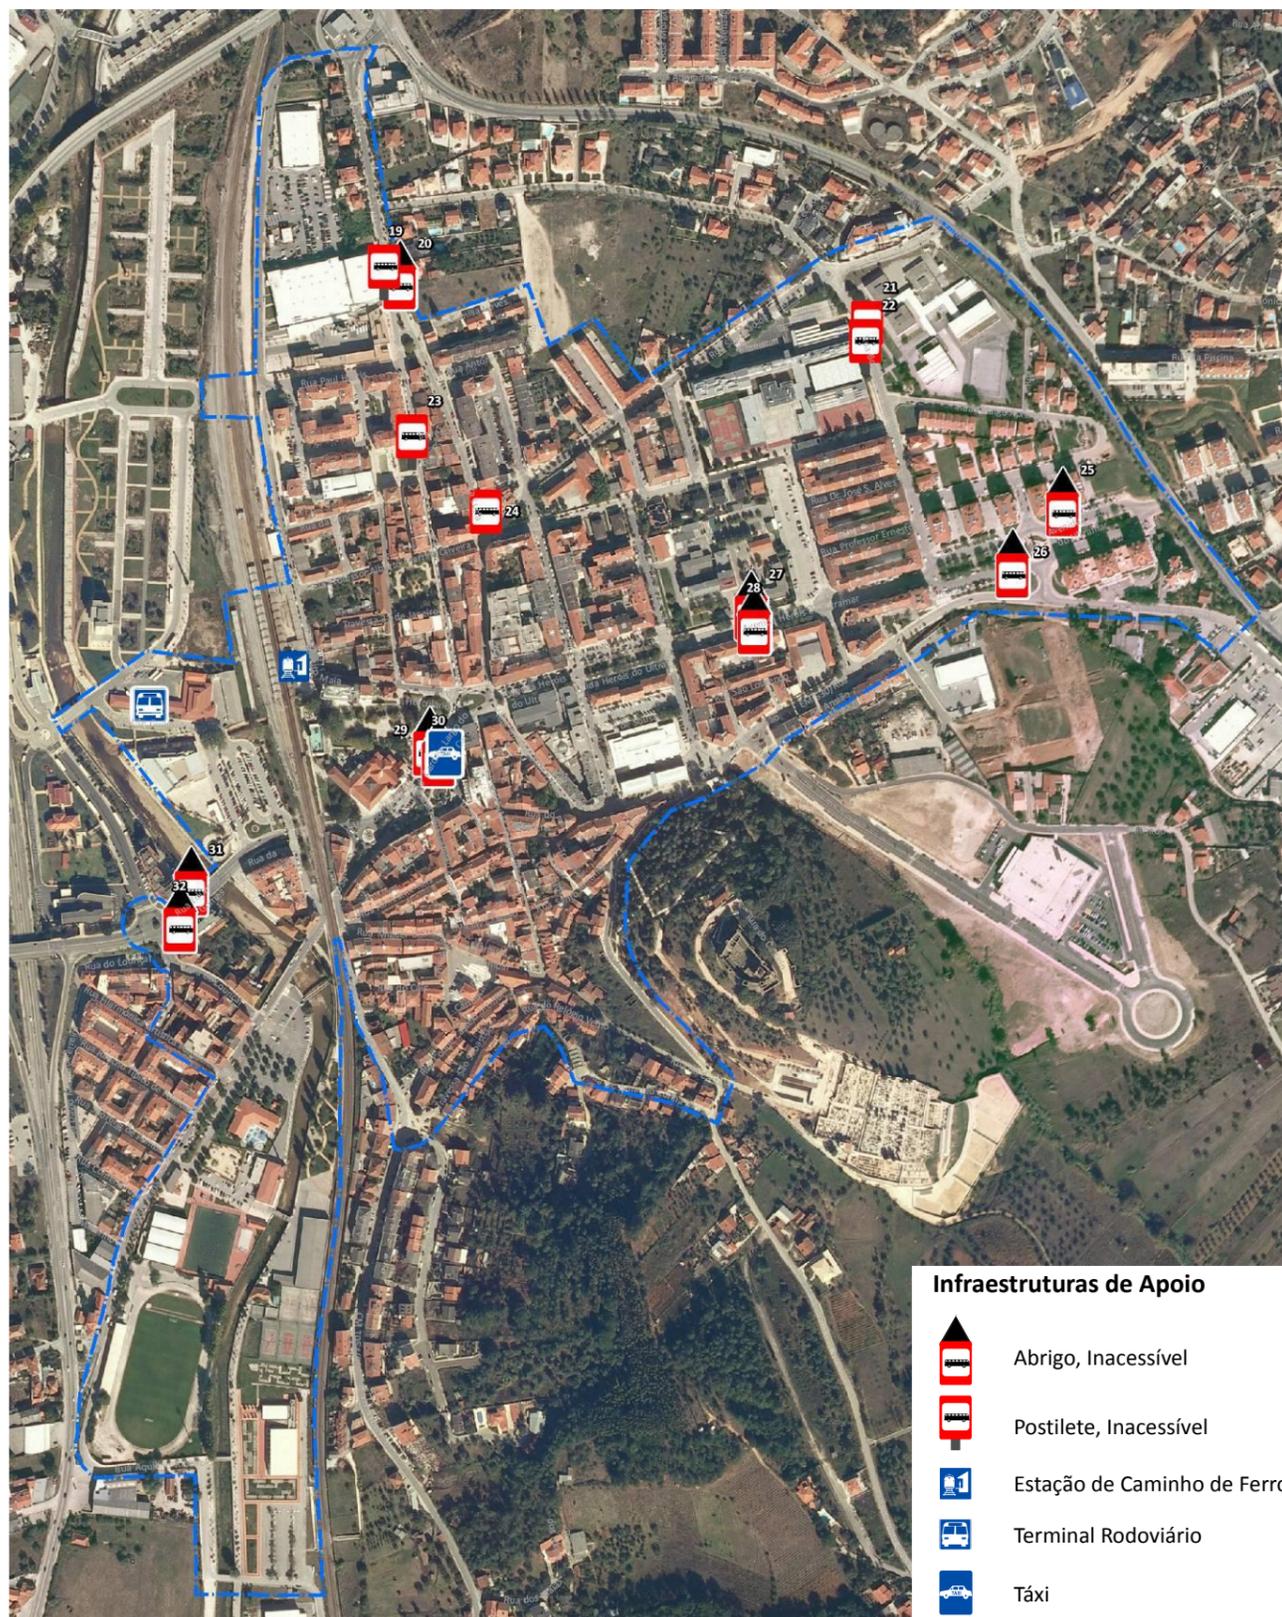
Figura 5.11. Avaliação e identificação de paragens na área do Plano Local de Promoção da Acessibilidade de Pombal

1. **Criação de Percurso Acessível** – Criação de um percurso acessível para aceder à paragem;
2. **Remoção/Relocalização de Abrigos e Postiletes** – Remoção e Relocalização de todos os abrigos / postiletes cuja colocação provoca descontinuidade no percurso acessível;
3. **Construção de Plataforma ou de Acesso à mesma** – Criação de plataformas e respetivos acessos potenciando a utilização dos veículos com pisos rebaixados;
4. **Criação de Acesso de nível à plataforma** – Criação de acesso às plataformas existentes eliminando os obstáculos existentes;
5. **Criação de Acessos ao Interior do Abrigo** – Eliminação de obstáculos à entrada do abrigo pela inadequada colocação de mobiliário urbano e/ou reduzida dimensão de percurso livre na entrada;
6. **Criação de Lugar de Permanência** – Criação de um local de permanência dentro do abrigo;

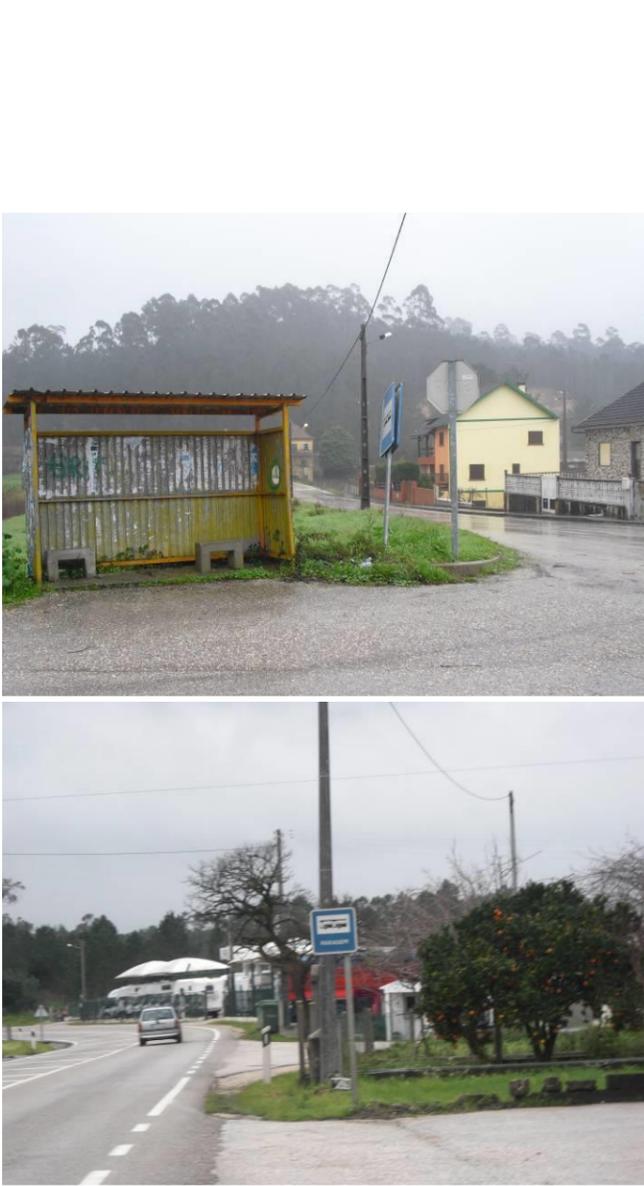
<p>Abrigo e postilete sem percurso acessível</p>	<p>A ausência de qualquer percurso destinado à circulação pedonal é dos problemas mais gravosos ao nível da acessibilidade e mobilidade de Todos, pelo facto de obrigar os peões a circular juntamente com os veículos motorizados na mesma via, sem que haja uma separação física da mesma.</p> <p>Com base na análise do espaço público é possível identificar diversas situações de paragens sem um percurso de acesso acessível. A existência de passeios com largura inferior a 1,20m, de obstáculos e pavimentos degradados ou irregulares, assim como degraus, escadas e rampas não regulamentares constituem-se como fatores que impossibilitam a continuidade dos percursos pedonais de acesso às paragens.</p> <p>Não são raros os casos de passeios cuja dimensão ou descontinuidade impedem o acesso pedonal e, em especial, o acesso de pessoas portadoras de mobilidade reduzida às paragens. Sem um percurso acessível até ao abrigo e / ou postilete não adianta que os veículos sejam acessíveis, ou que exista uma plataforma de acesso.</p> <p>Nestes casos, a necessária intervenção sobre o espaço público envolvente, permitirá colmatar a falta de um percurso acessível à paragem, permitindo utilização dos transportes públicos a Todos. Para tal importa avaliar as situações individualmente, salvaguardando as intervenções necessárias, para criar um percurso acessível que permita aceder a todas as infraestruturas existentes numa determinada área. Assim, as intervenções de correção propostas são coincidentes com as apresentadas na Planta Síntese de tipologias de intervenção em espaço público.</p>

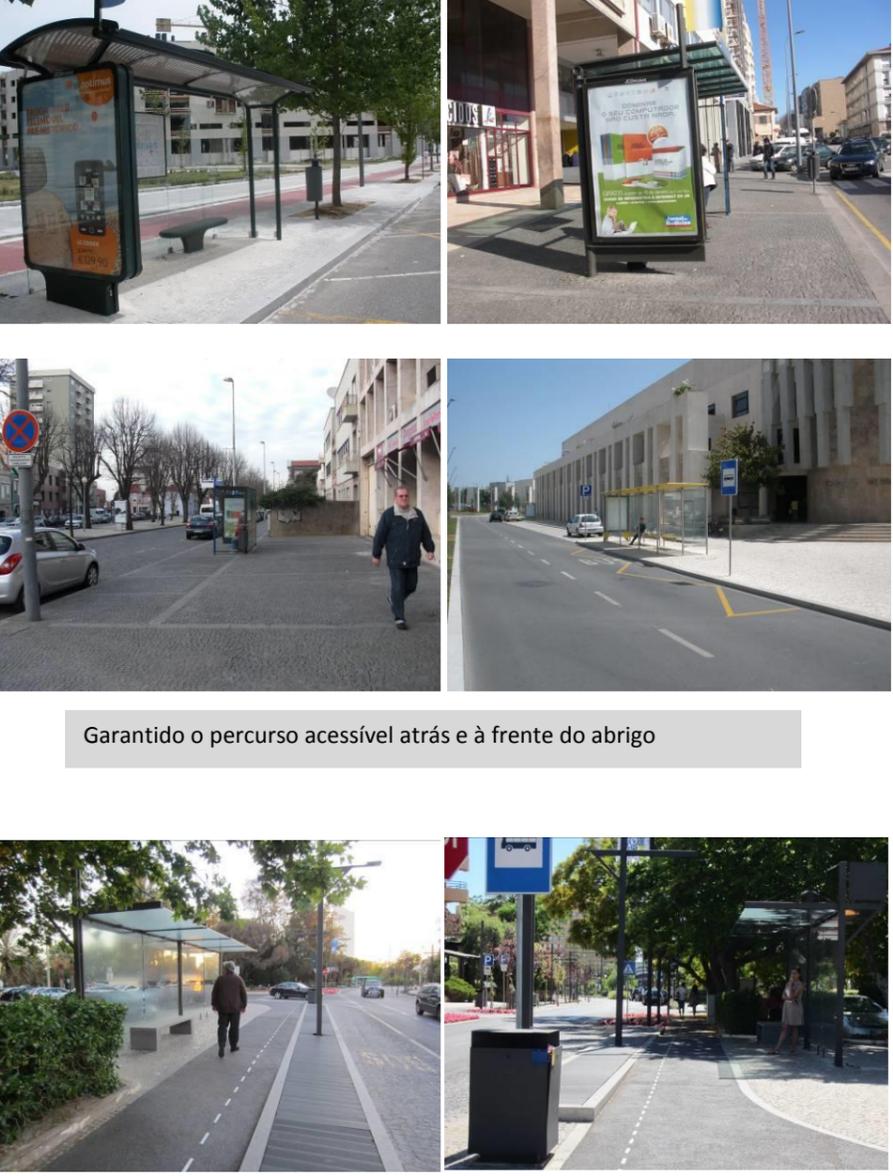
<p>Garantido o percurso acessível atrás e à frente do abrigo</p> <p>Garantido o percurso acessível pela frente do abrigo</p>

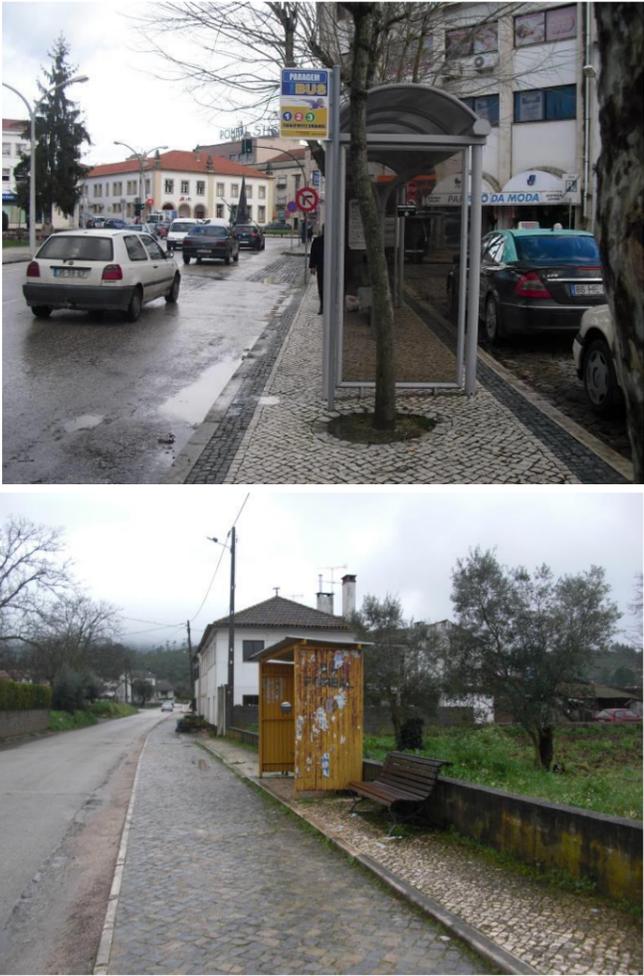
<p>Abrigo barreira ao percurso acessível</p>	<p>Os abrigos de transportes coletivos e postiletes utilizados na sinalização destes serviços aos utentes destes transportes são muitas vezes localizados nos passeios impossibilitando a continuidade dos percursos pedonais. Estas situações, que obstruem a normal circulação pedonal e, em especial, a locomoção de pessoas portadoras de mobilidade reduzida, são mais comuns em paragens com Abrigo mas, também, ocorrem na sinalização por postilete.</p> <p>Abrigos</p> <p>A orientação para a localização dos Abrigos “tradicionais” (fechados em um, ou ambos os topos), aponta para a sua utilização apenas em passeios cuja dimensão possa albergar conjuntamente o abrigo e o percurso acessível, permitindo a continuidade dos mesmos.</p> <p>Em passeios de menor dimensão, onde a coexistência entre abrigo e percurso pedonal se salda pela descontinuidade do último, as soluções apresentadas apontam para a utilização de Abrigos em “L” invertido, libertando o passeio dos obstáculos que representam os topos laterais do Abrigo.</p> <p>Postiletes</p> <p>A utilização de postiletes de sinalização de paragem, se bem que menos confortável para os utilizadores, é fundamental no caso de esta paragem estar localizada em passeios de dimensão mínima (1,20m). Este tipo de sinalização constitui-se como barreira à mobilidade quando está colocada, obstruindo os passeios (não garantindo qualquer das exceções de largura de corredor acessível previstas na lei), ou quando têm fixos painéis informativos (suspensos) que podem interferir com o percurso acessível.</p> <p>A orientação para este caso assenta na colocação dos postiletes preferencialmente junto às fachadas do edificado, ou junto ao lancil do passeio garantindo, no mínimo, um corredor acessível de 0,80m ou 0,90m consoante a extensão em que se prolonguem. Quanto à informação, que pode estar associada ao postilete, aconselha-se a sua colocação de forma paralela ao edificado ou lancil do passeio (consoante a localização do postilete) e de forma visível.</p>

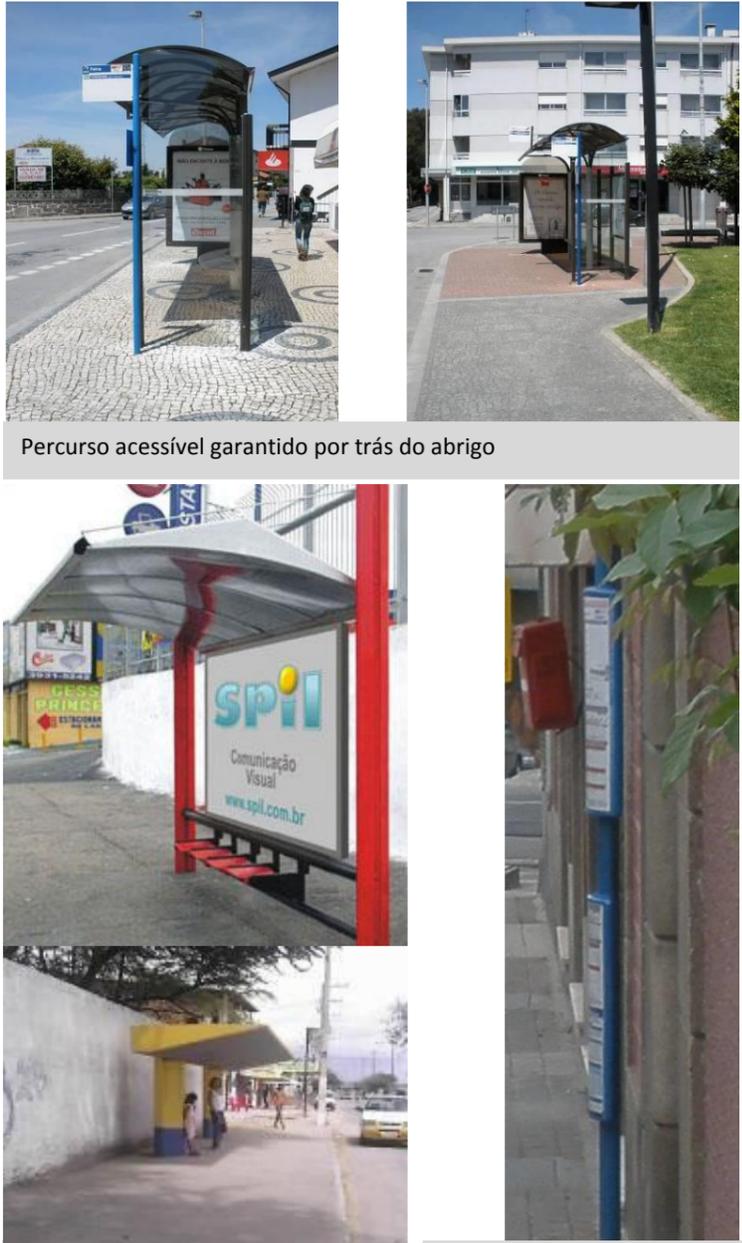
<p>Percurso acessível garantido por trás do abrigo</p> <p>Abrigos em “L” Invertido permitindo a continuidade do percurso</p> <p>Placas de informação não rotativas, permitindo percurso acessível em passeio de dimensão mínima</p>

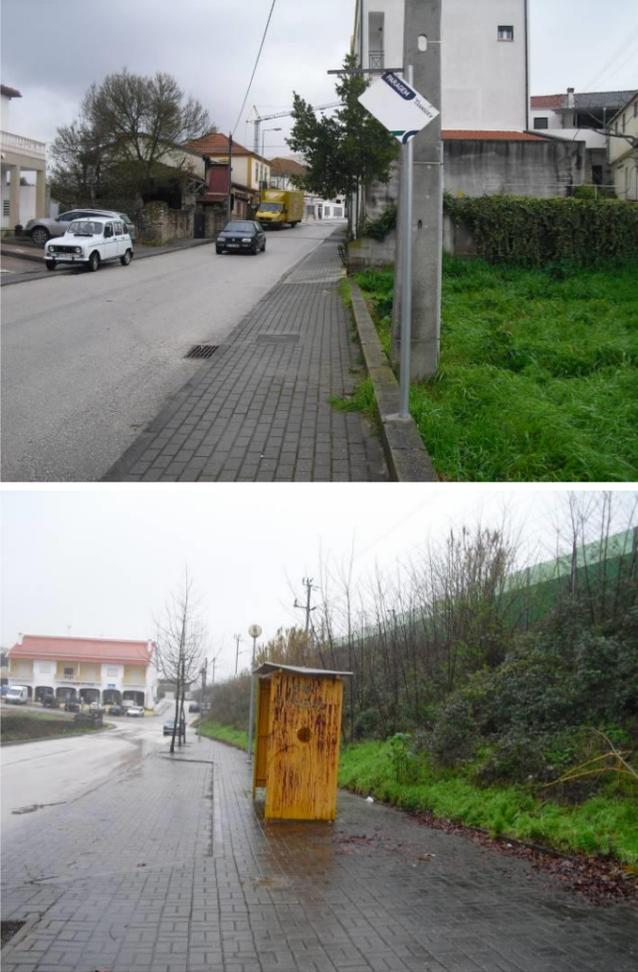
<p>Inexistência de plataforma de acesso</p>	<p>As plataformas constituem-se como importantes pontos de acesso ao veículo de transporte, na medida que representam um “compromisso” que se estabelece entre o veículo e a paragem, no sentido de tornar cada vez mais acessível e facilitada a utilização do transporte por Todos. Se esta não existir de forma acessível, não adianta o abrigo ou o veículo serem acessíveis.</p> <p>Ao nível das plataformas encontramos dois problemas distintos: a falta de plataforma e a falta de acesso à plataforma. No primeiro caso a barreira coloca-se na inexistência de uma importante infraestrutura de apoio no acesso ao transporte, quer pela falta de um piso estável com dimensão razoável, quer pelo facto de, na sua ausência, alguns dos dispositivos de auxílio ao acesso, nomeadamente rampas, se apresentarem com inclinações mais difíceis de vencer. No segundo caso a questão põem-se ao nível das “ilhas” criadas pelas plataformas, que carecem de utilidade. De salientar são também a reduzida dimensão das plataformas não permitindo a presença de uma cadeira de rodas, e também a colocação de mecos que impedem o acesso às entradas/saídas dos veículos.</p> <p>Relativamente às plataformas as orientações apontam para a criação de plataformas nos locais onde não existam mas, sem criar ilhas, isto é, criando acessos. Nos locais onde já existem, mas cujo acesso não se verifica, a orientação aponta para criar este acesso, pois tal como já foi referido, estas são um meio importantíssimo para facilitar a acessibilidade aos veículos. Como última nota lembrar que, a existência de mecos no lancil da plataforma deve ser evitado pelas razões já mencionadas.</p>

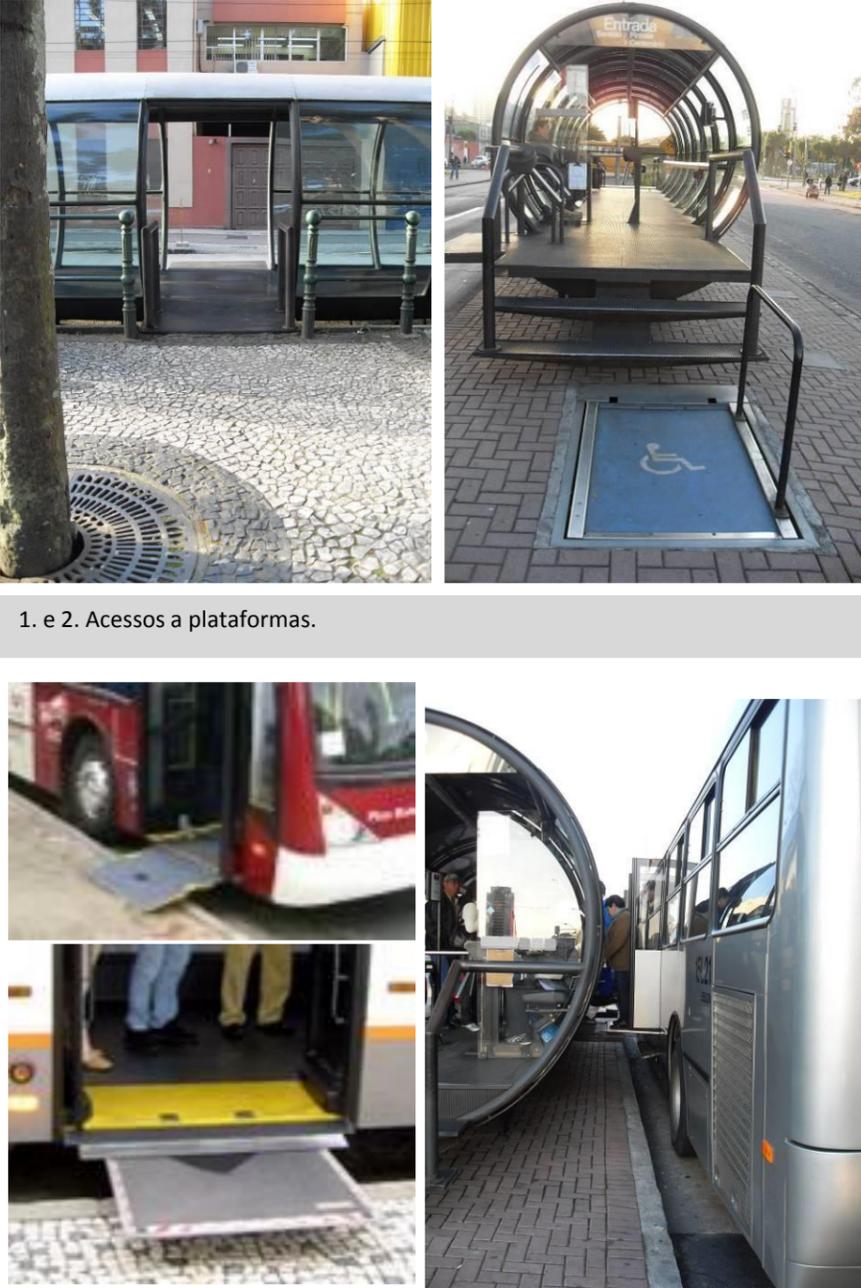
<p>1. e 2. Acessos a plataformas.</p> <p>3., 4. e 5. Plataformas como elementos de auxílio a rampas e sistemas elevatórios.</p>

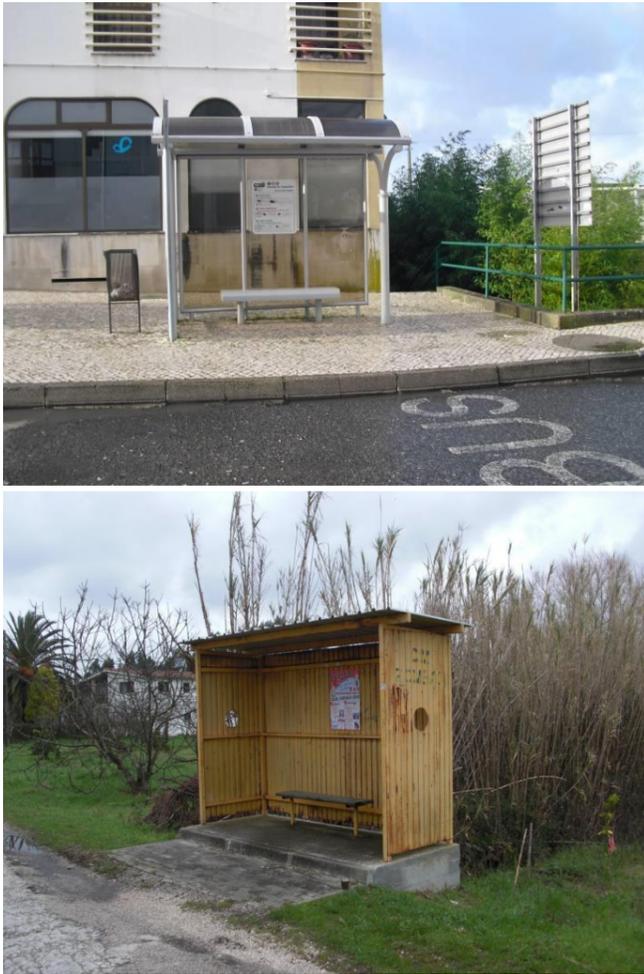
<p>Corredor de entrada no abrigo inferior a 0,80m</p>	<p>A colocação de um Abrigo é sem dúvida uma importante contribuição para a utilização do transporte coletivo, designadamente pelo conforto que proporciona aos utentes. No entanto, esse conforto não pode ser conseguido à custa da não acessibilidade ao interior dos abrigos, pelas pessoas com mobilidade condicionada.</p> <p>Deste modo, a colocação de abrigos, de topos laterais fechados, bem como a colocação de mobiliário urbano ou caldeiras de árvores junto das entradas, muito próximo dos lancis vai impedir o acesso ao interior.</p> <p>A solução para este problema passa pela colocação do Abrigo garantindo um mínimo de 0,80m de largura para entrada no mesmo, partindo do princípio que o percurso acessível está garantido pela parte de trás do abrigo.</p> <p>Quando esta solução não seja possível pode sempre optar-se pela abertura de um ou ambos os topos do abrigo (abrigo em “L” invertido) garantindo o acesso ao mesmo e, na eventualidade de o passeio ter a dimensão mínima, garantir a Um abrigo de transportes coletivos deve reunir as condições mínimas para que seja possível albergar uma pessoa que se desloque em cadeira de rodas. Assim, podemos definir vários parâmetros, nomeadamente, as áreas de permanência e as áreas de manobra.</p> <p>O abrigo deve ter as medidas necessárias para que seja possível a permanência de uma pessoa em cadeira de rodas. Deverá existir um espaço de, pelo menos, 0,75m (A) x 1,20m (B) e a zona livre deverá ter um lado desobstruído adjacente ou sobreposto a um percurso acessível.</p>

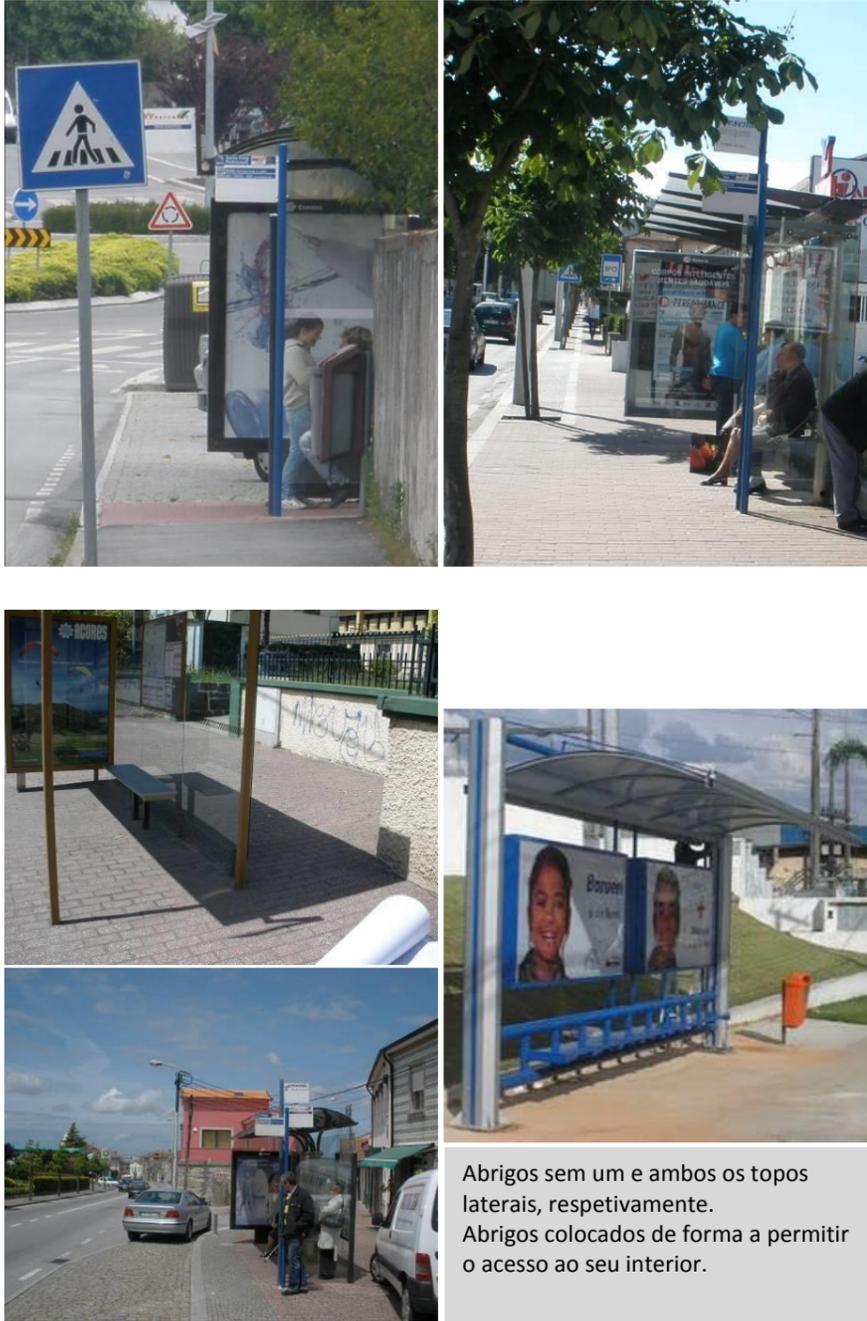
<p>Abrigos sem um e ambos os topos laterais, respetivamente. Abrigos colocados de forma a permitir o acesso ao seu interior.</p>

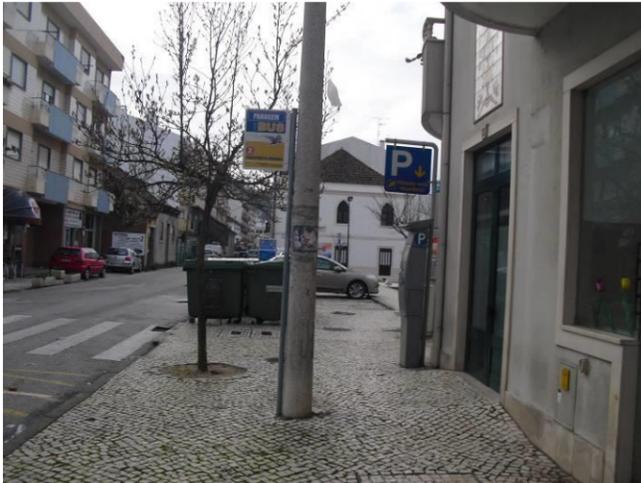
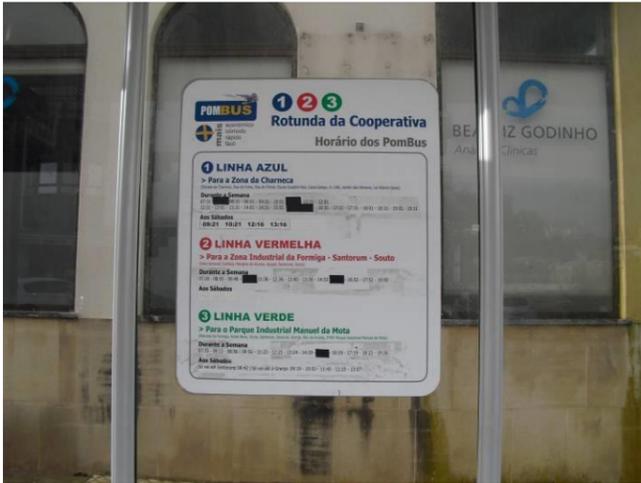
<p>Informação Inexistente e / ou insuficiente</p>	<p>Uma Rede de transportes rodoviários Acessível, só estará completa se as paragens apresentarem informação que guie e oriente o utente, relativamente às decisões que tem de tomar na escolha de determinado meio de transporte, ou linha a seguir.</p> <p>Essa escolha apenas poderá ser efetuada tendo conhecimento de um determinado conjunto de informações, como sejam os horários, paragens e tarifário praticado. Este tipo de informação deve localizar-se nas paragens, para que a sua consulta seja uma mais-valia na deslocação dos utentes habituais e especialmente dos utentes esporádicos.</p> <p>Assim, será importante que exista informação nas paragens, sobre as linhas que nelas efetuam serviço.</p> <p>Nas paragens principais/centrais, se nas restantes não for possível, deve existir também um esquema de rede mais alargado, para que se possam perceber os locais de ligação intermodal, ou de transbordos necessários para realizar os trajetos pretendidos.</p> <p>Sempre que possível, esta informação deve ter uma dimensão que a torne acessível a utentes com baixa capacidade visual e não ser colocada a uma altura superior a 1,40m, para permitir que pessoas de baixa estatura, ou pessoas que se deslocam em cadeiras de rodas, possam ter acesso à informação de forma autónoma.</p> <p>Poderá, também, ser importante que algumas paragens (as mais centrais) sejam, ainda, dotadas de informação noutras linguagens (Braille), ou formas de comunicação (áudio), permitindo uma maior abrangência de disseminação da informação disponível. Nestas situações, deve-se colocar o sinal internacional de “acessível” para que os utentes possam decidir por essas paragens em detrimento das que não são acessíveis.</p>	<p>BONS EXEMPLOS</p>

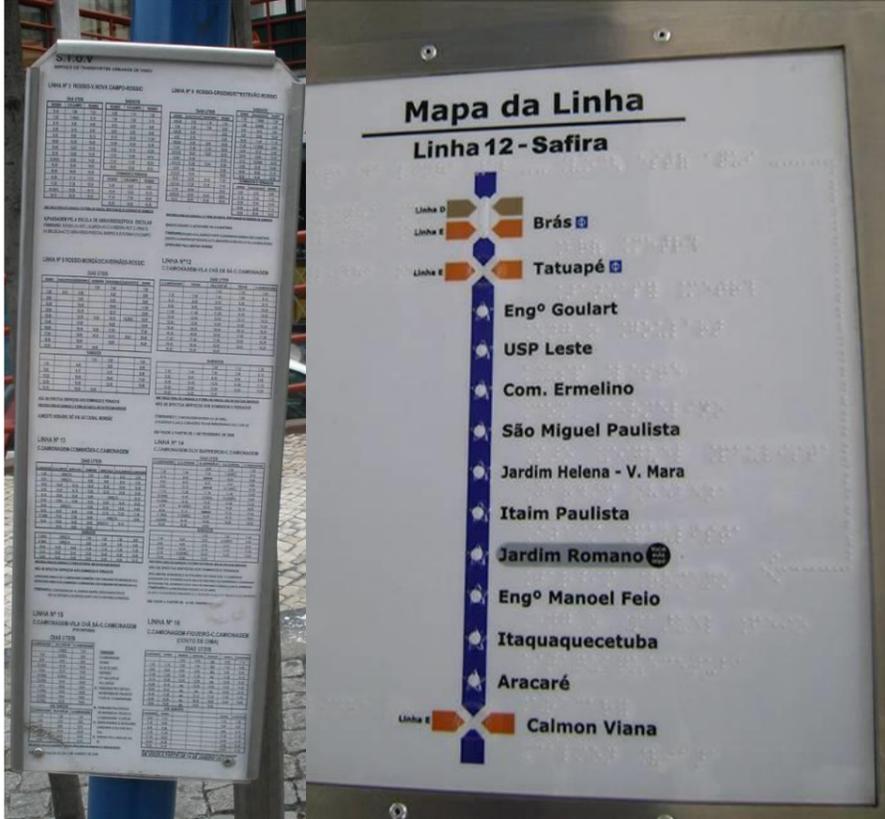
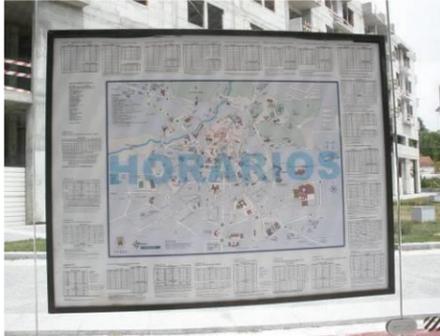
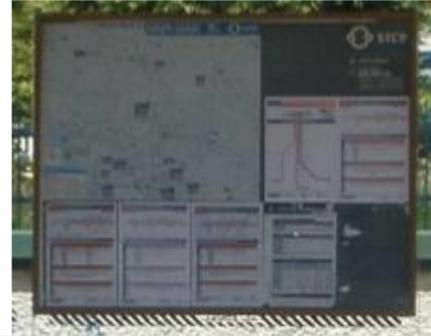
<p>Exemplos de informação mais detalhada e de informação adaptada em braille</p>
