Plano Municipal de Promoção da Acessibilidade - Programa RAMPA
Município de Pombal
FASE III – Versão Final do Plano

II – Proposta do Plano das Condições de Acessibilidade

PEÇAS ESCRITAS - VOLUME VII

março 2014

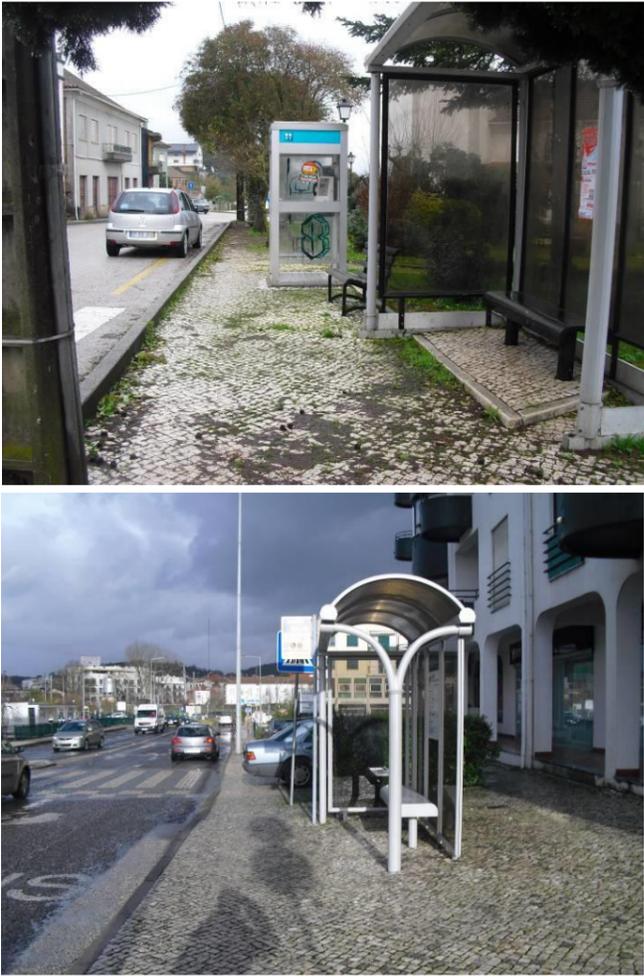
<p>Abrigos com design não inclusivo</p>	<p>Os Abrigos, tal como já foi mencionado, são elementos muito importantes do ponto de vista do conforto, que proporcionam aos utentes dos transportes coletivos. Apesar desse facto, para que sejam seguros, devem cumprir os princípios do <i>design</i> universal.</p> <p>Existem variadas tipologias de Abrigos que apresentam arestas vivas e volumes suspensos não podendo, deste modo, ser considerados como abrigos inclusivos. Os topos laterais de abrigos com partes suspensas não são facilmente detetados pelas pessoas com reduzida capacidade visual, podendo provocar acidentes.</p> <p>Igualmente quando os topos laterais são em vidro e não existe sinalética de vidro translúcido identificando os topos, este fato impede que invisuais tenham a perceção do seu posicionamento, tornando perigoso e de difícil deteção.</p> <p>A orientação para esta tipologia de problema consiste na utilização de peças que se constituam num só bloco ou com apoios a uma determinada distância que permita a deteção pela bengala de cegos.</p>

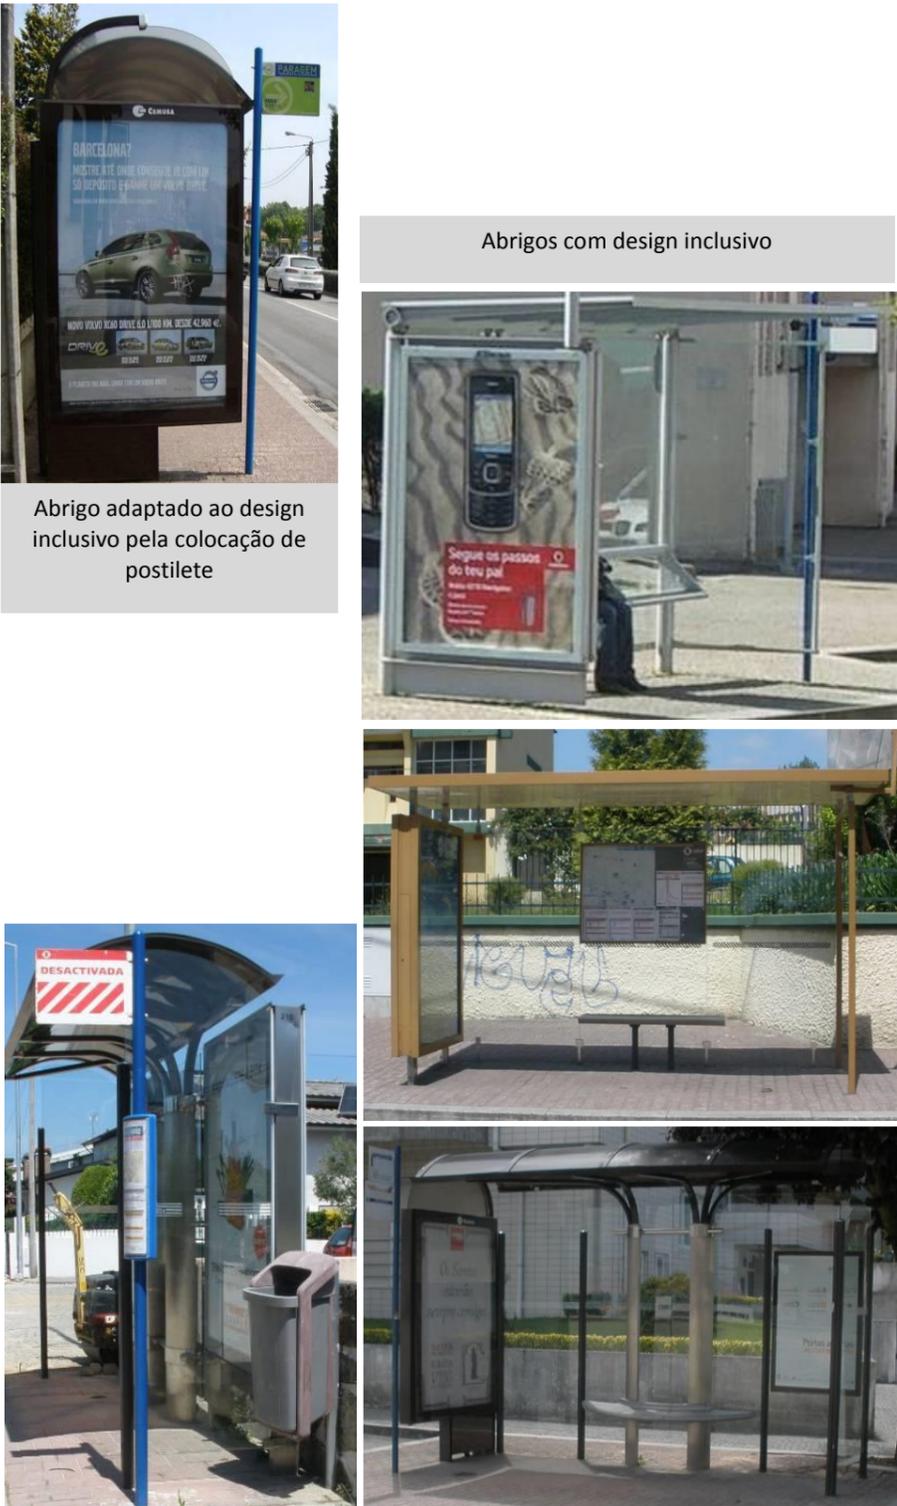
<p>Abrigos com design inclusivo</p> <p>Abrigo adaptado ao design inclusivo pela colocação de postillete</p>

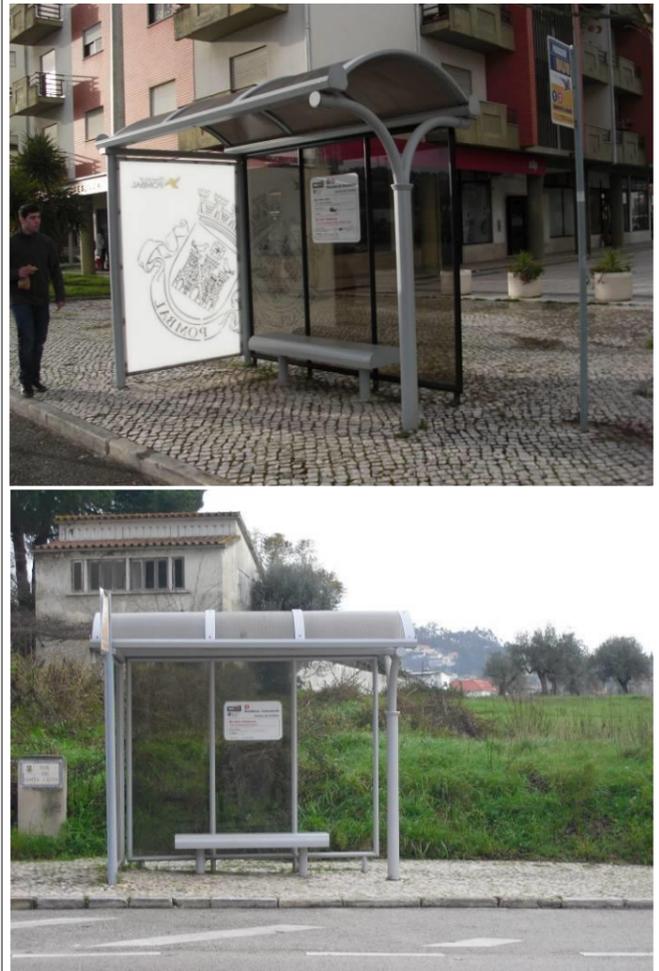
<p>Mobiliário diverso não conciliável com as normas de design inclusivo</p>	<p>Entre o mobiliário urbano de apoio às paragens, encontramos fundamentalmente bancos e papeleiras. Estes elementos deverão estar em conformidade com os princípios do <i>design</i> inclusivo, o que raramente acontece.</p> <p>É frequente encontrar papeleiras suspensas nas entradas dos abrigos, que na maioria das vezes, além de impedirem a entrada no mesmo, são causadoras de acidentes, quer a indivíduos com baixa capacidade visual, quer ao cidadão mais distraído.</p> <p>Também os bancos de apoio apresentam debilidades que pelas razões mencionadas no parágrafo anterior deveriam ser colmatadas.</p> <p>Os bancos suspensos ou com apoios dificilmente detetáveis pelas pessoas com mobilidade condicionada são também um perigo à utilização dos espaços.</p> <p>Bancos e papeleiras monobloco representam muito menos perigos para todos os utentes, pelo que sugerimos estas opções de <i>design</i>.</p>

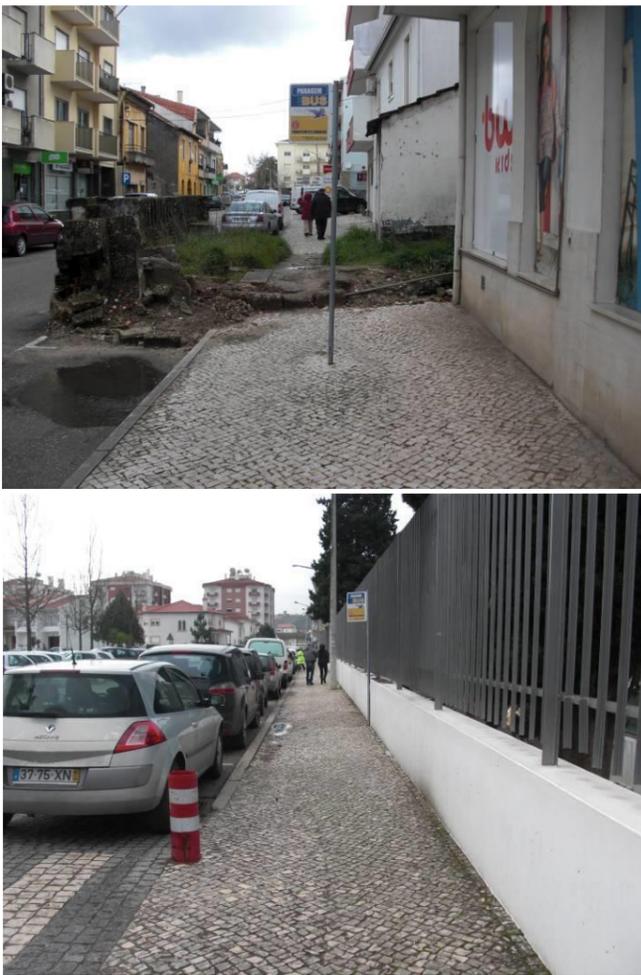
<p>Sinalização (H20a) inexistente</p>	<p>Para que as rampas e pisos rebaixados nos veículos e as plataformas cumpram a sua função, é fundamental que o veículo possa chegar o mais próximo possível destas infraestruturas.</p> <p>Os locais de paragens, são muitas vezes ocupados por carros estacionados, independentemente de existirem baías para a paragem dos autocarros, ou mesmo sinalização indicando espaço reservado aos veículos, o que impede o acesso dos veículos a estes locais. Este estacionamento em local de paragem de autocarros só é, no entanto, considerado infração, se a paragem estiver sinalizada com o sinal de trânsito H20a – Paragem de Veículos de Transporte Coletivo de Passageiros, ou for expressamente proibido estacionar.</p> <p>Deste modo, a primeira orientação para a solução deste problema passa por sinalizar as paragens, que não estejam em zonas de estacionamento proibido criando lugares reservados para os veículos de transporte junto das plataformas.</p> <p>Estes lugares reservados podem ser paralelos ao passeio e à via, ou ter uma baía de estacionamento própria para o efeito, dependendo esta decisão do perfil do arruamento em questão e do entendimento que a Autarquia tenha sobre esta matéria.</p> <p>Nas ilustrações da coluna seguinte, podem observar-se algumas indicações de dimensões de espaço reservado, para que o veículo possa fazer a aproximação e ficar junto da plataforma, consoante o tipo de infraestrutura de que falamos e dos condicionamentos existentes junto à paragem (baías de estacionamento, plataforma específica, estacionamento ao longo da via, e plataforma/passeio).</p>	<p>BONS EXEMPLOS</p>

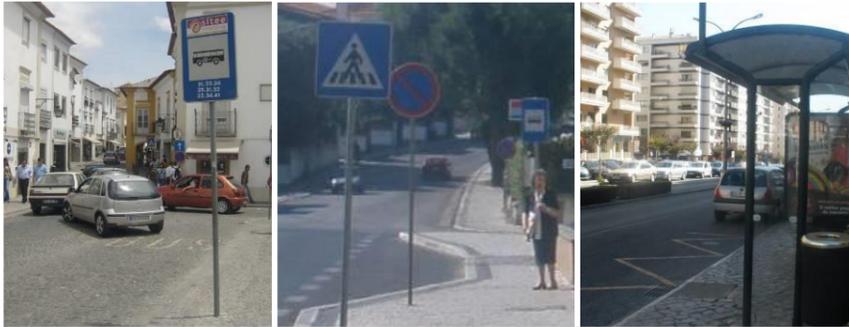
<p>Paragens e baías de estacionamento para autocarros sinalizadas corretamente</p>

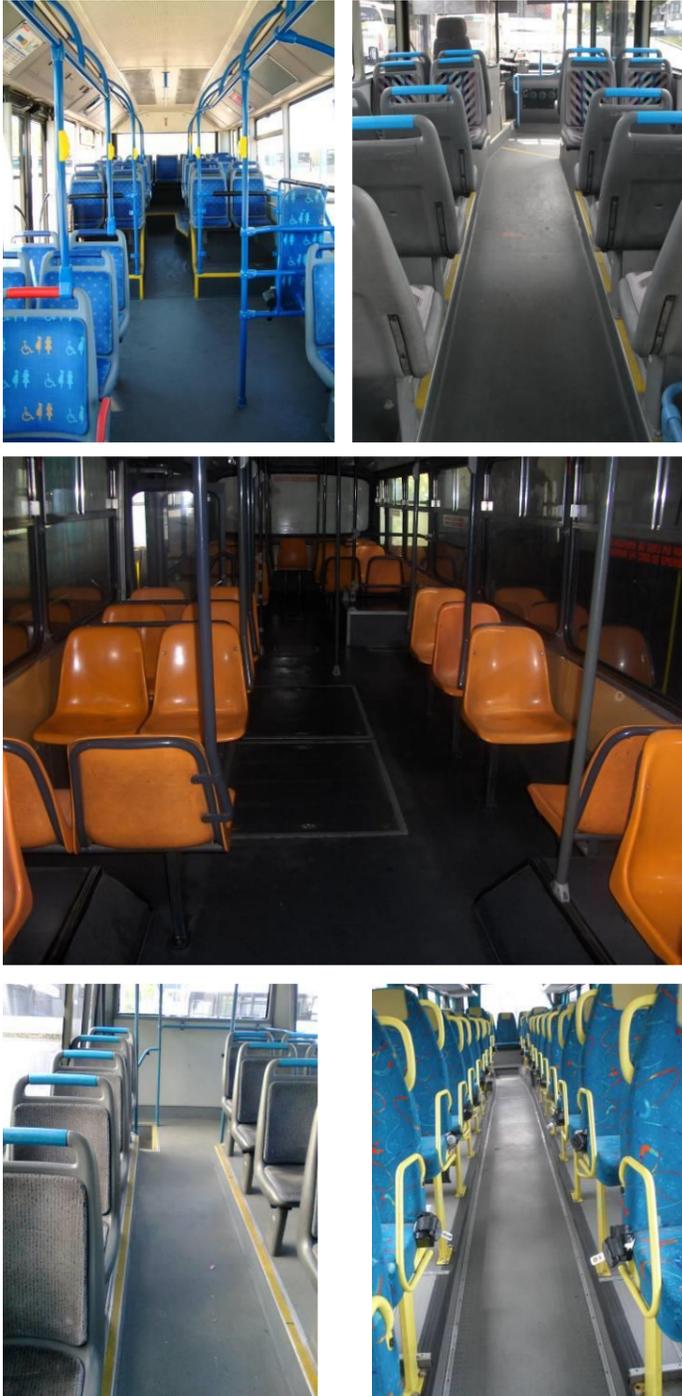
TIPOLOGIA DE PROBLEMAS	ORIENTAÇÃO PARA A INTERVENÇÃO A EFETUAR	BONS EXEMPLOS
<p>Dimensão dos Corredores</p> <p>Sem informação</p>	<p>Os corredores de reduzidas dimensões, limitam a deslocação das pessoas com mobilidade reduzida, podendo impedir a utilização dos transportes a estes indivíduos.</p> <p>Uma vez que corredores mais largos implicam normalmente menos lugares sentados, a solução consiste na criação de um corredor mais alargado na primeira metade ou terço do veículo (para veículos tamanho standard e articulados prospetivamente). Esta solução proporcionaria a entrada de pessoas em cadeiras de rodas ou com carrinhos de bebé (pela porta frontal ou a posterior/central) e a sua deslocação para os locais reservados ou a validação e compra de título de transporte.</p> <p>Como última nota refere-se que os desníveis existentes no interior do veículo devem ser assinalados com faixas de cor contrastante (a mais utilizada é a amarela) para permitir a sua mais fácil perceção pelos utentes com baixa capacidade visual.</p>

<p>1. a 5. Veículos com corredores de dimensões mais adequadas</p>

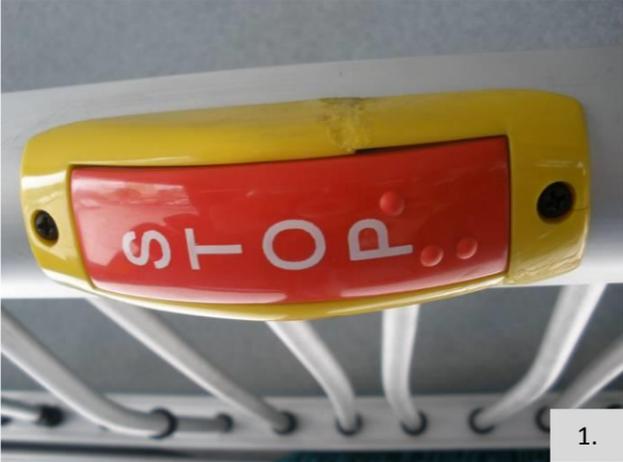
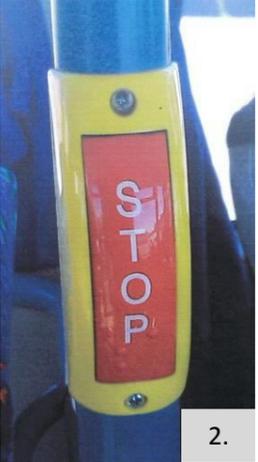
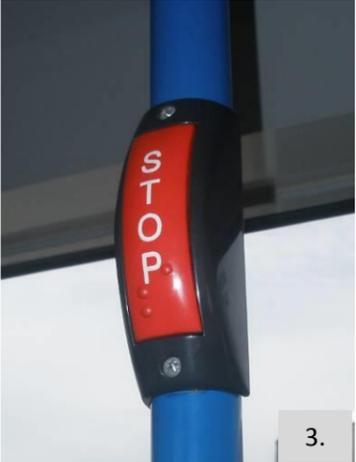
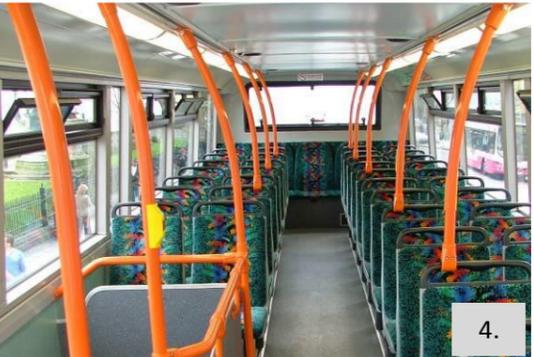
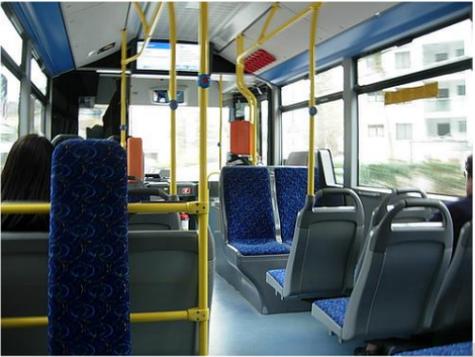
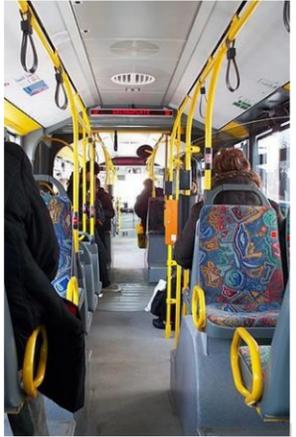
TIPOLOGIA DE PROBLEMAS	ORIENTAÇÃO PARA A INTERVENÇÃO A EFETUAR	BONS EXEMPLOS
<p>Botões de Paragem e Apoios</p> <p>Apoios ao longo do corredor e botões de sinalização sem cores contrastante.</p>	<p>Os apoios à deslocação e os botões de paragem são elementos importantes numa viagem em transporte coletivo rodoviário, sendo muitas vezes impeditivos da utilização deste modo de transporte pelas pessoas com mobilidade reduzida.</p> <p>No interior do veículo devem existir apoios à deslocação bem como botões sinalizadores de paragem e pegas de segurança para quem viaja de pé.</p> <p>Relativamente aos apoios à deslocação no interior do veículo, estes devem estar distribuídos ao longo de todo o veículo e ser de cor contrastante com o interior, permitindo a sua perceção pelos utentes com baixa capacidade visual.</p> <p>Os botões de paragem devem também ter cor contrastante e estar posicionados em locais de fácil acesso ao longo de todo o veículo e/ou próximo das portas.</p> <p>Adicionalmente, podem apresentar inscrições em braille, sendo deste modo percecionados tátil e visualmente. Quando acionados devem emitir sinal sonoro e luminoso, permitindo a sua perceção por todas as pessoas independentemente das suas capacidades.</p> <p>As pegas de segurança para quem viaja de pé, devem estar posicionadas ao longo do veículo e apresentar-se em duas alturas distintas, para permitir que mesmo utilizadores de baixa estatura as possam alcançar.</p>

<p>1., 2. e 3. Bons exemplos de design de botões de paragem 4., 5. e 6 Exemplos de apoios de cor contrastante</p>

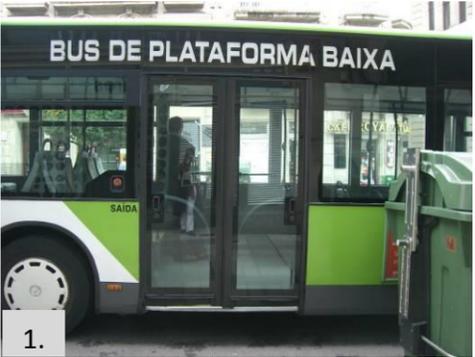
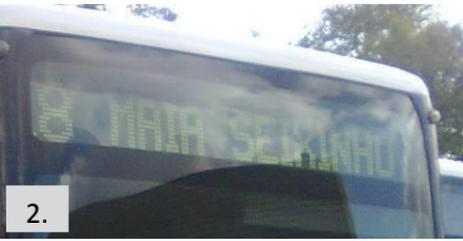
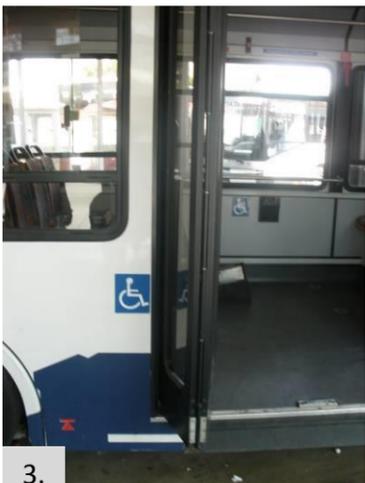
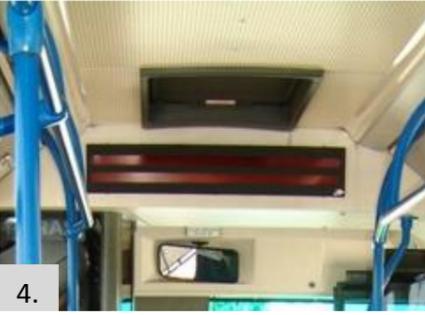
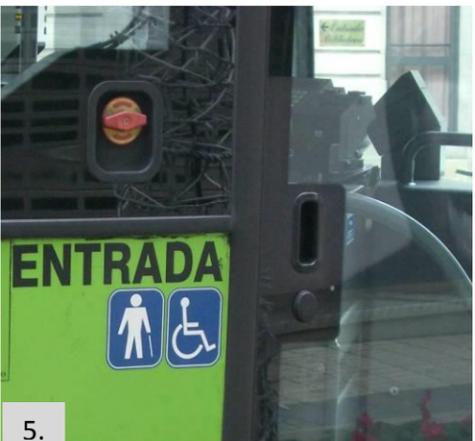
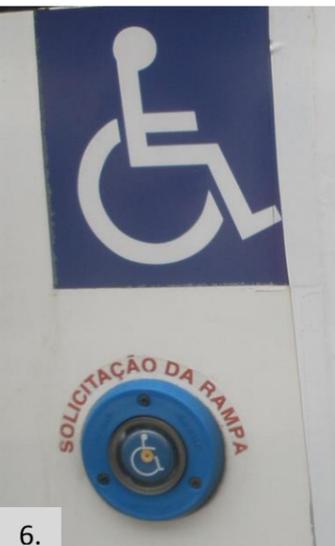
TIPOLOGIA DE PROBLEMAS	ORIENTAÇÃO PARA A INTERVENÇÃO A EFETUAR	BONS EXEMPLOS
<p>Informação</p> <p>Não se aplica</p>	<p>A informação disponibilizada no veículo reveste-se de particular importância na medida, em que é a linha orientadora, permitindo a tomada de decisões relativamente aos percursos a seguir e transportes a tomar de forma a chegar ao destino pretendido. A estratégia de comunicação da informação assenta em dois níveis: comunicação exterior e comunicação interior do veículo.</p> <p>O primeiro nível da informação começa no exterior do veículo onde devem estar disponíveis informações visíveis em linguagem simples e acessível, relativamente ao número do percurso e ao destino correspondente. Esta informação deve ser complementada com avisos áudio para que possa ser compreendida pelos deficientes visuais.</p> <p>Ainda no exterior, deve haver informação relativamente à existência de rampas e/ou pisos rebaixados, para acesso de pessoas com mobilidade condicionada e em cadeiras de rodas. A comunicação desta informação pode ser feita com recurso a ilustrações ou a inscrições identificativas das características do veículo.</p> <p>Por último, seria também relevante que todos os veículos que possuíssem dispositivos de acesso ao interior, como rampas (manuais ou automáticas) e plataformas elevatórias, incorporassem um sistema que permitisse a solicitação desses dispositivos do exterior.</p> <p>O segundo nível de comunicação passa pela disponibilização de informação relativa a percursos e paragens no interior do veículo. Neste caso deverá estar afixado, em local visível e com dimensão razoável, o mapa do percurso com a identificação de todas as paragens. A utilização de painéis eletrónicos, onde se identifica a paragem seguinte, constitui alternativas aos mais tradicionais mapas de rede e se complementados com avisos áudio, tornar-se-ão mais abrangentes.</p>

<p>1., 3., 5. e 6. Informação sobre as condições de acessibilidade do veículo; 2. Informação sobre o destino, em painel eletrónico; 4. Painel eletrónico de comunicação de paragens; 6. Botão exterior de solicitação de rampa</p>

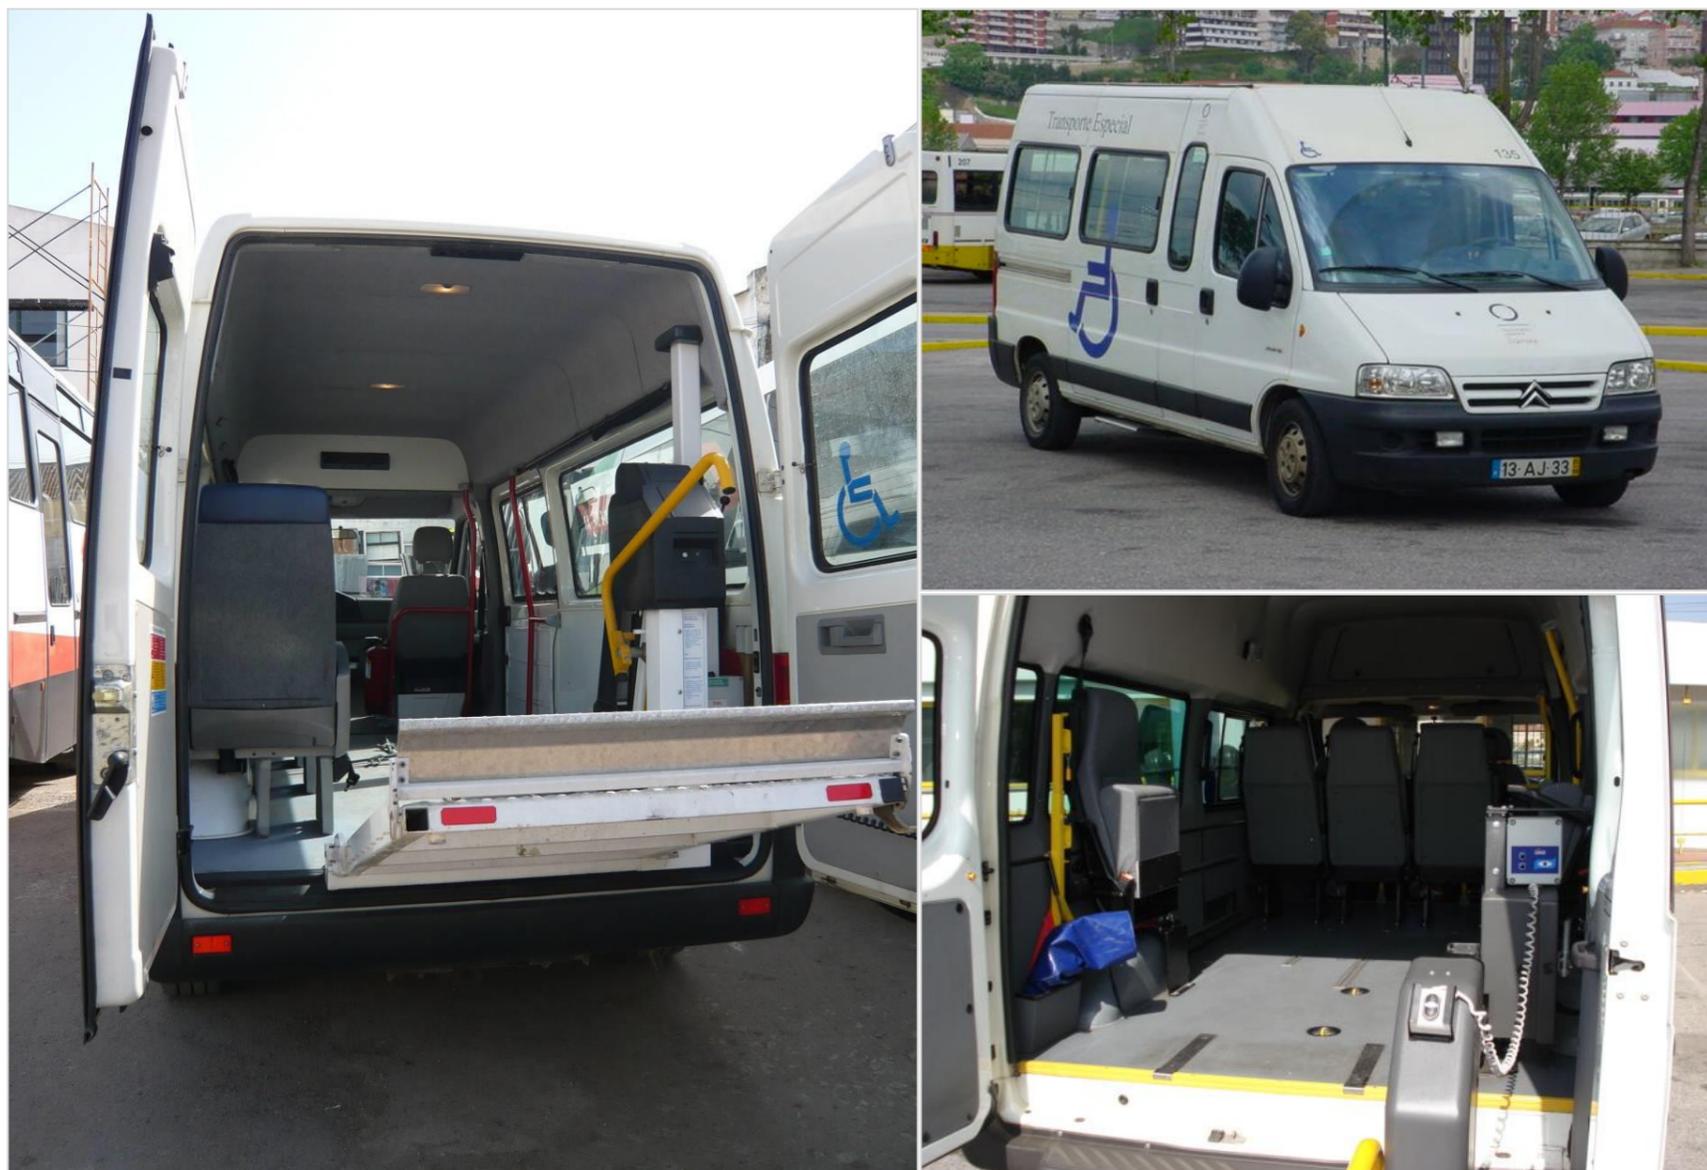
Figura 5.14. Exemplos de veículos utilizados em serviços especializados

Como são veículos adquiridos para colmatar e satisfazer necessidades específicas, respeitam as normas de acessibilidade permitindo uma viagem mais confortável e tranquila, para quem dela usufrui. Por ser um serviço dispendioso, ainda é pouco utilizado, mas que pode atenuar as inúmeras dificuldades de deslocação das pessoas de mobilidade condicionada.

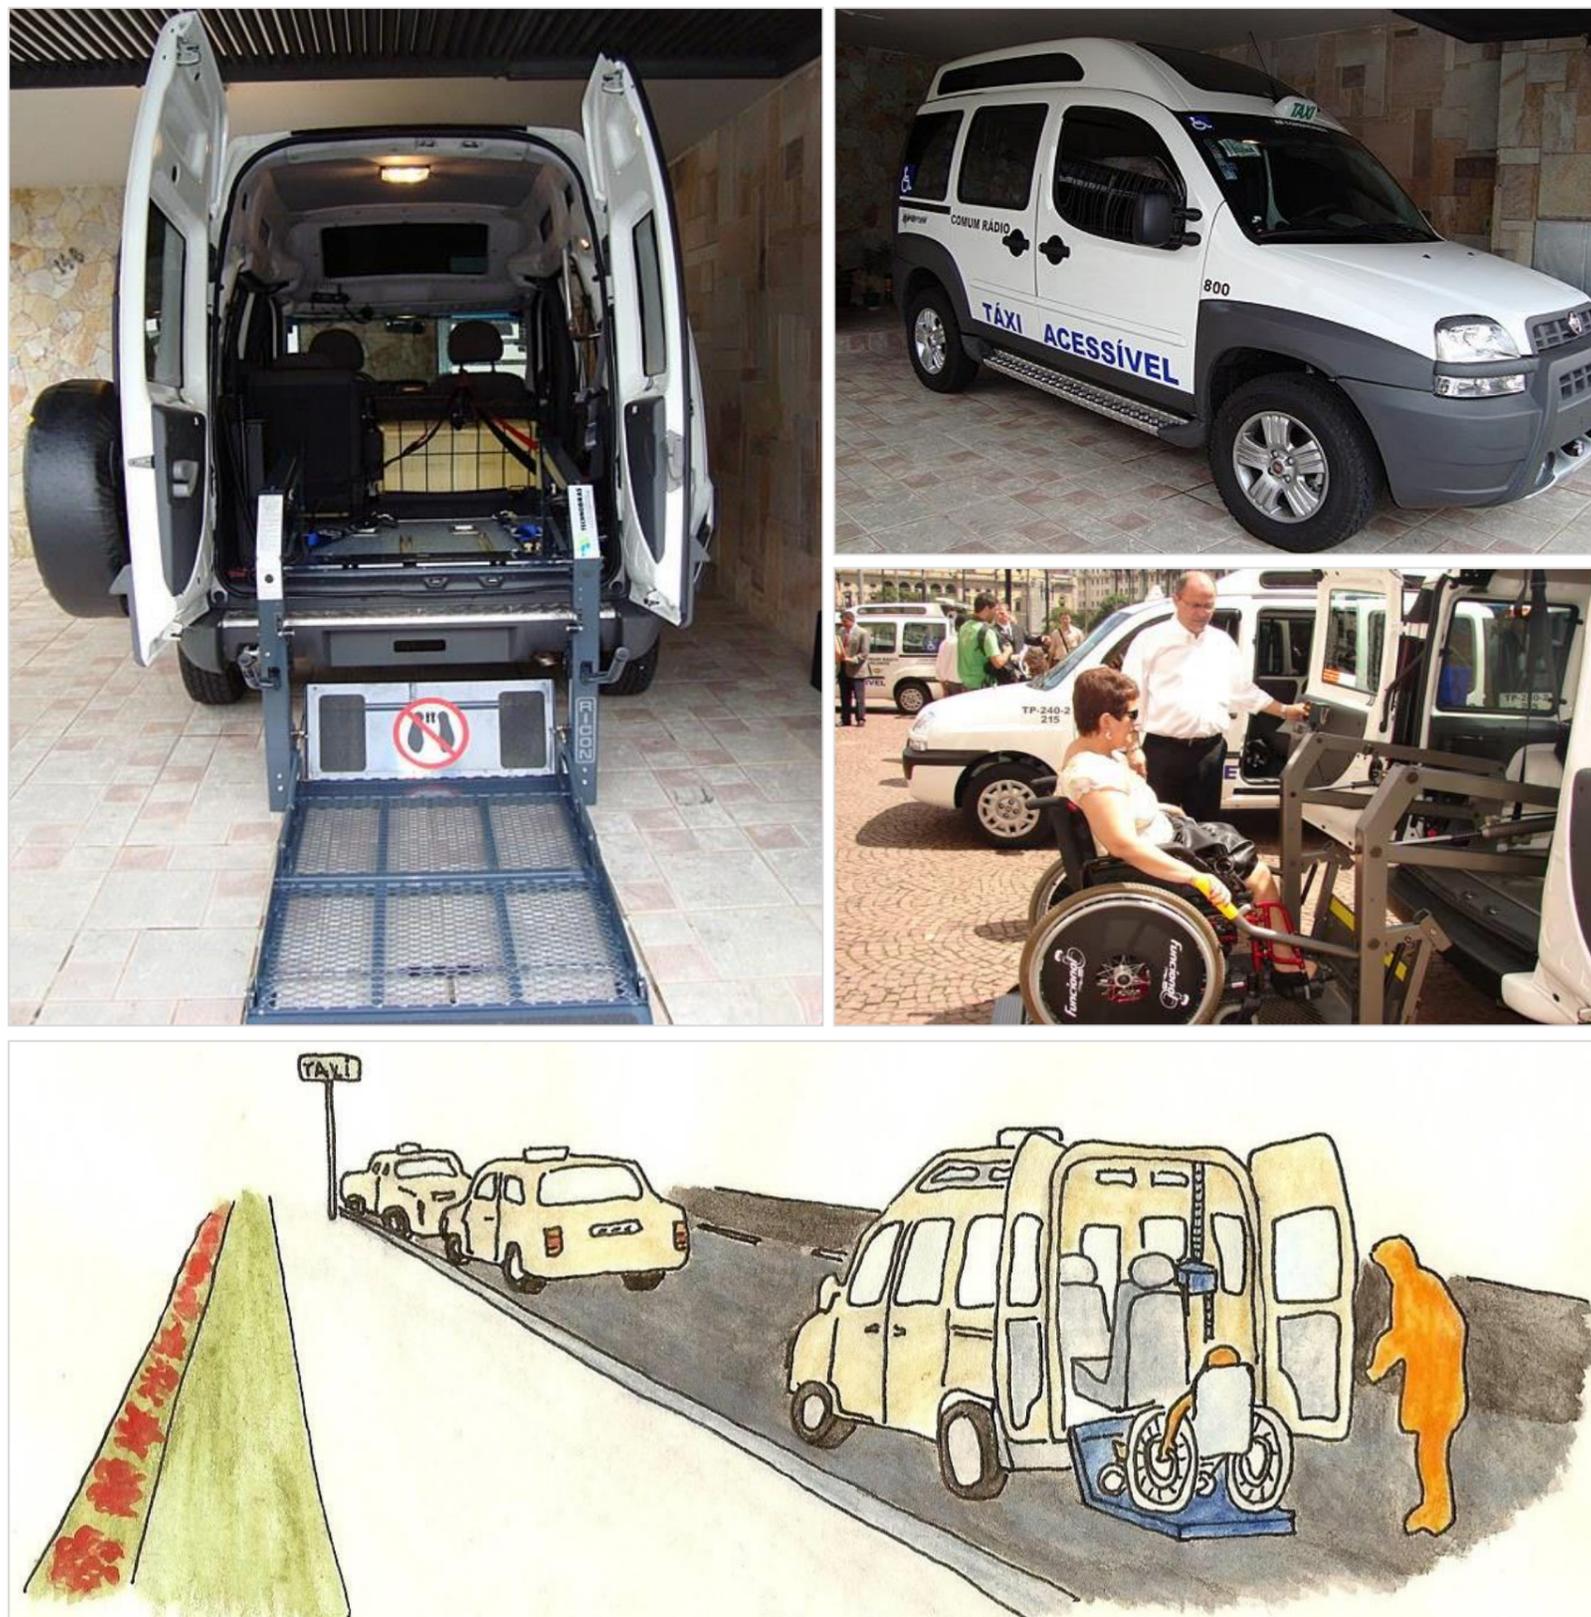
Figura 5.15. Táxis adaptados (exemplos), 1

A adaptação de táxis ou a compra de novos táxis adaptados deve ser uma prioridade, pois a disponibilização de 2 ou 3 veículos desta natureza, melhoraria bastante a qualidade de vidas das pessoas com mobilidade condicionada. Os serviços de táxi, especialmente adaptados com elevadores e motoristas preparados, devem operar como os táxis convencionais, atendendo também utilizadores com deficiência que optem por utilizar este tipo de transporte pago. Os táxis totalmente adaptados devem ter rampa e bancos que possam ser removidos, ou afastados total ou parcialmente (só o banco da frente, por exemplo).

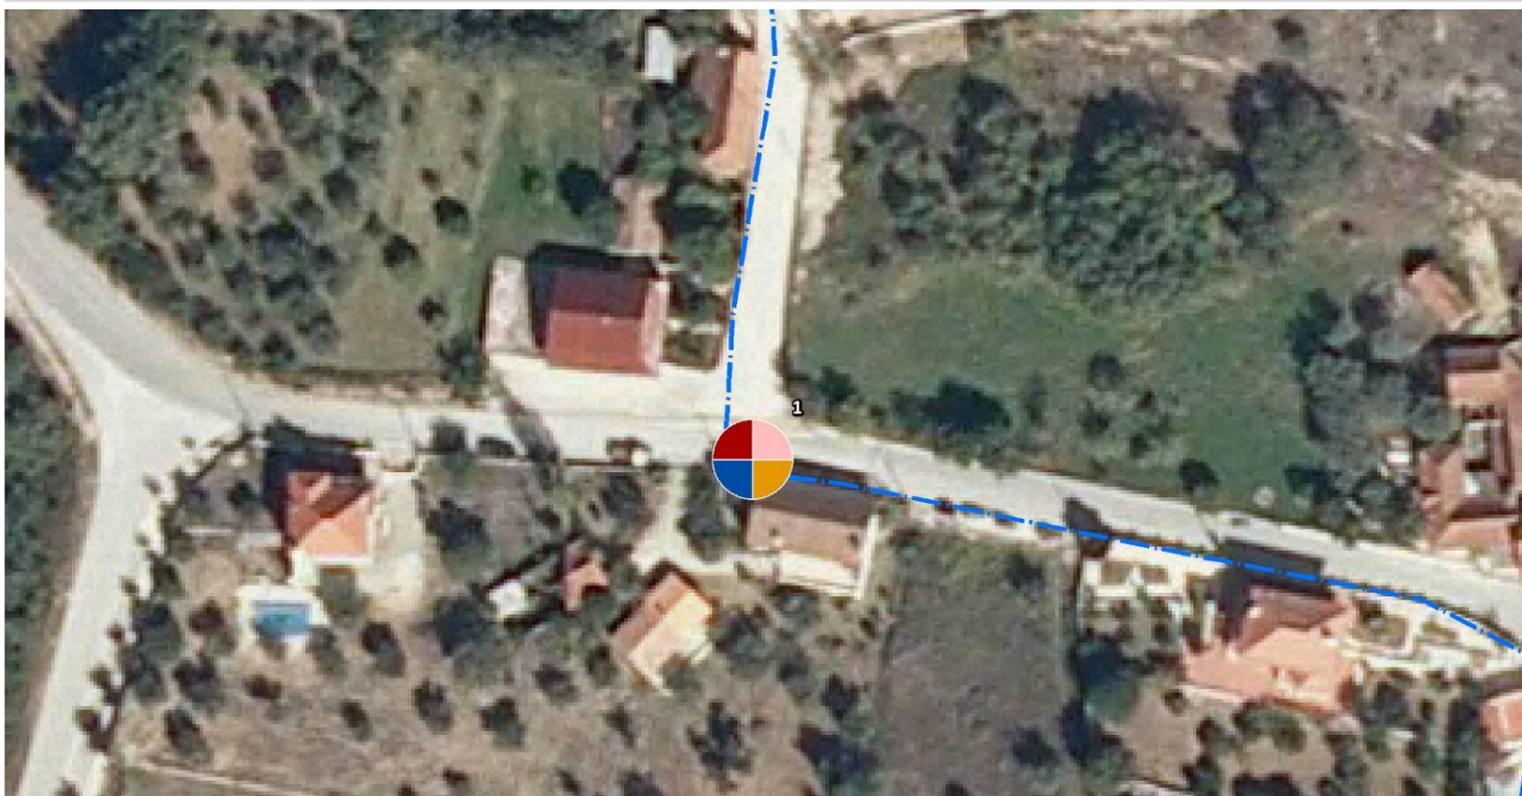
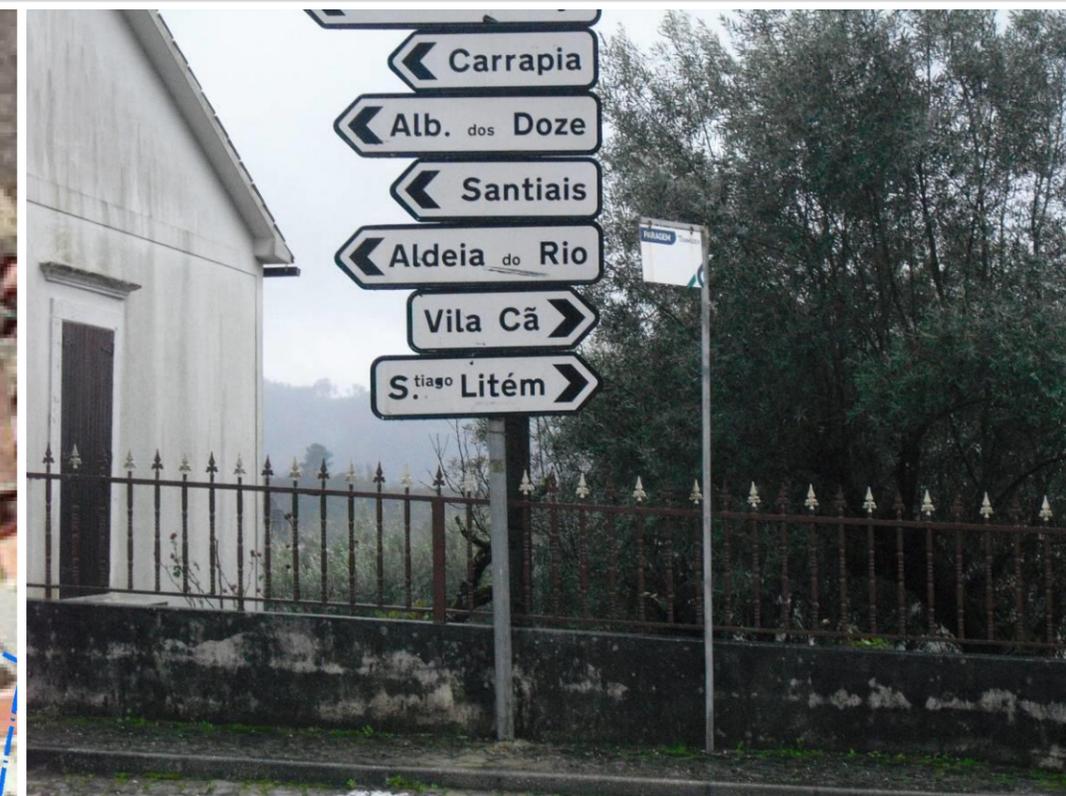
Identificação dos problemas de acessibilidade:	Tipologias de intervenção propostas:
Não existe um percurso mínimo de 1,20m no acesso à paragem	Criação de um percurso acessível para aceder à paragem
Não existe plataforma	Criação de plataformas e respetivos acessos potenciando a utilização dos veículos com pisos rebaixados
Não está disponível na paragem, informação de rede, serviços, horários, preços, etc.	Disponibilização da informação nas infraestruturas de apoio ao transporte público de mapa de rede, horários, preços e toda a informação considerada relevante para o utilizador de transportes públicos
Não existe sinalização de paragens reservadas a autocarros (H20a)	Sinalização dos locais de paragem reservada, junto das plataformas, com o sinal H20a e/ou a Marca M14

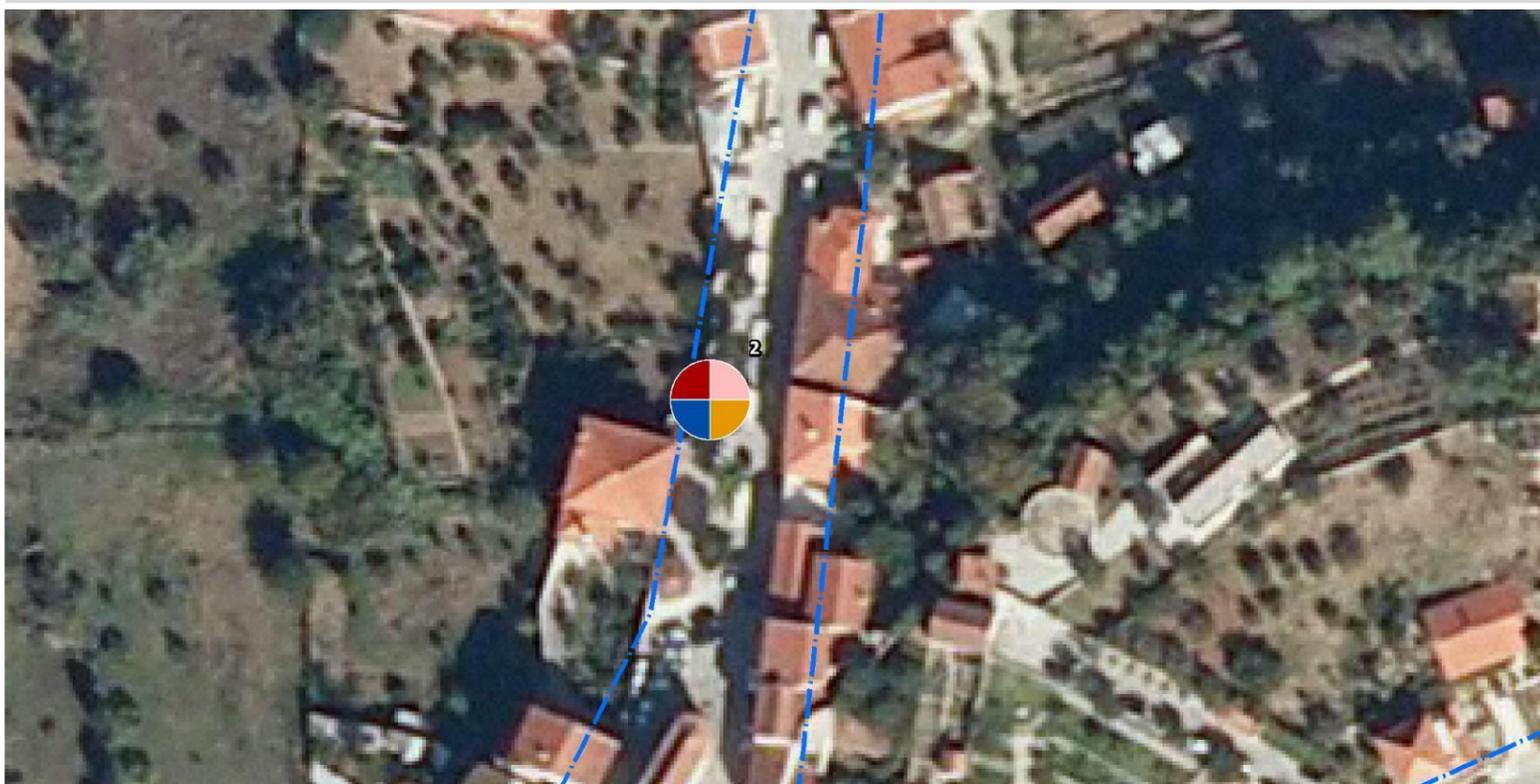
Identificação dos problemas de acessibilidade:	Tipologias de intervenção propostas:
Não existe um percurso mínimo de 1,20m no acesso à paragem	Criação de um percurso acessível para aceder à paragem
Não existe plataforma	Criação de plataformas e respetivos acessos potenciando a utilização dos veículos com pisos rebaixados
Não está disponível na paragem, informação de rede, serviços, horários, preços, etc.	Disponibilização da informação nas infraestruturas de apoio ao transporte público de mapa de rede, horários, preços e toda a informação considerada relevante para o utilizador de transportes públicos
Não existe sinalização de paragens reservadas a autocarros (H20a)	Sinalização dos locais de paragem reservada, junto das plataformas, com o sinal H20a e/ou a Marca M14

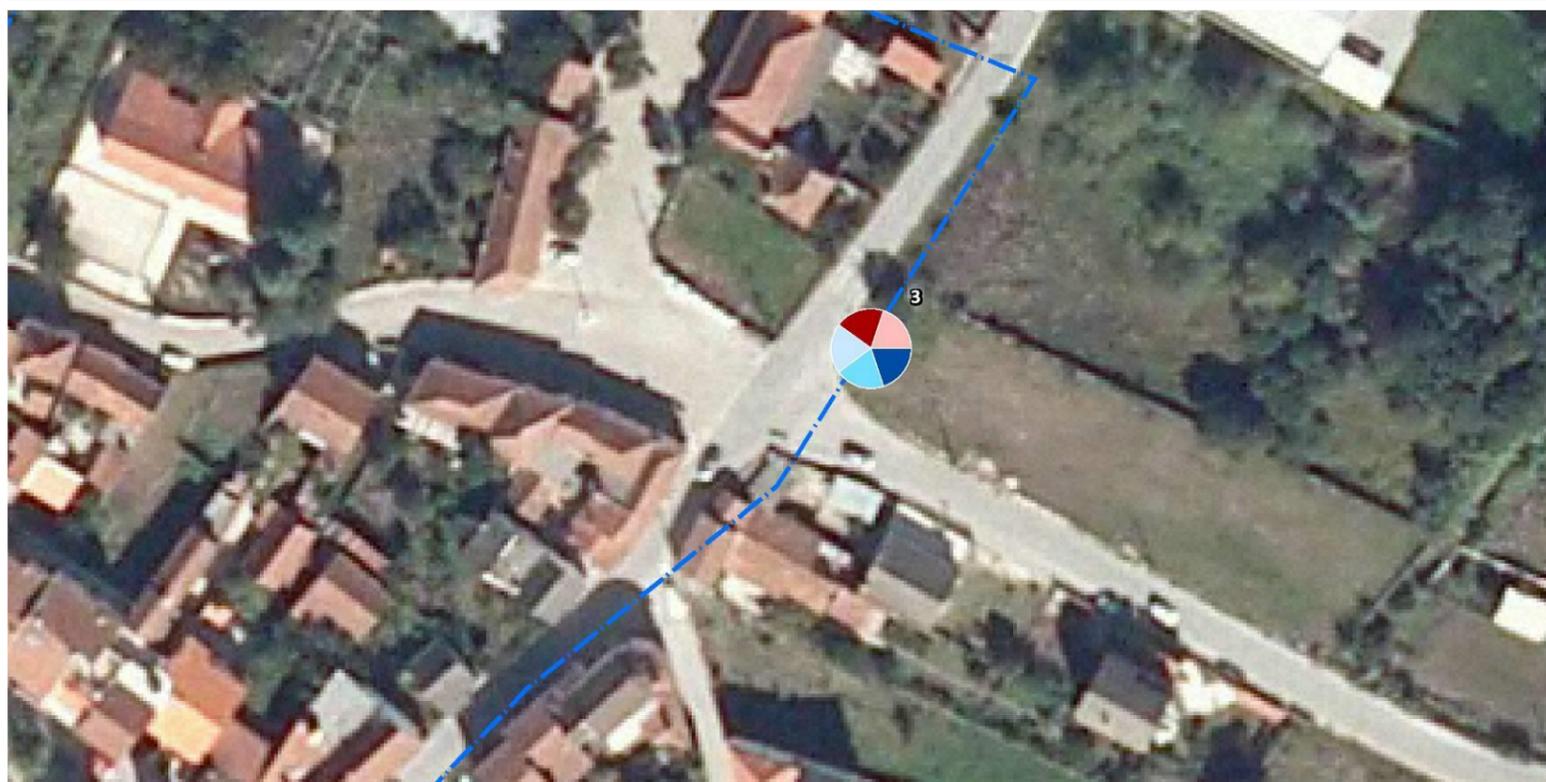
Identificação dos problemas de acessibilidade:	Tipologias de intervenção propostas:
Não existe um percurso mínimo de 1,20m no acesso à paragem	Criação de um percurso acessível para aceder à paragem
Não existe plataforma	Criação de plataformas e respetivos acessos potenciando a utilização dos veículos com pisos rebaixados
Desníveis na entrada do abrigo, que não permitem o acesso ao interior do abrigo (de pelo menos 0,80 metros de largura)	Pequena obra para remoção de desníveis na entrada do abrigo
Não existe, no interior do abrigo, local para acomodação e permanência de um utilizador em cadeiras de rodas	Criação de um local de permanência dentro do abrigo para um utilizador em cadeira de rodas
Não está disponível na paragem, informação de rede, serviços, horários, preços, etc.	Disponibilização da informação nas infraestruturas de apoio ao transporte público de mapa de rede, horários, preços e toda a informação considerada relevante para o utilizador de transportes públicos

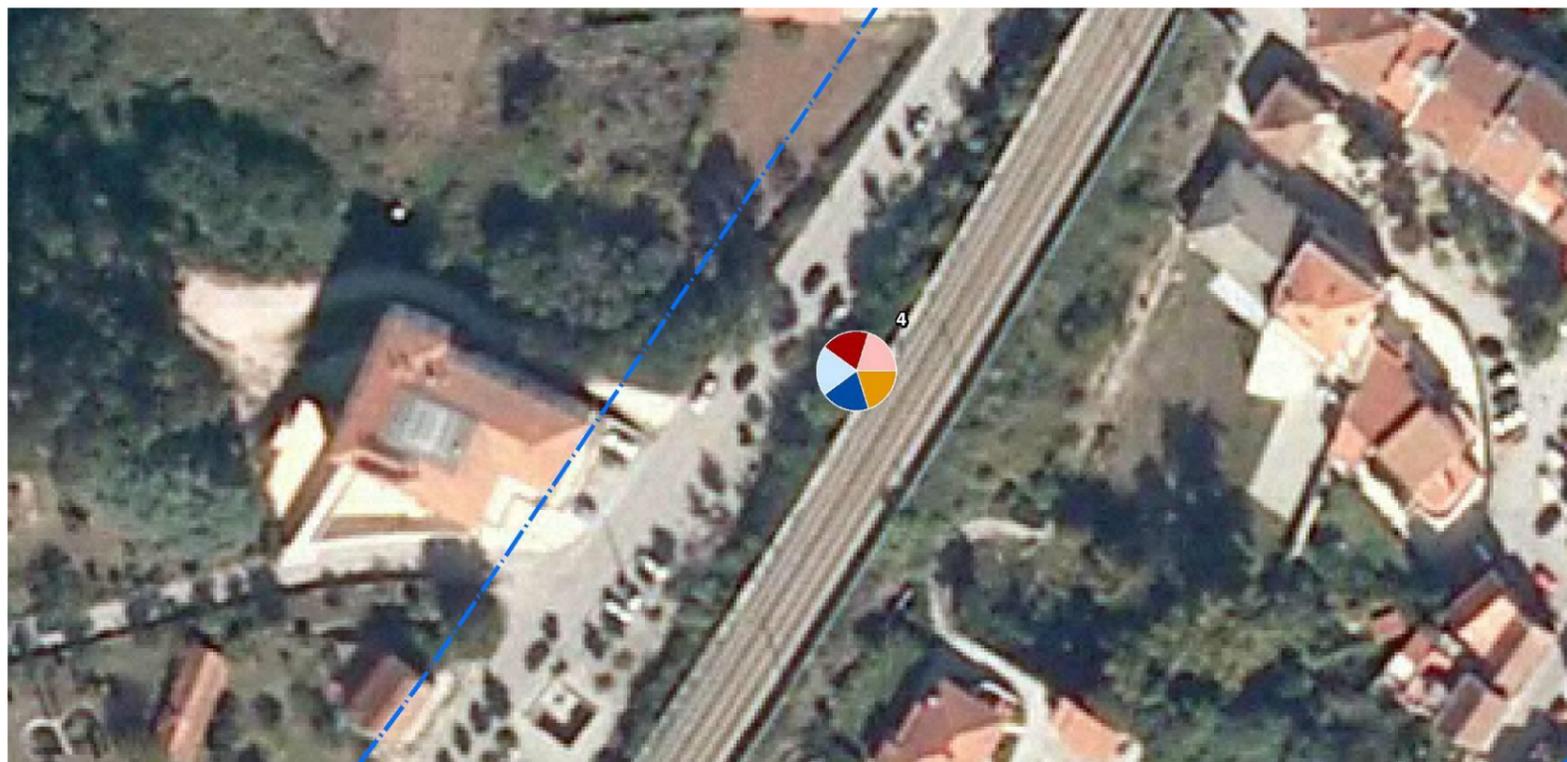
Identificação dos problemas de acessibilidade:	Tipologias de intervenção propostas:
Não existe um percurso mínimo de 1,20m no acesso à paragem	Criação de um percurso acessível para aceder à paragem
Não existe plataforma	Criação de plataformas e respetivos acessos potenciando a utilização dos veículos com pisos rebaixados
Não existe um corredor, de pelo menos 0,80 metros de largura, para aceder ao interior do abrigo	Criação de um percurso acessível de pelo menos 0,80m para acesso ao interior do abrigo
Não está disponível na paragem, informação de rede, serviços, horários, preços, etc.	Disponibilização da informação nas infraestruturas de apoio ao transporte público de mapa de rede, horários, preços e toda a informação considerada relevante para o utilizador de transportes públicos
Não existe sinalização de paragens reservadas a autocarros (H20a)	Sinalização dos locais de paragem reservada, junto das plataformas, com o sinal H20a e/ou a Marca M14

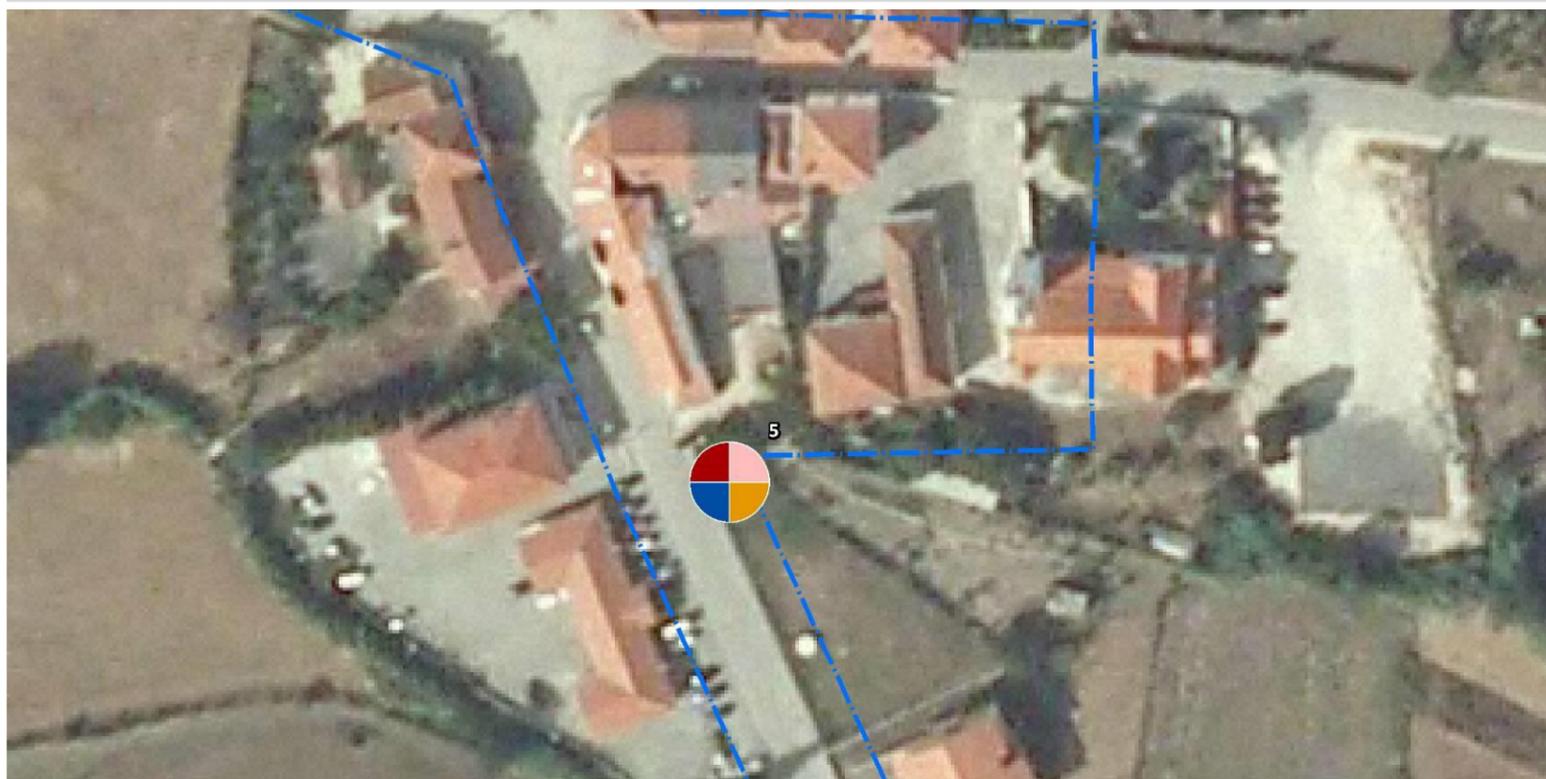
Identificação dos problemas de acessibilidade:	Tipologias de intervenção propostas:
Não existe um percurso mínimo de 1,20m no acesso à paragem	Criação de um percurso acessível para aceder à paragem
Não existe plataforma	Criação de plataformas e respetivos acessos potenciando a utilização dos veículos com pisos rebaixados
Não está disponível na paragem, informação de rede, serviços, horários, preços, etc.	Disponibilização da informação nas infraestruturas de apoio ao transporte público de mapa de rede, horários, preços e toda a informação considerada relevante para o utilizador de transportes públicos
Não existe sinalização de paragens reservadas a autocarros (H20a)	Sinalização dos locais de paragem reservada, junto das plataformas, com o sinal H20a e/ou a Marca M14
