Plano Municipal de Promoção da Acessibilidade - Programa RAMPA
Município de Pombal
FASE III – Versão Final do Plano

II – Proposta do Plano das Condições de Acessibilidade

PEÇAS ESCRITAS - VOLUME VII

março 2014

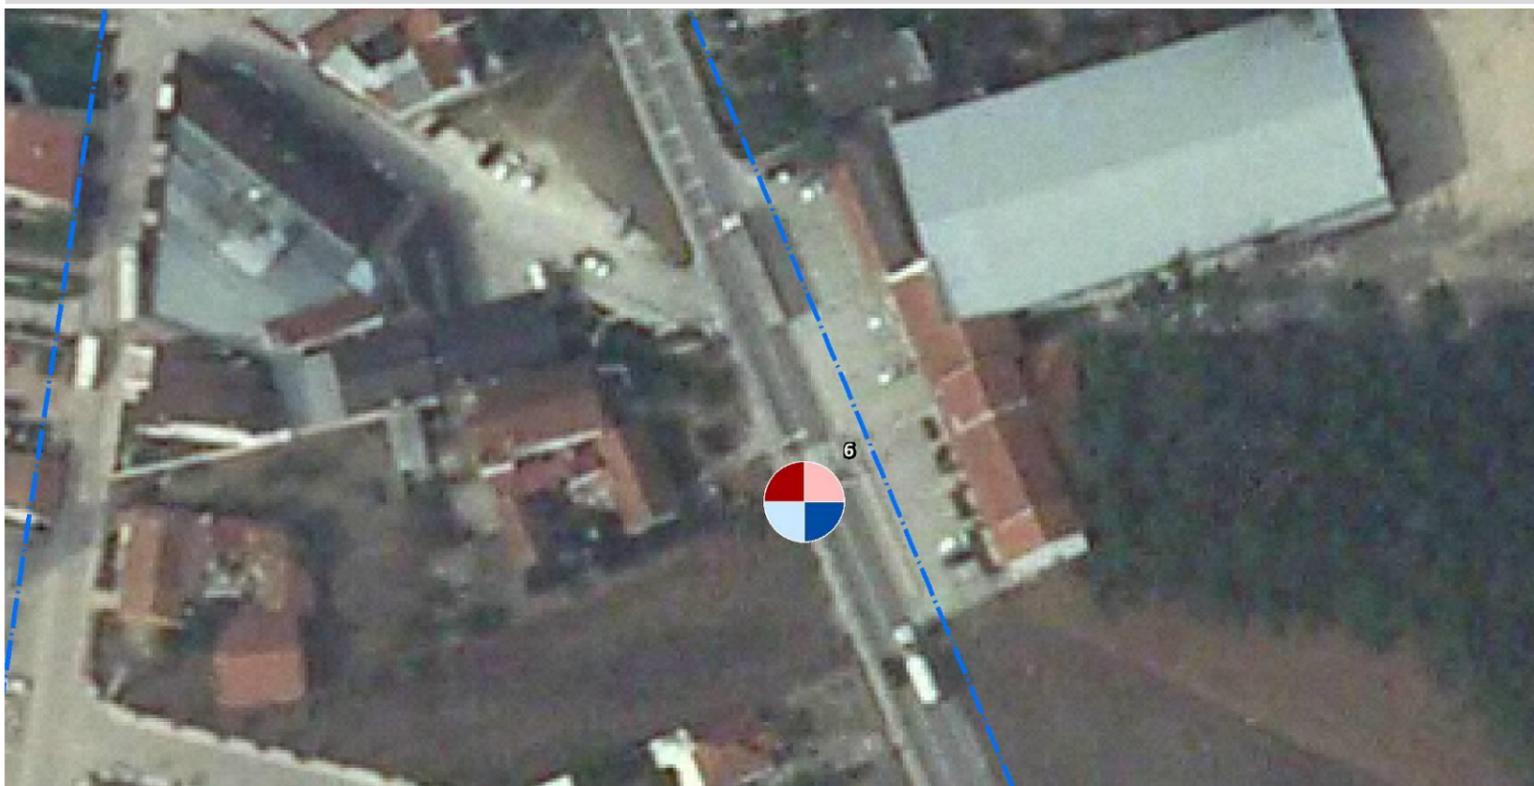
Identificação dos problemas de acessibilidade:	Tipologias de intervenção propostas:
Não existe um percurso mínimo de 1,20m no acesso à paragem	Criação de um percurso acessível para aceder à paragem
Não existe plataforma	Criação de plataformas e respetivos acessos potenciando a utilização dos veículos com pisos rebaixados
Desníveis na entrada do abrigo, que não permitem o acesso ao interior do abrigo (de pelo menos 0,80 metros de largura)	Pequena obra para remoção de desníveis na entrada do abrigo
Não está disponível na paragem, informação de rede, serviços, horários, preços, etc.	Disponibilização da informação nas infraestruturas de apoio ao transporte público de mapa de rede, horários, preços e toda a informação considerada relevante para o utilizador de transportes públicos

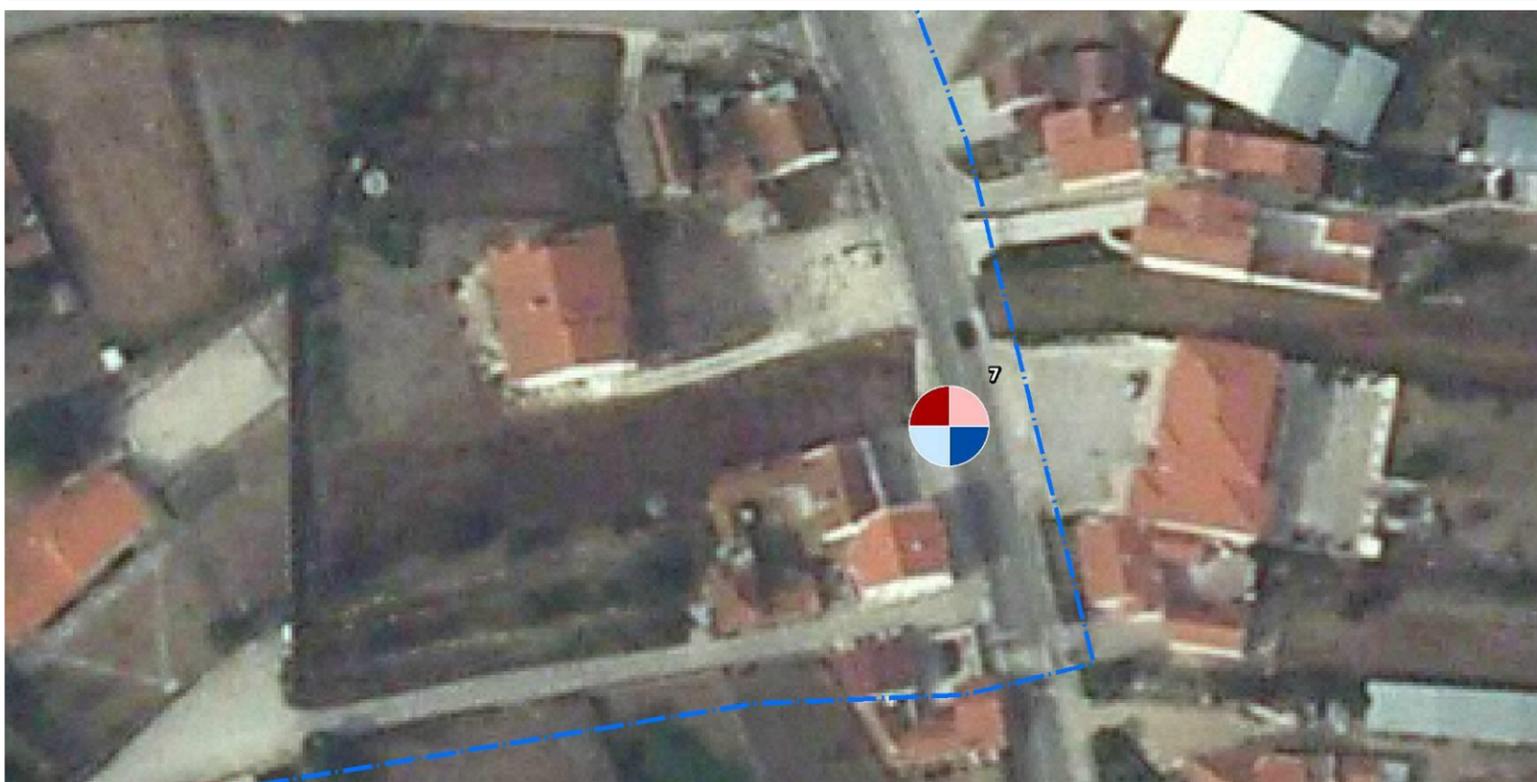
Identificação dos problemas de acessibilidade:	Tipologias de intervenção propostas:
Não existe um percurso mínimo de 1,20m no acesso à paragem	Criação de um percurso acessível para aceder à paragem
Não existe plataforma	Criação de plataformas e respetivos acessos potenciando a utilização dos veículos com pisos rebaixados
Desníveis na entrada do abrigo, que não permitem o acesso ao interior do abrigo (de pelo menos 0,80 metros de largura)	Pequena obra para remoção de desníveis na entrada do abrigo
Não está disponível na paragem, informação de rede, serviços, horários, preços, etc.	Disponibilização da informação nas infraestruturas de apoio ao transporte público de mapa de rede, horários, preços e toda a informação considerada relevante para o utilizador de transportes públicos

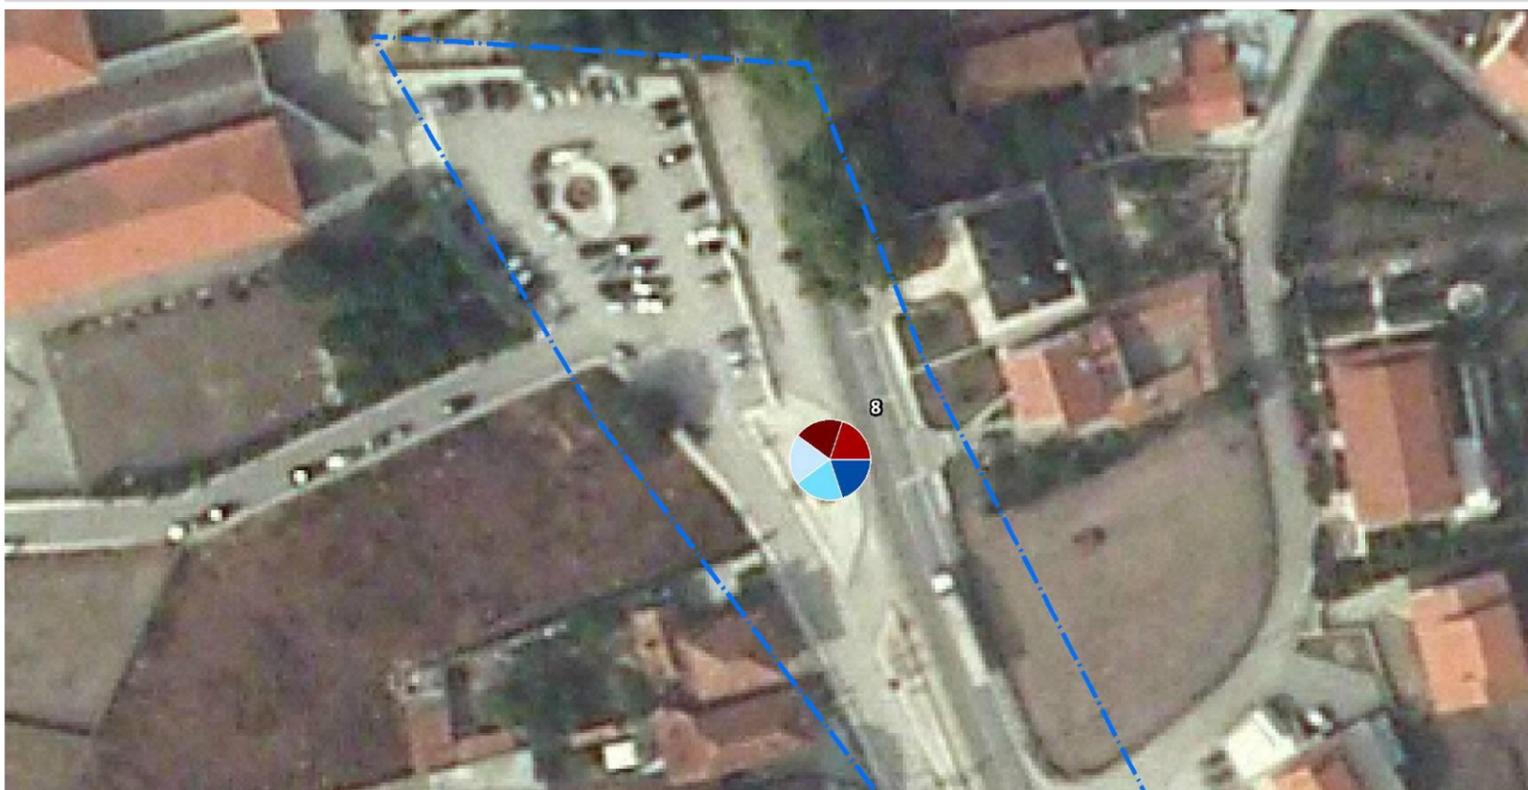
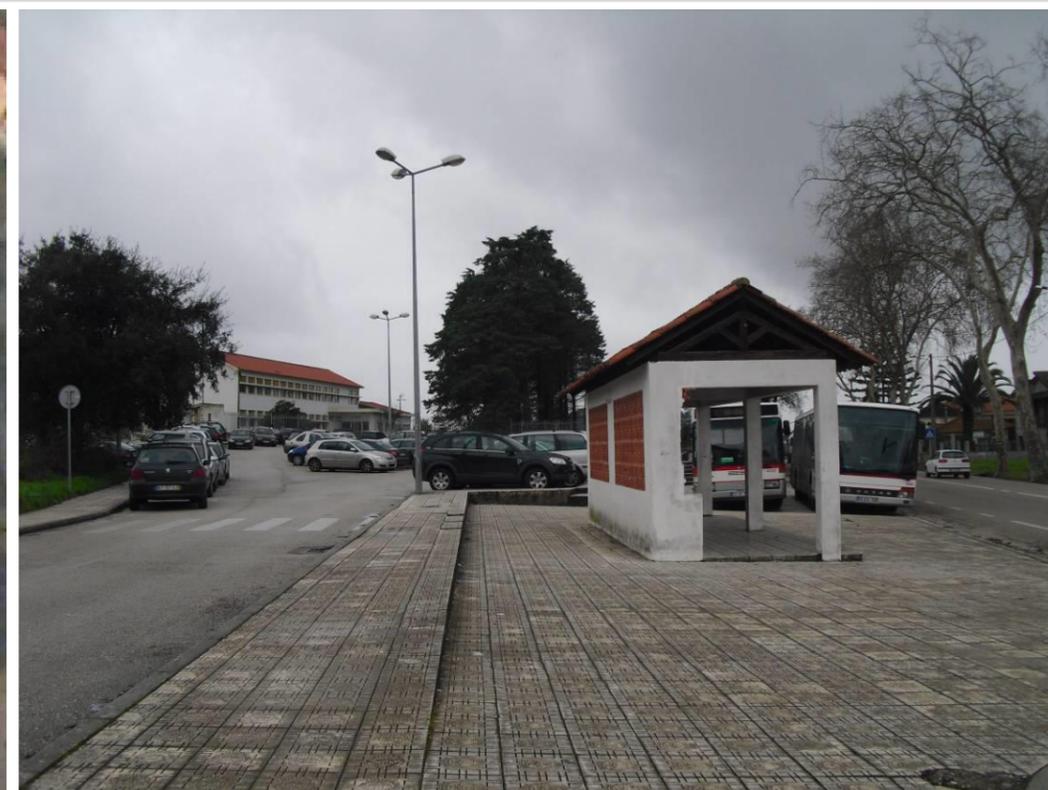
Identificação dos problemas de acessibilidade:	Tipologias de intervenção propostas:
Plataforma existente insuficiente	Aumento da plataforma existente, potenciando a utilização dos veículos com pisos rebaixados
Criação de acesso de nível à plataforma	Criação de acesso à plataforma, eliminando os obstáculos existentes
Não existe, no interior do abrigo, local para acomodação e permanência de um utilizador em cadeiras de rodas	Criação de um local de permanência dentro do abrigo para um utilizador em cadeira de rodas
Desníveis na entrada do abrigo, que não permitem o acesso ao interior do abrigo (de pelo menos 0,80 metros de largura)	Pequena obra para remoção de desníveis na entrada do abrigo
Não está disponível na paragem, informação de rede, serviços, horários, preços, etc.	Disponibilização da informação nas infraestruturas de apoio ao transporte público de mapa de rede, horários, preços e toda a informação considerada relevante para o utilizador de transportes públicos

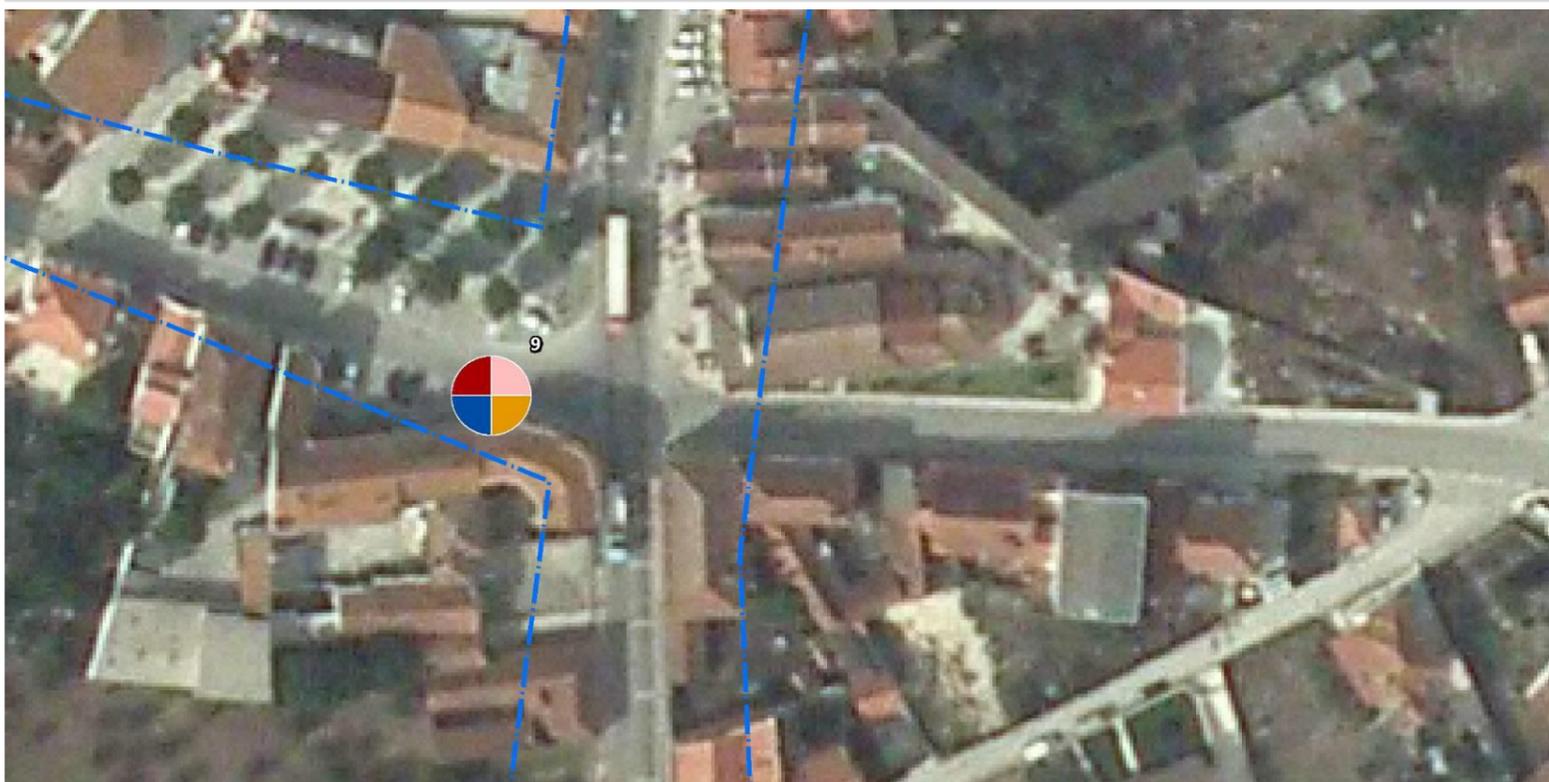
Identificação dos problemas de acessibilidade:	Tipologias de intervenção propostas:
Não existe um percurso mínimo de 1,20m no acesso à paragem	Criação de um percurso acessível para aceder à paragem
Não existe plataforma	Criação de plataformas e respetivos acessos potenciando a utilização dos veículos com pisos rebaixados
Não está disponível na paragem, informação de rede, serviços, horários, preços, etc.	Disponibilização da informação nas infraestruturas de apoio ao transporte público de mapa de rede, horários, preços e toda a informação considerada relevante para o utilizador de transportes públicos
Não existe sinalização de paragens reservadas a autocarros (H20a)	Sinalização dos locais de paragem reservada, junto das plataformas, com o sinal H20a e/ou a Marca M14

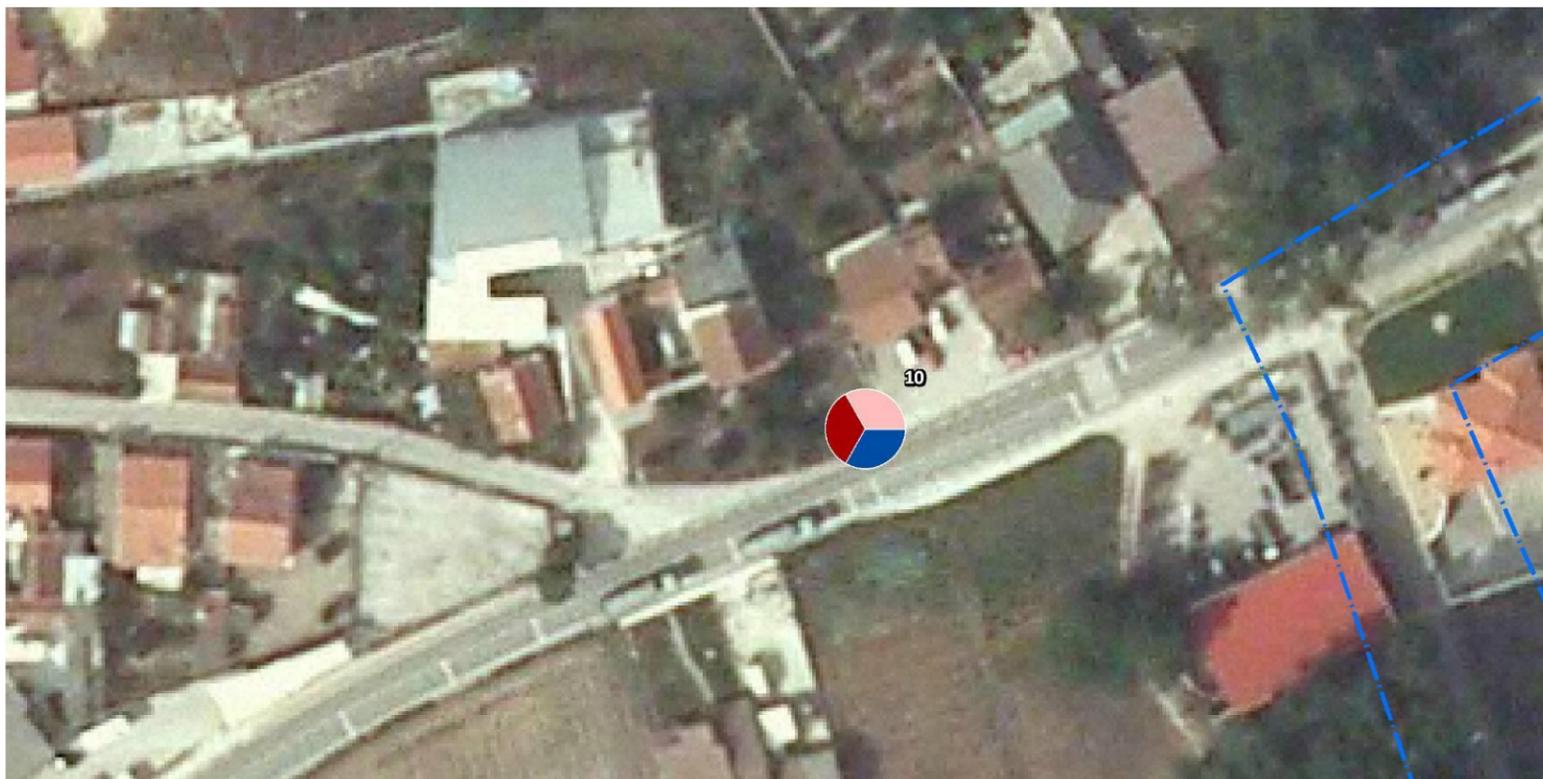
Identificação dos problemas de acessibilidade:	Tipologias de intervenção propostas:
Não existe um percurso mínimo de 1,20m no acesso à paragem	Criação de um percurso acessível para aceder à paragem
Não existe plataforma	Criação de plataformas e respetivos acessos potenciando a utilização dos veículos com pisos rebaixados
Não está disponível na paragem, informação de rede, serviços, horários, preços, etc.	Disponibilização da informação nas infraestruturas de apoio ao transporte público de mapa de rede, horários, preços e toda a informação considerada relevante para o utilizador de transportes públicos

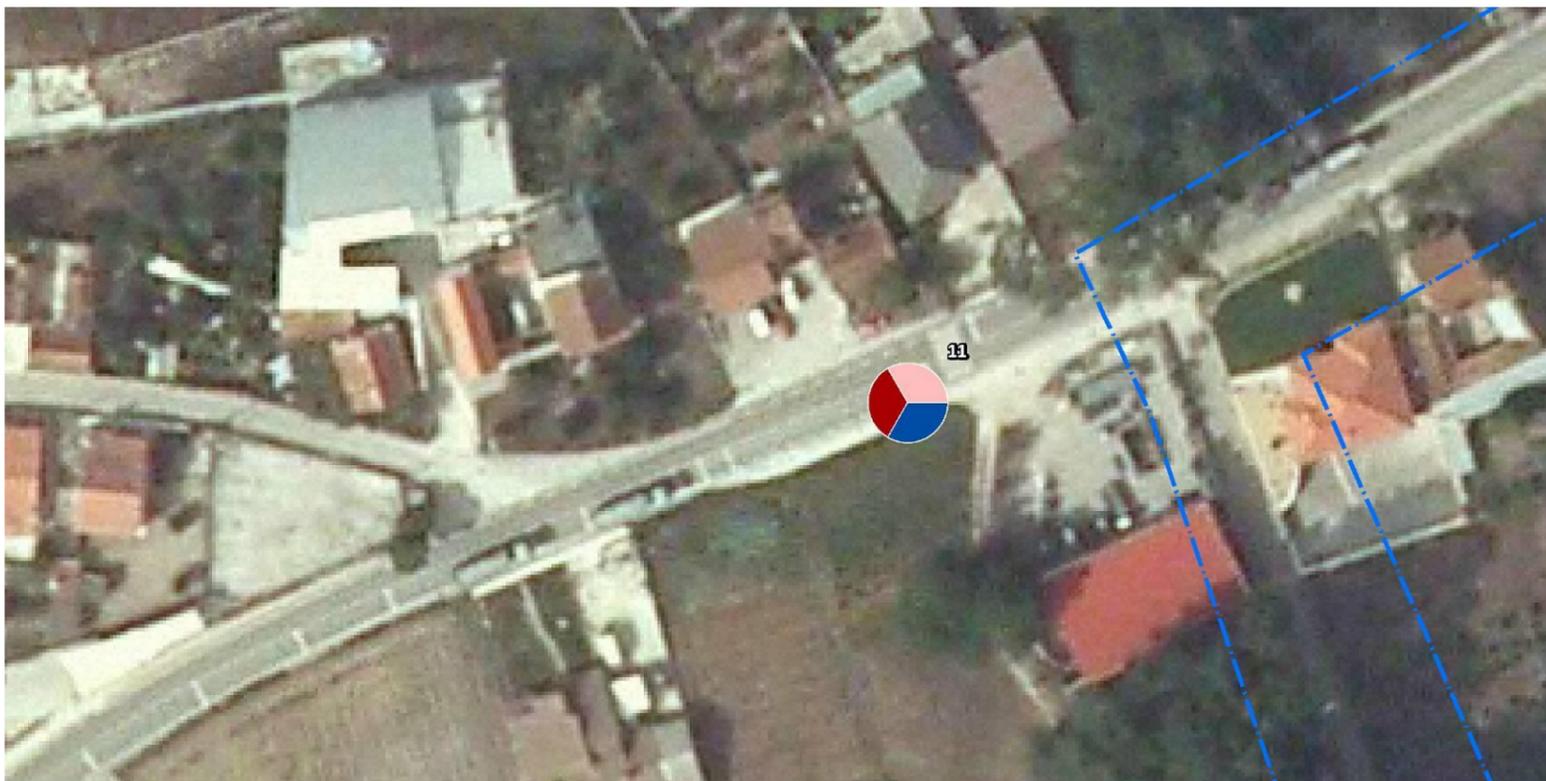
Identificação dos problemas de acessibilidade:	Tipologias de intervenção propostas:
Não existe um percurso mínimo de 1,20m no acesso à paragem	Criação de um percurso acessível para aceder à paragem
Não existe plataforma	Criação de plataformas e respetivos acessos potenciando a utilização dos veículos com pisos rebaixados
Não existe sinalização de paragens reservadas a autocarros (H20a)	Sinalização dos locais de paragem reservada, junto das plataformas

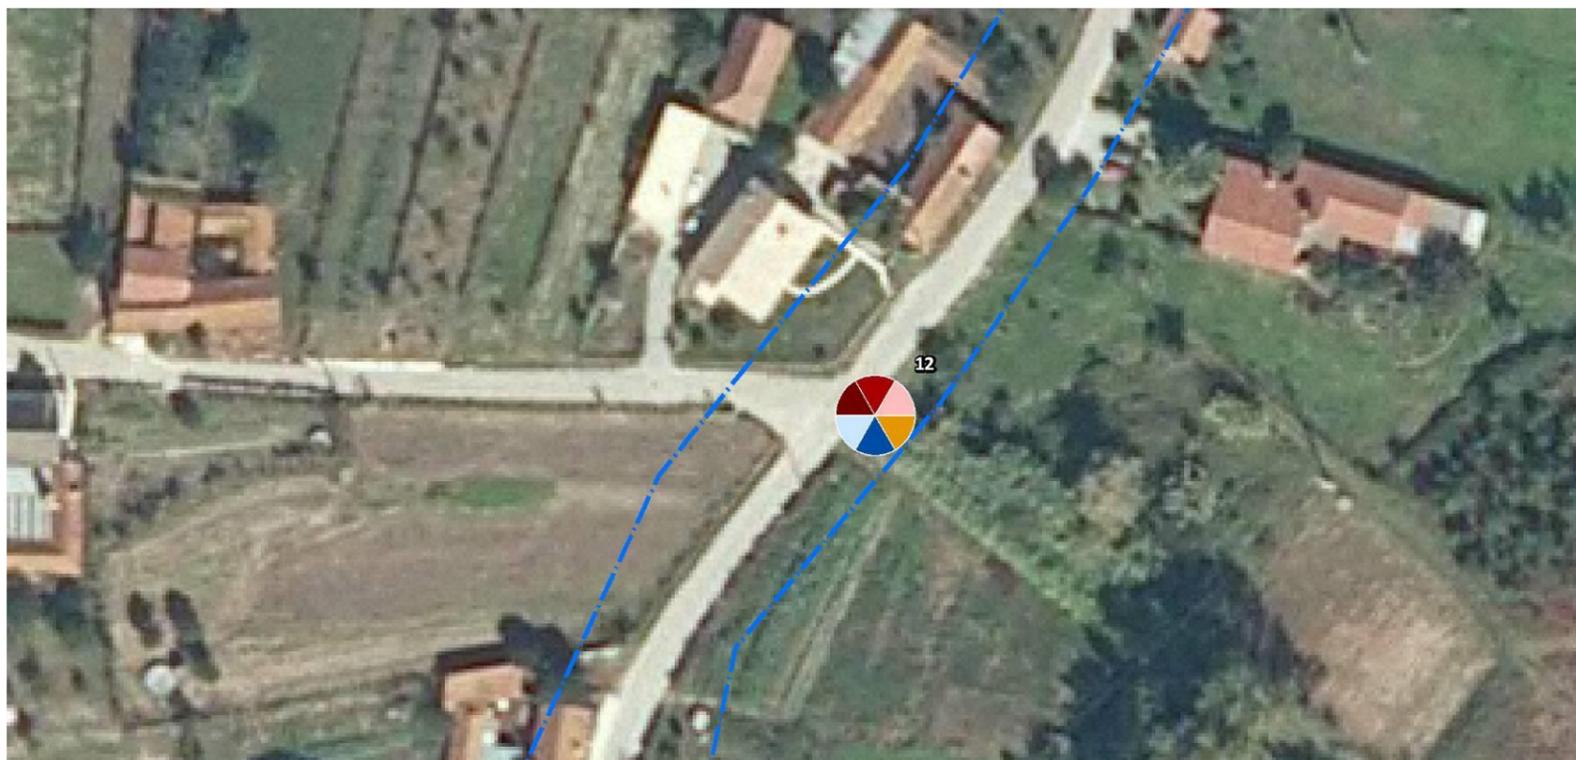
Identificação dos problemas de acessibilidade:	Tipologias de intervenção propostas:
Não existe um percurso mínimo de 1,20m no acesso à paragem	Criação de um percurso acessível para aceder à paragem
Plataforma existente insuficiente	Aumento da plataforma existente, potenciando a utilização dos veículos com pisos rebaixados
Criação de acesso de nível à plataforma	Criação de acesso à plataforma, eliminando os obstáculos existentes
Desníveis na entrada do abrigo, que não permitem o acesso ao interior do abrigo (de pelo menos 0,80 metros de largura)	Pequena obra para remoção de desníveis na entrada do abrigo
Não está disponível na paragem, informação de rede, serviços, horários, preços, etc.	Disponibilização da informação nas infraestruturas de apoio ao transporte público de mapa de rede, horários, preços e toda a informação considerada relevante para o utilizador de transportes públicos

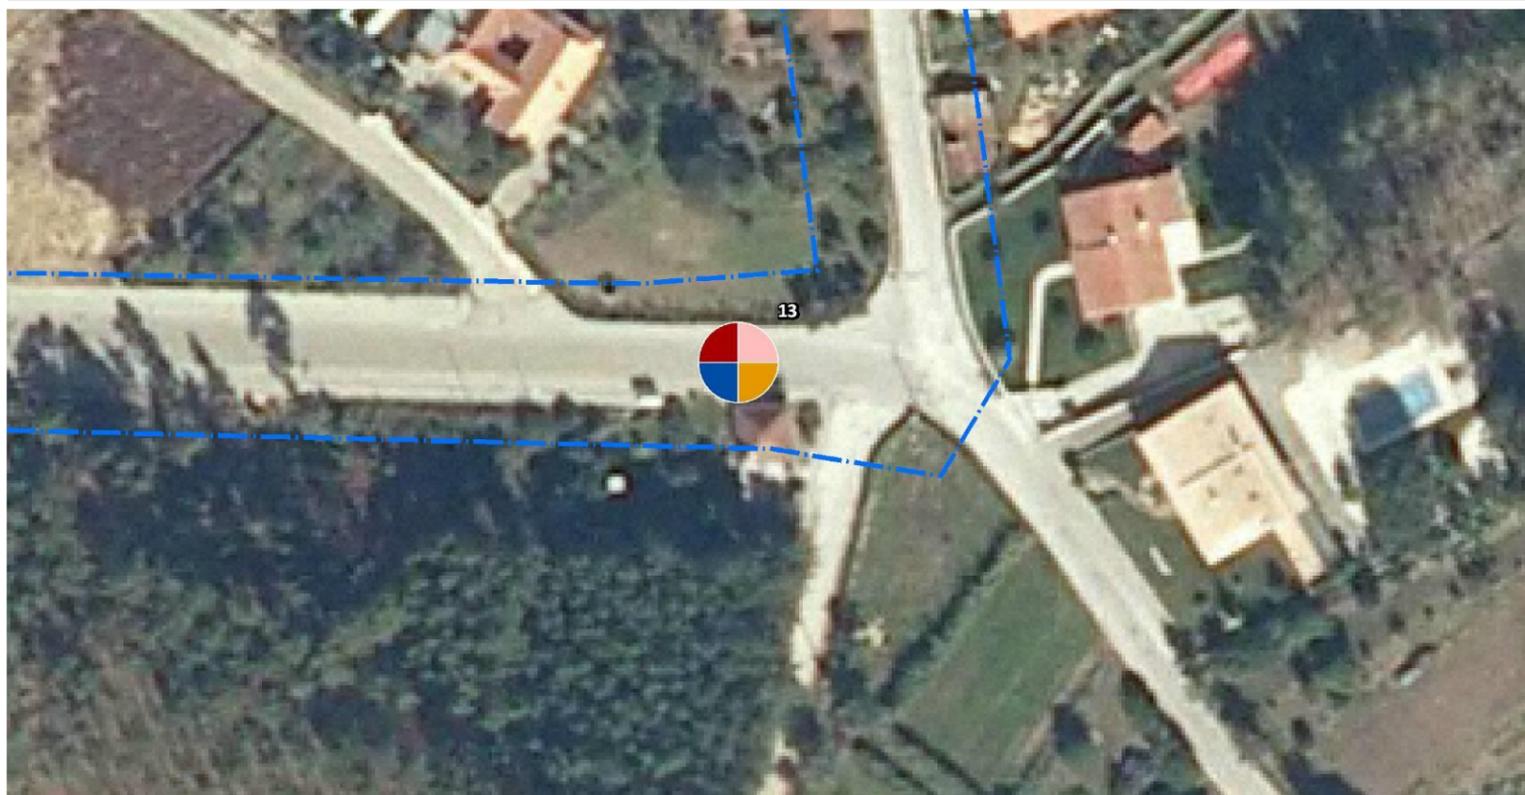
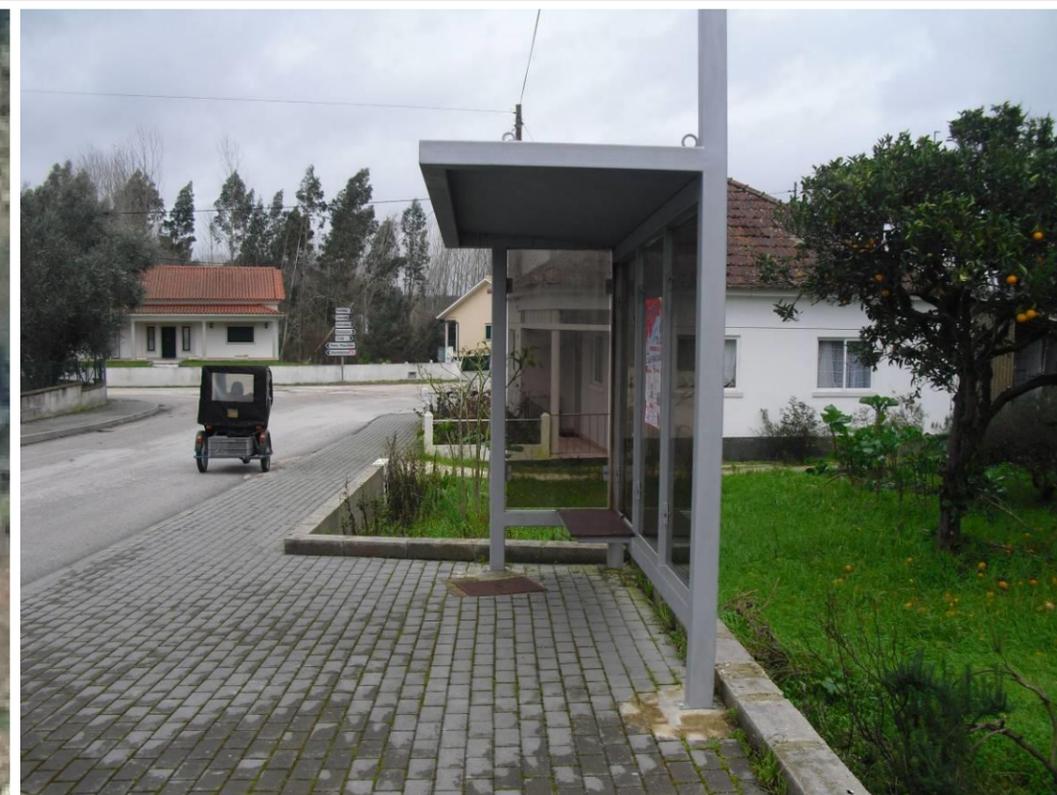
Identificação dos problemas de acessibilidade:	Tipologias de intervenção propostas:
Não existe um percurso mínimo de 1,20m no acesso à paragem	Criação de um percurso acessível para aceder à paragem
Não existe plataforma	Criação de plataformas e respetivos acessos potenciando a utilização dos veículos com pisos rebaixados
Não está disponível na paragem, informação de rede, serviços, horários, preços, etc.	Disponibilização da informação nas infraestruturas de apoio ao transporte público de mapa de rede, horários, preços e toda a informação considerada relevante para o utilizador de transportes públicos
Não existe sinalização de paragens reservadas a autocarros (H20a)	Sinalização dos locais de paragem reservada, junto das plataformas, com o sinal H20a e/ou a Marca M14

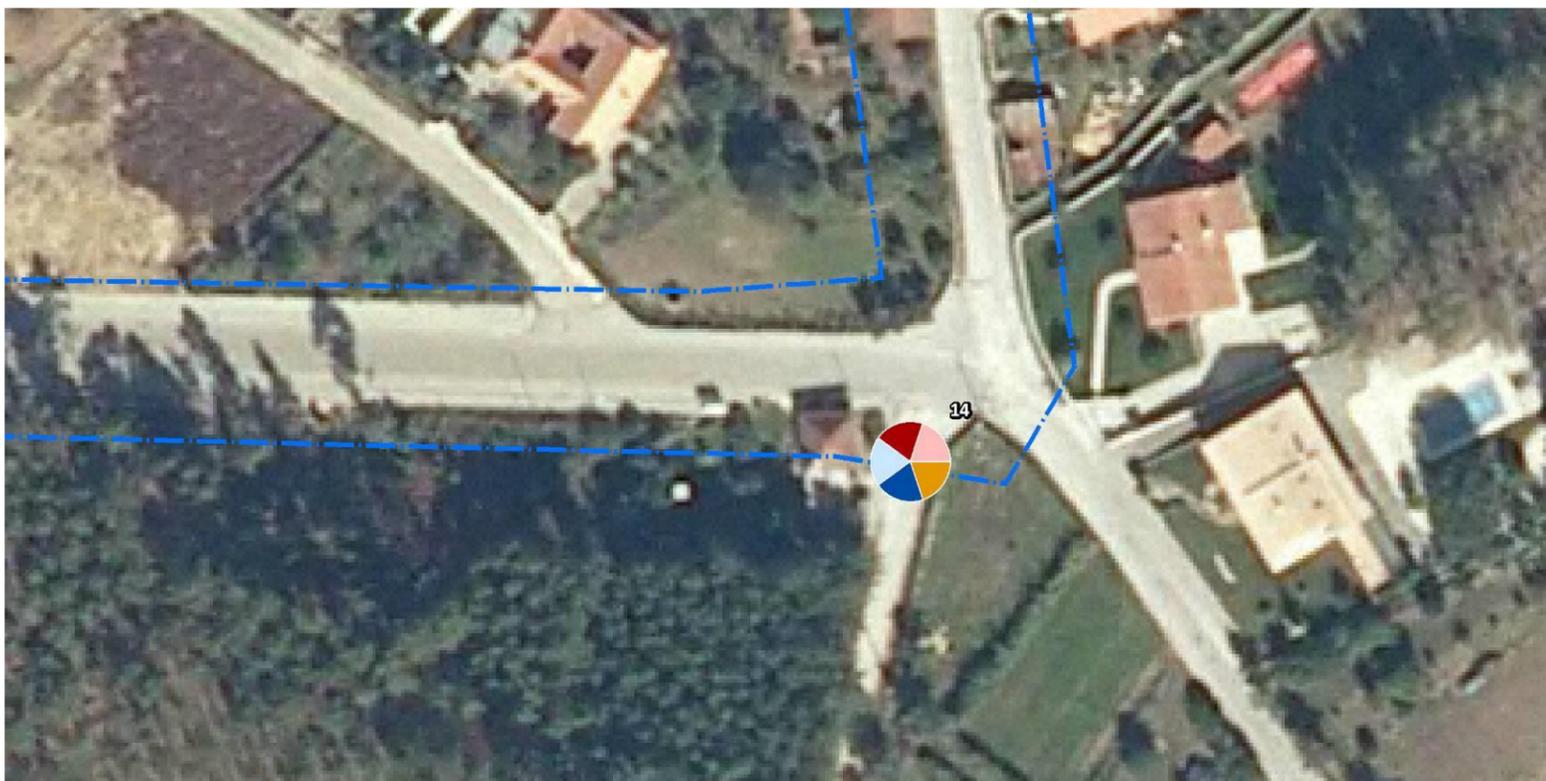
Identificação dos problemas de acessibilidade:	Tipologias de intervenção propostas:
Não existe um percurso mínimo de 1,20m no acesso à paragem	Criação de um percurso acessível para aceder à paragem
Não existe plataforma	Criação de plataformas e respetivos acessos potenciando a utilização dos veículos com pisos rebaixados
Desníveis na entrada do abrigo, que não permitem o acesso ao interior do abrigo (de pelo menos 0,80 metros de largura)	Pequena obra para remoção de desníveis na entrada do abrigo
Não está disponível na paragem, informação de rede, serviços, horários, preços, etc.	Disponibilização da informação nas infraestruturas de apoio ao transporte público de mapa de rede, horários, preços e toda a informação considerada relevante para o utilizador de transportes públicos
Não existe sinalização de paragens reservadas a autocarros (H20a)	Sinalização dos locais de paragem reservada, junto das plataformas, com o sinal H20a e/ou a Marca M14

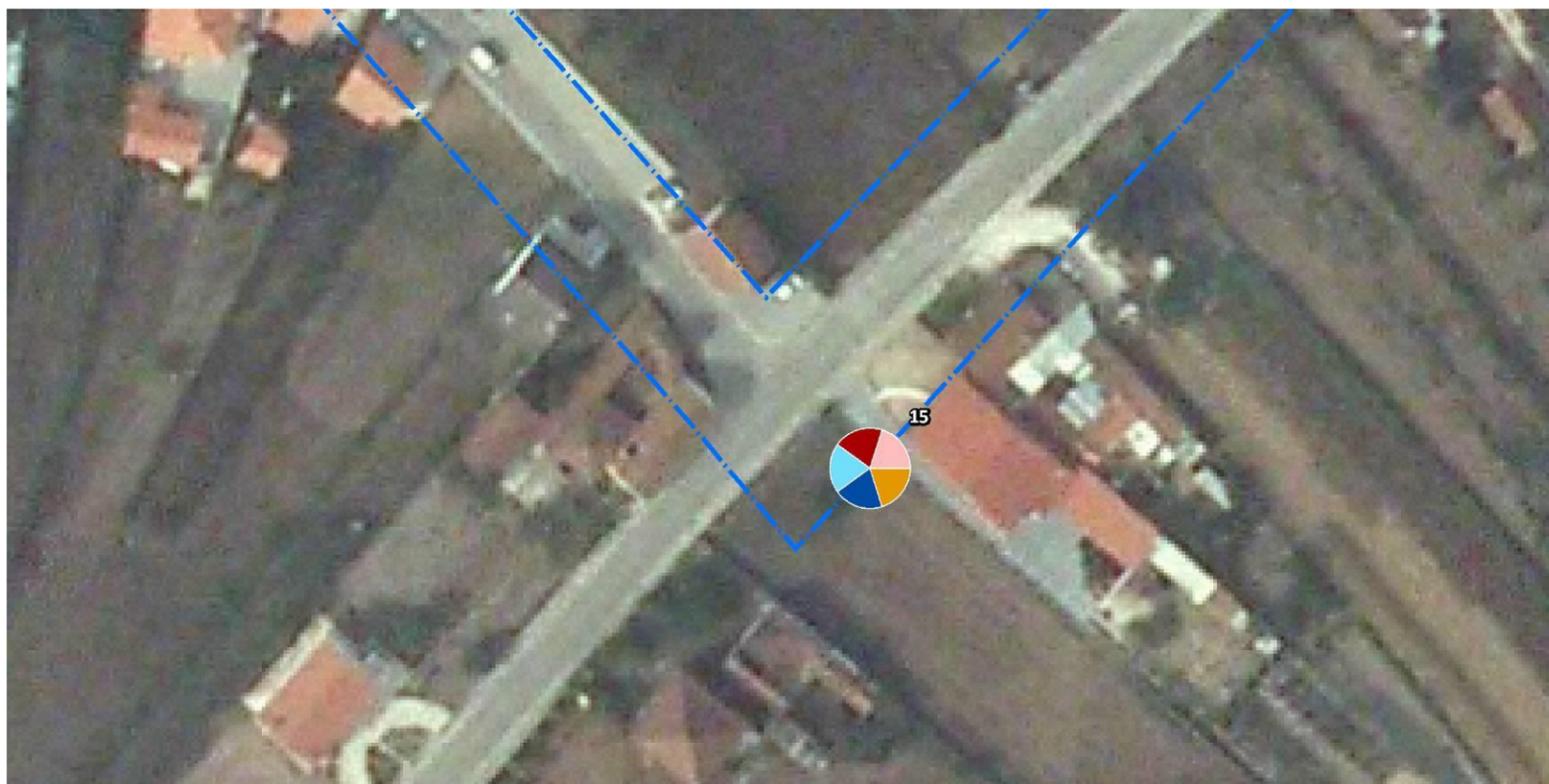
Identificação dos problemas de acessibilidade:	Tipologias de intervenção propostas:
Não existe um percurso mínimo de 1,20m no acesso à paragem	Criação de um percurso acessível para aceder à paragem
Não existe plataforma	Criação de plataformas e respetivos acessos potenciando a utilização dos veículos com pisos rebaixados
Não existe, no interior do abrigo, local para acomodação e permanência de um utilizador em cadeiras de rodas	Criação de um local de permanência dentro do abrigo para um utilizador em cadeira de rodas
Não está disponível na paragem, informação de rede, serviços, horários, preços, etc.	Disponibilização da informação nas infraestruturas de apoio ao transporte público de mapa de rede, horários, preços e toda a informação considerada relevante para o utilizador de transportes públicos
Não existe sinalização de paragens reservadas a autocarros (H20a)	Sinalização dos locais de paragem reservada, junto das plataformas, com o sinal H20a e/ou a Marca M14

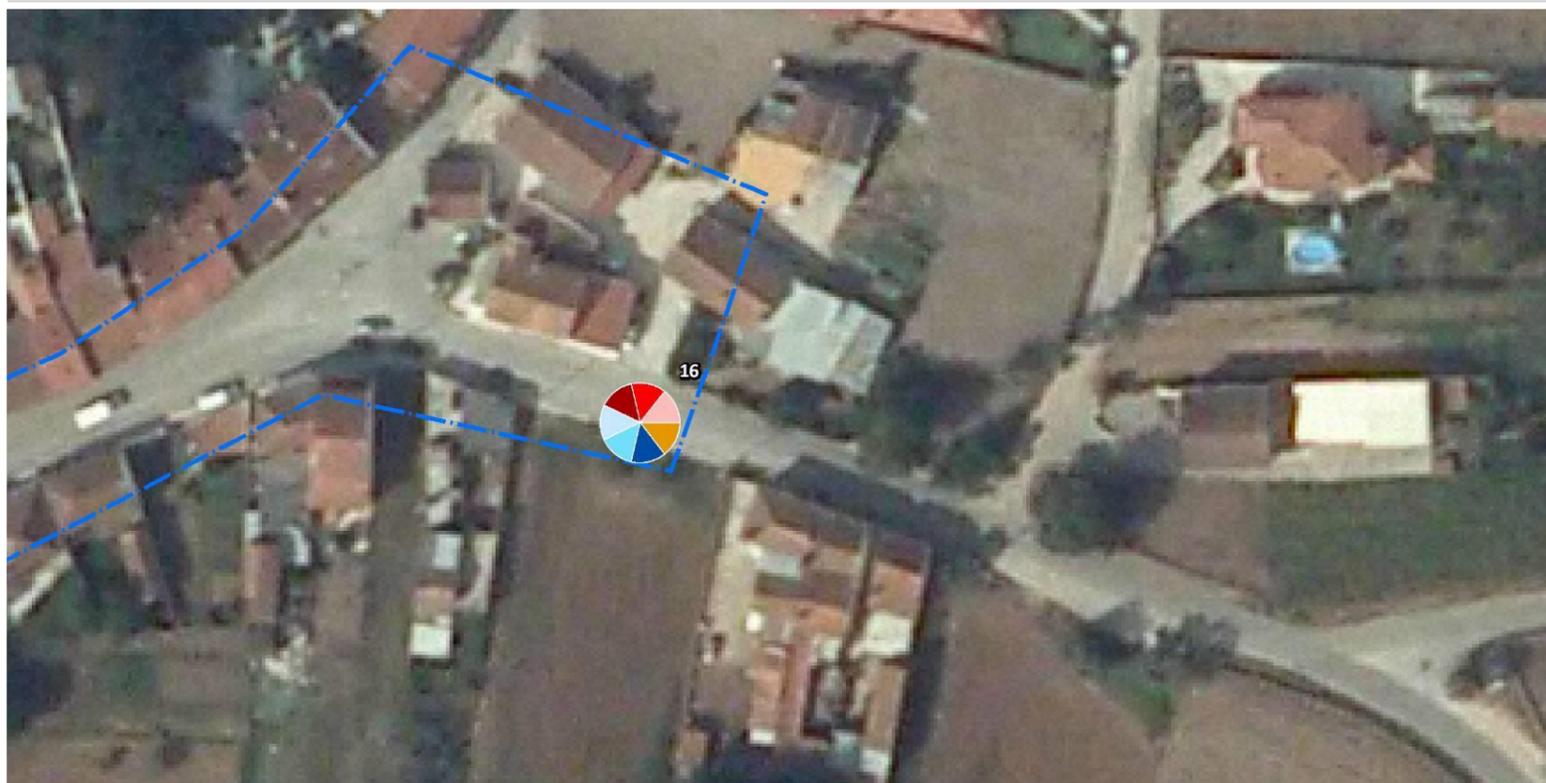
Identificação dos problemas de acessibilidade:	Tipologias de intervenção propostas:
Não existe um percurso mínimo de 1,20m no acesso à paragem	Criação de um percurso acessível para aceder à paragem
Abrigos colocados a obstruir o percurso acessível	Remoção / relocalização ou adaptação do abrigo de forma a estabelecer a continuidade do percurso acessível
Não existe plataforma	Criação de plataformas e respetivos acessos potenciando a utilização dos veículos com pisos rebaixados
Não existe um corredor, de pelo menos 0,80 metros de largura para aceder ao interior do abrigo	Remoção dos topos do abrigo e do mobiliário afeto ou relocalização do abrigo
Não existe, no interior do abrigo, local para acomodação e permanência de um utilizador em cadeiras de rodas	Criação de um local de permanência dentro do abrigo para um utilizador em cadeira de rodas
Não está disponível na paragem, informação de rede, serviços, horários, preços, etc.	Disponibilização da informação nas infraestruturas de apoio ao transporte público de mapa de rede, horários, preços e toda a informação considerada relevante para o utilizador de transportes públicos

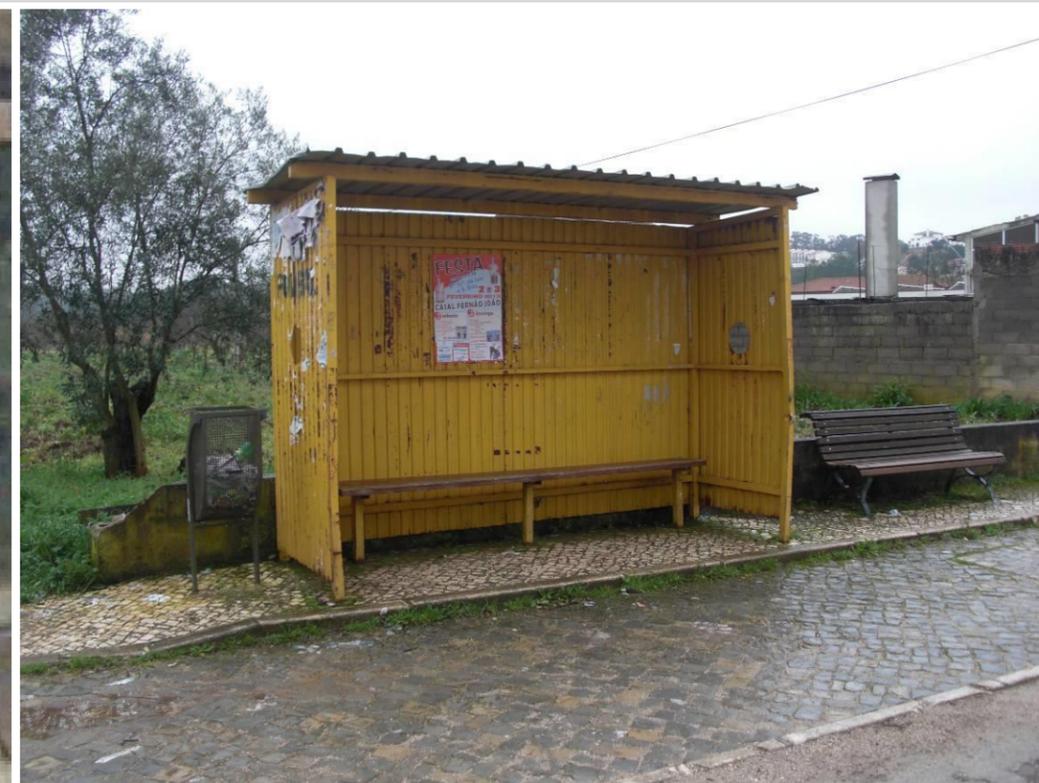
Paragem 16

Não existe sinalização de paragens reservadas a autocarros (H20a)	Sinalização dos locais de paragem reservada, junto das plataformas, com o sinal H20a e/ou a Marca M14

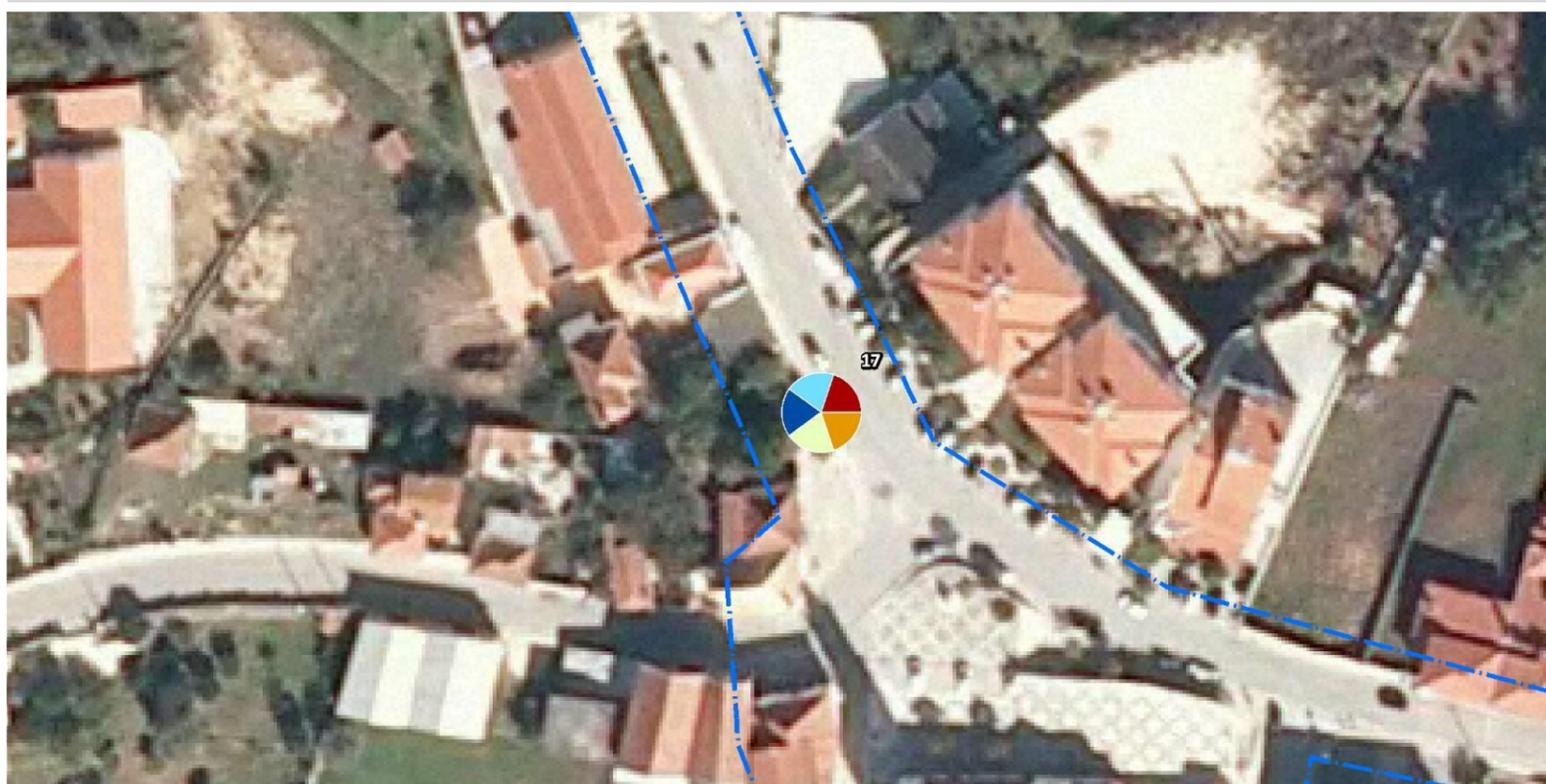
Identificação dos problemas de acessibilidade:	Tipologias de intervenção propostas:
Não existe plataforma	Criação de plataformas e respetivos acessos potenciando a utilização dos veículos com pisos rebaixados
Não existe, no interior do abrigo, local para acomodação e permanência de um utilizador em cadeiras de rodas	Criação de um local de permanência dentro do abrigo para um utilizador em cadeira de rodas
Não está disponível na paragem, informação de rede, serviços, horários, preços, etc.	Disponibilização da informação nas infraestruturas de apoio ao transporte público de mapa de rede, horários, preços e toda a informação considerada relevante para o utilizador de transportes públicos
Mobiliário urbano de apoio à paragem com design não inclusivo	Alteração do design do mobiliário urbano de forma a respeitar as normas de design inclusivo
Não existe sinalização de paragens reservadas a autocarros (H20a)	Sinalização dos locais de paragem reservada, junto das plataformas, com o sinal H20a e/ou a Marca M14

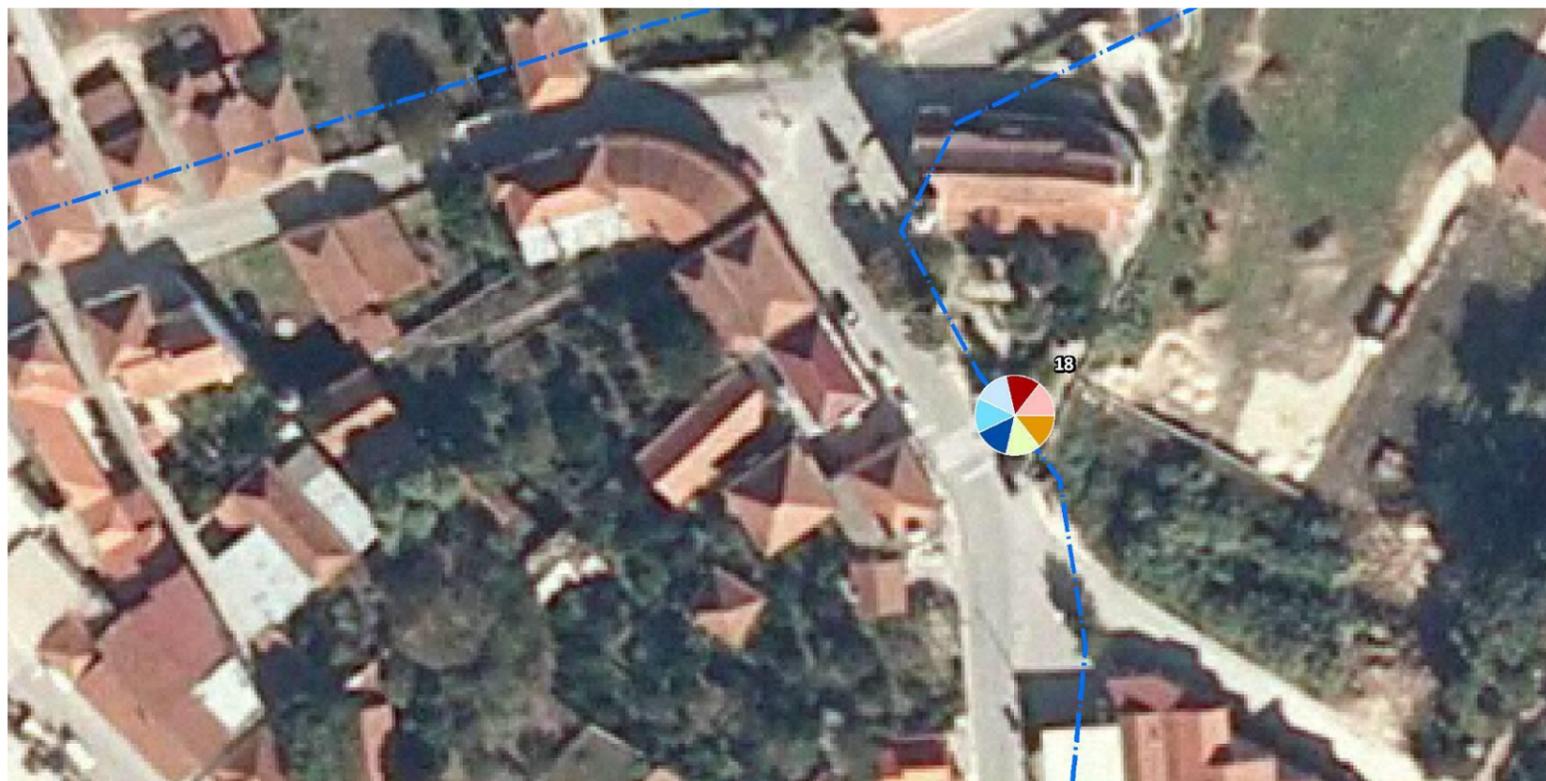
Identificação dos problemas de acessibilidade:	Tipologias de intervenção propostas:
Não existe um percurso mínimo de 1,20m no acesso à paragem	Criação de um percurso acessível para aceder à paragem
Não existe plataforma	Criação de plataformas e respetivos acessos potenciando a utilização dos veículos com pisos rebaixados
Desníveis na entrada do abrigo, que não permitem o acesso ao interior do abrigo (de pelo menos 0,80 metros de largura)	Pequena obra para remoção de desníveis na entrada do abrigo
Não existe, no interior do abrigo, local para acomodação e permanência de um utilizador em cadeiras de rodas	Criação de um local de permanência dentro do abrigo para um utilizador em cadeira de rodas
Não está disponível na paragem, informação de rede, serviços, horários, preços, etc.	Disponibilização da informação nas infraestruturas de apoio ao transporte público de mapa de rede, horários, preços e toda a informação considerada relevante para o utilizador de transportes públicos

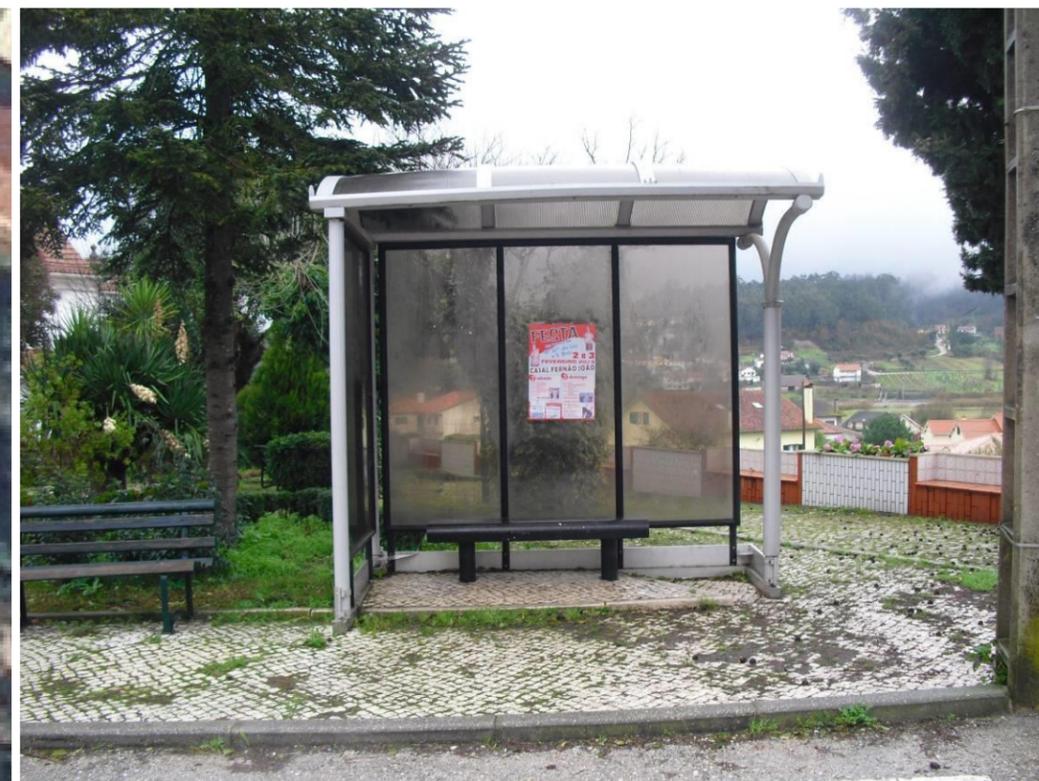
Paragem 18

Mobiliário urbano de apoio à paragem com design não inclusivo	Alteração do design do mobiliário urbano de forma a respeitar as normas de design inclusivo
Não existe sinalização de paragens reservadas a autocarros (H20a)	Sinalização dos locais de paragem reservada, junto das plataformas, com o sinal H20a e/ou a Marca M14
