Plano Municipal de Promoção da Acessibilidade - Programa RAMPA
Município de Pombal
FASE III – Versão Final do Plano

II – Proposta do Plano das Condições de Acessibilidade

PEÇAS ESCRITAS - VOLUME VII

março 2014

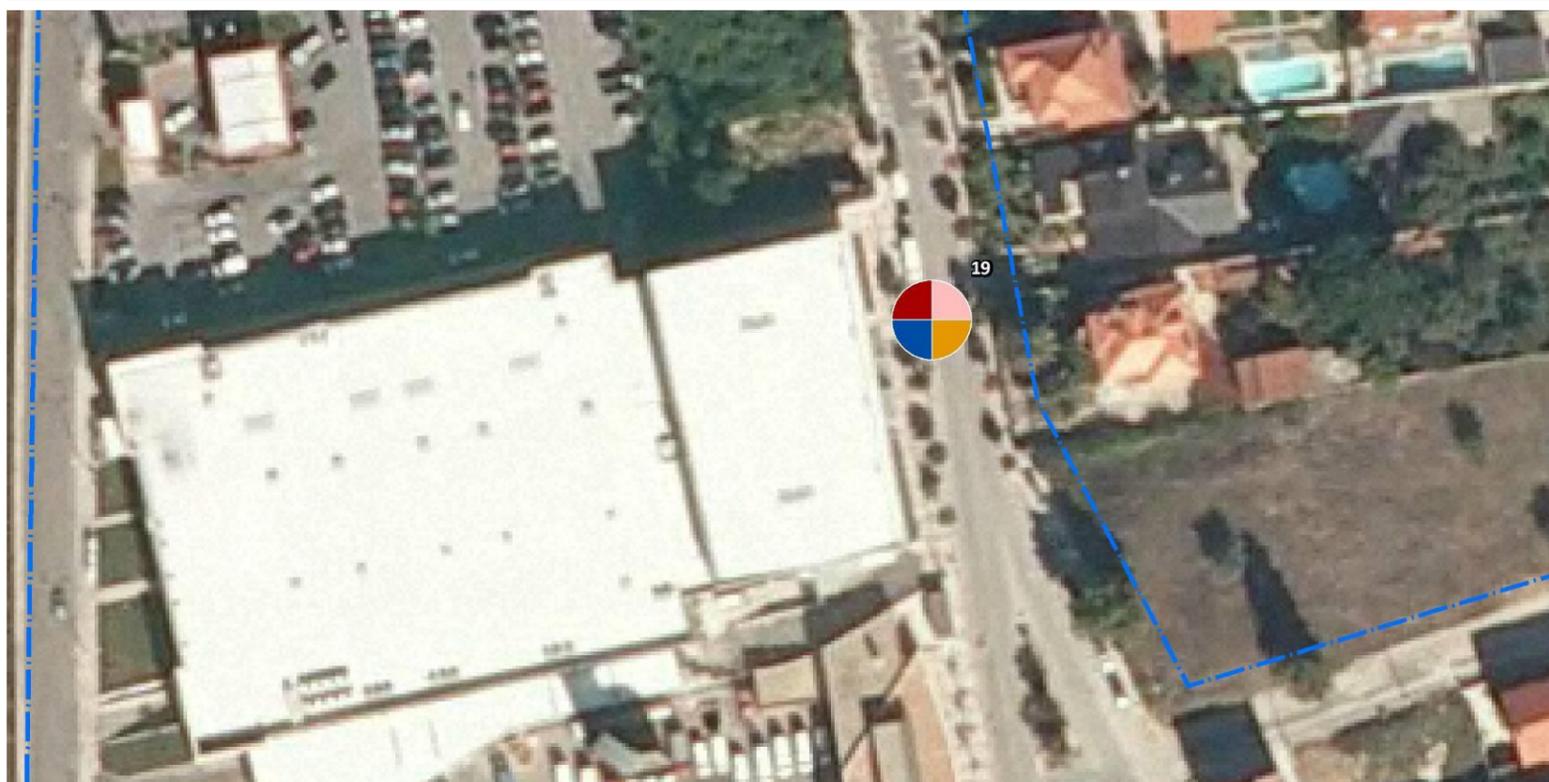
Identificação dos problemas de acessibilidade:	Tipologias de intervenção propostas:
Não existe um percurso mínimo de 1,20m no acesso à paragem	Criação de um percurso acessível para aceder à paragem
Não existe plataforma	Criação de plataformas e respetivos acessos potenciando a utilização dos veículos com pisos rebaixados
Não está disponível na paragem, informação de rede, serviços, horários, preços, etc.	Disponibilização da informação nas infraestruturas de apoio ao transporte público de mapa de rede, horários, preços e toda a informação considerada relevante para o utilizador de transportes públicos
Não existe sinalização de paragens reservadas a autocarros (H20a)	Sinalização dos locais de paragem reservada, junto das plataformas, com o sinal H20a e/ou a Marca M14

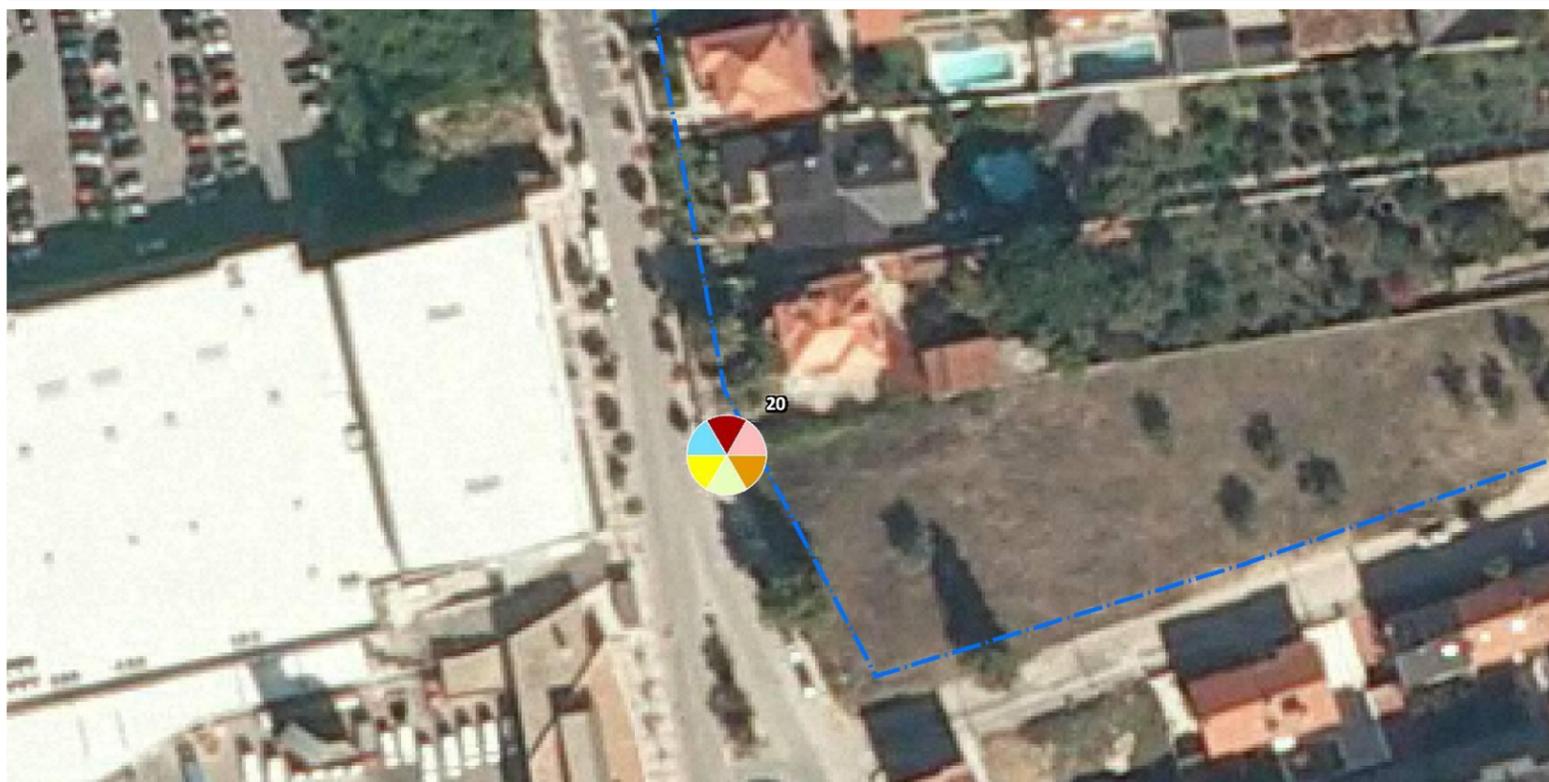
Identificação dos problemas de acessibilidade:	Tipologias de intervenção propostas:
Não existe um percurso mínimo de 1,20m no acesso à paragem	Criação de um percurso acessível para aceder à paragem
Não existe plataforma	Criação de plataformas e respetivos acessos potenciando a utilização dos veículos com pisos rebaixados
Não existe, no interior do abrigo, local para acomodação e permanência de um utilizador em cadeiras de rodas	Criação de um local de permanência dentro do abrigo para um utilizador em cadeira de rodas
Abrigo com design não inclusivo	Adaptação ou alteração do abrigo de forma a ser conciliável com as normas de design inclusivo
Mobiliário urbano de apoio à paragem com design não inclusivo	Alteração do design do mobiliário urbano de forma a respeitar as normas de design inclusivo
Não existe sinalização de paragens reservadas a autocarros (H20a)	Sinalização dos locais de paragem reservada, junto das plataformas, com o sinal H20a e/ou a Marca M14

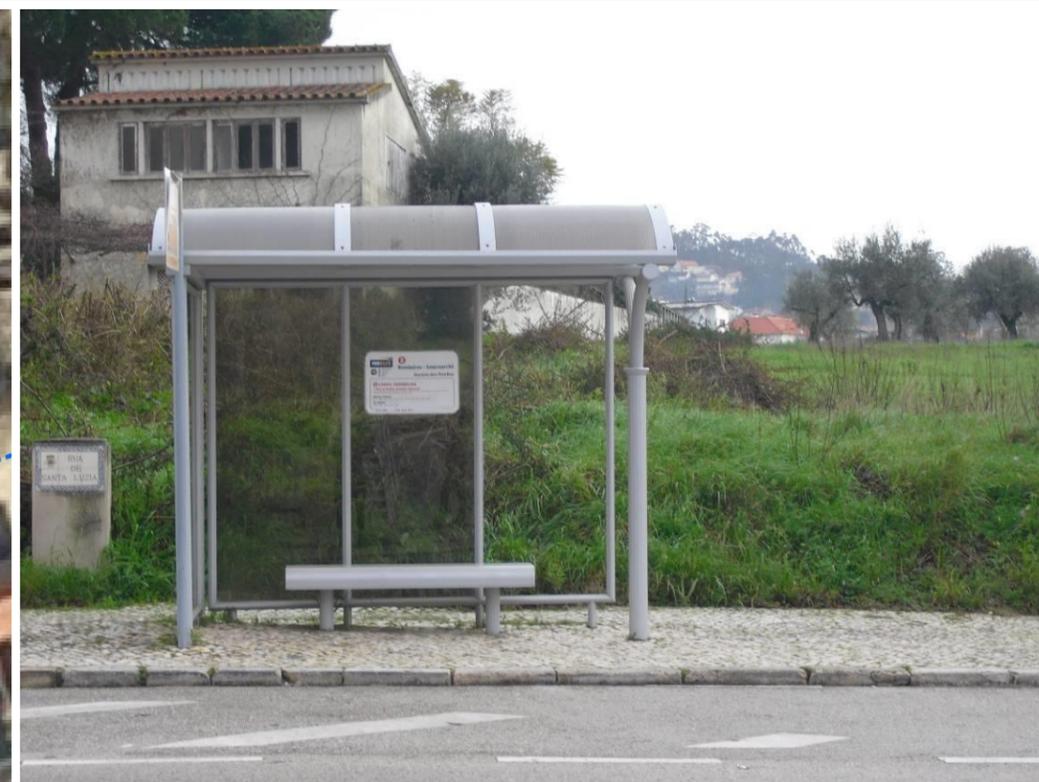
Paragem 20

Não está disponível na paragem, informação de rede, etc.	Reforço da informação disponibilizada nas infraestruturas de apoio ao transporte público de mapa de rede, horários, preços e toda a informação considerada relevante para o utilizador de transportes públicos

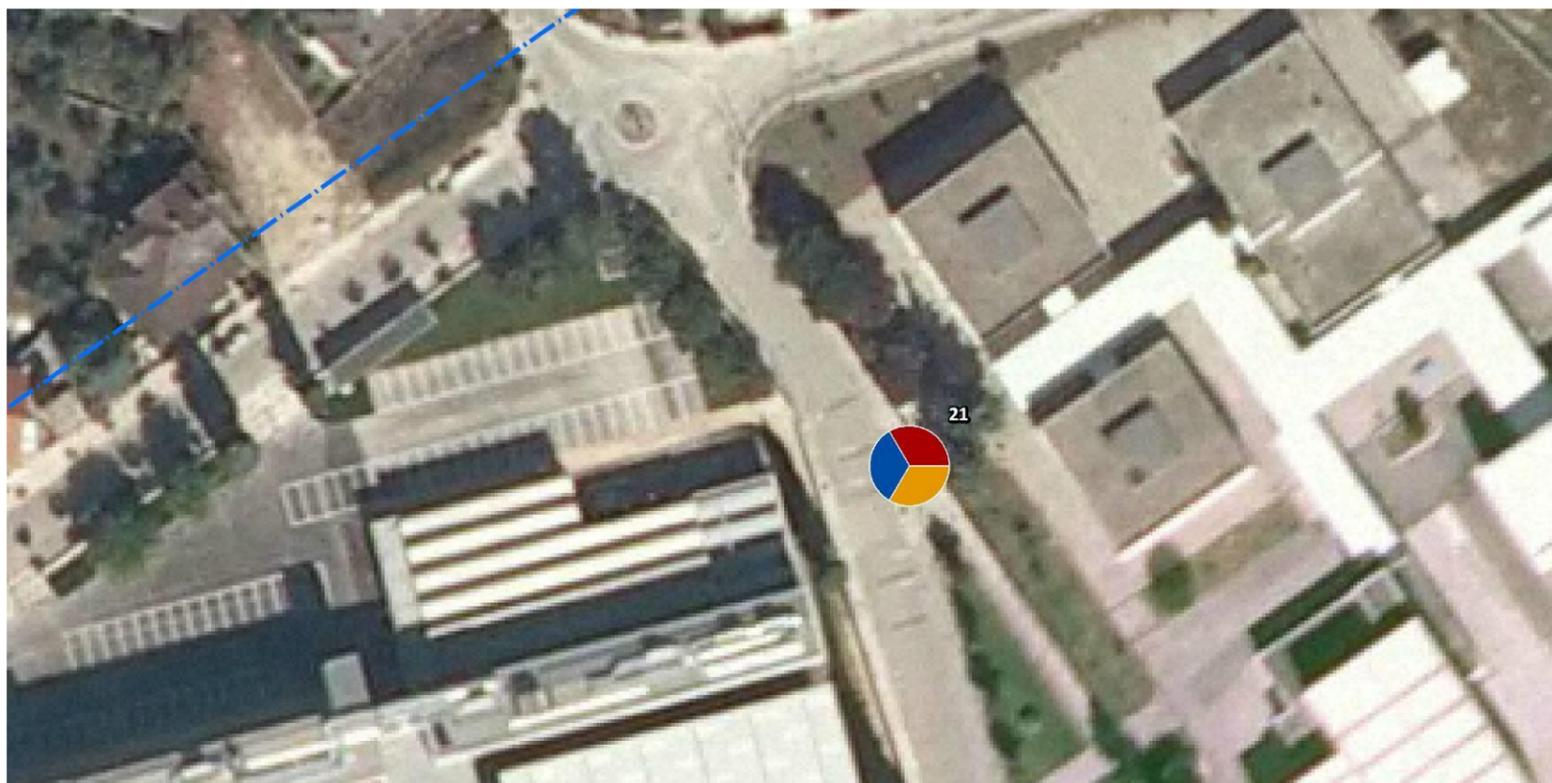
Identificação dos problemas de acessibilidade:	Tipologias de intervenção propostas:
Não existe plataforma	Criação de plataformas e respetivos acessos potenciando a utilização dos veículos com pisos rebaixados
Não está disponível na paragem, informação de rede, serviços, horários, preços, etc.	Disponibilização da informação nas infraestruturas de apoio ao transporte público de mapa de rede, horários, preços e toda a informação considerada relevante para o utilizador de transportes públicos
Não existe sinalização de paragens reservadas a autocarros (H20a)	Sinalização dos locais de paragem reservada, junto das plataformas, com o sinal H20a e/ou a Marca M14

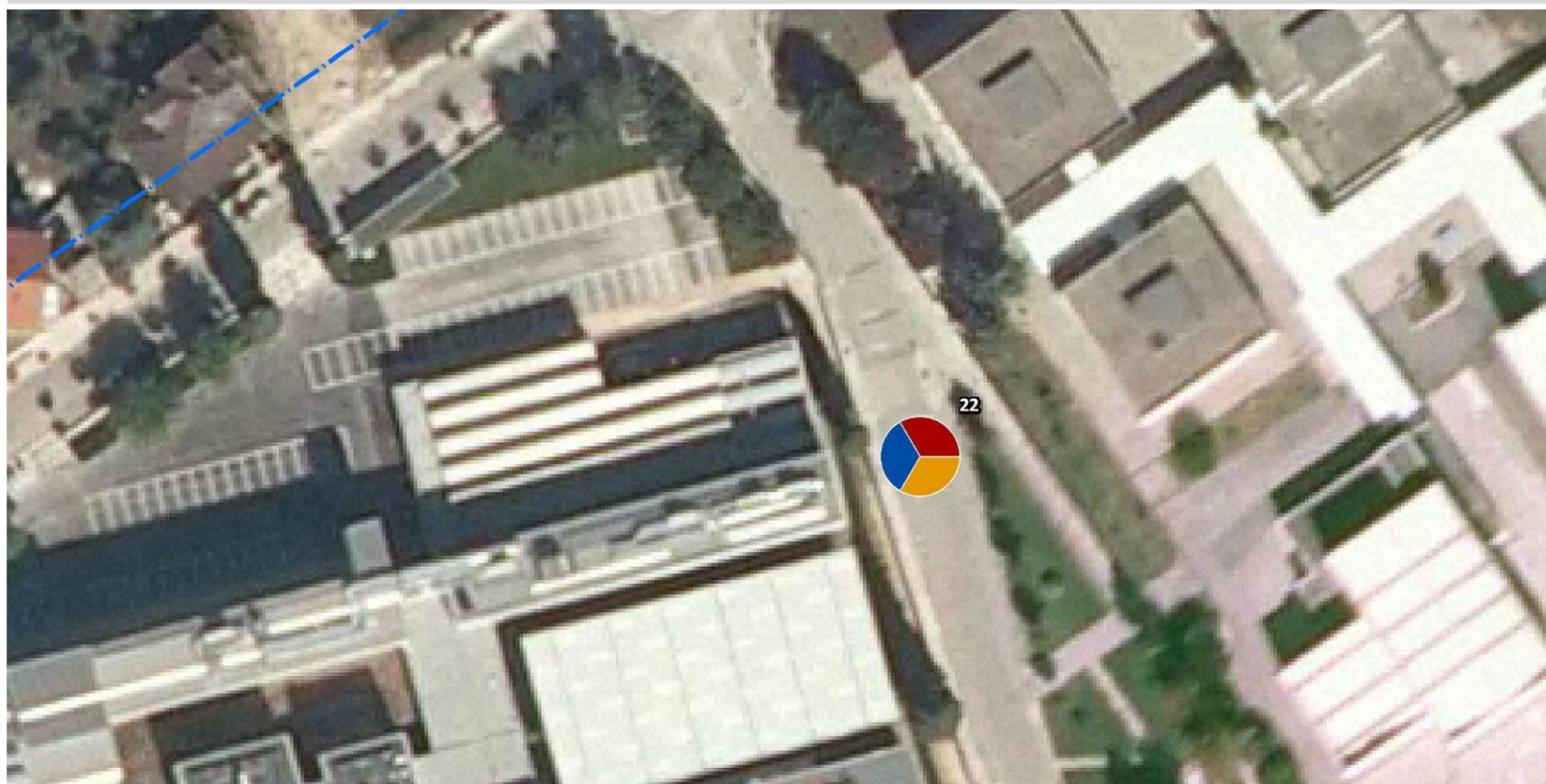
Identificação dos problemas de acessibilidade:	Tipologias de intervenção propostas:
Não existe plataforma	Criação de plataformas e respetivos acessos potenciando a utilização dos veículos com pisos rebaixados
Não está disponível na paragem, informação de rede, serviços, horários, preços, etc.	Disponibilização da informação nas infraestruturas de apoio ao transporte público de mapa de rede, horários, preços e toda a informação considerada relevante para o utilizador de transportes públicos
Não existe sinalização de paragens reservadas a autocarros (H20a)	Sinalização dos locais de paragem reservada, junto das plataformas, com o sinal H20a e/ou a Marca M14

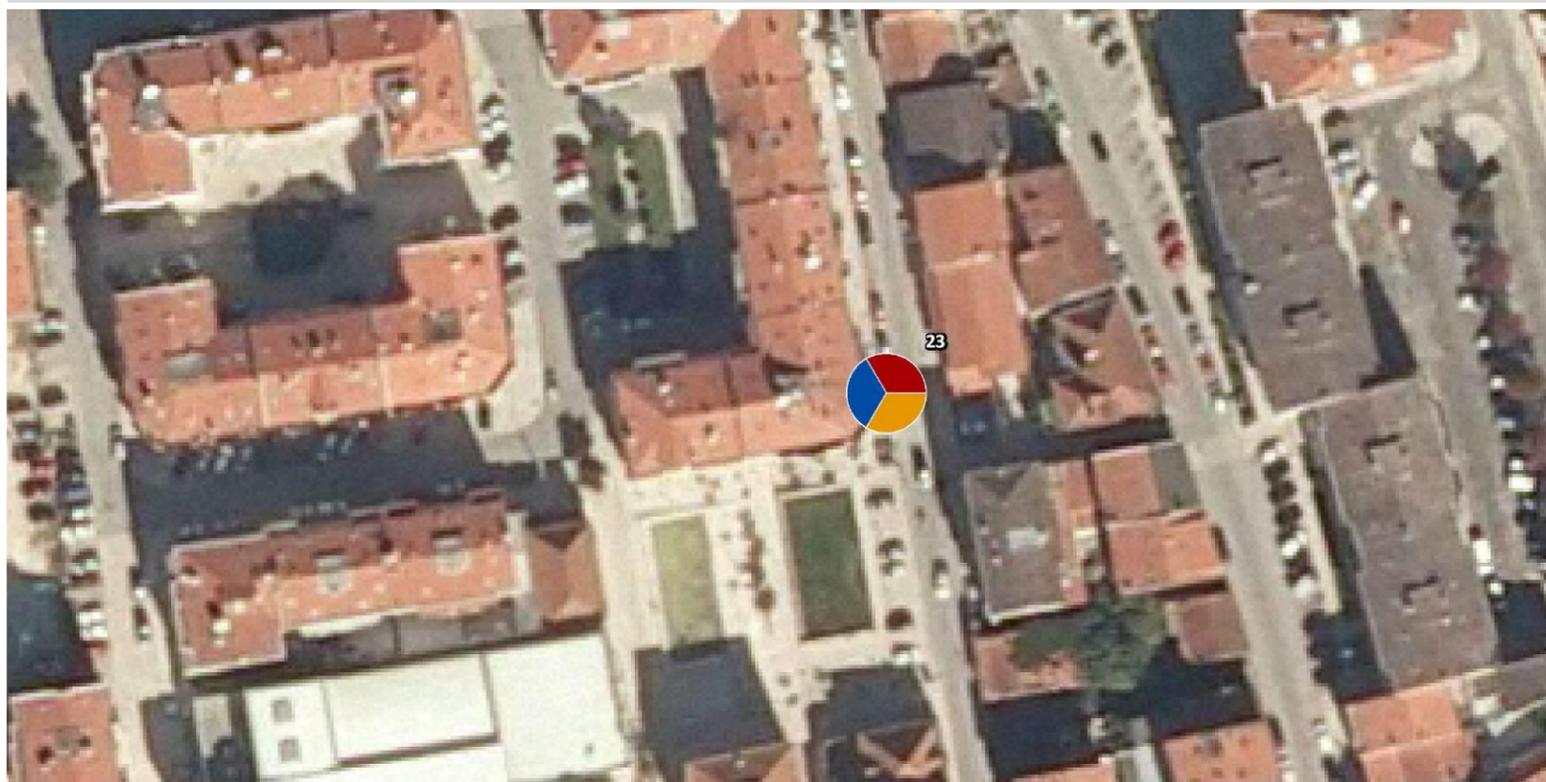
Identificação dos problemas de acessibilidade:	Tipologias de intervenção propostas:
Não existe plataforma	Criação de plataformas e respetivos acessos potenciando a utilização dos veículos com pisos rebaixados
Não está disponível na paragem, informação de rede, serviços, horários, preços, etc.	Disponibilização da informação nas infraestruturas de apoio ao transporte público de mapa de rede, horários, preços e toda a informação considerada relevante para o utilizador de transportes públicos
Não existe sinalização de paragens reservadas a autocarros (H20a)	Sinalização dos locais de paragem reservada, junto das plataformas, com o sinal H20a e/ou a Marca M14

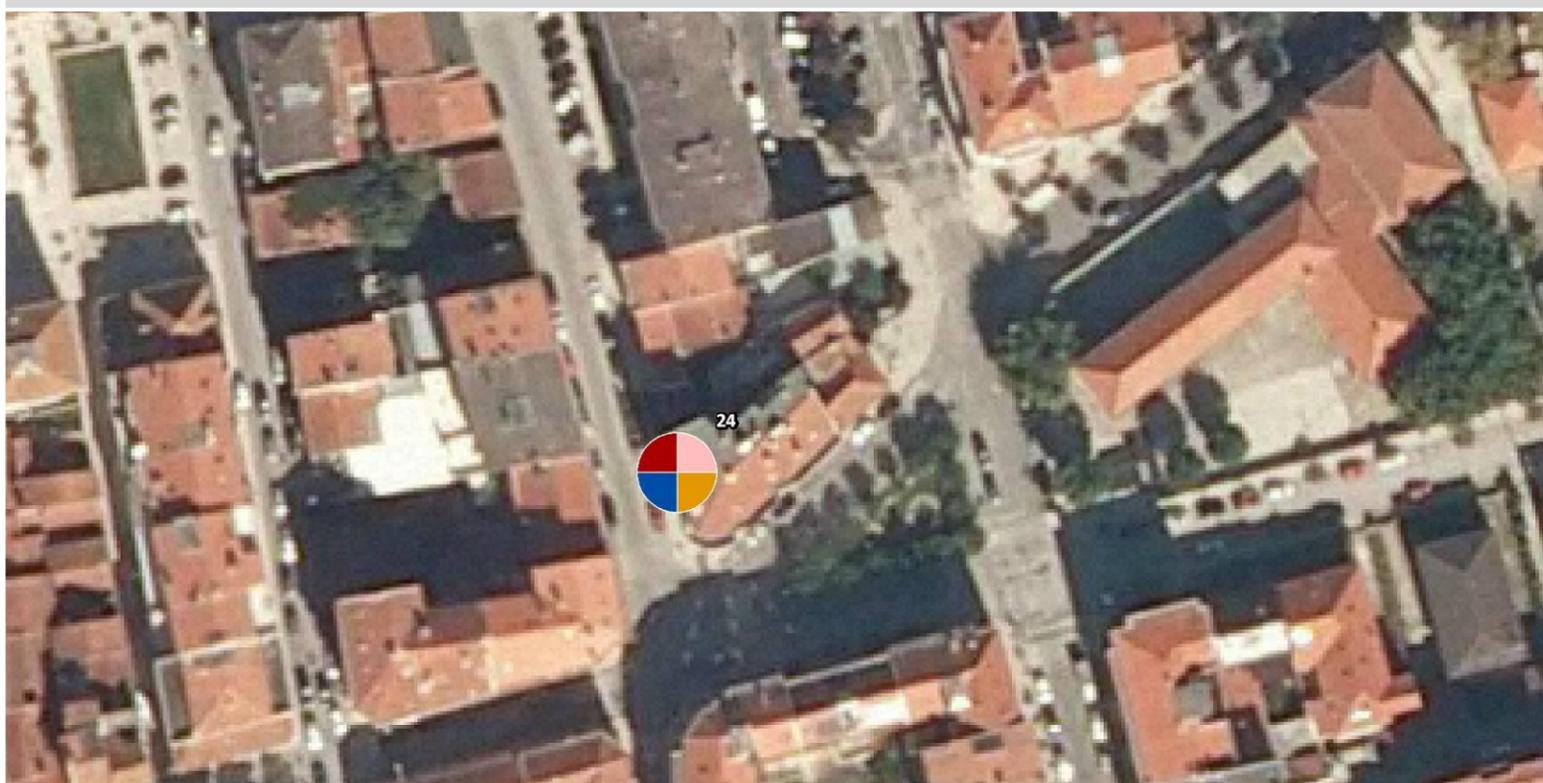
Identificação dos problemas de acessibilidade:	Tipologias de intervenção propostas:
Não existe um percurso mínimo de 1,20m no acesso à paragem	Criação de um percurso acessível para aceder à paragem
Não existe plataforma	Criação de plataformas e respetivos acessos potenciando a utilização dos veículos com pisos rebaixados
Não está disponível na paragem, informação de rede, serviços, horários, preços, etc.	Disponibilização da informação nas infraestruturas de apoio ao transporte público de mapa de rede, horários, preços e toda a informação considerada relevante para o utilizador de transportes públicos
Não existe sinalização de paragens reservadas a autocarros (H20a)	Sinalização dos locais de paragem reservada, junto das plataformas, com o sinal H20a e/ou a Marca M14

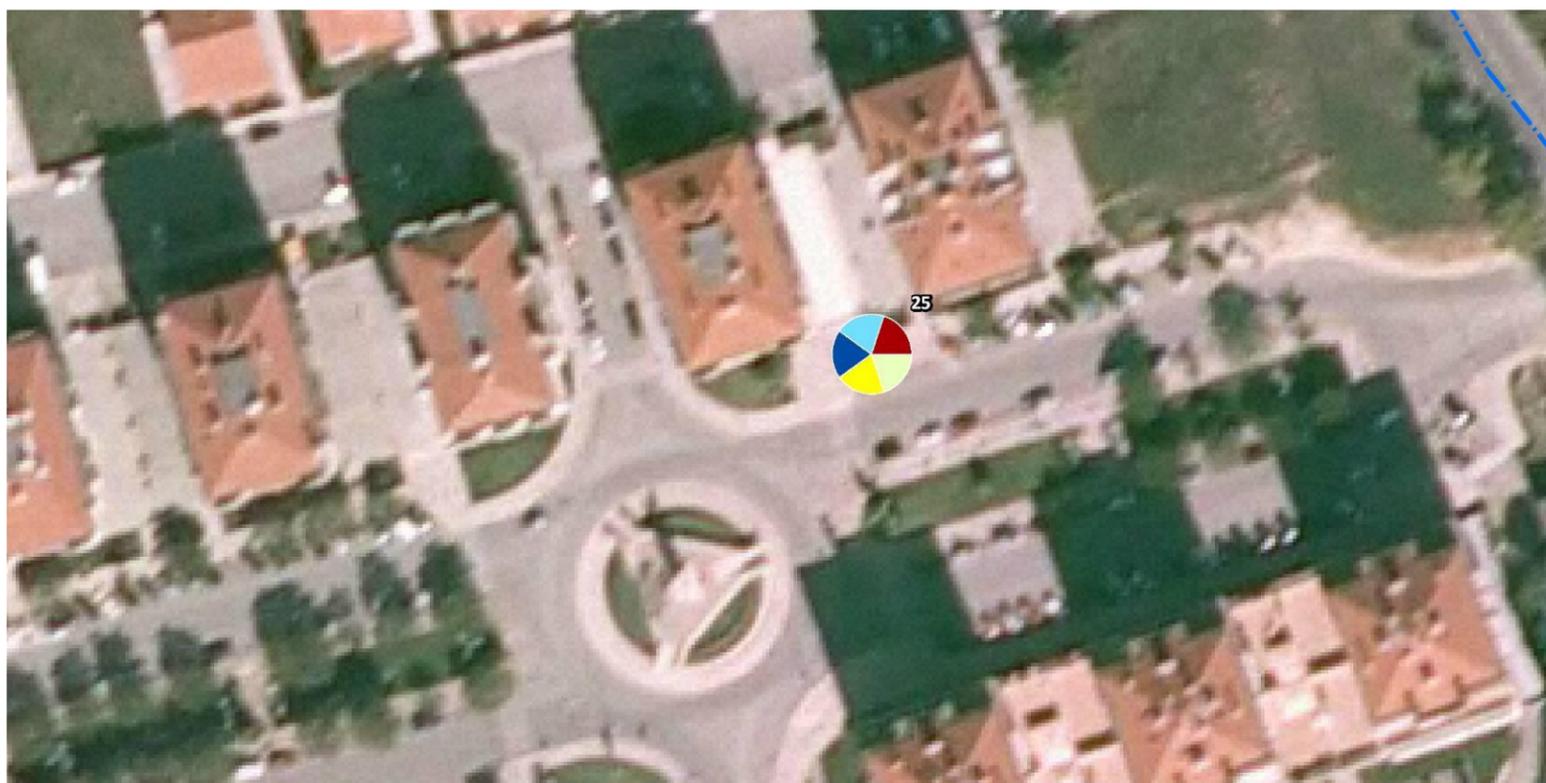
Identificação dos problemas de acessibilidade:	Tipologias de intervenção propostas:
Não existe plataforma	Criação de plataformas e respetivos acessos potenciando a utilização dos veículos com pisos rebaixados
Não existe, no interior do abrigo, local para acomodação e permanência de um utilizador em cadeiras de rodas	Criação de um local de permanência dentro do abrigo para um utilizador em cadeira de rodas
Não está disponível na paragem, informação de rede, etc.	Reforço da informação disponibilizada nas infraestruturas de apoio ao transporte público de mapa de rede, horários, preços e toda a informação considerada relevante para o utilizador de transportes públicos
Abrigo com design não inclusivo	Adaptação ou alteração do abrigo de forma a ser conciliável com as normas de design inclusivo
Mobiliário urbano de apoio à paragem com design não inclusivo	Alteração do design do mobiliário urbano de forma a respeitar as normas de design inclusivo

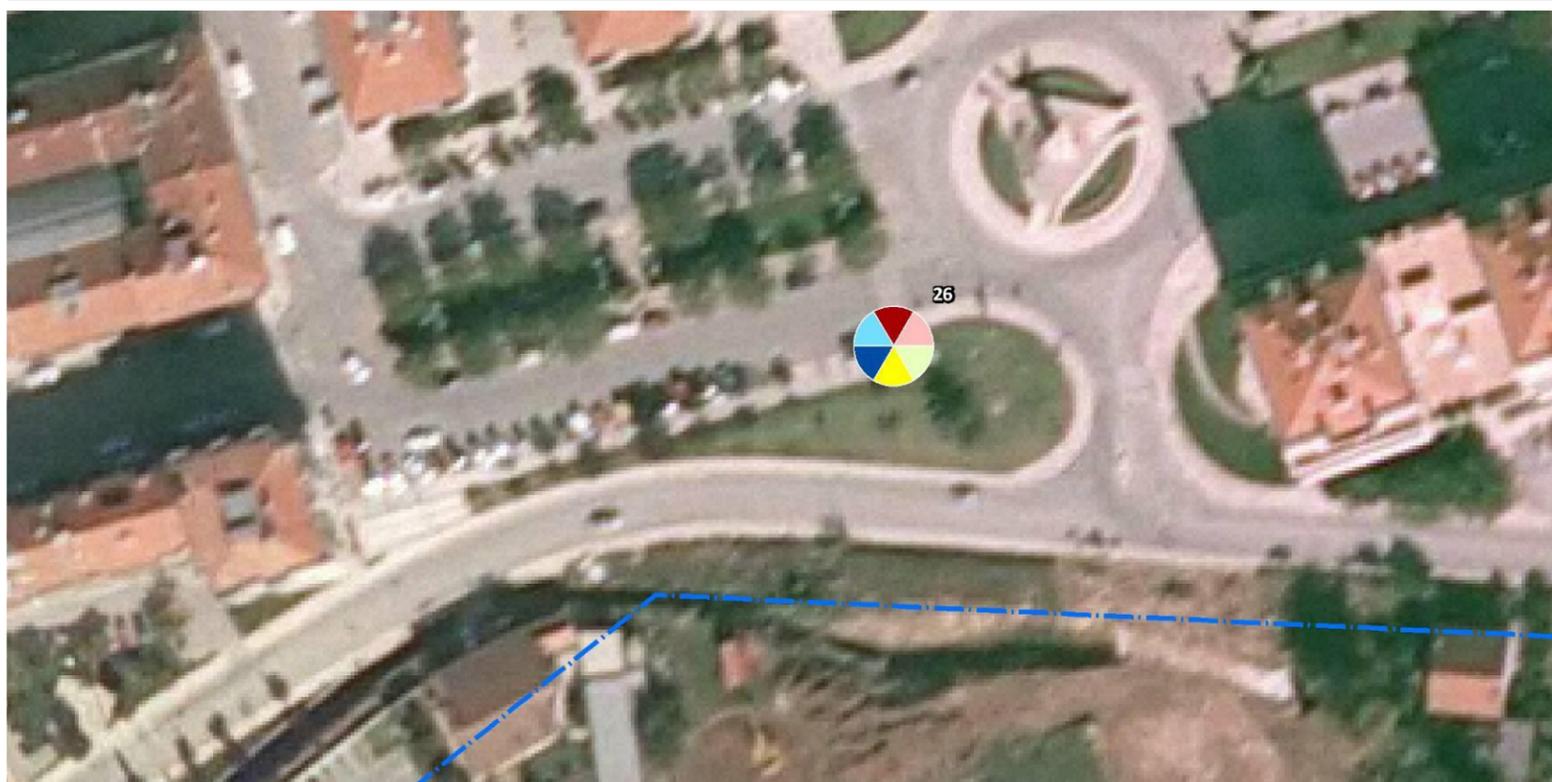
Identificação dos problemas de acessibilidade:	Tipologias de intervenção propostas:
Não existe um percurso mínimo de 1,20m no acesso à paragem	Criação de um percurso acessível para aceder à paragem
Não existe plataforma	Criação de plataformas e respetivos acessos potenciando a utilização dos veículos com pisos rebaixados
Não existe, no interior do abrigo, local para acomodação e permanência de um utilizador em cadeiras de rodas	Criação de um local de permanência dentro do abrigo para um utilizador em cadeira de rodas
Não está disponível na paragem, informação de rede, etc.	Reforço da informação disponibilizada nas infraestruturas de apoio ao transporte público de mapa de rede, horários, preços e toda a informação considerada relevante para o utilizador de transportes públicos
Abrigo com design não inclusivo	Adaptação ou alteração do abrigo de forma a ser conciliável com as normas de design inclusivo

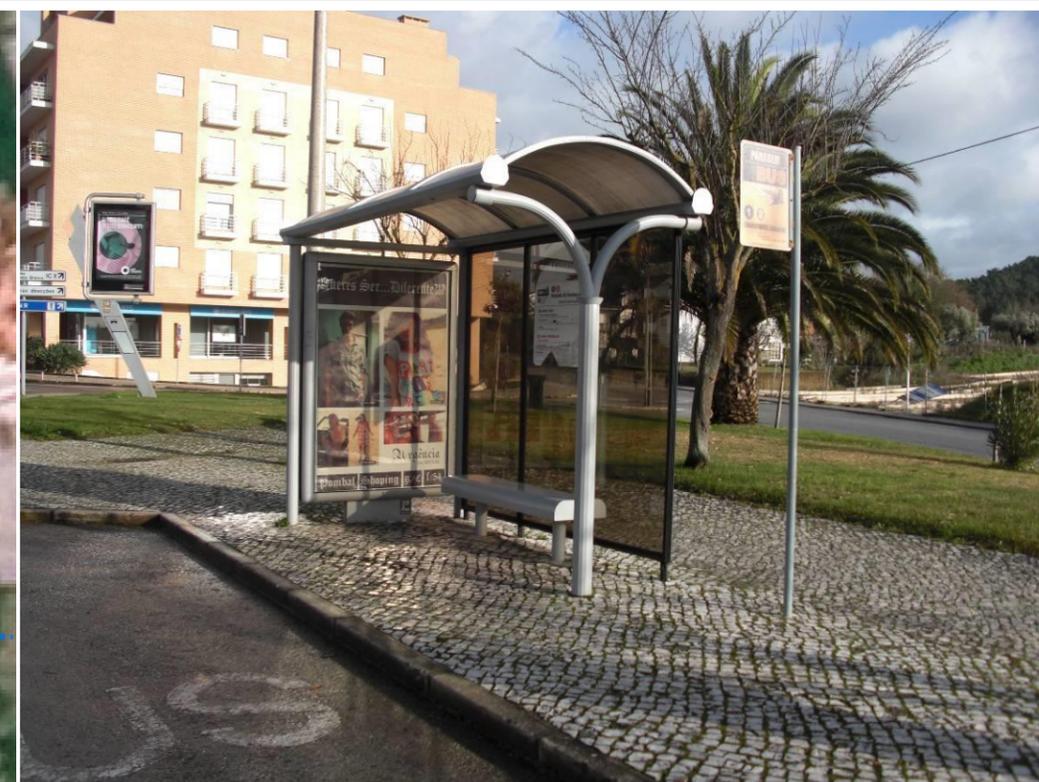
Paragem 26

Mobiliário urbano de apoio à paragem com design não inclusivo	Alteração do design do mobiliário urbano de forma a respeitar as normas de design inclusivo

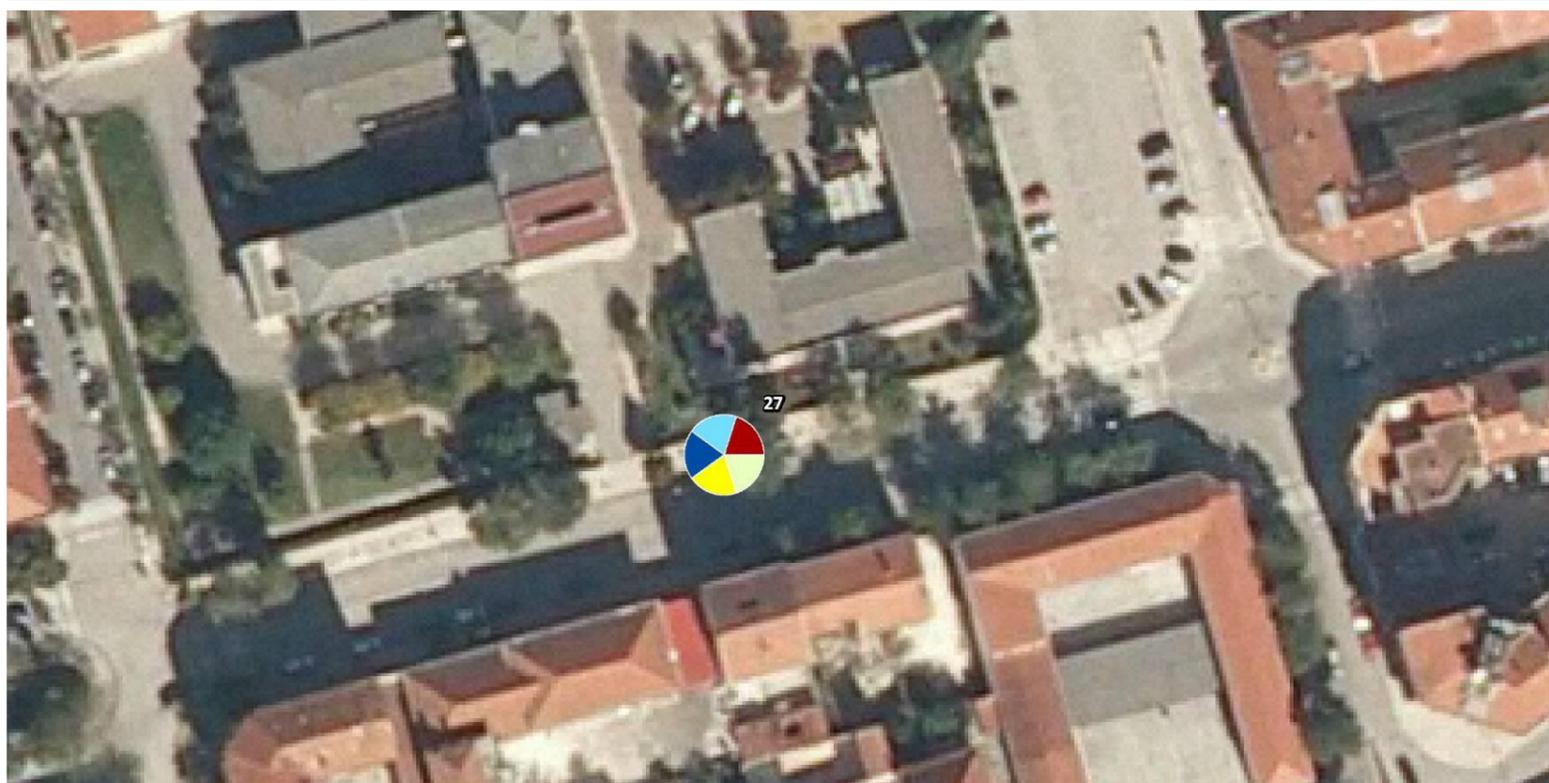
Identificação dos problemas de acessibilidade:	Tipologias de intervenção propostas:
Não existe plataforma	Criação de plataformas e respetivos acessos potenciando a utilização dos veículos com pisos rebaixados
Não existe, no interior do abrigo, local para acomodação e permanência de um utilizador em cadeiras de rodas	Criação de um local de permanência dentro do abrigo para um utilizador em cadeira de rodas
Não está disponível na paragem, informação de rede, serviços, preços, etc.	Disponibilização da informação nas infraestruturas de apoio ao transporte público de mapa de rede, horários, preços e toda a informação considerada relevante para o utilizador de transportes públicos
Abrigo com design não inclusivo	Adaptação ou alteração do abrigo de forma a ser conciliável com as normas de design inclusivo
Mobiliário urbano de apoio à paragem com design não inclusivo	Alteração do design do mobiliário urbano de forma a respeitar as normas de design inclusivo.

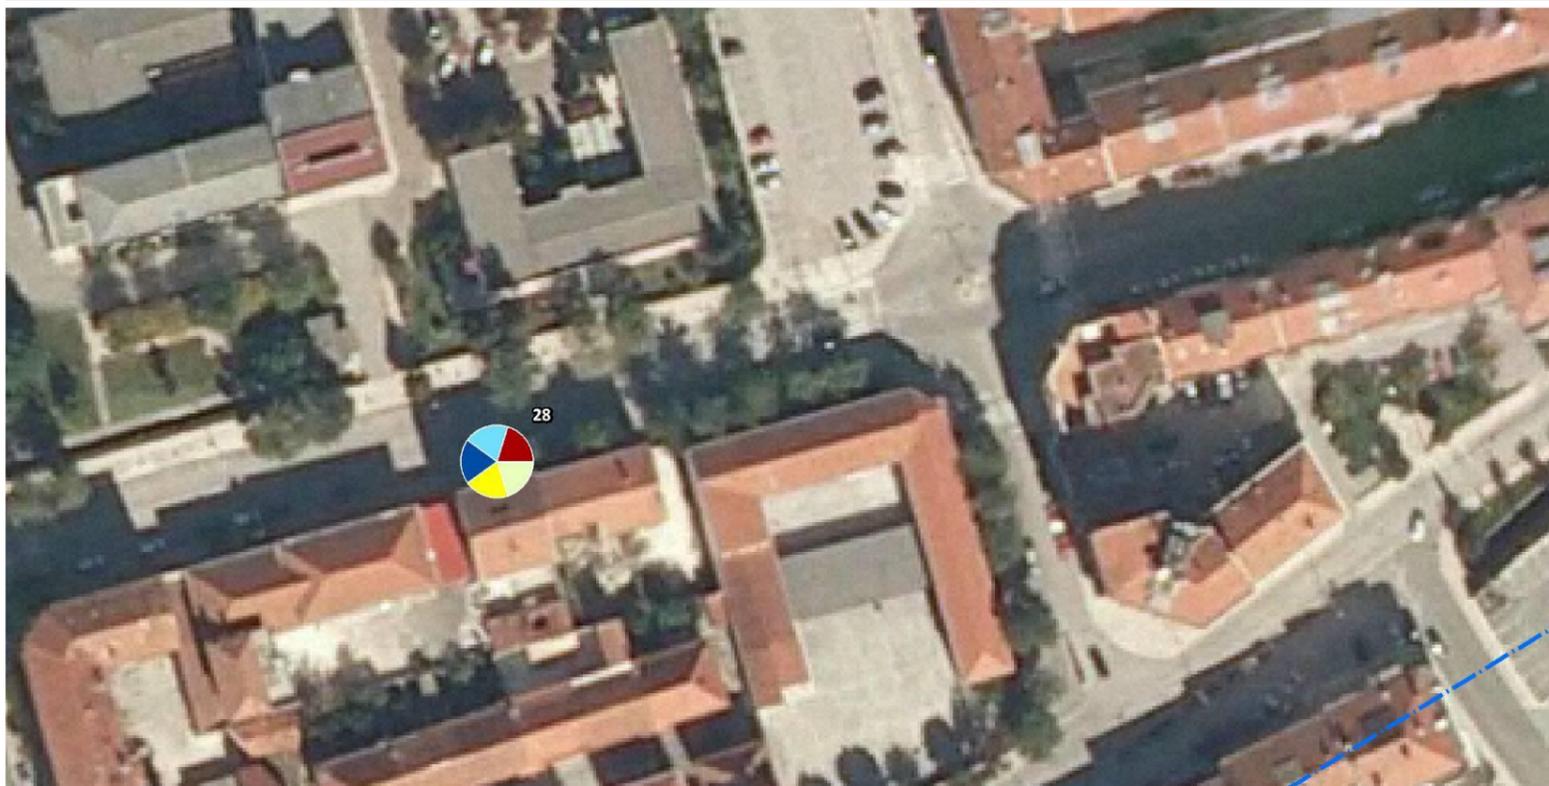
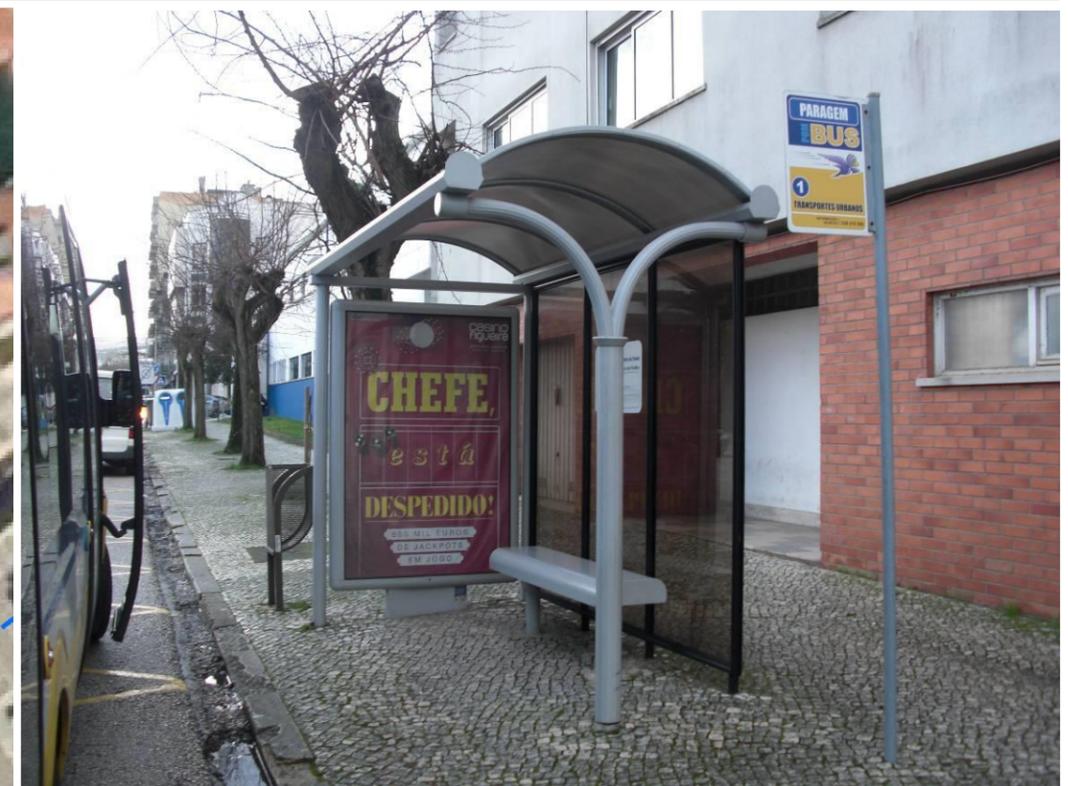
Identificação dos problemas de acessibilidade:	Tipologias de intervenção propostas:
Não existe plataforma	Criação de plataformas e respetivos acessos potenciando a utilização dos veículos com pisos rebaixados
Não existe, no interior do abrigo, local para acomodação e permanência de um utilizador em cadeiras de rodas	Criação de um local de permanência dentro do abrigo para um utilizador em cadeira de rodas
Não está disponível na paragem, informação de rede, etc.	Reforço da informação disponibilizada nas infraestruturas de apoio ao transporte público de mapa de rede, horários, preços e toda a informação considerada relevante para o utilizador de transportes públicos
Abrigo com design não inclusivo	Adaptação ou alteração do abrigo de forma a ser conciliável com as normas de design inclusivo
Mobiliário urbano de apoio à paragem com design não inclusivo	Alteração do design do mobiliário urbano de forma a respeitar as normas de design inclusivo

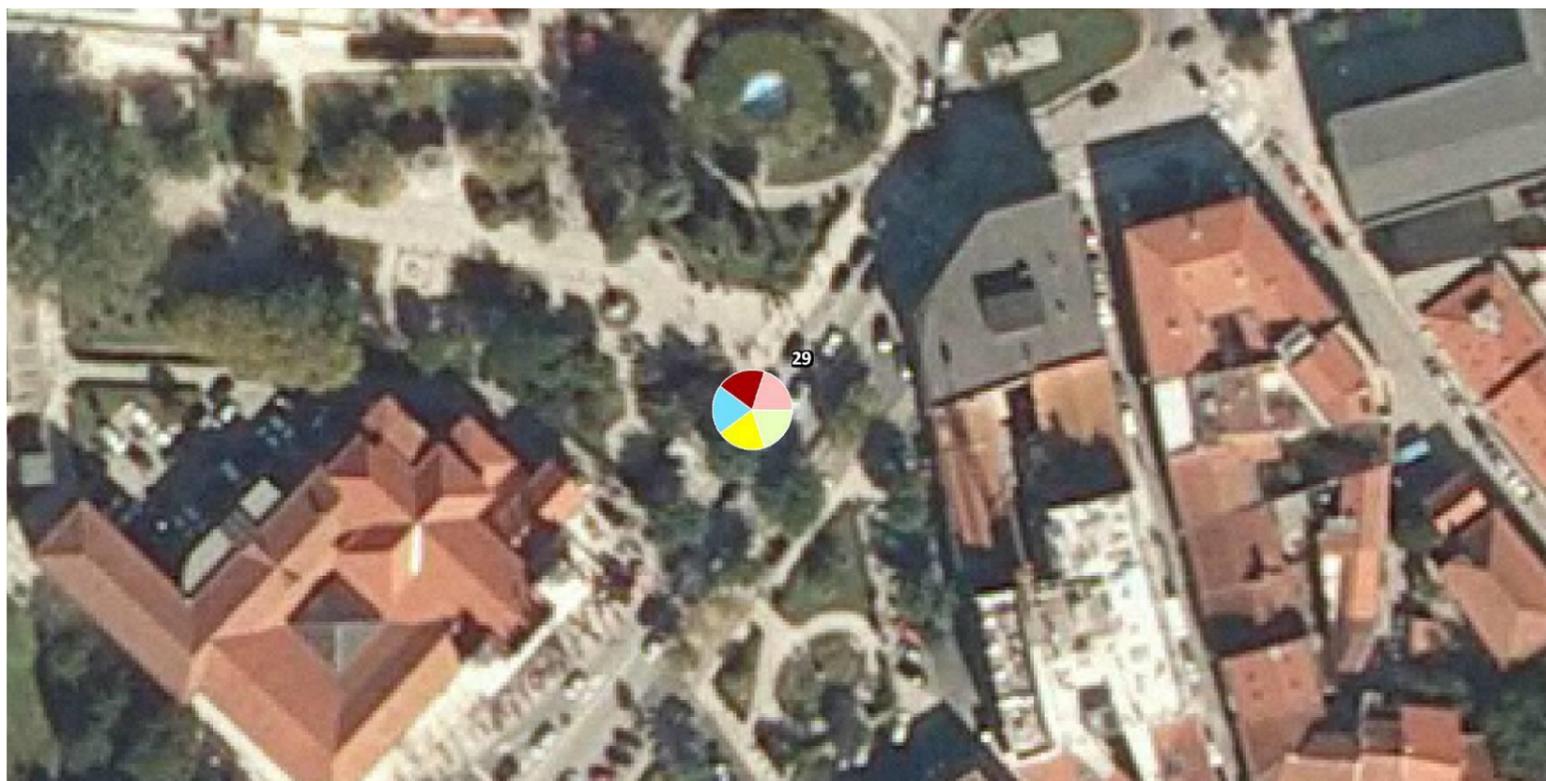
Identificação dos problemas de acessibilidade:	Tipologias de intervenção propostas:
Não existe um percurso mínimo de 1,20m no acesso à paragem	Criação de um percurso acessível para aceder à paragem
Não existe plataforma	Criação de plataformas e respetivos acessos potenciando a utilização dos veículos com pisos rebaixados
Não existe, no interior do abrigo, local para acomodação e permanência de um utilizador em cadeiras de rodas	Criação de um local de permanência dentro do abrigo para um utilizador em cadeira de rodas
Abrigo com design não inclusivo	Adaptação ou alteração do abrigo de forma a ser conciliável com as normas de design inclusivo
Mobiliário urbano de apoio à paragem com design não inclusivo	Alteração do design do mobiliário urbano de forma a respeitar as normas de design inclusivo.
	Reforço da informação disponibilizada nas infraestruturas de apoio ao transporte público de mapa de rede, horários, preços e toda a informação considerada relevante para o utilizador de transportes públicos

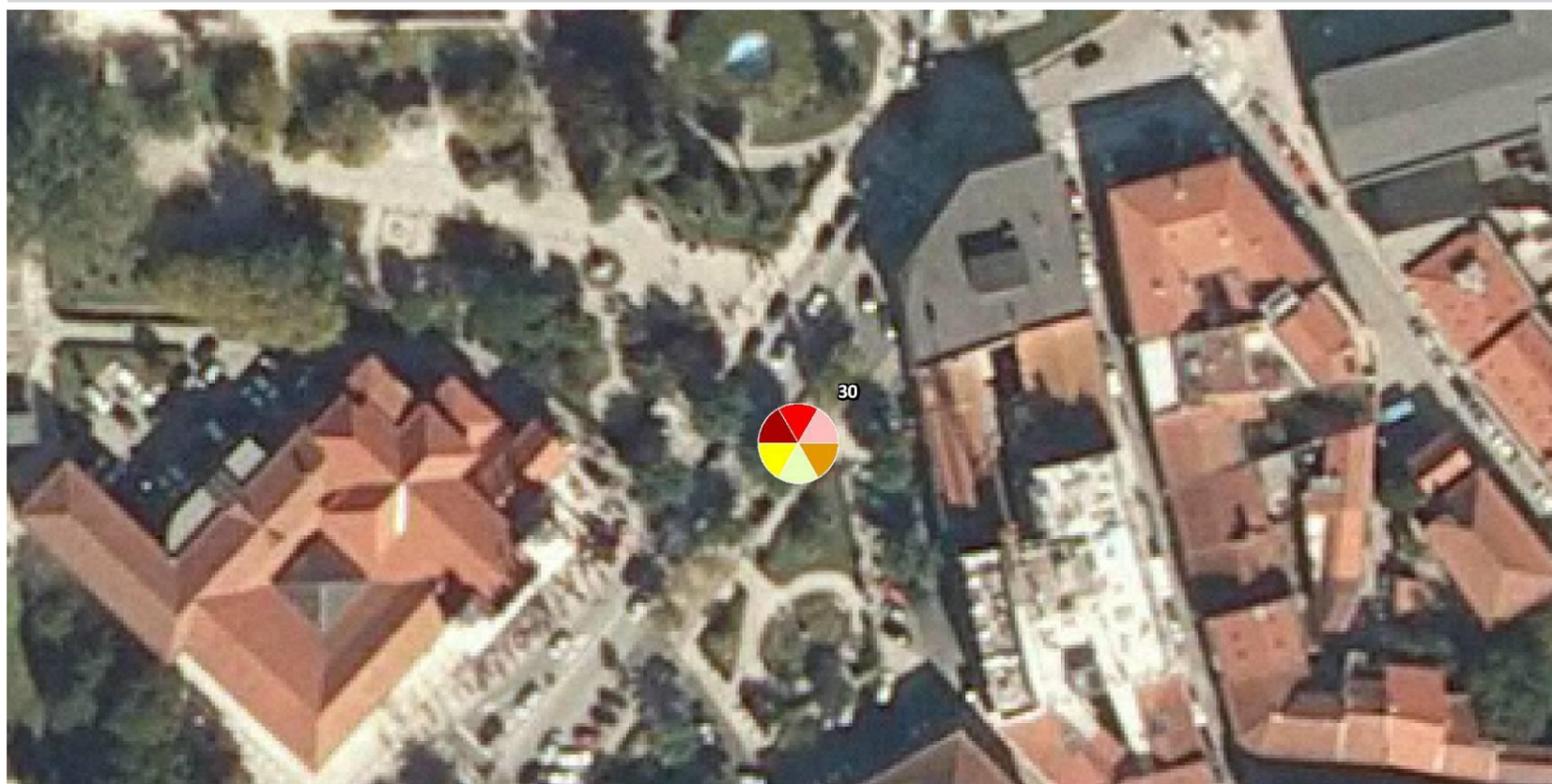
Identificação dos problemas de acessibilidade:	Tipologias de intervenção propostas:
Não existe um percurso mínimo de 1,20m no acesso à paragem	Criação de um percurso acessível para aceder à paragem
Abrigos colocados a obstruir o percurso acessível	Remoção / relocalização ou adaptação do abrigo de forma a estabelecer a continuidade do percurso acessível
Não existe plataforma	Criação de plataformas e respetivos acessos potenciando a utilização dos veículos com pisos rebaixados
Abrigo com design não inclusivo	Adaptação ou alteração do abrigo de forma a ser conciliável com as normas de design inclusivo
Mobiliário urbano de apoio à paragem com design não inclusivo	Alteração do design do mobiliário urbano de forma a respeitar as normas de design inclusivo
Não existe sinalização de paragens reservadas a autocarros (H20a)	Sinalização dos locais de paragem reservada, junto das plataformas, com o sinal H20a e/ou a Marca M14

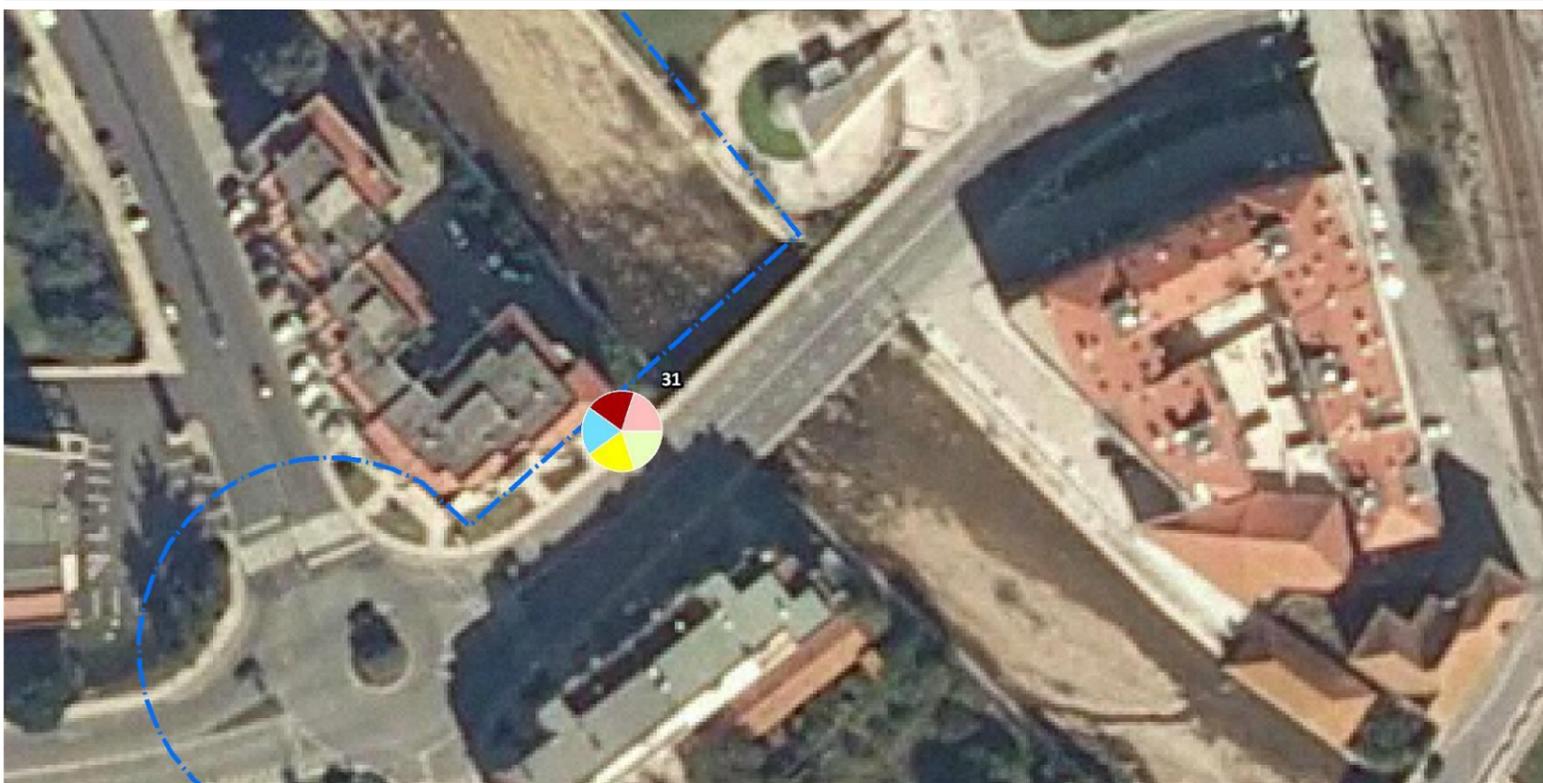
Identificação dos problemas de acessibilidade:	Tipologias de intervenção propostas:
Não existe um percurso mínimo de 1,20m no acesso à paragem	Criação de um percurso acessível para aceder à paragem
Não existe plataforma	Criação de plataformas e respetivos acessos potenciando a utilização dos veículos com pisos rebaixados
Não existe, no interior do abrigo, local para acomodação e permanência de um utilizador em cadeiras de rodas	Criação de um local de permanência dentro do abrigo para um utilizador em cadeira de rodas
Abrigo com design não inclusivo	Adaptação ou alteração do abrigo de forma a ser conciliável com as normas de design inclusivo
Mobiliário urbano de apoio à paragem com design não inclusivo	Alteração do design do mobiliário urbano de forma a respeitar as normas de design inclusivo
	Reforço da informação disponibilizada nas infraestruturas de apoio ao transporte público de mapa de rede, horários, preços e toda a informação considerada relevante para o utilizador de transportes públicos

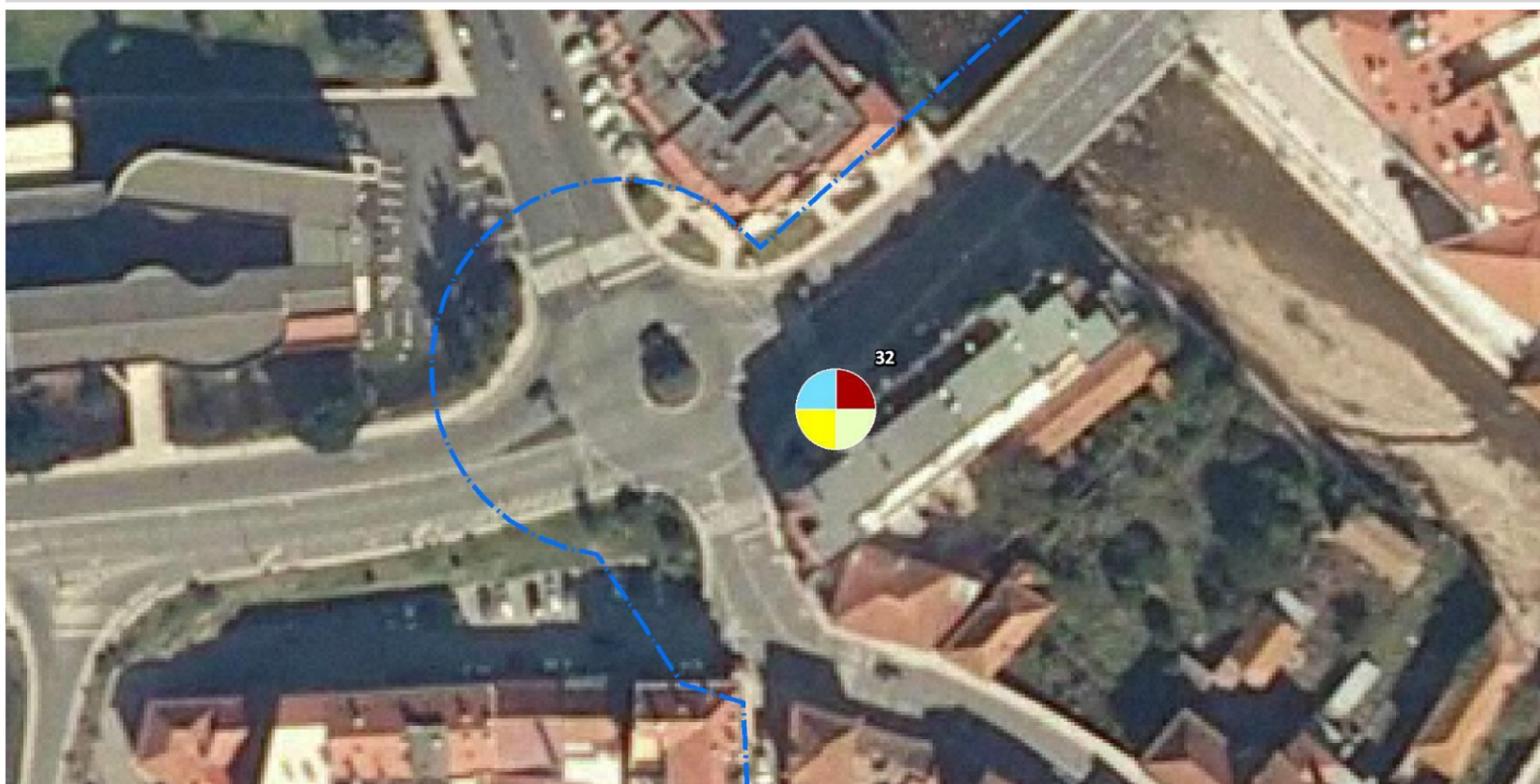
Identificação dos problemas de acessibilidade:	Tipologias de intervenção propostas:
Não existe plataforma	Criação de plataformas e respetivos acessos potenciando a utilização dos veículos com pisos rebaixados
Não existe, no interior do abrigo, local para acomodação e permanência de um utilizador em cadeiras de rodas	Criação de um local de permanência dentro do abrigo para um utilizador em cadeira de rodas
Abrigo com design não inclusivo	Adaptação ou alteração do abrigo de forma a ser conciliável com as normas de design inclusivo
Mobiliário urbano de apoio à paragem com design não inclusivo	Alteração do design do mobiliário urbano de forma a respeitar as normas de design inclusivo
	Reforço da informação disponibilizada nas infraestruturas de apoio ao transporte público de mapa de rede, horários, preços e toda a informação considerada relevante para o utilizador de transportes públicos
