Plano Municipal de Promoção da Acessibilidade - Programa RAMPA
Município de Pombal
FASE III – Versão Final do Plano

II – Proposta do Plano das Condições de Acessibilidade

PEÇAS ESCRITAS - VOLUME VII

março 2014

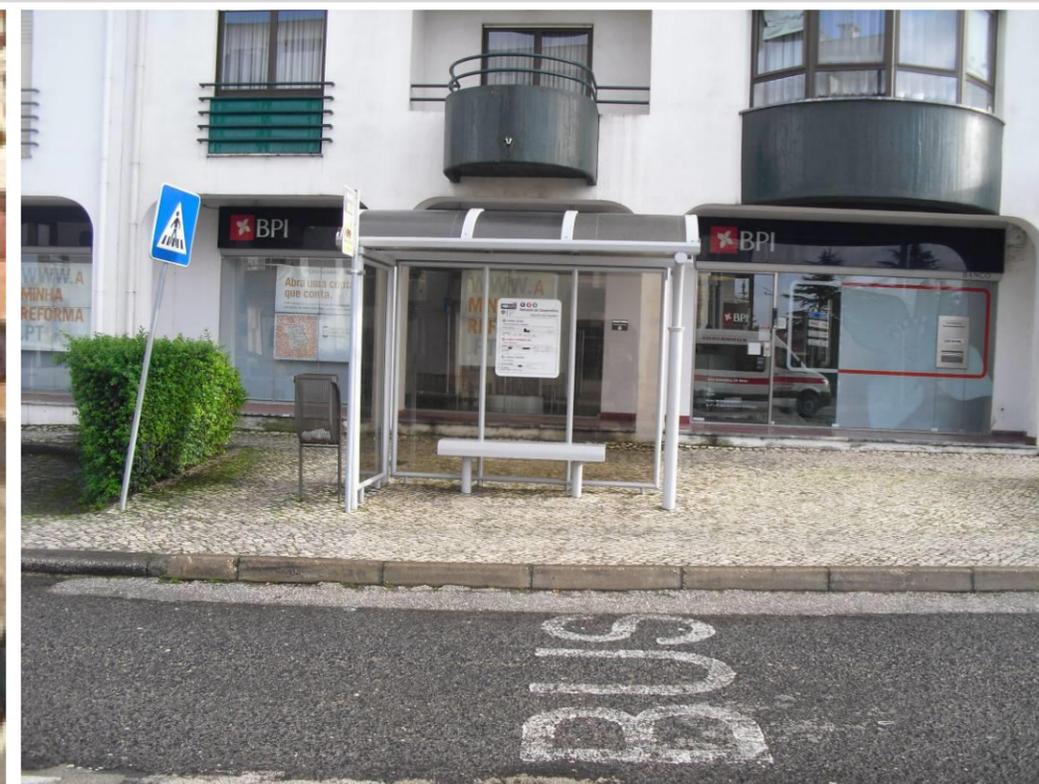
Paragem 32

Identificação dos problemas de acessibilidade:	Tipologias de intervenção propostas:
Não existe plataforma	Criação de plataformas e respetivos acessos potenciando a utilização dos veículos com pisos rebaixados
Não existe, no interior do abrigo, local para acomodação e permanência de um utilizador em cadeiras de rodas	Criação de um local de permanência dentro do abrigo para um utilizador em cadeira de rodas
Abrigo com design não inclusivo	Adaptação ou alteração do abrigo de forma a ser conciliável com as normas de design inclusivo
Mobiliário urbano de apoio à paragem com design não inclusivo	Alteração do design do mobiliário urbano de forma a respeitar as normas de design inclusivo
	Reforço da informação disponibilizada nas infraestruturas de apoio ao transporte público de mapa de rede, horários, preços e toda a informação considerada relevante para o utilizador de transportes públicos

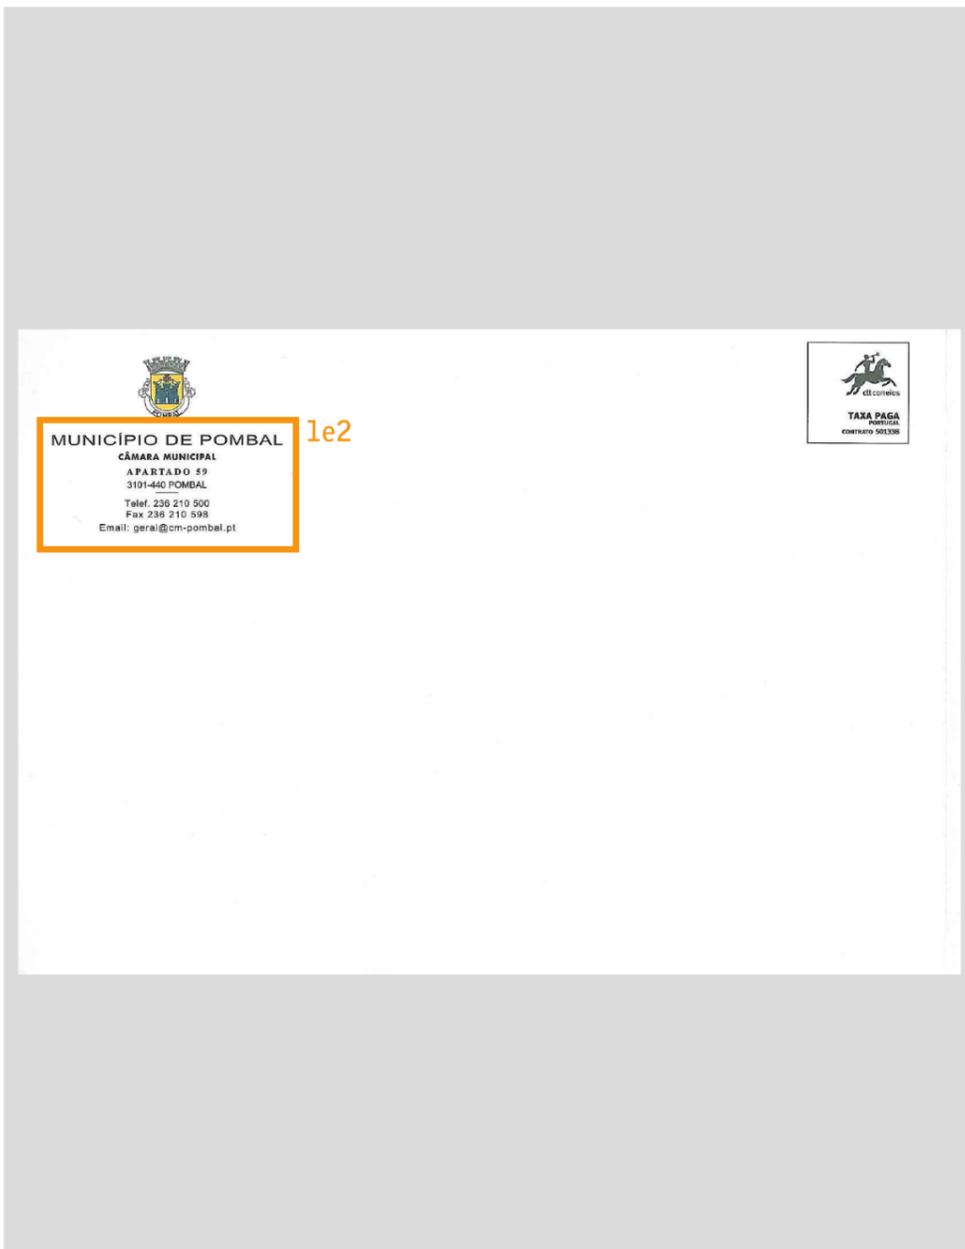
Papel de carta doc. n 2

Texto direito
(o texto em itálico pode dificultar a leitura)

Resultado potencial da Intervenção de acordo com os critérios usados na análise 83%

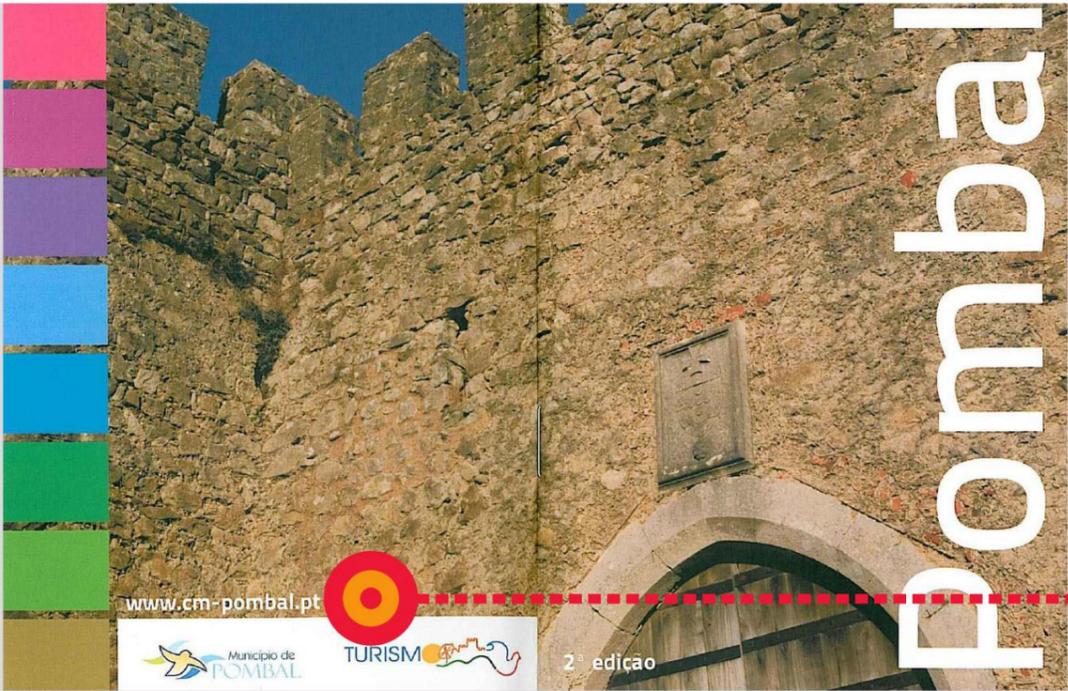
Folheto promocional /serviços **doc. n 5**

Texto corpo 12 a 14

Contactos em braille 2
(p.e. autocolante no verso)

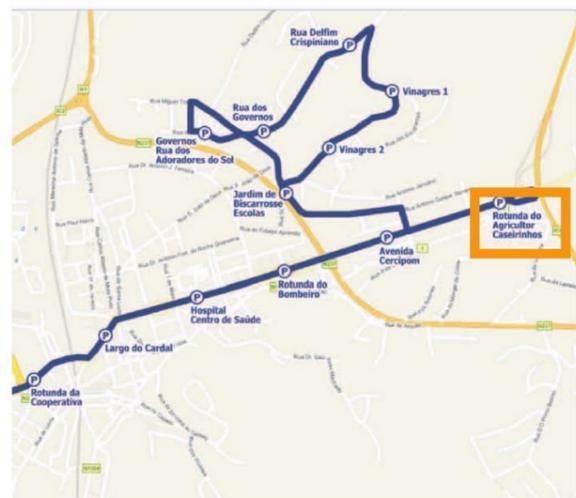
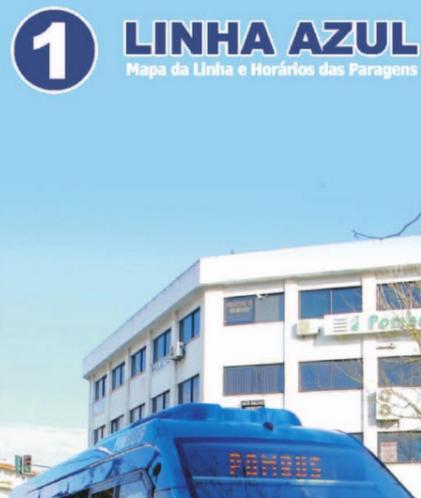
Espaçamento entre parágrafos

Uniformizar o fundo (o texto colcado sobre a imagem ou textura perde legibilidade)
