Plano Municipal de Promoção da Acessibilidade - Programa RAMPA
Município de Pombal
FASE III – Versão Final do Plano

II – Proposta do Plano das Condições de Acessibilidade

PEÇAS ESCRITAS - VOLUME VI
4. Edificado (parte II)

março 2014

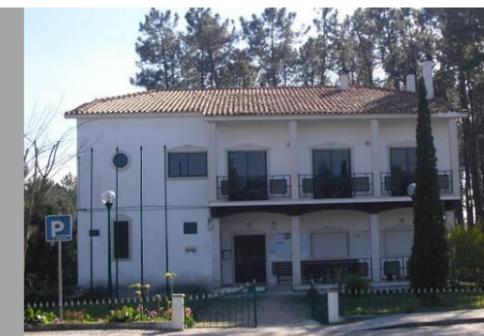
Identificação JUNTA DE FREGUESIA DE ILHA

Passadeira – A passadeira mais próxima da entrada principal cumpre o disposto no DL 163/2006.

Estacionamento – Existe lugar de estacionamento para pessoas com mobilidade reduzida. Porém não possui sinalização horizontal.

Passeio – O passeio que envolve o edifício cumpre o DL 163/2006 quanto ao tipo de piso, revestimento e quanto à sua largura.

Portão – O portão de acesso ao edifício cumpre o disposto no DL 163/2006 quanto à sua largura.

Rampa – A rampa que dá acesso ao patamar de entrada no edifício não cumpre o disposto no DL 163/2006.

Deve ser colocada sinalização vertical e horizontal com símbolo internacional de acessibilidade, bem como demarcar limites de cor contrastante e executar rebaixo no passeio, para facilitar o acesso. (fig. 2)

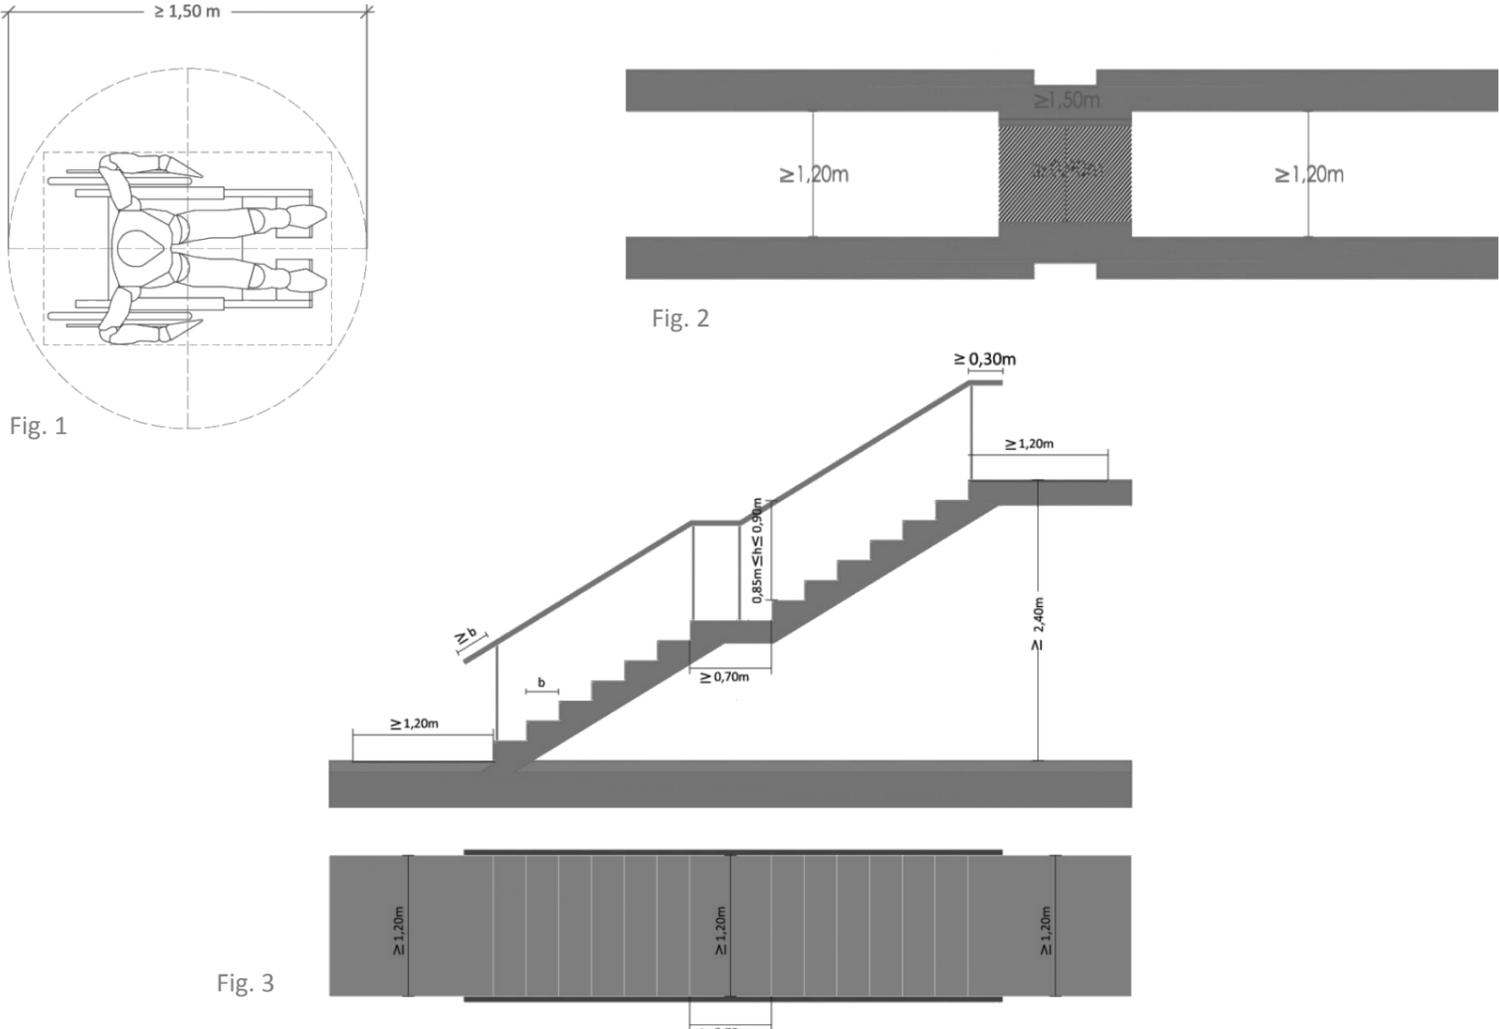
| Ilustrações | Diagnóstico Geral | Propostas de intervenção |
|---|---|---|
| <p>Fig. 1</p> <p>Fig. 2</p> <p>Fig. 3</p> | <p>Distribuição no edifício</p> <p>Átrio – O átrio cumpre o especificado no DL 163/2006 quanto às suas dimensões e respetivas zonas de manobra.</p> <p>Corredor – Os corredores cumprem o especificado no DL 163/2006 quanto à sua largura.</p> <p>Escada – A escada que dá acesso ao piso superior não cumpre o disposto no DL 163/2006.</p> | <p>Deve ter degraus com 0,28m (cobertor) e 0,18m (espelho), corrimãos entre 0,85m e os 0,90m de altura, 1,20m de largura e faixas antiderrapantes. (fig. 3) Ver secção 2.4.9. do guia.</p> <p>Providenciar meios complementares de acesso facilitado – rampas ou plataformas elevatórias.</p> |

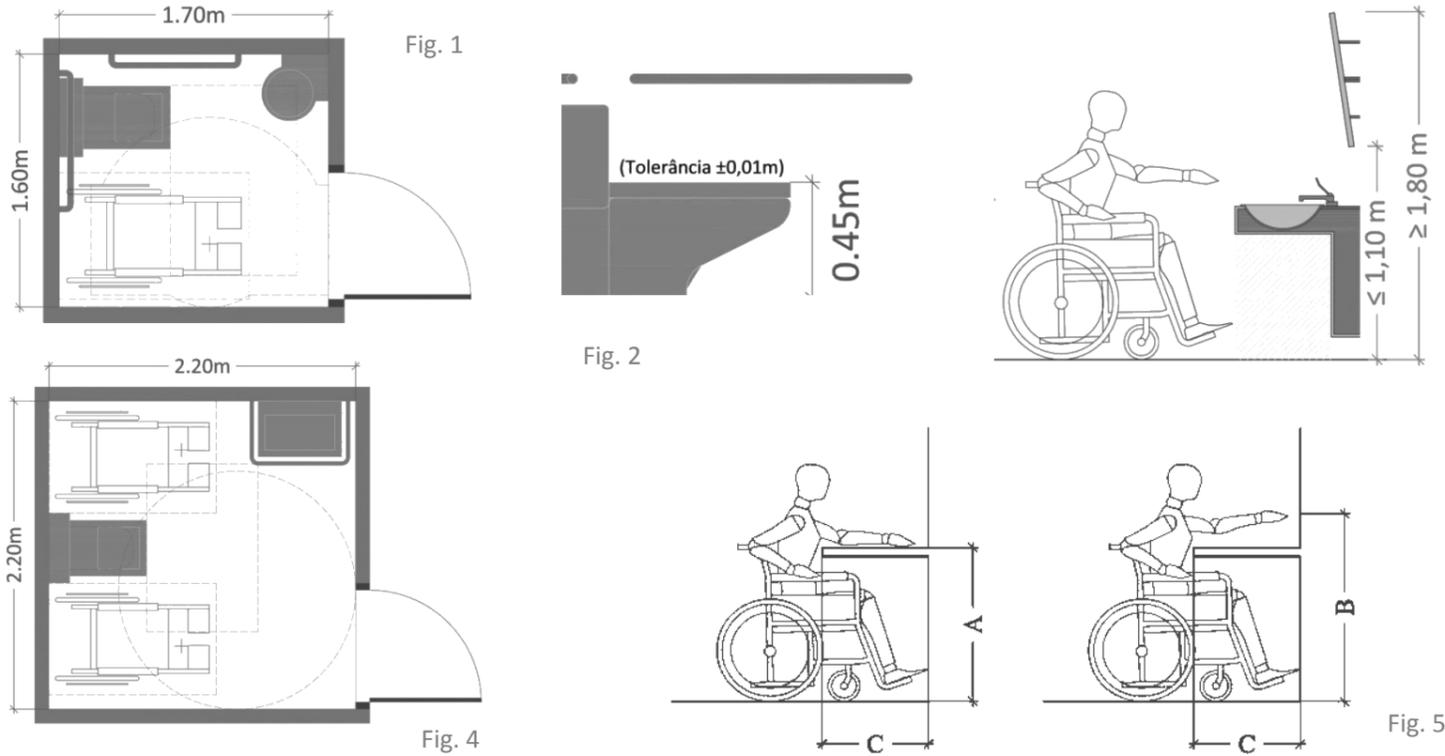
| Ilustrações | Diagnóstico Geral | Propostas de intervenção |
|--|---|--|
| <p>Fig. 1</p> <p>Fig. 2</p> <p>Fig. 3</p> <p>Fig. 4</p> <p>Fig. 5</p> | <p>Dependências</p> <p>Balcões de atendimento – O balcão de atendimento não cumpre o disposto no DL 163/2006 quanto à sua altura. O acesso à internet é realizado numa mesa que permite zonas de manobra e aproximação para pessoas com mobilidade reduzida.</p> <p>Instalação Sanitária – Não existe Instalação sanitária dirigida a pessoas com mobilidade reduzida.</p> <p>Organização do mobiliário – O mobiliário encontra-se organizado e adaptado à sua função, facilitando a circulação de pessoas com mobilidade reduzida.</p> | <p>Deve estar junto a um percurso acessível, ter uma zona livre frontal/lateral e ter uma altura entre 0,75m a 0,85m numa extensão não inferior a 0,8m. (fig. 5)</p> <p>Deve ser criada uma Instalação Sanitária dirigida a pessoas com mobilidade reduzida conforme DL 163/2006 secção 2.9, equipada com os respetivos aparelhos sanitários acessíveis e bem dimensionada (1,7mx1,6m ou 2,2mx2,2m). (fig. 1, 2, 3 e 4) Ver secção 2.0.15 do guia.</p> |

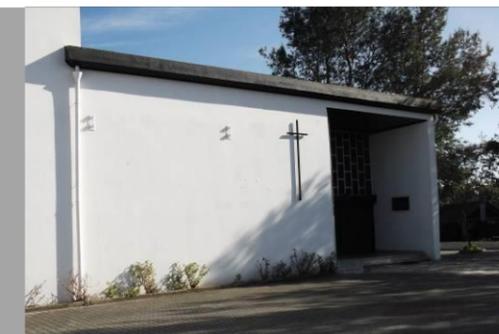
Identificação CAPELA DA ILHA

Passadeira – Não existe passadeira na zona envolvente ao edifício.

Estacionamento – Não existe lugar de estacionamento nas proximidades do edifício.

Passeio – O passeio que envolve o edifício não cumpre o DL 163/2006 quanto ao tipo de piso, revestimento e quanto à sua largura.

Rampa – A rampa que dá acesso ao patamar de entrada no edifício não cumpre o disposto no DL 163/2006.

Deve existir passadeira com lancil rebaixado, de inclinação 8% (sentido da passagem), 10% (sentido do passeio) e ter pavimento tátil desde a fachada até ao rebaixamento – 0,80m largura. O pavimento deve ter textura ou cor contrastante – bordeaux.

Prever lugar de estacionamento para pessoas com mobilidade reduzida com 2,50mX5,00m, faixa lateral de 1,00m (esta deve estar ligada à rede de percursos acessíveis), limites de cor contrastante, sinal vertical / horizontal. (fig. 2)

O pavimento deve ser confortável, contínuo e com superfície de refletância média. Os passeios devem ter 1,2m ou 1,5m livres de obstáculos segundo o tipo de via. (fig. 1)

As rampas para vencer diferença de patamares devem ter inclinação entre 6% e 8% e corrimão duplo. (fig. 1) Ver secção 2.5.8. do guia. O pavimento deve ser confortável, contínuo e com superfície de refletância média.

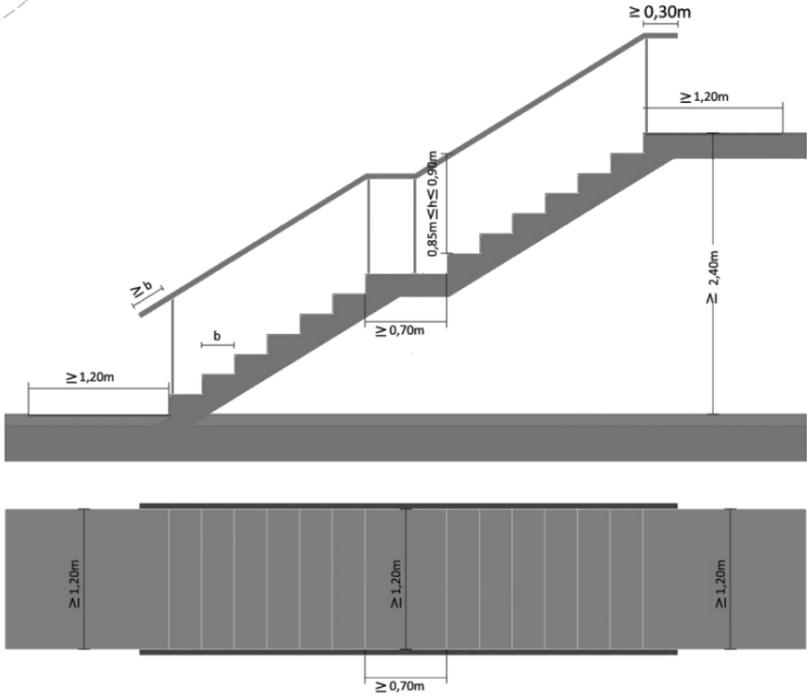
| Ilustrações | Diagnóstico Geral | Propostas de intervenção |
|---|--|--|
| <p>Fig. 1</p> <p>Fig. 2</p> <p>Fig. 3</p> | <p>Distribuição no edifício</p> <p>Átrio – O átrio cumpre o especificado no DL 163/2006 quanto às suas dimensões e respetivas zonas de manobra.</p> <p>Corredor – Nem todos os corredores cumprem o especificado no DL 163/2006 quanto à sua largura.</p> <p>Escada – A escada não cumpre o disposto no DL 163/2006.</p> | <p>Os corredores devem possuir uma largura útil não inferior a 1,20m. Podem existir troços de largura não inferior a 0,9m, numa extensão nunca inferior a 1,5m. (fig. 2)</p> <p>Deve ter degraus com 0,28m (cobertor) e 0,18m (espelho), corrimãos entre 0,85m e os 0,90m de altura, 1,20m de largura e faixas antiderrapantes. (fig. 3) Ver secção 2.4.9. do guia.</p> <p>Devem existir acessos alternativos às escadas, por plataformas e ou rampas.</p> |

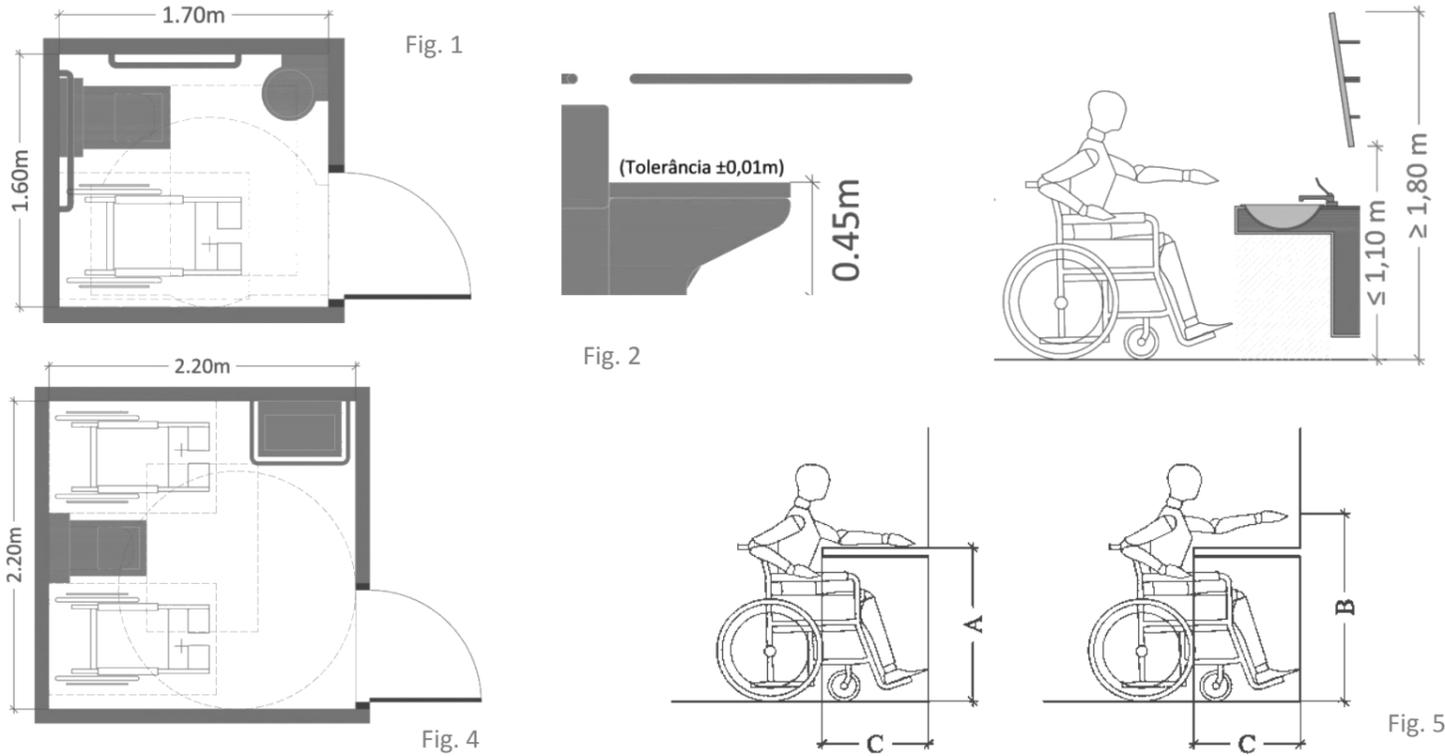
| Ilustrações | Diagnóstico Geral | Propostas de intervenção |
|--|--|--|
| <p>Fig. 1</p> <p>Fig. 2</p> <p>Fig. 3</p> <p>Fig. 4</p> <p>Fig. 5</p> | <p>Dependências</p> <p>Instalação Sanitária – Não existe Instalação sanitária dirigida a pessoas com mobilidade reduzida.</p> <p>Organização do mobiliário – O mobiliário existente dentro da capela permite zonas de manobra para pessoas com mobilidade reduzida.</p> | <p>Deve ser criada uma Instalação Sanitária dirigida a pessoas com mobilidade reduzida conforme DL 163/2006 secção 2.9, equipada com os respetivos aparelhos sanitários acessíveis e bem dimensionada (1,7mx1,6m ou 2,2mx2,2m). (fig. 1, 2, 3 e 4) Ver secção 2.0.15. do guia.</p> |

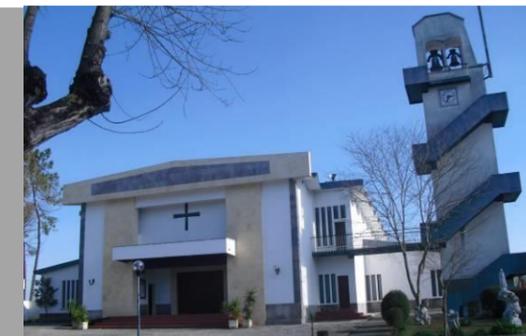
Identificação **IGREJA DE ILHA**

Passadeira – Não existe passadeira no espaço envolvente ao edifício.

Estacionamento – Não existe estacionamento reservado para pessoas com mobilidade reduzida.

Passeio – O passeio que envolve o edifício cumpre o DL 163/2006 quanto ao tipo de piso, revestimento e quanto à sua largura.

Escada/Degrau – A escada que dá acesso ao patamar de entrada no edifício não cumpre o disposto no DL 163/2006.

Rampa – A rampa que dá acesso ao patamar de entrada no edifício não cumpre o disposto no DL 163/2006.

Deve existir passadeira com lancil rebaixado, de inclinação 8% (sentido da passagem), 10% (sentido do passeio) e ter pavimento tátil desde a fachada até ao rebaixamento – 0,80m largura. O pavimento deve ter textura ou cor contrastante – bordeaux.

Prever lugar de estacionamento para pessoas com mobilidade reduzida com 2,50mX5,00m, faixa lateral de 1,00m (esta deve estar ligada à rede de percursos acessíveis), limites de cor contrastante, sinal vertical / horizontal. (fig. 2)

As escadas devem ter corrimãos em ambos os lados e o corrimão deve estar entre 0,85m e os 0,90 m. (fig. 1) Ver secção 2.4.9. do guia.

Deve ter entre 6% e 8% de inclinação, corrimãos duplos (0,90m ≤ h ≤ 0,95m e 0,70m ≤ h ≤ 0,75m), 1,20m de largura e faixas de textura/cor diferente no início e fim. (fig. 2) Ver secção 2.5.8. do guia.

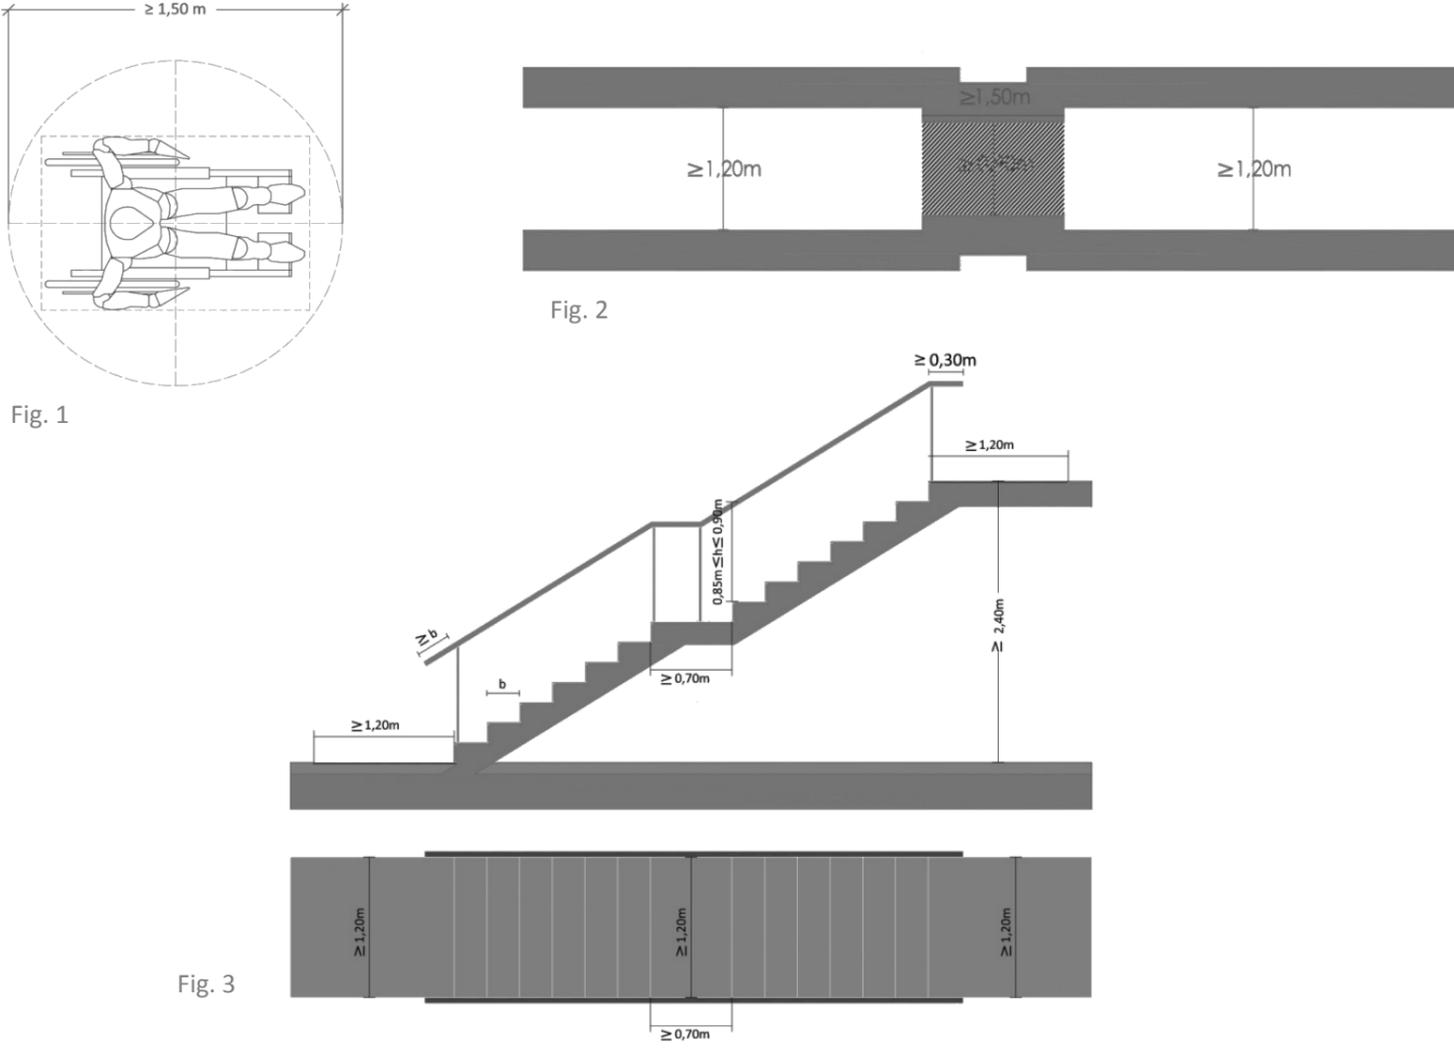
| Ilustrações | Diagnóstico Geral | Propostas de intervenção |
|---|---|--|
| <p>Fig. 1</p> <p>Fig. 2</p> <p>Fig. 3</p> | <p>Distribuição no edifício</p> <p>Átrio – O átrio cumpre o especificado no DL 163/2006 quanto às suas dimensões e respetivas zonas de manobra.</p> <p>Corredor – Os corredores cumprem o especificado no DL 163/2006 quanto à sua largura.</p> <p>Escada – As escadas não cumprem o disposto no DL 163/2006.</p> | <p>Devem ter degraus com 0,28m (cobertor) e 0,18m (espelho), corrimãos entre 0,85m e os 0,90m de altura, 1,20m de largura e faixas antiderrapantes. (fig. 3) Ver secção 2.4.9. do guia.</p> <p>Devem existir acessos alternativos às escadas, por ascensores e ou plataformas e ou rampas.</p> |

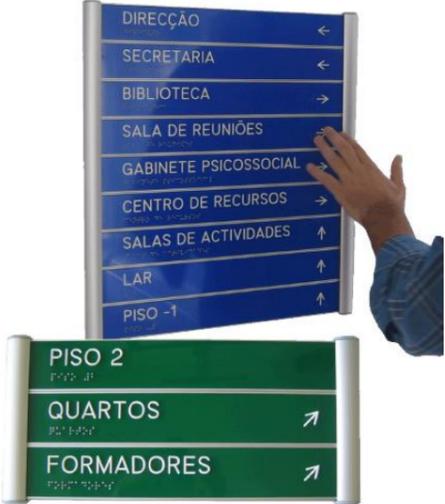
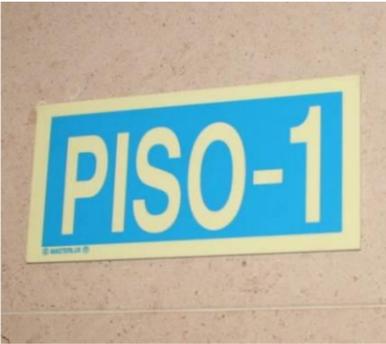
| Ilustrações | Diagnóstico Geral | Propostas de intervenção |
|---|---|---|
| <p>Fig. 1</p> <p>Fig. 2</p> | <p>Sinalética e Informação</p> <p>Sinalética de dependências – Constatou-se a reduzida presença de sinalética, contudo a existente cumpre a legislação, quanto ao dimensionamento dos caracteres, símbolos, cores e materiais utilizados.</p> | |

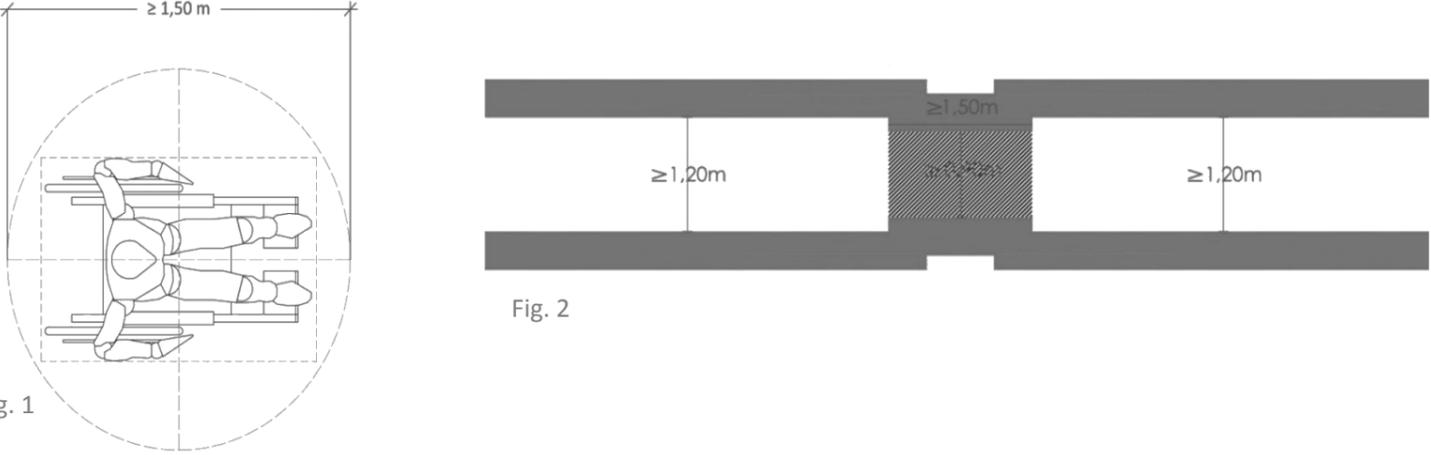
| Ilustrações | Diagnóstico Geral | Propostas de intervenção |
|---|--|---|
| <p>Fig. 1</p> <p>$\geq 1,50$ m</p> <p>$\geq 1,20$ m</p> <p>$\geq 0,87$ m</p> <p>Fig. 2</p> <p>$\geq 1,50$ m</p> <p>$\geq 1,20$ m</p> <p>$\geq 1,20$ m</p> | <p>Distribuição no edifício</p> <p>Átrio – O átrio cumpre o especificado no DL 163/2006 quanto às suas dimensões e respetivas zonas de manobra.</p> <p>Corredor – Os corredores cumprem o especificado no DL 163/2006 quanto à sua largura.</p> | |

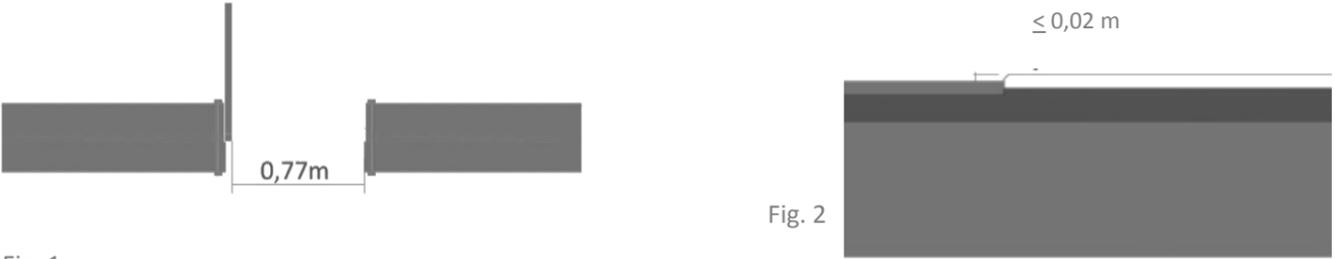
| Ilustrações | Diagnóstico Geral | Propostas de intervenção |
|---|--|--|
| <p>Fig. 1</p> <p>Fig. 2</p> | <p>Acesso a dependências</p> <p>Porta – As portas interiores do edifício não cumprem o disposto no DL 16372006 quanto à sua largura. Nem todos os puxadores possuem uma forma que permita um fácil manuseamento.</p> <p>Soleira – A soleira da porta que dá acesso ao recreio não cumpre o disposto no DL 163/2006 quanto à sua altura.</p> | <p>Todas as portas de acesso às dependências devem ter uma largura útil não inferior a 0,77m. Os puxadores devem ter uma forma fácil de agarrar com a mão e oferecer uma resistência mínima. Recomenda-se os puxadores de alavanca. (fig. 1)</p> <p>Eliminar/adaptar todas as soleiras superiores a 0,02m ou providenciar meios complementares de acesso mais facilitado – rampas ou plataformas elevatórias. (fig. 2)</p> |

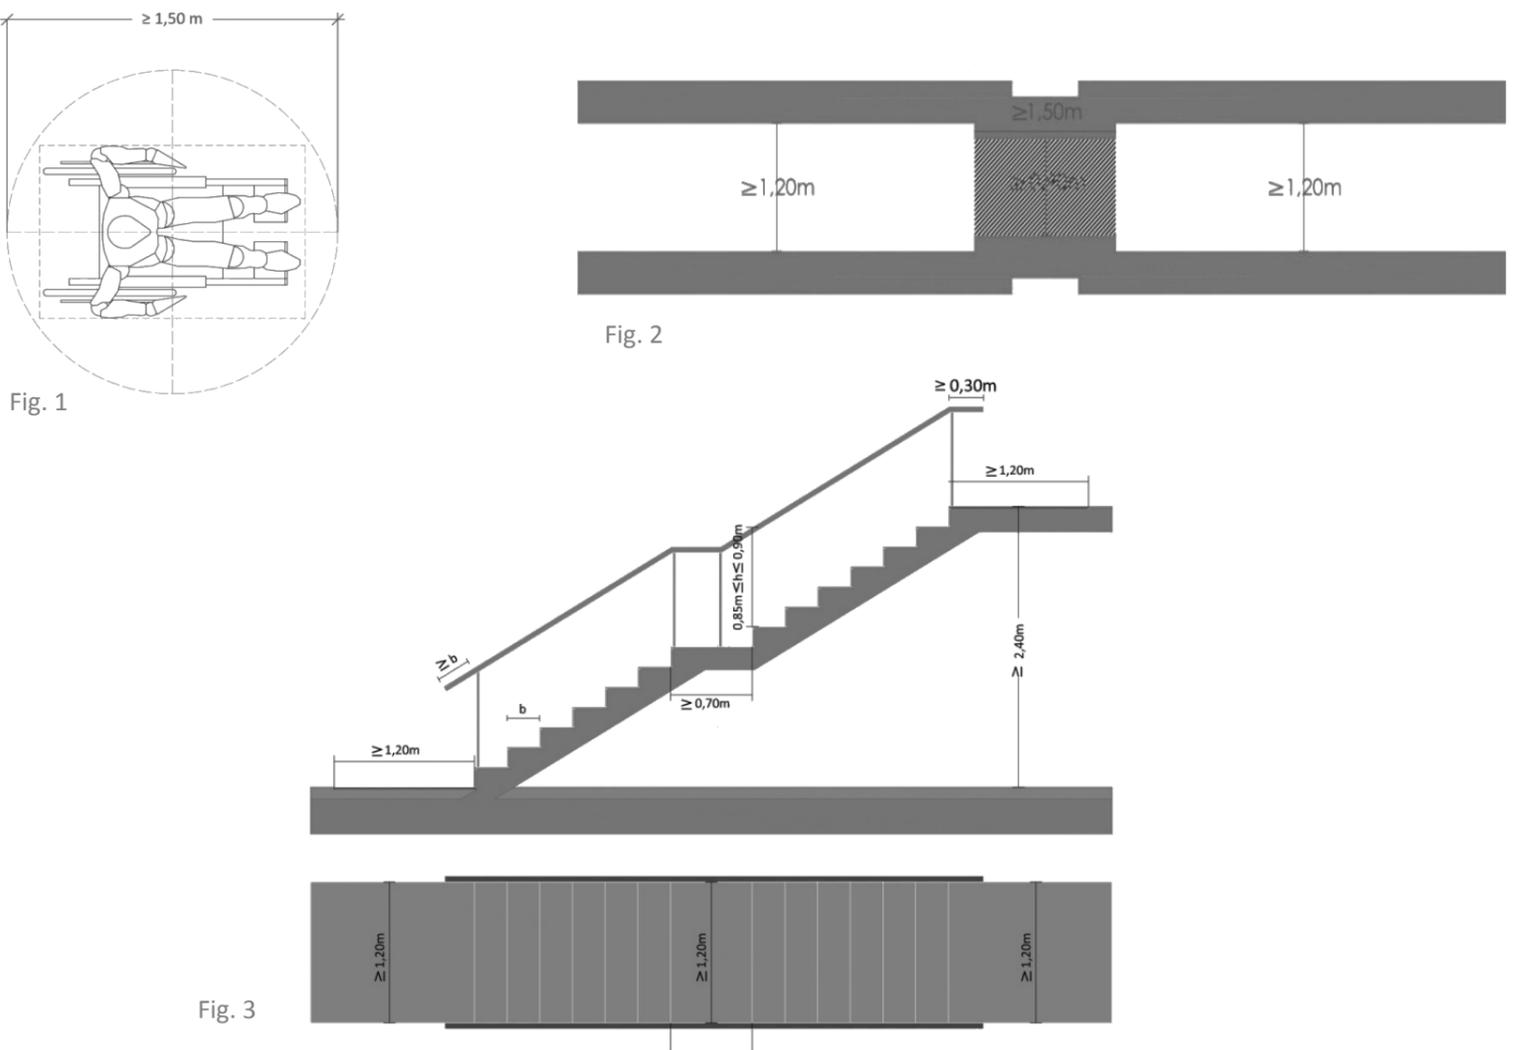
| Ilustrações | Diagnóstico Geral | Propostas de intervenção |
|---|--|--|
| <p>Fig. 1</p> <p>Fig. 2</p> <p>Fig. 3</p> | <p>Distribuição no edifício</p> <p>Átrio – Os átrios cumprem o especificado no DL 163/2006 quanto às suas dimensões e respetivas zonas de manobra.</p> <p>Corredor – Nem todos os corredores cumprem o especificado no DL 163/2006 quanto à sua largura.</p> <p>Escada – A escada que dá acesso ao piso superior da Junta de Freguesia não cumpre o disposto no DL 163/2006.</p> | <p>Os corredores devem possuir uma largura útil não inferior a 1,20m. Podem existir troços de largura não inferior a 0,9m, numa extensão nunca inferior a 1,5m. (fig. 2)</p> <p>Devem ter 1,20m de largura e faixas antiderrapantes. (fig. 3) Ver secção 2.4.9. do guia.</p> <p>Providenciar meios complementares de acesso mais facilitado – rampas ou plataformas elevatórias.</p> |

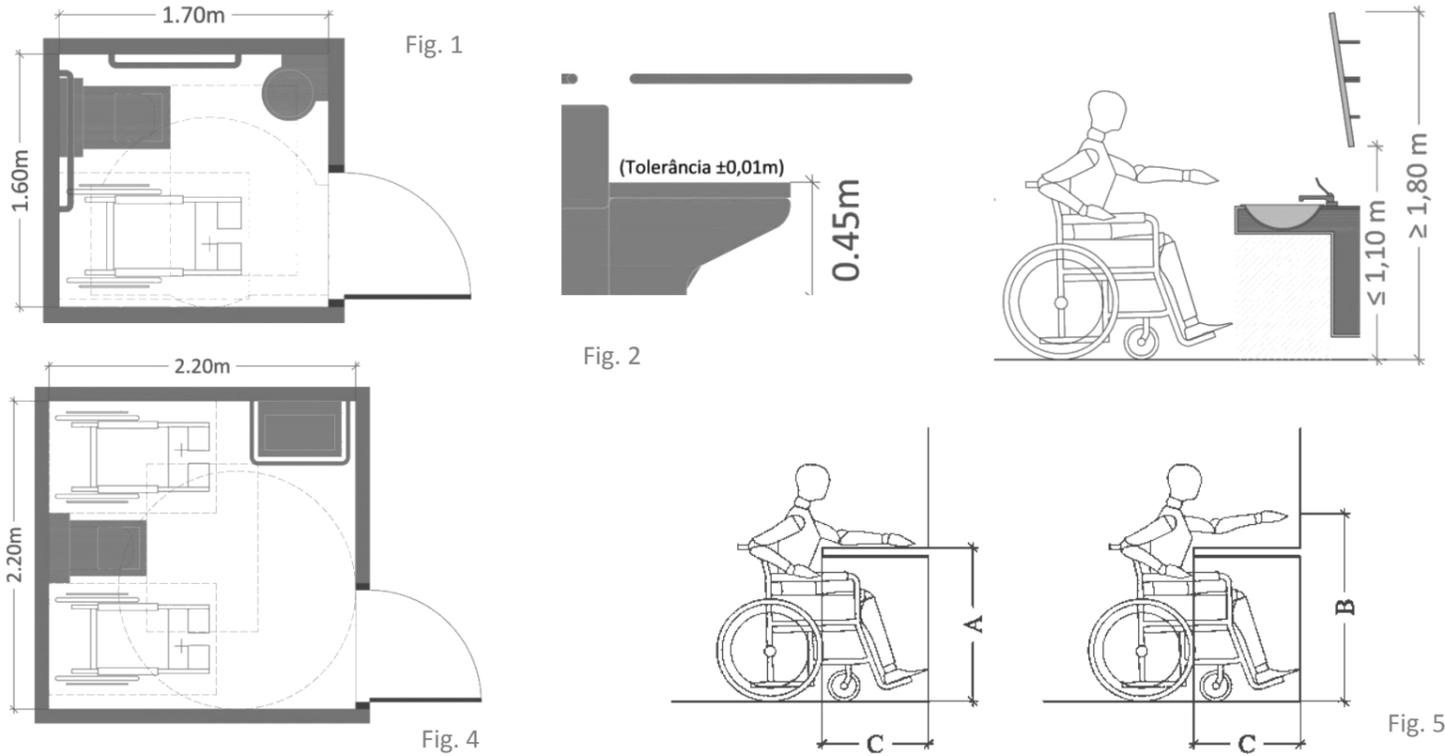
| Ilustrações | Diagnóstico Geral | Propostas de intervenção |
|--|--|--|
| <p>Fig. 1</p> <p>Fig. 2</p> <p>Fig. 3</p> <p>Fig. 4</p> <p>Fig. 5</p> | <p>Dependências</p> <p>Balcões de atendimento – Alguns balcões não possuem zonas livres de aproximação e zonas rebaixadas para facilitar a utilização por pessoas com mobilidade reduzida.</p> <p>Instalação Sanitária – Não existe Instalação sanitária dirigida a pessoas com mobilidade reduzida. As instalações sanitárias da Junta de Freguesia têm espaço para serem adaptadas.</p> <p>Organização do mobiliário – Apesar de existir bastante mobiliário, este encontra-se devidamente organizado e possibilita a circulação de pessoas com mobilidade reduzida.</p> | <p>Deve estar junto a um percurso acessível, ter uma zona livre frontal/lateral e ter uma altura entre 0,75m a 0,85m numa extensão não inferior a 0,8m. (fig. 5)</p> <p>Deve ser criada uma Instalação Sanitária dirigida a pessoas com mobilidade reduzida conforme DL 163/2006 secção 2.9, equipada com os respetivos aparelhos sanitários acessíveis e bem dimensionada (1,7mx1,6m ou 2,2mx2,2m). (fig. 1, 2, 3 e 4) Ver secção 2.0.15 do guia.</p> |

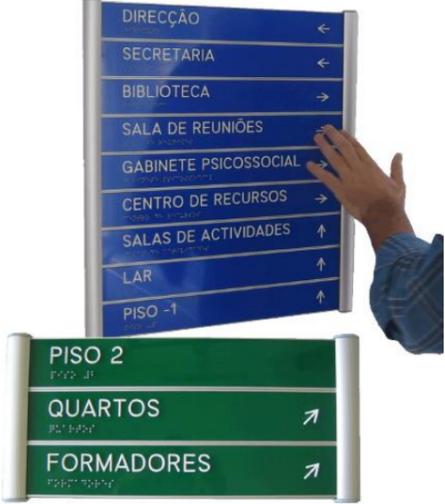
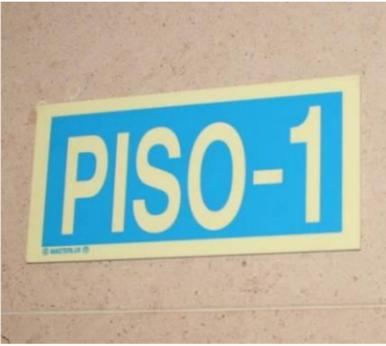
| Ilustrações | Diagnóstico Geral | Propostas de intervenção |
|---|---|---|
| <p>Fig. 1</p> <p>Fig. 2</p> | <p>Sinalética e Informação</p> <p>Sinalética de dependências – A sinalética não cumpre o disposto no DL 163/2006.</p> | <p>Deve estar situada de modo a ser visível e lida quer por uma pessoa em pé ou sentada, conter caracteres ou símbolos que proporcionem um bom entendimento da mensagem, salientes, espessos, com superfície antirreflexo e de cor contrastante. (fig. 1)</p> |

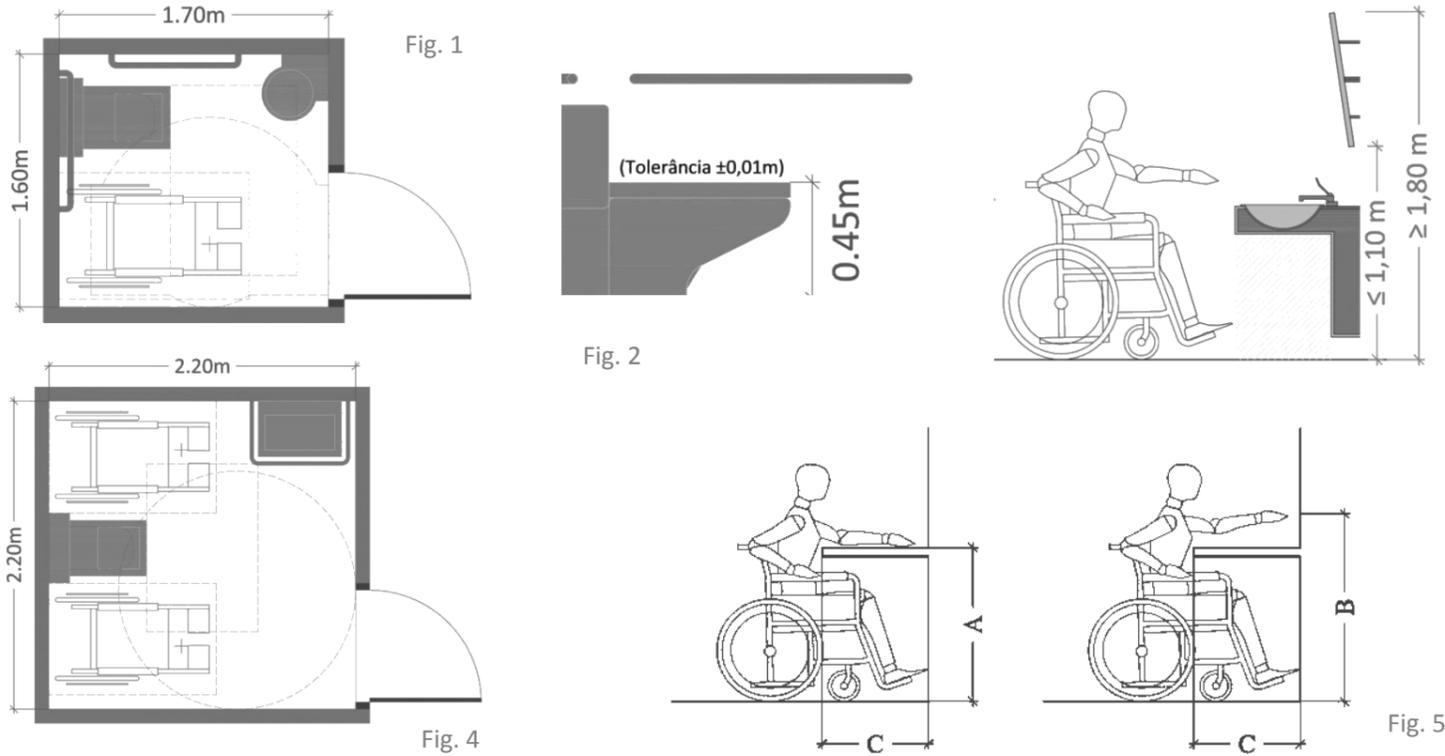
| Ilustrações | Diagnóstico Geral | Propostas de intervenção |
|--|--|--|
| <p>Fig. 1</p> <p>Fig. 2</p> <p>Fig. 3</p> <p>Fig. 4</p> <p>Fig. 5</p> | <p>Dependências</p> <p>Balcões de atendimento – As mesas possuem zonas livres de aproximação e altura de acordo com o disposto no DL 163/2006.</p> <p>Instalação Sanitária – Não existe Instalação sanitária dirigida a pessoas com mobilidade reduzida.</p> <p>Organização do mobiliário – Existem dependências com mobiliário em excesso e que não permitem zonas de manobra para pessoas com mobilidade reduzida.</p> | <p>Deve ser criada uma Instalação Sanitária dirigida a pessoas com mobilidade reduzida conforme DL 163/2006 secção 2.9, equipada com os respetivos aparelhos sanitários acessíveis e bem dimensionada (1,7mx1,6m ou 2,2mx2,2m). (fig. 1, 2, 3 e 4) Ver secção 2.0.15 do guia.</p> <p>É importante a organização das várias dependências ao nível do mobiliário para permitir espaços de manobra possibilitando uma circulação mais fluida.</p> |

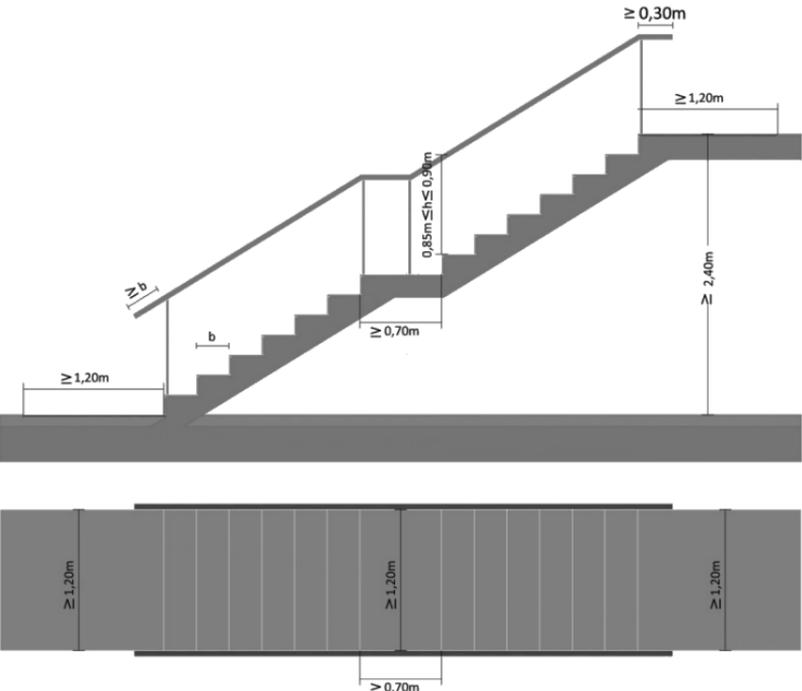
| Ilustrações | Diagnóstico Geral | Propostas de intervenção |
|---|--|---|
| <p>Fig. 1</p> <p>Fig. 2</p> <p>Fig. 3</p> | <p>Distribuição no edifício</p> <p>Corredor – Os corredores cumprem o especificado no DL 163/2006 quanto à sua largura.</p> <p>Escada – Na distribuição do edifício existem degraus isolados em toda a extensão dos corredores e acessos.</p> | <p>Providenciar meios complementares de acesso mais facilitado, como por exemplo rampas. (fig. 2)</p> |

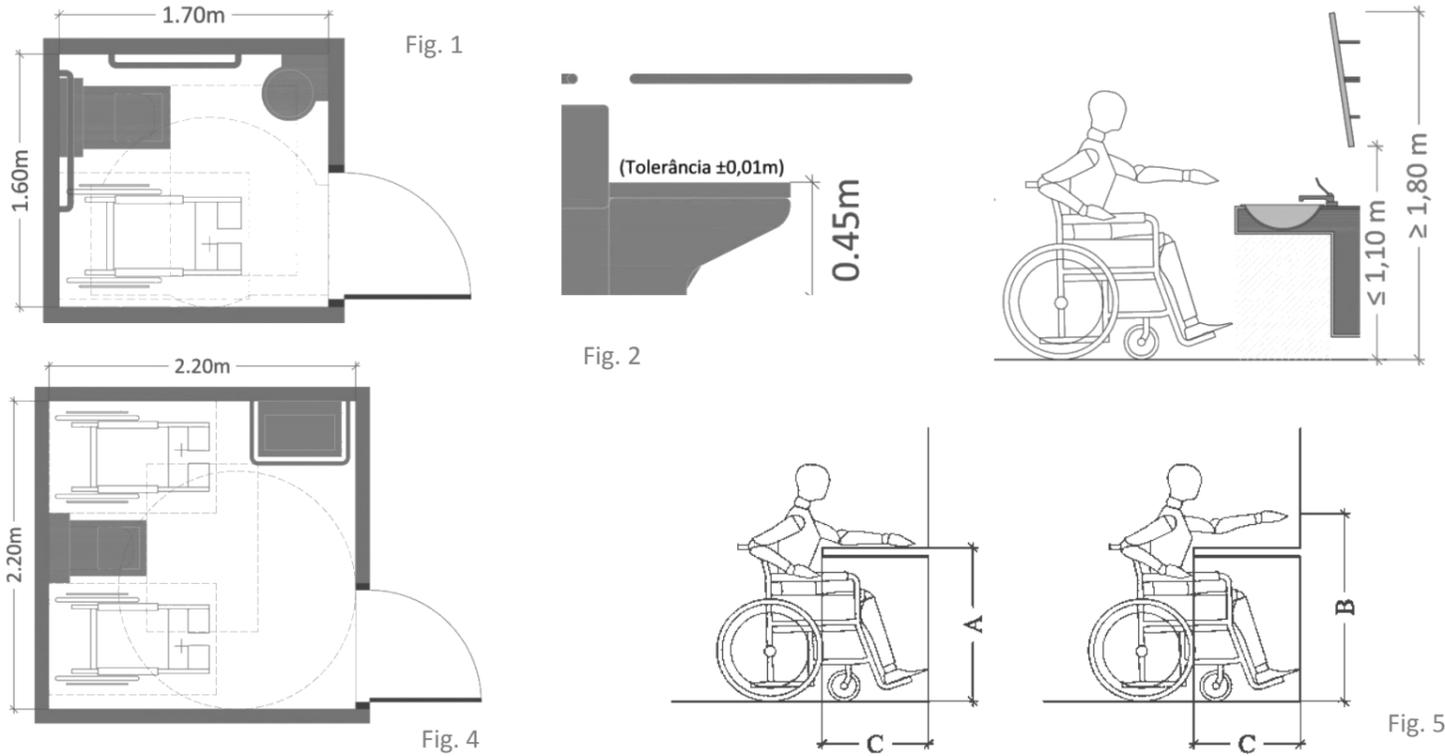
| Ilustrações | Diagnóstico Geral | Propostas de intervenção |
|--|---|---|
| <p>Fig. 1</p> <p>Fig. 2</p> <p>Fig. 3</p> <p>Fig. 4</p> <p>Fig. 5</p> | <p>Dependências</p> <p>Instalação Sanitária – Não existe Instalação sanitária dirigida a pessoas com mobilidade reduzida.</p> <p>Organização do mobiliário – O mobiliário existente não interfere com a circulação nem com o espaço necessário para efetuar manobras de pessoas com mobilidade reduzida.</p> | <p>Deve ser criada uma Instalação Sanitária dirigida a pessoas com mobilidade reduzida conforme DL 163/2006 secção 2.9, equipada com os respetivos aparelhos sanitários acessíveis e bem dimensionada (1,7mx1,6m ou 2,2mx2,2m). (fig. 1, 2, 3 e 4) Ver secção 2.0.15 do guia.</p> |

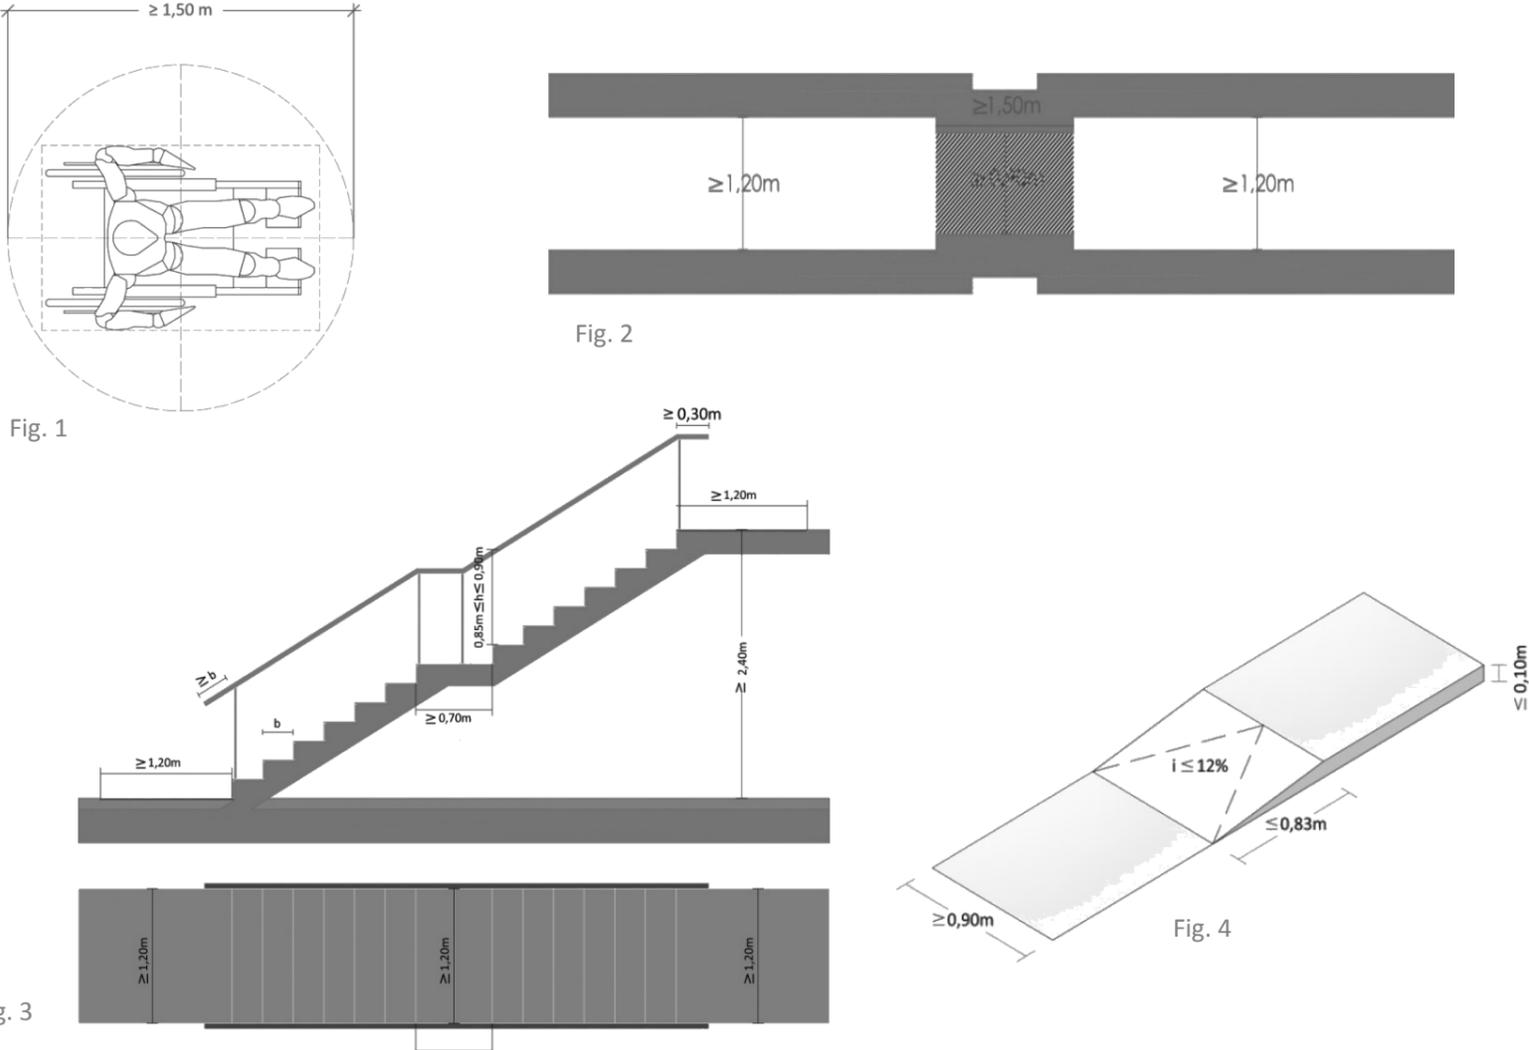
| Ilustrações | Diagnóstico Geral | Propostas de intervenção |
|---|--|--|
| <p>Fig. 1</p> <p>Fig. 2</p> <p>Fig. 3</p> <p>Fig. 4</p> | <p>Distribuição no edifício</p> <p>Átrio – O átrio cumpre o especificado no DL 163/2006 quanto às suas dimensões e respetivas zonas de manobra.</p> <p>Corredor – Os corredores são amplos e cumprem o especificado no DL 163/2006 quanto à sua largura.</p> <p>Escada – No corredor de ligação ao altar existem dois degraus que impossibilitam o acesso a pessoas com mobilidade reduzida.</p> | <p>Providenciar meios complementares de acesso mais facilitado, como por exemplo rampas. (fig. 4)</p> |

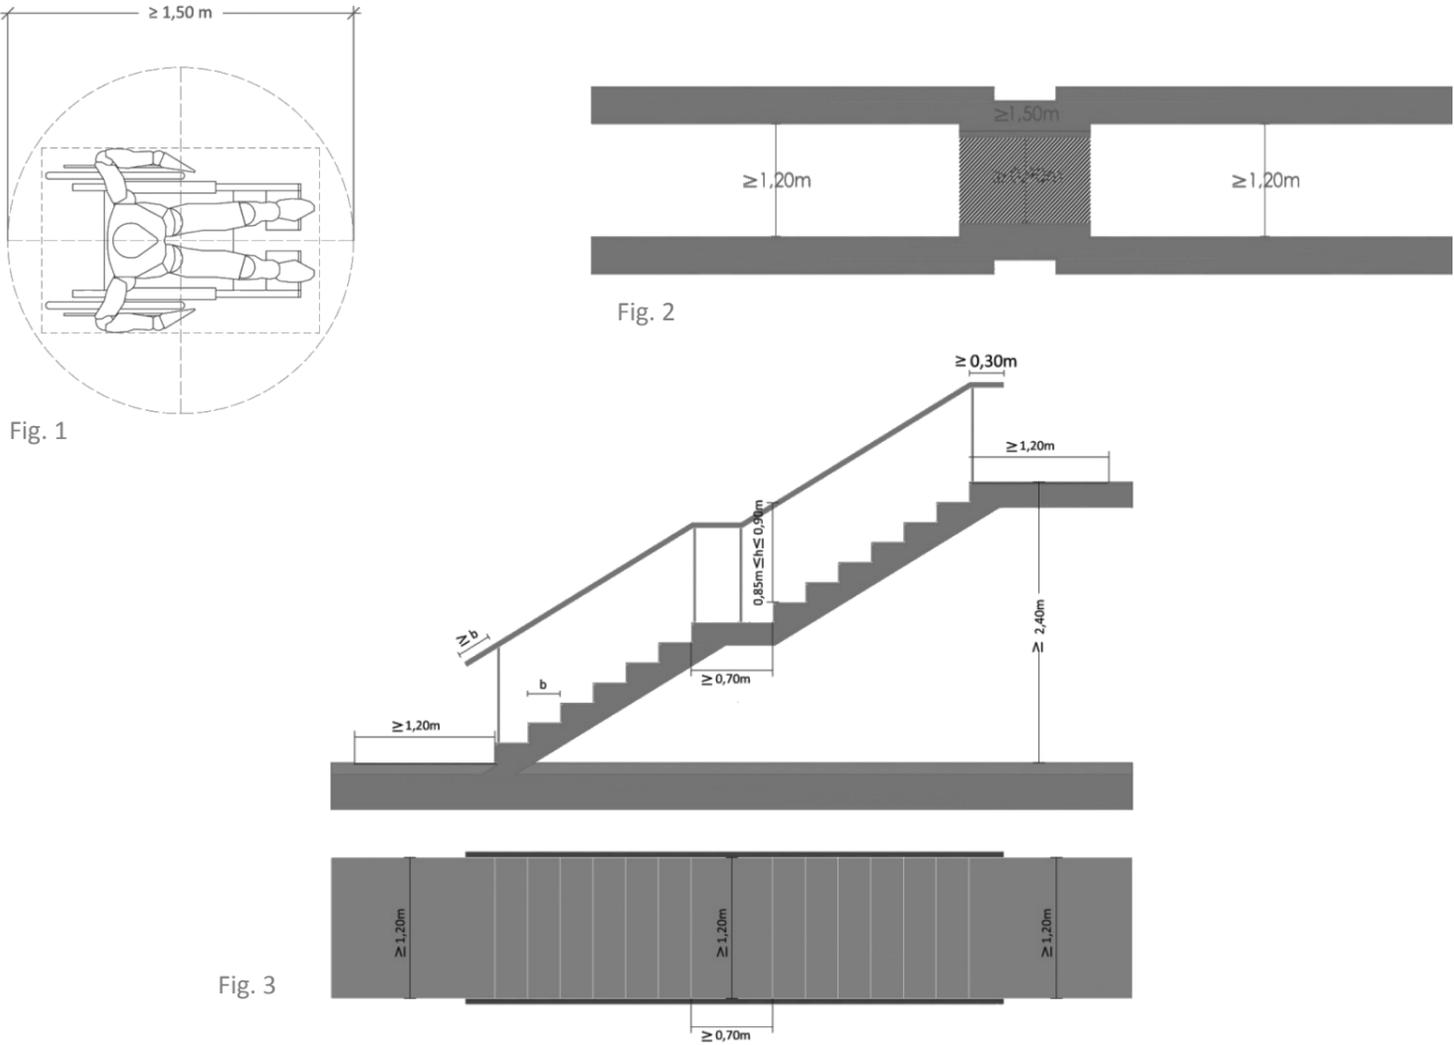
| Ilustrações | Diagnóstico Geral | Propostas de intervenção |
|---|---|---|
| <p>Fig. 1</p> <p>Fig. 2</p> <p>Fig. 3</p> | <p>Distribuição no edifício</p> <p>Átrio – O átrio cumpre o especificado no DL 163/2006 quanto às suas dimensões e respetivas zonas de manobra.</p> <p>Corredor - Nem todos os corredores são amplos e cumprem o especificado no DL 163/2006 quanto à sua largura.</p> <p>Escada – A escada que dá acesso ao piso superior não cumpre o disposto no DL 163/2006.</p> | <p>Os corredores e galerias devem possuir uma largura útil não inferior a 1,20m. Podem existir troços de largura não inferior a 0,9m, numa extensão nunca inferior a 1,5m. (fig. 3)</p> <p>Deve ter degraus com 0,28m (cobertor) e 0,18m (espelho), corrimãos entre 0,85m e os 0,90m de altura, 1,20m de largura e faixas antiderrapantes. (fig. 5) Ver secção 2.4.9. do guia.</p> <p>Devem existir acessos alternativos às escadas, por ascensores e ou plataformas, em edifícios existentes se não for possível satisfazer esta condição, deve existir pelo menos uma sala de cada tipo acessível de nível.</p> |

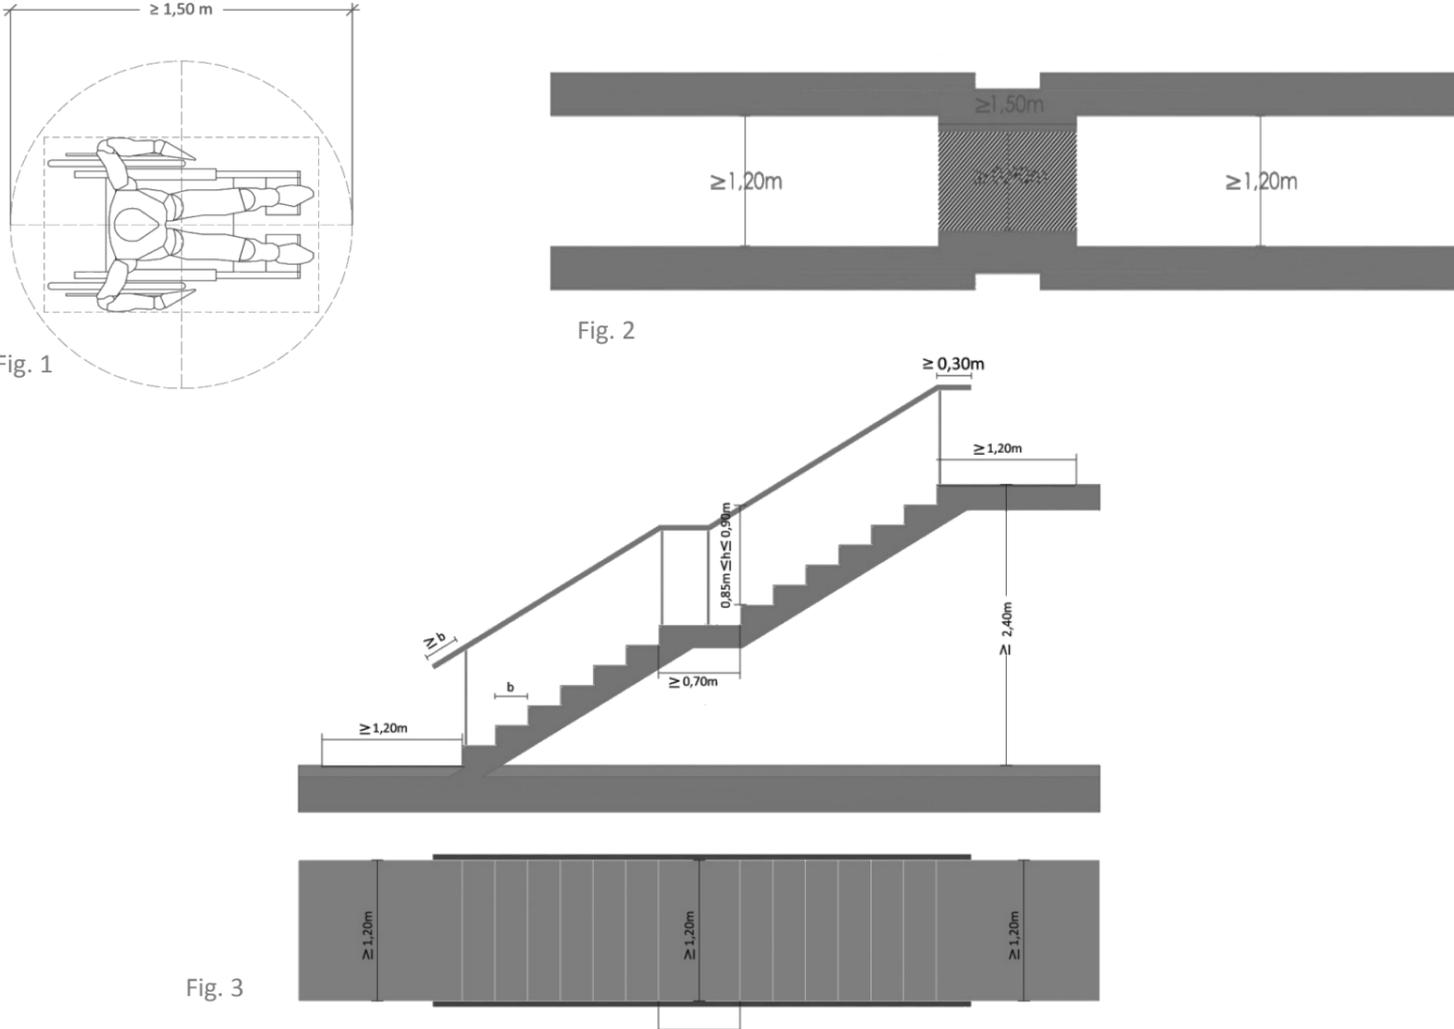
| Ilustrações | Diagnóstico Geral | Propostas de intervenção |
|---|--|---|
| <p>Fig. 1</p> <p>Fig. 2</p> <p>Fig. 3</p> | <p>Distribuição no edifício</p> <p>Átrio – O átrio do Centro de Saúde cumpre o especificado no DL 163/2006 quanto às suas dimensões e respetivas zonas de manobra. No acesso à Junta de Freguesia existe o átrio regulamentar apenas após as escadas.</p> <p>Corredor – Os corredores cumprem o especificado no DL 163/2006 quanto à sua largura.</p> <p>Escada – A escada que dá acesso à Junta de Freguesia não cumpre o disposto no DL 163/2006 quanto à sua largura.</p> | <p>Deve ter degraus com 0,28m (coberto) e 0,18m (espelho), corrimãos entre 0,85m e os 0,90m de altura, 1,20m de largura e faixas antiderrapantes. (fig. 3) Ver secção 2.4.9. do guia.</p> <p>Providenciar meios complementares de acesso mais facilitado – rampas ou plataformas elevatórias.</p> |
