Plano Municipal de Promoção da Acessibilidade - Programa RAMPA
Município de Pombal
FASE III – Versão Final do Plano

II – Proposta do Plano das Condições de Acessibilidade

PEÇAS ESCRITAS - VOLUME VI
4. Edificado (parte II)

março 2014

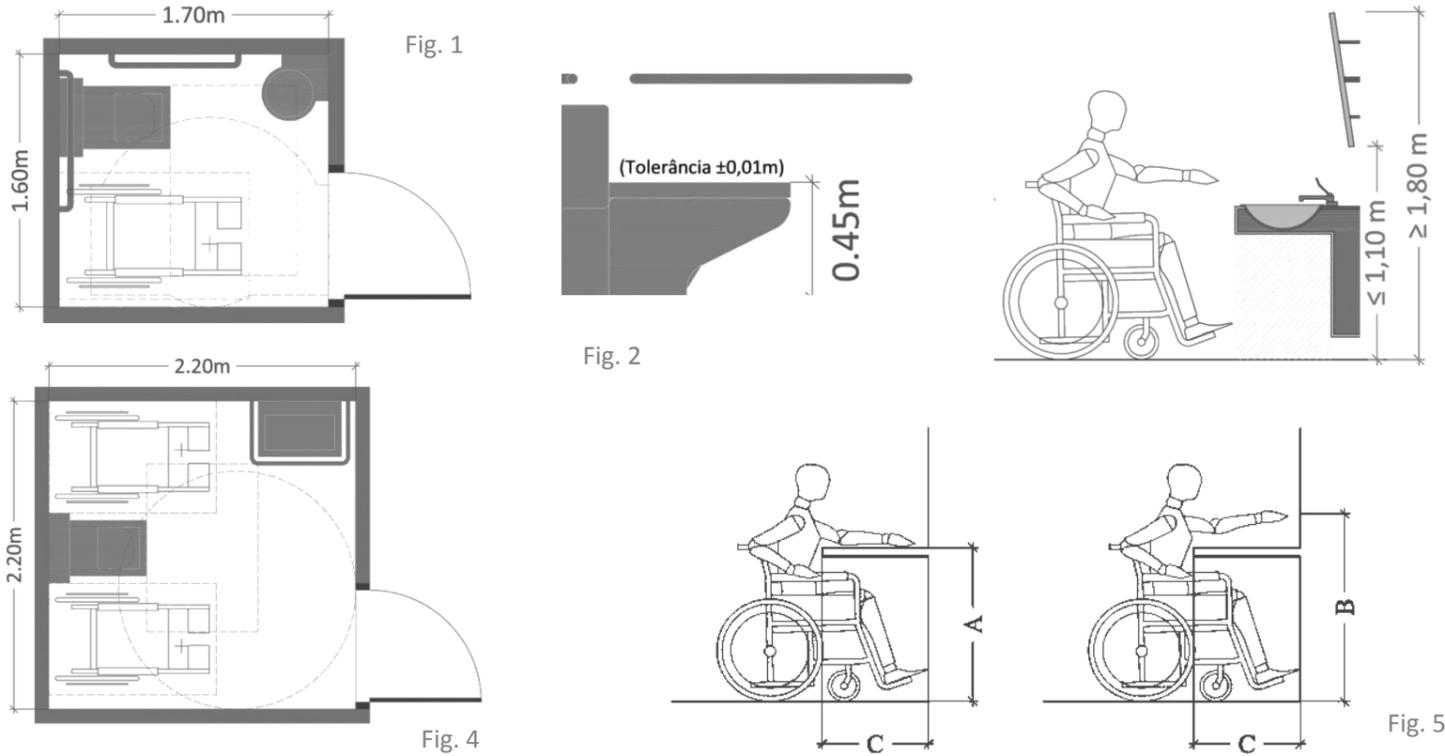
| Ilustrações | Diagnóstico Geral | Propostas de intervenção |
|--|--|---|
| <p>Fig. 1</p> <p>Fig. 2</p> <p>Fig. 3</p> <p>Fig. 4</p> <p>Fig. 5</p> | <p>Dependências</p> <p>Balcões de atendimento – Os balcões não cumprem o disposto no DL 163/2006. O balcão de atendimento do Centro de Saúde está inutilizado, o atendimento é efetuado nas secretárias.</p> <p>Instalação Sanitária – Não existe Instalação sanitária dirigida a pessoas com mobilidade reduzida.</p> <p>Organização do mobiliário – Existem dependências com mobiliário em excesso e que não permitem zonas de manobra para pessoas com mobilidade reduzida.</p> | <p>Deve estar junto a um percurso acessível, ter uma zona livre frontal/lateral e ter uma altura entre 0,75m a 0,85m numa extensão não inferior a 0,8m. (fig. 5)</p> <p>Deve ser criada uma Instalação Sanitária dirigida a pessoas com mobilidade reduzida conforme DL 163/2006 secção 2.9, equipada com os respetivos aparelhos sanitários acessíveis e bem dimensionada (1,7mx1,6m ou 2,2mx2,2m). (fig. 1, 2, 3 e 4) Ver secção 2.0.15 do guia.</p> <p>É importante a organização das várias dependências ao nível do mobiliário para permitir espaços de manobra possibilitando uma circulação mais fluida.</p> |

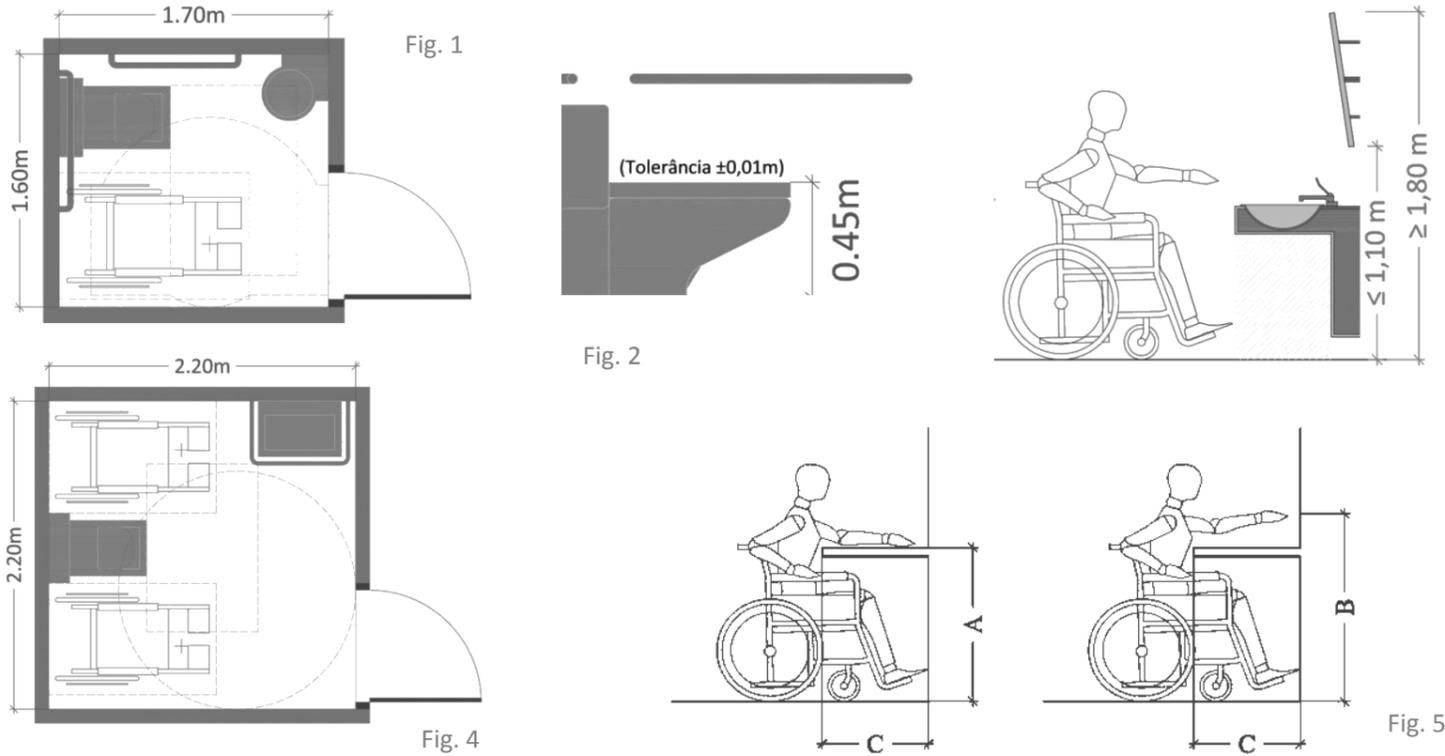
| Ilustrações | Diagnóstico Geral | Propostas de intervenção |
|--|--|---|
| <p>Fig. 1</p> <p>Fig. 2</p> <p>Fig. 3</p> <p>Fig. 4</p> <p>Fig. 5</p> | <p>Dependências</p> <p>Instalação Sanitária – Não existe Instalação sanitária dirigida a pessoas com mobilidade reduzida.</p> <p>Organização do mobiliário – Existem dependências com mobiliário em excesso e que não permitem zonas de manobra para pessoas com mobilidade reduzida.</p> | <p>Deve ser criada uma Instalação Sanitária dirigida a pessoas com mobilidade reduzida conforme DL 163/2006 secção 2.9, equipada com os respetivos aparelhos sanitários acessíveis e bem dimensionada (1,7mx1,6m ou 2,2mx2,2m). (fig. 1, 2, 3 e 4) Ver secção 2.0.1.5 do guia.</p> <p>É importante a organização das várias dependências ao nível do mobiliário para permitir espaços de manobra possibilitando uma circulação mais fluida.</p> |

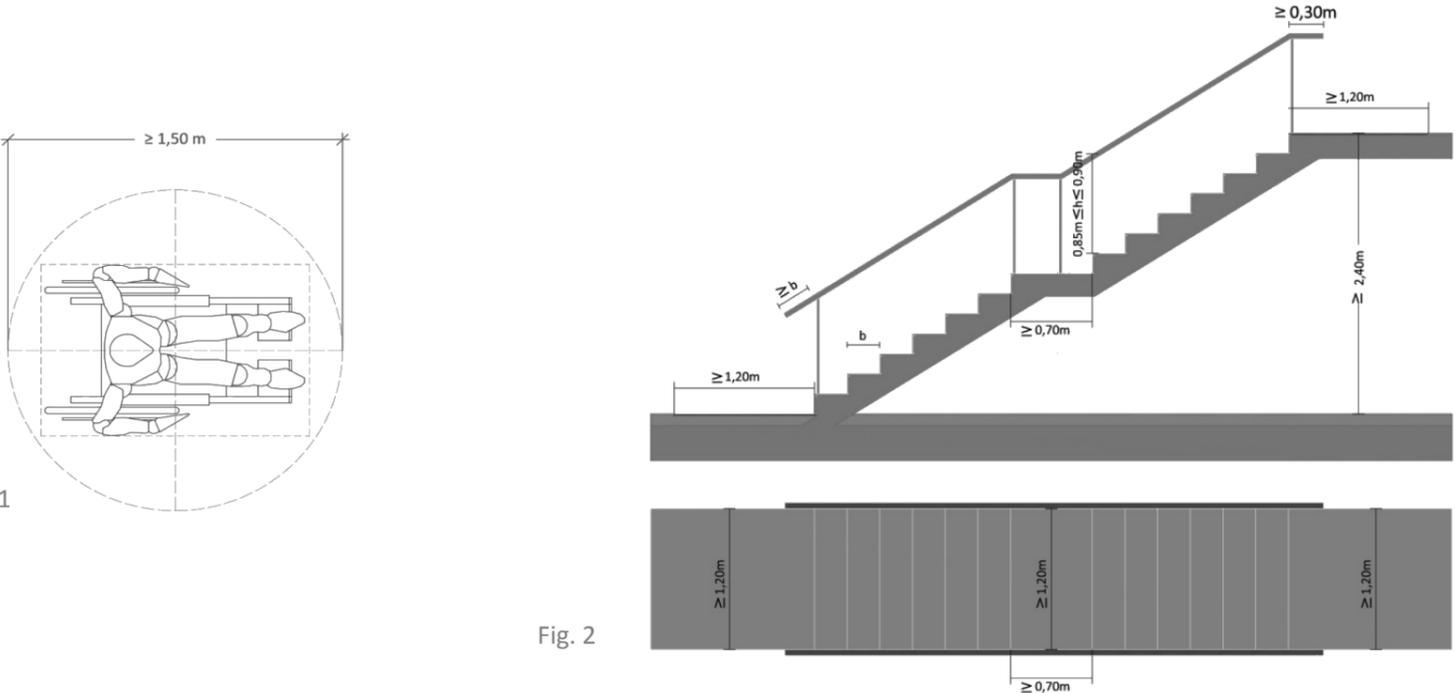
| Ilustrações | Diagnóstico Geral | Propostas de intervenção |
|---|--|--|
| <p>Fig. 1</p> <p>Fig. 2</p> | <p>Distribuição no edifício</p> <p>Átrio – O átrio cumpre o especificado no DL 163/2006 quanto às suas dimensões e respetivas zonas de manobra.</p> <p>Escada – A escada não cumpre o disposto no DL 163/2006 quanto à sua largura.</p> | <p>Deve ter degraus com 0,28m (cobertor) e 0,18m (espelho), corrimãos entre 0,85m e os 0,90m de altura, 1,20m de largura e faixas antiderrapantes. (fig. 5) Ver secção 2.4.9. do guia.</p> <p>Devem existir acessos alternativos às escadas, por ascensores e ou plataformas, em edifícios existentes, se não for possível satisfazer esta condição, deve existir pelo menos uma sala de cada tipo acessível de nível.</p> |

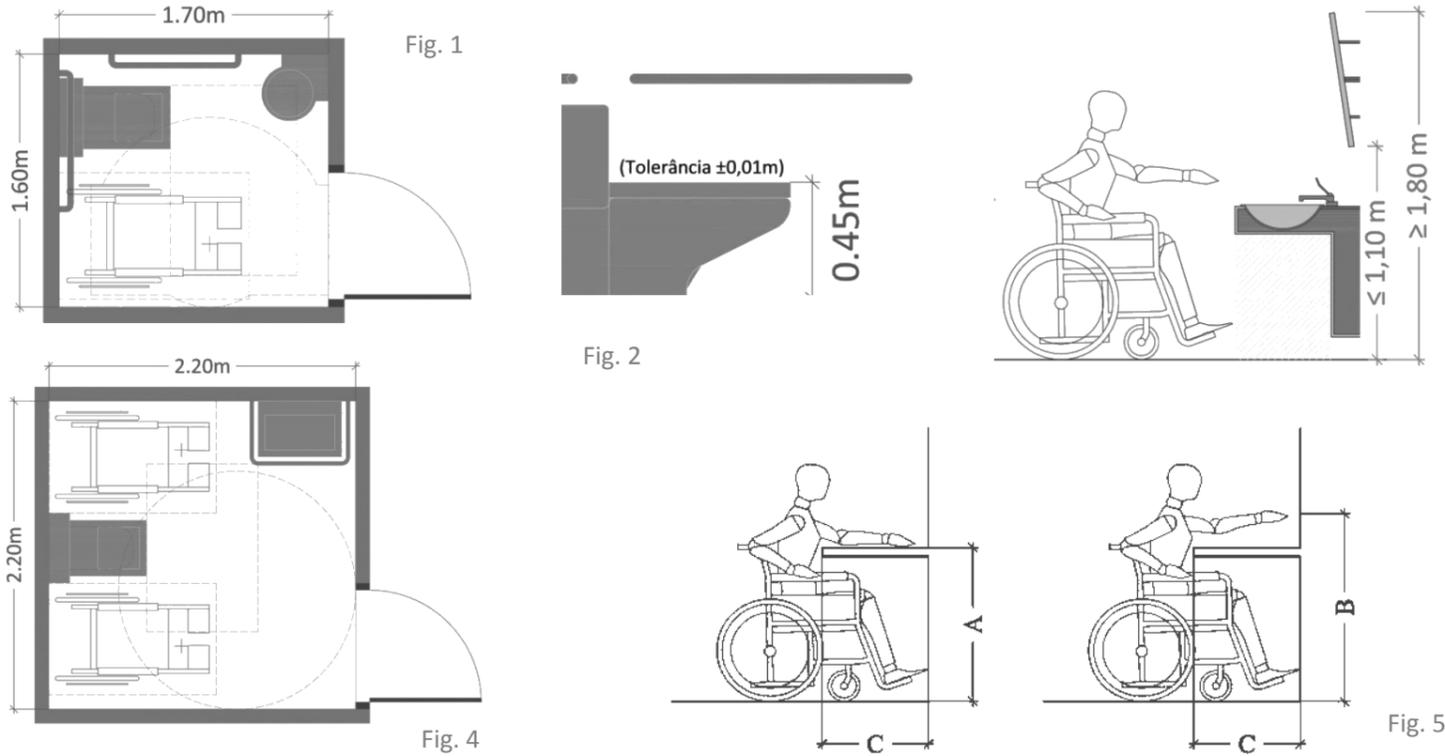
| Ilustrações | Diagnóstico Geral | Propostas de intervenção |
|--|--|--|
| <p>Fig. 1</p> <p>Fig. 2</p> <p>Fig. 3</p> <p>Fig. 4</p> <p>Fig. 5</p> | <p>Dependências</p> <p>Balcões de atendimento – As mesas possuem zonas livres de aproximação para facilitar a utilização por pessoas com mobilidade reduzida.</p> <p>Instalação Sanitária – Não existe Instalação sanitária dirigida a pessoas com mobilidade reduzida.</p> | <p>Deve ser criada uma Instalação Sanitária dirigida a pessoas com mobilidade reduzida conforme DL 163/2006 secção 2.9, equipada com os respetivos aparelhos sanitários acessíveis e bem dimensionada (1,7mx1,6m ou 2,2mx2,2m). (fig. 1, 2, 3 e 4) Ver secção 2.0.15. do guia.</p> <p>Organização do mobiliário – O mobiliário encontra-se organizado e adequado à sua função, facilitando a circulação de pessoas com mobilidade reduzida.</p> |

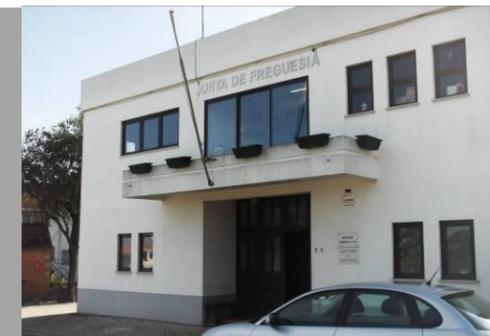
| Identificação | JUNTA DE FREGUESIA E CENTRO DE SAÚDE DE MEIRINHAS | |

| Ilustrações | Diagnóstico geral | Propostas de intervenção |
|---|---|---|
| <p>Fig. 1</p> | <p>Fig. 2</p> | <p>Espaço exterior público</p> <p>Passadeira – A passadeira mais próxima da entrada principal não cumpre o disposto no DL 163/2006.</p> <p>Estacionamento – Não existe lugar de estacionamento para pessoas com mobilidade reduzida.</p> <p>Passeio – O passeio que envolve o edifício cumpre o DL 163/2006 quanto ao tipo de piso, revestimento e quanto à sua largura.</p> <hr/> <p>Espaço exterior privado (Não foram encontrados itens neste campo para avaliação)</p> |

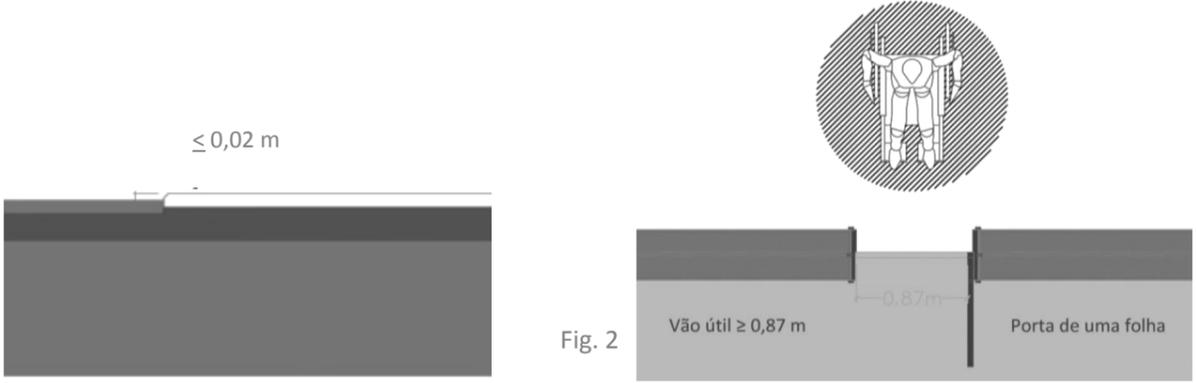
| Ilustrações | Diagnóstico Geral | Propostas de intervenção |
|---|---|--|
| <p>Fig. 1</p> <p>Fig. 2</p> | <p>Acesso ao edifício</p> <p>Porta – A porta de acesso à Junta de Freguesia cumpre o disposto no DL 163/2006 quanto à sua largura. A porta de acesso ao Centro de Saúde não tem largura regulamentar.</p> <p>Soleira – As soleiras não cumprem o disposto no DL 163/2006 quanto à sua altura.</p> | <p>Todas as portas de entrada/saída devem ter uma largura útil não inferior a 0,87m. (fig. 2)</p> <p>Eliminar/adaptar todas as soleiras superiores a 0,02m ou providenciar meios complementares de acesso mais facilitado – rampas ou plataformas elevatórias. (fig. 1)</p> <p>A rampa deve ter entre 6% e 8% de inclinação, corrimãos duplos (0,90m ≤ h ≤ 0,95m e 0,70m ≤ h ≤ 0,75m), 1,20m de largura e faixas de textura e cor diferente no início e fim.</p> |

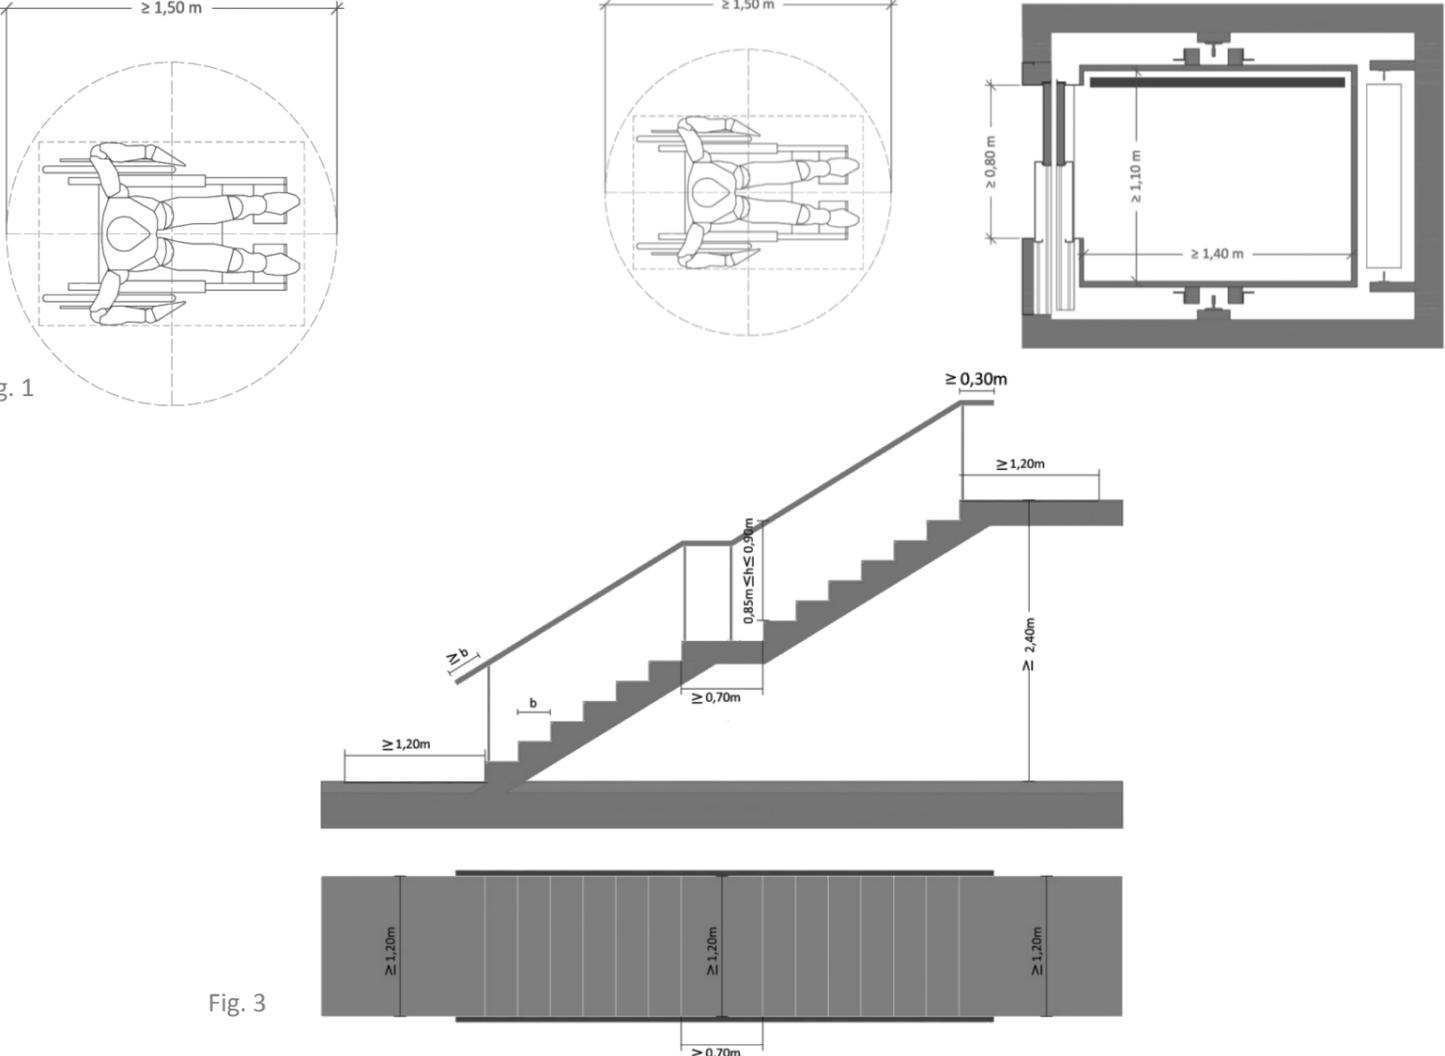
| Ilustrações | Diagnóstico Geral | Propostas de intervenção |
|---|---|--|
| <p>Fig. 1</p> <p>Fig. 2</p> <p>Fig. 3</p> | <p>Distribuição no edifício</p> <p>Átrio – O átrio da Junta de Freguesia não cumpre o especificado no DL 163/2006. O átrio do Centro de Saúde é amplo, permite circulação e manobras a pessoas com mobilidade reduzida.</p> <p>Escada – A escada que dá acesso à Junta de Freguesia não cumpre o disposto no DL 163/2006.</p> <p>Elevador – O elevador cumpre o disposto no DL 163/2006 em todas as suas dimensões, assim como as características dos botões.</p> | <p>Deve ser possível inscrever uma zona de manobra para rotação de 360°. Esta zona deve ser plana facilitando o acesso a pessoas que se deslocam em cadeira de rodas. (fig. 1)</p> <p>Deve ter degraus com 0,28m (cobertor) e 0,18m (espelho), corrimãos entre 0,85m e os 0,90m de altura, 1.20m de largura e faixas antiderrapantes. (fig. 5) Ver secção 2.4.9. do guia.</p> |

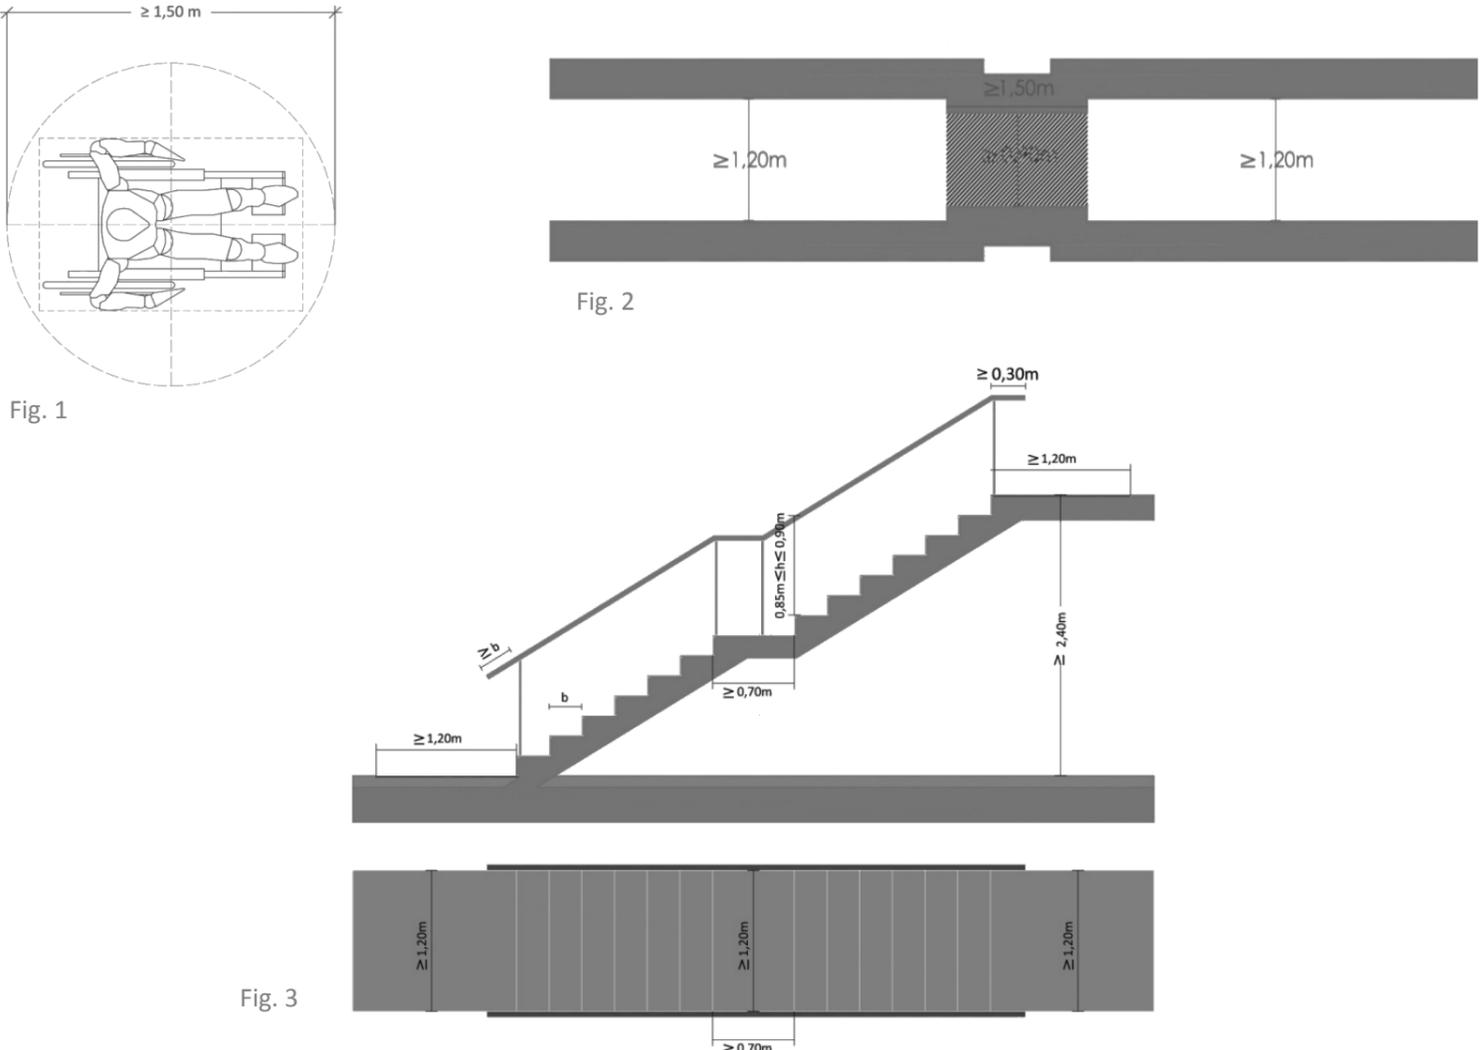
| Ilustrações | Diagnóstico Geral | Propostas de intervenção |
|---|--|--|
| <p>Fig. 1</p> <p>Fig. 2</p> <p>Fig. 3</p> | <p>Distribuição no edifício</p> <p>Átrio – O átrio cumpre o especificado no DL 163/2006 quanto às suas dimensões e respetivas zonas de manobra.</p> <p>Corredor – Os corredores e zonas de circulação interna cumprem o especificado no DL 163/2006 quanto à sua largura.</p> <p>Escada – A escada que dá acesso às instalações sanitárias não cumpre o disposto no DL 163/2006.</p> | <p>Deve ter corrimãos entre 0,85m e os 0,90m de altura. (fig. 3) Ver secção 2.4.9. do guia. Providenciar meios complementares de acesso mais facilitado – rampas ou plataformas elevatórias.</p> |

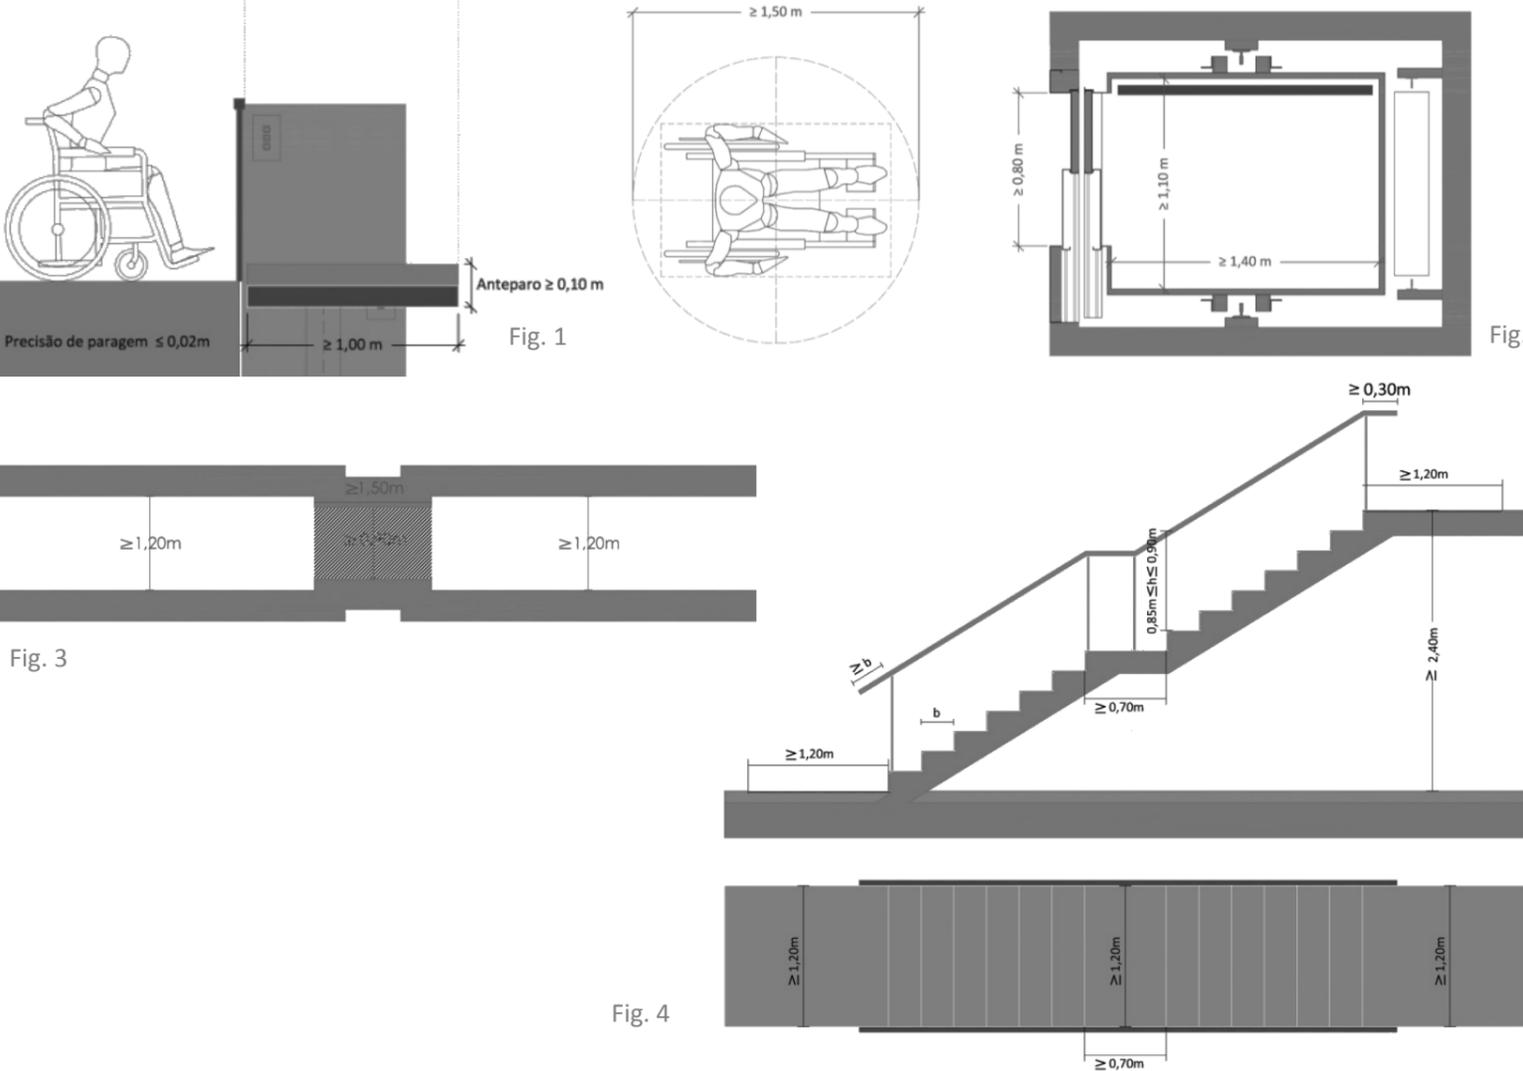
| Ilustrações | Diagnóstico Geral | Propostas de intervenção |
|---|--|--|
| <p>Fig. 1</p> <p>Fig. 2</p> <p>Fig. 3</p> <p>Fig. 4</p> | <p>Distribuição no edifício</p> <p>Átrio – O átrio cumpre o especificado no DL 163/2006 quanto às suas dimensões e respetivas zonas de manobra.</p> <p>Corredor – Os corredores cumprem o especificado no DL 163/2006 quanto à sua largura.</p> <p>Escada – A escada que dá acesso ao piso superior cumpre o disposto no DL 163/2006 quanto à sua largura e dimensionamento dos degraus. Porém verifica-se ausência de corrimão de um dos lados da mesma. A ligação entre o átrio de entrada e o corredor é efetuado por um vão com 2 degraus.</p> | <p>Colocação de corrimãos em ambos os lados, os quais se devem prolongar a 0,30m na base e no topo da escada, devem ser paralelos à escada, ter pelo menos um elemento preênsil a $0,85m \leq h \leq 0,90m$. (fig. 4) Ver secção 2.4.9 do guia.</p> <p>Devem existir acessos alternativos às escadas, por ascensores e ou plataformas, em edifícios existentes se não for possível satisfazer esta condição, deve existir pelo menos uma sala de cada tipo acessível de nível. (fig. 1 e 2)</p> |

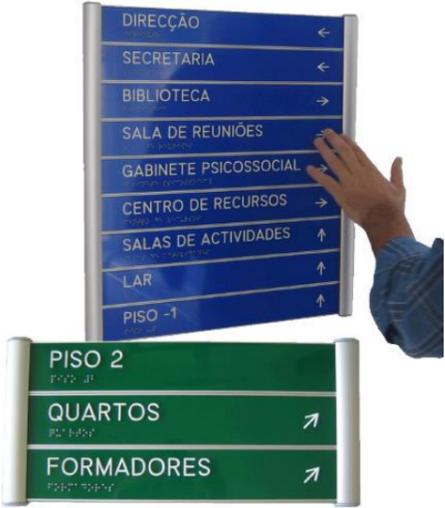
| Ilustrações | Diagnóstico Geral | Propostas de intervenção |
|--|--|---|
| <p>Fig. 1</p> <p>Fig. 2</p> | <p>Sinalética e Informação</p> <p>Sinalética de dependências – A sinalética não cumpre a legislação, quanto ao dimensionamento dos caracteres, símbolos, cores e materiais utilizados.</p> | <p>Deve estar situada de modo a ser visível e lida quer por uma pessoa em pé ou sentada, conter caracteres ou símbolos que proporcionem um bom entendimento da mensagem, salientes, espessos, com superfície antirreflexo e de cor contrastante. (fig. 1)</p> |

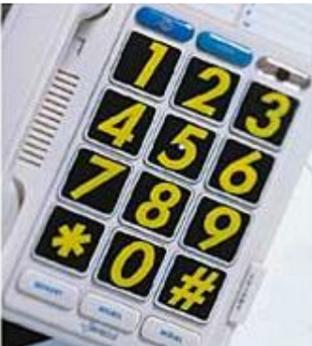
| Ilustrações | Diagnóstico Geral | Propostas de intervenção |
|--|--|---|
| <p>Fig. 1</p> <p>Fig. 2</p> <p>Fig. 3</p> | <p>Comandos e Controlos</p> <p>Interrutores – A campainha não cumpre o disposto no DL 163/2006 quanto à sua localização.</p> | <p>Os botões de campainha e os comutadores de luz devem ser indicados por dispositivo luminoso de presença e possuir identificação tátil. Os comandos devem estar a uma altura do piso entre 0,80m e 1,20m. (fig. 1)</p> |

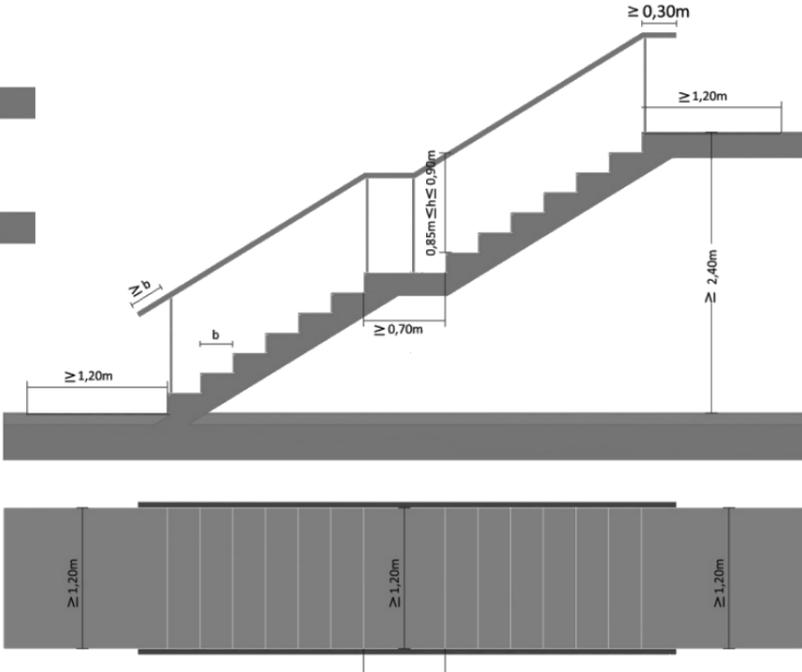
| Ilustrações | Diagnóstico Geral | Propostas de intervenção |
|---|---|---|
| <p>Fig. 1</p> <p>Fig. 2</p> <p>Fig. 3</p> <p>Fig. 4</p> <p>Fig. 5</p> | <p>Distribuição no edifício</p> <p>Átrio – Os átrios da J.F. e C.S. cumprem o especificado no DL 163/2006 quanto às suas dimensões e respetivas zonas de manobra.</p> <p>Corredor – Os corredores cumprem o especificado no DL 163/2006 quanto à sua largura.</p> <p>Escada – A escada que dá acesso ao Salão de Festas cumpre o disposto no DL 163/2006 quanto à sua largura, posição de corrimãos e dimensionamento dos degraus.</p> | <p>Providenciar meios complementares de acesso mais facilitado – rampas e/ou plataformas elevatórias e/ou elevadores. (fig. 1, 2 e 4)</p> |

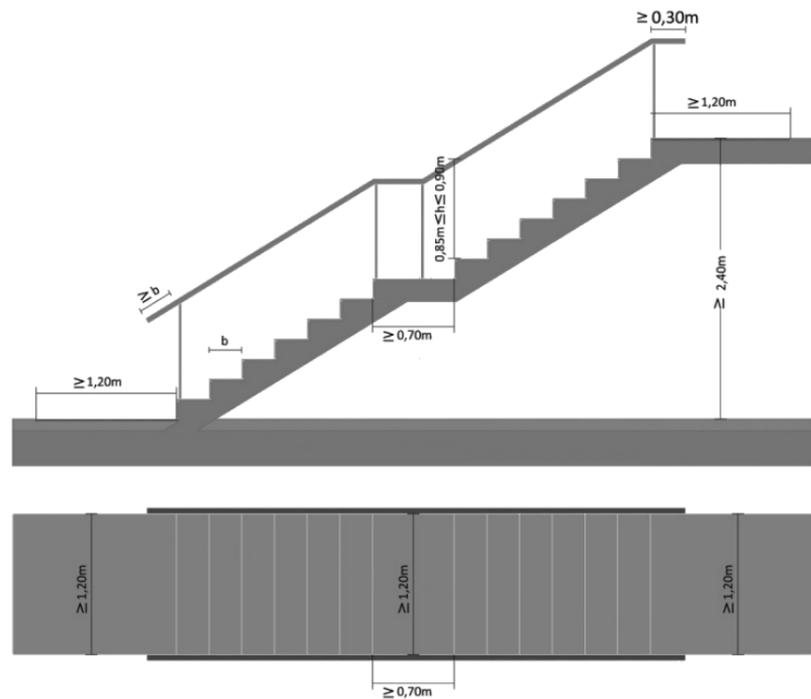
| Ilustrações | Diagnóstico Geral | Propostas de intervenção |
|---|---|--|
| <p>Fig. 1</p> <p>Fig. 2</p> <p>Fig. 3</p> <p>Fig. 4</p> | <p>Distribuição no edifício</p> <p>Átrio – O átrio cumpre o especificado no DL 163/2006 quanto às suas dimensões e respetivas zonas de manobra.</p> <p>Corredor – Os corredores cumprem o especificado no DL 163/2006 quanto à sua largura.</p> <p>Escada – A escada que dá acesso ao altar não cumpre o disposto no DL 163/2006.</p> | <p>Eliminar/adaptar todas as soleiras superiores a 0,02m ou providenciar meios complementares de acesso mais facilitado – rampas ou plataformas elevatórias. (fig. 1)</p> <p>Devem ter corrimãos entre 0,85m e os 0,90m de altura e faixas antiderrapantes. (fig. 5) Ver secção 2.4.9. do guia.</p> <p>Providenciar meios complementares de acesso mais facilitado – rampas ou plataformas elevatórias. (fig. 1 e 3)</p> |

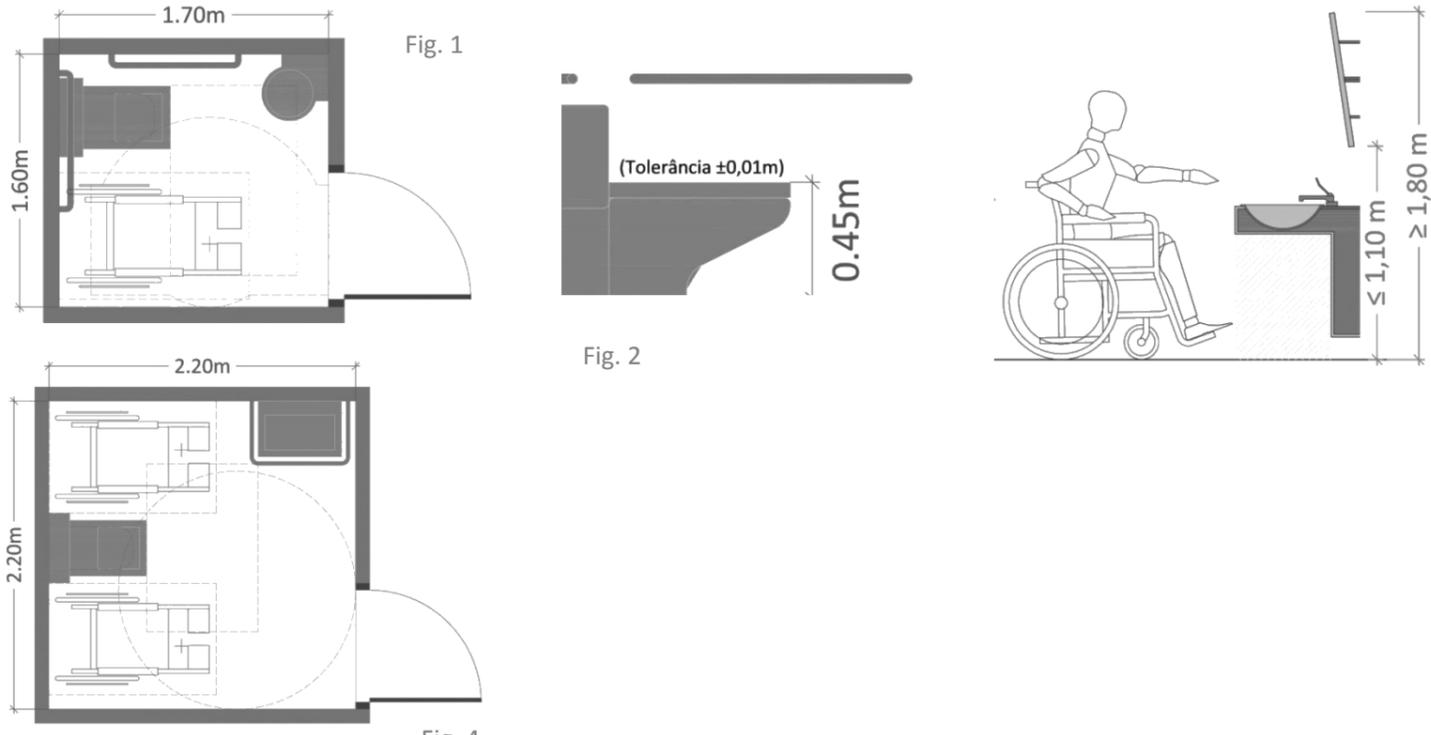
| Ilustrações | Diagnóstico Geral | Propostas de intervenção |
|--|--|--|
| <p>Fig. 1</p> <p>Fig. 2</p> <p>Fig. 3</p> <p>Fig. 4</p> | <p>Dependências</p> <p>Instalação Sanitária – Não existe Instalação sanitária dirigida a pessoas com mobilidade reduzida.</p> <p>Organização do mobiliário – Em algumas zonas existe mobiliário em excesso ou mal localizado que não permite zonas de manobra para pessoas com mobilidade reduzida.</p> | <p>Deve ser criada uma Instalação Sanitária dirigida a pessoas com mobilidade reduzida conforme DL 163/2006 secção 2.9, equipada com os respetivos aparelhos sanitários acessíveis e bem dimensionada (1,7mx1,6m ou 2,2mx2,2m). (fig. 1, 2, 3 e 4) Ver secção 2.0.15 do guia.</p> <p>É importante a organização das várias dependências ao nível do mobiliário para permitir espaços de manobra possibilitando uma circulação mais fluida.</p> |

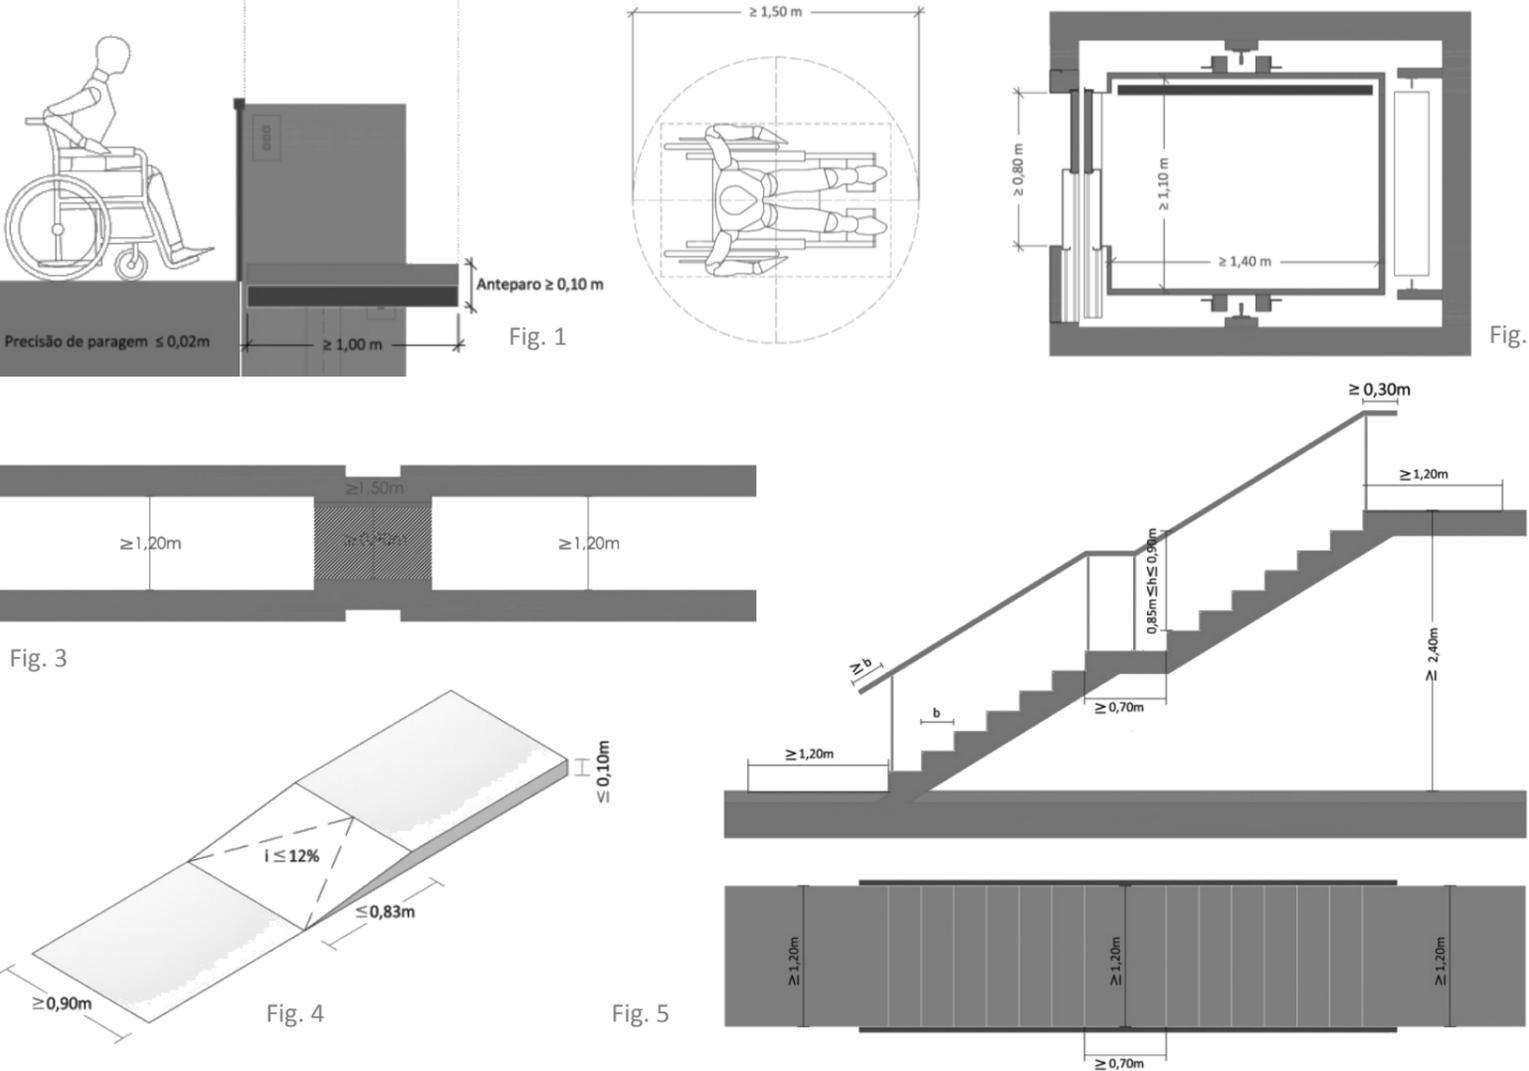
| Ilustrações | Diagnóstico Geral | Propostas de intervenção |
|---|---|--|
| <p>Fig. 1</p> <p>Fig. 2</p> <p>Fig. 3</p> <p>Fig. 4</p> <p>Fig. 5</p> | <p>Distribuição no edifício</p> <p>Átrio – O átrios do JI e EB1 cumprem o especificado no DL 163/2006 quanto às suas dimensões e respetivas zonas de manobra.</p> <p>Escada – As escadas que dão acesso ao piso superior tanto no JI como na EB1 não cumprem o disposto no DL 163/2006. O acesso à zona das instalações sanitárias é efetuado por vão com degraus.</p> | <p>Devem ter degraus com 0,28m (cobertor) e 0,18m (espelho), corrimãos entre 0,85m e os 0,90m de altura, 1,20m de largura e faixas antiderrapantes. (fig. 5) Ver secção 2.4.9. do guia.</p> <p>Devem existir acessos alternativos às escadas, por ascensores e/ou plataformas, em edifícios existentes se não for possível satisfazer esta condição, deve existir pelo menos uma sala de cada tipo acessível de nível. (fig. 1, 2 e 4)</p> |

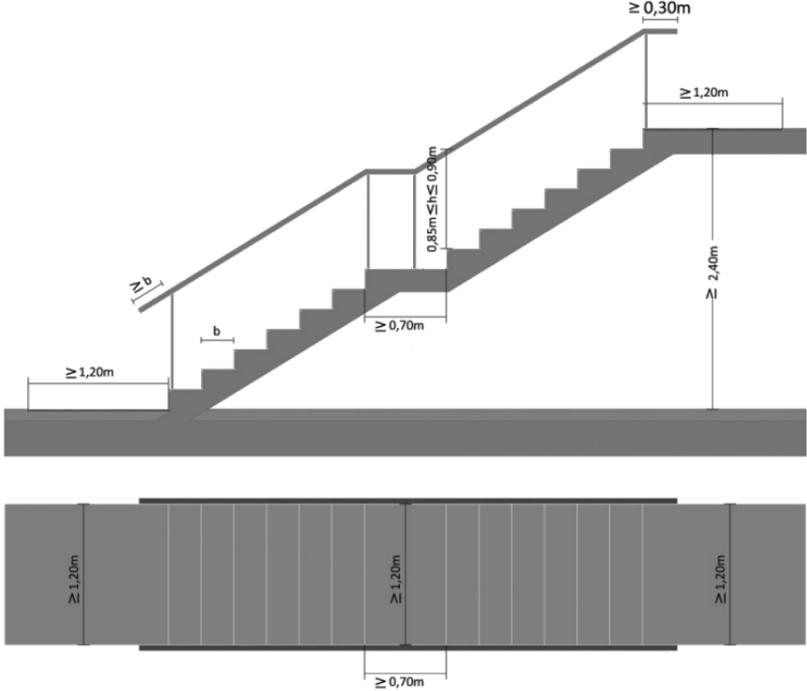
| Ilustrações | Diagnóstico Geral | Propostas de intervenção |
|--|--|---|
| <p>Fig. 1</p> <p>Fig. 2</p> <p>Fig. 3</p> <p>Fig. 4</p> | <p>Distribuição no edifício</p> <p>Átrio – O átrio cumpre o especificado no DL 163/2006 quanto às suas dimensões e respetivas zonas de manobra.</p> <p>Escada – Existem degraus nos percursos de distribuição do edifício e não existe um meio complementar de acesso facilitado a pessoas com mobilidade reduzida.</p> | <p>Deve ser prevista uma solução para vencer diferenças de cotas e permitir assim a sua utilização por pessoas com mobilidade reduzida através de elevadores, plataformas elevatórias ou rampas com a devida inclinação e corrimão duplo. (fig. 1, 2 e 3)</p> |

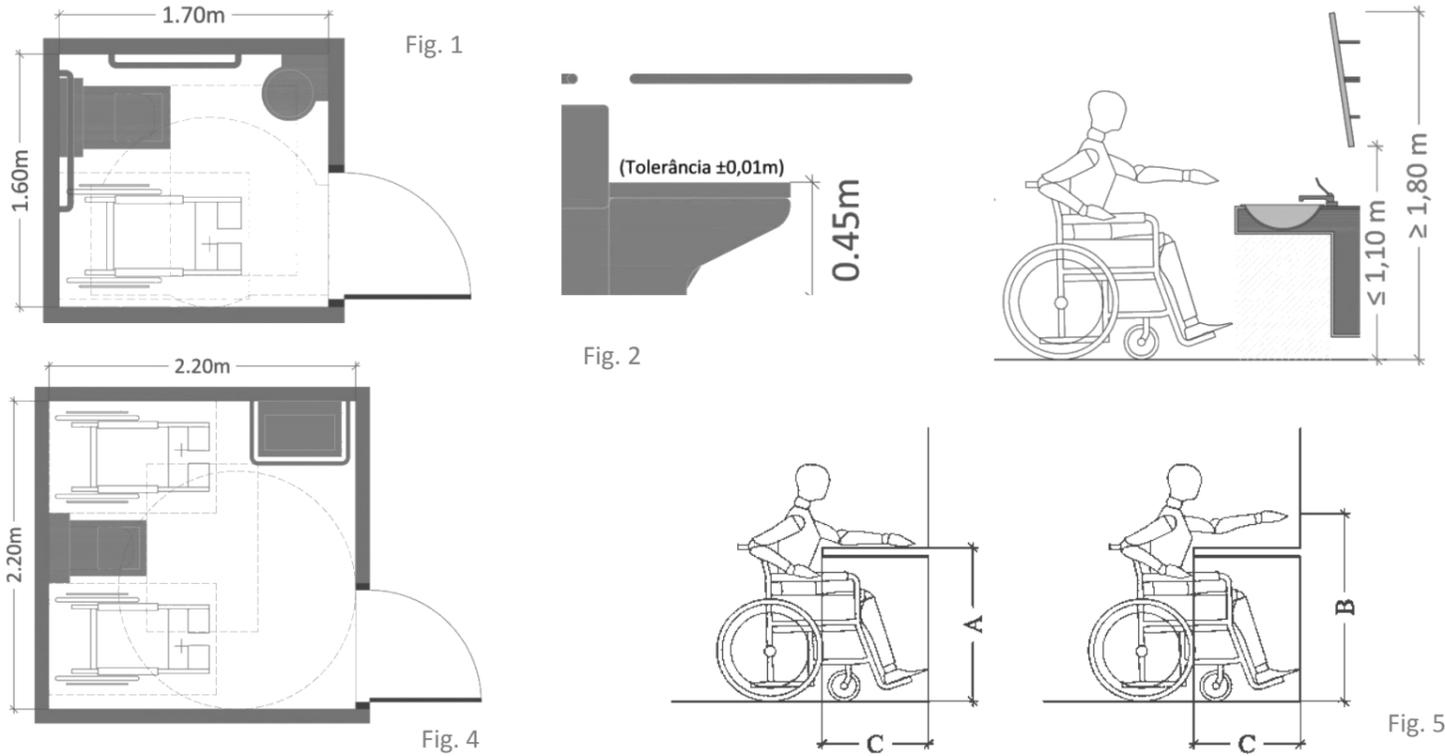
| Ilustrações | Diagnóstico Geral | Propostas de intervenção |
|--|---|--|
| <p>Fig. 1</p> <p>Fig. 2</p> <p>Fig. 3</p> <p>Fig. 4</p> <p>Fig. 5</p> | <p>Dependências</p> <p>Balcões de atendimento – Os balcões não possuem zonas livres de aproximação e zonas rebaixadas para facilitar a utilização por pessoas com mobilidade reduzida.</p> <p>Instalação Sanitária – Não existe Instalação sanitária dirigida a pessoas com mobilidade reduzida.</p> <p>Organização do mobiliário – O mobiliário encontra-se organizado, facilitando a circulação de pessoas com mobilidade reduzida.</p> | <p>Deve estar junto a um percurso acessível, ter uma zona livre frontal/lateral e ter uma altura entre 0,75m a 0,85m numa extensão não inferior a 0,8m. (fig. 5)</p> <p>Deve ser criada uma Instalação Sanitária dirigida a pessoas com mobilidade reduzida conforme DL 163/2006 secção 2.9, equipada com os respetivos aparelhos sanitários acessíveis e bem dimensionada (1,7mx1,6m ou 2,2mx2,2m). (fig. 1, 2, 3 e 4) Ver secção 2.0.15 do guia.</p> |

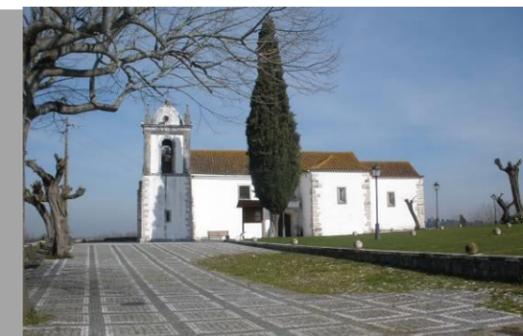
Identificação **IGREJA MATRIZ DA REDINHA**

Passeio – Os passeios que envolvem o edifício no espaço privado exterior apresentam sinais de degradação, e são por vezes irregulares.

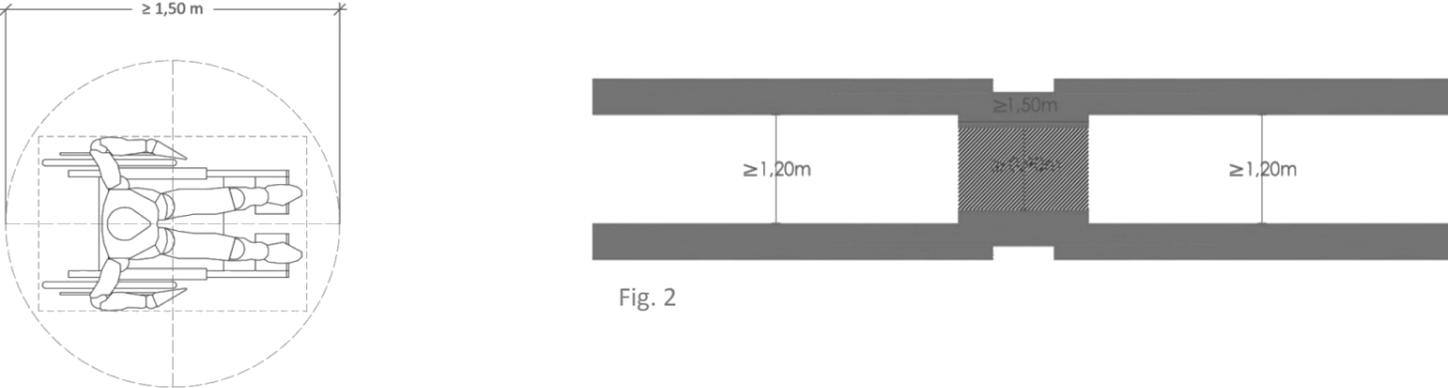
| Ilustrações | Diagnóstico Geral | Propostas de intervenção |
|---|--|---|
| <p>Fig. 1</p> <p>Fig. 2</p> | <p>Distribuição no edifício</p> <p>Átrio – O átrio cumpre o especificado no DL 163/2006 quanto às suas dimensões e respetivas zonas de manobra.</p> <p>Corredor – Os corredores cumprem o especificado no DL 163/2006 quanto à sua largura.</p> | |

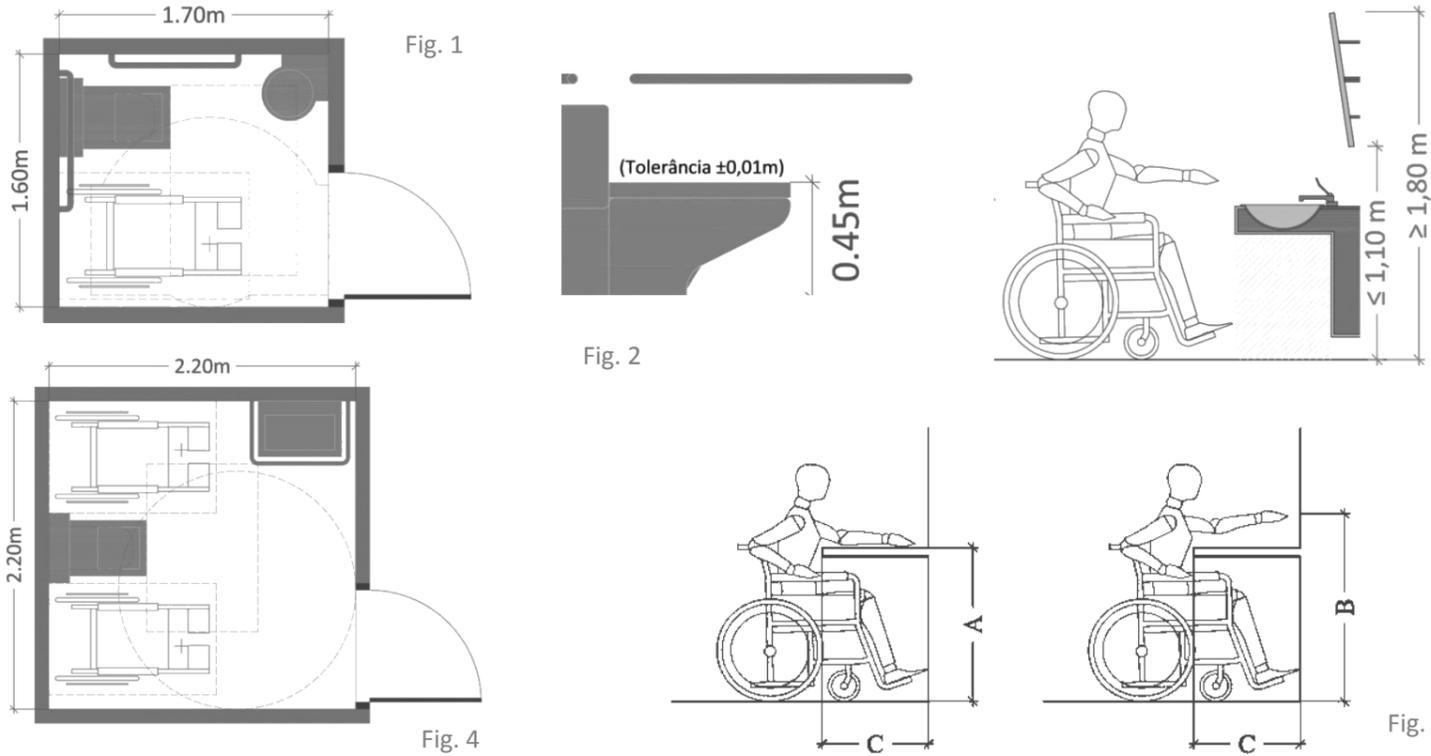
| Ilustrações | Diagnóstico Geral | Propostas de intervenção |
|--|--|--|
| <p>Fig. 1</p> <p>Fig. 2</p> <p>Fig. 3</p> <p>Fig. 4</p> <p>Fig. 5</p> | <p>Dependências</p> <p>Balcões de atendimento – O balcão de atendimento não cumpre o disposto no DL 163/2006 quanto à sua altura.</p> <p>Instalação Sanitária – Existe instalação sanitária pública dirigida a pessoas com mobilidade reduzida que cumpre o disposto no DL 163/2006. No interior dos balneários não existe instalação sanitária dirigida a pessoas com mobilidade reduzida.</p> <p>Organização do mobiliário – O mobiliário encontra-se organizado e adaptado à sua função, facilitando a circulação de pessoas com mobilidade reduzida.</p> | <p>Deve estar junto a um percurso acessível, ter uma zona livre frontal/lateral e ter uma altura entre 0,75m a 0,85m numa extensão não inferior a 0,8m. (fig. 5)</p> <p>Nos balneários pelo menos uma das cabines de duche deve ser adaptada, satisfazendo o disposto na secção 2.9.7, 2.9.8, 2.9.9, 2.9.10, 2.9.11, 2.9.16 e 2.9.17 dos guias.</p> <p>Nos vestiários deve existir pelo menos um conjunto de cabides fixos e cacifos localizados de modo a permitir o alcance a pessoas de cadeira de rodas.</p> |

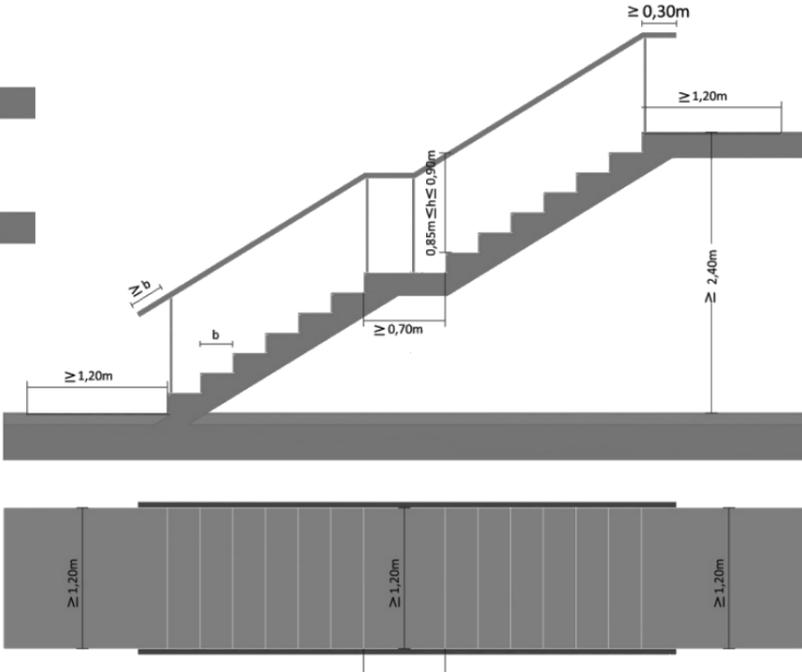
| Ilustrações | Diagnóstico Geral | Propostas de intervenção |
|---|---|--|
| <p>Fig. 1</p> <p>Fig. 2</p> <p>Fig. 3</p> <p>Fig. 4</p> <p>Fig. 5</p> | <p>Distribuição no edifício</p> <p>Átrio – O átrio cumpre o especificado no DL 163/2006 quanto às suas dimensões e respetivas zonas de manobra.</p> <p>Corredor - Os corredores cumprem o especificado no DL 163/2006 quanto à sua largura.</p> <p>Escada – A escada não cumpre o disposto no DL 163/2006.</p> <p>Rampa – A rampa cumpre o disposto no DL 163/2006 quanto à sua largura, ausência de corrimãos e inclinação.</p> | <p>Colocação de corrimãos em ambos os lados, os quais se devem prolongar a 0,30m na base e no topo da escada, devem ser paralelos à escada, ter pelo menos um elemento preênsil a $0,85m \leq h \leq 0,90m$. Ver secção 2.4.9 do guia. (fig. 5)</p> <p>Devem existir acessos alternativos às escadas, por ascensores e/ou plataformas, em edifícios existentes se não for possível satisfazer esta condição, deve existir pelo menos uma sala de cada tipo acessível de nível. (fig. 1 e 2)</p> |
