Plano Municipal de Promoção da Acessibilidade - Programa RAMPA
Município de Pombal
FASE III – Versão Final do Plano

II – Proposta do Plano das Condições de Acessibilidade

PEÇAS ESCRITAS - VOLUME VI
4. Edificado (parte II)

março 2014

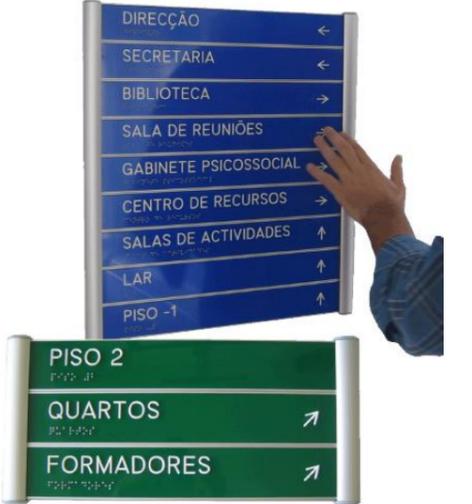
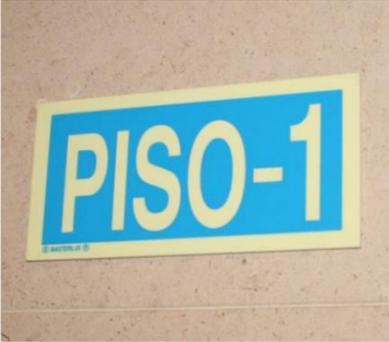
| Ilustrações | Diagnóstico Geral | Propostas de intervenção |
|---|--|---|
| <p>Fig. 1</p> <p>Fig. 2</p> | <p>Sinalética e Informação</p> <p>Sinalética de dependências – A sinalética existente cumpre a legislação, quanto ao dimensionamento dos caracteres, símbolos, cores e materiais utilizados.</p> | |

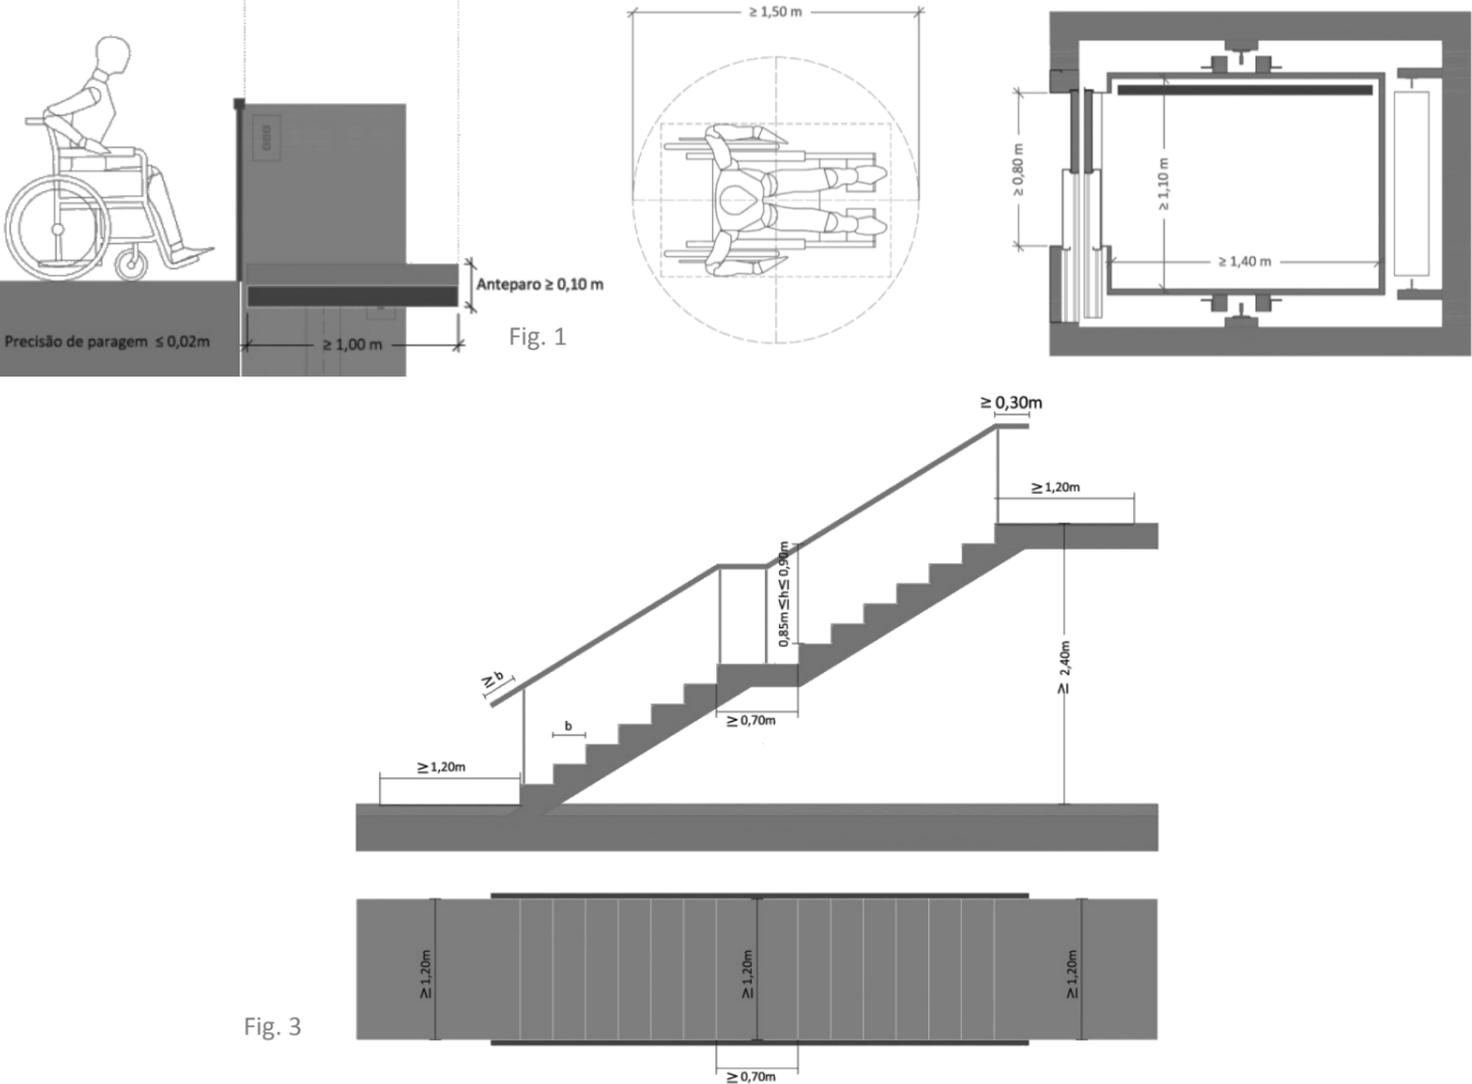
| Ilustrações | Diagnóstico Geral | Propostas de intervenção |
|--|---|---|
| <p>Fig. 1 Anteparo $\geq 0,10 \text{ m}$ Precisão de paragem $\leq 0,02 \text{ m}$ $\geq 1,00 \text{ m}$</p> <p>Fig. 2 $\geq 1,50 \text{ m}$ $\geq 1,10 \text{ m}$ $\geq 1,40 \text{ m}$ $\geq 0,80 \text{ m}$</p> <p>Fig. 3 $\geq 1,20 \text{ m}$ $\geq 0,90 \text{ m}$ $\geq 0,85 \text{ m}$ $\geq 0,70 \text{ m}$ $\geq 2,40 \text{ m}$ $\geq 1,20 \text{ m}$ $\geq 1,20 \text{ m}$ $\geq 1,20 \text{ m}$ $\geq 0,70 \text{ m}$</p> | <p>Distribuição no edifício</p> <p>Átrio – O átrio cumpre o especificado no DL 163/2006 quanto às suas dimensões e respetivas zonas de manobra. (fig. 1)</p> <p>Escada – A escada que dá acesso ao piso superior não cumpre o disposto no DL 163/2006.</p> | <p>Devem ter degraus com 0,28m (cobertor) e 0,18m (espelho), corrimãos entre 0,85m e os 0,90m de altura, 1,20m de largura e faixas antiderrapantes. (fig. 5) Ver secção 2.4.9. do guia.</p> <p>Devem existir acessos alternativos às escadas, por ascensores e/ou plataformas, em edifícios existentes se não for possível satisfazer esta condição, deve existir pelo menos uma sala de cada tipo acessível de nível. (fig. 1 e 2)</p> |

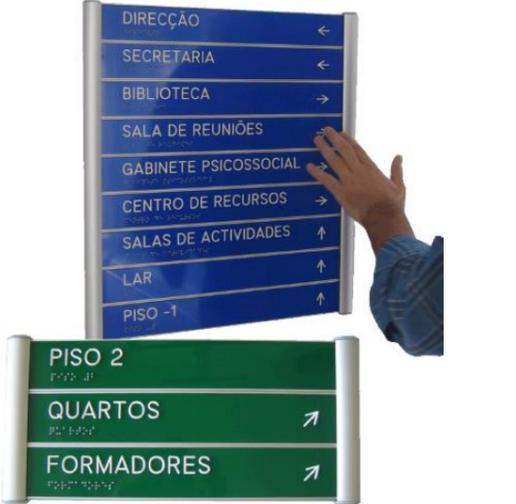
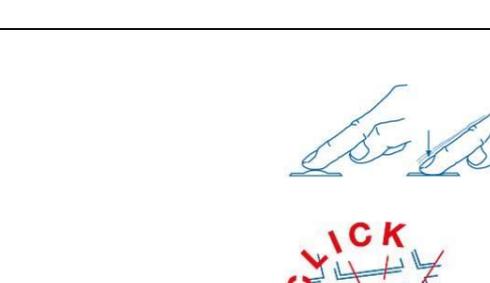
| Ilustrações | Diagnóstico Geral | Propostas de intervenção |
|--|--|---|
| <p>Fig. 1</p> <p>Fig. 2</p> | <p>Sinalética e Informação</p> <p>Sinalética de dependências – A sinalética existente cumpre a legislação, quanto ao dimensionamento dos caracteres, símbolos, cores e materiais utilizados.</p> | |

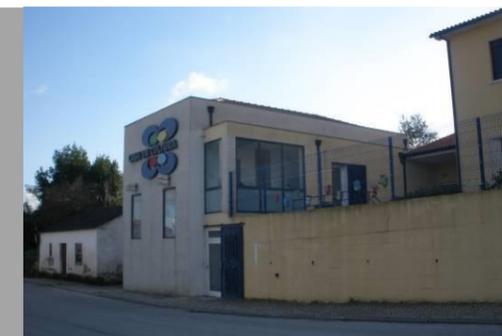
Identificação CASA DA CULTURA DE SANTIAGO DE LITÉM

Passadeira – A passadeira mais próxima da entrada principal não cumpre o disposto no DL 163/2006.

Estacionamento – Não existe lugar de estacionamento na zona envolvente do edifício.

Passeio – O passeio que envolve o edifício cumpre o DL 163/2006 quanto ao tipo de piso, revestimento e quanto à sua largura.

Deve ter o lancil rebaixado, de inclinação 8% (sentido da passagem), 10% (sentido do passeio) e ter pavimento tátil desde a fachada até ao rebaixamento – 0,80m largura. O pavimento deve ter textura ou cor contrastante – bordeaux.

Prever lugar de estacionamento para pessoas com mobilidade reduzida com 2,50mX5,00m, faixa lateral de 1,00m (esta deve estar ligada à rede de percursos acessíveis), limites de cor contrastante, sinal vertical / horizontal. (fig. 2)

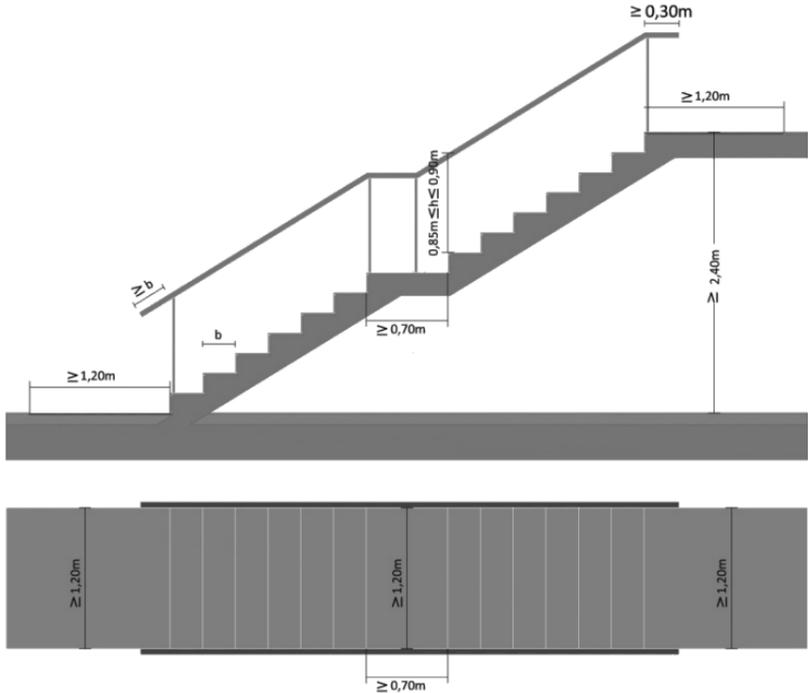
| Ilustrações | Diagnóstico Geral | Propostas de intervenção |
|---|---|--|
| <p>Fig. 1</p> <p>Fig. 2</p> <p>Fig. 3</p> <p>Fig. 4</p> | <p>Distribuição no edifício</p> <p>Átrio – O átrio cumpre o especificado no DL 163/2006 quanto às suas dimensões e respetivas zonas de manobra.</p> <p>Corredor – Nem todos os corredores cumprem o especificado no DL 163/2006 quanto à sua largura.</p> <p>Escada – As escadas não cumprem o disposto no DL 163/2006.</p> | <p>Os corredores e galerias devem possuir uma largura útil não inferior a 1,20m. Podem existir troços de largura não inferior a 0,9m, numa extensão nunca inferior a 1,5m. (fig. 3)</p> <p>Devem ter degraus com 0,28m (cobertor) e 0,18m (espelho), corrimãos entre 0,85m e os 0,90m de altura, 1,20m de largura e faixas antiderrapantes. (fig. 5) Ver secção 2.4.9. do guia.</p> <p>Providenciar meios complementares de acesso mais facilitado – elevadores ou plataformas elevatórias. (fig. 1 e 2)</p> |

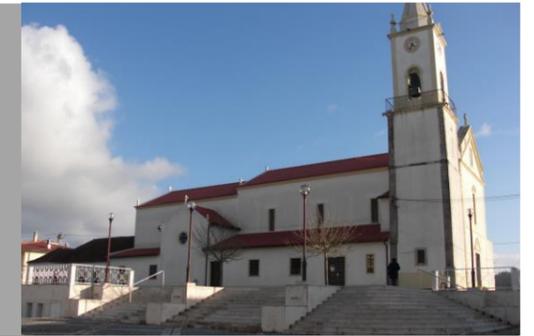
Identificação **IGREJA MATRIZ DE SANTIAGO DE LITÉM**

Passadeira – Não existe passadeira na envolvente do edifício.

Estacionamento – Não existe zona destinada ao estacionamento automóvel.

Passeio – O passeio que envolve o edifício não cumpre o DL 163/2006.

Rampa – A rampa não cumpre o disposto no DL 163/2006.

Deve existir passadeira com lancil rebaixado, de inclinação 8% (sentido da passagem), 10% (sentido do passeio) e ter pavimento tátil desde a fachada até ao rebaixamento – 0,80m largura. O pavimento deve ter textura ou cor contrastante – bordeaux.

Prever lugar de estacionamento para pessoas com mobilidade reduzida com 2,50mX5,00m, faixa lateral de 1,00m (esta deve estar ligada à rede de percursos acessíveis), limites de cor contrastante, sinal vertical / horizontal. (fig. 2)

O pavimento deve ser confortável, contínuo e com superfície de refletância média. Os passeios devem ter 1,2m ou 1,5m livres de obstáculos segundo o tipo de via. (fig. 1)

As rampas para vencer diferença de patamares devem ter inclinação entre 6% e 8% e corrimão duplo. (fig. 3) Ver secção 2.5.8. do guia.

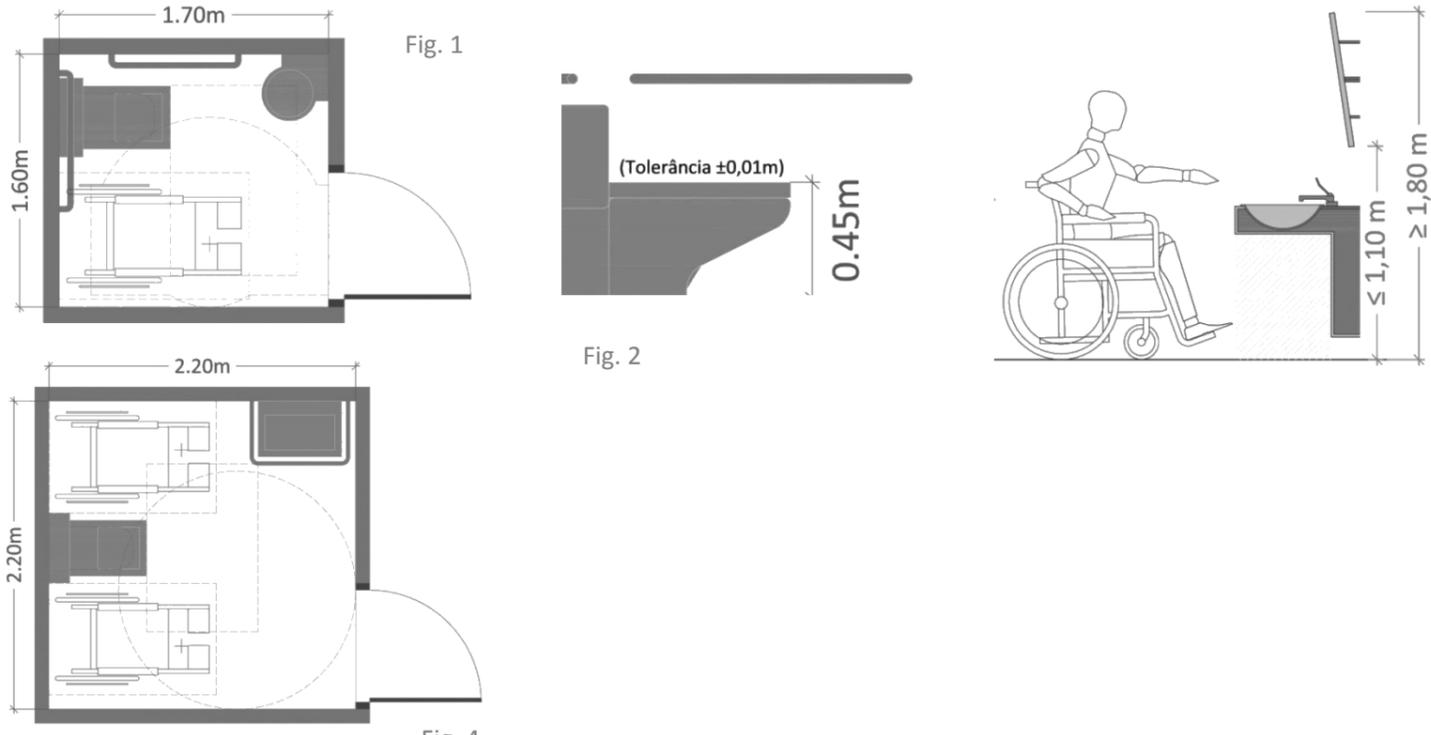
| Ilustrações | Diagnóstico Geral | Propostas de intervenção |
|--|--|--|
| <p>Fig. 1</p> <p>Fig. 2</p> <p>Fig. 3</p> <p>Fig. 4</p> | <p>Dependências</p> <p>Instalação Sanitária – Não existe Instalação sanitária dirigida a pessoas com mobilidade reduzida.</p> <p>Organização do mobiliário – Existem zonas com mobiliário em excesso que não permitem espaço de manobra para pessoas com mobilidade reduzida.</p> | <p>Deve ser criada uma Instalação Sanitária dirigida a pessoas com mobilidade reduzida conforme DL 163/2006 secção 2.9, equipada com os respetivos aparelhos sanitários acessíveis e bem dimensionada (1,7mx1,6m ou 2,2mx2,2m). (fig. 1, 2, 3 e 4) Ver secção 2.0.15 do guia.</p> <p>É importante a organização das várias dependências ao nível do mobiliário para permitir espaços de manobra possibilitando uma circulação mais fluida.</p> |

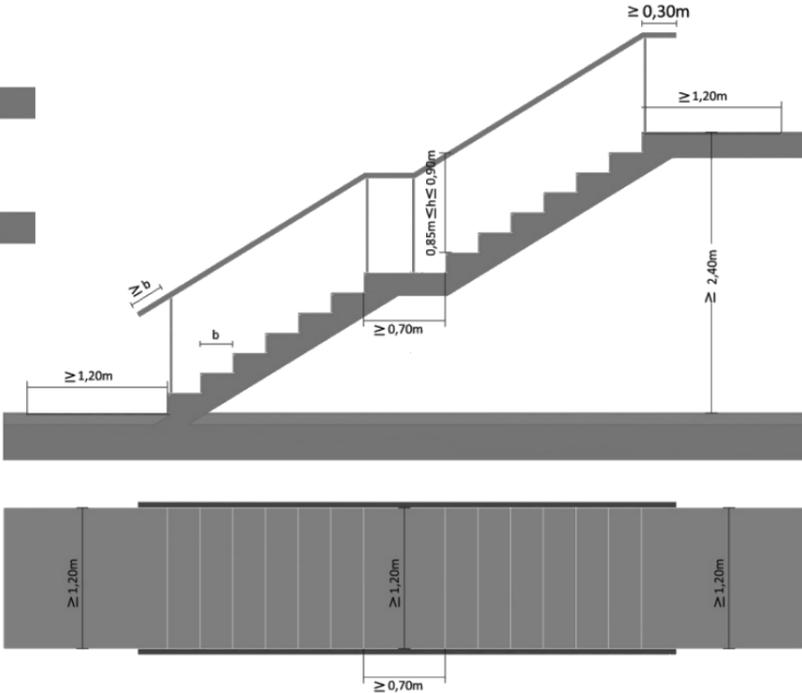
| Ilustrações | Diagnóstico Geral | Propostas de intervenção |
|---|--|--|
| <p>Fig. 1</p> <p>Fig. 2</p> <p>Fig. 3</p> <p>Fig. 4</p> | <p>Distribuição no edifício</p> <p>Átrio – Os átrios cumprem o especificado no DL 163/2006 quanto às suas dimensões e respetivas zonas de manobra.</p> <p>Corredor – Os corredores existentes cumprem o especificado no DL 163/2006 quanto à sua largura.</p> <p>Escada – A escada que dá acesso à Junta de Freguesia não cumpre o disposto no DL 163/2006.</p> | <p>Devem ter corrimãos em ambos os lados entre 0,85m e os 0,90m de altura. (fig. 5) Ver secção 2.4.9. do guia. Providenciar meios complementares de acesso mais facilitado – rampas ou plataformas elevatórias. (fig. 1 e 2)</p> |

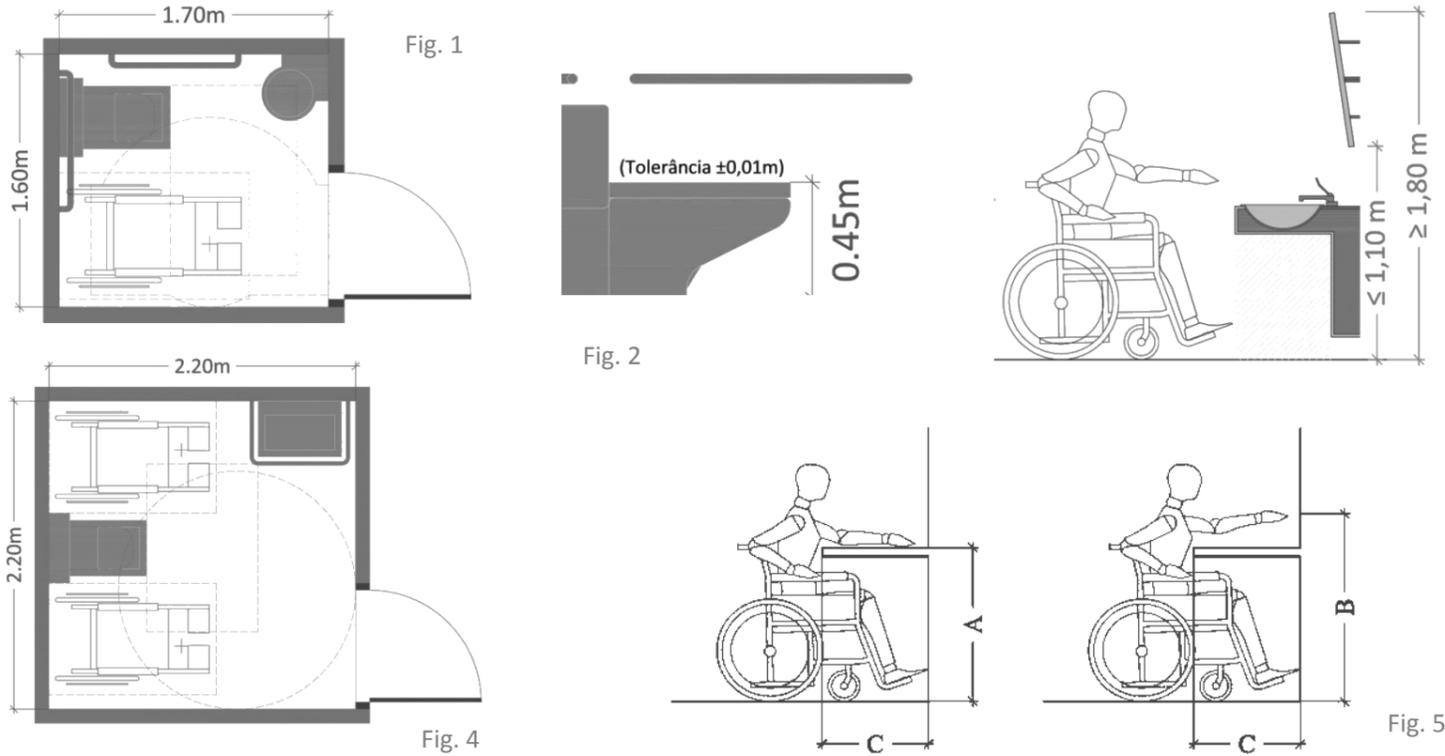
| Ilustrações | Diagnóstico Geral | Propostas de intervenção |
|--|---|---|
| <p>Fig. 1</p> <p>Fig. 2</p> <p>Fig. 3</p> <p>Fig. 4</p> <p>Fig. 5</p> | <p>Dependências</p> <p>Balcões de atendimento – Os balcões não possuem zonas livres de aproximação e zonas rebaixadas para facilitar a utilização por pessoas com mobilidade reduzida.</p> <p>Instalação Sanitária – Nos dois serviços não existe Instalação sanitária dirigida a pessoas com mobilidade reduzida.</p> <p>Organização do mobiliário – Na extensão de Saúde existem dependências com mobiliário em excesso e que não permitem zonas de manobra para pessoas com mobilidade reduzida. Nas dependências da Junta de Freguesia, o mobiliário encontra-se organizado, facilitando a circulação de pessoas com mobilidade reduzida.</p> | <p>Deve estar junto a um percurso acessível, ter uma zona livre frontal/lateral e ter uma altura entre 0,75m a 0,85m numa extensão não inferior a 0,8m. (fig. 5)</p> <p>Deve ser criada uma Instalação Sanitária dirigida a pessoas com mobilidade reduzida conforme DL 163/2006 secção 2.9, equipada com os respetivos aparelhos sanitários acessíveis e bem dimensionada (1,7mx1,6m ou 2,2mx2,2m). (fig. 1, 2, 3 e 4) Ver secção 2.0.15 do guia.</p> <p>É importante a organização das várias dependências ao nível do mobiliário para permitir espaços de manobra possibilitando uma circulação mais fluida.</p> |

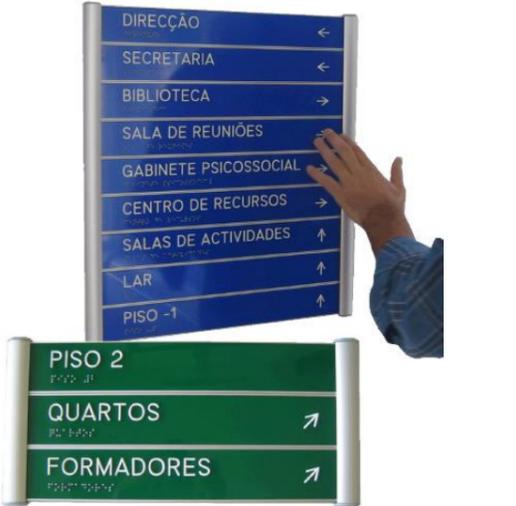
| Ilustrações | Diagnóstico Geral | Propostas de intervenção |
|--|--|---|
| <p>Fig. 1</p> <p>Fig. 2</p> | <p>Sinalética e Informação</p> <p>Sinalética de dependências – A sinalética existente cumpre a legislação, quanto ao dimensionamento dos caracteres, símbolos, cores e materiais utilizados.</p> | |

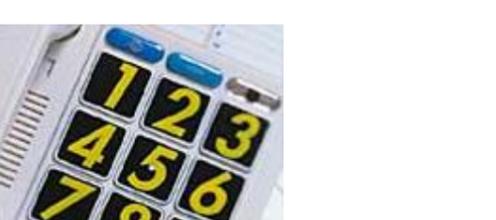
| Ilustrações | Diagnóstico Geral | Propostas de intervenção |
|--|--|---|
| <p>Fig. 1</p> <p>Fig. 2</p> <p>Fig. 3</p> | <p>Comandos e Controlos</p> <p>Interrutores – A campanha não cumpre o disposto no DL 163/2005.</p> | <p>Devem estar situados entre 0,4m e 1,2m (alcance frontal) ou entre 0,3m e 1,4m (alcance lateral).</p> |

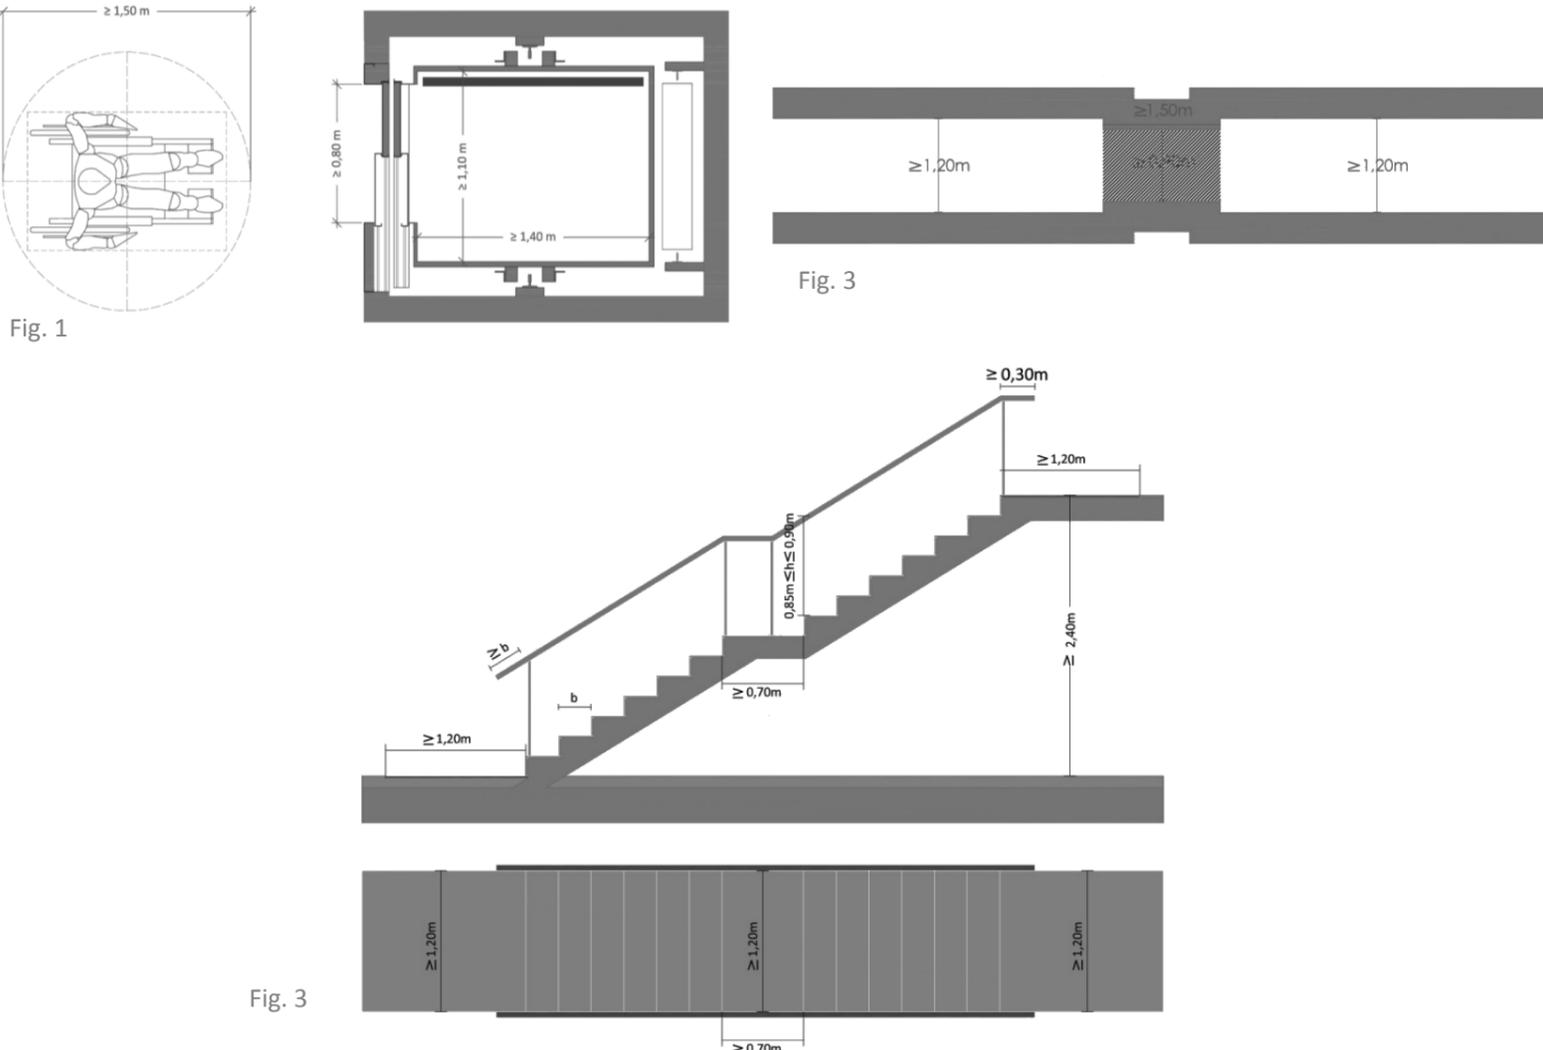
| Ilustrações | Diagnóstico Geral | Propostas de intervenção |
|---|---|---|
| <p>Fig. 1</p> <p>Fig. 2</p> <p>Fig. 3</p> <p>Fig. 3</p> | <p>Distribuição no edifício</p> <p>Átrio – Os átrios cumprem o especificado no DL 163/2006 quanto às suas dimensões e respetivas zonas de manobra.</p> <p>Corredor – Os corredores cumprem o especificado no DL 163/2006 quanto à sua largura.</p> <p>Escada – A escada que dá acesso à Junta de Freguesia não cumpre o disposto no DL 163/2006.</p> <p>Elevador – O elevador que permite o acesso à Junta de Freguesia não cumpre o disposto no DL 163/2006 quanto às suas dimensões.</p> | <p>Deve ter 1,20m de largura e faixas antiderrapantes. (fig. 3) Ver secção 2.4.9. do guia.</p> <p>Deve ter: 1,10mX1,40m de cabina, precisão de paragem ≤ 0,02m, porta de 0,80m, barra de apoio entre 0,875m e os 0,925m. Os botões devem estar situados entre 0,9m e 1,2m (exterior) e 0,9m e 1,3m (interior), possuir sinais visuais, botão de alarme e de paragem de emergência. (fig. 1)</p> |

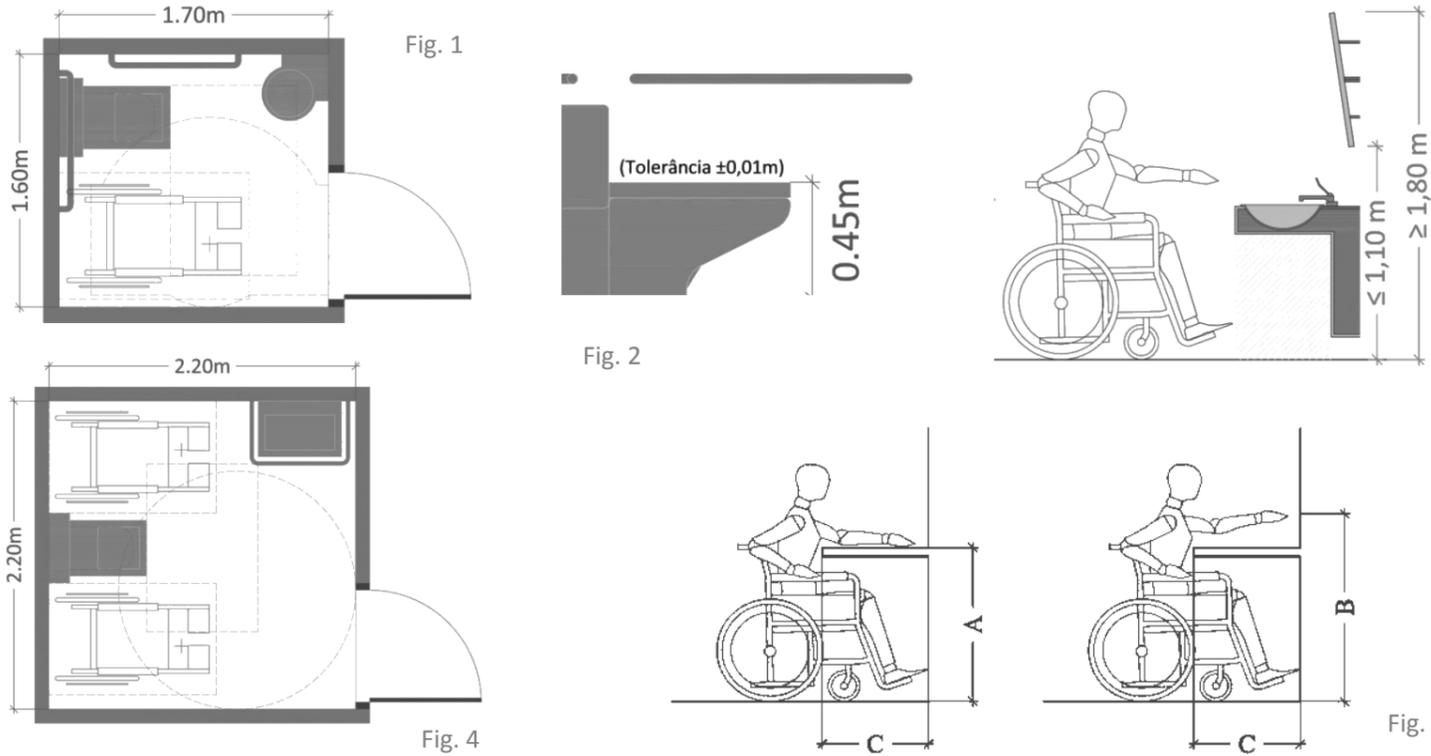
| Ilustrações | Diagnóstico Geral | Propostas de intervenção |
|--|---|--|
| <p>Fig. 1</p> <p>Fig. 2</p> <p>Fig. 3</p> <p>Fig. 4</p> <p>Fig. 5</p> | <p>Dependências</p> <p>Balcões de atendimento – O balcão de atendimento da Junta de Freguesia não cumpre o disposto no DL 163/2006 quanto à sua altura. As restantes mesas de acesso a computadores e serviços, assim como as mesas de atendimento nos consultórios da Extensão de Saúde estão em conformidade com a legislação.</p> <p>Instalação Sanitária – Não existe Instalação sanitária dirigida a pessoas com mobilidade reduzida nos dois serviços existentes no edifício.</p> <p>Organização do mobiliário – O mobiliário encontra-se organizado facilitando a circulação de pessoas com mobilidade reduzida.</p> | <p>Deve estar junto a um percurso acessível, ter uma zona livre frontal/lateral e ter uma altura entre 0,75m a 0,85m numa extensão não inferior a 0,8m. (fig. 5)</p> <p>Deve ser criada uma Instalação Sanitária dirigida a pessoas com mobilidade reduzida conforme DL 163/2006 secção 2.9, equipada com os respetivos aparelhos sanitários acessíveis e bem dimensionada (1,7mx1,6m ou 2,2mx2,2m). (fig. 1, 2, 3 e 4) Ver secção 2.0.15 do guia.</p> |

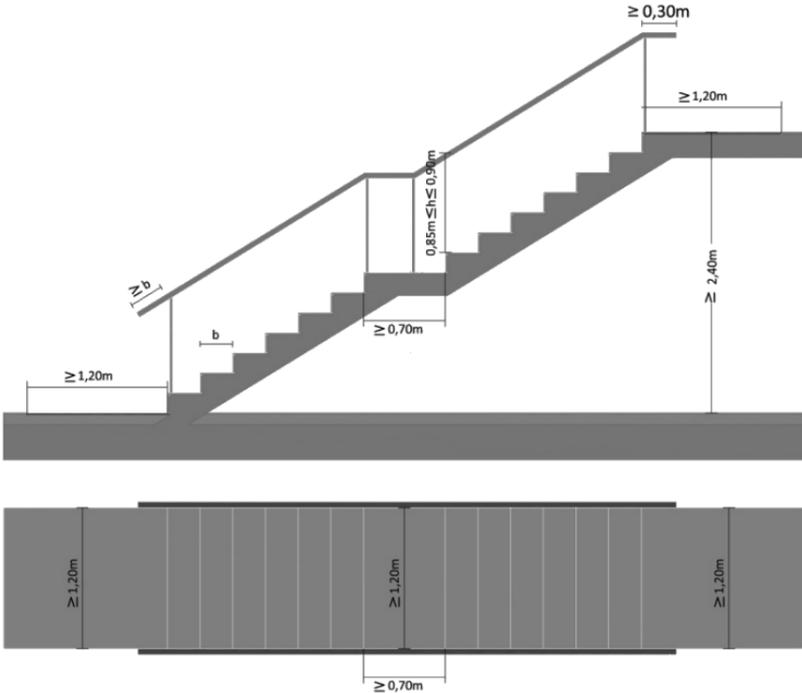
| Ilustrações | Diagnóstico Geral | Propostas de intervenção |
|---|---|--|
| <p>Fig. 1</p> <p>Fig. 2</p> <p>Fig. 3</p> <p>Fig. 4</p> | <p>Distribuição no edifício</p> <p>Átrio – O átrio cumpre o especificado no DL 163/2006 quanto às suas dimensões e respetivas zonas de manobra.</p> <p>Corredor – Os corredores cumprem o especificado no DL 163/2006 quanto à sua largura.</p> <p>Escada – A escada que dá acesso ao altar não cumpre o disposto no DL 163/2006.</p> | <p>Devem ter degraus com 0,28m (cobertor) e 0,18m (espelho), corrimãos entre 0,85m e os 0,90m de altura, 1,20m de largura e faixas antiderrapantes. (fig. 5) Ver secção 2.4.9. do guia.</p> <p>Providenciar meios complementares de acesso mais facilitado – rampas ou plataformas elevatórias. (fig. 1 e 3)</p> |

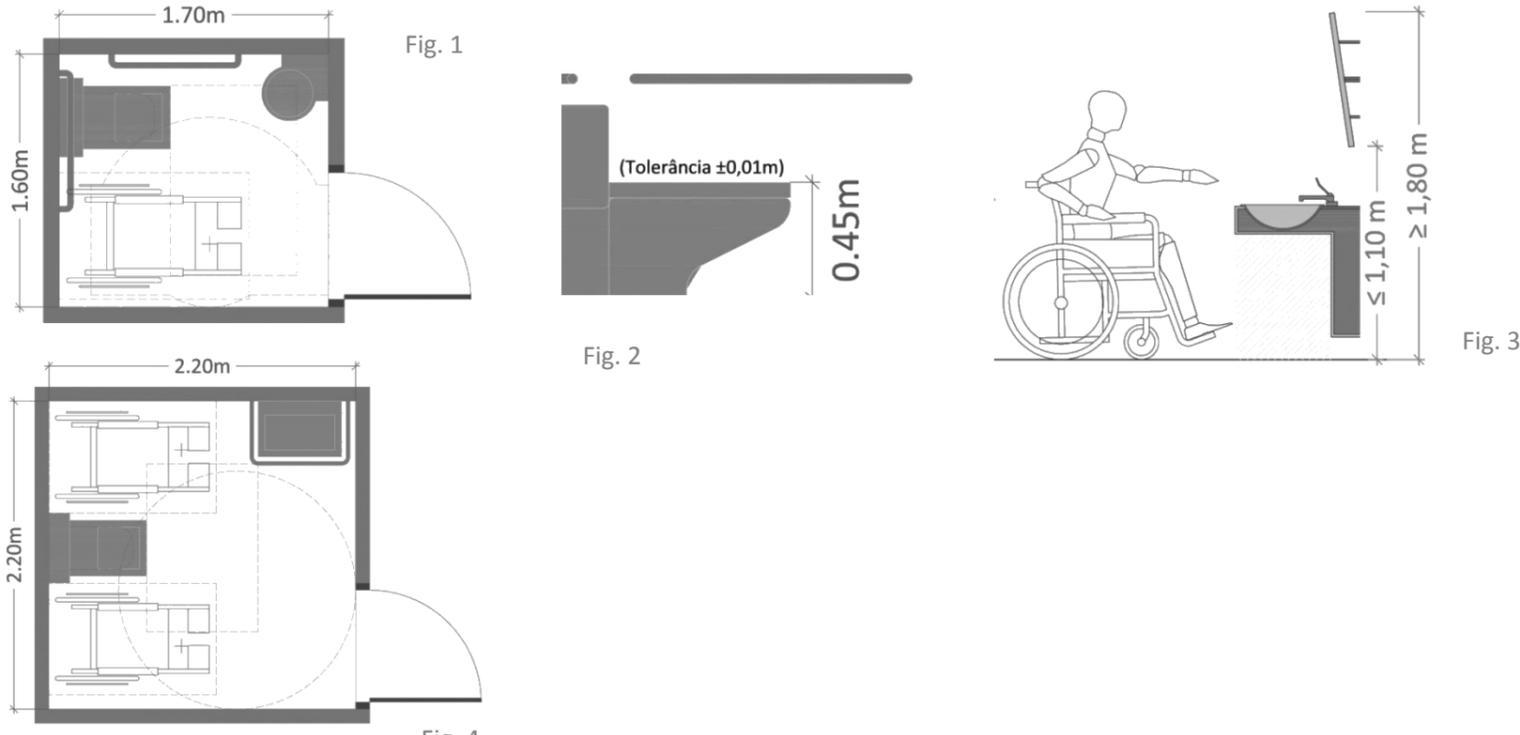
| Ilustrações | Diagnóstico Geral | Propostas de intervenção |
|--|---|---|
| <p>Fig. 1</p> <p>Fig. 2</p> <p>Fig. 3</p> <p>Fig. 4</p> | <p>Dependências</p> <p>Instalação Sanitária – Não existe Instalação sanitária dirigida a pessoas com mobilidade reduzida.</p> <p>Organização do mobiliário – O mobiliário encontra-se organizado, facilitando a circulação de pessoas com mobilidade reduzida.</p> | <p>Deve ser criada uma Instalação Sanitária dirigida a pessoas com mobilidade reduzida conforme DL 163/2006 secção 2.9, equipada com os respetivos aparelhos sanitários acessíveis e bem dimensionada (1,7mx1,6m ou 2,2mx2,2m). (fig. 1, 2, 3 e 4) Ver secção 2.0.15 do guia.</p> |

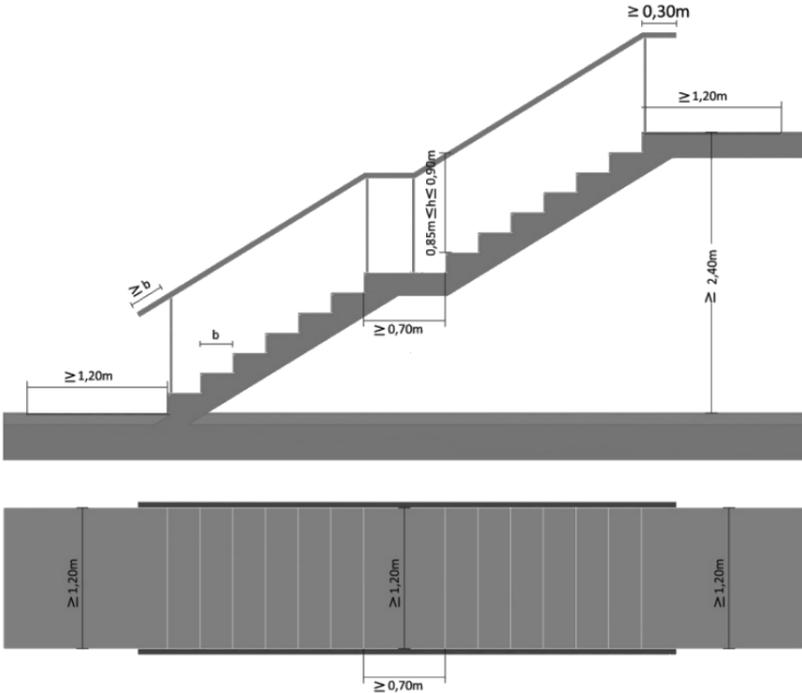
| Ilustrações | Diagnóstico Geral | Propostas de intervenção |
|---|--|--|
| <p>Fig. 1</p> <p>Fig. 2</p> <p>Fig. 3</p> <p>Fig. 4</p> | <p>Distribuição no edifício</p> <p>Átrio – O átrio cumpre o especificado no DL 163/2006 quanto às suas dimensões e respetivas zonas de manobra.</p> <p>Escada – Existem degraus nos percursos entre dependências.</p> | <p>Devem existir acessos alternativos às escadas, por ascensores e/ou plataformas e/ou rampas, em edifícios existentes se não for possível satisfazer esta condição, deve existir pelo menos uma sala de cada tipo acessível de nível. (fig. 1, 2 e 3)</p> |

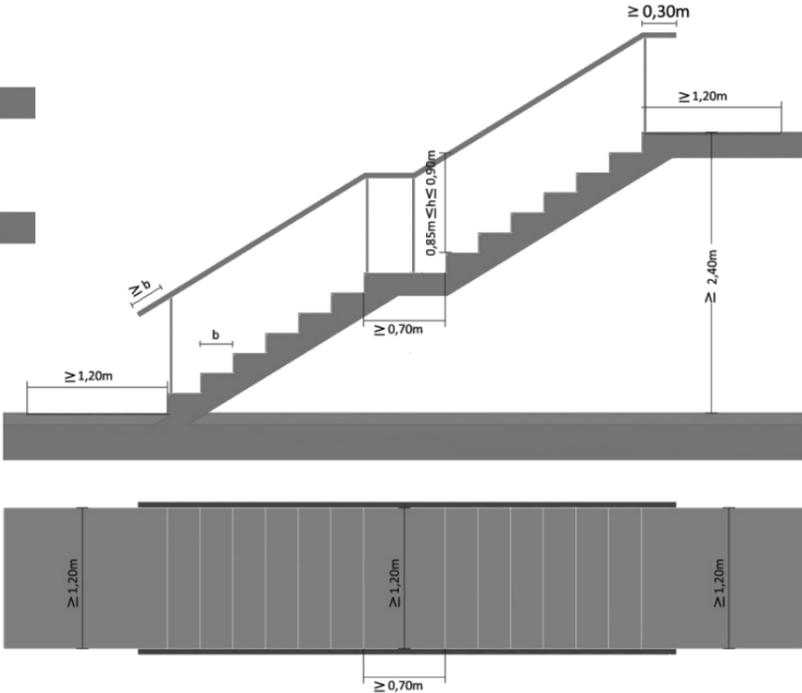
| Ilustrações | Diagnóstico Geral | Propostas de intervenção |
|---|--|---|
| <p>Fig. 1</p> <p>Fig. 2</p> <p>Fig. 3</p> <p>Fig. 4</p> <p>Fig. 5</p> | <p>Distribuição no edifício</p> <p>Átrio – O átrio cumpre o especificado no DL 163/2006 quanto às suas dimensões e respetivas zonas de manobra.</p> <p>Corredor – Os corredores cumprem o especificado no DL 163/2006 quanto à sua largura.</p> <p>Escada – A escada que dá acesso às dependências da Junta de Freguesia não cumpre o disposto no DL 163/2006.</p> | <p>Relocalizar a impressora, pois esta constitui-se barreira.</p> <p>Devem ter degraus com 0,28m (cobertor) e 0,18m (espelho), corrimãos entre 0,85m e os 0,90m de altura, 1,20m de largura e faixas antiderrapantes. (fig. 5) Ver secção 2.4.9. do guia.</p> <p>Devem existir acessos alternativos às escadas, por ascensores e ou plataformas e ou rampas. (fig. 1, 2 e 4)</p> |

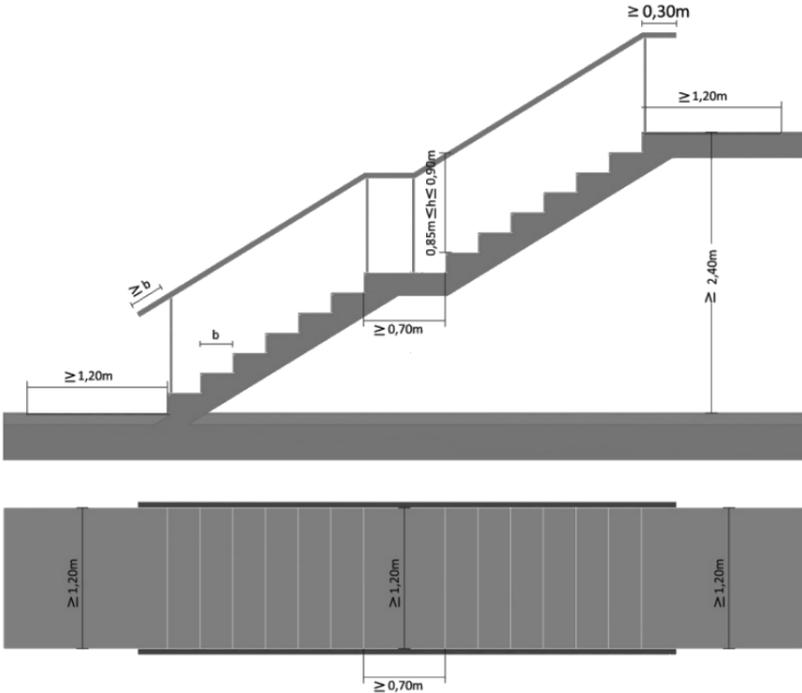
| Ilustrações | Diagnóstico Geral | Propostas de intervenção |
|---|---|---|
| <p>Fig. 1</p> <p>Fig. 2</p> <p>Fig. 3</p> <p>Fig. 4</p> | <p>Distribuição no edifício</p> <p>Átrio – O átrio cumpre o especificado no DL 163/2006 quanto às suas dimensões e respetivas zonas de manobra.</p> <p>Corredor – Os corredores cumprem o especificado no DL 163/2006 quanto à sua largura.</p> <p>Escada – O acesso entre o átrio e o interior da igreja, assim como o acesso ao altar é efetuado por um degrau.</p> | <p>Providenciar meios complementares de acesso mais facilitado – rampas ou plataformas elevatórias. (fig. 1 e 3)</p> |

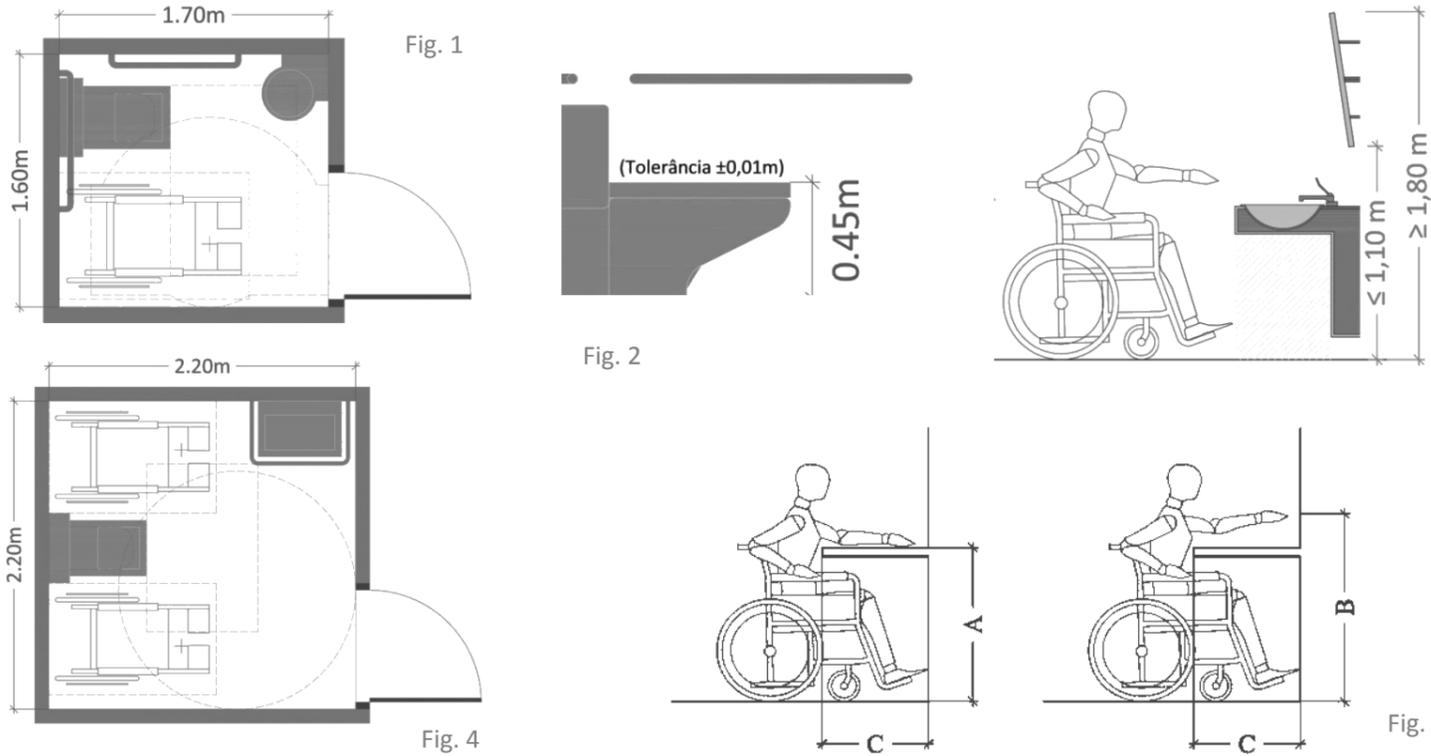
| Ilustrações | Diagnóstico Geral | Propostas de intervenção |
|--|---|---|
| <p>Fig. 1</p> <p>Fig. 2</p> <p>Fig. 3</p> <p>Fig. 4</p> <p>Fig. 5</p> | <p>Dependências</p> <p>Instalação Sanitária – Não existe Instalação sanitária dirigida a pessoas com mobilidade reduzida.</p> <p>Organização do mobiliário – O mobiliário encontra-se organizado, facilitando a circulação de pessoas com mobilidade reduzida.</p> | <p>Deve ser criada uma Instalação Sanitária dirigida a pessoas com mobilidade reduzida conforme DL 163/2006 secção 2.9, equipada com os respetivos aparelhos sanitários acessíveis e bem dimensionada (1,7mx1,6m ou 2,2mx2,2m). (fig. 1, 2, 3 e 4) Ver secção 2.0.15 do guia.</p> |

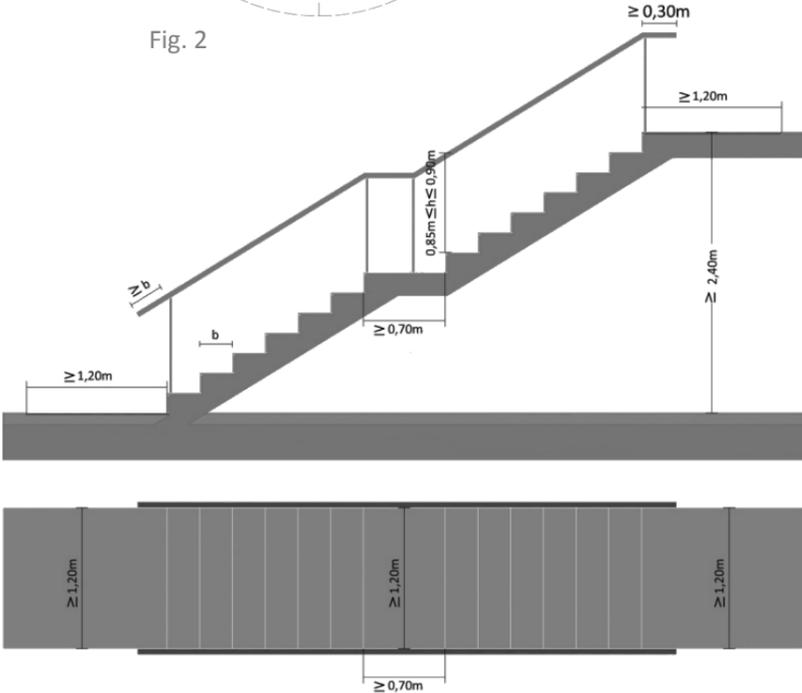
| Ilustrações | Diagnóstico Geral | Propostas de intervenção |
|--|---|---|
| <p>Fig. 1</p> <p>Fig. 2</p> <p>Fig. 3</p> <p>Fig. 4</p> | <p>Distribuição no edifício</p> <p>Átrio – O átrio cumpre o especificado no DL 163/2006 quanto às suas dimensões e respetivas zonas de manobra.</p> <p>Escada – No acesso à cantina existem degraus.</p> | <p>Providenciar meios complementares de acesso mais facilitado – rampas ou plataformas elevatórias. (fig. 1 e 3)</p> |

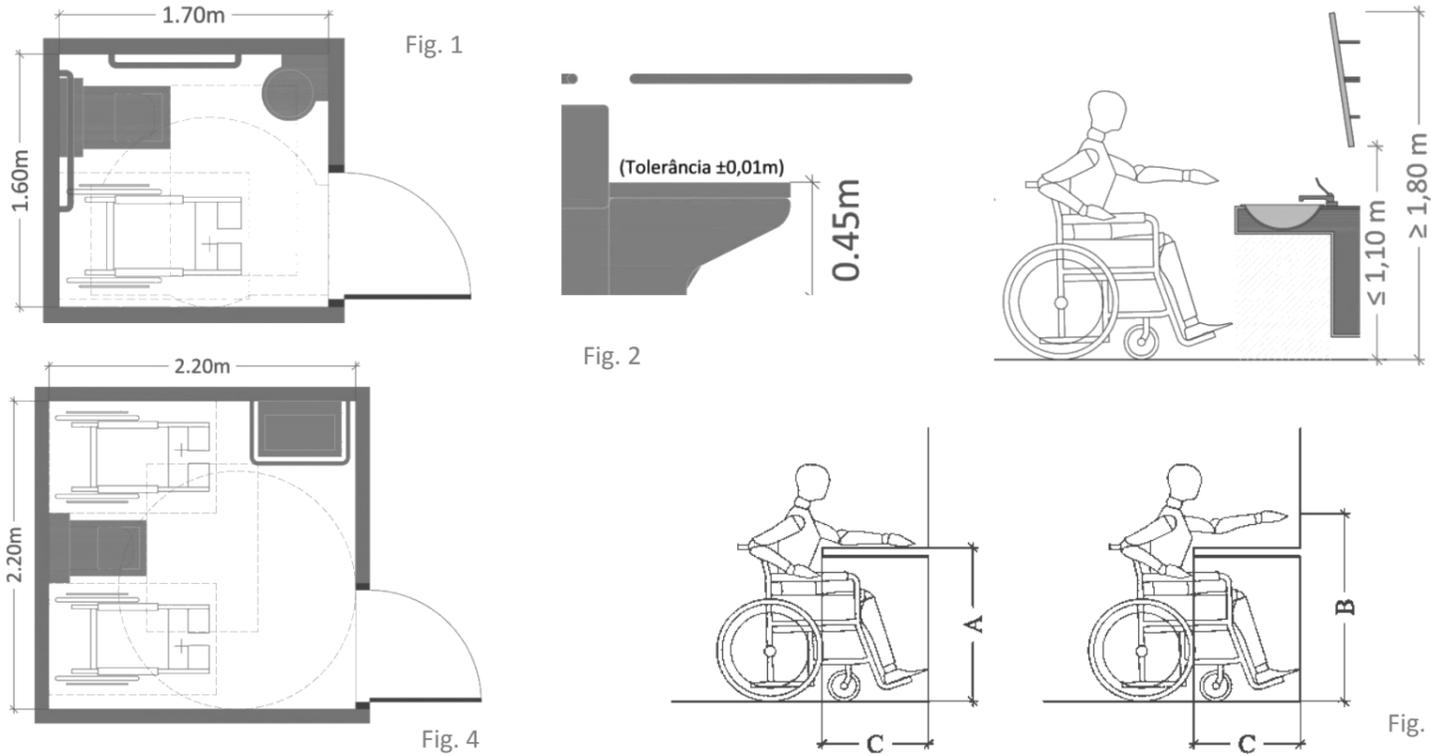
| Ilustrações | Diagnóstico Geral | Propostas de intervenção |
|--|---|---|
| <p>Fig. 1</p> <p>Fig. 2</p> <p>Fig. 3</p> <p>Fig. 4</p> <p>Fig. 5</p> | <p>Dependências</p> <p>Balcões de atendimento – As mesas possuem altura em conformidade com o disposto no DL 163/2006.</p> <p>Instalação Sanitária – Não existe Instalação sanitária dirigida a pessoas com mobilidade reduzida.</p> <p>Organização do mobiliário – O mobiliário encontra-se organizado, facilitando a circulação de pessoas com mobilidade reduzida.</p> | <p>Deve ser criada uma Instalação Sanitária dirigida a pessoas com mobilidade reduzida conforme DL 163/2006 secção 2.9, equipada com os respetivos aparelhos sanitários acessíveis e bem dimensionada (1,7mx1,6m ou 2,2mx2,2m). (fig. 1, 2, 3 e 4) Ver secção 2.0.15 do guia.</p> |

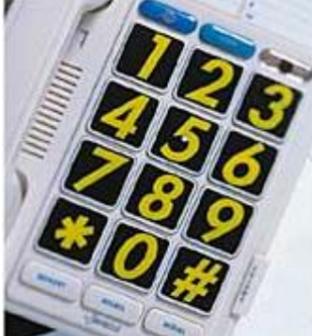
| Ilustrações | Diagnóstico Geral | Propostas de intervenção |
|--|--|---|
| <p>Fig. 1</p> <p>Fig. 2</p> <p>Fig. 3</p> | <p>Comandos e Controlos Interrutores – A campainha cumpre o disposto no DL 163/2006 quanto à sua localização.</p> | |

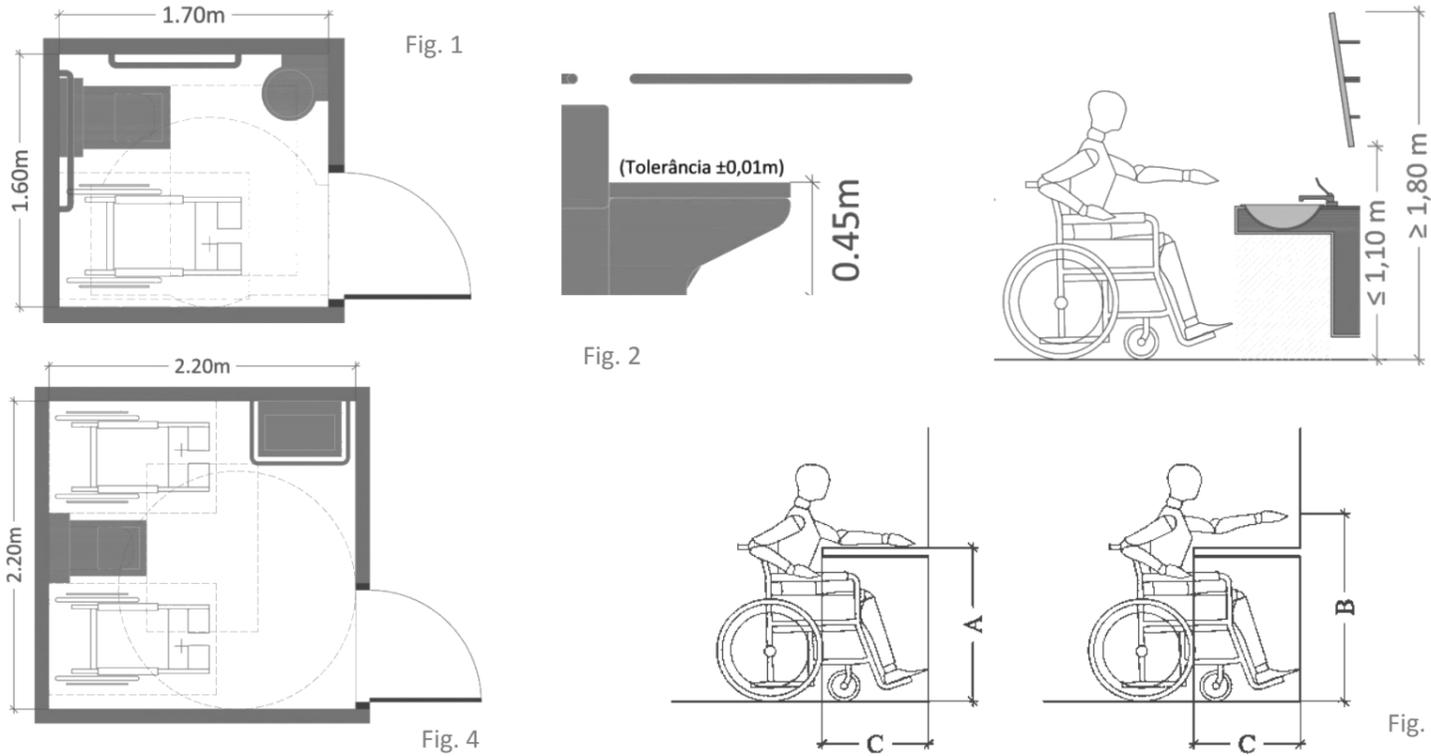
| Ilustrações | Diagnóstico Geral | Propostas de intervenção |
|--|---|---|
| <p>Fig. 1</p> <p>Fig. 2</p> <p>Fig. 3</p> <p>Fig. 4</p> <p>Fig. 5</p> | <p>Dependências</p> <p>Balcões de atendimento – As mesas possuem altura em conformidade com o disposto no DL 163/2006.</p> <p>Instalação Sanitária – Não existe Instalação sanitária dirigida a pessoas com mobilidade reduzida.</p> <p>Organização do mobiliário – O mobiliário encontra-se organizado e adequado à sua função, facilitando a circulação de pessoas com mobilidade reduzida.</p> | <p>Deve ser criada uma Instalação Sanitária dirigida a pessoas com mobilidade reduzida conforme DL 163/2006 secção 2.9, equipada com os respetivos aparelhos sanitários acessíveis e bem dimensionada (1,7mx1,6m ou 2,2mx2,2m). (fig. 1, 2, 3 e 4) ver secção 2.0.15 do guia.</p> |

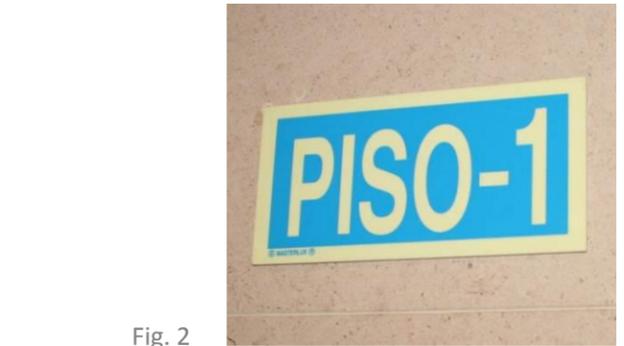
| Ilustrações | Diagnóstico Geral | Propostas de intervenção |
|--|---|---|
| <p>Fig. 1</p> <p>Fig. 2</p> | <p>Sinalética e Informação</p> <p>Sinalética de dependências – Os elementos de identificação não cumprem o especificado no DL 163/2006.</p> | <p>Deve estar situada de modo a ser visível e lida quer por uma pessoa em pé ou sentada, conter caracteres ou símbolos que proporcionem um bom entendimento da mensagem, salientes, espessos, com superfície antirreflexo e de cor contrastante. (fig. 1)</p> |
