Plano Municipal de Promoção da Acessibilidade - Programa RAMPA
Município de Pombal
FASE III – Versão Final do Plano

II – Proposta do Plano das Condições de Acessibilidade

PEÇAS ESCRITAS - VOLUME V
 4. Edificado (parte I)

março 2014

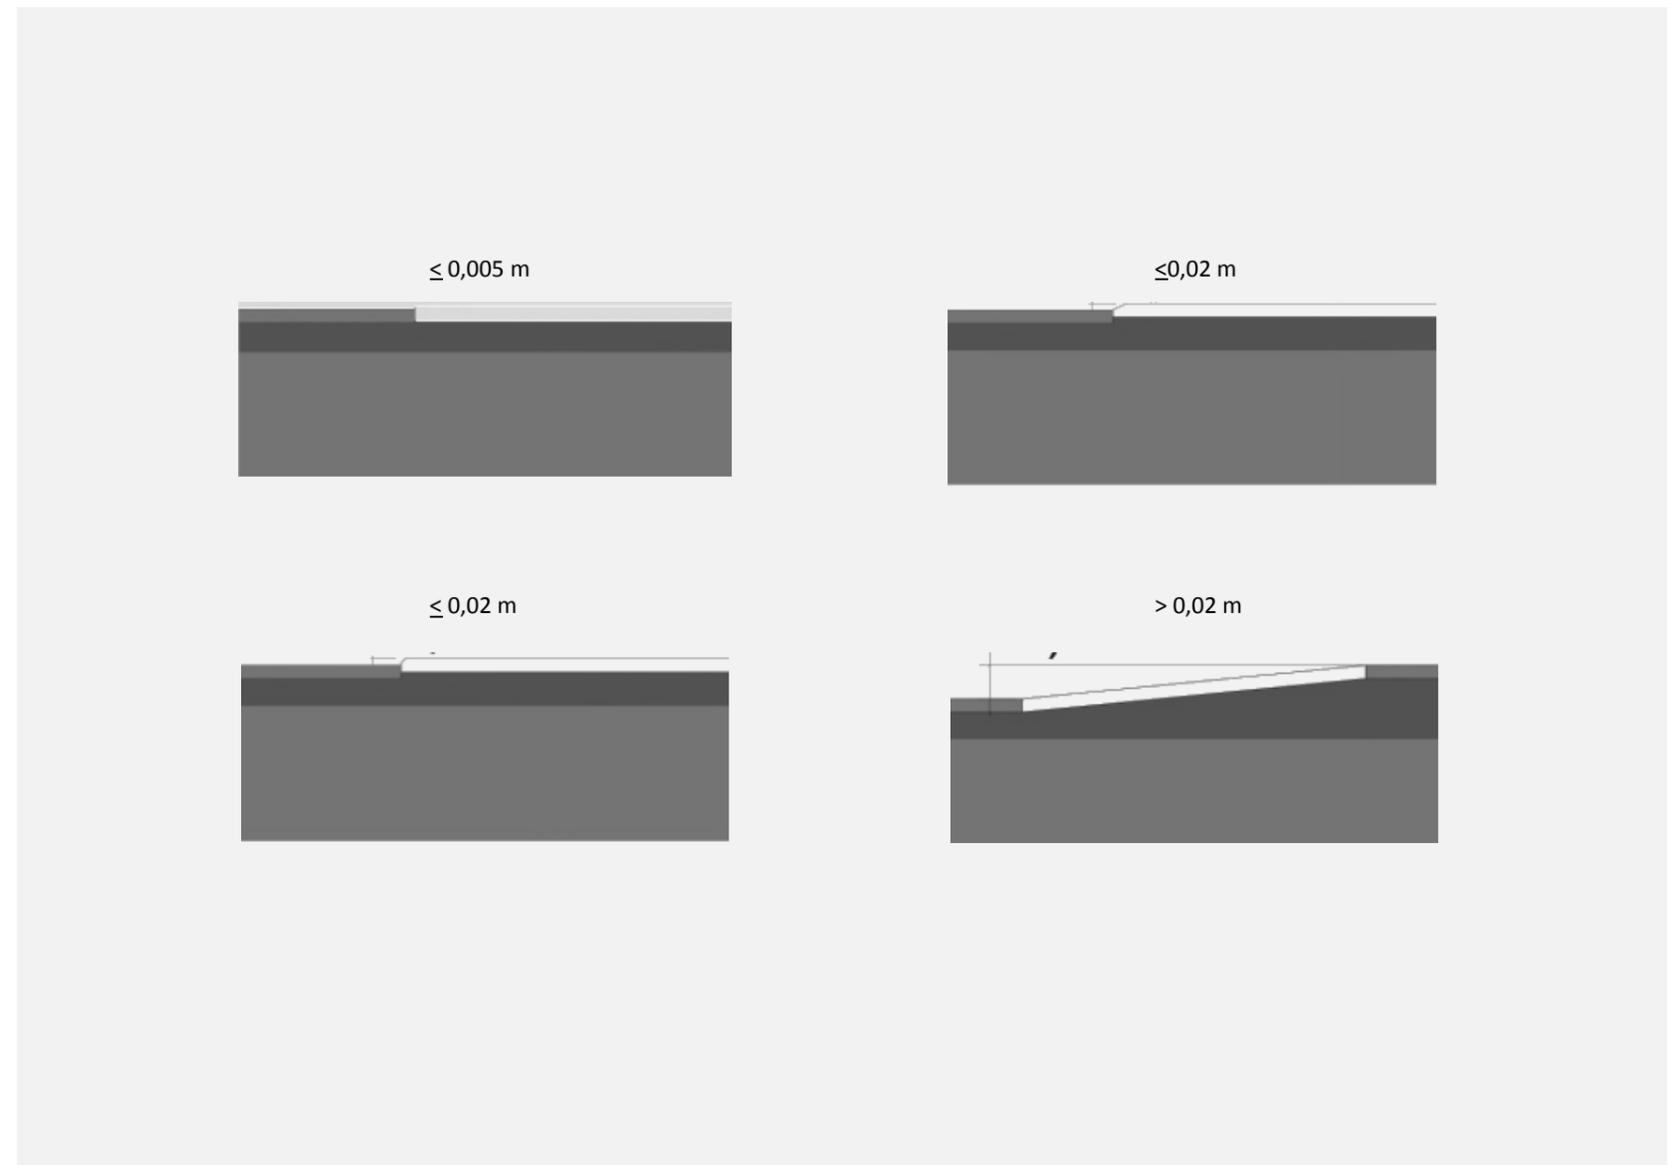
4.2.1.1. Soleiras/ Degraus

- Não devem existir mudanças de nível abruptas. Ressaltos de soleira, batentes de portas, desníveis no piso, alteração do material de revestimento, degraus, tampas de caixas de inspeção e visita, são exemplos de situações suscetíveis de apresentar desníveis.
- Se existirem mudanças de nível, estes devem ter um tratamento adequado à sua altura:
 - Não superior a 0,005m podem ser verticais e sem tratamento do bordo;
 - Não superior a 0,02m podem ser verticais com o bordo boleado ou chanfrado com uma inclinação não superior a 50%;
 - Superior a 0,02m devem ser vencidas por uma rampa ou por um dispositivo mecânico de elevação.

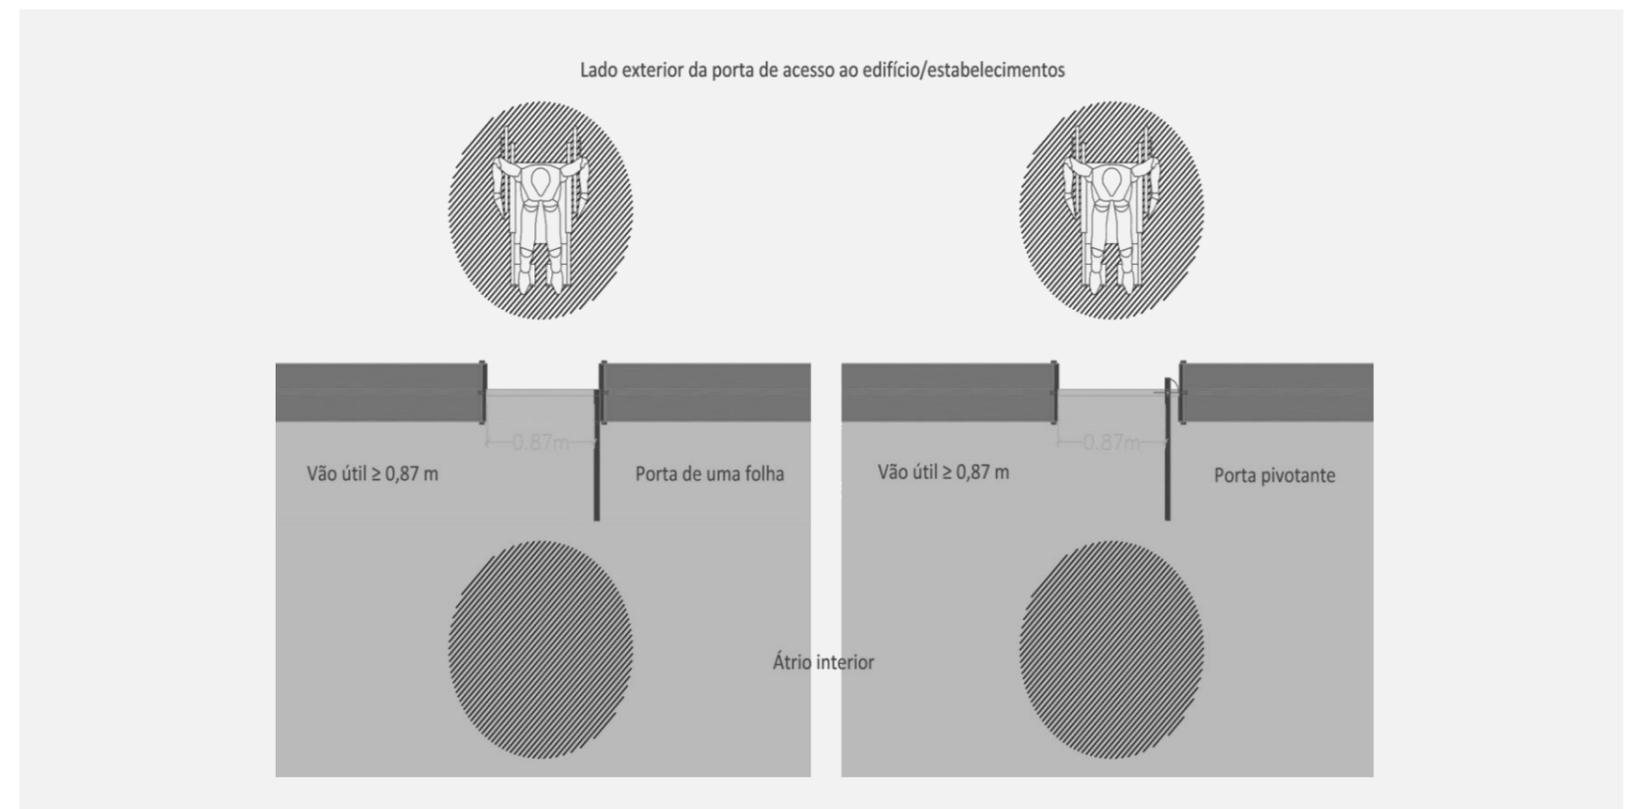
4.2.1.2. Portas

- Do lado exterior das portas de acesso aos edifícios e estabelecimentos deve ser possível inscrever uma zona de manobra, para rotação de 360°;
- Nos átrios interiores deve ser possível inscrever uma zona de manobra para rotação de 360°;
- As portas de entrada/saída dos edifícios e estabelecimentos devem ter um largura útil não inferior a 0,87m, medida entre a face da folha da porta quando aberta e o batente ou guarnição do lado oposto; se a porta for de batente ou pivotante deve considerar-se a porta na posição aberta a 90°.
- A zona de manobra para rotação de 360° deve ser plana e com uma inclinação inferior a 2%, a fim de facilitar o acesso a pessoas que se desloquem em cadeira de rodas.

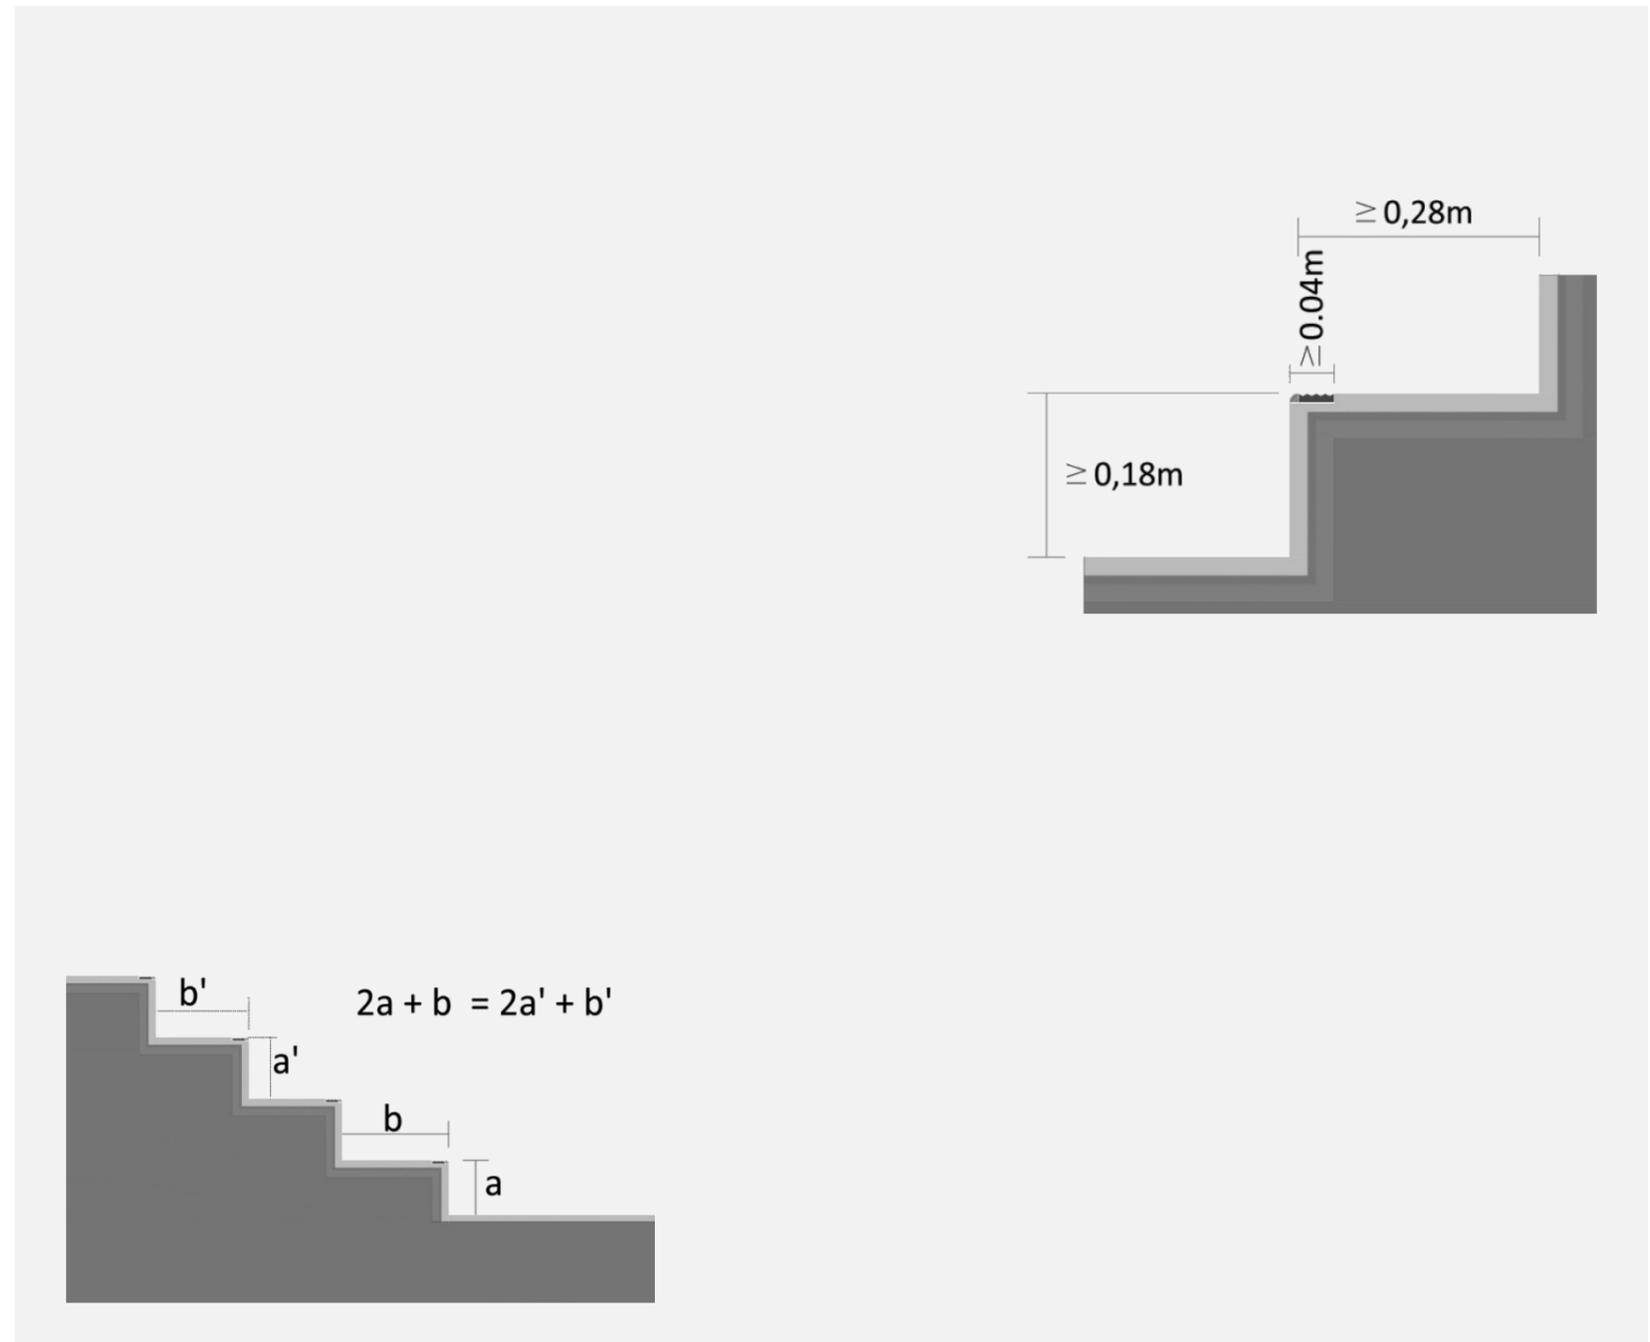
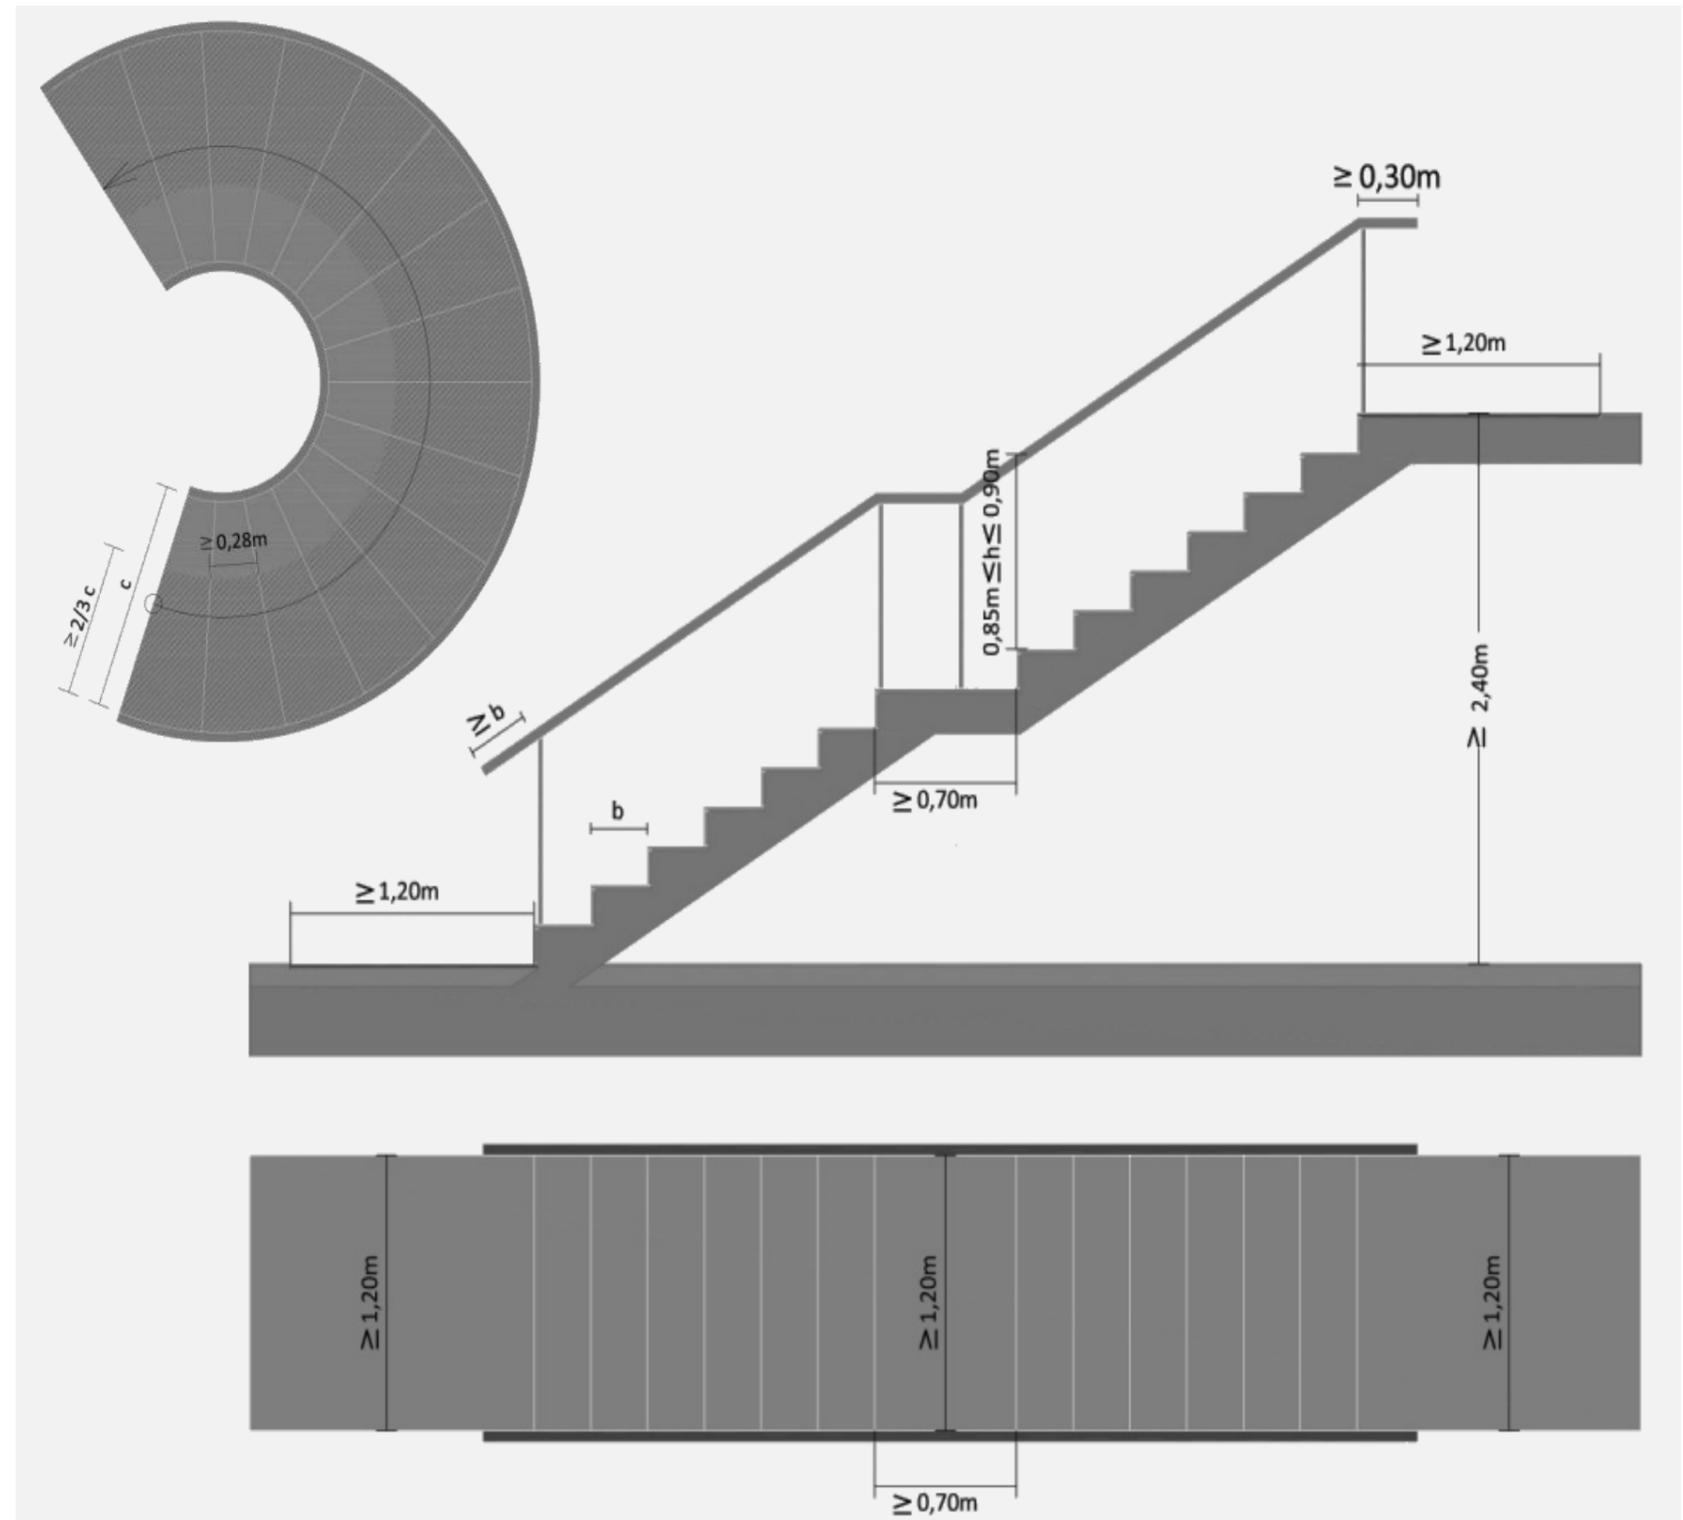
4.2.1.3. Escadas

- A largura dos lanços, patins e patamares das escadas não deve ser inferior a 1,20 m.
 - As escadas ainda devem possuir:
 - Patamares superiores e inferiores com uma profundidade, medida no sentido do movimento, não inferior a 1,20m;

- Os degraus das escadas devem ter:
 - Uma profundidade (cobertor) não inferior a 0,28m;
 - Uma altura (espelho) não superior a 0,18m
 - As dimensões do cobertor e do espelho constantes ao longo de cada lanço;

- A aresta do focinho boleada com um raio de curvatura compreendido entre 0,005m e 0,01m;
 - Faixas antiderrapantes e de sinalização visual com uma largura não inferior a 0,04m e encastradas junto ao focinho dos degraus.

- A altura dos corrimãos, medida verticalmente entre o focinho dos degraus e o bordo superior do elemento preênsil, deve estar compreendida entre 0,85m e 0,90m;

- No topo da escada os corrimãos devem prolongar-se pelo menos 0,30m para além do último degrau do lanço, sendo esta extensão paralela ao piso;
 - Na base da escada os corrimãos devem prolongar-se para além do primeiro degrau do lanço numa extensão igual à dimensão do cobertor mantendo a inclinação da escada; Os corrimãos devem ser contínuos ao longo dos vários lanços da escada.

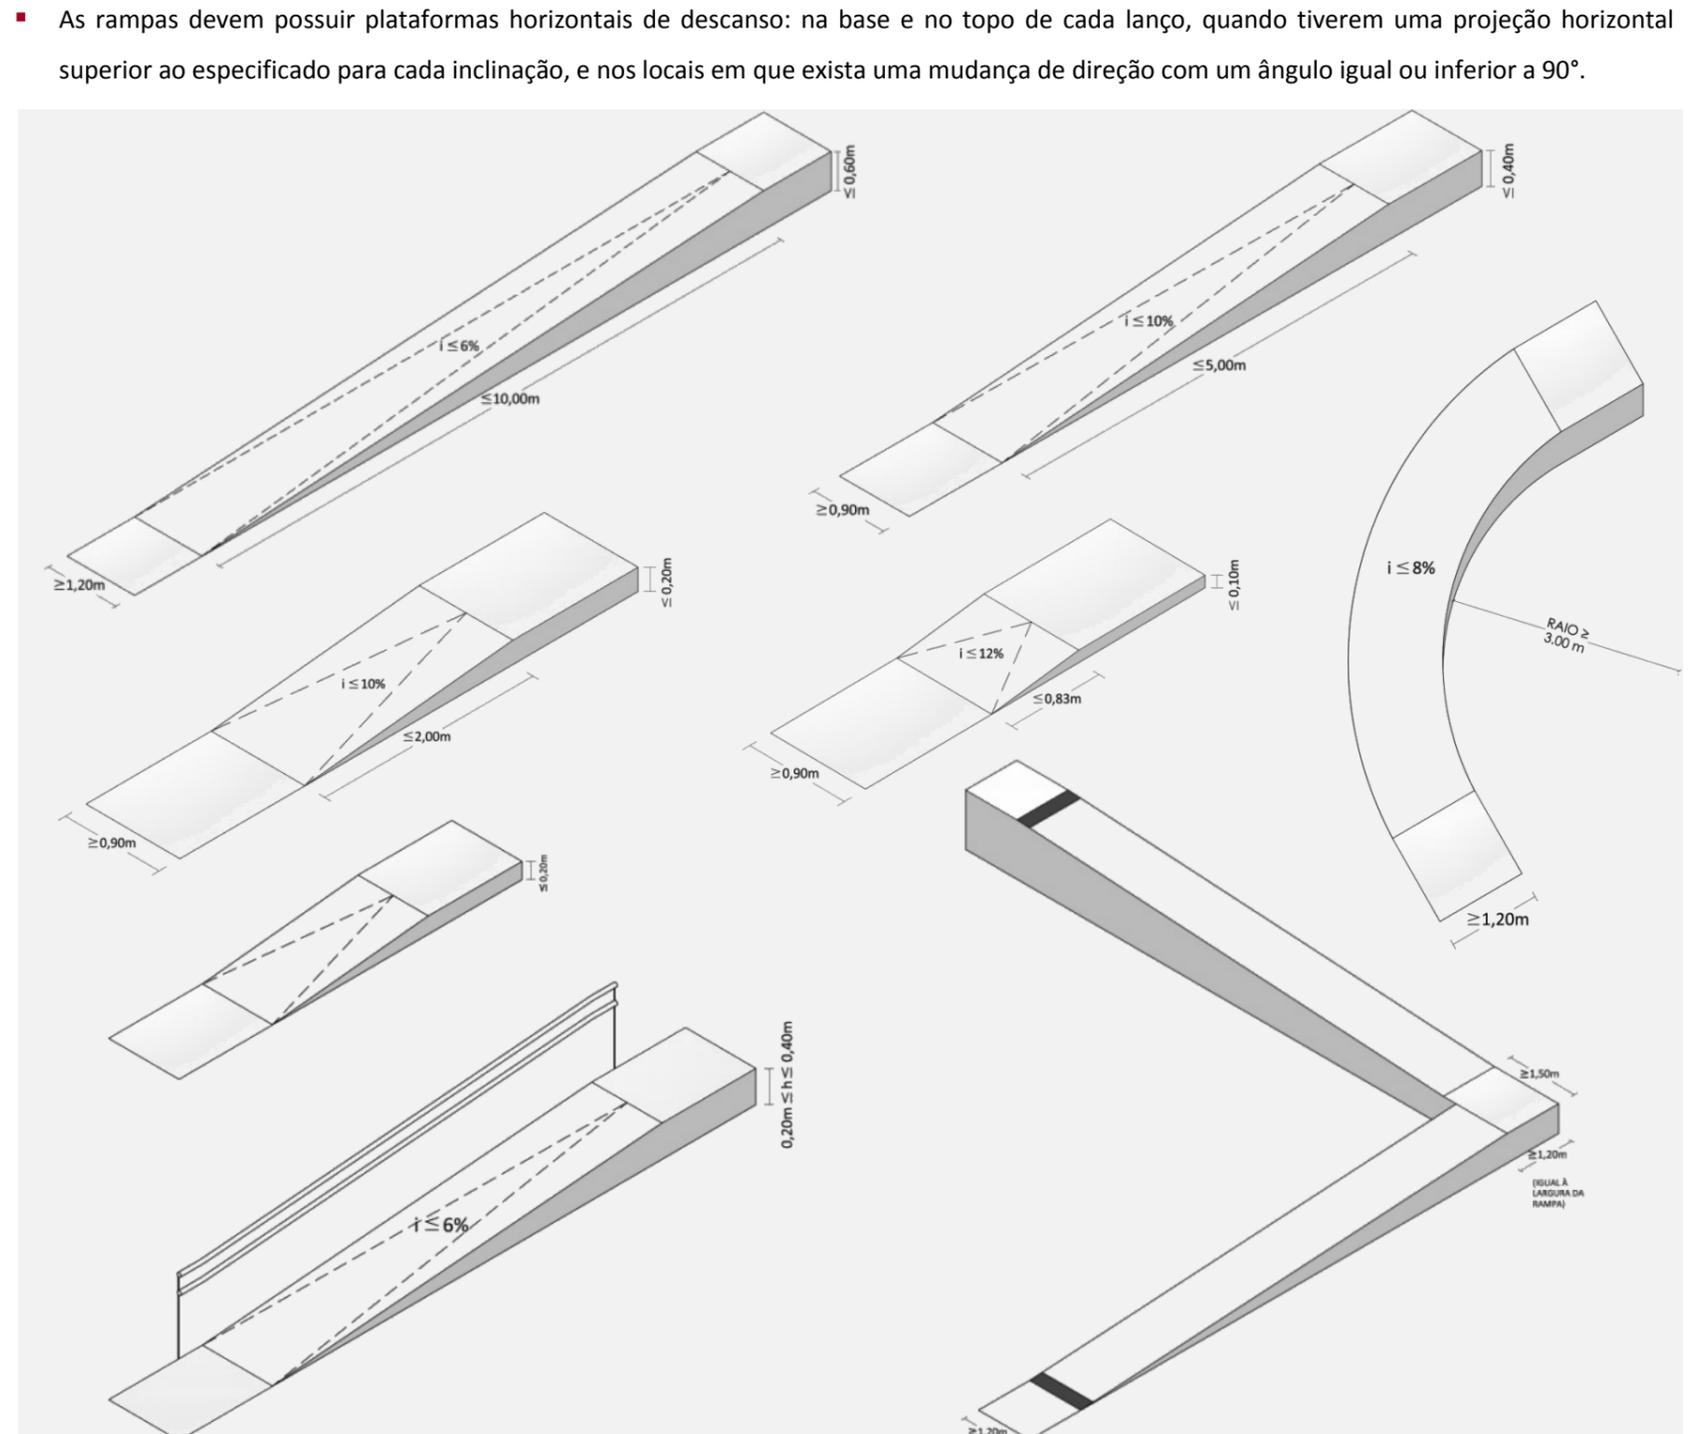
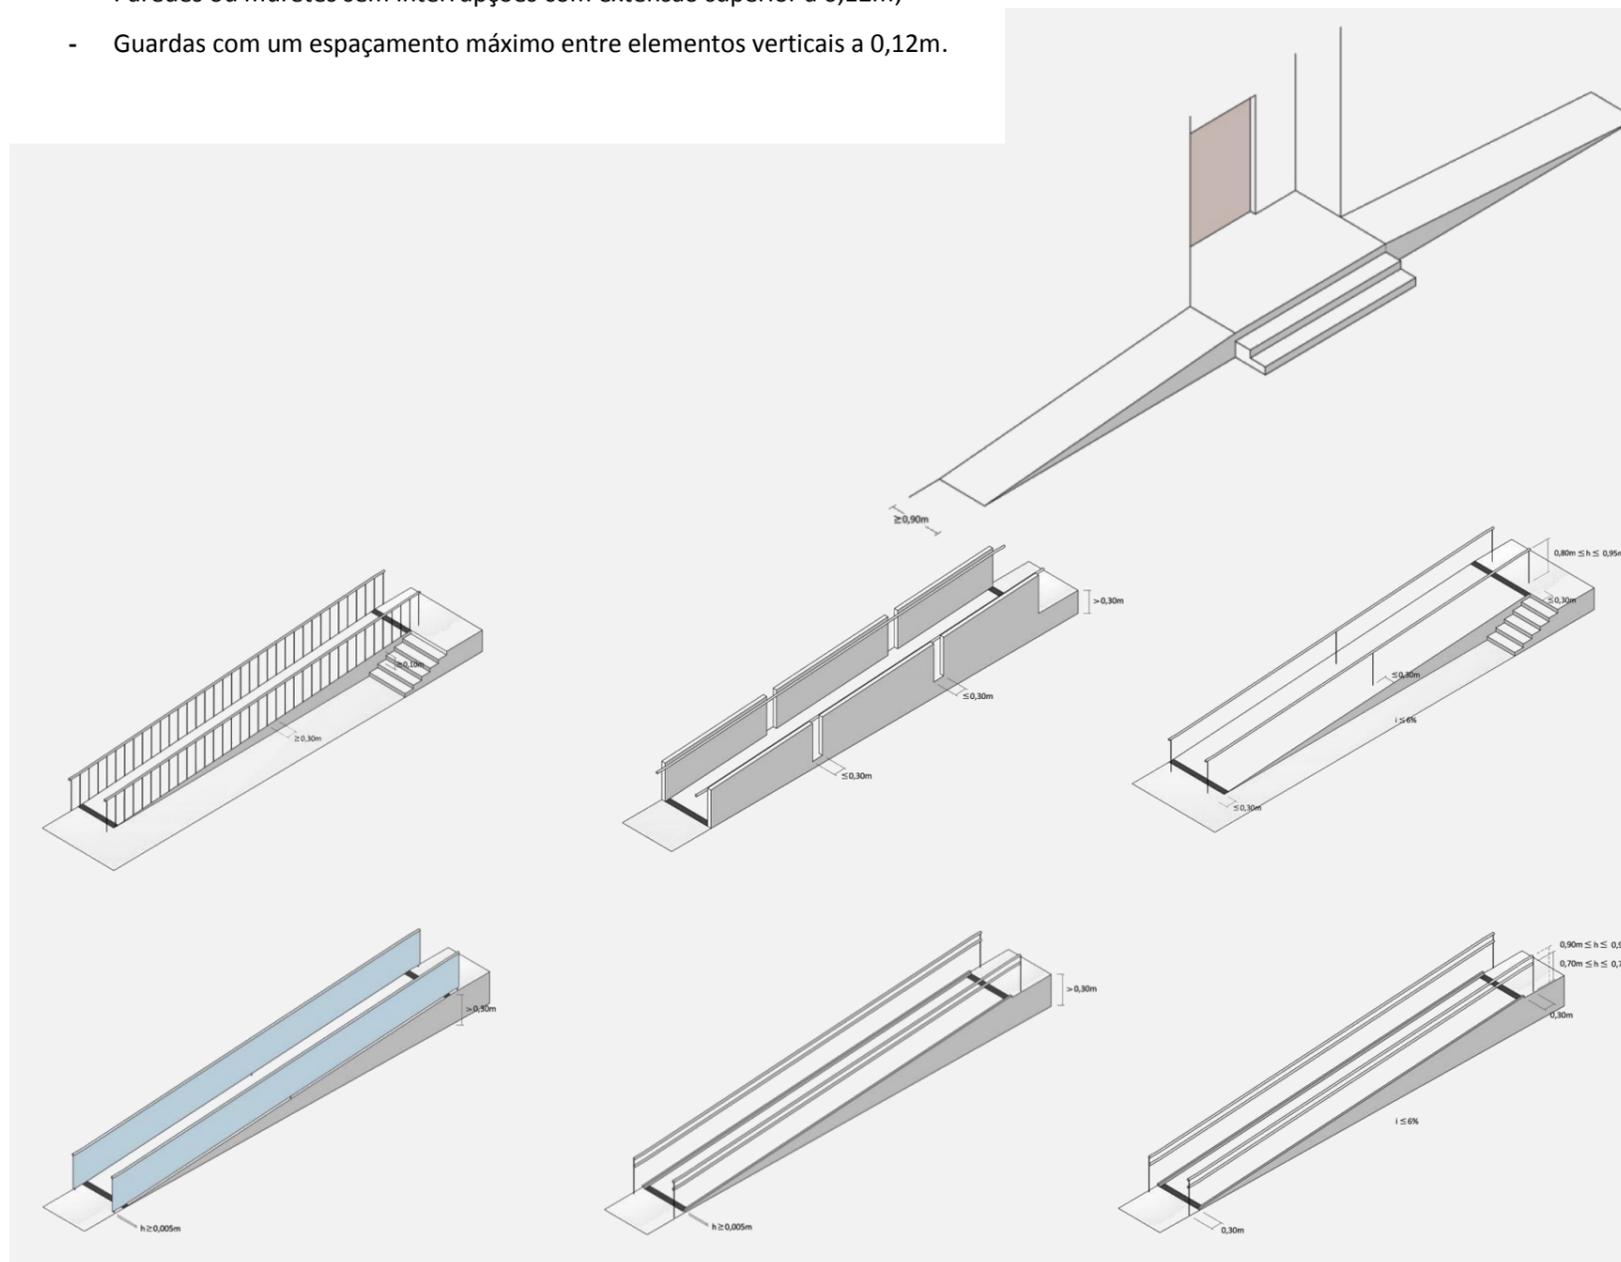
4.2.1.4. Rampas

- As rampas devem ter a menor inclinação possível e satisfazer uma das seguintes situações ou valores interpolados dos indicados:
 - Ter uma inclinação não superior a 6%, vencer um desnível não superior a 0,60m e ter uma projeção horizontal não superior a 10,00m;

- Ter uma inclinação não superior a 8%, vencer um desnível não superior a 0,40m e ter uma projeção horizontal não superior a 5,00m;
 - Ter uma inclinação não superior a 10%, vencer um desnível não superior a 0,20m e ter uma projeção horizontal não superior a 2,00m;

- Se existirem rampas em curva, o raio de curvatura não deve ser inferior a 3,00m, medido no perímetro interno da rampa, e a inclinação não deve ser superior a 8%.

- As rampas devem possuir uma largura não inferior a 1,20m, exceto nas seguintes situações:
 - Se as rampas tiverem uma projeção horizontal não superior a 5,00m, podem ter uma largura não inferior a 0,90m;

- As plataformas horizontais de descanso devem ter uma largura não inferior à da rampa e ter um comprimento não inferior a 1,50m.
- As rampas devem possuir corrimãos de ambos os lados, exceto nas seguintes situações: se vencerem um desnível não superior a 0,20m podem não ter corrimãos, ou se vencerem um desnível compreendido entre 0,20m e 0,40m e não tiverem uma inclinação superior a 6% podem ter apenas corrimãos de um dos lados. Os corrimãos destas rampas devem:

- Em rampas com uma inclinação não superior a 6%, o corrimão deve ter pelo menos um elemento preênsil a uma altura compreendida entre 0,85m e 0,95m; em rampas com uma inclinação superior a 6%, o corrimão deve ser duplo, com um elemento preênsil a uma altura compreendida entre 0,70m e 0,75m e outro a uma altura compreendida entre 0,90m e 0,95m; a altura do elemento preênsil deve ser medida verticalmente entre o piso da rampa e o seu bordo superior.

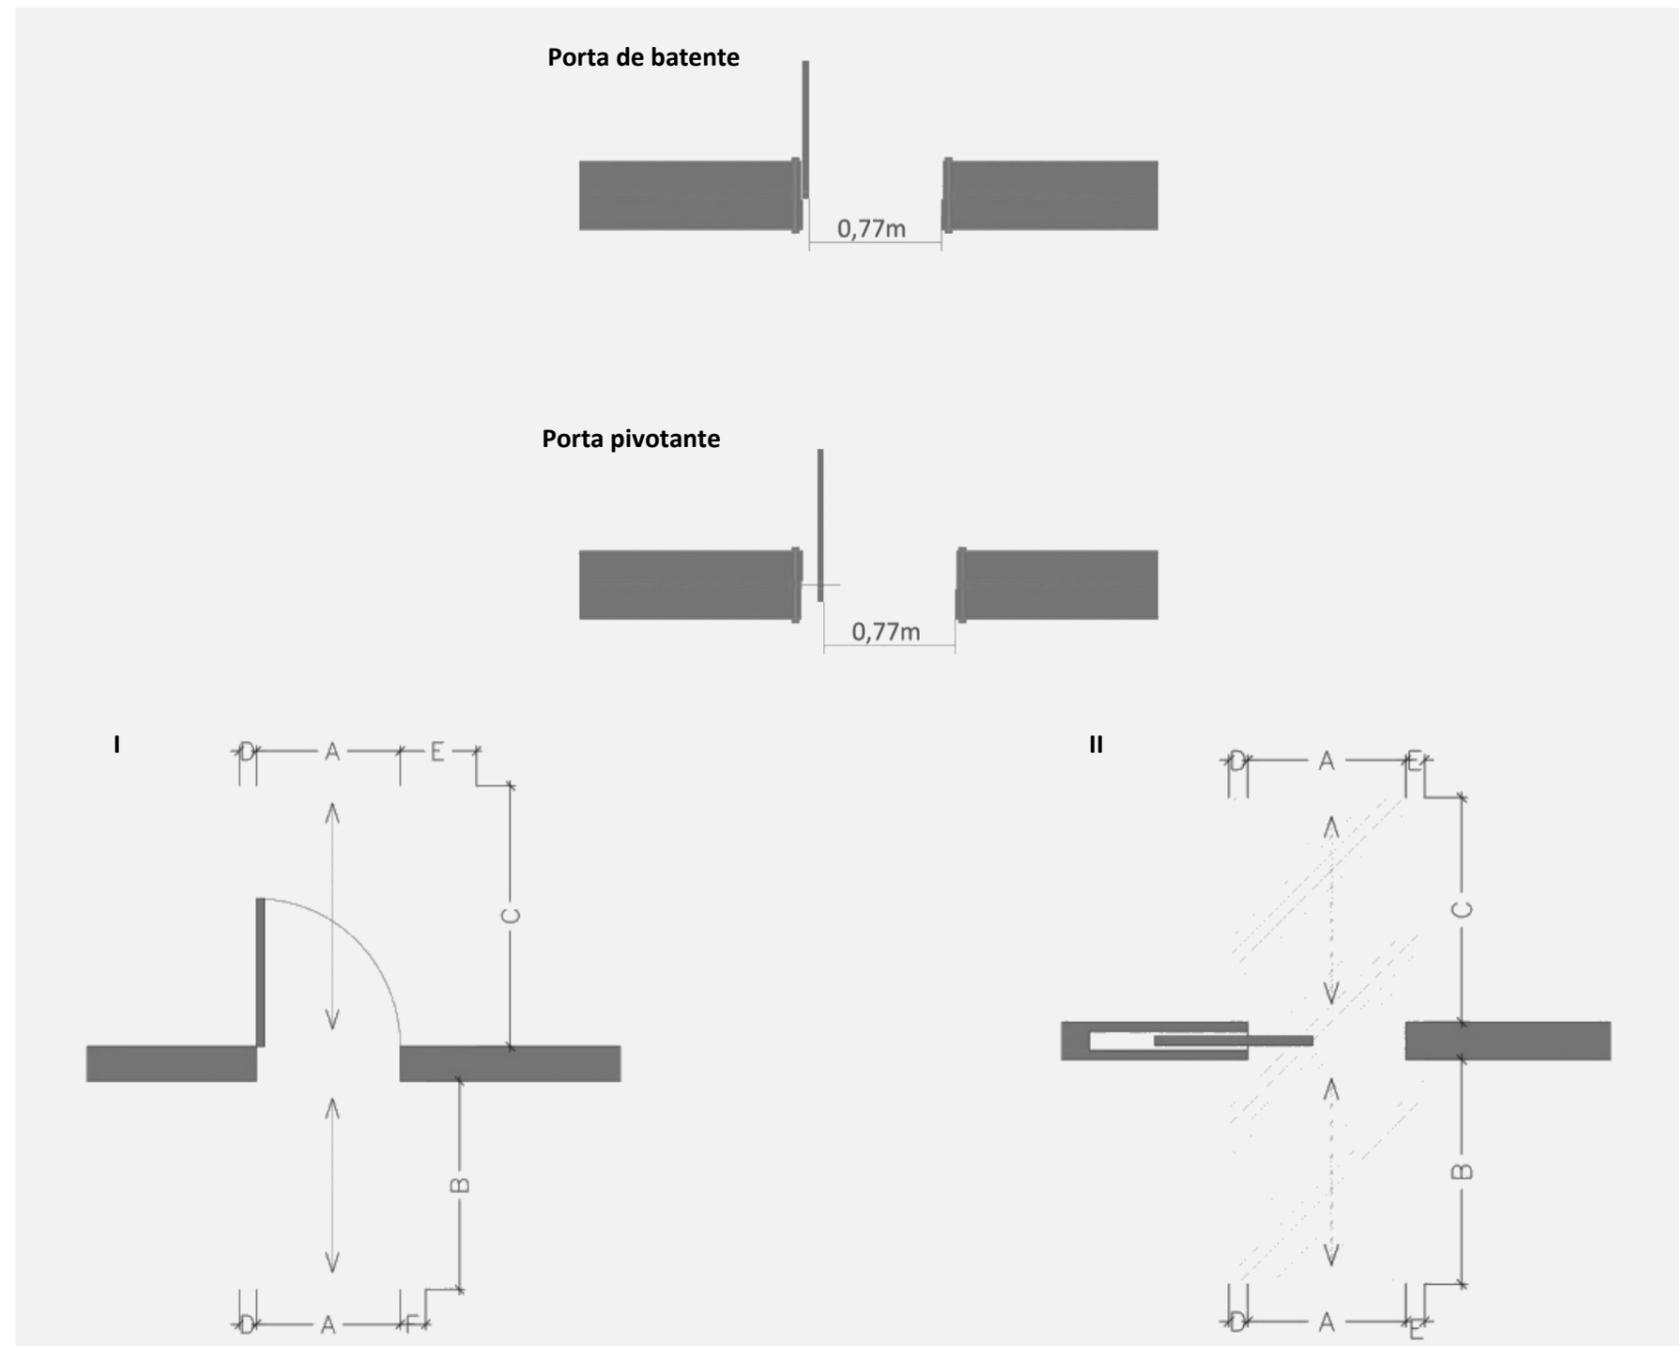
SOLUÇÃO TIPO DESENHADA

- A ≥ 0,80 m
- B ≥ 1,10 m
- C ≥ 1,10 m
- D ≥ 0,10 m
- E ≥ 0,10m

- No caso de edifícios sujeitos a obras de alteração ou conservação, podem não existir zonas de manobra desobstruídas com as dimensões exigidas, desde que a largura útil de passagem da porta for aumentada para compensar a dificuldade do utente se posicionar perpendicularmente ao vão da porta.

- Se nas portas existirem ressaltos de piso, calhas elevadas, batentes ou soleiras, não devem ter uma altura, medida relativamente ao piso adjacente, superior a 0,02m.

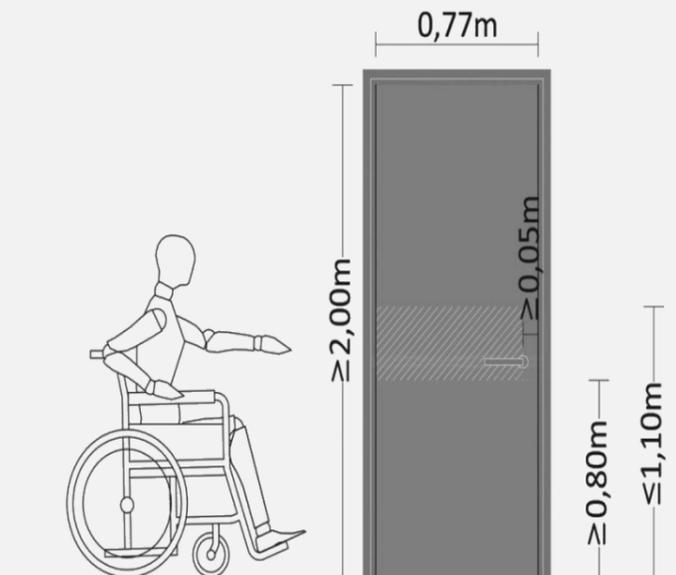
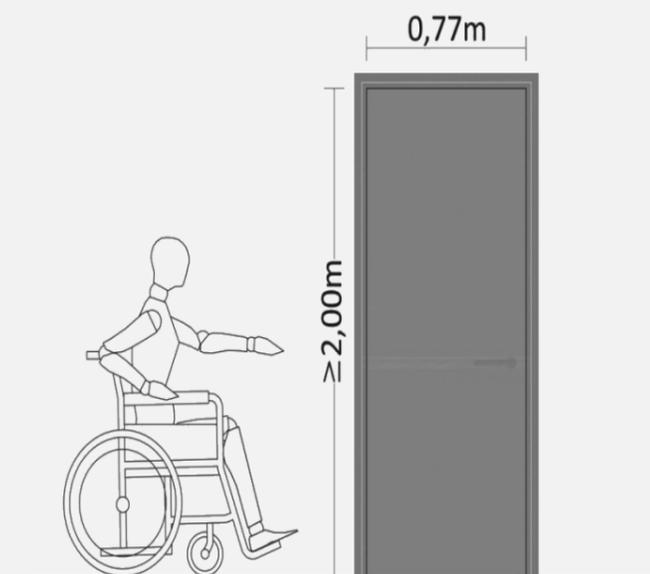
- Se as portas forem de correr, o sistema de operação deve estar exposto e ser utilizável de ambos os lados, mesmo quando estão totalmente abertas.
- A força necessária para operar as portas interiores, puxando ou empurrando, não deve ser superior a 22N, garantindo uma utilização com o mínimo de esforço, exceto no caso de portas de segurança contra incêndio, em que pode ser necessária uma força superior.

- As portas e as paredes com grandes superfícies envidraçadas devem ter marcas de segurança que as tornem bem visíveis, situadas a uma altura do piso compreendida entre 1,20m e 1,50m, sublinhe-se a importância de estas marcas garantirem um eficaz impacto visual. Como boa prática, deverão ser de cor contrastante e possuir dimensões adequadas.

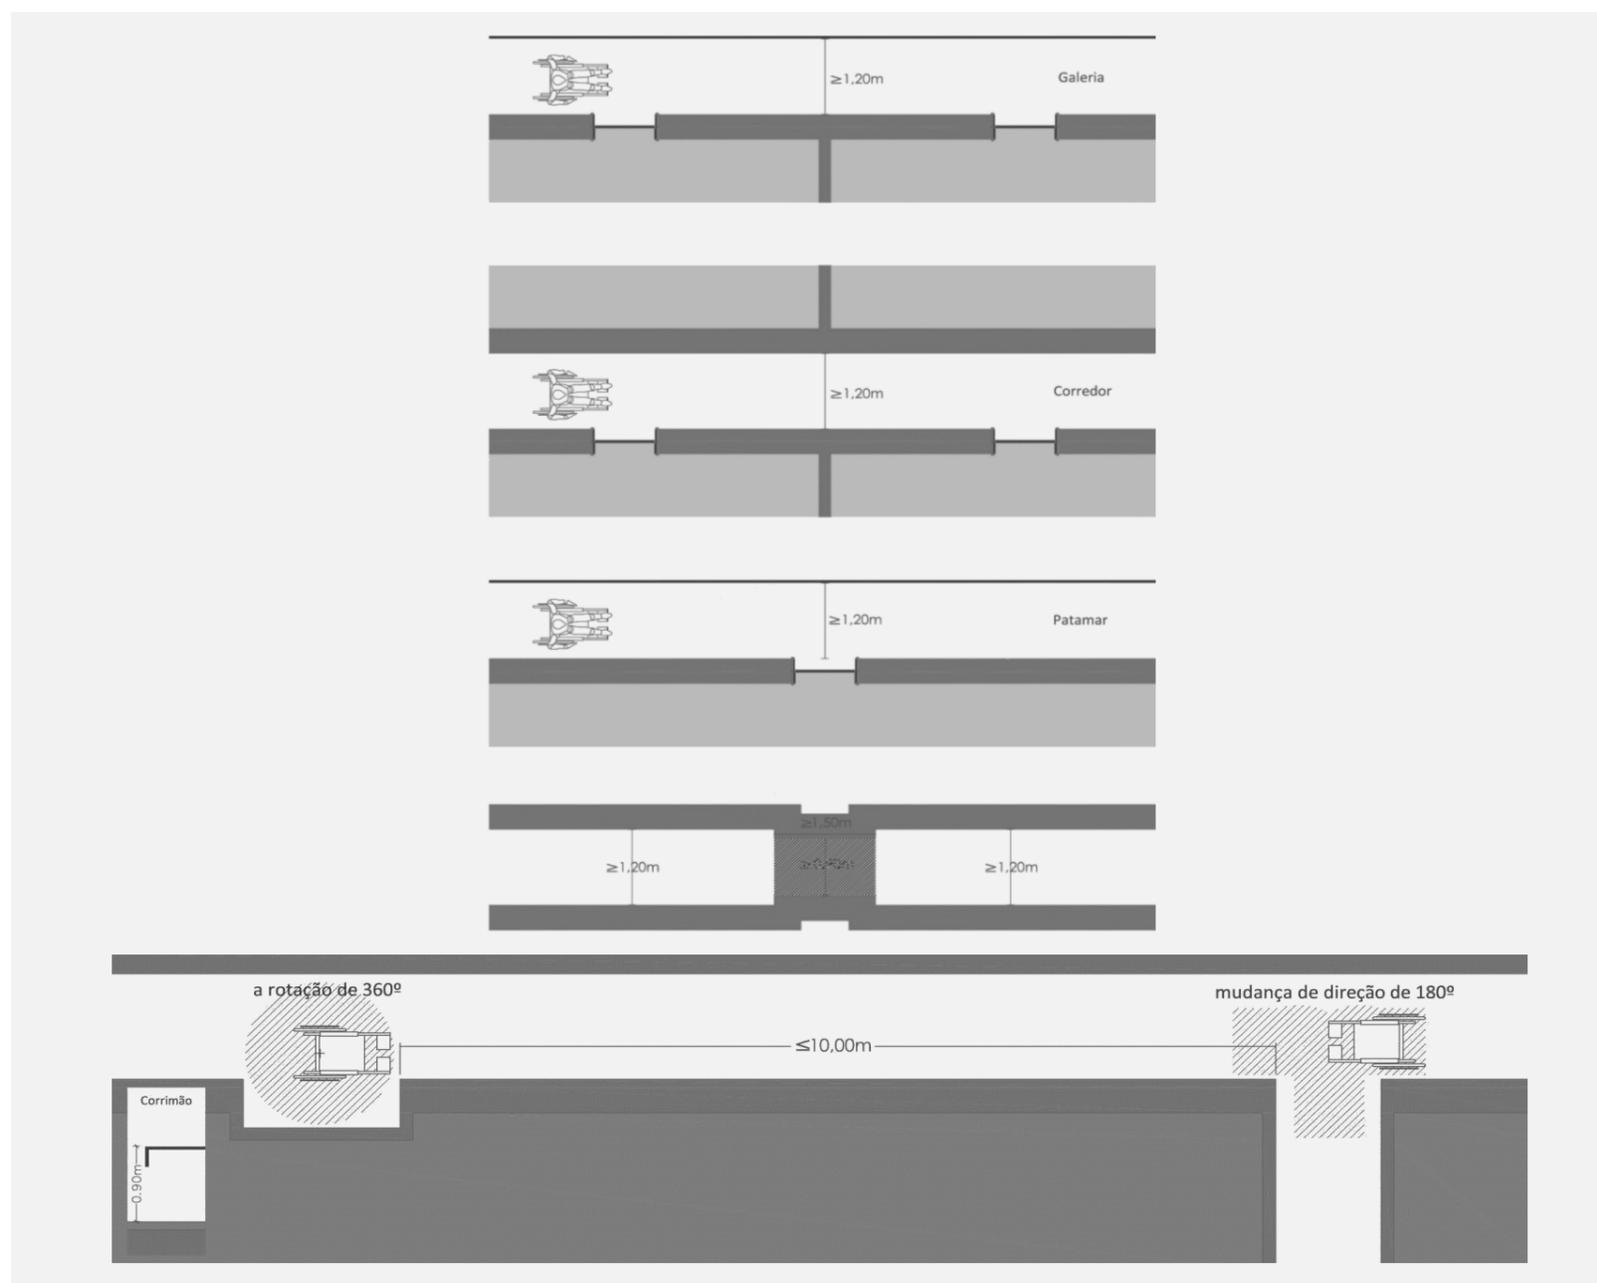
- Se existirem corrimãos nos patamares, galerias ou corredores, para além de satisfazerem as condicionantes técnicas para os corrimãos e barras de apoio, devem ser instalados a uma altura do piso de 0,90m e quando interrompidos ser curvados na direção do plano do suporte.

- Recomenda-se, o aumento das dimensões das zonas de acesso, permanência e manobra, uma vez que a exigência dos mínimos estabelecidos, nas Normas Técnicas subsequentes, relacionam-se com a utilização de cadeiras de rodas manuais e que, dado o facto de se estar a divulgar progressivamente o uso de cadeiras elétricas, que por sua vez possuem um dimensionamento superior, constituiria boa prática aumentar as dimensões estabelecidas.

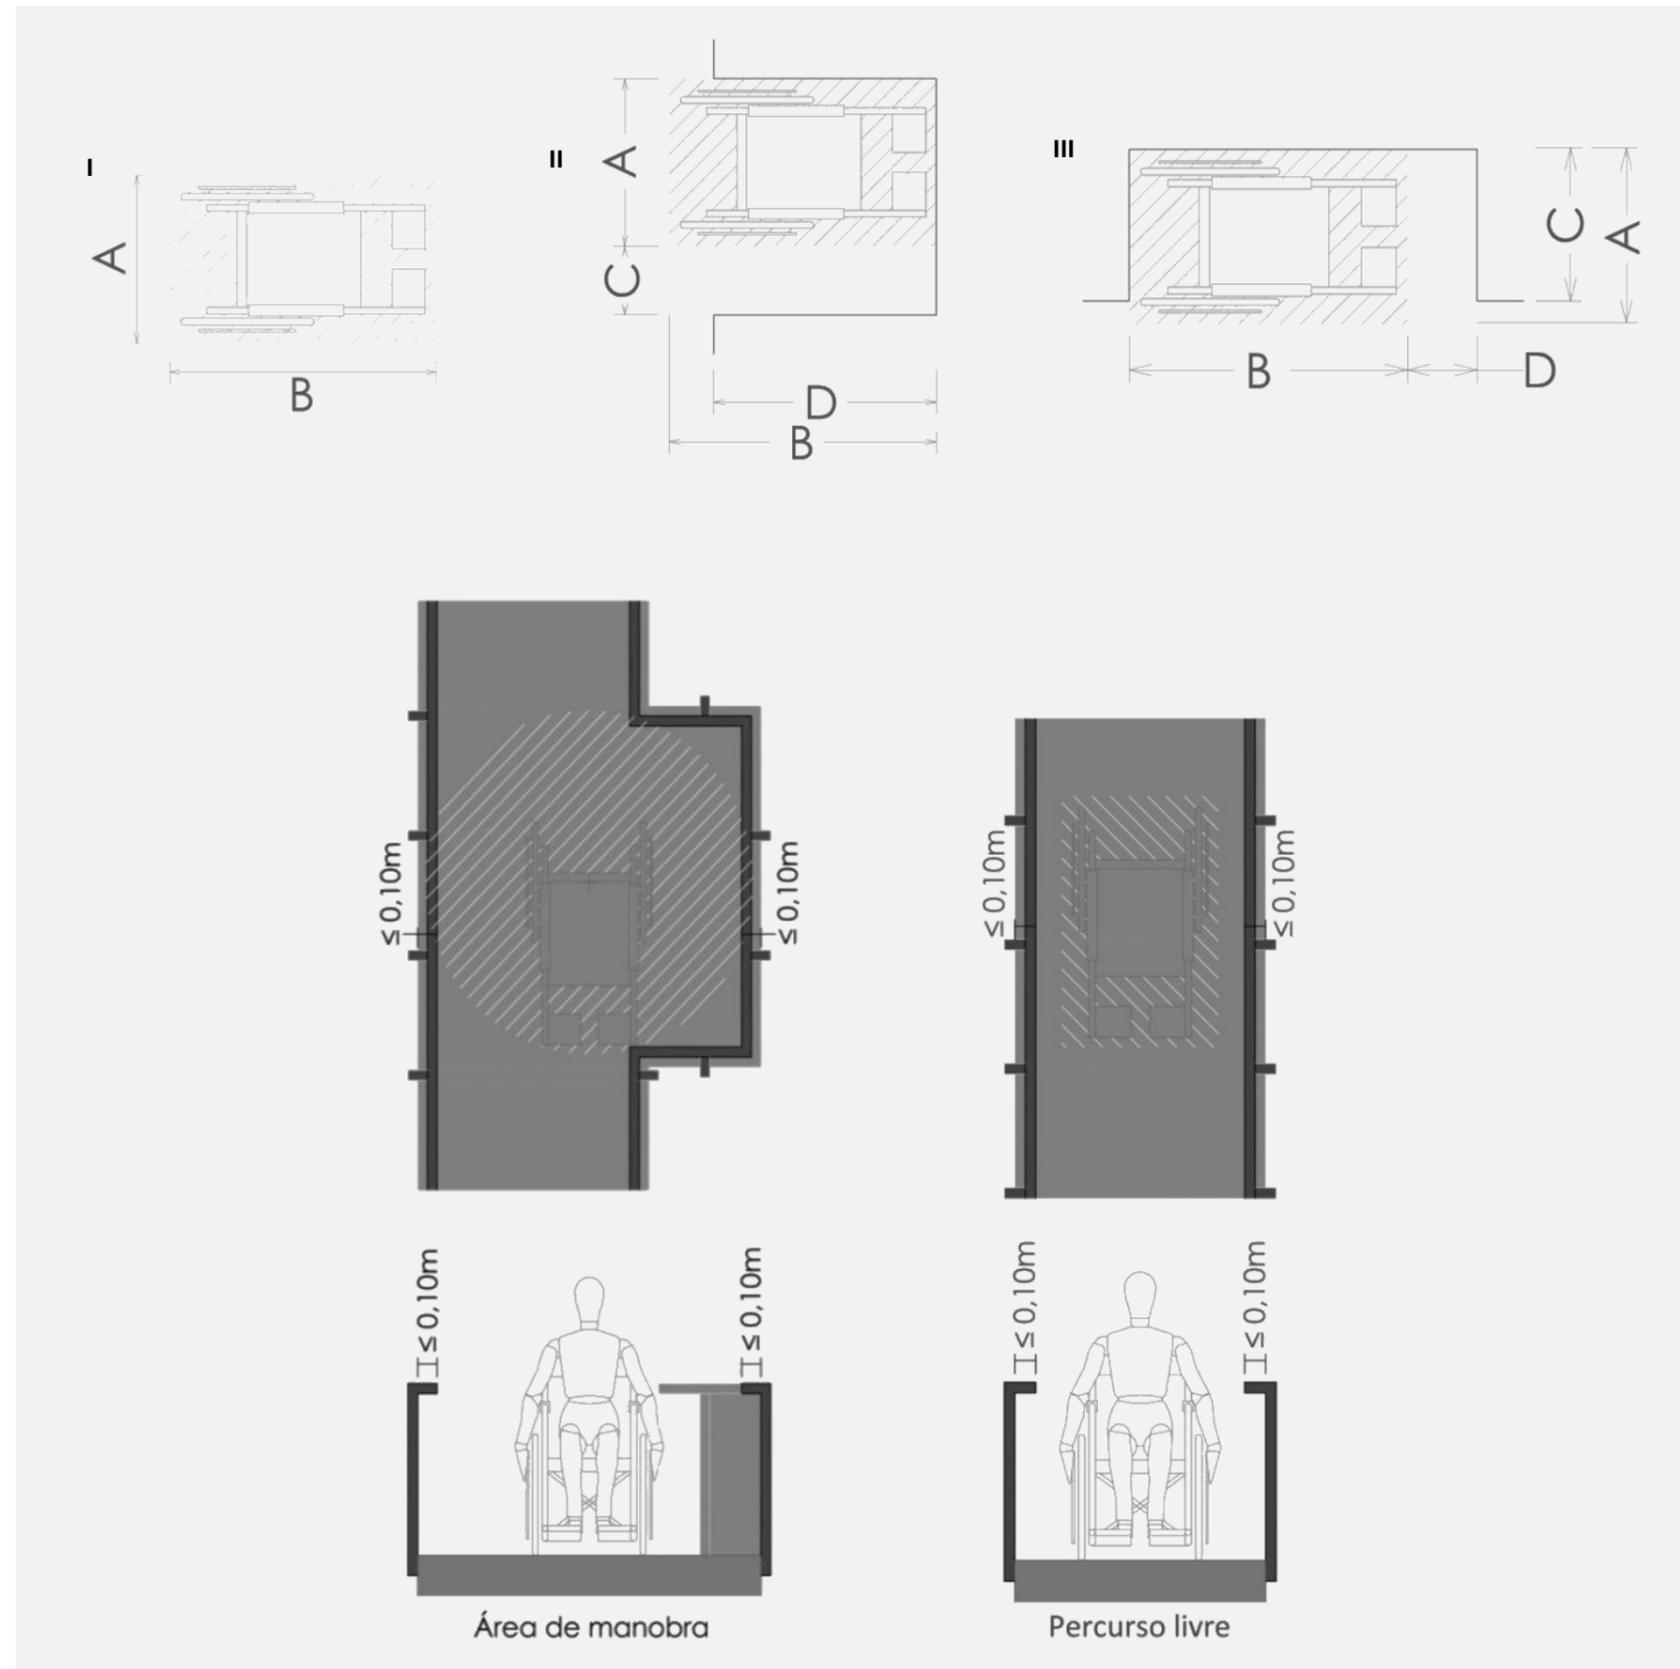
V. Largura livre, quando $0,60 < B \leq 1,5\text{m}$

$A \geq 0,90\text{m}$
