Plano Municipal de Promoção da Acessibilidade - Programa RAMPA
Município de Pombal
FASE III – Versão Final do Plano

II – Proposta do Plano das Condições de Acessibilidade

PEÇAS ESCRITAS - VOLUME V
 4. Edificado (parte I)

março 2014

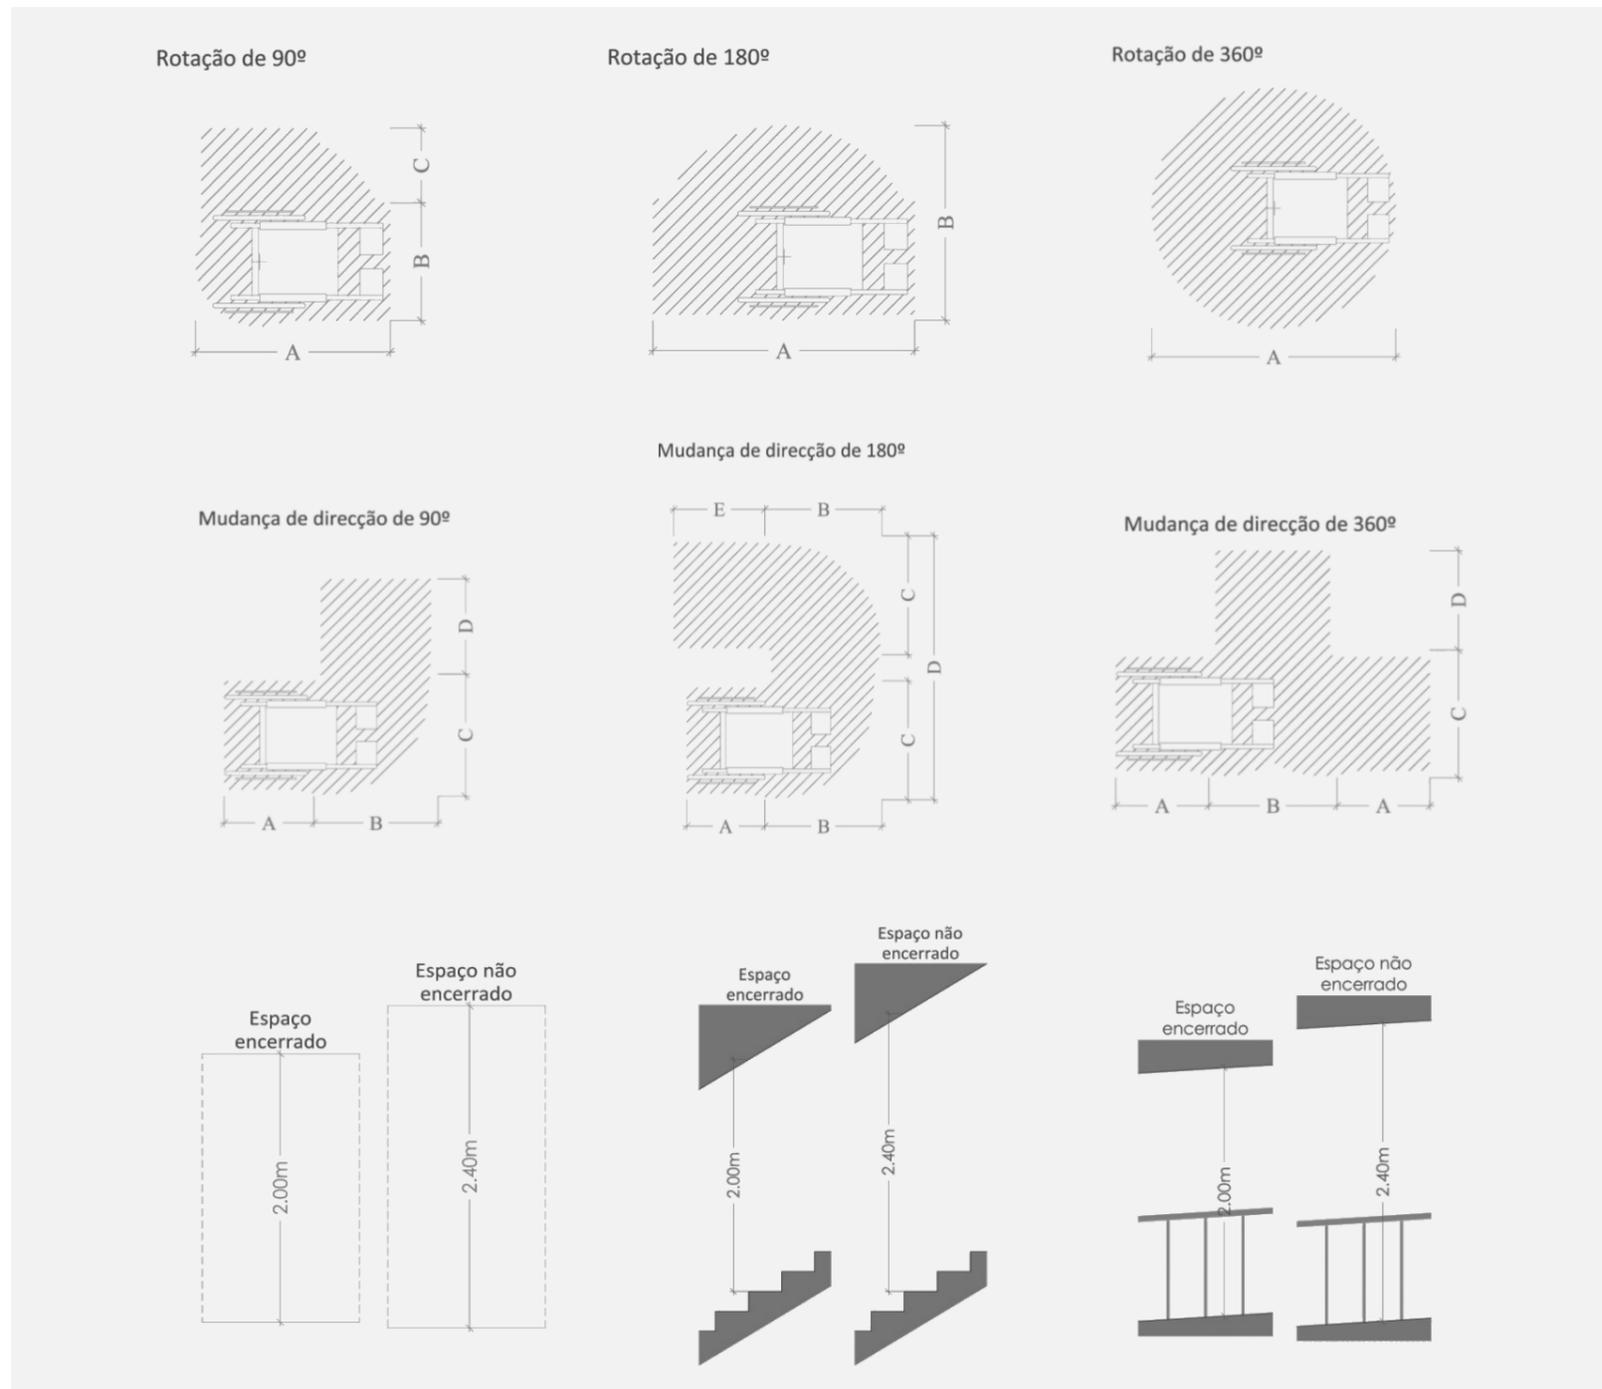
- A altura livre de obstruções em toda a largura dos percursos não deve ser inferior a 2,00m nos espaços encerrados e 2,40m nos espaços não encerrados, incluindo as árvores, as placas de sinalização, os difusores sonoros, os toldos ou outros elementos que bloqueiem ou prejudiquem a progressão das pessoas.
- No caso das escadas, a altura livre deve ser medida verticalmente entre o fochinho dos degraus e o teto e, no caso das rampas, a altura livre deve ser medida verticalmente entre o piso da rampa e o teto.

- Os corrimãos ou outros elementos cuja projeção não seja superior a 0,10m podem sobrepor-se lateralmente, de um ou de ambos os lados, à largura livre das faixas de circulação ou aos espaços de manobra dos percursos acessíveis.
- Se a altura de uma área adjacente ao percurso acessível for inferior a 2,00m, deve existir uma barreira para avisar os peões.

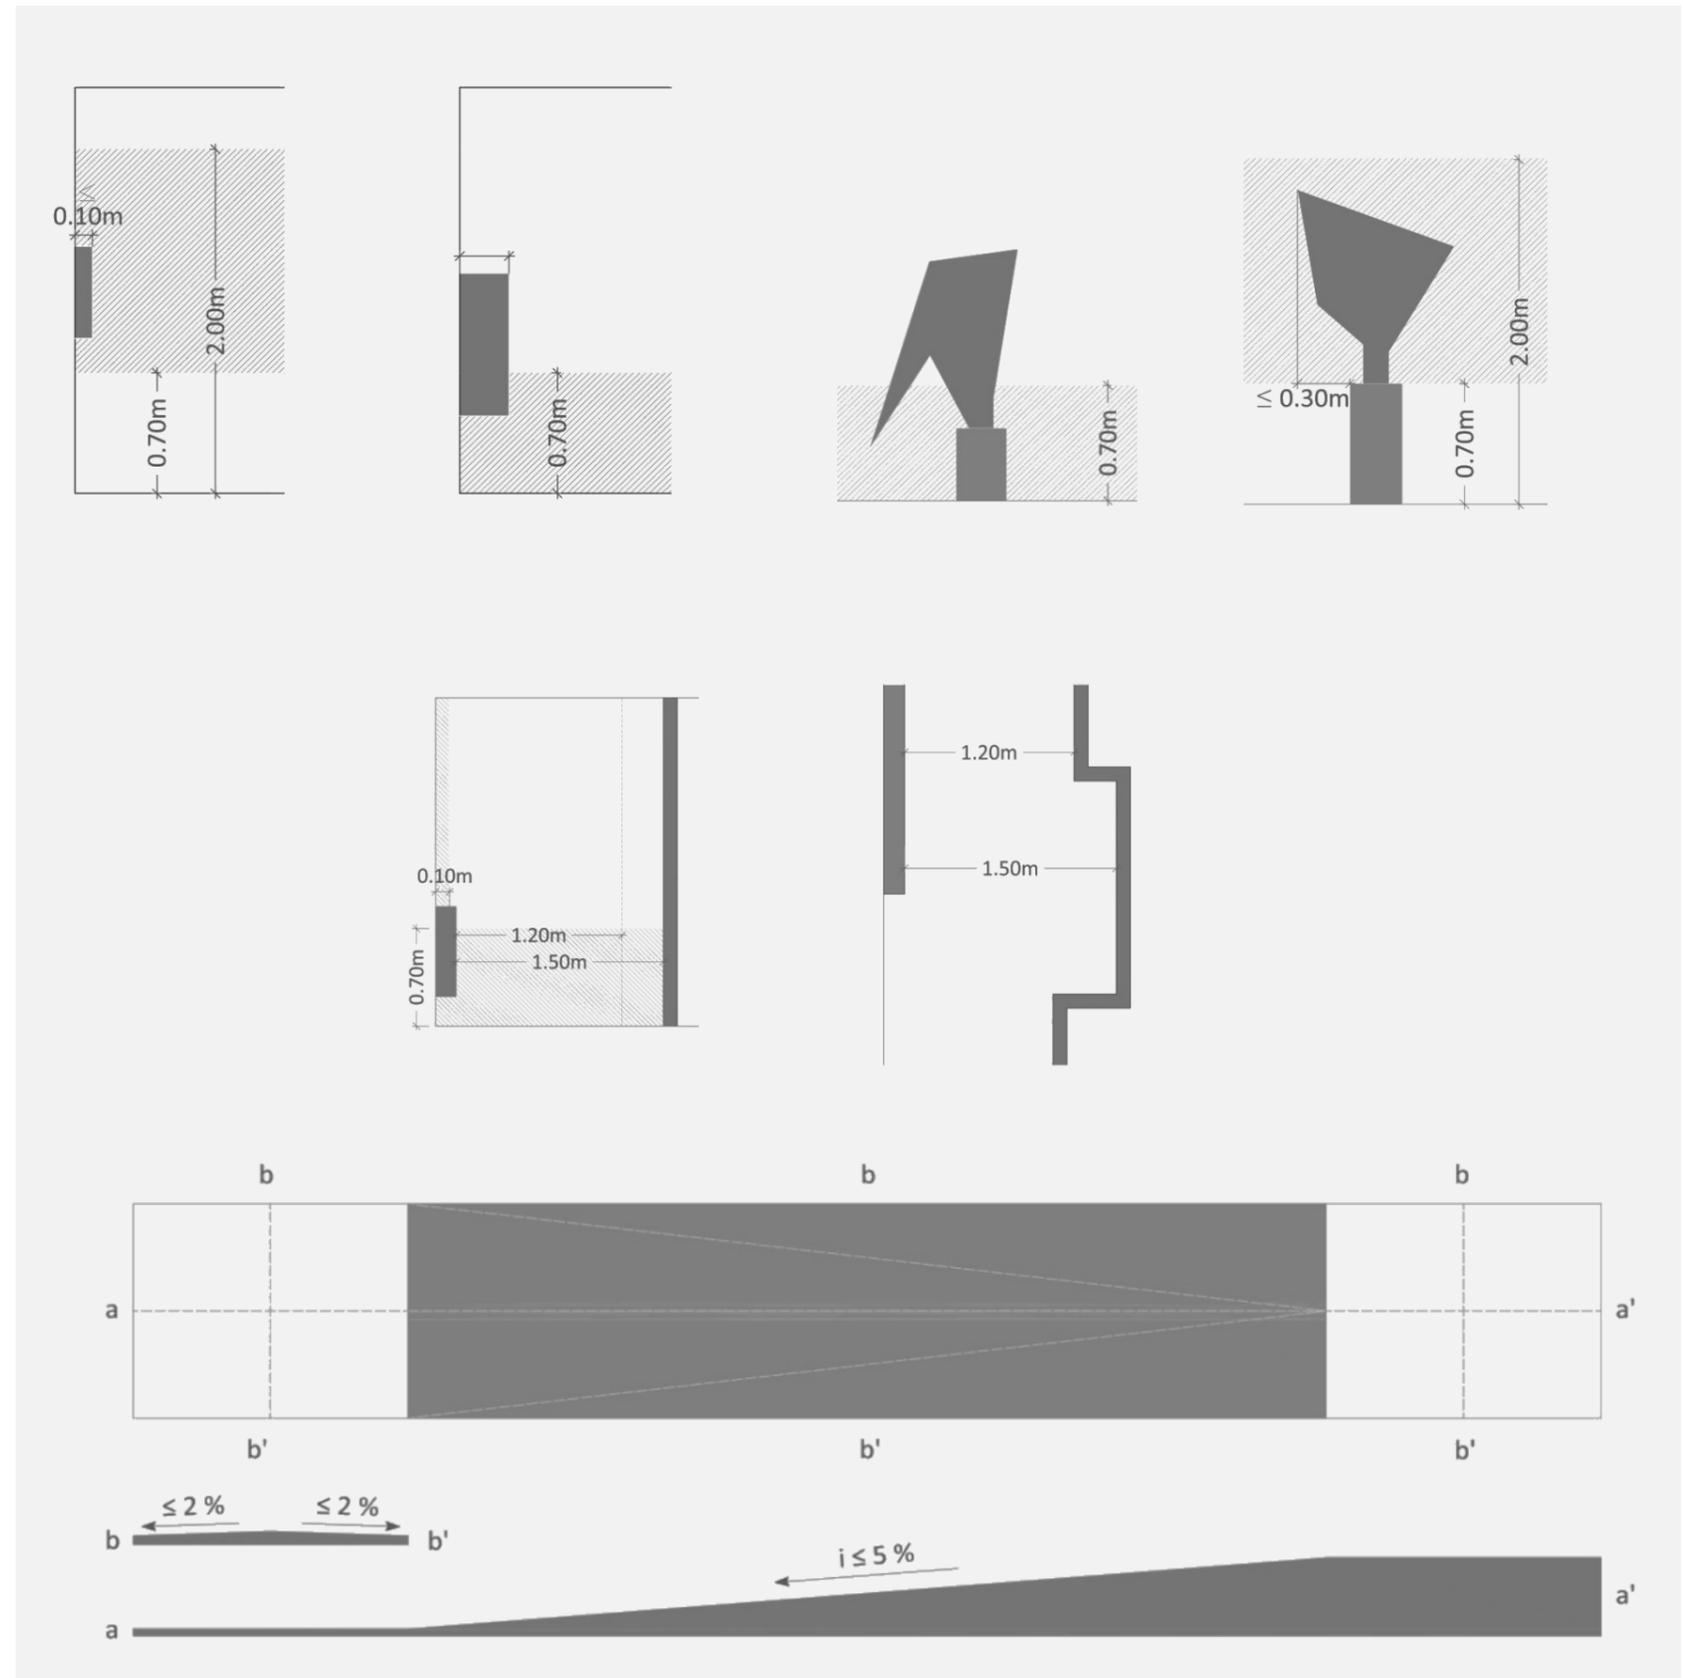
- Se existirem objetos salientes das paredes:
 - Não devem projetar-se mais de 0,10m da parede, se o seu limite inferior estiver a uma altura do piso entre 0,70m e 2,00m;
 - Podem projetar-se a qualquer dimensão, se o seu limite inferior estiver a uma altura do piso não superior a 0,70m.
- Se existirem objetos salientes assentes em pilares ou colunas separadas de outros elementos:
 - Não devem projetar-se mais de 0,30m dos suportes, se o seu limite inferior estiver a uma altura do piso a entre 0,70m e 2,00m;
 - Podem projetar-se a qualquer dimensão, se o seu limite inferior estiver a uma altura do piso não superior a 0,70m;
 - Os objetos salientes que se projetem mais de 0,10m ou estiverem a uma altura do piso inferior a 0,70m devem ser considerados ao determinar a largura livre das faixas de circulação ou dos espaços de manobra.

- Os pisos e os seus revestimentos devem ter uma superfície:
 - **Estável** - não se desloca quando sujeita às ações mecânicas decorrentes do uso normal;
 - **Durável** - não é desgastável pela ação da chuva ou de lavagens frequentes;
 - **Firme** - não é deformável quando sujeito às ações mecânicas decorrentes do uso normal;
 - **Contínua** - não possui juntas com uma profundidade superior a 0,005m.

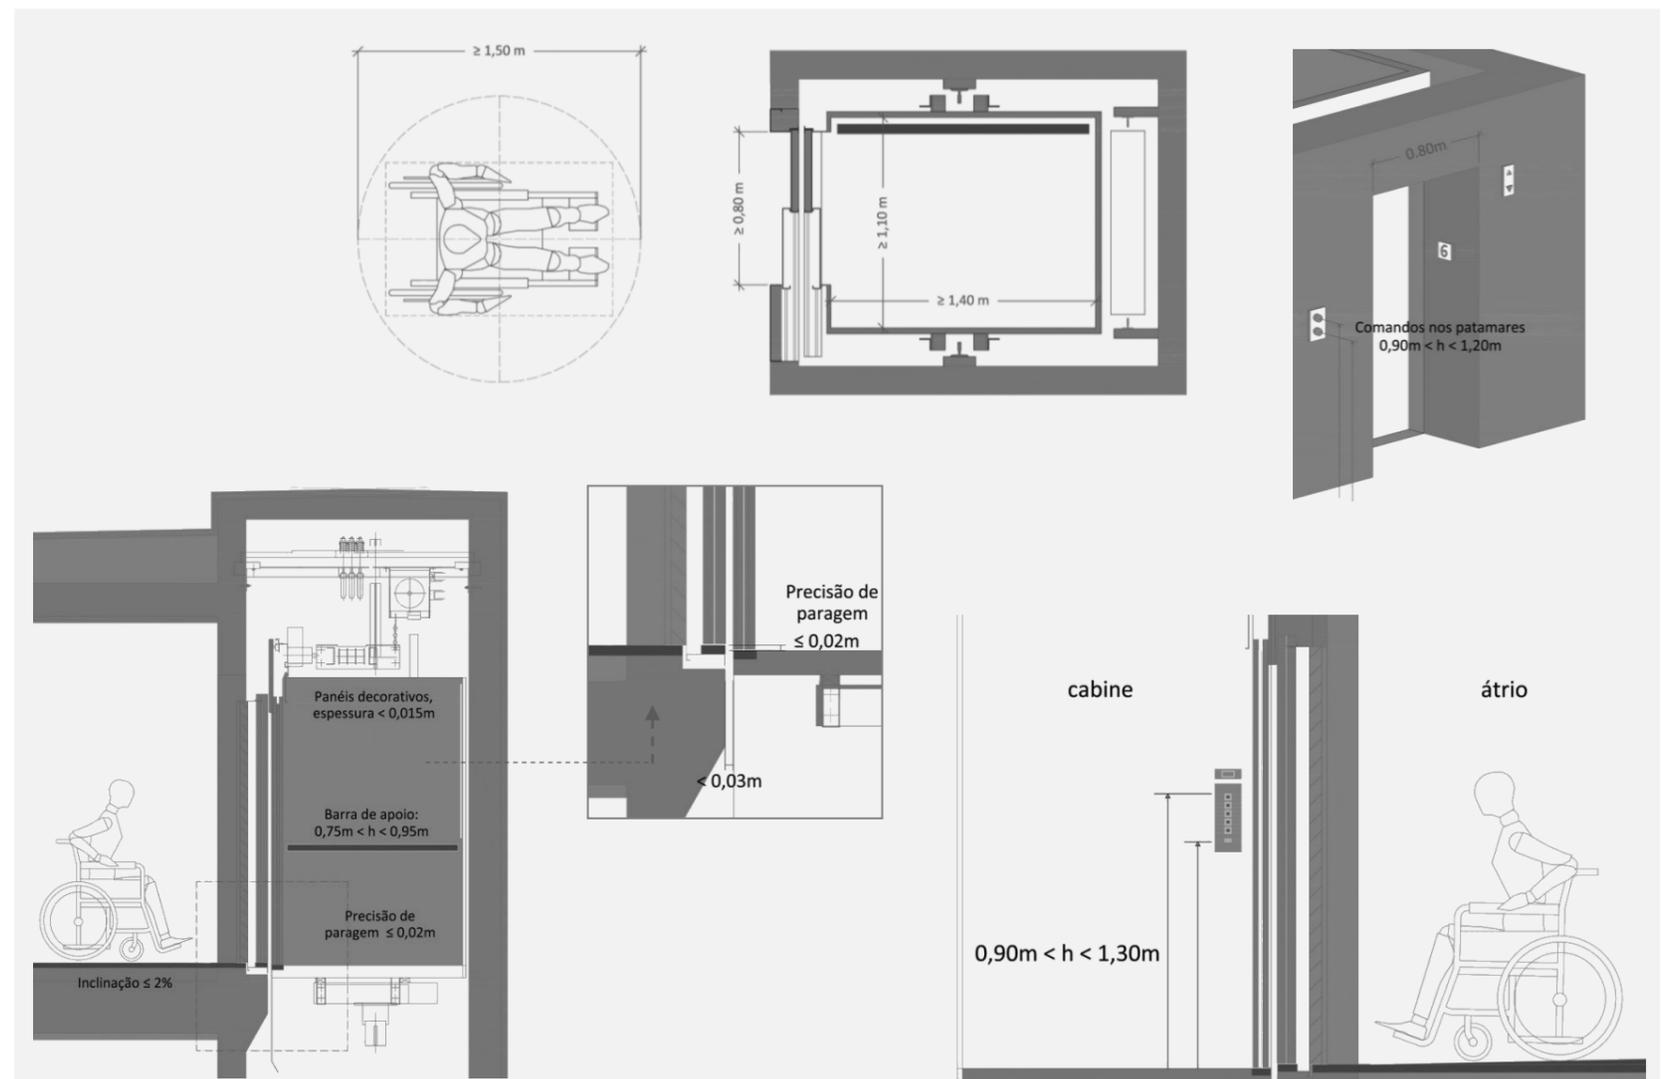
- As portas dos ascensores devem:
 - No caso de ascensores novos: ser de correr horizontalmente e ter movimento automático;
 - Possuir uma largura útil não inferior a 0,80m, medida entre a face da folha da porta quando aberta e o batente ou guarnição do lado oposto;
 - Ter uma cortina de luz standard (com feixe plano) que imobilize as portas e o andamento da cabina.

- Os dispositivos de comando dos ascensores devem:
 - Ser instalados a uma altura, medida entre o piso e o eixo do botão, compreendida entre 0,90m e 1,20m quando localizados nos patamares, e entre 0,90m e 1,30m quando localizados no interior das cabinas;
 - Ter sinais visuais que indicam quando o comando foi registado;
 - Possuir um botão de alarme e outro de paragem de emergência localizados no interior das cabinas.

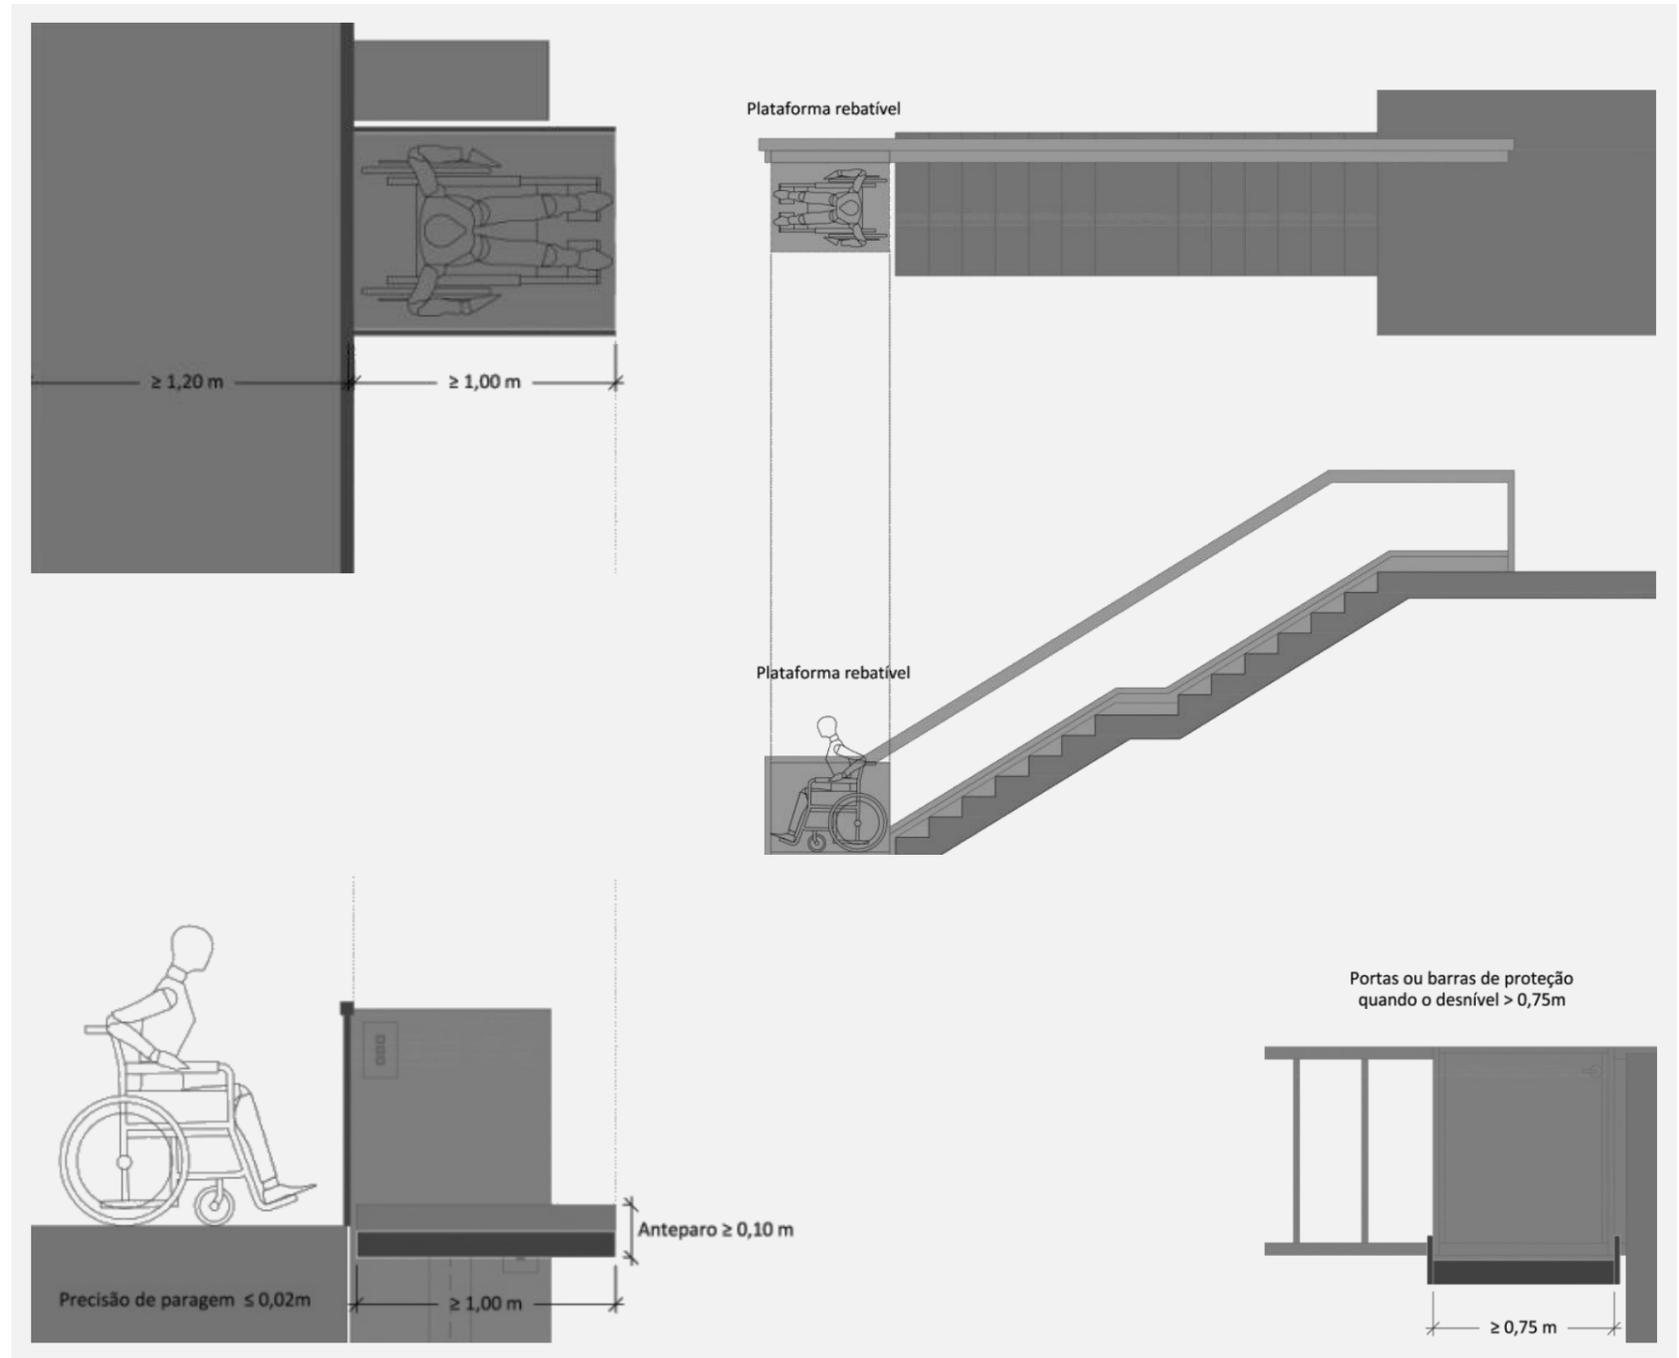
SOLUÇÃO TIPO DESENHADA

- O controlo do movimento da plataforma elevatória deve estar colocado de modo a ser visível e poder ser utilizado por um utente sentado na plataforma e sem a assistência de terceiros.

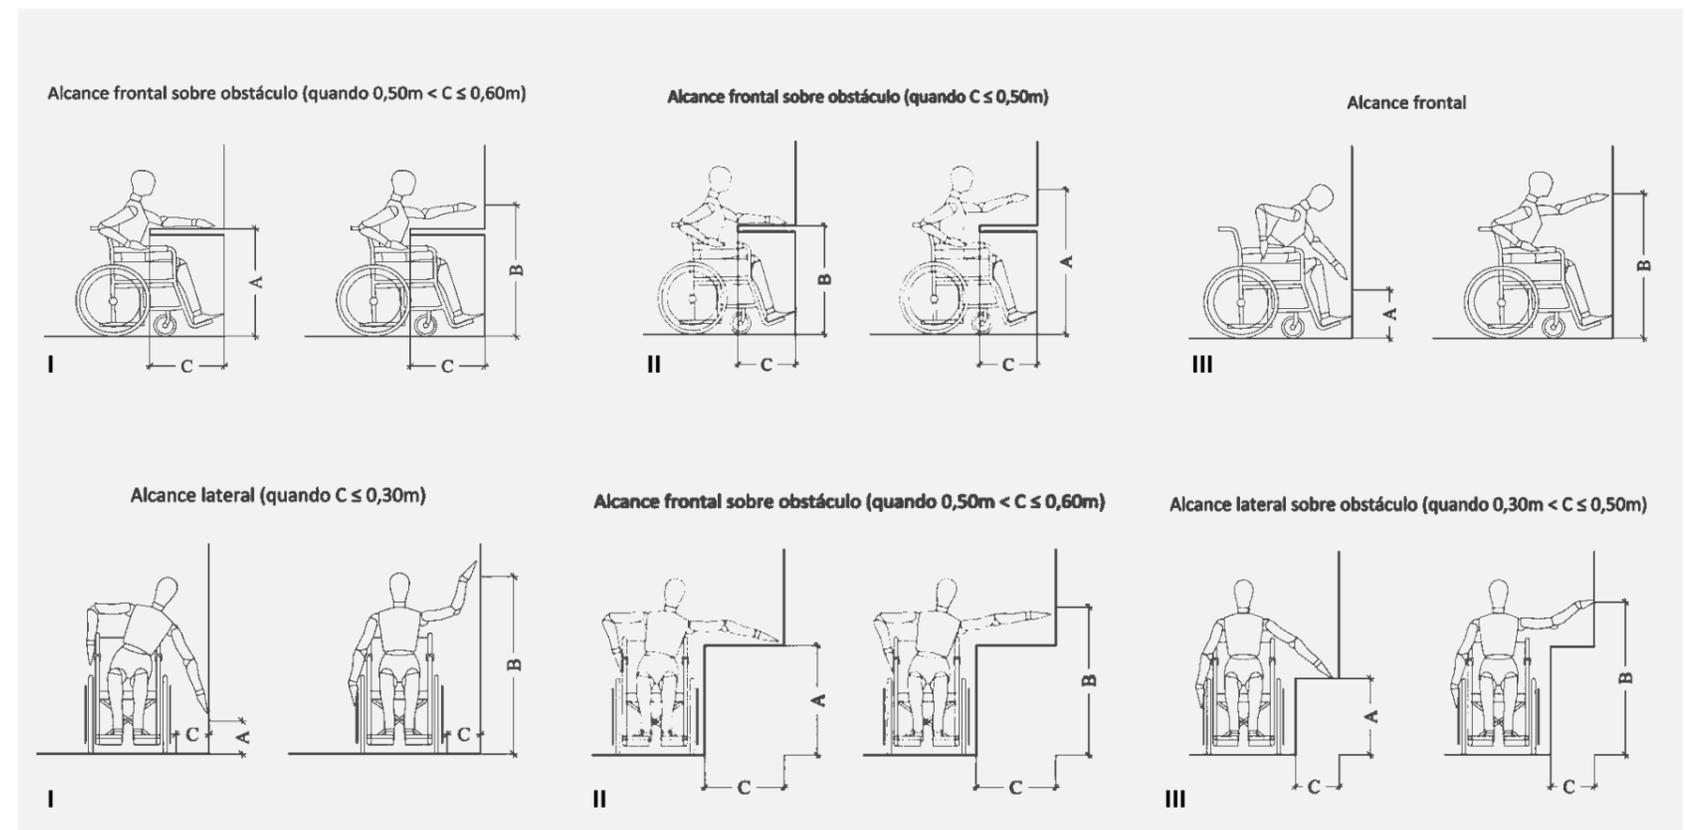
- Alcance lateral (quando $C \leq 0,30\text{ m}$):
 $A \geq 0,30\text{m}$
 $B \leq 1,40\text{m}$

- Alcance lateral sobre obstáculo (quando $0,30 < C \leq 0,50\text{ m}$):
 $A \leq 1,20\text{m}$
 $B \geq 0,60\text{m}$
- Alcance lateral sobre obstáculo (quando $0,50 < C \leq 0,60\text{ m}$):
 $A \leq 1,00\text{m}$
 $B \geq 0,85\text{m}$

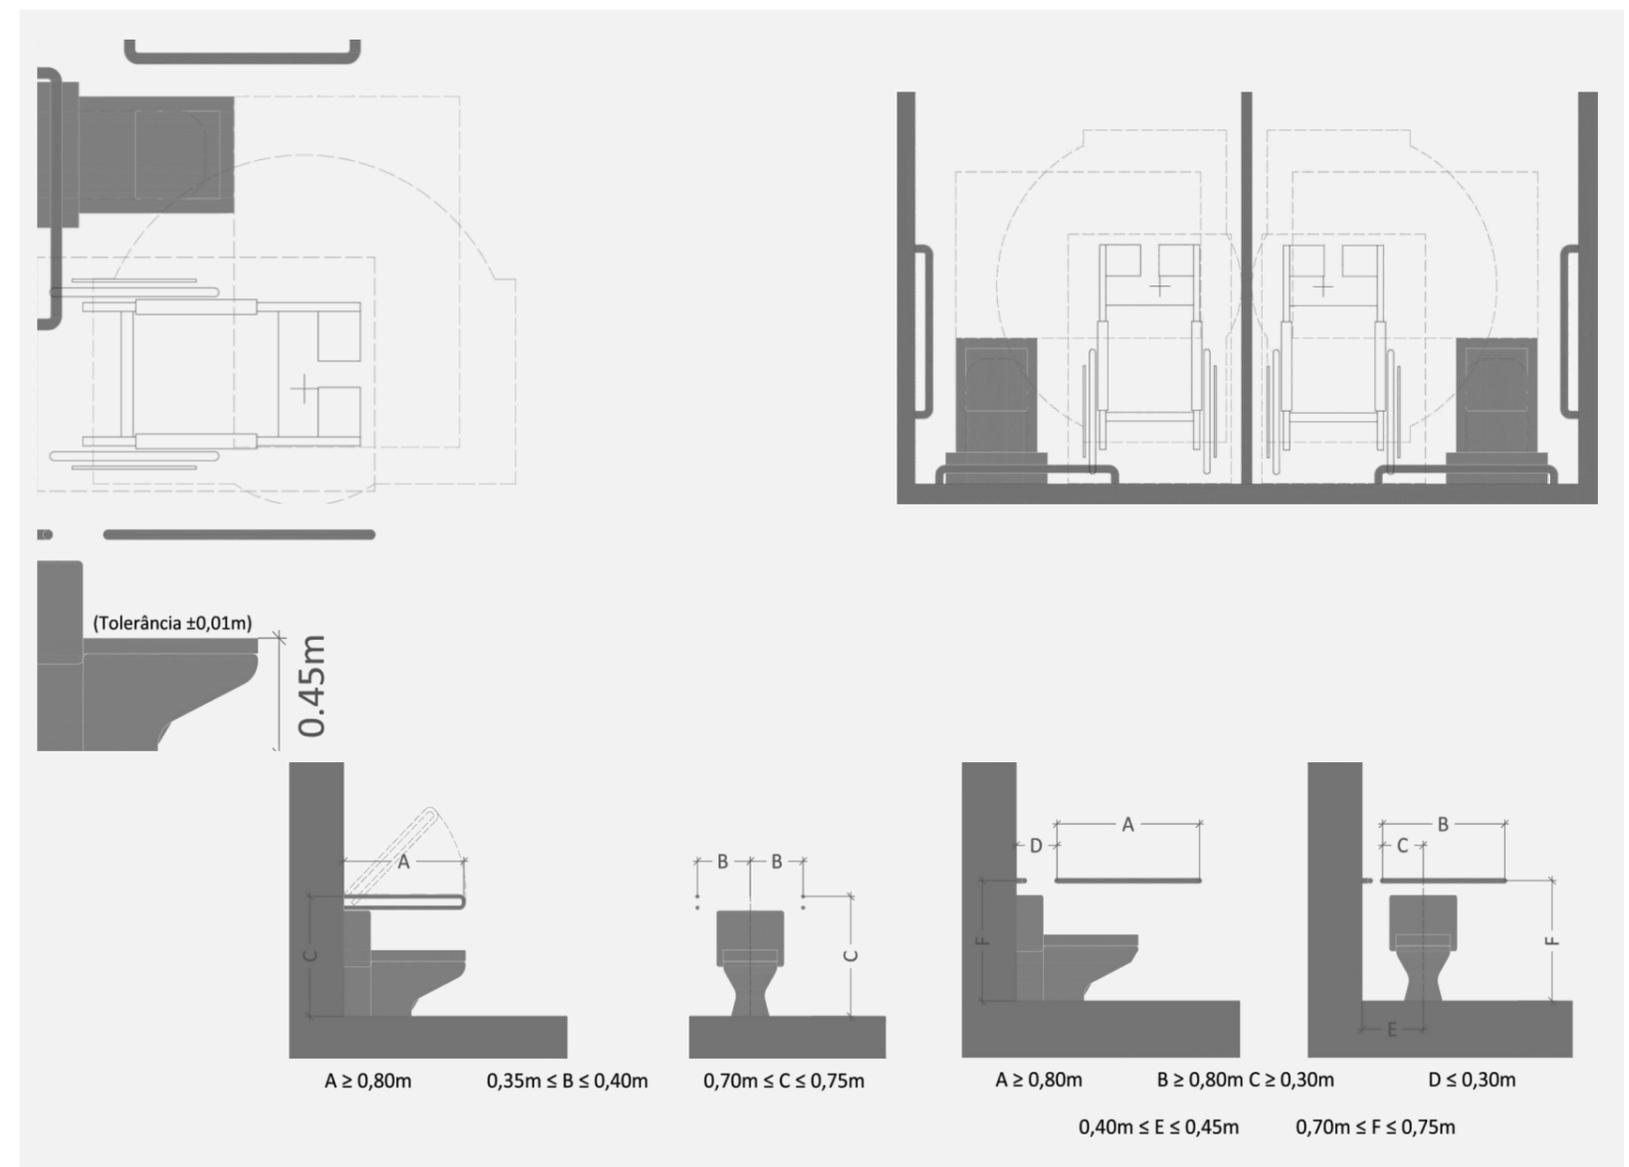
- Junto à sanita devem existir barras de apoio que satisfaçam uma das seguintes situações:

- Se existirem barras de apoio lateral que sejam adjacentes à zona livre, devem ser rebatíveis na vertical;
- Quando se optar por acoplar um tanque de mochila à sanita, a instalação e o uso das barras de apoio não deve ficar comprometido e o ângulo entre o assento da sanita e o tanque de água acoplado deve ser superior a 90°.
- A fixação da sanita deve ser reforçada, no caso de se tratar de modelos suspensos, devido a necessidade de a mesma ter constituição compatível, uma vez que esta serve, frequentemente, de ponto de apoio na operação de transferência cadeira de rodas/sanita, no caso de hemiplégicos, por exemplo.

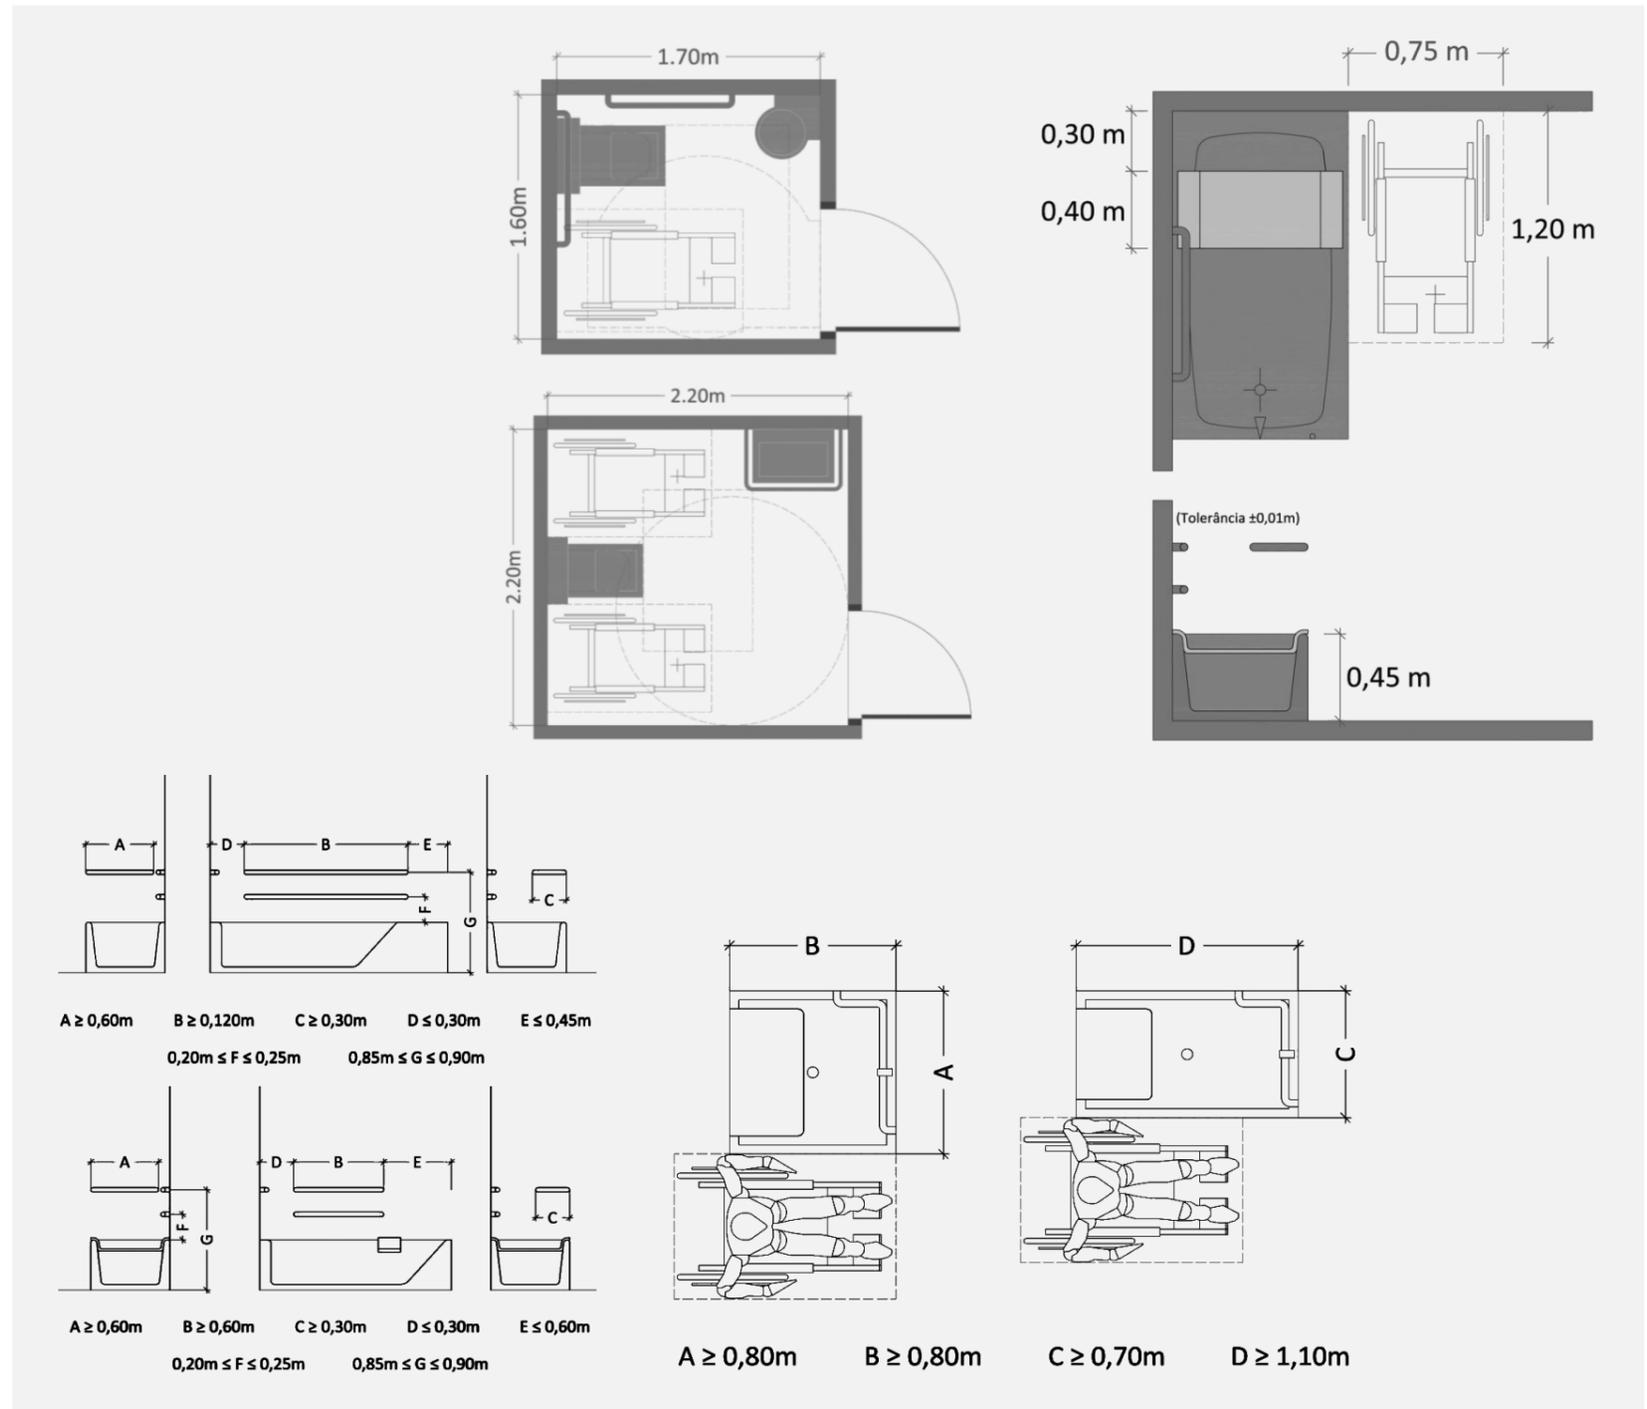
■ As banheiras acessíveis devem satisfazer as seguintes condições:

- Deve existir uma zona livre, que permitam a permanência de uma pessoa em cadeira de rodas com as dimensões de 0,75m e 1,20m, de ambos os lados e na parte frontal, localizada ao lado da base da banheira e com um recuo de 0,30m relativamente ao assento, de modo a permitir a transferência de uma pessoa em cadeira de rodas;

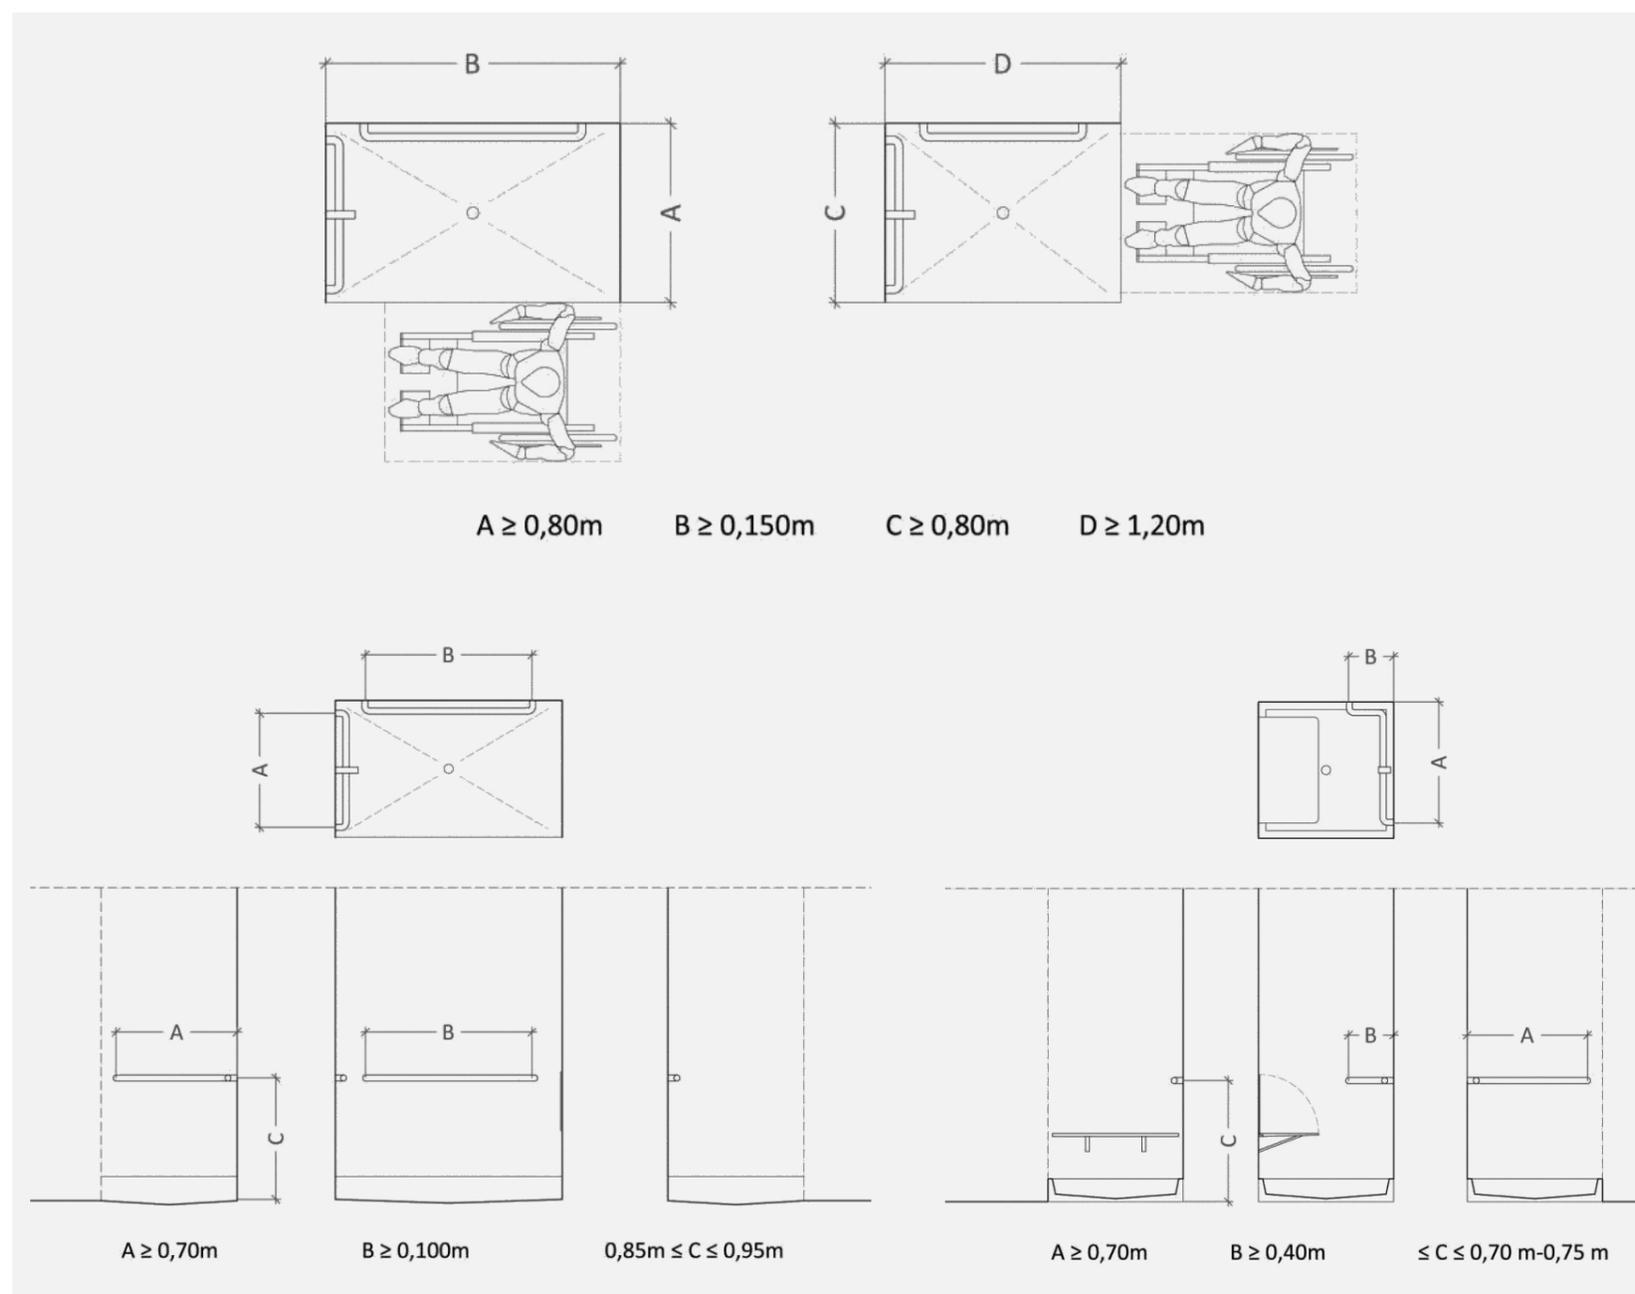
- O vão de passagem entre a zona livre e o assento da base de duche deve ter uma largura não inferior a 0,80m;

- Deve existir um assento no seu interior da base de duche;
 - A base de duche deve ter dimensões que satisfaçam uma das situações definidas em seguida;
 - Junto à base de duche devem ser instaladas barras de apoio de acordo com o definido em seguida;
- Se as bases de duche acessíveis permitirem a entrada de uma pessoa em cadeira de rodas ao seu interior, devem ser satisfeitas as seguintes condições:
 - O ressalto entre a base de duche e o piso adjacente não deve ser superior a 0,02m;
 - O piso da base de duche deve ser inclinado na direcção do ponto de escoamento, de modo a evitar que a água escorra para o exterior;

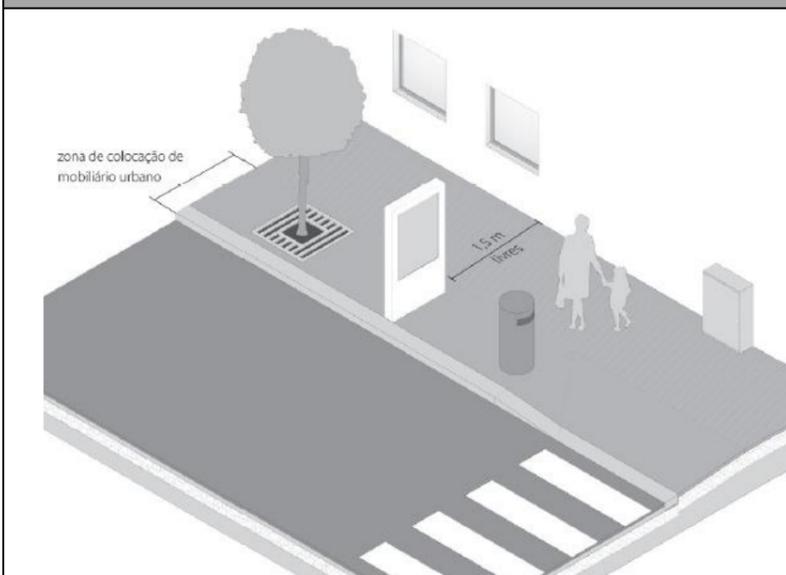
Fig. 1

Passadeira – A passadeira mais próxima da entrada principal não cumpre o disposto no DL 163/2006.

Deve ter o lancil rebaixado, de inclinação 8% (sentido da passagem), 10% (sentido do passeio) e ter pavimento tátil desde a fachada até ao rebaixamento – 0,80m largura. O pavimento deve ter textura ou cor contrastante – bordeaux.

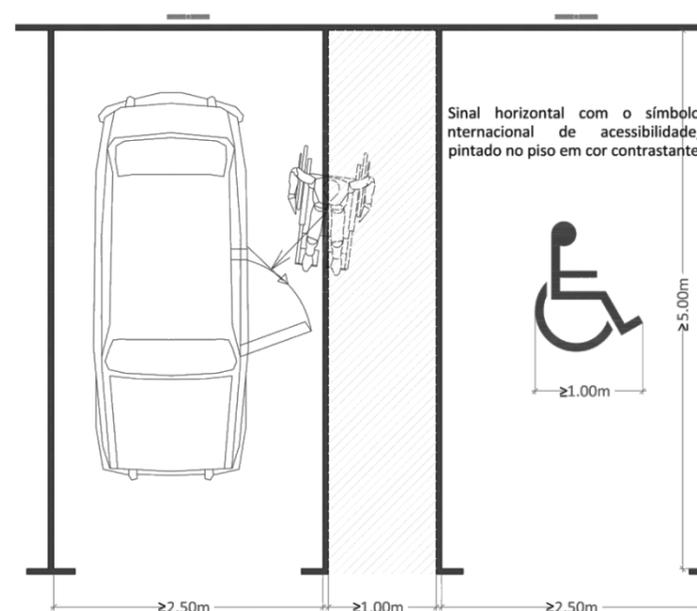
Fig. 2

Estacionamento – Não existe lugar de estacionamento reservado a pessoas com mobilidade reduzida.

Prever lugar de estacionamento para pessoas com mobilidade reduzida com 2,50mX5,00m, faixa lateral de 1,00m (esta deve estar ligada à rede de percursos acessíveis), limites de cor contrastante, sinal vertical / horizontal. (fig. 2)

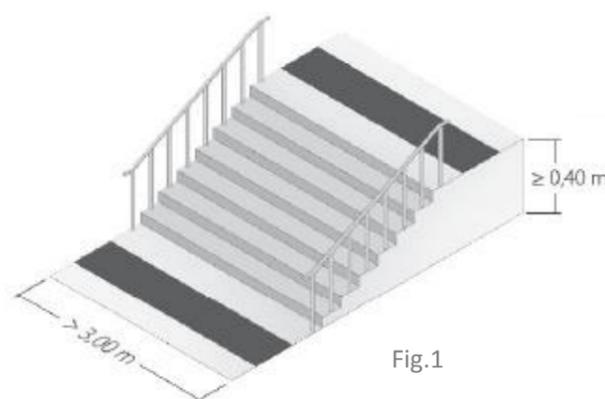
Fig.1

Escada/Degrau – A escada não cumpre o disposto no DL 163/2006.

Devem ter corrimãos nos dois lados da escada, entre 0,85m e os 0,90m de altura e faixas antiderrapantes. (fig. 1)

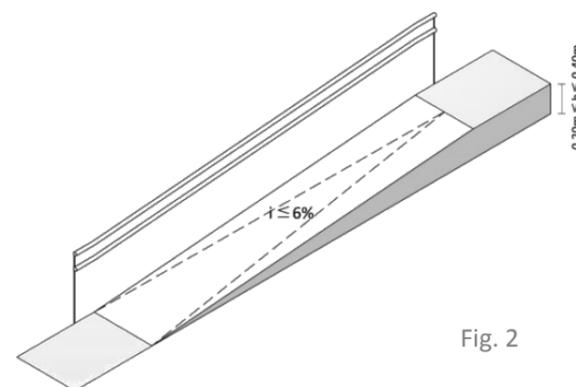
Fig. 2

Rampa – A rampa não cumpre o disposto no DL 163/2006.

Deve ter corrimãos duplos (0,90m ≤ h ≤ 0,95m e 0,70m ≤ h ≤ 0,75m) e faixas de textura/cor diferente no início e fim. (fig. 2)

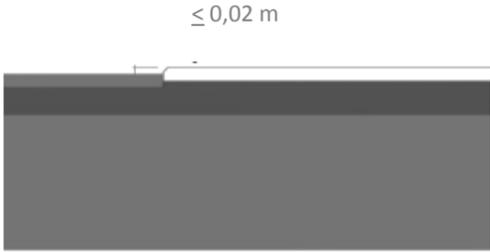
<p>Fig. 1</p>

<p>Fig. 2</p>	<p>Acesso ao edifício</p> <p>Porta – Nem todas as portas cumprem a legislação quanto à sua largura. Os puxadores permitem fácil manuseamento.</p> <p>Soleira – A soleira da porta de entrada cumpre o disposto no DL 163/2006 quanto à sua altura.</p>	<p>Todas as portas de entrada/saída devem ter uma largura útil não inferior a 0,87m. (fig. 1)</p>

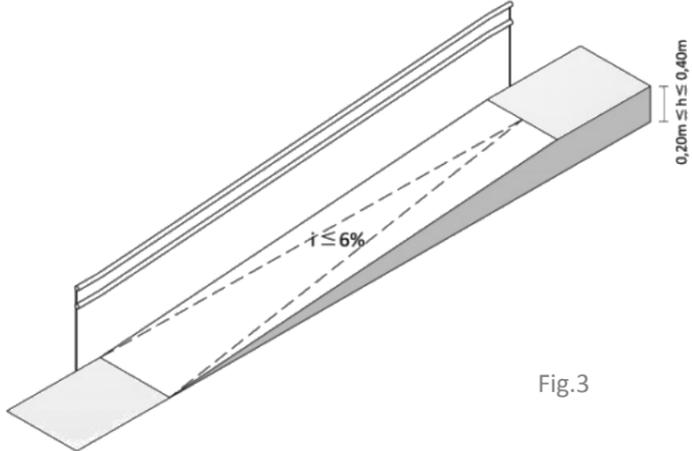
<p>Fig. 3</p>	<p>Distribuição no edifício</p> <p>Átrio – O átrio cumpre o especificado no DL 163/2006 quanto às suas dimensões e respetivas zonas de manobra.</p> <p>Corredor – Os corredores cumprem o especificado no DL 163/2006 quanto à sua largura.</p> <p>Rampa – A rampa não cumpre o disposto no DL 163/2006.</p>	<p>Deve ter entre 6% e 8% de inclinação, corrimãos duplos (0,90m ≤ h ≤ 0,95m e 0,70m ≤ h ≤ 0,75m), 1,20m de largura e faixas de textura/cor diferente no início e fim. (fig. 1) Ver secção 2.5.8. do guia.</p>

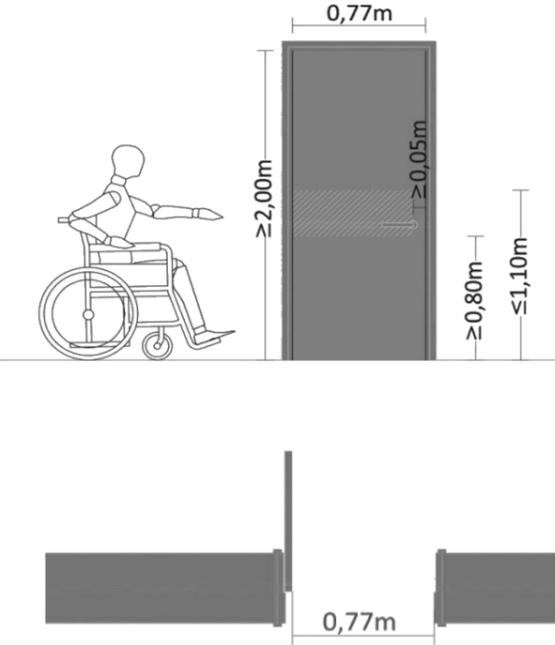
<p>Fig. 1</p>	<p>Acesso a dependências</p> <p>Porta – Todas as portas cumprem a legislação quanto à sua largura. Nem todos os puxadores possuem uma forma que permita um fácil manuseamento.</p>	<p>Os puxadores devem ter uma forma fácil de agarrar com a mão e oferecer uma resistência mínima. Recomenda-se os puxadores de alavanca. (fig. 1)</p>

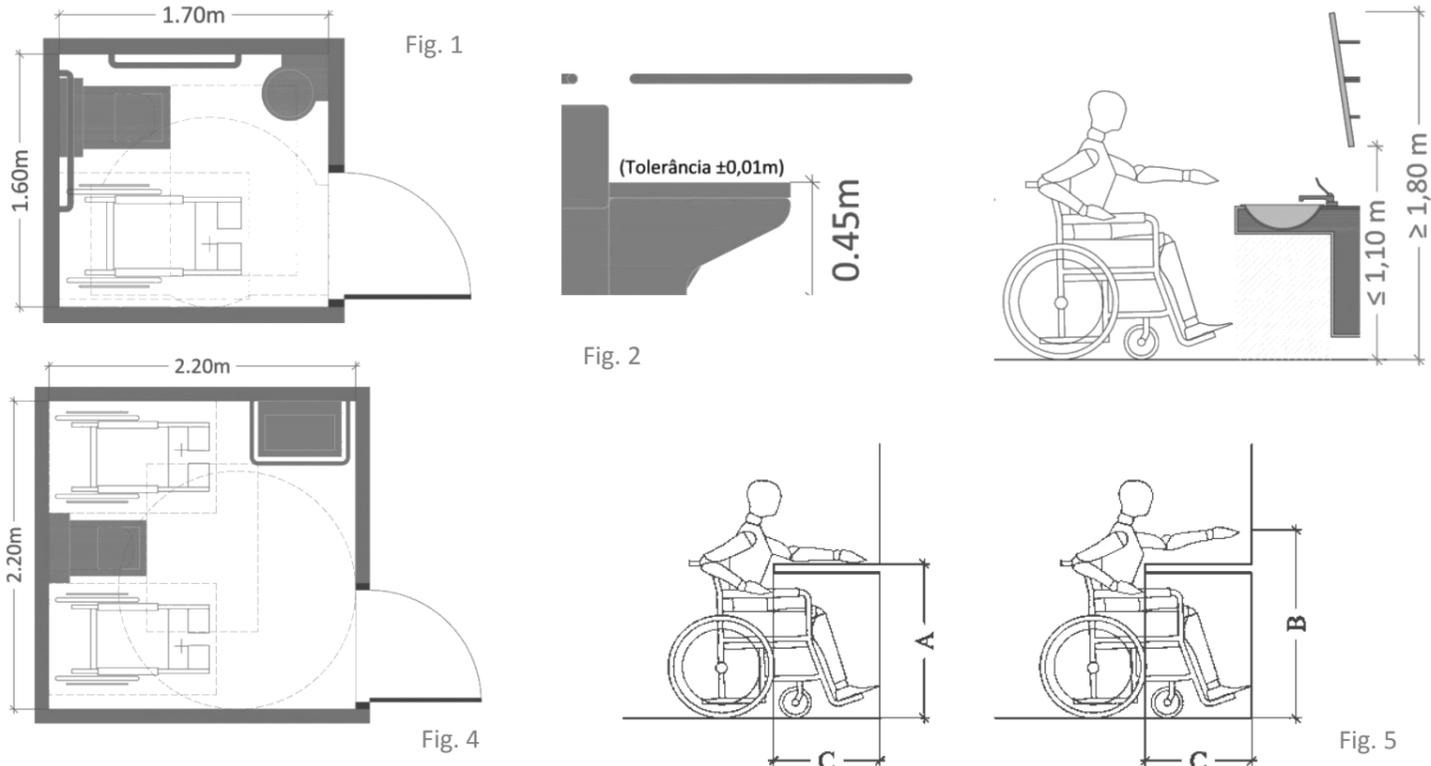
<p>Fig. 1</p> <p>Fig. 2</p> <p>Fig. 3</p> <p>Fig. 4</p> <p>Fig. 5</p>	<p>Dependências</p> <p>Balcões de atendimento – Os espaços de atendimento possuem zonas livres de aproximação e zonas rebaixadas para facilitar a utilização por pessoas com mobilidade reduzida.</p> <p>Instalação Sanitária – Existe Instalação Sanitária para pessoas com mobilidade reduzida no entanto não se encontra devidamente equipada.</p>	<p>Deve ser equipada com os respetivos aparelhos sanitários acessíveis conforme DL 163/2006. Lavatório com base superior a 0,80m de altura e base inferior a 0,70m e torneira de alavanca; espelho fixo na vertical (entre 0,90m e 1,80m) ou regulável (entre 1,10m e 1,80m). (fig. 1, 2, 3 e 4) Ver secção 2.0.15 do guia.</p> <p>Organização do mobiliário – O mobiliário encontra-se organizado e adaptado à sua função, facilitando a circulação de pessoas com mobilidade reduzida.</p>

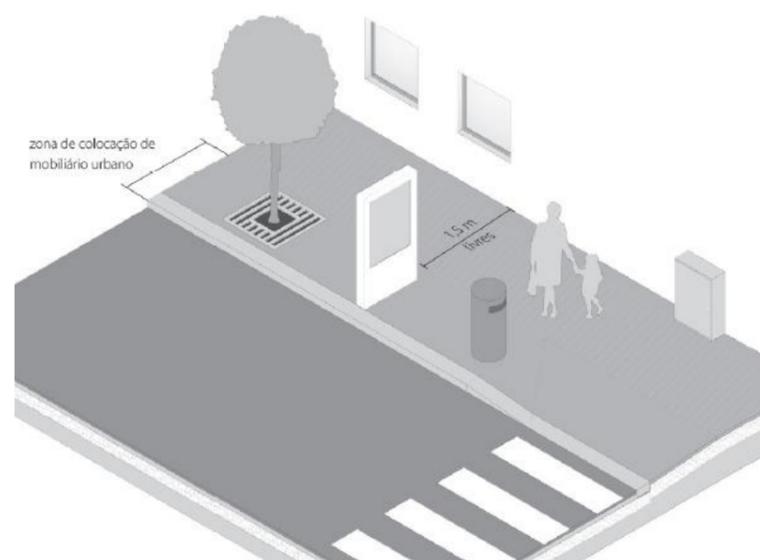
Fig. 1

Mobiliário Urbano – O mobiliário urbano não se encontra de acordo com os princípios do desenho universal, dificultando o uso destes equipamentos por Todos.

Deve ter um desenho compacto – do tipo monobloco, sem arestas, sem afunilamentos junto ao piso e estar localizados num corredor de infraestruturas. (fig. 1)
