Plano Municipal de Promoção da Acessibilidade - Programa RAMPA
Município de Pombal
FASE III – Versão Final do Plano

II – Proposta do Plano das Condições de Acessibilidade

PEÇAS ESCRITAS - VOLUME V
 4. Edificado (parte I)

março 2014

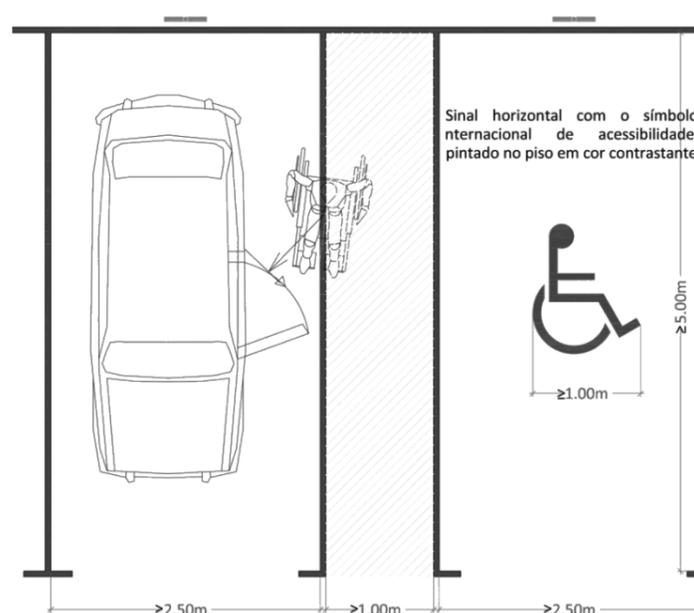
Fig. 2

Estacionamento – Não existe lugar de estacionamento para pessoas com mobilidade reduzida.

Prever lugar de estacionamento para pessoas com mobilidade reduzida com 2,50mX5,00m, faixa lateral de 1,00m (esta deve estar ligada à rede de percursos acessíveis), limites de cor contrastante, sinal vertical / horizontal. (fig. 2)

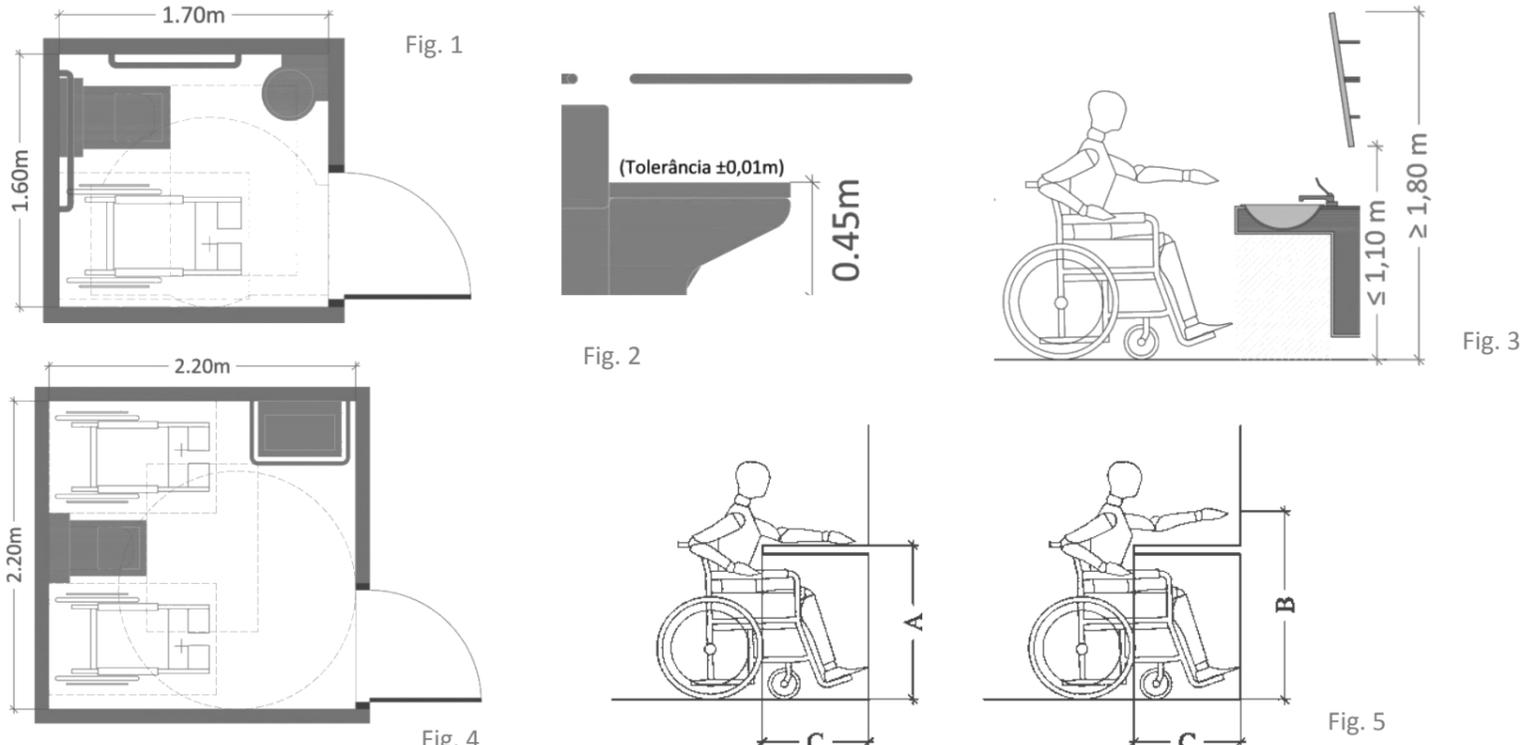
<p>Fig. 1</p> <p>Fig. 2</p> <p>Fig. 3</p> <p>Fig. 4</p> <p>Fig. 5</p>	<p>Dependências</p> <p>Balcões de atendimento – Os balcões e mesas de atendimento cumprem o especificado no DL 163/2006.</p> <p>Instalação Sanitária – Existe Instalação Sanitária para pessoas com mobilidade reduzida no entanto não se encontra devidamente equipada.</p>	<p>Deve ser equipada com os respetivos aparelhos sanitários acessíveis conforme DL 163/2006. Lavatório com base superior a 0,80m de altura e base inferior a 0,70m; espelho fixo na vertical (entre 0,90m e 1,80m) ou regulável (entre 1,10m e 1,80m). (fig. 1, 2, 3 e 4) Ver secção 2.0.15 do guia.</p> <p>Organização do mobiliário – O mobiliário encontra-se organizado e adaptado à sua função, facilitando a circulação de pessoas com mobilidade reduzida.</p>

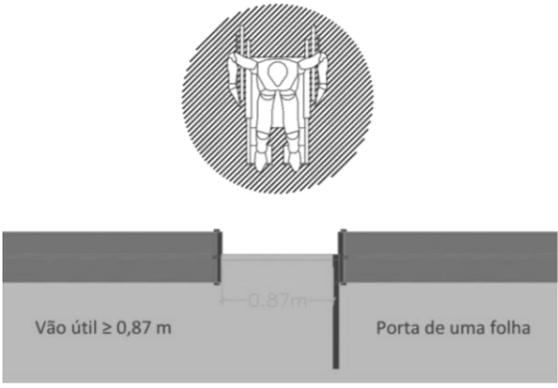
<p>Fig. 2</p>	<p>Acesso ao edifício</p> <p>Porta – As portas não cumprem a legislação quanto à sua largura. Os puxadores possuem uma forma que permite um fácil manuseamento.</p> <p>Soleira – A soleira da porta de entrada cumpre o disposto no DL 163/2006 quanto à sua altura.</p>	<p>Todas as portas de entrada/saída devem ter uma largura útil não inferior a 0,87m. (fig. 2)</p>

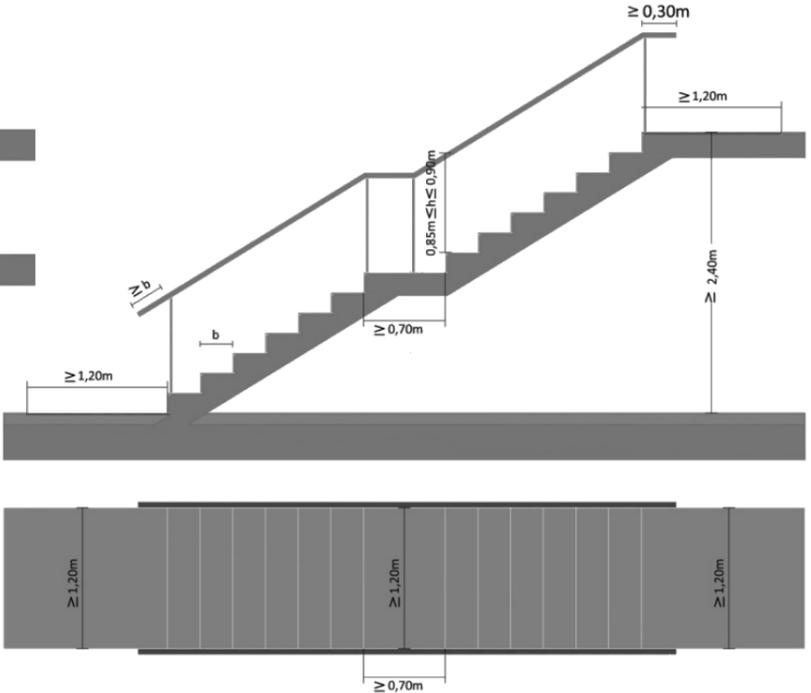
<p>Fig. 4</p>	<p>Distribuição no edifício</p> <p>Átrio – O átrio cumpre o especificado no DL 163/2006 quanto às suas dimensões e respetivas zonas de manobra.</p> <p>Corredor – Os corredores cumprem o especificado no DL 163/2006 quanto à sua largura.</p> <p>Escada – A escada cumpre o disposto no DL 163/2006 quanto à sua largura, altura de corrimãos e dimensionamento dos degraus.</p> <p>Elevador – O elevador cumpre o disposto no DL 163/2006.</p>

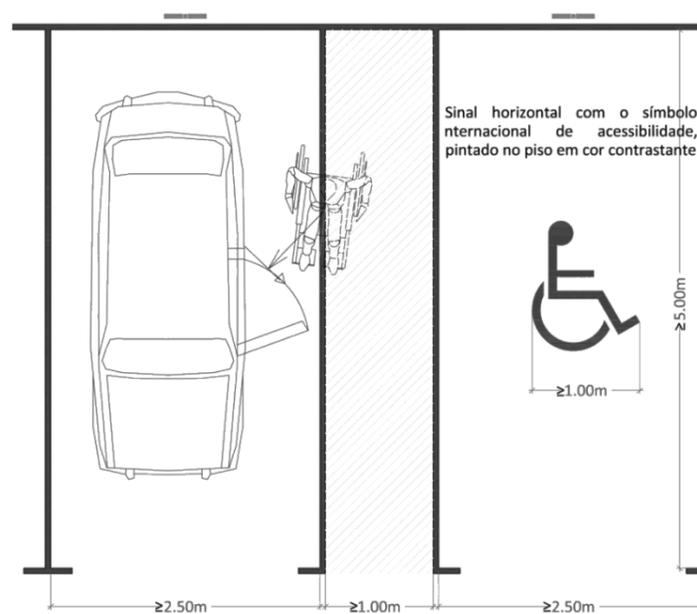
Fig. 2

Estacionamento – Não existe lugar de estacionamento para pessoas com mobilidade reduzida.

Prever lugar de estacionamento para pessoas com mobilidade reduzida com 2,50mX5,00m, faixa lateral de 1,00m (esta deve estar ligada à rede de percursos acessíveis), limites de cor contrastante, sinal vertical / horizontal. (fig. 2)

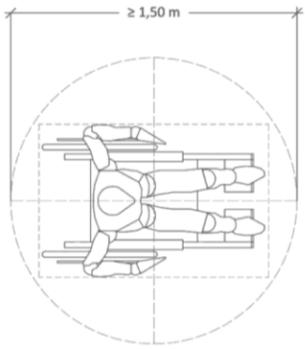
<p>Fig. 1</p>

<p>Fig. 4</p>	<p>Distribuição no edifício</p> <p>Átrio – O átrio cumpre o especificado no DL 163/2006 quanto às suas dimensões e respetivas zonas de manobra.</p> <p>Corredor – Os corredores cumprem o especificado no DL 163/2006 quanto à sua largura.</p> <p>Escada – No acesso à zona do altar existe um degrau.</p>	<p>Providenciar meios complementares de acesso mais facilitado – rampas ou plataformas elevatórias. (fig. 4)</p>

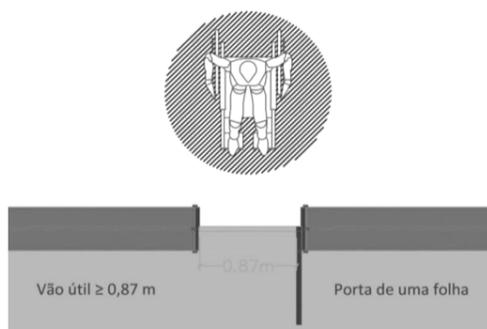
Fig. 1

Portão – O portão de entrada não cumpre o disposto no DL 163/2006.

Todos os portões de entrada/saída devem ter uma largura útil não inferior a 0,87m. (fig. 1)

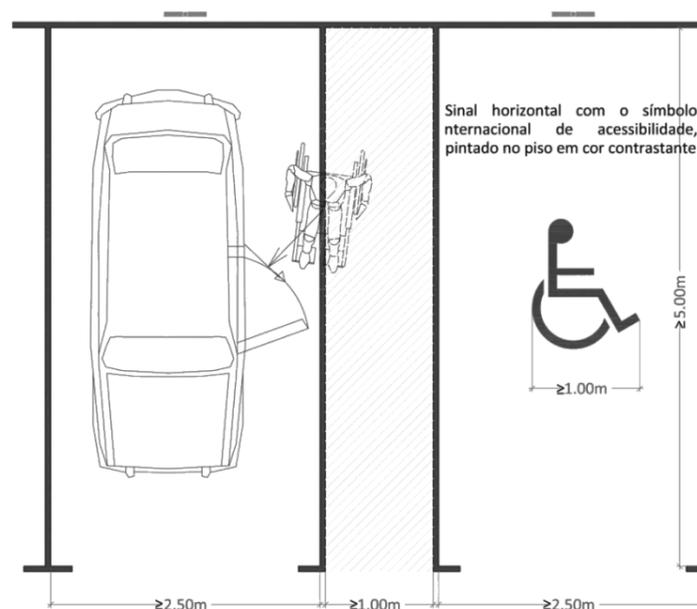
Fig. 2

Estacionamento – Não existe lugar de estacionamento para pessoas com mobilidade reduzida.

Prever lugar de estacionamento para pessoas com mobilidade reduzida com 2,50mX5,00m, faixa lateral de 1,00m (esta deve estar ligada à rede de percursos acessíveis), limites de cor contrastante, sinal vertical / horizontal. (fig. 2)

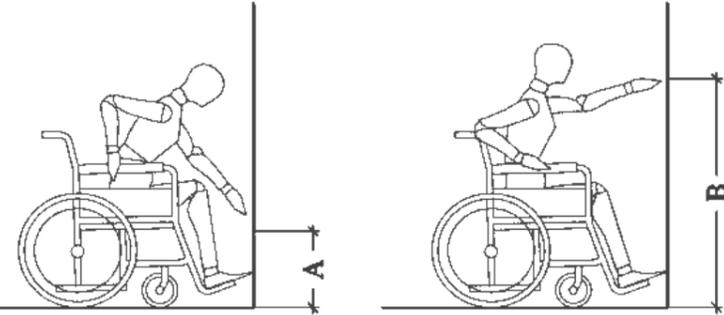
<p>Fig. 1</p>	<p>Instalação de Equipamentos de Auto Atendimento</p> <p>Outras máquinas – O mecanismo de obtenção de senhas não cumpre o especificado no DL 163/2006.</p>	<p>A localização dos dispositivos de retirada e inserção de produtos devem estar entre 0,4m e 1,2m, os comandos devem estar a uma altura do piso entre 0,8m e 1,2m e as teclas numéricas devem ter um arranjo numérico com tecla 1 no canto superior esquerdo, tecla 5 no meio e identificadas com referência tátil. (fig. 1)</p>

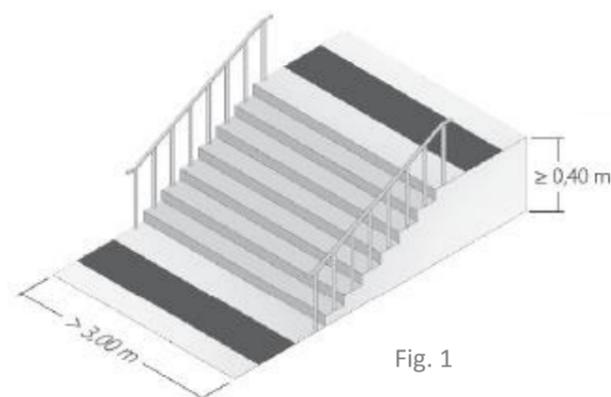
Fig. 1

Escada/Degrau – A escada não cumpre o disposto no DL 163/2006.

As escadas devem ter corrimãos em ambos os lados, o corrimão deve estar entre 0,85m e os 0,90 m e a largura das escadas deverá ser de 1,20m. (fig. 1) Ver secção 2.4.9. do guia.

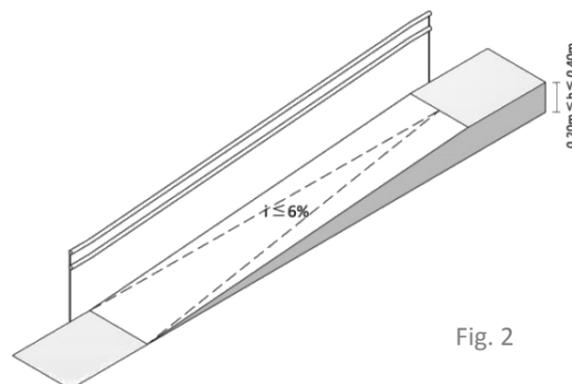
Fig. 2

Rampa – A rampa não cumpre o disposto no DL 163/2006.

Deve ter entre 6% e 8% de inclinação, corrimãos duplos (0,90m ≤ h ≤ 0,95m e 0,70m ≤ h ≤ 0,75m), 1,20m de largura e faixas de textura e cor diferente no início e fim. (fig. 2) Ver secção 2.5.8. do guia.

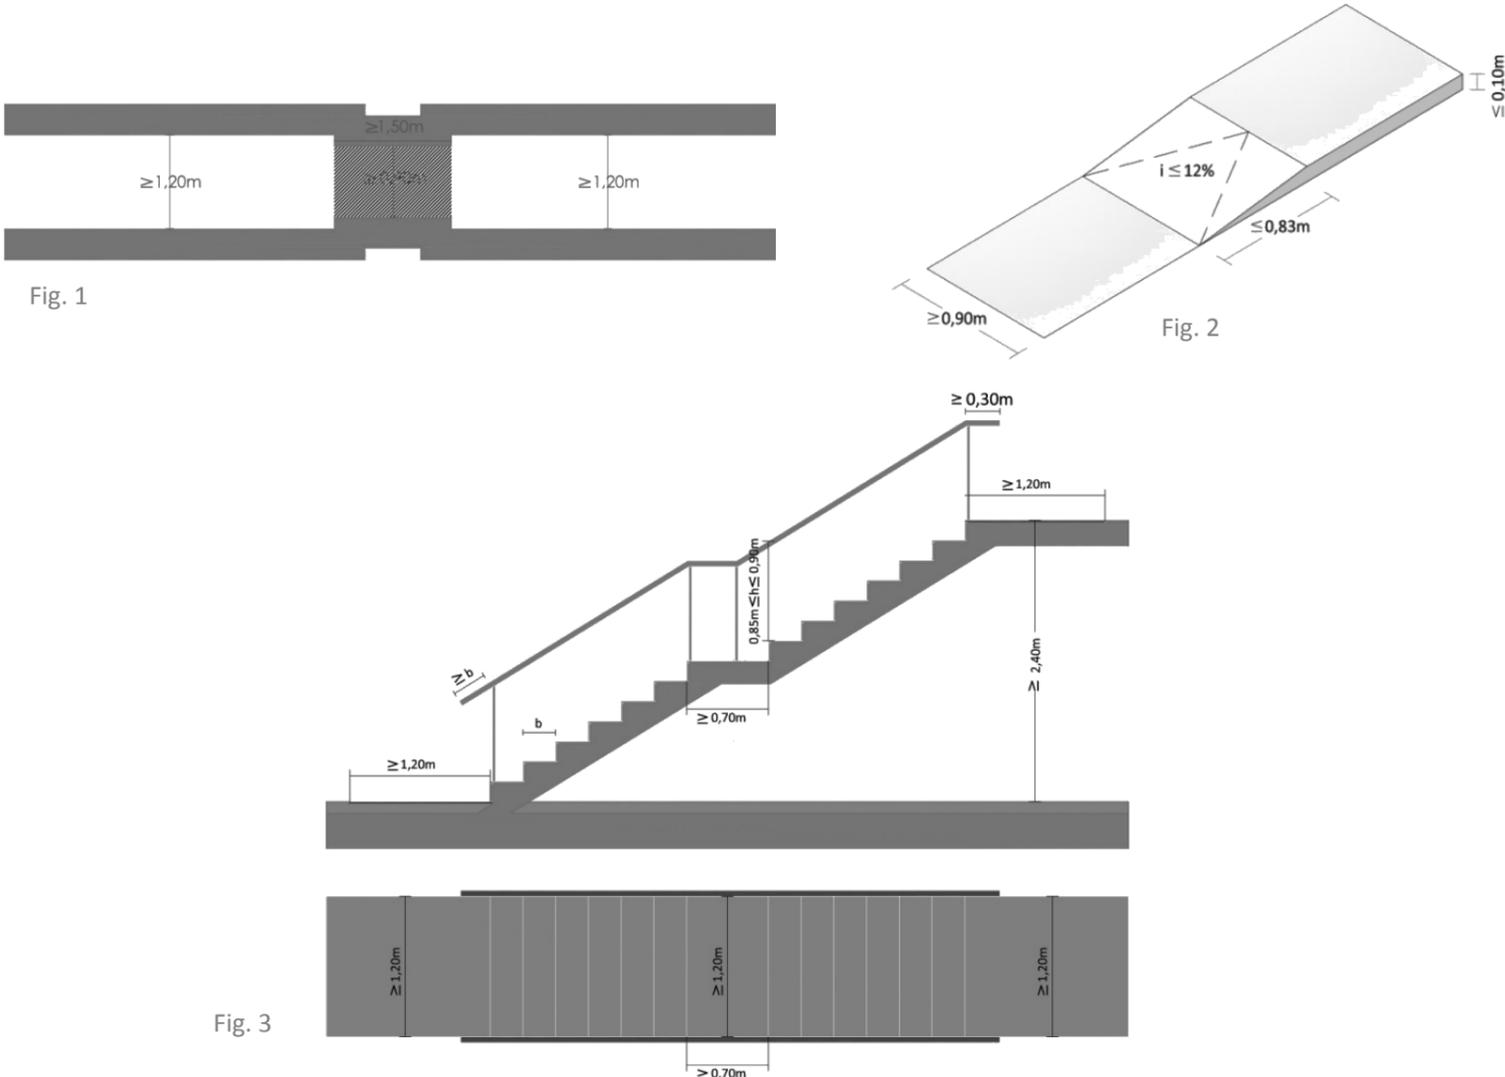
<p>Fig. 1</p> <p>Fig. 2</p> <p>Fig. 3</p>	<p>Distribuição no edifício</p> <p>Corredor – Nem todos os corredores cumprem o especificado no DL 163/2006 quanto à sua largura.</p> <p>Escada – A escada não cumpre o disposto no DL 163/2006.</p>	<p>Os corredores e galerias devem possuir uma largura útil não inferior a 1,20m. Podem existir treços de largura não inferior a 0,9m, numa extensão nunca inferior a 1,5m. (fig. 1)</p> <p>Deve ter degraus com 0,28m (cobertor) e 0,18m (espelho), corrimãos entre 0,85m e os 0,90m de altura, 1,20m de largura e faixas antiderrapantes. (fig. 3) Ver secção 2.4.9. do guia.</p> <p>Devem existir acessos alternativos às escadas, por ascensores e ou plataformas e ou rampas. (fig. 2)</p>

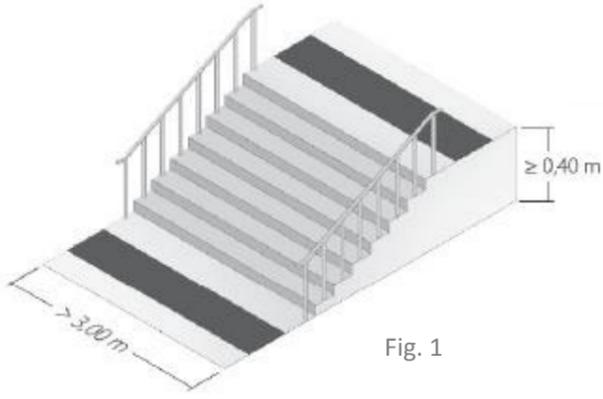
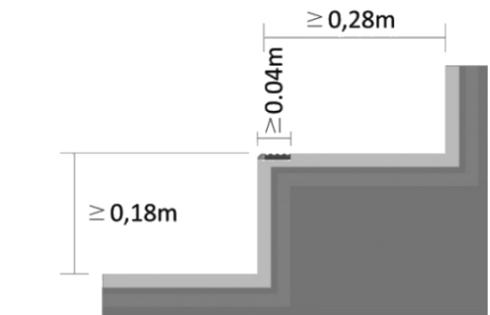
<p>Fig. 1</p>

<p>Fig. 2</p>	<p>Acesso a dependências</p> <p>Escada – O acesso ao altar é efetuado por escadas e não é acessível a pessoas com mobilidade reduzida.</p>	<p>Devem ter corrimãos entre 0,85m e os 0,90m de altura e faixas antiderrapantes. (fig. 1 e 2) Ver secção 2.4.9. do guia.</p> <p>Devem existir acessos alternativos às escadas, por ascensores e/ou plataformas e/ou rampas.</p>
	<p>Dependências</p> <p>(Não foram encontrados itens neste campo para avaliação)</p>

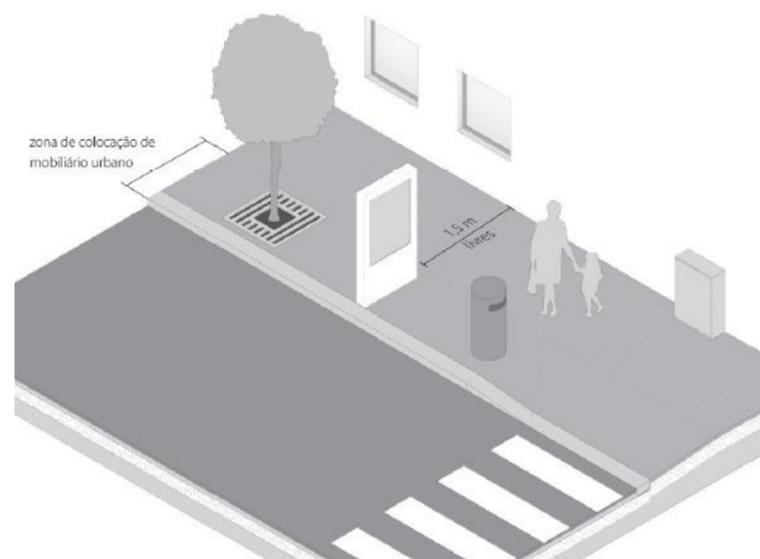
Fig. 1

Passadeira – Não existe passadeira no espaço envolvente ao edifício.

Deve existir passadeira com lancil rebaixado, de inclinação 8% (sentido da passagem), 10% (sentido do passeio) e ter pavimento tátil desde a fachada até ao rebaixamento – 0,80m largura. O pavimento deve ter textura ou cor contrastante – bordeaux.

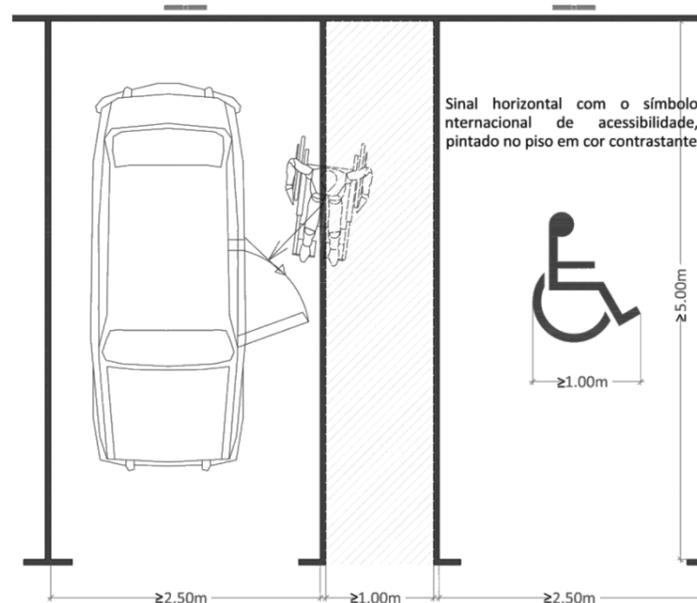
Fig. 2

Estacionamento – Não existe lugar de estacionamento para pessoas com mobilidade reduzida.

Prever lugar de estacionamento para pessoas com mobilidade reduzida com 2,50mX5,00m, faixa lateral de 1,00m (esta deve estar ligada à rede de percursos acessíveis), limites de cor contrastante, sinal vertical / horizontal. (fig. 2)

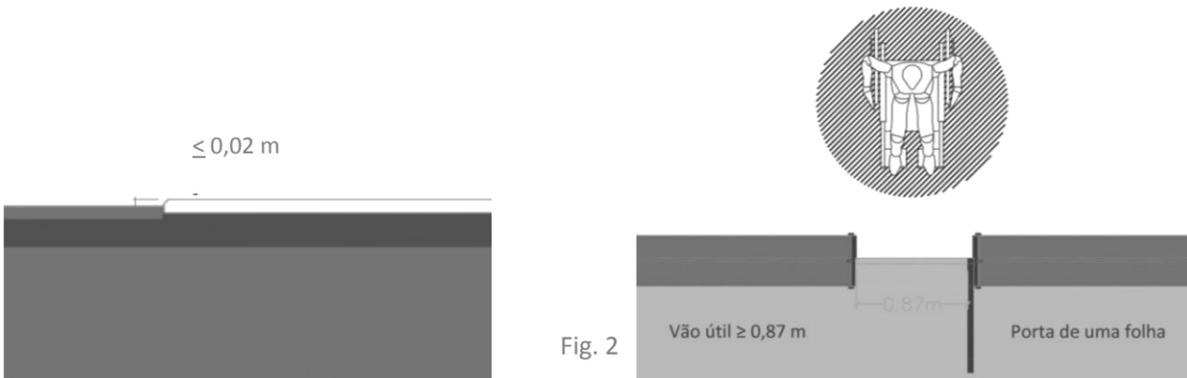
<p>Fig. 1</p> <p>Fig. 2</p>	<p>Acesso ao edifício</p> <p>Porta – A porta de acesso principal ao edifício cumpre o disposto no DL 163/2006.</p> <p>Soleira – A soleira da porta de entrada não cumpre o disposto no DL 163/2006 quanto à sua altura.</p>	<p>Os puxadores devem ter uma forma fácil de agarrar com a mão e oferecer uma resistência mínima. Recomenda-se os puxadores de alavanca.</p> <p>Eliminar/adaptar todas as soleiras superiores a 0,02m ou providenciar meios complementares de acesso mais facilitado – rampas ou plataformas elevatórias. (fig. 1)</p>

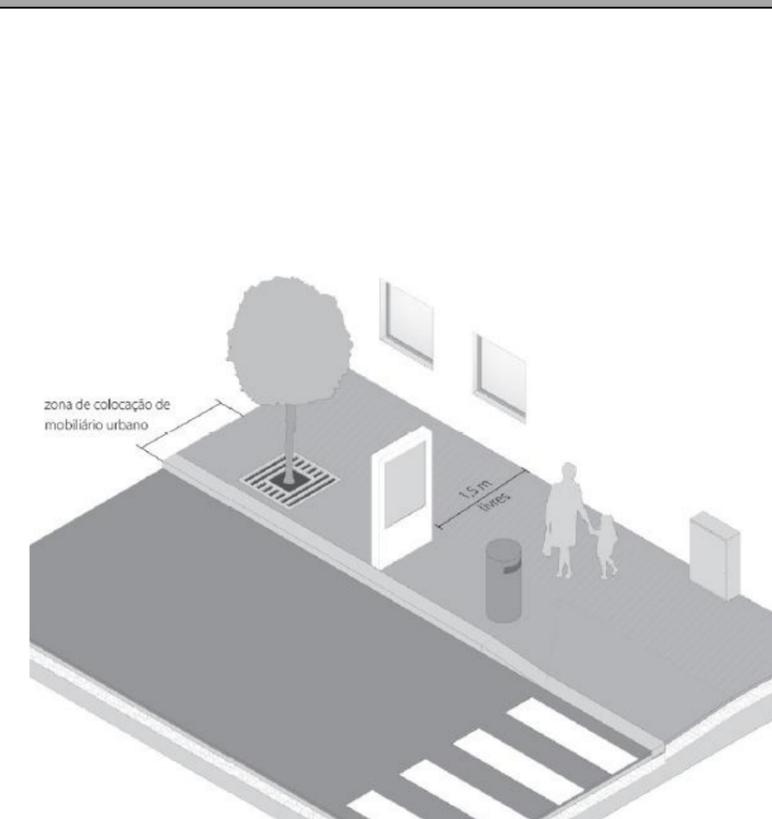
Fig. 1

Passadeira – Não existe passadeira na envolvente do edifício.

Deve existir passadeira com lancil rebaixado, de inclinação 8% (sentido da passagem), 10% (sentido do passeio) e ter pavimento tátil desde a fachada até ao rebaixamento – 0,80m largura. O pavimento deve ter textura ou cor contrastante – bordeaux.

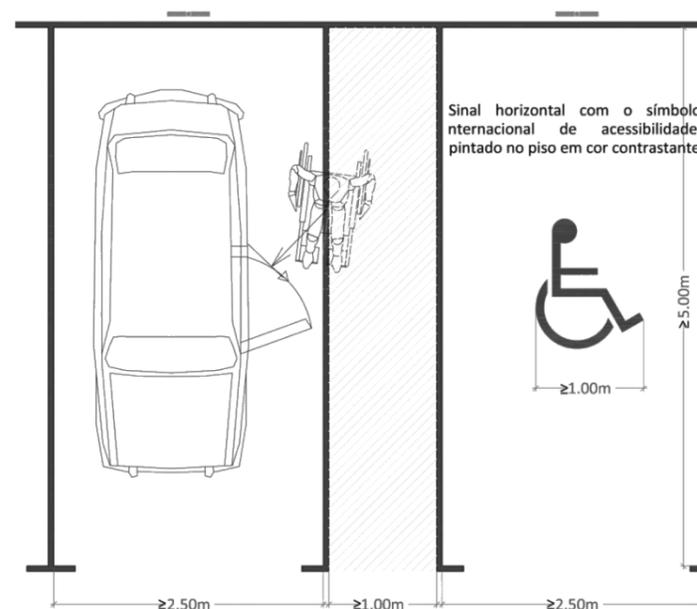
Fig. 2

Estacionamento – Não existe zona de estacionamento nas proximidades do edifício.

Prever lugar de estacionamento para pessoas com mobilidade reduzida com 2,50mX5,00m, faixa lateral de 1,00m (esta deve estar ligada à rede de percursos acessíveis), limites de cor contrastante, sinal vertical / horizontal. (fig. 2)

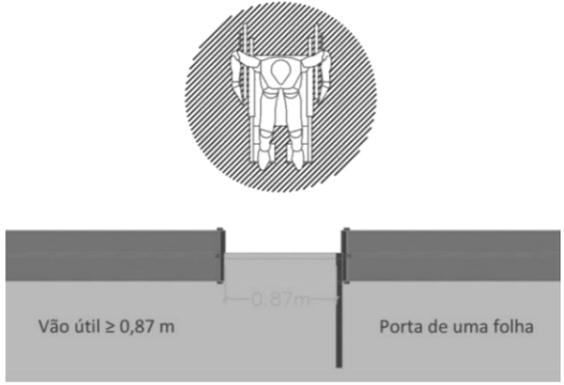
<p>Fig. 1</p> <p>Vão útil $\geq 0,87$ m</p> <p>Porta de uma folha</p>	<p>Acesso ao edifício</p> <p>Porta – As portas que dão acesso ao interior da igreja cumprem a legislação quanto à sua largura. Nem todos os puxadores possuem uma forma que permita um fácil manuseamento.</p>	<p>Os puxadores devem ser de alavanca para facilitar o seu manuseamento.</p>

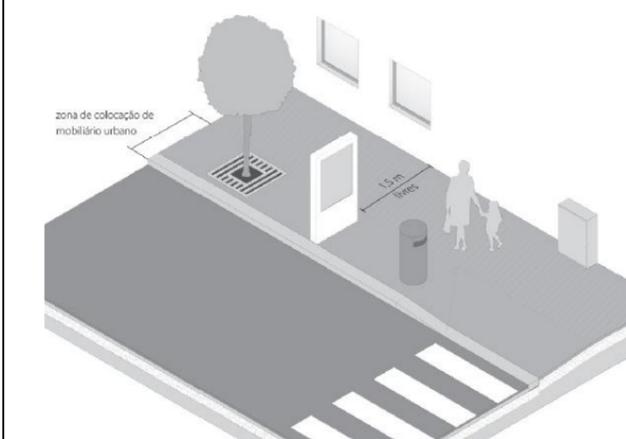
Fig. 1

Passeio – Alguns dos passeios que envolvem o edifício não cumprem o DL 163/2006.

O pavimento deve ser confortável, contínuo e com superfície de refletância média. Os passeios devem ter 1,2m ou 1,5m livres de obstáculos segundo o tipo de via. (fig. 1)

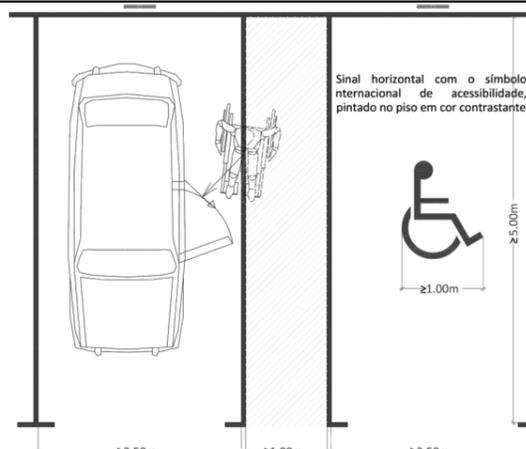
Fig. 2

Estacionamento – Não existe estacionamento nas proximidades do edifício.

Prever lugar de estacionamento para pessoas com mobilidade reduzida com 2,50mX5,00m, faixa lateral de 1,00m (esta deve estar ligada à rede de percursos acessíveis), limites de cor contrastante, sinal vertical / horizontal. (fig. 2)

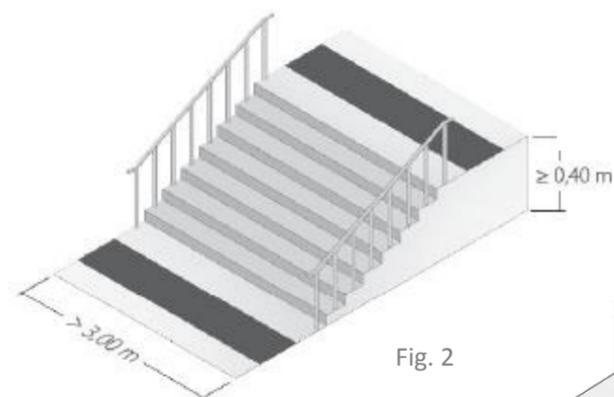
Fig. 2

Escada/Degrau – A escada não cumpre o disposto no DL 163/2006.

As escadas devem ter corrimãos em ambos os lados, o corrimão deve estar entre 0,85m e 0,90 m e faixas antiderrapantes. (fig. 2) Ver secção 2.4.9. do guia. Providenciar meios complementares de acesso mais facilitado – rampas ou plataformas elevatórias

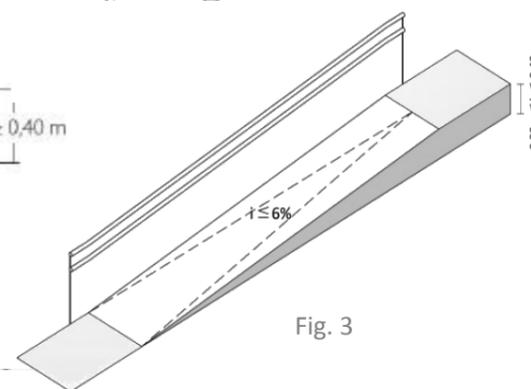
Fig. 3

Rampa – A rampa que dá acesso ao parque infantil não cumpre o disposto no DL 163/2006.

As rampas para vencer diferença de patamares devem ter inclinação entre 6% e 8% e corrimão duplo. (fig. 3) Ver secção 2.5.8. do guia.

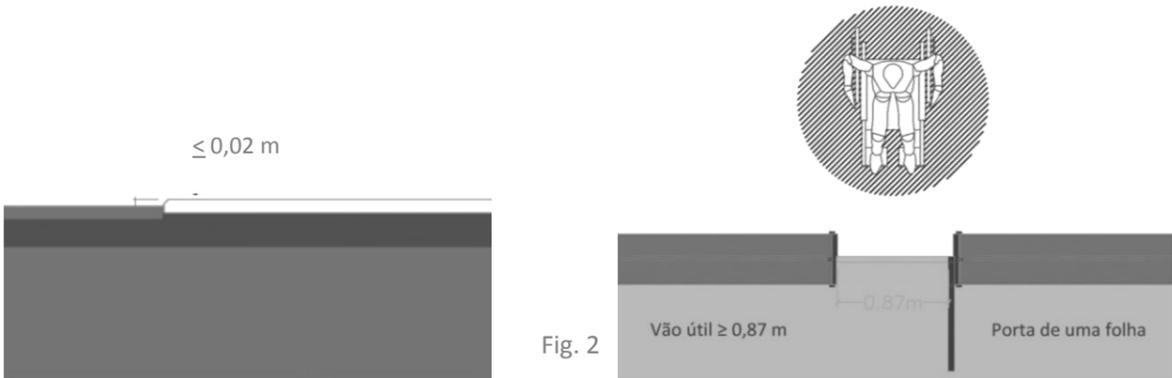
<p>Fig. 1</p> <p>Fig. 2</p>	<p>Acesso ao edifício</p> <p>Porta – As portas não cumprem a legislação quanto à sua largura e nem todos os puxadores possuem uma forma que permita um fácil manuseamento.</p> <p>Soleira – A soleira da porta de entrada da EB1 está regulamentar, contudo o acesso à Pré-Primária não cumpre o disposto no DL 163/2006 quanto à sua altura.</p>	<p>Todas as portas de entrada/saída devem ter uma largura útil não inferior a 0,87m. Os puxadores devem ser de alavanca para facilitar o seu manuseamento. (fig. 2)</p> <p>Eliminar/adaptar todas as soleiras superiores a 0,02m ou providenciar meios complementares de acesso mais facilitado – rampas ou plataformas elevatórias. (fig. 1)</p>

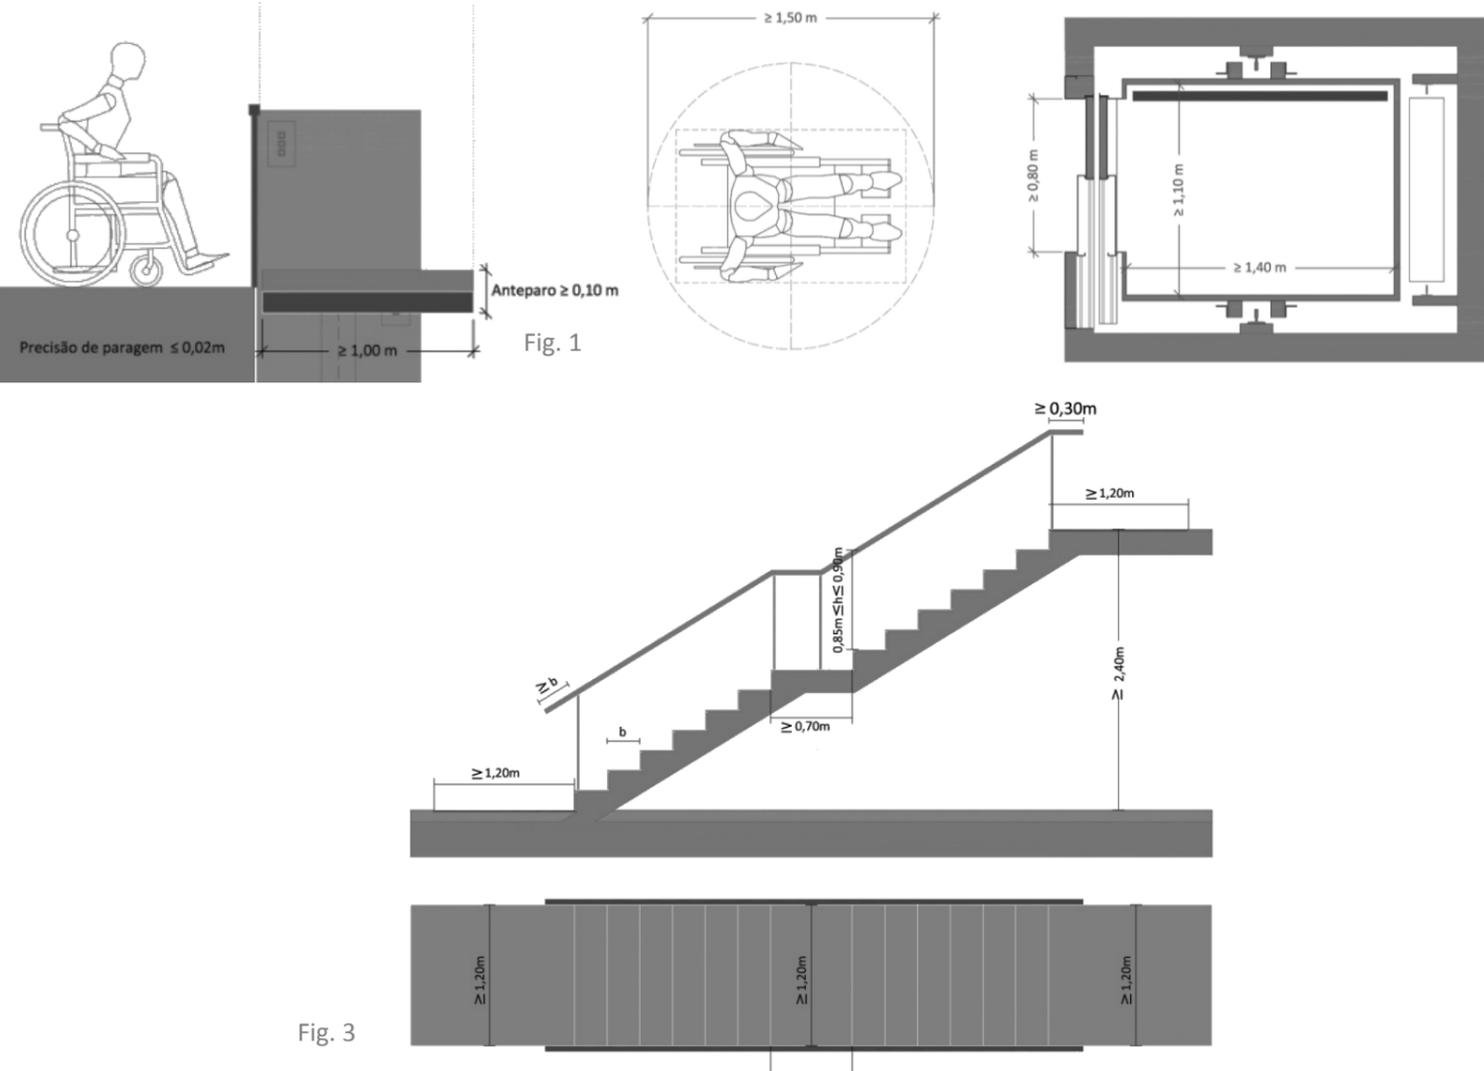
<p>Fig. 1</p> <p>Fig. 2</p> <p>Fig. 3</p>	<p>Distribuição no edifício</p> <p>Átrio – O átrio cumpre o especificado no DL 163/2006 quanto às suas dimensões e respetivas zonas de manobra.</p> <p>Escada – A escada cumpre o disposto no DL 163/2006 quanto à sua largura, altura de corrimãos e dimensionamento dos degraus.</p>	<p>Devem existir acessos alternativos às escadas, por ascensores e ou plataformas, se não for possível satisfazer esta condição, deve existir pelo menos uma sala de cada tipo acessível de nível. (fig. 1 e 2)</p>

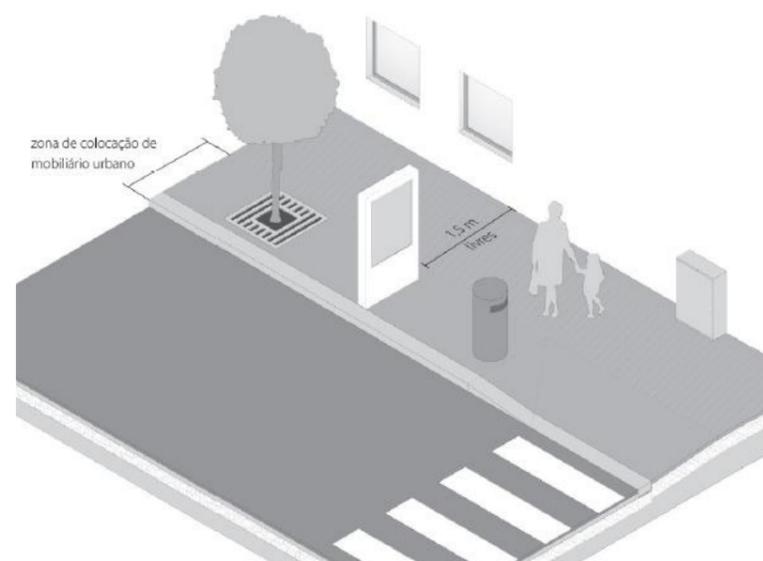
Fig. 1

Passeio – O passeio que envolve o edifício cumpre o DL 163/2006 quanto ao tipo de piso, revestimento e quanto à sua largura.

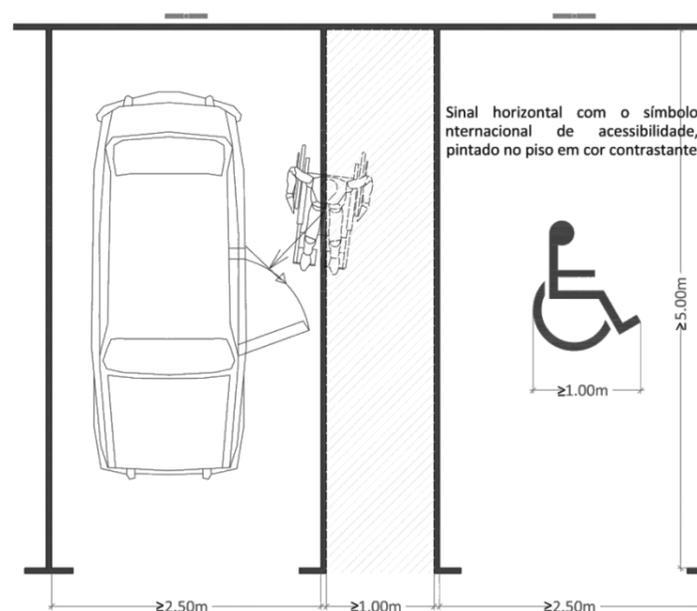
Fig. 2

Estacionamento – Existe lugar de estacionamento para pessoas com mobilidade reduzida devidamente sinalizado e dimensionado.

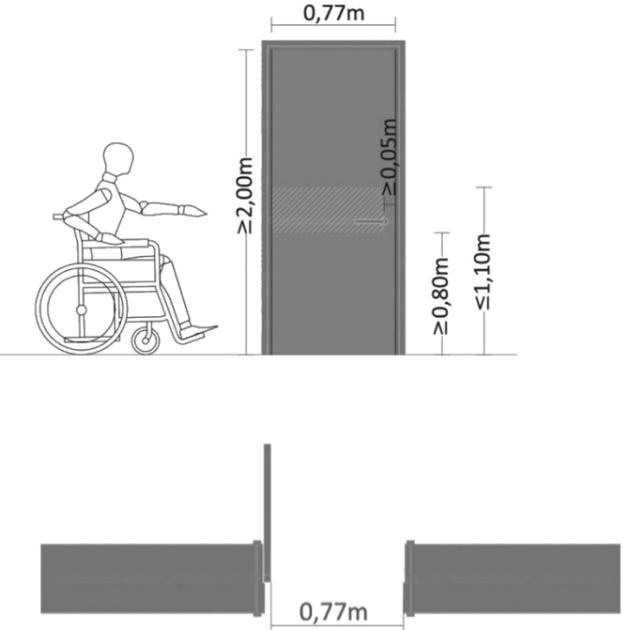
<p>Fig. 1</p>	<p>Acesso a dependências</p> <p>Porta – Todas as portas cumprem o disposto no DL 163/2006. Os puxadores da maioria das portas são em alavanca o que permite um fácil manuseamento a pessoas com mobilidade reduzida.</p>	<p>Alterar os puxadores da porta da instalação sanitária para puxadores em alavanca.</p>

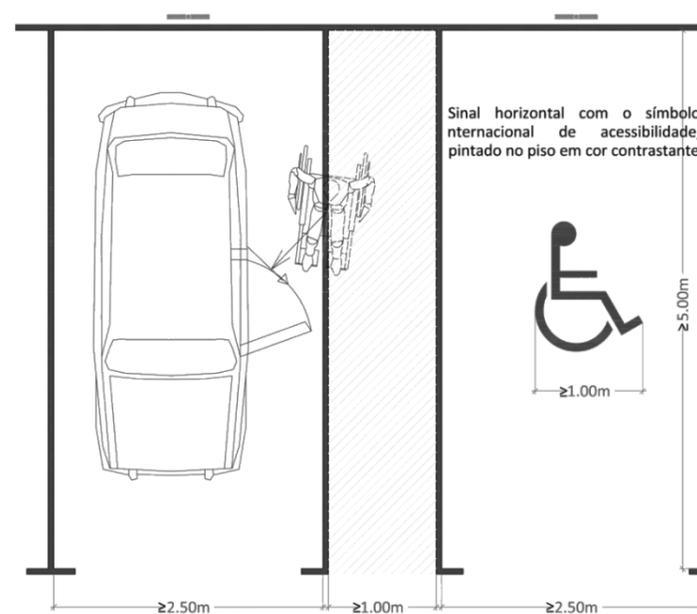
Fig. 2

Estacionamento – Não existe lugar de estacionamento para pessoas com mobilidade reduzida.

Prever lugar de estacionamento para pessoas com mobilidade reduzida com 2,50mX5,00m, faixa lateral de 1,00m (esta deve estar ligada à rede de percursos acessíveis), limites de cor contrastante, sinal vertical / horizontal. (fig. 2)

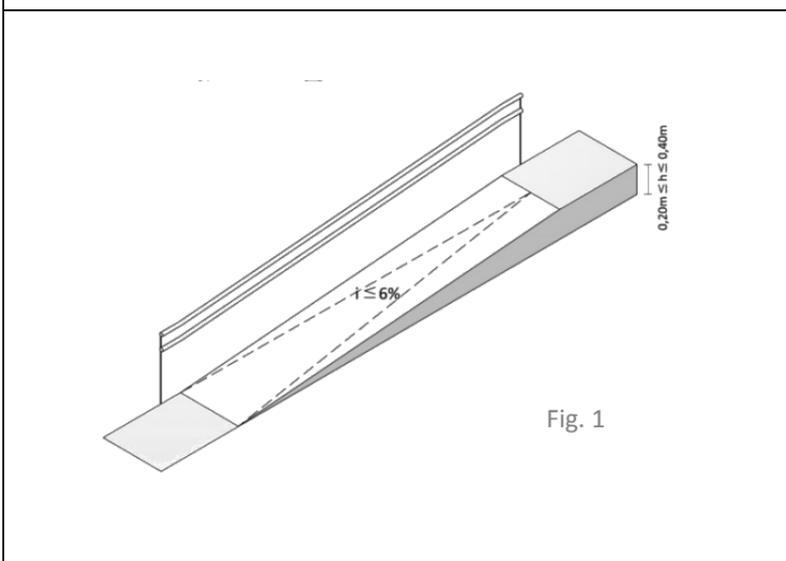
Fig. 1

Rampa – A rampa não cumpre o disposto no DL 163/2006.

As rampas para vencer diferença de patamares devem ter inclinação entre 6% e 8% e corrimão duplo. (fig. 1) Ver secção 2.5.8. do guia.

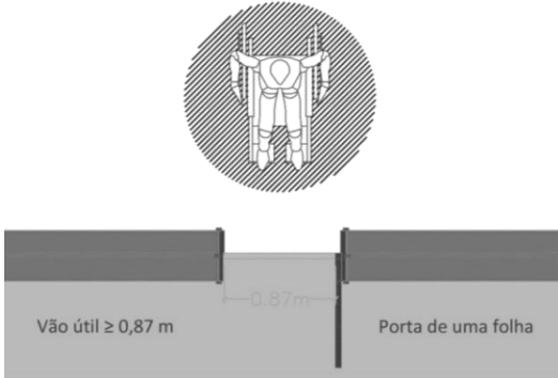
<p>Fig. 1</p> <p>Vão útil $\geq 0,87\text{ m}$</p> <p>Porta de uma folha</p>	<p>Acesso ao edifício</p> <p>Porta – A porta de entrada não cumpre o disposto no DL 163/2006 quanto à largura. Os puxadores são tipo maçaneta e não possibilitam um fácil manuseamento para pessoas com mobilidade reduzida.</p>	<p>Todas as portas de entrada/saída devem ter uma largura útil não inferior a 0,87m. Os puxadores devem ser de alavanca para facilitar o seu manuseamento. (fig. 2)</p>

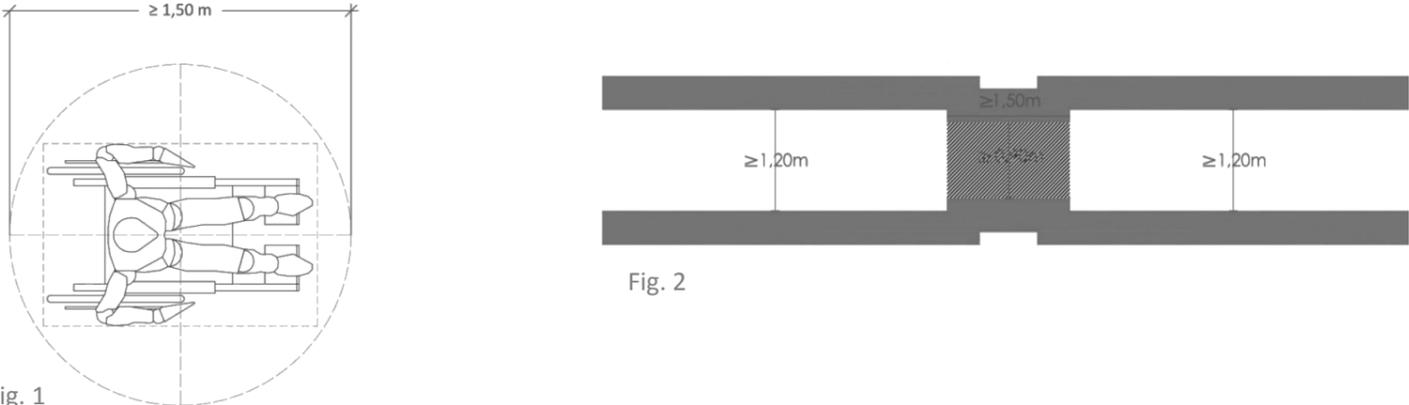
<p>Fig. 1</p> <p>Fig. 2</p>	<p>Distribuição no edifício</p> <p>Átrio – O átrio não cumpre o especificado no DL 163/2006 quanto às suas dimensões e respetivas zonas de manobra.</p> <p>Corredor – Os corredores não cumprem o especificado no DL 163/2006 quanto à sua largura.</p>	<p>Deve ser possível inscrever uma zona de manobra para rotação de 360°. Esta zona deve ser plana facilitando o acesso a pessoas que se deslocam em cadeira de rodas.</p> <p>Os corredores devem possuir uma largura útil não inferior a 1,20m. Podem existir troços de largura não inferior a 0,9m, numa extensão nunca inferior a 1,5m. (fig. 2)</p>

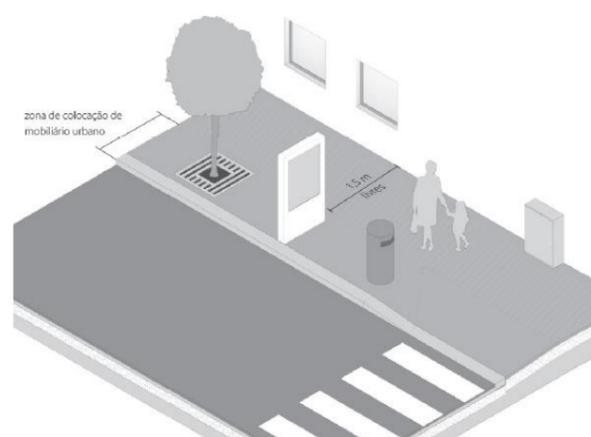
Fig. 1

Passeio – O passeio que envolve o edifício cumpre o DL 163/2006 quanto ao tipo de piso, revestimento e quanto à sua largura.

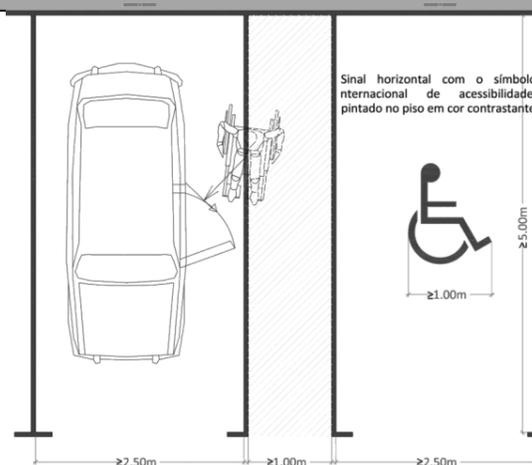
Fig. 2

Estacionamento – Não existe lugar de estacionamento para pessoas com mobilidade reduzida.

Prever lugar de estacionamento para pessoas com mobilidade reduzida com 2,50mX5,00m, faixa lateral de 1,00m (esta deve estar ligada à rede de percursos acessíveis), limites de cor contrastante, sinal vertical / horizontal. (fig. 2)

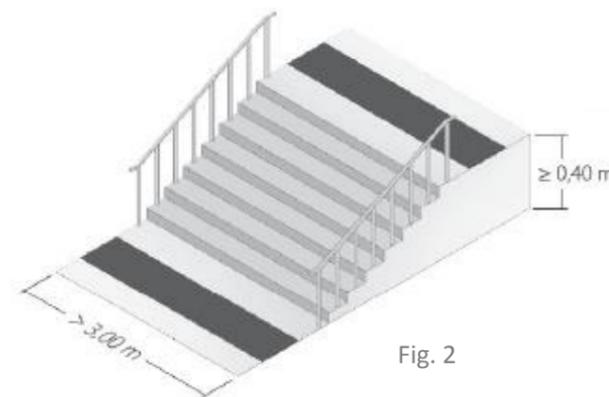
Fig. 2

Escada/Degrau – A escada de acesso ao parque infantil não cumpre o disposto no DL 163/2006.

As escadas devem ter corrimãos em ambos os lados, o corrimão deve estar entre 0,85m e os 0,90 m e providenciar meios complementares de acesso mais facilitado – rampas ou plataformas elevatórias. (fig. 2) Ver secção 2.4.9. do guia.

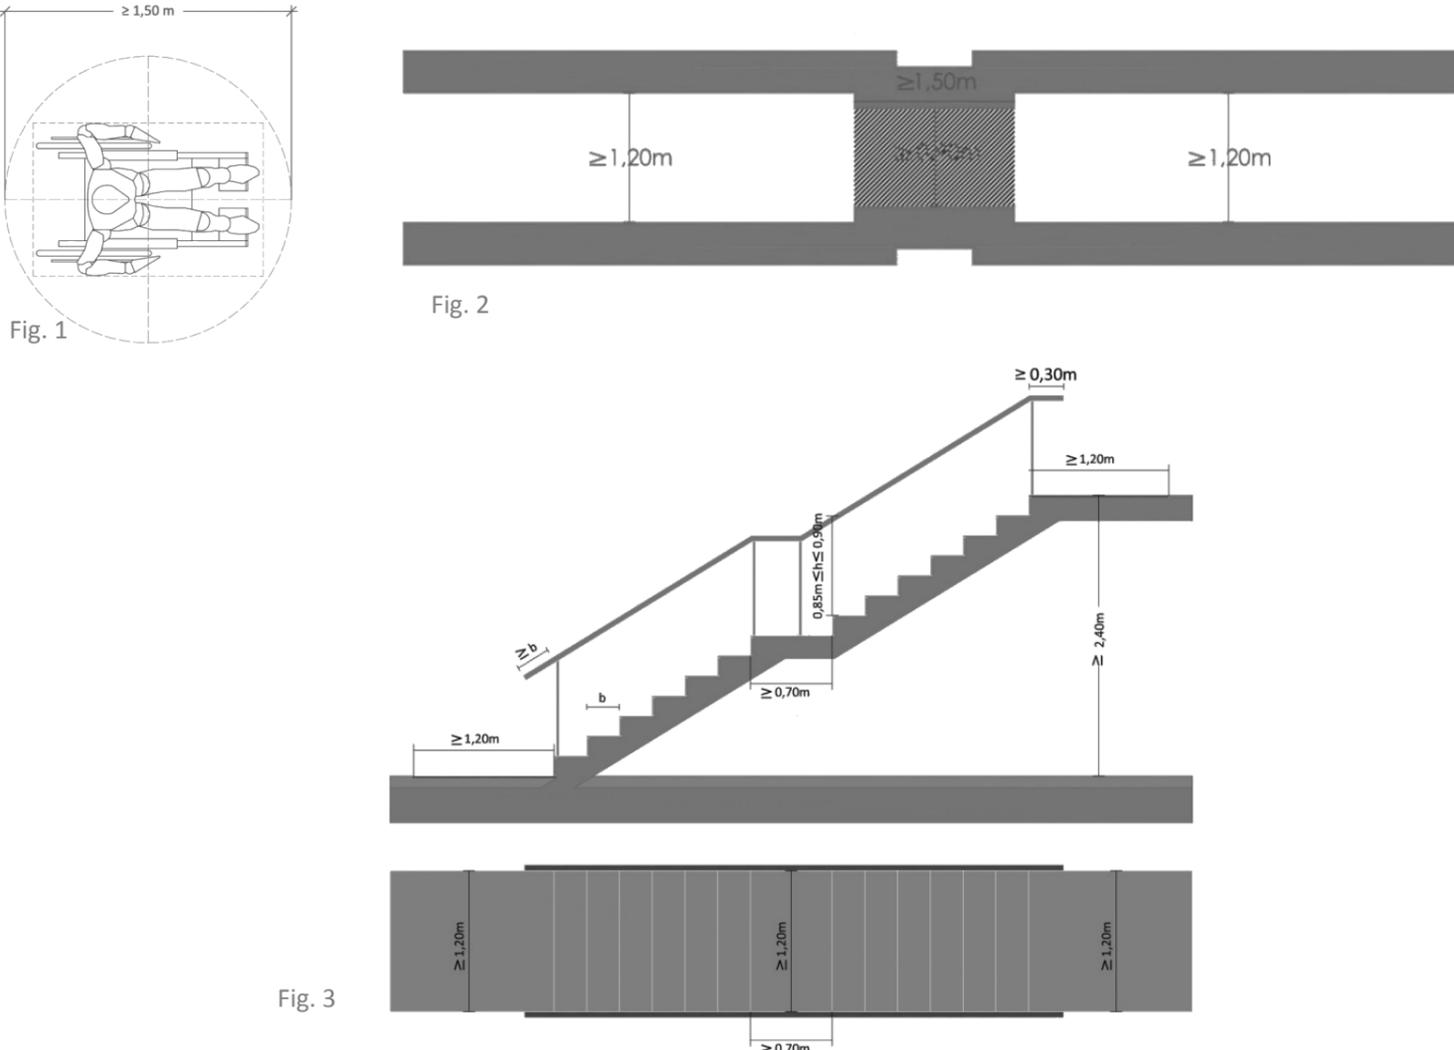
<p>Fig. 1</p> <p>Fig. 2</p> <p>Fig. 3</p>	<p>Distribuição no edifício</p> <p>Átrio – O átrio cumpre o especificado no DL 163/2006 quanto às suas dimensões e respetivas zonas de manobra.</p> <p>Corredor – Os corredores cumprem o especificado no DL 163/2006 quanto à sua largura.</p> <p>Escada – A escada não cumpre o disposto no DL 163/2006 quanto à sua largura, altura de corrimãos e dimensionamento dos degraus.</p>	<p>Devem ter degraus com 0,28m (cobertor) e 0,18m (espelho), corrimãos entre 0,85m e os 0,90m de altura, 1,20m de largura e faixas antiderrapantes. (fig. 3) Ver secção 2.4.9. do guia.</p> <p>Devem existir acessos alternativos às escadas, por ascensores e ou plataformas, em edifícios existentes se não for possível satisfazer esta condição, deve existir pelo menos uma sala de cada tipo acessível de nível.</p>

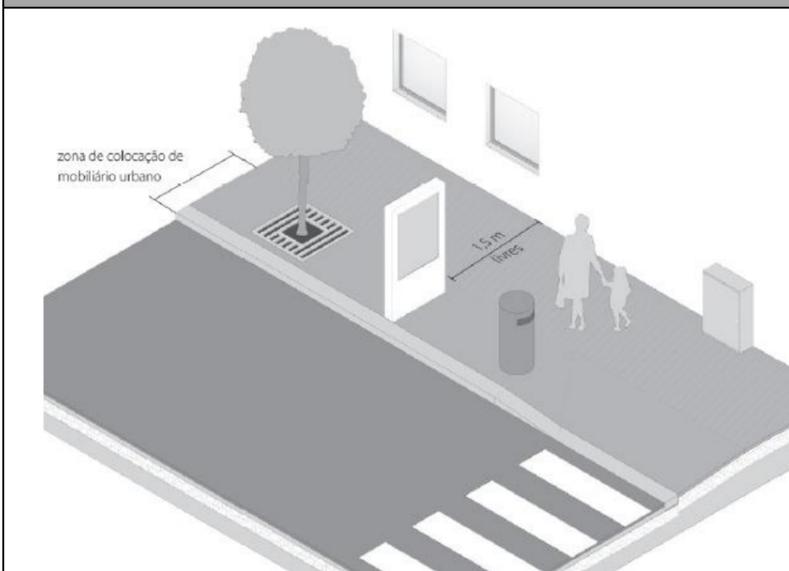
Fig. 1

Passeio – O passeio que envolve o edifício não cumpre o disposto no DL 163/2006.

O pavimento deve ser confortável, contínuo e com superfície de refletância média. Os passeios devem ter 1,2m ou 1,5m livres de obstáculos segundo o tipo de via. (fig. 1)

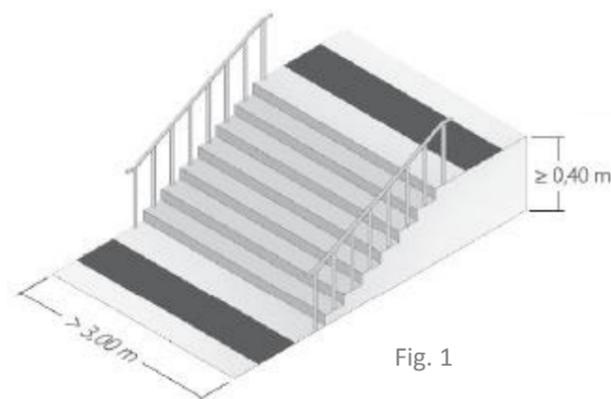
Fig. 1

Escada/Degrau – As escadas não cumprem o disposto no DL 163/2006.

As escadas devem ter corrimãos em ambos os lados, o corrimão deve estar entre 0,85m e os 0,90 m. (fig. 1) Ver secção 2.4.9. do guia.

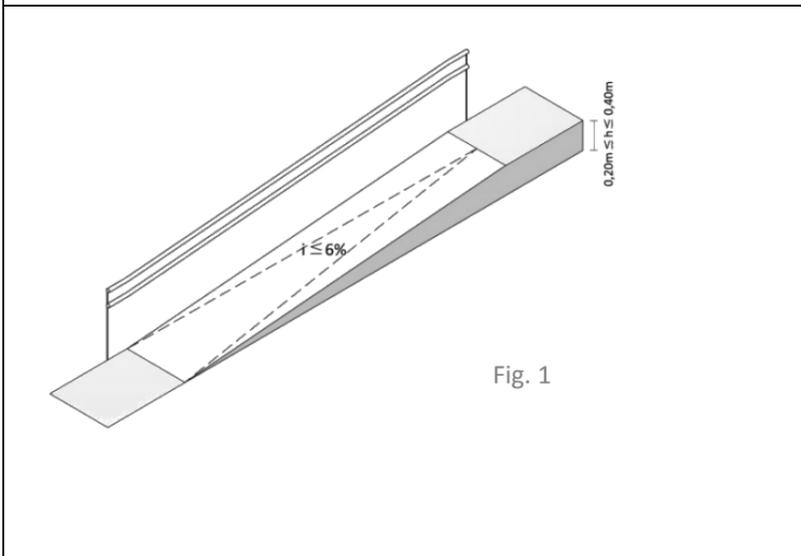
Fig. 1

Rampa – A rampa não cumpre o disposto no DL 163/2006.

Deve ter corrimãos duplos (0,90m ≤ h ≤ 0,95m e 0,70m ≤ h ≤ 0,75m), 1,20m de largura e faixas de textura/cor diferente no início e fim. (fig. 1) Ver secção 2.5.8. do guia.

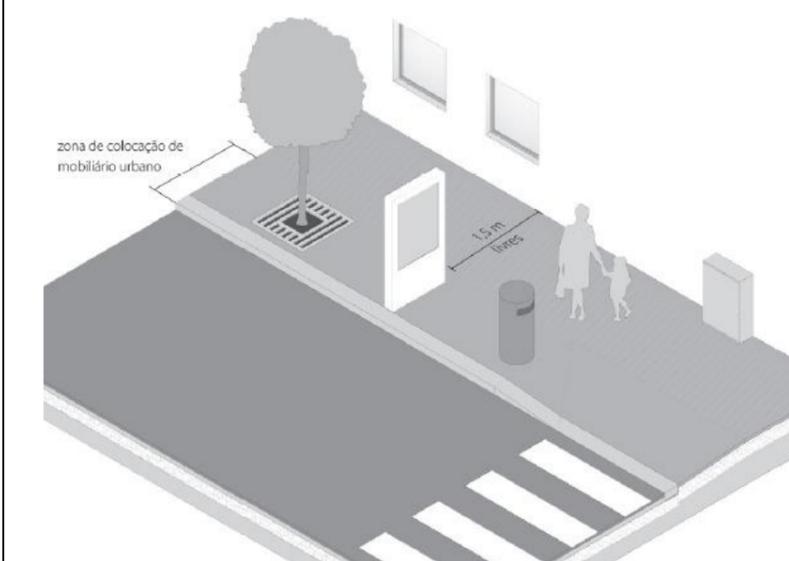
Fig. 1

Passeio – O passeio que envolve o edifício cumpre o DL 163/2006 quanto ao tipo de piso, revestimento e quanto à sua largura.

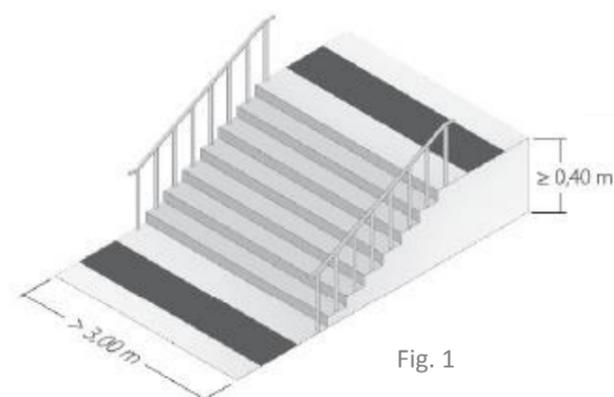
Fig. 1

Escada/Degrau – A escada cumpre o disposto no DL 163/2006 quanto à sua largura, e dimensionamento dos degraus.
