Plano Municipal de Promoção da Acessibilidade - Programa RAMPA
Município de Pombal
FASE III – Versão Final do Plano

II – Proposta do Plano das Condições de Acessibilidade

PEÇAS ESCRITAS - VOLUME V
 4. Edificado (parte I)

março 2014

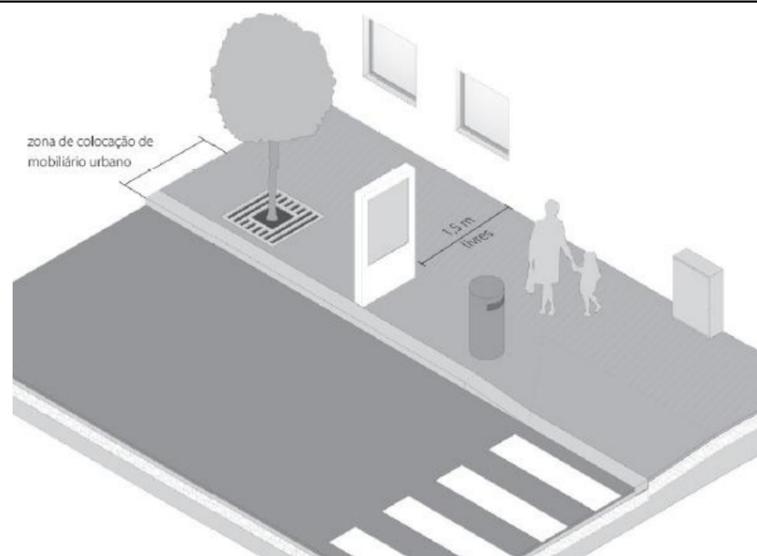
Fig. 1

Passadeira – Não existe passadeira nas proximidades do edifício.

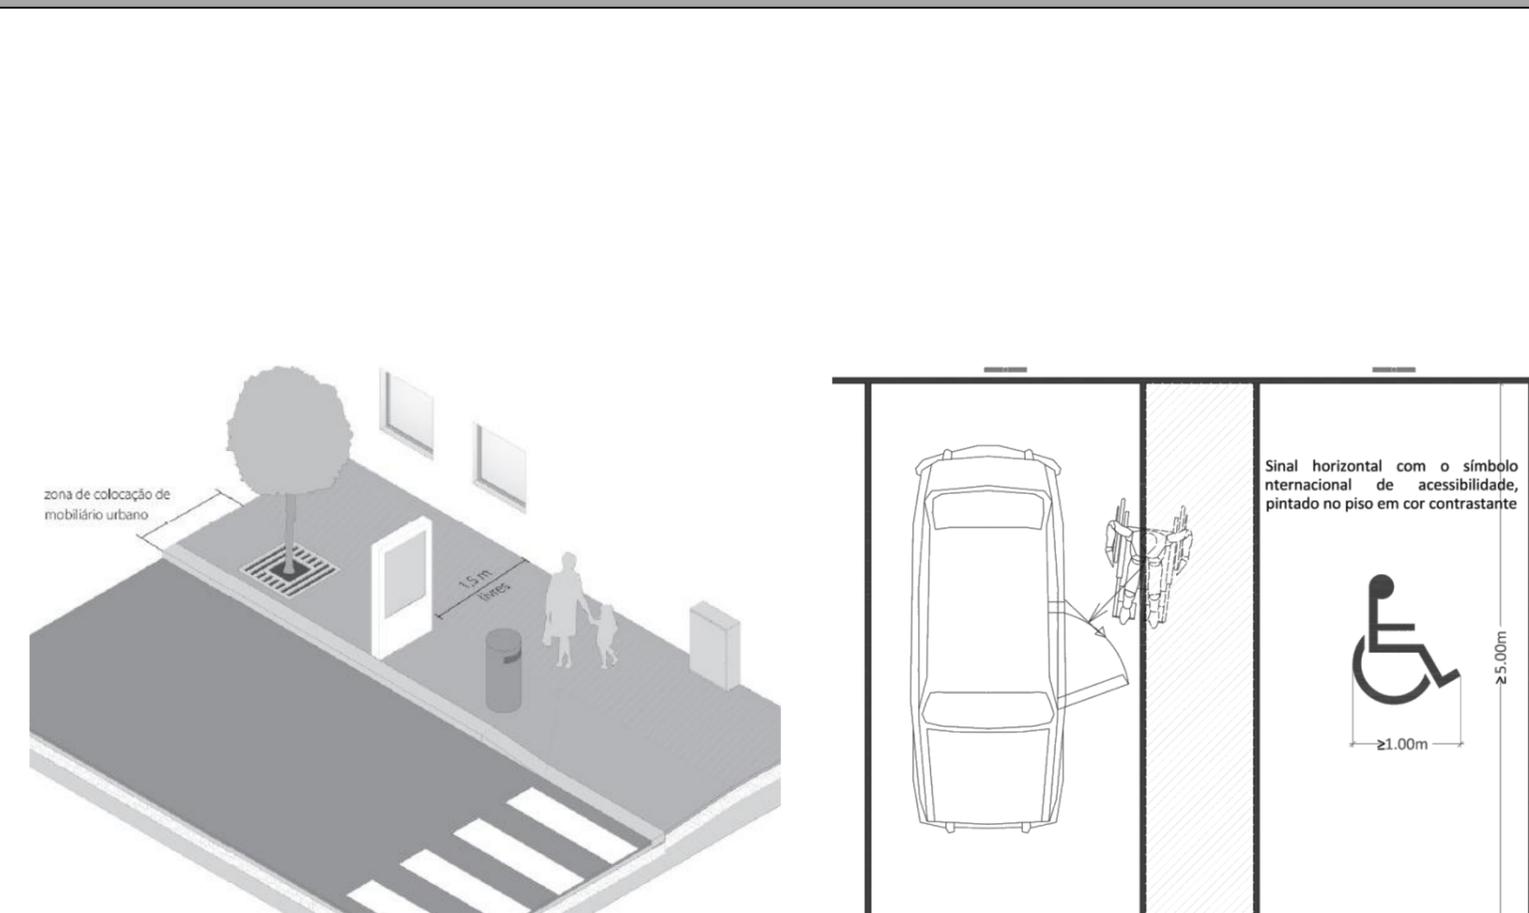
Passadeira – A passadeira mais próxima da entrada principal não cumpre o disposto no DL 163/2006.

Estacionamento – Não existe zona de estacionamento junto ao edifício.

Passeio – O passeio que envolve o edifício não cumpre o DL 163/2006 quanto ao tipo de piso, revestimento e quanto à sua largura.

Deve ter o lancil rebaixado, de inclinação 8% (sentido da passagem), 10% (sentido do passeio) e ter pavimento tátil desde a fachada até ao rebaixamento – 0,80m largura. O pavimento deve ter textura ou cor contrastante – bordeaux.

Prever lugar de estacionamento para pessoas com mobilidade reduzida com 2,50mX5,00m, faixa lateral de 1,00m (esta deve estar ligada à rede de percursos acessíveis), limites de cor contrastante, sinal vertical / horizontal. (fig. 2)

O pavimento deve ser confortável, contínuo e com superfície de refletância média. Os passeios devem ter 1,2m ou 1,5m livres de obstáculos segundo o tipo de via. (fig. 1)

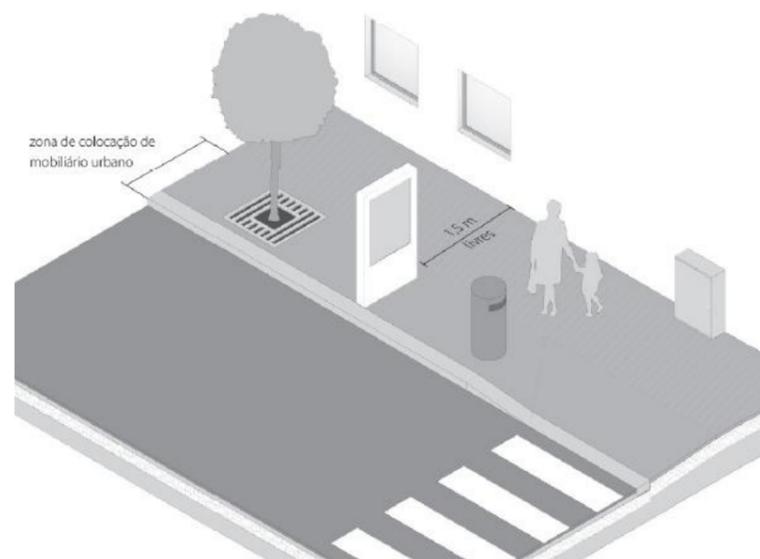
Fig. 1

Passeio – O passeio que envolve o edifício não cumpre o disposto no DL 163/2006.

O pavimento deve ser confortável, contínuo e com superfície de refletância média. Os passeios devem ter 1,2m ou 1,5m livres de obstáculos segundo o tipo de via. (fig. 1)

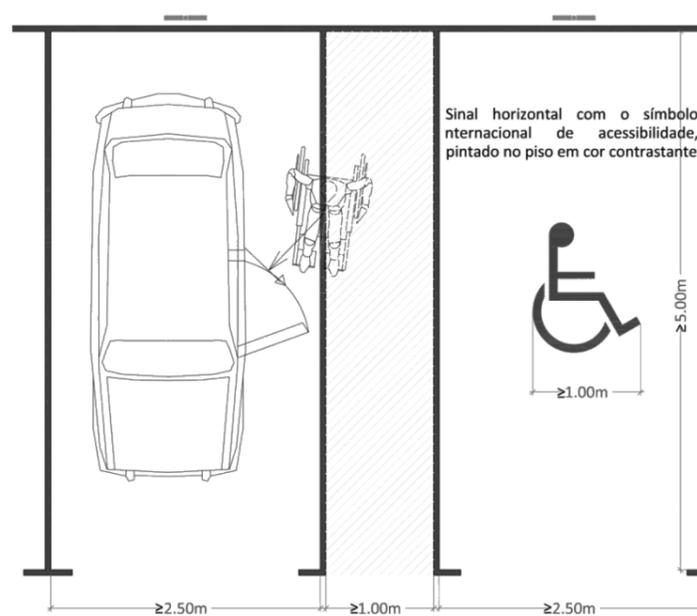
Fig. 2

Estacionamento – Não existe estacionamento reservado para pessoas com mobilidade reduzida.

Prever lugar de estacionamento para pessoas com mobilidade reduzida com 2,50mX5,00m, faixa lateral de 1,00m (esta deve estar ligada à rede de percursos acessíveis), limites de cor contrastante, sinal vertical / horizontal. (fig. 2)

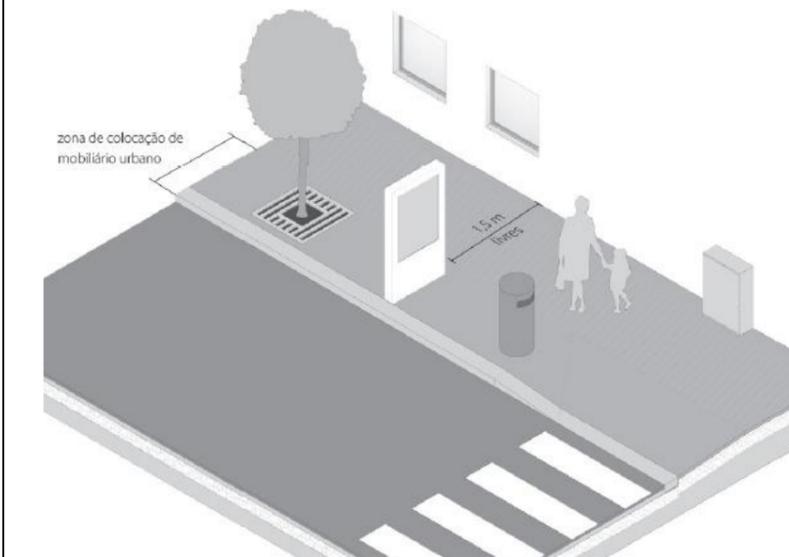
Fig. 1

Passadeira – Não existe passadeira nas proximidades do edifício.

Deve existir passadeira com lancil rebaixado, de inclinação 8% (sentido da passagem), 10% (sentido do passeio) e ter pavimento tátil desde a fachada até ao rebaixamento – 0,80m largura. O pavimento deve ter textura ou cor contrastante – bordeaux.

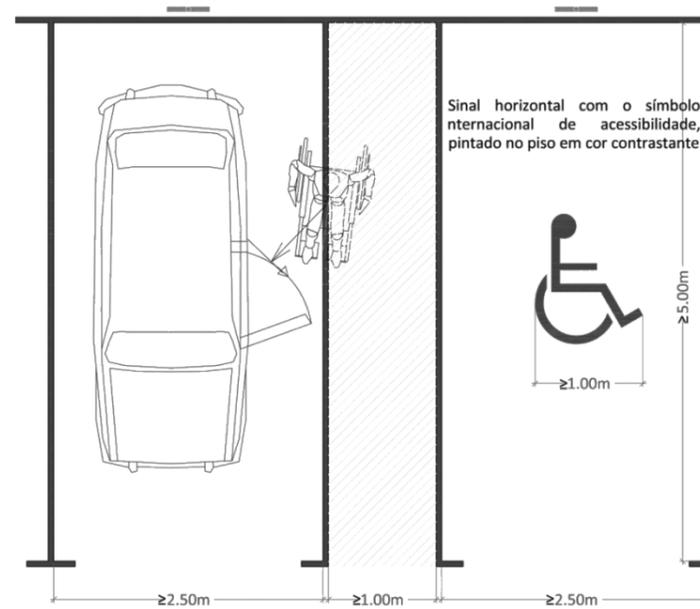
Fig. 2

Estacionamento – Não existe lugar de estacionamento para pessoas com mobilidade reduzida.

Prever lugar de estacionamento para pessoas com mobilidade reduzida com 2,50mX5,00m, faixa lateral de 1,00m (esta deve estar ligada à rede de percursos acessíveis), limites de cor contrastante, sinal vertical / horizontal. (fig. 2)

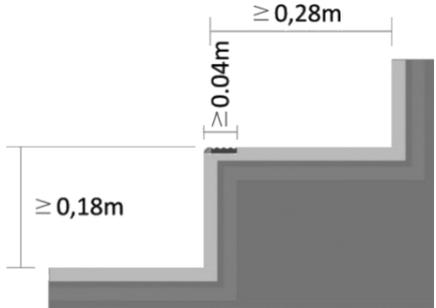
<p>Fig. 1</p>	<p>Acesso a dependências</p> <p>Escada/degrau – Existe um degrau no acesso ao altar.</p>	<p>Devem ter degraus máximo de 0,18m (espelho). Providenciar meios complementares de acesso mais facilitado – rampas ou plataformas elevatórias. (fig. 1)</p>

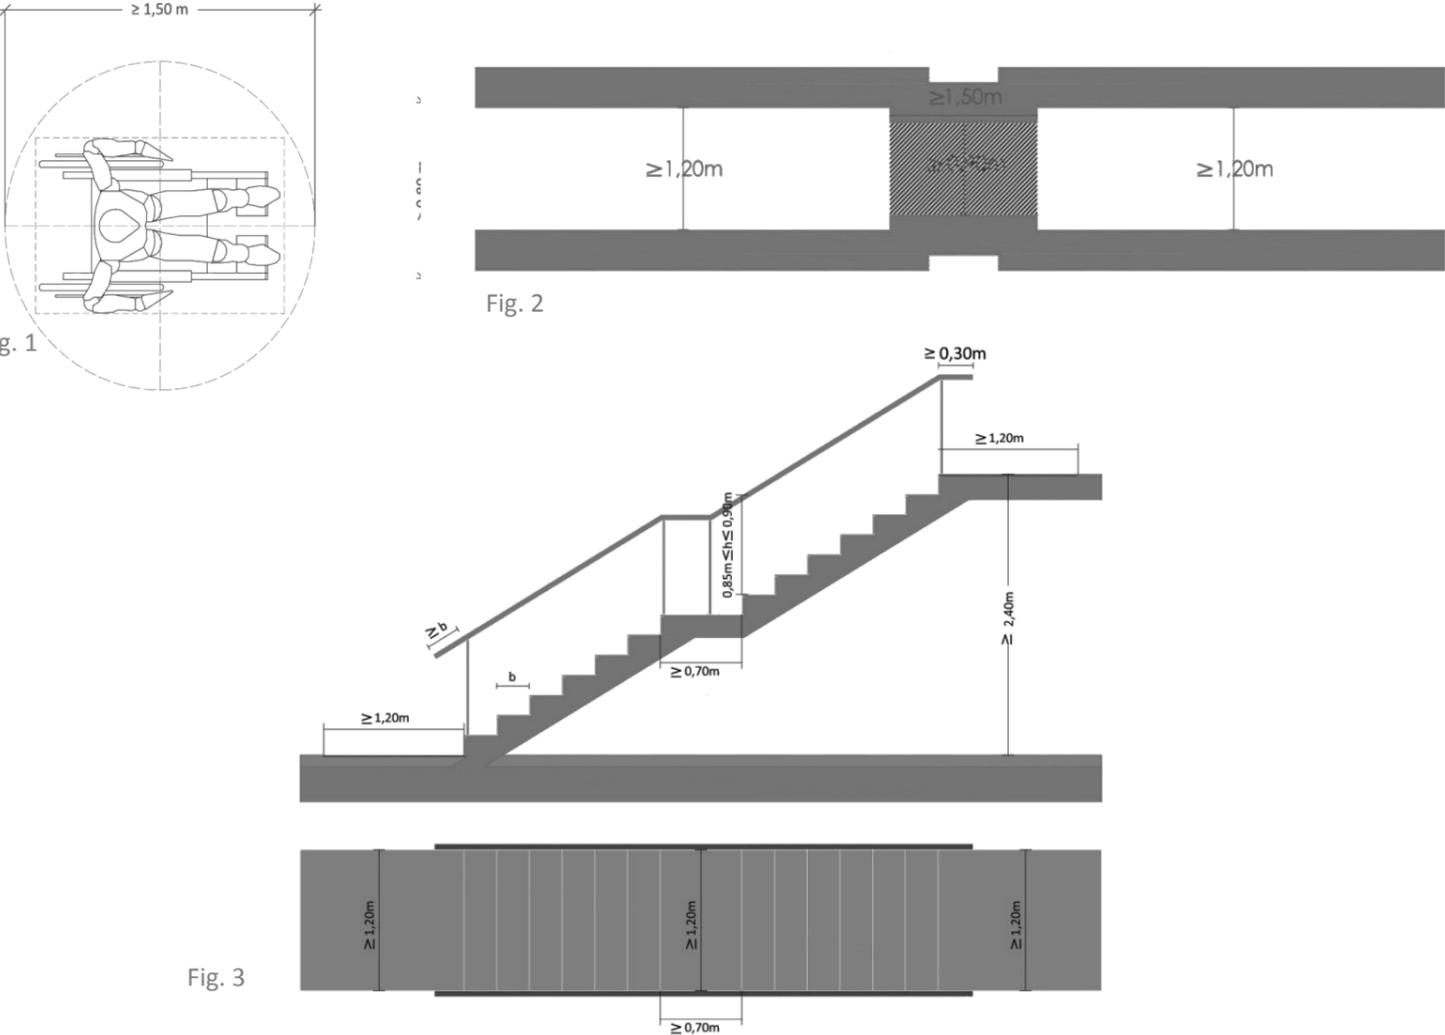
<p>Fig. 1</p> <p>Fig. 2</p> <p>Fig. 3</p>	<p>Distribuição no edifício</p> <p>Átrio – O átrio cumpre o especificado no DL 163/2006 quanto às suas dimensões e respetivas zonas de manobra.</p> <p>Corredor – O corredor central da igreja cumpre o disposto no DL 163/2006 quanto à sua largura.</p> <p>Escada – A escada não cumpre o disposto no DL 163/2006.</p>	<p>As escadas devem ter corrimãos em ambos os lados e o corrimão deve estar entre 0,85m e os 0,90 m. (fig. 3) Ver secção 2.4.9. do guia. Devem existir acessos alternativos às escadas, por ascensores e ou plataformas e ou rampas.</p>

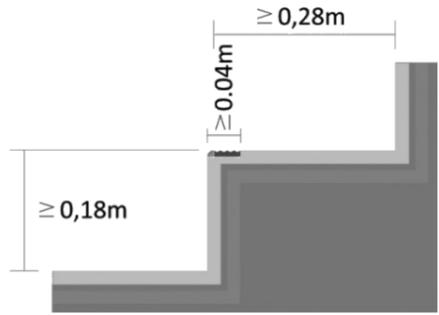
<p>Fig. 1</p>	<p>Acesso a dependências</p> <p>Escada/degrau – A escada que dá acesso ao altar não cumpre o disposto no DL 163/2006.</p>	<p>As escadas devem ter corrimãos em ambos os lados e o corrimão deve estar entre 0,85m e os 0,90 m. (fig. 1) Ver secção 2.4.9. do guia. Devem existir acessos alternativos às escadas, por ascensores e ou plataformas e ou rampas.</p>
	<p>Dependências</p> <p>(Não foram encontrados itens neste campo para avaliação)</p>

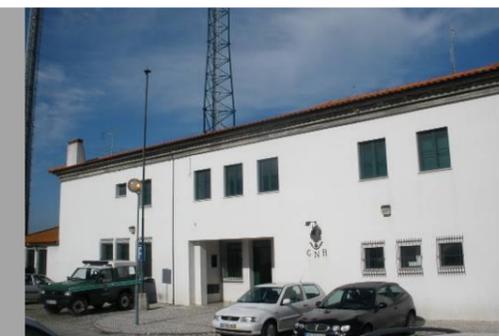
Identificação POSTO DA GNR DE GUIA

Passadeira – Não existe passadeira no espaço envolvente ao edifício.

Estacionamento – Não existe lugar de estacionamento para pessoas com mobilidade reduzida.

Passeio – O passeio que envolve o edifício cumpre o DL 163/2006 quanto ao tipo de piso, revestimento e quanto à sua largura.

Deve existir passadeira com lancil rebaixado, de inclinação 8% (sentido da passagem), 10% (sentido do passeio) e ter pavimento tátil desde a fachada até ao rebaixamento – 0,80m largura. O pavimento deve ter textura ou cor contrastante – bordeaux.

Prever lugar de estacionamento para pessoas com mobilidade reduzida com 2,50mX5,00m, faixa lateral de 1,00m (esta deve estar ligada à rede de percursos acessíveis), limites de cor contrastante, sinal vertical / horizontal. (fig. 2)

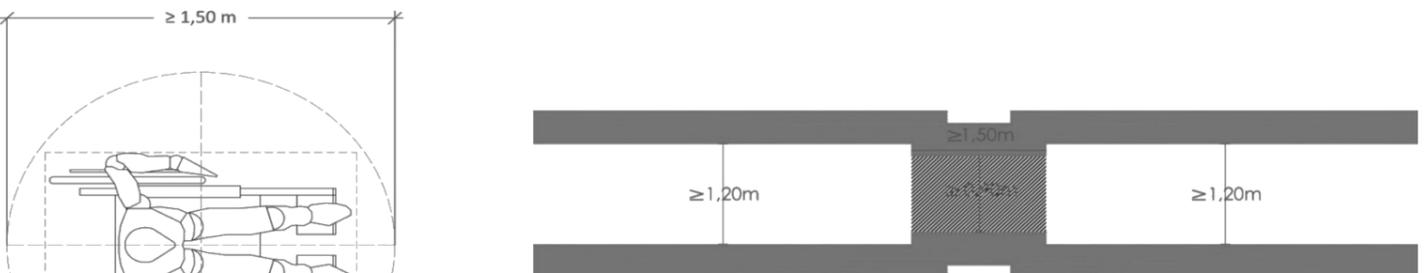
<p>Fig. 1</p> <p>Fig. 2</p>	<p>Distribuição no edifício</p> <p>Átrio – O átrio cumpre o especificado no DL 163/2006 quanto às suas dimensões e respetivas zonas de manobra.</p> <p>Corredor – Os corredores cumprem o especificado no DL 163/2006 quanto à sua largura.</p>
