Plano Municipal de Promoção da Acessibilidade - Programa RAMPA
Município de Pombal
FASE III – Versão Final do Plano

I – Levantamento e Diagnóstico

PEÇAS ESCRITAS - VOLUME III
 5. Edificado (parte II)
 6. Transportes
 7. Comunicação
 8. Infoacessibilidade

março 2014

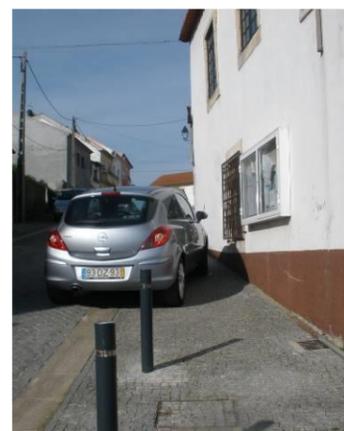
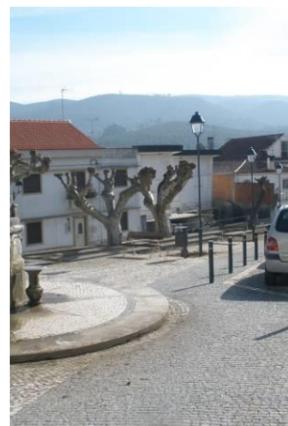
Passadeira – Não existe passadeira na envolvente do edifício da Junta de Freguesia. (fig. 1 e 2) Existe junto ao edifício onde é efetuado o atendimento ao público, no posto dos CTT. (fig. 3 e 4)

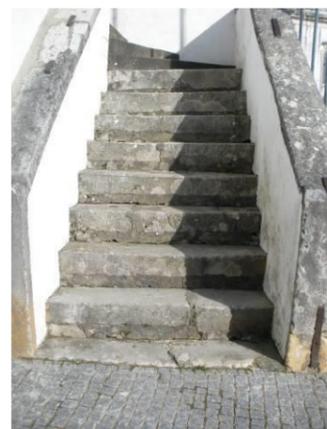
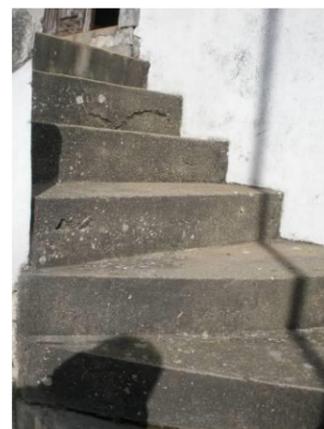
A escada tem degraus com 0,25m de cobertor e 0,20m de altura de espelho. (fig. 1 e 2)

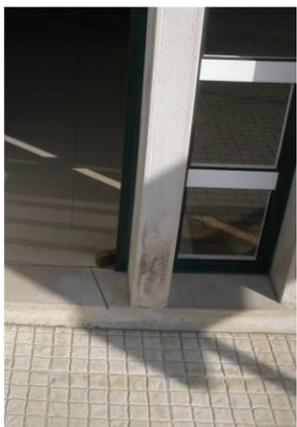
<p>Fig. 4</p>	<p>Acesso ao edifício</p> <p>Porta – Nem todas as portas cumprem a legislação quanto à sua largura e nem todos os puxadores possuem uma forma que permita um fácil manuseamento.</p> <p>Soleira – As soleiras não cumprem o disposto no DL 163/2006 quanto à sua altura.</p>	<p>A porta de acesso à Junta de Freguesia tem duas folhas, contudo a largura útil quando aberta e o batente ou guarnição do lado oposto é de 0,48m. (fig. 1)</p> <p>A soleira da porta de entrada da Junta de Freguesia tem 0,18m de altura. (fig. 2) A soleira da porta de entrada dos CTT (atendimento da Junta de Freguesias) tem 0,08m de altura. (fig. 4)</p>

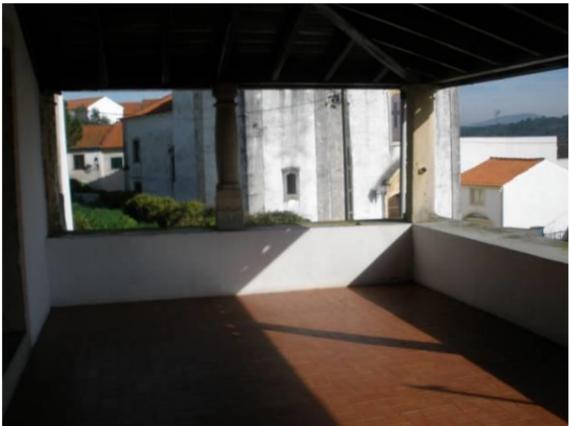
<p>Fig. 1</p>

<p>Fig. 2</p>	<p>Distribuição no edifício</p> <p>Átrio – O átrio cumpre o especificado no DL 163/2006 quanto às suas dimensões e respetivas zonas de manobra. (fig. 1)</p> <p>Escada – Existem degraus nos percursos de distribuição do edifício e não existe um meio complementar de acesso facilitado a pessoas com mobilidade reduzida.</p>	<p>Os degraus/soleiras têm 0,15m de altura. (fig. 2)</p>

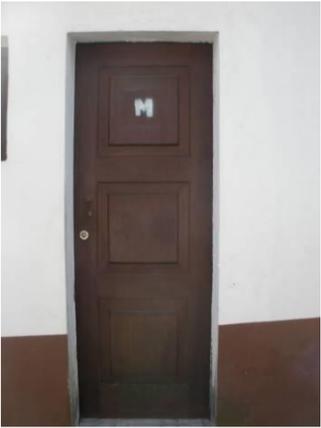
<p>Fig. 1</p>

<p>Fig. 5</p>	<p>Acesso a dependências</p> <p>Porta – As portas de acesso às dependências não cumprem o disposto no DL 163/2006 quanto à sua largura. Os puxadores não possuem uma forma que permita um fácil manuseamento.</p>	<p>As portas têm 0,67m de largura útil. (fig. 1) Os puxadores são em forma de maçaneta. (fig. 5)</p>

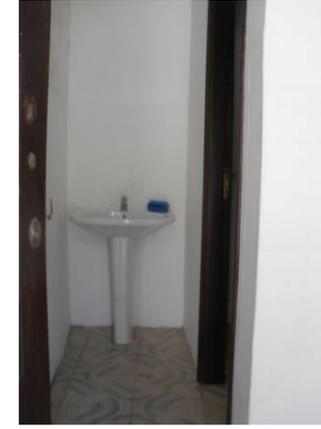
<p>Fig. 4</p>	<p>Dependências</p> <p>Balcões de atendimento – Os balcões não possuem zonas livres de aproximação e zonas rebaixadas para facilitar a utilização por pessoas com mobilidade reduzida.</p> <p>Instalação Sanitária – Não existe Instalação sanitária dirigida a pessoas com mobilidade reduzida.</p> <p>Organização do mobiliário – O mobiliário encontra-se organizado facilitando a circulação de pessoas com mobilidade reduzida. (fig. 2 e 3)</p>	<p>O balcão de atendimento (no posto dos CTT) tem 1,07m de altura. (fig. 1)</p> <p>A instalação sanitária existente não está equipada e não possui área suficiente para ser adaptada. (fig. 4)</p>

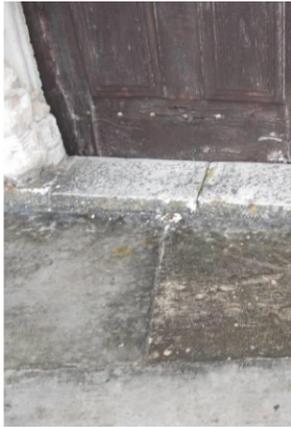
<p>Fig. 2</p>

<p>Fig. 4</p>	<p>Acesso ao edifício</p> <p>Porta – Nem todas as portas cumprem a legislação quanto à sua largura e nem todos os puxadores possuem uma forma que permita um fácil manuseamento. A porta de entrada principal tem duas folhas com 1,02m de largura. (fig. 1)</p> <p>Soleira – As soleiras das portas de entrada não cumprem o disposto no DL 163/2006 quanto à sua altura.</p>	<p>A porta de acesso lateral tem duas folhas, contudo a largura útil quando aberta e o batente ou guarnição do lado oposto é de 0,68m (fig. 3). O puxador é em forma de maçaneta. (fig. 4)</p> <p>A soleira tem 0,06m de altura pelo exterior e 0,20m pelo interior. (fig. 2)</p>

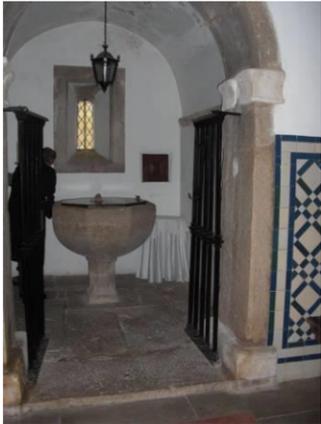
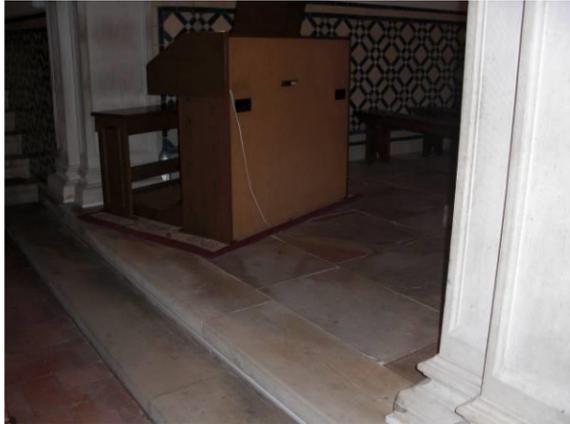
<p>Fig. 4</p>	<p>Acesso a dependências</p> <p>Porta – A porta de acesso à sacristia não cumpre o disposto no DL 163/2006.</p> <p>Soleira – A soleira não cumpre o disposto no DL 163/2006 quanto à sua altura.</p> <p>Escada/degrau – Existem degraus no acesso à zona da pia batismal e ao altar. (fig. 1 e 2)</p>	<p>A porta tem 0,71m de largura útil. (fig. 3)</p> <p>A soleira tem 0,08m de altura. (fig. 4)</p> <p>Não existe um meio complementar de acesso facilitado a pessoas com mobilidade reduzida.</p>

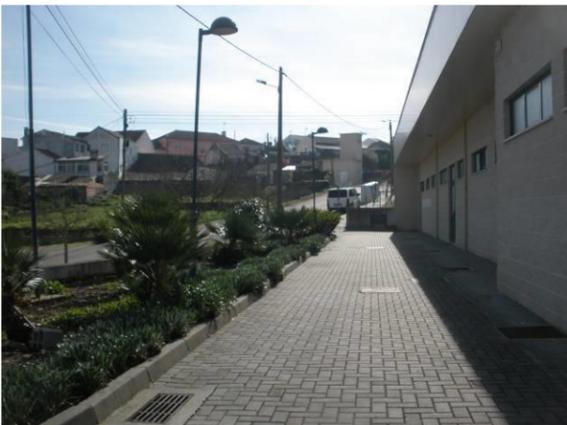
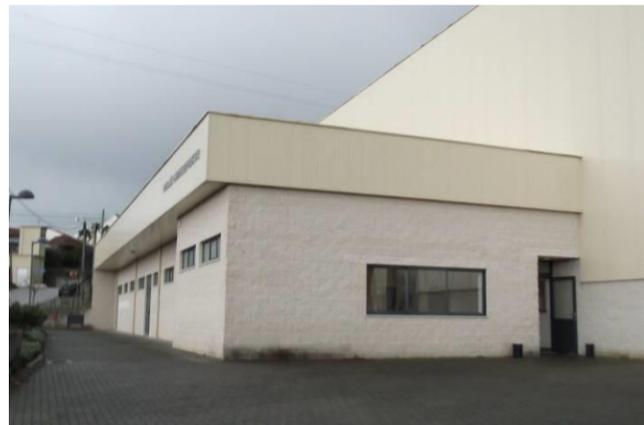
Fig. 2 </div> </div>	<p>Espaço exterior privado</p> <p>Passeio – Os percursos existentes no espaço exterior privado são regulares e contínuos. (fig. 1 e 2)</p>

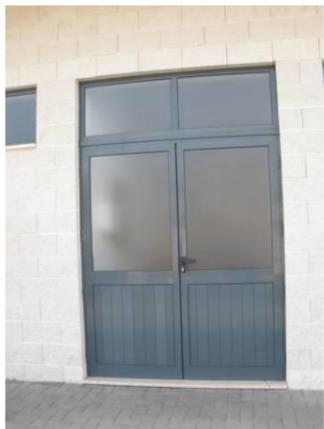
<p>Fig. 1</p>

<p>Fig. 3</p>	<p>Acesso ao edifício</p> <p>Porta – A porta de acesso principal ao edifício cumpre o disposto no DL 163/2006. (fig. 1)</p> <p>Soleira – A soleira da porta de entrada cumpre o disposto no DL 163/2006 quanto à sua altura. (fig. 2)</p>

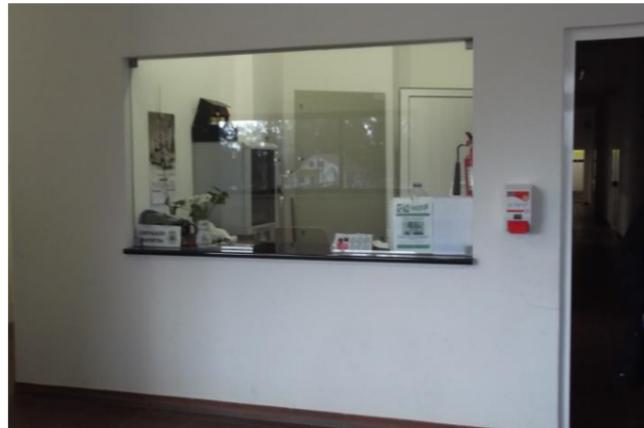
<p>Fig. 1</p>

<p>Fig. 4</p>	<p>Distribuição no edifício</p> <p>Átrio – O átrio cumpre o especificado no DL 163/2006 quanto às suas dimensões e respetivas zonas de manobra. (fig. 1)</p> <p>Corredor - Os corredores e espaços de circulação interna cumprem o especificado no DL 163/2006 quanto à sua largura. (fig. 2, 3 e 4)</p>

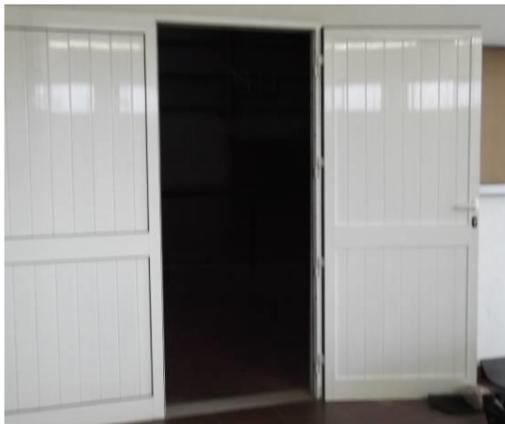
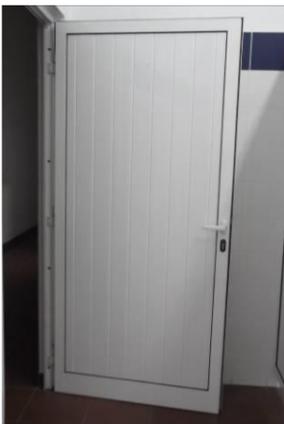
<p>Fig. 3</p>	<p>Acesso a dependências</p> <p>Porta – Todas as portas do acesso às dependências cumprem o disposto no DL 163/2006. Têm largura compreendida entre 0,86m e 0,90m. (fig. 1 e 2) Os puxadores são em forma de alavanca o que permite um fácil manuseamento. (fig. 3)</p>

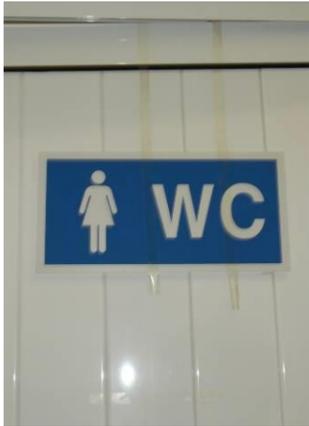
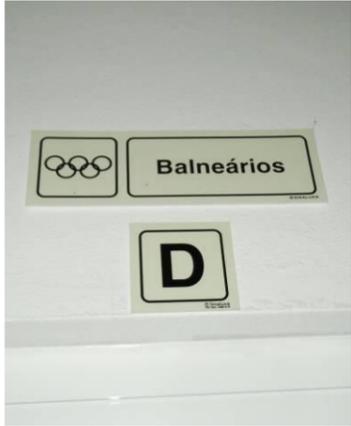
<p>Fig. 2</p>	<p>Sinalética e Informação</p> <p>Sinalética de dependências – A sinalética existente cumpre a legislação, quanto ao dimensionamento dos caracteres, símbolos, cores e materiais utilizados. (fig. 1 e 2)</p>	
	<p>Comandos e Controlos</p> <p>(Não foram encontrados itens neste campo para avaliação)</p>	
	<p>Instalação de Equipamentos de Auto-Atendimento</p> <p>(Não foram encontrados itens neste campo para avaliação)</p>

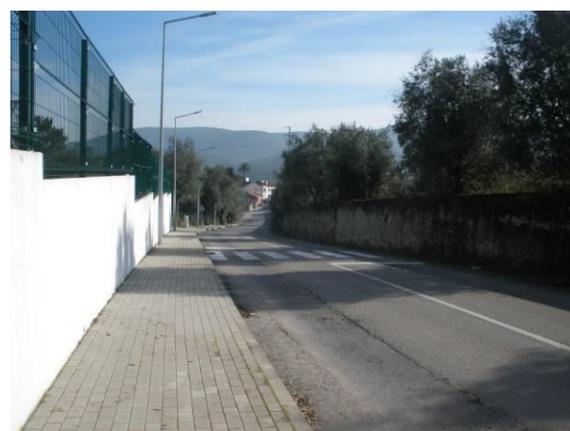
Fig. 1

A passadeira não possui rebaixos, não existe passeio num dos lados. (fig. 1)

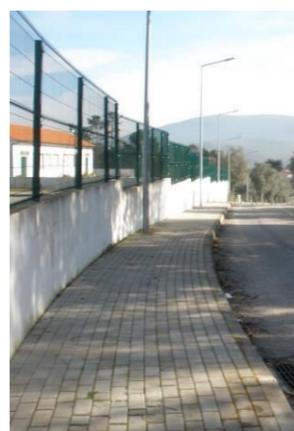
Fig. 2

Passeio – O passeio que envolve o edifício cumpre o DL 163/2006 quanto ao tipo de piso, revestimento e quanto à sua largura. (fig. 2)

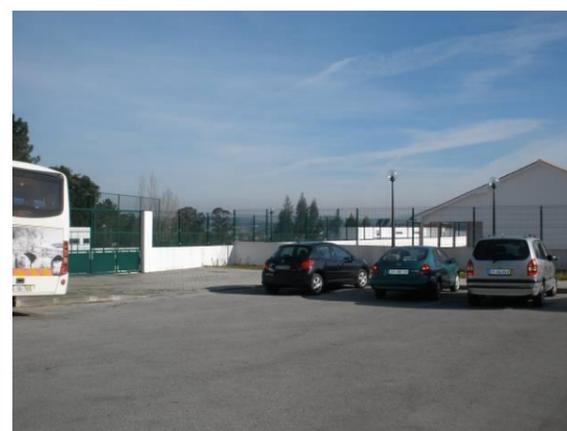
Fig. 3

Ausência da baia lateral de 1,00m e da sinalização horizontal e vertical. (fig. 3)

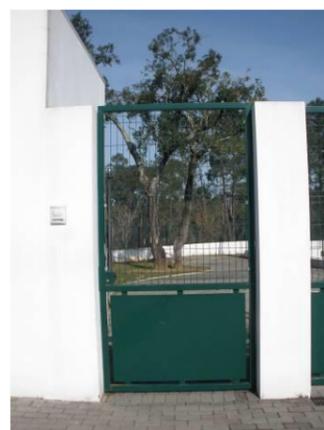
Fig. 1

O portão não possui puxador. (fig. 1)

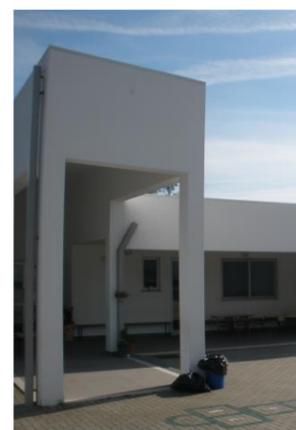
Fig. 2

Passeio – Os espaços de circulação do espaço exterior privado do edifício são regulares e contínuos. (fig. 2)

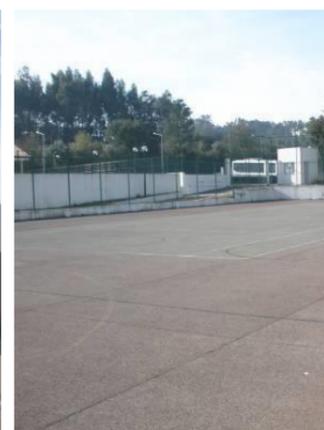
Fig. 3

Recreio – O espaço do recreio encontra-se em conformidade com o DL 163/2006, quanto ao seu tipo de piso e ausência de obstáculos ou barreiras. (fig. 3)

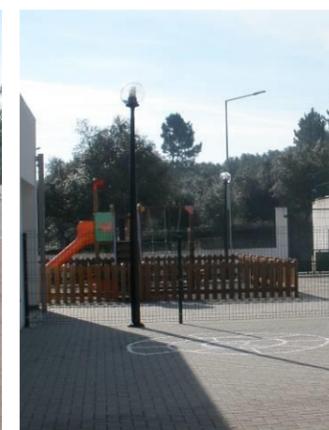
Fig. 4

Parque infantil – O parque apresenta piso confortável e regular. (fig. 4)

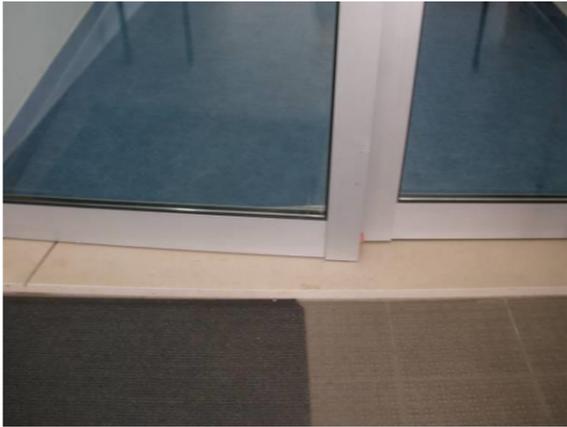
<p>Fig. 2</p>

<p>Fig. 3</p>	<p>Acesso ao edifício</p> <p>Porta – A porta de entrada principal do edifício cumpre o disposto no DL 163/2006 quanto à sua largura.</p> <p>Soleira – A soleira da porta de entrada cumpre o disposto no DL 163/2006 quanto à sua altura. (fig. 2)</p>	<p>O puxador é de barra fixa, não possui uma forma que permita um fácil manuseamento. (fig. 3)</p>

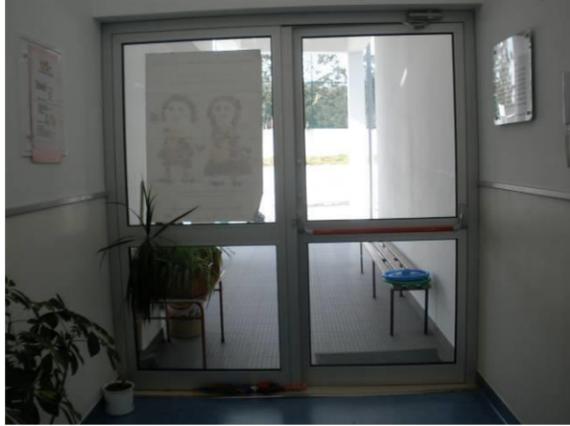
<p>Fig. 1</p>

<p>Fig. 3</p>	<p>Distribuição no edifício</p> <p>Átrio – O átrio cumpre o especificado no DL 163/2006 quanto às suas dimensões e respetivas zonas de manobra. (fig. 1)</p> <p>Corredor - Os corredores cumprem o especificado no DL 163/2006 quanto à sua largura. (fig. 3, 4 e 6)</p> <p>Escada – A escada não cumpre o disposto no DL 163/2006.</p> <p>Rampa – A rampa cumpre o disposto no DL 163/2006 quanto à sua largura, ausência de corrimãos e inclinação. (fig. 2)</p>	<p>A escada não possui corrimãos, e não existe meio complementar de acesso para pessoas com mobilidade reduzida. (fig. 5)</p>

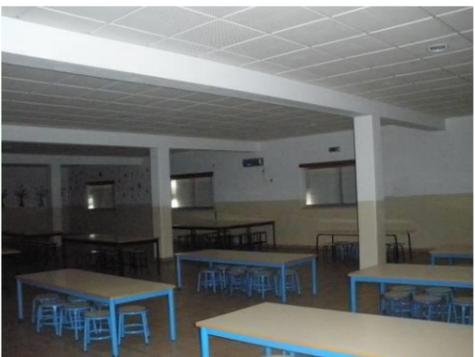
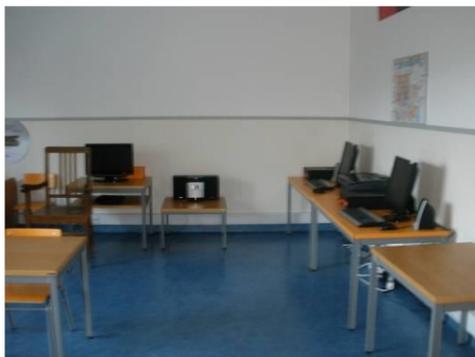
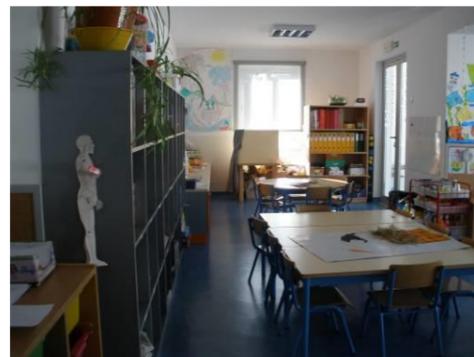
<p>Fig. 6</p>	<p>Dependências</p> <p>Balcões de atendimento – As mesas possuem zonas livres de aproximação e zonas rebaixadas para facilitar a utilização por pessoas com mobilidade reduzida. (fig. 3, 4 e 5)</p> <p>Instalação Sanitária – Existe Instalação sanitária dirigida a pessoas com mobilidade reduzida de acordo com o disposto no DL 163/2006. (fig. 1)</p> <p>Organização do mobiliário – O mobiliário encontra-se organizado, facilitando a circulação de pessoas com mobilidade reduzida. (fig. 3, 4 e 5)</p>

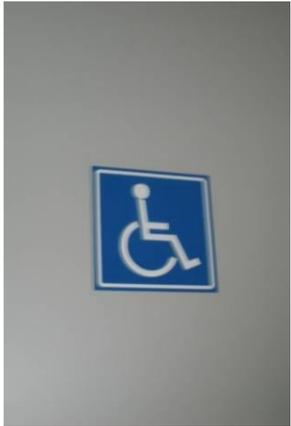
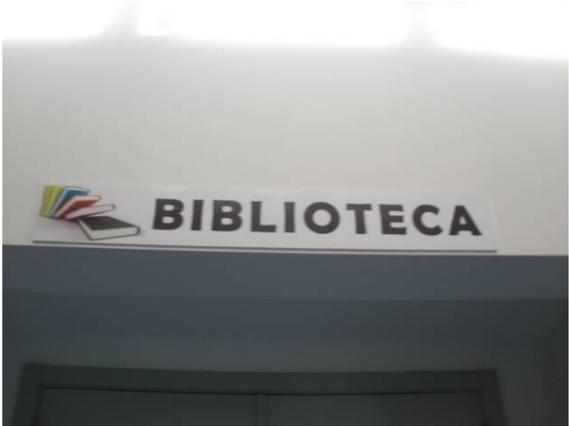
<p>Fig. 2</p>	<p>Sinalética e Informação</p> <p>Sinalética de dependências – A sinalética cumpre a legislação, quanto ao dimensionamento dos caracteres, símbolos, cores e materiais utilizados. (fig. 1 e 2)</p>

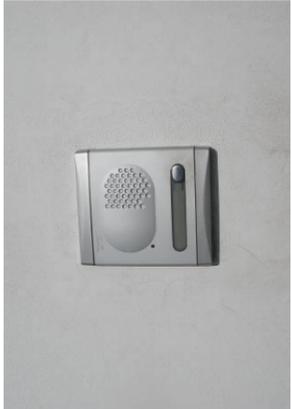
<p>Fig. 1</p>	<p>Comandos e Controlos</p> <p>Interrutores – A campainha não cumpre o disposto no DL 163/2006 quanto à sua localização.</p>	<p>A campainha situa-se a 1,57m de altura. (fig. 1)</p>
	<p>Instalação de Equipamentos de Auto-Atendimento</p> <p>(Não foram encontrados itens neste campo para avaliação)</p>

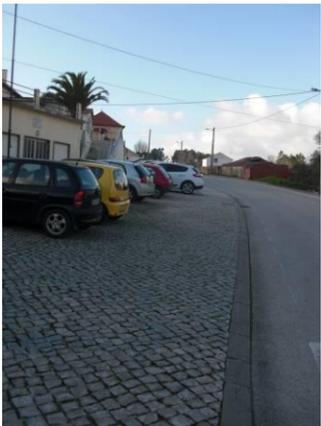
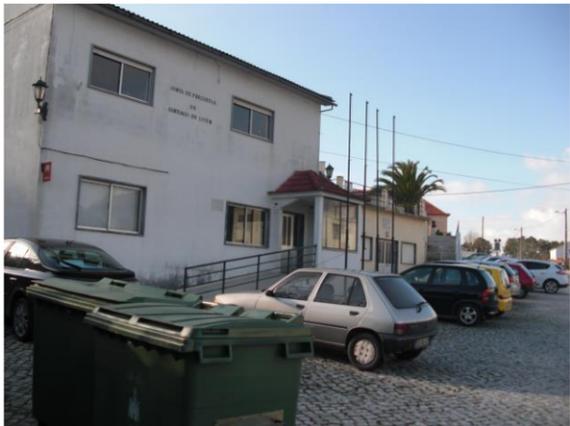
<p>Fig. 3</p> </div> </div>	<p>Espaço exterior público</p> <p>Passadeira – Não existe passadeira na envolvente do edifício.</p> <p>Estacionamento – Não existe lugar de estacionamento para pessoas com mobilidade reduzida.</p> <p>Passeio – O passeio que envolve o edifício não cumpre o DL 163/2006 quanto ao tipo de piso, revestimento e quanto à sua largura.</p>	<p>Ausência da baia lateral de 1,00m e da sinalização horizontal e vertical. (fig. 2 e 3)</p> <p>O passeio é descontínuo e irregular. (fig.2)</p>
<div style="text-align: center;">

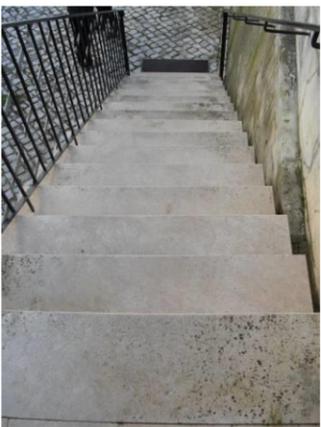
<p>Fig. 1</p> </div>	<p>Espaço exterior privado</p> <p>Escada/Degrau – A escada que dá acesso à entrada principal não cumpre o disposto no DL 163/2006.</p>	<p>A escada tem 1,14m de largura. (fig.1)</p>

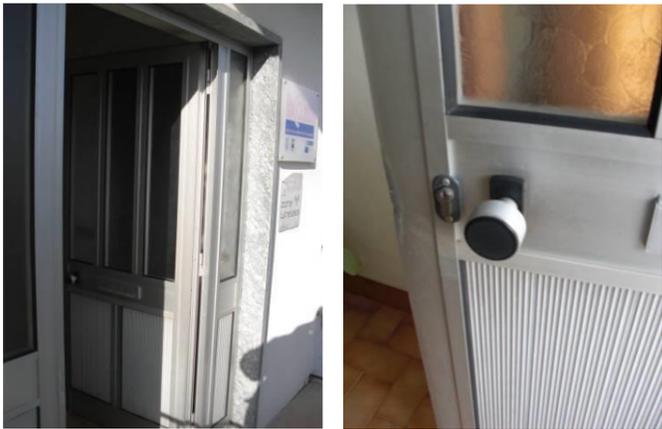
<p>Fig. 1 Fig. 1</p>	<p>Acesso ao edifício</p> <p>Porta – A porta de acesso principal ao edifício não cumpre o disposto no DL 163/2006 quanto à sua largura.</p> <p>Soleira – A soleira da porta de entrada cumpre o disposto no DL 163/2006 quanto à sua altura.</p>	<p>A porta tem 0,76m de largura útil. (fig.1) O puxador é em forma de maçaneta e não permite um fácil manuseamento para pessoas com mobilidade reduzida. (fig.2)</p>

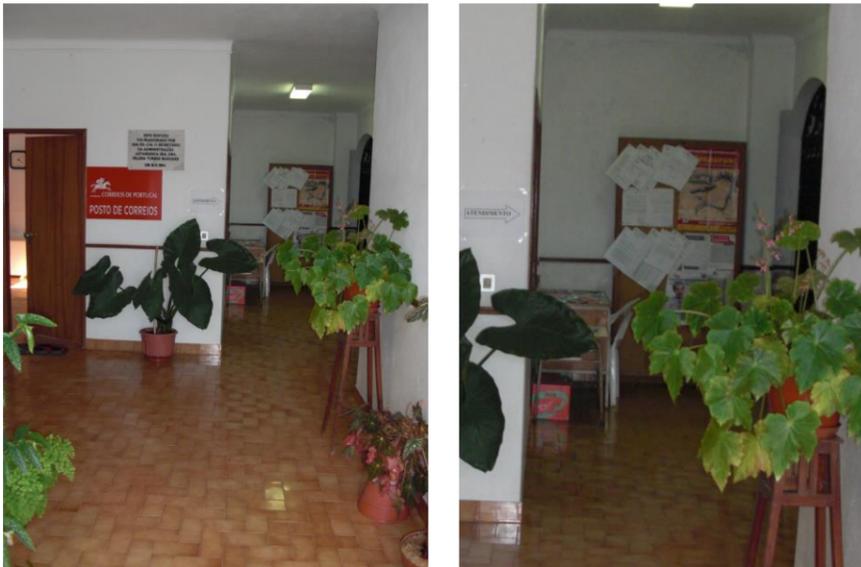
<p>Fig. 1 Fig. 2</p>	<p>Distribuição no edifício</p> <p>Átrio – O átrio cumpre o especificado no DL 163/2006 quanto às suas dimensões e respetivas zonas de manobra. (fig. 1)</p> <p>Corredor – Os corredores cumprem o especificado no DL 163/2006 quanto à sua largura. (fig. 2)</p>

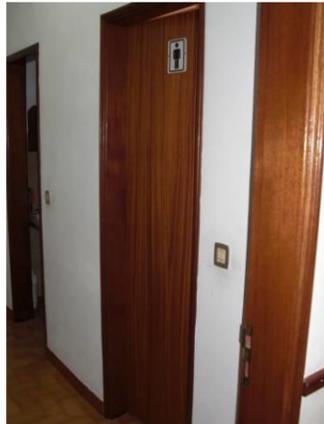
<p>Fig. 3</p>	<p>Acesso a dependências</p> <p>Porta – As portas que dão acesso às dependências não cumprem o disposto no DL 163/2006 quanto à sua largura.</p>	<p>A porta das instalações sanitárias tem 0,60m de largura. (fig. 1)</p> <p>A porta do gabinete do presidente tem 0,70m de largura. (fig. 2)</p> <p>O puxador é em forma de maçaneta e não permite um fácil manuseamento para pessoas com mobilidade reduzida. (fig.3)</p>

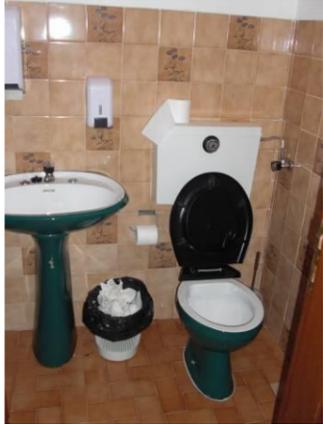
<p>Fig. 3</p>	<p>Dependências</p> <p>Balcões de atendimento – Os balcões não possuem zonas livres de aproximação e zonas rebaixadas para facilitar a utilização por pessoas com mobilidade reduzida.</p> <p>Instalação Sanitária – Não existe Instalação sanitária dirigida a pessoas com mobilidade reduzida.</p> <p>Organização do mobiliário – O mobiliário encontra-se organizado facilitando a circulação de pessoas com mobilidade reduzida. (fig.3)</p>	<p>O balcão tem 0,90m de altura. (fig. 1)</p> <p>Não está equipada para pessoas com mobilidade reduzida, não existe espaço suficiente para adaptar. (fig.2)</p>

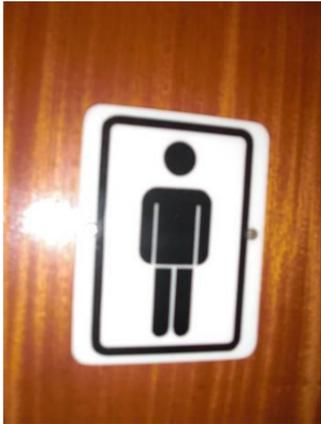
<p data-bbox="231 772 299 804">Fig. 1</p>	<p data-bbox="1795 310 2098 342">Sinalética e Informação</p> <p data-bbox="1795 348 2249 474">Sinalética de dependências – A sinalética existente cumpre a legislação, quanto ao dimensionamento dos caracteres, símbolos, cores e materiais utilizados. (fig.1)</p>	
	<p data-bbox="1795 840 2086 871">Comandos e Controlos</p> <p data-bbox="1795 877 2237 940">(Não foram encontrados itens neste campo para avaliação)</p>	
	<p data-bbox="1795 1339 2436 1371">Instalação de Equipamentos de Auto-Atendimento</p> <p data-bbox="1795 1377 2237 1440">(Não foram encontrados itens neste campo para avaliação)</p>

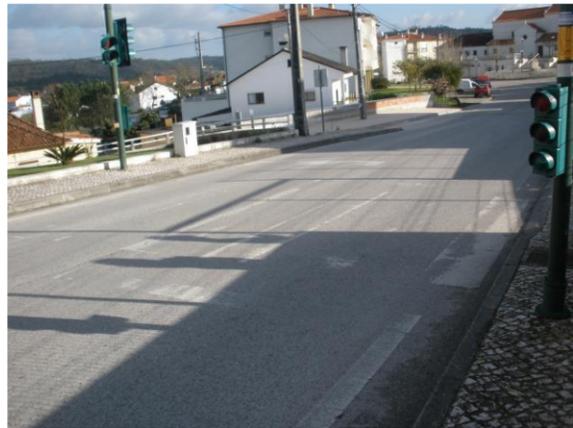
<p>Fig. 2</p> </div> </div>	<p>Espaço exterior público</p> <p>Passadeira – A passadeira mais próxima da entrada principal não cumpre o disposto no DL 163/2006.</p> <p>Estacionamento – Não existe zona de estacionamento nas proximidades do edifício.</p> <p>Passeio – O passeio que envolve o edifício cumpre o DL 163/2006 quanto ao tipo de piso, revestimento e quanto à sua largura. (fig. 2)</p>	<p>A passadeira não possui rebaxos, e a pintura está muito desgastada. (fig. 1)</p>
<div style="display: flex; justify-content: space-around;"> <div style="text-align: center;">

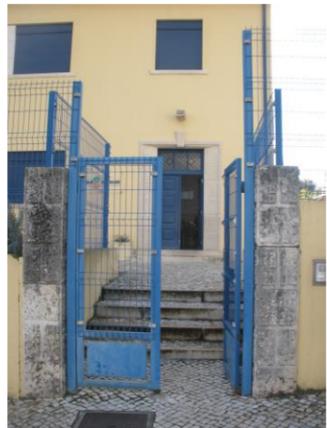
<p>Fig. 4</p> </div> </div>	<p>Espaço exterior privado</p> <p>Portão – O portão de entrada não cumpre o disposto no DL 163/2006.</p> <p>Escada/Degrau – A escada que existe após o portão não cumpre o disposto no DL 163/2006. Existe acesso alternativo efetuado pelo portão da zona desportiva até à porta lateral. (fig. 3 e 4)</p> <p>Rampa – A rampa que dá acesso à porta de entrada lateral não cumpre o disposto no DL 163/2006.</p>	<p>O portão tem duas folhas, contudo a largura útil quando aberta e o batente ou guarnição do lado oposto é de 0,60m (fig. 1).</p> <p>A escada não possui corrimãos. (fig. 2)</p> <p>A rampa tem 1,04m de largura. (fig. 3)</p>

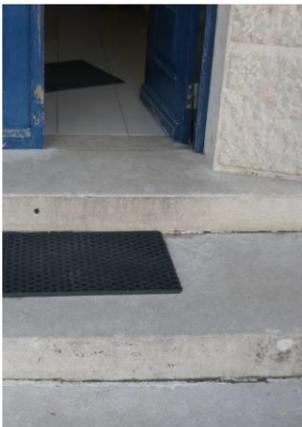
<p>Fig. 1 Fig. 2 Fig. 3 Fig. 4</p>	<p>Acesso ao edifício</p> <p>Porta – A porta de entrada principal não cumpre o disposto no DL 163/2006. O acesso lateral é efetuado por porta com dimensões regulamentares. (fig. 4)</p> <p>Soleira – A soleira da porta de entrada principal é composta por degraus e não cumpre o disposto no DL 163/2006 quanto à sua altura.</p>	<p>A porta tem duas folhas, contudo a largura útil quando aberta e o batente ou guarnição do lado oposto é de 0,56m (fig. 1). Os puxadores são em forma de maçaneta. (fig.3)</p> <p>A soleira é composta por dois degraus de 0,15m de altura. (fig. 2)</p>

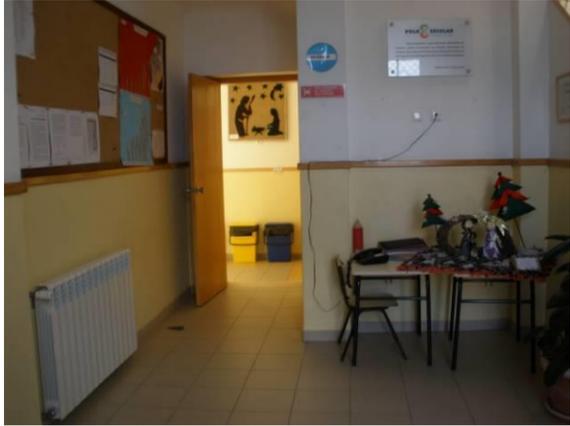
<p>Fig. 1 Fig. 2 Fig. 3 Fig. 4</p>	<p>Distribuição no edifício</p> <p>Átrio – O átrio cumpre o especificado no DL 163/2006 quanto às suas dimensões e respetivas zonas de manobra. (fig. 1)</p> <p>Escada – A escada que dá acesso ao piso superior não cumpre o disposto no DL 163/2006.</p>	<p>A escada tem 0,89m de largura nas zonas mais estreitas e 1,13m nas zonas mais largas. (fig. 2)</p> <p>No acesso ao corredor das instalações sanitárias e refeitório existe um degrau com 0,14m de altura. (fig. 3 e 4)</p> <p>Não existe meio complementar de acesso para pessoas com mobilidade reduzida. (fig.4)</p>

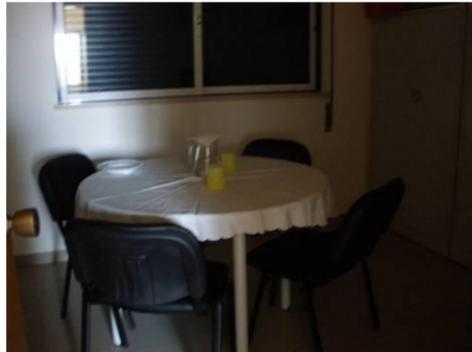
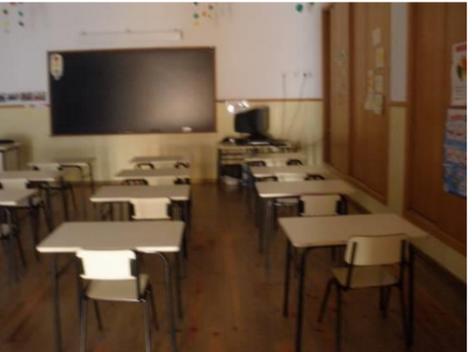
<p>Fig. 5</p>	<p>Acesso a dependências</p> <p>Porta – Nem todas as portas cumprem o disposto no DL 163/2006. A porta de acesso à instalação sanitária é regulamentar com 0,77m de largura. (fig. 2) A porta de acesso às salas de aula tem 0,84m de largura. (fig. 1)</p>	<p>As portas do acesso ao refeitório e sala de apoio do piso 1 têm 0,75m de largura útil. A porta da sala de apoio do r/c tem 0,68m de largura útil. (fig. 3) Os puxadores são em forma de maçaneta e barra vertical fixa. (fig. 4 e 5)</p>

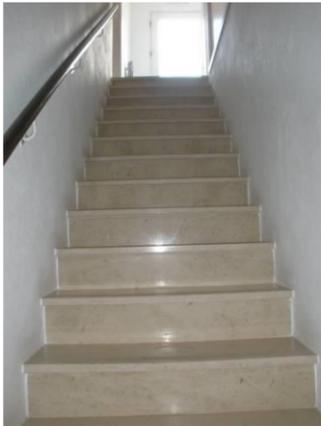
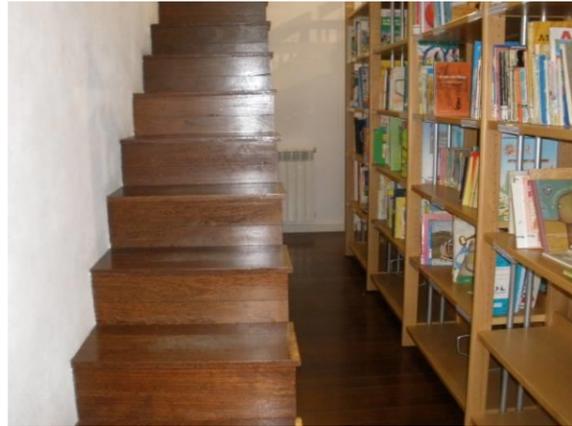
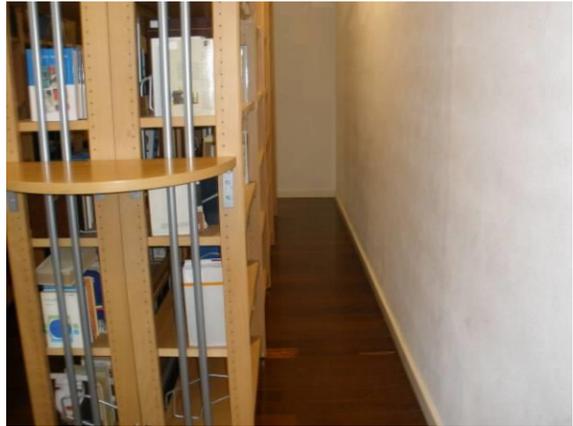
<p>Fig. 3</p> <p>Fig. 4</p> <p>Fig. 5</p>	<p>Distribuição no edifício</p> <p>Átrio – O átrio cumpre o especificado no DL 163/2006 quanto às suas dimensões e respetivas zonas de manobra. (fig. 1)</p> <p>Corredor – Nem todos os corredores cumprem o especificado no DL 163/2006 quanto à sua largura.</p> <p>Escada – As escadas não cumprem o disposto no DL 163/2006.</p>	<p>Existem zonas de circulação com 0,65m de largura útil. (fig. 5)</p> <p>A escada de acesso à EB1 tem 1,04m de largura. (fig. 3)</p> <p>A escada não possui corrimãos e tem menos de 1,20m de largura. (fig. 4)</p>

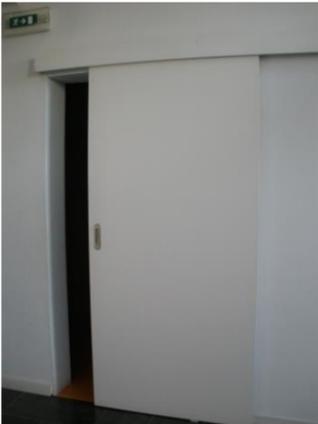
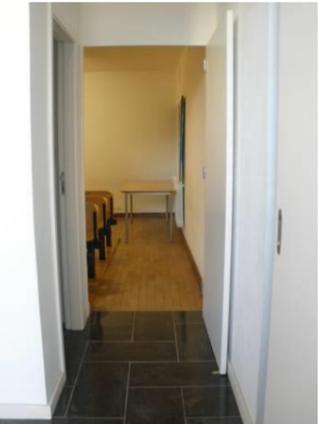
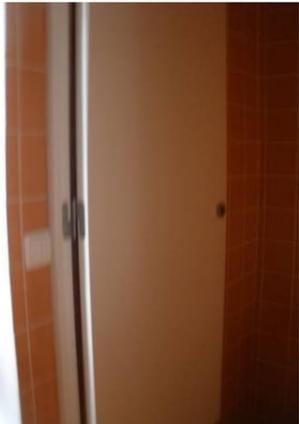
<p>Fig. 1 Fig. 2 Fig. 3</p> <p>Fig. 4</p>	<p>Acesso a dependências</p> <p>Porta – As portas cumprem o disposto no DL 163/2006 quanto à sua largura, com exceção da porta que dá acesso às instalações sanitárias. Nem todos os puxadores permitem um fácil manuseamento.</p>	<p>A porta de acesso às instalações sanitárias tem 0,65m de largura. (fig.3) O puxador é do tipo encastrado. (fig. 4)</p>

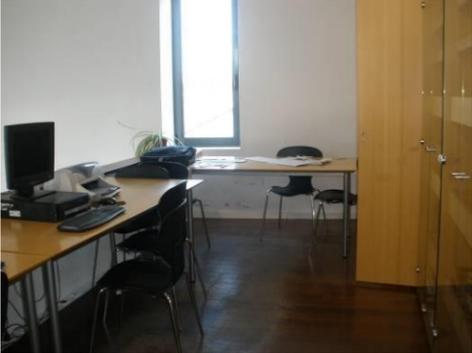
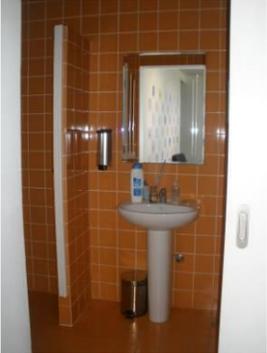
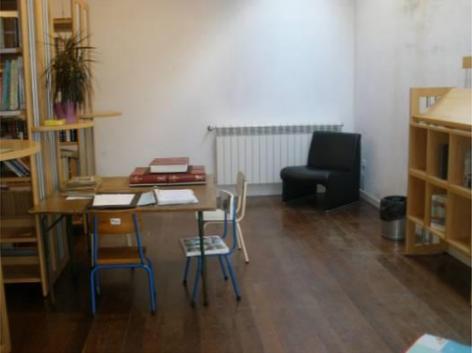
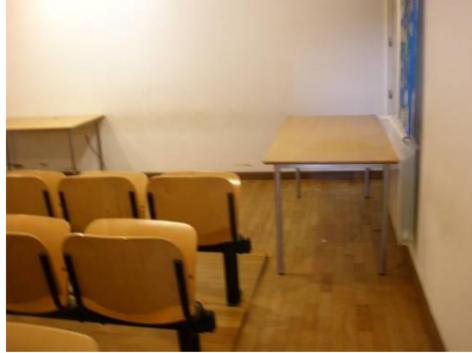
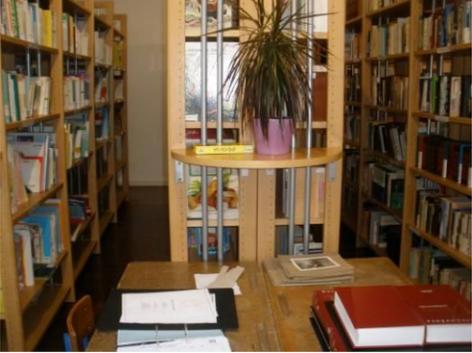
<p>Fig. 1 Fig. 2 Fig. 3</p> <p>Fig. 4 Fig. 5</p>	<p>Dependências</p> <p>Balcões de atendimento – As mesas possuem altura em conformidade com o disposto no DL 163/2006. (fig. 1)</p> <p>Instalação Sanitária – Não existe instalação sanitária dirigida a pessoas com mobilidade reduzida.</p> <p>Organização do mobiliário – Existem dependências com mobiliário em excesso e que não permitem zonas de manobra para pessoas com mobilidade reduzida. (fig. 3, 4 e 5)</p>	<p>Não existe espaço suficiente para ser adaptada. (fig. 2)</p>

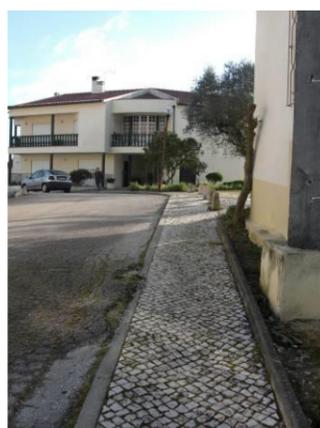
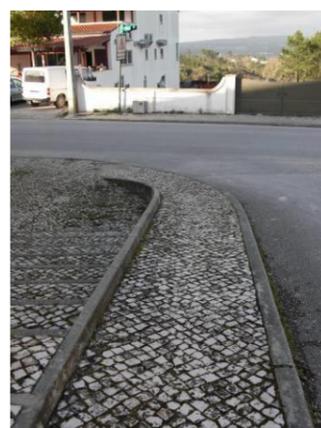
Passeio – O passeio que envolve o edifício não cumpre o DL 163/2006.

Os passeios têm dimensão inferior a 1,20m e apresentam pavimento irregular. (fig. 2 e 3)

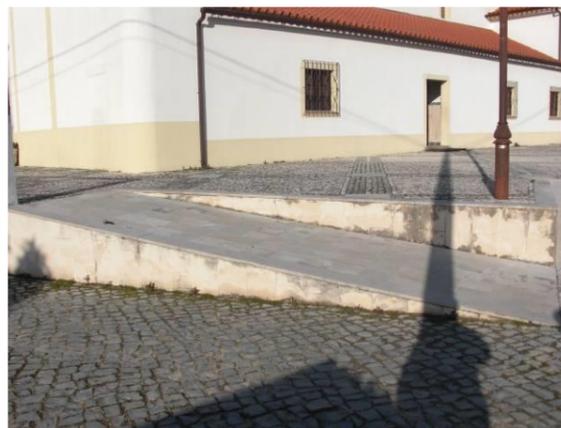
Fig. 3

Rampa – A rampa não cumpre o disposto no DL 163/2006.

A rampa não possui corrimãos e apresenta inclinação acentuada. (fig.3)

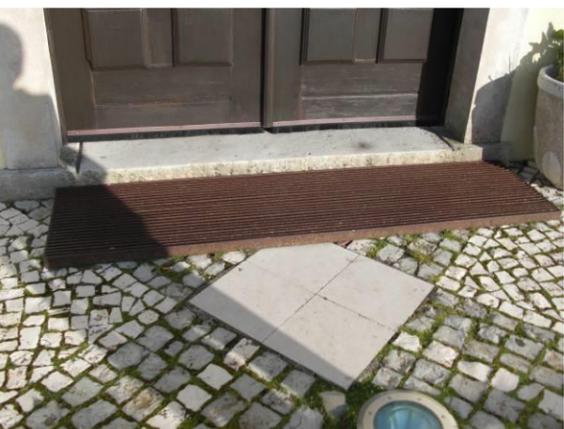
<p>Fig. 1 Fig. 2 Fig. 3</p>	<p>Acesso ao edifício</p> <p>Porta – As portas de entrada no edifício cumprem o disposto no DL 163/2006. A porta principal tem folha dupla e largura útil de 0,90m. (fig. 1) A porta lateral tem 1,08 de largura. (fig. 2)</p> <p>Soleira – As soleiras das portas de entrada não cumpre o disposto no DL 163/2006 quanto à sua altura.</p>	<p>As soleiras têm 0,12m de altura. (fig. 3)</p>

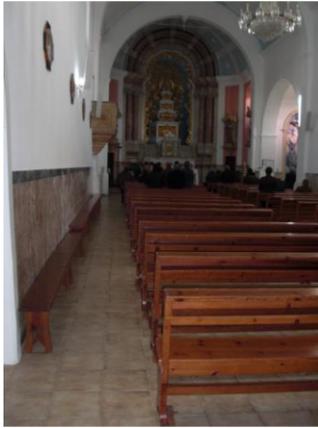
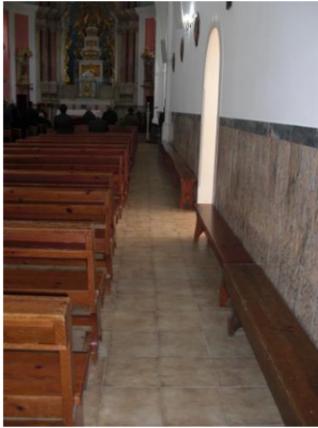
<p>Fig. 1 Fig. 2 Fig. 3 Fig. 4</p>	<p>Distribuição no edifício</p> <p>Átrio – O átrio cumpre o especificado no DL 163/2006 quanto às suas dimensões e respetivas zonas de manobra. (fig. 1)</p> <p>Corredor – Nem todos os corredores cumprem o especificado no DL 163/2006 quanto à sua largura.</p>	<p>Os corredores laterais têm largura inferior a 1,20m pela localização do mobiliário. (fig. 3 e 4)</p>

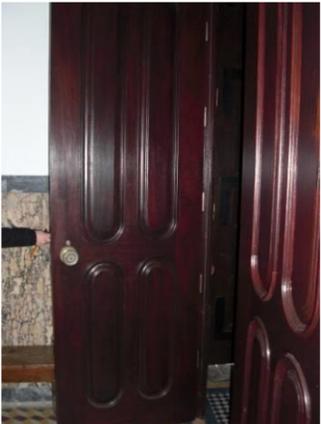
</div> <p style="display: flex; justify-content: space-around; margin-top: 10px;"> Fig. 1 Fig. 2 </p>	<p>Acesso a dependências</p> <p>Porta – A porta da antecâmara não cumpre o disposto no DL 163/2006 quanto à sua largura.</p>	<p>A porta tem 0,75m de largura. (fig. 1) O puxador é em forma de maçaneta, não permite um fácil manuseamento para pessoas com mobilidade reduzida. (fig. 2)</p>
<div style="display: flex; justify-content: space-around;">

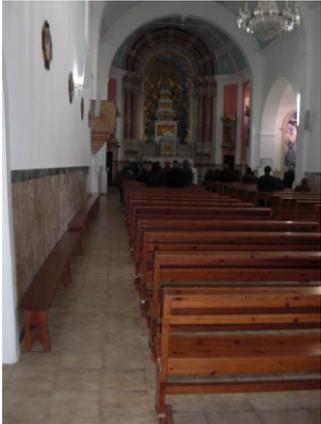
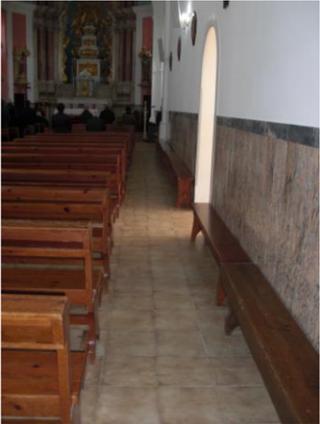
</div> <p style="display: flex; justify-content: space-around; margin-top: 10px;"> Fig. 1 Fig. 2 </p>	<p>Dependências</p> <p>Instalação Sanitária – Não existe Instalação sanitária dirigida a pessoas com mobilidade reduzida.</p> <p>Organização do mobiliário – Existem zonas com mobiliário em excesso que não permitem espaço de manobra para pessoas com mobilidade reduzida.</p>	<p>Corredores laterais não permitem a circulação de pessoas com mobilidade reduzida. (fig. 1 e 2)</p>

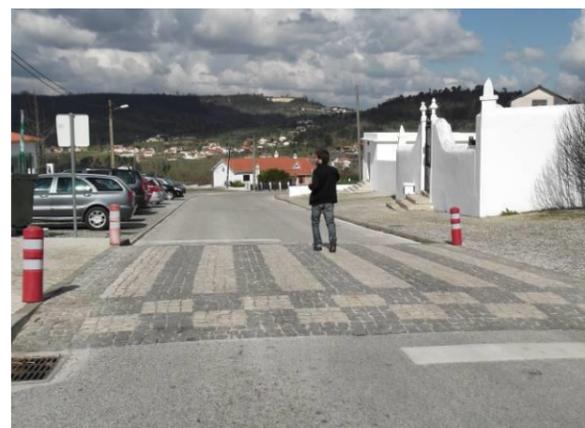
Fig. 1

Passadeira – A passadeira mais próxima da entrada principal cumpre o disposto no DL 163/2006. (fig. 1)

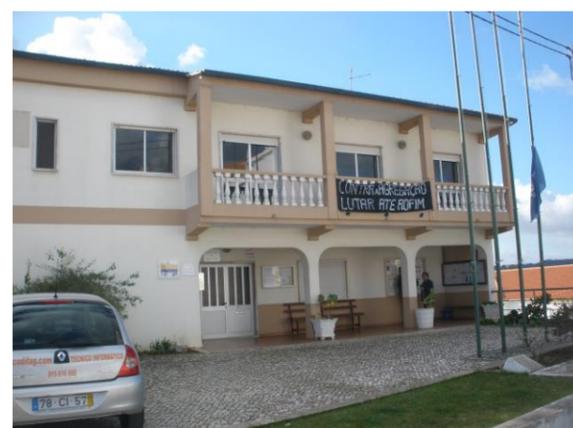
Fig. 2

Passeio – O passeio que envolve o edifício não cumpre o DL 163/2006 quanto ao tipo de piso, revestimento e quanto à sua largura.

Ausência da baia lateral de 1,00m e da sinalização horizontal e vertical. (fig. 2)

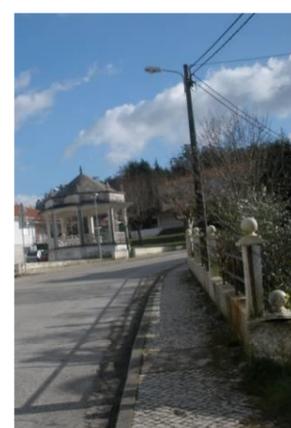
Fig. 3

Existem zonas onde o passeio tem largura inferior a 1,20m. (fig. 3)

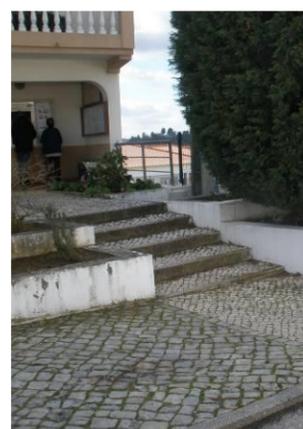
Fig. 1

Escada/Degrau – A escada que dá acesso patamar da porta de entrada principal não cumpre o disposto no DL 163/2006.

A escada tem 1,03m de largura e não possui corrimãos. (fig. 1)

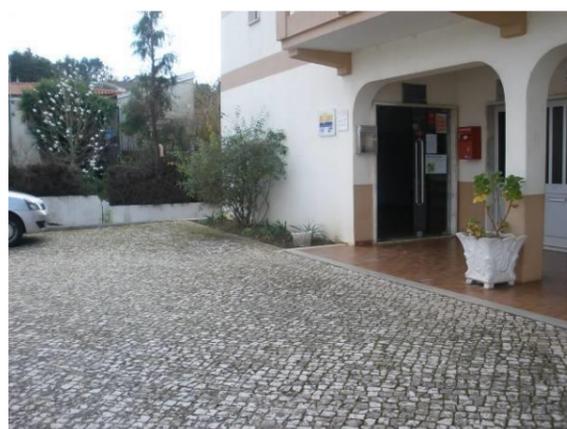
Fig. 2

Passeio – O passeio que envolve o edifício no espaço exterior privado só possui acesso nivelado pelo parque de estacionamento. O pavimento apresenta-se regular e contínuo. (fig. 2)

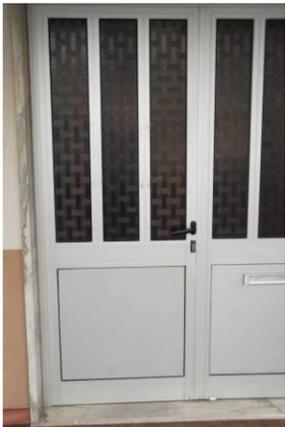
<p>Fig. 3</p> <p>Fig. 4</p>	<p>Acesso ao edifício</p> <p>Porta – A porta que dá acesso à Junta de Freguesia cumpre o disposto no DL 163/2006 quanto à sua largura. (fig. 3) A porta que dá acesso à Extensão de Saúde não cumpre o disposto no DL 163/2006 quanto à sua largura. Nem todos os puxadores possuem uma forma que permita um fácil manuseamento.</p> <p>Soleira – As soleiras das portas de entradas cumprem o disposto no DL 163/2006 quanto à sua altura. (fig. 2 e 4)</p>	<p>A porta tem duas folhas, contudo a largura útil quando aberta e o batente ou guarnição do lado oposto é de 0,74m. (fig. 1) O puxador da porta da Junta de Freguesia é em barra vertical fixa. (fig. 3 e 4)</p>

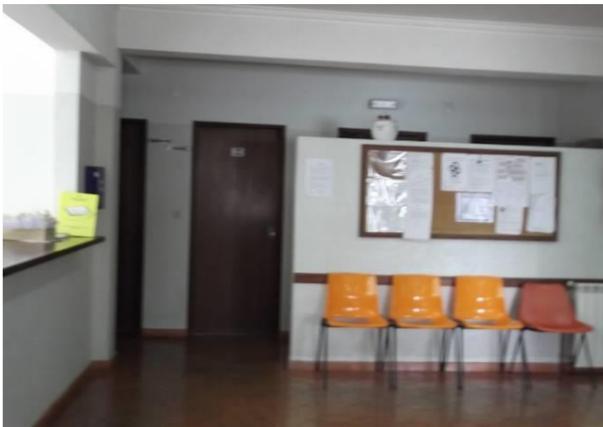
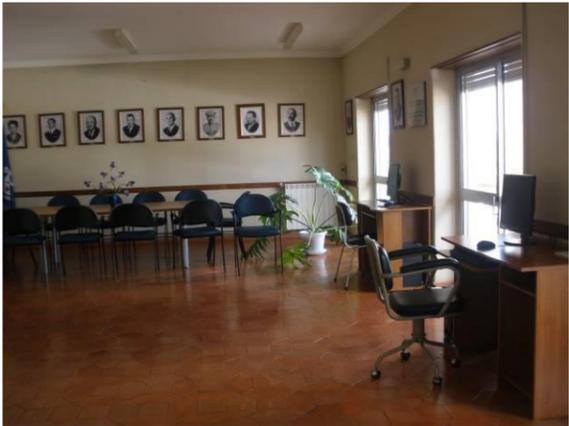
<p>Fig. 4</p> <p>Fig. 5</p> <p>Fig. 6</p>	<p>Distribuição no edifício</p> <p>Átrio – Os átrios cumprem o especificado no DL 163/2006 quanto às suas dimensões e respetivas zonas de manobra. (fig. 1 e 5)</p> <p>Corredor – Os corredores existentes cumprem o especificado no DL 163/2006 quanto à sua largura. (fig. 3 e 6)</p> <p>Escada – A escada que dá acesso à Junta de Freguesia não cumpre o disposto no DL 163/2006.</p>	<p>A escada não possui corrimão em ambos os lados. (fig. 4) Não existe meio complementar de acesso para pessoas com mobilidade reduzida.</p>

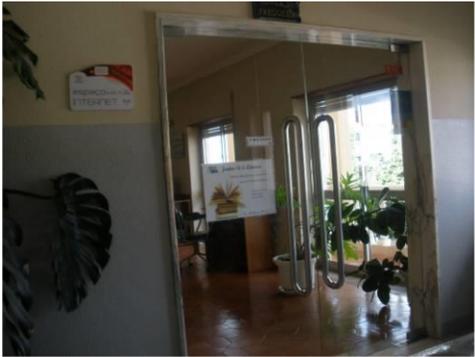
<p>Acesso a dependências</p> <p>Porta – Nem todas as portas cumprem a legislação quanto à sua largura e nem todos os puxadores possuem uma forma que permita um fácil manuseamento.</p> <p>A porta que dá acesso à zona de atendimento da Junta de Freguesia tem 0,83 de largura. (fig. 1)</p>	<p>As restantes portas têm 0,65m de largura útil. Os puxadores são em forma de maçaneta. (fig. 7)</p>

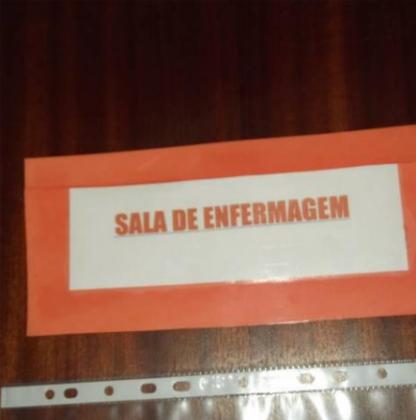
<p>Fig. 2</p>

<p>Fig. 4</p>	<p>Sinalética e Informação</p> <p>Sinalética de dependências – A sinalética nem sempre cumpre o disposto no DL 163/2006.</p>	<p>Existem elementos de informação que não possuem o formato, material, e dimensão de caracteres necessários para possibilitar uma fácil identificação e interpretação. (fig. 2 e 4)</p>
	<p>Comandos e Controlos</p> <p>(Não foram encontrados itens neste campo para avaliação)</p>	
	<p>Instalação de Equipamentos de Auto-Atendimento</p> <p>(Não foram encontrados itens neste campo para avaliação)</p>

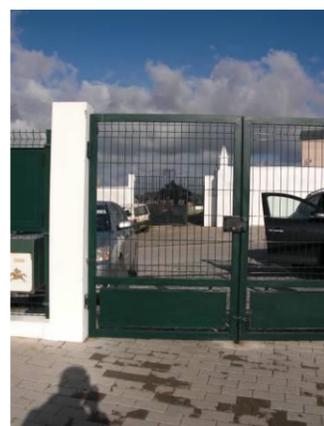
Fig. 1

Passadeira – A passadeira mais próxima da entrada principal cumpre o disposto no DL 163/2006. (fig. 1)

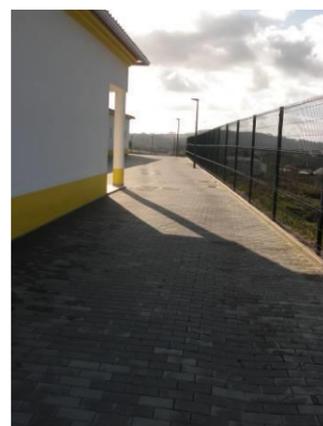
Fig. 2

Ausência da baia lateral de 1,00m e da sinalização horizontal e vertical. (fig. 2)

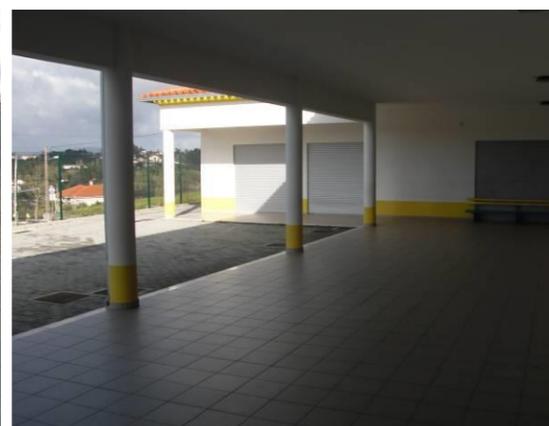
Fig. 3

Passeio – O passeio que envolve o edifício cumpre o DL 163/2006 quanto ao tipo de piso, revestimento e quanto à sua largura. (fig. 3)

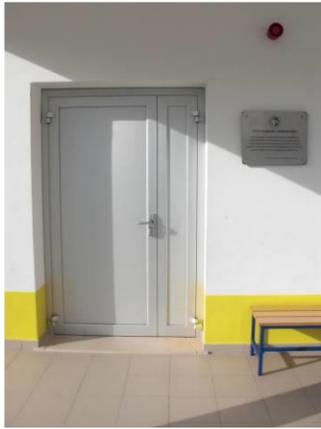
<p>Fig. 1</p> <p>Fig. 2</p>	<p>Acesso ao edifício</p> <p>Porta – A porta de acesso principal ao edifício cumpre o disposto no DL 163/2006. (fig. 1) Os puxadores são em forma de alavanca e permitem um fácil manuseamento. (fig. 2)</p> <p>Soleira – A soleira da porta de entrada cumpre o disposto no DL 163/2006 quanto à sua altura. (fig.1)</p>

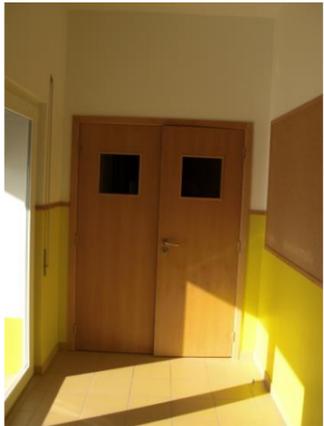
<p>Fig. 1 Fig. 2 Fig. 3 Fig. 4</p>	<p>Acesso a dependências</p> <p>Porta – Nem todas as portas cumprem o disposto no DL 163/2006. Nem todos os puxadores possuem uma forma que permite um fácil manuseamento.</p>	<p>A porta de acesso ao refeitório tem duas folhas, contudo a largura útil quando aberta e o batente ou guarnição do lado oposto é de 0,65m (fig. 1). O puxador é em barra vertical fixa. (fig. 4)</p>

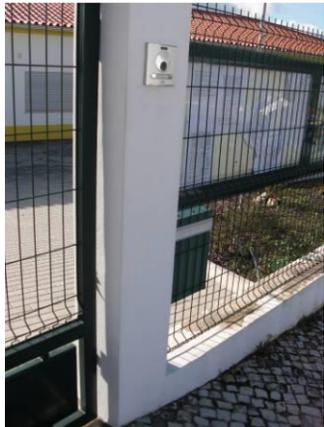
<p>Fig. 1</p>	<p>Comandos e Controlos</p> <p>Interrutores – A campainha não cumpre o disposto no DL 163/2005.</p>	<p>A campainha está localizada a 1,39m de altura. (fig. 1)</p>
	<p>Instalação de Equipamentos de Auto-Atendimento</p> <p>(Não foram encontrados itens neste campo para avaliação)</p>

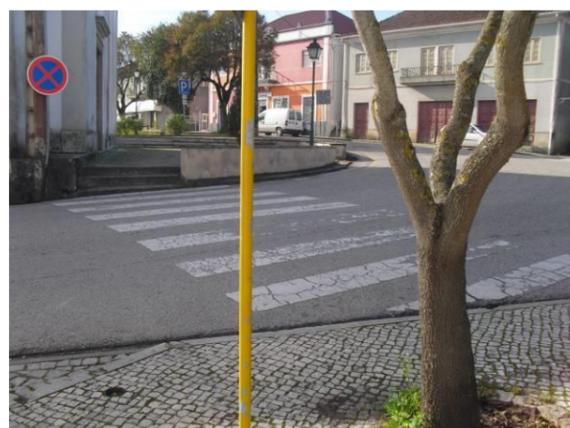
Fig. 1

Passadeira – A passadeira mais próxima da entrada principal não cumpre o disposto no DL 163/2006.

Não possui rebaixos e a pintura está desgastada. (fig. 1)

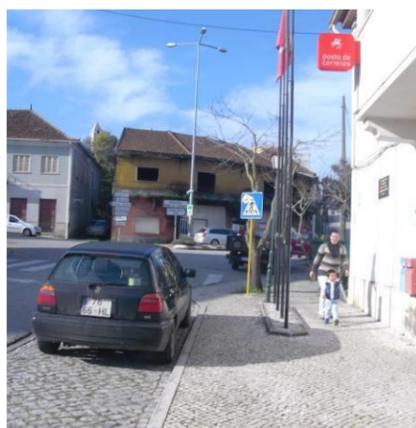
Fig. 2

Estacionamento – Não existe lugar de estacionamento para pessoas com mobilidade reduzida.

Ausência da baia lateral de 1,00m e da sinalização horizontal e vertical. (fig. 2)

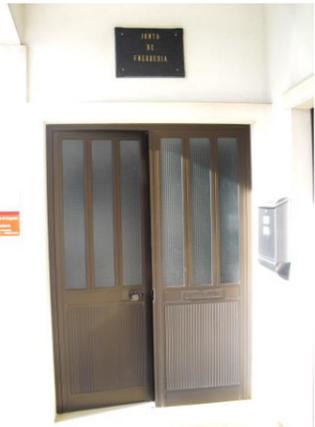
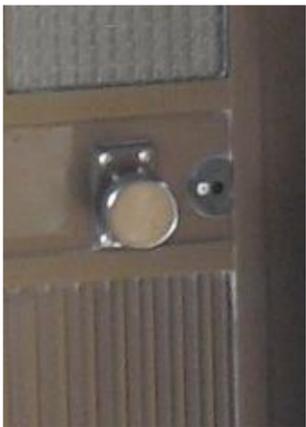
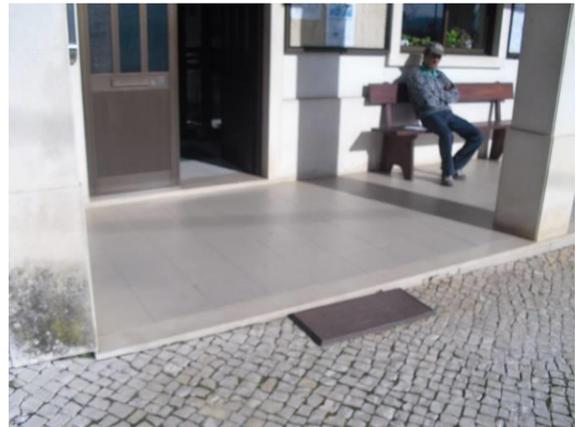
<p>Fig. 1 Fig. 2 Fig. 3</p>	<p>Acesso ao edifício</p> <p>Porta – As portas de acesso principal aos dois serviços do edifício não cumprem o disposto no DL 163/2006. Os puxadores não possuem uma forma que permita um fácil manuseamento.</p> <p>Soleira – A soleira da porta de entrada não cumpre o disposto no DL 163/2006 quanto à sua altura.</p>	<p>As portas têm duas folhas, contudo a largura útil quando aberta e o batente ou guarnição do lado oposto é de 0,68m (fig. 1). Os puxadores são em forma de maçaneta. (fig. 2)</p> <p>A soleira apresenta 0,04m de altura. (fig. 3).</p>
