Plano Municipal de Promoção da Acessibilidade - Programa RAMPA
Município de Pombal
FASE III – Versão Final do Plano

I – Levantamento e Diagnóstico

PEÇAS ESCRITAS - VOLUME III
 5. Edificado (parte II)
 6. Transportes
 7. Comunicação
 8. Infoacessibilidade

março 2014

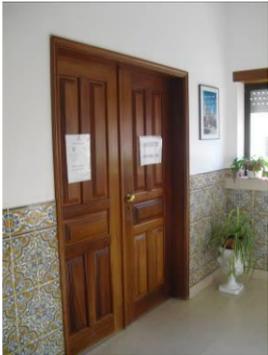
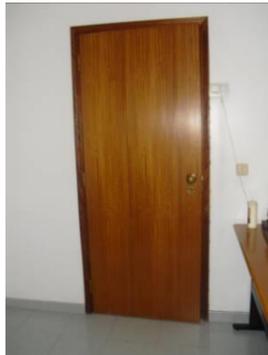
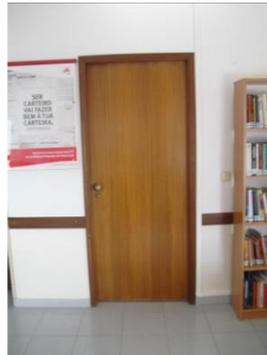
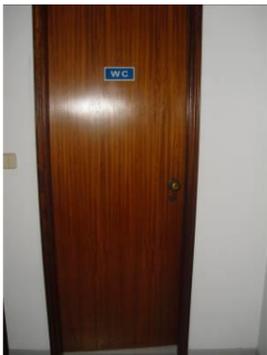
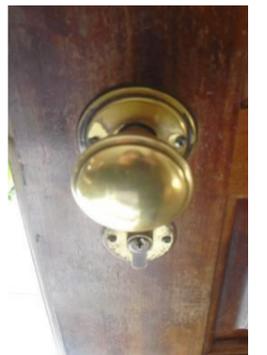
<p>Acesso a dependências</p> <p>Porta – Nem todas as portas cumprem a legislação quanto à sua largura e nem todos os puxadores possuem uma forma que permita um fácil manuseamento.</p>	<p>A porta de entrada do atendimento da Junta de Freguesia e do ATL tem duas folhas, contudo a largura útil quando aberta e o batente ou guarnição do lado oposto é de 0,65m. (fig. 1)</p> <p>A porta de acesso ao corredor tem 0,75m de largura.</p> <p>A porta da antecâmara da Extensão de Saúde tem 0,66m de largura. (fig. 8)</p> <p>A porta de acesso à enfermagem tem 0,65m de largura.</p> <p>A porta de acesso às instalações sanitárias têm 0,65m de largura. (fig. 4)</p> <p>O puxador é em forma de maçaneta. (fig.5)</p>

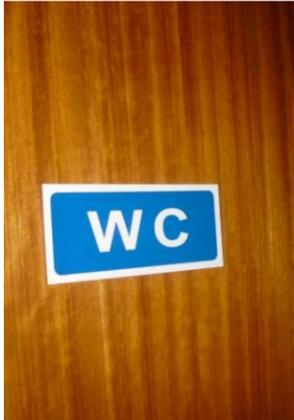
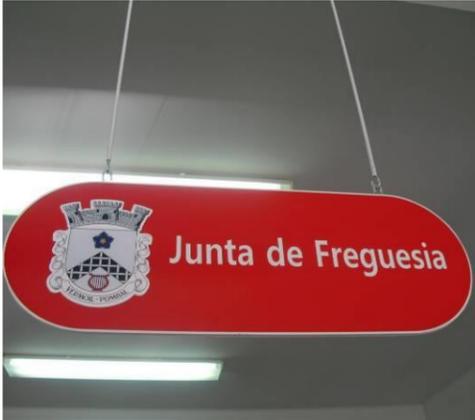
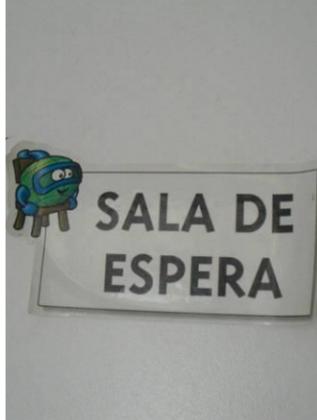
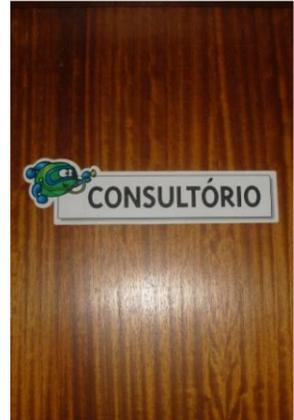
<p>Fig. 4</p>	<p>Sinalética e Informação</p> <p>Sinalética de dependências – A sinalética cumpre a legislação, quanto ao dimensionamento dos caracteres, símbolos, cores e materiais utilizados. (fig. 1, 2, 3 e 4)</p>	
	<p>Comandos e Controlos</p> <p>(Não foram encontrados itens neste campo para avaliação)</p>	
	<p>Instalação de Equipamentos de Auto-Atendimento</p> <p>(Não foram encontrados itens neste campo para avaliação)</p>

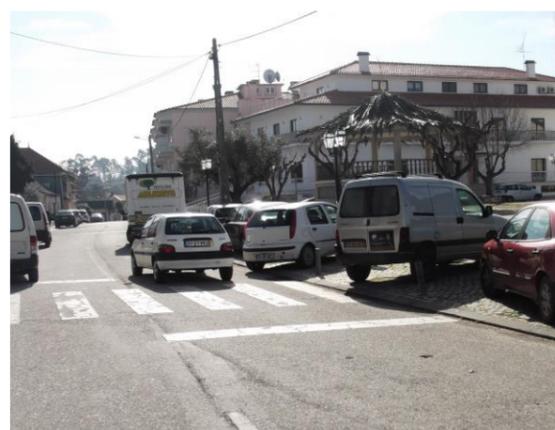
Fig. 1

Estacionamento abusivo impede a utilização da passadeira. (fig. 1)

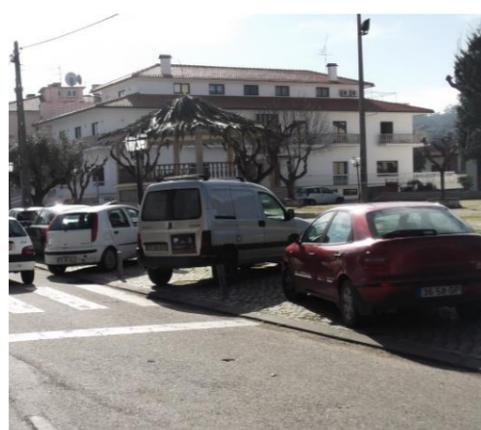
Fig. 2

Ausência da baia lateral de 1,00m e da sinalização horizontal e vertical. (fig. 2)

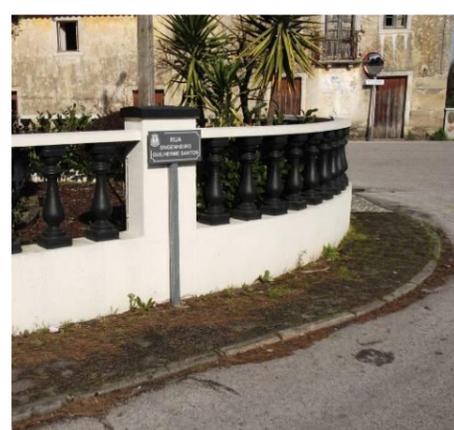
Fig. 3

Os passeios são descontínuos, em algumas zonas não têm largura mínima regulamentar, são irregulares e apresentam sinais de degradação. (fig. 3)

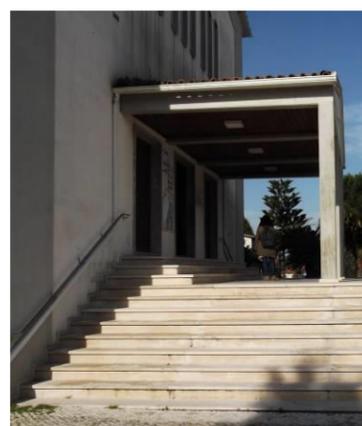
Fig. 1

Escada/Degrau – A escada não cumpre o disposto no DL 163/2006.

A escana não possui corrimão intermédio no máximo com 3m de afastamento. (fig. 1)

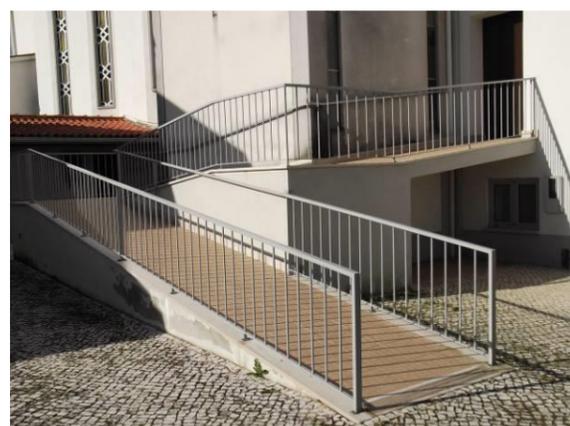
Fig. 2

Rampa – A rampa que dá acesso à entrada lateral cumpre o disposto no DL 163/2006 quanto à sua largura, localização de corrimãos e inclinação. (fig. 2)

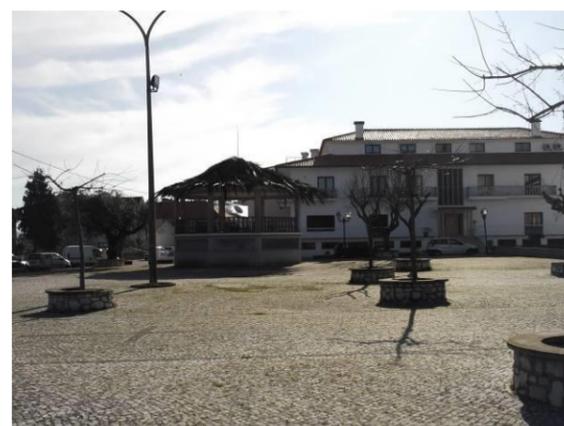
Fig. 3

Passeio – Os passeios do espaço exterior privado são regulares e contínuos. (fig. 3)

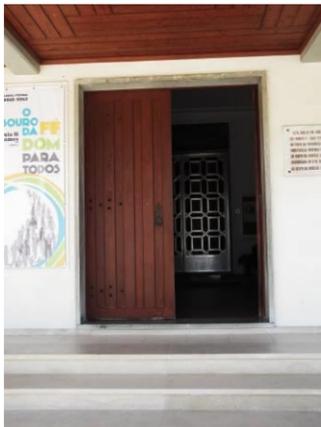
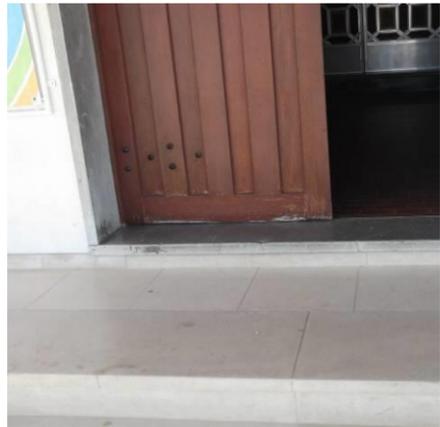
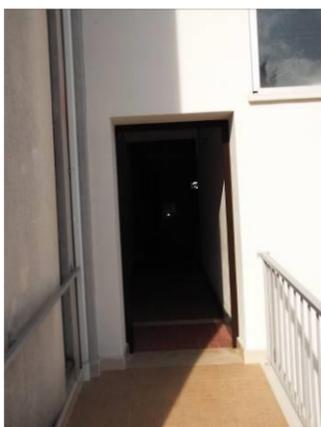
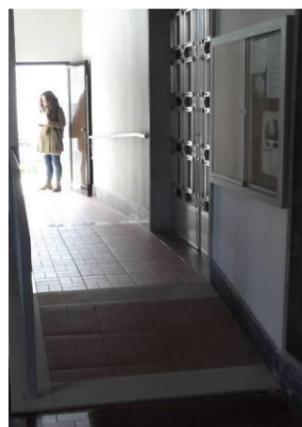
<p>Fig. 1 Fig. 2 Fig. 3 Fig. 4</p>	<p>Acesso ao edifício</p> <p>Porta – As portas de acesso ao interior do edifício cumprem o disposto no DL 163/2006. (fig. 1 e 3)</p> <p>Soleira – A soleira da porta de entrada principal não cumpre o disposto no DL 163/2006 quanto à sua altura. A soleira do acesso lateral é rampeada e acessível. (fig. 4)</p>	<p>A soleira da entrada principal tem 0,11m de altura. (fig. 2)</p>

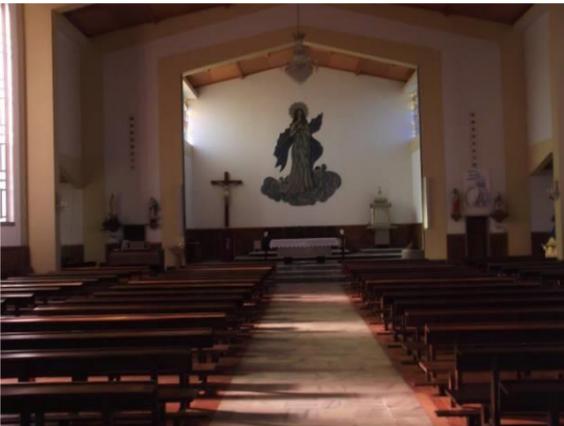
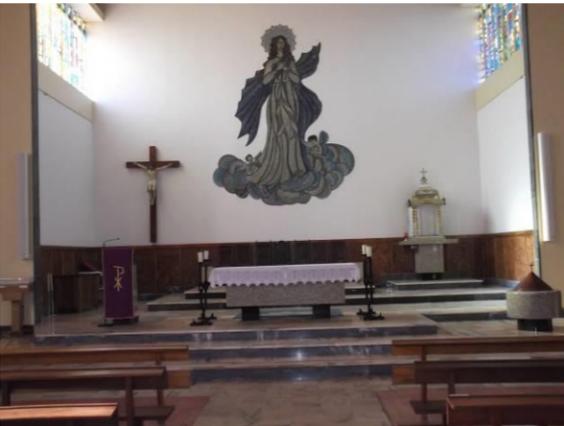
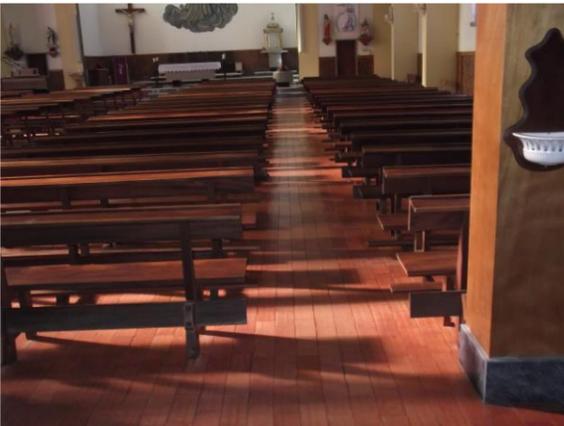
<p>Fig. 1 Fig. 2 Fig. 3</p>	<p>Distribuição no edifício</p> <p>Átrio – O átrio cumpre o especificado no DL 163/2006 quanto às suas dimensões e respetivas zonas de manobra. (fig. 1)</p> <p>Corredor – Os corredores cumprem o especificado no DL 163/2006 quanto à sua largura. (fig. 1 e 3)</p> <p>Escada – A escada que dá acesso ao altar não cumpre o disposto no DL 163/2006.</p>	<p>A escada não possui corrimãos e não existe um meio complementar de acesso facilitado a pessoas com mobilidade reduzida. (fig. 2)</p>

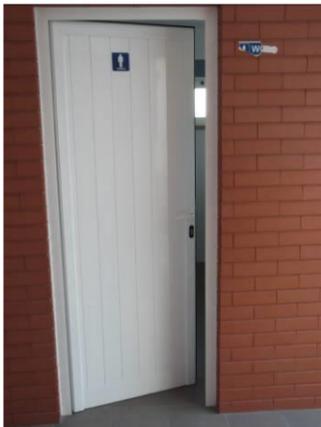
<p>Fig. 1</p>	<p>Acesso a dependências</p> <p>Porta – As portas de acesso às dependências não cumprem a legislação quanto à sua largura. O puxador é em forma de alavanca, permite um fácil manuseamento. (fig. 1)</p>	<p>A porta da instalação sanitária tem 0,72m de largura. (fig. 1)</p>

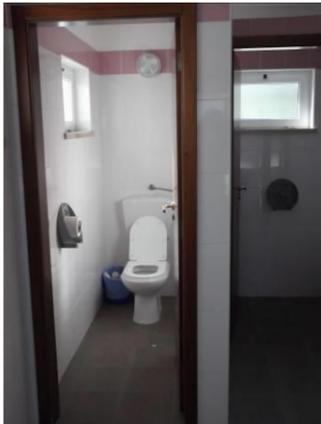
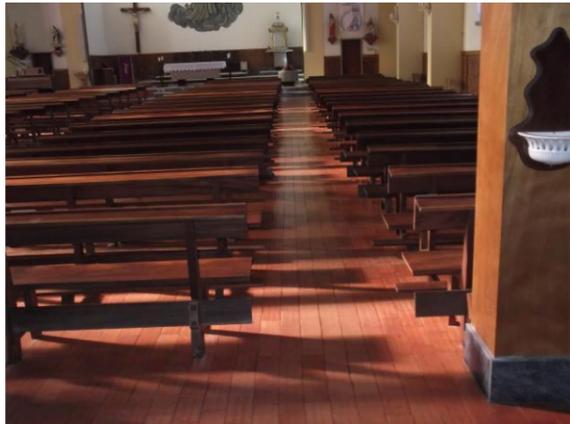
<p>Fig. 2</p>	<p>Dependências</p> <p>Instalação Sanitária – Não existe Instalação sanitária dirigida a pessoas com mobilidade reduzida.</p> <p>Organização do mobiliário – O mobiliário encontra-se, facilitando a circulação de pessoas com mobilidade reduzida. (fig. 2)</p>	<p>As instalações sanitárias não se encontram totalmente equipadas para pessoas com mobilidade reduzida, possuem espaço suficiente para serem adaptadas. (fig. 1)</p>

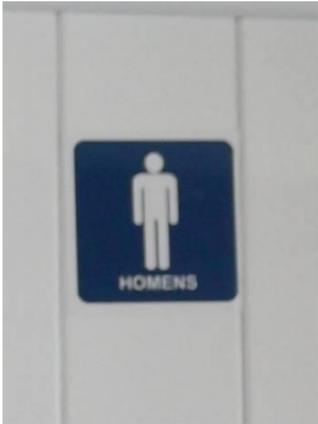
<p>Fig. 1</p>	<p>Sinalética e Informação</p> <p>Sinalética de dependências – A sinalética existente cumpre a legislação, quanto ao dimensionamento dos caracteres, símbolos, cores e materiais utilizados. (fig. 1)</p>	
	<p>Comandos e Controlos</p> <p>(Não foram encontrados itens neste campo para avaliação)</p>	
	<p>Instalação de Equipamentos de Auto-Atendimento</p> <p>(Não foram encontrados itens neste campo para avaliação)</p>

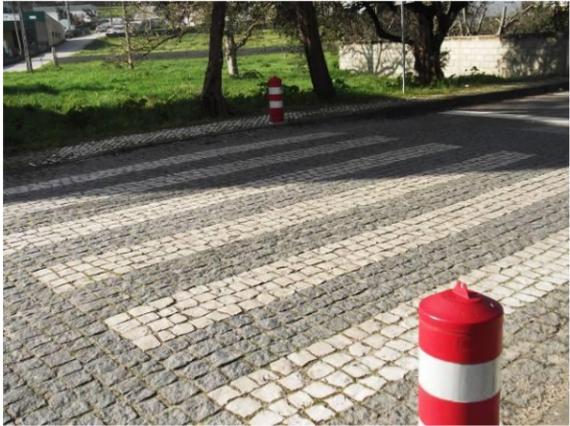
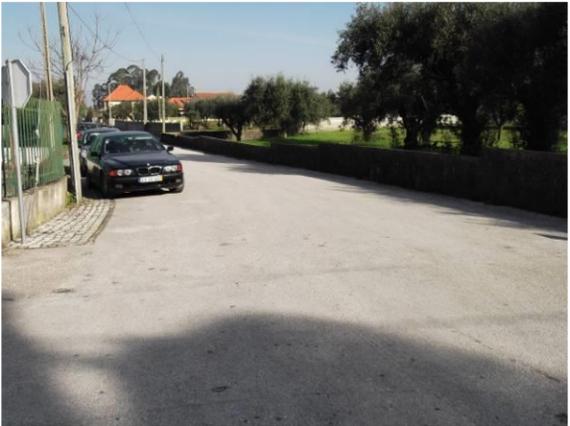
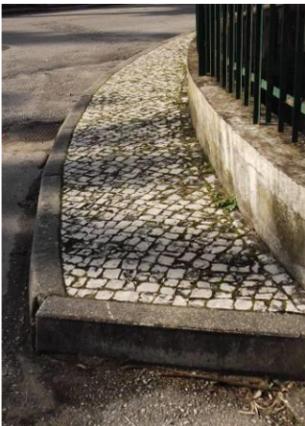
<p style="text-align: center;">Fig. 3</p>	<p>Espaço exterior público</p> <p>Passadeira – A passadeira mais próxima da entrada principal não cumpre o disposto no DL 163/2006.</p> <p>Estacionamento – Não existe zona destinada ao estacionamento automóvel. (fig. 2)</p> <p>Passeio – O passeio que envolve o edifício não cumpre o DL 163/2006 quanto ao tipo de piso, revestimento e quanto à sua largura.</p>	<p>O pavimento é irregular, e os rebaixos estão mal executados. (fig. 1)</p> <p>Os passeios não são contínuos e tem 0,59m de largura. (fig. 3)</p>

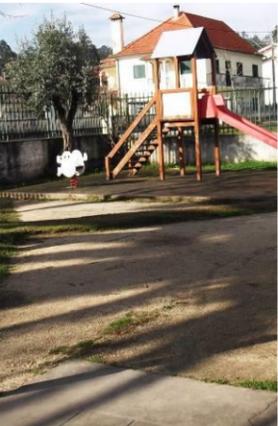
<p style="text-align: center;">Fig. 6</p>	<p>Espaço exterior privado</p> <p>Portão – Existem três portões para aceder ao espaço privado do edifício. O portão junto à passadeira não cumpre o disposto no DL 163/2006. (fig. 4) É possível aceder ao espaço exterior privado do edifício sem degraus ou escadas pelo portão do recreio. (fig. 3)</p> <p>Escada/Degrau – As escadas existentes juntos aos portões não cumprem o disposto no DL 163/2006.</p> <p>Parque infantil – O parque apresenta piso confortável e regular. (fig. 6)</p> <p>Passeio – Os passeios do espaço exterior privado não cumprem o disposto no DL 163/2006.</p>	<p>O portão que existe junto à passadeira tem duas folhas, contudo a largura útil quando aberta e o batente ou guarnição do lado oposto é de 0,64m (fig. 4).</p> <p>As escadas não possuem corrimãos. (fig. 2 e 4)</p> <p>Em algumas zonas os passeios são irregulares e não estão pavimentados. Existem degraus no acesso ao parque infantil com 0,12m de altura. (fig. 6)</p>

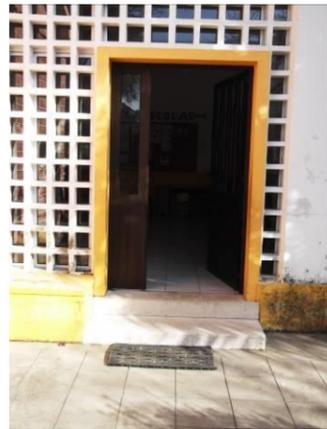
<p>Fig. 1</p>

<p>Fig. 3</p>	<p>Acesso ao edifício</p> <p>Porta – As duas portas de acesso ao interior do edifício cumprem o disposto no DL 163/2006. (fig. 1 e 2) Os puxadores são em forma de alavanca o que permite um fácil manuseamento.</p> <p>Soleira – A soleira das duas portas de entrada não cumprem o disposto no DL 163/2006 quanto à sua altura.</p>	<p>As soleiras são compostas por dois degraus de 0,15m de altura, e não existe meio complementar de acesso facilitado a pessoas com mobilidade reduzida. (fig. 3)</p>

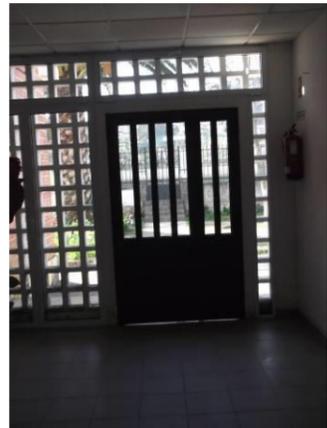
<p>Fig. 1</p>

<p>Fig. 3</p>	<p>Distribuição no edifício</p> <p>Átrio – O átrio cumpre o especificado no DL 163/2006 quanto às suas dimensões e respetivas zonas de manobra. (fig. 1)</p> <p>Escada – Existem degraus nos percursos entre dependências.</p>	<p>As soleiras/degraus têm 0,12m de altura e não existe meio complementar de acesso facilitado a pessoas com mobilidade reduzida. (fig. 2 e 3)</p>

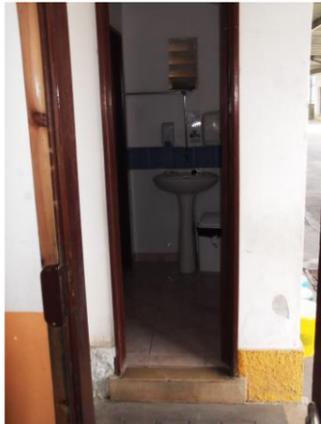
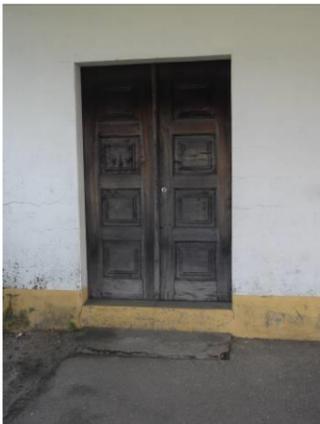
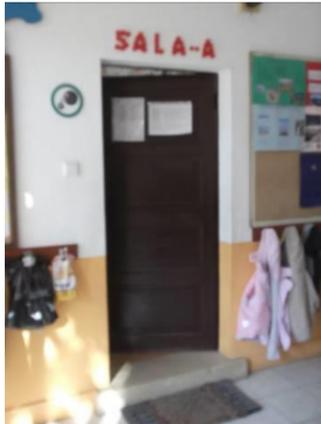
<p>Fig. 5</p>	<p>Acesso a dependências</p> <p>Porta – Nem todas as portas cumprem a legislação quanto à sua largura e nem todos os puxadores possuem uma forma que permita um fácil manuseamento. As portas de acesso às salas de aula têm 0,80m de largura. (fig. 4)</p> <p>Soleira – Nem todas as soleiras cumprem a legislação na altura.</p>	<p>A porta de acesso às instalações sanitárias tem 0,65m de largura. (fig. 2) A porta de acesso à cantina tem duas folhas, contudo a largura útil quando aberta e o batente ou guarnição do lado oposto é de 0,60m. (fig. 3)</p> <p>Alguns puxadores apresentam uma forma que não permite um fácil manuseamento. (fig. 5)</p> <p>As soleiras/degraus têm 0,12m de altura. (fig. 2, 3 e 4), e não existe um meio complementar de acesso facilitado a pessoas com mobilidade reduzida.</p>

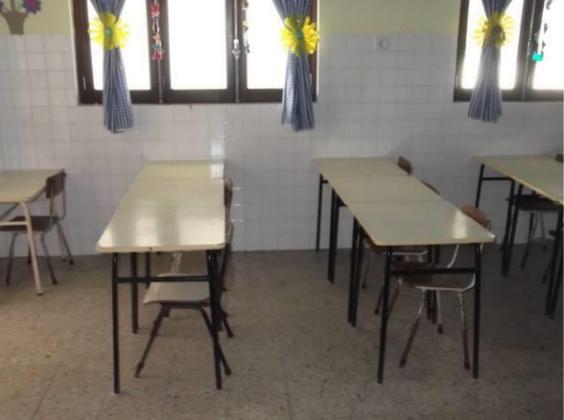
<p>Fig. 1</p>

<p>Fig. 3</p>	<p>Dependências</p> <p>Balcões de atendimento – As mesas possuem altura em conformidade com o disposto no DL 163/2006. (fig. 1)</p> <p>Instalação Sanitária – Não existe Instalação sanitária dirigida a pessoas com mobilidade reduzida.</p> <p>Organização do mobiliário – O mobiliário encontra-se organizado, facilitando a circulação de pessoas com mobilidade reduzida. (fig. 3)</p>	<p>As instalações sanitárias não se encontram totalmente equipadas para pessoas com mobilidade reduzida e não possuem espaço suficiente para serem adaptadas. (fig. 2)</p>

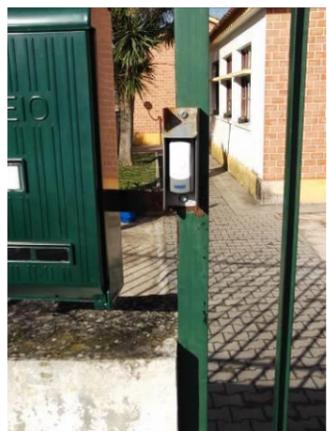
<p>Fig. 1</p>	<p>Comandos e Controlos Comandos de Segurança – A campanha cumpre o disposto no DL 163/2006 quanto à sua localização. (fig. 1)</p>	
	<p>Instalação de Equipamentos de Auto-Atendimento (Não foram encontrados itens neste campo para avaliação)</p>

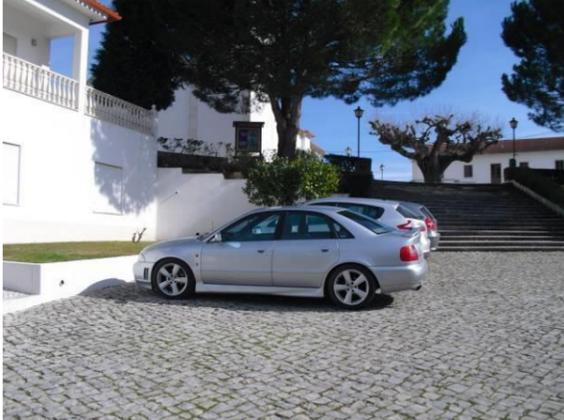
</div> <p>Fig. 1 Fig. 2</p>	<p>Espaço exterior público</p> <p>Passadeira – Não existe passadeira na envolvente ao edifício.</p> <p>Estacionamento – Não existe lugar de estacionamento para pessoas com mobilidade reduzida.</p> <p>Passeio – O passeio que envolve o edifício cumpre o DL 163/2006 quanto ao tipo de piso, revestimento e quanto à sua largura. (fig. 1)</p>	<p>Ausência da baía lateral de 1,00m e da sinalização horizontal e vertical. (fig. 2)</p>
	<p>Espaço exterior privado</p> <p>(Não foram encontrados itens neste campo para avaliação)</p>

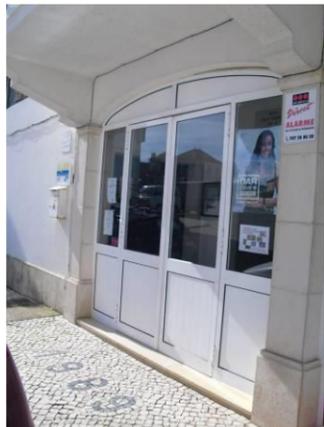
<p>Fig. 1</p> <p>Fig. 2</p>	<p>Acesso ao edifício</p> <p>Porta – A porta de acesso principal ao edifício não cumpre o disposto no DL 163/2006 quanto à sua largura.</p> <p>Soleira – A soleira da porta de entrada não cumpre o disposto no DL 163/2006 quanto à sua altura.</p>	<p>As portas têm quatro folhas, contudo a largura útil quando aberta e o batente ou guarnição do lado oposto é de 0,76m (fig. 1).</p> <p>A soleira tem 0.08m de altura. (fig. 2)</p>

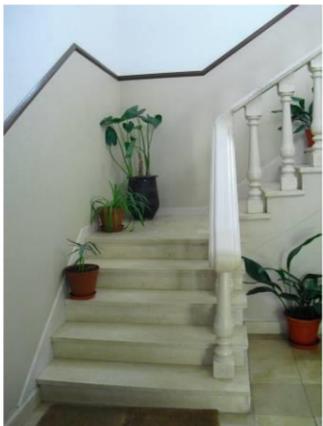
<p>Fig. 4</p> <p>Fig. 5</p>	<p>Distribuição no edifício</p> <p>Átrio – O átrio cumpre o especificado no DL 163/2006 quanto às suas dimensões e respetivas zonas de manobra. (fig. 1, 3 e 4)</p> <p>Corredor – Os corredores cumprem o especificado no DL 163/2006 quanto à sua largura.</p> <p>Escada – A escada que dá acesso às dependências da Junta de Freguesia não cumpre o disposto no DL 163/2006.</p>	<p>A localização da fotocopiadora diminui o espaço de circulação para 0,59m de largura. (fig. 5)</p> <p>A escada tem 1,06m de largura, e não existe meio complementar de acesso facilitado a pessoas com mobilidade reduzida. (fig. 2)</p>

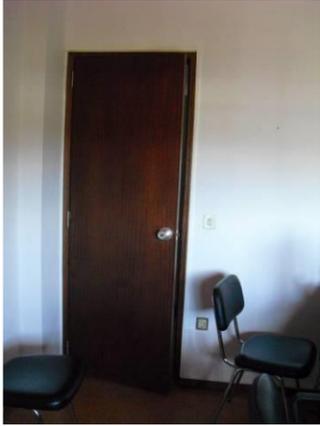
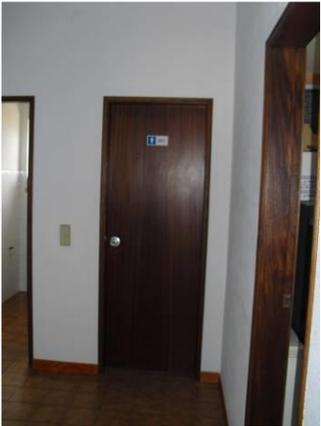
<p>Fig. 5</p>	<p>Acesso a dependências</p> <p>Porta – As portas de acesso às dependências não cumprem o disposto no DL 163/2006 quanto à sua largura. Os puxadores não possuem uma forma que permita um fácil manuseamento.</p>	<p>As portas dos átrios têm duas folhas, contudo a largura útil quando aberta e o batente ou guarnição do lado oposto é de 0,69m. (fig. 1 e 2) as restantes portas tem largura útil compreendida entre 0,66m e 0,69m. (fig. 3 e 4) Os puxadores são em forma de maçaneta. (fig. 5)</p>

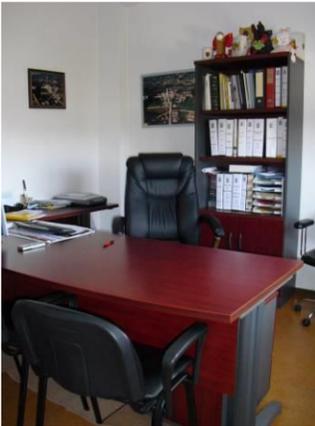
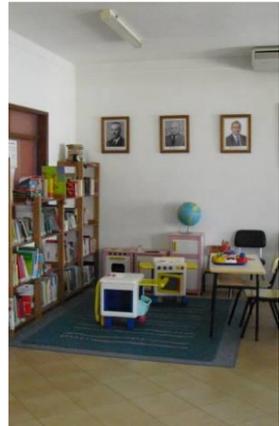
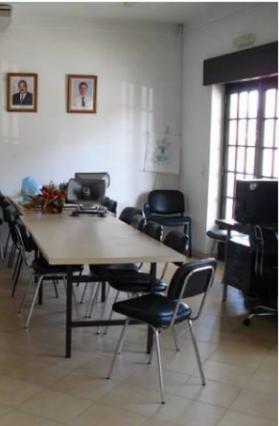
<p>Fig. 5</p>	<p>Dependências</p> <p>Balcões de atendimento – O balcão de atendimento não cumpre o disposto no DL 163/2006, quanto à sua altura. As mesas de acesso à internet e de atendimento são acessíveis. (fig. 2, 3 e 4)</p> <p>Instalação Sanitária – Não existe Instalação sanitária dirigida a pessoas com mobilidade reduzida.</p> <p>Organização do mobiliário – O mobiliário encontra-se organizado, facilitando a circulação de pessoas com mobilidade reduzida. (fig. 3 e 4)</p>	<p>O balcão tem 1,08m de altura e não possui zonas rebaixadas para acesso a pessoas com mobilidade reduzida. (fig. 1)</p> <p>As instalações sanitárias não se encontram totalmente equipadas para pessoas com mobilidade reduzida e não possuem espaço suficiente para serem adaptadas. (fig. 5)</p>

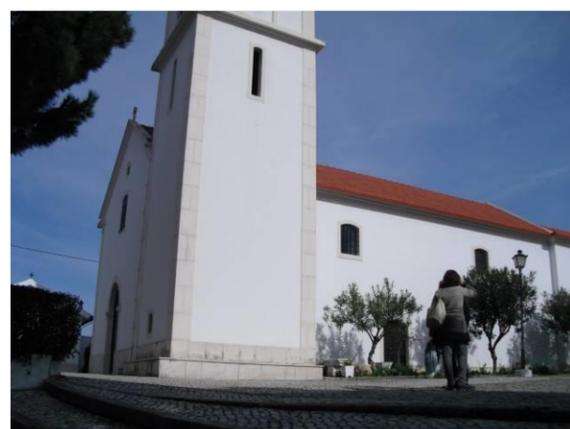
Fig. 1

Ausência da baia lateral de 1,00m e da sinalização horizontal e vertical. (fig. 1)

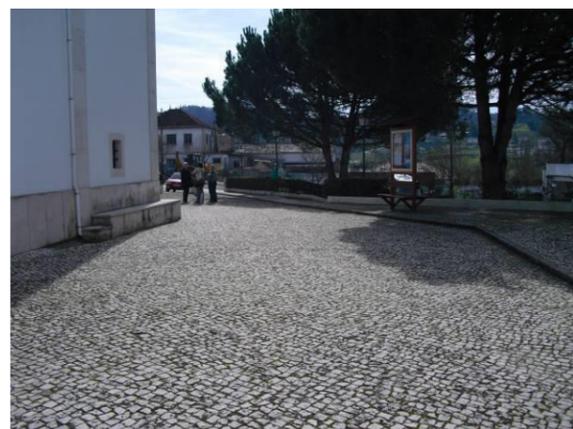
Fig. 2

Passeio – O passeio que envolve o edifício cumpre o DL 163/2006 quanto ao tipo de piso, revestimento e quanto à sua largura. (fig. 2)

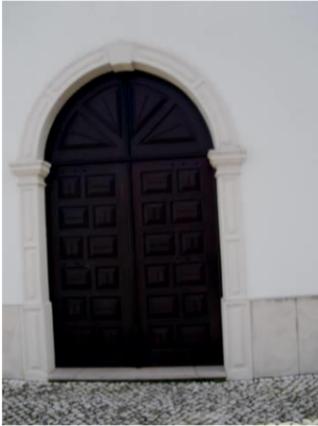
<p>Fig. 1</p>

<p>Fig. 5</p>	<p>Acesso ao edifício</p> <p>Porta – Nem todas as portas cumprem a legislação quanto à sua largura e nem todos os puxadores possuem uma forma que permita um fácil manuseamento. A porta de cesso principal tem duas folhas com 0,90m de largura. (fig. 1)</p> <p>Soleira – As soleiras das portas de entrada não cumprem o disposto no DL 163/2006 quanto à sua altura. (fig. 2 e 3)</p>	<p>A porta de acesso lateral tem duas folhas, contudo a largura útil quando aberta e o batente ou guarnição do lado oposto é de 0,54m. (fig. 3)</p> <p>Os puxadores não têm uma forma que permita um fácil manuseamento. (fig. 4)</p> <p>As soleiras têm 0,04m de altura. Na porta lateral existe na parte interior um degrau isolado de 0,08m de altura. (fig. 5)</p>

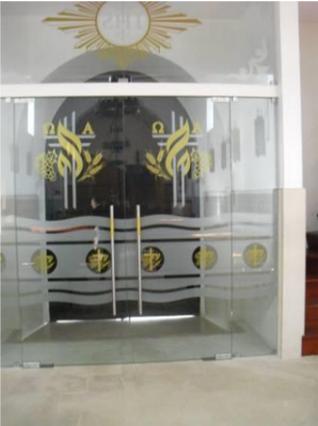
<p>Fig. 1</p>

<p>Fig. 4</p>	<p>Distribuição no edifício</p> <p>Átrio – O átrio cumpre o especificado no DL 163/2006 quanto às suas dimensões e respetivas zonas de manobra. (fig. 1)</p> <p>Corredor – Os corredores cumprem o especificado no DL 163/2006 quanto à sua largura. (fig. 2)</p> <p>Escada – O acesso entre o átrio e o interior da igreja (fig. 3), assim como o acesso ao altar (fig. 4) é efetuado por um degrau.</p>	<p>Os degraus têm 0,15m de altura. Não existe meio complementar de acesso facilitado a pessoas com mobilidade reduzida.</p>

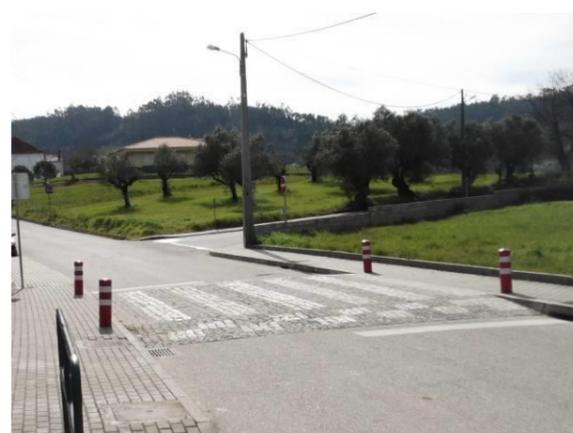
Fig. 1

Passadeira – A passadeira mais próxima da entrada principal cumpre o disposto no DL 163/2006. (fig. 1)

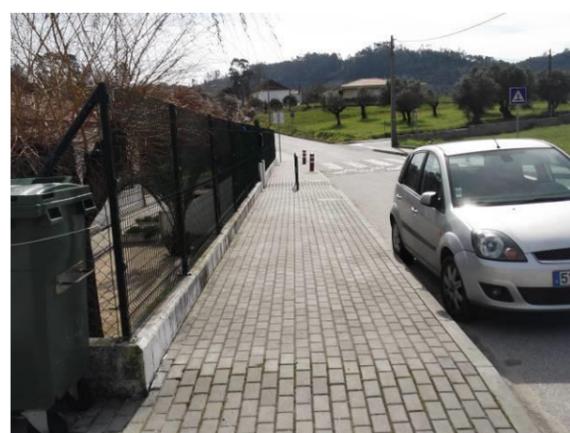
Fig. 2

Passeio – O passeio que envolve o edifício cumpre o DL 163/2006 quanto ao tipo de piso, revestimento e quanto à sua largura. (fig. 2)

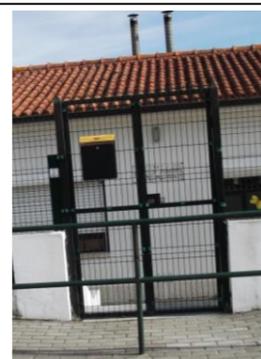
Fig. 1

O portão de acesso principal tem duas folhas, contudo a largura útil quando aberto e o batente ou guarnição do lado oposto é de 0,64m. (fig. 1)

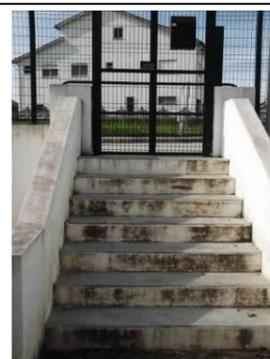
Fig. 2

As escadas não possuem corrimãos e, no caso da escada para o recreio, não existe meio complementar de acesso facilitado a pessoas com mobilidade reduzida. (fig. 2 e 4)

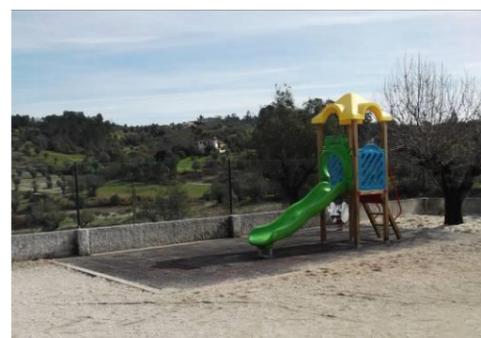
Fig. 6

Parque infantil – O parque apresenta piso confortável e regular. (fig. 6)

A zona do recreio não tem pavimento regular em toda a sua extensão. (fig. 6)

Não existe acesso regular e contínuo da zona do recreio até ao parque. (fig. 4 e 6)

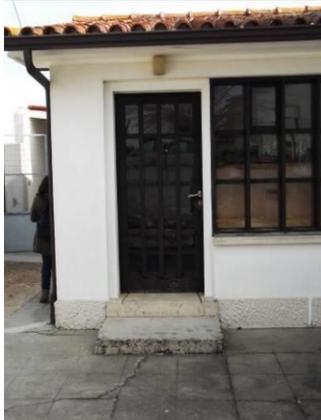
<p>Fig. 1</p>

<p>Fig.</p>	<p>Acesso ao edifício</p> <p>Porta – As portas que dão acesso ao interior do edifício não cumprem o disposto no DL 163/2006 quanto à sua largura. O acesso central tem vão de 0.88m de largura. (fig. 2) Os puxadores são em forma de alavanca e permitem um fácil manuseamento. (fig. 1 e 3)</p> <p>Soleira – As soleiras das portas de entrada não cumpre o disposto no DL 163/2006 quanto à sua altura.</p>	<p>Os dois acessos laterais têm vãos com 0,83m de largura útil. (fig. 1 e 3)</p> <p>As soleiras têm 0,18m de altura. (fig. 4)</p>

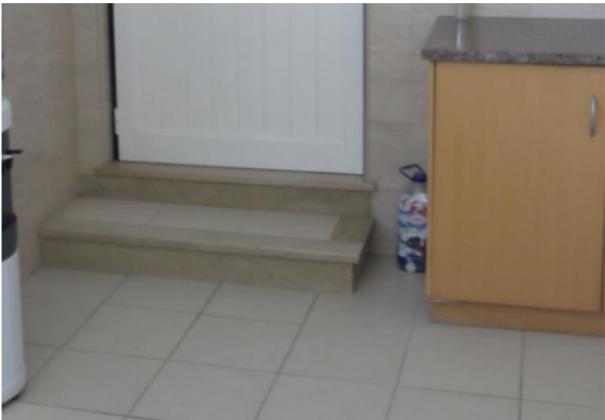
<p>Fig. 2</p>			<p>Distribuição no edifício</p> <p>Átrio – O átrio cumpre o especificado no DL 163/2006 quanto às suas dimensões e respetivas zonas de manobra. (fig. 1)</p> <p>Escada – No acesso à cantina existem degraus.</p>	<p>Os degraus têm 0,15m de altura e não existe meio complementar de acesso facilitado a pessoas com mobilidade reduzida. (fig.2)</p>

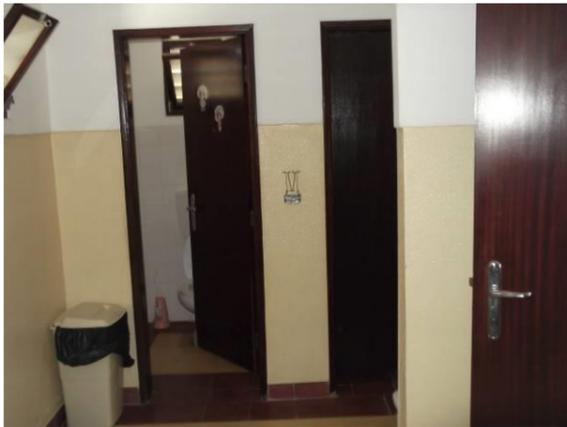
<p>Fig. 1</p>

<p>Fig. 3</p>	<p>Acesso a dependências</p> <p>Porta – As portas que dão acesso às dependências não cumprem o disposto no DL 163/2006 quanto à sua largura. Os puxadores são em forma de alavanca e permitem um fácil manuseamento. (fig. 2)</p>	<p>A porta de acesso às salas de aula tem 0,75m de largura útil. As portas de acesso às instalações sanitárias têm 0,68m de largura útil. (fig. 1 e 3)</p>

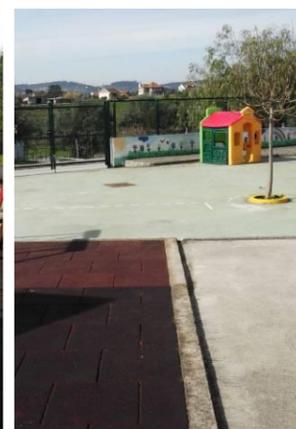
Fig. 5

Parque infantil – O parque apresenta piso confortável e regular. (fig. 4 e 5)

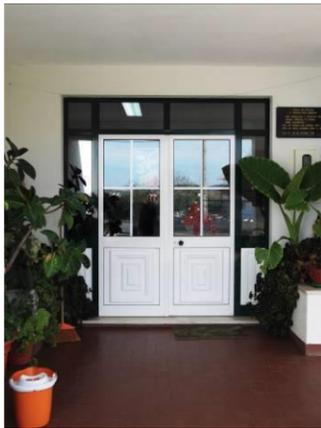
<p>Fig. 1</p>

Passeio – O passeio que envolve o edifício cumpre o DL 163/2006 quanto ao tipo de piso, revestimento e quanto à sua largura. (fig. 1)

Portão – O portão de entrada cumpre o disposto no DL 163/2006 quanto à sua largura. (fig. 1)

O portão não possui puxador. (fig. 1)

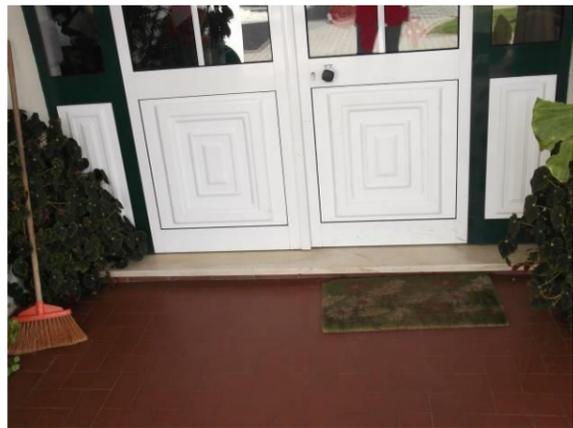
<p>Fig. 2</p>

Ausência da baía lateral de 1,00m e da sinalização horizontal e vertical. (fig. 2)

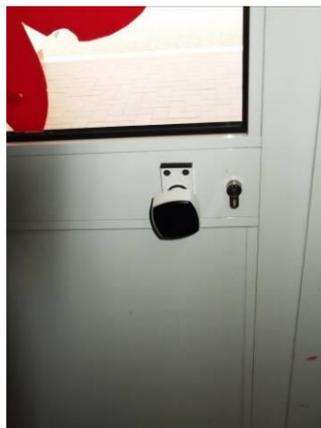
<p>Fig. 3</p>	<p>Acesso ao edifício</p> <p>Porta – A porta de acesso principal ao edifício não cumpre o disposto no DL 163/2006.</p> <p>Soleira – A soleira da porta de entrada não cumpre o disposto no DL 163/2006 quanto à sua altura.</p>	<p>A porta tem duas folhas, contudo a largura útil quando aberta e o batente ou guarnição do lado oposto é de 0,68m (fig. 1). Os puxadores são em forma de maçaneta, não permitem um fácil manuseamento. (fig. 3)</p> <p>A soleira tem 0,07m de altura. (fig. 2)</p>

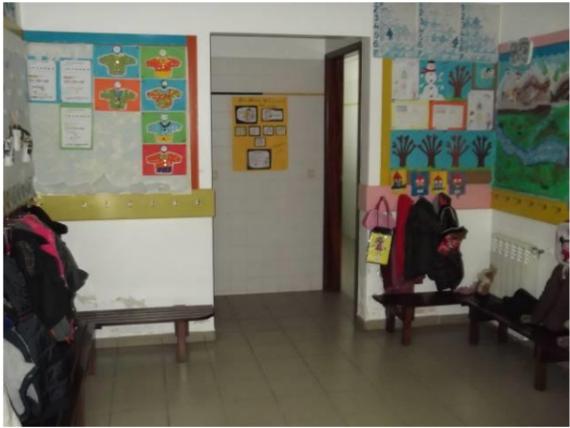
<p>Fig. 1</p>	<p>Distribuição no edifício</p> <p>Átrio – O átrio cumpre o especificado no DL 163/2006 quanto às suas dimensões e respetivas zonas de manobra. (fig. 1)</p>

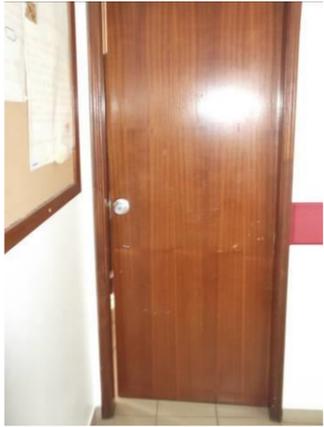
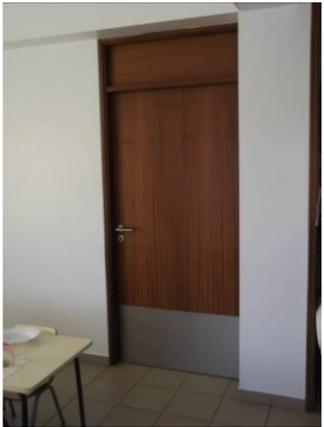
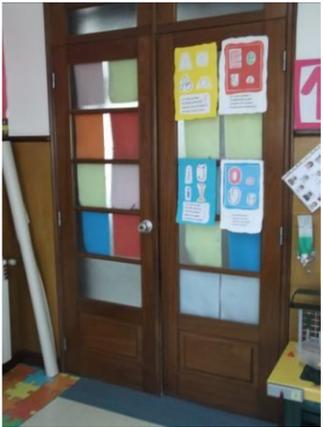
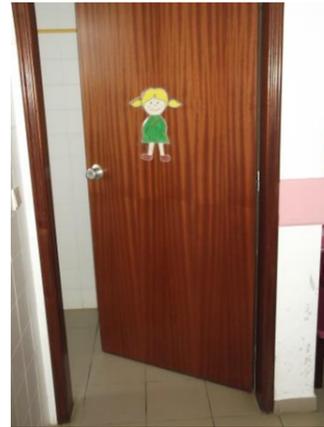
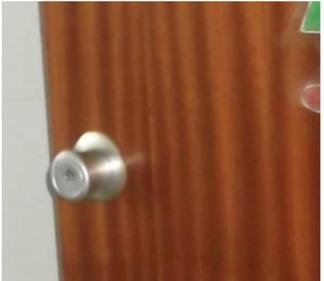
<p>Fig. 1 Fig. 2 Fig. 3 Fig. 4</p> <p style="text-align: right;">Fig. 5</p>	<p>Acesso a dependências</p> <p>Porta – Nem todas as portas cumprem a legislação quanto à sua largura e nem todos os puxadores possuem uma forma que permita um fácil manuseamento.</p> <p>A porta de acesso à sala dos professores tem 0,77m de largura. A porta de acesso ao refeitório tem 0,88m de largura. (fig. 2)</p>	<p>A porta da sala de aula tem duas folhas, contudo a largura útil quando aberta e o batente ou guarnição do lado oposto é de 0,65m. (fig. 3) A porta de acesso às instalações sanitárias dos adultos tem 0.68m de largura útil. (fig. 4)</p> <p>Alguns puxadores são em forma de maçaneta. (fig. 5)</p>

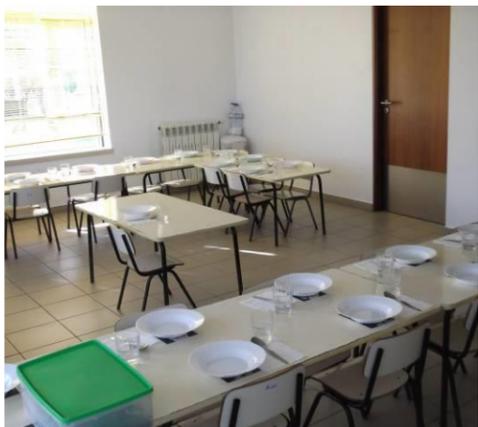
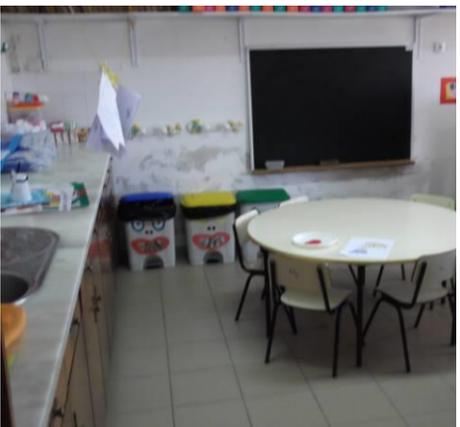
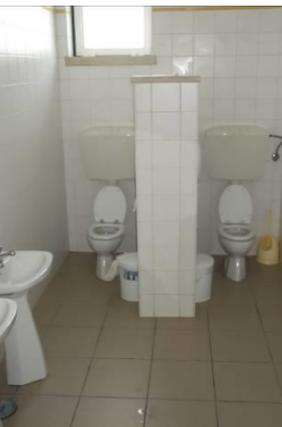
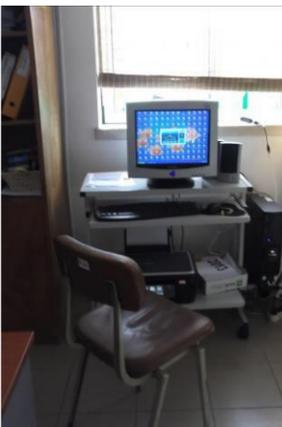
<p>Fig. 1 Fig. 2 Fig. 3 Fig. 4</p>	<p>Dependências</p> <p>Balcões de atendimento – As mesas possuem altura em conformidade com o disposto no DL 163/2006. (fig. 1, 2 e 4)</p> <p>Instalação Sanitária – Não existe Instalação sanitária dirigida a pessoas com mobilidade reduzida.</p> <p>Organização do mobiliário – O mobiliário encontra-se organizado à sua função, facilitando a circulação de pessoas com mobilidade reduzida. (fig. 1 e 2)</p>	<p>As instalações sanitárias não se encontram totalmente equipadas para pessoas com mobilidade reduzida e não possuem espaço suficiente para serem adaptadas. (fig. 3)</p>

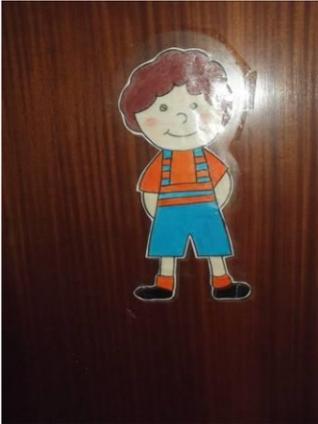
<p>Fig. 1</p>	<p>Sinalética e Informação</p> <p>Sinaléticas de dependências – Os elementos de identificação não cumprem o especificado no DL 163/2006.</p>	<p>A sinalética é praticamente inexistente, não cumpre a legislação, quanto ao dimensionamento dos caracteres, símbolos, cores e materiais utilizados. (fig. 1)</p>

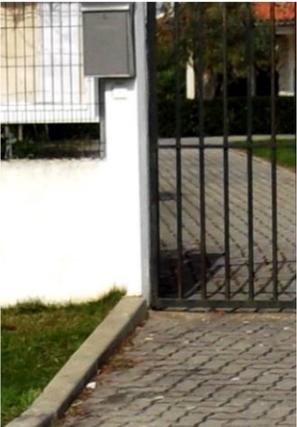
<p>Fig. 1</p>	<p>Comandos e Controlos</p> <p>Interrutores – A campainha cumpre o disposto no DL 163/2006 quanto à sua localização. (fig. 1)</p>	
	<p>Instalação de Equipamentos de Auto-Atendimento</p> <p>(Não foram encontrados itens neste campo para avaliação)</p>

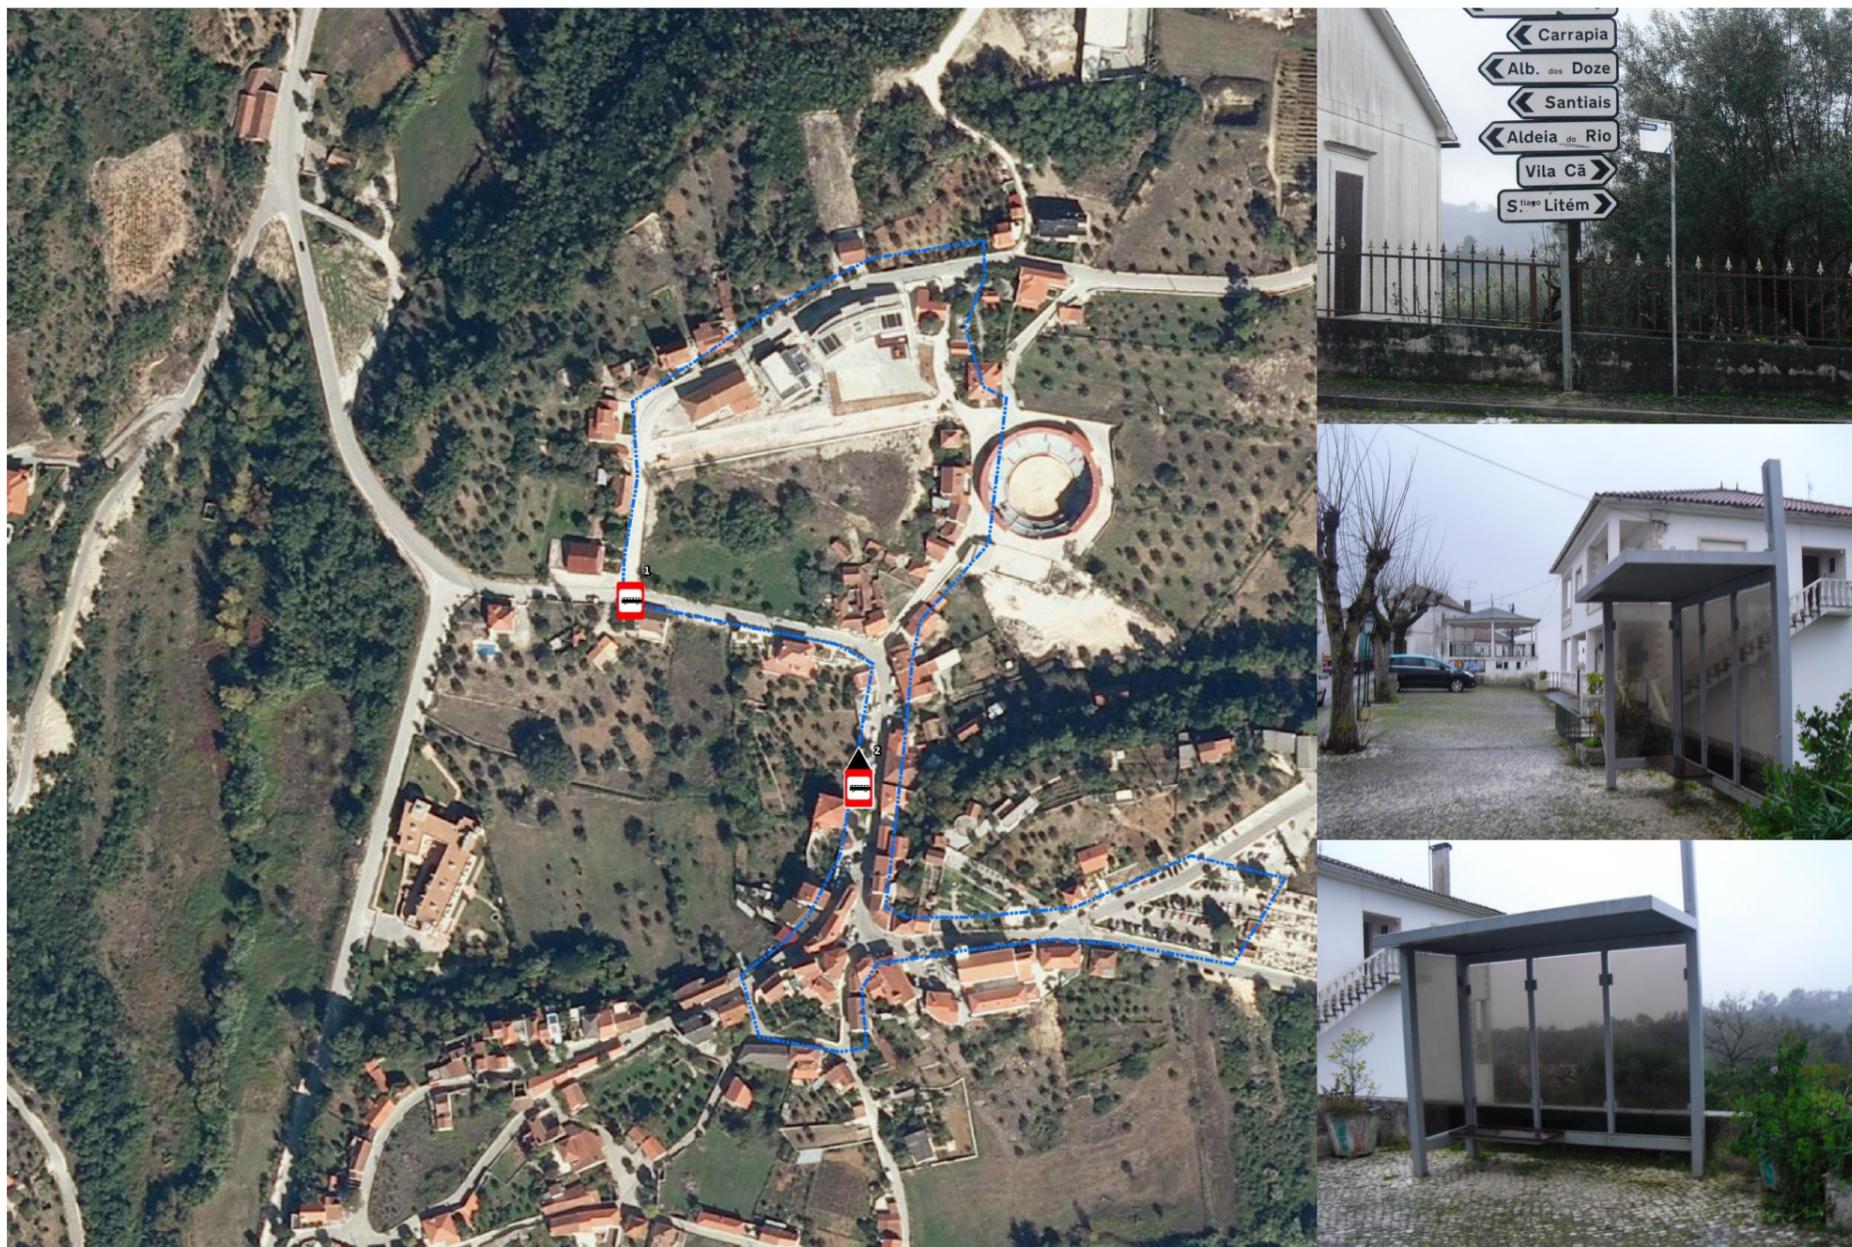
Figura 6.8. Exemplos das infraestruturas de apoio ao transporte coletivo rodoviário identificadas na freguesia de Abiúl, município de Pombal

As infraestruturas assinaladas, não possuem plataforma de acesso. A falta de sinalização (H20) foi outro dos problemas identificados, nas duas paragens analisadas. De realçar que a falta de sinalização potencia a utilização das baías de paragem de autocarros por outros veículos, impedindo o acesso dos veículos às plataformas que possam existir.

A ausência de informação, como o mapa da rede, horários e preços, é outro dos problemas verificado. Este tipo de informação deve localizar-se nas paragens, para que a sua consulta seja uma mais-valia na deslocação dos utentes habituais e especialmente dos utentes esporádicos, para que o utilizador tenha conhecimento sobre as linhas que aí realizam serviço.

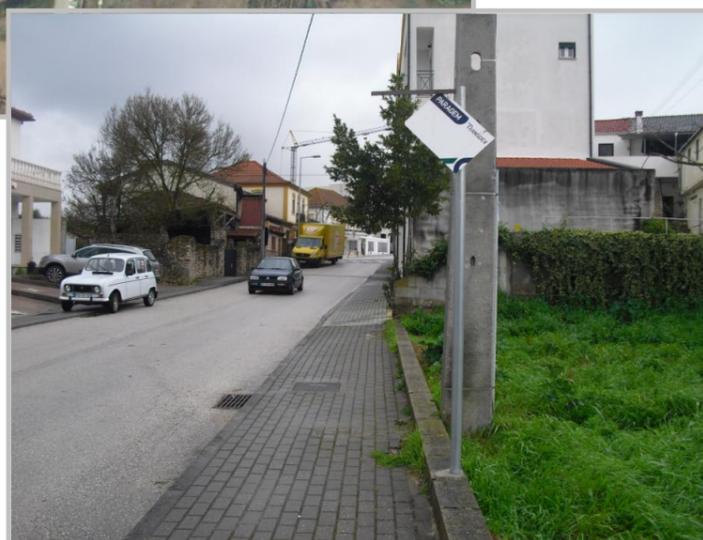
Figura 6.10. Exemplos das infraestruturas de apoio ao transporte coletivo rodoviário identificadas na freguesia de Almagreira, município de Pombal

O postilete não possui plataforma de acesso que permita aceder ao local de entrada de passageiros.

Esta paragem não possui qualquer informação de horários, serviços e mapa da rede. Este tipo de informação deve localizar-se nas paragens, para que a sua consulta seja uma mais-valia na deslocação dos utentes habituais e especialmente dos utentes esporádicos, para que o utilizador tenha conhecimento sobre as linhas que aí realizam serviço.

Pelos problemas identificados anteriormente esta infraestrutura foi classificada como inacessível.

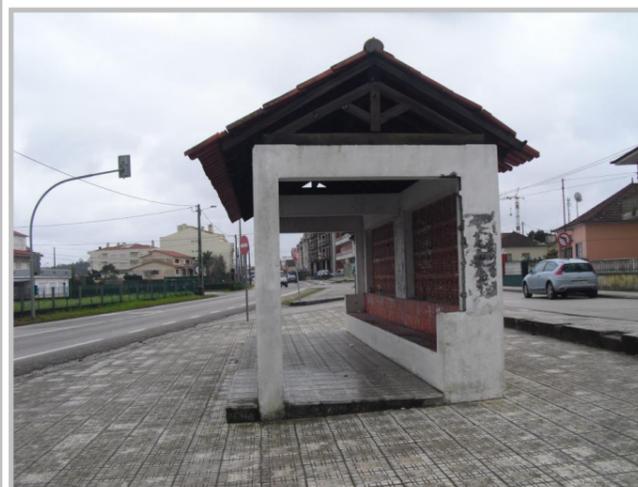
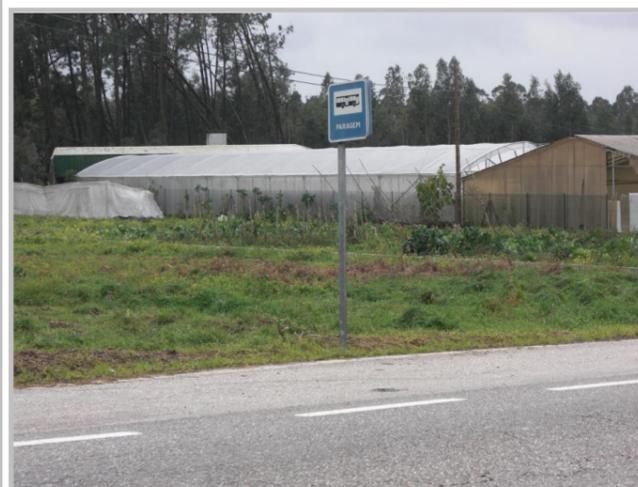
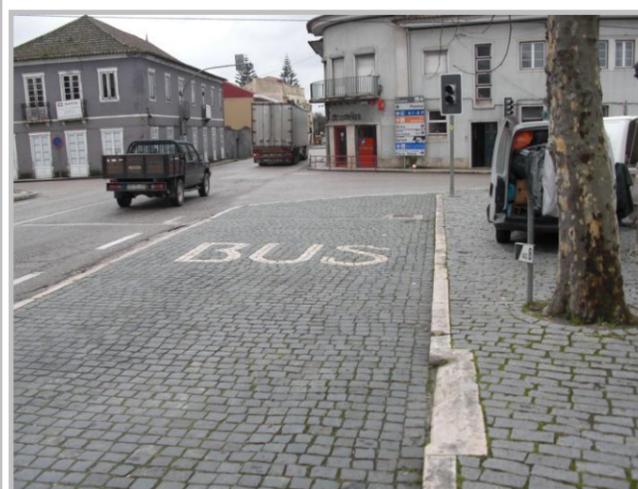
Figura 6.12. Exemplos das infraestruturas de apoio ao transporte coletivo rodoviário identificadas na freguesia de Guia, município de Pombal

Foram encontrados em três das infraestruturas identificadas, sinalização regulamentar – H20a. Esta sinalização permite identificar os locais de paragem, de forma universal, e impedir que estes locais sejam utilizados para estacionamento.

Nenhuma das infraestruturas identificada possui informação disponível, de percursos da rede, horários, preços, etc.

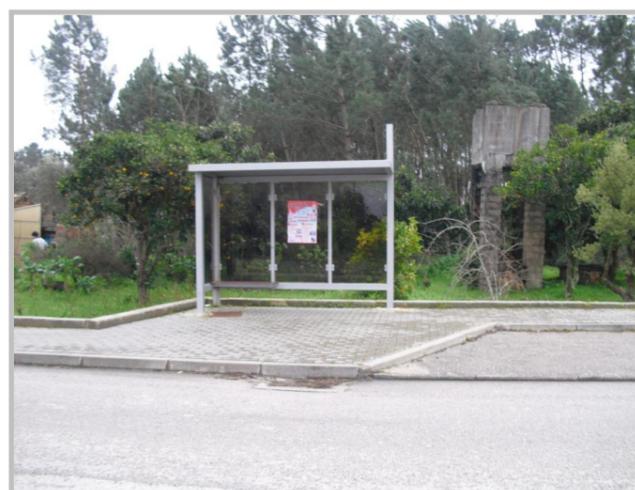
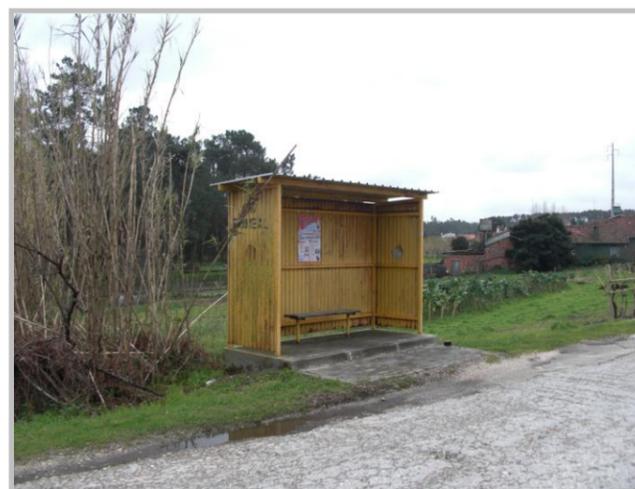
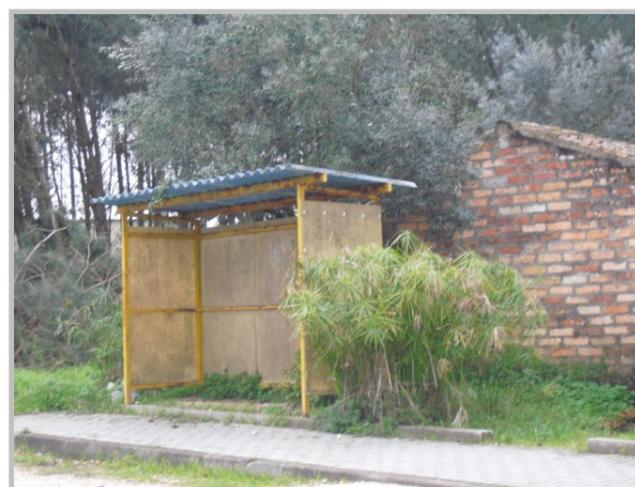
Figura 6.13. Exemplos das infraestruturas de apoio ao transporte coletivo rodoviário identificadas na freguesia de Ilha, município de Pombal

Constatou-se que alguns dos abrigos apresentavam más condições de manutenção.

Pelos problemas identificados anteriormente estas infraestruturas foram classificadas como inacessíveis.

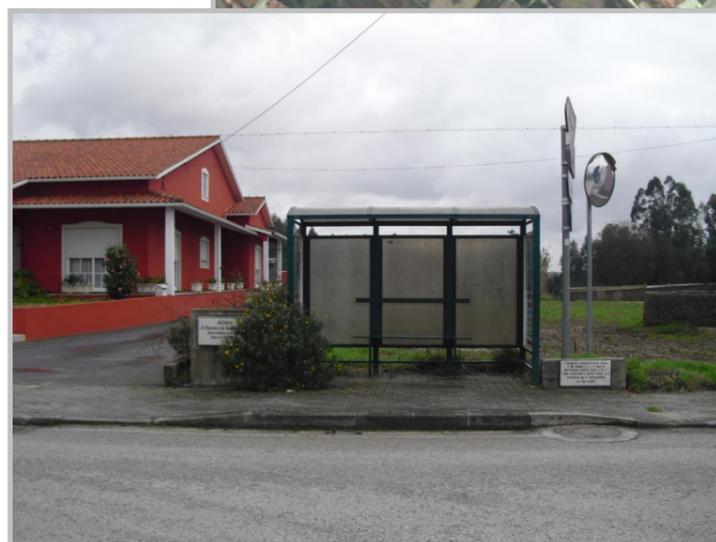
Figura 6.14. Exemplos das infraestruturas de apoio ao transporte coletivo rodoviário identificadas na freguesia de Mata Mourisca, município de Pombal

A infraestrutura encontrada não se encontra devidamente identificada com sinalização que salvaguarde a utilização deste local para entrada e saída de passageiros, o sinal regulamentar – H20a. É importante referir que a falta de sinalização possibilita a utilização das baías de paragem de autocarros por outros veículos que vão impedir o acesso dos veículos às plataformas que possam existir. De realçar que as paragens que não possuem sinalização vertical, esta pode ser complementada/sinalizada com sinalização horizontal, com a Marca M14.

Além dos problemas já referidos a infraestrutura identificada não possui informação disponível, de percursos da rede, horários, preços, etc.
