Plano Municipal de Promoção da Acessibilidade - Programa RAMPA
Município de Pombal
FASE III – Versão Final do Plano

I – Levantamento e Diagnóstico

PEÇAS ESCRITAS - VOLUME III
 5. Edificado (parte II)
 6. Transportes
 7. Comunicação
 8. Infoacessibilidade

março 2014

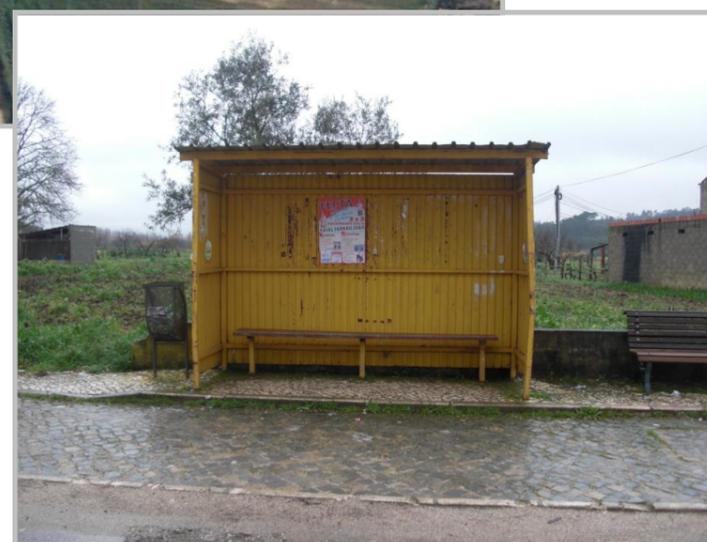
Figura 6.15. Exemplos das infraestruturas de apoio ao transporte coletivo rodoviário identificadas na freguesia de Redinha, município de Pombal

Não foi identificada sinalização regulamentar – H20a, esta sinalização permite identificar os locais de paragem, de forma universal, e impedir que estes locais sejam utilizados para estacionamento.

Esta infraestrutura não possui qualquer informação disponível, de percursos da rede, horários, preços, etc.

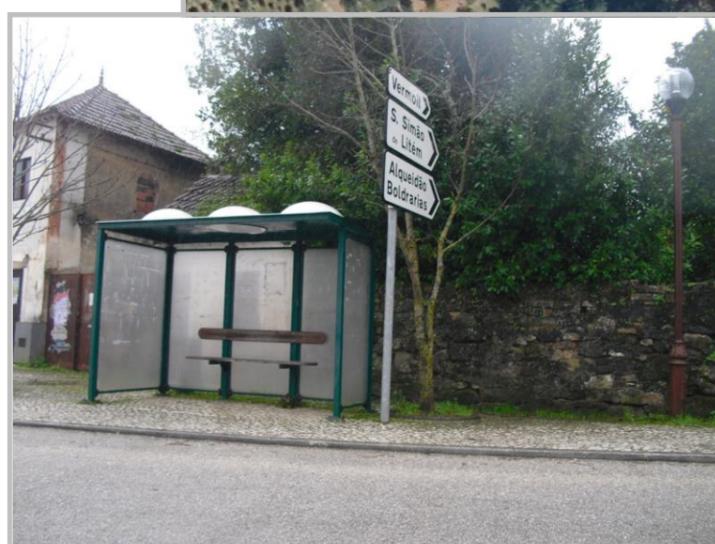
Figura 6.16. Exemplos das infraestruturas de apoio ao transporte coletivo rodoviário identificadas na freguesia de Santiago do Litém, município de Pombal

A infraestrutura encontrada não se encontra devidamente identificada com sinalização que salvaguarde a utilização deste local para entrada e saída de passageiros, o sinal regulamentar – H20a. A falta de sinalização possibilita a utilização das baías de paragem de autocarros por outros veículos que vão impedir o acesso dos veículos às plataformas que possam existir. De realçar que as paragens que não possuem sinalização vertical, esta pode ser complementada/sinalizada com sinalização horizontal, com a Marca M14.

Embora não seja passivo de avaliação, importa referir que a paragem identificada não possui qualquer informação, de horários, serviços e mapa da rede. Este tipo de informação deve localizar-se nas paragens, para que a sua consulta seja uma mais-valia na deslocação dos utentes habituais e especialmente dos utentes esporádicos, para que o utilizador tenha conhecimento sobre as linhas que aí realizam serviço.

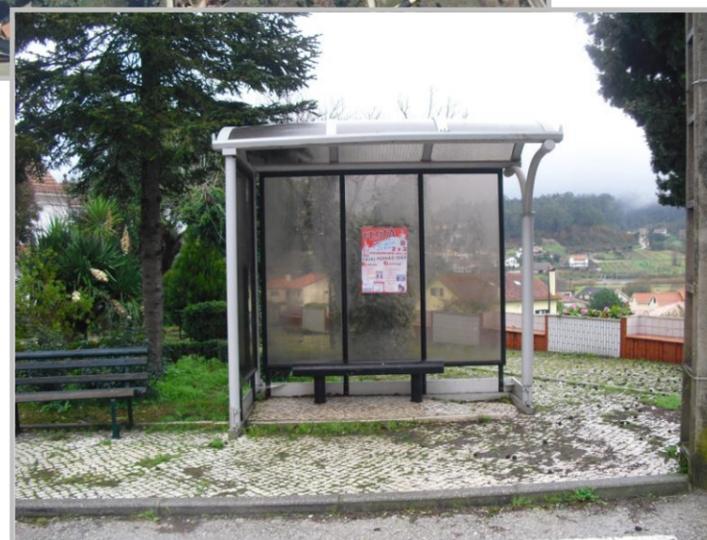
Na área de intervenção de Vermoil foi identificada uma infraestrutura de acesso ao transporte coletivo, sendo esta um abrigo.

A infraestrutura identificada não apresenta um percurso acessível de acesso ao local de entrada e saída de passageiros, acresce ainda o fato de não possuir uma plataforma pelo que não permite a um utilizador em cadeira de rodas, o acesso ao interior de um veículo, no caso de este possuir piso rebaixado. Além disto verifica-se que na entrada do abrigo, existem desníveis não regulamentares que não permitem o acesso ao interior do abrigo.

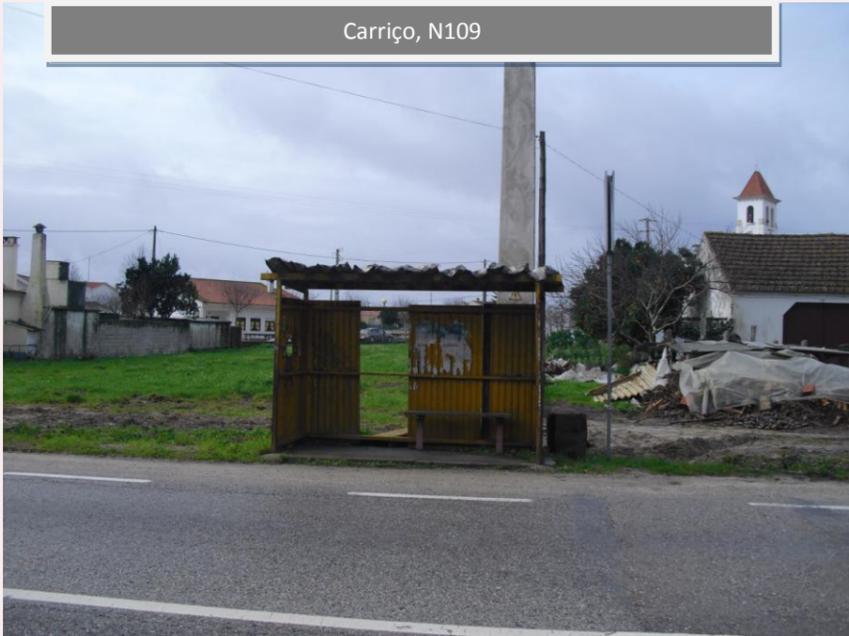
Ficha de Diagnóstico de Transportes Coletivos	
Tipologia de Problemas	Fotos
<p>Não existe um percurso mínimo de 1,20m no acesso à paragem</p> <p>Caracterização:</p> <p>Os passeios que não apresentem uma largura mínima de 1,20m, provocam descontinuidades nos percursos pedonais, uma vez que não permitem a circulação a par ou o cruzamento de pessoas, bem como condicionam a locomoção de pessoas que transportem objetos de grandes dimensões, ou que se desloquem em cadeira de rodas, muletas ou andarilhos.</p> <p>A ausência de qualquer percurso destinado à circulação pedonal é dos problemas mais graves ao nível da acessibilidade e mobilidade de Todos, pelo facto de obrigar os peões a circular juntamente com os veículos motorizados na mesma via, sem que haja uma separação física da mesma.</p> <p>Tal como referido, é primordial na acessibilidade de uma paragem, avaliar se de fato existe um percurso pedonal acessível que permita o pleno usufruto desta infraestrutura de apoio.</p>	<div style="display: flex; flex-wrap: wrap;"> <div style="width: 50%;"> <p style="text-align: center;">Cariço, N109</p>

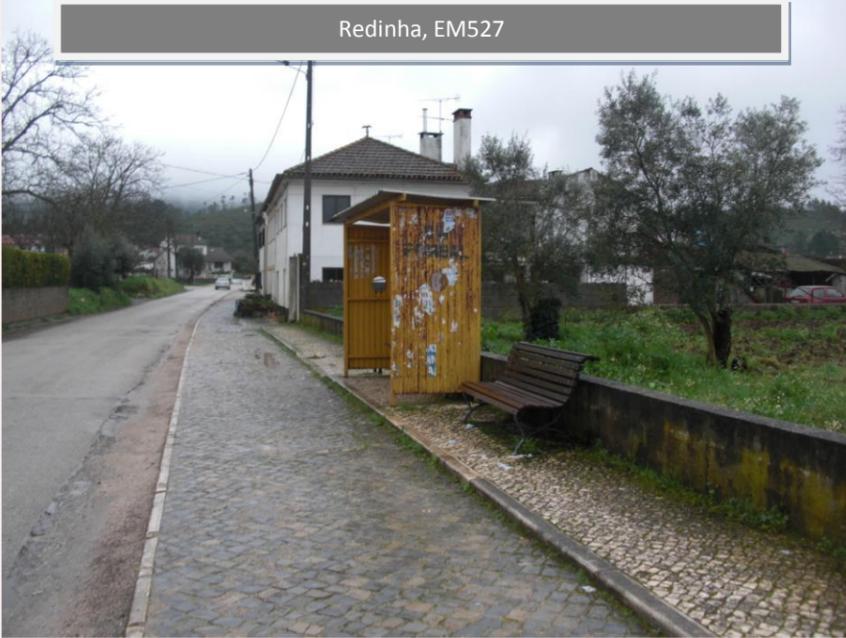
Ficha de Diagnóstico de Transportes Coletivos	
Tipologia de Problemas	Fotos
<p>Abrigo colocado a obstruir o percurso acessível</p> <p>Caracterização:</p> <p>As infraestruturas que apresentam este problema foram classificadas como inacessíveis.</p> <p>A localização destas paragens não permite a obtenção de um percurso acessível de pelo menos 1,20m de largura. Outra das consequências da localização destas infraestruturas, é a impossibilidade de acesso ao interior do abrigo. Não existe um percurso mínimo, com dimensão suficiente para albergar o abrigo e permitir uma largura mínima para a passagem de cadeiras de rodas ou de carrinhos de bebé.</p> <p>A orientação para a localização dos Abrigos “tradicionais” (fechados em um, ou ambos os topos), aponta para a sua utilização apenas em passeios cuja dimensão possa albergar conjuntamente o abrigo e o percurso acessível, permitindo a continuidade dos mesmos.</p>	<p style="text-align: center;">Redinha, EM527</p>

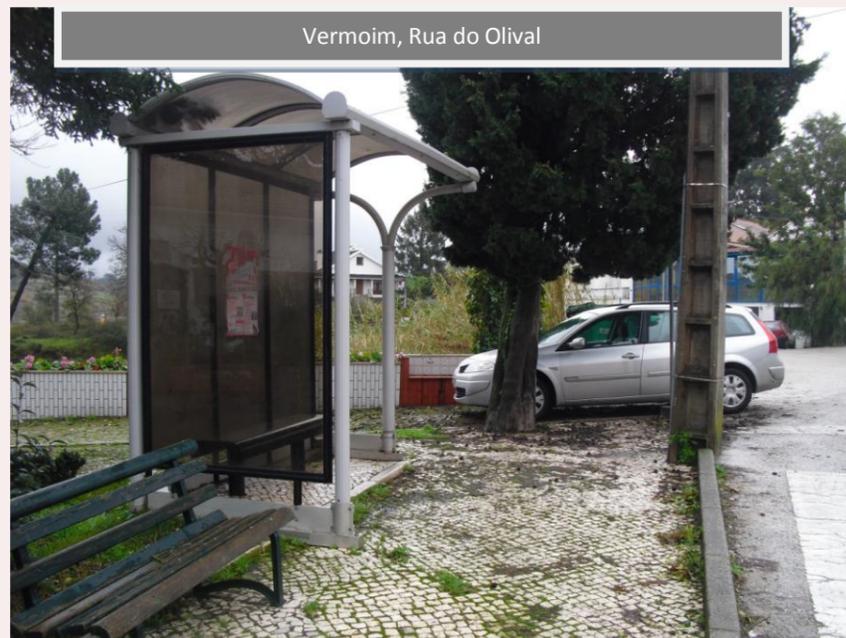
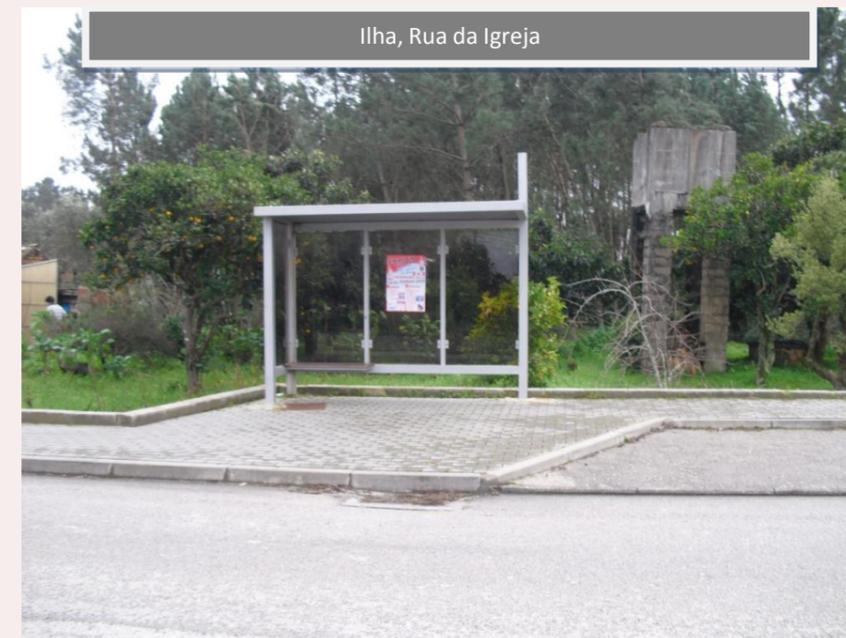
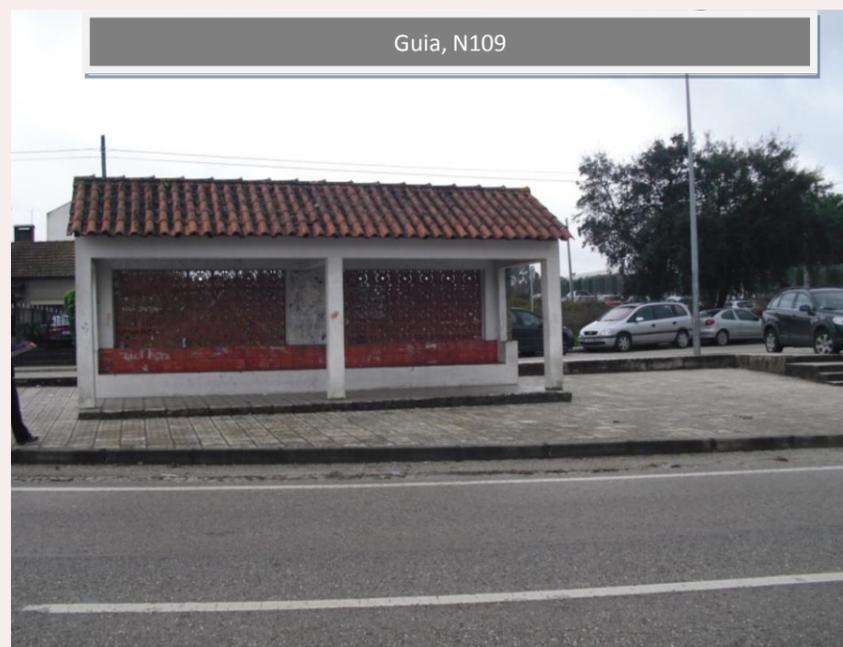
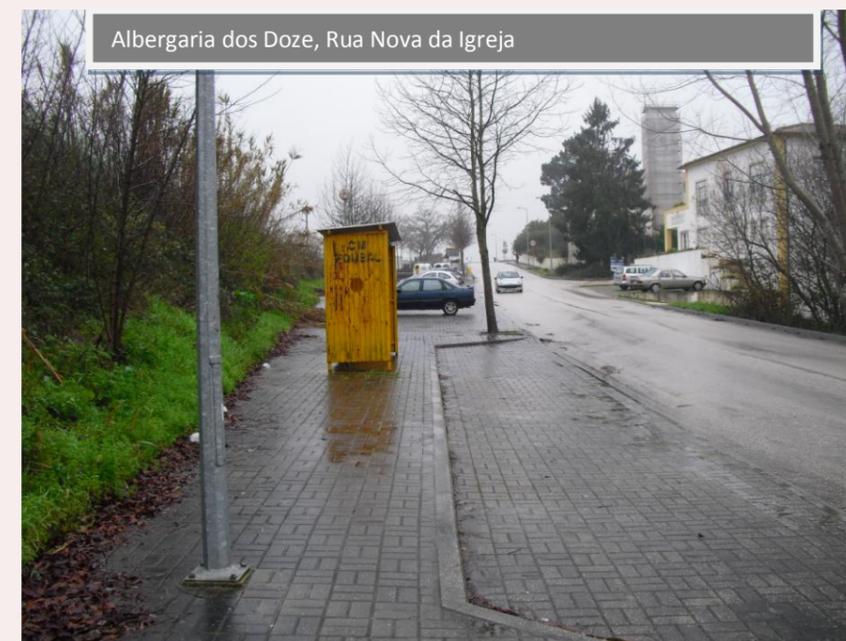
Inexistência de Plataforma ou Plataforma Insuficiente

As infraestruturas apresentadas na imagem não possuem plataforma. Tendo em conta os pressupostos de otimização na acessibilidade aos transportes públicos, é necessária a existência de plataformas que auxiliem no acesso ao interior dos veículos. Assim, este tipo de problema constitui uma barreira, já que impossibilita o acesso ao interior de todos os veículos que efetuem paragem neste local.

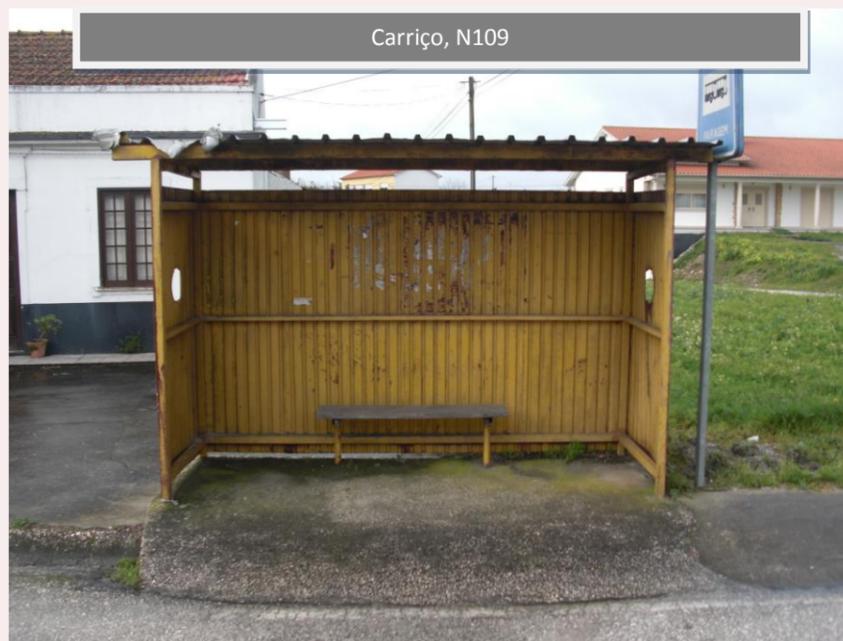
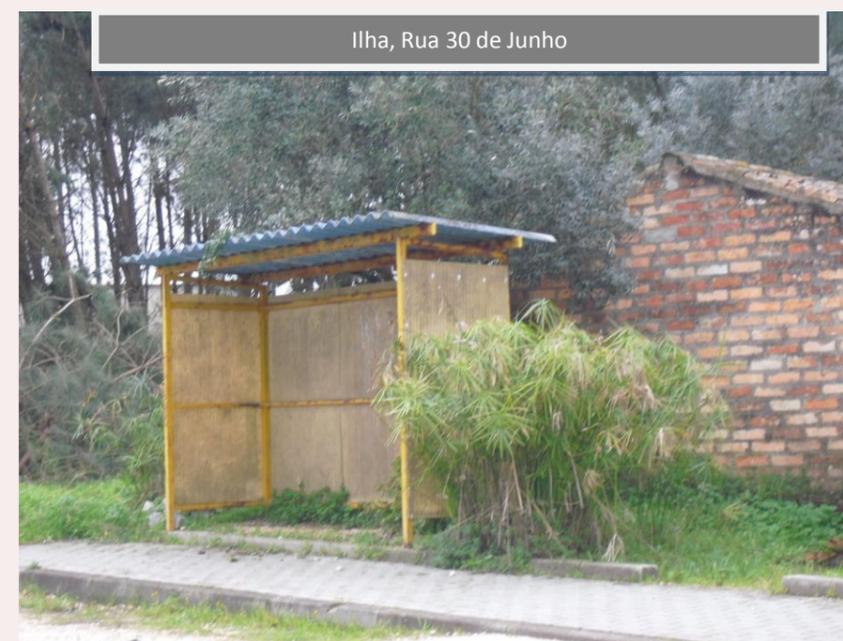
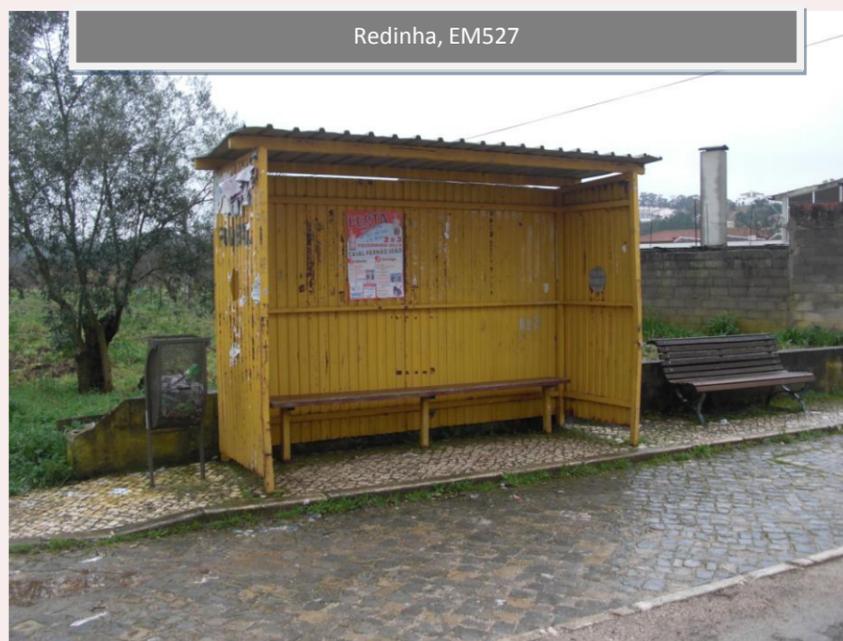
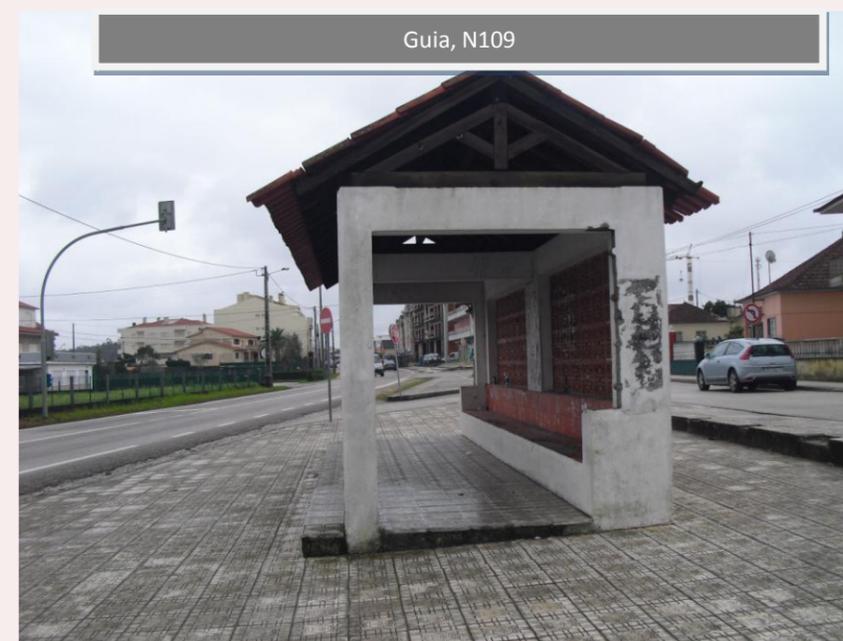
Interior do abrigo inacessível

São inúmeros os problemas existentes que dificultam o acesso ao interior dos abrigos. A imagem adjacente apresenta o principal deles, o desnível que existe na entrada dos abrigos ou no acesso ao local onde se encontra o abrigo.

Deste modo, a colocação de abrigos muito próximos dos lancis, abrigos de topos laterais fechados, bem como a colocação de mobiliário urbano ou caldeiras de árvores junto das entradas, vão impedir o acesso ao interior. A solução para este problema passa pela colocação do abrigo garantindo um mínimo de 0,8m de largura para entrada no mesmo, partindo do princípio que o percurso acessível está garantido pela parte de trás do abrigo.

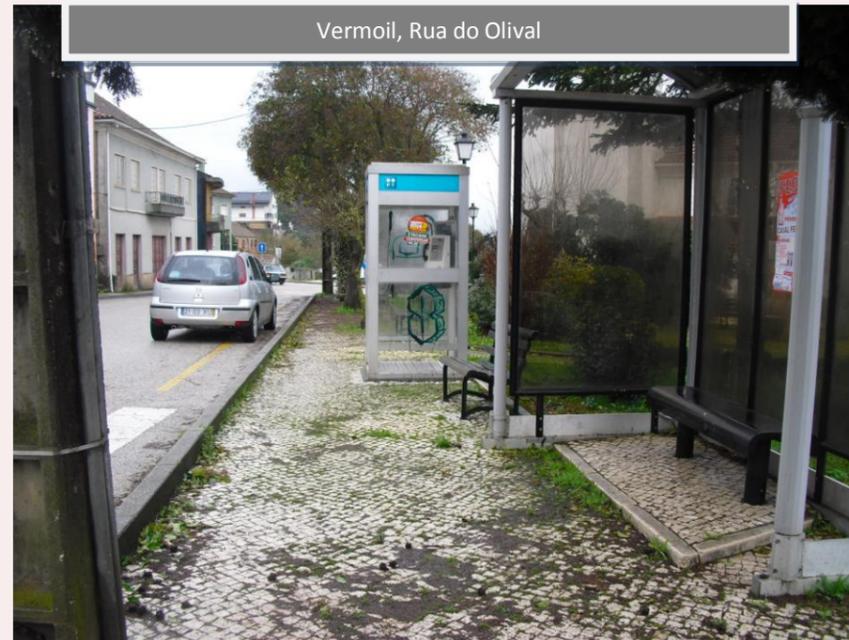
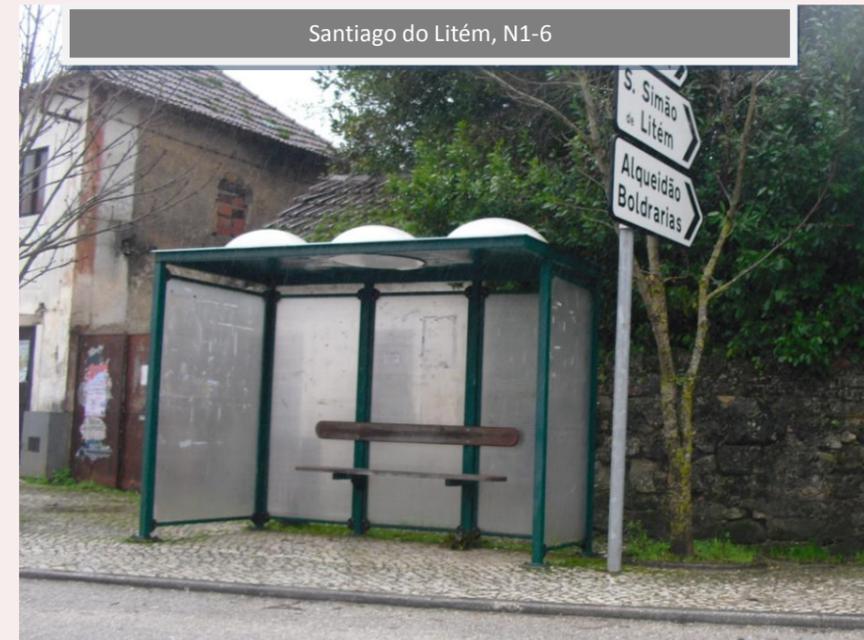
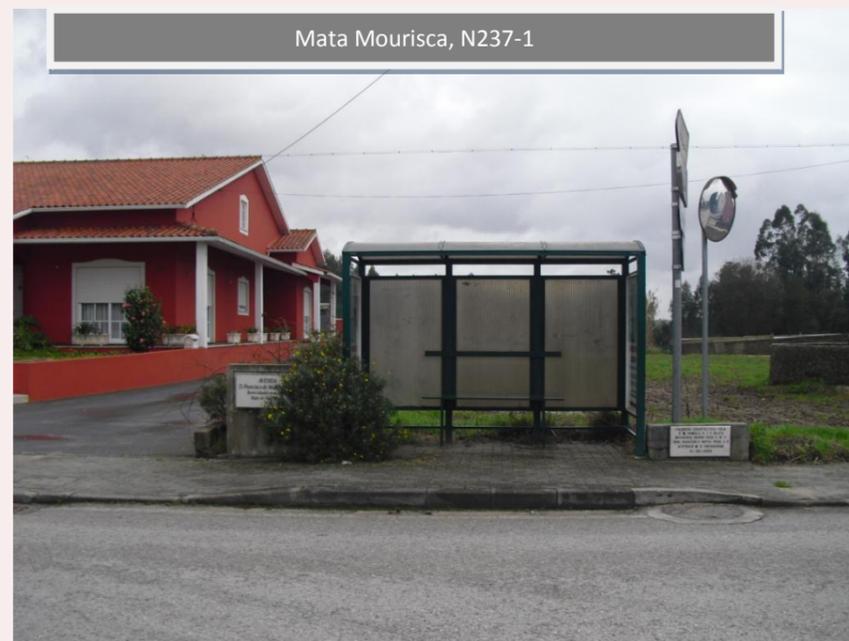
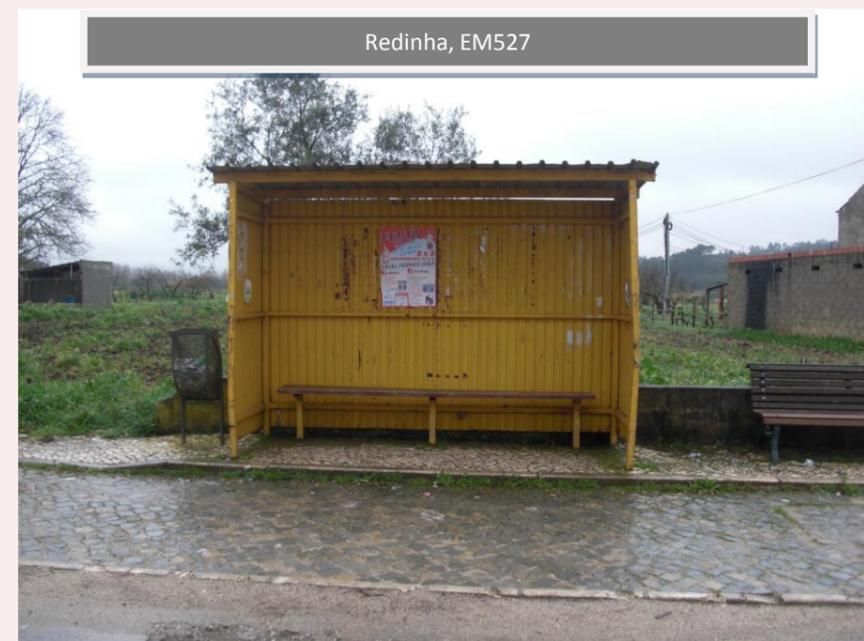
Inexistência de local de permanência no interior do abrigo

As infraestruturas que apresentam este problema foram classificadas como inacessíveis.

O abrigo deve ter as medidas necessárias para que seja possível a permanência de uma pessoa em cadeira de rodas. Deverá existir um espaço de, pelo menos, 0,75m (A) x 1,20m (B) e a zona livre deverá ter um lado desobstruído adjacente ou sobreposto a um percurso acessível.

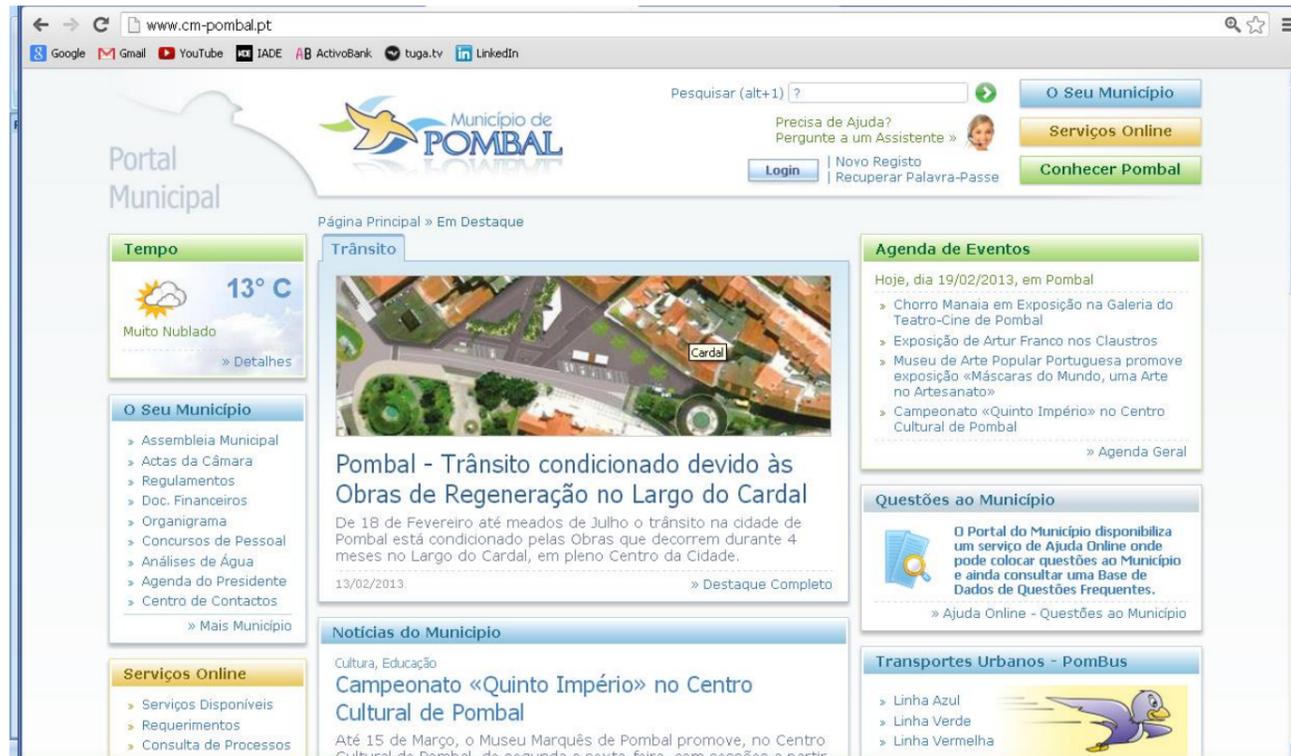
A divisão da imagem do município – entre o símbolo tradicional e o novo desenho, é o facto que nos merece um comentário mais reservado pois traduz-se numa dispersão de estilos e referências visuais que condiciona a eficácia da comunicação institucional.

Impressão do ecrã da página web de Pombal – observamos que uma nova imagem aparece no canto superior esquerdo, diferente das que encontramos nos documentos impressos.

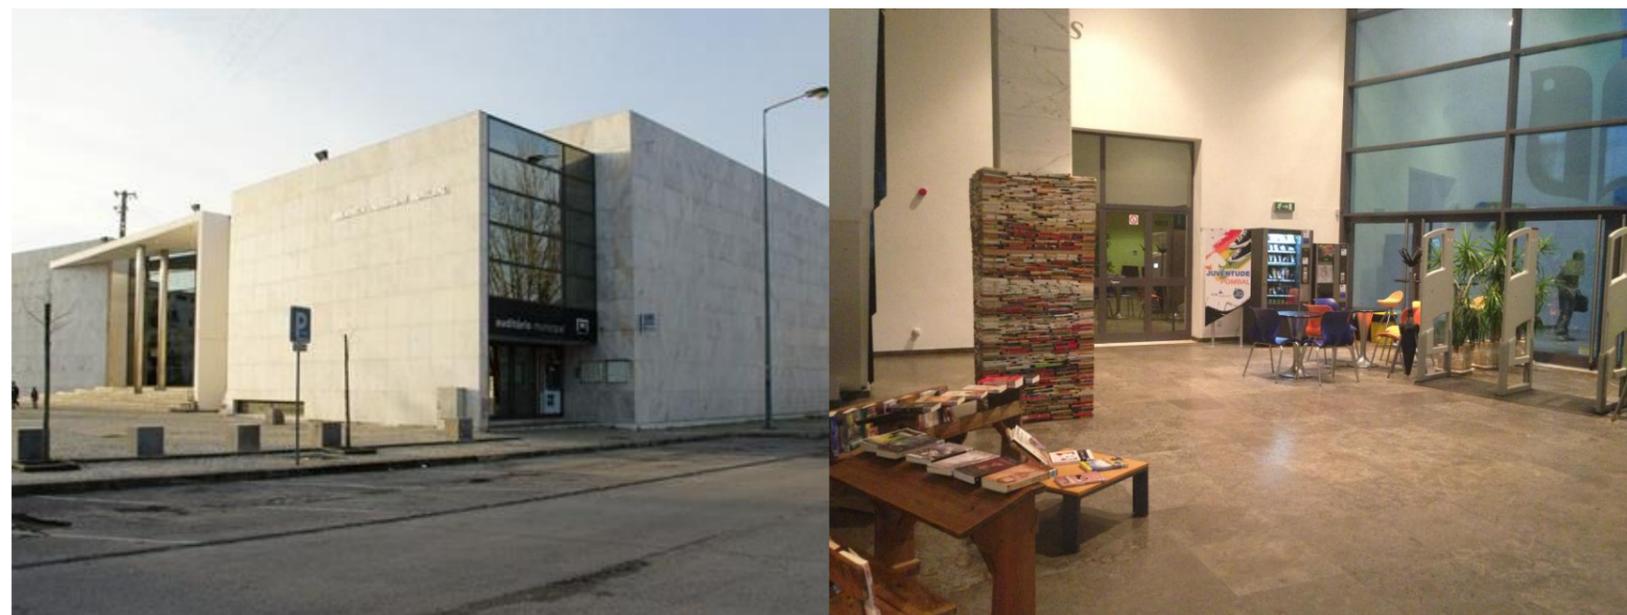
O espaço exterior é regular e, apesar do pavimento em calçada tradicional, não apresenta obstáculos. O acesso ao edifício faz-se através de escadas e porta com boas dimensões. O espaço interior para circulação é amplo, possui WC adaptado para pessoas com deficiência, e não apresenta dificuldade.

ESPAÇO EXTERIOR E ENTRADA DA BIBLIOTECA MUNICIPAL DE POMBAL

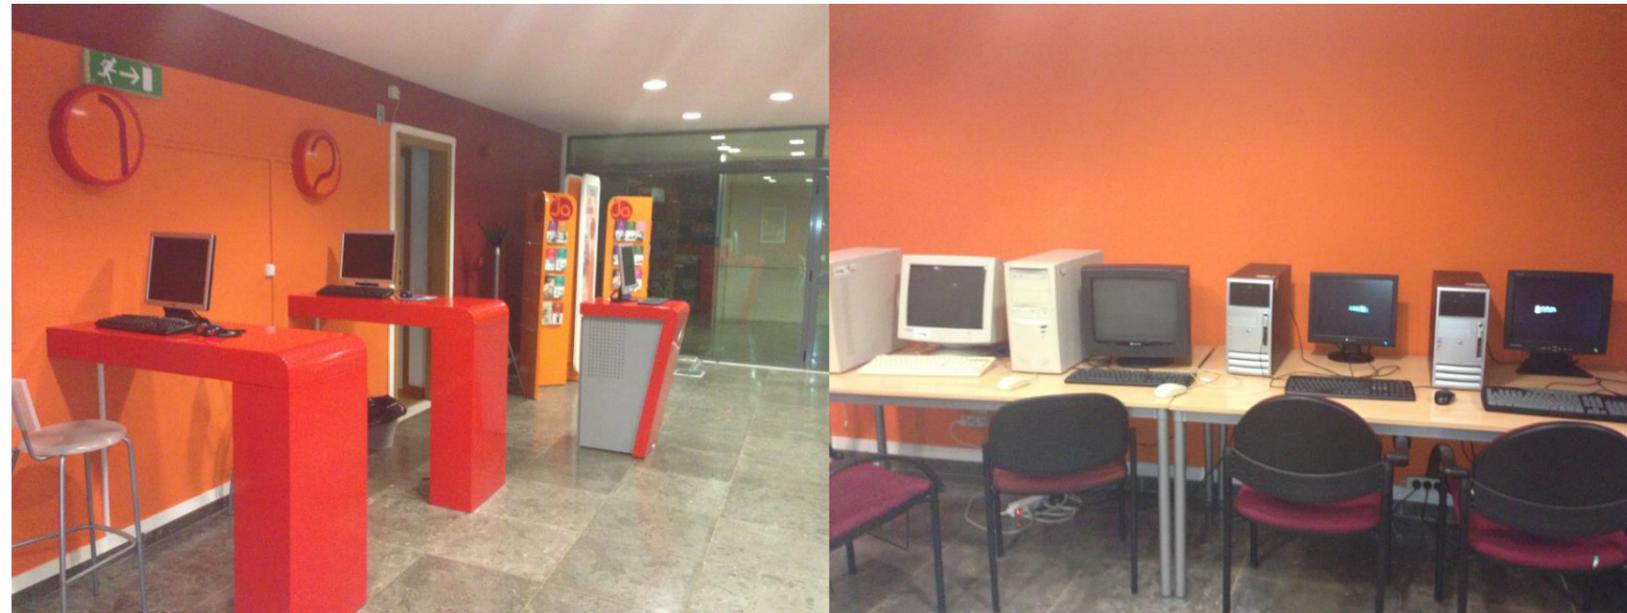
As dimensões das mesas são adequadas em todos os compartimentos à exceção da Loja Ponto Já que contém bancadas e assim não oferece a profundidade e altura adequada. No entanto, existe espaço de manobra para permitir a aproximação necessária de uma pessoa que se desloque em cadeira de rodas nos restantes postos de trabalho.

LOJA PONTO JÁ

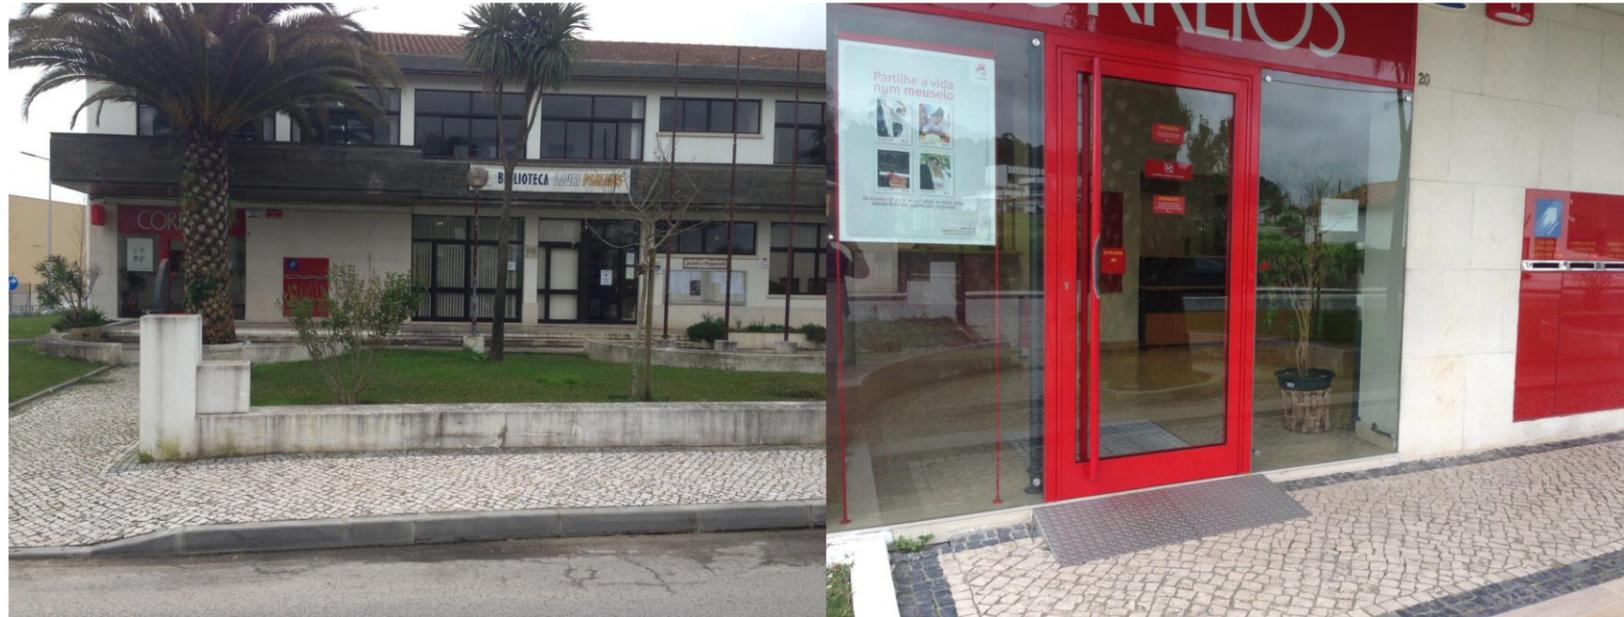
O acesso ao edifício faz-se através de porta com boas dimensões e rampa na entrada para vencer a soleira existente. O espaço exterior é regular, com rebaixamento ao nível do passeio e dois lugares de estacionamento para pessoas com deficiência com boas dimensões e sinalética horizontal e vertical. O espaço interior para circulação é amplo e não existe WC adaptado para pessoas com deficiência.

ESPAÇO EXTERIOR DA JUNTA DE FREGUESIA DE LOURIÇAL

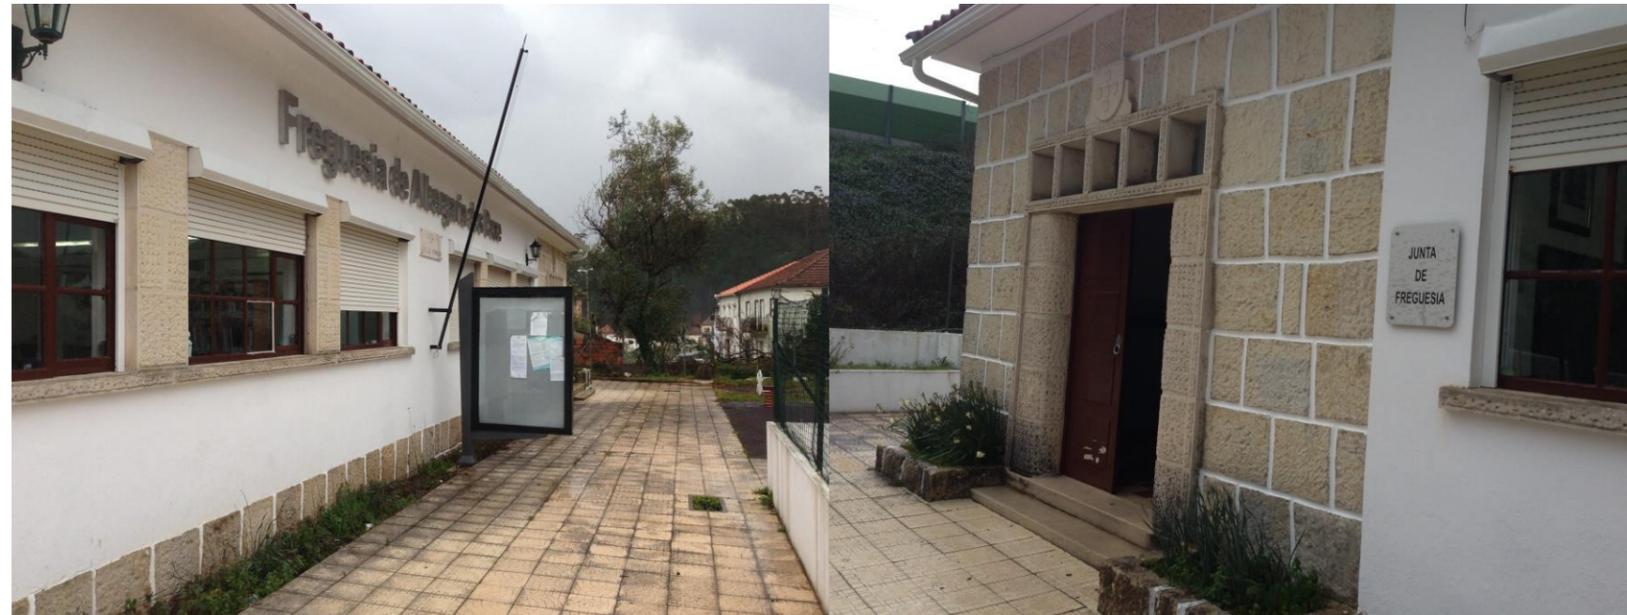
EXTERIOR DA JUNTA DE FREGUESIA DE ALBERGARIA DOS DOZE

O acesso ao edifício faz-se através de porta com corretas dimensões mas com degraus, o que pode causar dificuldade de acesso por parte de pessoas em cadeira de rodas.

O espaço exterior é regular e não apresenta obstáculos, no entanto não se registou a presença de lugares de estacionamento para pessoas com deficiência.

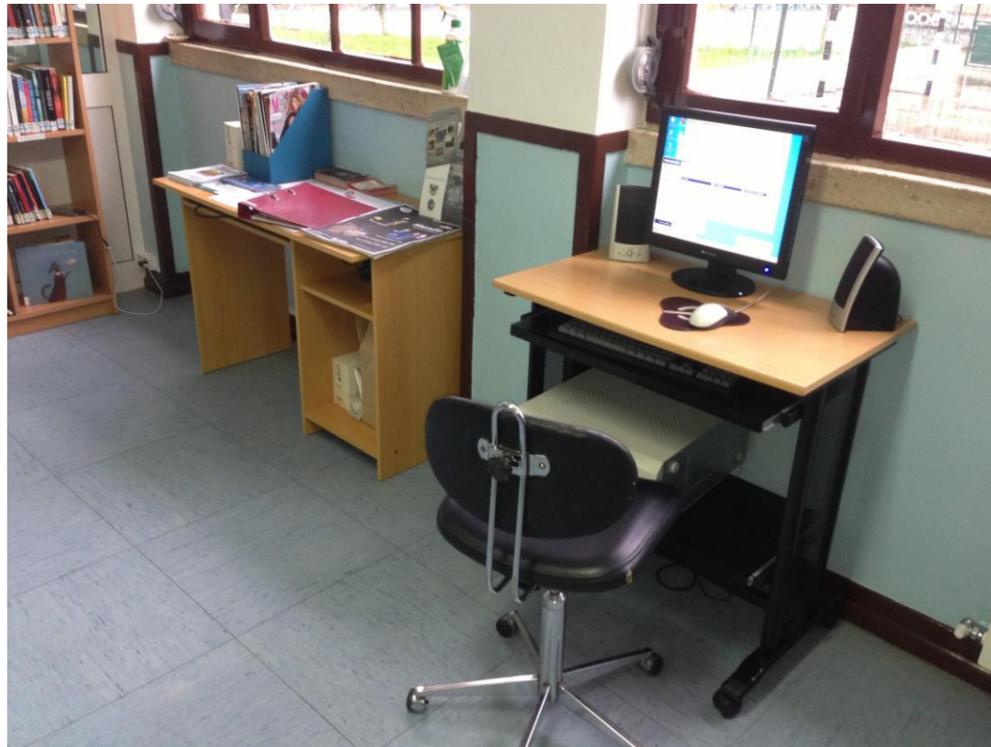
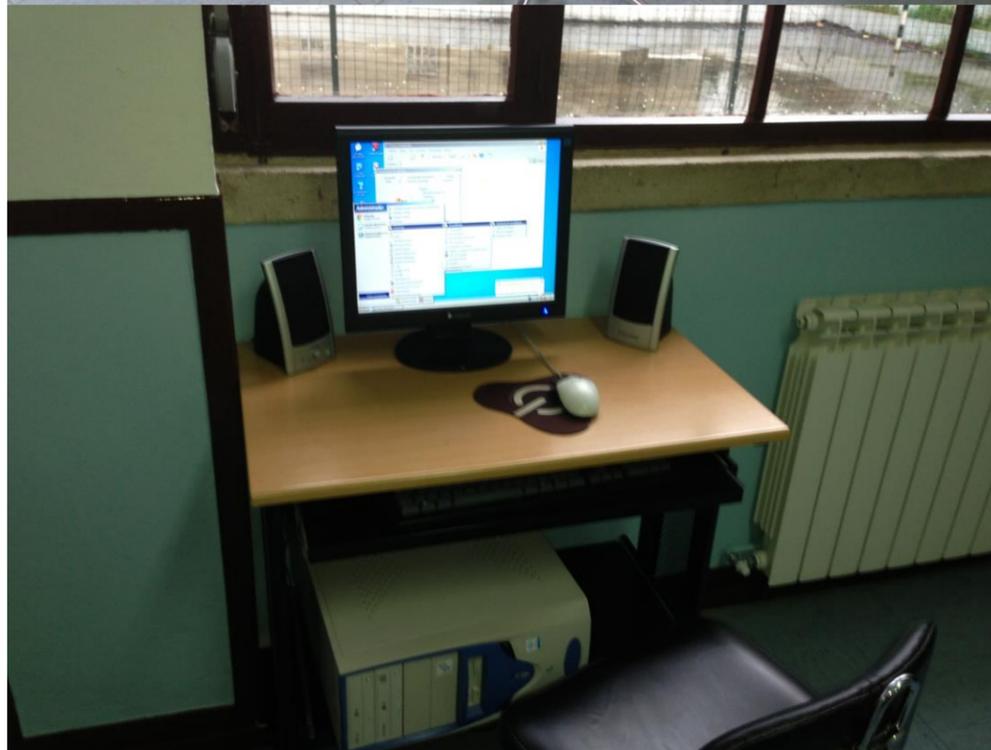
Relativamente aos postos de trabalho, estes devem ser normalizados pois não apresentam altura e profundidade corretas a fim de permitir espaço para aproximação e posterior uso eficiente do equipamento.

TERMINAL DE ACESSO

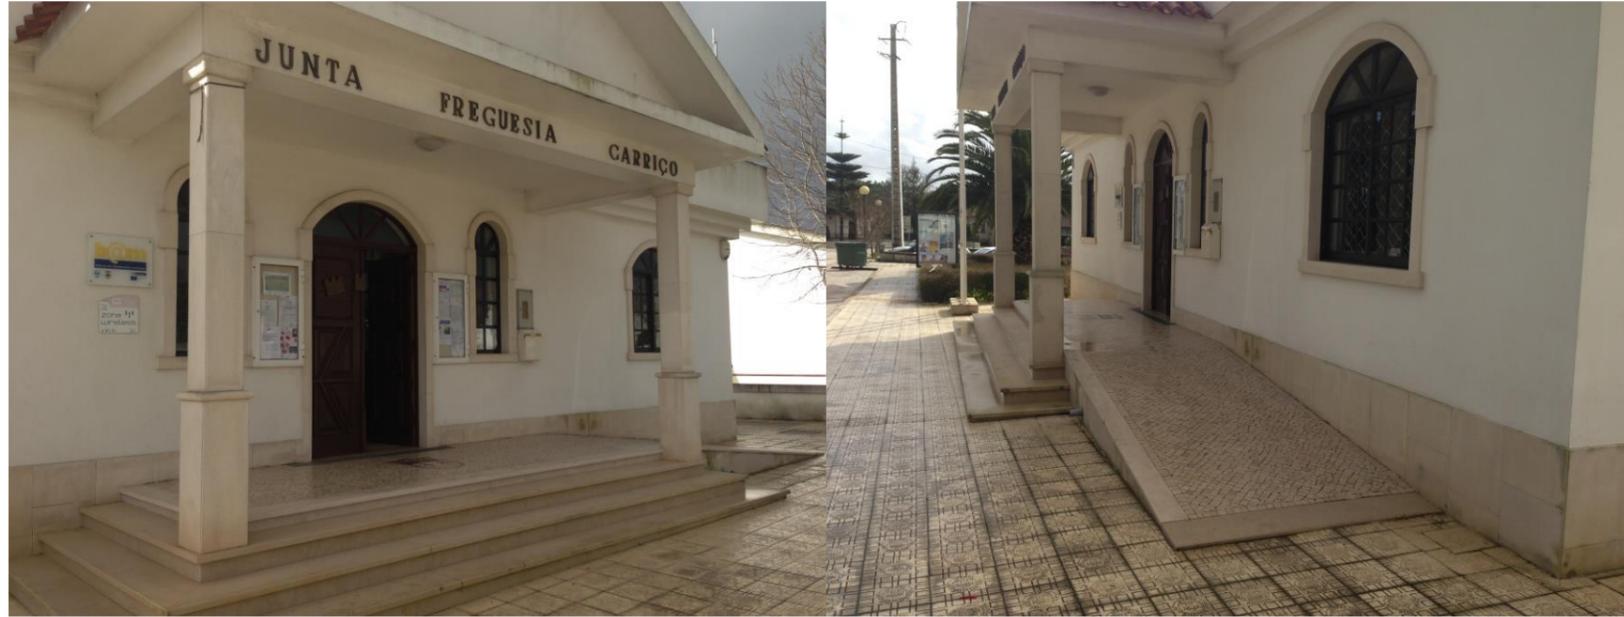
O acesso faz-se através de escadas ou alternativamente por rampa com declive recomendado pela legislação e soleira.

O espaço exterior é regular e não apresenta obstáculos, sem presença de estacionamento para pessoas com deficiência nem rebaixamento ao nível do passeio.

ACESSOS À JUNTA DE FREGUESIA DE CARRIÇO

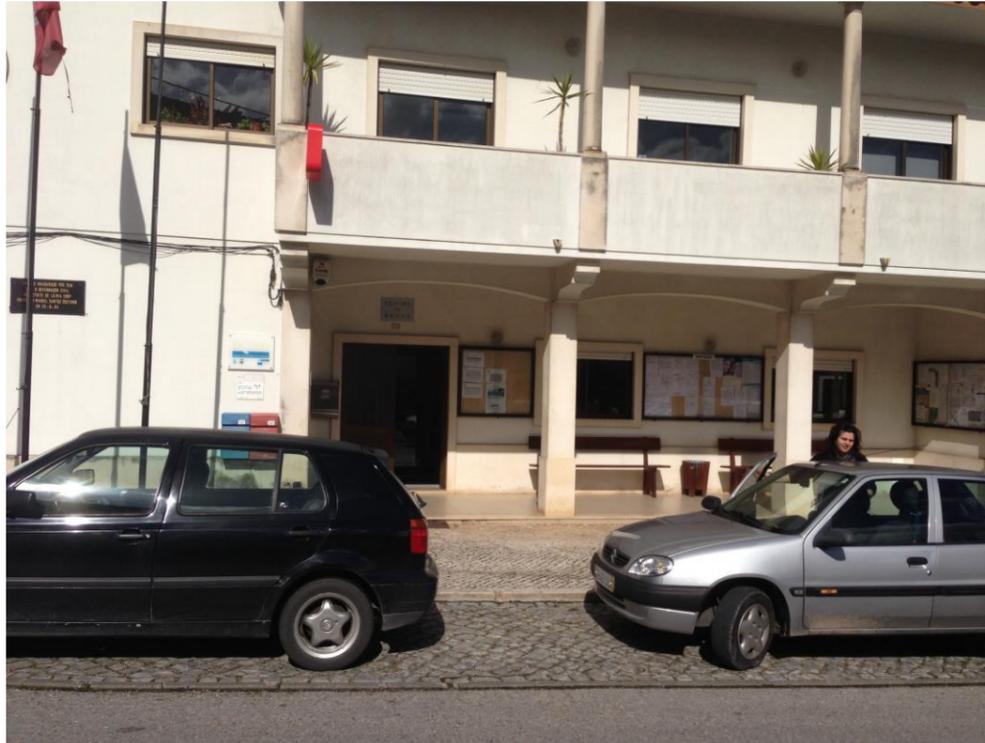
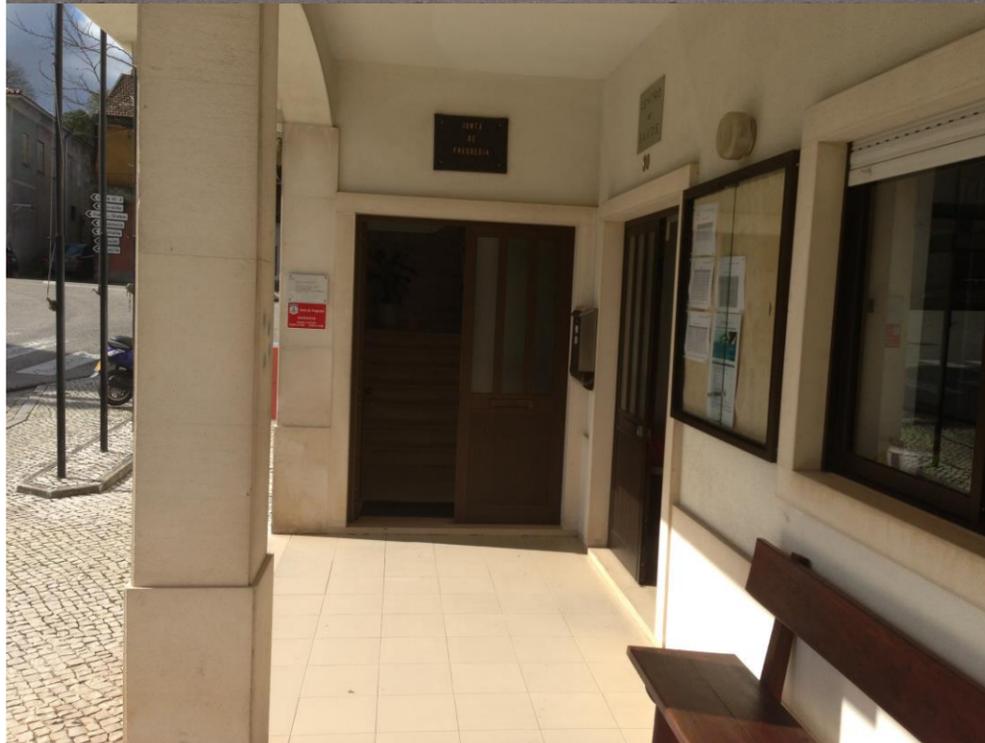
ESPAÇO EXTERIOR DA JUNTA DE FREGUESIA DE VERMOIL

O espaço exterior é regular, apesar da calçada, e não apresenta obstáculos. Não existe lugar de estacionamento para pessoas com deficiência nem rebaixamento ao nível do passeio. O espaço interior para circulação é amplo e não apresenta dificuldade. No edifício não existe WC adaptado para pessoas com deficiência.

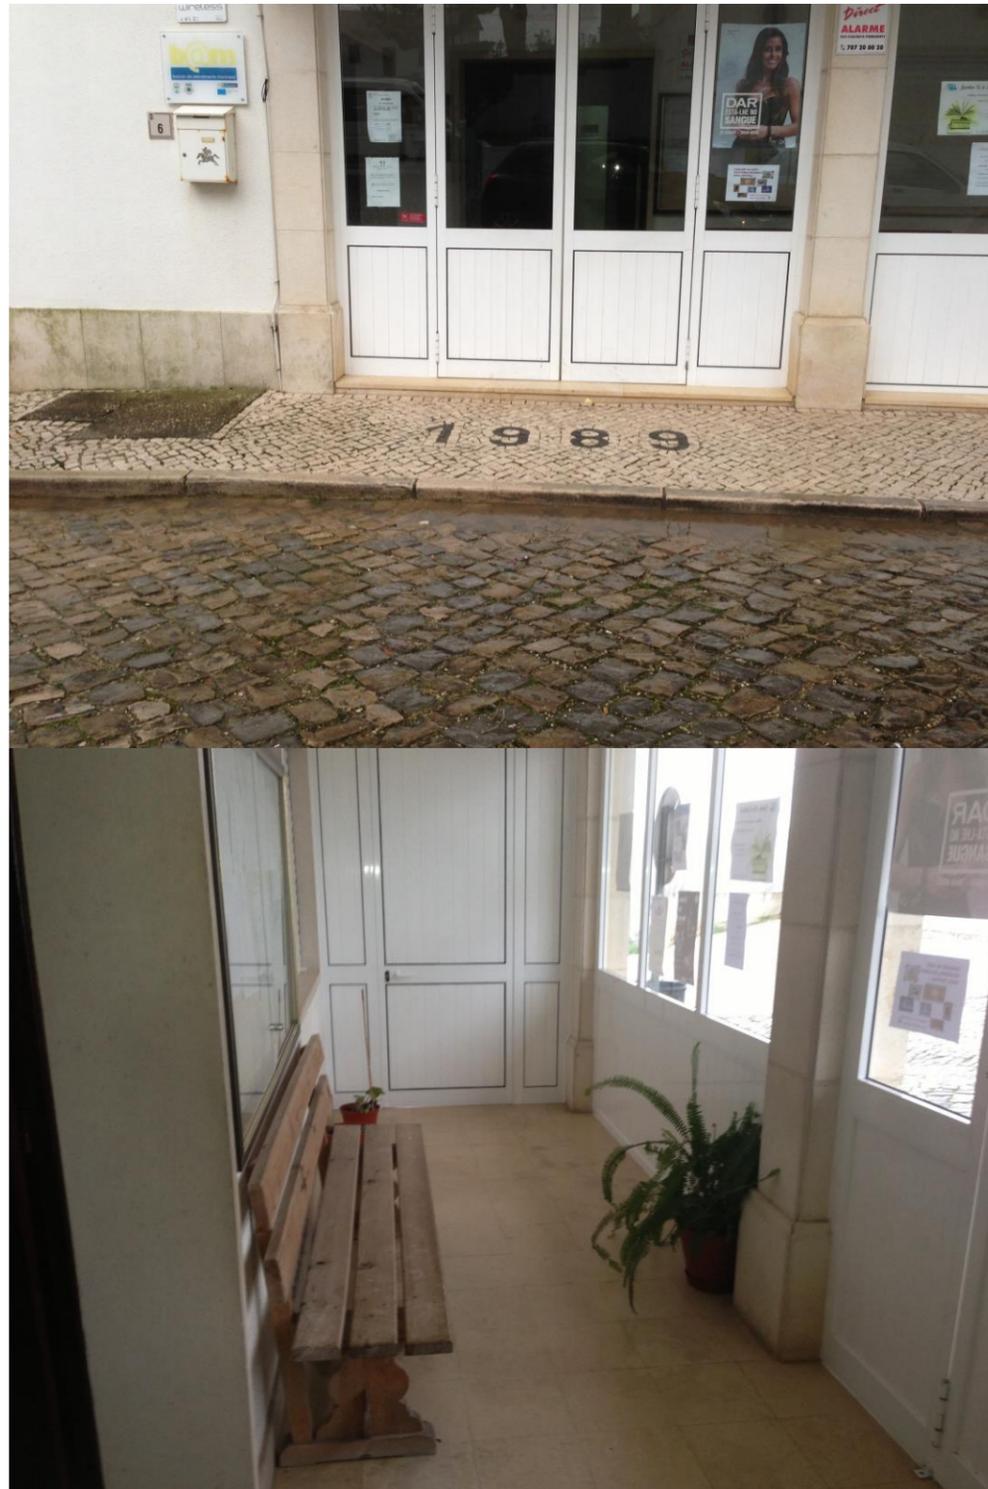
ACESSOS À JUNTA DE FREGUESIA DE VILA CÃ

O acesso ao edifício faz-se através de degraus e porta com boas dimensões, mas com presença de soleira.

O espaço exterior é regular, apesar da calçada, e não apresenta obstáculos. Não existe estacionamento para pessoas com deficiência nem rebaixamento ao nível do passeio.

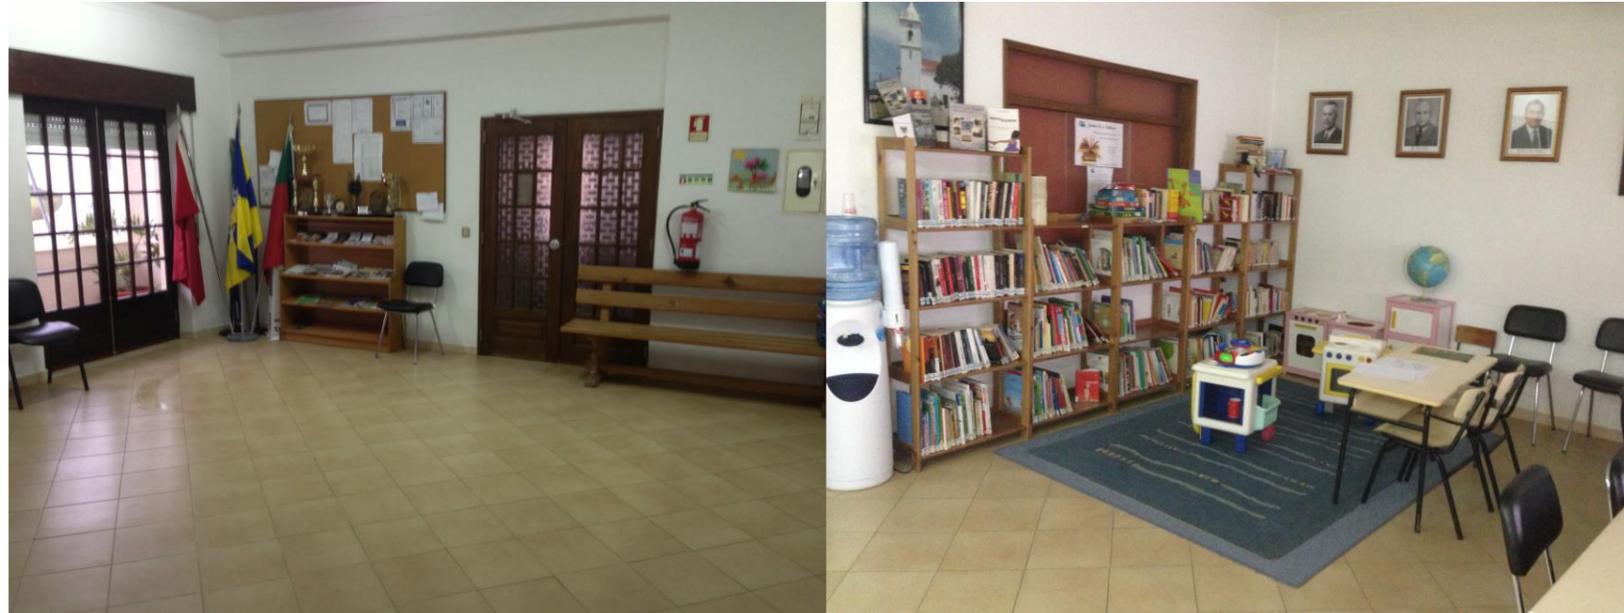
ESPAÇO INTERIOR DA JUNTA DE FREGUESIA DE VILA CÃ

O espaço interior para circulação é amplo, não apresenta dificuldade e não existe WC adaptado para pessoas com deficiência.
