Plano Municipal de Promoção da Acessibilidade - Programa RAMPA
Município de Pombal
FASE III – Versão Final do Plano

I – Levantamento e Diagnóstico

PEÇAS ESCRITAS - VOLUME III
 5. Edificado (parte II)
 6. Transportes
 7. Comunicação
 8. Infoacessibilidade

março 2014

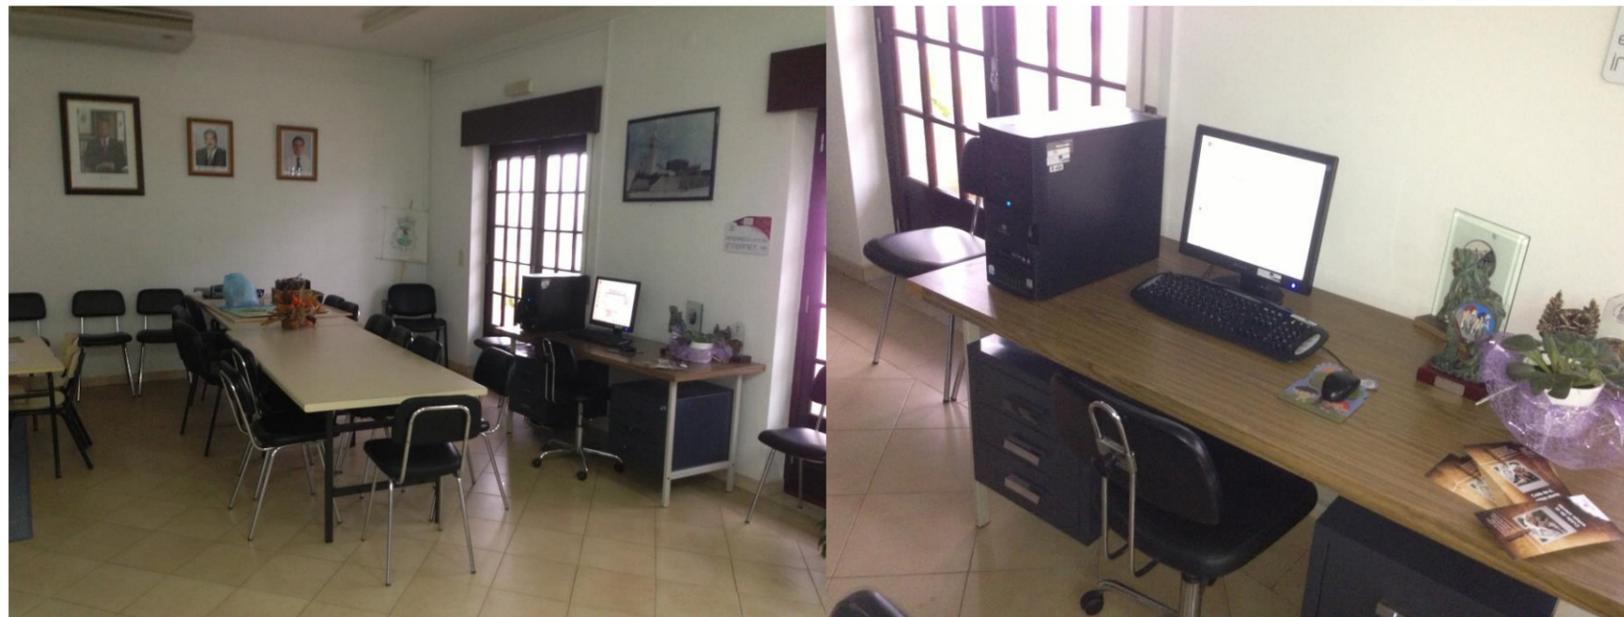
TERMINAL DE ACESSO PÚBLICO

Não possui qualquer PA no que respeita o acesso ao computador. O terminal disponibiliza as opções de acessibilidade do SO.

Sendo um equipamento social que não fornece respostas ao nível da Acessibilidade Digital nem Arquitetónica e onde estas podem ser implementadas, poderá ser necessário suporte externo e apoio na área de PA de acesso ao computador que possam ser adquiridos. Será também necessário prever o apoio à formação.

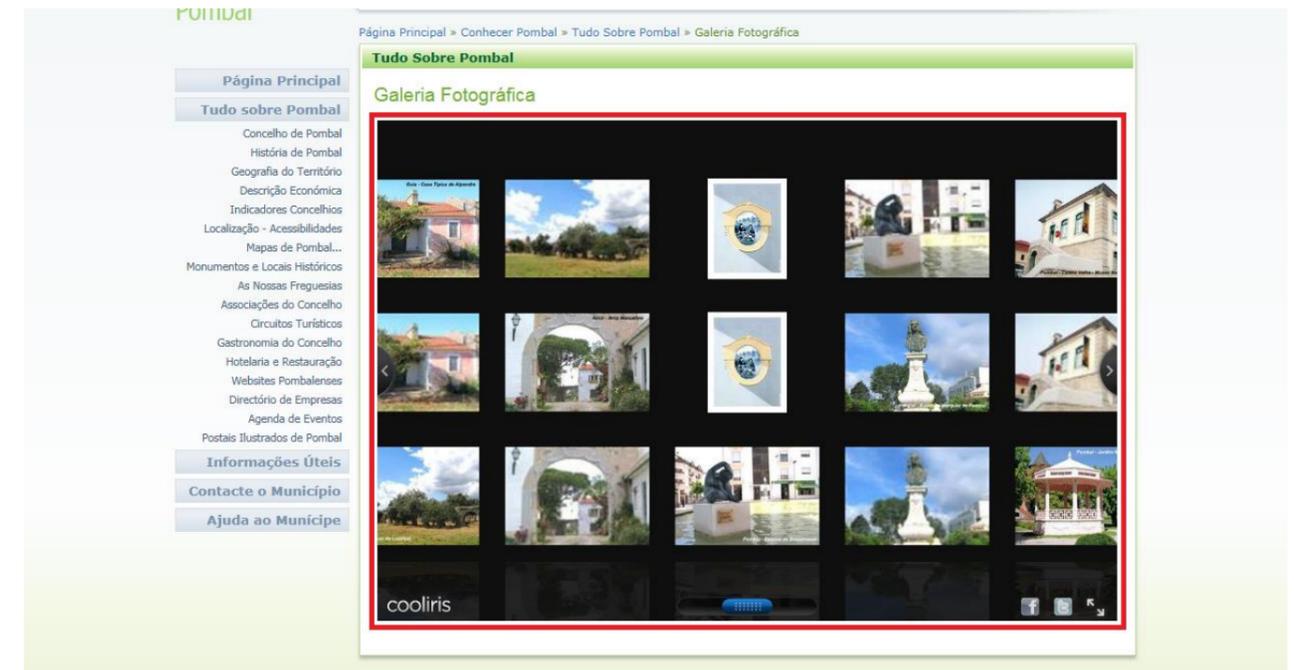
2.1.1. Toda a funcionalidade do conteúdo é operável através de uma interface de teclado sem requerer temporizações específicas para digitação individual. (Nível A)

As páginas Web não têm títulos que descrevem o tópico ou a finalidade. Toda a funcionalidade do conteúdo deve ser operável através de uma interface de teclado no entanto várias funcionalidades da galeria de fotografias não se encontram acessíveis via teclado.

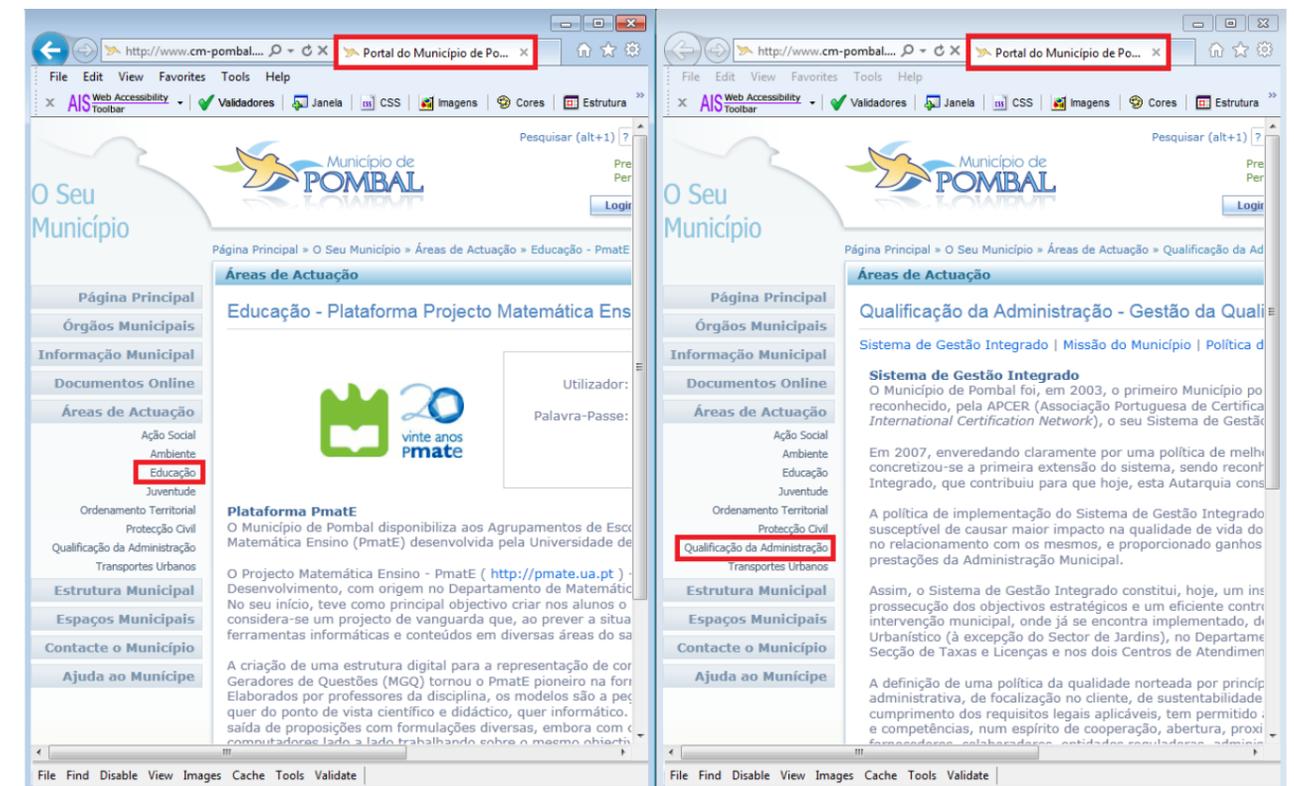
2.4.2. As páginas Web têm títulos que descrevem o tópico ou a finalidade. (Nível A).....,,,
