Plano Municipal de Promoção da Acessibilidade - Programa RAMPA
Município de Pombal
FASE III – Versão Final do Plano

I – Levantamento e Diagnóstico

PEÇAS ESCRITAS - VOLUME II
5. Edificado (parte I)

março 2014

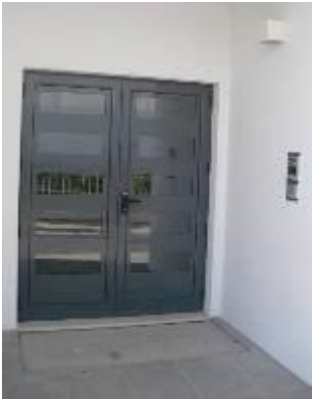
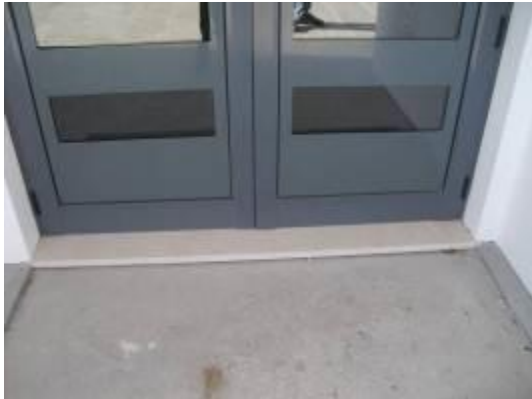
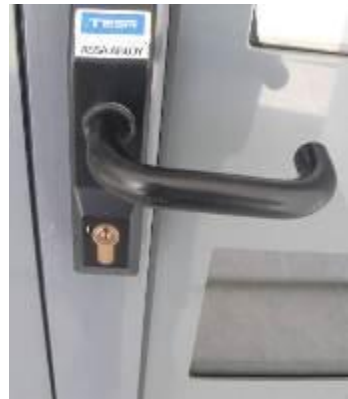
<p>Fig. 1 Fig.2 Fig.3</p>	<p>Acesso ao edifício</p> <p>Porta – Nem todas as portas cumprem a legislação quanto à sua largura. Os puxadores permitem fácil manuseamento. (fig. 3)</p> <p>Soleira – A soleira da porta de entrada cumpre o disposto no DL 163/2006 quanto à sua altura. (fig. 2)</p>	<p>A porta tem duas folhas, contudo a largura útil entre a face da folha da porta quando aberta e o batente ou guarnição do lado oposto é de apenas 0,68m. (fig. 1)</p>

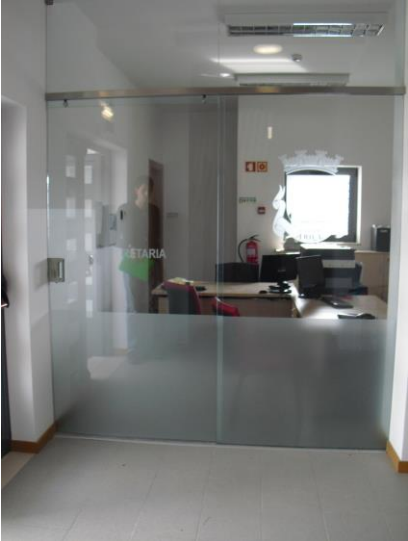
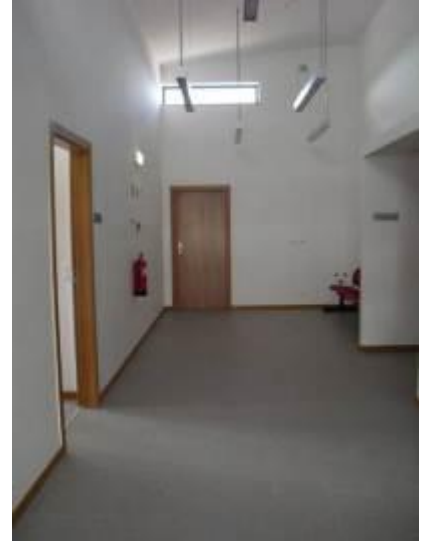
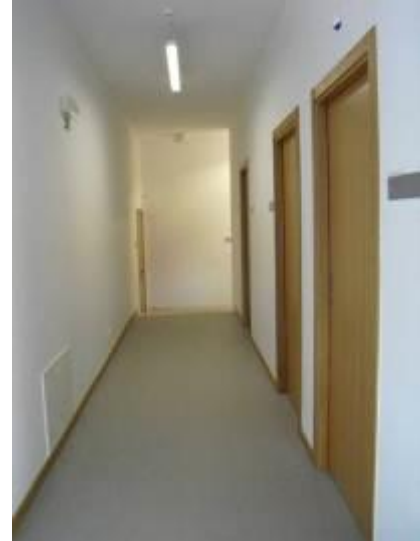
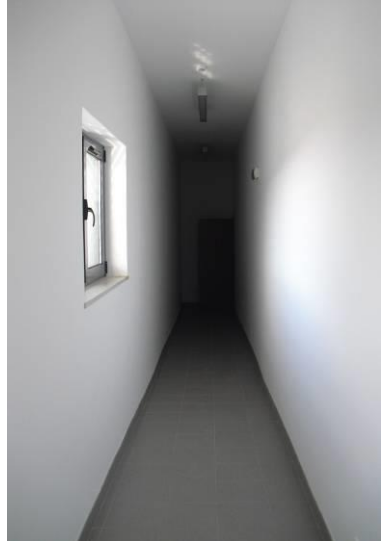
<p>Fig. 1 Fig. 2 Fig. 3 Fig. 4</p>	<p>Distribuição no edifício</p> <p>Átrio – O átrio cumpre o especificado no DL 163/2006 quanto às suas dimensões e respetivas zonas de manobra. (fig. 1)</p> <p>Corredor – Os corredores cumprem o especificado no DL 163/2006 quanto à sua largura. (fig. 2 e 3)</p> <p>Rampa – A rampa não cumpre o disposto no DL 163/2006.</p>	<p>A rampa que permite o acesso entre as duas zonas do auditório não possui corrimãos em ambos os lados, e tem 1,11m de largura. (fig. 4)</p>

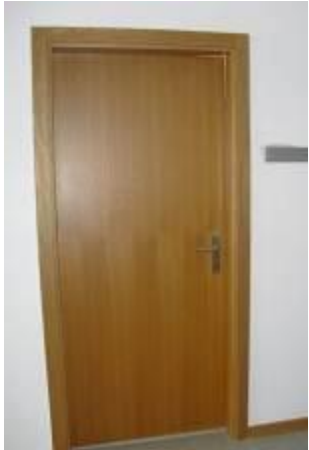
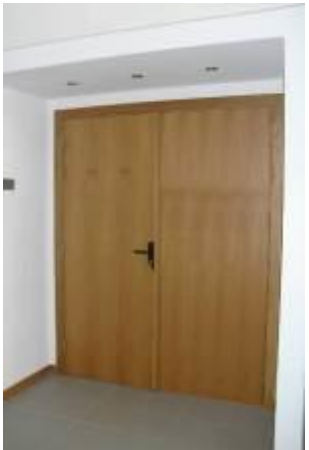
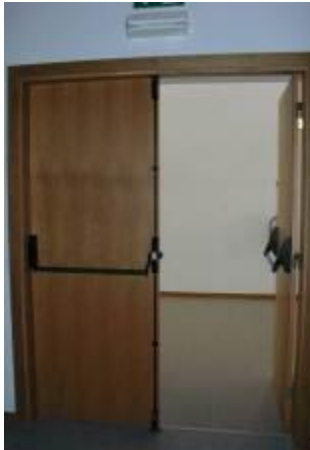
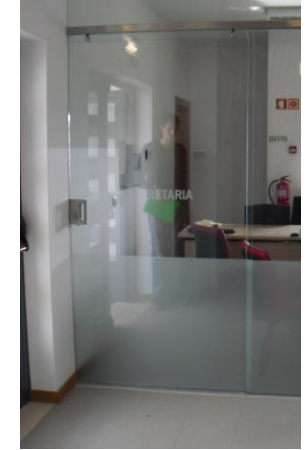
<p>Fig. 1 Fig. 2 Fig. 3 Fig. 4 Fig. 5 Fig. 6</p>	<p>Acesso a dependências</p> <p>Porta – Todas as portas cumprem a legislação quanto à sua largura. (fig. 1, 2, 3 e 4) Nem todos os puxadores possuem uma forma que permita um fácil manuseamento.</p>	<p>Os puxadores da porta que dá acesso à zona de atendimento são encastrados. (fig. 5)</p>

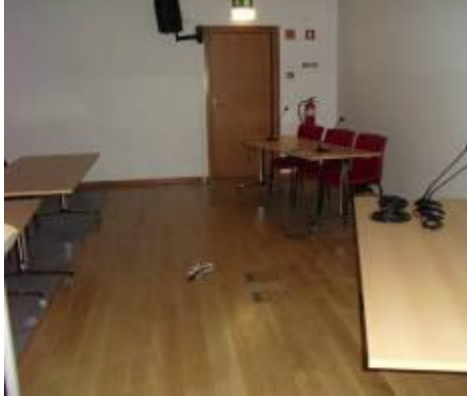
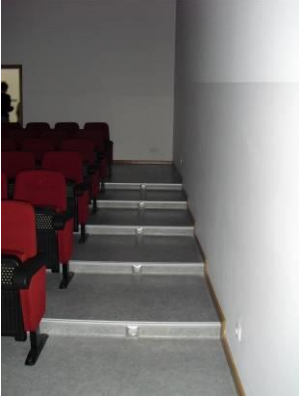
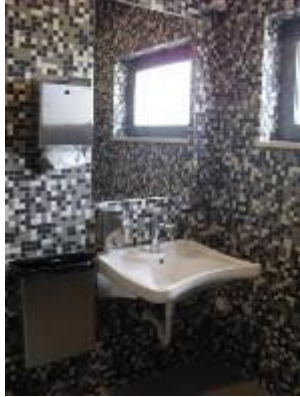
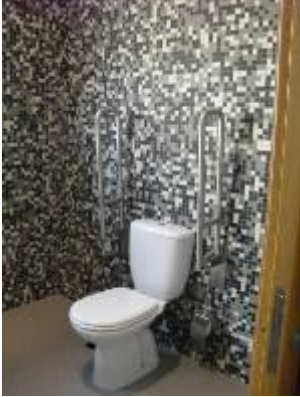
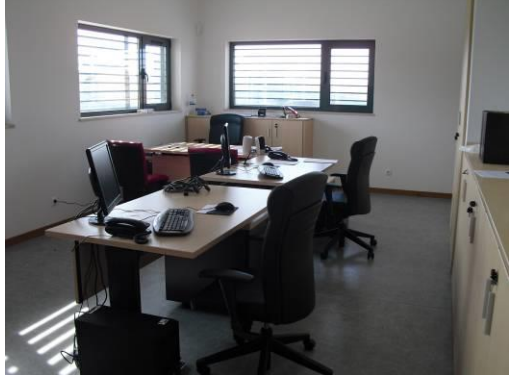
<p>Fig. 1 Fig. 2 Fig. 3 Fig. 4 Fig. 6</p>	<p>Dependências</p> <p>Balcões de atendimento – Os espaços de atendimento possuem zonas livres de aproximação e zonas rebaixadas para facilitar a utilização por pessoas com mobilidade reduzida. (fig. 6)</p> <p>Instalação Sanitária – Existe Instalação Sanitária para pessoas com mobilidade reduzida no entanto não se encontra devidamente equipada.</p> <p>Auditório - O auditório possui zonas livres de circulação e estadia para pessoas com mobilidade reduzida. (fig. 1 e 2)</p> <p>Organização do mobiliário – O mobiliário encontra-se organizado e adaptado à sua função, facilitando a circulação de pessoas com mobilidade reduzida. (fig. 6)</p>	<p>Verificou-se a ausência de torneira de alavanca, base do espelho a 1,10m assim como base do lavatório com 0,84m. (fig. 3 e 4)</p>

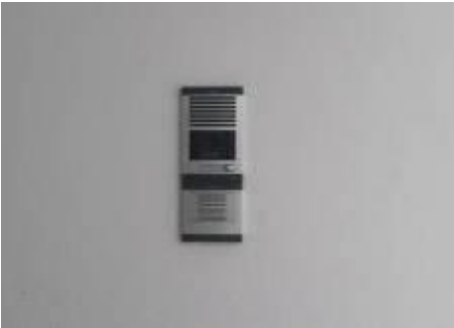
<p>Fig. 1</p>	<p>Comandos e Controlos</p> <p>Comandos de Segurança – Estão de acordo com a legislação. (fig. 1)</p>	
	<p>Instalação de Equipamentos de Auto-Atendimento</p> <p>(Não foram encontrados itens neste campo para avaliação)</p>

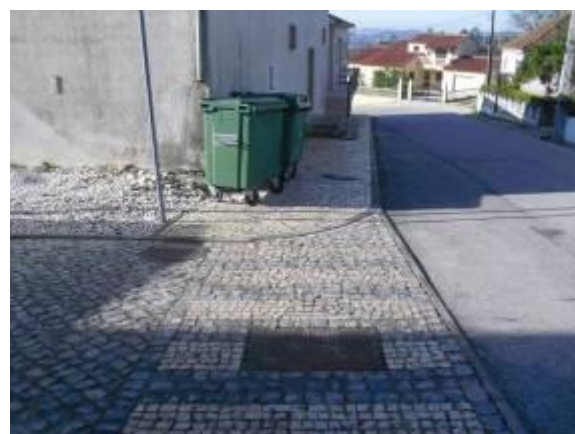
Fig. 1

Passadeira – A passadeira mais próxima da entrada principal não cumpre o disposto no DL 163/2006.

O pavimento é irregular, não apresenta pavimento táctil. (fig. 1)

Existe mobiliário urbano mal colocado (contentor de lixo), que impede a circulação de pessoas com mobilidade reduzida. (fig. 1)

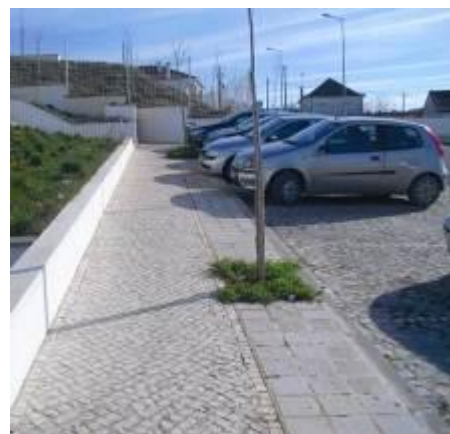
Fig. 2

Estacionamento – Não existe lugar de estacionamento para pessoas com mobilidade reduzida.

O estacionamento geral não possui as dimensões, marcações e sinalética exigidas para lugares de estacionamento direcionados a pessoas com mobilidade reduzida. (fig. 2)

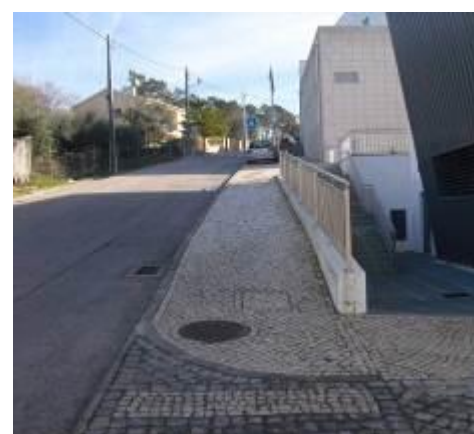
Fig. 3

Passeio – O passeio que envolve o edifício cumpre o DL 163/2006 quanto ao tipo de piso, revestimento e quanto à sua largura. (fig. 3)

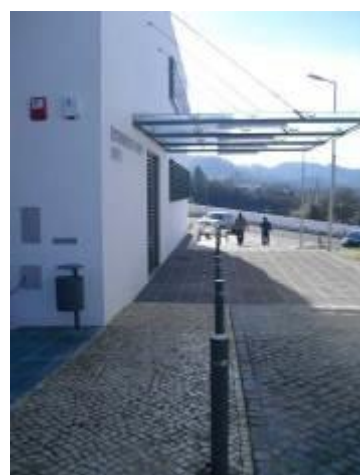
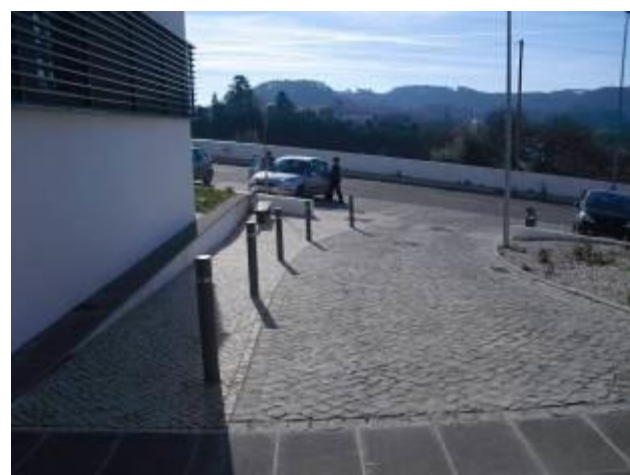
Passeios – Os passeios cumprem o disposto no DL 163/2006 quanto à sua largura e tipo de piso. (fig. 1 e 2)

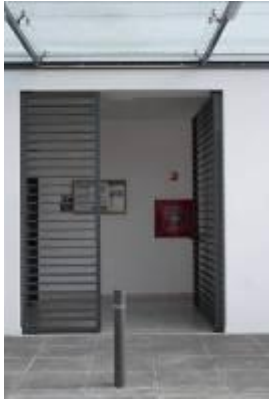
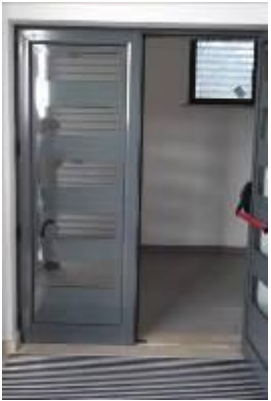
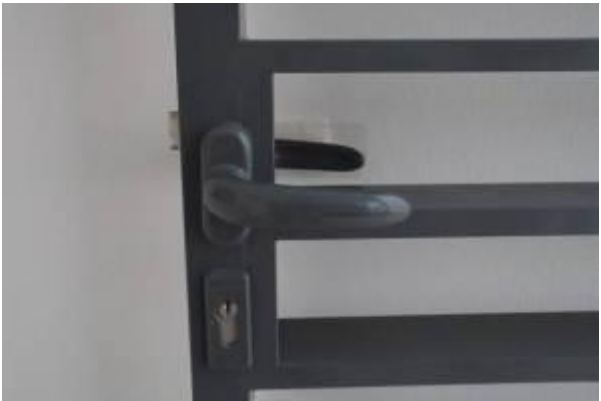
<p>Fig. 1</p> <p>Fig. 2</p> <p>Fig. 3</p>	<p>Acesso ao edifício</p> <p>Porta – A porta de entrada não cumpre a legislação quanto à sua largura. O portão que antecede a porta principal cumpre o disposto no DI 163/2006. (fig.1) Os puxadores possuem uma forma que permite um fácil manuseamento. (fig. 3)</p> <p>Soleira – A soleira da porta de entrada cumpre o disposto no DL 163/2006 quanto à sua altura. (fig. 1)</p>	<p>A porta tem duas folhas, contudo a largura útil entre a face da folha da porta quando aberta e o batente ou guarnição do lado oposto é de apenas 0,68m. (fig. 2)</p>

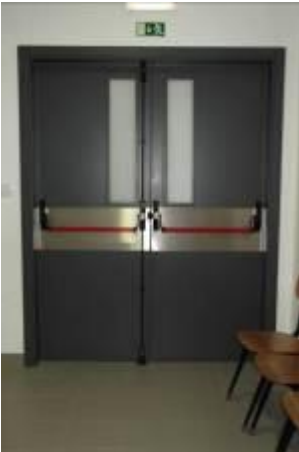
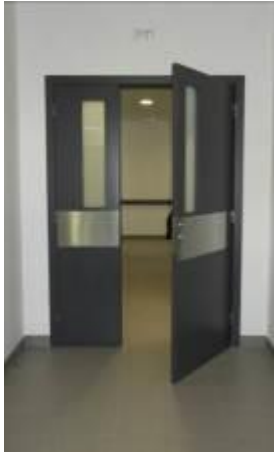
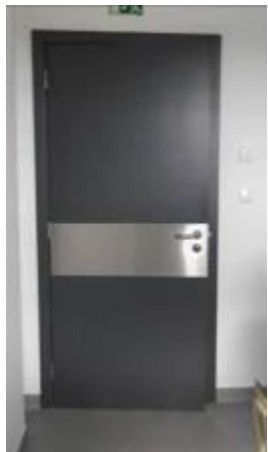
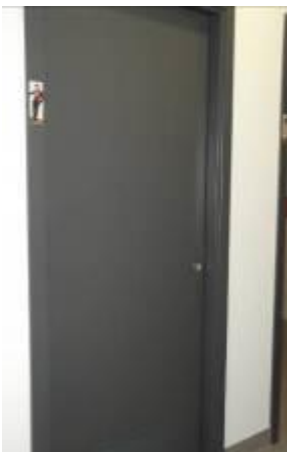
<p>Fig. 1 Fig.2 Fig. 3 Fig. 4 Fig. 5 Fig. 6</p>	<p>Acesso a dependências</p> <p>Porta – Todas as portas cumprem a legislação quanto à sua largura. Têm larguras compreendidas entre 0,83m e 0,89m. (fig. 1, 2, 3 e 4) Nem todos os puxadores possuem uma forma que permita um fácil manuseamento.</p>	<p>Os puxadores das portas que dão acesso às instalações sanitárias são encastrados (fig. 5)</p>

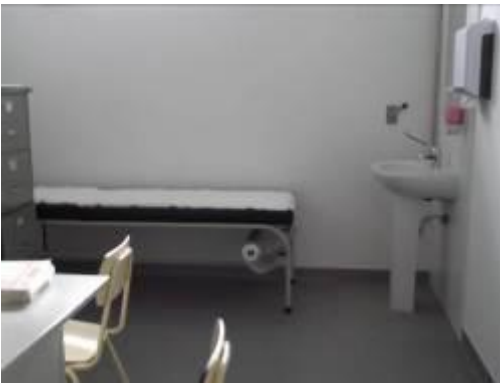
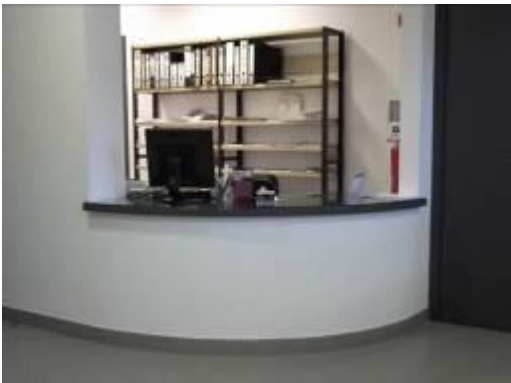
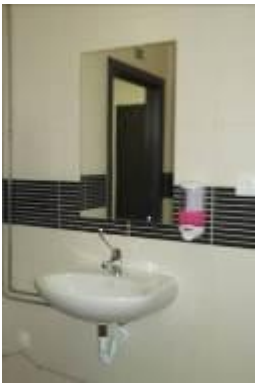
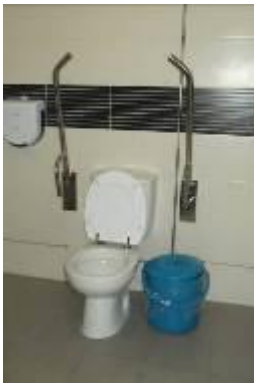
<p>Fig. 1 Fig. 2 Fig. 3 Fig. 4</p>	<p>Dependências</p> <p>Balcões de atendimento – Os balcões e mesas de atendimento cumprem o especificado no DL 163/2006. (fig. 1 e 2)</p> <p>Instalação Sanitária – Existe Instalação Sanitária para pessoas com mobilidade reduzida no entanto não se encontra devidamente equipada. (fig. 3 e 4)</p> <p>Organização do mobiliário – O mobiliário encontra-se organizado e adaptado à sua função, facilitando a circulação de pessoas com mobilidade reduzida. (fig. 1)</p>	<p>Verificou-se altura excessiva na base do espelho a 1,10m assim como na base do lavatório com 0,87m. (fig. 3)</p>

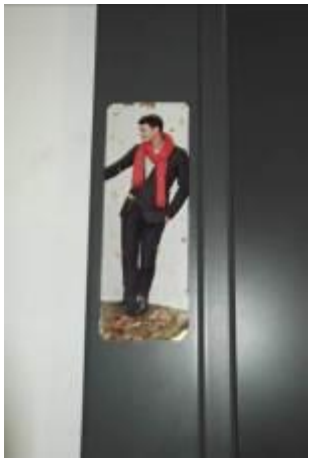
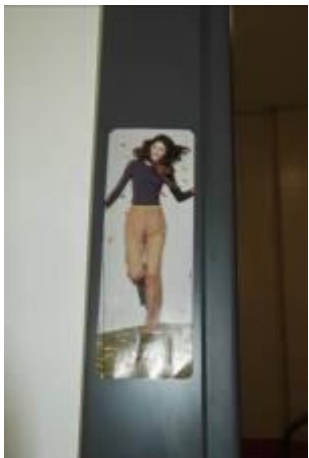
<p>Fig. 2</p> </div> </div>	<p>Sinalética e Informação</p> <p>Sinalética de dependências – Os elementos de identificação não cumprem o especificado no DL 163/2006.</p>	<p>A sinalética é praticamente inexistente, não cumpre a legislação quanto ao dimensionamento dos caracteres, símbolos, cores e materiais utilizados. (fig. 1 e 2)</p>
	<p>Comandos e Controlos</p> <p>(Não foram encontrados itens neste campo para avaliação)</p>	
	<p>Instalação de Equipamentos de Auto-Atendimento</p> <p>(Não foram encontrados itens neste campo para avaliação)</p>

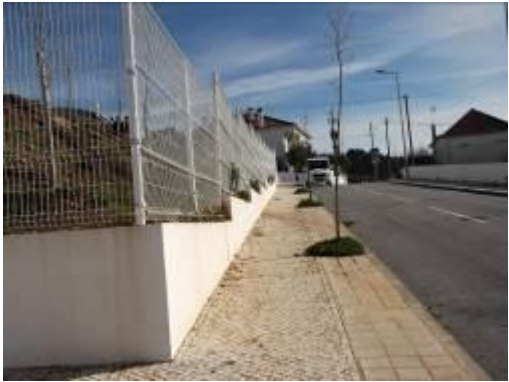
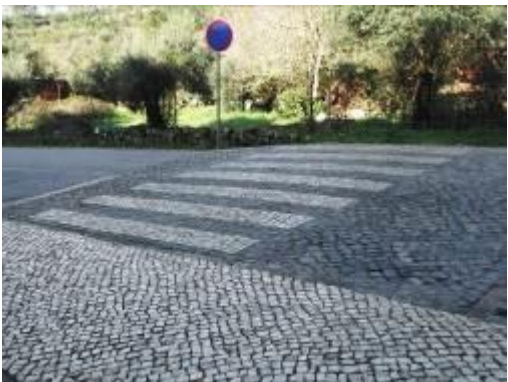
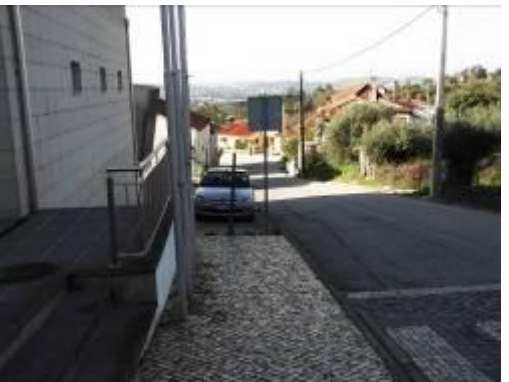
Fig. 3 </div> </div>	<p>Espaço exterior público</p> <p>Passadeira – A passadeira mais próxima da entrada principal não cumpre o disposto no DL 163/2006.</p> <p>Estacionamento – Não existe lugar de estacionamento para pessoas com mobilidade reduzida.</p> <p>Passeio – O passeio que envolve o edifício cumpre o DL 163/2006.</p>	<p>O pavimento é irregular e não possui passeio num dos lados. (fig. 2)</p> <p>Ausência da baia lateral de 1,00m e da sinalização horizontal. (fig. 3)</p> <p>Contudo verifica-se ausência de passeio no lado oposta à entrada do edifício. (fig. 2)</p>
<p>0,04m</p> <div style="display: flex; justify-content: space-around;"> <div style="text-align: center;">

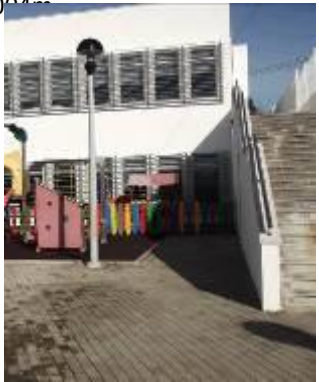
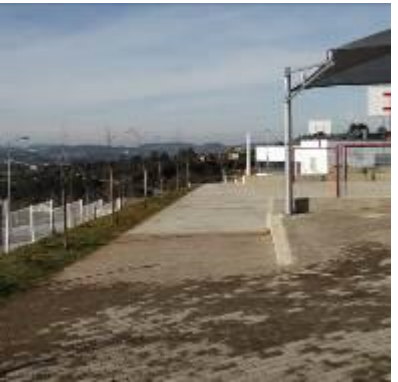
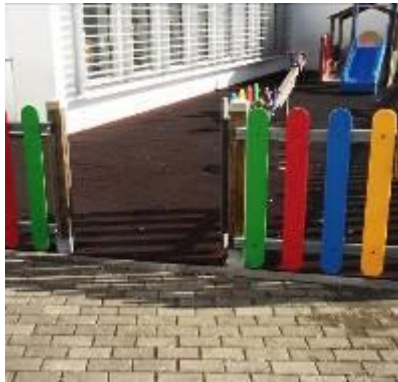
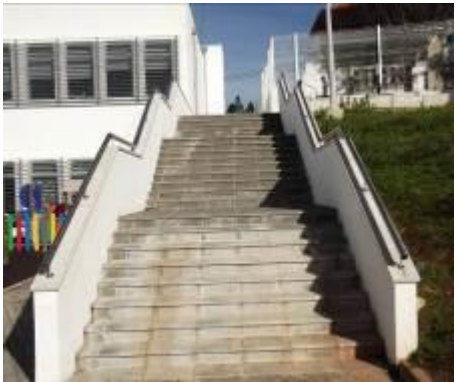
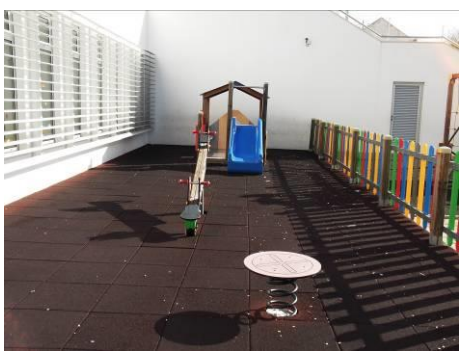
Fig. 5 </div>	<p>Espaço exterior privado</p> <p>Portão – O portão cumpre a legislação quanto à sua largura. (fig. 3)</p> <p>Escada/Degrau – A escada cumpre o disposto no DL 163/2006 quanto à sua largura, posição dos corrimãos e dimensionamento dos degraus. (fig. 4)</p> <p>Recreio – O espaço do recreio encontra-se em conformidade com o DL 163/2006, quanto ao seu tipo de piso e ausência de obstáculos ou barreiras. (fig. 1 e 2)</p> <p>Parque infantil – O parque apresenta piso confortável e regular. (fig. 3 e 5)</p> <p>Passeio – Os passeios do espaço exterior privado que envolvem o edifício cumprem o DL 163/2006. (fig. 1 e 2)</p>	<p>O acesso à zona do parque tem soleira com 0,04m de altura. (fig. 3)</p>

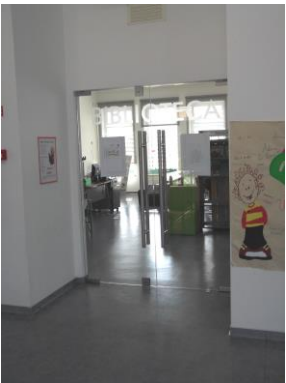
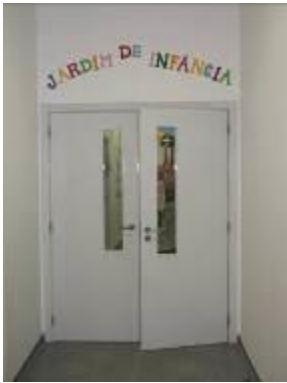
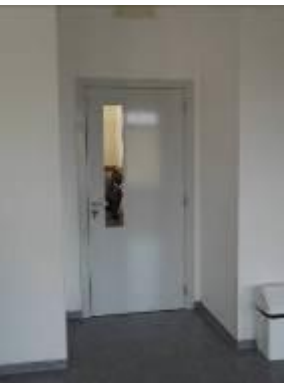
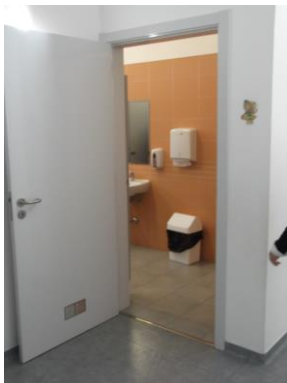
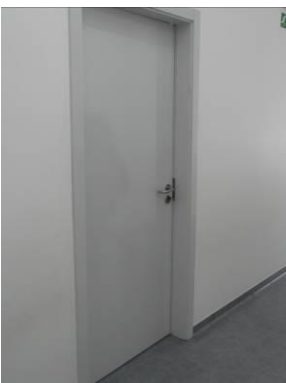
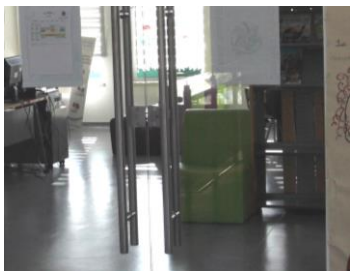
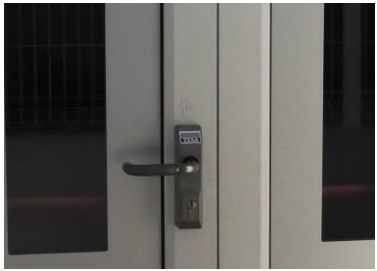
<p>Fig. 6</p> <p>Fig. 7</p> <p>Fig. 8</p>	<p>Acesso a dependências</p> <p>Porta – As portas que dão acesso ao gabinete, ao recreio interior, ao laboratório, à sala dos professores, às salas de aulas e instalações sanitárias cumprem a legislação quanto à sua largura. (fig. 1, 3, 4 e 5) Os puxadores possuem uma forma que permite um fácil manuseamento. (fig. 7 e 8)</p>	<p>As portas de acesso à sala do jardim-de-infância têm duas folhas, contudo a largura útil entre a face da folha da porta quando aberta e o batente ou guarnição do lado oposto é de apenas 0,65m. (fig. 2)</p>

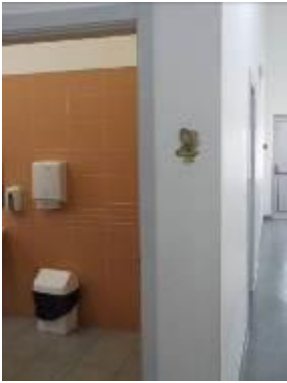
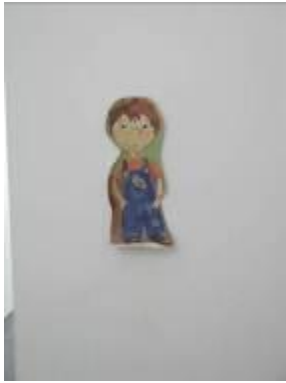
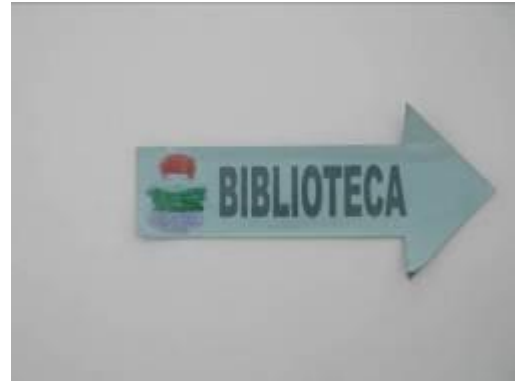
<p>Fig. 3</p> </div> </div>	<p>Sinalética e Informação</p> <p>Sinalética de dependências – A sinalética não cumpre o disposto no DL 163/2006.</p>	<p>A sinalética é praticamente inexistente, não cumpre a legislação, dimensionamento dos caracteres, símbolos, cores e materiais utilizados. (fig. 1, 2 e 3)</p>
	<p>Comandos e Controlos</p> <p>(Não foram encontrados itens neste campo para avaliação)</p>	
	<p>Instalação de Equipamentos de Auto Atendimento</p> <p>(Não foram encontrados itens neste campo para avaliação)</p>

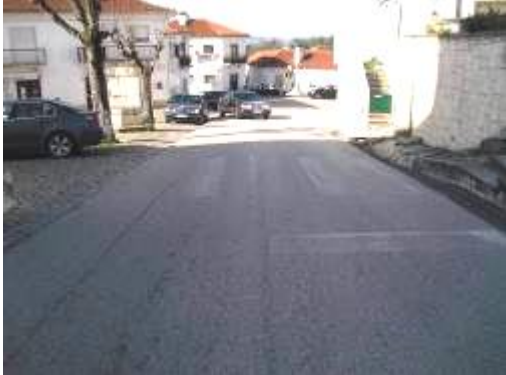
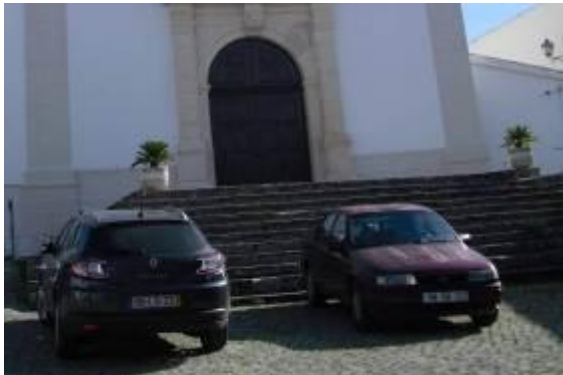
<p>Fig. 1</p> <p>Fig. 2</p>			<p>Espaço exterior público</p> <p>Passadeira – A passadeira mais próxima da entrada principal não cumpre o disposto no DL 163/2006.</p> <p>Estacionamento – Não existe lugar de estacionamento para pessoas com mobilidade reduzida.</p> <p>Passeio – Não existe passeio na envolvente do edifício.</p> <p>Não existe passeio em ambos os lados, e a pintura está muito desgastada. (fig. 1)</p> <p>O estacionamento geral não possui as dimensões, marcações e sinalética exigidas para lugares de estacionamento direcionados a pessoas com mobilidade reduzida (fig. 2)</p> <p>A via ocupa toda a largura entre fachadas e não possui uma zona diferenciada e segura para circulação de peões. (fig. 1)</p>

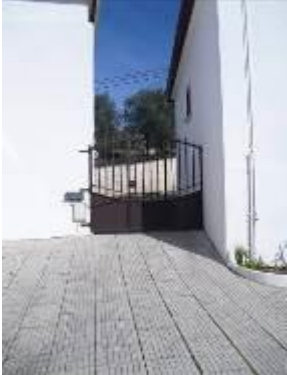
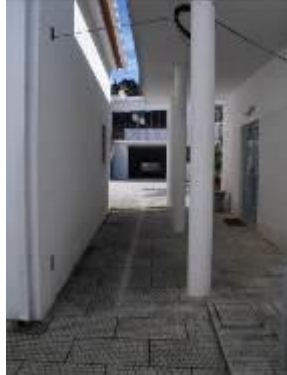
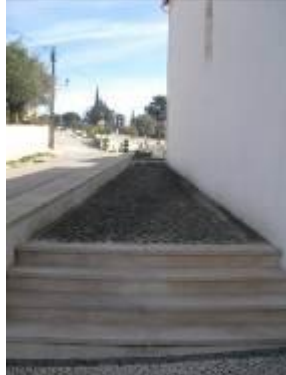
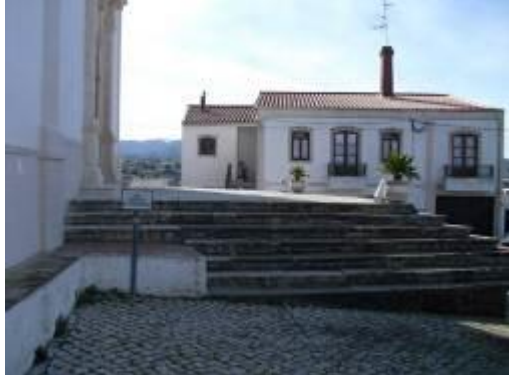
<p>Fig. 1</p> <p>Fig. 2</p> <p>Fig. 3</p> <p>Fig. 4</p>			<p>Espaço exterior privado</p> <p>Portão – O portão cumpre o disposto no DL 163/2006 quanto à sua largura total. (fig. 1)</p> <p>Escada/Degrau – As escadas não cumprem o disposto no DL 163/2006.</p> <p>Quanto à ausência de corrimãos e à inexistência de meios complementares de acesso facilitado para pessoas com mobilidade reduzida. (fig. 4)</p>

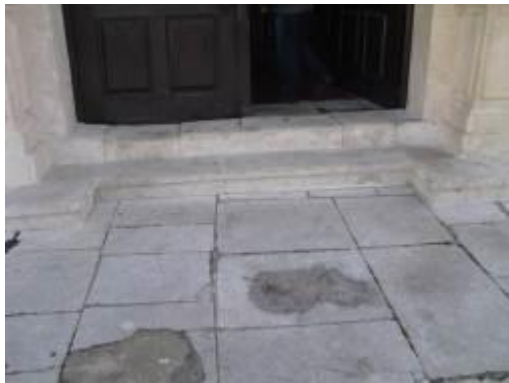
<p>Fig. 1</p>

<p>Fig. 2</p>	<p>Acesso ao edifício</p> <p>Porta – A porta de acesso principal ao edifício cumpre o disposto no DL 163/2006. (fig. 2)</p> <p>Soleira – A soleira da porta de entrada não cumpre o disposto no DL 163/2006 quanto à sua altura.</p>	<p>A soleira tem 0,15m de altura (fig. 1)</p>

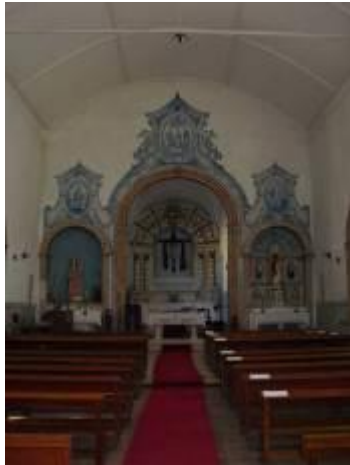
<p>Fig. 1</p>

<p>Fig. 5</p>	<p>Distribuição no edifício</p> <p>Átrio – O átrio cumpre o especificado no DL 163/2006 quanto às suas dimensões e respetivas zonas de manobra. (fig. 1)</p> <p>Corredor – Os corredores cumprem o especificado no DL 163/2006 quanto à sua largura. (fig. 2, 3, 4 e 5)</p> <p>Escada – No acesso à zona do altar existe um degrau.</p>	<p>O degrau tem 0,13m de altura. Não existe meio complementar de acesso facilitado a pessoas com mobilidade reduzida. (fig. 4)</p>

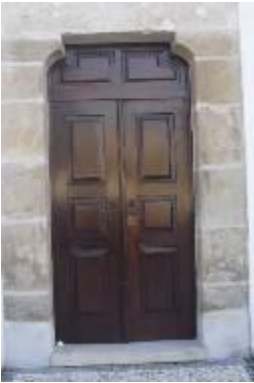
<p>Fig. 1</p>

<p>Fig. 6</p>	<p>Acesso a dependências</p> <p>Porta – Nem todas as portas cumprem a legislação quanto à sua largura e nem todos os puxadores possuem uma forma que permita um fácil manuseamento. (fig. 6)</p> <p>Soleira – Nem todas as soleiras cumprem a legislação na altura.</p>	<p>As portas de acesso às dependências têm largura útil compreendida entre 0.51m e 0.57m. (fig. 1, 3 e 5)</p> <p>A soleira do acesso lateral tem 0,10m de altura. (fig. 1) Não existe um meio complementar de acesso facilitado a pessoas com mobilidade reduzida.</p>

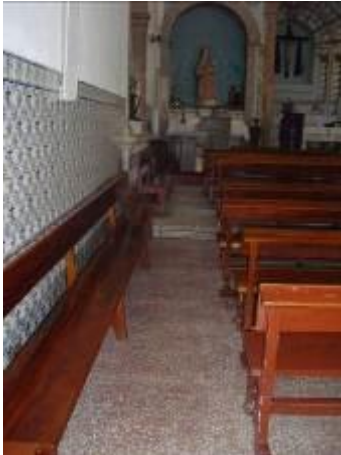
<p>Fig. 1</p>

<p>Fig. 3</p>	<p>Dependências</p> <p>Instalação Sanitária – Não existe Instalação sanitária dirigida a pessoas com mobilidade reduzida.</p> <p>Organização do mobiliário – A organização do mobiliário dificulta a circulação e manobras de pessoas com mobilidade reduzida.</p>	<p>Existe mobiliário em excesso e/ou mal localizado. (fig. 1)</p>

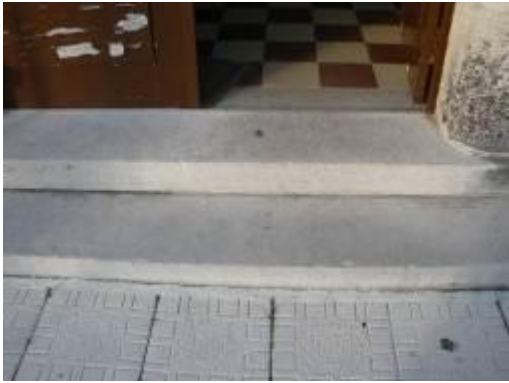
<p>Fig. 2</p>

<p>Fig. 4</p>	<p>Acesso ao edifício</p> <p>Porta – A porta de acesso principal não cumpre o disposto no DL 163/2006. A porta de acesso secundária cumpre a legislação quanto à sua largura. (fig. 3)</p> <p>Soleira – A soleira da porta de entrada não cumpre o disposto no DL 163/2006 quanto à sua altura.</p>	<p>A porta de entrada principal tem duas folhas, contudo a largura útil entre a face da folha da porta quando aberta e o batente ou guarnição do lado oposto é de apenas 0,68m. (fig. 1)</p> <p>Os puxadores têm uma forma que dificulta o manuseamento de pessoas com mobilidade reduzida. (fig. 4)</p> <p>A soleira apresenta uma dimensão irregular de 0,12m. (fig. 2)</p>

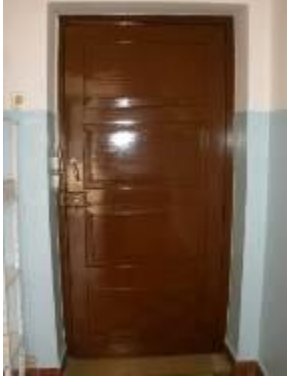
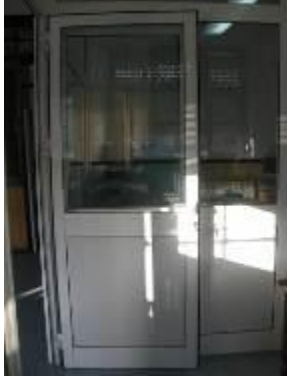
<p>Fig. 1 Fig. 2 Fig. 3 Fig. 4 Fig. 5</p> <p>Fig. 6</p>	<p>Acesso a dependências</p> <p>Porta – As portas que dão acesso às dependências cumprem o disposto no DL 163/2006. Nem todos os puxadores permitem um fácil manuseamento. (fig. 1 e 2)</p> <p>Escada/degrau – A escada não cumpre o disposto no DL 163/2006 quanto à sua largura, ausência de corrimãos e dimensionamento dos degraus.</p> <p>Rampa – A rampa não cumpre o disposto no DL 163/2006.</p>	<p>Alguns puxadores têm uma forma que dificulta o manuseamento de pessoas com mobilidade reduzida. (fig. 3)</p> <p>Possuem degraus com 0.25m (cobertor), sem corrimãos. (fig. 6)</p> <p>A rampa tem inclinação acentuada e não existem corrimãos em ambos os lados. (fig. 5)</p>

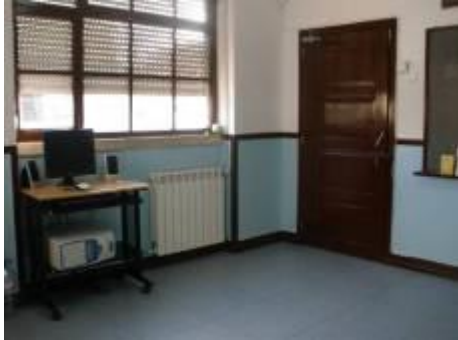
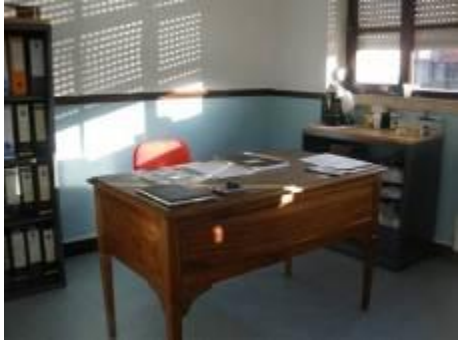
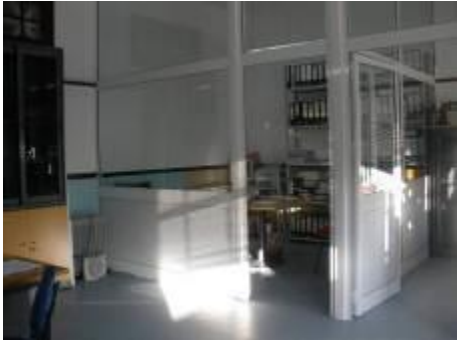
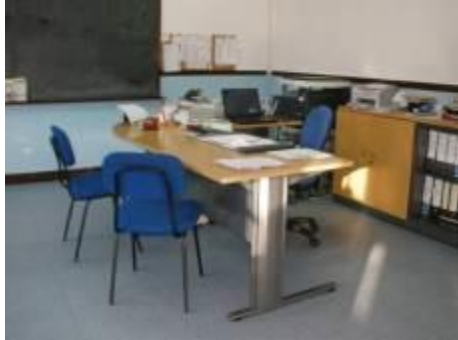
<p>Fig. 1 Fig. 2 Fig. 3</p> <p>Fig. 4 Fig. 5</p>	<p>Dependências</p> <p>Balcões de atendimento – Os balcões e mesas possuem zonas livres de aproximação e zonas rebaixadas para facilitar a utilização por pessoas com mobilidade reduzida. (fig. 3 e 5)</p> <p>Instalação Sanitária – Não existe Instalação sanitária dirigida a pessoas com mobilidade reduzida.</p> <p>Organização do mobiliário – O mobiliário encontra-se organizado e adaptado à sua função, facilitando a circulação de pessoas com mobilidade reduzida. (fig. 2, 4 e 5)</p>	<p>Não existe espaço para adaptar a instalação sanitária existente. (fig. 1)</p>

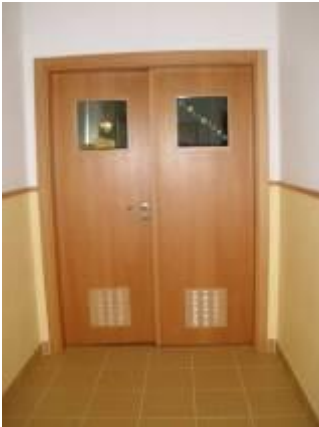
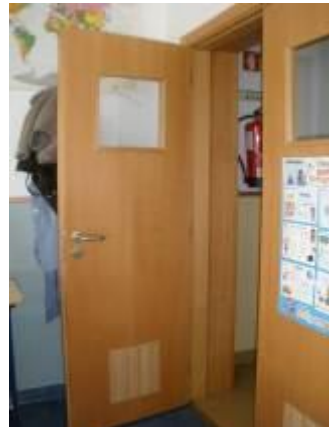
<p>Fig. 1 Fig. 2 Fig. 3 Fig. 4 Fig. 5</p>	<p>Acesso a dependências</p> <p>Porta – As portas não cumprem a legislação quanto à sua largura.</p>	<p>As portas têm duas folhas, contudo a largura útil entre a face da folha da porta quando aberta e o batente ou guarnição do lado oposto é de apenas 0,67m. (fig. 1 e 2)</p> <p>A porta que dá acesso à instalação sanitária é de correr e tem apenas 0.71m de largura útil. Os puxadores da instalação sanitária não possuem uma forma que permita um fácil manuseamento. (fig. 5)</p>

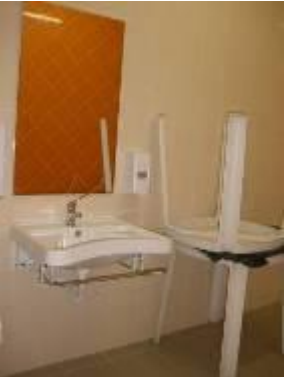
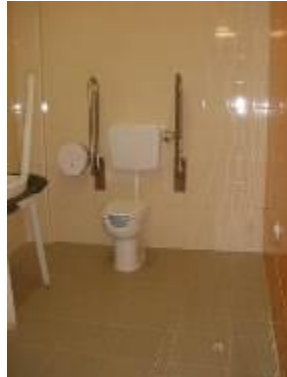
<p>Fig. 4 Fig. 5</p>	<p>Dependências</p> <p>Balcões de atendimento – Os balcões e mesas possuem zonas livres de aproximação e zonas rebaixadas para facilitar a utilização por pessoas com mobilidade reduzida. (fig. 1 e 2)</p> <p>Instalação Sanitária – Existe Instalação sanitária dirigida a pessoas com mobilidade reduzida. (fig. 4 e 5)</p> <p>Organização do mobiliário – O mobiliário apresenta-se organizado o que possibilita a circulação e espaço para manobra de pessoas com mobilidade reduzida. (fig. 1, 2 e 3)</p>	<p>Existem alguns elementos em não-conformidade, nomeadamente a altura do espelho e a largura da porta. (fig. 14e 5)</p>

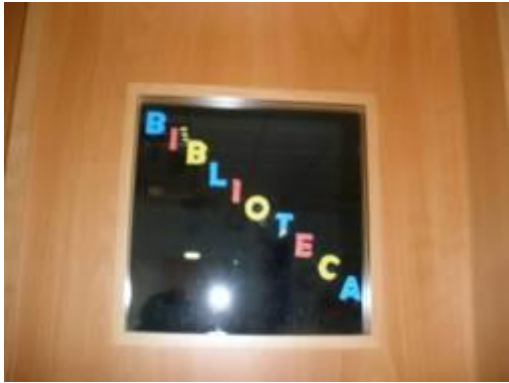
<p>Fig. 1</p>	<p>Sinalética e Informação</p> <p>Sinalética de dependências – A sinalética não cumpre especificado no DL 163/2006.</p>	<p>A sinalética das dependências é praticamente inexistente, não está regulamentar quanto ao dimensionamento dos caracteres, símbolos, cores e materiais utilizados. (fig. 1)</p>

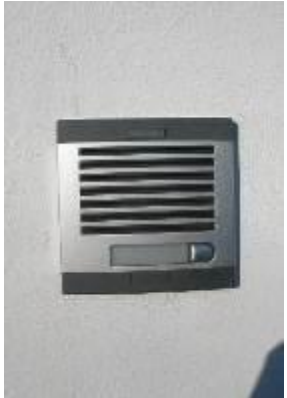
<p>Fig. 1</p>	<p>Comandos e Controlos</p> <p>Comandos de Segurança – A campanha cumpre o especificado no DL 163/2006 quanto à sua localização. (fig. 1)</p>	
	<p>Instalação de Equipamentos de Auto-Atendimento</p> <p>(Não foram encontrados itens neste campo para avaliação)</p>

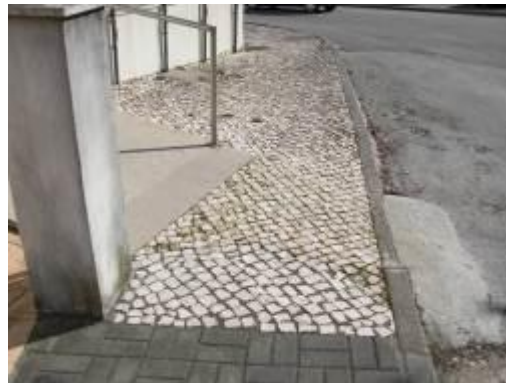
<p>Fig. 3</p>			<p>Não conformidades</p> <p>Espaço exterior público</p> <p>Passadeira – Não existe passadeira nas proximidades do edifício.</p> <p>Estacionamento – Não existe lugar de estacionamento para pessoas com mobilidade reduzida.</p> <p>Passeio – O passeio que envolve o edifício não cumpre o DL 163/2006.</p> <p>Ausência da baía lateral de 1,00m e da sinalização horizontal e vertical. (fig. 1)</p> <p>O pavimento está degradado, não é confortável, apresenta descontinuidades e degraus. (fig. 3)</p>

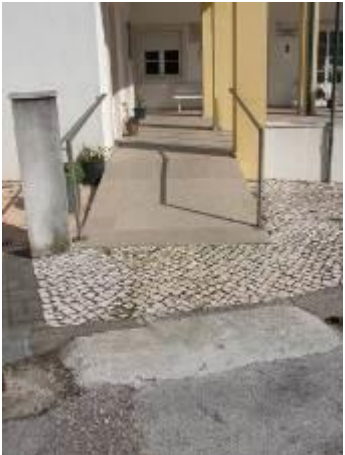
<p>Fig. 1</p>

<p>Fig. 2</p>			<p>Espaço exterior privado</p> <p>Escada/Degrau – A escada não cumpre o disposto no DL 163/2006.</p> <p>Rampa – A rampa cumpre o disposto no DL 163/2006 quanto à sua largura, altura de corrimãos e inclinação. (fig. 1)</p> <p>Inexistência de corrimão na escada que antecede a porta de acesso ao edifício. (fig. 2)</p>

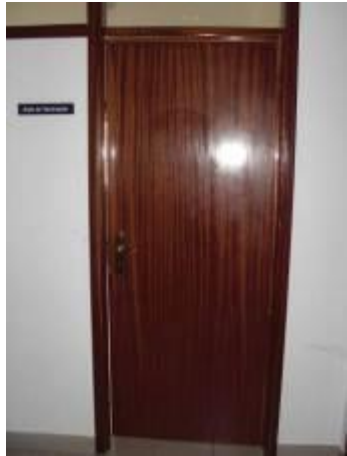
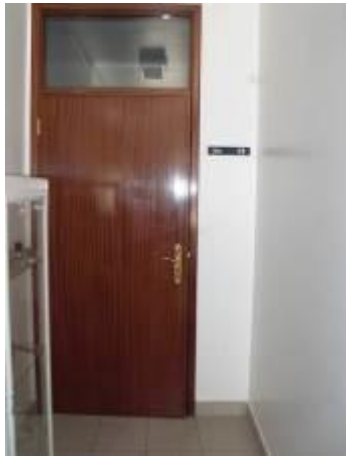
<p>Fig. 3</p>	<p>Acesso a dependências</p> <p>Porta – As portas não cumprem a legislação quanto à sua largura. Os puxadores possuem uma forma que permite um fácil manuseamento. (fig. 3)</p>	<p>As portas de acesso aos gabinetes de atendimento têm apenas 0,74m de largura. (fig. 1 e 2)</p>

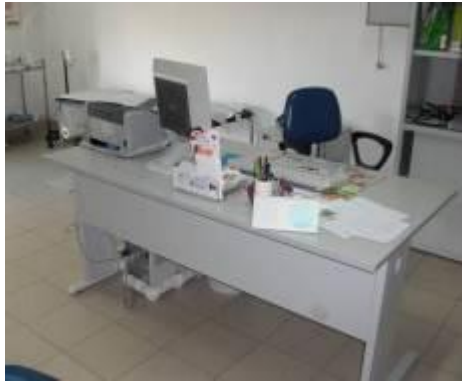
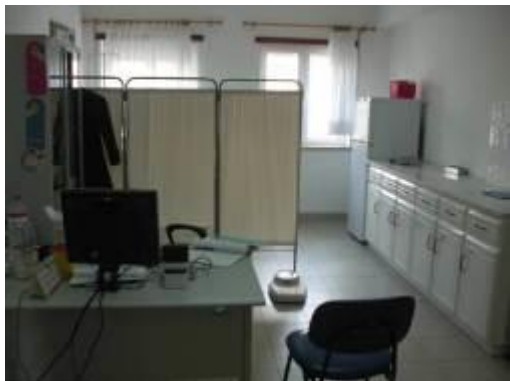
<p>Fig. 5</p>	<p>Dependências</p> <p>Balcões de atendimento – Os balcões não possuem zonas livres de aproximação e zonas rebaixadas para facilitar a utilização por pessoas com mobilidade reduzida. As mesas dos consultórios estão dentro do limite estabelecido. (fig. 2 e 5)</p> <p>Instalação Sanitária – Existe Instalação sanitária dirigida a pessoas com mobilidade reduzida, no entanto nem todos os elementos cumprem o especificado no DL 163/2006.</p> <p>Organização do mobiliário – O mobiliário existente nas dependências não dificulta a circulação e possibilita espaços de manobra para pessoas com mobilidade reduzida. (fig. 3 e 5)</p>	<p>O balcão encontra-se a 1,19m de altura, e não possui uma área rebaixada para atendimento de pessoas com mobilidade reduzida. (fig. 1)</p> <p>Existem alguns elementos em não-conformidade, nomeadamente a altura do espelho fixo (1,26m base), e a ausência de botoneira de alarme. (fig. 4)</p>

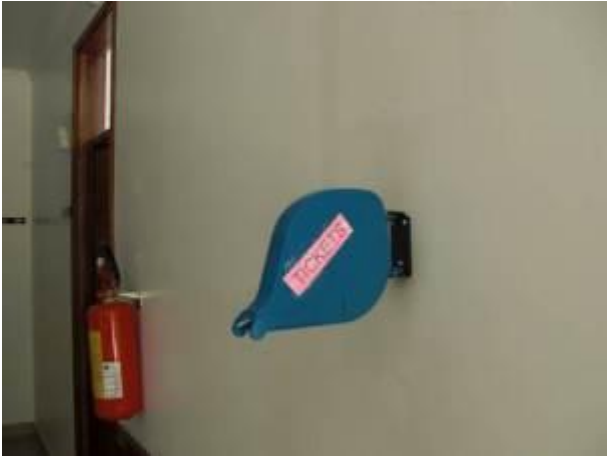
<p>Fig. 1</p>	<p>Instalação de Equipamentos de Auto-Atendimento</p> <p>Outras máquinas – O mecanismo de obtenção de senhas não cumpre o especificado no DL 163/2006.</p>	<p>O mecanismo de obtenção de senhas situa-se a 1,40m de altura. (fig. 1)</p>

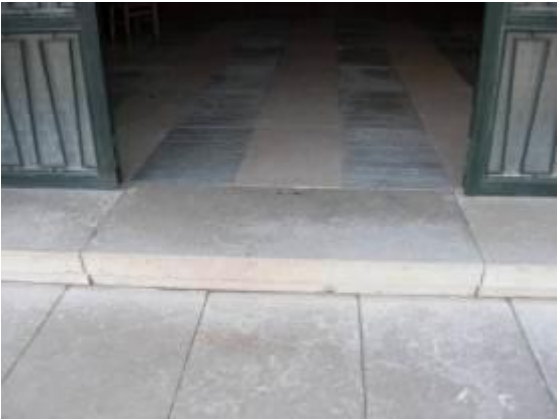
<p>Fig. 2</p>

<p>Fig. 3</p>	<p>Acesso ao edifício</p> <p>Porta – A porta de acesso principal ao edifício cumpre a legislação quanto à sua largura (a porta está sempre aberta). (fig. 1) A porta da antecâmara possui dimensão regulamentar. (fig. 3)</p> <p>Soleira – A soleira da porta de entrada não cumpre o disposto no DL 163/2006 quanto à sua altura.</p>	<p>A forma dos puxadores dificulta o manuseamento para pessoas com mobilidade reduzida. (fig. 3)</p> <p>A soleira tem 0.17m de altura. (fig. 2)</p>

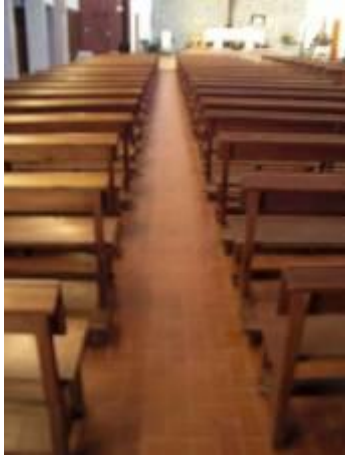
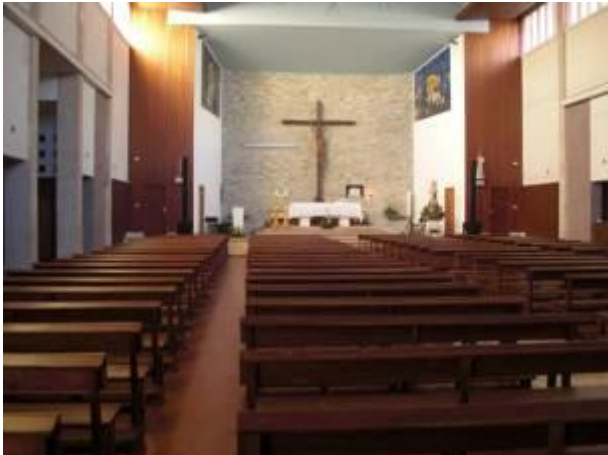
<p>Fig. 4</p>	<p>Distribuição no edifício</p> <p>Corredor – Nem todos os corredores cumprem o especificado no DL 163/2006 quanto à sua largura.</p> <p>Escada – A escada não cumpre o disposto no DL 163/2006.</p>	<p>Existem zonas de circulação com largura inferior a 1.20m. (fig. 2 e 4)</p> <p>A escada apresenta uma largura de 0.86m, e não possui patamar de descanso, e não possui corrimão num dos lados. (fig. 3)</p>

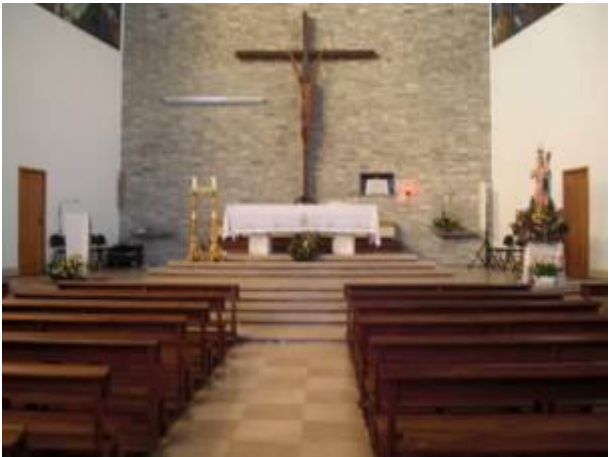
<p>Fig. 3</p> </div> </div>	<p>Acesso a dependências</p> <p>Escada – O acesso ao altar é efetuado por escadas e não é acessível a pessoas com mobilidade reduzida.</p>	<p>A escada para o altar não possui corrimãos, e não existe percurso acessível alternativo. (fig. 3)</p>
	<p>Dependências</p> <p>(Não foram encontrados itens neste campo para avaliação)</p>

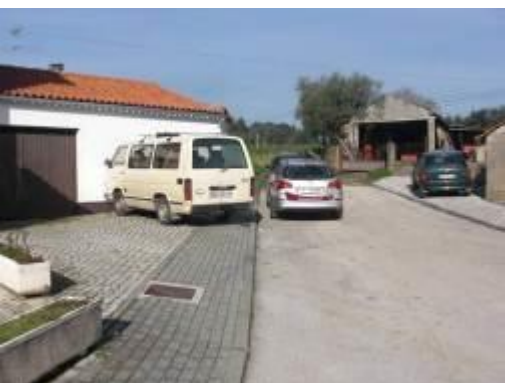
<p data-bbox="1258 1199 1335 1230">Fig. 3</p> </div> </div>			<table border="1"> <tr> <td colspan="2" data-bbox="1783 690 2786 747">Espaço exterior público</td> </tr> <tr> <td data-bbox="1783 747 2303 842">Passadeira – Não existe passadeira no espaço envolvente ao edifício.</td> <td data-bbox="2303 747 2786 842"></td> </tr> <tr> <td data-bbox="1783 842 2303 957">Estacionamento – Não existe lugar de estacionamento para pessoas com mobilidade reduzida.</td> <td data-bbox="2303 842 2786 957">Ausência da baía lateral de 1,00m e da sinalização horizontal. (fig. 3)</td> </tr> <tr> <td colspan="2" data-bbox="1783 957 2786 1052">Passeio – O passeio que envolve o edifício cumpre o DL 163/2006 quanto ao tipo de piso, revestimento e quanto à sua largura. (fig. 2)</td> </tr> </table>	Espaço exterior público		Passadeira – Não existe passadeira no espaço envolvente ao edifício.		Estacionamento – Não existe lugar de estacionamento para pessoas com mobilidade reduzida.	Ausência da baía lateral de 1,00m e da sinalização horizontal. (fig. 3)	Passeio – O passeio que envolve o edifício cumpre o DL 163/2006 quanto ao tipo de piso, revestimento e quanto à sua largura. (fig. 2)

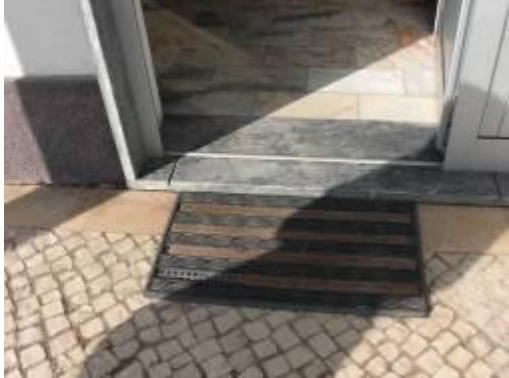
<p>Fig. 1</p>

<p>Fig. 3</p>	<p>Acesso ao edifício</p> <p>Porta – A porta de acesso principal ao edifício cumpre o disposto no DL 163/2006.</p> <p>Soleira – A soleira da porta de entrada não cumpre o disposto no DL 163/2006 quanto à sua altura.</p>	<p>A forma do puxador dificulta o manuseamento para pessoas com mobilidade reduzida. (fig. 3)</p> <p>A soleira da porta de entrada tem 0,04m de altura. (fig. 1)</p>

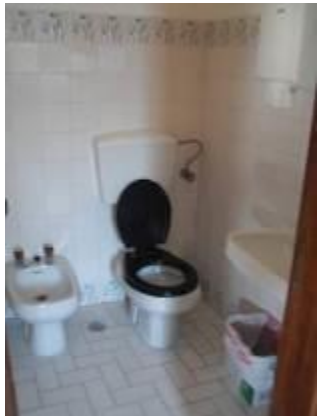
<p>Fig. 1</p>

<p>Fig. 4</p>	<p>Dependências</p> <p>Balcões de atendimento – Os balcões e mesas possuem zonas livres de aproximação e zonas rebaixadas para facilitar a utilização por pessoas com mobilidade reduzida. (fig. 2, 3 e 4)</p> <p>Instalação Sanitária – Não existe Instalação sanitária dirigida a pessoas com mobilidade reduzida.</p> <p>Organização do mobiliário – O mobiliário existente nas dependências não dificulta a circulação e possibilita espaços de manobra para pessoas com mobilidade reduzida. (fig. 2, 3 e 4)</p>	<p>A instalação sanitária existente (1.35m x 1,70m) não está preparada para pessoas com mobilidade reduzida, nem possui as dimensões mínimas para ser adaptada. (fig. 1)</p>

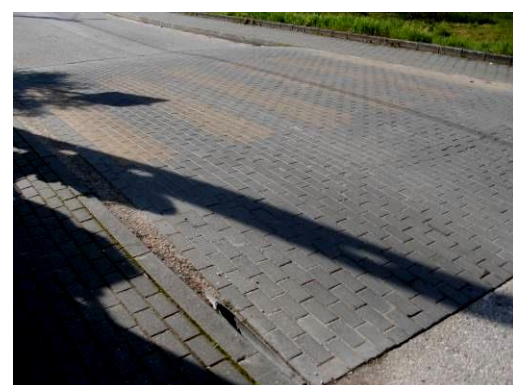
Fig. 1

Portão – O portão cumpre a legislação quanto à sua largura. Abre automaticamente. (fig. 1)

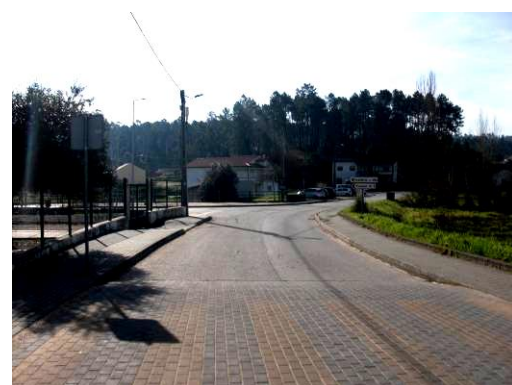
Fig. 2

A pintura da passadeira não é contrastante e está desgastada, o que dificulta a sua identificação. (fig.2)

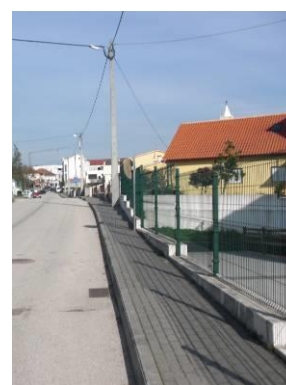
Fig. 3

Algumas zonas do passeio junto ao edifício têm largura inferior ao disposto no DL 163/2006. (fig.3)

O pavimento é em terra, irregular e descontínuo. (fig. 3)

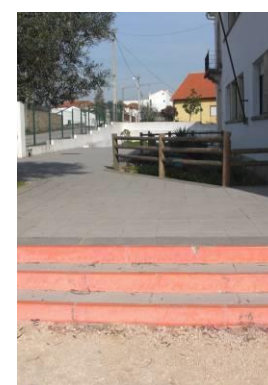
Fig. 4

Quanto à ausência de corrimãos e à inexistência de meios complementares de acesso facilitado para pessoas com mobilidade reduzida. (fig.4)

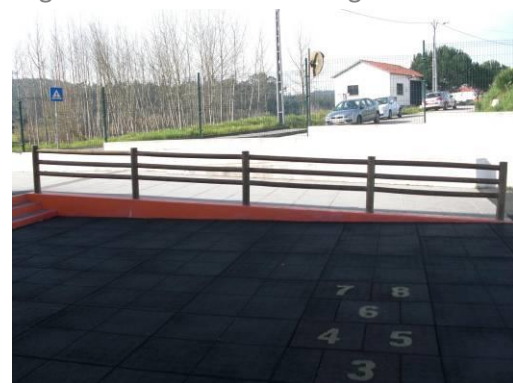
Fig. 5

Parque infantil – O parque apresenta piso confortável e regular. (fig.5)

<p>Rampa – A rampa que dá acesso ao parque infantil não cumpre o disposto no DL 163/2006.</p>	<p>Não existe corrimão em ambos os lados. (fig. 5)</p>	
REGISTO FOTOGRÁFICO		Diagnóstico geral	Não conformidades

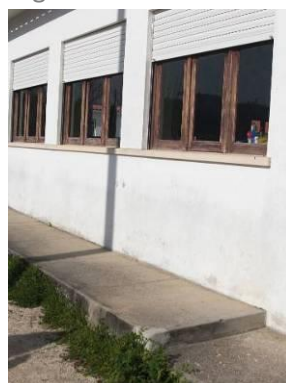
Fig. 6

Não apresentam largura suficiente e existem degraus sem rebaixos ou rampas. (fig.3 e 6) Inexistência de meios complementares de acesso facilitado entre patamares para pessoas com mobilidade reduzida.

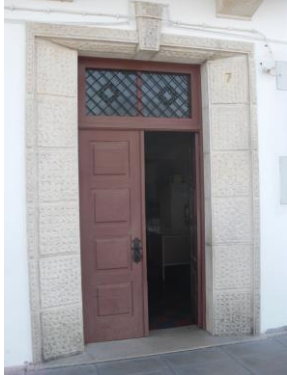
<p>Fig. 1</p>

<p>Fig. 4</p>		<p>Acesso ao edifício</p> <p>Porta – As portas não cumprem a legislação quanto à sua largura e nem todos os puxadores possuem uma forma que permita um fácil manuseamento.</p> <p>Soleira – A soleira da porta de entrada da EB1 está regulamentar, (fig.1) contudo o acesso à Pré-Primária não cumpre o disposto no DL 163/2006 quanto à sua altura.</p>	<p>Não acesso ao edifício da EB1 as portas têm duas folhas, contudo a largura útil quando aberta e o batente ou guarnição do lado oposto é de 0,48m (fig. 1). No acesso à pré-primária as portas têm 0,78m de largura. (fig.3) O puxador não permite um fácil manuseamento. (fig.2)</p> <p>A soleira do acesso à Pré-Primária tem 0,18m de altura e é antecedida por patamar com 0.23m, onde não existe acesso alternativo. (fig.2)</p>

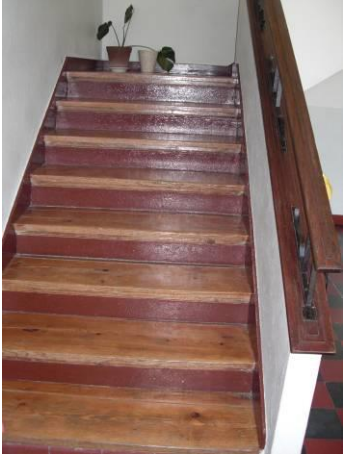
<p>Fig. 2</p>		<p>Distribuição no edifício</p> <p>Átrio – O átrio cumpre o especificado no DL 163/2006 quanto às suas dimensões e respetivas zonas de manobra. (fig.1)</p> <p>Escada – A escada cumpre o disposto no DL 163/2006 quanto à sua largura, altura de corrimãos e dimensionamento dos degraus. (fig.2)</p>	<p>Não existe meio complementar de acesso ao piso superior. A escada não tem corrimão num dos lados. (fig.2)</p>

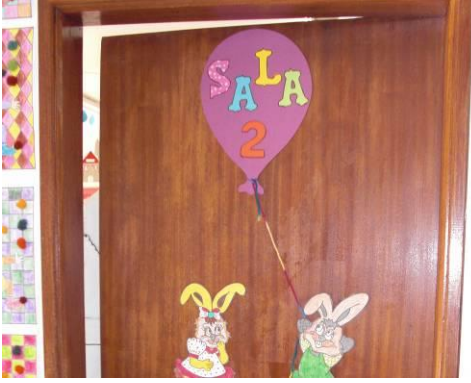
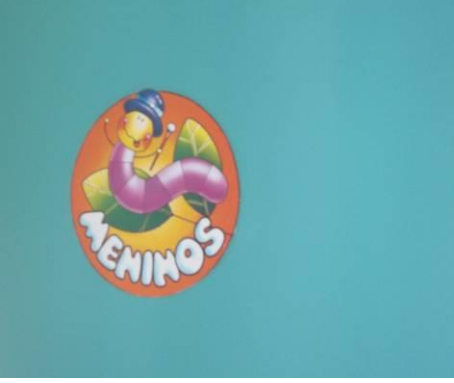
<p>Fig. 2</p> </div> </div>	<p>Sinalética e Informação</p> <p>Sinalética de dependências – A sinalética não cumpre o disposto no DL 163/2006.</p>	<p>A sinalética apresenta falhas ao nível do dimensionamento dos caracteres, símbolos, cores e materiais utilizados. (fig.1 e 2)</p>
<div style="text-align: center;">

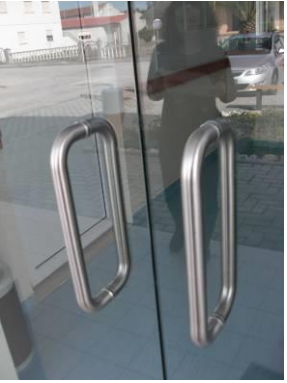
<p>Fig. 3</p>	<p>Acesso ao edifício</p> <p>Porta – A porta de acesso principal ao edifício não cumpre o disposto no DL 163/2006 quanto à sua largura.</p> <p>Soleira – A soleira da porta de entrada cumpre o disposto no DL 163/2006 quanto à sua altura. (fig.2)</p>	<p>As portas têm duas folhas, contudo a largura útil entre a face da folha da porta quando aberta e o batente ou guarnição do lado oposto é de apenas 0,62m. Exige muita força para a sua abertura e o puxador é em forma de barra vertical fixa. (fig. 3)</p>
