Plano Municipal de Promoção da Acessibilidade - Programa RAMPA
Município de Pombal
FASE III – Versão Final do Plano

I – Levantamento e Diagnóstico

PEÇAS ESCRITAS - VOLUME II
5. Edificado (parte I)

março 2014

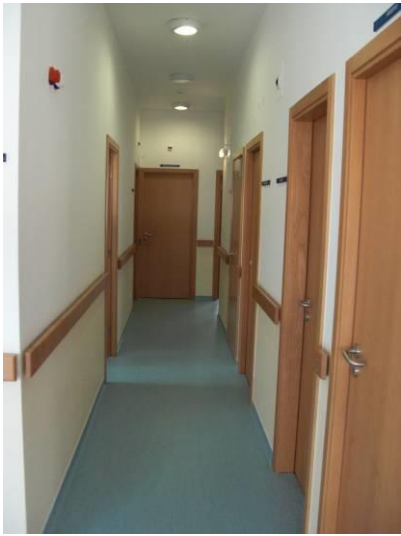
<p>Fig. 1</p>

<p>Fig. 2</p>	<p>Distribuição no edifício</p> <p>Átrio – O átrio cumpre o especificado no DL 163/2006 quanto às suas dimensões e respetivas zonas de manobra. (fig.1)</p> <p>Corredor – Os corredores cumprem o especificado no DL 163/2006 quanto à sua largura. (fig.2)</p>

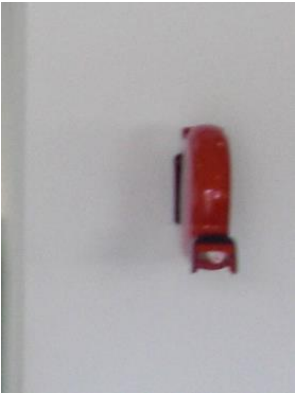
<p>Fig. 1</p>	<p>Comandos e Controlos</p> <p>Interrutores – O mecanismo de obtenção de senhas está de acordo com a legislação quanto à forma, dimensionamento e localização. (fig.1)</p>	
	<p>Instalação de Equipamentos de Auto-Atendimento</p> <p>(Não foram encontrados itens neste campo para avaliação)</p>

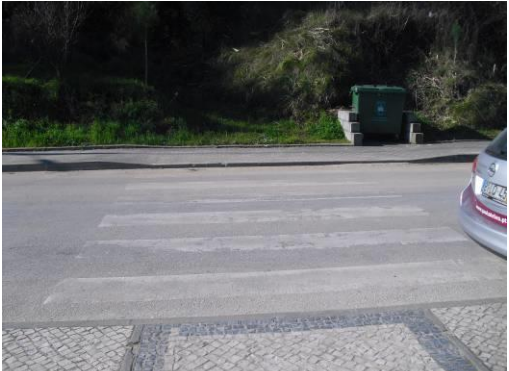
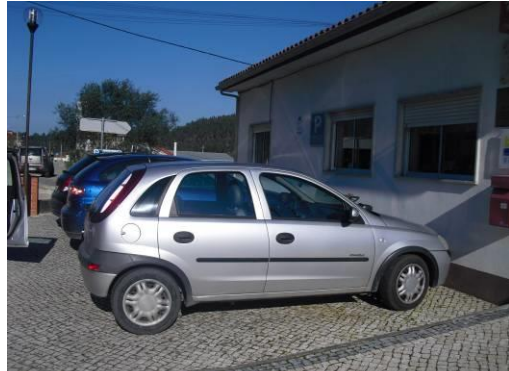
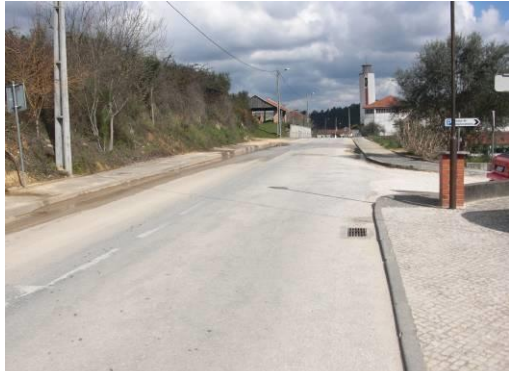
<p>Fig. 3</p>	<p>Espaço exterior público</p> <p>Passadeira – A passadeira mais próxima da entrada principal não cumpre o disposto no DL 163/2006.</p> <p>Estacionamento – Não existe lugar de estacionamento para pessoas com mobilidade reduzida.</p> <p>Passeio – O passeio que envolve o edifício não cumpre o DL 163/2006 quanto ao tipo de piso, revestimento e quanto à sua largura.</p>	<p>As passadeiras não possuem rebaixos e a pintura está muito desgastada dificultando a sua visualização. (fig.1)</p> <p>Ausência da baia lateral de 1,00m e da sinalização horizontal. (fig. 2)</p> <p>O passeio que envolve o edifício não é contínuo e em algumas zonas não tem a largura mínima regulamentar. (fig. 3) 7</p>
---	--	--

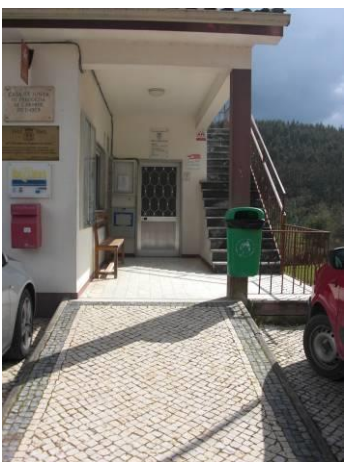
<p>Fig. 1</p>	<p>Espaço exterior privado</p> <p>Rampa – A rampa não cumpre o disposto no DL 163/2006.</p>	<p>Ausência de corrimãos em ambos os lados. (fig.1)</p>
---	---	---

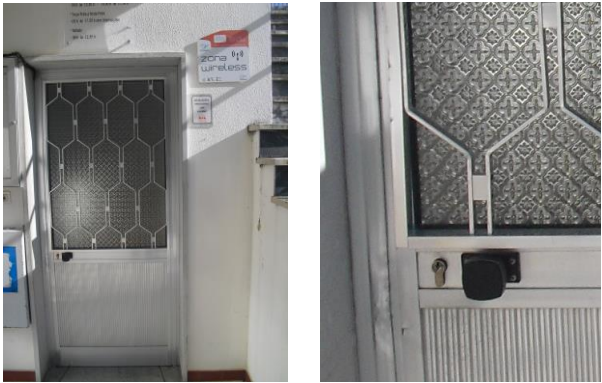
<p>Fig. 1 Fig. 2</p>	<p>Acesso ao edifício</p> <p>Porta – A porta de entrada não cumpre o disposto no DL 163/2006 quanto à largura.</p>	<p>A porta de entrada apresenta uma largura útil de 0.81m, os puxadores são tipo maçaneta e não possibilitam um fácil manuseamento para pessoas com mobilidade reduzida. (fig. 2)</p>

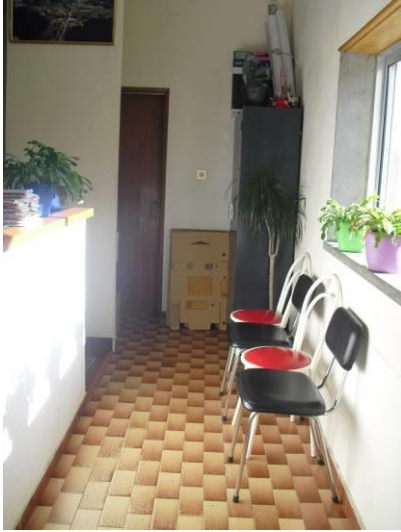
<p>Fig. 1</p>	<p>Distribuição no edifício</p> <p>Átrio – O átrio não cumpre o especificado no DL 163/2006 quanto às suas dimensões e respetivas zonas de manobra.</p> <p>Corredor – Os corredores não cumprem o especificado no DL 163/2006 quanto à sua largura.</p>	<p>A largura útil do átrio não possibilita inscrever uma zona de manobra para rotação de 360°. (fig.1)</p> <p>O corredor tem largura útil inferior a 1,20m. (fig.1)</p>

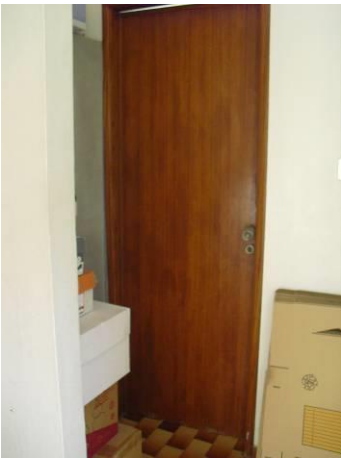
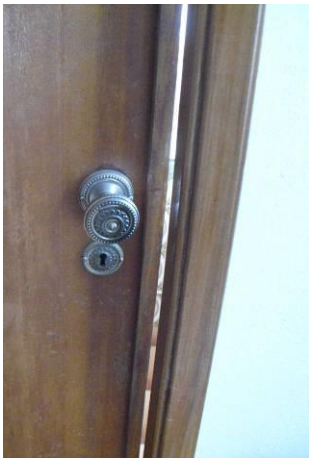
<p>Fig. 2</p> </div> </div>	<p>Acesso a dependências</p> <p>Porta – As portas não cumprem o disposto no DL 163/2006 quanto à sua largura. Nem todos os puxadores possuem uma forma que permita um fácil manuseamento.</p>	<p>As portas apresentam uma largura útil de 0,66m. (fig.1) Os puxadores são em forma de maçaneta. (fig. 2)</p>
<div style="display: flex; justify-content: space-around;"> <div style="text-align: center;">

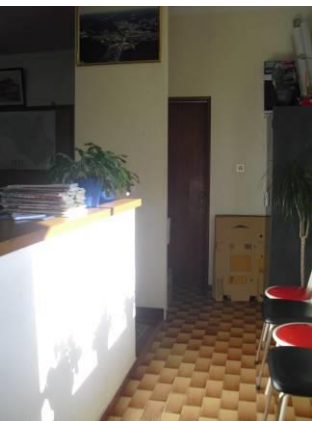
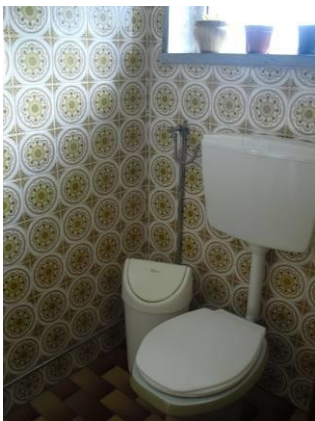
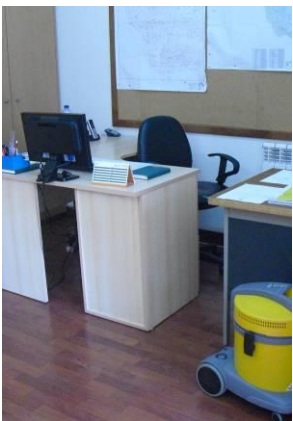
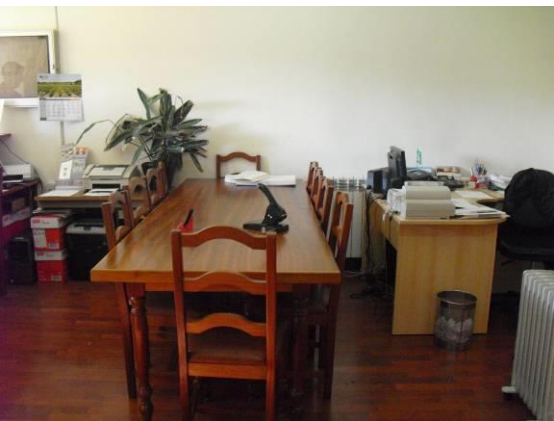
<p>Fig. 4</p> </div> </div>	<p>Dependências</p> <p>Balcões de atendimento – Os balcões não possuem zonas livres de aproximação e zonas rebaixadas para facilitar a utilização por pessoas com mobilidade reduzida. As mesas têm altura regulamentar. (fig. 4)</p> <p>Instalação Sanitária – Não existe Instalação sanitária dirigida a pessoas com mobilidade reduzida.</p> <p>Organização do mobiliário – Existem dependências com mobiliário em excesso e que não permitem zonas de manobra para pessoas com mobilidade reduzida.</p>	<p>O balcão de atendimento tem 1,13m de altura. (fig. 1)</p> <p>Não possui dimensão suficiente para ser adaptada (1,15m x 1,96m). (fig. 2)</p> <p>Organização do mobiliário dificulta a circulação. (fig. 3 e 4)</p>

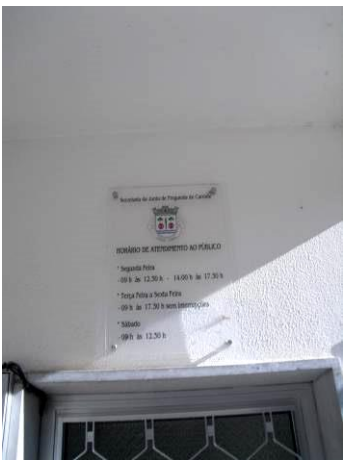
<p>Fig. 1</p>	<p>Sinalética e Informação</p> <p>Sinalética de dependências – A sinalética é quase inexistente e não cumpre o disposto no DL 163/2006.</p>	<p>A pouca sinalética existente não está em conformidade quanto ao dimensionamento dos caracteres, símbolos, cores e materiais utilizados. (fig. 1)</p>
	<p>Comandos e Controlos</p> <p>(Não foram encontrados itens neste campo para avaliação)</p>	
	<p>Instalação de Equipamentos de Auto-Atendimento</p> <p>(Não foram encontrados itens neste campo para avaliação)</p>

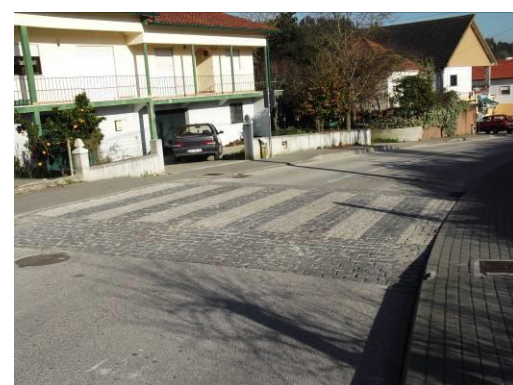
Fig. 1

Passadeira – A passadeira mais próxima da entrada principal cumpre o disposto no DL 163/2006. (fig. 1)

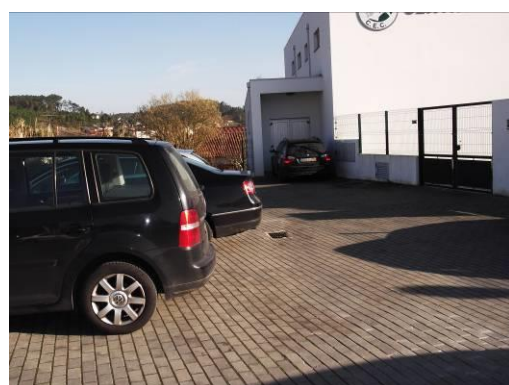
Fig. 2

Ausência da baia lateral de 1,00m e da sinalização horizontal e vertical. (fig. 2)

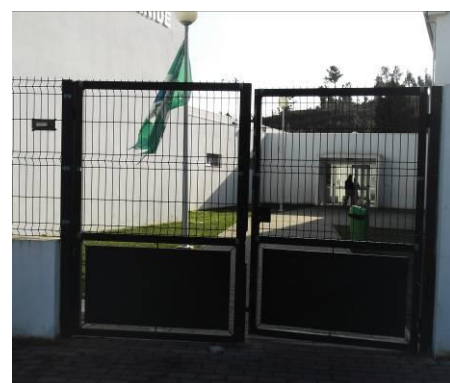
Fig. 1

Portão – O portão de entrada cumpre o disposto no DL 163/2006. (fig.1)

O portão não possui puxador. (fig.1)

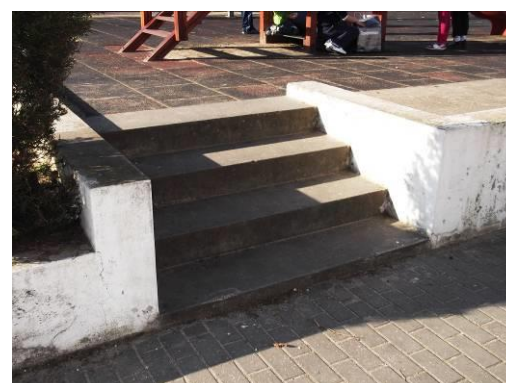
Fig. 4

As escadas não possuem corrimãos, e não existe meio complementar de acesso para pessoas com mobilidade reduzida. (fig.4)

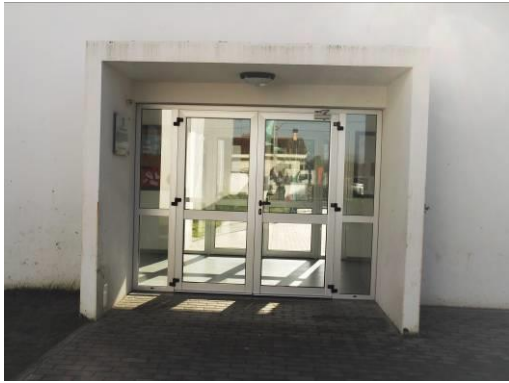
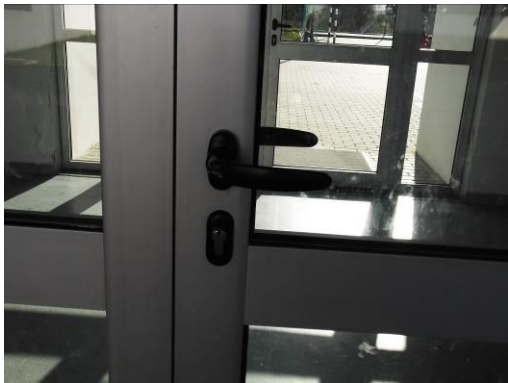
<p>Fig. 2</p>	<p>Acesso ao edifício</p> <p>Porta – A porta de acesso principal ao edifício não cumpre a legislação quanto à sua largura. O puxador é em forma de alavanca o que permite um fácil manuseamento. (fig.2)</p> <p>Soleira – A soleira da porta de entrada cumpre o disposto no DL 163/2006 quanto à sua altura. (fig.1)</p>	<p>As portas têm duas folhas, contudo a largura útil quando aberta e o batente ou guarnição do lado oposto é de 0,79m. (fig.1)</p>

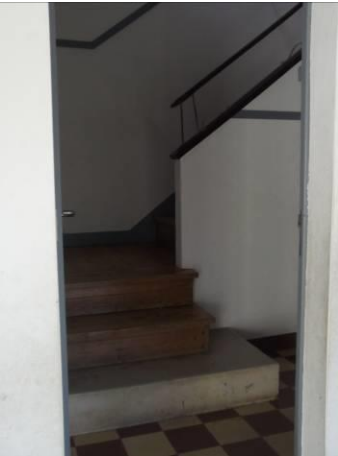
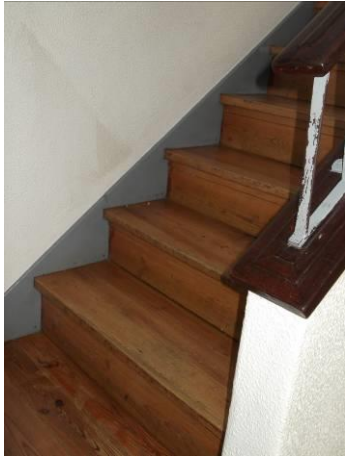
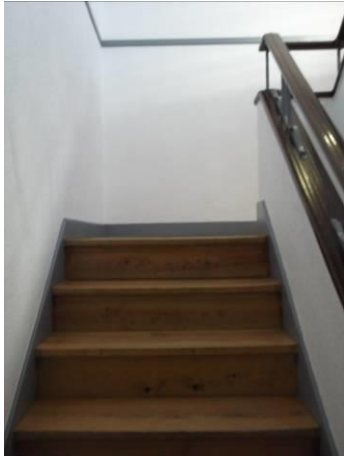
<p>Fig. 5</p>	<p>Distribuição no edifício</p> <p>Átrio – O átrio cumpre o especificado no DL 163/2006 quanto às suas dimensões e respetivas zonas de manobra. (fig.1)</p> <p>Corredor – Os corredores cumprem o especificado no DL 163/2006 quanto à sua largura. (fig.2)</p> <p>Escada – A escada não cumpre o disposto no DL 163/2006 quanto à sua largura, altura de corrimãos e dimensionamento dos degraus.</p>	<p>A escada que dá acesso ao piso 1 tem degraus com 0,20m de espelho, corrimão a 0,97m de altura, e largura de 0.96m. (fig.3, 4 e 5) Não existe meio alternativo de acesso ao piso superior.</p>

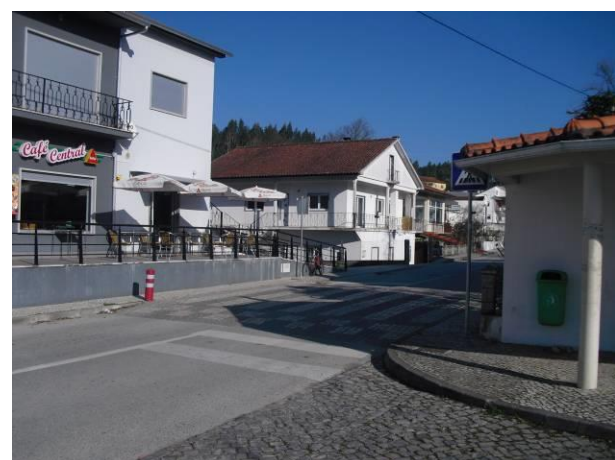
Fig. 1

Os passeios não são contínuos e apresentam-se degradados e irregulares. (fig.1, 2 e 3)

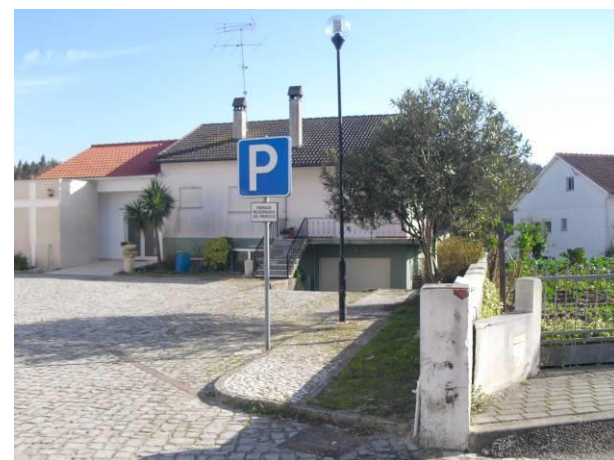
Fig. 2

Ausência da baia lateral de 1,00m e da sinalização horizontal e vertical. (fig.2)

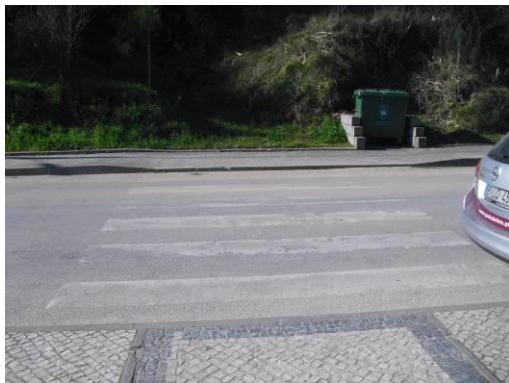
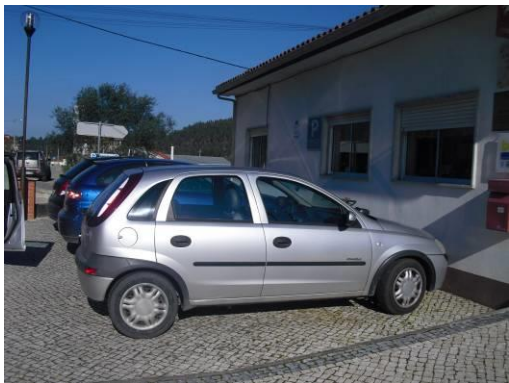
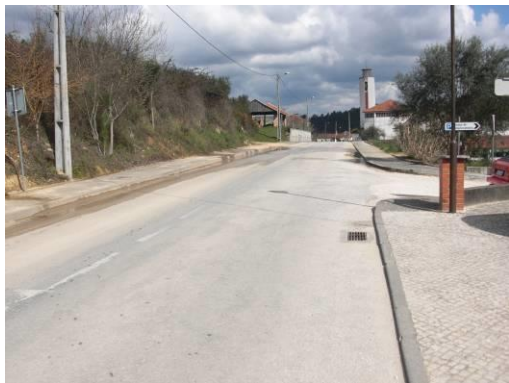
<p>Fig. 3</p> </div> </div>	<p>Espaço exterior público</p> <p>Passadeira – A passadeira mais próxima da entrada principal não cumpre o disposto no DL 163/2006.</p> <p>Estacionamento – Não existe lugar de estacionamento para pessoas com mobilidade reduzida.</p> <p>Passeio – O passeio que envolve o edifício não cumpre o DL 163/2006 quanto ao tipo de piso, revestimento e quanto à sua largura.</p>	<p>A passadeira não possui rebaixos e a pintura está muito desgastada dificultando a sua visualização. (fig.1)</p> <p>Ausência da baia lateral de 1,00m e da sinalização horizontal e vertical. (fig. 2)</p> <p>O passeio que envolve o edifício não é contínuo e em algumas zonas não tem a largura mínima acessível. (fig. 3)</p>

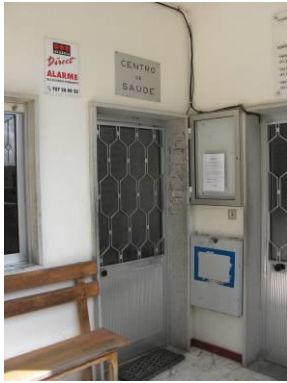
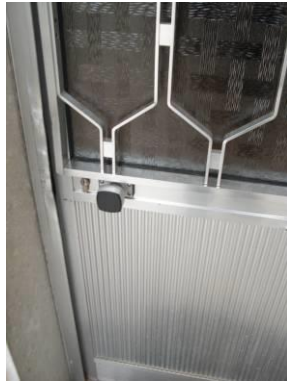
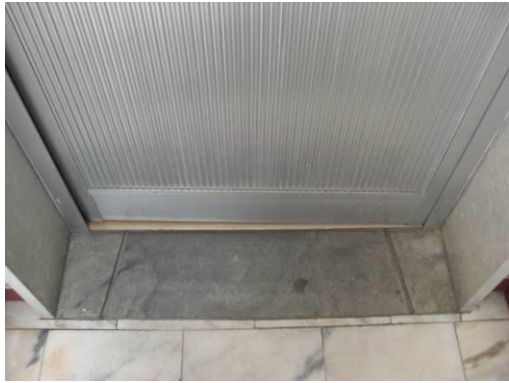
<p>Fig. 3</p>	<p>Acesso ao edifício</p> <p>Porta – A porta de entrada não cumpre o disposto no DL 163/2006 quanto à largura.</p> <p>Soleira – A soleira da porta de entrada cumpre o disposto no DL 163/2006 quanto à sua altura. (fig. 2)</p>	<p>A porta de entrada apresenta uma largura útil de 0,75m, os puxadores são tipo maçaneta e não possibilitam um fácil manuseamento para pessoas com mobilidade reduzida. (fig. 1 e 2)</p>

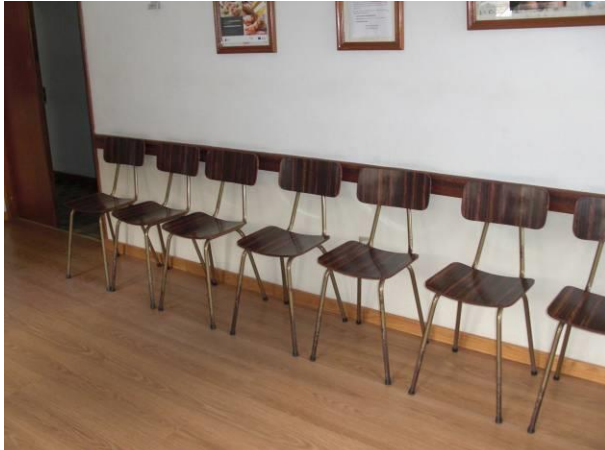
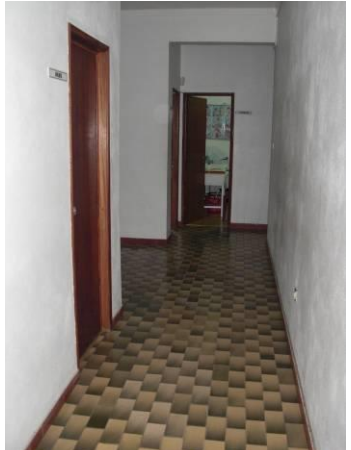
<p>Fig. 2</p>	<p>Distribuição no edifício</p> <p>Átrio – O átrio cumpre o especificado no DL 163/2006 quanto às suas dimensões e respetivas zonas de manobra. (fig. 1)</p> <p>Corredor – Os corredores cumprem o especificado no DL 163/2006 quanto à sua largura. (fig. 2)</p>

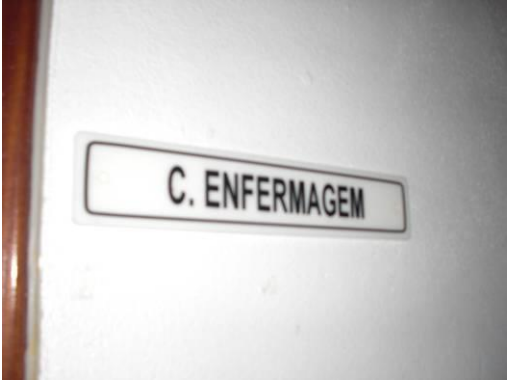
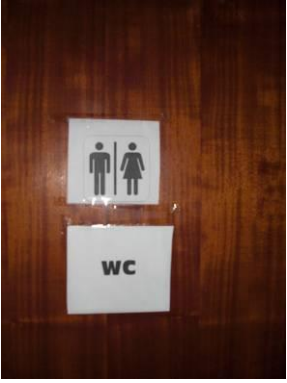
<p>Fig. 2</p> </div> </div>	<p>Sinalética e Informação</p> <p>Sinalética de dependências – A sinalética existente cumpre o disposto no DL 163/2006. (fig. 1 e 2)</p>	
	<p>Comandos e Controlos</p> <p>(Não foram encontrados itens neste campo para avaliação)</p>	
	<p>Instalação de Equipamentos de Auto-Atendimento</p> <p>(Não foram encontrados itens neste campo para avaliação)</p>

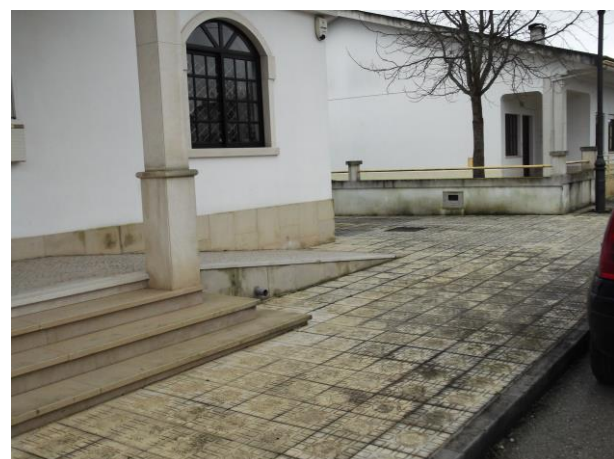
Fig. 1

Passeio – Os passeios que envolvem o edifício cumprem o DL 163/2006 quanto ao tipo de piso, revestimento e quanto à sua largura. (fig. 1 e 2)

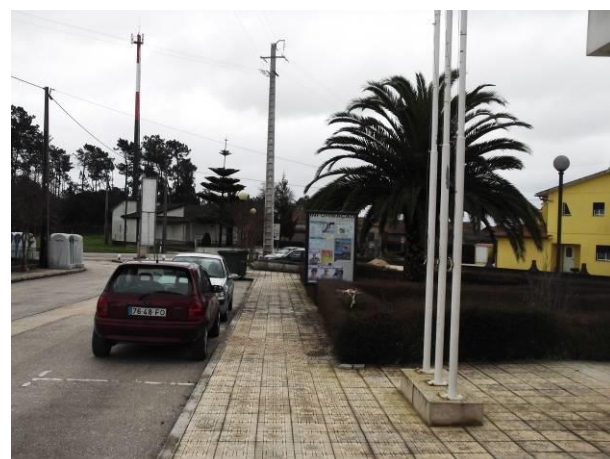
Fig. 2

Ausência da baía lateral de 1,00m e da sinalização horizontal e vertical. (fig. 2)

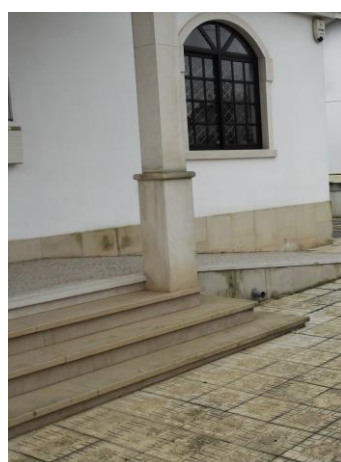
Fig. 1

Escada/Degrau – A escada não cumpre o disposto no DL 163/2006.

Não existem corrimão nas escadas. (fig. 1)

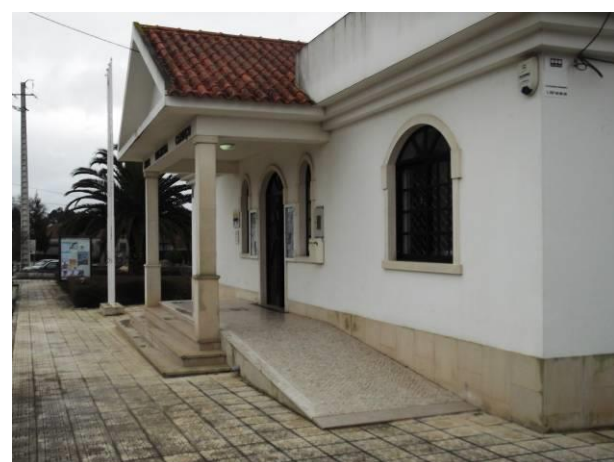
Fig. 2

Rampa – A rampa não cumpre o disposto no DL 163/2006

A rampa não dispõe de corrimãos, assim como faixas antiderrapantes. (fig. 2)

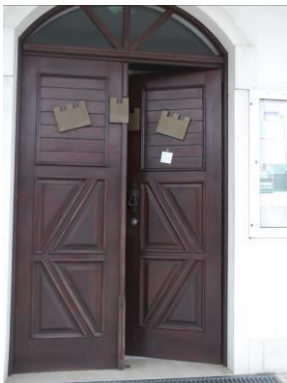
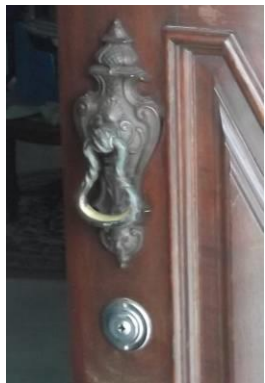
<p>Fig. 2</p>	<p>Acesso ao edifício</p> <p>Porta – A porta de acesso principal ao edifício não cumpre a legislação quanto à sua largura.</p> <p>Soleira – A soleira da porta de entrada cumpre o disposto no DL 163/2006 quanto à sua altura. (fig. 1)</p>	<p>A porta tem duas folhas, contudo a largura útil quando aberta e o batente ou guarnição do lado oposto é de 0,69m. (fig. 1) Os puxadores possuem uma forma que não permite um fácil manuseamento. (fig. 2)</p>

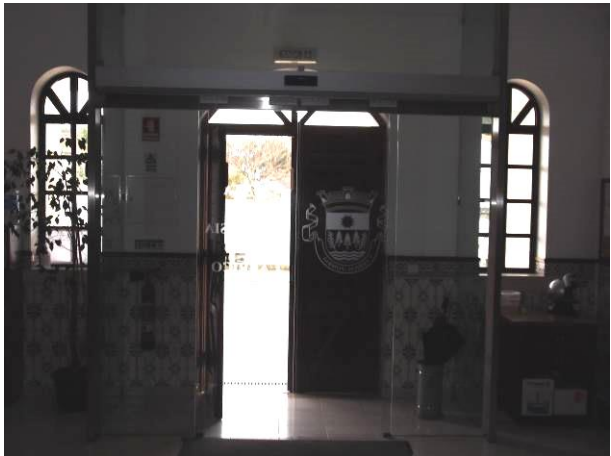
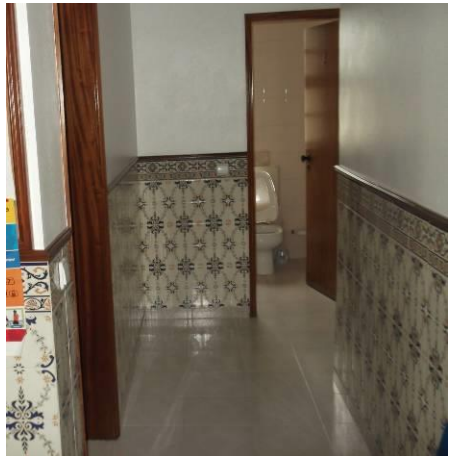
<p>Fig. 2</p>	<p>Distribuição no edifício</p> <p>Átrio – O átrio cumpre o especificado no DL 163/2006 quanto às suas dimensões e respetivas zonas de manobra. (fig. 1)</p> <p>Corredor – Os corredores cumprem o especificado no DL 163/2006 quanto à sua largura. (fig. 2)</p>

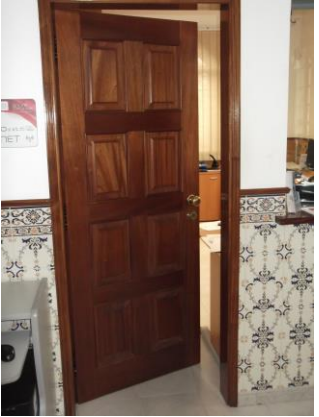
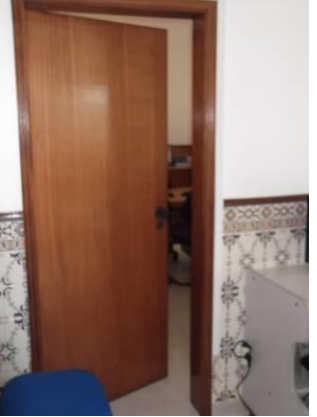
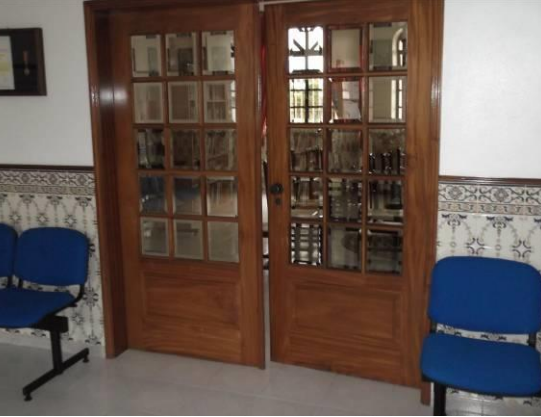
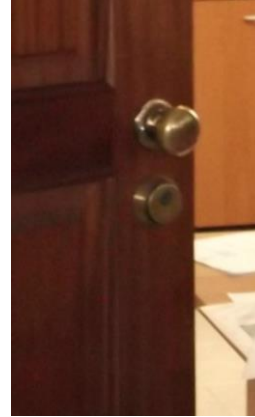
<p>Fig. 4</p>	<p>Acesso a dependências</p> <p>Porta – Nem todas as portas cumprem a o disposto no DL 163/2006 quanto à sua largura. O acesso ao salão tem porta com largura regulamentar. (fig. 3)</p>	<p>As portas que dão acesso às dependências têm largura útil de 0,74m. (fig. 1 e 2) Os puxadores são do tipo maçaneta e não possuem uma forma que permita um fácil manuseamento. (fig. 4)</p>

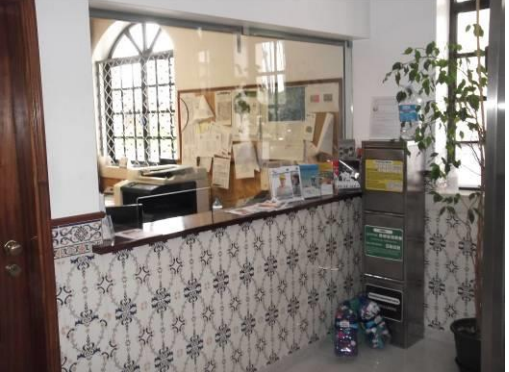
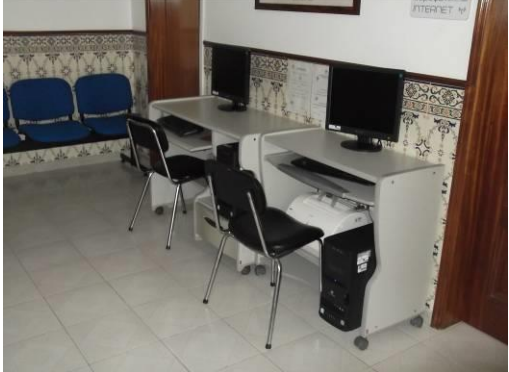
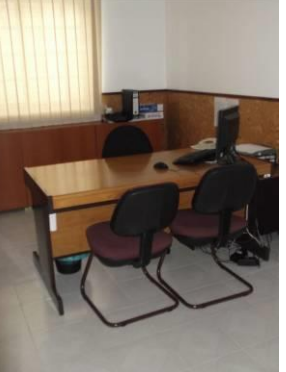
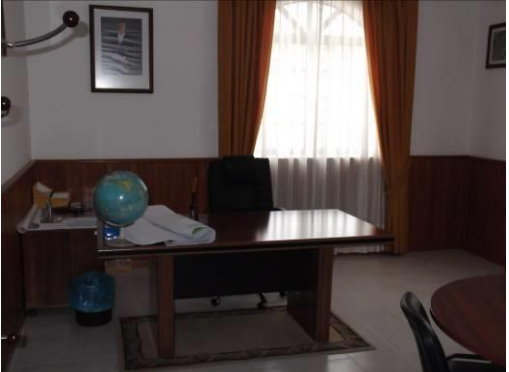
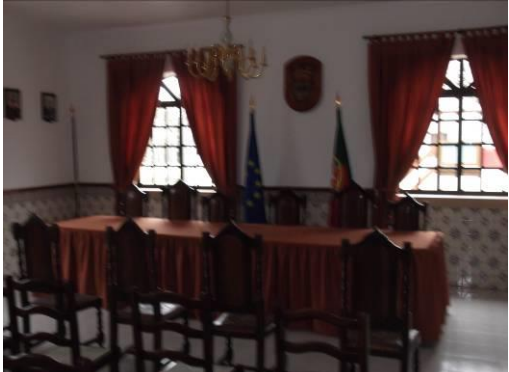
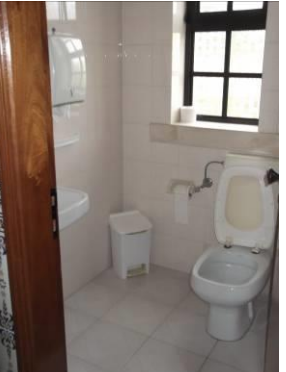
<p>Fig. 6</p>	<p>Dependências</p> <p>Balcões de atendimento – Os balcões não possuem zonas livres de aproximação e zonas rebaixadas para facilitar a utilização por pessoas com mobilidade reduzida. As mesas dos gabinetes e acesso aos computadores têm medidas regulamentares. (fig. 2,3,4 e 5)</p> <p>Instalação Sanitária – Não existe Instalação sanitária dirigida a pessoas com mobilidade reduzida.</p> <p>Organização do mobiliário – O mobiliário encontra-se organizado, facilitando a circulação de pessoas com mobilidade reduzida. (fig. 2, 3 e 4)</p>	<p>O balcão tem 1,02m de altura. (fig. 1)</p> <p>Não existe área suficiente para ser adaptada (1,58m x 1,61m). (fig. 6)</p>

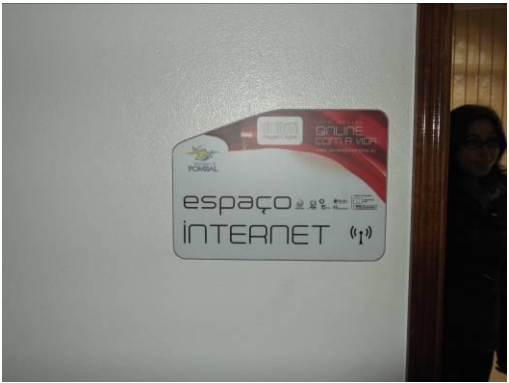
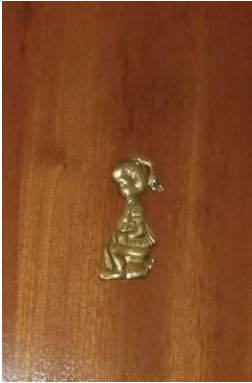
<p>Fig. 2</p> </div> </div>	<p>Sinalética e Informação</p> <p>Sinalética de dependências – A sinalética não cumpre o disposto no DL 163/2006.</p>	<p>A sinalética apresenta símbolos e cores que não garantem um bom entendimento. (fig. 1 e 2)</p>
	<p>Comandos e Controlos</p> <p>(Não foram encontrados itens neste campo para avaliação)</p>	
	<p>Instalação de Equipamentos de Auto-Atendimento</p> <p>(Não foram encontrados itens neste campo para avaliação)</p>

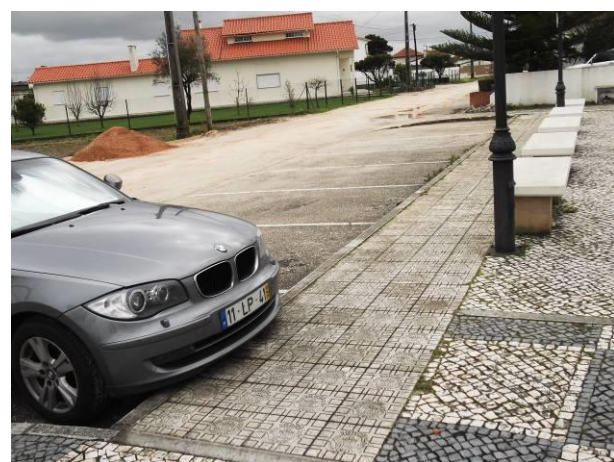
Fig. 1

Ausência da baía lateral de 1,00m e da sinalização horizontal. (fig. 1)

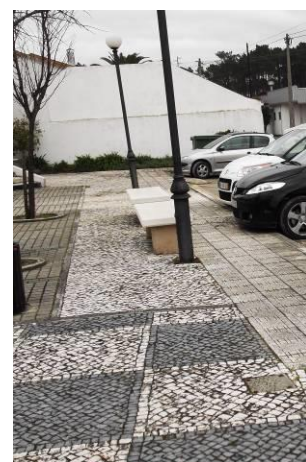
Fig. 2

Passeio – O passeio que envolve o edifício cumpre o DL 163/2006 quanto ao tipo de piso, revestimento e quanto à sua largura. (fig. 2)

Mobiliário Urbano – O mobiliário urbano se encontra-se de acordo com os princípios do desenho universal, acessível a todos. (fig. 2)

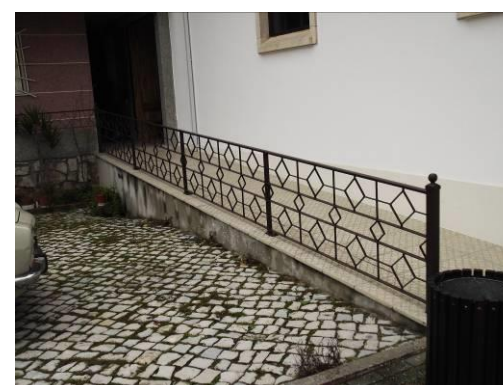
Fig. 3

Rampa – A rampa que dá acesso às salas de catequese cumpre o disposto no DL 163/2006 quanto à sua largura e inclinação. (fig. 3)

A rampa não possui corrimão em ambos os lados. (fig. 3)

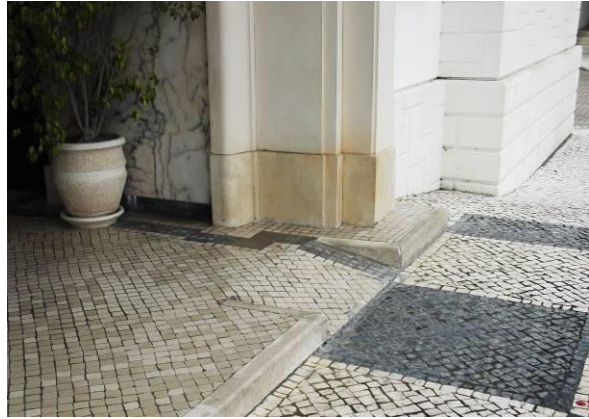
<p>Fig. 1</p>

<p>Fig. 2</p>	<p>Acesso ao edifício</p> <p>Porta – A porta de acesso principal não cumpre o disposto no DL 163/2006 quanto à sua largura.</p> <p>Soleira – A soleira/patamar da porta de entrada não cumpre o disposto no DL 163/2006 quanto à sua altura. Contudo existe uma pequena zona rampeada que permite o acesso a pessoas com mobilidade reduzida. (fig. 2)</p>	<p>A porta tem três folhas contudo a largura útil quando aberta e o batente ou guarnição do lado oposto é de 0,63m. (fig. 1)</p>

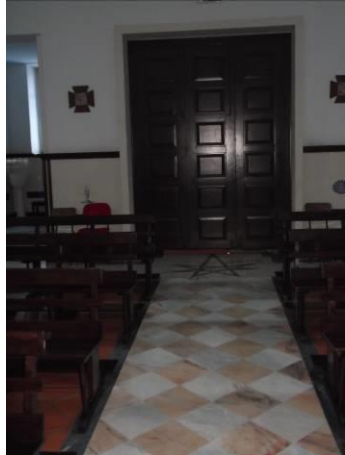
<p>Fig.1</p>

<p>Fig. 4</p>	<p>Distribuição no edifício</p> <p>Átrio – O átrio cumpre o especificado no DL 163/2006 quanto às suas dimensões e respetivas zonas de manobra. (fig. 1)</p> <p>Corredor – Os corredores cumprem o especificado no DL 163/2006 quanto à sua largura. (fig. 2)</p> <p>Escada – A escada que dá acesso ao altar não cumpre o disposto no DL 163/2006.</p>	<p>Não existem corrimãos, ou meios auxiliares de acesso ao altar. (fig. 4)</p>

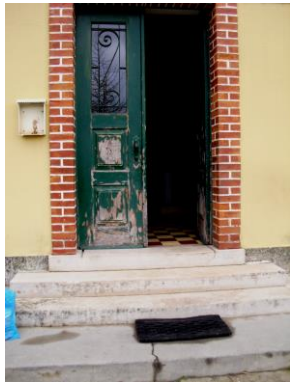
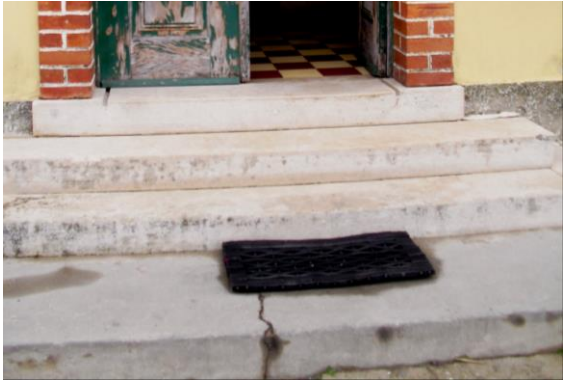
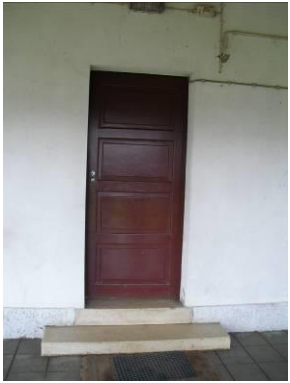
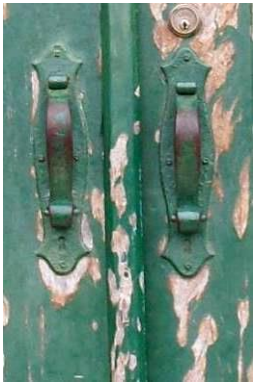
<p>Fig. 1 Fig. 2 Fig. 3 Fig. 4</p>	<p>Acesso ao edifício</p> <p>Porta – A porta da entrada principal do edifício não cumpre o disposto no DL 163/2006.</p> <p>Soleira – A soleira da porta de entrada não cumpre o disposto no DL 163/2006 quanto à sua altura.</p>	<p>A porta da entrada principal tem duas folhas, contudo a largura útil quando aberta e o batente ou guarnição do lado oposto é de 0,63m. (fig. 1) A porta de entrada das traseiras tem vão livre de 0.81m, contudo é antecedida por degraus. (fig. 3)</p> <p>Os puxadores possuem uma forma que não permite um fácil manuseamento. (fig. 4)</p> <p>A soleira tem 0,10m de altura e é antecedida por degraus. (fig. 2 e 3)</p>

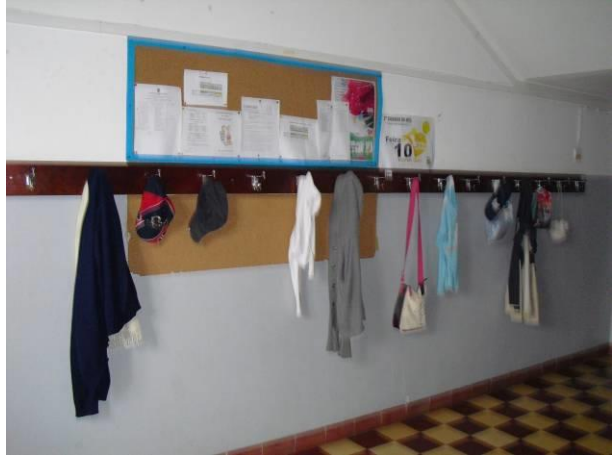
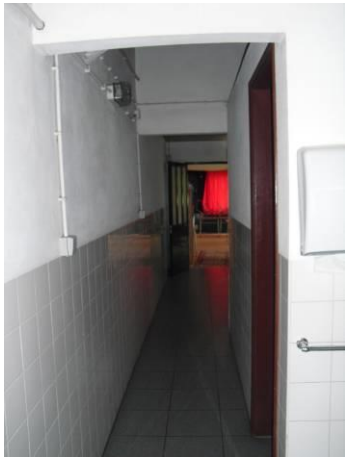
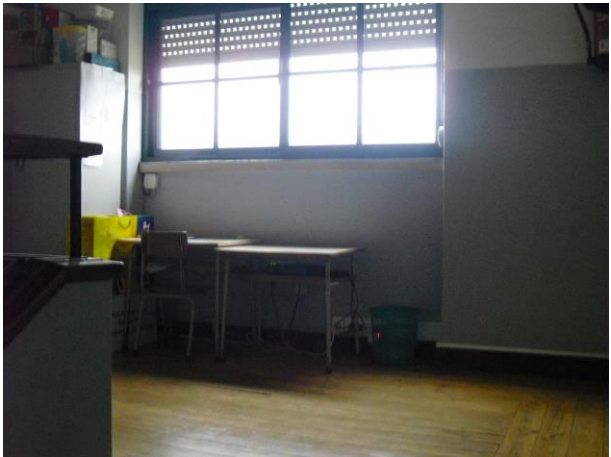
<p>Fig. 1 Fig. 2 Fig. 3 Fig. 4</p>	<p>Distribuição no edifício</p> <p>Átrio – O átrio cumpre o especificado no DL 163/2006 quanto às suas dimensões e respetivas zonas de manobra. (fig. 1)</p> <p>Corredor – Nem todos os corredores cumprem o especificado no DL 163/2006 quanto à sua largura.</p> <p>Escada – A escada não cumpre o disposto no DL 163/2006.</p>	<p>Existem corredores com dimensões inferiores a 1,20m e com comprimento superior a 1,50m. (fig. 3)</p> <p>A escada não possui corrimão em ambos os lados e não existe meio alternativo para aceder ao piso superior. (fig. 2 e 4)</p>

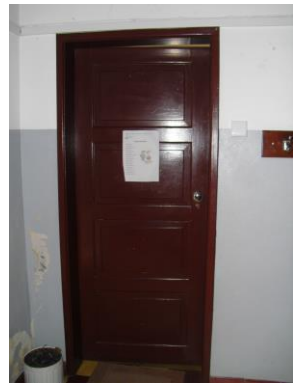
<p>Fig. 1</p>

<p>Fig. 6</p>	<p>Acesso a dependências</p> <p>Porta – Nem todas as portas cumprem o disposto no DL 163/2006. As portas que dão acesso às salas de aula e ao refeitório cumprem o disposto no DL 163/2006 quanto à sua largura. (fig. 1 e 4)</p>	<p>As portas que dão acesso às instalações sanitárias têm 0,56m de largura. (fig. 3) Os puxadores possuem uma forma que não permite um fácil manuseamento. (fig. 5 e 6)</p>

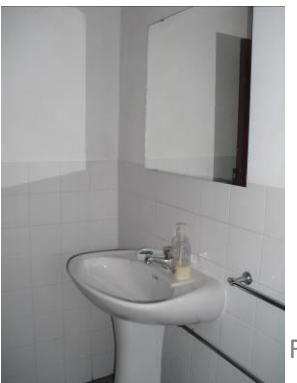
<p>Fig. 3</p>

<p>Fig. 6</p>	<p>Dependências</p> <p>Balcões de atendimento – As mesas possuem zonas livres de aproximação e zonas rebaixadas para facilitar a utilização por pessoas com mobilidade reduzida. (fig. 1, 2, 4 e 5)</p> <p>Instalação Sanitária – Não existe Instalação sanitária dirigida a pessoas com mobilidade reduzida.</p> <p>Organização do mobiliário – O mobiliário encontra-se organizado para a sua função, facilitando a circulação de pessoas com mobilidade reduzida. (fig. 1, 2, 4 e 5)</p>	<p>A instalação sanitária existente tem 1,26m x 2,20m e não possui as dimensões mínimas para ser adaptada. (fig. 3 e 6)</p>

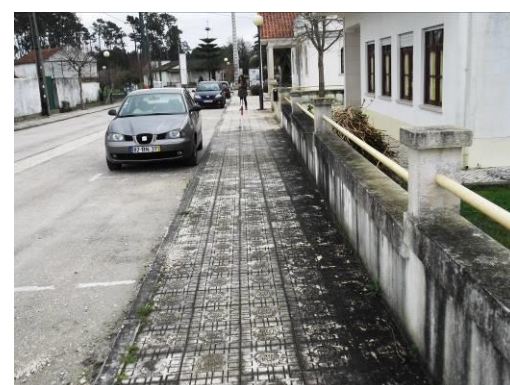
Fig. 2

Passeio – O passeio que envolve o edifício cumpre o DL 163/2006 quanto ao tipo de piso, revestimento e quanto à sua largura. (fig. 2)

Ausência da baía lateral de 1,00m e da sinalização horizontal e vertical. (fig. 2)

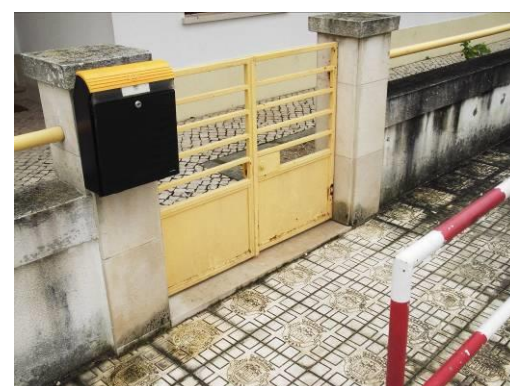
Fig. 1

O portão é de duas folhas contudo a largura útil quando aberto e o batente ou guarnição do lado oposto é de 0,51m. (fig. 1)
Não possui puxador e a soleira tem 0,03m de altura. (fig. 2)

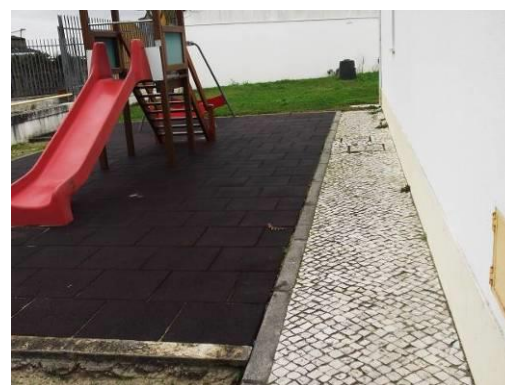
Fig. 4

Os passeios têm 1m de largura. (fig. 4)

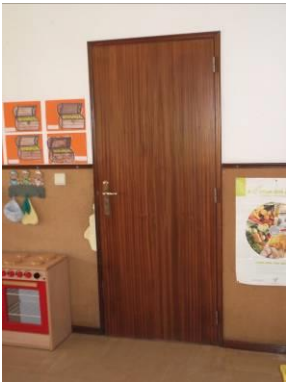
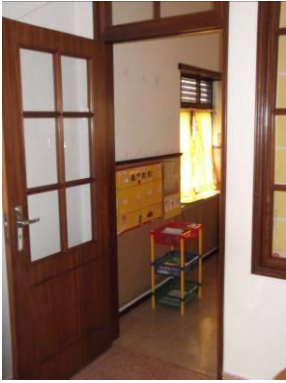
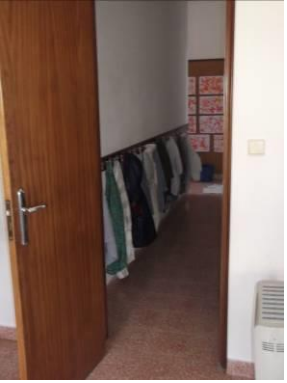
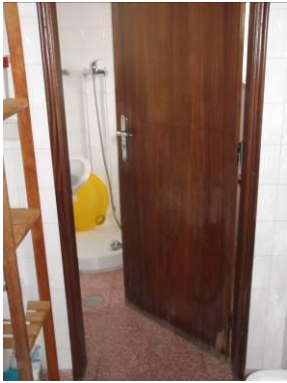
<p>Acesso a dependências</p> <p>Porta – Nem todas as portas cumprem o disposto no DL 163/2006 quanto à sua largura. O acesso às salas de aula é efetuado por porta com 0,77m (fig. 2), e o acesso ao refeitório tem 0,80m (fig. 6). Os puxadores são em alavanca e possibilitam um fácil manuseamento. (fig. 5)</p>	<p>As restantes portas que dão acesso às dependências têm larguras que variam entre os 0,64m e os 0,75m. (fig. 3 e 4)</p>

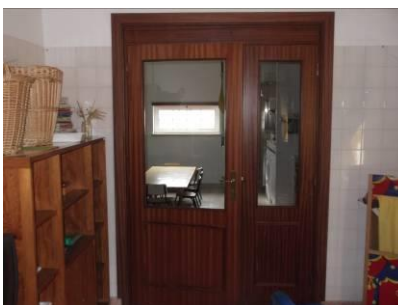
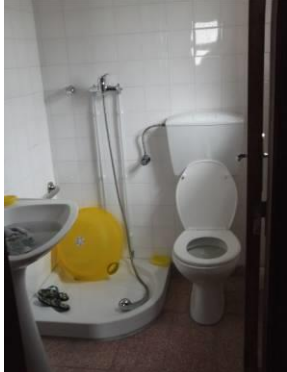
<p>Dependências</p> <p>Balcões de atendimento – As mesas possuem zonas livres de aproximação e zonas rebaixadas para facilitar a utilização por pessoas com mobilidade reduzida. (fig. 4 e 5)</p> <p>Instalação Sanitária – Não existe instalação sanitária dirigida a pessoas com mobilidade reduzida.</p>	<p>As duas divisões juntas possuem dimensão para adaptar. Isoladas não estão devidamente equipadas e não possuem dimensão suficiente para adaptar para pessoas com mobilidade reduzida. (fig. 1 e 2)</p>

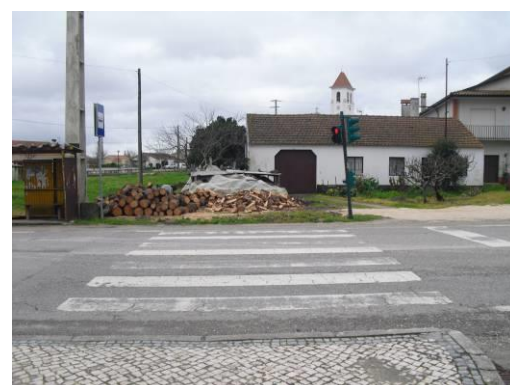
Fig. 1

Passadeira – A passadeira mais próxima da entrada principal não cumpre o disposto no DL 163/2006.

A passadeira não é sobrelevada, não possui rebaixos, e a pintura está muito desgastada. (fig. 1)

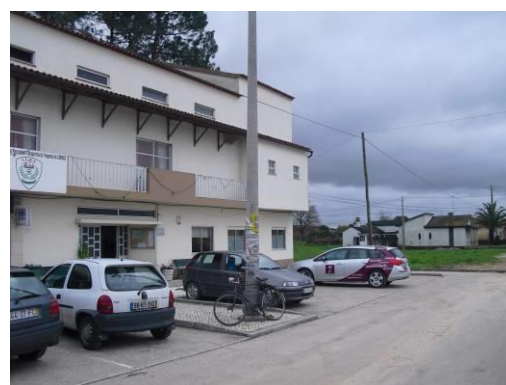
Fig. 2

Ausência da baia lateral de 1,00m e rebaixo no passeio. (fig. 2)

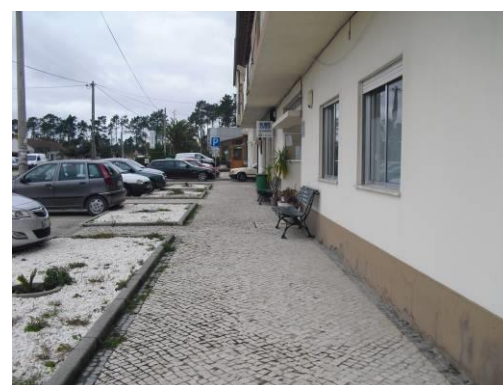
Fig. 3

Passeio – O passeio que envolve o edifício cumpre o DL 163/2006 quanto ao tipo de piso, revestimento e quanto à sua largura. (fig. 3)

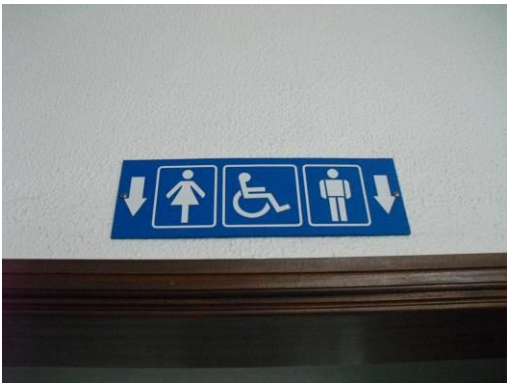
<p>Fig. 2</p> </div> </div>	<p>Sinalética e Informação</p> <p>Sinalética de dependências – A sinalética não cumpre ao disposto no DL 163/2006.</p>	<p>A pouca sinalética existente cumpre alguns requisitos, (fig. 1) no entanto apresenta falhas ao nível sua localização, dimensionamento dos caracteres, símbolos, cores e materiais utilizados. (fig. 2)</p>
	<p>Comandos e Controlos</p> <p>(Não foram encontrados itens neste campo para avaliação)</p>	
	<p>Instalação de Equipamentos de Auto-Atendimento</p> <p>(Não foram encontrados itens neste campo para avaliação)</p>

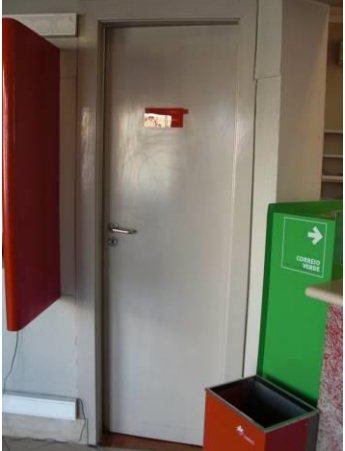
<p data-bbox="222 766 296 798">Fig. 1</p>	<p data-bbox="1795 315 2092 346">Acesso a dependências</p> <p data-bbox="1795 352 2270 441">Porta – A porta que dá acesso ao gabinete do chefe da estação não cumpre o disposto no DL 163/2006 quanto à sua largura.</p>	<p data-bbox="2306 352 2715 384">A largura útil da porta é de 0,60m. (fig. 1)</p>

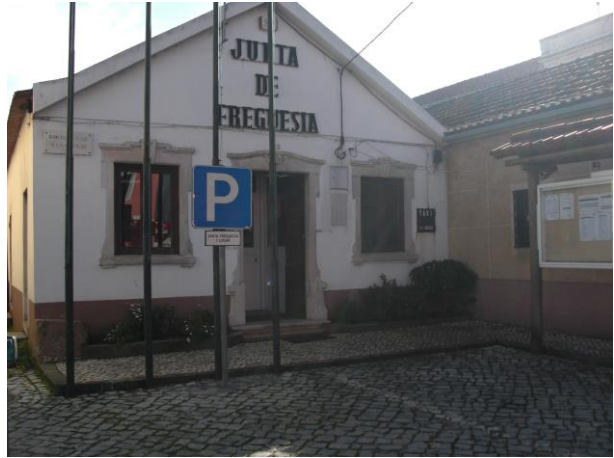
<p>Fig. 2</p> </div> <div style="text-align: center;">

<p>Fig. 3</p> </div> </div>	<p>Espaço exterior público</p> <p>Passadeira – A passadeira mais próxima da entrada principal não cumpre o disposto no DL 163/2006.</p> <p>Estacionamento – Não existe estacionamento reservado para pessoas com mobilidade reduzida. (fig. 2)</p> <p>Passeio – O passeio que envolve o edifício não cumpre o disposto no DL 163/2006.</p>	<p>A passadeira não possui rebaixos em ambos os lados. (fig. 1)</p> <p>Ausência da baia lateral de 1,00m e da sinalização horizontal e vertical. (fig. 2)</p> <p>Os passeios não são contínuos, apresentam desníveis sem rampas e obstáculos à circulação. (fig. 3)</p>
	<p>Espaço exterior privado</p> <p>(Não foram encontrados itens neste campo para avaliação)</p>

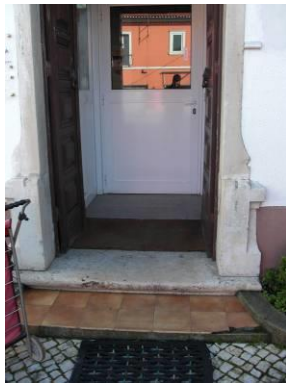
<p>Fig. 3</p>	<p>Acesso ao edifício</p> <p>Porta – A porta de acesso principal ao edifício cumpre o disposto no DL 163/2006. (fig. 1) Os puxadores possuem uma forma que permite um fácil manuseamento. (fig. 2)</p> <p>Soleira – A soleira da porta de entrada não cumpre o disposto no DL 163/2006 quanto à sua altura.</p>	<p>A soleira tem 0,08m de altura. (fig. 3)</p>

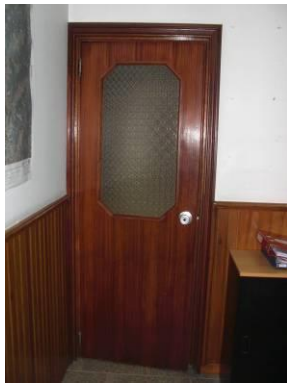
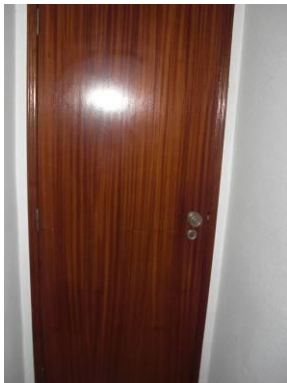
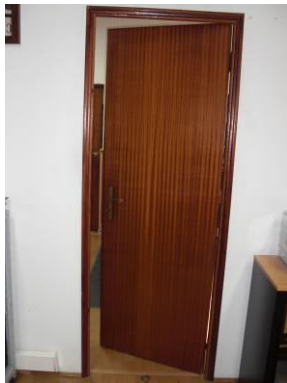
<p>Acesso a dependências</p> <p>Porta – As portas não cumprem o disposto no DL 163/2006 quanto à sua largura. Alguns puxadores não possuem uma forma que permita um fácil manuseamento.</p>	<p>As portas têm 0,65m de largura útil. (fig. 1, 2 e 3)</p> <p>Alguns puxadores são em forma de maçaneta. (fig. 4 e 5)</p>

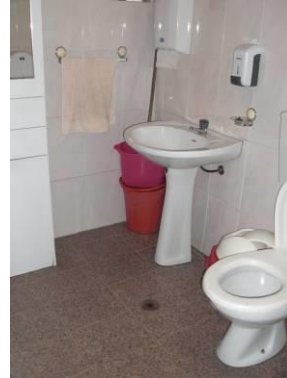
<p>Dependências</p> <p>Balcões de atendimento – As mesas possuem zonas livres de aproximação e zonas rebaixadas para facilitar a utilização por pessoas com mobilidade reduzida. (fig. 1, 2 e 4)</p> <p>Instalação Sanitária – Não existe Instalação sanitária dirigida a pessoas com mobilidade reduzida. Existe área suficiente para fazer a adaptação.</p> <p>Organização do mobiliário – O mobiliário encontra-se organizado e adaptado à sua função, facilitando a circulação de pessoas com mobilidade reduzida. (fig. 1)</p>	<p>A instalação sanitária existente não está equipada para pessoas com mobilidade reduzida. (fig. 3)</p>

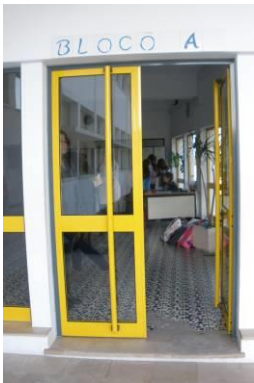
<p>Fig. 1 Fig. 2 Fig. 3 Fig. 4 Fig. 5 Fig. 6</p>	<p>Acesso ao edifício</p> <p>Porta – Nem todas as portas cumprem a legislação quanto à sua largura e nem todos os puxadores possuem uma forma que permita um fácil manuseamento. As portas que dão acesso ao "Bloco B" e ao Pavilhão Desportivo cumprem o disposto no DL 163/2006. (fig. 1 e 3)</p> <p>Soleira – A soleira da porta de entrada do "Bloco A" não cumpre o disposto no DL 163/2006 quanto à sua altura.</p>	<p>As portas que dão acesso ao interior do "Bloco A" têm duas folhas, contudo a largura útil quando aberta e o batente ou guarnição do lado oposto é de 0,64m (fig. 4 e 5). Os puxadores do "Bloco A" são do tipo maçaneta que não permite um fácil manuseamento. (fig. 6)</p> <p>A soleira mais baixa do acesso ao "Bloco A" tem 0,06m. (fig. 5)</p>

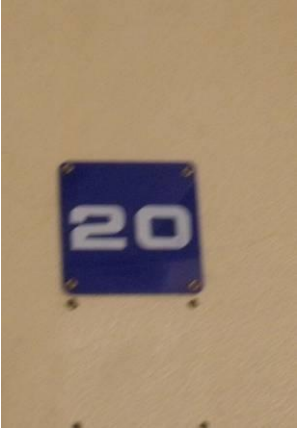
<p>Fig. 2</p>

<p>Fig. 5</p>	<p>Sinalética e Informação</p> <p>Sinalética de dependências – A sinalética não cumpre o disposto no DL 163/2006.</p>	<p>A pouca sinalética existente cumpre alguns requisitos, no entanto apresenta falhas ao nível sua localização, dimensionamento dos caracteres, símbolos, cores e materiais utilizados. (fig. 1, 2, 3, 4 e 5)</p>
	<p>Comandos e Controlos</p> <p>(Não foram encontrados itens neste campo para avaliação)</p>

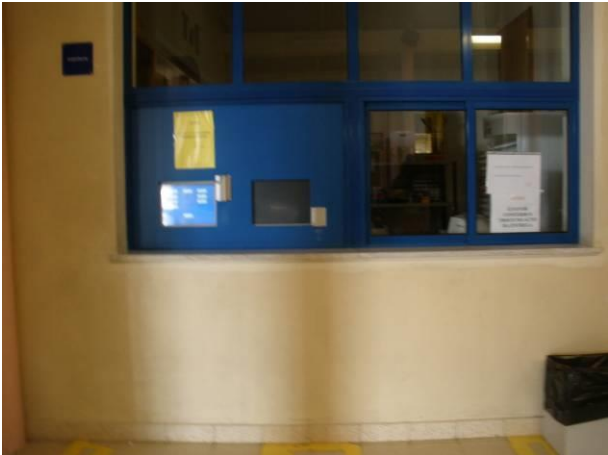
<p>Fig. 1</p>

<p>Fig. 2</p>	<p>Instalação de Equipamentos de Auto-Atendimento</p> <p>Outras máquinas – A máquina de carregamento de cartões cumpre o disposto no DL 163/2006 quanto à sua altura, e localização, com zona livre de aproximação. (fig. 1 e 2)</p>

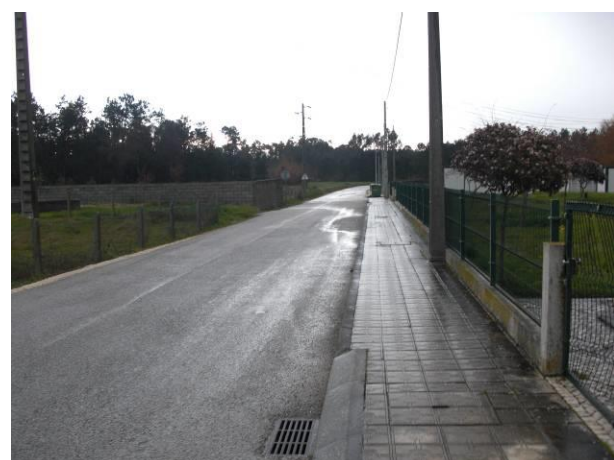
Fig. 1

Passeio – O passeio que envolve o edifício cumpre o DL 163/2006 quanto ao tipo de piso, revestimento e quanto à sua largura. (fig. 1)

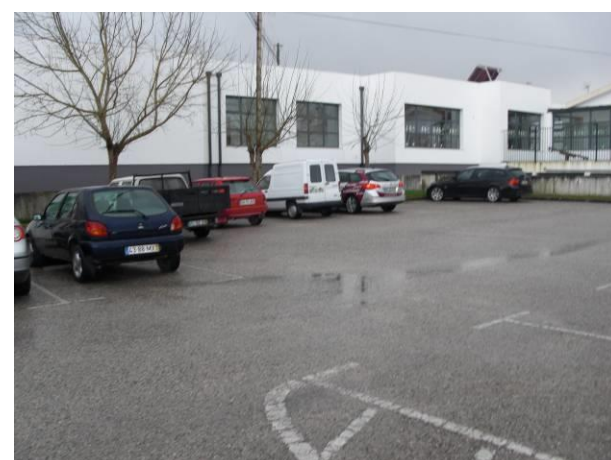
Fig. 2

Passadeira – Não existe passadeira nas proximidades do edifício.

Estacionamento – Não existe lugar de estacionamento para pessoas com mobilidade reduzida.
