Plano Municipal de Promoção da Acessibilidade - Programa RAMPA
Município de Pombal
FASE III – Versão Final do Plano

I – Levantamento e Diagnóstico

PEÇAS ESCRITAS - VOLUME II
5. Edificado (parte I)

março 2014

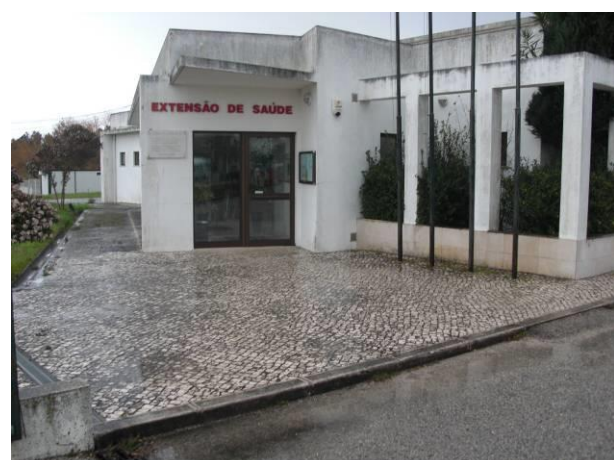
Fig. 1

Passeio – Os passeios que envolvem o espaço exterior privado do edifício cumprem o DL 163/2006 quanto ao tipo de piso, revestimento e quanto à sua largura. (fig. 1)

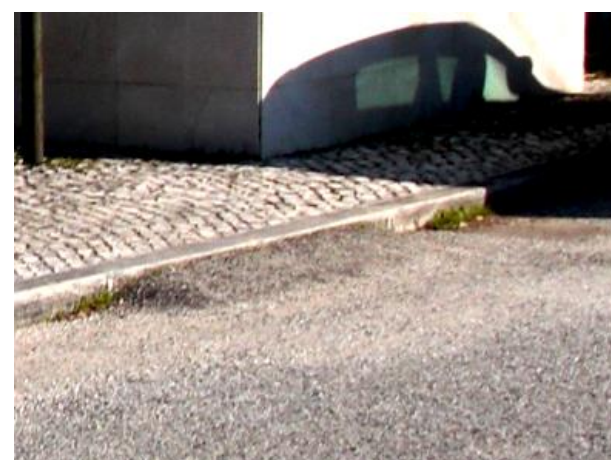
Fig. 2

Escada/Degrau – Existe um degrau no acesso ao edifício vencido por uma pequena zona rampeada. (fig. 2)

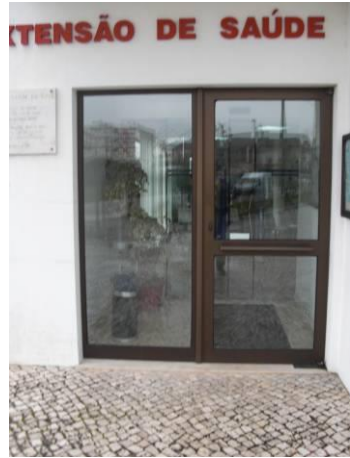
<p>Fig. 1</p> <p>Fig. 2</p>	<p>Acesso ao edifício</p> <p>Porta – A porta de acesso principal ao edifício cumpre o disposto no DL 163/2006. (fig. 1)</p> <p>Soleira – A soleira da porta de entrada cumpre o disposto no DL 163/2006 quanto à sua altura. (fig. 1)</p>

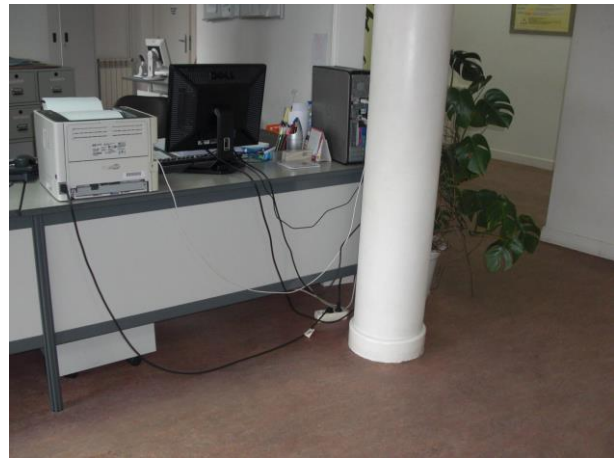
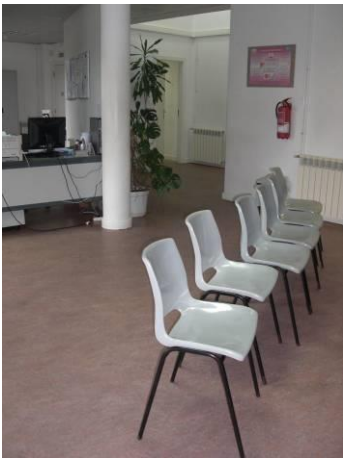
<p>Fig. 1</p> <p>Fig. 2</p>

<p>Fig. 3</p> <p>Fig. 4</p>	<p>Distribuição no edifício</p> <p>Átrio – O átrio cumpre o especificado no DL 163/2006 quanto às suas dimensões e respetivas zonas de manobra. (fig. 1 e 2)</p> <p>Corredor – Os corredores cumprem o especificado no DL 163/2006 quanto à sua largura. (fig. 3 e 4)</p>

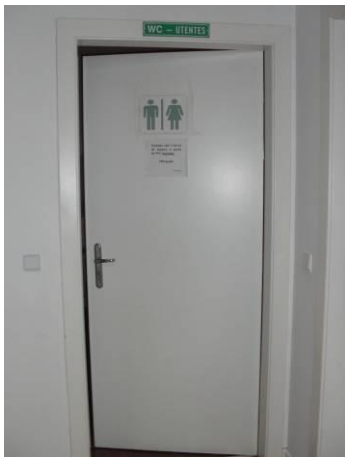
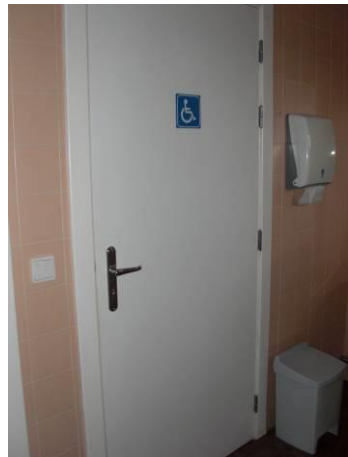
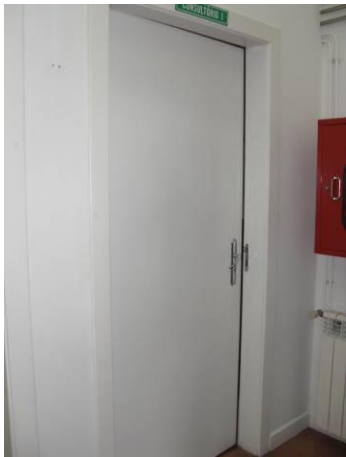
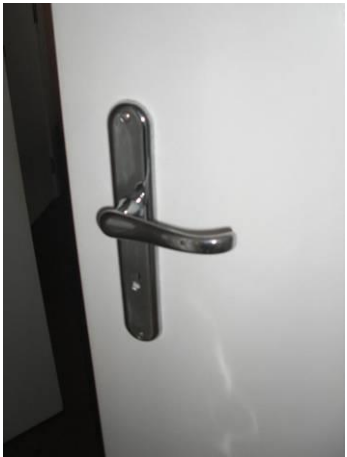
<p>Fig. 1 Fig. 2 Fig. 3 Fig. 4</p>	<p>Acesso a dependências</p> <p>Porta – As portas cumprem a legislação quanto à sua largura. (fig. 1, 2 e 3) Os puxadores possuem uma forma que permita um fácil manuseamento. (fig. 4)</p>

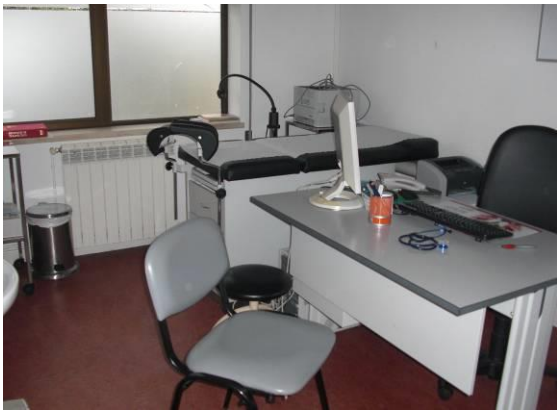
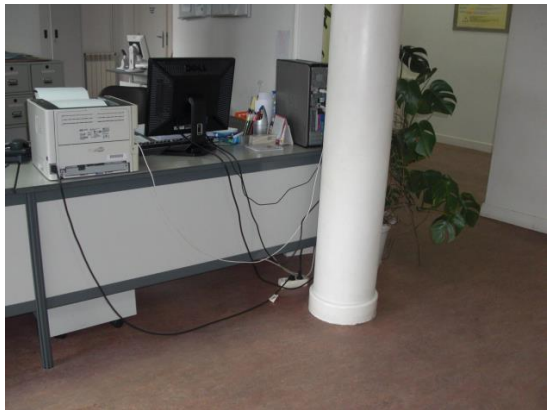
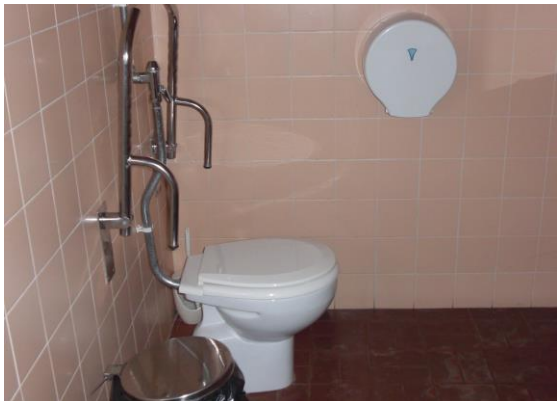
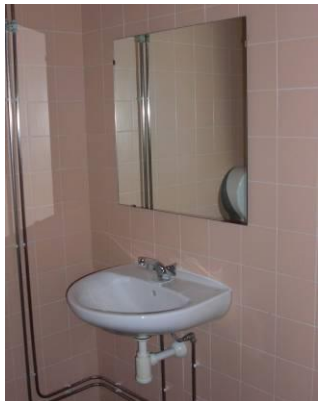
<p>Fig. 1 Fig. 2 Fig. 3 Fig. 4</p>	<p>Dependências</p> <p>Balcões de atendimento – Os balcões e mesas possuem zonas livres de aproximação e zonas rebaixadas para facilitar a utilização por pessoas com mobilidade reduzida. (fig. 1)</p> <p>Instalação Sanitária – Existe Instalação sanitária dirigida a pessoas com mobilidade reduzida, contudo não está totalmente equipada. (fig. 3 e 4)</p> <p>Organização do mobiliário – As dependências permitem aproximação do mobiliário e zonas de manobra para pessoas com mobilidade reduzida. (fig. 1e 2)</p>	<p>Detetou-se a falta de botoneira de alarme, de lavatório rebatível e o espelho está a 1,11m de altura. (fig. 4)</p>

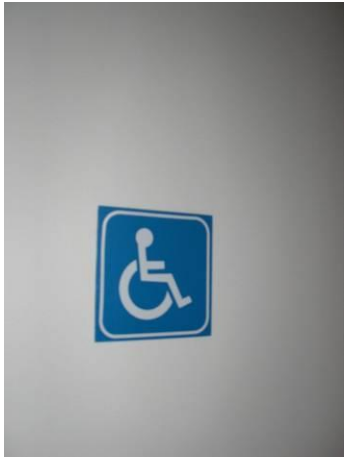
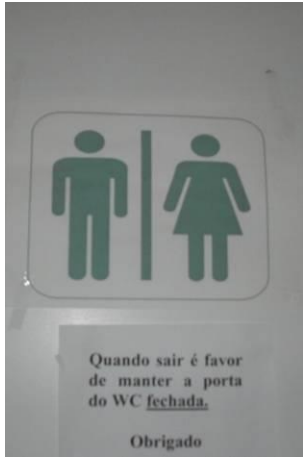
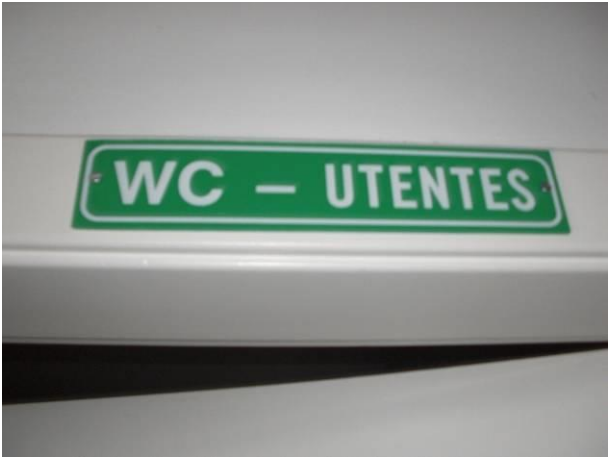
<p>Fig. 3</p>	<p>Sinalética e Informação</p> <p>Sinalética de dependências – A sinalética cumpre a legislação, quanto ao dimensionamento dos caracteres, símbolos, cores e materiais utilizados. (fig. 1, 2 e 3)</p>	
	<p>Comandos e Controlos</p> <p>(Não foram encontrados itens neste campo para avaliação)</p>

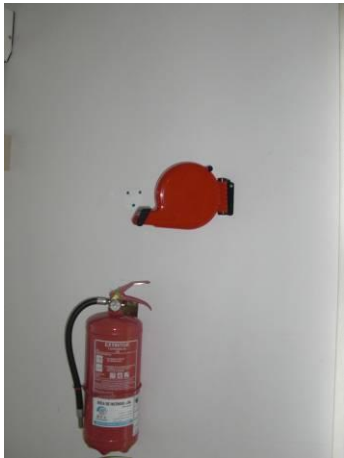
<p>Fig. 1</p>	<p>Instalação de Equipamentos de Auto-Atendimento</p> <p>Outras máquinas – O mecanismo de obtenção de senhas não cumpre o disposto no DL 163/2006 quanto à sua altura.</p>	<p>O mecanismo de obtenção de senhas está a 1,56m de altura. (fig. 1)</p>

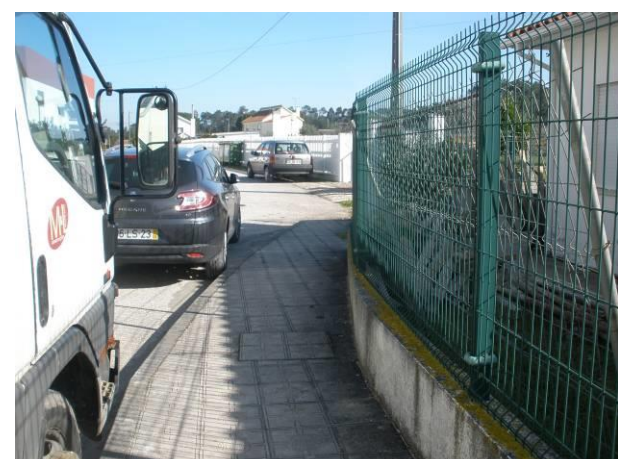
Fig. 1

Ausência da baía lateral de 1,00m e da sinalização horizontal. (fig. 1)

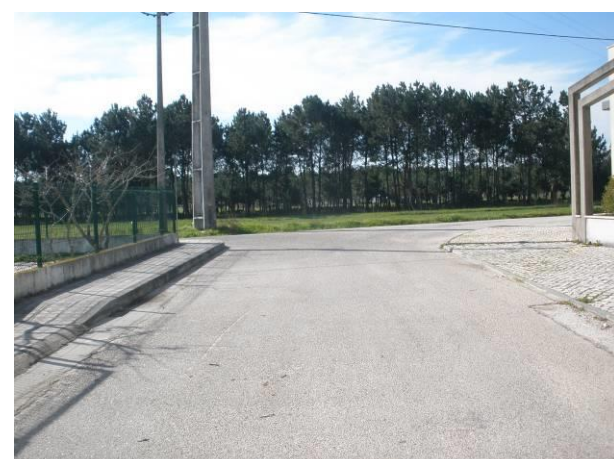
Fig. 2

Passeio – O passeio que envolve o edifício cumpre o DL 163/2006 quanto ao tipo de piso, revestimento e quanto à sua largura. (fig. 2)

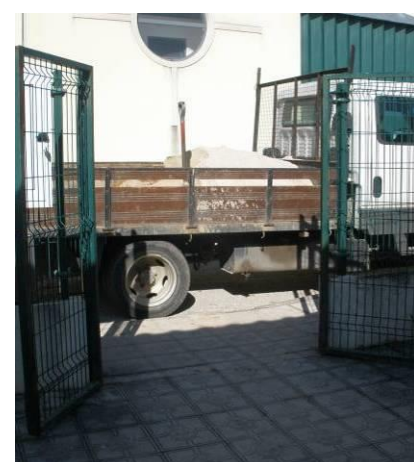
Fig. 1

Portão – O portão não cumpre o disposto no DL 163/2006 quanto à sua largura.

O portão têm duas folhas, contudo a largura útil quando aberto e o batente ou guarnição do lado oposto é de 0,70m (fig. 1).

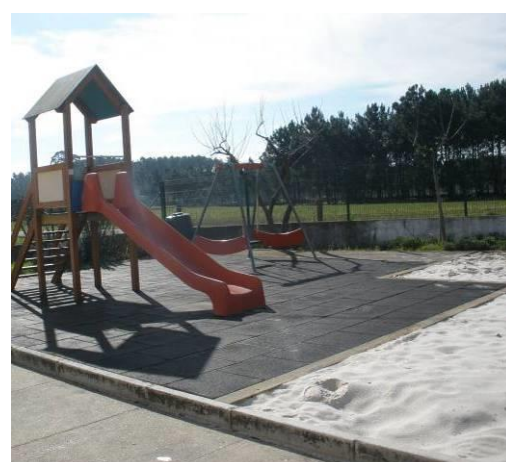
Fig. 2

Parque infantil – O parque apresenta piso confortável e regular. (fig. 2)

O acesso à zona do parque tem degrau com 0,12m de altura. (fig. 2)

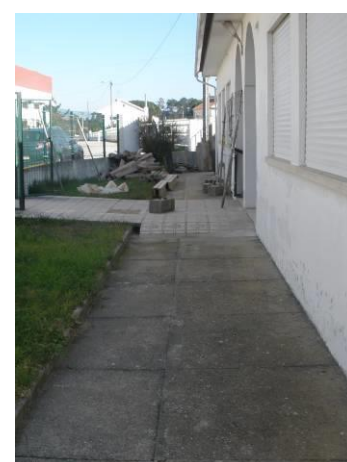
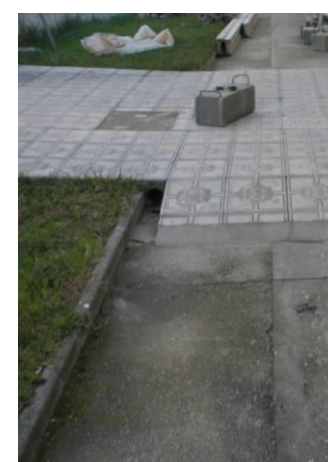
Passeio – Os corredores envolventes ao edifício, que garantem o acesso ao recreio cumprem o especificado no DL 163/2006 quanto à sua largura. (fig. 3 e 4)

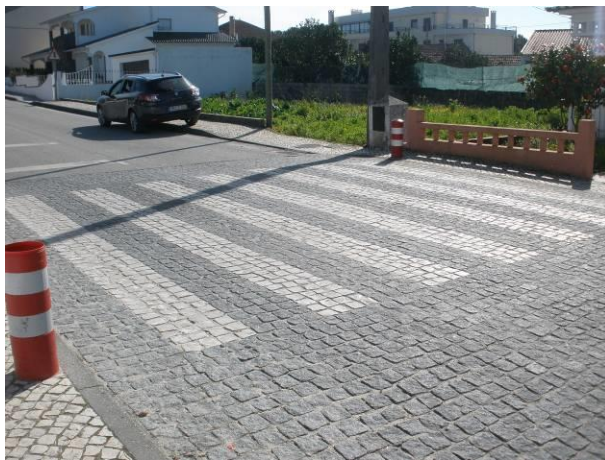
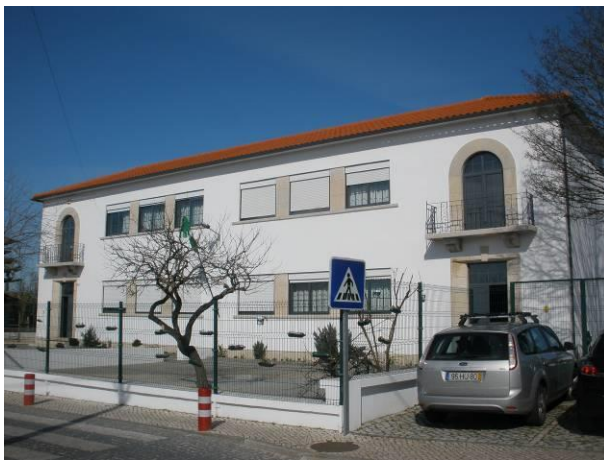
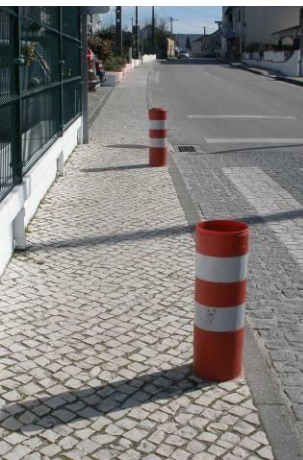
<p style="text-align: center;">Fig. 3</p>	<p>Espaço exterior público</p> <p>Passadeira – A passadeira mais próxima da entrada principal cumpre o disposto no DL 163/2006. (fig. 1)</p> <p>Estacionamento – Não existe lugar de estacionamento para pessoas com mobilidade reduzida.</p> <p>Passeio – O passeio que envolve o edifício não cumpre o DL 163/2006.</p>	<p>Ausência da baía lateral de 1,00m e da sinalização horizontal. (fig. 2)</p> <p>O passeio tem 1,17m de largura, nas zonas entre gradeamentos a largura é inferior com 1.05m. (fig. 3)</p>

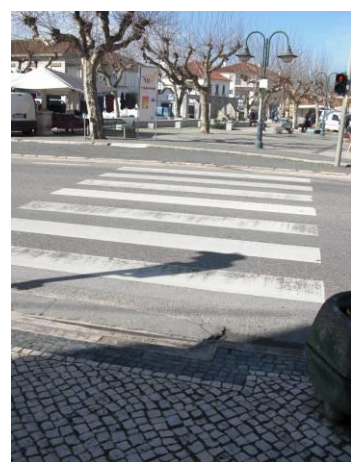
Fig. 1

A passadeira não possui rebaixos em ambos os lados. (fig. 1)

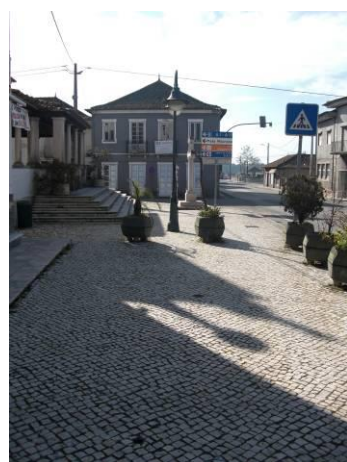
Fig. 2

Passeio – O passeio que envolve o edifício cumpre o DL 163/2006 quanto ao tipo de piso, revestimento e quanto à sua largura. (fig. 2)

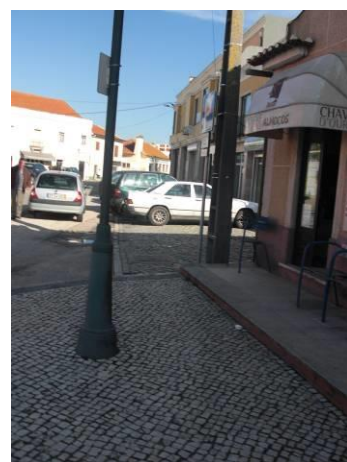
Fig. 3

Ausência da baia lateral de 1,00m e da sinalização horizontal. (fig. 3)

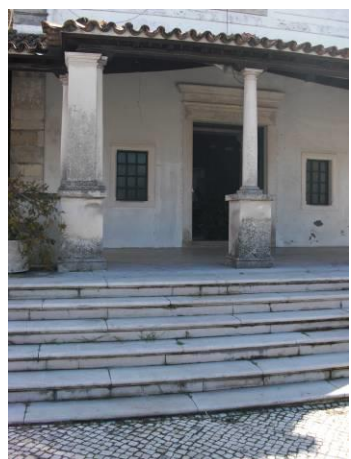
Fig. 1

A escada não possui corrimãos. (fig. 1)

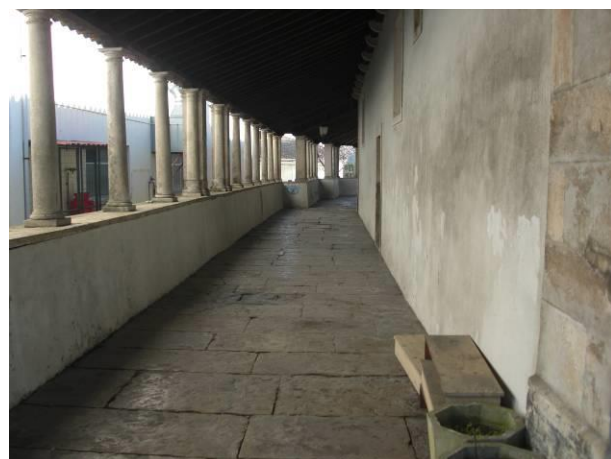
Fig. 2

Passeio – Os percursos que envolvem o espaço exterior privado do edifício são regulares e contínuos. (fig. 2)

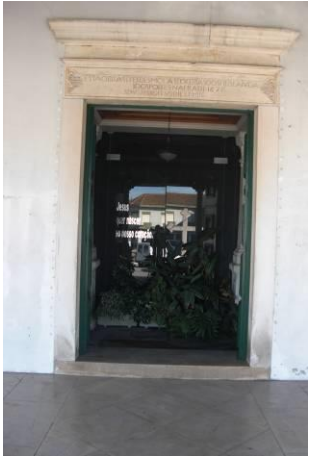
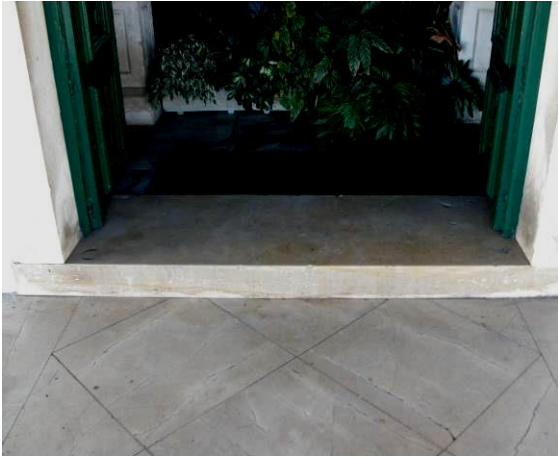
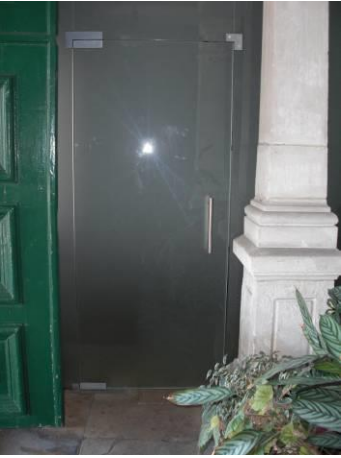
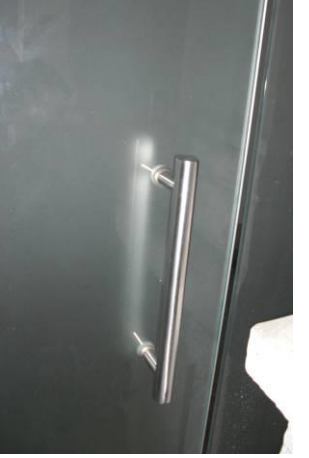
<p>Acesso ao edifício</p> <p>Porta – As portas de acesso ao edifício cumprem o disposto no DL 163/2006. (fig. 1 e 3)</p> <p>Soleira – A soleira da porta de entrada não cumpre o disposto no DL 163/2006 quanto à sua altura.</p>	<p>O puxador é em forma de barra vertical fixa o que não permite um fácil manuseamento a pessoas com mobilidade reduzida. (fig. 4)</p> <p>A soleira tem 0,16m de altura. (fig. 2)</p>
Fig. 1	Fig. 2	Fig. 3	Fig. 4

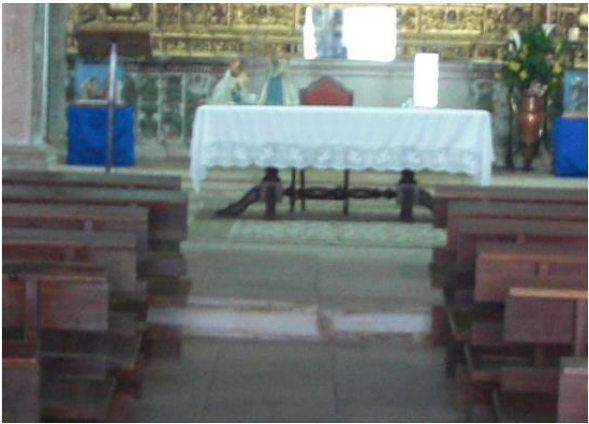
<p>Fig. 1</p>	<p>Acesso a dependências</p> <p>Escada/degrau – Existe um degrau no acesso ao altar.</p>	<p>O degrau do acesso ao altar tem 0,20m de altura. (fig. 1) Não existe meio alternativo para aceder ao altar.</p>

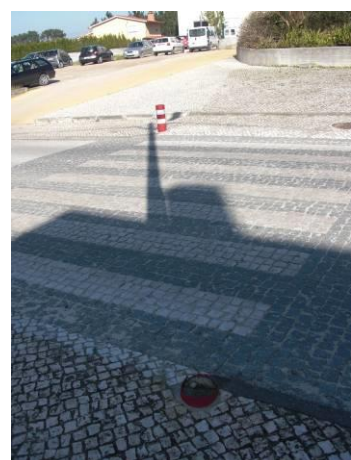
Fig. 1

Passadeira – A passadeira mais próxima da entrada principal cumpre o disposto no DL 163/2006. (fig. 1)

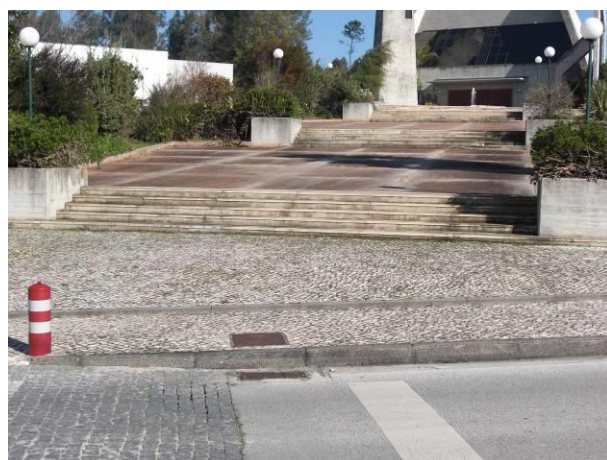
Fig. 2

Passeio – O passeio que envolve o edifício cumpre o DL 163/2006 quanto ao tipo de piso, revestimento e quanto à sua largura. (fig. 2)

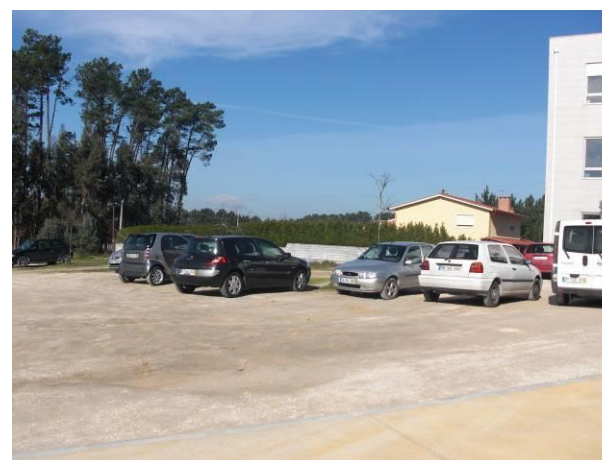
Fig. 3

Ausência da baia lateral de 1,00m e da sinalização horizontal. (fig. 3)

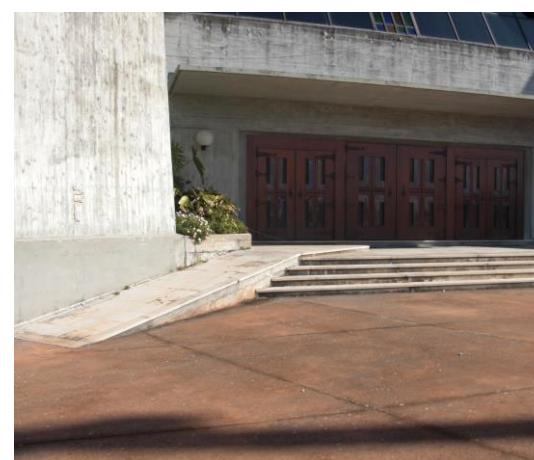
Fig. 4

Rampa – A rampa que dá acesso à porta principal do edifício não cumpre o disposto no DL 163/2006.

A rampa da não possui corrimãos, e tem inclinação acentuada. (fig. 4)

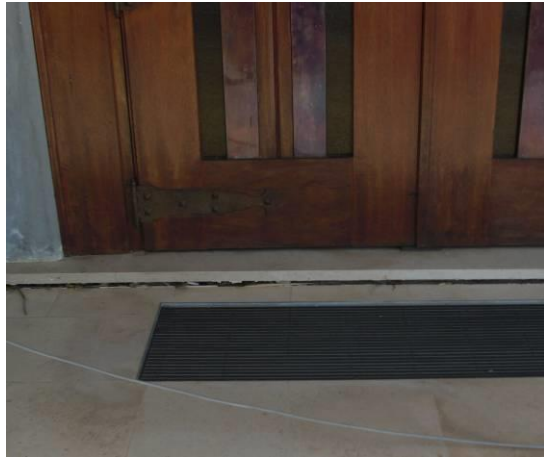
<p>Fig. 2</p>

<p>Fig. 3</p>	<p>Acesso ao edifício</p> <p>Porta – A porta de acesso principal ao edifício cumpre o disposto no DL 163/2006.</p> <p>Soleira – A soleira da porta de entrada não cumpre o disposto no DL 163/2006 quanto à sua altura.</p>	<p>Os puxadores não possuem uma forma que permita um fácil manuseamento. (fig. 3)</p> <p>A altura da soleira na zona mais baixa é de 0,06m de altura. (fig. 2)</p>

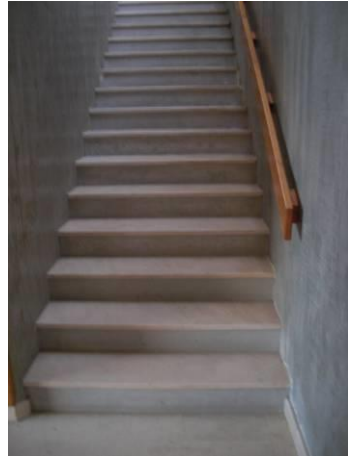
<p>Fig. 3</p>	<p>Distribuição no edifício</p> <p>Átrio – O átrio cumpre o especificado no DL 163/2006 quanto às suas dimensões e respetivas zonas de manobra. (fig. 1)</p> <p>Corredor – O corredor central da igreja cumpre o disposto no DL 163/2006 quanto à sua largura. (fig. 2)</p> <p>Escada – A escada não cumpre o disposto no DL 163/2006.</p>	<p>A escada não possui corrimão em ambos os lados. (fig. 3) Não existe meio alternativo de acesso ao piso superior.</p>

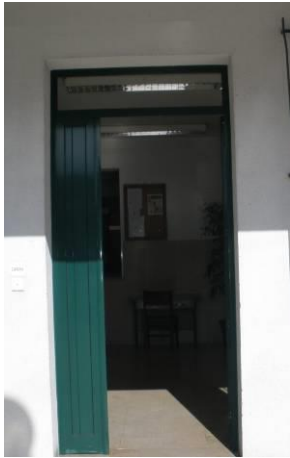
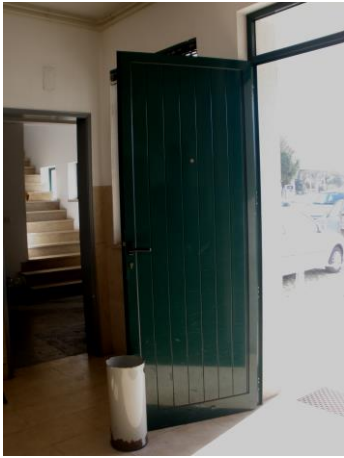
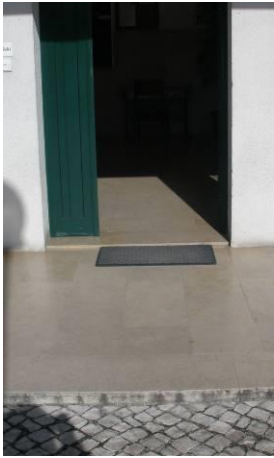
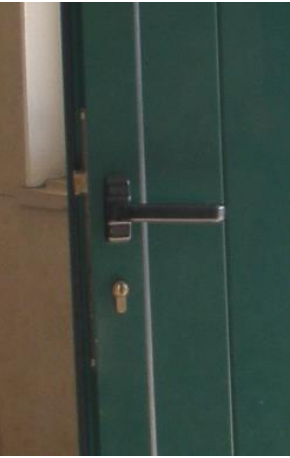
<p>Acesso ao edifício</p> <p>Porta – A porta que dá acesso ao edifício não cumpre o disposto no DL 163/2006 quanto à sua largura. Os puxadores são em alavanca o que permite um fácil manuseamento. (fig. 4)</p> <p>Soleira – A soleira da porta de entrada cumpre o disposto no DL 163/2006 quanto à sua altura.</p>	<p>A largura útil da porta é de 0,80m. (fig. 1)</p> <p>Existe um degrau com 0,05m de altura que antecede a soleira. (fig. 3)</p>
Fig. 1	Fig. 2	Fig. 3	Fig. 4

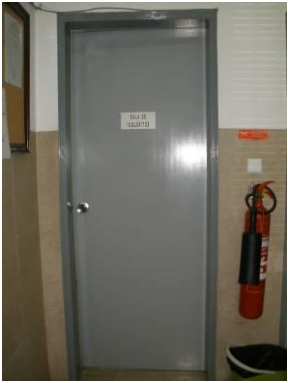
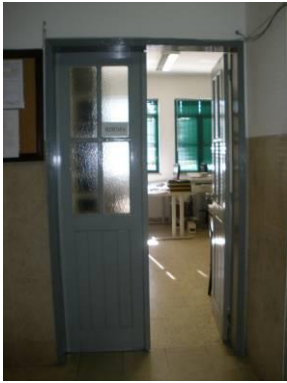
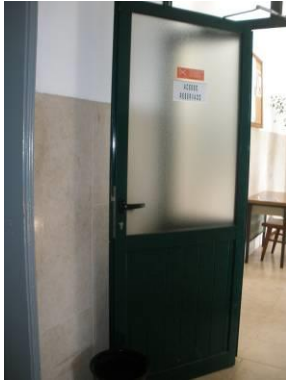
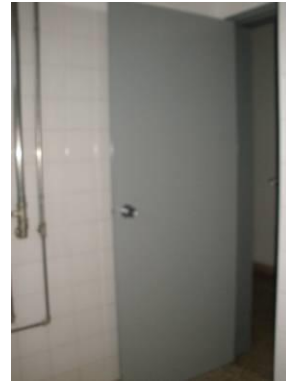
<p>Fig. 1 Fig. 2 Fig. 3 Fig. 4</p> <p>Fig. 5 Fig. 6</p>	<p>Acesso a dependências</p> <p>Porta – As portas do interior do edifício não cumprem o disposto no DL 163/2006 quanto à sua largura. Nem todos os puxadores possuem uma forma que permita um fácil manuseamento.</p>	<p>As portas do interior do edifício tem larguras compreendidas entre 0,54m e 0,75m. (fig. 1, 2, 3, e 4)</p> <p>Alguns puxadores são em forma de maçaneta. (fig. 5)</p>

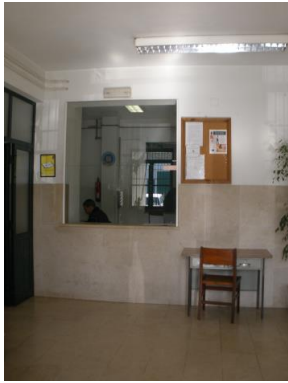
<p>Fig. 1 Fig. 2 Fig. 3</p> <p>Fig. 4 Fig. 5</p>	<p>Dependências</p> <p>Balcões de atendimento – Os balcões não possuem zonas livres de aproximação e zonas rebaixadas para facilitar a utilização por pessoas com mobilidade reduzida.</p> <p>Instalação Sanitária – Não existe Instalação sanitária dirigida a pessoas com mobilidade reduzida. Contudo tem espaço suficiente para ser adaptada.</p> <p>Organização do mobiliário – A organização do mobiliário dificulta a circulação e manobras de pessoas com mobilidade reduzida.</p>	<p>O balcão de atendimento da receção tem 0,98m de altura. (fig. 1)</p> <p>Não está equipada para pessoas com mobilidade reduzida. (fig. 2 e 3)</p> <p>Existe mobiliário em excesso e/ou mal localizado. (fig. 4 e 5)</p>

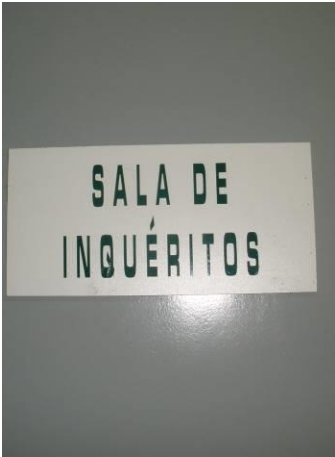
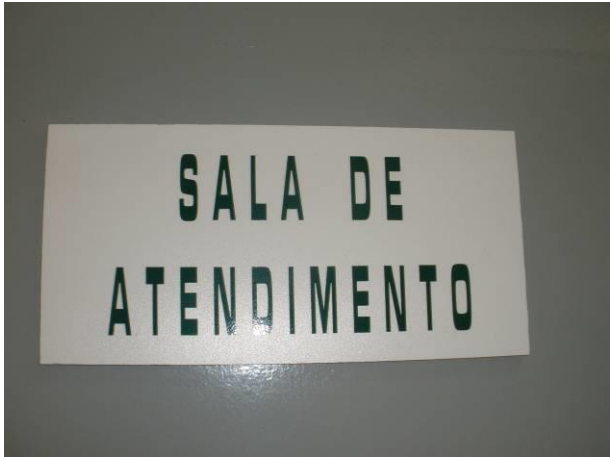
<p>Fig. 2</p> </div> </div>	<p>Sinalética e Informação</p> <p>Sinalética de dependências – A sinalética cumpre a legislação, dimensionamento dos caracteres, símbolos, cores e materiais utilizados. (fig. 1 e 2)</p>	
	<p>Comandos e Controlos</p> <p>(Não foram encontrados itens neste campo para avaliação)</p>	
	<p>Instalação de Equipamentos de Auto-Atendimento</p> <p>(Não foram encontrados itens neste campo para avaliação)</p>

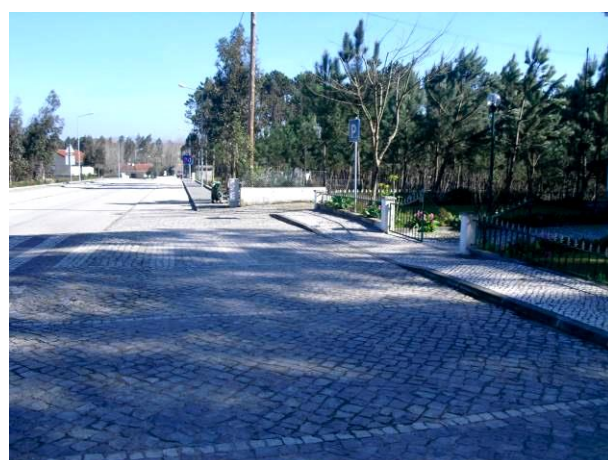
Fig. 2

Estacionamento – Existe lugar de estacionamento para pessoas com mobilidade reduzida. (fig. 2)

Não existe sinalização horizontal. (fig. 2)

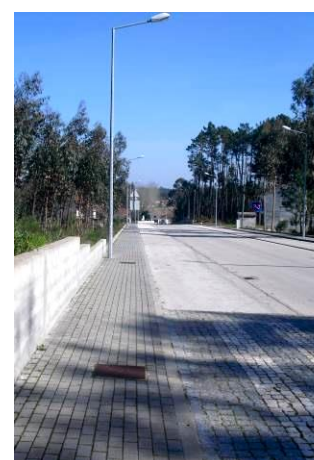
Fig. 3

Passeio – O passeio que envolve o edifício cumpre o DL 163/2006 quanto ao tipo de piso, revestimento e quanto à sua largura. (fig. 3)

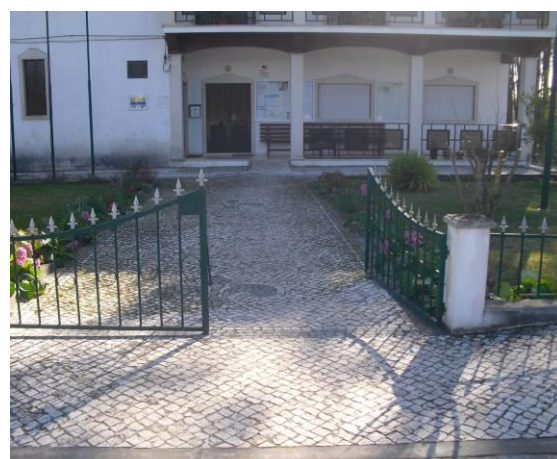
Fig. 1

O portão não possui puxador. (fig. 1)

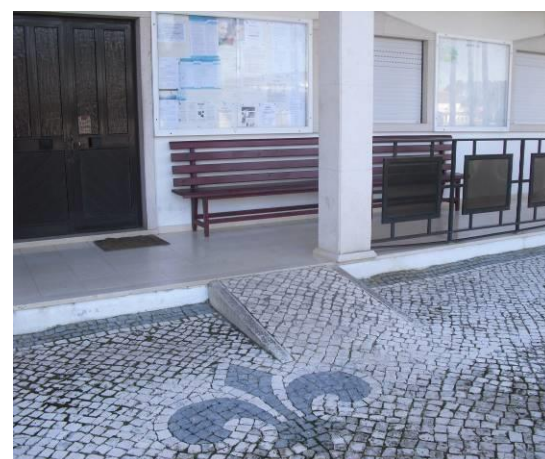
Fig. 2

Rampa – A rampa que dá acesso ao patamar de entrada no edifício cumpre o disposto no DL 163/2006. (fig. 2)

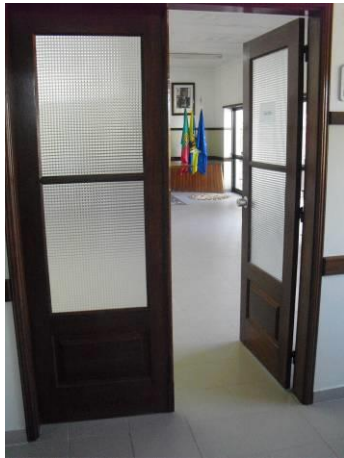
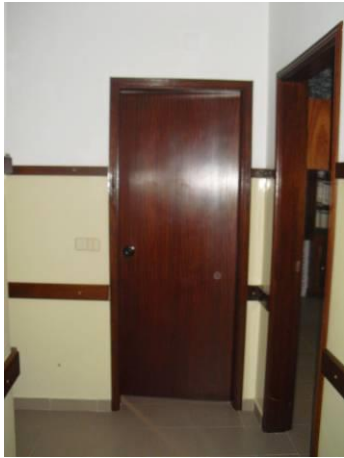
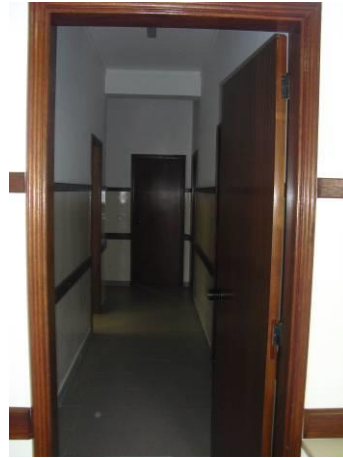
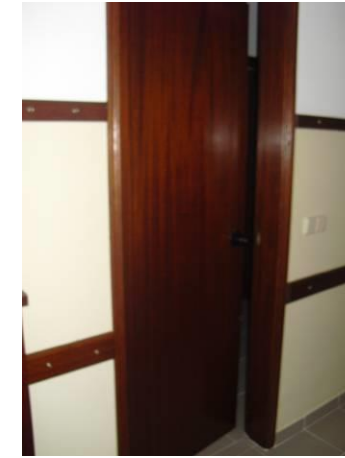
<p>Fig. 4</p>	<p>Acesso a dependências</p> <p>Porta – As portas do interior do edifício não cumprem o disposto no DL 163/2006, quanto à sua largura.</p>	<p>A largura útil das portas varia entre 0,66m (dupla folha) e 0,71m. (fig. 1, 2, 3 e 4)</p> <p>Os puxadores não possuem uma forma que permita um fácil manuseamento. (fig. 5)</p>

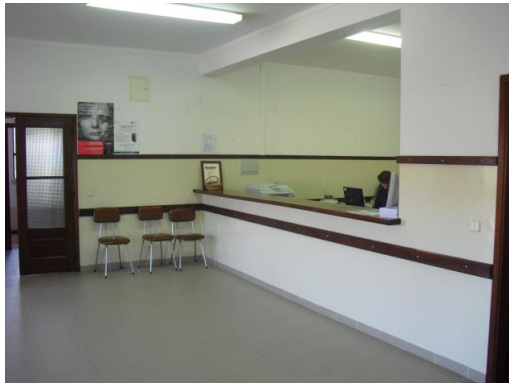
<p>Fig. 1</p>

<p>Fig. 6</p>	<p>Dependências</p> <p>Balcões de atendimento – O balcão de atendimento não cumpre o disposto no DL 163/2006 quanto à sua altura. O acesso à internet é realizado numa mesa que permite zonas de manobra e aproximação para pessoas com mobilidade reduzida. (fig. 2)</p> <p>Instalação Sanitária – Não existe Instalação sanitária dirigida a pessoas com mobilidade reduzida.</p> <p>Organização do mobiliário – O mobiliário encontra-se organizado e adaptado à sua função, facilitando a circulação de pessoas com mobilidade reduzida. (fig. 4 e 5)</p>	<p>O balcão de atendimento tem 1,05m de altura e não possui zona rebaixada. (fig. 1)</p> <p>A instalação sanitária existente não está devidamente equipada. (fig. 6)</p>

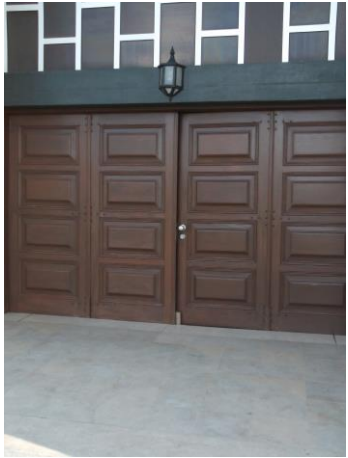
<p>Fig. 1</p>

<p>Fig. 2</p>	<p>Acesso ao edifício</p> <p>Porta – A porta de acesso principal ao edifício não cumpre a legislação quanto à sua largura.</p>	<p>As portas têm quatro folhas, contudo a largura útil quando aberta e o batente ou guarnição do lado oposto é de 0,83m (fig. 1). Os puxadores não possuem uma forma que permita um fácil manuseamento. (fig. 2)</p>

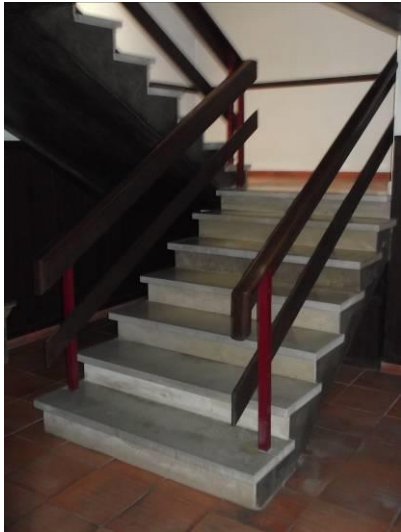
<p>Fig. 1</p>

<p>Fig. 3</p>	<p>Distribuição no edifício</p> <p>Átrio – O átrio cumpre o especificado no DL 163/2006 quanto às suas dimensões e respetivas zonas de manobra. (fig. 1)</p> <p>Corredor – Nem todos os corredores cumprem o especificado no DL 163/2006 quanto à sua largura.</p> <p>Escada – A escada não cumpre o disposto no DL 163/2006.</p>	<p>A largura do corredor interior é inferior a 1.20m. (fig. 2)</p> <p>A escada tem 1,06m de largura, a altura do espelho dos degraus é de 0,19m. (fig. 1) Não existe meios complementares de acesso facilitado para pessoas com mobilidade reduzida.</p>

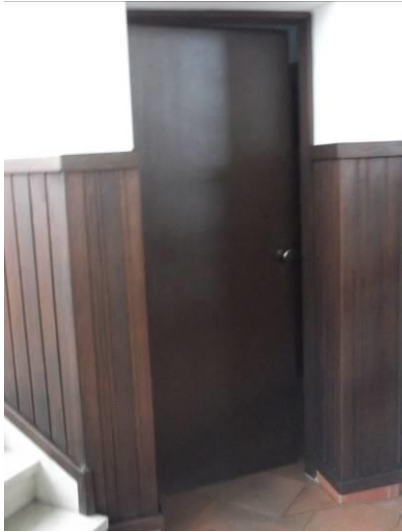
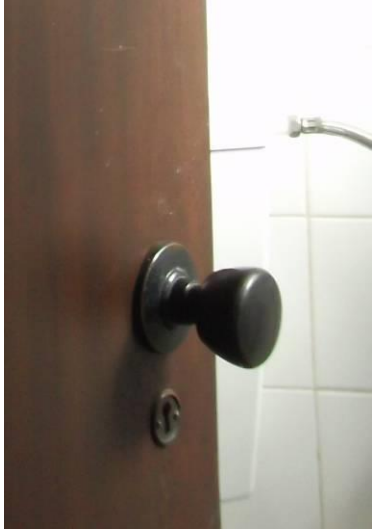
<p>Fig. 2</p> </div> </div>	<p>Acesso a dependências</p> <p>Porta – As portas não cumprem o disposto no DL 163/2006 quanto à sua largura.</p>	<p>A porta de acesso ao WC tem 0,67m de largura e os puxadores não permitem um fácil manuseamento. (fig. 1 e 2)</p>
<div style="display: flex; justify-content: space-around;"> <div style="text-align: center;">

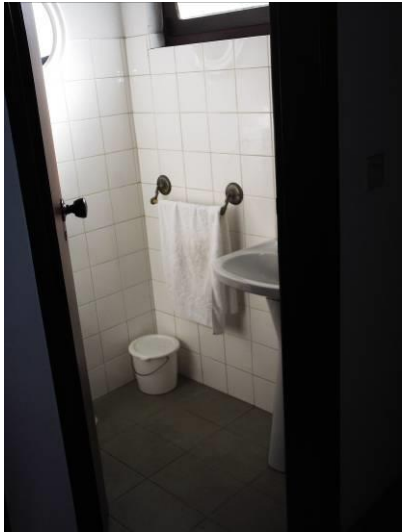
<p>Fig. 1</p> </div> <div style="text-align: center;">

<p>Fig. 2</p> </div> </div>	<p>Dependências</p> <p>Instalação Sanitária – Não existe Instalação sanitária dirigida a pessoas com mobilidade reduzida.</p> <p>Organização do mobiliário – O mobiliário existente dentro da capela permite zonas de manobra para pessoas com mobilidade reduzida. (fig. 2)</p>	<p>A instalação sanitária não tem espaço suficiente para ser adaptada. (fig. 1)</p>

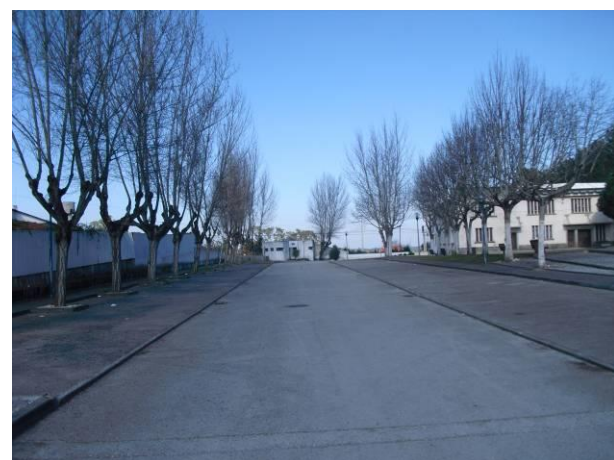
Fig. 1

Ausência da baia lateral de 1,00m e rebaixo no passeio. (fig. 1)

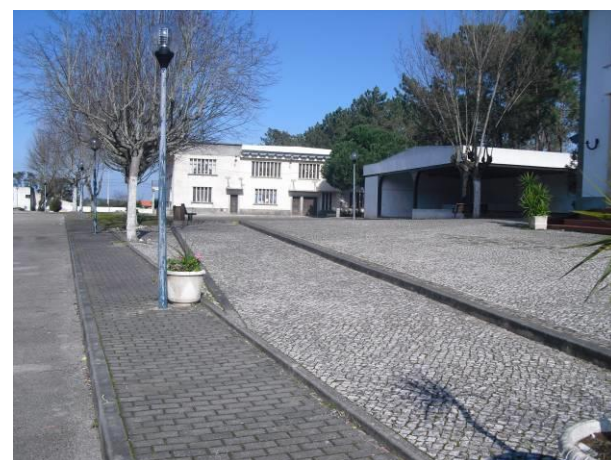
Fig. 2

Passeio – O passeio que envolve o edifício cumpre o DL 163/2006 quanto ao tipo de piso, revestimento e quanto à sua largura. (fig. 2)

A escada não possui corrimãos. (fig. 2 e 3)

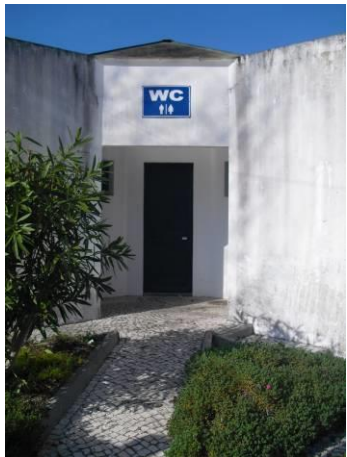
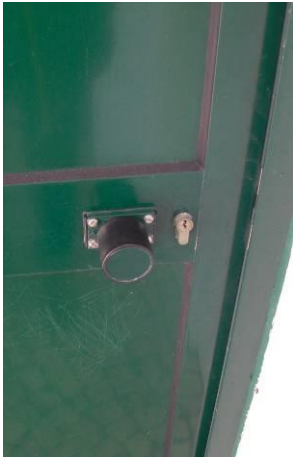
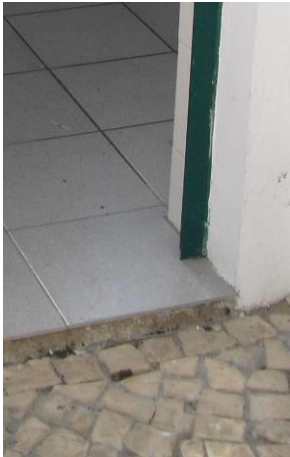
<p>Fig. 1</p> <p>Fig. 2</p> <p>Fig. 3</p> <p>Fig. 4</p>	<p>Acesso a dependências</p> <p>Porta – A porta que dá acesso às instalações sanitárias não cumpre o disposto no DL 163/2006.</p> <p>Soleira – A soleira do acesso às instalações sanitárias não cumpre o disposto no DL 163/2006.</p>	<p>A porta tem largura útil de 0,69m. Os puxadores são em forma de maçaneta e não permitem um fácil manuseamento a pessoas com mobilidade reduzida. (fig. 1)</p> <p>A soleira tem 0,05m de altura. (fig. 4)</p>

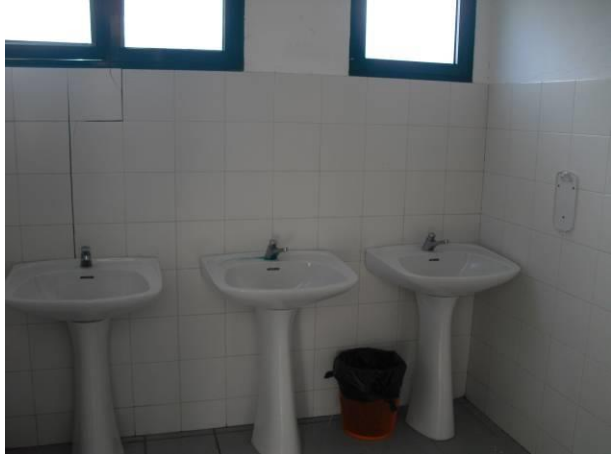
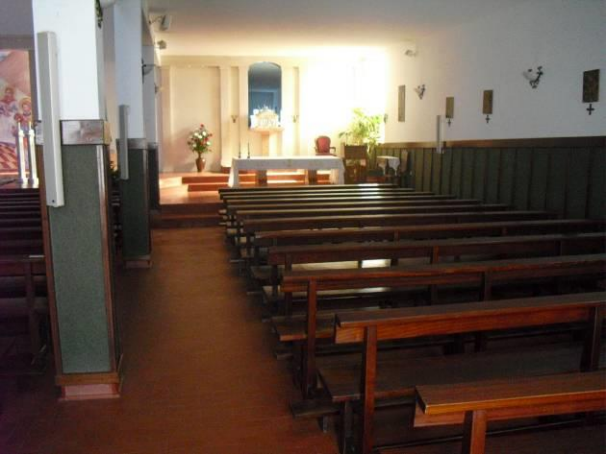
<p>Fig. 1</p> <p>Fig. 2</p>	<p>Dependências</p> <p>Instalação Sanitária – Não existe Instalação sanitária dirigida a pessoas com mobilidade reduzida. Existe espaço para adaptar.</p> <p>Organização do mobiliário – O mobiliário encontra-se organizado facilitando a circulação de pessoas com mobilidade reduzida. (fig.2)</p>	<p>A instalação sanitária existente não está devidamente equipada. (fig. 1)</p>

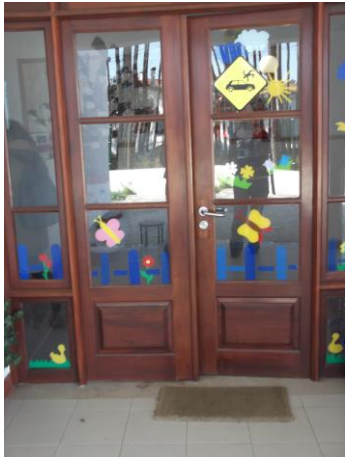
<p>Fig. 1</p>

<p>Fig. 2</p>	<p>Acesso ao edifício</p> <p>Porta – A porta de acesso principal ao edifício não cumpre a legislação quanto à sua largura. O puxador é de alavanca o que possibilita um fácil manuseamento por pessoas com mobilidade reduzida. (fig. 2)</p>	<p>A porta tem duas folhas, contudo a largura útil quando aberta e o batente ou guarnição do lado oposto é de 0,60m. (fig. 1)</p>

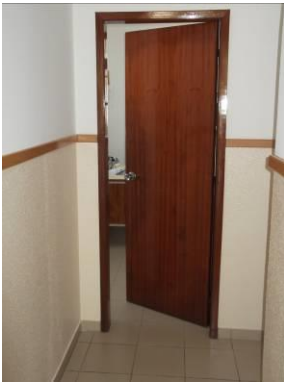
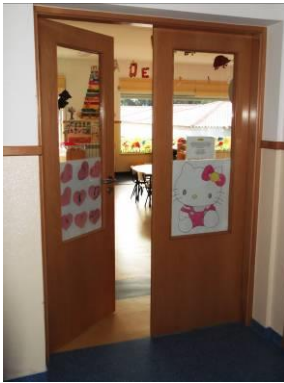
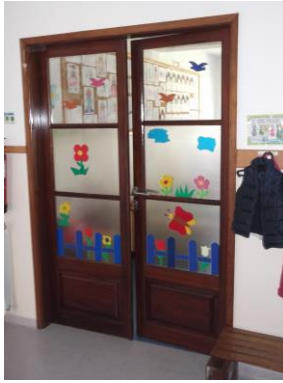
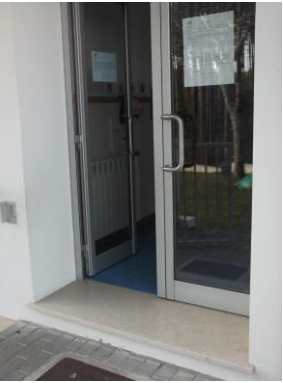
<p>Fig. 1 Fig. 2 Fig. 3 Fig. 4 Fig. 5</p> <p>Fig. 6 Fig. 7 Fig. 8</p>	<p>Acesso a dependências</p> <p>Porta – As portas interiores do edifício não cumprem o disposto no DL 16372006 quanto à sua largura. Nem todos os puxadores possuem uma forma que permita um fácil manuseamento.</p> <p>Soleira – A soleira da porta que dá acesso ao recreio não cumpre o disposto no DL 163/2006 quanto à sua altura.</p>	<p>As portas que dão acesso às salas de aula têm duas folhas, contudo a largura útil quando abertas e o batente ou guarnição do lado oposto é de 0,65m. (fig. 2 e 3) A porta do gabinete dos professores tem 0,64m de largura. A porta da instalação sanitária tem 0,75m de largura. (fig. 4)</p> <p>Alguns puxadores são em barra vertical fixa. (fig. 7 e 8)</p> <p>A soleira da porta que dá acesso ao recreio tem 0,13m de altura. (fig. 5)</p>

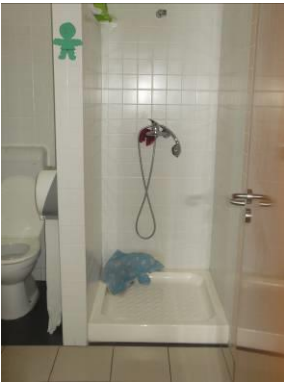
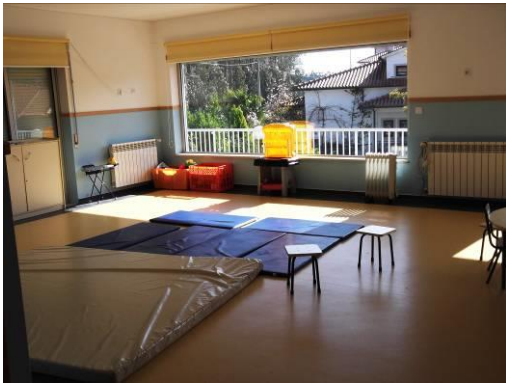
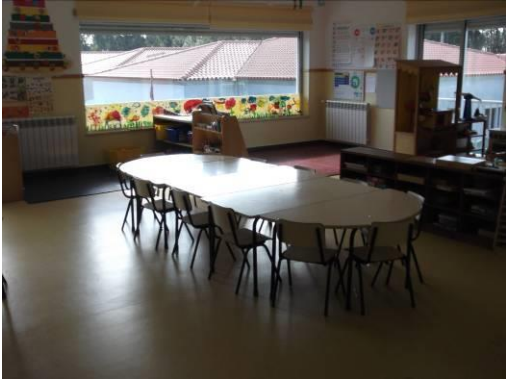
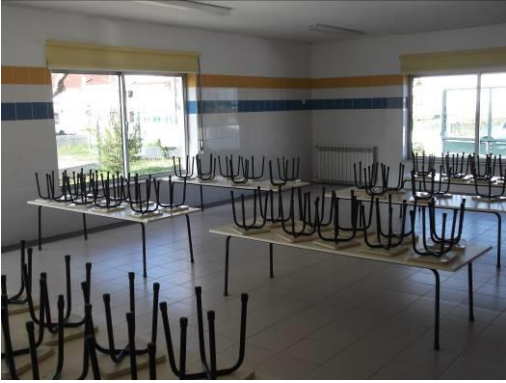
<p>Fig. 1 Fig. 2 Fig. 3</p> <p>Fig. 4 Fig. 5</p>	<p>Dependências</p> <p>Balcões de atendimento – As mesas possuem altura em conformidade com o disposto no DL 163/2006. (fig. 4 e 5)</p> <p>Instalação Sanitária – Existe Instalação sanitária dirigida a pessoas com mobilidade reduzida, contudo ela não está totalmente equipada.</p> <p>Organização do mobiliário – O mobiliário encontra-se organizado e adaptado à sua função, facilitando a circulação de pessoas com mobilidade reduzida. (fig. 4 e 5)</p>	<p>A instalação sanitária não tem botoneira de alarme, o lavatório não é rebatível e encontra-se a 0,83m de altura, o espelho inicia a 1,22m. (fig. 1)</p> <p>A base de duche tem degrau de 0,11m de altura. (fig. 2)</p>

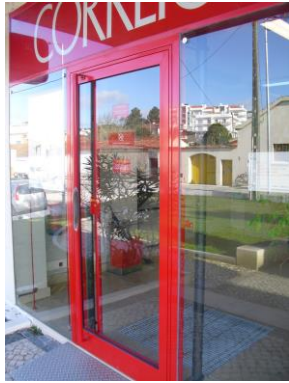
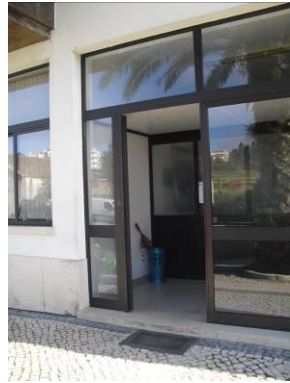
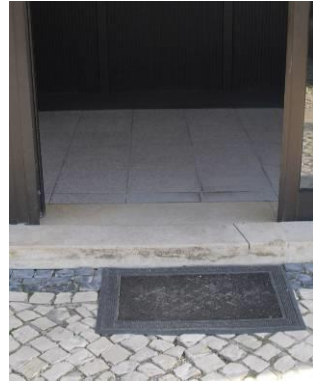
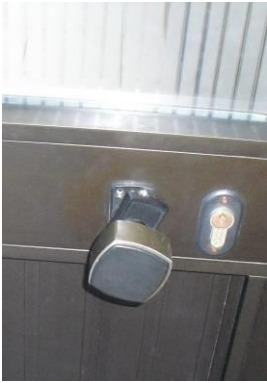
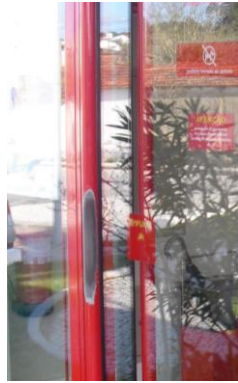
<p>Fig. 1 Fig. 2 Fig. 3 Fig. 4 Fig. 5</p>	<p>Acesso ao edifício</p> <p>Porta – O acesso à Junta de Freguesia é efetuado pela porta que dá acesso ao Posto dos Correios. (fig. 1) Esta cumpre o disposto no DL 163/2006. O acesso à Extensão de Saúde é efetuado por porta com largura não regulamentar.</p> <p>Soleira – A soleira da porta que dá acesso à E.S. não cumpre o disposto no DL 163/2006 quanto à sua altura.</p>	<p>A porta de acesso à E. S. têm duas folhas, contudo a largura útil quando aberta e o batente ou guarnição do lado oposto é de 0,83 m (fig. 2). Os puxadores não possuem uma forma que permita um fácil manuseamento. (fig. 4 e 5)</p> <p>A soleira apresenta 0,08m de altura. (fig. 3)</p>

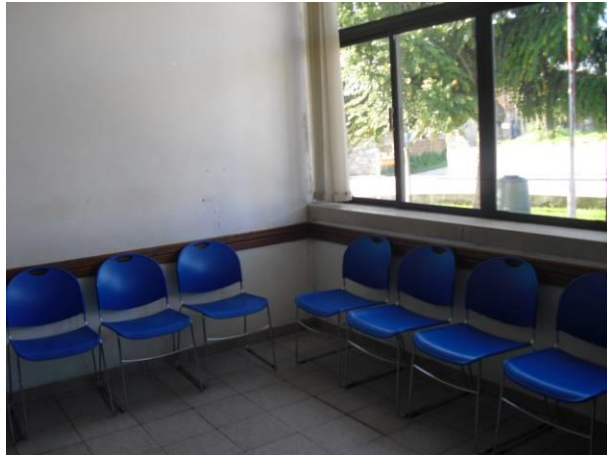
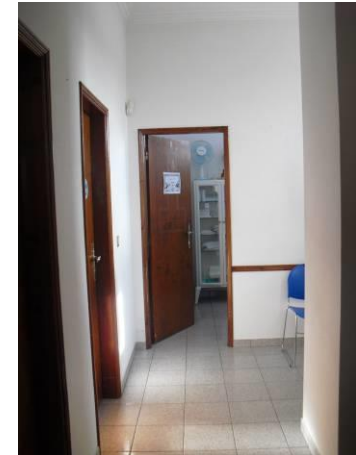
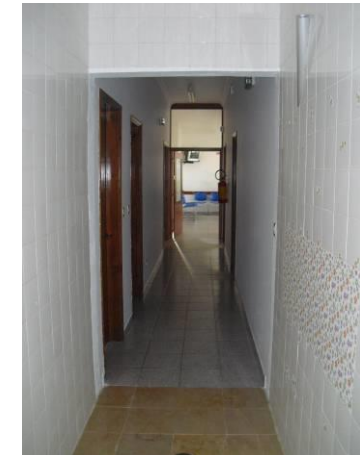
<p>Fig. 4 Fig. 5 Fig. 6</p>	<p>Distribuição no edifício</p> <p>Átrio – Os átrios cumprem o especificado no DL 163/2006 quanto às suas dimensões e respetivas zonas de manobra. (fig. 1)</p> <p>Corredor – Nem todos os corredores cumprem o especificado no DL 163/2006 quanto à sua largura.</p> <p>Escada – A escada que dá acesso ao piso superior da Junta de Freguesia não cumpre o disposto no DL 163/2006. (fig. 3)</p>	<p>Na Extensão de Saúde existem corredores com largura inferior a 1,20m. (fig. 6)</p> <p>A escada tem 1,14m de largura. (fig. 3) Não existe meio complementar de acesso facilitado a pessoas com mobilidade reduzida. (fig. 3)</p>

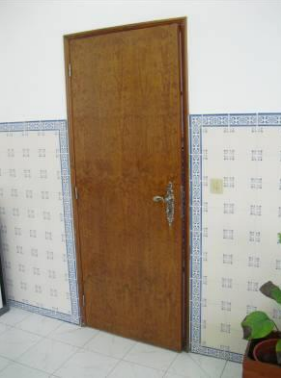
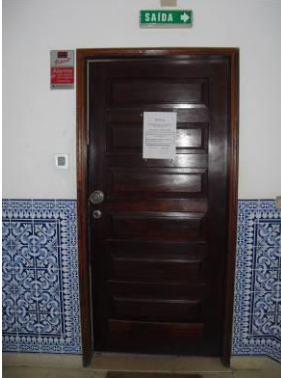
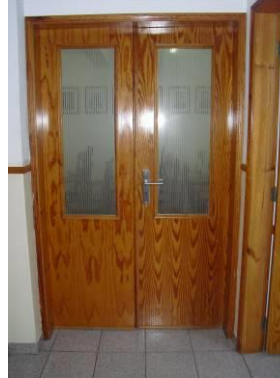
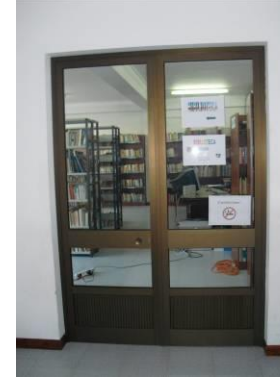
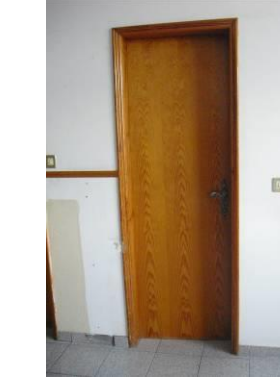
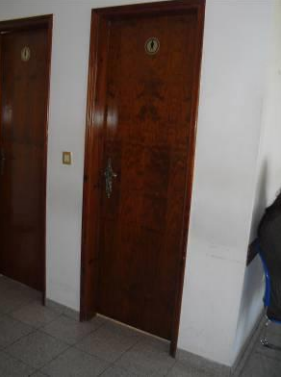
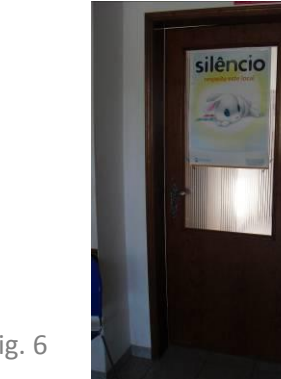
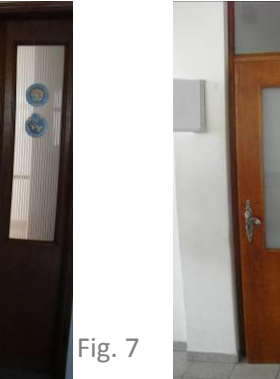
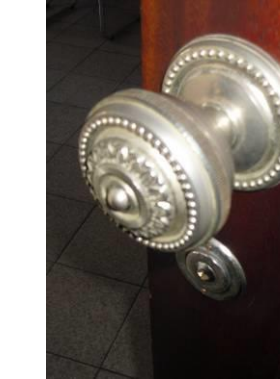
<p>Fig. 1 Fig. 2 Fig. 3 Fig. 4 Fig. 5 Fig. 6 Fig. 7 Fig. 8 Fig. 9</p>	<p>Acesso a dependências</p> <p>Porta – Nem todas as portas cumprem a legislação quanto à sua largura e nem todos os puxadores possuem uma forma que permita um fácil manuseamento.</p>	<p>A porta de acesso aos serviços administrativos tem 0,70m de largura. (fig. 1)</p> <p>A porta de acesso ao gabinete do presidente tem 0,70m de largura. (fig. 5)</p> <p>A porta de acesso à assembleia têm duas folhas, contudo a largura útil quando aberta e o batente ou guarnição do lado oposto é de 0,55 m. (fig. 3)</p> <p>A porta de acesso à biblioteca tem 0,70m de largura. (fig. 4) A porta de acesso ao gabinete médico tem 0,74m de largura.</p> <p>As portas de acesso às instalações sanitárias têm 0,60m de largura. (fig. 6)</p> <p>Existem puxadores em forma de maçaneta. (fig. 9)</p>
