Plano Municipal de Promoção da Acessibilidade - Programa RAMPA
Município de Pombal
FASE III – Versão Final do Plano

I – Levantamento e Diagnóstico

PEÇAS ESCRITAS - VOLUME II
5. Edificado (parte I)

março 2014

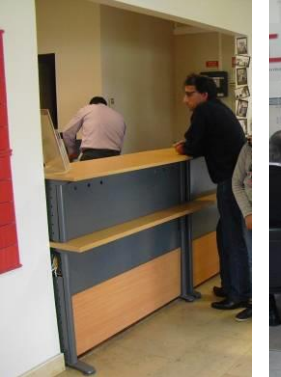
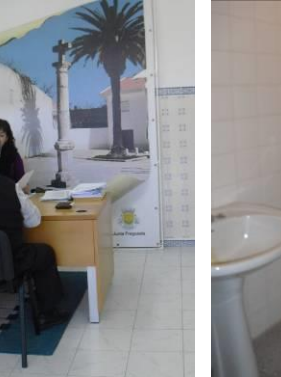
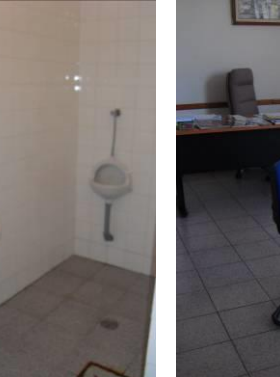
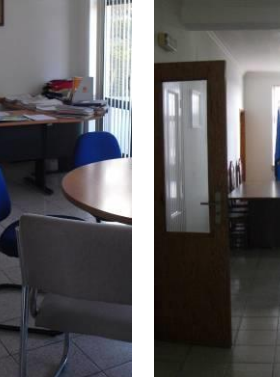
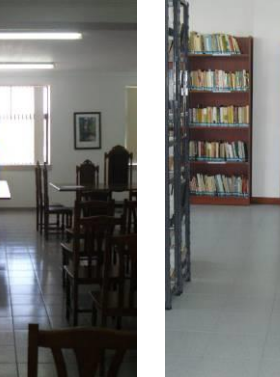
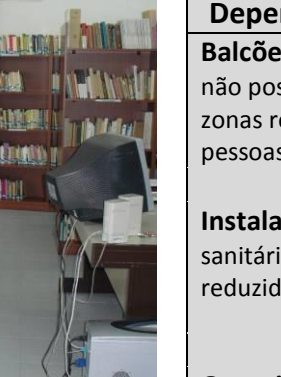
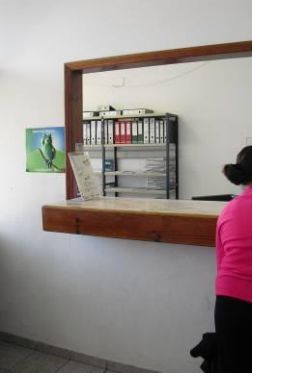
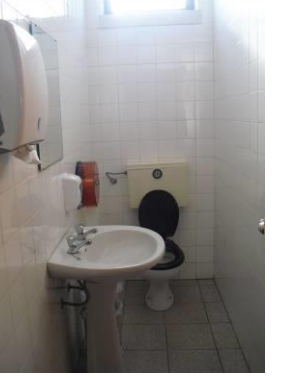
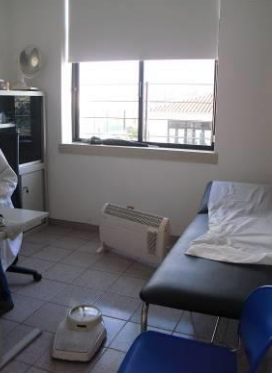
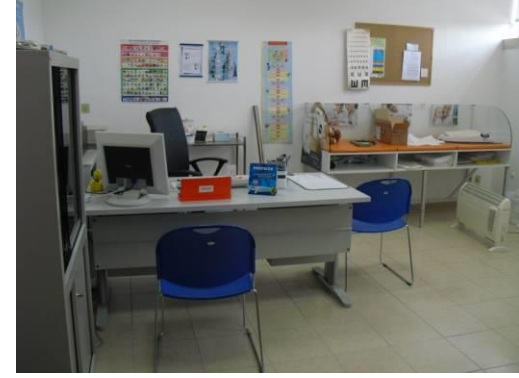
<p>Fig. 1 Fig. 2 Fig. 3 Fig. 4 Fig. 5 Fig. 6 Fig. 7 Fig. 8 Fig. 9 Fig. 10</p>	<p>Dependências</p> <p>Balcões de atendimento – Alguns balcões não possuem zonas livres de aproximação e zonas rebaixadas para facilitar a utilização por pessoas com mobilidade reduzida.</p> <p>Instalação Sanitária – Não existe Instalação sanitária dirigida a pessoas com mobilidade reduzida.</p> <p>Organização do mobiliário – Apesar de existir bastante mobiliário, este encontra-se devidamente organizado e possibilita a circulação de pessoas com mobilidade reduzida. (fig. 4, 5, 6 e 10)</p>	<p>O balcão de atendimento direto tem 1,06m de altura. (fig. 1)</p> <p>O balcão de atendimento da Ext. Saúde tem 1,15m de altura. (fig. 7)</p> <p>As instalações sanitárias da Extensão de Saúde não têm espaço para serem adaptadas (fig. 8).</p> <p>As instalações sanitárias da Junta de Freguesia têm espaço para serem adaptadas (fig. 3).</p>

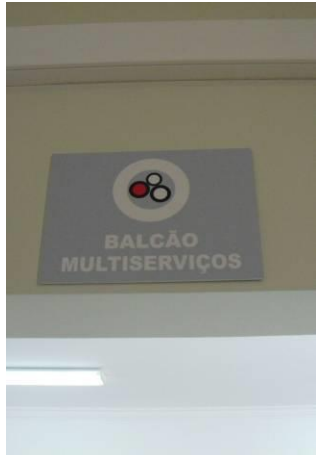
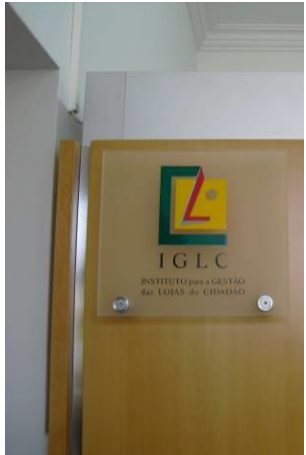
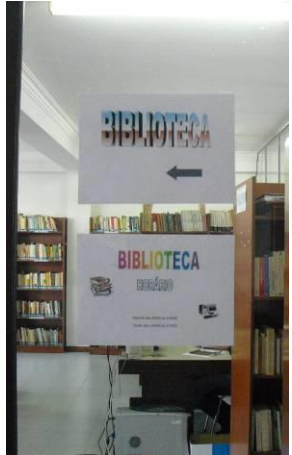
<p>Fig. 4</p>	<p>Sinalética e Informação</p> <p>Sinalética de dependências – A sinalética não cumpre o disposto no DL 163/2006.</p>	<p>A sinalética apresenta falhas quanto ao dimensionamento dos caracteres, símbolos, cores e materiais utilizados. (fig. 1, 2 e 3)</p>
	<p>Comandos e Controlos</p> <p>(Não foram encontrados itens neste campo para avaliação)</p>	
	<p>Instalação de Equipamentos de Auto-Atendimento</p> <p>(Não foram encontrados itens neste campo para avaliação)</p>

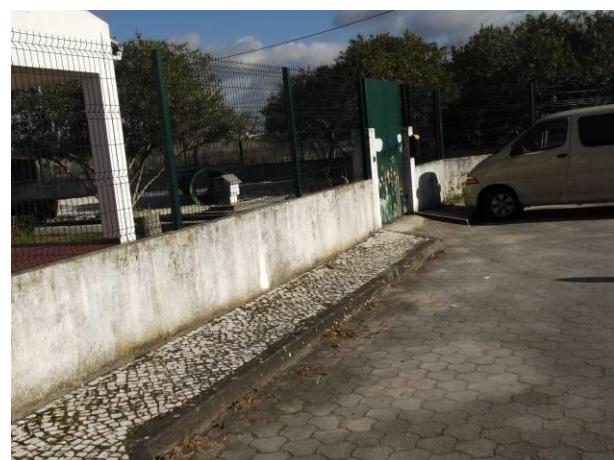
Fig. 1

Os que envolvem o edifício não são contínuos e apresentam zonas degradadas e irregulares. (fig. 1)

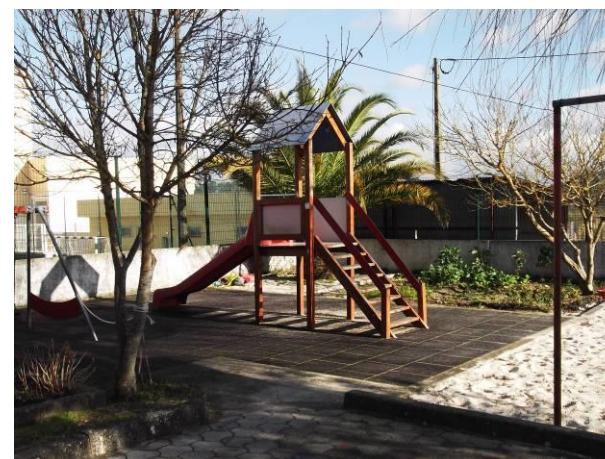
Fig. 3

Parque infantil – O parque apresenta piso confortável e regular. (fig. 3)

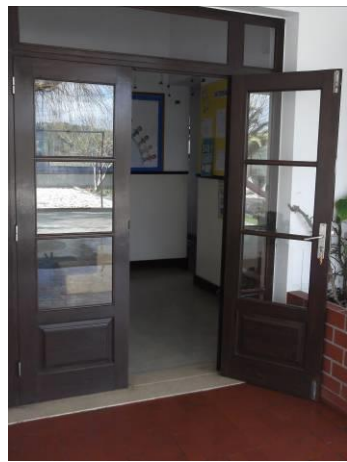
<p>Fig. 1</p>	<p>Acesso ao edifício</p> <p>Porta – A porta de acesso principal ao edifício cumpre o disposto no DL 163/2006.</p> <p>Soleira – A soleira da porta de entrada cumpre o disposto no DL 163/2006 quanto à sua altura. (fig. 1)</p>	<p>A porta tem duas folhas, contudo a largura útil quando aberta e o batente ou guarnição do lado oposto é de 0,67m. (fig. 1)</p>

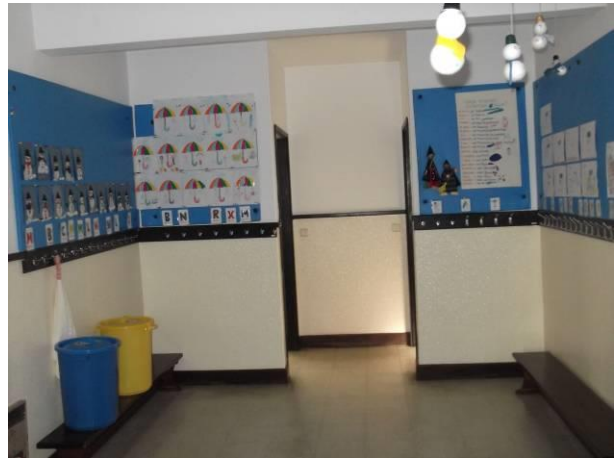
<p>Fig. 1</p>	<p>Distribuição no edifício</p> <p>Átrio – O átrio cumpre o especificado no DL 163/2006 quanto às suas dimensões e respetivas zonas de manobra. (fig. 1)</p>

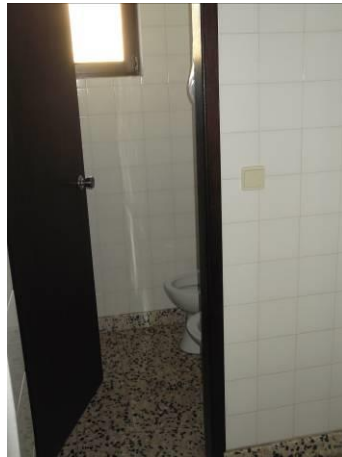
<p>Fig. 4</p>

<p>Fig. 5</p>	<p>Acesso a dependências</p> <p>Porta – Nem todas as portas cumprem a legislação quanto à sua largura e nem todos os puxadores possuem uma forma que permita um fácil manuseamento. As portas de acesso às salas de aulas e sala dos professores têm 0,85m de largura. (fig. 2 e 3)</p>	<p>As portas das instalações sanitárias tem 0,64m de largura. (fig. 4) Os puxadores são em forma de maçaneta. (fig. 5)</p>

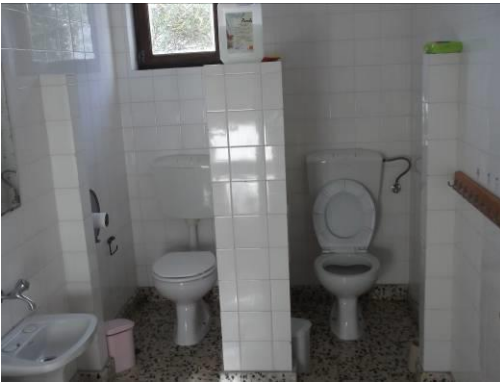
<p>Fig. 1</p>

<p>Fig. 5</p>	<p>Dependências</p> <p>Balcões de atendimento – As mesas possuem zonas livres de aproximação e altura de acordo com o disposto no DL 163/2006. (fig. 3 e 5)</p> <p>Instalação Sanitária – Não existe Instalação sanitária dirigida a pessoas com mobilidade reduzida. (fig. 1)</p> <p>Organização do mobiliário – Existem dependências com mobiliário em excesso e que não permitem zonas de manobra para pessoas com mobilidade reduzida.</p>	<p>A instalação sanitária tem dimensão para ser adaptada. Não está equipada para pessoas com mobilidade reduzida. (fig. 1)</p> <p>O refeitório e algumas zonas na sala de aula não permite a circulação livre de obstáculos, com zonas de manobra para pessoas com mobilidade reduzida. (fig. 2 e 4)</p>

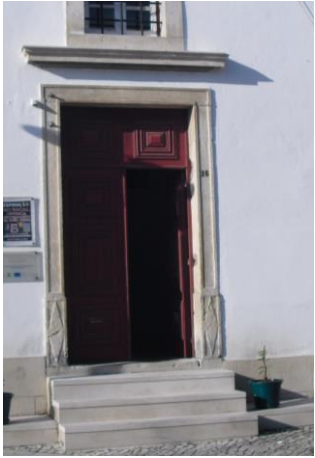
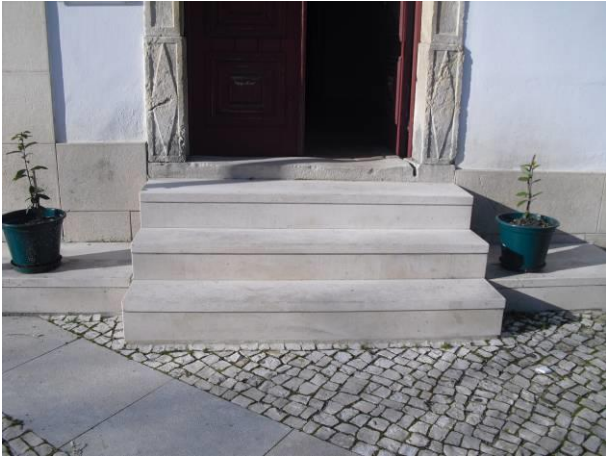
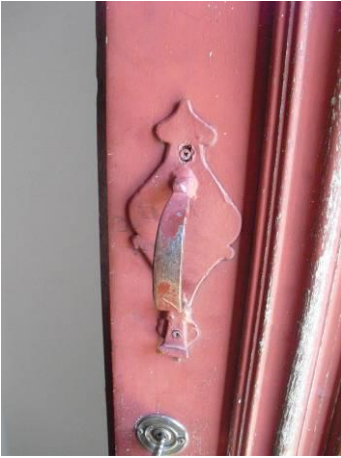
<p>Fig. 3</p>	<p>Acesso ao edifício</p> <p>Porta – A porta de acesso principal ao edifício não cumpre o disposto no DL 163/2006. O puxador não tem uma forma que permita fácil manuseamento a pessoas com mobilidade reduzida.</p> <p>Soleira – A soleira da porta de entrada não cumpre o disposto no DL 163/2006 quanto à sua altura.</p>	<p>A porta tem duas folhas, contudo a largura útil quando aberta e o batente ou guarnição do lado oposto é de 0,63m (fig. 1). O puxador não tem uma forma que permita fácil manuseamento a pessoas com mobilidade reduzida. (fig. 3)</p> <p>A soleira tem 0,10m de altura. A entrada é antecedida por escadas com 0,20m de altura do espelho dos degraus, e sem corrimão. Não existe meio complementar de acesso facilitado a pessoas com mobilidade reduzida. (fig. 2)</p>

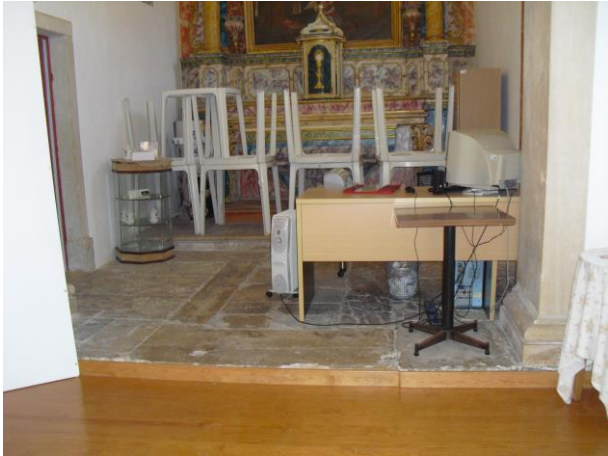
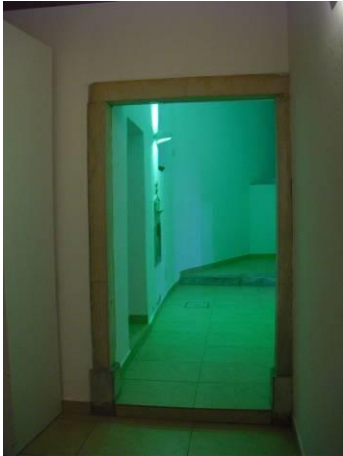
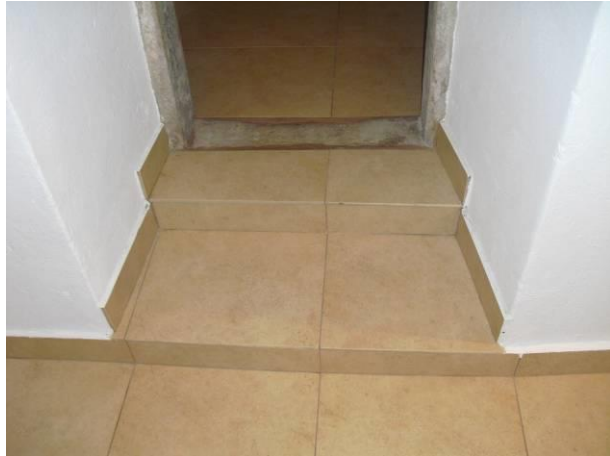
<p>Fig. 3</p>	<p>Distribuição no edifício</p> <p>Corredor – Os corredores cumprem o especificado no DL 163/2006 quanto à sua largura. (fig. 2)</p> <p>Escada – Na distribuição do edifício existem degraus isolados em toda a extensão dos corredores e acessos.</p>	<p>Os degraus existentes têm aproximadamente 0,08m de altura. (fig. 1, 2 e 3)</p>

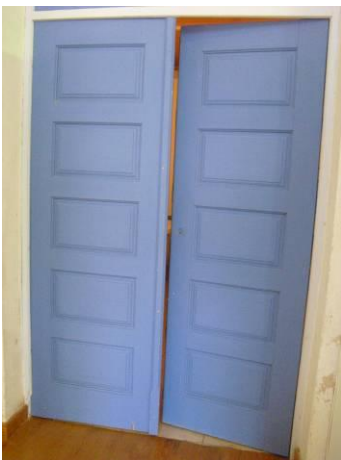
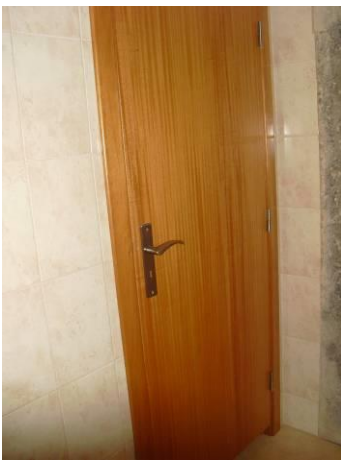
<p>Fig.</p> </div> </div>	<p>Acesso a dependências</p> <p>Porta – As portas do interior do edifício não cumprem o disposto no DL 163/2006 quanto à sua largura.</p>	<p>A porta que dá acesso à sala de exposições têm duas folhas, contudo a largura útil quando aberta e o batente ou guarnição do lado oposto é de 0,65m. (fig. 1)</p> <p>A porta das instalações sanitárias tem 0,69m de largura útil. (fig. 2)</p>
<div style="display: flex; justify-content: space-around;"> <div style="text-align: center;">

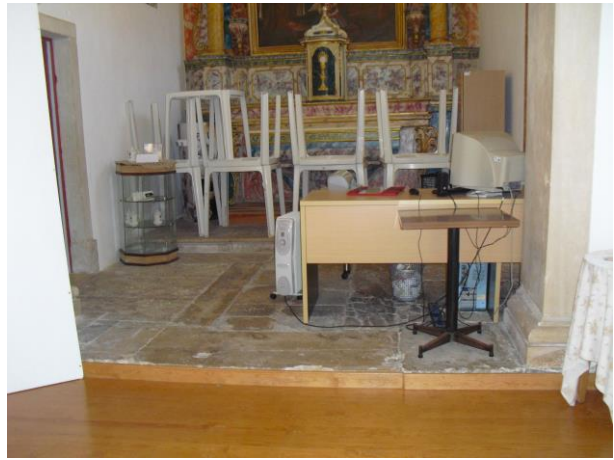
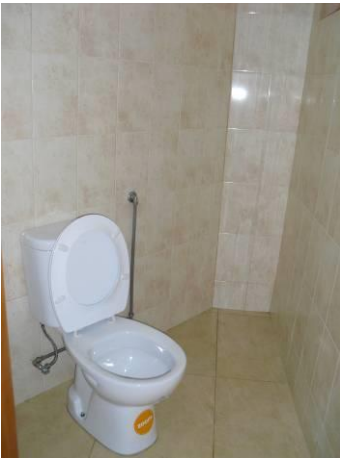
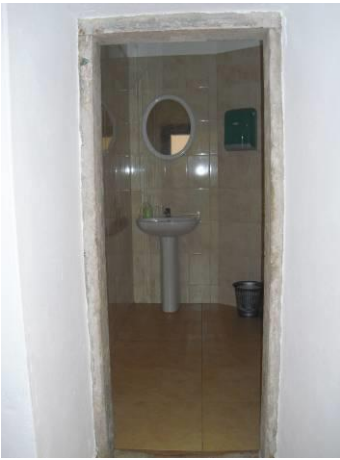
<p>Fig. 3</p> </div> </div>	<p>Dependências</p> <p>Instalação Sanitária – Não existe Instalação sanitária dirigida a pessoas com mobilidade reduzida.</p> <p>Organização do mobiliário – O mobiliário existente não interfere com a circulação nem com o espaço necessário para efetuar manobras de pessoas com mobilidade reduzida. (fig. 1)</p>	<p>Não estão equipadas e não possuem espaço suficiente para serem adaptadas. (fig. 2 e 3)</p>

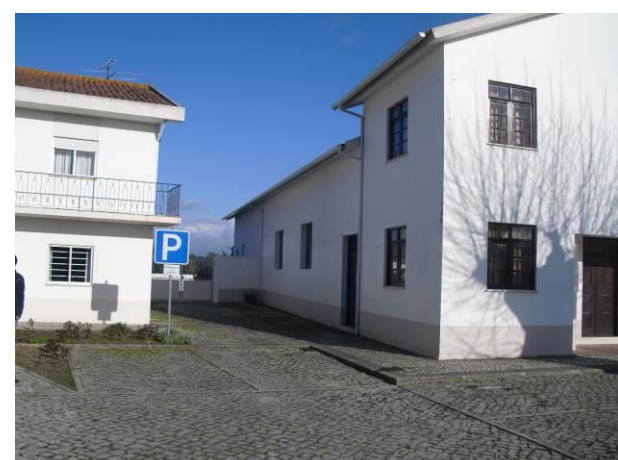
Fig. 1

Ausência da baía lateral de 1,00m e da sinalização horizontal e vertical. (fig. 1)

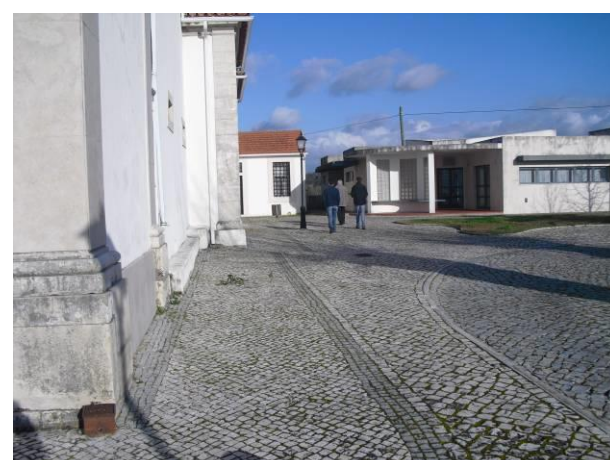
Fig. 2

Passeio – O passeio que envolve o edifício cumpre o DL 163/2006 quanto ao tipo de piso, revestimento e quanto à sua largura. (fig.2)

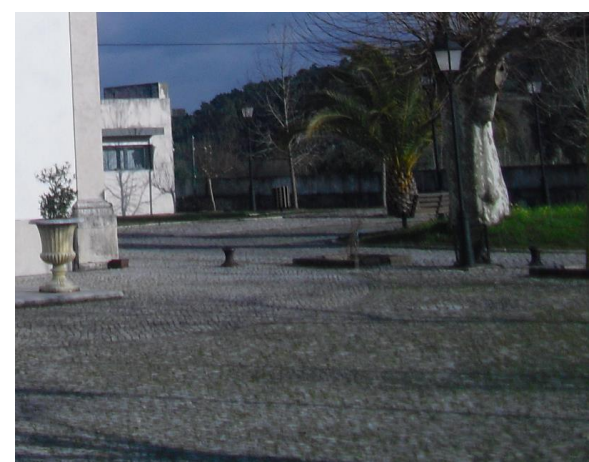
Fig. 1

Passeio – O percursos existentes no espaço exterior privado que envolve o edifício cumprem o DL 163/2006 contudo em algumas zonas é irregular. (fig. 1)

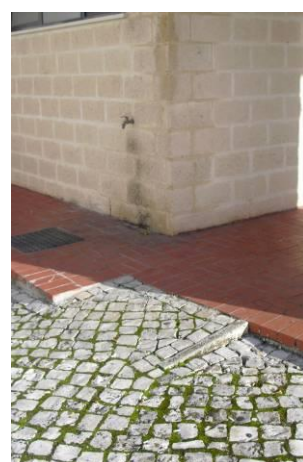
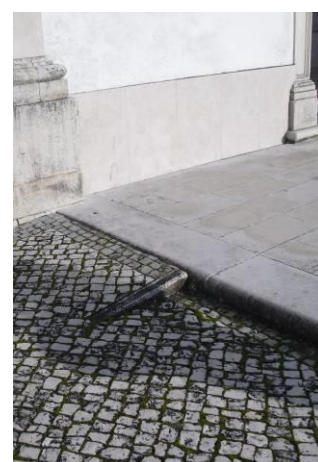
Escada/Degrau – Os degraus e as diferenças de cota são vencidas com pequenas zonas rampeadas. (fig. 2 e 3)

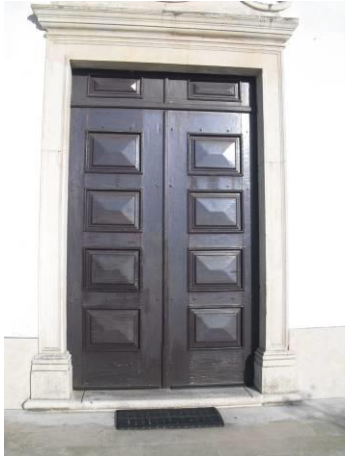
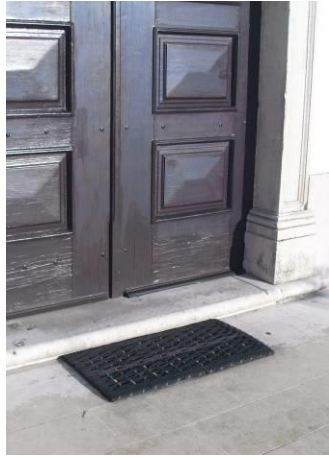
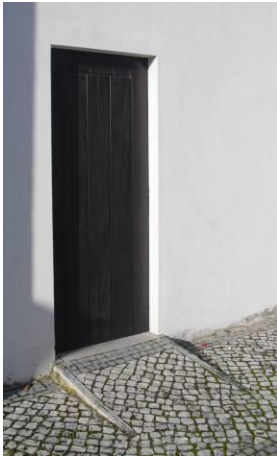
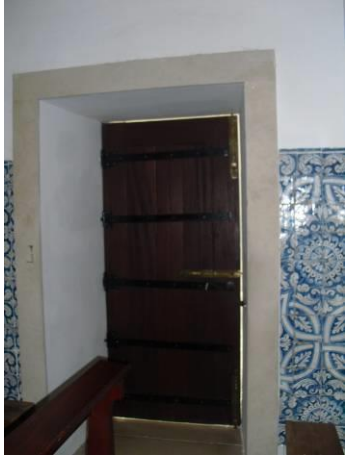
<p>Fig. 4</p>	<p>Acesso ao edifício</p> <p>Porta – As portas de acesso ao edifício cumprem o disposto no DL 163/2006 quanto à sua largura.</p> <p>Soleira – A soleira da porta de entrada principal não cumpre o disposto no DL 163/2006 quanto à sua altura. A soleira da porta do acesso lateral é vencida por pavimento rampeado. (fig. 3)</p>	<p>As portas não possuem puxador. (fig. 1 e 2)</p> <p>A soleira tem 0,12m de altura. (fig. 2)</p>

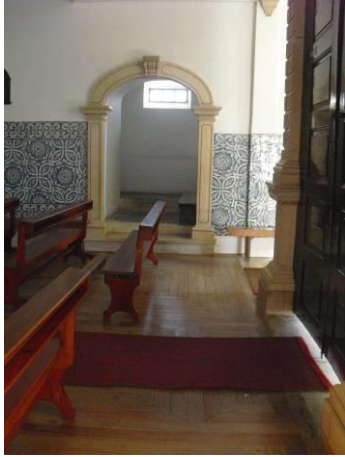
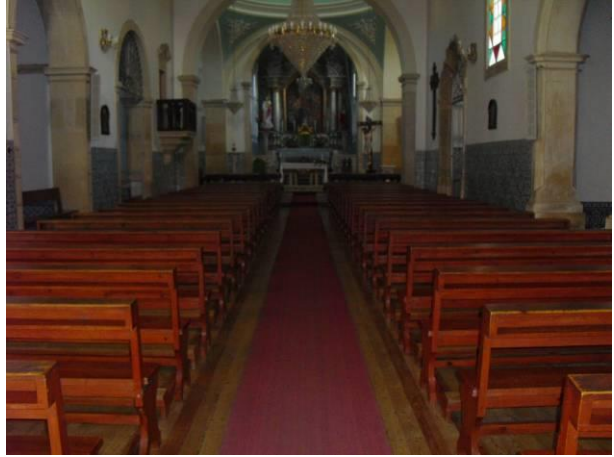
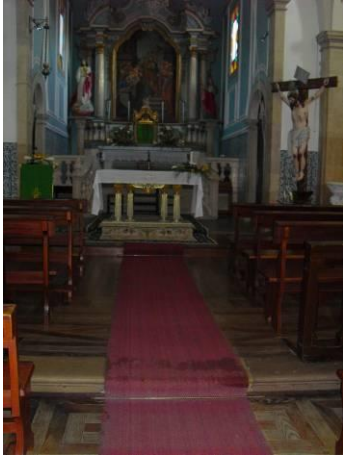
<p>Fig. 3</p>	<p>Distribuição no edifício</p> <p>Átrio – O átrio cumpre o especificado no DL 163/2006 quanto às suas dimensões e respetivas zonas de manobra. (fig. 1)</p> <p>Corredor – Os corredores são amplos e cumprem o especificado no DL 163/2006 quanto à sua largura. (fig. 2)</p> <p>Degraus – No corredor de ligação ao altar existem dois degraus que impossibilitam o acesso a pessoas com mobilidade reduzida.</p>	<p>Os degraus têm 0,12m de altura e não existe meio complementar de acesso facilitado a pessoas com mobilidade reduzida. (fig. 3)</p>

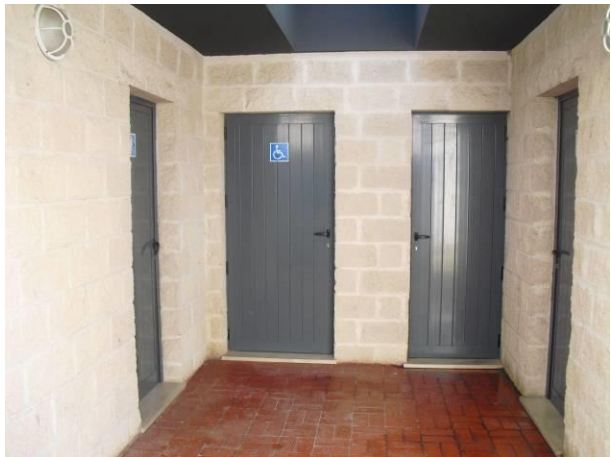
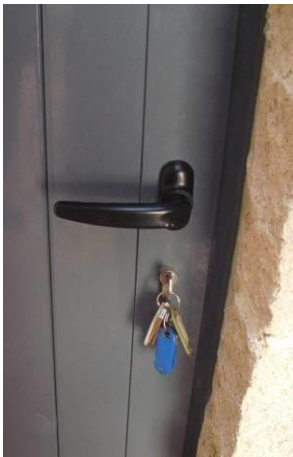
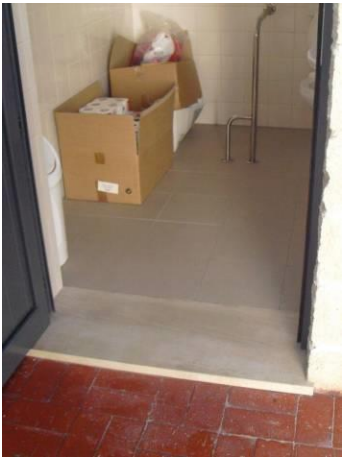
<p>Fig. 3</p>	<p>Acesso a dependências</p> <p>Porta – A porta que dá acesso às instalações sanitárias cumpre o disposto no DL 163/2006. (fig. 1)</p> <p>Soleira – A soleira da porta que dá acesso às instalações sanitárias não cumpre o disposto no DL 163/2006.</p>	<p>A soleira tem 0,04m de altura. (fig. 3)</p>

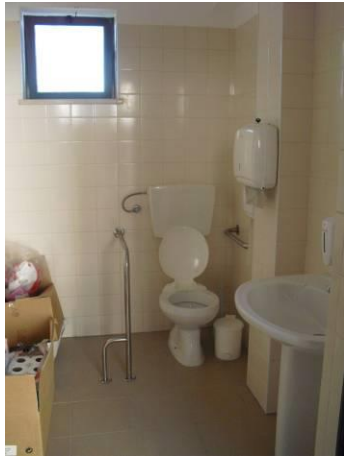
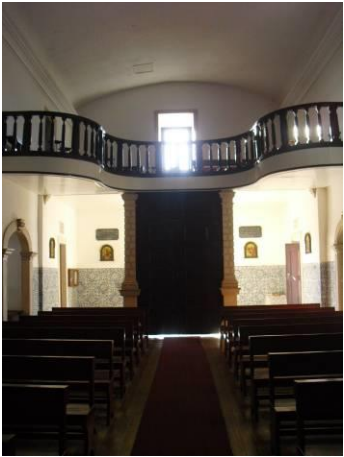
<p>Fig. 2</p>	<p>Dependências</p> <p>Instalação Sanitária – Existe instalação sanitária dirigida a pessoas com mobilidade reduzida, contudo não se encontra totalmente equipada.</p> <p>Organização do mobiliário – O mobiliário existente possibilita a circulação livre de obstáculos, e existem zonas com espaço para manobras para pessoas com mobilidade reduzida. (fig. 2)</p>	<p>A instalação sanitária não possui botoneira de alarme, nem torneira de alavanca. (fig. 1)</p>

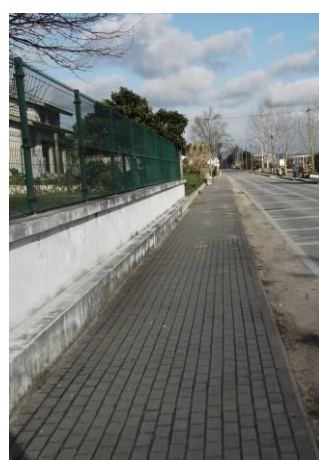
Fig. 1

Passadeira – A passadeira mais próxima da entrada principal não cumpre o disposto no DL 163/2006.

A passadeira não possui rebaixos. (fig. 1)

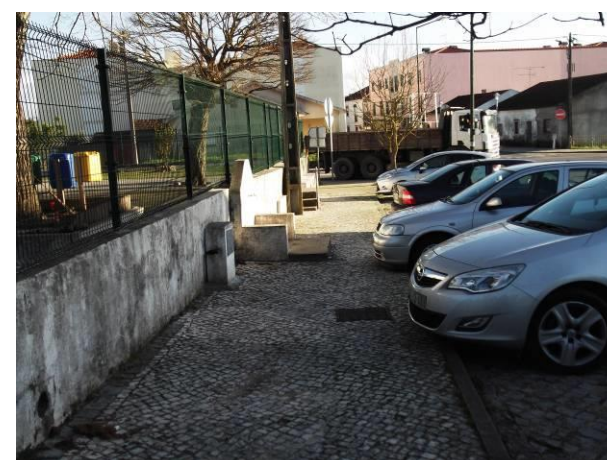
Fig. 2

Passeio – O passeio que envolve o edifício cumpre o DL 163/2006 quanto ao tipo de piso, revestimento e quanto à sua largura. (fig. 2)

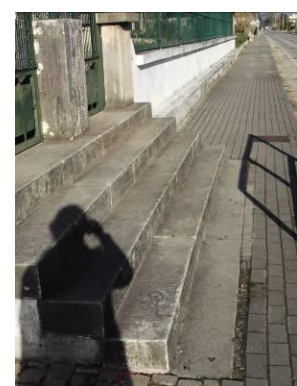
Fig. 1

Portão – O portão não cumpre o disposto no DL 163/2006 quanto à sua largura.

O portão tem duas folhas, contudo a largura útil quando aberto e o batente ou guarnição do lado oposto é de 0,50m (fig. 1).

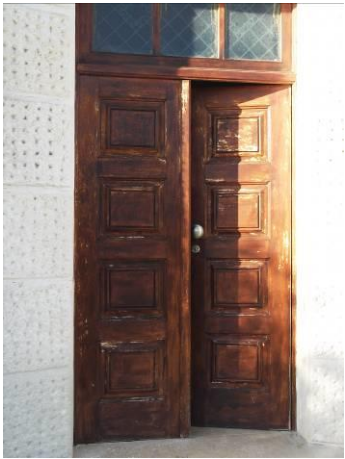
<p>Fig. 1</p>

<p>Fig. 4</p>	<p>Acesso ao edifício</p> <p>Porta – A porta de entrada principal do edifício não cumpre o disposto no DL 163/2006 quanto à sua largura, e à existência de degraus. (fig. 1 e 2) A porta de entrada secundária cumpre o especificado na legislação. (fig.3)</p> <p>Soleira – A soleira da porta de entrada não cumpre o disposto no DL 163/2006 quanto à sua altura. (fig. 2)</p>	<p>A porta principal têm duas folhas, contudo a largura útil quando aberta e o batente ou guarnição do lado oposto é de 0,59m. (fig. 1) O puxador não permite um fácil manuseamento por pessoas com mobilidade reduzida.</p> <p>A soleira tem 0,14m de altura. (fig. 2)</p>

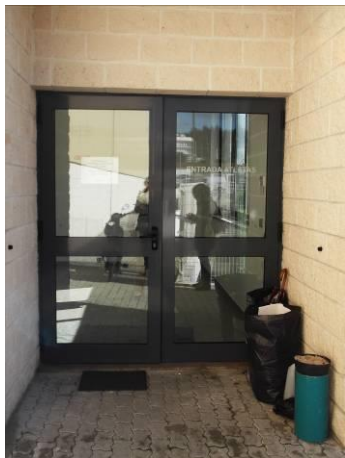
<p>Fig. 1</p>

<p>Fig. 3</p>	<p>Acesso ao edifício</p> <p>Porta – A portas que dão acesso ao interior do edifício não cumprem o disposto no DL 163/2006 quanto à sua largura.</p> <p>Soleira – A soleira da porta de entrada não cumpre o disposto no DL 163/2006 quanto à sua altura.</p>	<p>As portas têm duas folhas, contudo a largura útil quando aberta e o batente ou guarnição do lado oposto é de 0,76m (fig. 1 e 2).</p> <p>As soleiras têm 0,04m de altura. (fig. 3)</p>

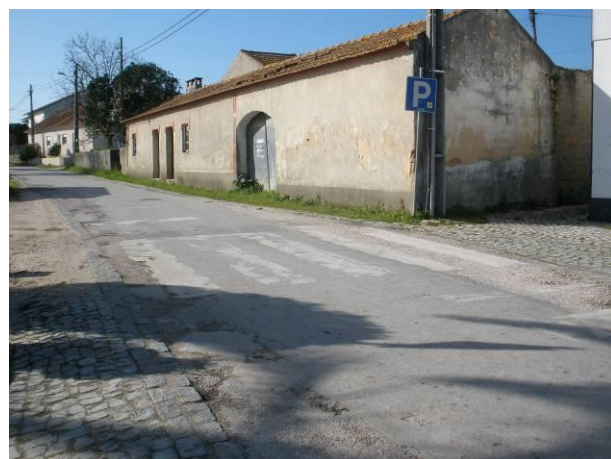
Fig. 1

A passadeira apresenta a pintura muito desgastada, não possui rebaxos, e o piso está ligeiramente degradado. (fig. 1)

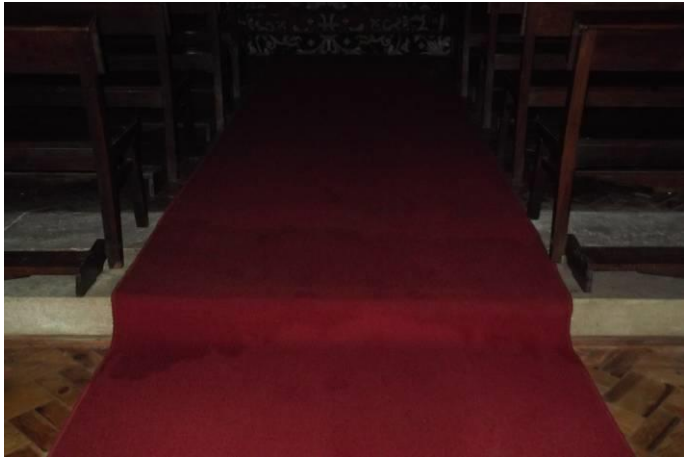
<p>Fig. 3</p>	<p>Distribuição no edifício</p> <p>Átrio – O átrio cumpre o especificado no DL 163/2006 quanto às suas dimensões e respetivas zonas de manobra. (fig. 1)</p> <p>Corredor – Os corredores cumprem o especificado no DL 163/2006 quanto à sua largura. (fig. 2)</p> <p>Escada – No percurso de acesso ao altar existe um degrau.</p>	<p>O degrau tem 0,15m de altura. Não existe meio complementar de acesso facilitado a pessoas com mobilidade reduzida. (fig. 3)</p>

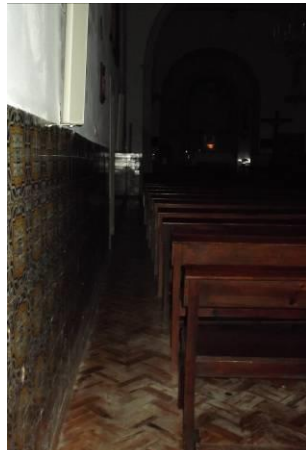
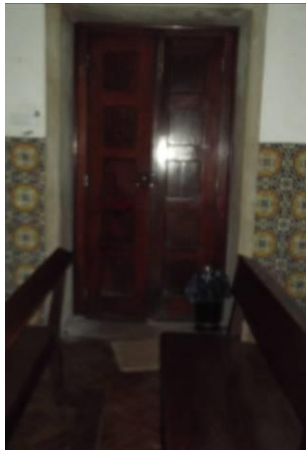
<p>Fig. 2</p>	<p>Dependências</p> <p>Instalação Sanitária – Não existe Instalação sanitária dirigida a pessoas com mobilidade reduzida.</p> <p>Organização do mobiliário – Existem mobiliário em excesso e que impossibilitam a circulação e não permitem zonas de manobra para pessoas com mobilidade reduzida.</p>	<p>O acesso pela porta lateral (por rampa) fica obstruído pela localização dos bancos no interior. (fig. 1 e 2)</p>

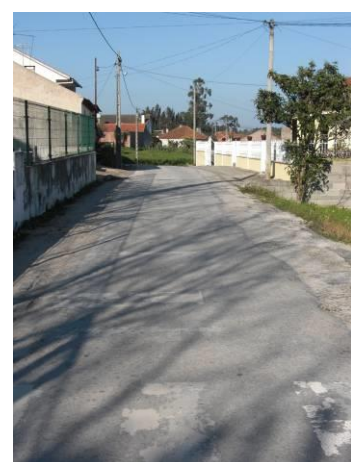
Fig. 1

Passadeira – A passadeira mais próxima da entrada principal não cumpre o disposto no DL 163/2006.

A passadeira tem a pintura muito desgastada, e não possui passeio em ambos os lados. (fig.1)

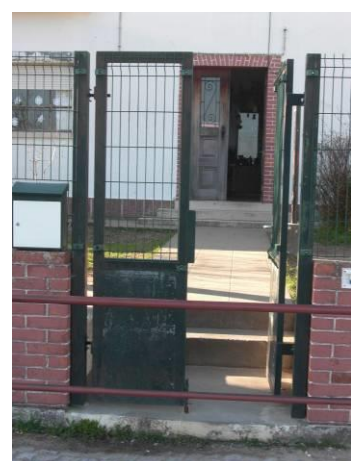
Fig. 1

Portão – O portão de acesso ao edifício não cumpre o disposto no DL 163/2006 quanto à sua largura.

O portão têm duas folhas, contudo a largura útil quando aberta e o batente ou guarnição do lado oposto é de 0,51m. (fig. 1)
A soleira do portão tem 0.08m de altura.

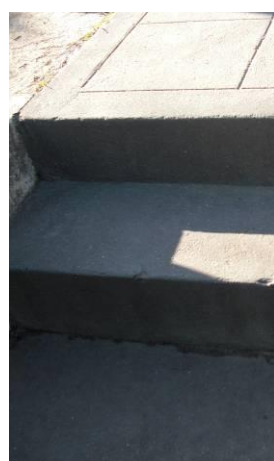
Fig. 2

Escada/Degrau – A escada que existe após o portão de entrada não cumpre o disposto no DL 163/2006. Existe um degrau no acesso ao campo de jogos. (fig. 4)

A escada não possui corrimãos. (fig. 2)
Não existe meio alternativo de acesso para pessoas com mobilidade reduzida.

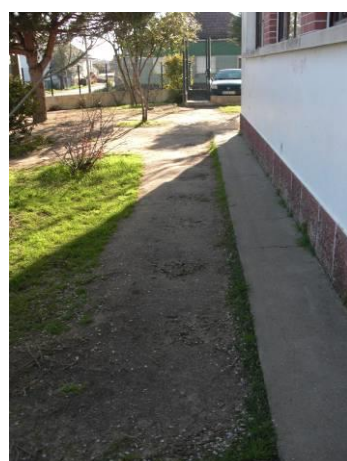
Fig. 3

Passeio – Os percursos existentes no espaço exterior privado não cumprem o disposto no DL 163/2006.

O pavimento é irregular, ou não pavimentados. (fig. 3 e 5)

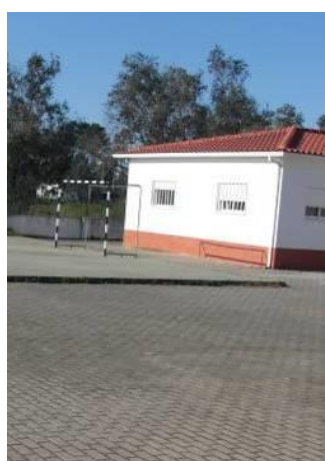
Fig. 4

Parque infantil – O parque apresenta piso confortável e regular. (fig. 4)

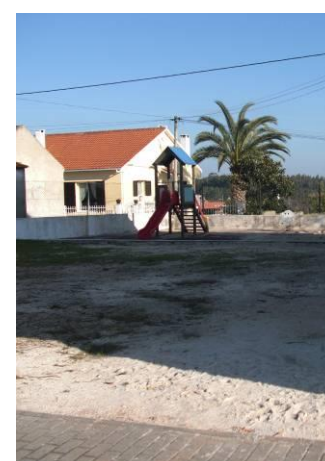
Fig. 5

O acesso ao parque infantil é efetuado por percurso irregular não pavimentado. (fig. 5)

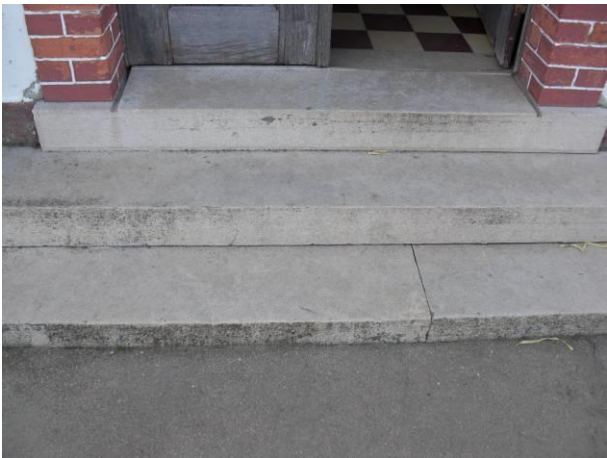
<p>Fig. 2</p>	<p>Acesso ao edifício</p> <p>Porta – A porta de acesso principal ao edifício não cumpre o disposto no DL 163/2006 quanto à sua largura. Os puxadores não apresentam uma forma que permita um fácil manuseamento.</p> <p>Soleira – A soleira da porta de entrada não cumpre o disposto no DL 163/2006 quanto à sua altura.</p>	<p>A porta tem duas folhas, contudo a largura útil quando aberta e o batente ou guarnição do lado oposto é de 0,65m. (fig. 1)</p> <p>A soleira da porta de entrada é composta por degraus sem corrimão. Não existe meio complementar de acesso facilitado a pessoas com mobilidade reduzida. (fig. 2)</p>

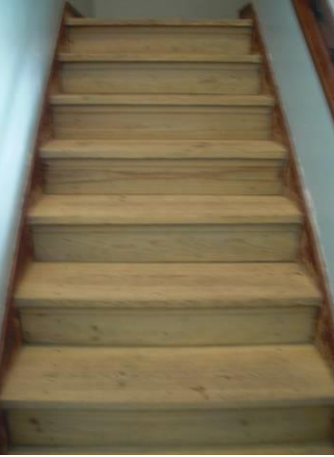
<p>Fig. 2</p>	<p>Distribuição no edifício</p> <p>Átrio – O átrio cumpre o especificado no DL 163/2006 quanto às suas dimensões e respetivas zonas de manobra. (fig. 1)</p> <p>Escada – A escada não cumpre o disposto no DL 163/2006 quanto à sua largura.</p>	<p>A largura da escada é de 0,97m, e não possui corrimão em ambos os lados. (fig. 2) Não existe meio complementar de acesso facilitado a pessoas com mobilidade reduzida.</p>

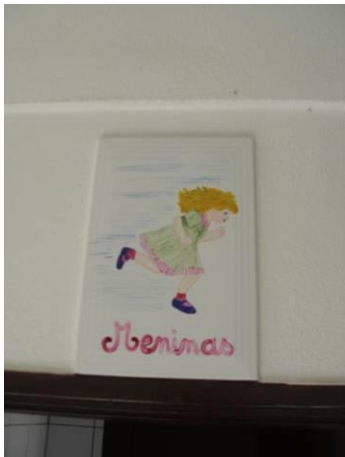
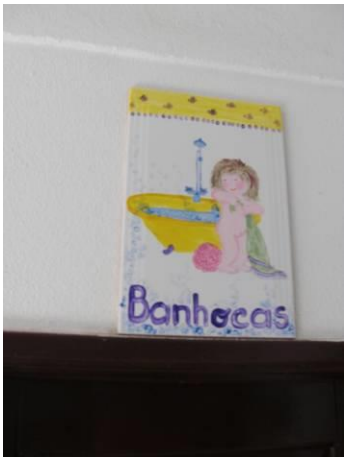
<p>Fig. 2</p> </div> </div>	<p>Sinalética e Informação</p> <p>Sinalética de dependências – A sinalética existente no edifício não está de acordo com o disposto no DL 163/2006.</p>	<p>A sinalética não cumpre a legislação quanto ao dimensionamento dos caracteres, símbolos, cores e materiais utilizados. (fig. 1 e 2)</p>
<div style="text-align: center;">

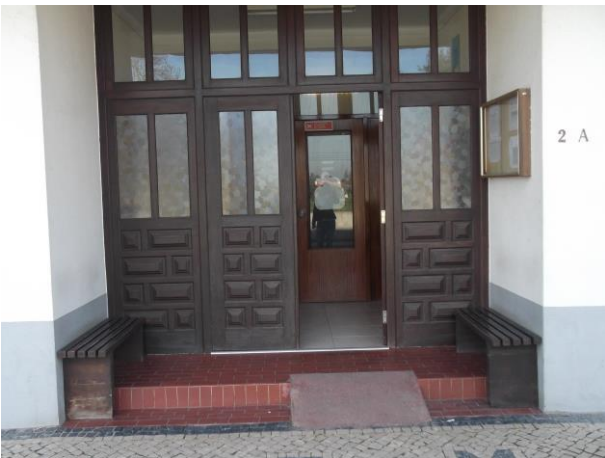
<p>Fig. 1</p> <p>Fig. 2</p> <p>Fig. 3</p> <p>Fig. 4</p>	<p>Acesso ao edifício</p> <p>Porta – A porta de acesso à Junta de Freguesia cumpre o disposto no DL 163/2006 quanto à sua largura. (fig. 1) A porta de acesso ao Centro de Saúde não tem largura regulamentar. (fig. 3)</p> <p>Soleira – As soleiras não cumprem o disposto no DL 163/2006 quanto à sua altura.</p>	<p>A porta têm duas folhas, contudo a largura útil quando aberta e o batente ou guarnição do lado oposto é de 0,65m (fig. 3).</p> <p>A soleira da porta da J. Freguesia tem 0,05m de altura. (fig. 2) A soleira do C. Saúde é composta por degrau com 0,15m de altura. A zona rampeada tem inclinação muito acentuada e não é acessível. (fig. 4)</p>

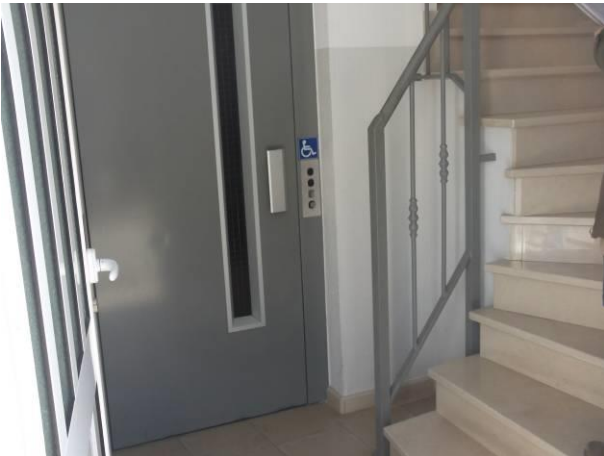
<p>Fig. 1</p> <p>Fig. 2</p> <p>Fig. 3</p> <p>Fig. 4</p> <p>Fig. 5</p>	<p>Distribuição no edifício</p> <p>Átrio – O átrio da Junta de Freguesia não cumpre o especificado no DL 163/2006. (fig. 1) O átrio do Centro de Saúde é amplo, permite circulação e manobras a pessoas com mobilidade reduzida. (fig. 4 e 5)</p> <p>Escada – A escada que dá acesso à Junta de Freguesia não cumpre o disposto no DL 163/2006.</p> <p>Elevador – O elevador cumpre o disposto no DL 163/2006 em todas as suas dimensões, assim como as características dos botões. (fig. 1, 2 e 3)</p>	<p>O átrio da Junta de Freguesia não possui área suficiente para as respetivas zonas de manobra. (fig. 1)</p> <p>A escada é em espiral, a sua largura é de 1,10m, o corrimão tem 0,74m de altura. (fig. 1)</p>

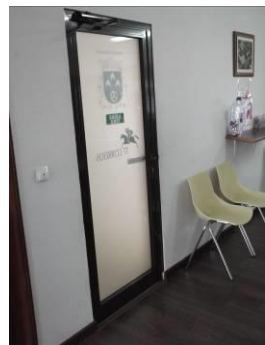
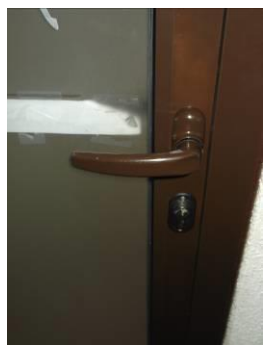
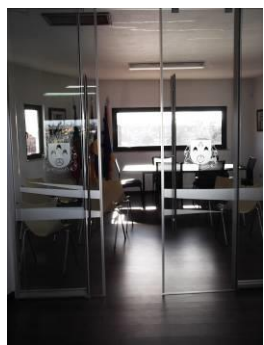
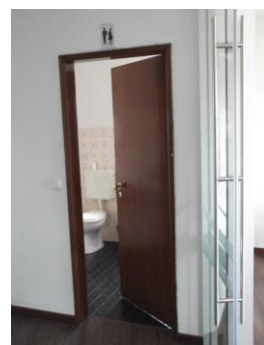
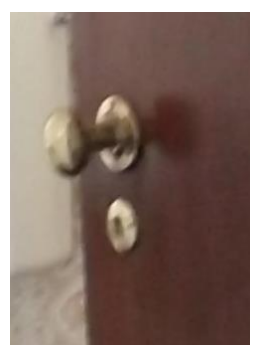
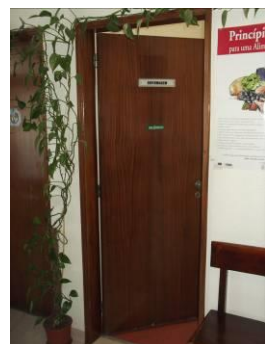
<p>Acesso a dependências</p> <p>Porta – As portas do interior da Junta de Freguesia e do Centro de Saúde possuem dimensões que não estão de acordo com o disposto no DL 163/2006.</p>	<p>A largura útil das portas varia entre 0,53m e 0,75m. Os puxadores nem sempre possuem uma forma que facilite o manuseamento por pessoas com mobilidade reduzida. (fig.5 e 9)</p>

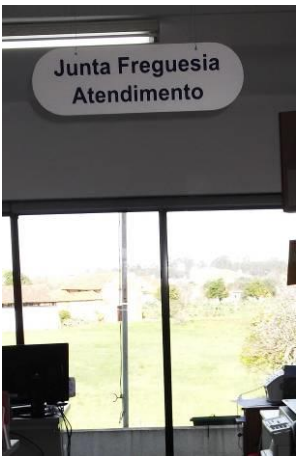
<p>Fig. 2</p> </div> </div>	<p>Sinalética e Informação</p> <p>Sinalética de dependências – A sinalética existente não cumpre o disposto DI 163/2006.</p>	<p>A sinalética não cumpre a legislação, quanto ao dimensionamento dos caracteres, símbolos, cores e materiais utilizados. (fig. 1 e 2)</p>
	<p>Comandos e Controlos</p> <p>(Não foram encontrados itens neste campo para avaliação)</p>	
	<p>Instalação de Equipamentos de Auto-Atendimento</p> <p>(Não foram encontrados itens neste campo para avaliação)</p>

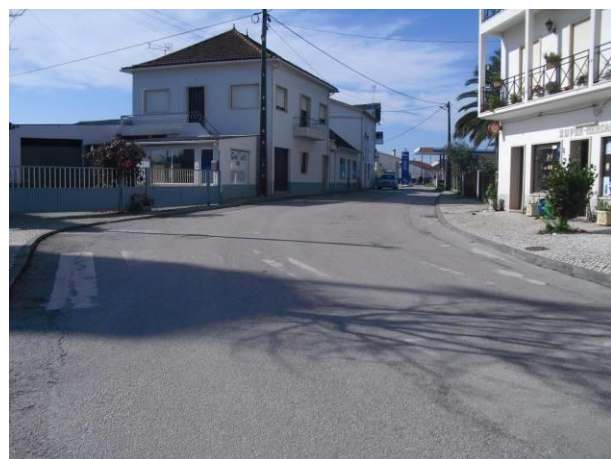
Fig. 1

Passadeira – A passadeira mais próxima da entrada principal não cumpre o disposto no DL 163/2006.

A pintura da passadeira está muito desgastada, e não possui rebaixos. (fig. 1)

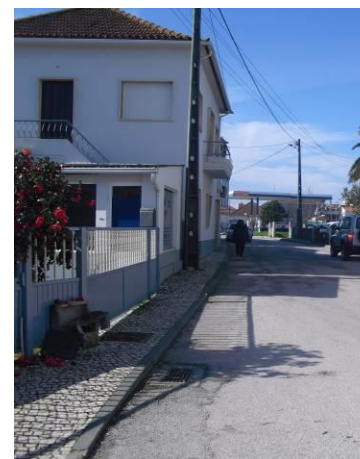
Fig. 3

Passeio – O passeio que envolve o edifício não cumpre o DL 163/2006.

Os passeios são descontínuos e tem largura útil inferior a 1,20m. (fig.3)

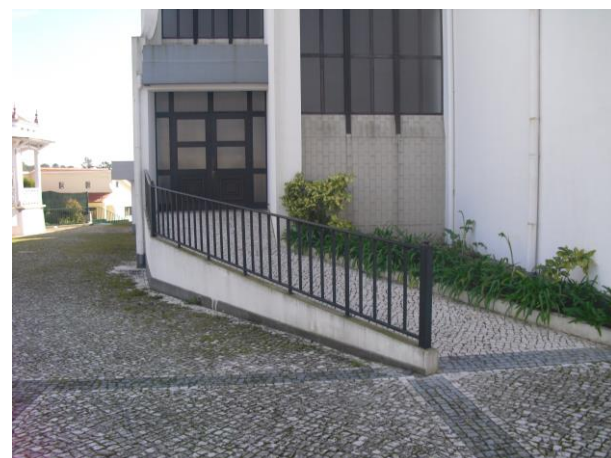
Fig. 1

Rampa – A rampa não cumpre o disposto no DL 163/2006.

A rampa não possui corrimão em ambos os lados. (fig.1)

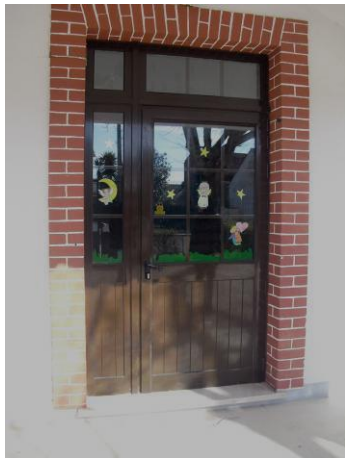
<p>Fig. 1</p>

<p>Fig. 2</p>	<p>Acesso ao edifício</p> <p>Porta – A porta de acesso principal ao edifício não cumpre o disposto no DL 163/2006 quanto à sua largura.</p> <p>Soleira – A soleira da porta de entrada não cumpre o disposto no DL 163/2006 quanto à sua altura.</p>	<p>A porta de entrada no edifício tem 0,82m de largura útil. (fig.1)</p> <p>A soleira tem 0,10m de altura. (fig. 2)</p>

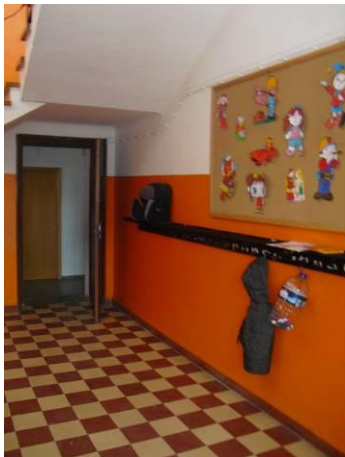
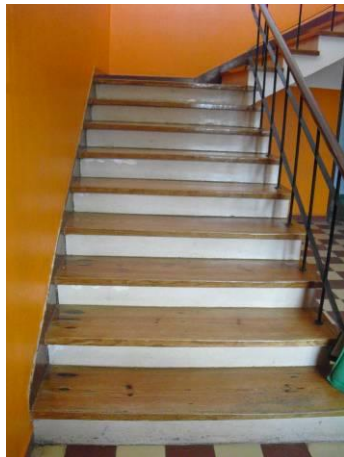
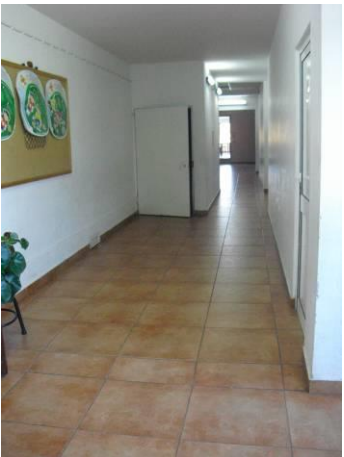
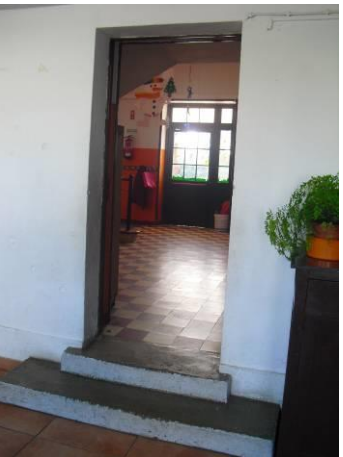
<p>Fig. 4</p>	<p>Distribuição no edifício</p> <p>Átrio – O átrio cumpre o especificado no DL 163/2006 quanto às suas dimensões e respetivas zonas de manobra. (fig. 1)</p> <p>Corredor – Os corredores cumprem o especificado no DL 163/2006 quanto à sua largura. (fig. 3)</p> <p>Escada – A escada que dá acesso ao piso superior não cumpre o disposto no DL 163/2006. A ligação entre o átrio de entrada e o corredor é efetuado por um vão com 2 degraus. (fig. 4)</p>	<p>A escada não tem corrimão em ambos os lados. (fig. 2)</p> <p>Não existe meio complementar de acesso facilitado ao piso superior, assim como ao corredor. (fig. 2 e 4)</p>

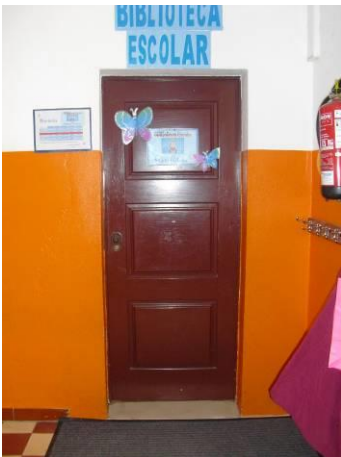
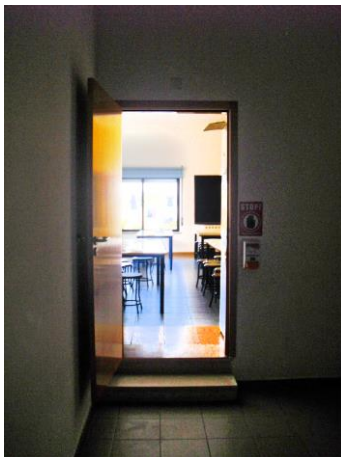
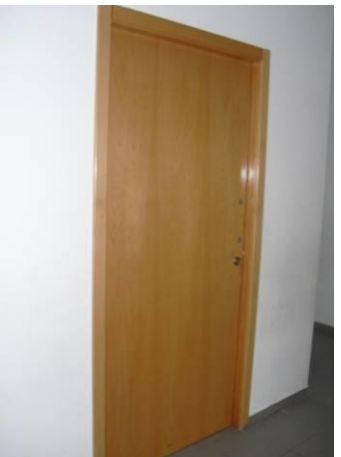
<p>Fig. 1 Fig. 2 Fig. 3 Fig. 4</p> <p>Fig. 5 Fig. 6 Fig. 7 Fig. 8</p>	<p>Acesso a dependências</p> <p>Porta – Nem todas as portas cumprem a legislação quanto à sua largura e nem todos os puxadores possuem uma forma que permita um fácil manuseamento. A porta de acesso ao refeitório tem 0,84m de largura. (fig. 2) A porta de acesso às instalações sanitárias tem 0,80m. (fig. 4)</p> <p>Soleira – A soleira da porta da cantina não está regulamentar.</p>	<p>A porta de acesso à sala de "Turma B" tem 0,75m de largura útil. A porta de acesso à Biblioteca tem 0,75m de largura útil. (fig. 1) Existem puxadores em forma de maçaneta e barra vertical fixa. (fig. 5, 7 e 8)</p> <p>A soleira é composta por dois degraus. Não existe meio complementar de acesso facilitado para pessoas com mobilidade reduzida. (fig. 2 e 6)</p>

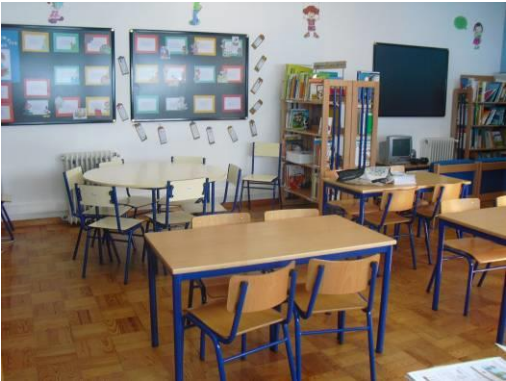
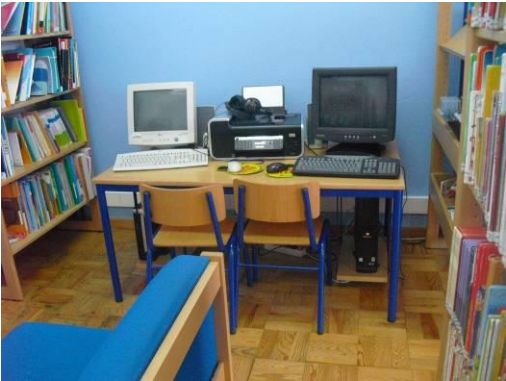
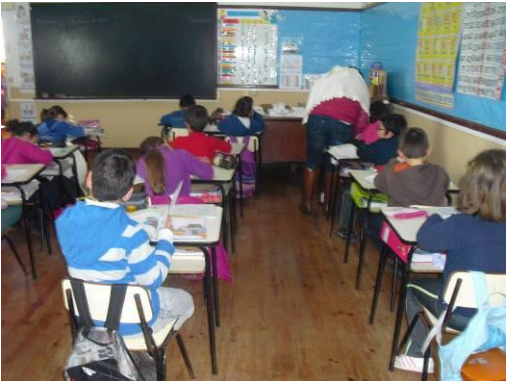
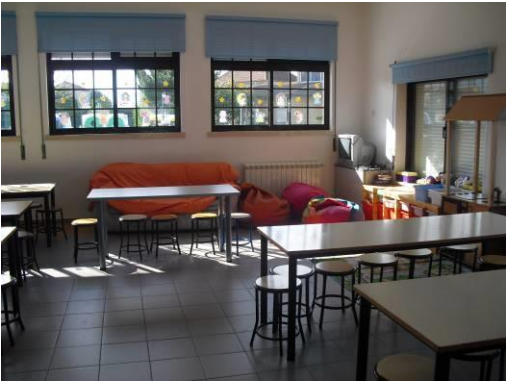
<p>Fig. 1 Fig. 2 Fig. 3 Fig. 4</p> <p>Fig. 5 Fig. 6</p>	<p>Dependências</p> <p>Balcões de atendimento – As mesas possuem altura em conformidade com o disposto no DL 163/2006. (fig. 3, 4, 5 e 6)</p> <p>Instalação Sanitária – Existe Instalação sanitária dirigida a pessoas com mobilidade reduzida. Contudo não está totalmente equipada.</p> <p>Organização do mobiliário – Existem dependências com mobiliário em excesso e que não permitem zonas de manobra para pessoas com mobilidade reduzida.</p>	<p>A instalação sanitária não possui botoneira de alarme, o espelho está situado a 1,15m de altura. (fig. 1 e 2)</p> <p>A Biblioteca não possibilita uma circulação livre e desimpedida com zonas de manobra. (fig. 3 e 4)</p>

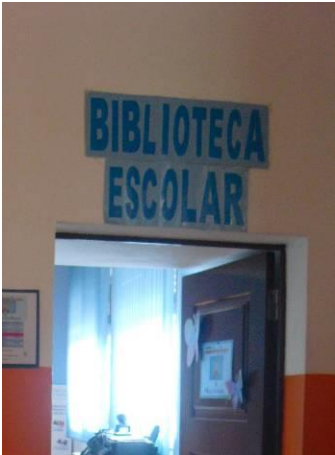
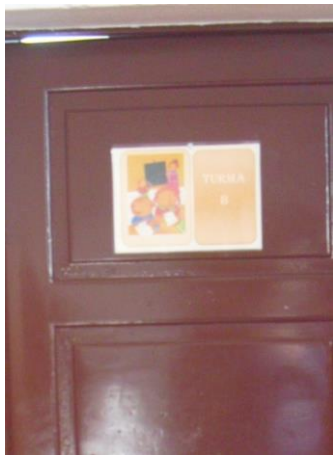
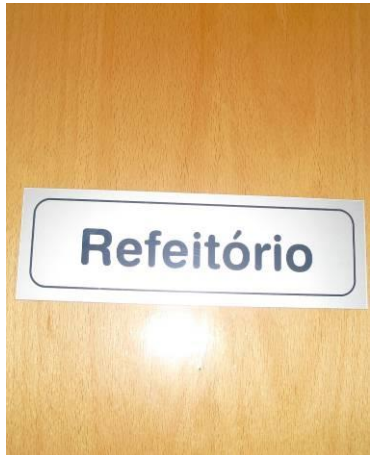
<p>Fig. 1 Fig. 2 Fig. 3</p>	<p>Sinalética e Informação</p> <p>Sinalética de dependências – A sinalética não cumpre a legislação, quanto ao dimensionamento dos caracteres, símbolos, cores e materiais utilizados.</p>	<p>A sinalética apresenta símbolos e cores que não garantem um bom entendimento. (fig. 1, 2 e 3)</p>

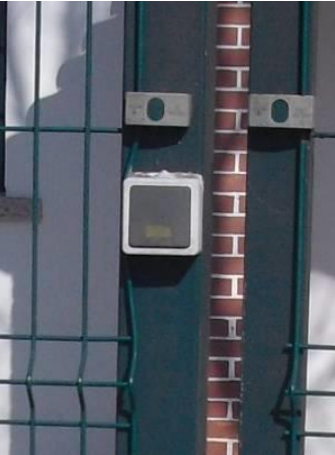
<p>Fig. 1</p>	<p>Comandos e Controlos</p> <p>Interrutores – A campainha não cumpre o disposto no DL 163/2006 quanto à sua localização.</p>	<p>A campainha situa-se a 1,45m de altura. (fig. 1)</p>
	<p>Instalação de Equipamentos de Auto-Atendimento</p> <p>(Não foram encontrados itens neste campo para avaliação)</p>

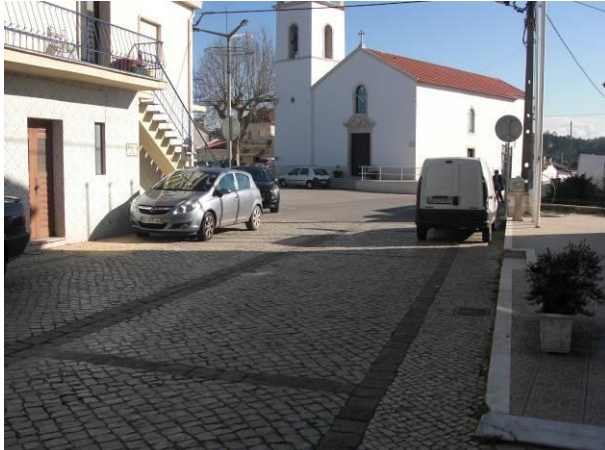
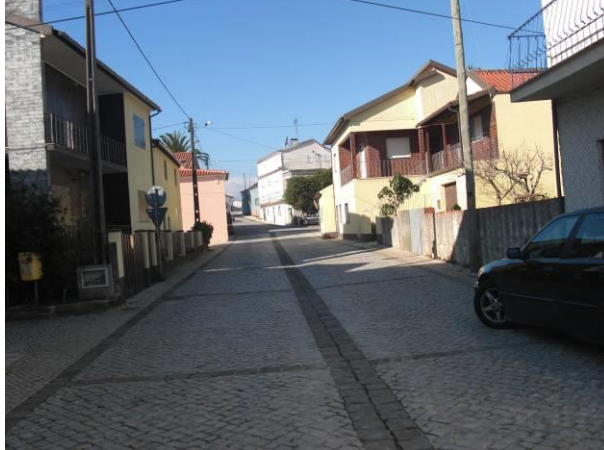
<p>Fig. 2</p> </div> </div>	<p>Espaço exterior público</p> <p>Passadeira – Não existe passadeira na zona envolvente ao edifício.</p> <p>Estacionamento – Não existe lugar de estacionamento para pessoas com mobilidade reduzida.</p> <p>Passeio – O passeio que envolve o edifício não cumpre o DL 163/2006.</p>	<p>O estacionamento das viaturas é efetuado na lateral da via de circulação. (fig. 1)</p> <p>A envolvente está caracterizada como uma zona pedonal, no entanto o pavimento não é regular. (fig. 2)</p>
<div style="display: flex; justify-content: space-around;"> <div style="text-align: center;">
