Plano Municipal de Promoção da Acessibilidade - Programa RAMPA
Município de Pombal
FASE III – Versão Final do Plano

I – Levantamento e Diagnóstico

PEÇAS ESCRITAS - VOLUME II
5. Edificado (parte I)

março 2014

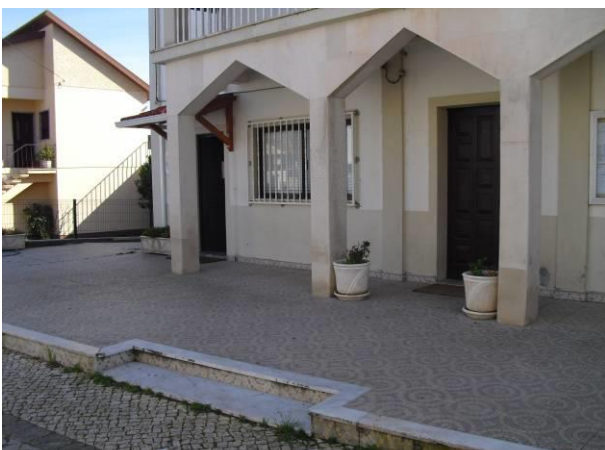
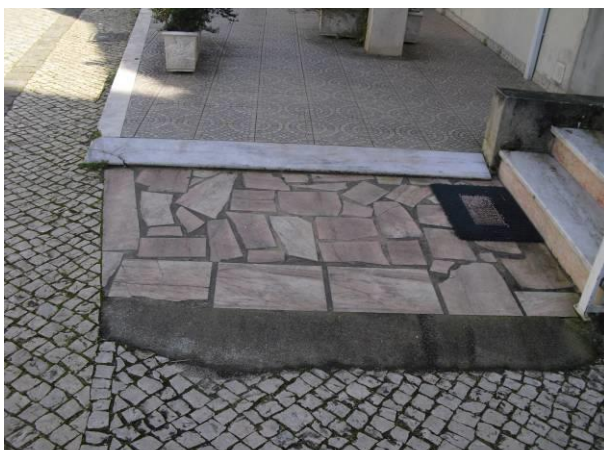
<p>Fig. 2</p> </div> </div>	<p>Espaço exterior privado</p> <p>Escada/Degrau – A escada que dá acesso ao patamar da entrada para a Assembleia cumpre o disposto no DL 163/2006 ao dimensionamento dos degraus. (fig. 1)</p> <p>Rampa – A pequena rampa que dá acesso ao patamar da entrada para a Assembleia não cumpre o disposto no DL 163/2006.</p>	<p>O pavimento rampeado apresenta sinais de degradação, não é regular. (fig.2)</p>

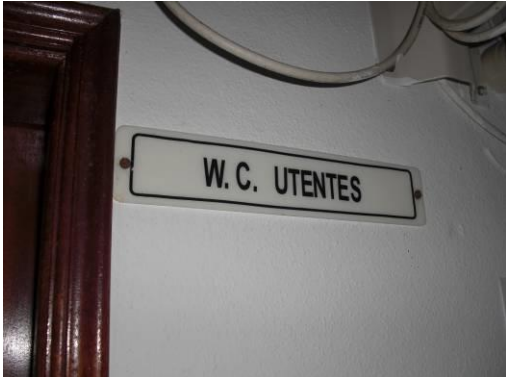
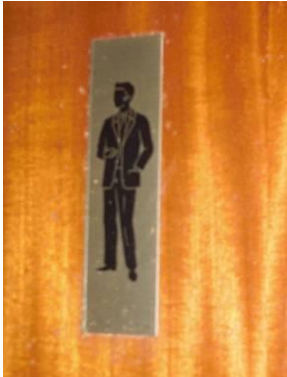
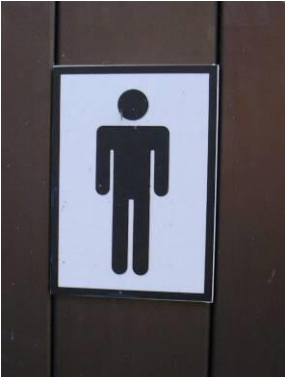
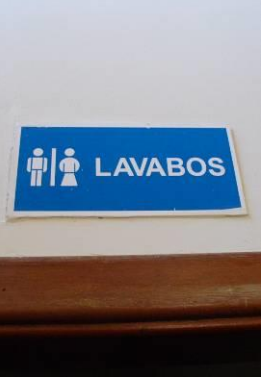
<p>Fig. 1 Fig. 2 Fig. 3 Fig. 4</p>	<p>Sinalética e Informação</p> <p>Sinalética de dependências – A sinalética cumpre a legislação, quanto ao dimensionamento dos caracteres, símbolos, cores e materiais utilizados.</p>	<p>A pouca sinalética existente não é coerente, existem vários tipos de elementos de identificação com imagem muito distinta. (fig. 1, 2, 3 e 4)</p>
	<p>Comandos e Controlos</p> <p>(Não foram encontrados itens neste campo para avaliação)</p>	
	<p>Instalação de Equipamentos de Auto-Atendimento</p> <p>(Não foram encontrados itens neste campo para avaliação)</p>

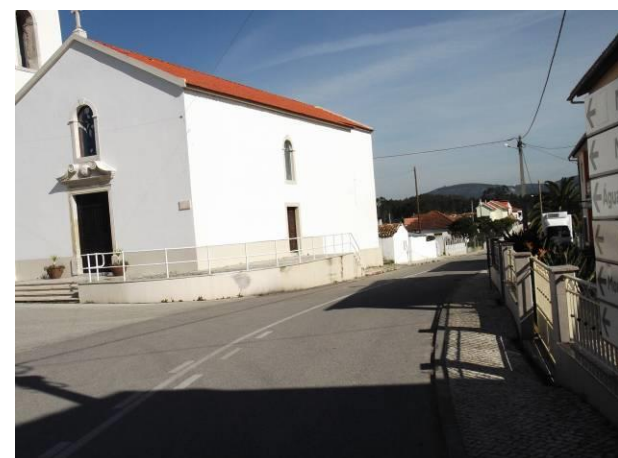
Fig. 1

O passeio não é contínuo, existem degraus sem rampas nem rebaxos. (fig. 1 e 3)

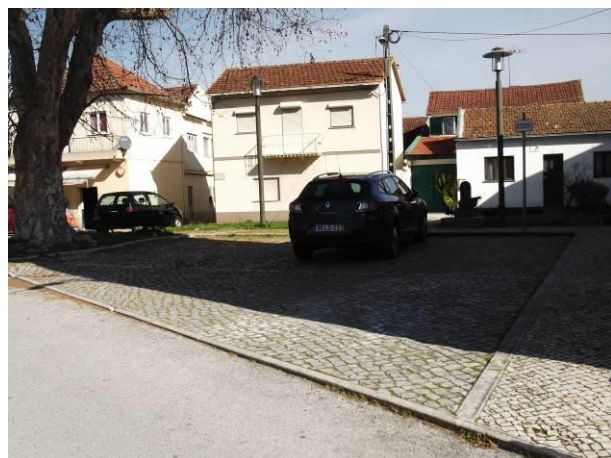
Fig. 2

Ausência da baía lateral de 1,00m e da sinalização horizontal e vertical. (fig. 2)

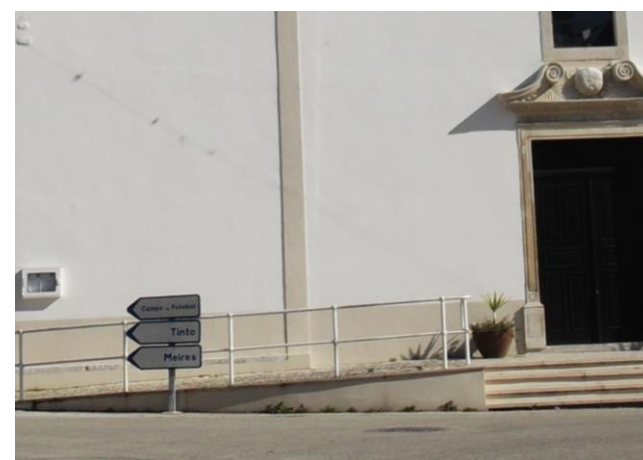
Fig. 1

Rampa – O acesso à entrada principal é rampeado e cumpre o disposto no DL 163/2006 quanto à sua largura e inclinação. (fig. 1)

A escada não possui corrimãos. (fig. 1)

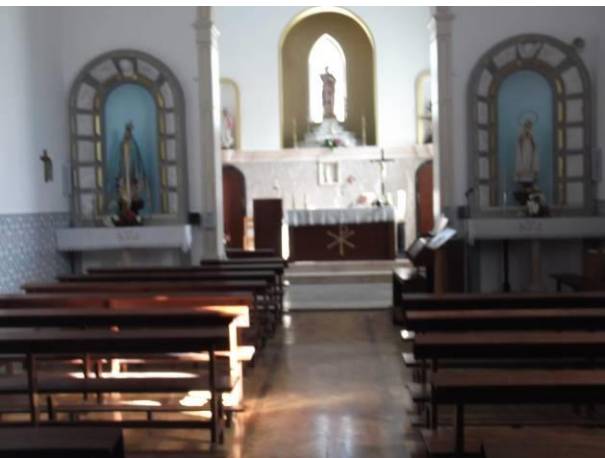
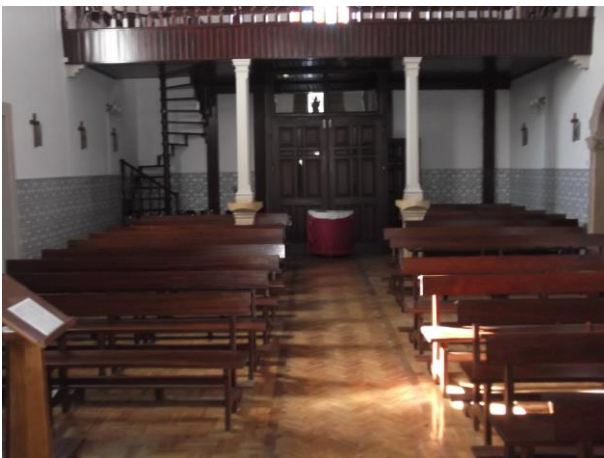
<p>Fig. 3</p>	<p>Distribuição no edifício</p> <p>Átrio – O átrio cumpre o especificado no DL 163/2006 quanto às suas dimensões e respetivas zonas de manobra. (fig.1)</p> <p>Corredor – Os corredores cumprem o especificado no DL 163/2006 quanto à sua largura. (fig. 2, 3, 4 e 5)</p> <p>Escada – A escada que dá acesso ao altar não cumpre o disposto no DL 163/2006.</p>	<p>A escada não possui corrimãos e não existe um meio complementar de acesso facilitado a pessoas com mobilidade reduzida. (fig. 5)</p>

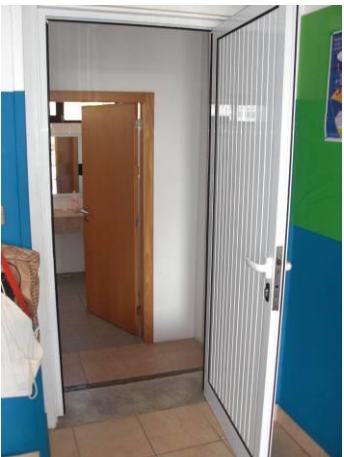
<p>Fig. 1</p>   <p>Fig. 2</p>   <p>Fig. 3</p>   <p>Fig. 4</p>   <p>Fig. 5</p>   <p>Fig. 6</p>	<p>Acesso a dependências</p> <p>Porta – As portas de acesso às dependências não cumprem o disposto no DL 163/2006 quanto à sua largura. Os puxadores são em forma de alavanca e permitem um fácil manuseamento. (fig. 5)</p> <p>Soleira – A soleira da porta que dá acesso à cantina não cumpre o disposto no DL 163/2006 quanto à sua altura.</p>	<p>As portas do interior do edifício têm 0,75m de largura útil. (fig. 1, 2 e 3)</p> <p>A porta que dá acesso à cantina tem 0,68m de largura útil. (fig. 4)</p> <p>A soleira tem 0,06m de altura. (fig. 6)</p>
  <p>Fig. 1</p>   <p>Fig. 2</p>   <p>Fig. 3</p>	<p>Dependências</p> <p>Balcões de atendimento – As mesas possuem altura em conformidade com o disposto no DL 163/2006. (fig. 1)</p> <p>Instalação Sanitária – Não existe instalação sanitária dirigida a pessoas com mobilidade reduzida.</p> <p>Organização do mobiliário – No refeitório e nas salas de aula existe espaço suficiente para pessoas com mobilidade reduzida circularem e efetuarem manobras. (fig. 1 e 2)</p>	<p>As instalações sanitárias não estão devidamente equipadas, e não existe espaço suficiente para serem adaptadas. (fig. 3)</p>
